รายงานผลการปฏิบัติตามมาตรการป้องกันและแก้ไขผลกระทบสิ่งแวดล้อม  
และมาตรการติดตามตรวจสอบคุณภาพสิ่งแวดล้อม  
โครงการ Maviston Mai Khao (ระยะก่อสร้าง)  
(เดิมชื่อโครงการโรงแรม มาวิสตา ไม้ขาว รีสอร์ท และสปา)  
ตั้งอยู่หมู่ที่ 5 ตำบลไม้ขาว อำเภอถลาง จังหวัดภูเก็ต  
ของบริษัท ไม้ขาว โกลเด้น บีช จำกัด

ระหว่างเดือนเมษายน – ธันวาคม 2568

รายงานผลการปฏิบัติตามมาตรการป้องกันและแก้ไขผลกระทบสิ่งแวดล้อม  
และมาตรการติดตามตรวจสอบผลกระทบสิ่งแวดล้อม

- ชื่อโครงการ                      โครงการ Maviston Mai Khao

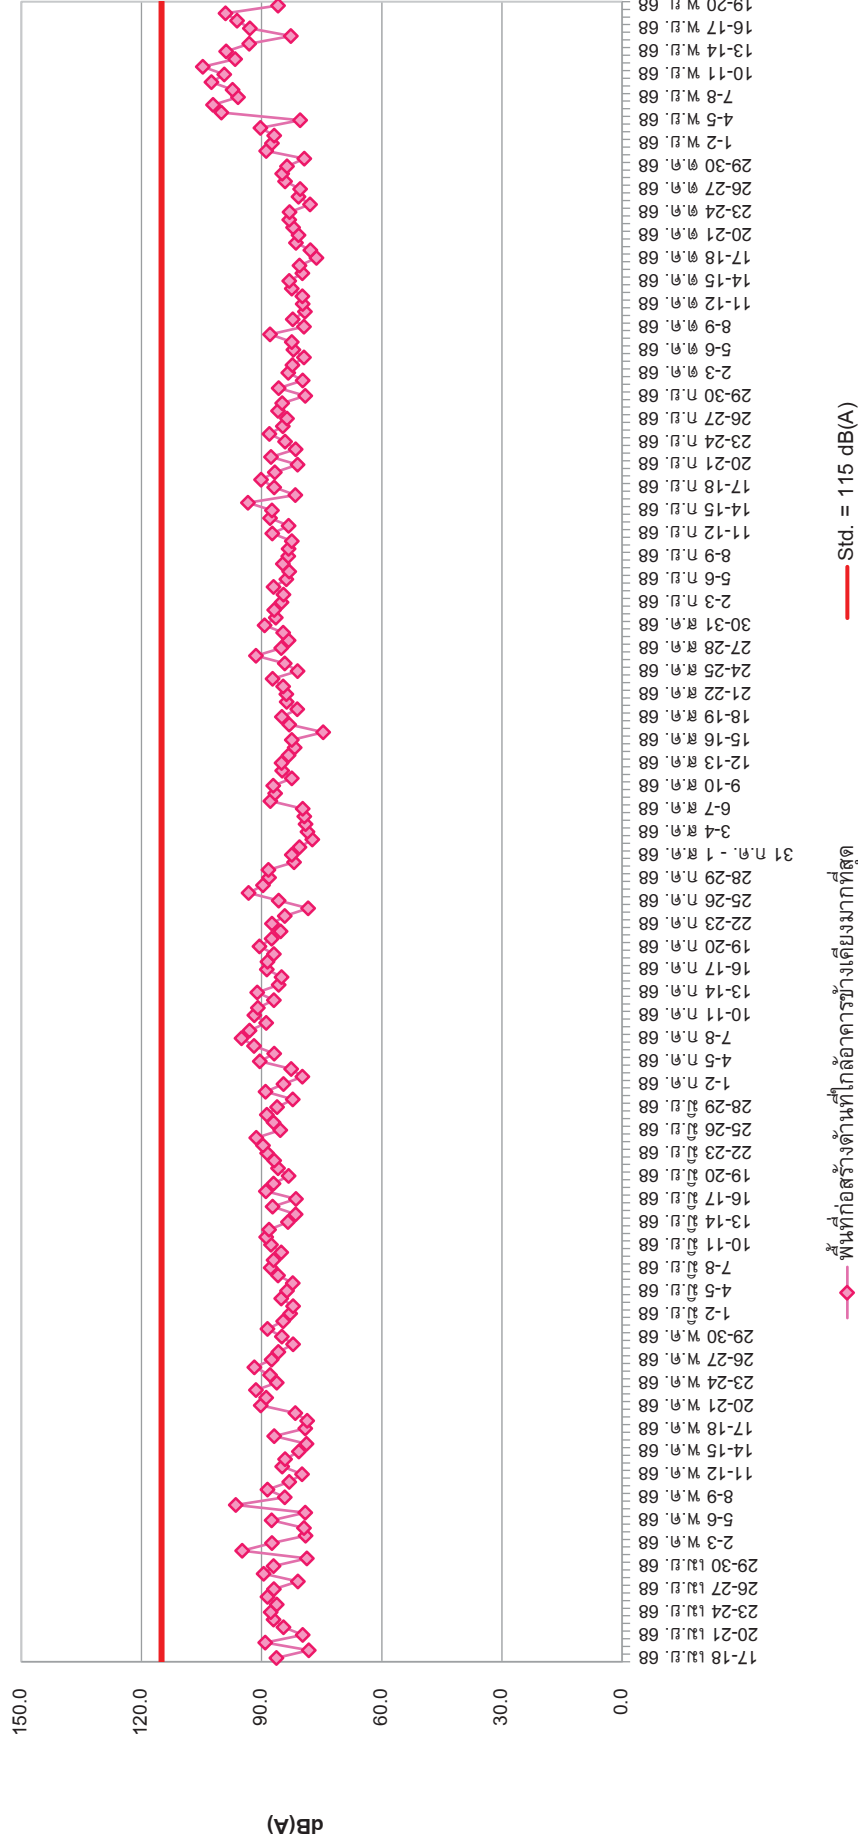
**รูปที่ 4.3-7** กราฟเปรียบเทียบผลการตรวจวัดระดับเสียงสูงสุด (Lmax)  
โครงการ Maviston Mai Khao (ระยะฐานราก)  
ตรวจวัดระหว่างเดือนเมษายน – พฤศจิกายน 2568

ช่วงงานฐานราก ผลการตรวจวัด พบว่า ระดับเสียงเฉลี่ย 24 ชั่วโมง มีค่าระหว่าง 50.2-69.7 เดซิเบล(เอ) และระดับเสียงสูงสุด มีค่าระหว่าง 74.6-104.7 เดซิเบล(เอ) เมื่อเปรียบเทียบกับมาตรฐานตามประกาศคณะกรรมการสิ่งแวดล้อมแห่งชาติ ฉบับที่ 15 (พ.ศ.2540) เรื่อง กำหนดมาตรฐานระดับเสียงโดยทั่วไปที่กำหนดระดับเสียงเฉลี่ย 24 ชั่วโมง ต้องมีค่าไม่เกิน 70 เดซิเบล(เอ) ระดับเสียงสูงสุดต้องมีค่าไม่เกิน 115 เดซิเบล(เอ) พบว่า ทุกวันที่ทำการตรวจวัดระดับเสียงเฉลี่ย 24 ชั่วโมง และระดับเสียงสูงสุด มีค่าอยู่ในเกณฑ์ที่มาตรฐานกำหนด

ช่วงงานก่อสร้าง ผลการตรวจวัด พบว่า ระดับเสียงเฉลี่ย 24 ชั่วโมง มีค่าเท่ากับ 55.7 เดซิเบล(เอ) และระดับเสียงสูงสุด มีค่าเท่ากับ 85.2 เดซิเบล(เอ) เมื่อเปรียบเทียบกับมาตรฐานตามประกาศคณะกรรมการสิ่งแวดล้อมแห่งชาติ ฉบับที่ 15 (พ.ศ.2540) เรื่อง กำหนดมาตรฐานระดับเสียงโดยทั่วไปที่กำหนดระดับเสียงเฉลี่ย 24 ชั่วโมง ต้องมีค่าไม่เกิน 70 เดซิเบล(เอ) ระดับเสียงสูงสุดต้องมีค่าไม่เกิน 115 เดซิเบล(เอ) พบว่า ทุกวันที่ทำการตรวจวัดระดับเสียงเฉลี่ย 24 ชั่วโมง และระดับเสียงสูงสุด มีค่าอยู่ในเกณฑ์ที่มาตรฐานกำหนด

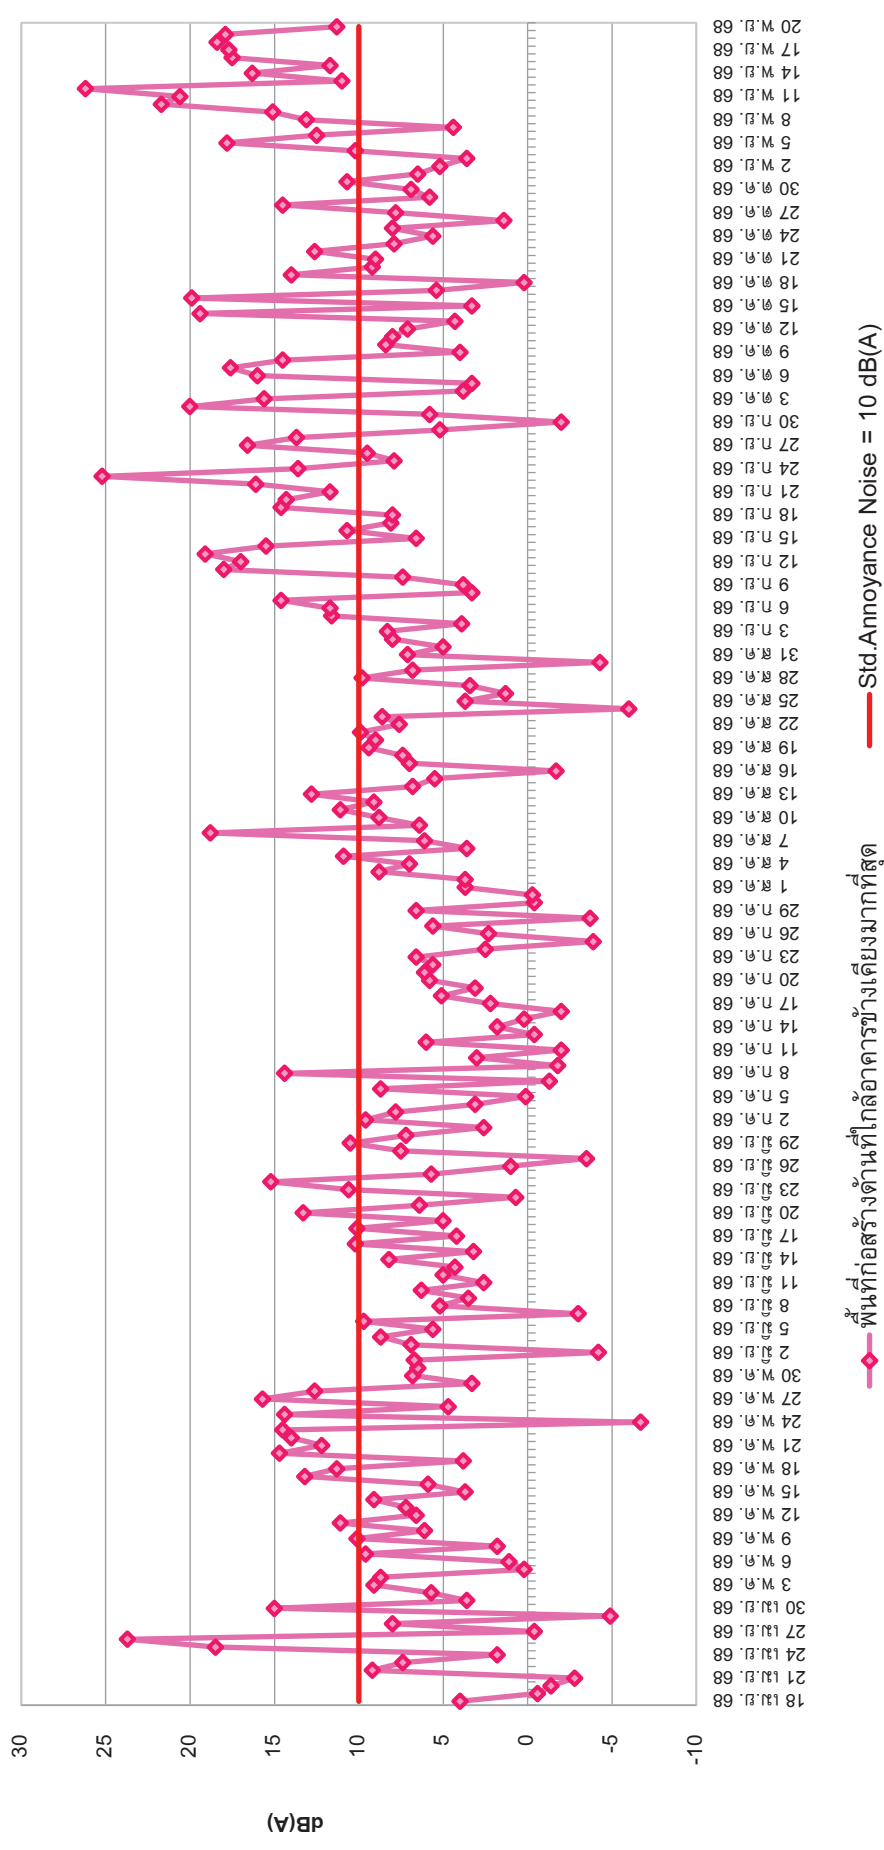
**รูปที่ 4.3-8** กราฟเปรียบเทียบผลการตรวจวัดระดับเสียงรบกวน (Annoyance Noise)  
โครงการ Maviston Mai Khao (ระยะฐานราก)  
ตรวจวัดระหว่างเดือนเมษายน - พฤศจิกายน 2568

ช่วงงานฐานราก ผลการตรวจวัด พบว่า ค่าระดับการรบกวนมีค่าระหว่าง (-6.7)-26.2 เดซิเบล(เอ) เมื่อเปรียบเทียบกับมาตรฐานตามประกาศคณะกรรมการสิ่งแวดล้อมแห่งชาติ ฉบับที่ 29 (พ.ศ.2550) เรื่อง ค่าระดับเสียงรบกวน ที่กำหนดค่าระดับเสียงระดับเสียงรบกวน ต้องมีค่าไม่เกิน 10 เดซิเบล(เอ) พบว่า ส่วนใหญ่มีค่าระดับการรบกวนอยู่ในเกณฑ์ที่มาตรฐานกำหนด

ช่วงงานก่อสร้าง ผลการตรวจวัด พบว่า ค่าระดับการรบกวนมีค่าเท่ากับ 9.2 เดซิเบล(เอ) เมื่อเปรียบเทียบกับมาตรฐานตามประกาศคณะกรรมการสิ่งแวดล้อมแห่งชาติ ฉบับที่ 29 (พ.ศ.2550) เรื่อง ค่าระดับเสียงรบกวน ที่กำหนดค่าระดับเสียงระดับเสียงรบกวน ต้องมีค่าไม่เกิน 10 เดซิเบล(เอ) พบว่า ส่วนใหญ่มีค่าระดับการรบกวนสูงเกินเกณฑ์ที่มาตรฐานกำหนด

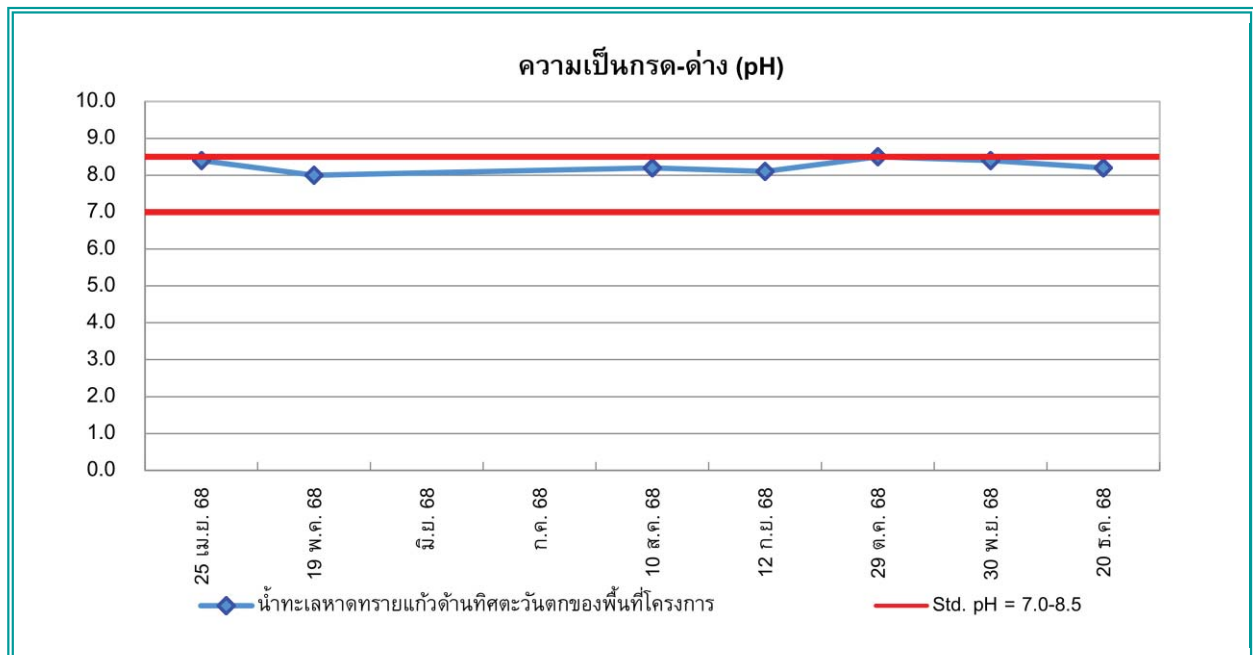
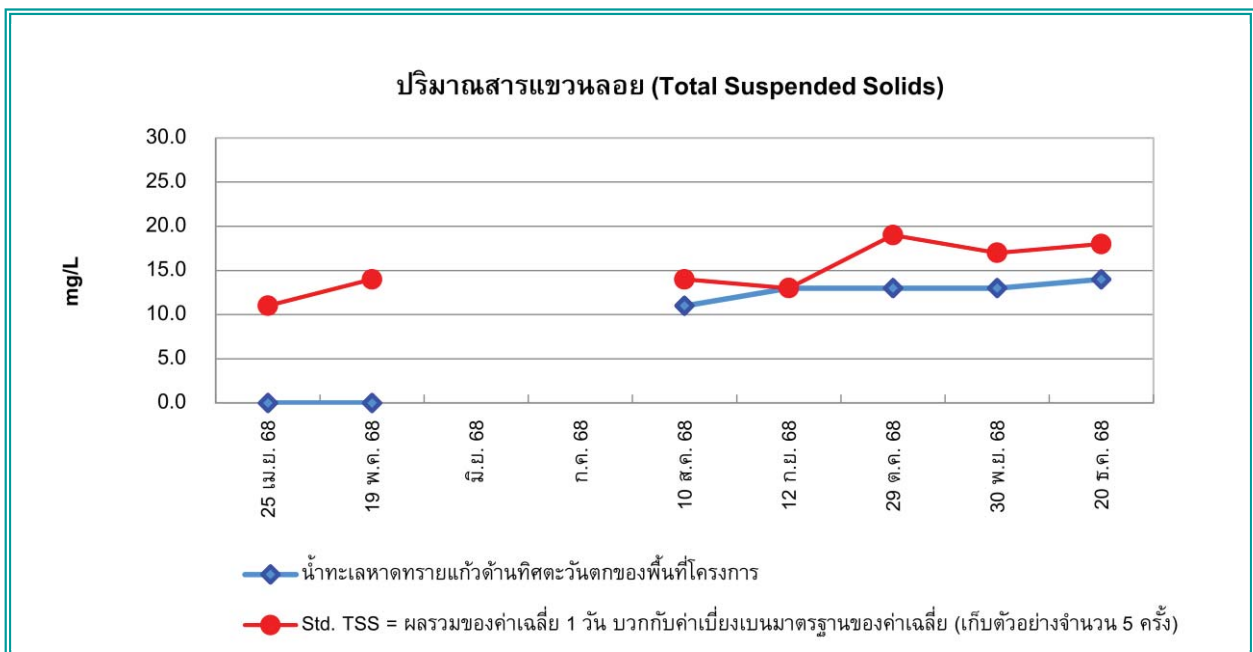
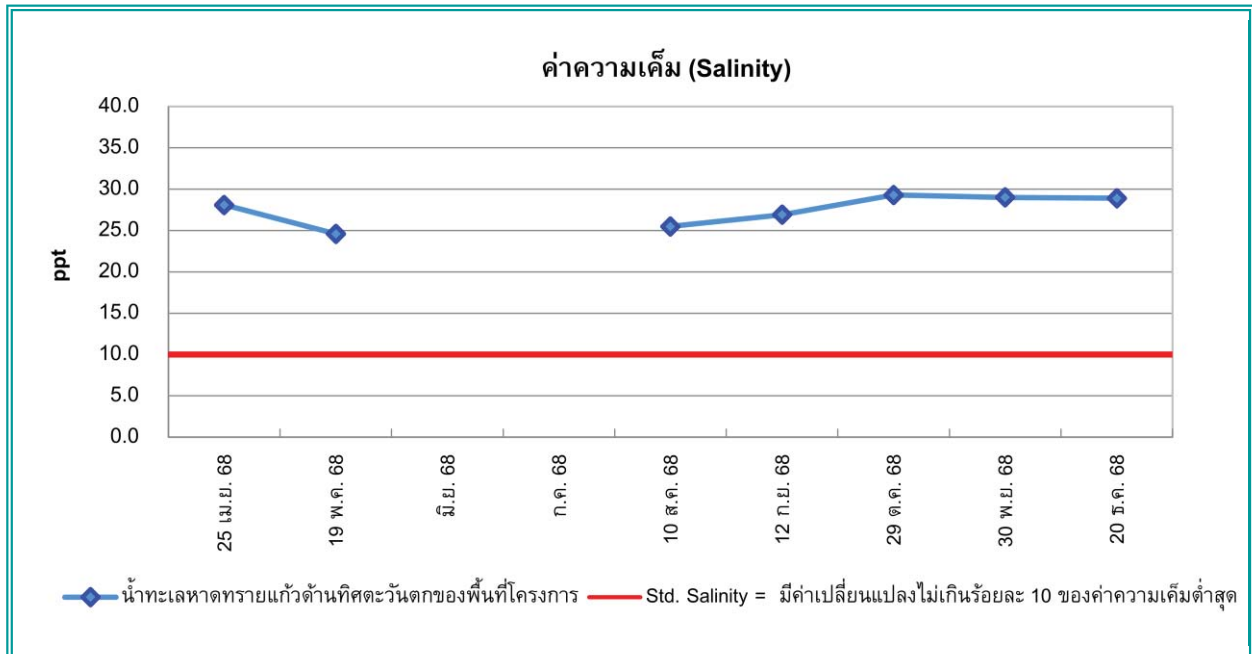
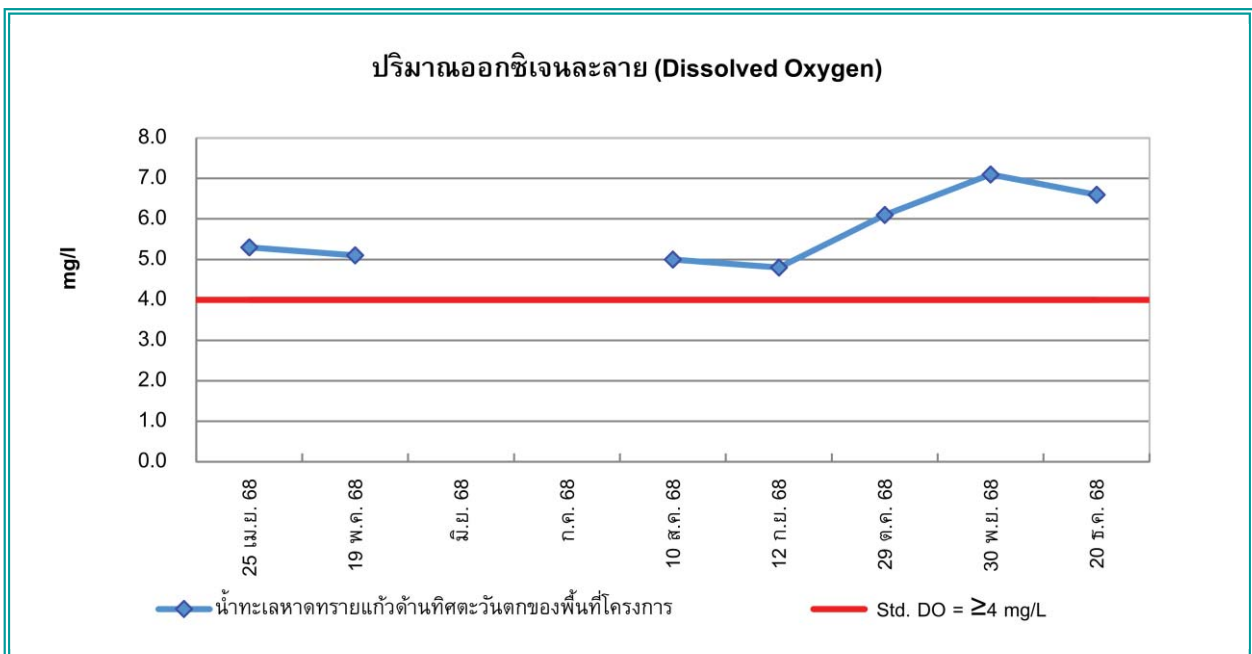
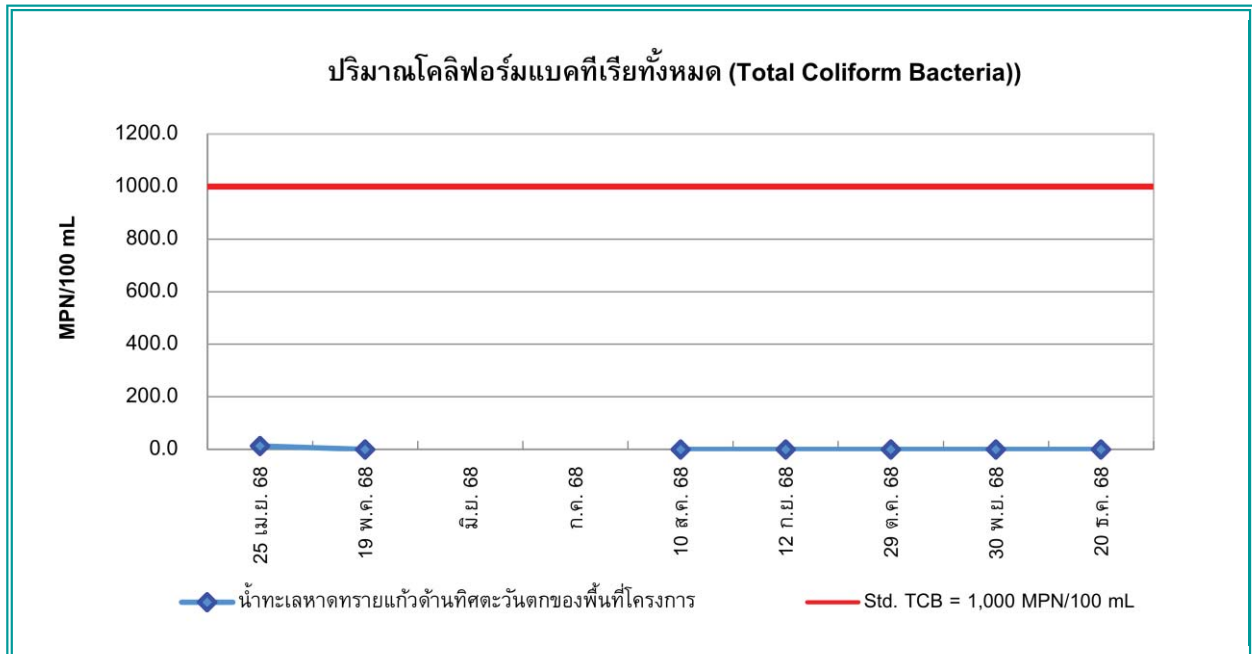
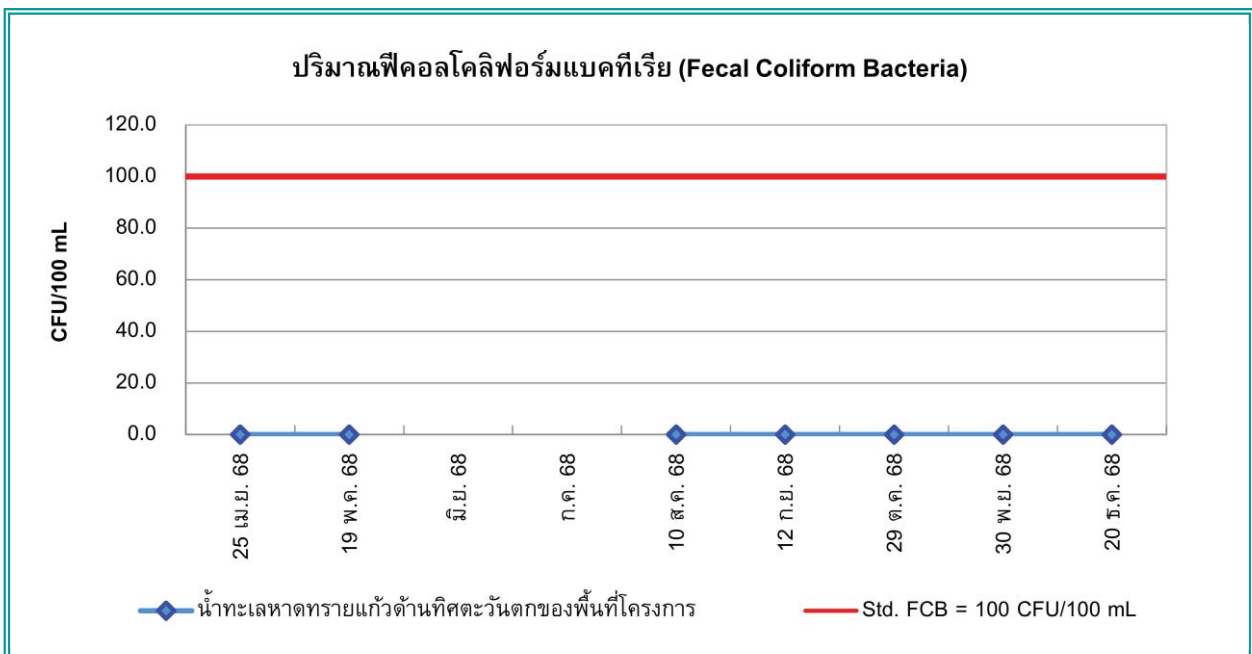
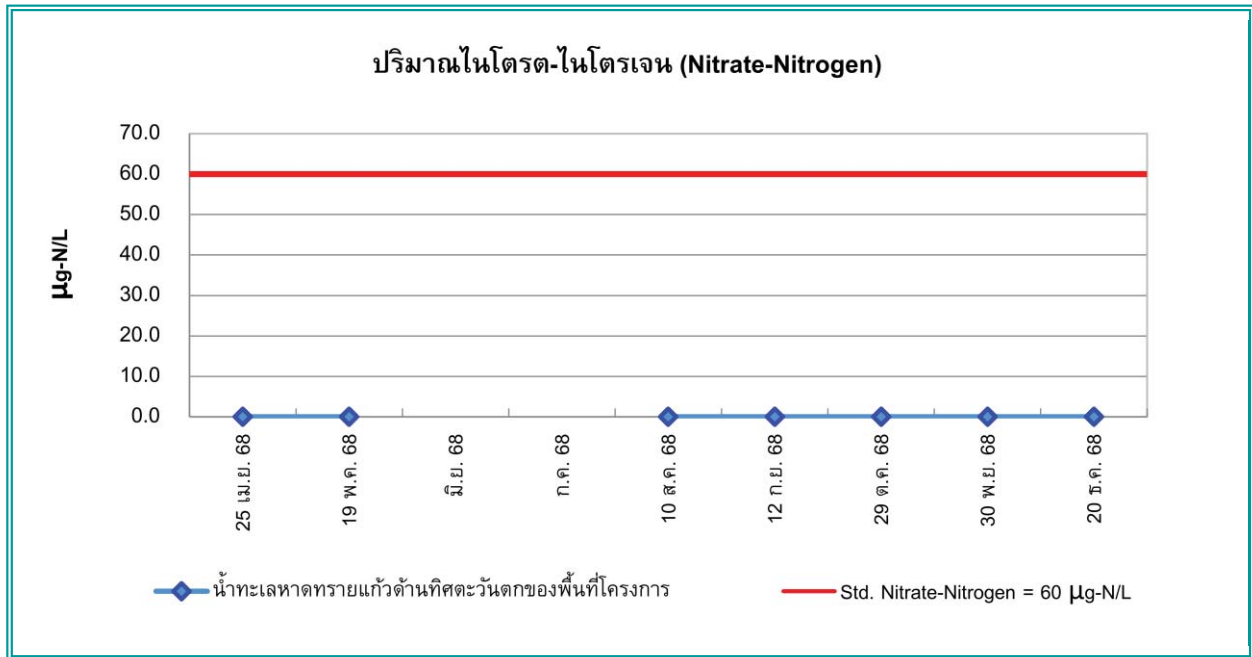
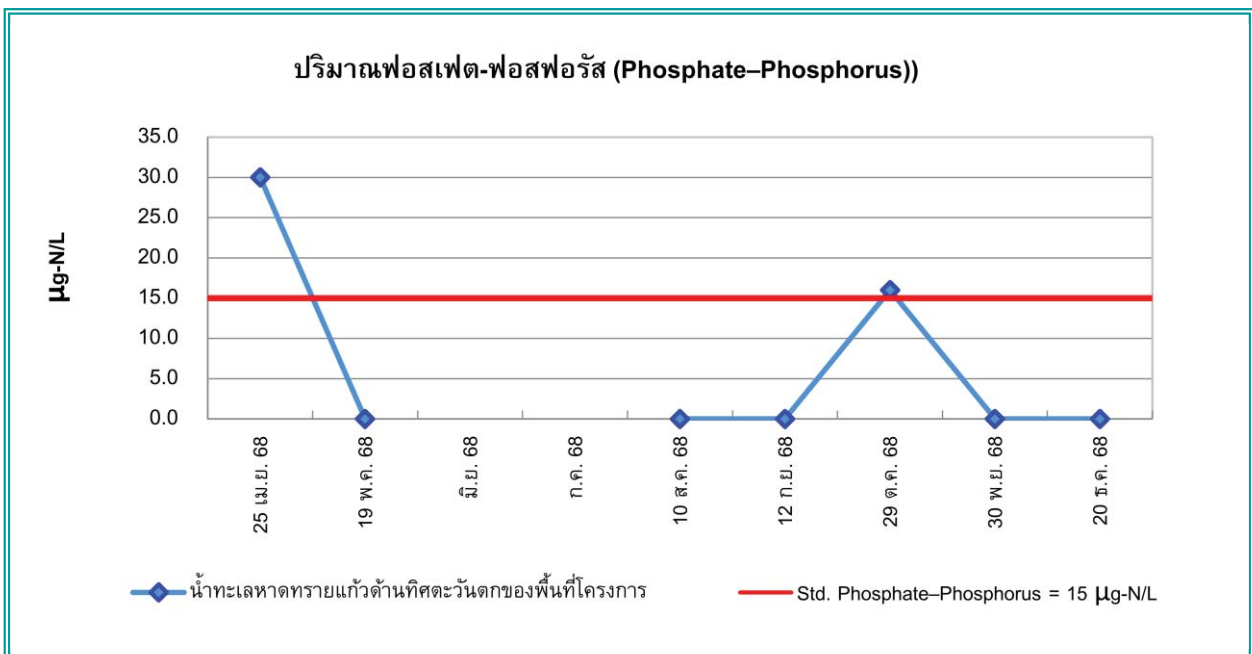
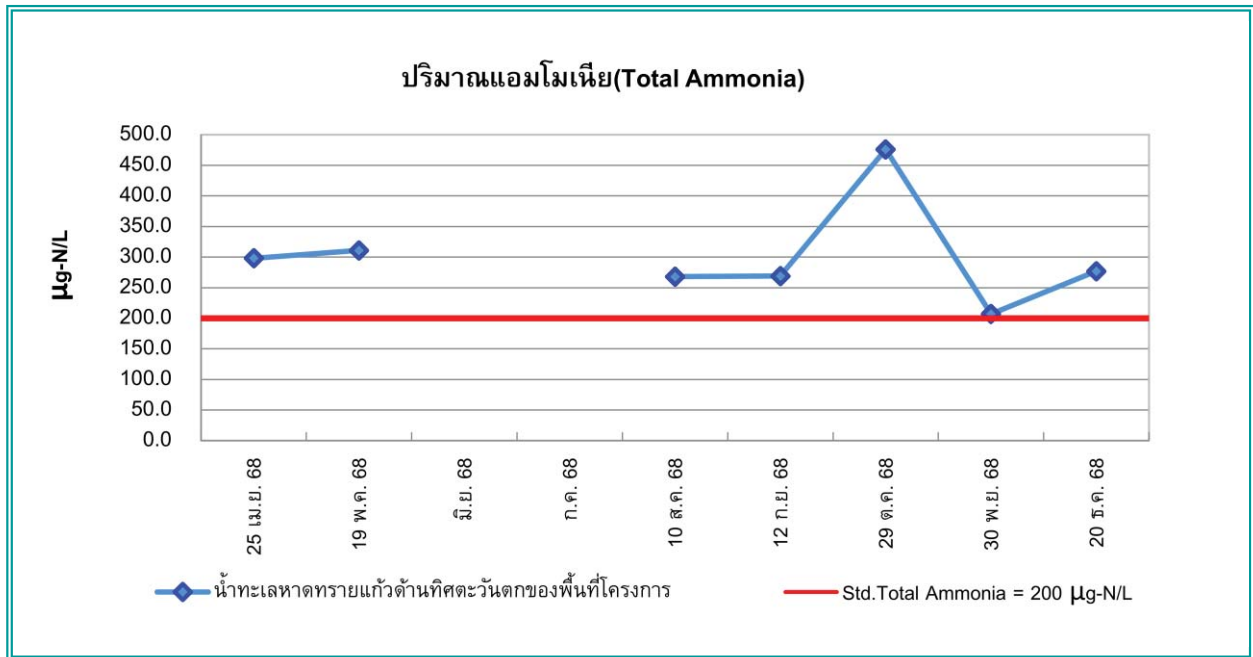
เมื่อเปรียบเทียบผลการตรวจวิเคราะห์น้ำเวศวิทยาทางน้ำ ระหว่างเดือนเมษายน - ธันวาคม 2568 แสดงดังรูปที่ 4.3-9 ถึงรูปที่ 4.3-17 พบว่า ดัชนีที่ทำการตรวจวิเคราะห์ส่วนใหญ่มีค่าอยู่ในเกณฑ์ที่มาตรฐานกำหนด ดังนั้น คุณภาพน้ำทะเลอาจจะมีการเปลี่ยนแปลงขึ้นอยู่กับสภาพแวดล้อมในช่วงเวลาที่ทำการตรวจวัด ทั้งนี้ ทางโครงการจะควบคุมดูแลบริเวณหน้าท่า เพื่อไม่ให้เกิดการปนเปื้อนของน้ำมันต่างๆ ลงสู่ทะเลและมีการตรวจสอบคุณภาพน้ำทะเลตามที่ มาตรการกำหนด

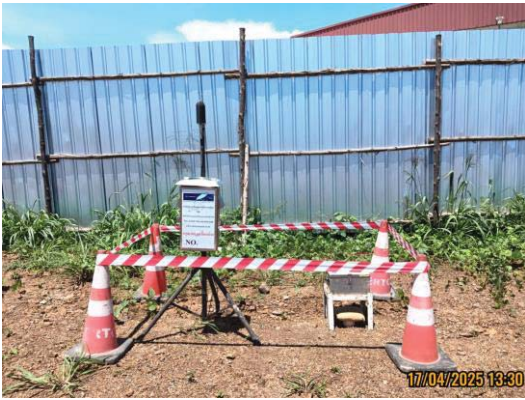
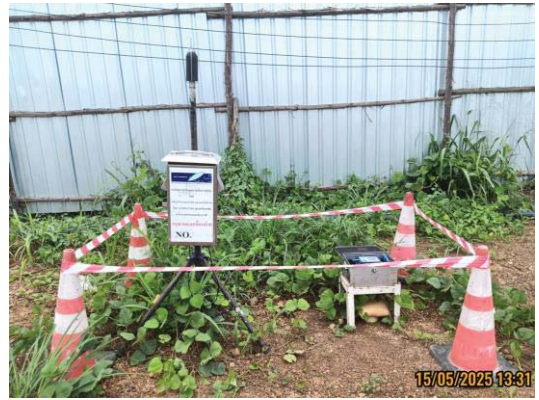
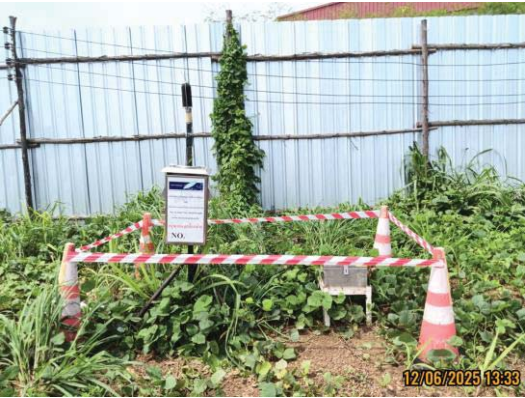
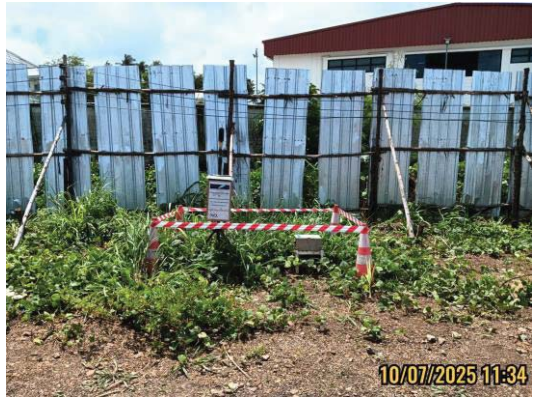
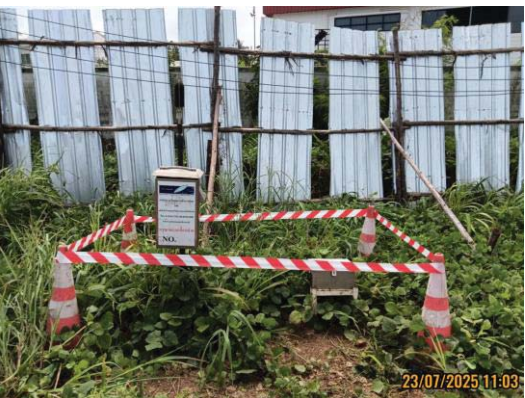
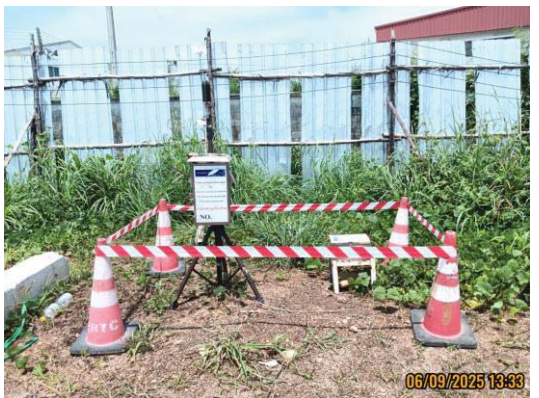
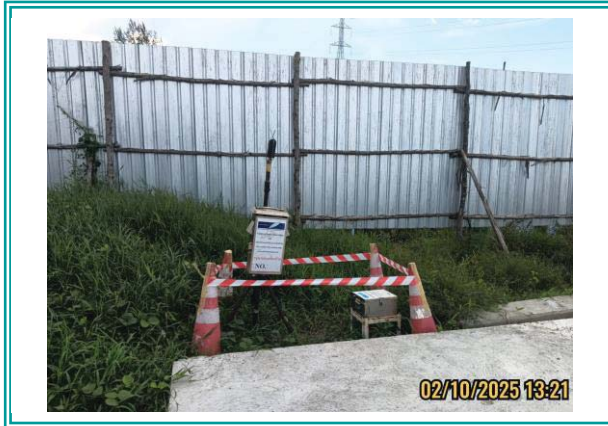
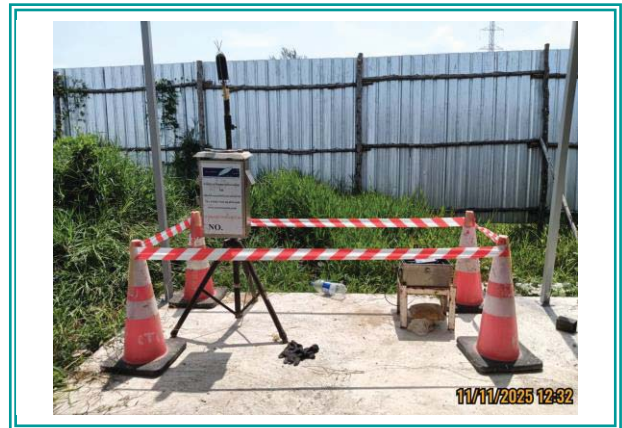
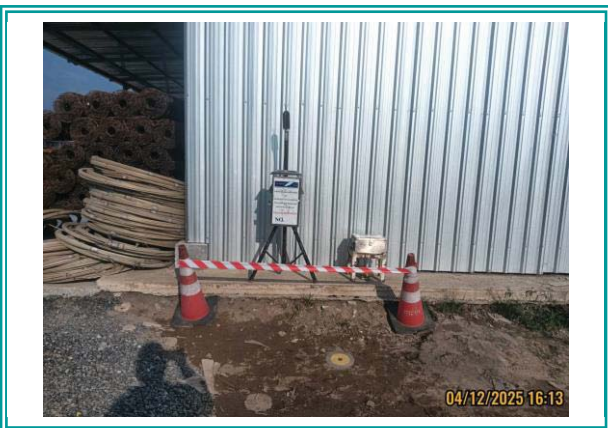
**รูปที่ 4.3-19** รูปแสดงการตรวจวัดระดับเสียงโดยทั่วไป เสียงรบกวน และความสั่นสะเทือน  
บริเวณพื้นที่ก่อสร้างด้านที่ใกล้อาคารข้างเคียงมากที่สุด  
ดำเนินการตรวจวัดระหว่างเดือนเมษายน – ธันวาคม 2568

จากการตรวจวัดระดับเสียงโดยทั่วไป และการตรวจวัดระดับเสียงรบกวน ระหว่างเดือนเมษายน - ธันวาคม 2568 ทำการตรวจวัดบริเวณพื้นที่ก่อสร้างด้านที่ใกล้อาคารข้างเคียงมากที่สุด ทุกวันในช่วงที่มีฐานราก หลังจากนั้นจะตรวจวัดเดือนละ 1 ครั้ง ตลอดช่วงการก่อสร้าง เพื่อติดตามตรวจสอบผลกระทบจากการก่อสร้างโครงการ โดยมีดัชนีตรวจวัดประกอบด้วยระดับเสียงเฉลี่ย 1 ชั่วโมง ( $L_{eq}$  1 hr.) ระดับเสียงสูงสุด ( $L_{max}$ ) และระดับเสียงรบกวน ผลการตรวจวัดแสดงดังตารางที่ 4.3-2 ถึงตารางที่ 4.3-3 และรูปที่ 4.3-19 สรุปได้ดังนี้
