ผลการปฏิบัติตามมาตรการติดตามตรวจสอบ
ผลกระทบสิ่งแวดล้อม

ตารางที่ 4.1-1 การติดตามตรวจสอบคุณภาพสิ่งแวดล้อม โครงการก่อสร้างทาง 4 ช่องจราจร ทางหลวงหมายเลข 304 ตอน อ.กบินทร์บุรี - อ.ปักธงชัย จ.นครราชสีมา
(ระยะดำเนินการ)

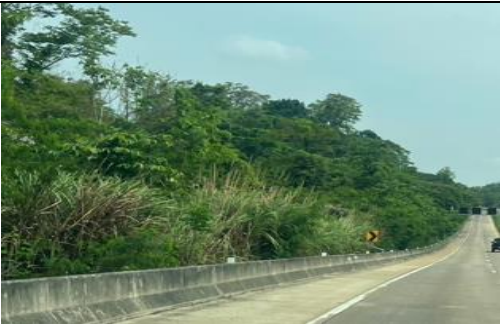
พื้นที่โครงการ	รายละเอียดผลการติดตาม		
	ครั้งที่ 1 ปีที่ 1 (23 ก.ย. 2567)	ครั้งที่ 2 ปีที่ 1 (24 พ.ค. 2568)	ครั้งที่ 1 ปีที่ 2 (22 ก.ย. 2568)
1. กม.217+710 RT.	สภาพพืชคลุมดินและไม้ยืนต้นเจริญเติบโตดี อย่างหนาแน่น ทั้งนี้ไม่พบปัญหาการชะล้างแต่อย่างใด

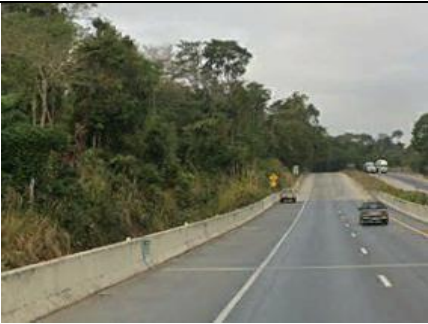
สภาพพืชคลุมดินและไม้ยืนต้นเจริญเติบโตดี อย่างหนาแน่น ทั้งนี้ไม่พบปัญหาการชะล้างแต่อย่างใด

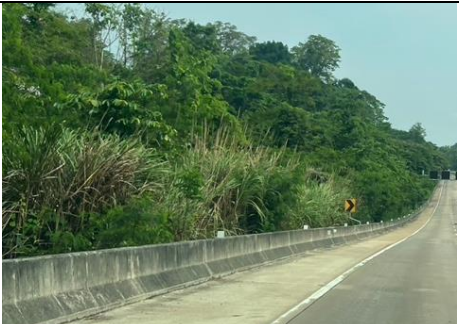
สภาพพืชคลุมดินและไม้ยืนต้นเจริญเติบโตดี อย่างหนาแน่น ทั้งนี้ไม่พบปัญหาการชะล้างแต่อย่างใด

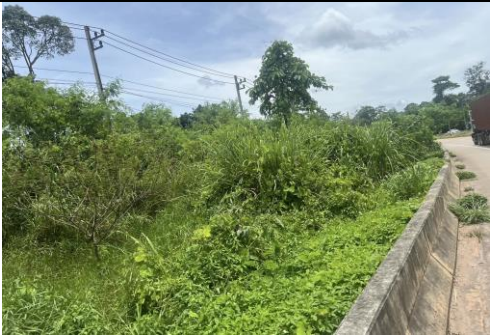
2. กม.216+960 ถึง กม.217+035 RT.	สภาพพืชคลุมดินและไม้ยืนต้นเจริญเติบโตดี อย่างหนาแน่น ทั้งนี้ไม่พบปัญหาการชะล้างแต่อย่างใด

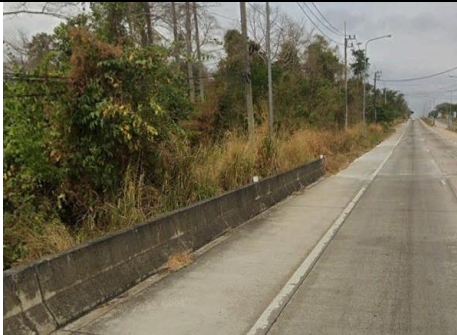
มีพืชคลุมดินและไม้ยืนต้นอย่างหนาแน่น ทั้งนี้ไม่พบปัญหาการชะล้างแต่อย่างใด

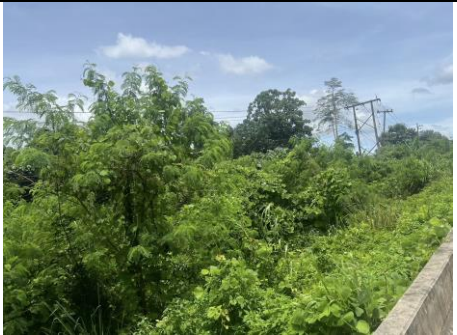
สภาพพืชคลุมดินและไม้ยืนต้นเจริญเติบโตดี อย่างหนาแน่น ทั้งนี้ไม่พบปัญหาการชะล้างแต่อย่างใด

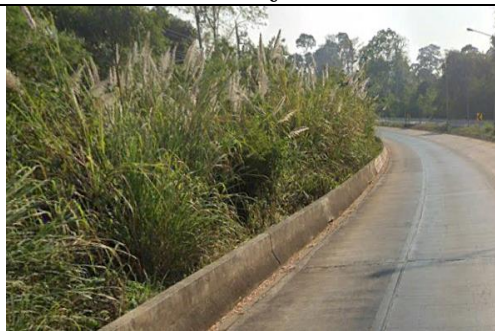
สภาพพืชคลุมดินและไม้ยืนต้นเจริญเติบโตดี อย่างหนาแน่น ทั้งนี้ไม่พบปัญหาการชะล้างแต่อย่างใด

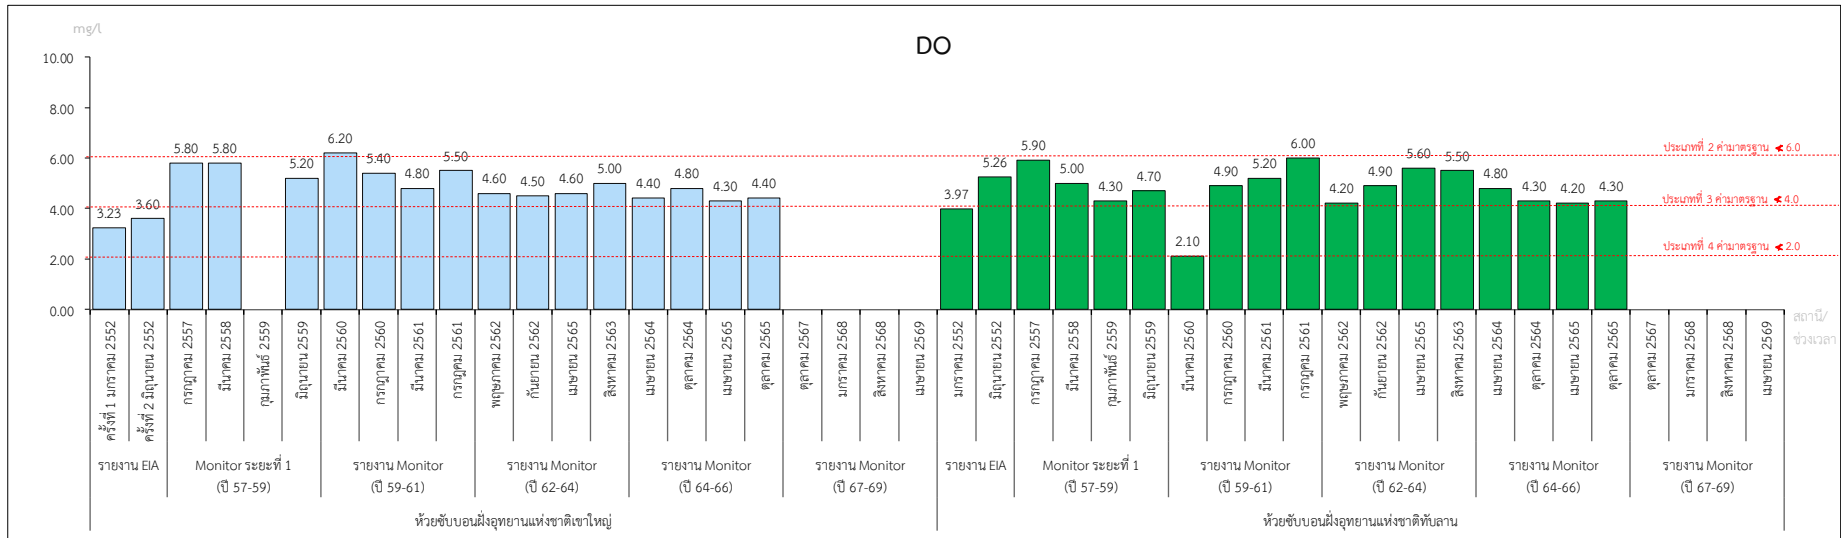
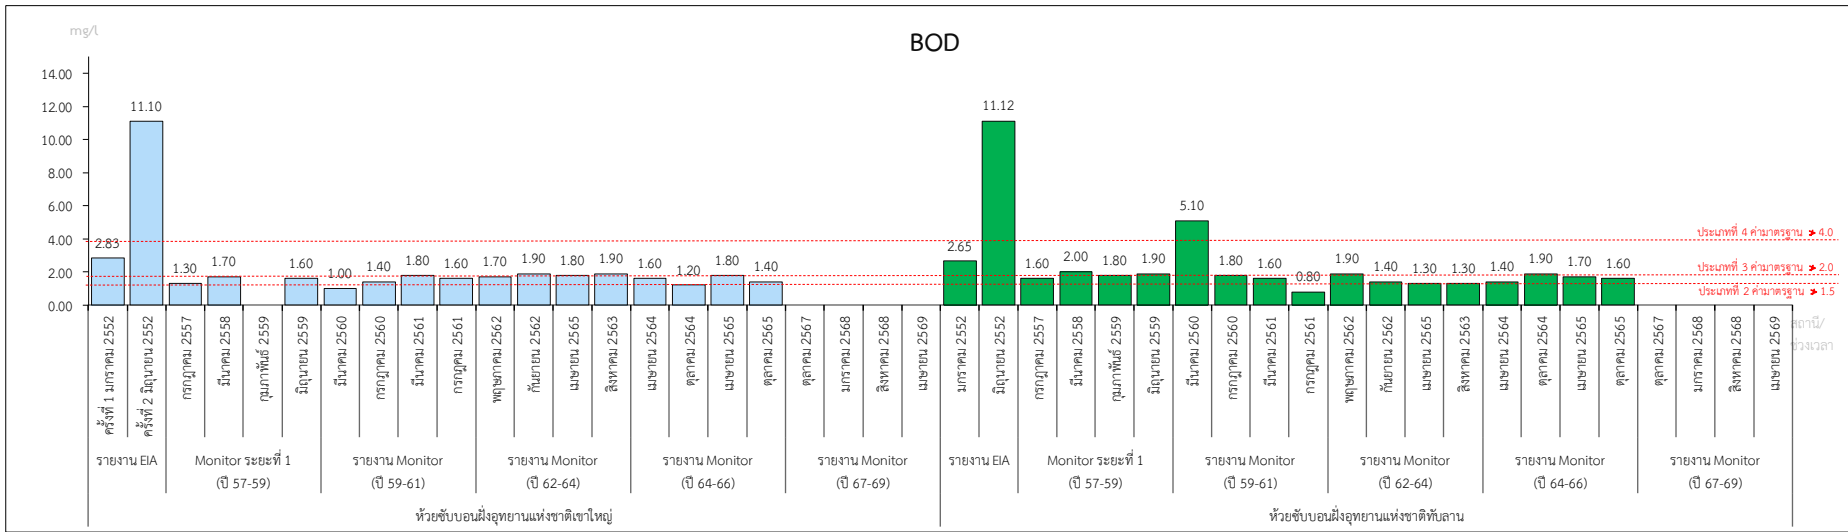
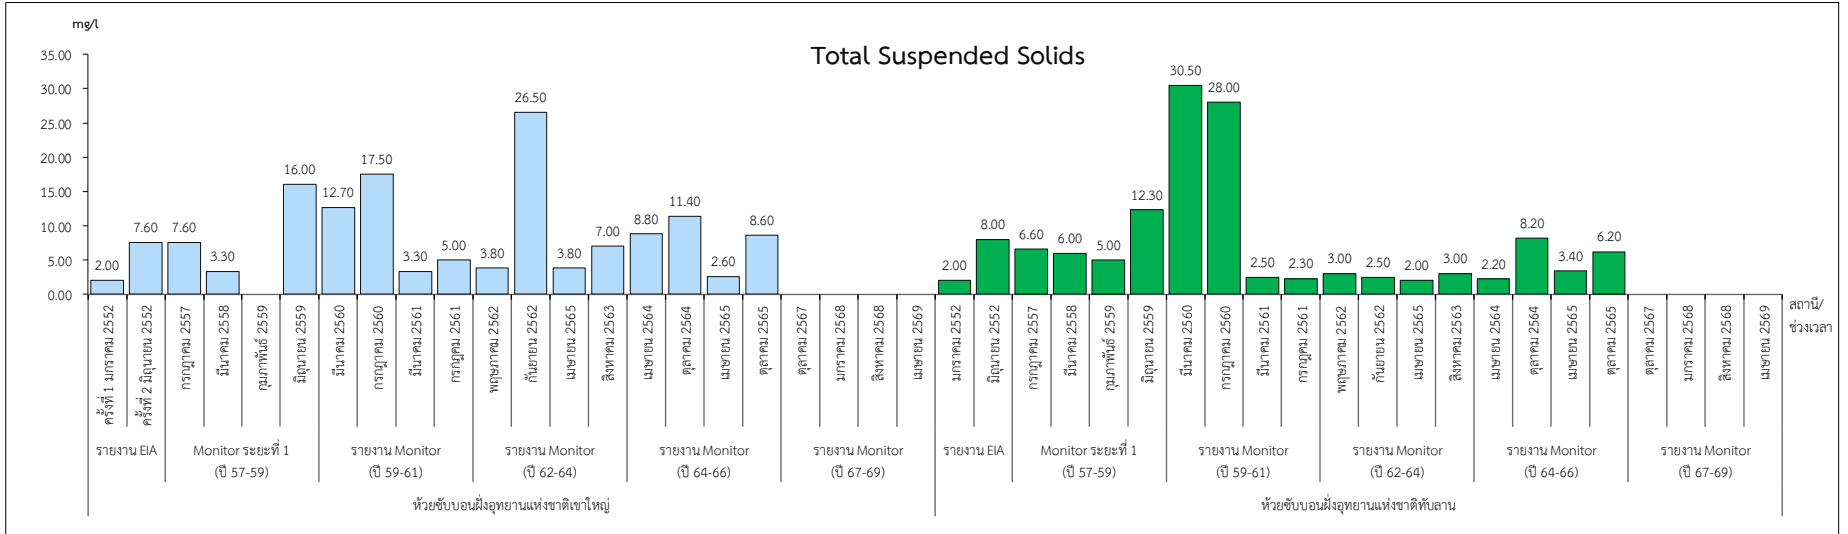
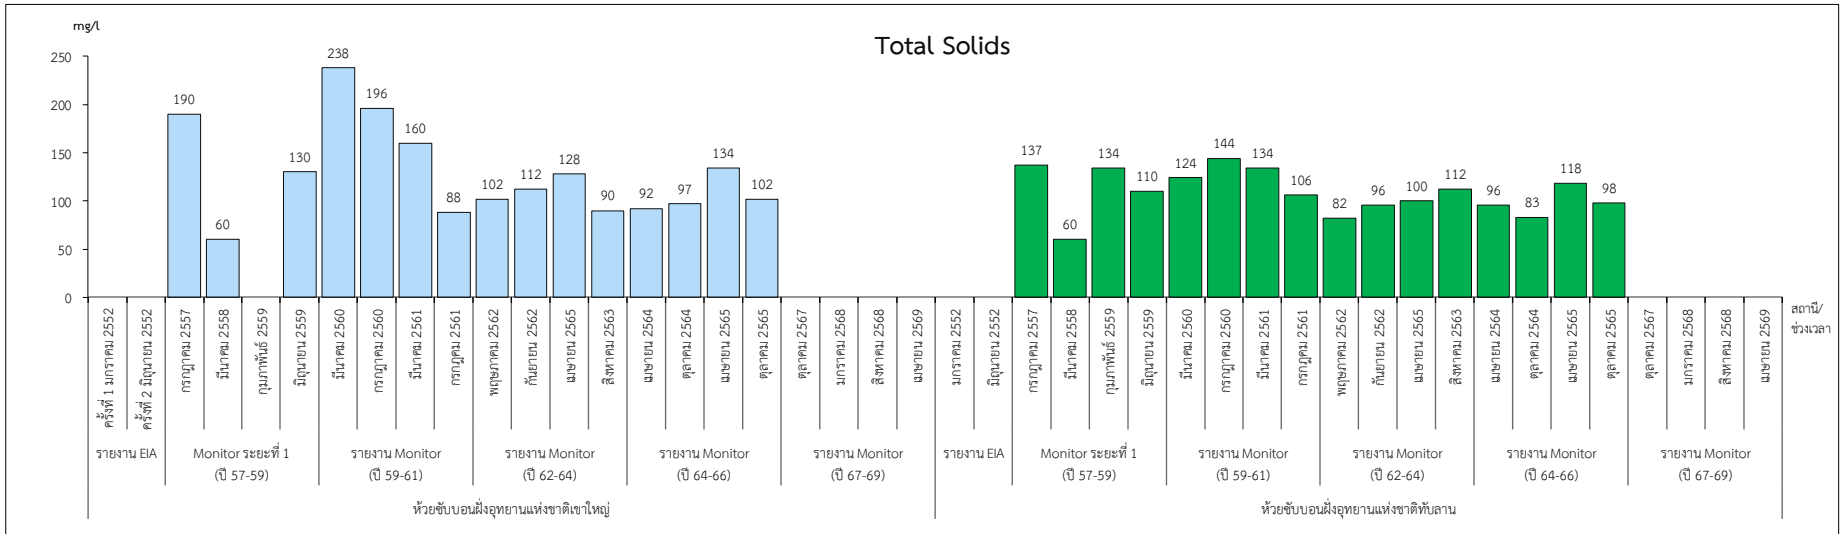
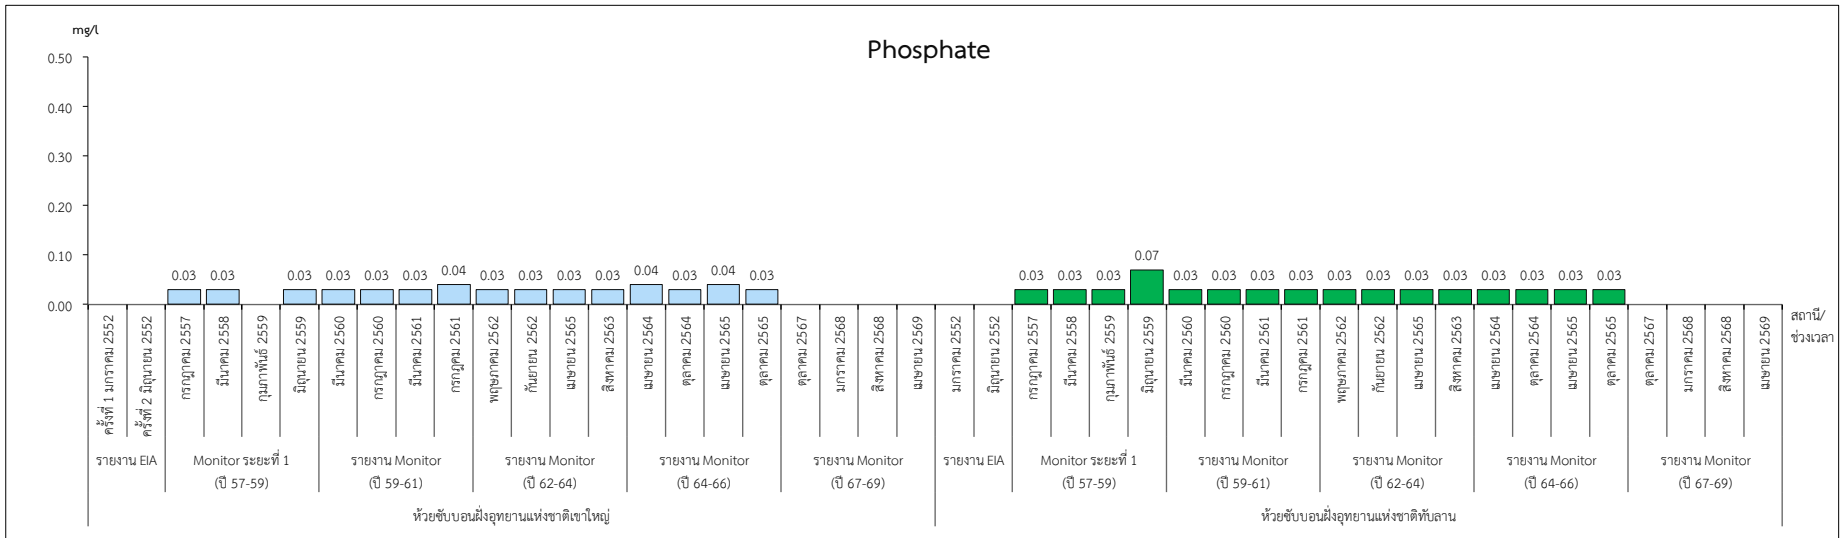
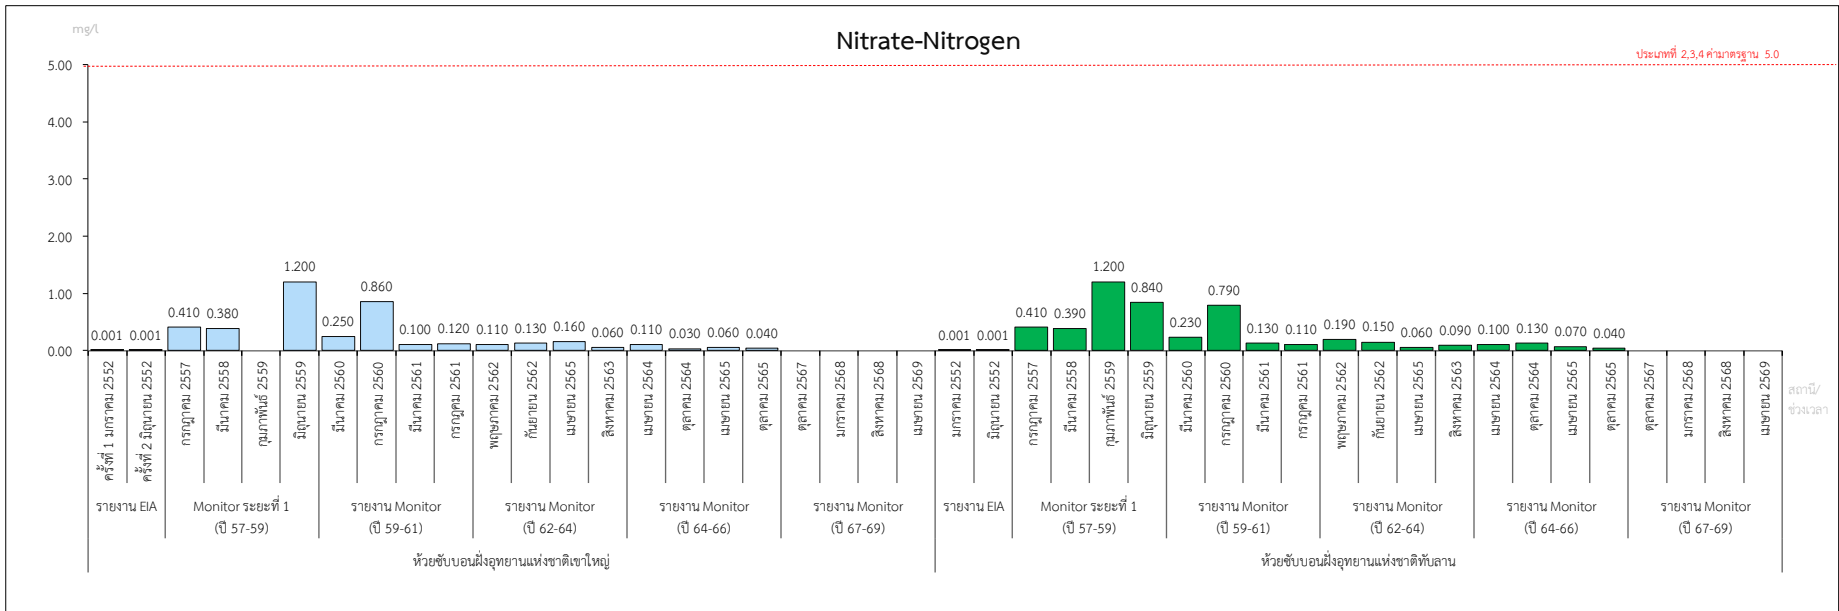
รูปที่ 4.2.2-2 การเปรียบเทียบคุณภาพน้ำผิวดินในช่วงที่ผ่านมากับปัจจุบัน

ผลการติดตามตรวจสอบคุณภาพน้ำผิวดิน ในรายงานการติดตามตรวจสอบคุณภาพสิ่งแวดล้อม (ปี 2557-2559) จำนวน 4 ครั้ง ในเดือนกรกฎาคม 2557 (ฤดูฝน) เดือนมีนาคม 2558 (ฤดูแล้ง) เดือนเมษายน 2559 (ฤดูแล้ง) และเดือนมิถุนายน 2559 (ฤดูฝน) พบว่า ผลการตรวจวัดคุณภาพน้ำผิวดิน มีค่าอยู่ในเกณฑ์มาตรฐานคุณภาพน้ำในแหล่งน้ำผิวดิน (แหล่งน้ำประเภทที่ 3) ตามประกาศคณะกรรมการสิ่งแวดล้อมแห่งชาติ ฉบับที่ 8 พ.ศ. 2537 สามารถเป็นประโยชน์เพื่อการอุปโภคและบริโภค และการเกษตรได้

ผลการติดตามตรวจสอบคุณภาพน้ำผิวดิน ในรายงานการติดตามตรวจสอบคุณภาพสิ่งแวดล้อม (ปี 2559-2561) จำนวน 4 ครั้ง ในเดือนมีนาคม 2560 (ฤดูแล้ง) เดือนกรกฎาคม 2560 (ฤดูฝน) เดือนมีนาคม 2561 (ฤดูแล้ง) และเดือนกรกฎาคม 2561 (ฤดูฝน) พบว่า ผลการตรวจวัดคุณภาพน้ำผิวดินส่วนใหญ่มีค่าอยู่ในเกณฑ์มาตรฐานคุณภาพน้ำในแหล่งน้ำผิวดิน (แหล่งน้ำประเภทที่ 3) ยกเว้นห้วยชัยบอนฝั่งอุทยานแห่งชาติทับลาน เดือนมีนาคม 2560 (ฤดูแล้ง) ที่มีค่าออกซิเจนละลายในน้ำ (DO) อยู่ในเกณฑ์มาตรฐานคุณภาพน้ำในแหล่งน้ำผิวดิน (แหล่งน้ำประเภทที่ 4) และค่าความสกปรกในรูปสารอินทรีย์หรือบีโอดี (BOD) มีค่าอยู่ในเกณฑ์มาตรฐานคุณภาพน้ำในแหล่งน้ำผิวดิน (แหล่งน้ำประเภทที่ 5) เนื่องจากในช่วงที่ทำการตรวจวัดเป็นช่วงที่เกิดปรากฏการณ์แพลงก์ตอนบลูม (Plankton Bloom) โดยมีการขยายตัวของสิ่งมีชีวิตในพลาสมัลโลโรไฟตา (Chlorophyta) ชนิดเพดิเอสตรัม ซิมเพล็กซ์ (Pediastrum simplex) เป็นพืชน้ำสีเขียวขนาดเล็ก ซึ่งเกิดขึ้นเฉพาะห้วยชัยบอนฝั่งอุทยานแห่งชาติทับลานเท่านั้น เนื่องจากลักษณะทางกายภาพเป็นพื้นที่รับน้ำจากห้วยชัยบอนฝั่งอุทยานแห่งชาติเขาใหญ่ และมีพื้นที่เปิดโล่ง ทำให้มีลักษณะเหมือนอ่างเก็บน้ำขนาดเล็ก จึงทำให้แสงแดดสามารถส่องผ่านน้ำผิวดินได้เป็นอย่างดี ส่งผลให้อุณหภูมิของน้ำสูงขึ้น ประกอบกับมีธาตุอาหารที่สะสมอยู่ในแหล่งน้ำซึ่งแพลงก์ตอนชนิดดังกล่าวสามารถนำไปใช้ในการเจริญเติบโตได้ดี ในขณะที่ห้วยชัยบอนฝั่งอุทยานแห่งชาติเขาใหญ่มีพื้นที่ป่าไม้จำนวนมากช่วยเป็นร่มเงาบดบังแสงแดดได้เป็นอย่างดี อีกทั้ง ในช่วงฤดูแล้งปริมาณน้ำจะน้อยกว่าระดับปากท่อ ทำให้แหล่งน้ำทั้ง 2 ฝั่งไม่เชื่อมต่อกัน อย่างไรก็ตาม แพลงก์ตอนดังกล่าวเป็นชนิดที่ใช้ออกซิเจน เมื่อมีปริมาณมากทำให้ปริมาณออกซิเจนในน้ำลดลง ส่งผลให้ค่าบีโอดีเพิ่มสูงขึ้น ซึ่งเป็นเหตุโดยธรรมชาติที่เกิดขึ้นเพียงช่วงระยะเวลาหนึ่งเท่านั้น ซึ่งในช่วงเวลาตรวจวัดดังกล่าวยังไม่เริ่มการก่อสร้างสะพาน มีแต่เพียงการแผ้วถางพื้นที่เพื่อเตรียมงานก่อสร้างเท่านั้น

ในขณะที่ผลการตรวจวิเคราะห์คุณภาพน้ำผิวดิน บริเวณห้วยชัยบอนฝั่งอุทยานแห่งชาติเขาใหญ่ และห้วยชัยบอนฝั่งอุทยานแห่งชาติทับลาน เดือนกรกฎาคม 2560 (ฤดูฝน) และเดือนมีนาคม 2561 (ฤดูแล้ง) พบการเพิ่มขึ้นของความขุ่นและปริมาณตะกอนแขวนลอยในรูปของแข็งแขวนลอยเพิ่มขึ้นเพียงเล็กน้อย เนื่องจากเป็นช่วงที่มีกิจกรรมงานขุดดิน เปิดหน้าดิน และก่อสร้างต่อม่อสะพานข้ามห้วยชัยบอนด้านขวาทาง (ฝั่งทับลาน) การเพิ่มขึ้นของความขุ่นและปริมาณตะกอนแขวนลอยในรูปของแข็งแขวนลอยในช่วงที่มีการก่อสร้างต่อม่อสะพานเป็นเพียงผลกระทบชั่วคราวที่ไม่มีความรุนแรง อย่างไรก็ตาม โครงการได้มีการลดผลกระทบที่เกิดขึ้น โดยในขณะที่ก่อสร้างเสาต่อม่อจะเทคอนกรีตในบล็อกเหล็กเท่านั้น เพื่อป้องกันการรั่วไหลของปูนซีเมนต์ลงสู่แหล่งน้ำ นอกจากนี้ โครงการได้ติดตั้งกำแพงกันดินชั่วคราว ติดตั้งรางระบายน้ำและบ่อดักตะกอนชั่วคราว ซึ่งช่วยลดผลกระทบต่อแหล่งน้ำได้อย่างมีประสิทธิภาพ ซึ่งในเดือนกรกฎาคม 2561 (ฤดูฝน) พบว่า ความขุ่นและปริมาณตะกอนแขวนลอยในรูปของแข็งแขวนลอยมีค่าลดลงสู่สภาพปกติ เนื่องจากกิจกรรมก่อสร้างต่อม่อสะพานข้ามห้วยชัยบอนด้านขวาทางได้แล้วเสร็จ อยู่ระหว่างก่อสร้างโครงสร้างสะพาน ดังผลการตรวจวัดคุณภาพน้ำผิวดิน บริเวณห้วยชัยบอนฝั่งอุทยานแห่งชาติเขาใหญ่และห้วยชัยบอนฝั่งอุทยานแห่งชาติทับลาน มีค่าอยู่ในเกณฑ์มาตรฐานคุณภาพน้ำในแหล่งน้ำผิวดิน (แหล่งน้ำประเภทที่ 3) ตามประกาศคณะกรรมการสิ่งแวดล้อมแห่งชาติ ฉบับที่ 8 พ.ศ. 2537

ผลการติดตามตรวจสอบคุณภาพน้ำผิวดิน ในรายงานการติดตามตรวจสอบคุณภาพสิ่งแวดล้อม (ปี 2562-2564) จำนวน 4 ครั้ง ในเดือนพฤษภาคม 2562 (ฤดูแล้ง) เดือนกันยายน 2562 (ฤดูฝน) เดือนมีนาคม 2563 (ฤดูแล้ง) และเดือนสิงหาคม 2563 (ฤดูฝน) พบว่า ในช่วงเวลาการเก็บตัวอย่าง กิจกรรมของโครงการอยู่ระหว่างการก่อสร้างโครงสร้างส่วนบนสะพาน ไม่ส่งผลกระทบต่อคุณภาพน้ำในห้วยชัยบอน โดยดัชนีที่ตรวจวิเคราะห์มีค่าอยู่ในเกณฑ์มาตรฐานคุณภาพน้ำในแหล่งน้ำผิวดิน (แหล่งน้ำประเภทที่ 3) ตามประกาศคณะกรรมการสิ่งแวดล้อมแห่งชาติ ฉบับที่ 8 พ.ศ. 2537 สามารถเป็นประโยชน์เพื่อการอุปโภคและบริโภค และการเกษตรได้

ผลการติดตามตรวจสอบคุณภาพน้ำผิวดิน ในรายงานการติดตามตรวจสอบคุณภาพสิ่งแวดล้อม (ปี 2564-2566) จำนวน 4 ครั้ง ในเดือนเมษายน 2564 (ฤดูแล้ง) เดือนตุลาคม 2564 (ฤดูฝน) เดือนเมษายน 2565 (ฤดูแล้ง) และเดือนตุลาคม 2565 (ฤดูฝน) พบว่า ผลการตรวจวัดปริมาณตะกอนแขวนลอยในรูปของแข็งแขวนลอย (Total Suspended Solids) ในเดือนเมษายน 2564 (ฤดูแล้ง) มีค่าเพิ่มขึ้นเล็กน้อย โดยเป็นผลกระทบชั่วคราวเท่านั้น เนื่องจากในช่วงที่ดำเนินการเก็บตัวอย่างคุณภาพน้ำผิวดินมีฝนตกในพื้นที่ ในเดือนตุลาคม 2564 (ฤดูฝน)

พบปริมาณตะกอนแขวนลอยในรูปของแข็งแขวนลอย (Total Suspended Solids) มีค่าเพิ่มสูงขึ้น เนื่องจากงานก่อสร้างคันดินลักษณะฝายน้ำล้นเพิ่งดำเนินการแล้วเสร็จเมื่อเดือนกันยายน 2564 ประกอบกับมีฝนตกในพื้นที่ จึงเกิดการชะพาตะกอนดินบางส่วนลงสู่ห้วยซับบอน โดยเป็นผลกระทบชั่วคราวเท่านั้น โดยในเดือนเมษายน 2565 (ฤดูแล้ง) และเดือนตุลาคม 2565 (ฤดูฝน) ปริมาณตะกอนแขวนลอยในรูปของแข็งแขวนลอย (Total Suspended Solids) มีค่าต่ำลงอยู่ในระดับที่ไม่แตกต่างจากผลการตรวจวัดที่ผ่านมา

ผลการตรวจวัดคุณภาพน้ำผิวดิน ในระยะดำเนินการเดือนเมษายน 2565 (ฤดูแล้ง) และเดือนตุลาคม 2565 (ฤดูฝน) พบว่า กิจกรรมบนเส้นทางโครงการมีเพียงการสัญจรไป-มา ของยานพาหนะที่แล่นบนเส้นทางโครงการเท่านั้น ไม่พบว่ามีอุบัติเหตุเกิดขึ้นบนสะพานยกระดับข้ามห้วยซับบอน และผลการตรวจวิเคราะห์ปริมาณน้ำมันและไขมัน (Fat Oil and Grease) มีค่าไม่แตกต่างจากผลการตรวจวัดในที่ผ่านมา แสดงให้เห็นว่ากิจกรรมของโครงการในระยะดำเนินการ ไม่ส่งผลกระทบต่อคุณภาพน้ำผิวดิน ดังผลการตรวจวิเคราะห์ พบว่า คุณภาพน้ำผิวดินมีค่าอยู่ในเกณฑ์มาตรฐานคุณภาพน้ำในแหล่งน้ำผิวดิน (แหล่งน้ำประเภทที่ 3) ตามประกาศคณะกรรมการสิ่งแวดล้อมแห่งชาติ ฉบับที่ 8 พ.ศ. 2537 สามารถเป็นประโยชน์เพื่อการอุปโภคและบริโภค และการเกษตรได้

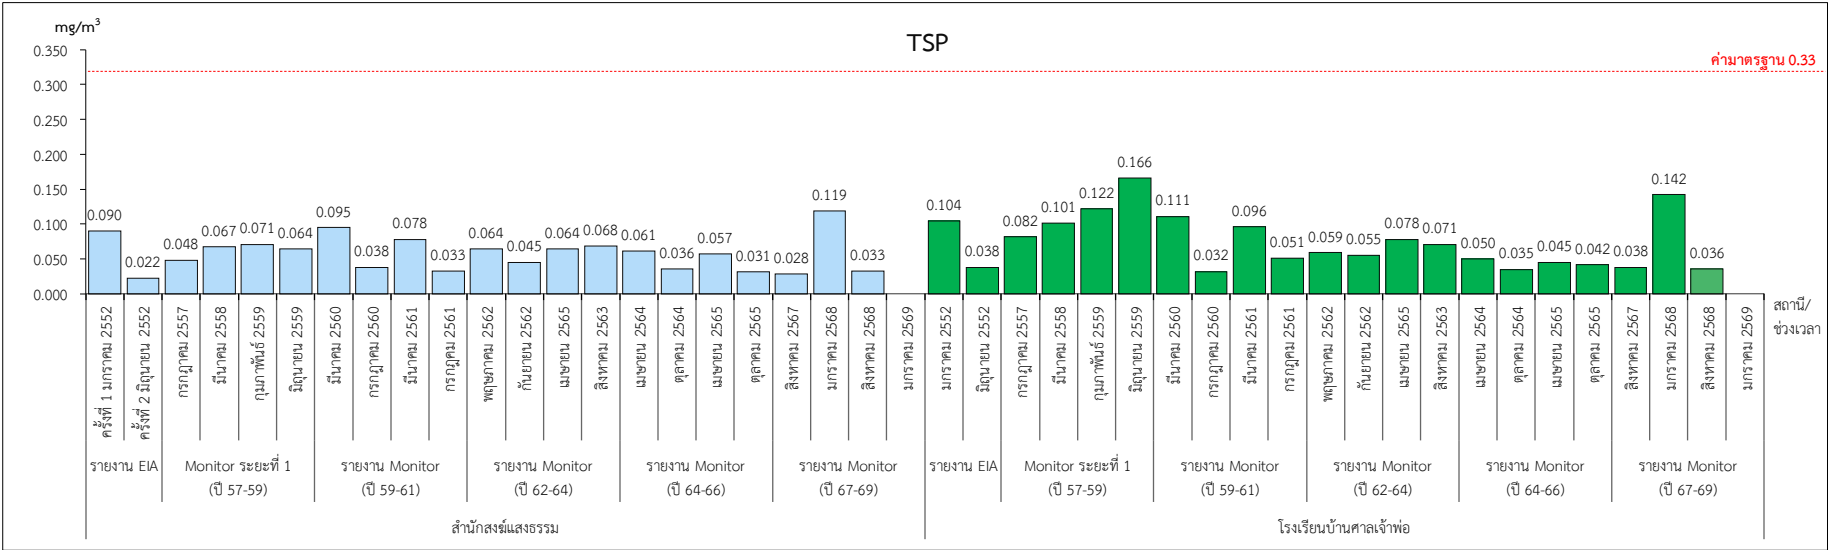
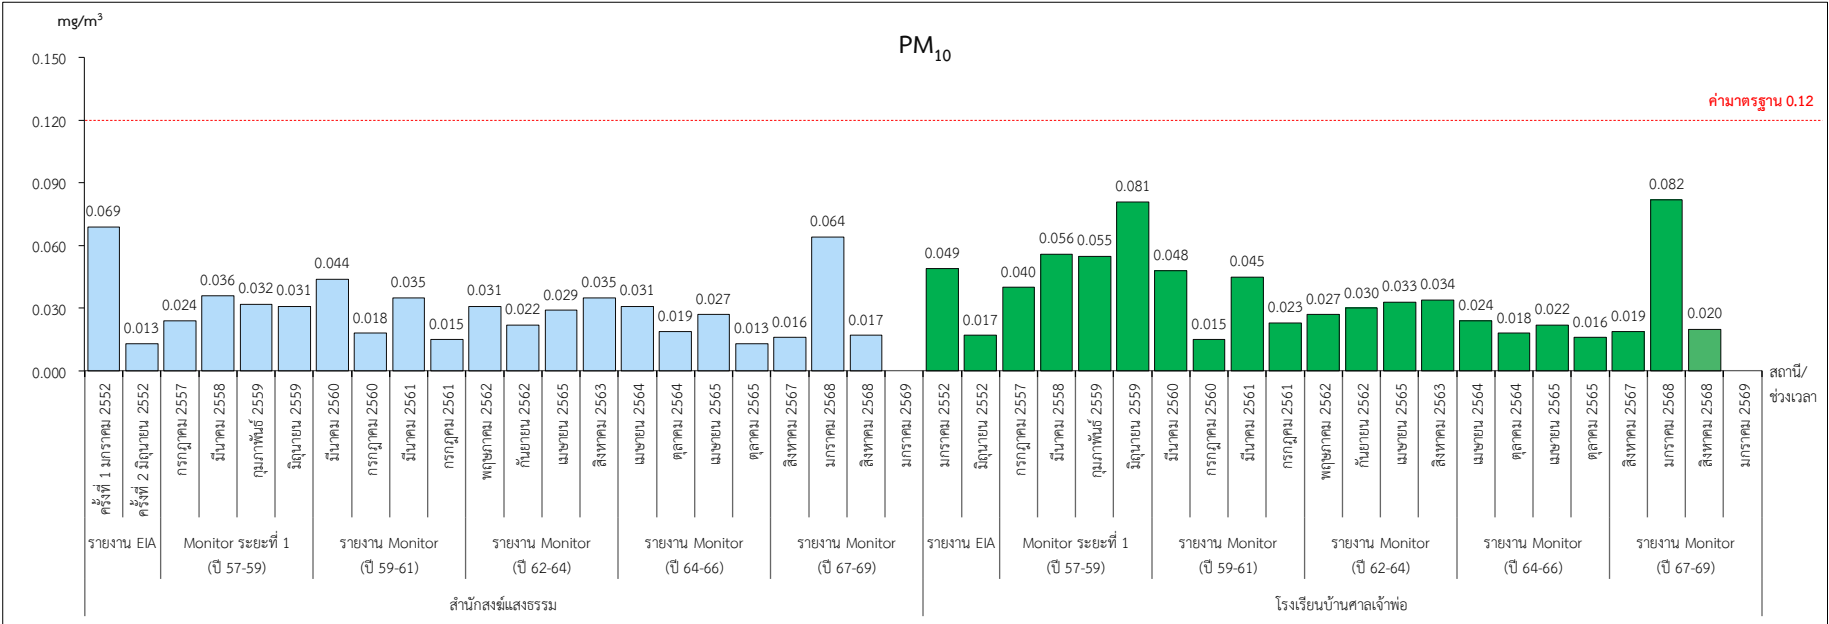
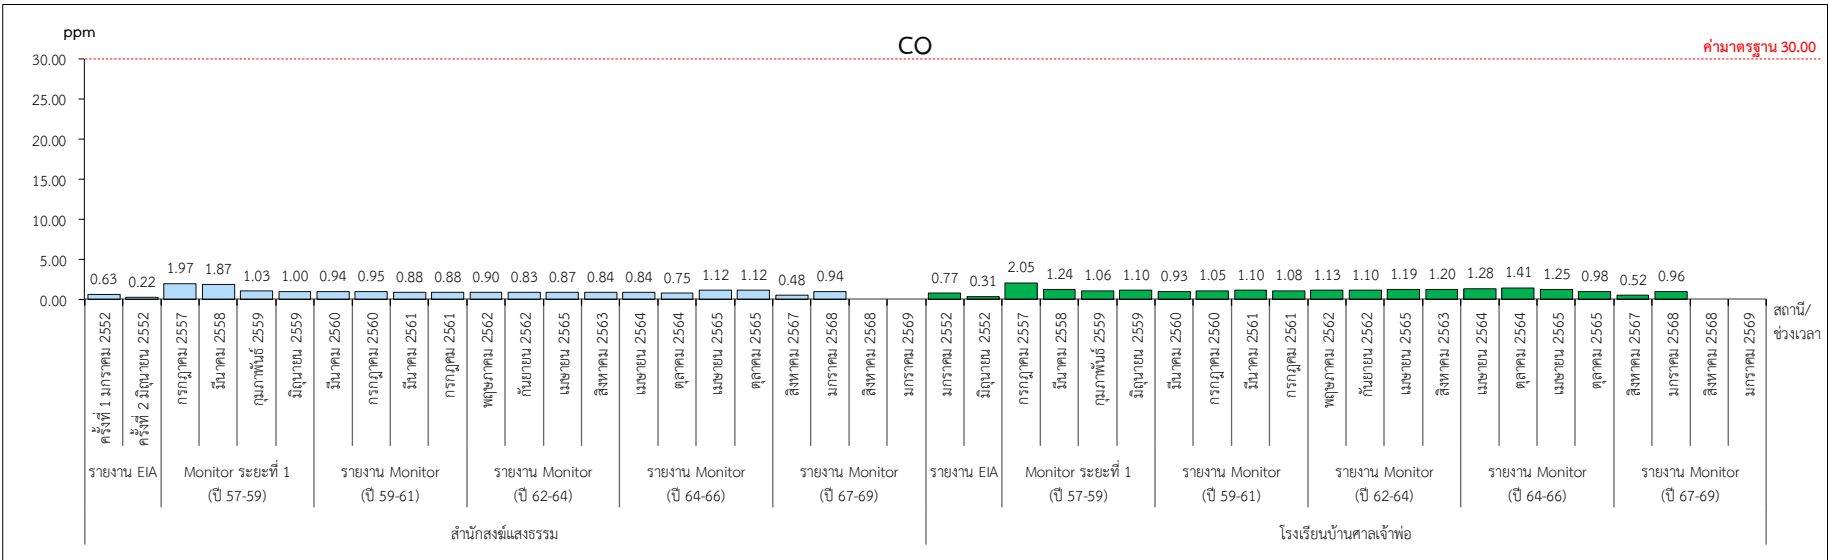
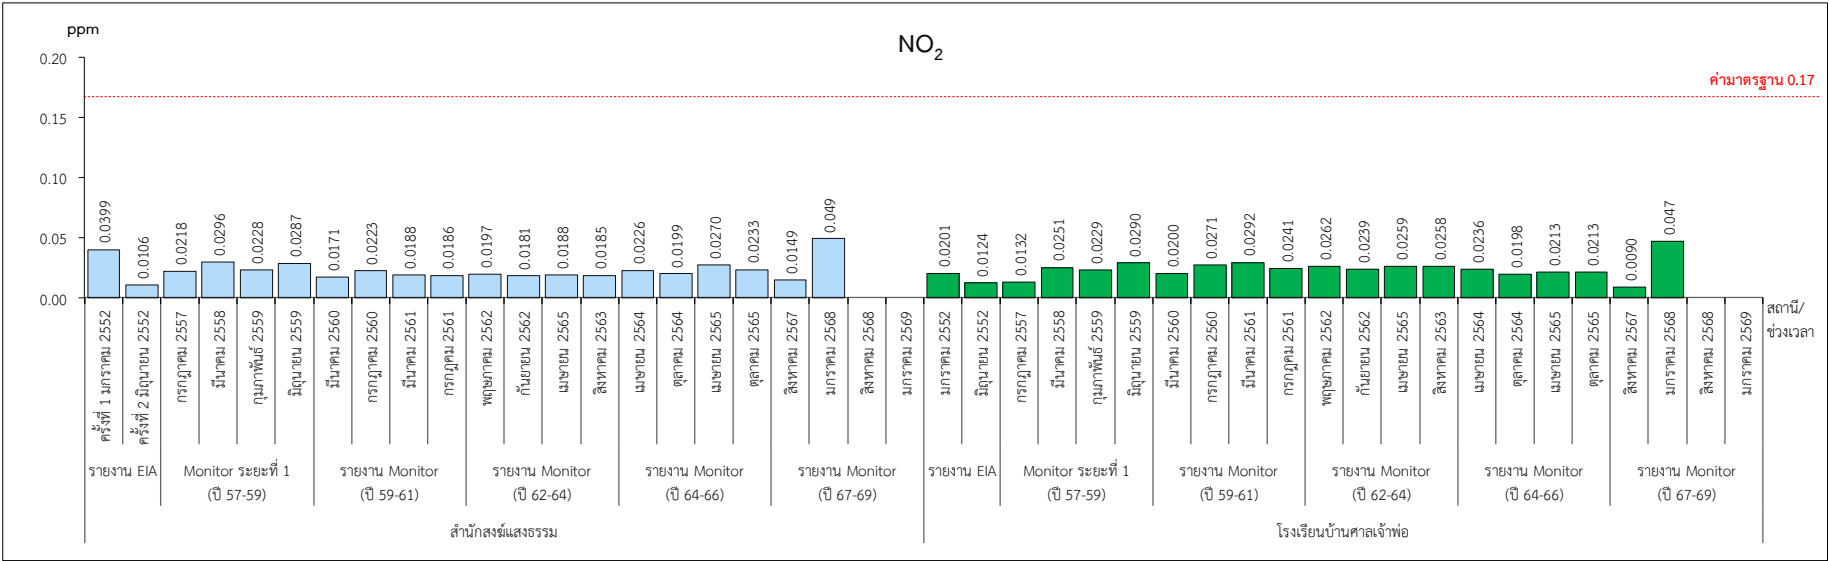
รูปที่ 4.2.3-2 การเปรียบเทียบคุณภาพอากาศในช่วงที่ผ่านมาปัจจุบัน

ผลการติดตามตรวจสอบคุณภาพอากาศ ในรายงานการติดตามตรวจสอบคุณภาพสิ่งแวดล้อม (ปี 2559-2561) จำนวน 4 ครั้ง ในเดือนมีนาคม 2560 (ฤดูแล้ง) เดือนกรกฎาคม 2560 (ฤดูฝน) เดือนมีนาคม 2561 (ฤดูแล้ง) และเดือนกรกฎาคม 2561 (ฤดูฝน) พบว่า ผลการตรวจวัดคุณภาพอากาศ บริเวณสำนักสงฆ์แสงธรรม และโรงเรียนบ้านศาลเจ้าพ่อ มีค่าอยู่ในเกณฑ์มาตรฐานคุณภาพอากาศในบรรยากาศโดยทั่วไป ประกาศคณะกรรมการสิ่งแวดล้อมแห่งชาติ ฉบับที่ 24 พ.ศ. 2547 มาตรฐานคุณภาพอากาศในบรรยากาศโดยทั่วไป ประกาศคณะกรรมการสิ่งแวดล้อมแห่งชาติ ฉบับที่ 10 พ.ศ. 2538 และมาตรฐานค่าก๊าซไนโตรเจนไดออกไซด์ในบรรยากาศโดยทั่วไป ประกาศคณะกรรมการสิ่งแวดล้อมแห่งชาติ ฉบับที่ 33 พ.ศ. 2552

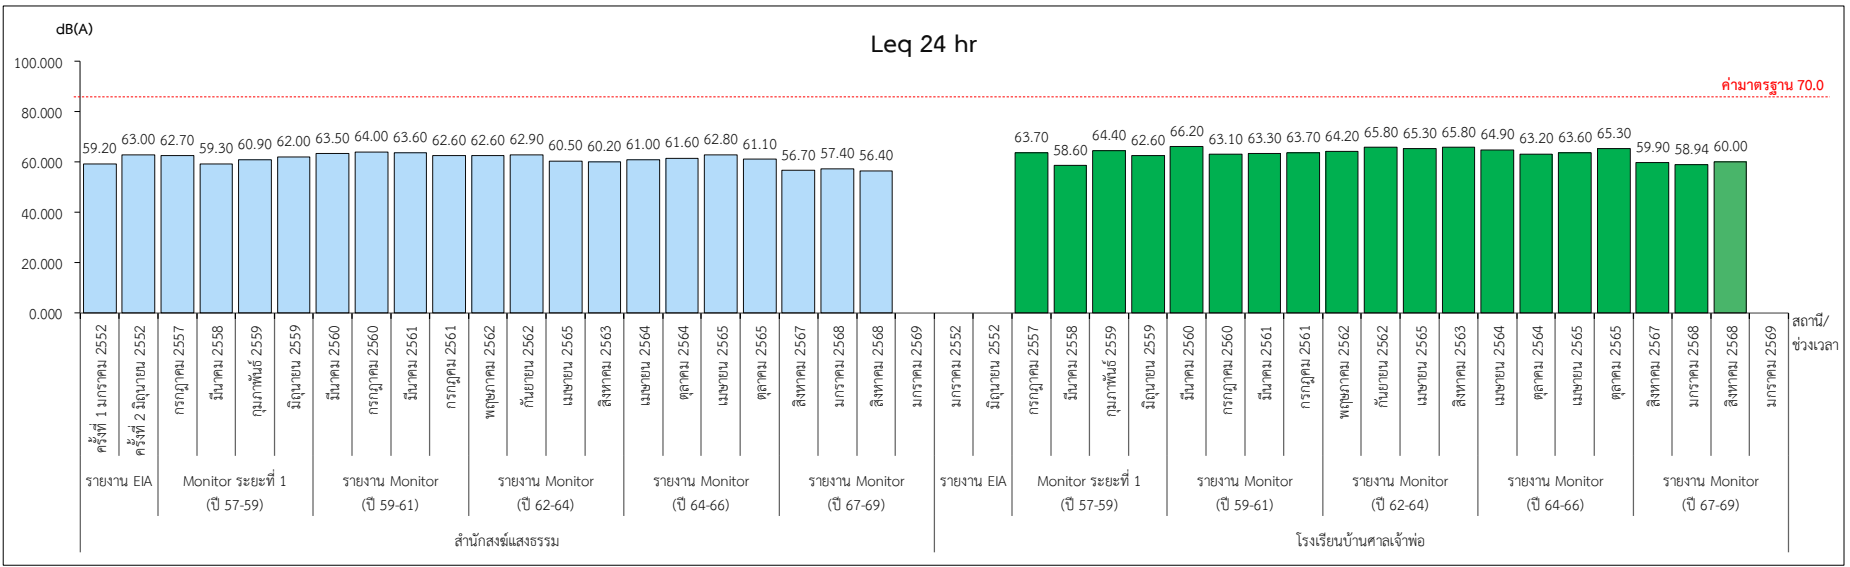
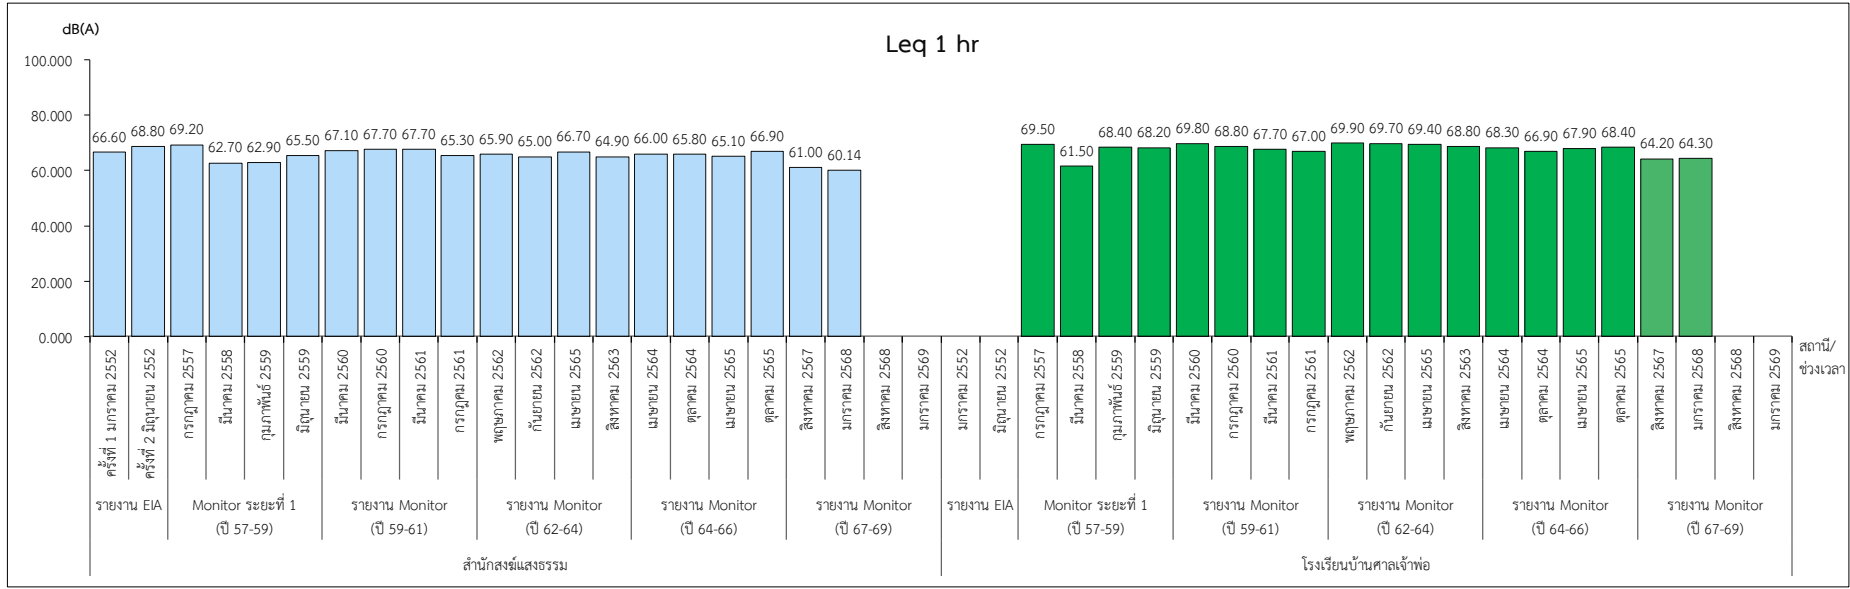
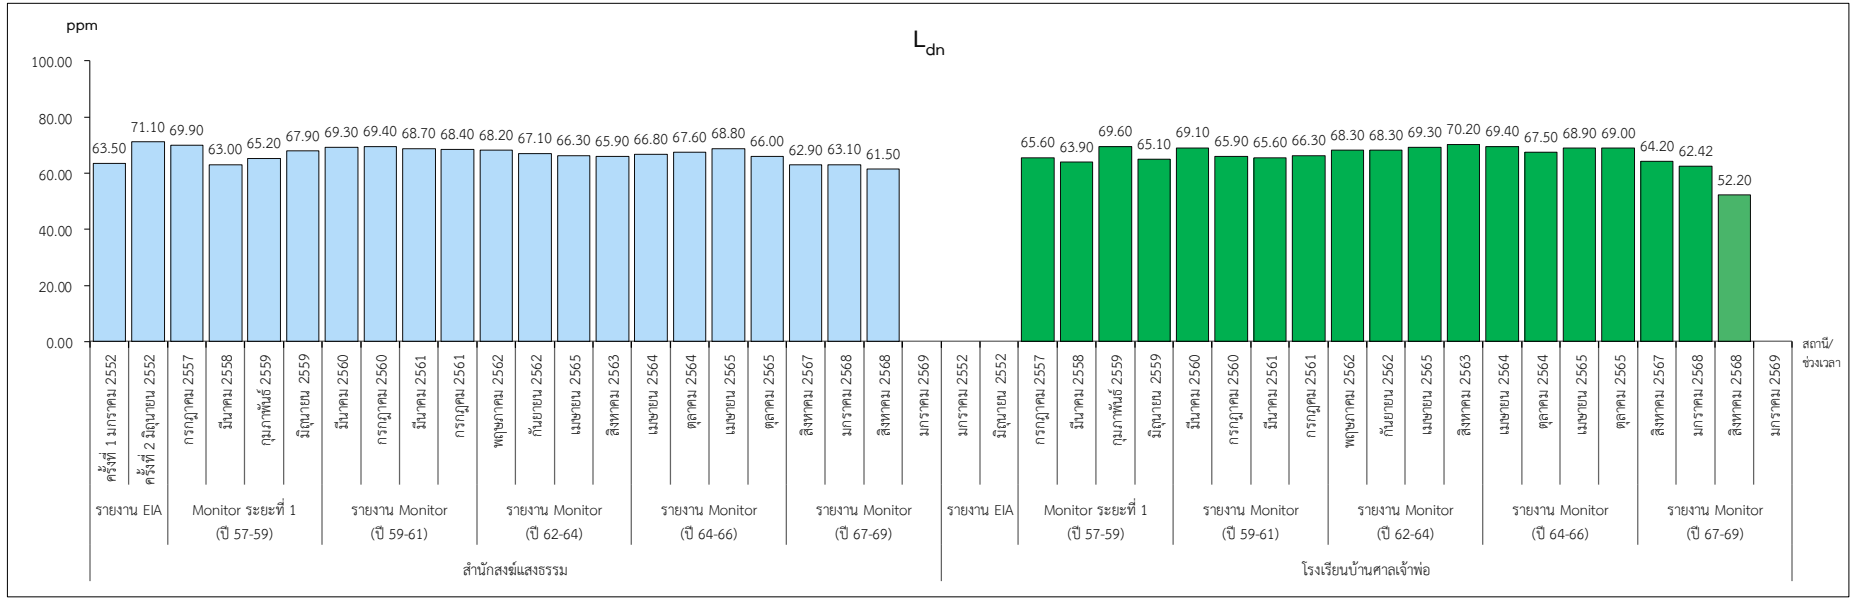
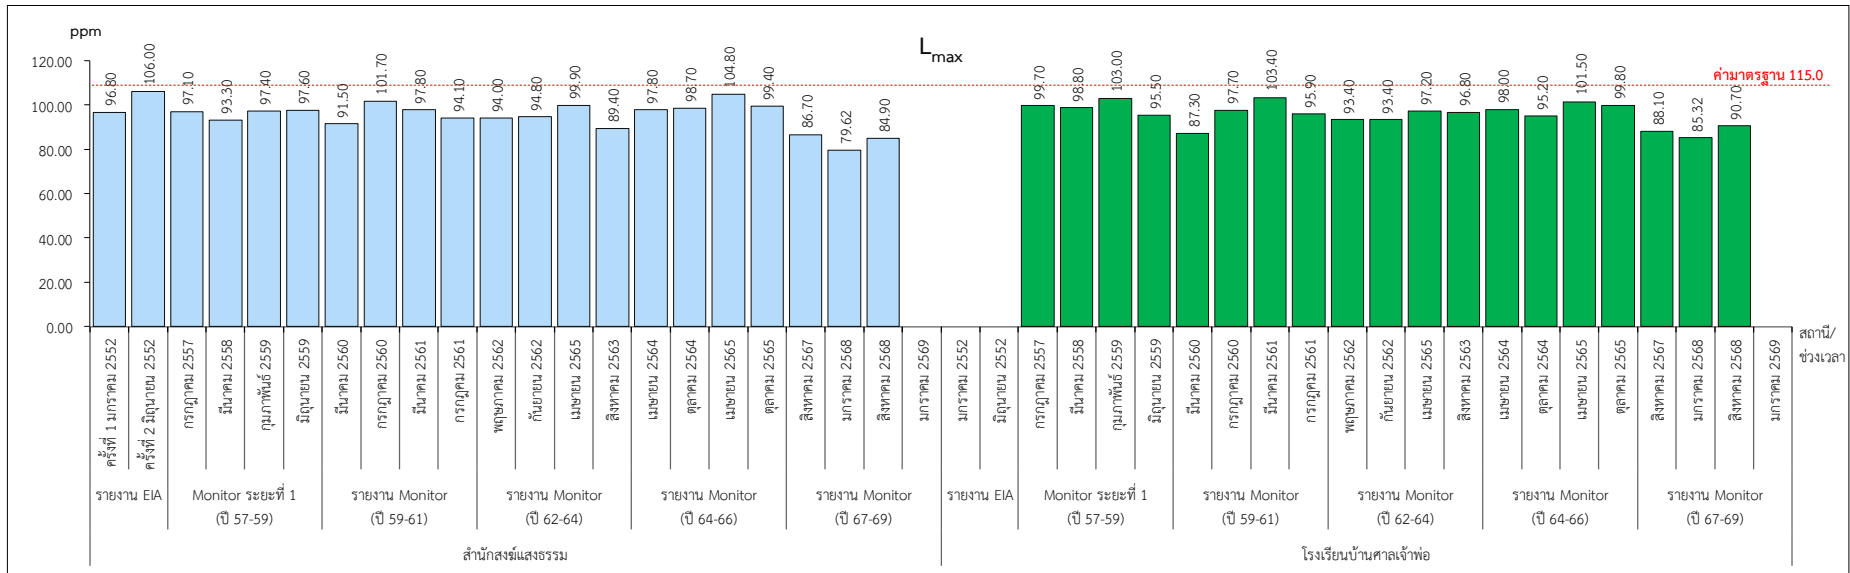
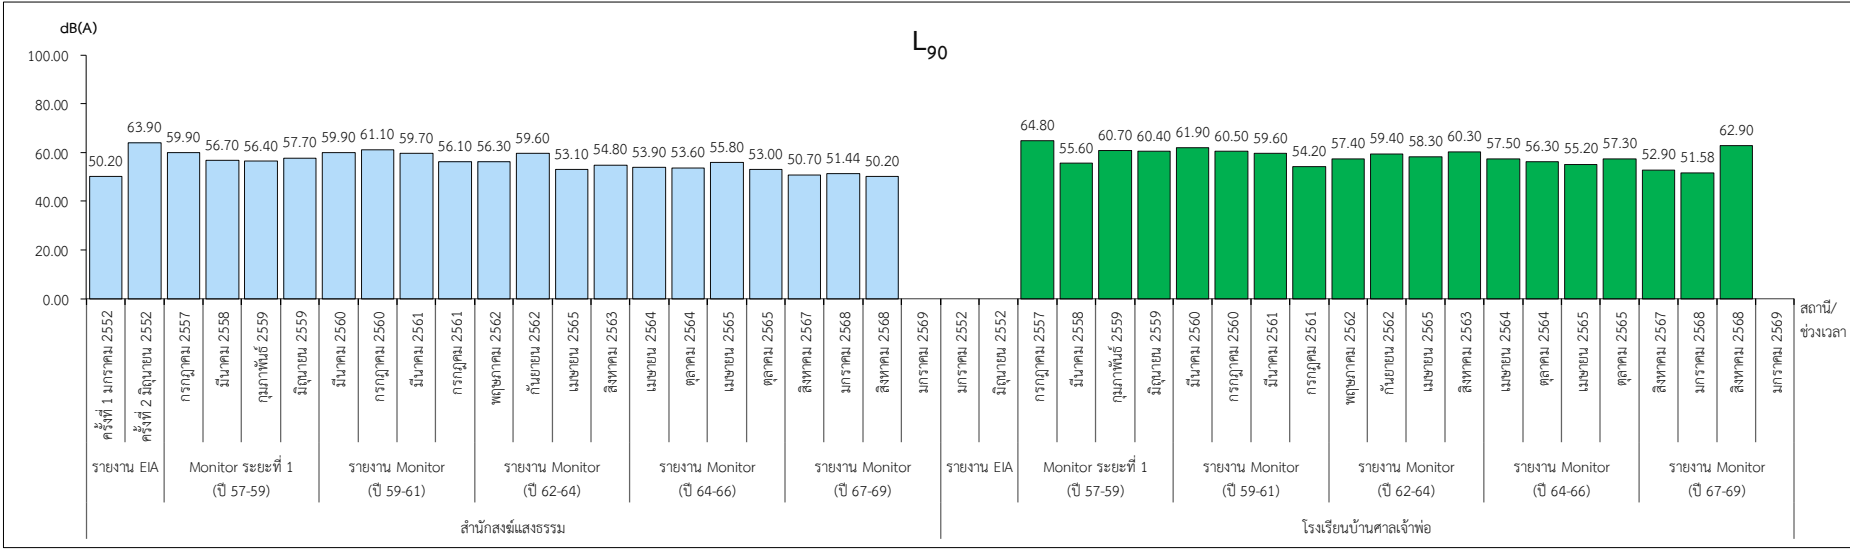
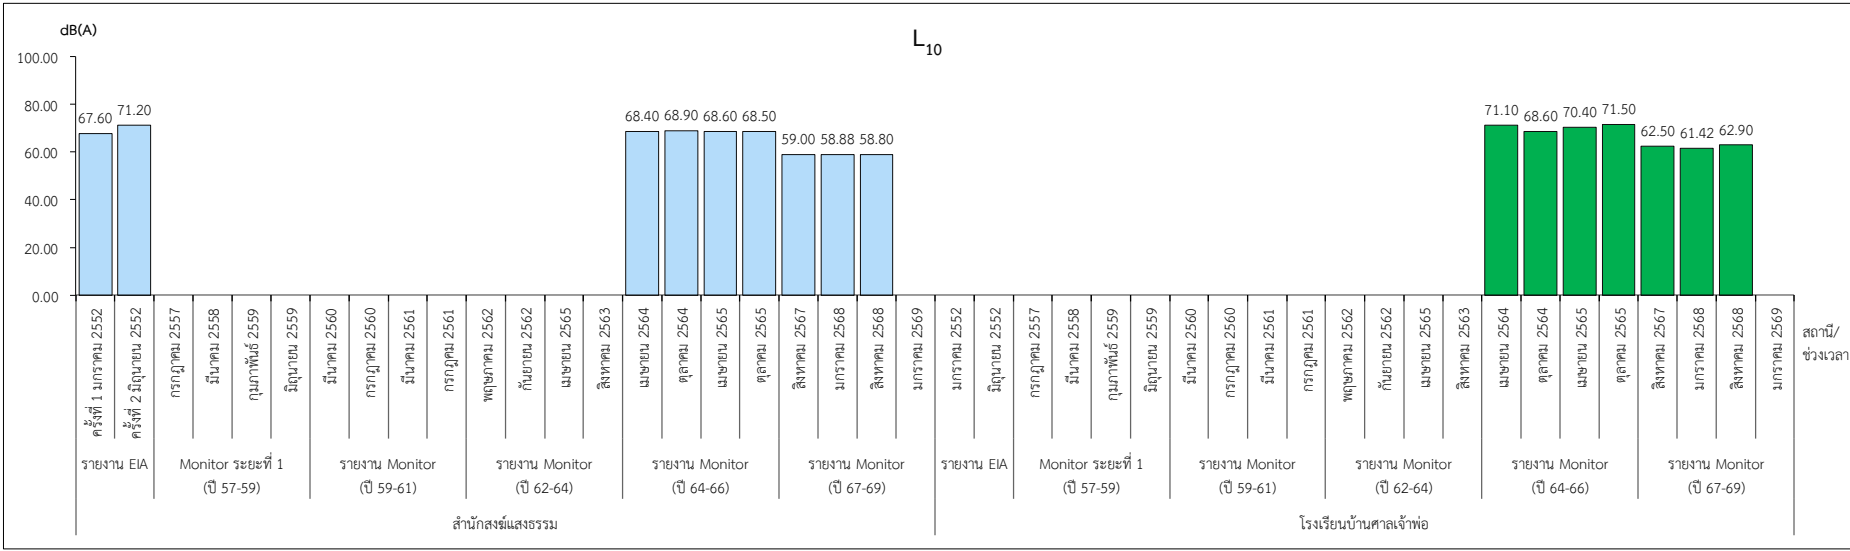
รูปที่ 4.2.4-1 การเปรียบเทียบระดับเสียงในช่วงที่ผ่านมากับปัจจุบัน

ผลการติดตามตรวจสอบเสียงรบกวน ในรายงานการติดตามตรวจสอบคุณภาพสิ่งแวดล้อม (ปี 2557-2559) จำนวน 4 ครั้ง ในเดือนกรกฎาคม 2557 เดือนมีนาคม 2558 เดือนกุมภาพันธ์ 2559 และเดือนมิถุนายน 2559 บริเวณสำนักสงฆ์แสงธรรม และบริเวณโรงเรียนบ้านศาลเจ้าพ่อ พบว่า ทุกดัชนีที่ทำการตรวจวัดมีค่าอยู่ในเกณฑ์มาตรฐานระดับเสียงโดยทั่วไป ประกาศคณะกรรมการสิ่งแวดล้อมแห่งชาติฉบับที่ 15 พ.ศ. 2540 ซึ่งกำหนดให้มีค่าระดับเสียงไม่เกิน 70 dB(A) และระดับเสียงสูงสุด (L_{max}) ไม่เกิน 115 dB(A)

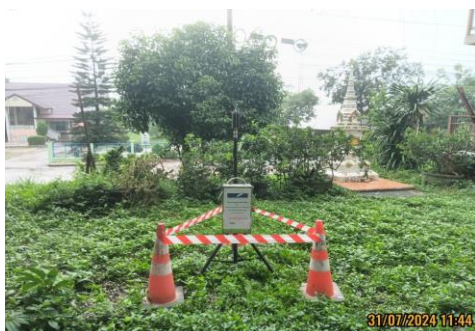
สถานีที่ 1 สำนักสงฆ์แสงธรรม

ก) สถานีสำนักสงฆ์แสงธรรม พบว่า มีค่าระดับเสียงเฉลี่ย 24 ชั่วโมง (Leq 24 hr) ระหว่าง 55.80-57.50 เดซิเบล (เอ) คิดเป็นค่าเฉลี่ยเท่ากับ 56.68 เดซิเบล (เอ) หรือร้อยละ 80.97 ของค่ามาตรฐาน และมีค่าระดับเสียงสูงสุด (Lmax) มีค่าอยู่ในช่วง 85.40-87.90 เดซิเบล (เอ) คิดเป็นค่าเฉลี่ยเท่ากับ 86.70 เดซิเบล (เอ) หรือร้อยละ 75.39 ของค่ามาตรฐาน ซึ่งมีค่าอยู่ในเกณฑ์มาตรฐานระดับเสียงโดยทั่วไปตามประกาศคณะกรรมการสิ่งแวดล้อมแห่งชาติ ฉบับที่ 15 พ.ศ. 2540 ส่วนค่าระดับเสียงกลางวัน-กลางคืน (Ldn) อยู่ในช่วงระหว่าง 61.10-64.90 เดซิเบล (เอ) คิดเป็นค่าเฉลี่ยเท่ากับ 62.88 เดซิเบล (เอ) เมื่อเปรียบเทียบกับมาตรฐานผลกระทบระดับเสียงกลางวัน-กลางคืน (Ldn) ที่มีต่อชุมชน โดย U.S. Department of Housing and Urban Development พบว่า มีค่าอยู่ในระดับยอมรับได้ (น้อยกว่า 75 เดซิเบล (เอ)) สำหรับค่าระดับเสียงเปอร์เซ็นต์ไทล์ที่ 90 (L_{90}) มีค่าระหว่าง 49.70-51.80 เดซิเบล (เอ) คิดเป็นค่าเฉลี่ยเท่ากับ 50.74 เดซิเบล (เอ) ค่าระดับเสียงเปอร์เซ็นต์ไทล์ที่ 10 (L_{10}) มีค่าระหว่าง 57.30-60.30 เดซิเบล (เอ) คิดเป็นค่าเฉลี่ยเท่ากับ 59.02 เดซิเบล (เอ)

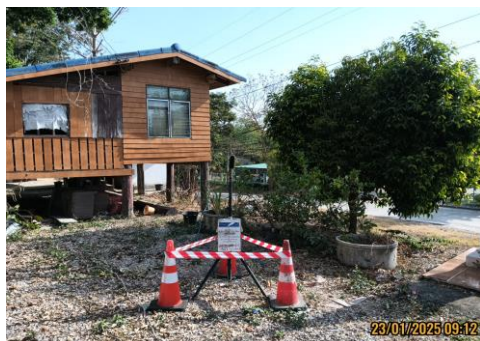
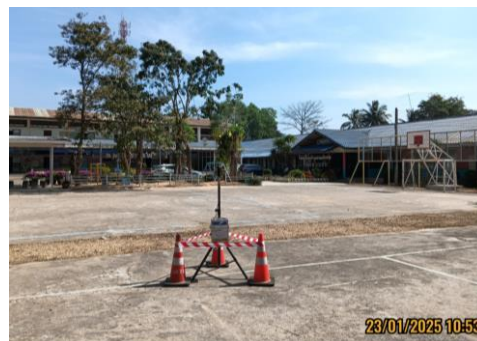
ภาพที่ 4.2.4-2 การตรวจวัดระดับเสียง ครั้งที่ 2 ปีที่ 1 (ระยะดำเนินการ) ตัวแทนฤดูแล้ง
ระหว่างวันที่ 23-28 มกราคม พ.ศ. 2568

ก) สถานีสำนักสงฆ์แสงธรรม พบว่า มีค่าระดับเสียงเฉลี่ย 24 ชั่วโมง (Leq 24 hr) ระหว่าง
56.20-58.40 เดซิเบล (เอ) คิดเป็นค่าเฉลี่ยเท่ากับ 57.40 เดซิเบล (เอ) หรือร้อยละ 82.00 ของค่ามาตรฐาน และ
มีค่าระดับเสียงสูงสุด (Lmax) มีค่าอยู่ในช่วง 79.60-80.00 เดซิเบล (เอ) คิดเป็นค่าเฉลี่ยเท่ากับ 79.62 เดซิเบล (เอ)
หรือร้อยละ 69.23 ของค่ามาตรฐาน ซึ่งมีค่าอยู่ในเกณฑ์มาตรฐานระดับเสียงโดยทั่วไปตามประกาศคณะกรรมการ
สิ่งแวดล้อมแห่งชาติ ฉบับที่ 15 พ.ศ. 2540 ส่วนค่าระดับเสียงกลางวัน-กลางคืน (Ldn) อยู่ในช่วงระหว่าง 61.10-

ข) สถานีโรงเรียนบ้านศาลเจ้าพ่อ พบว่า มีค่าระดับเสียงเฉลี่ย 24 ชั่วโมง (Leq 24 hr) ระหว่าง 58.10-59.50 เดซิเบล (เอ) คิดเป็นค่าเฉลี่ยเท่ากับ 58.94 เดซิเบล (เอ) หรือร้อยละ 84.20 ของค่ามาตรฐาน และมีค่าระดับเสียงสูงสุด (Lmax) มีค่าอยู่ในช่วง 81.80-87.30 เดซิเบล (เอ) คิดเป็นค่าเฉลี่ยเท่ากับ 85.32 เดซิเบล (เอ) หรือร้อยละ 85.32 ของค่ามาตรฐาน ซึ่งมีค่าอยู่ในเกณฑ์มาตรฐานระดับเสียงโดยทั่วไปตามประกาศคณะกรรมการสิ่งแวดล้อมแห่งชาติ ฉบับที่ 15 พ.ศ. 2540 ส่วนค่าระดับเสียงกลางวัน-กลางคืน (Ldn) อยู่ในช่วงระหว่าง 62.30-62.50 เดซิเบล (เอ) คิดเป็นค่าเฉลี่ยเท่ากับ 62.42 เดซิเบล (เอ) เมื่อเปรียบเทียบกับมาตรฐานผลกระทบระดับเสียงกลางวัน-กลางคืน (Ldn) ที่มีต่อชุมชน โดย U.S. Department of Housing and Urban Development พบว่า

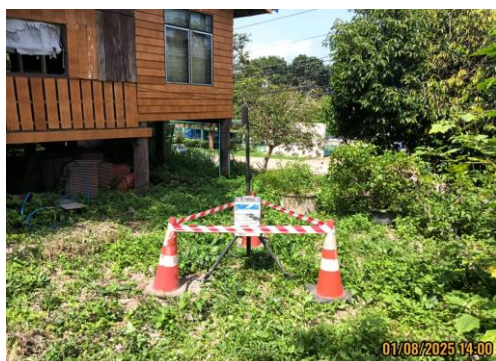
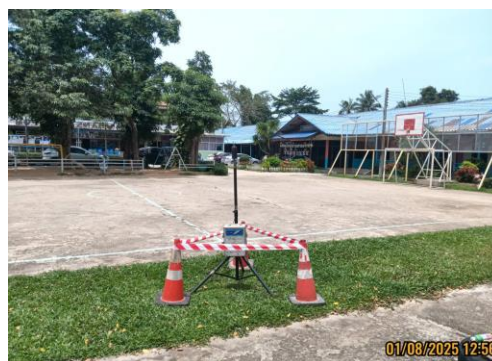
ภาพที่ 4.2.4-3 การตรวจวัดระดับเสียง ครั้งที่ 2 ปีที่ 1 (ระยะดำเนินการ) ตัวแทนฤดูแล้ง
ระหว่างวันที่ 1-6 สิงหาคม พ.ศ. 2568

ก) สถานีสำนักสงฆ์แสงธรรม พบว่า มีค่าระดับเสียงเฉลี่ย 24 ชั่วโมง (Leq 24 hr) ระหว่าง 55.8-57.1 เดซิเบล (เอ) คิดเป็นค่าเฉลี่ยเท่ากับ 56.4 เดซิเบล (เอ) หรือร้อยละ 80.5 ของค่ามาตรฐาน และมีค่าระดับเสียงสูงสุด (L_{max}) มีค่าอยู่ในช่วง 81.8-85.8 เดซิเบล (เอ) คิดเป็นค่าเฉลี่ยเท่ากับ 84.9 เดซิเบล (เอ) หรือร้อยละ 73.9 ของค่ามาตรฐาน ซึ่งมีค่าอยู่ในเกณฑ์มาตรฐานระดับเสียงโดยทั่วไปตามประกาศคณะกรรมการสิ่งแวดล้อมแห่งชาติ ฉบับที่ 15 พ.ศ. 2540 ส่วนค่าระดับเสียงกลางวัน-กลางคืน (L_{dn}) อยู่ในช่วงระหว่าง 60.8-62.9 เดซิเบล (เอ) คิดเป็นค่าเฉลี่ยเท่ากับ 61.5 เดซิเบล (เอ) เมื่อเปรียบเทียบกับมาตรฐานผลกระทบระดับเสียงกลางวัน-กลางคืน (L_{dn}) ที่มีต่อชุมชน โดย U.S. Department of Housing and Urban Development พบว่า มีค่าอยู่ในระดับยอมรับได้ (น้อยกว่า 75 เดซิเบล (เอ)) สำหรับค่าระดับเสียงเปอร์เซ็นต์ไทล์ที่ 90 (L_{90}) มีค่าระหว่าง 50.40-52.60 เดซิเบล (เอ) คิดเป็นค่าเฉลี่ยเท่ากับ 52.60 เดซิเบล (เอ) ค่าระดับเสียงเปอร์เซ็นต์ไทล์ที่ 10 (L_{10}) มีค่าระหว่าง 60.00-60.80 เดซิเบล (เอ) คิดเป็นค่าเฉลี่ยเท่ากับ 58.88 เดซิเบล (เอ)

ข) สถานีโรงเรียนบ้านศาลเจ้าพ่อ พบว่า มีค่าระดับเสียงเฉลี่ย 24 ชั่วโมง (Leq 24 hr) ระหว่าง 58.10-59.50 เดซิเบล (เอ) คิดเป็นค่าเฉลี่ยเท่ากับ 58.94 เดซิเบล (เอ) หรือร้อยละ 84.20 ของค่ามาตรฐาน และมีค่าระดับเสียงสูงสุด (L_{max}) มีค่าอยู่ในช่วง 81.80-87.30 เดซิเบล (เอ) คิดเป็นค่าเฉลี่ยเท่ากับ 85.32 เดซิเบล (เอ) หรือร้อยละ 85.32 ของค่ามาตรฐาน ซึ่งมีค่าอยู่ในเกณฑ์มาตรฐานระดับเสียงโดยทั่วไปตามประกาศคณะกรรมการสิ่งแวดล้อมแห่งชาติ ฉบับที่ 15 พ.ศ. 2540 ส่วนค่าระดับเสียงกลางวัน-กลางคืน (L_{dn}) อยู่ในช่วงระหว่าง 62.30-62.50 เดซิเบล (เอ) คิดเป็นค่าเฉลี่ยเท่ากับ 62.42 เดซิเบล (เอ) เมื่อเปรียบเทียบกับมาตรฐานผลกระทบระดับเสียงกลางวัน-กลางคืน (L_{dn}) ที่มีต่อชุมชน โดย U.S. Department of Housing and Urban Development พบว่า มีค่าอยู่ในระดับยอมรับได้ (น้อยกว่า 75 เดซิเบล (เอ)) สำหรับค่าระดับเสียงเปอร์เซ็นต์ไทล์ที่ 90 (L_{90}) มีค่าระหว่าง 50.80-52.10 เดซิเบล (เอ) คิดเป็นค่าเฉลี่ยเท่ากับ 51.58 เดซิเบล (เอ) ค่าระดับเสียงเปอร์เซ็นต์ไทล์ที่ 10 (L_{10}) มีค่าระหว่าง 60.10-62.20 เดซิเบล (เอ) คิดเป็นค่าเฉลี่ยเท่ากับ 61.42 เดซิเบล (เอ)

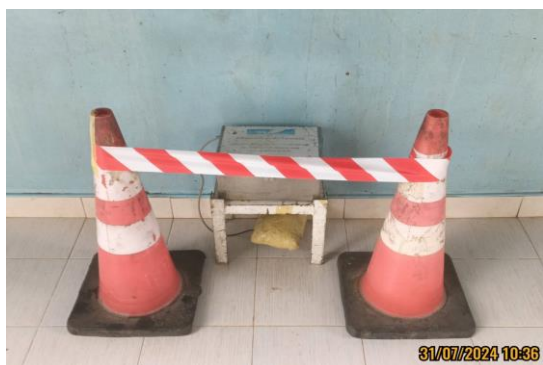
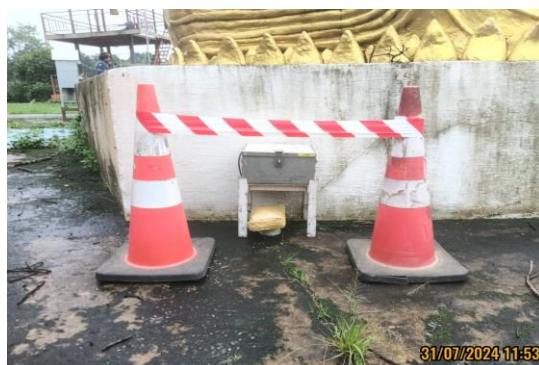
ภาพที่ 4.2.5-1 การตรวจวัดระดับความสั่นสะเทือน ครั้งที่ 1 ปีที่ 1 (ระยะดำเนินการ) ตัวแทนฤดูฝน
ระหว่างวันที่ 31 กรกฎาคม - 5 สิงหาคม 2567

สถานีที่ 2 โรงเรียนบ้านศาลเจ้าพ่อ ผลการตรวจวัดความสั่นสะเทือน พบว่า ความเร็วของอนุภาคสูงสุด มีค่าอยู่ในช่วงน้อยกว่า 0.300-1.220 มิลลิเมตร/วินาที ที่ความถี่ไม่สามารถระบุได้ถึง 1.235 เฮิร์ตซ์ ในแนวทิศทาง Long เมื่อนำผลการตรวจวัดมาเปรียบเทียบกับมาตรฐานความสั่นสะเทือนเพื่อป้องกันผลกระทบต่ออาคาร ตามประกาศคณะกรรมการสิ่งแวดล้อมแห่งชาติ ฉบับที่ 37 (พ.ศ. 2553) พบว่า ระดับความสั่นสะเทือนที่ตรวจวัดได้ในบริเวณโรงเรียนบ้านศาลเจ้าพ่อมีค่าอยู่ในเกณฑ์มาตรฐานกำหนด นั่นคือ ระดับความสั่นสะเทือนไม่ส่งผลกระทบต่อโครงสร้างอาคาร และเมื่อนำผลการตรวจวัดมาเปรียบเทียบกับระดับความสั่นสะเทือนที่ก่อให้เกิดอันตรายต่อสุขภาพของประชาชนและการรับรู้ พบว่า มนุษย์สามารถรู้สึกได้เพียงเล็กน้อยถึงมีความรู้สึกรำคาญ
