ผลการปฏิบัติตามมาตรการติดตามตรวจสอบ
ผลกระทบสิ่งแวดล้อม

ตารางที่ 4.1-1 การติดตามตรวจสอบคุณภาพสิ่งแวดล้อม โครงการก่อสร้างทาง 4 ช่องจราจร ทางหลวงหมายเลข 304 ตอน อ.กบินทร์บุรี - อ.ปักธงชัย จ.นครราชสีมา
(ระยะดำเนินการ)

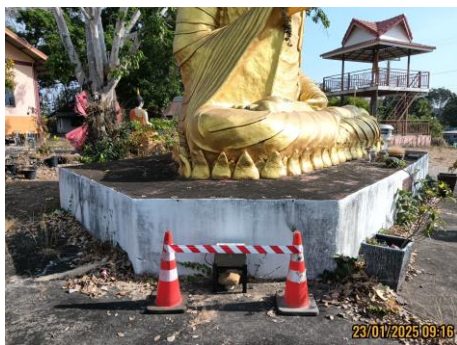
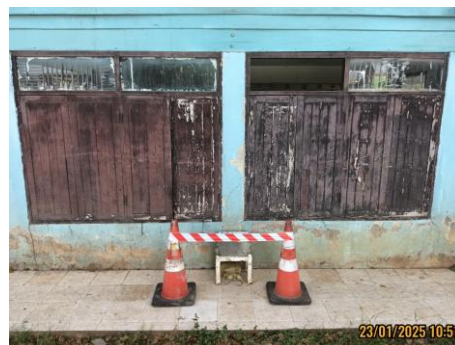
ภาพที่ 4.2.5-2 การตรวจวัดระดับความสั่นสะเทือน ครั้งที่ 2 ปีที่ 1 (ระยะดำเนินการ) ตัวแทนฤดูแล้ง
ระหว่างวันที่ 23-28 มกราคม พ.ศ. 2568

สถานีที่ 2 โรงเรียนบ้านศาลเจ้าพ่อ ผลการตรวจวัดความสั่นสะเทือน พบว่า ค่าความเร็วของอนุภาคสูงสุด มีค่าอยู่ในช่วงน้อยกว่า 0.244-0.363 มิลลิเมตร/วินาที ที่ความถี่ 5.9-4.0 เฮิรตซ์ ในแนวทิศทาง Vert เมื่อนำผลการตรวจวัดมาเปรียบเทียบกับมาตรฐานความสั่นสะเทือนเพื่อป้องกันผลกระทบต่ออาคาร ตามประกาศคณะกรรมการสิ่งแวดล้อมแห่งชาติ ฉบับที่ 37 (พ.ศ. 2553) พบว่า ระดับความสั่นสะเทือนที่ตรวจวัดได้ในบริเวณโรงเรียนบ้านศาลเจ้าพ่อมีค่าอยู่ในเกณฑ์มาตรฐานกำหนด นั่นคือ ระดับความสั่นสะเทือนไม่ส่งผลกระทบต่อโครงสร้างอาคาร และเมื่อนำผลการตรวจวัดมาเปรียบเทียบกับระดับความสั่นสะเทือนที่ก่อให้เกิดอันตรายต่อสุขภาพของประชาชนและการรับรู้ พบว่า มนุษย์สามารถรู้สึกได้เพียงเล็กน้อยถึงมีความรู้สึกรำคาญ

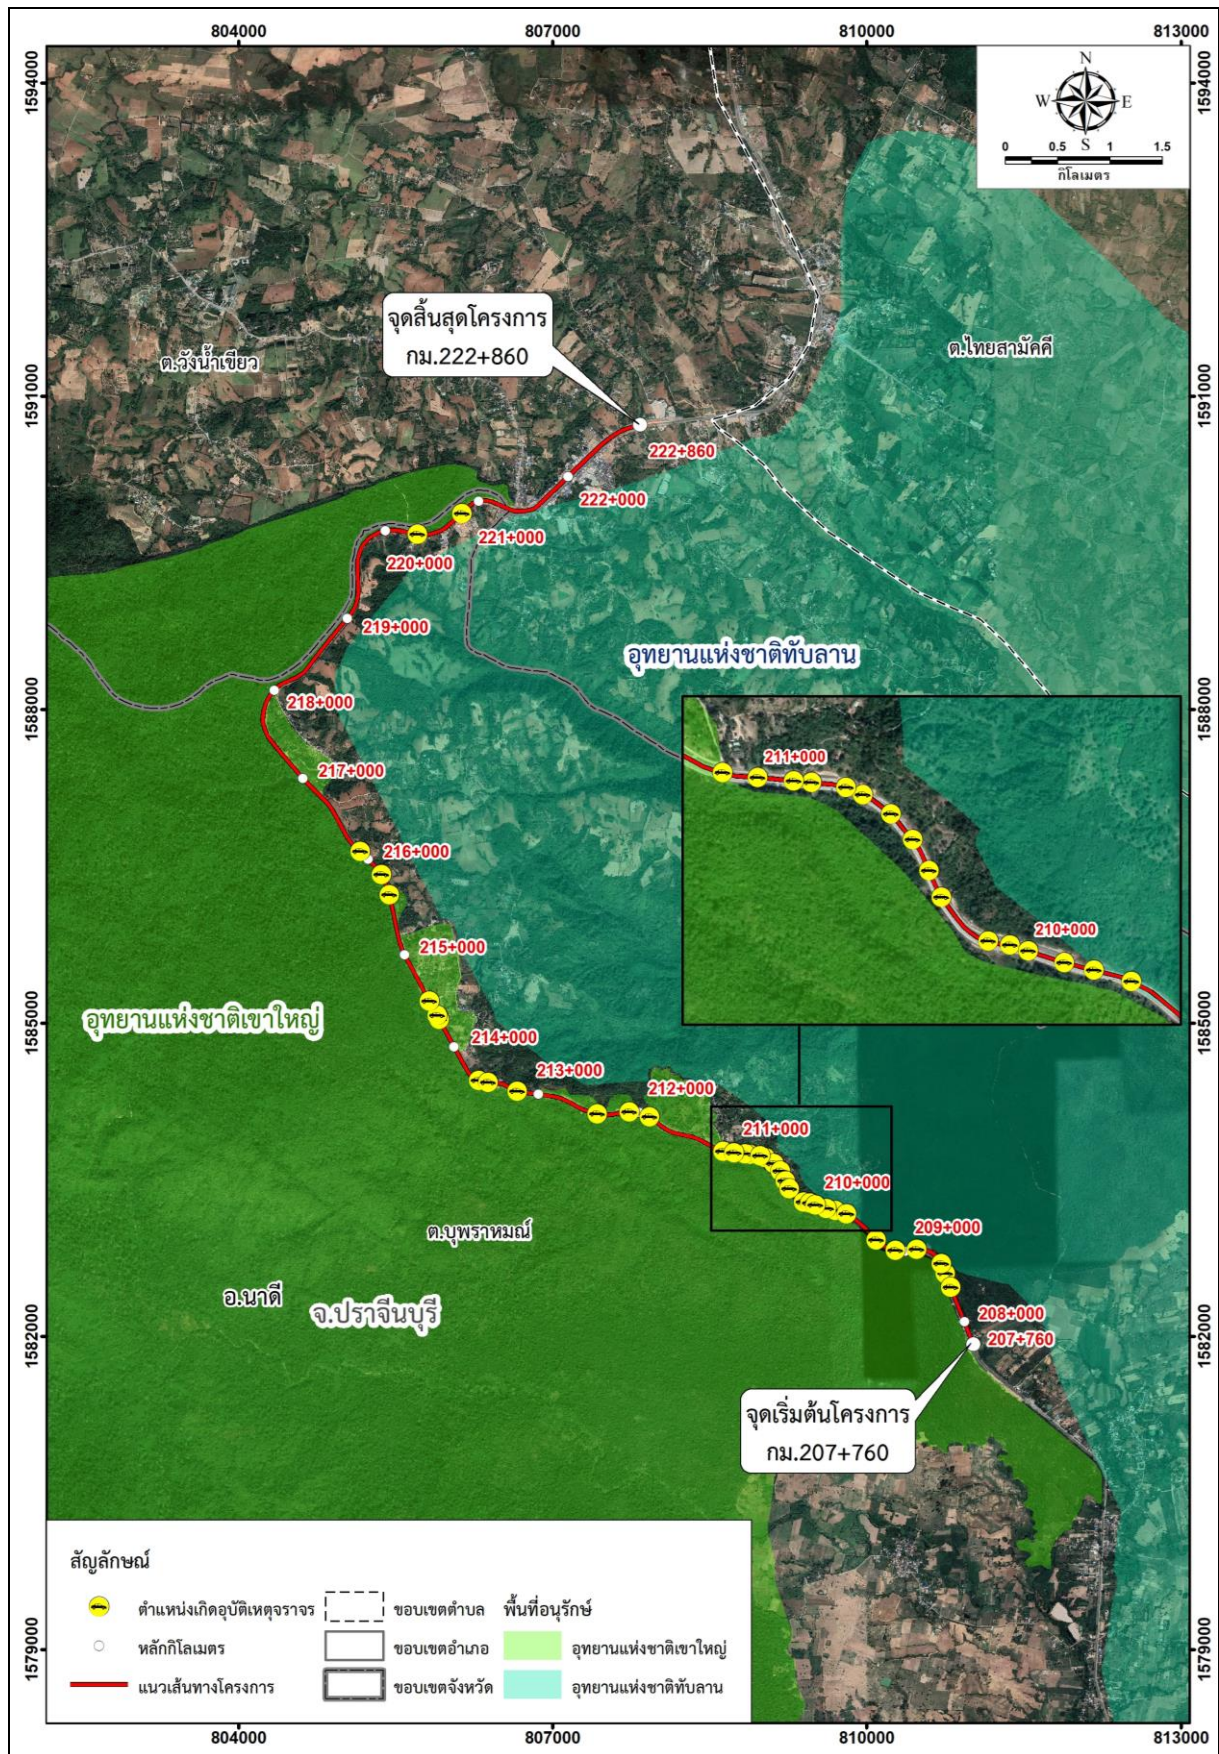
รูปที่ 4.2.9-2 ตำแหน่งการเกิดอุบัติเหตุบริเวณพื้นที่โครงการ

อย่างไรก็ตาม อุบัติเหตุที่เกิดขึ้นในระยะดำเนินการ ไม่ได้มีสาเหตุมาจากลักษณะทางกายภาพของถนน แต่มีสาเหตุมาจากพฤติกรรมของผู้ใช้เส้นทาง มีสาเหตุมาจากขับรถเร็วเกินอัตราที่กำหนด อุปกรณ์รถยนต์บกพร่องและความประมาท แสดงให้เห็นว่าถึงแม้ว่าจะมีการพัฒนาและปรับปรุงเส้นทางโครงการให้มีความปลอดภัย แต่อุบัติเหตุก็สามารถเกิดขึ้นได้ หากผู้ใช้เส้นทางไม่ปฏิบัติตามกฎหมายกำหนด

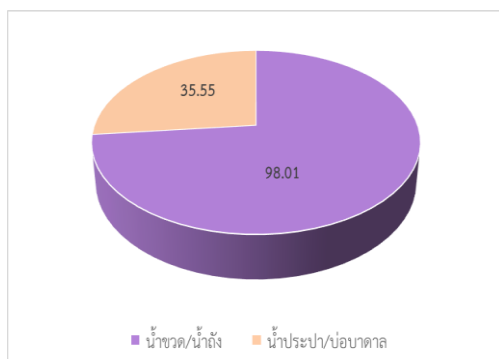
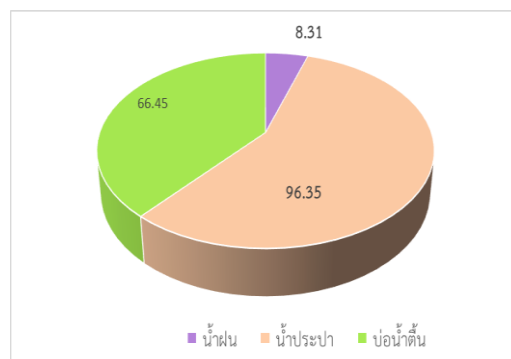
สภาพการใช้น้ำเพื่อการบริโภค-อุปโภค และเกษตรกรรมของชุมชน
