โครงการโรงแรมเดอะซเลท (เดิมชื่อ โรงแรมอินดิโก้ เฟิร์ล ซึ่งเปลี่ยนมาจาก “โรงแรมเฟิร์ล วิลเลจ”) ของบริษัท เฟิร์ลวิลเลจ จำกัด ตั้งอยู่ที่ตำบลสาคร อำเภอดงหลวง จังหวัดสุโขทัย ได้เปิดดำเนินการมาตั้งแต่ปี พ.ศ. 2530 ต่อมาได้ดำเนินการพัฒนาโครงการส่วนขยาย ซึ่งได้จัดทำรายงานการประเมินผลกระทบสิ่งแวดล้อม และได้รับความเห็นชอบจากสำนักงานนโยบายและแผนทรัพยากรธรรมชาติและสิ่งแวดล้อม (สผ.) ตามหนังสือเห็นชอบเลขที่ ทส 1009/3770 ลงวันที่ 1 พฤษภาคม พ.ศ. 2549 (สำเนาหนังสือเห็นชอบฯ ดังภาคผนวก ก) โดยเปิดดำเนินการโครงการส่วนขยายในช่วงปลายปี พ.ศ. 2550

ทั้งนี้ สผ. กำหนดให้โครงการเสนอผลการปฏิบัติตามมาตรการป้องกันและแก้ไขผลกระทบสิ่งแวดล้อมและมาตรการติดตามตรวจสอบผลกระทบสิ่งแวดล้อมในการดำเนินโครงการทุก 6 เดือน รายงานผลการปฏิบัติตามมาตรการฯ ฉบับล่าสุด ประจำปีเดือนกรกฎาคม-ธันวาคม พ.ศ. 2568 ได้นำส่งสำนักงานนโยบายและแผนทรัพยากรธรรมชาติและสิ่งแวดล้อม (สผ.) เมื่อวันที่ 19 มกราคม พ.ศ. 2569 (หลักฐานการนำส่งรายงานผลการปฏิบัติตามมาตรการฯ ดังภาคผนวก ข)

### ตารางที่ 3.1-1 ผลการปฏิบัติตามมาตรการป้องกันและแก้ไขผลกระทบสิ่งแวดล้อม ช่วงดำเนินการ ประจำปี พ.ศ. 2569

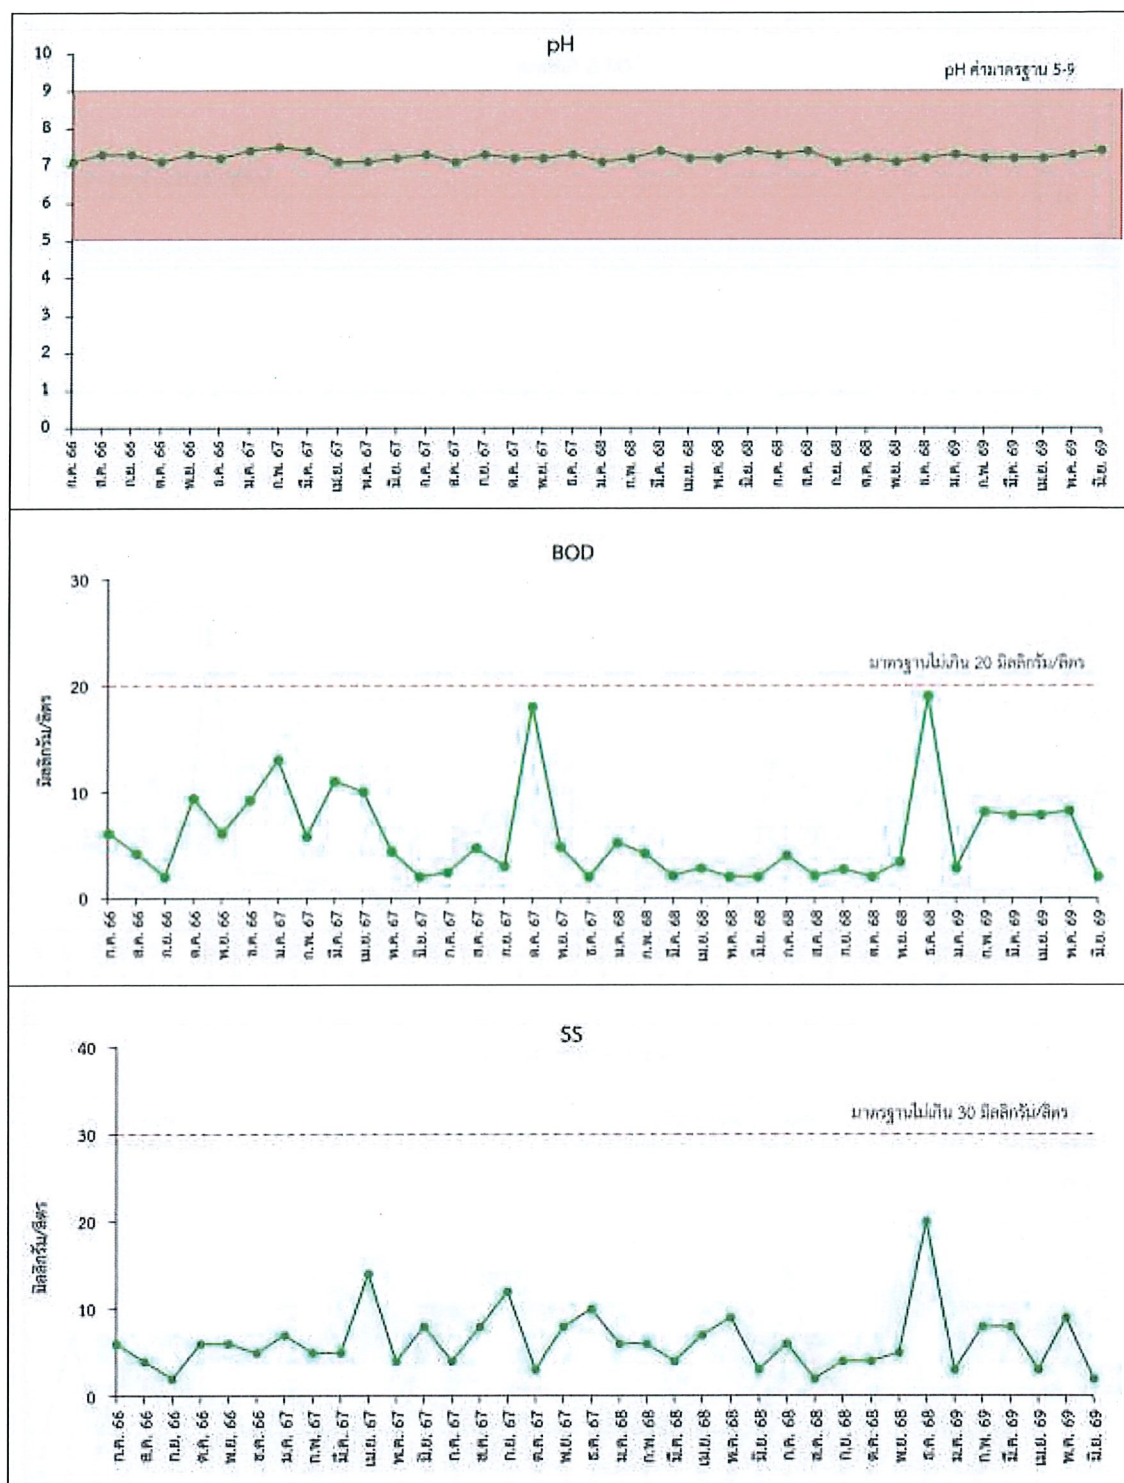
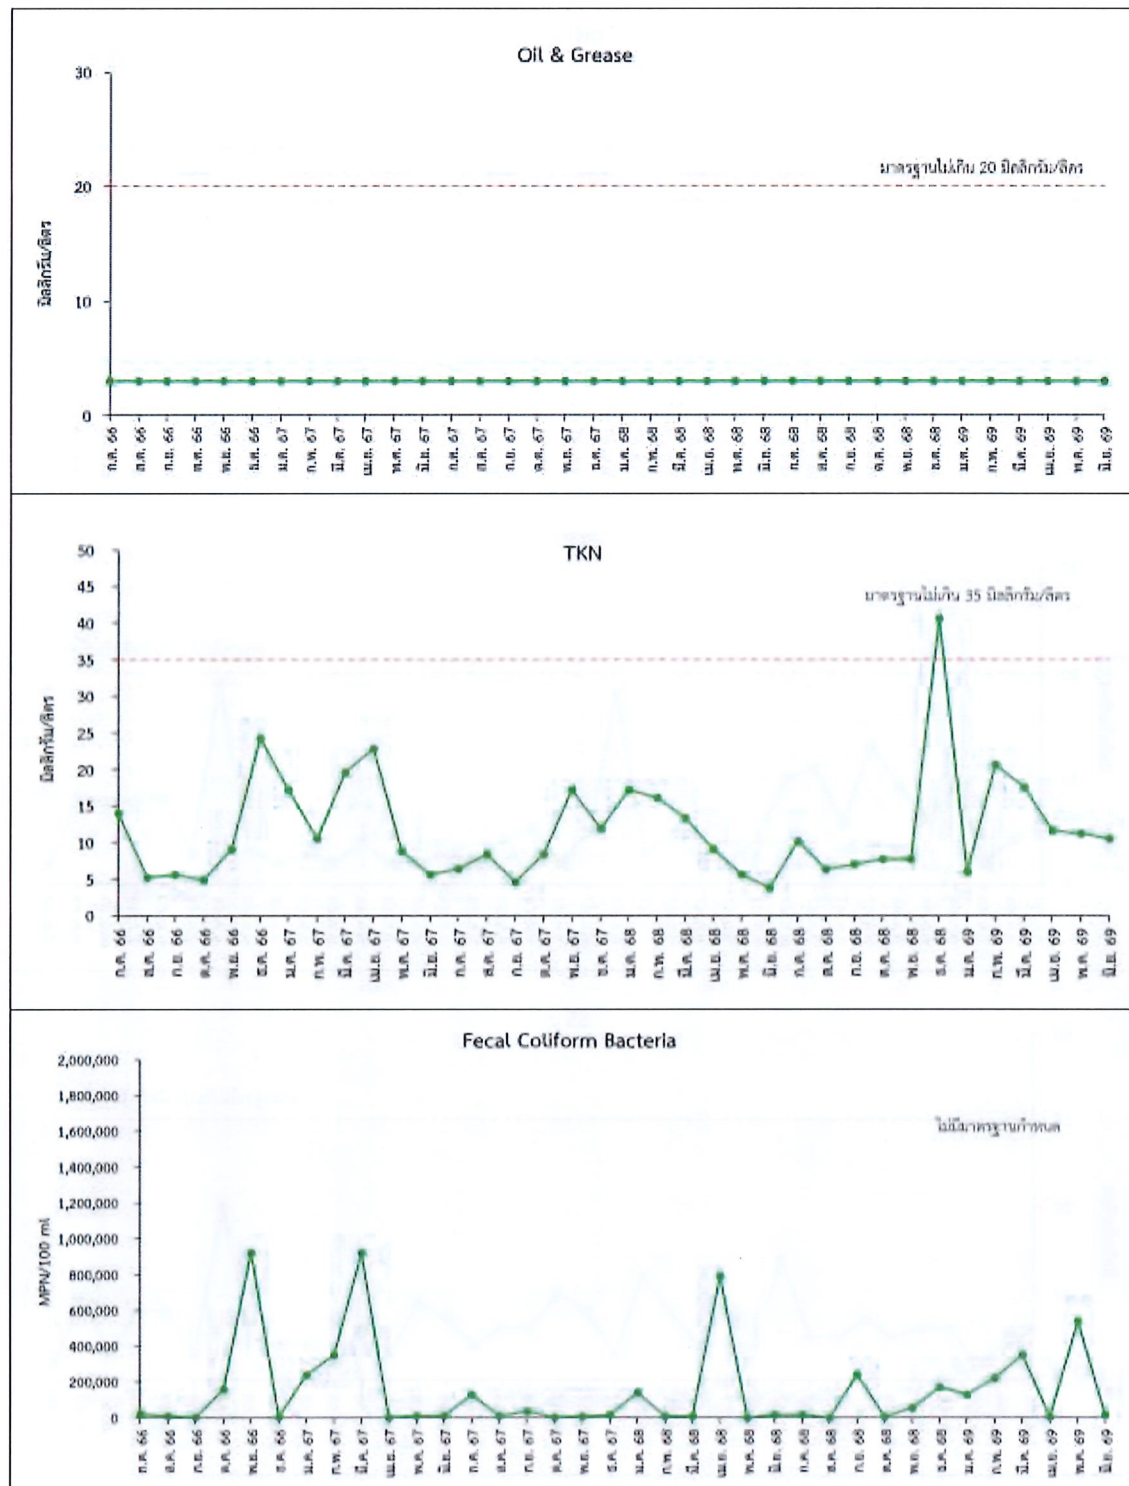
รูปที่ 3.2.1-3 ผลตรวจวัดคุณภาพน้ำทิ้งในบ่อพักน้ำทิ้งจากถังบำบัดน้ำเสียย้อนหลัง 3 ปี

- ค่าสารแขวนลอยมี พบว่า ผลการตรวจวัดในเดือนมกราคม-มีนาคม พ.ศ. 2569 มีค่าสูงกว่ามาตรฐานกำหนดไว้ ซึ่งจากการตรวจสอบสาเหตุ พบว่า อาจเป็นผลมาจากสาหร่ายที่แขวนลอยในน้ำ ในเดือนเมษายน พ.ศ. 2569 ไม่มีผลตรวจวัด เนื่องจากโครงการได้ดำเนินการปรับปรุงแก้ไขโดยทำความสะอาดบ่อ และมอบหมายให้หน่วยงานภายนอกที่ได้รับอนุญาตจากราชการเข้ามาดำเนินการสูบน้ำทิ้งในบ่อดังกล่าวออกไปกำจัดโดยหน่วยงานภายนอก (ดังภาคผนวก ก) ภายหลังการปรับแก้ไขแล้วเสร็จ พบว่า ผลตรวจวัดในเดือนพฤษภาคม-มิถุนายน พ.ศ. 2569 คุณภาพน้ำทิ้งมีค่าไม่เกินมาตรฐานกำหนดไว้

ทั้งนี้ เมื่อพิจารณาผลการตรวจวัดย้อนหลัง 3 ปี พบว่า ผลตรวจวัดมีแนวโน้มใกล้เคียงกัน (ดังรูปที่ 3.2.1-2)

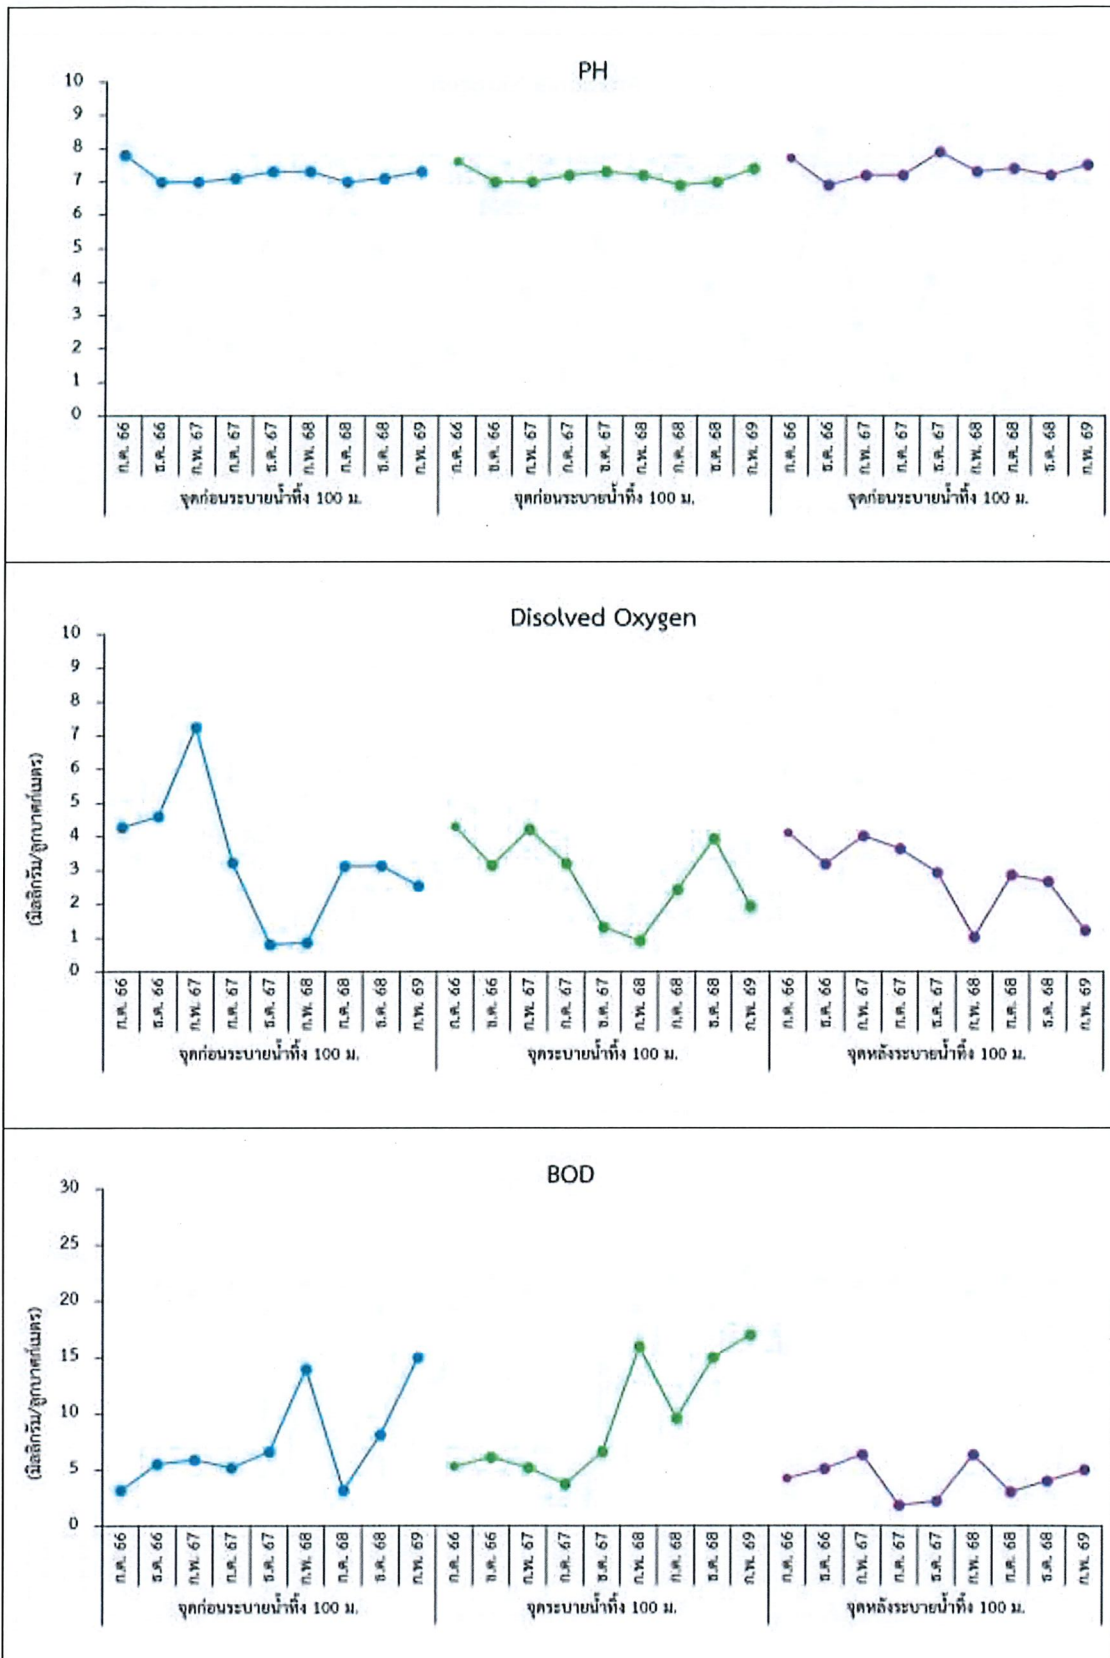
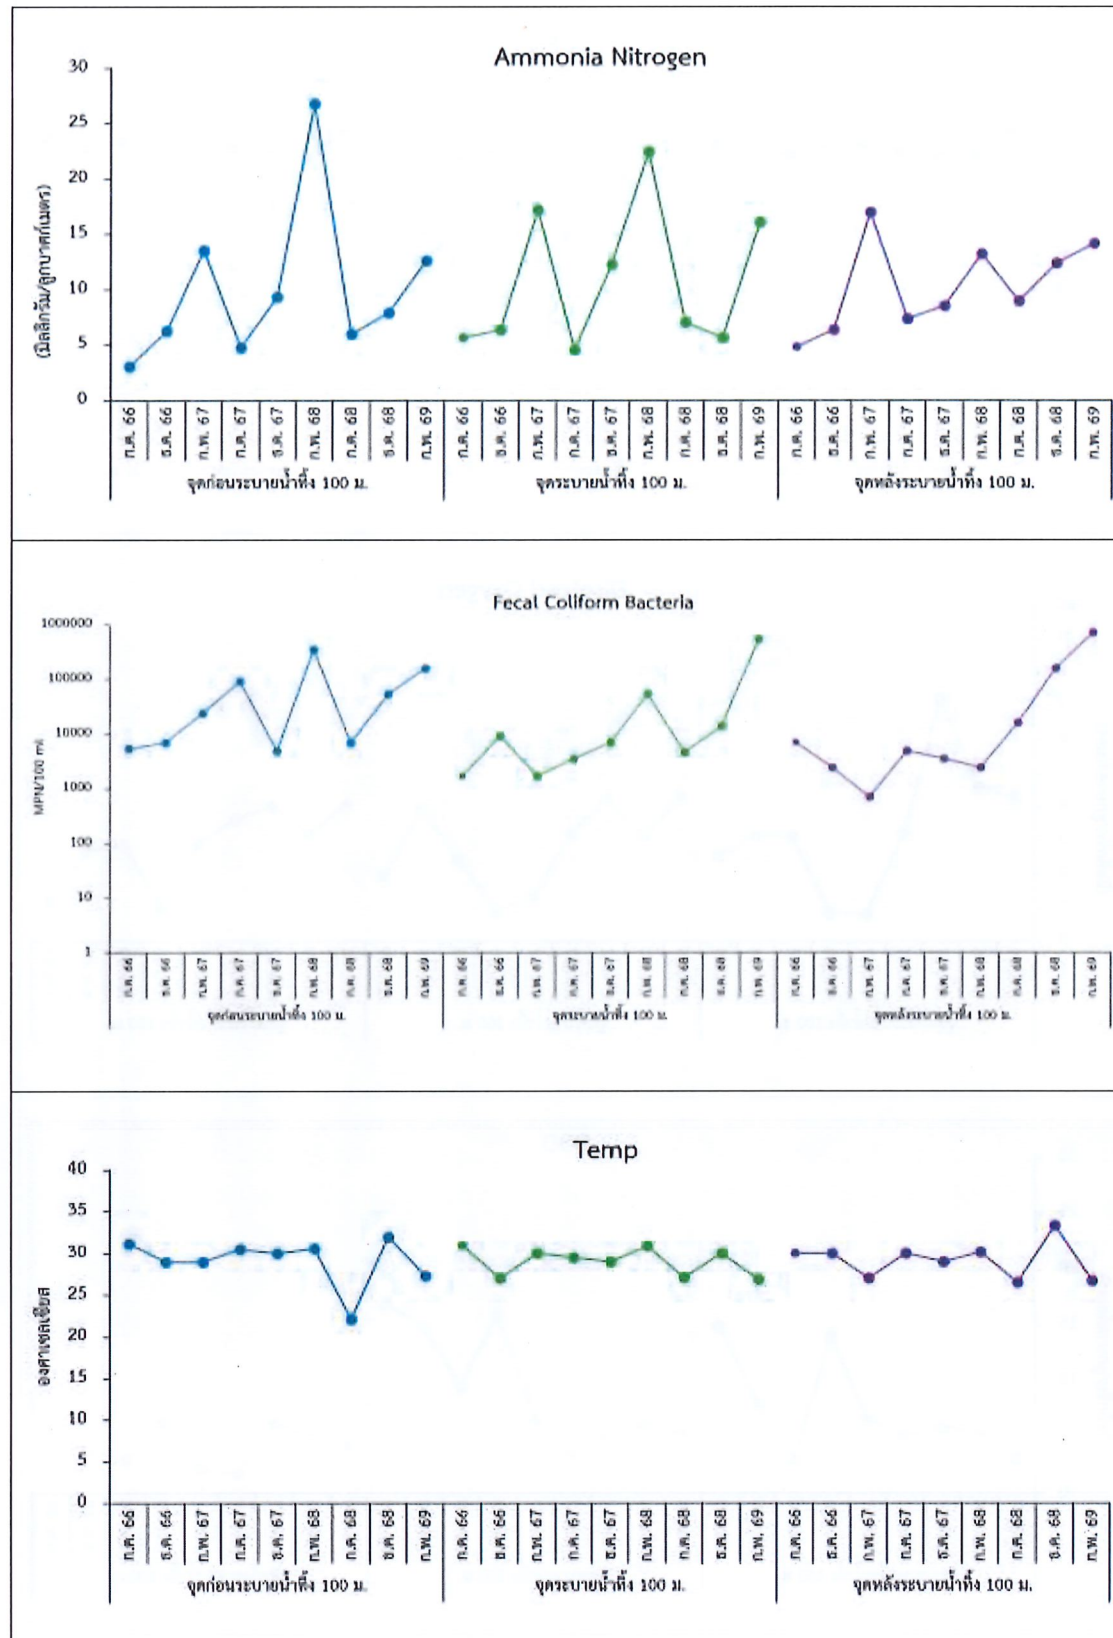
รูปที่ 3.2.2-2 ผลตรวจวัดคุณภาพน้ำคลองพม่าหลงย้อนหลัง 3 ปี

-ค่า Fecal Coliform Bacteria ในปี พ.ศ. 2568 มีค่าสูงสุดที่จุด SW2 ซึ่งเป็นจุดก่อนระบายน้ำทิ้ง และมีค่าต่ำสุดที่ SW3 ซึ่งเป็นจุดหลังระบายน้ำทิ้ง และเมื่อตรวจสอบย้อนหลัง 3 ปี พบว่า ค่า Fecal Coliform Bacteria บริเวณจุด SW1 มีแนวโน้มไม่คงที่ ส่วนจุด SW2 และ SW3 มีแนวโน้มใกล้เคียงกัน

อย่างไรก็ตาม โครงการจัดให้มีเจ้าหน้าที่สิ่งแวดล้อมดูแลควบคุมและเฝ้าระวังคุณภาพน้ำทิ้งของโครงการที่จะปล่อยลงคลองพม่าหลงและควบคุมดูแลระบบบำบัดน้ำเสียของโครงการให้มีประสิทธิภาพอยู่เสมอและเติมอากาศด้วยเครื่องเติมอากาศในบ่อพักน้ำทิ้งและบ่อขัดแต่งอย่างต่อเนื่อง รวมทั้งมีการขุดลอกตะกอนจากบ่อขัดแต่งเป็นประจำทุกปี เพื่อให้การบำบัดน้ำเสียมีประสิทธิภาพและสามารถบำบัดน้ำทิ้งได้ตามมาตรฐานก่อนระบายลงสู่คลองพม่าหลงต่อไป

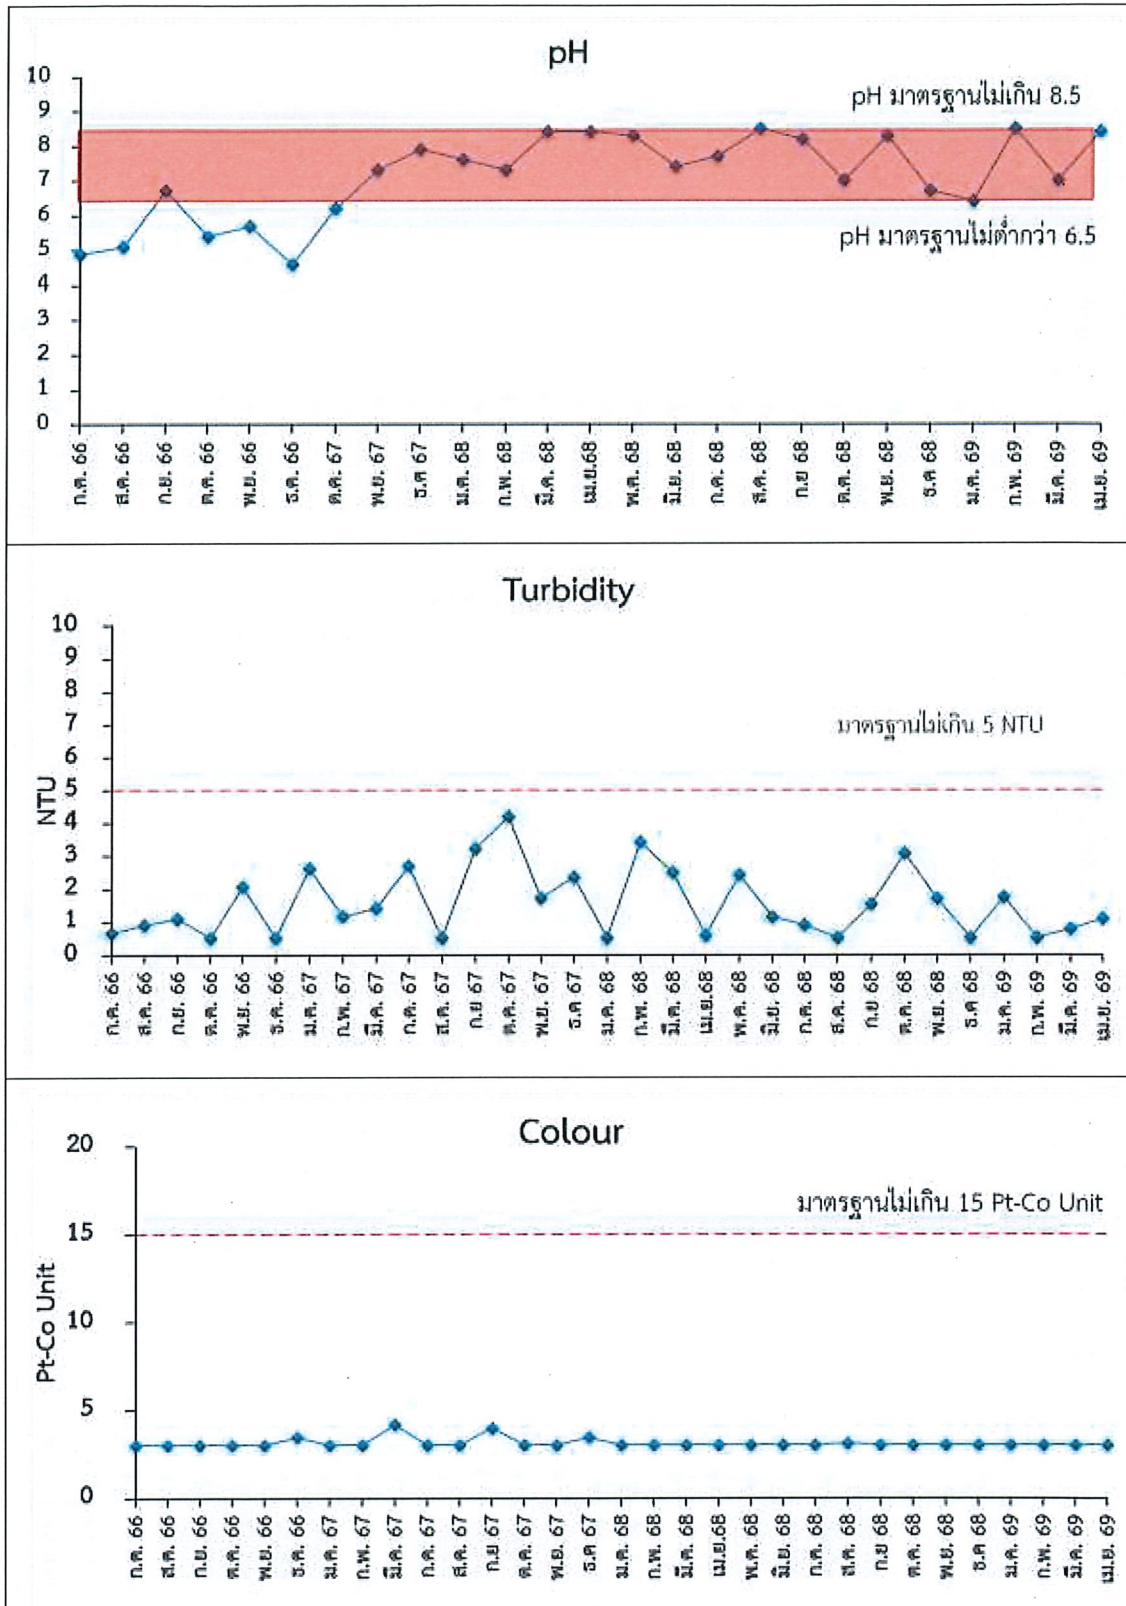
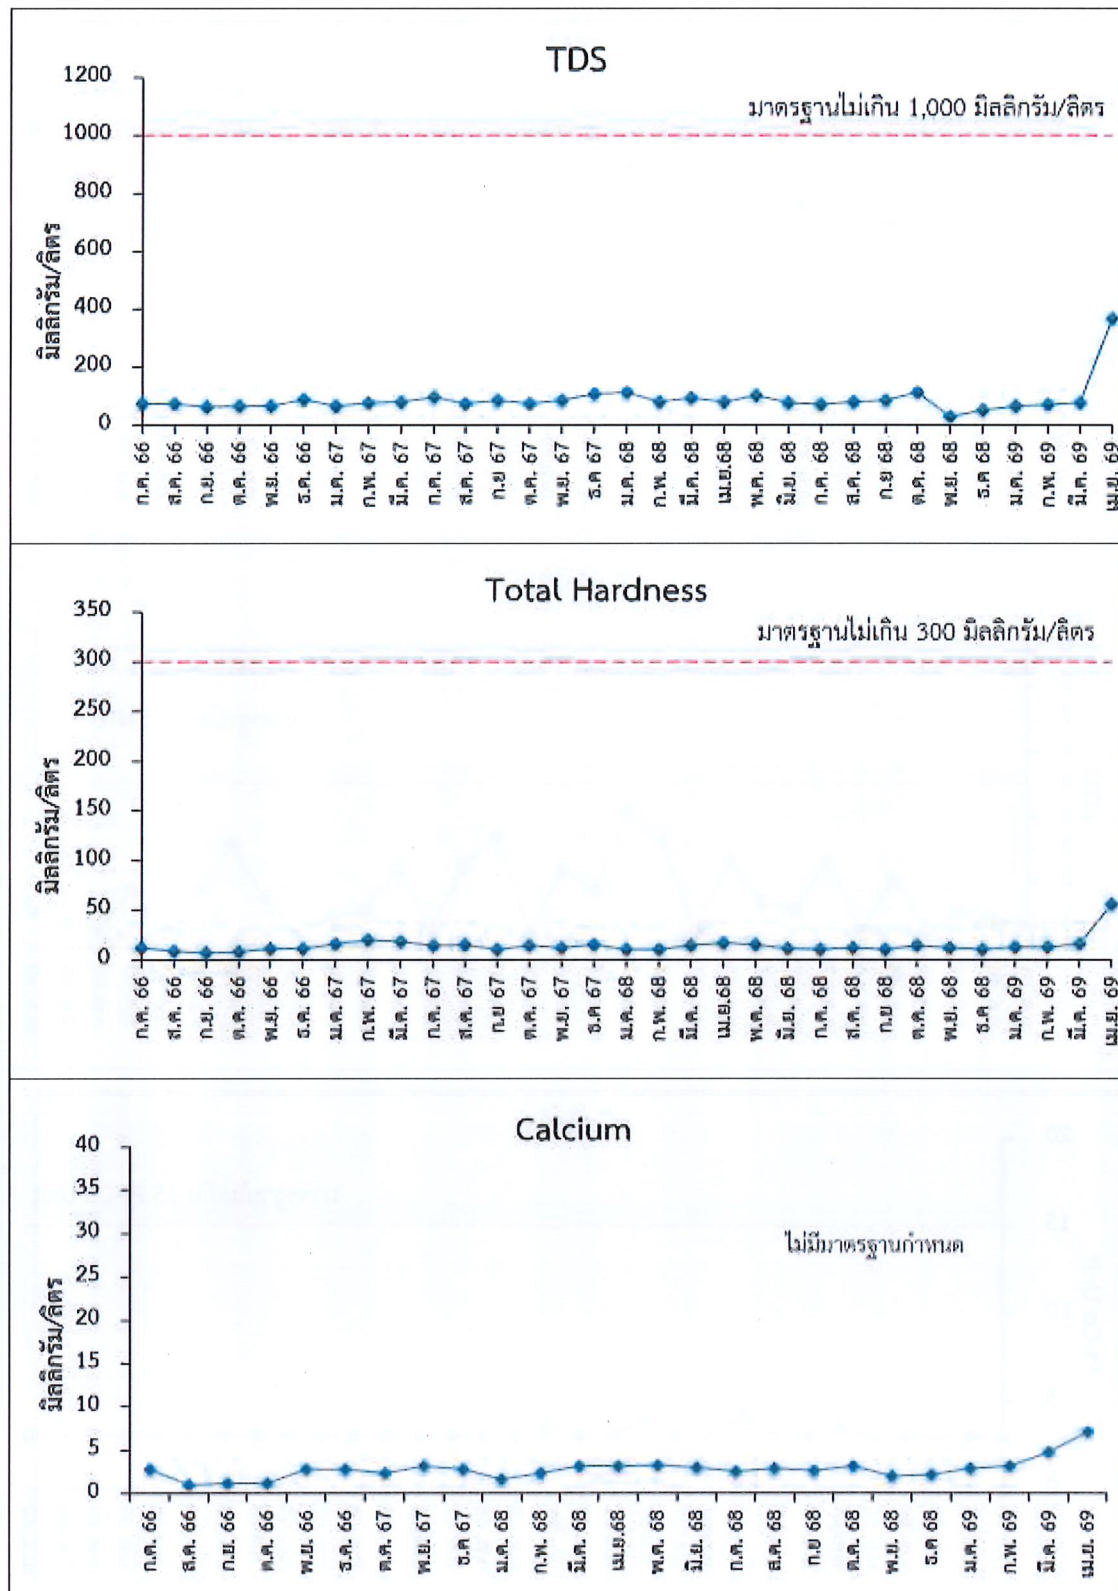
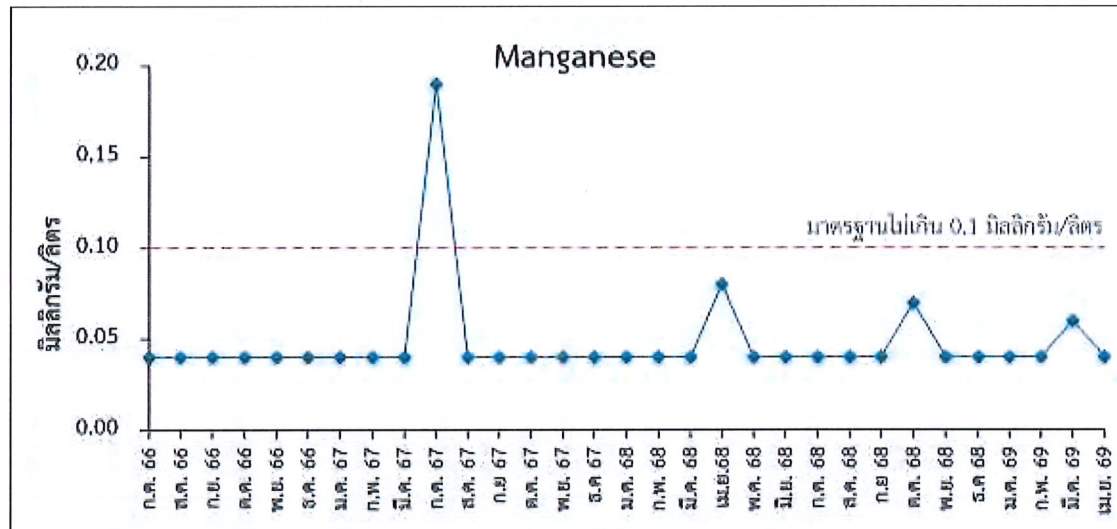
รูปที่ 3.2.3-2 ผลตรวจวัดคุณภาพน้ำประปาย้อนหลัง 3 ปี

-ปริมาณเหล็กที่มีค่าเกินมาตรฐานในเดือนตุลาคม พ.ศ. 2568 ซึ่งอาจจะมีผลมาจากสนิมที่มีการตกค้างในถังพักน้ำประปา เนื่องจากในช่วงเดือนดังกล่าวโครงการตรวจพบระบบชุดกระจายน้ำลงถังพักน้ำประปาขึ้นสนิม ซึ่งโครงการได้ดำเนินการเปลี่ยนชุดกระจายน้ำที่ขึ้นสนิมเรียบร้อยแล้วและจากการตรวจวัดที่ผ่านมาภายหลังการปรับปรุงพบว่าปริมาณเหล็กที่ตรวจวัดได้มีค่าไม่เกินมาตรฐานที่กำหนดไว้

-ปริมาณแมงกานีส มีค่าสูงกว่ามาตรฐานในเดือนกรกฎาคม พ.ศ. 2567

หมายเหตุ : ในช่วงเดือนเมษายน-มิถุนายน พ.ศ. 2567 และเดือนพฤษภาคม-มิถุนายน พ.ศ. 2569 ไม่มีผลตรวจวัด เนื่องจากในช่วงเวลาดังกล่าวปริมาณน้ำไม่เพียงพอ ซึ่งบริษัทฯสั่งซื้อน้ำจากภายนอกสำหรับใช้ภายในโครงการแทน
