รายงานการปฏิบัติตามมาตรการป้องกันและแก้ไขผลกระทบ  
และติดตามตรวจสอบคุณภาพสิ่งแวดล้อม  
โครงการโมริโนะ กรีนฮิลล์รีสอร์ท (ครั้งที่ 3) ของบริษัท ลิฟวิ้ง แอนด์ ฟาซิลิตี้ จำกัด  
ประจำเดือนมกราคม-มิถุนายน 2569

**รายงานผลการปฏิบัติตามมาตรการป้องกันและแก้ไขผลกระทบสิ่งแวดล้อม  
และมาตรการติดตามตรวจสอบผลกระทบสิ่งแวดล้อม  
โครงการโมริโนะ กรีนฮิลล์รีสอร์ท (ครั้งที่ 3)**

1. ชื่อโครงการ โครงการโมริโนะ กรีนฮิลล์รีสอร์ท (ครั้งที่ 3)
2. สถานที่ตั้ง นิคมอุตสาหกรรมปิ่นทอง โครงการ 3 (กม.9) หมู่ที่ 4 ตำบลหนองขาม อำเภอสรีราชา จังหวัดชลบุรี

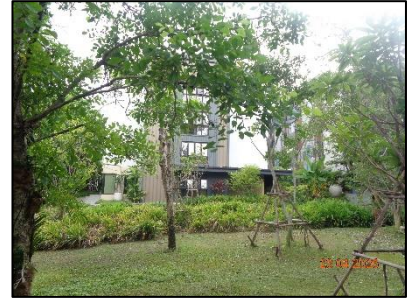
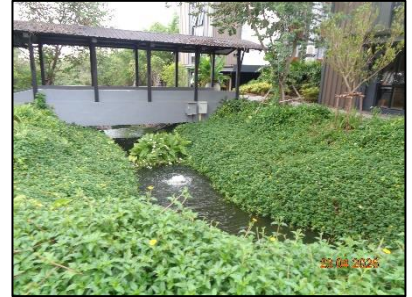
| ผลกระทบสิ่งแวดล้อม | มาตรการป้องกันและแก้ไขผลกระทบสิ่งแวดล้อม | รายละเอียดการปฏิบัติจริง | ปัญหาและแนวทางแก้ไข | อ้างอิง |
|---|---|---|---|---|
| 1. ทรัพยากรสิ่งแวดล้อม<br>ทางกายภาพ<br>1.1 สภาพภูมิประเทศ<br>(ต่อ) | | | | <p>รูปที่ 2.1 พื้นที่สีเขียวภายในโครงการ (ต่อ)</p> |

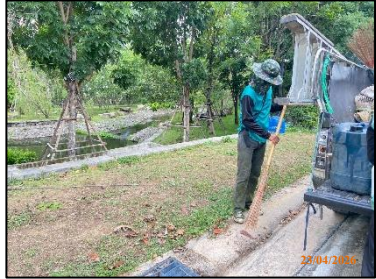
| ผลกระทบสิ่งแวดล้อม | มาตรการป้องกันและแก้ไขผลกระทบสิ่งแวดล้อม | รายละเอียดการปฏิบัติจริง | ปัญหาและแนวทางแก้ไข | อ้างอิง |
|---|---|---|---|---|
| 1. ทรัพยากรสิ่งแวดล้อมทางกายภาพ<br>1.4 คุณภาพอากาศ<br>(ต่อ)<br>- มลพิษทางอากาศ<br>จากการยนต์ต่อพื้นที่ใกล้เคียง (ต่อ) | - ดูแลสภาพถนนภายในพื้นที่โครงการให้สะอาด เพื่อป้องกันการฟุ้งกระจายของฝุ่นอันเนื่องมาจากการใช้ถนน | - โครงการได้จัดให้มีเจ้าหน้าที่คอยดูแลสภาพถนนภายในพื้นที่โครงการให้สะอาด (รูปที่ 2.6) เพื่อป้องกันการฟุ้งกระจายของฝุ่นอันเนื่องมาจากการใช้ถนน | - ไม่พบปัญหา | <br>รูปที่ 2.6 เจ้าหน้าที่คอยกวาดถนนภายในโครงการ |

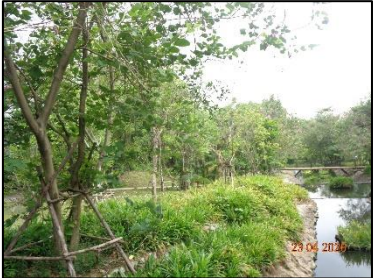
| ผลกระทบสิ่งแวดล้อม | มาตรการป้องกันและแก้ไขผลกระทบสิ่งแวดล้อม | รายละเอียดการปฏิบัติจริง | ปัญหาและแนวทางแก้ไข | อ้างอิง |
|---|---|---|---|---|
| | - ปลูกต้นไม้ยืนต้นในพื้นที่โครงการเพื่อลดผลกระทบจากควัน เสี่ยง ฝุ่นละออง และความร้อนที่เกิดจากการยนต์ | - โครงการมีการปลูกต้นไม้ยืนต้นในพื้นที่โครงการเพื่อลดผลกระทบจากควัน เสี่ยงฝุ่นละออง และความร้อนที่เกิดจากการยนต์ (รูปที่ 2.7) | - ไม่พบปัญหา | <br>รูปที่ 2.7 การปลูกต้นไม้ในพื้นที่โครงการ |

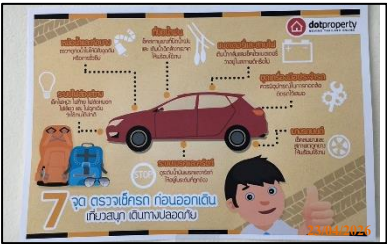
| ผลกระทบสิ่งแวดล้อม | มาตรการป้องกันและแก้ไขผลกระทบสิ่งแวดล้อม | รายละเอียดการปฏิบัติงานจริง | ปัญหาและแนวทางแก้ไข | อ้างอิง |
|---|---|---|---|---|
| | - รณรงค์ให้ผู้พักอาศัยภายในโครงการหมั่นตรวจสอบดูแลและรักษาความสะอาดของเครื่องยนต์ให้มีสภาพที่ดีอยู่เสมอ เพื่อช่วยลดการเกิดไอเสียจากรถยนต์ และยังช่วยรักษาสภาพของเครื่องยนต์ | - โครงการมีการรณรงค์ให้ผู้พักอาศัยภายในโครงการหมั่นตรวจสอบดูแลและรักษาความสะอาดของเครื่องยนต์ให้มีสภาพที่ดีอยู่เสมอ (รูปที่ 2.9) เพื่อช่วยลดการเกิดไอเสียจากรถยนต์ และยังช่วยรักษาสภาพของเครื่องยนต์ | - ไม่พบปัญหา | <p>รูปที่ 2.9 ป้ายประชาสัมพันธ์รณรงค์ตรวจสอบสภาพเครื่องยนต์</p> |

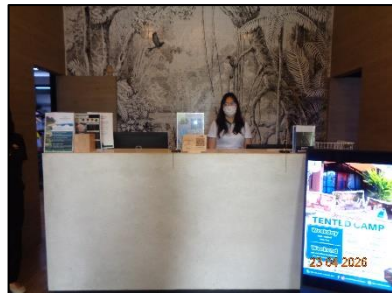
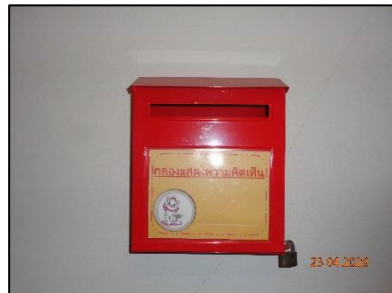
| ผลกระทบสิ่งแวดล้อม | มาตรการป้องกันและแก้ไขผลกระทบสิ่งแวดล้อม | รายละเอียดการปฏิบัติจริง | ปัญหาและแนวทางแก้ไข | อ้างอิง |
|---|---|---|---|---|
| 1. ทรัพยากรสิ่งแวดล้อม<br>ทางกายภาพ<br>1.5 เสียงและความ<br>สั่นสะเทือน (ต่อ) | - จัดให้มีเจ้าหน้าที่ประจำโครงการเพื่อคอยดูแล<br>และรับเรื่องร้องเรียนจากผู้ที่อาจได้รับความ<br>เดือดร้อนจากกิจกรรมของผู้พักอาศัยภายใน<br>โครงการ | - โครงการได้จัดให้มีเจ้าหน้าที่คอยดูแลและ<br>รับเรื่องร้องเรียนจากผู้ที่อาจได้รับความ<br>เดือดร้อนจากกิจกรรมของผู้พักอาศัยภายใน<br>โครงการ (รูปที่ 2.12) และมีการติดกล่อง<br>แสดงความคิดเห็นหรือรับเรื่องร้องเรียนไว้<br>บริเวณด้านหน้าโครงการ (รูปที่ 2.13) | - ไม่พบปัญหา | <p>รูปที่ 2.12 เจ้าหน้าที่รับเรื่องร้องเรียน</p> <p>รูปที่ 2.13 กล่องแสดงความคิดเห็น/<br/>รับเรื่องร้องเรียน</p> |

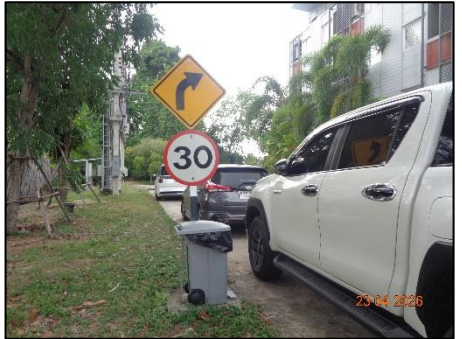
| ผลกระทบสิ่งแวดล้อม | มาตรการป้องกันและแก้ไขผลกระทบสิ่งแวดล้อม | รายละเอียดการปฏิบัติจริง | ปัญหาและแนวทางแก้ไข | อ้างอิง |
|---|---|---|---|---|
| 1. ทรัพยากรสิ่งแวดล้อม<br>ทางกายภาพ<br>1.5 เสียงและความ<br>สั่นสะเทือน (ต่อ) | - ติดตั้งป้ายกำหนดความเร็วรถภายในโครงการ<br>ให้ใช้ความเร็วไม่เกิน 30 กิโลเมตร/ชั่วโมง | - โครงการได้ติดตั้งป้ายกำหนดความเร็วรถ<br>ภายในโครงการให้ใช้ความเร็วไม่เกิน 30<br>กิโลเมตร/ชั่วโมง (รูปที่ 2.5) | - ไม่พบปัญหา | <p>รูปที่ 2.5 ป้ายจำกัดความเร็ว<br/>ไม่เกิน 30 กิโลเมตร/ชั่วโมง</p> |

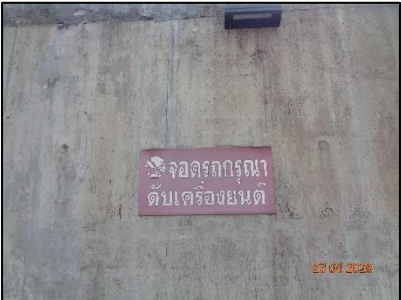
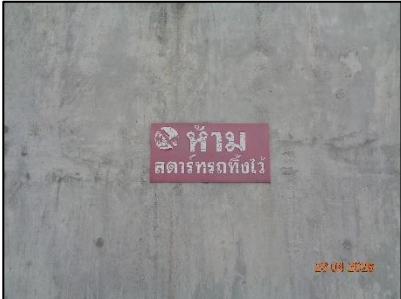
| ผลกระทบสิ่งแวดล้อม | มาตรการป้องกันและแก้ไขผลกระทบสิ่งแวดล้อม | รายละเอียดการปฏิบัติจริง | ปัญหาและแนวทางแก้ไข | อ้างอิง |
|---|---|---|---|---|
| 1. ทรัพยากรสิ่งแวดล้อม<br>ทางกายภาพ<br>1.5 เสียงและความ<br>สั่นสะเทือน (ต่อ) | - ติดป้าย “กรุณาดับเครื่องยนต์ ห้ามสตาร์ทรถยนต์<br>ทิ้งไว้” บริเวณที่จอดรถยนต์ เพื่อลดระดับเสียง | - โครงการได้ติดป้าย “กรุณาดับเครื่องยนต์”<br>และป้าย “ห้ามสตาร์ทรถยนต์ทิ้งไว้” บริเวณ<br>ที่จอดรถยนต์ (รูปที่ 2.14) เพื่อลดระดับ<br>เสียง | - ไม่พบปัญหา | <p>รูปที่ 2.14 ป้าย “กรุณาดับเครื่องยนต์” และ<br/>ป้าย “ห้ามสตาร์ทรถยนต์ทิ้งไว้”<br/>บริเวณที่จอดรถยนต์</p> |

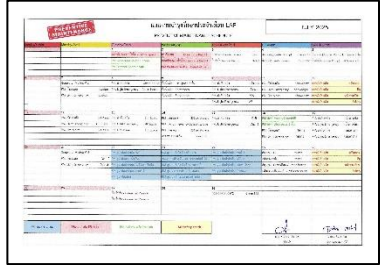
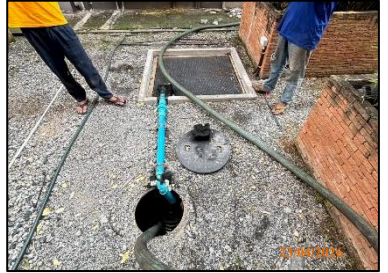
| ผลกระทบสิ่งแวดล้อม | มาตรการป้องกันและแก้ไขผลกระทบสิ่งแวดล้อม | รายละเอียดการปฏิบัติจริง | ปัญหาและแนวทางแก้ไข | อ้างอิง |
|---|---|---|---|---|
| 1. ทรัพยากรสิ่งแวดล้อม<br>ทางกายภาพ<br>1.6 ทรัพยากรน้ำ (ต่อ)<br>1) น้ำผิวดิน | - จัดให้มีการสูบน้ำจากถังเกรอะ (Septic tank) แต่ละชุดทุกปี | - โครงการได้จัดให้มีเจ้าหน้าที่ดำเนินการสูบน้ำจากถังเกรอะ (Septic tank) ในโครงการ ทั้งนี้ในช่วงเดือน ม.ค.-มิ.ย. 69 ทางโครงการดำเนินการสูบน้ำจากถังเกรอะ (Septic tank) ประจำทุกเดือนเรียบร้อยแล้ว (รูปที่ 2.16) (ภาคผนวกที่ 24) | - ไม่พบปัญหา | <br>ภาคผนวกที่ 24<br><br><br>รูปที่ 2.16 เจ้าหน้าที่สูบน้ำจากถังเกรอะ |

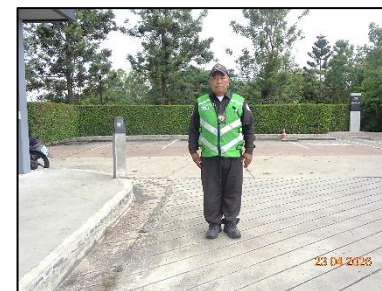
| ผลกระทบสิ่งแวดล้อม | มาตรการป้องกันและแก้ไขผลกระทบสิ่งแวดล้อม | รายละเอียดการปฏิบัติจริง | ปัญหาและแนวทางแก้ไข | อ้างอิง |
|---|---|---|---|---|
| 3. ด้านคุณค่าการใช้ประโยชน์ของมนุษย์<br>3.2 การคมนาคมขนส่ง | - จัดให้มีเจ้าหน้าที่ประจำคอยดูแลอำนวยความสะดวกในการจราจร บริเวณทางเข้า-ออก ด้านหน้าโครงการ และจัดจำนวนเจ้าหน้าที่เพิ่มในชั่วโมงเร่งด่วน โดยเฉพาะชั่วโมงเร่งด่วนเช้า (06.30-07.30 น.) และชั่วโมงเร่งด่วนเย็น (16.00-19.00 น.) | - โครงการได้จัดให้มีเจ้าหน้าที่ประจำคอยดูแลอำนวยความสะดวกในการจราจร บริเวณทางเข้า-ออกด้านหน้าโครงการ (รูปที่ 2.19) และจัดจำนวนเจ้าหน้าที่เพิ่มใน ชั่วโมง เร่ง ด่วน โดย เฉพาะ ช่วงเช้า (06.30-07.30 น.) และช่วงเย็น (16.00-19.00 น.) | - ไม่พบปัญหา | <br>รูปที่ 2.19 เจ้าหน้าที่อำนวยความสะดวกในการจราจร |

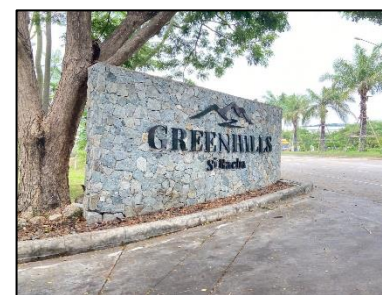
| ผลกระทบสิ่งแวดล้อม | มาตรการป้องกันและแก้ไขผลกระทบสิ่งแวดล้อม | รายละเอียดการปฏิบัติจริง | ปัญหาและแนวทางแก้ไข | อ้างอิง |
|---|---|---|---|---|
| | - ติดตั้งป้าย “ทางเข้า-ออก” และป้าย “ระวังมีรถเข้า-ออก” ให้เห็นได้ชัดเจนบริเวณทางเข้า-ออกโครงการ เพื่อให้ผู้ใช้รถใช้ถนน และผู้สัญจรบนทางเท้าเกิดความระมัดระวังเมื่อเข้าใกล้ทางเข้า-ออกโครงการ | - โครงการได้ติดตั้งป้ายชื่อโครงการให้เห็นได้ชัดเจนบริเวณทางเข้า-ออกโครงการ (รูปที่ 2.20) เพื่อให้ผู้ใช้รถใช้ถนน และผู้สัญจรบนทางเท้าเกิดความระมัดระวังเมื่อเข้าใกล้ทางเข้า-ออกโครงการ | - ไม่พบปัญหา | <br>รูปที่ 2.20 ป้ายชื่อโครงการบริเวณทางเข้าออก |

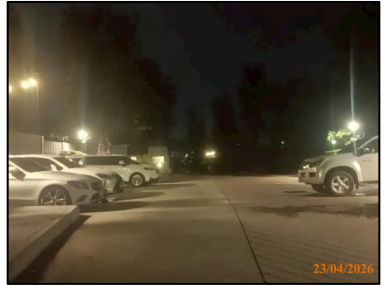
| ผลกระทบสิ่งแวดล้อม | มาตรการป้องกันและแก้ไขผลกระทบสิ่งแวดล้อม | รายละเอียดการปฏิบัติจริง | ปัญหาและแนวทางแก้ไข | อ้างอิง |
|---|---|---|---|---|
| 3. ด้านคุณค่าการใช้ประโยชน์ของมนุษย์<br>3.2 การคมนาคมขนส่ง<br>(ต่อ) | - ติดตั้งไฟส่องสว่างบริเวณทางเข้า-ออกด้านหน้าโครงการ เพื่อช่วยในการมองเห็นในช่วงเวลากลางคืน | - โครงการได้ติดตั้งไฟส่องสว่างบริเวณทางเข้า-ออกด้านหน้าโครงการ (รูปที่ 2.21) เพื่อช่วยในการมองเห็นในช่วงเวลากลางคืน | - ไม่พบปัญหา | <br>รูปที่ 2.21 ไฟส่องสว่างบริเวณทางเข้า-ออกด้านหน้าโครงการ |

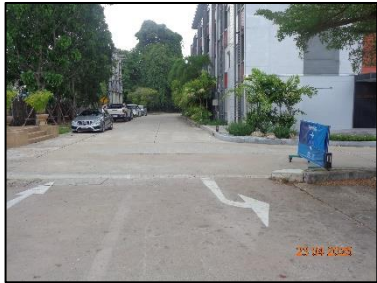
| ผลกระทบสิ่งแวดล้อม | มาตรการป้องกันและแก้ไขผลกระทบสิ่งแวดล้อม | รายละเอียดการปฏิบัติจริง | ปัญหาและแนวทางแก้ไข | อ้างอิง |
|---|---|---|---|---|
| | - กำหนดให้มีจุดรับส่งพนักงานภายในบริเวณพื้นที่โครงการ เพื่อป้องกันผลกระทบจากการจอดรถรับส่งพนักงานริมถนนทางเข้านิคมฯ | - โครงการได้กำหนดให้มีจุดรับส่งพนักงานภายในบริเวณพื้นที่โครงการเพื่อป้องกันผลกระทบจากการจอดรถรับส่งพนักงานริมถนนทางเข้านิคมฯ (รูปที่ 2.22) | - ไม่พบปัญหา | <br>รูปที่ 2.22 จุดรับส่งพนักงานภายในบริเวณพื้นที่โครงการ |

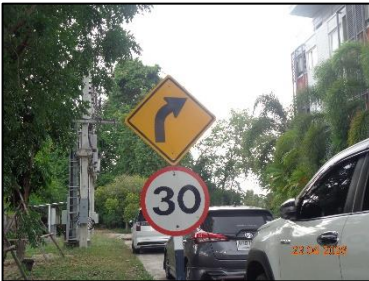
| ผลกระทบสิ่งแวดล้อม | มาตรการป้องกันและแก้ไขผลกระทบสิ่งแวดล้อม | รายละเอียดการปฏิบัติจริง | ปัญหาและแนวทางแก้ไข | อ้างอิง |
|---|---|---|---|---|
| 3. ด้านคุณค่าการใช้ประโยชน์ของมนุษย์<br>3.2 การคมนาคมขนส่ง (ต่อ) | - ติดตั้งป้ายกำหนดความเร็วภายในโครงการให้ใช้ความเร็วไม่เกิน 30 กิโลเมตร/ชั่วโมง | - โครงการได้ติดตั้งป้ายกำหนดความเร็วภายในโครงการให้ใช้ความเร็วไม่เกิน 30 กิโลเมตร/ชั่วโมง (รูปที่ 2.5) | - ไม่พบปัญหา | <br>รูปที่ 2.5 ป้ายจำกัดความเร็วไม่เกิน 30 กิโลเมตร/ชั่วโมง |

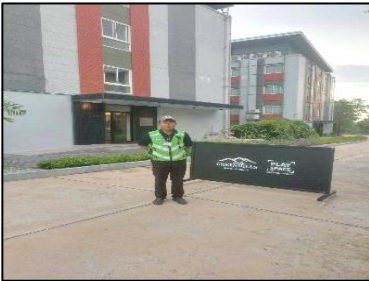
| ผลกระทบสิ่งแวดล้อม | มาตรการป้องกันและแก้ไขผลกระทบสิ่งแวดล้อม | รายละเอียดการปฏิบัติจริง | ปัญหาและแนวทางแก้ไข | อ้างอิง |
|---|---|---|---|---|
| | - มาตรการลดผลกระทบด้านทัศนวิสัยขณะขับรถเข้า-ออกโครงการ <ul style="list-style-type: none"> <li>จัดเจ้าหน้าที่รักษาความปลอดภัยประจำอยู่บริเวณทางเข้า-ออกโครงการ และจัดจำนวนเพิ่มในชั่วโมงเร่งด่วน</li> </ul> | - โครงการได้จัดให้มีเจ้าหน้าที่รักษาความปลอดภัยประจำอยู่บริเวณทางเข้า-ออกโครงการ (รูปที่ 2.23) และให้มีการเพิ่มจำนวนในชั่วโมงเร่งด่วน | - ไม่พบปัญหา | <br>รูปที่ 2.23 เจ้าหน้าที่รักษาความปลอดภัยประจำโครงการ |

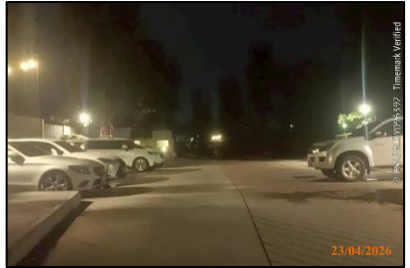
| ผลกระทบสิ่งแวดล้อม | มาตรการป้องกันและแก้ไขผลกระทบสิ่งแวดล้อม | รายละเอียดการปฏิบัติจริง | ปัญหาและแนวทางแก้ไข | อ้างอิง |
|---|---|---|---|---|
| 3. ด้านคุณค่าการใช้ประโยชน์ของมนุษย์<br>3.2 การคมนาคมขนส่ง (ต่อ) | <ul style="list-style-type: none"> <li>ติดตั้งไฟส่องสว่างบริเวณด้านหน้าโครงการ โดยเฉพาะบริเวณป้าย ทางเข้า-ออก โครงการ ให้เห็นชัดเจนเวลากลางคืน</li> </ul> | <ul style="list-style-type: none"> <li>โครงการได้ติดตั้งไฟส่องสว่างบริเวณทางเข้า-ออก ด้านหน้าโครงการ (รูปที่ 2.21) โดยเฉพาะบริเวณป้าย ทางเข้า-ออก โครงการ ให้เห็นชัดเจนเวลากลางคืน</li> </ul> | <ul style="list-style-type: none"> <li>ไม่พบปัญหา</li> </ul> | <p>รูปที่ 2.21 ไฟส่องสว่างบริเวณทางเข้า-ออก ด้านหน้าโครงการ</p> |

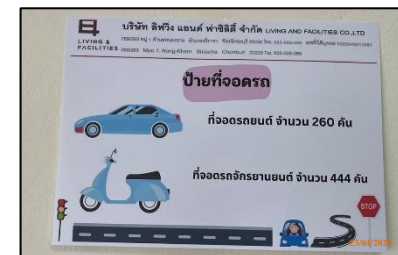
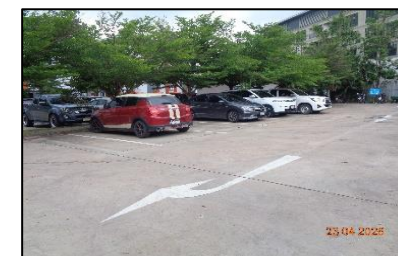
| ผลกระทบสิ่งแวดล้อม | มาตรการป้องกันและแก้ไขผลกระทบสิ่งแวดล้อม | รายละเอียดการปฏิบัติจริง | ปัญหาและแนวทางแก้ไข | อ้างอิง |
|---|---|---|---|---|
| 3. ด้านคุณค่าการใช้ประโยชน์ของมนุษย์<br>3.2 การคมนาคมขนส่ง (ต่อ) | - โครงการจะต้องแจ้งให้ผู้เข้าทราบล่วงหน้าว่าโครงการจัดให้มีที่จอดรถยนต์เพียงพอตามกฎหมายกำหนด เพื่อเป็นข้อมูลในการตัดสินใจเข้าห้องพัก | - โครงการได้แจ้งให้ผู้เข้าทราบล่วงหน้าว่าโครงการจัดให้มีที่จอดรถยนต์ (รูปที่ 2.24) ซึ่งเพียงพอตามกฎหมายกำหนด เพื่อเป็นข้อมูลในการตัดสินใจเข้าห้องพัก (รูปที่ 2.25) | - ไม่พบปัญหา | <p>รูปที่ 2.24 ป้ายประชาสัมพันธ์ที่จอดรถยนต์และรถจักรยานยนต์</p> <p>รูปที่ 2.25 ที่จอดรถภายในโครงการ</p> |

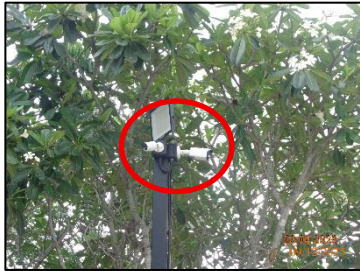
| ผลกระทบสิ่งแวดล้อม | มาตรการป้องกันและแก้ไขผลกระทบสิ่งแวดล้อม | รายละเอียดการปฏิบัติจริง | ปัญหาและแนวทางแก้ไข | อ้างอิง |
|---|---|---|---|---|
| 3. ด้านคุณค่าการใช้ประโยชน์ของมนุษย์<br>3.2 การคมนาคมขนส่ง (ต่อ) | - จัดให้มีป้ายบอกทางและป้ายจราจร พร้อมติดตั้งกล้องวงจรปิด บริเวณ จุดที่ เชื่อมกับ สาธารณะ เพื่อควบคุมดูแลรถและคนที่ผ่านเข้า-ออกในบริเวณพื้นที่โครงการ และอำนวยความสะดวก/ความปลอดภัยแก่ผู้ใช้รถใช้ถนนสาธารณะประโยชน์ | - โครงการได้จัดให้มีป้ายบอกทางและเจ้าหน้าที่รักษาความปลอดภัย (รูปที่ 2.23) พร้อมติดตั้งกล้องวงจรปิดบริเวณจุดที่ เชื่อมกับ สาธารณะ (รูปที่ 2.26) เพื่อควบคุมดูแลรถและคนที่ผ่านเข้า-ออก ในบริเวณพื้นที่โครงการ และอำนวยความสะดวก/ความปลอดภัยแก่ผู้ใช้รถใช้ถนนสาธารณะประโยชน์ | - ไม่พบปัญหา | <br>รูปที่ 2.23 เจ้าหน้าที่รักษาความปลอดภัยประจำโครงการ<br><br><br>รูปที่ 2.26 กล้องวงจรปิดบริเวณจุดที่เชื่อมกับสาธารณะ |

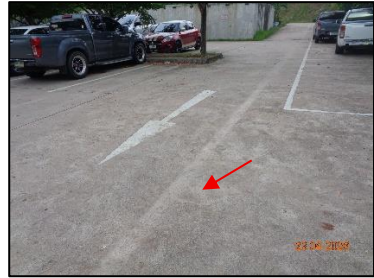
| ผลกระทบสิ่งแวดล้อม | มาตรการป้องกันและแก้ไขผลกระทบสิ่งแวดล้อม | รายละเอียดการปฏิบัติจริง | ปัญหาและแนวทางแก้ไข | อ้างอิง |
|---|---|---|---|---|
| 3. ด้านคุณค่าการใช้ประโยชน์ของมนุษย์<br>3.2 การคมนาคมขนส่ง<br>(ต่อ) | - จัดทำเครื่องหมายจราจรบนพื้นทางแบ่งช่องจราจรการเดินรถให้ชัดเจนรวมทั้งป้ายต่างๆ เช่น ติดตั้งป้ายทางตัน ป้ายจุดกลับรถ และกระຈกນູນ เป็นต้น เพื่อให้การเคลื่อนตัวของรถในโครงการสามารถทำได้เป็นอย่างดีและปลอดภัย | - โครงการได้จัดทำเครื่องหมายจราจรบนพื้นทางแบ่งช่องจราจรการเดินรถให้ชัดเจน (รูปที่ 2.27) รวมทั้งป้ายต่างๆ เช่น ติดตั้งป้ายทางตัน ป้ายจุดกลับรถ และกระຈกນູນ เป็นต้น เพื่อให้การเคลื่อนตัวของรถในโครงการสามารถทำได้เป็นอย่างดีและปลอดภัย | - ไม่พบปัญหา | <br>รูปที่ 2.27 ทางแบ่งช่องจราจร |

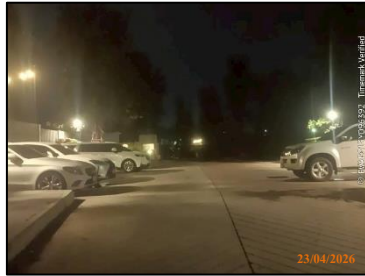
| ผลกระทบสิ่งแวดล้อม | มาตรการป้องกันและแก้ไขผลกระทบสิ่งแวดล้อม | รายละเอียดการปฏิบัติจริง | ปัญหาและแนวทางแก้ไข | อ้างอิง |
|---|---|---|---|---|
| | - ติดตั้งไฟส่องสว่างบริเวณที่จอดรถ และบริเวณด้านหน้าโครงการ โดยเฉพาะป้าย ทางเข้า-ออกโครงการ ให้เห็นได้ชัดเจนเวลากลางคืน | - โครงการได้ติดตั้งไฟส่องสว่างบริเวณที่จอดรถ (รูปที่ 2.28) และบริเวณด้านหน้าโครงการ โดยเฉพาะป้าย ทางเข้า-ออกโครงการ ให้เห็นได้ชัดเจนเวลากลางคืน | - ไม่พบปัญหา | <br>รูปที่ 2.28 ติดตั้งไฟส่องสว่างบริเวณที่จอดรถ |

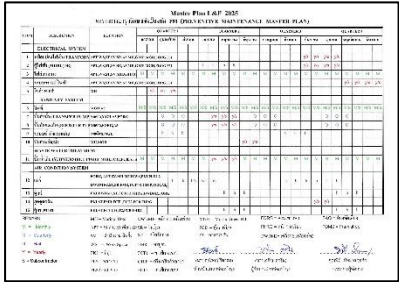
| ผลกระทบสิ่งแวดล้อม | มาตรการป้องกันและแก้ไขผลกระทบสิ่งแวดล้อม | รายละเอียดการปฏิบัติจริง | ปัญหาและแนวทางแก้ไข | อ้างอิง |
|---|---|---|---|---|
| 3. ด้านคุณค่าการใช้ประโยชน์ของมนุษย์<br>3.3 การใช้ไฟฟ้า (ต่อ) | - หมั่นทำความสะอาดแผ่นกรองอากาศของเครื่องปรับอากาศอย่างน้อยทุก 6 เดือน เพื่อลดการทำงาน และเป็นการยืดอายุการใช้งานของเครื่องปรับอากาศ | - โครงการมีแผนการทำความสะอาดแผ่นกรองอากาศของเครื่องปรับอากาศอย่างน้อยทุก 6 เดือน (ภาคผนวกที่ 9) เพื่อลดการทำงาน และเป็นการยืดอายุการใช้งานของเครื่องปรับอากาศ ซึ่งในช่วงเดือนม.ค.-มิ.ย. 69 ได้ทำความสะอาดแผ่นกรองอากาศของเครื่องปรับอากาศในวันที่ 8-12 มิ.ย. 69 ตามแผนการบำรุงรักษาเชิงป้องกัน (PM) เรียบร้อยแล้ว | - ไม่พบปัญหา | <p>ภาคผนวกที่ 9</p> |

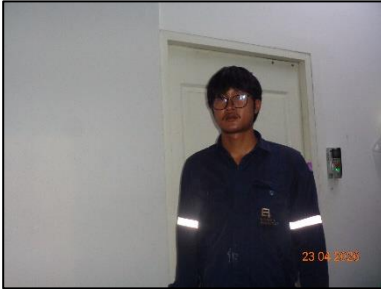
| ผลกระทบสิ่งแวดล้อม | มาตรการป้องกันและแก้ไขผลกระทบสิ่งแวดล้อม | รายละเอียดการปฏิบัติจริง | ปัญหาและแนวทางแก้ไข | อ้างอิง |
|---|---|---|---|---|
| | - จัดให้มีช่างประจำโครงการเป็นผู้ดูแลรักษาเครื่องกำเนิดไฟฟ้าสำรอง | - โครงการได้จัดให้มีช่างประจำโครงการ (รูปที่ 2.17) เป็นผู้ดูแลรักษาเครื่องกำเนิดไฟฟ้าสำรอง | - ไม่พบปัญหา | <p>รูปที่ 2.17 ช่างเทคนิคประจำโครงการ</p> |

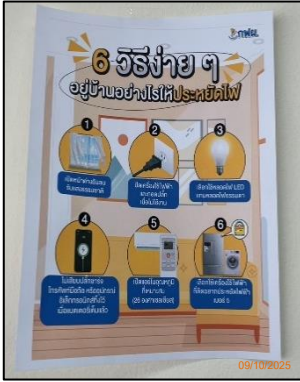
| ผลกระทบสิ่งแวดล้อม | มาตรการป้องกันและแก้ไขผลกระทบสิ่งแวดล้อม | รายละเอียดการปฏิบัติจริง | ปัญหาและแนวทางแก้ไข | อ้างอิง |
|---|---|---|---|---|
| | - ประชาสัมพันธ์เพื่อส่งเสริมมาตรการประหยัดไฟฟ้าร่วมกับมาตรการอนุรักษ์พลังงานอื่นๆ ให้กับผู้พักอาศัยภายในโครงการให้รับทราบด้วยการใช้สติ๊กเกอร์ติดป้ายโปสเตอร์บริเวณบอร์ดประชาสัมพันธ์ | - โครงการได้ประชาสัมพันธ์เพื่อส่งเสริมมาตรการประหยัดไฟฟ้าร่วมกับมาตรการอนุรักษ์พลังงานอื่นๆ (รูปที่ 2.31) ให้กับผู้พักอาศัยภายในโครงการให้รับทราบด้วยการใช้สติ๊กเกอร์ติดป้ายโปสเตอร์บริเวณบอร์ดประชาสัมพันธ์และภายในห้องพักอาศัย | - ไม่พบปัญหา | <p>รูปที่ 2.31 ป้ายรณรงค์ให้ใช้ไฟฟ้าอย่างประหยัด</p> |

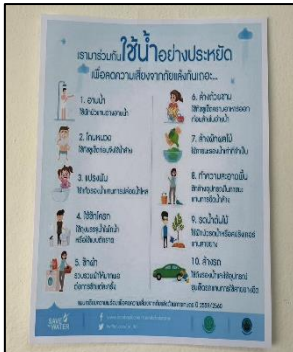
| ผลกระทบสิ่งแวดล้อม | มาตรการป้องกันและแก้ไขผลกระทบสิ่งแวดล้อม | รายละเอียดการปฏิบัติจริง | ปัญหาและแนวทางแก้ไข | อ้างอิง |
|---|---|---|---|---|
| 3. ด้านคุณค่าการใช้ประโยชน์ของมนุษย์<br>3.4 การใช้น้ำ (ต่อ) | - ประชาสัมพันธ์ให้ผู้พักอาศัยในโครงการใช้น้ำอย่างประหยัดและรู้คุณค่า เพื่อลดการดึงน้ำประปาเข้าสู่โครงการ | - โครงการได้ประชาสัมพันธ์ให้ผู้พักอาศัยในโครงการใช้น้ำอย่างประหยัดและรู้คุณค่า (รูปที่ 2.32) เพื่อลดการดึงน้ำประปาเข้าสู่โครงการ | - ไม่พบปัญหา | <p>รูปที่ 2.32 ป้ายประชาสัมพันธ์ให้ใช้น้ำอย่างประหยัด</p> |

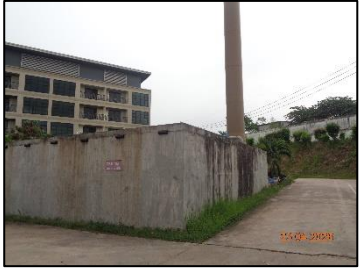
| ผลกระทบสิ่งแวดล้อม | มาตรการป้องกันและแก้ไขผลกระทบสิ่งแวดล้อม | รายละเอียดการปฏิบัติจริง | ปัญหาและแนวทางแก้ไข | อ้างอิง |
|---|---|---|---|---|
| 3. ด้านคุณค่าการใช้ประโยชน์ของมนุษย์<br>3.4 การใช้น้ำ (ต่อ) | - ดำรงน้ำไว้ในถังเก็บน้ำใช้ภายในอาคารตามที่ได้ออกแบบไว้ (ไม่น้อยกว่า 1 วัน ของอัตราการใช้น้ำปกติ) | - โครงการมีการจัดเตรียมถังน้ำใช้ (รูปที่ 2.33) (ไม่น้อยกว่า 1 วัน ของอัตราการใช้น้ำปกติ) ซึ่งปัจจุบันโครงการสามารถแจกจ่ายปริมาณน้ำใช้ได้เพียงพอต่อความต้องการของผู้พักอาศัย | - ไม่พบปัญหา | <br>รูปที่ 2.33 ถังเก็บน้ำใช้ภายในโครงการ |

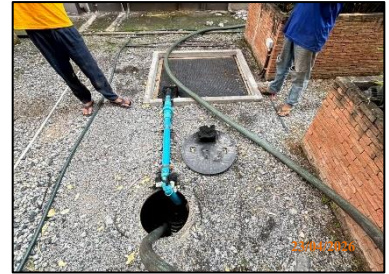
| ผลกระทบสิ่งแวดล้อม | มาตรการป้องกันและแก้ไขผลกระทบสิ่งแวดล้อม | รายละเอียดการปฏิบัติจริง | ปัญหาและแนวทางแก้ไข | อ้างอิง |
|---|---|---|---|---|
| 3. ด้านคุณค่าการใช้ประโยชน์ของมนุษย์<br>3.5 การบำบัดน้ำเสีย (ต่อ) | - จัดให้มีการสูบน้ำจากถังเกรอะ (Septic tank) แต่ละชุดทุกปี | - โครงการได้จัดให้มีเจ้าหน้าที่ดำเนินการสูบน้ำจากถังเกรอะ (Septic tank) ในโครงการ ทั้งนี้ในช่วงเดือน ม.ค.-มิ.ย. 69 ทางโครงการ ดำเนินการสูบน้ำจากถังเกรอะ (Septic tank) เรียบร้อยแล้ว (รูปที่ 2.16) (ภาคผนวกที่ 24) | - ไม่พบปัญหา | <br>รูปที่ 2.16 เจ้าหน้าที่สูบน้ำจากถังเกรอะ |

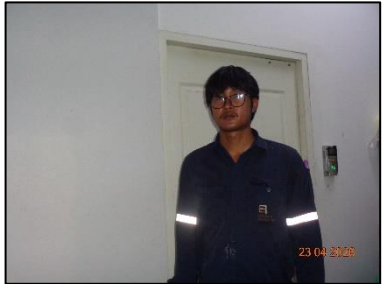
| ผลกระทบสิ่งแวดล้อม | มาตรการป้องกันและแก้ไขผลกระทบสิ่งแวดล้อม | รายละเอียดการปฏิบัติจริง | ปัญหาและแนวทางแก้ไข | อ้างอิง |
|---|---|---|---|---|
| 3. ด้านคุณค่าการใช้ประโยชน์ของมนุษย์<br>3.5 การบำบัดน้ำเสีย<br>(ต่อ) | - จัดให้มีวิศวกรสุขาภิบาลและช่างเทคนิคที่มีความชำนาญไว้ควบคุมและปรับปรุงคุณภาพระบบบำบัดน้ำเสียให้มีประสิทธิภาพดีอยู่ตลอดเวลา ก่อนบำรุงรักษาให้แจ้งลูกบ้านล่วงหน้า 1-2 สัปดาห์ ว่าบริเวณดังกล่าวจะมีการดูแล/บำรุง/ซ่อมแซมระบบฯ โดยให้โครงการเลือกช่วงเวลาดูแล/ซ่อมแซม ที่ลูกบ้านส่วนใหญ่ไม่อยู่ห้อง | - โครงการมีการจัดให้มีวิศวกรสุขาภิบาลและช่างเทคนิคที่มีความชำนาญไว้ควบคุมและปรับปรุงคุณภาพระบบบำบัดน้ำเสียให้มีประสิทธิภาพดีอยู่ตลอดเวลา ก่อนบำรุงรักษาให้แจ้งลูกบ้านล่วงหน้า 1-2 สัปดาห์ ว่าบริเวณดังกล่าวจะมีการดูแล/บำรุง/ซ่อมแซมระบบฯ โดยให้โครงการเลือกช่วงเวลาดูแล/ซ่อมแซม ที่ลูกบ้านส่วนใหญ่ไม่อยู่ห้อง (รูปที่ 2.17) | - ไม่พบปัญหา | <br>รูปที่ 2.17 ช่างเทคนิคประจำโครงการ |

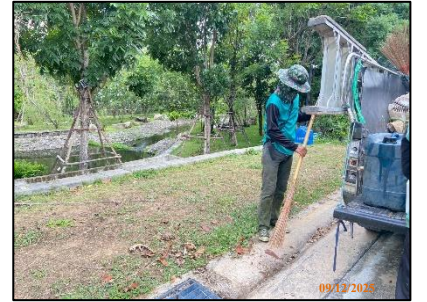
| ผลกระทบสิ่งแวดล้อม | มาตรการป้องกันและแก้ไขผลกระทบสิ่งแวดล้อม | รายละเอียดการปฏิบัติจริง | ปัญหาและแนว<br>ทางแก้ไข | อ้างอิง |
|---|---|---|---|---|
| 3. ด้านคุณค่าการใช้ประโยชน์ของมนุษย์<br>3.6 การระบายน้ำและการป้องกันน้ำท่วม (ต่อ) | - จัดให้มีพนักงานกวาดและดูแลทำความสะอาดบริเวณถนนภายในโครงการ และบริเวณทั่วไปภายในโครงการอย่างน้อย 2 ครั้ง/สัปดาห์ เพื่อลดปริมาณตะกอนที่จะถูกน้ำฝนชะเข้าสู่ระบบระบายน้ำของโครงการ | - โครงการได้จัดให้มีเจ้าหน้าที่กวาดและดูแลทำความสะอาดบริเวณถนนภายในโครงการ (รูปที่ 2.6) และบริเวณทั่วไปภายในโครงการอย่างน้อย 2 ครั้ง/สัปดาห์ เพื่อลดปริมาณตะกอนที่จะถูกน้ำฝนชะเข้าสู่ระบบระบายน้ำของโครงการ | - ไม่พบปัญหา | <br>รูปที่ 2.6 เจ้าหน้าที่คอยกวาดถนนภายในโครงการ |

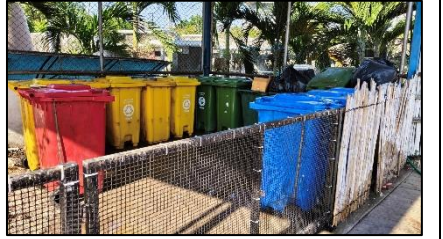
| ผลกระทบสิ่งแวดล้อม | มาตรการป้องกันและแก้ไขผลกระทบสิ่งแวดล้อม | รายละเอียดการปฏิบัติจริง | ปัญหาและแนวทางแก้ไข | อ้างอิง |
|---|---|---|---|---|
| | - จัดให้มีห้องพักมูลฝอยรวม 2 จุด จำนวน 3 อาคาร โดยแต่ละจุดแบ่งห้องพักมูลฝอยออกเป็นห้องพักมูลฝอยย่อยสลายได้ (มูลฝอยเปียก) ห้องพักมูลฝอยรีไซเคิล ห้องพักมูลฝอยทั่วไป และห้องพักมูลฝอยอันตราย โดยห้องพักมูลฝอยแต่ละประเภทสามารถรองรับมูลฝอยที่เกิดขึ้นได้มากกว่า 3 วัน | - โครงการได้จัดให้มีอาคารพักมูลฝอยรวม 1 จุด จำนวน 4 อาคารโดยมีการแบ่งถัง มูลฝอยและคัดแยกมูลฝอย เช่น มูลฝอยย่อยสลายได้ (มูลฝอยเปียก) มูลฝอยรีไซเคิล มูลฝอยทั่วไป และมูลฝอยอันตราย โดยห้องพัก มูลฝอยสามารถรองรับมูลฝอยที่เกิดขึ้นได้มากกว่า 3 วัน (รูปที่ 2.38) | - ไม่พบปัญหา | <br>รูปที่ 2.38 อาคารพักมูลฝอยรวม |

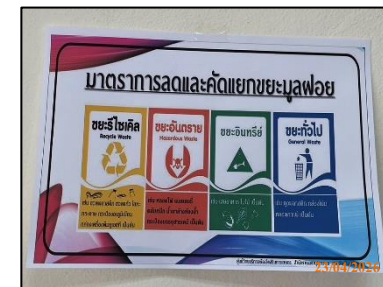
| ผลกระทบสิ่งแวดล้อม | มาตรการป้องกันและแก้ไขผลกระทบสิ่งแวดล้อม | รายละเอียดการปฏิบัติจริง | ปัญหาและแนวทางแก้ไข | อ้างอิง |
|---|---|---|---|---|
| 3. ด้านคุณค่าการใช้ประโยชน์ของมนุษย์<br>3.7 การจัดการมูลฝอย (ต่อ) | - รณรงค์ให้ผู้พักอาศัยแต่ละห้องมีการแยกมูลฝอยก่อนทิ้งและทิ้งมูลฝอยให้ถูกประเภทกับภาชนะรองรับ ในกรณีมูลฝอยเปียกให้รวบรวมใส่ถุงดำมัดปากถุงให้แน่นก่อนนำไปทิ้งยังถังมูลฝอยเปียกเพื่อป้องกันกลิ่นเหม็นรบกวน | - โครงการได้รณรงค์ให้ผู้พักอาศัยแต่ละห้องมีการแยกมูลฝอยก่อนทิ้ง และทิ้งมูลฝอยให้ถูกประเภทกับภาชนะรองรับ (รูปที่ 2.39) ในกรณีมูลฝอยเปียกให้รวบรวมใส่ถุงดำมัดปากถุงให้แน่นก่อนนำไปทิ้งยังถังมูลฝอยเปียก เพื่อป้องกันกลิ่นเหม็นรบกวน | - ไม่พบปัญหา | |

รูปที่ 2.39 ป้ายรณรงค์การคัดแยกขยะ

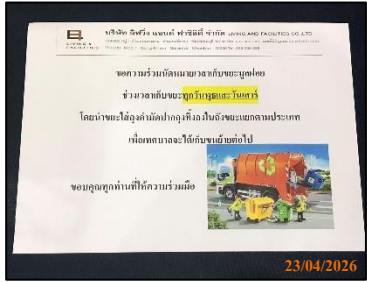
| ผลกระทบสิ่งแวดล้อม | มาตรการป้องกันและแก้ไขผลกระทบสิ่งแวดล้อม | รายละเอียดการปฏิบัติจริง | ปัญหาและแนวทางแก้ไข | อ้างอิง |
|---|---|---|---|---|
| 3. ด้านคุณค่าการใช้ประโยชน์ของมนุษย์<br>3.7 การจัดการมูลฝอย<br>(ต่อ) | - ติดตั้งป้ายบอกระยะเวลาที่รถเก็บขนมูลฝอยจะเข้ามาปฏิบัติงานไว้บริเวณที่จอดรถเก็บขนมูลฝอยชั่วคราว เพื่อให้ผู้พักในโครงการจะได้ระมัดระวัง หรือหลีกเลี่ยงการใช้รถในช่วงเวลาที่รถเก็บขนฯ เข้ามาเก็บขนมูลฝอยภายในโครงการ | - โครงการได้ติดตั้งป้ายบอกระยะเวลาที่รถเก็บขนมูลฝอยจะเข้ามาปฏิบัติงานไว้บริเวณที่จอดรถเก็บขนมูลฝอยชั่วคราว (รูปที่ 2.40) เพื่อให้ผู้พักในโครงการจะได้ระมัดระวัง หรือหลีกเลี่ยงการใช้รถในช่วงเวลาที่รถเก็บขนฯ เข้ามาเก็บขนมูลฝอยภายในโครงการ | - ไม่พบปัญหา | <br>รูปที่ 2.40 ตารางการเก็บขนมูลฝอย |

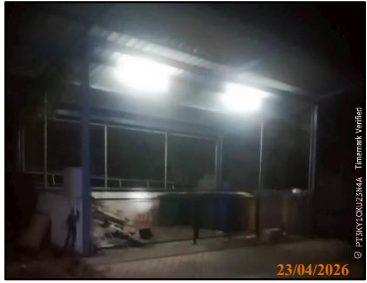
| ผลกระทบสิ่งแวดล้อม | มาตรการป้องกันและแก้ไขผลกระทบสิ่งแวดล้อม | รายละเอียดการปฏิบัติจริง | ปัญหาและแนวทางแก้ไข | อ้างอิง |
|---|---|---|---|---|
| | - ติดตั้งไฟส่องสว่างบริเวณจุดจอดรถเก็บขนให้เพียงพอ เพื่อความปลอดภัยของเจ้าหน้าที่ที่กำลังปฏิบัติงานและผู้ใช้รถใช้ถนนภายในโครงการ | - โครงการได้ติดตั้งไฟส่องสว่างบริเวณจุดจอดรถเก็บขนให้เพียงพอ (รูปที่ 2.41) เพื่อความปลอดภัยของเจ้าหน้าที่ที่กำลังปฏิบัติงานและผู้ใช้รถใช้ถนนภายในโครงการ | - ไม่พบปัญหา | <br>รูปที่ 2.41 ติดตั้งไฟส่องสว่างบริเวณจุดจอดรถเก็บขนมูลฝอย |

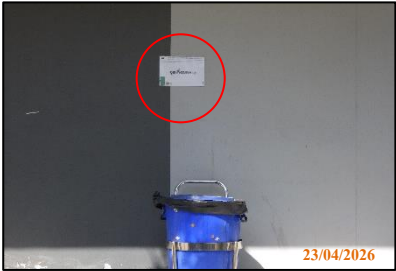
| ผลกระทบสิ่งแวดล้อม | มาตรการป้องกันและแก้ไขผลกระทบสิ่งแวดล้อม | รายละเอียดการปฏิบัติจริง | ปัญหาและแนวทางแก้ไข | อ้างอิง |
|---|---|---|---|---|
| 3. ด้านคุณค่าการใช้ประโยชน์ของมนุษย์<br>3.7 การจัดการมูลฝอย (ต่อ) | <ul style="list-style-type: none"> <li>- การเก็บรวบรวมมูลฝอยจากแหล่งรองรับมูลฝอย <ul style="list-style-type: none"> <li>• เขียนฉลากพิมพ์หรือใช้สติ๊กเกอร์หรือสกรีนติดไว้ข้างถังที่ใช้ในการเก็บขนมูลฝอยถึงรองรับมูลฝอยแยกประเภทในแต่ละจุด เพื่อความสะดวกและป้องกันความสับสนของแม่บ้านในการแยกประเภทและจัดหมวดหมู่ในการจัดเก็บรวบรวมไปยังห้องพักมูลฝอยรวม</li> <li>• มูลฝอยที่สามารถนำไปใช้ได้ (Recycle) ได้แก่ โลหะ ขวดแก้ว พลาสติก กระดาษ ให้แยกไว้ขายกับผู้รับซื้อ และยังเป็น การช่วยลดปริมาณมูลฝอยที่จะนำไปกำจัด</li> </ul> </li> </ul> | <ul style="list-style-type: none"> <li>- โครงการได้ใช้สติ๊กเกอร์ติดไว้ข้างถังที่ใช้ในการเก็บขนมูลฝอย (รูปที่ 2.42) ถึงรองรับมูลฝอยแยกประเภทในแต่ละจุด เพื่อความสะดวกและป้องกันความสับสนของแม่บ้านในการแยกประเภทและจัดหมวดหมู่ในการจัดเก็บรวบรวมไปยังห้องพักมูลฝอยรวมสำหรับมูลฝอยที่สามารถนำไปใช้ได้ (Recycle) ได้แก่ โลหะ ขวดแก้ว พลาสติก กระดาษ โครงการจะให้แม่บ้านคัดแยกไว้ขายกับผู้รับซื้อ และยังเป็น การช่วยลดปริมาณ มูล ฝอย ที่ จะ นำ ไป กำ จั ดทางโครงการได้จัดให้มีแม่บ้านทำหน้าที่รวบรวมมูลฝอยจากแต่ละจุดมายังห้องพักมูลฝอยรวมให้หมดในแต่ละวัน โดยกำหนดช่วงเวลาประมาณ 10.00-11.00 น. หรือช่วงเวลา 13.30-14.30 น. (ต่อ)</li> </ul> | <ul style="list-style-type: none"> <li>- ไม่พบปัญหา</li> </ul> | <p>รูปที่ 2.42 ติดฉลาก<br/>"ใช้สำหรับเก็บมูลฝอยเท่านั้น"</p> |

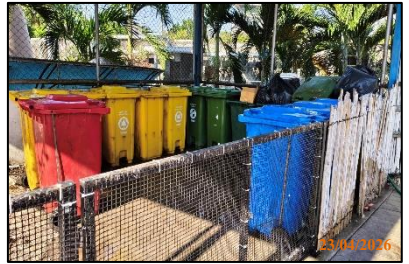
| ผลกระทบสิ่งแวดล้อม | มาตรการป้องกันและแก้ไขผลกระทบสิ่งแวดล้อม | รายละเอียดการปฏิบัติจริง | ปัญหาและแนวทางแก้ไข | อ้างอิง |
|---|---|---|---|---|
| | <p>- ห้องพักมูลฝอยรวม</p> <ul style="list-style-type: none"> <li>ตรวจสอบห้องพักมูลฝอยรวมไม่ให้มีมูลฝอยตกค้างเกินความสามารถในการรองรับ หากมีการตกค้างต้องรีบแจ้งให้รถเก็บขนมูลฝอยของเทศบาลนครเจ้าพระยาสุรศักดิ์ เข้ามาเก็บขน</li> <li>จัดให้มีเจ้าหน้าที่คอยอำนวยความสะดวกด้านการจราจรแก่รถขนมูลฝอยที่จะเข้ามาเก็บขนมูลฝอยภายในโครงการ</li> </ul> | <p>- โครงการมีการตรวจสอบห้องพักมูลฝอยรวมไม่ให้มีมูลฝอยตกค้างเกินความสามารถในการรองรับ หากมีการตกค้างต้องรีบแจ้งให้รถเก็บขนมูลฝอยของเทศบาลนครเจ้าพระยาสุรศักดิ์ เข้ามาเก็บขน และได้จัดให้มีเจ้าหน้าที่คอยอำนวยความสะดวกด้านการจราจรแก่รถขนมูลฝอยที่จะเข้ามาเก็บขนมูลฝอยภายในโครงการ และกำหนดให้แม่บ้านล้างพื้นรวมถึงทำความสะอาดบริเวณห้องพักมูลฝอยรวม (รูปที่ 2.43) (ต่อ)</p> | <p>- ไม่พบปัญหา</p> | <p>รูปที่ 2.43 เจ้าหน้าที่ทำความสะอาดบริเวณอาคารพักมูลฝอยรวม</p> |

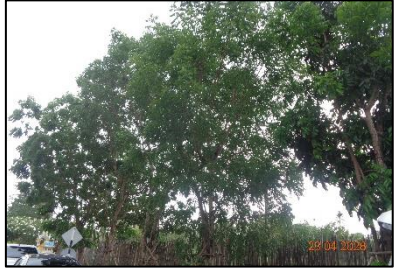
| ผลกระทบสิ่งแวดล้อม | มาตรการป้องกันและแก้ไขผลกระทบสิ่งแวดล้อม | รายละเอียดการปฏิบัติจริง | ปัญหาและแนวทางแก้ไข | อ้างอิง |
|---|---|---|---|---|
| 3. ด้านคุณค่าการใช้ประโยชน์ของมนุษย์<br>3.7 การจัดการมูลฝอย (ต่อ) | - ให้เลือกพรรณไม้ที่สามารถดูดซับกลิ่นและมลพิษ อีกทั้งมีรูปทรงสูง ทรงพุ่มชิด บริเวณห้องพัก มูลฝอยรวม เพื่อช่วยบดบังสายตาและทัศนียภาพที่ไม่เหมาะสมได้ดี รวมทั้งยังช่วยในการกันลมและกรองกลิ่นได้อีกด้วย | - โครงการได้จัดหาและเลือกพรรณไม้ที่สามารถดูดซับกลิ่นและมลพิษได้ และมีรูปทรงสูง ทรงพุ่มชิด (รูปที่ 2.44) เช่น ต้นหมาก ปาล์ม เป็นต้น บริเวณห้องพัก มูลฝอยรวม เพื่อช่วยบดบังสายตาและทัศนียภาพที่ไม่เหมาะสมได้ดี รวมทั้งยังช่วยในการกันลมและกรองกลิ่นได้อีกด้วย | - ไม่พบปัญหา | <br>รูปที่ 2.44 การปลูกต้นไม้บริเวณห้องพักมูลฝอย |

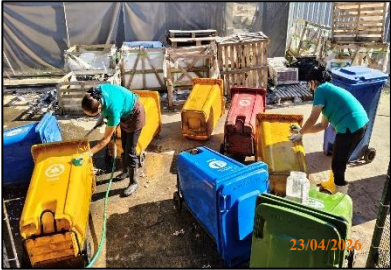
| ผลกระทบสิ่งแวดล้อม | มาตรการป้องกันและแก้ไขผลกระทบสิ่งแวดล้อม | รายละเอียดการปฏิบัติจริง | ปัญหาและแนวทางแก้ไข | อ้างอิง |
|---|---|---|---|---|
| | - กำหนดให้มีการล้างทำความสะอาดห้องพักมูลฝอยรวมสัปดาห์ละ 1 ครั้ง โดยน้ำเสียที่เกิดจากการล้างห้องพักมูลฝอยรวม จะถูกรวบรวมเข้าสู่ระบบบำบัดน้ำเสียของโครงการ เพื่อบำบัดก่อนสูบไปปล่อยน้ำเสียส่วนกลาง เพื่อปรับสภาพน้ำเสีย จากนั้นจึงปล่อยน้ำทิ้งเข้าสู่ระบบบำบัดน้ำเสียส่วนกลางของนิคมอุตสาหกรรมปิ่นทอง โครงการ 3 (กม. 9) ต่อไป | - โครงการได้จัดให้มีเจ้าหน้าที่ล้างทำความสะอาดอาคารพักมูลฝอยรวมสัปดาห์ละ 1 ครั้ง (รูปที่ 2.43) โดยน้ำเสียที่เกิดจากการล้างห้องพักมูลฝอยรวม จะถูกรวบรวมเข้าสู่ระบบบำบัดน้ำเสียของโครงการ เพื่อบำบัดก่อนสูบไปปล่อยน้ำเสียส่วนกลาง เพื่อปรับสภาพน้ำเสีย จากนั้นจึงปล่อยน้ำทิ้งเข้าสู่ระบบบำบัดน้ำเสียส่วนกลางของนิคมอุตสาหกรรมปิ่นทอง (โครงการ 3) ต่อไป | - ไม่พบปัญหา | <p>รูปที่ 2.43 เจ้าหน้าที่ทำความสะอาดบริเวณอาคารพักมูลฝอยรวม</p> |

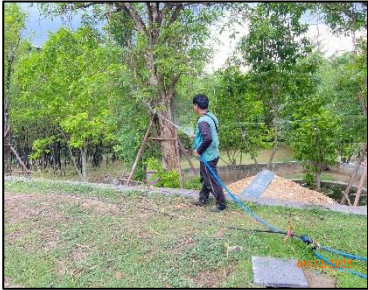
| ผลกระทบสิ่งแวดล้อม | มาตรการป้องกันและแก้ไขผลกระทบสิ่งแวดล้อม | รายละเอียดการปฏิบัติจริง | ปัญหาและแนวทางแก้ไข | อ้างอิง |
|---|---|---|---|---|
| 3. ด้านคุณค่าการใช้ประโยชน์ของมนุษย์<br>3.8 การระบายอากาศ | - ดูแลรักษาต้นไม้บริเวณโดยรอบอาคารตามที่ออกแบบไว้ให้มีการเจริญเติบโตดี และสวยงามอยู่เสมอ เพื่อช่วยรักษาความร่มรื่นภายในโครงการ ช่วยลดผลกระทบเรื่องแสงแดด ดูดซับไอเสียที่เกิดจากรถยนต์ในโครงการ ดูดซับความร้อนจากการคายความร้อนของตัวอาคารและเครื่องปรับอากาศ อีกทั้งยังเป็นตัวกรองและช่วยดูดซับฝุ่นละอองในบรรยากาศ | - โครงการได้จัดให้มีคนสวนคอยดูแลรักษาต้นไม้บริเวณโดยรอบอาคารตามที่ออกแบบไว้ให้มีการเจริญเติบโตดี และสวยงามอยู่เสมอ (รูปที่ 2.3) เพื่อช่วยรักษาความร่มรื่นภายในโครงการ ช่วยลดผลกระทบเรื่องแสงแดด ดูดซับไอเสียที่เกิดจากรถยนต์ในโครงการ ดูดซับความร้อนจากการคายความร้อนของตัวอาคารและเครื่องปรับอากาศ อีกทั้งยังเป็นตัวกรองและช่วยดูดซับฝุ่นละอองในบรรยากาศ | - ไม่พบปัญหา | |

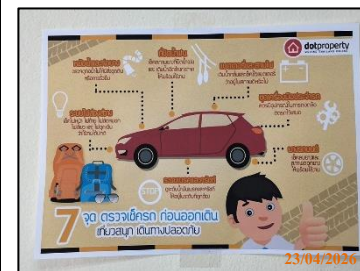
| ผลกระทบสิ่งแวดล้อม | มาตรการป้องกันและแก้ไขผลกระทบสิ่งแวดล้อม | รายละเอียดการปฏิบัติจริง | ปัญหาและแนวทางแก้ไข | อ้างอิง |
|---|---|---|---|---|
| 3. ด้านคุณค่าการใช้ประโยชน์ของมนุษย์<br>3.8 การระบายอากาศ (ต่อ) | - รณรงค์ให้ผู้พักอาศัยภายในโครงการหมั่นตรวจสอบดูแลและรักษาความสะอาดของเครื่องยนต์ให้มีสภาพที่ดีอยู่เสมอ เพื่อช่วยลดการเกิดไอเสียจากรถยนต์ และยังช่วยรักษาสภาพของเครื่องยนต์ | - โครงการมีการรณรงค์ให้ผู้พักอาศัยภายในโครงการหมั่นตรวจสอบดูแลและรักษาความสะอาดของเครื่องยนต์อยู่เสมอ (รูปที่ 2.9) เพื่อช่วยลดการเกิดไอเสียจากรถยนต์ และยังช่วยรักษาสภาพของเครื่องยนต์ | - ไม่พบปัญหา | <br>รูปที่ 2.9 ป้ายประชาสัมพันธ์รณรงค์ตรวจสอบสภาพเครื่องยนต์ |

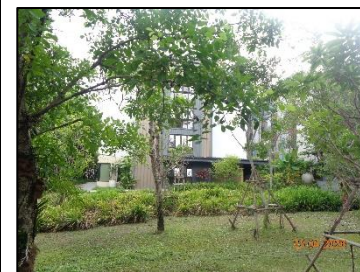
| ผลกระทบสิ่งแวดล้อม | มาตรการป้องกันและแก้ไขผลกระทบสิ่งแวดล้อม | รายละเอียดการปฏิบัติจริง | ปัญหาและแนวทางแก้ไข | อ้างอิง |
|---|---|---|---|---|
| | - ปลูกต้นไม้หลายระดับชั้นความสูง เพื่อช่วยกรองและดูดซับมลพิษ เสียง และความร้อนที่จะไปกระทบต่อชุมชน และ Receptor ที่อยู่ใกล้เคียง | - เนื่องจากโครงการตั้งอยู่บนพื้นที่สูงและห่างไกลจากชุมชน จึงไม่ส่งผลกระทบในด้านมลพิษเสียงและความร้อนต่อชุมชนหรือส่งผลกระทบน้อยมาก อย่างไรก็ตามโครงการได้ปลูกต้นไม้รอบพื้นที่โครงการ (รูปที่ 2.1) เพื่อช่วยกรองและดูดซับมลพิษเสียง และความร้อนที่จะไปกระทบต่อชุมชน และ Receptor ที่อยู่ใกล้เคียง | - ไม่พบปัญหา | <br>รูปที่ 2.1 พื้นที่สีเขียวภายในโครงการ |

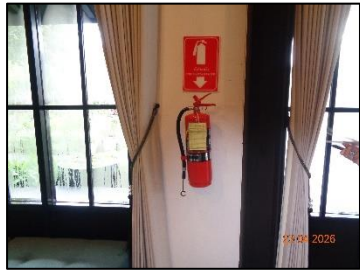
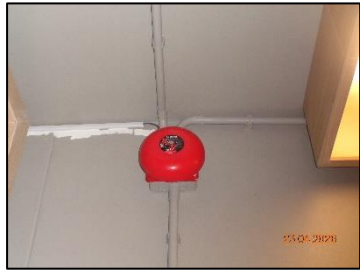
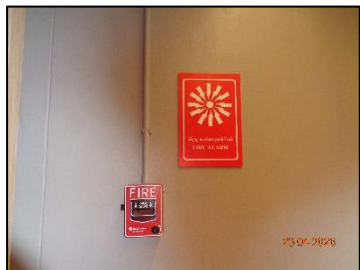
| ผลกระทบสิ่งแวดล้อม | มาตรการป้องกันและแก้ไขผลกระทบสิ่งแวดล้อม | รายละเอียดการปฏิบัติจริง | ปัญหาและแนวทางแก้ไข | อ้างอิง |
|---|---|---|---|---|
| 3. ด้านคุณค่าการใช้ประโยชน์ของมนุษย์<br>3.9 การป้องกันอัคคีภัย | - จัดให้มีและติดตั้งระบบป้องกันอัคคีภัยตามที่ได้ระบุไว้ในรายละเอียดโครงการโดยเป็นไปตามกฎกระทรวง ฉบับที่ 39 (พ.ศ. 2537) กฎกระทรวง ฉบับที่ 47 (พ.ศ. 2540) และกฎกระทรวง ฉบับที่ 55 (พ.ศ. 2543) | - โครงการได้ติดตั้งระบบป้องกันอัคคีภัยตามที่ได้ระบุไว้ในรายละเอียดโครงการโดยเป็นไปตามกฎกระทรวง ฉบับที่ 39 (พ.ศ. 2537) กฎกระทรวง ฉบับที่ 47 (พ.ศ. 2540) และกฎกระทรวง ฉบับที่ 55 (พ.ศ. 2543) (รูปที่ 2.45) | - ไม่พบปัญหา | <p>รูปที่ 2.45 ระบบป้องกันอัคคีภัย</p> |

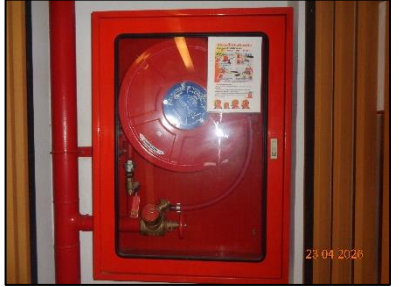
| ผลกระทบสิ่งแวดล้อม | มาตรการป้องกันและแก้ไขผลกระทบสิ่งแวดล้อม | รายละเอียดการปฏิบัติจริง | ปัญหาและแนวทางแก้ไข | อ้างอิง |
|---|---|---|---|---|
| 3. ด้านคุณค่าการใช้ประโยชน์ของมนุษย์<br>3.9 การป้องกันอัคคีภัย<br>(ต่อ) | - ติดป้ายแนะนำการใช้อุปกรณ์แต่ละตัวไว้บริเวณที่อุปกรณ์ติดตั้งอยู่ เพื่อให้ผู้ที่อาศัยอยู่ใกล้เคียงเกิดเหตุสามารถใช้งานได้ทันที | - โครงการได้ติดป้ายแนะนำการใช้อุปกรณ์แต่ละตัวไว้บริเวณที่อุปกรณ์ติดตั้งอยู่ (รูปที่ 2.46) เพื่อให้ผู้ที่อาศัยอยู่ใกล้เคียงเกิดเหตุสามารถใช้งานได้ทันที | - ไม่พบปัญหา | <p>รูปที่ 2.46 ป้ายแนะนำการใช้<br/>อุปกรณ์ดับเพลิง</p> |

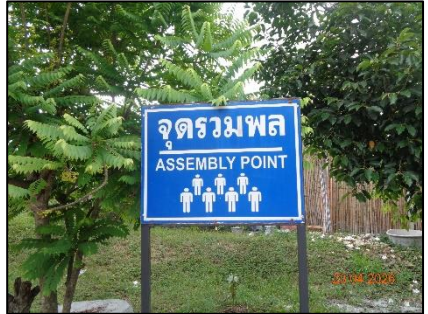
| ผลกระทบสิ่งแวดล้อม | มาตรการป้องกันและแก้ไขผลกระทบสิ่งแวดล้อม | รายละเอียดการปฏิบัติจริง | ปัญหาและแนวทางแก้ไข | อ้างอิง |
|---|---|---|---|---|
| 3. ด้านคุณค่าการใช้ประโยชน์ของมนุษย์<br>3.9 การป้องกันอัคคีภัย<br>(ต่อ) | - ดูแลพื้นที่ปลูกไม้คลุมดินที่เป็นสนามหญ้า โดยกำหนดให้ตัดหญ้าอย่างสม่ำเสมอ เพื่อให้ผู้พักอาศัยเคลื่อนย้ายได้ง่าย และไม่เกิดอุบัติเหตุลื่นล้มขณะอพยพมายังจุดรวมพล | - โครงการได้ดำเนินการปลูกไม้คลุมดินที่เป็นสนามหญ้าเพิ่มเติม (รูปที่ 2.50) โดยกำหนดให้ตัดหญ้าอย่างสม่ำเสมอ เพื่อให้ผู้พักอาศัยเคลื่อนย้ายได้ง่าย และไม่เกิดอุบัติเหตุลื่นล้มขณะอพยพมายังจุดรวมพล | - ไม่พบปัญหา | <br>รูปที่ 2.50 สนามหญ้าบริเวณจุดรวมพล |

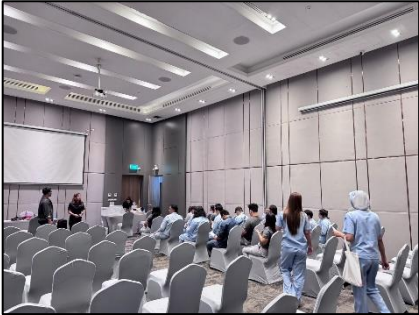
| ผลกระทบสิ่งแวดล้อม | มาตรการป้องกันและแก้ไขผลกระทบสิ่งแวดล้อม | รายละเอียดการปฏิบัติจริง | ปัญหาและแนวทางแก้ไข | อ้างอิง |
|---|---|---|---|---|
| | - ให้มีกิจกรรมร่วมกันภายในโครงการเพื่อให้ผู้อยู่อาศัยได้มีโอกาสทำความรู้จักซึ่งกันและกัน และเสริมสร้างทัศนคติที่ดีร่วมกัน อาทิ ทำบุญร่วมกันในเทศกาลปีใหม่หรือกิจกรรมวันเด็ก สงกรานต์ ลอยกระทง เป็นต้น | - โครงการได้จัดให้มีกิจกรรมร่วมกันภายในโครงการเพื่อให้ผู้อยู่อาศัยได้มีโอกาสทำความรู้จักซึ่งกันและกัน และเสริมสร้างทัศนคติที่ดีร่วมกัน (รูปที่ 2.52) | - ไม่พบปัญหา | <br>รูปที่ 2.52 กิจกรรมร่วมบริจาคเลือด |

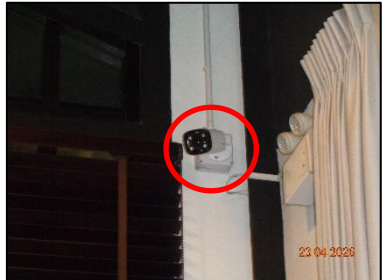
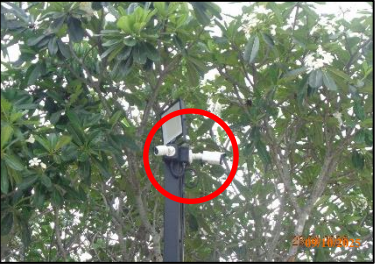
| ผลกระทบสิ่งแวดล้อม | มาตรการป้องกันและแก้ไขผลกระทบสิ่งแวดล้อม | รายละเอียดการปฏิบัติจริง | ปัญหาและแนวทางแก้ไข | อ้างอิง |
|---|---|---|---|---|
| 4. คุณค่าต่อคุณภาพชีวิต<br>4.1 สภาพสังคมและเศรษฐกิจ (ต่อ) | - ติดตั้งกล้องวงจรปิดภายในอาคาร และบริเวณ<br>ด้านหน้าทางเข้า-ออกโครงการ | - โครงการได้ติดตั้งกล้องวงจรปิดภายใน<br>อาคาร (รูปที่ 2.53) และบริเวณด้านหน้า<br>ทางเข้า-ออกโครงการ พร้อมติดตั้งกล้อง<br>วงจรปิดบริเวณจุดที่เชื่อมกับสาธารณะ<br>(รูปที่ 2.26) เพื่อควบคุมดูแลและคนที่<br>ผ่านเข้า-ออกในบริเวณพื้นที่โครงการ และ<br>อำนวยความสะดวก/ความปลอดภัย<br>แก่ผู้ใช้รถใช้ถนนสาธารณะประโยชน์ | - ไม่พบปัญหา | <p>รูปที่ 2.53 กล้องวงจรปิดภายในอาคาร</p> <p>รูปที่ 2.26 กล้องวงจรปิดบริเวณจุดที่เชื่อมกับ<br/>สาธารณะ</p> |

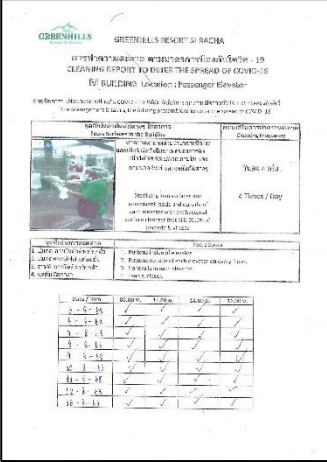
| ผลกระทบสิ่งแวดล้อม | มาตรการป้องกันและแก้ไขผลกระทบสิ่งแวดล้อม | รายละเอียดการปฏิบัติจริง | ปัญหาและแนวทางแก้ไข | อ้างอิง |
|---|---|---|---|---|
| 4. คุณค่าต่อคุณภาพชีวิต<br>4.1 สภาพสังคมและเศรษฐกิจ (ต่อ) | - ในช่วงที่มีการแพร่ระบาดของโรคติดต่อทั้งภายในและภายนอกพื้นที่โครงการ ให้แม่บ้านประจำอาคารเพิ่มความถี่ในการทำความสะอาดพื้นที่ส่วนกลางด้วยน้ำยาฆ่าเชื้อโรค โดยเฉพาะบริเวณปุ่มกดลิฟต์ ประตูทางเข้า-ออกอาคาร รวบรวมจับบันได เพื่อลดโอกาสในการแพร่กระจายของเชื้อโรค | - ในช่วงที่มีการแพร่ระบาดของโควิด-19 ทั้งภายในและภายนอกพื้นที่โครงการ ทางโครงการได้ให้แม่บ้านเพิ่มความถี่ในการทำความสะอาดพื้นที่ส่วนกลางด้วยน้ำยาฆ่าเชื้อโรค โดยเฉพาะบริเวณปุ่มกดลิฟต์ ประตูทางเข้า-ออกอาคาร รวบรวมจับบันได เพื่อลดโอกาสในการแพร่กระจายของเชื้อโรค (ภาคผนวกที่ 26) | - ไม่พบปัญหา | <p>ภาคผนวกที่ 26</p> |

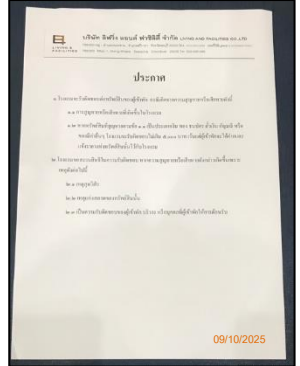
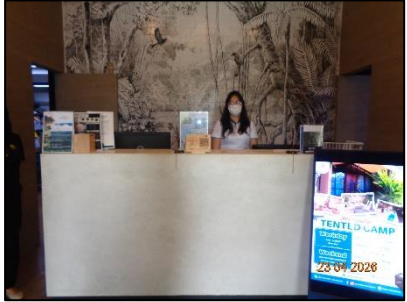
| ผลกระทบสิ่งแวดล้อม | มาตรการป้องกันและแก้ไขผลกระทบสิ่งแวดล้อม | รายละเอียดการปฏิบัติจริง | ปัญหาและแนวทางแก้ไข | อ้างอิง |
|---|---|---|---|---|
| 4. คุณค่าต่อคุณภาพชีวิต<br>4.1 สภาพสังคมและเศรษฐกิจ (ต่อ) | <ul style="list-style-type: none"> <li>เสียงดังรบกวน/ความสั่นสะเทือน</li> </ul> <ol style="list-style-type: none"> <li>1) จะต้องไม่มีการดำเนินการใดๆ ที่มีเสียงดังในช่วงเวลาพักผ่อน (หลัง 19.00 น)</li> <li>2) ออกกฎการอยู่อาศัยร่วมกันภายในโครงการเพื่อความเป็นระเบียบเรียบร้อยและไม่ก่อให้เกิดผลกระทบต่อผู้พักอาศัยเดิมที่อยู่ข้างเคียงโครงการ</li> <li>3) จัดให้มีเจ้าหน้าที่ประจำโครงการเพื่อคอยดูแลและรับเรื่องร้องเรียนจากผู้ที่จะได้รับความเดือดร้อนจากกิจกรรมของผู้พักอาศัยภายในโครงการ</li> <li>4) ติดตั้งป้ายกำหนดความเร็วรถภายในโครงการให้ใช้ความเร็วไม่เกิน 30 กิโลเมตร/ชั่วโมง</li> <li>5) ติดตั้ง “กรุณาดับเครื่องยนต์ ห้ามสตาร์ทรถยนต์ทิ้งไว้” บริเวณที่จอดรถยนต์ เพื่อลดระดับเสียง</li> </ol> | <p>- โครงการได้ออกกฎระเบียบหอพักให้ผู้พักอาศัยปฏิบัติตามอย่างเคร่งครัด (รูปที่ 2.11) (ภาคผนวกที่ 22) และได้จัดให้มีเจ้าหน้าที่คอยรับเรื่องร้องเรียนจากผู้พักอาศัยภายในและภายนอกโครงการ (รูปที่ 2.12)</p> | - ไม่พบปัญหา | <p>รูปที่ 2.11 กฎระเบียบโรงแรม</p> <p>รูปที่ 2.12 เจ้าหน้าที่รับเรื่องร้องเรียน</p> |

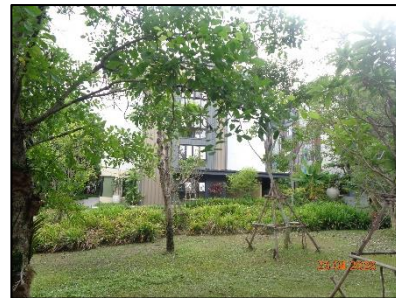
| ผลกระทบสิ่งแวดล้อม | มาตรการป้องกันและแก้ไขผลกระทบสิ่งแวดล้อม | รายละเอียดการปฏิบัติจริง | ปัญหาและแนวทางแก้ไข | อ้างอิง |
|---|---|---|---|---|
| 4. คุณค่าต่อคุณภาพชีวิต<br>4.2 สาธารณสุข (ต่อ) | - ดูแลรักษาสภาพต้นไม้ที่ปลูกภายในโครงการให้มีการเจริญเติบโตที่ดีอยู่เสมอเพื่อประสิทธิภาพในการช่วยดูดซับความร้อน ไอเสีย และยังเป็นการสร้างความร่มรื่นให้กับโครงการ | - โครงการมีการดูแลรักษาสภาพต้นไม้ที่ปลูกภายในโครงการให้มีการเจริญเติบโตที่ดีอยู่เสมอเพื่อประสิทธิภาพในการช่วยดูดซับความร้อน ไอเสีย และยังเป็นการสร้างความร่มรื่นให้กับโครงการ (รูปที่ 2.7) | - ไม่พบปัญหา | <br>รูปที่ 2.7 การปลูกต้นไม้ในพื้นที่โครงการ |

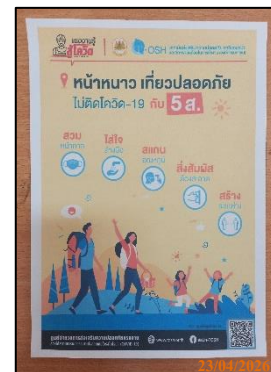
| ผลกระทบสิ่งแวดล้อม | มาตรการป้องกันและแก้ไขผลกระทบสิ่งแวดล้อม | รายละเอียดการปฏิบัติจริง | ปัญหาและแนวทางแก้ไข | อ้างอิง |
|---|---|---|---|---|
| | - ติดป้ายประกาศให้ความรู้เกี่ยวกับโรค และโรคระบาดต่างๆ ที่อาจเกิดขึ้น เช่น ไข้หวัด อหิวาตกโรค ท้องร่วง ไข้หวัดนก เป็นต้น บริเวณบอร์ดประชาสัมพันธ์ชั้นล่างของอาคาร เพื่อให้ ความรู้แก่ผู้พักอาศัยในโครงการเพื่อการปฏิบัติตนที่ถูกต้อง | - โครงการได้ติดป้ายประกาศให้ความรู้เกี่ยวกับโรค และโรคระบาดต่างๆ ที่อาจเกิดขึ้น เช่น อาหารเป็นพิษ, ไข้เลือดออก บริเวณบอร์ดประชาสัมพันธ์ชั้นล่างของอาคาร (รูปที่ 2.54) เพื่อให้ความรู้แก่ผู้พักอาศัยในโครงการเพื่อการปฏิบัติตนที่ถูกต้อง | - ไม่พบปัญหา | <p>รูปที่ 2.54 ป้ายประกาศให้ความรู้เกี่ยวกับโรคต่างๆ</p> |

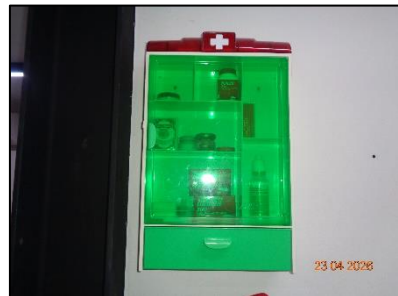
| ผลกระทบสิ่งแวดล้อม | มาตรการป้องกันและแก้ไขผลกระทบสิ่งแวดล้อม | รายละเอียดการปฏิบัติจริง | ปัญหาและแนวทางแก้ไข | อ้างอิง |
|---|---|---|---|---|
| 4. คุณค่าต่อคุณภาพชีวิต<br>4.2 สาธารณสุข (ต่อ) | - ประชาสัมพันธ์ให้ผู้พักอาศัยทุกห้องมียาสามัญประจำบ้านไว้ประจำห้อง | - โครงการมีการประชาสัมพันธ์ให้ผู้พักอาศัยทุกห้องมียาสามัญประจำบ้านไว้ประจำห้อง นอกจากนี้ โครงการจัดให้มียาสามัญประจำบ้านไว้ประจำที่ห้องสำนักงานเพิ่มเติมอีกทางหนึ่ง (รูปที่ 2.55) | - ไม่พบปัญหา | <br>รูปที่ 2.55 ตู้ยาสามัญประจำบ้านและเครื่องมือปฐมพยาบาลเบื้องต้น |

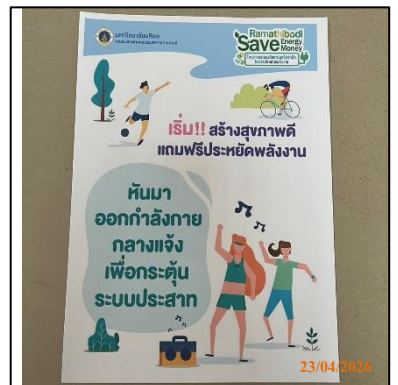
| ผลกระทบสิ่งแวดล้อม | มาตรการป้องกันและแก้ไขผลกระทบสิ่งแวดล้อม | รายละเอียดการปฏิบัติจริง | ปัญหาและแนวทางแก้ไข | อ้างอิง |
|---|---|---|---|---|
| | - รณรงค์ให้มีการออกกำลังกายเพื่อให้ผู้พักอาศัยในโครงการมีสุขภาพแข็งแรงและช่วยป้องกันโรคภัยที่จะเกิดขึ้น นอกจากนี้ยังมีผลทำให้สุขภาพจิตดี โดยติดประกาศประชาสัมพันธ์ไว้บริเวณบอร์ดประชาสัมพันธ์ของอาคาร | - โครงการมีการรณรงค์ให้ออกกำลังกาย (รูปที่ 2.56) เพื่อให้ผู้พักอาศัยในโครงการมีสุขภาพแข็งแรงและช่วยป้องกันโรคภัยที่จะเกิดขึ้น นอกจากนี้ยังมีผลทำให้สุขภาพจิตดี โดยติดประกาศประชาสัมพันธ์ไว้บริเวณบอร์ดประชาสัมพันธ์ของอาคาร | - ไม่พบปัญหา | <br>รูปที่ 2.56 ป้ายรณรงค์ให้ออกกำลังกาย |

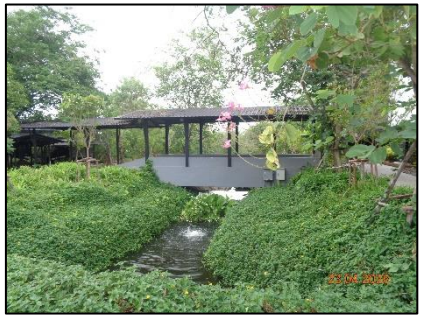
| ผลกระทบสิ่งแวดล้อม | มาตรการป้องกันและแก้ไขผลกระทบสิ่งแวดล้อม | รายละเอียดการปฏิบัติจริง | ปัญหาและแนวทางแก้ไข | อ้างอิง |
|---|---|---|---|---|
| | - ดูแลไม่ย่นต้นที่ปลูกในพื้นที่โครงการเพื่อผลกระทบจากควัน ฝุ่นละออง และความร้อนที่เกิดจากรถยนต์/เครื่องปรับอากาศ และอาคารคอนกรีต | - โครงการมีการดูแลไม่ย่นต้นที่ปลูกในพื้นที่โครงการ (รูปที่ 2.7) เพื่อผลกระทบจากควัน ฝุ่นละออง และความร้อนที่เกิดจากรถยนต์/เครื่องปรับอากาศ และอาคารคอนกรีต | - ไม่พบปัญหา | <br>รูปที่ 2.7 การปลูกต้นไม้ในพื้นที่โครงการ |

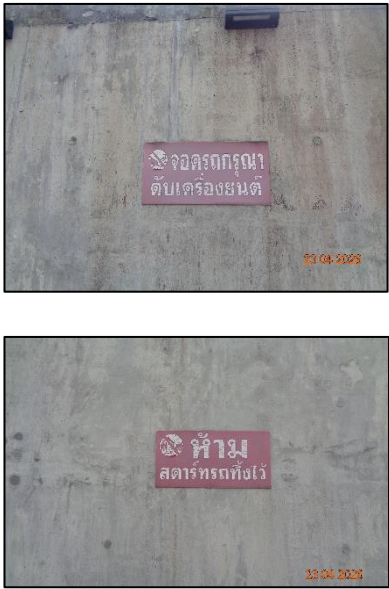
| ผลกระทบสิ่งแวดล้อม | มาตรการป้องกันและแก้ไขผลกระทบสิ่งแวดล้อม | รายละเอียดการปฏิบัติจริง | ปัญหาและแนวทางแก้ไข | อ้างอิง |
|---|---|---|---|---|
| 4. คุณค่าต่อคุณภาพชีวิต<br>4.2 สาธารณสุข (ต่อ) | - ติดป้าย “กรุณาดับเครื่องยนต์ ห้ามสตาร์ทรถยนต์ทิ้งไว้” บริเวณที่จอดรถยนต์ เพื่อลดผลกระทบจากควัน และความร้อนที่เกิดจากรถยนต์ | - โครงการได้ติดป้าย “กรุณาดับเครื่องยนต์ ห้ามสตาร์ทรถยนต์ทิ้งไว้” (รูปที่ 2.14) บริเวณที่จอดรถยนต์ เพื่อลดผลกระทบจากควัน และความร้อนที่เกิดจากรถยนต์ | - ไม่พบปัญหา | <p>รูปที่ 2.14 ป้าย “กรุณาดับเครื่องยนต์” และป้าย “ห้ามสตาร์ทรถยนต์ทิ้งไว้” บริเวณที่จอดรถยนต์</p> |

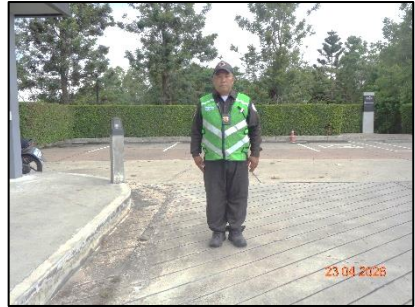
| ผลกระทบสิ่งแวดล้อม | มาตรการป้องกันและแก้ไขผลกระทบสิ่งแวดล้อม | รายละเอียดการปฏิบัติจริง | ปัญหาและแนวทางแก้ไข | อ้างอิง |
|---|---|---|---|---|
| 4. คุณค่าต่อคุณภาพชีวิต<br>4.2 สาธารณสุข (ต่อ) | - จัดระบบจราจรภายในโครงการให้เหมาะสมกับสภาพจราจรภายนอก และจัดให้มีเจ้าหน้าที่อำนวยความสะดวก บริเวณทางเข้า-ออก โดยเฉพาะช่วงชั่วโมงเร่งด่วนเพื่อลดการระบายมลสารทางอากาศจากการจราจร | - โครงการได้จัดระบบจราจรภายในโครงการให้เหมาะสมกับสภาพจราจรภายนอก และจัดให้มีเจ้าหน้าที่อำนวยความสะดวก บริเวณ ทางเข้า-ออก (รูปที่ 2.19) โดยเฉพาะช่วงชั่วโมงเร่งด่วนเพื่อลดการระบายมลสารทางอากาศจากการจราจร | - ไม่พบปัญหา | <br>รูปที่ 2.19 เจ้าหน้าที่อำนวยความสะดวกในการจราจร |

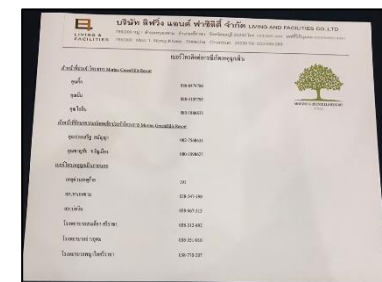
| ผลกระทบสิ่งแวดล้อม | มาตรการป้องกันและแก้ไขผลกระทบสิ่งแวดล้อม | รายละเอียดการปฏิบัติจริง | ปัญหาและแนวทางแก้ไข | อ้างอิง |
|---|---|---|---|---|
| 4. คุณค่าต่อคุณภาพชีวิต<br>4.3 อาชีวอนามัยและความปลอดภัย (ต่อ) | - ประชาสัมพันธ์ให้ผู้พักอาศัยทราบเกี่ยวกับหมายเลขโทรศัพท์ที่ควรรู้กรณีเกิดเหตุต่างๆ เช่น ไฟไหม้ โจรกรรม และให้ผู้พักอาศัยช่วยกันระมัดระวังคนแปลกหน้าที่เข้ามาภายในโครงการ เพื่อป้องกันเหตุต่างๆ | - โครงการมีการประชาสัมพันธ์ให้ผู้พักอาศัยทราบเกี่ยวกับหมายเลขโทรศัพท์ที่ควรรู้กรณีเกิดเหตุต่างๆ เช่น ไฟไหม้ โจรกรรม และให้ผู้พักอาศัยช่วยกันระมัดระวังคนแปลกหน้าที่เข้ามาภายในโครงการ เพื่อป้องกันเหตุต่างๆ (รูปที่ 2.57) | - ไม่พบปัญหา | <br><br>รูปที่ 2.57 ป้ายประชาสัมพันธ์<br>หมายเลขโทรศัพท์กรณีฉุกเฉิน |

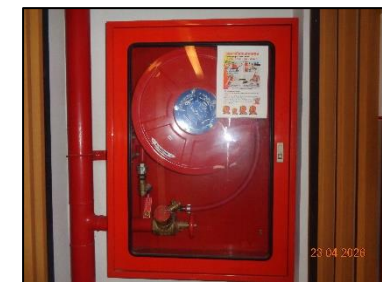
| ผลกระทบสิ่งแวดล้อม | มาตรการป้องกันและแก้ไขผลกระทบสิ่งแวดล้อม | รายละเอียดการปฏิบัติจริง | ปัญหาและแนวทางแก้ไข | อ้างอิง |
|---|---|---|---|---|
| | - ติดป้ายแนะนำการใช้อุปกรณ์แต่ละตัวไว้บริเวณที่อุปกรณ์ติดตั้งอยู่เพื่อให้ผู้อาศัยที่อยู่ใกล้จุดเกิดเหตุสามารถใช้งานได้ทันที | - โครงการได้ติดป้ายแนะนำการใช้อุปกรณ์แต่ละตัวไว้บริเวณที่อุปกรณ์ติดตั้งอยู่ (รูปที่ 2.46) เพื่อให้ผู้อาศัยที่อยู่ใกล้จุดเกิดเหตุสามารถใช้งานได้ทันที | - ไม่พบปัญหา | <br><br>รูปที่ 2.46 ป้ายแนะนำการใช้อุปกรณ์ดับเพลิง |

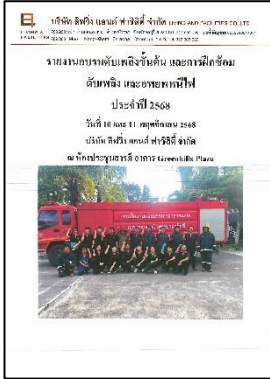
| ผลกระทบสิ่งแวดล้อม | มาตรการป้องกันและแก้ไขผลกระทบสิ่งแวดล้อม | รายละเอียดการปฏิบัติจริง | ปัญหาและแนวทางแก้ไข | อ้างอิง |
|---|---|---|---|---|
| 4. คุณค่าต่อคุณภาพชีวิต<br>4.3 อาชีวอนามัยและความปลอดภัย (ต่อ) | <ul style="list-style-type: none"> <li>- จัดให้มีการอบรมวิธีการใช้อุปกรณ์ของระบบป้องกันอัคคีภัย และฝึกอบรม เรื่องการซ้อมอพยพย้ายคนเมื่อเกิดเพลิงไหม้แก่เจ้าหน้าที่ของโครงการ</li> <li>- เจ้าหน้าที่รักษาความปลอดภัยเพื่อให้สามารถใช้งานได้ทันที โดยขอความอนุเคราะห์เจ้าหน้าที่ของเทศบาลนครเจ้าพระยาสุรศักดิ์ ซึ่งจะมีการซ้อมอพยพหนีไฟเป็นประจำ อย่างน้อยปีละ 2 ครั้ง พร้อมกับการซ้อมอพยพกรณีเกิดเหตุแผ่นดินไหว</li> </ul> | <ul style="list-style-type: none"> <li>- โครงการมีแผนการซ้อมอพยพหนีไฟ พร้อมกับการซ้อมอพยพกรณีเกิดเหตุแผ่นดินไหว อย่างน้อยปีละ 2 ครั้ง โดยขอความอนุเคราะห์จากเจ้าหน้าที่ของเทศบาลนครเจ้าพระยาสุรศักดิ์ โดยในปี 2568 โครงการได้จัดให้มีการฝึกอบรมดับเพลิงขั้นพื้นฐาน และอพยพหนีไฟ ในวันที่ 10-11 พ.ย. 68 เรียบร้อยแล้ว (ภาคผนวกที่ 13) (รูปที่ 2.47) สำหรับปี 2569 จะดำเนินการในช่วงปลายปี รายละเอียดจะรายงานให้ทราบต่อไป</li> </ul> | ไม่พบปัญหา | <p>รูปที่ 2.47 ซ้อมแผนอพยพหนีไฟ ประจำปี 2568</p> |

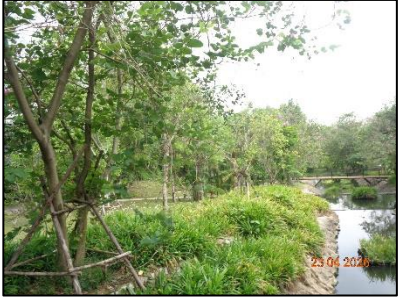
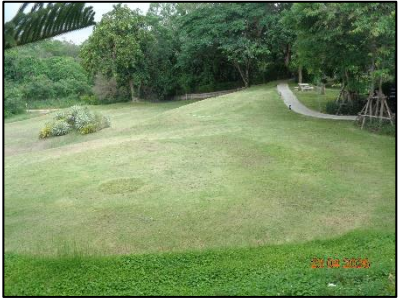
| ผลกระทบสิ่งแวดล้อม | มาตรการป้องกันและแก้ไขผลกระทบสิ่งแวดล้อม | รายละเอียดการปฏิบัติจริง | ปัญหาและแนวทางแก้ไข | อ้างอิง |
|---|---|---|---|---|
| 4. คุณค่าต่อคุณภาพชีวิต<br>4.4 ทัศนียภาพและ<br>สุนทรียภาพ | - ดูแลรักษาให้มีพื้นที่สีเขียว 8,988.51 ตารางเมตร โดยมีพื้นที่ปลูกไม้ยืนต้น 5,625.80 ตารางเมตร ให้คงอยู่ตลอดระยะเวลาที่เปิดดำเนินการ และควบคุมดูแลบริเวณต่างๆ ภายในโครงการให้มีสภาพดีและสวยงามตามแบบภูมิสถาปัตย์ที่ออกแบบไว้อยู่เสมอ | - โครงการได้จัดให้มีพื้นที่สีเขียวภายในโครงการ โดยมีพื้นที่ปลูกไม้ยืนต้น (รูปที่ 2.1) ให้คงอยู่ตลอดระยะเวลาที่เปิดดำเนินการ และควบคุมดูแลบริเวณต่างๆ ภายในโครงการให้มีสภาพดีและสวยงามตามแบบภูมิสถาปัตย์ที่ออกแบบไว้อยู่เสมอ | - ไม่พบปัญหา | <br><br>รูปที่ 2.1 พื้นที่สีเขียวภายในโครงการ |

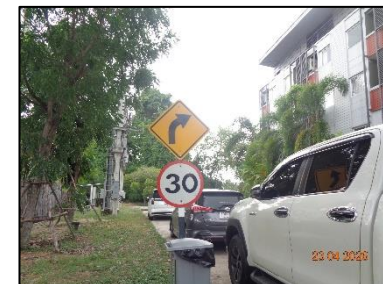
| ผลกระทบสิ่งแวดล้อม | มาตรการป้องกันและแก้ไขผลกระทบสิ่งแวดล้อม | รายละเอียดการปฏิบัติจริง | ปัญหาและแนวทางแก้ไข | อ้างอิง |
|---|---|---|---|---|
| 5. ผลกระทบด้านสุขภาพ | - ให้รถที่วิ่งในโครงการใช้ความเร็วไม่เกิน 30<br>กิโลเมตร/ชั่วโมง เพื่อลดระดับความดังของเสียง<br>จากรถยนต์ ด้วยการติดตั้งป้าย “ใช้ความเร็วไม่เกิน<br>30 กิโลเมตร/ชั่วโมง” บริเวณด้านหน้าทางเข้า-ออก<br>โครงการ | - โครงการได้กำหนดให้รถที่วิ่งในโครงการใช้<br>ความเร็วไม่เกิน 30 กิโลเมตร/ชั่วโมง<br>เพื่อลดระดับความดังของเสียงจากรถยนต์<br>ด้วยการติดตั้งป้าย “ใช้ความเร็วไม่เกิน<br>30 กิโลเมตร/ชั่วโมง ”บริเวณด้านหน้าทาง<br>เข้า-ออกโครงการ (รูปที่ 2.5) | - ไม่พบปัญหา | <br>รูปที่ 2.5 ป้ายจำกัดความเร็ว<br>ไม่เกิน 30 กิโลเมตร/ชั่วโมง |

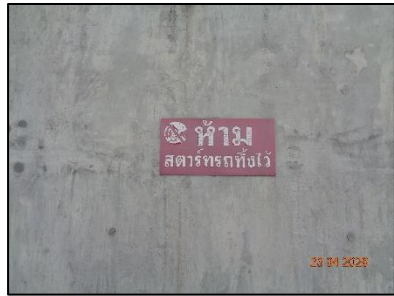
| ผลกระทบสิ่งแวดล้อม | มาตรการป้องกันและแก้ไขผลกระทบสิ่งแวดล้อม | รายละเอียดการปฏิบัติจริง | ปัญหาและแนวทางแก้ไข | อ้างอิง |
|---|---|---|---|---|
| 5. ผลกระทบด้านสุขภาพ<br>(ต่อ) | - ติดตั้งป้าย “ห้ามสตาร์ทรถยนต์ทิ้งไว้” บริเวณที่จอดรถของโครงการ | - โครงการได้ติดตั้งป้าย “ห้ามสตาร์ทรถยนต์ทิ้งไว้” บริเวณที่จอดรถของโครงการ (รูปที่ 2.14) | - ไม่พบปัญหา | <p>รูปที่ 2.14 ป้าย “ห้ามสตาร์ทรถยนต์ทิ้งไว้”<br/>บริเวณที่จอดรถยนต์</p> |

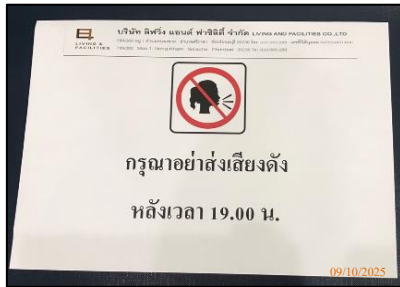
| ผลกระทบสิ่งแวดล้อม | มาตรการป้องกันและแก้ไขผลกระทบสิ่งแวดล้อม | รายละเอียดการปฏิบัติจริง | ปัญหาและแนวทางแก้ไข | อ้างอิง |
|---|---|---|---|---|
| | - จะต้องไม่มีการดำเนินกิจกรรมใดๆ ที่มีเสียงดังในช่วงเวลาพักผ่อน (หลัง 19.00 น.) | - โครงการได้แจ้งให้ผู้พักอาศัยทราบว่าต้องไม่มีการดำเนินกิจกรรมใดๆ ที่มีเสียงดังในช่วงเวลาพักผ่อน (หลัง 19.00 น.) (รูปที่ 2.10) | - ไม่พบปัญหา | <p>รูปที่ 2.10 ป้ายประชาสัมพันธ์ห้ามส่งเสียงดัง<br/>(หลัง 19.00 น.)</p> |

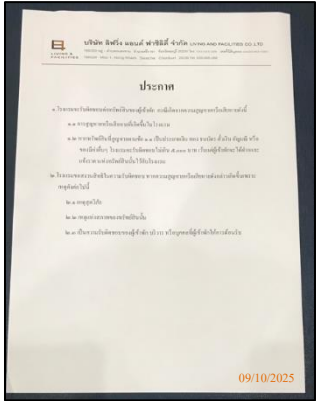
| ผลกระทบสิ่งแวดล้อม | มาตรการป้องกันและแก้ไขผลกระทบสิ่งแวดล้อม | รายละเอียดการปฏิบัติจริง | ปัญหาและแนวทางแก้ไข | อ้างอิง |
|---|---|---|---|---|
| 5. ผลกระทบด้านสุขภาพ<br>(ต่อ) | - ออกกฎการอยู่อาศัยร่วมกันภายในโครงการ เพื่อ<br>ความเป็นระเบียบเรียบร้อยและไม่ก่อให้เกิด<br>ผลกระทบต่อผู้พักอาศัยเดิมที่อยู่ข้างเคียง<br>โครงการ | - โครงการได้ออกกฎการอยู่อาศัยร่วมกัน<br>ภายในโครงการ (รูปที่ 2.11) (ภาคผนวกที่<br>22) เพื่อความเป็นระเบียบเรียบร้อยและ<br>ไม่ก่อให้เกิดผลกระทบต่อผู้พักอาศัยเดิมที่อยู่<br>ข้างเคียงโครงการ | - ไม่พบปัญหา | <br>รูปที่ 2.11 กฎระเบียบโรงแรม |

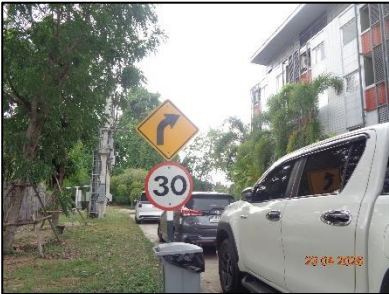
| ผลกระทบสิ่งแวดล้อม | มาตรการป้องกันและแก้ไขผลกระทบสิ่งแวดล้อม | รายละเอียดการปฏิบัติจริง | ปัญหาและแนวทางแก้ไข | อ้างอิง |
|---|---|---|---|---|
| | - จำกัดความเร็วของรถยนต์ภายในโครงการให้มี<br>ความเร็วไม่เกิน 30 กิโลเมตร/ชั่วโมง เพื่อลดระดับ<br>ความดังของเสียงจากรถยนต์ โดยบริเวณ<br>ด้านหน้าทางเข้า-ออกโครงการกำหนดให้มีป้าย<br>“ใช้ความเร็วไม่เกิน 30 กิโลเมตร/ชั่วโมง” | - โครงการได้จำกัดความเร็วของรถยนต์ภายใน<br>โครงการให้มีความเร็วไม่เกิน 30 กิโลเมตร/<br>ชั่วโมง เพื่อลดระดับความดังของเสียงจาก<br>รถยนต์ โดยบริเวณด้านหน้าทางเข้า-ออก<br>โครงการกำหนดให้มีป้าย “ใช้ความเร็วไม่เกิน<br>30 กิโลเมตร/ชั่วโมง” (รูปที่ 2.5) | - ไม่พบปัญหา | <br>รูปที่ 2.5 ป้ายจำกัดความเร็ว<br>ไม่เกิน 30 กิโลเมตร/ชั่วโมง |

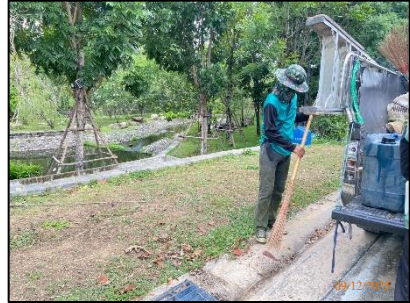
| ผลกระทบสิ่งแวดล้อม | มาตรการป้องกันและแก้ไขผลกระทบสิ่งแวดล้อม | รายละเอียดการปฏิบัติจริง | ปัญหาและแนวทางแก้ไข | อ้างอิง |
|---|---|---|---|---|
| 5. ผลกระทบด้านสุขภาพ<br>(ต่อ) | - ดูแลสภาพถนนภายในพื้นที่โครงการให้สะอาด เพื่อป้องกันการฟุ้งกระจายของฝุ่นจากการใช้ถนน | - โครงการได้ดูแลสภาพถนนภายในพื้นที่โครงการให้สะอาด (รูปที่ 2.6) เพื่อป้องกันการฟุ้งกระจายของฝุ่นจากการใช้ถนน | - ไม่พบปัญหา | <br>รูปที่ 2.6 เจ้าหน้าที่คอยกวาดถนนภายในโครงการ |

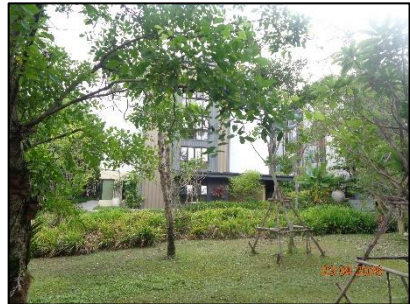
| ผลกระทบสิ่งแวดล้อม | มาตรการป้องกันและแก้ไขผลกระทบสิ่งแวดล้อม | รายละเอียดการปฏิบัติจริง | ปัญหาและแนวทางแก้ไข | อ้างอิง |
|---|---|---|---|---|
| | - ดูแลไม้ยืนต้นที่ปลูกภายในพื้นที่โครงการเพื่อลดผลกระทบจากควัน เสี่ยง ฝุ่นละออง และความร้อนที่เกิดจากรถยนต์/เครื่องปรับอากาศ และตัวอาคารคอนกรีต | - โครงการได้ดูแลไม้ยืนต้นที่ปลูกภายในพื้นที่โครงการ (รูปที่ 2.7) เพื่อลดผลกระทบจากควัน เสี่ยง ฝุ่นละออง และความร้อนที่เกิดจากรถยนต์/เครื่องปรับอากาศ และตัวอาคารคอนกรีต | - ไม่พบปัญหา | <br>รูปที่ 2.7 การปลูกต้นไม้ในพื้นที่โครงการ |

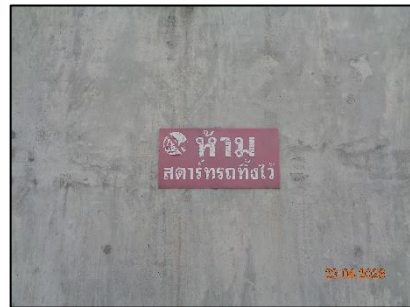
| ผลกระทบสิ่งแวดล้อม | มาตรการป้องกันและแก้ไขผลกระทบสิ่งแวดล้อม | รายละเอียดการปฏิบัติจริง | ปัญหาและแนวทางแก้ไข | อ้างอิง |
|---|---|---|---|---|
| 5. ผลกระทบด้านสุขภาพ<br>(ต่อ) | - ติดป้าย “กรุณาดับเครื่อง ห้ามสตาร์ทรถยนต์ ทิ้งไว้” บริเวณที่จอดรถยนต์ เพื่อลดผลกระทบจากควันเสีย และความร้อนที่เกิดจากรถยนต์ | - โครงการได้ติดป้าย “กรุณาดับเครื่องห้ามสตาร์ทรถยนต์ทิ้งไว้” บริเวณที่จอดรถยนต์ (รูปที่ 2.14) เพื่อลดผลกระทบจากควันเสีย และความร้อนที่เกิดจากรถยนต์ | - ไม่พบปัญหา | <br>รูปที่ 2.14 “ห้ามสตาร์ทรถยนต์ทิ้งไว้”<br>บริเวณที่จอดรถยนต์ |

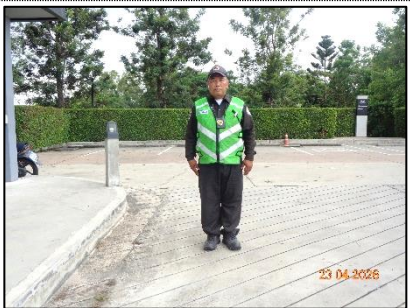
| ผลกระทบสิ่งแวดล้อม | มาตรการป้องกันและแก้ไขผลกระทบสิ่งแวดล้อม | รายละเอียดการปฏิบัติจริง | ปัญหาและแนวทางแก้ไข | อ้างอิง |
|---|---|---|---|---|
| | - จัดระบบการจราจรภายในโครงการให้เหมาะสมกับสภาพการจราจรภายนอก และจัดให้มีเจ้าหน้าที่อำนวยความสะดวก บริเวณทางเข้า-ออก โดยเฉพาะชั่วโมงเร่งด่วนเพื่อลดการระบายมลสารทางอากาศจากการจราจร | - โครงการได้จัดระบบการจราจรภายในโครงการให้เหมาะสมกับสภาพการจราจรภายนอก และจัดให้มีเจ้าหน้าที่อำนวยความสะดวก บริเวณทางเข้า-ออก (รูปที่ 2.19) โดยเฉพาะชั่วโมงเร่งด่วนเพื่อลดการระบายมลสารทางอากาศจากการจราจร | - ไม่พบปัญหา | <br>รูปที่ 2.19 เจ้าหน้าที่อำนวยความสะดวก<br>ในการจราจร |

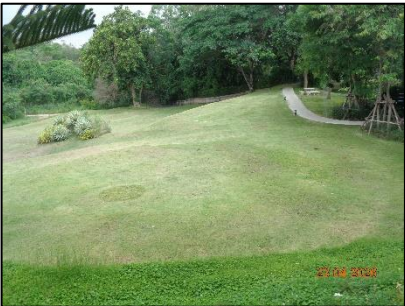
| ผลกระทบสิ่งแวดล้อม | มาตรการป้องกันและแก้ไขผลกระทบสิ่งแวดล้อม | รายละเอียดการปฏิบัติจริง | ปัญหาและแนวทางแก้ไข | อ้างอิง |
|---|---|---|---|---|
| 5. ผลกระทบด้านสุขภาพ<br>(ต่อ) | - จัดให้มีพื้นที่สีเขียวภายในโครงการภายในโครงการตามเกณฑ์ที่กำหนดไว้ | - โครงการจัดให้มีพื้นที่สีเขียวภายในโครงการภายในโครงการตามเกณฑ์ที่กำหนดไว้ | - ไม่พบปัญหา | <br>รูปที่ 2.1 พื้นที่สีเขียวภายในโครงการ |

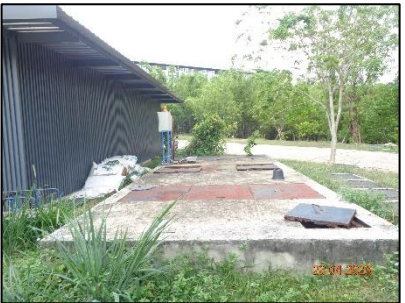
| ผลกระทบสิ่งแวดล้อม | มาตรการป้องกันและแก้ไขผลกระทบสิ่งแวดล้อม | รายละเอียดการปฏิบัติจริง | ปัญหาและแนวทางแก้ไข | อ้างอิง |
|---|---|---|---|---|
| | - จัดให้มีระบบบำบัดน้ำเสียเบื้องต้น จำนวน 1 ชุด/อาคาร ให้เพียงพอต่อปริมาณน้ำเสียที่จะเกิดขึ้น โดยน้ำเสียที่ออกจากระบบบำบัดฯ มีความสกปรกไม่เกิน 500 มิลลิกรัม/ลิตร ตามประกาศการนิคมอุตสาหกรรม ก่อนจะสูบไปบำบัดที่ระบบบำบัดน้ำเสียส่วนกลางของนิคมฯ | - จัดให้มีระบบบำบัดน้ำเสียเบื้องต้น จำนวน 1 ชุด/อาคาร (รูปที่ 2.15) ให้เพียงพอต่อปริมาณน้ำเสีย ที่จะเกิดขึ้น โดยน้ำเสียที่ออกจากระบบบำบัดฯ มีความสกปรกไม่เกิน 500 มิลลิกรัม/ลิตร ตามประกาศการนิคมอุตสาหกรรม ก่อนจะสูบไปบำบัดที่ระบบบำบัดน้ำเสียส่วนกลางของนิคมฯ | - ไม่พบปัญหา | <br>รูปที่ 2.15 ระบบบำบัดอัตโนมัติ |

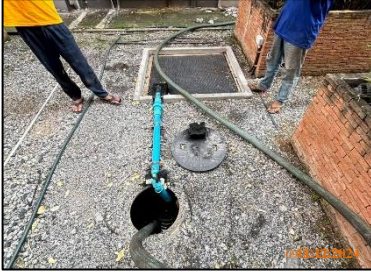
| ผลกระทบสิ่งแวดล้อม | มาตรการป้องกันและแก้ไขผลกระทบสิ่งแวดล้อม | รายละเอียดการปฏิบัติจริง | ปัญหาและแนวทางแก้ไข | อ้างอิง |
|---|---|---|---|---|
| 5. ผลกระทบด้านสุขภาพ<br>(ต่อ) | - จัดให้มีการสูบตะกอนจากถังเกรอะ (Septic tank) แต่ละชุดทุกปี | - โครงการได้จัดให้มีเจ้าหน้าที่ดำเนินการสูบตะกอนจากถังเกรอะ (Septic tank) ในโครงการ ทั้งนี้ในช่วงเดือนม.ค.-มิ.ย. 69 ทางโครงการดำเนินการสูบตะกอนจากถังเกรอะ (Septic tank) เรียบร้อยแล้ว (รูปที่ 2.16) (ภาคผนวกที่ 24) | - ไม่พบปัญหา | <br>รูปที่ 2.16 เจ้าหน้าที่สูบตะกอนจากถังเกรอะ |

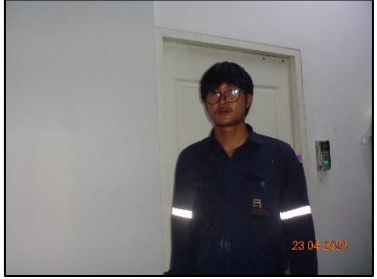
| ผลกระทบสิ่งแวดล้อม | มาตรการป้องกันและแก้ไขผลกระทบสิ่งแวดล้อม | รายละเอียดการปฏิบัติจริง | ปัญหาและแนวทางแก้ไข | อ้างอิง |
|---|---|---|---|---|
| 5. ผลกระทบด้านสุขภาพ<br>(ต่อ) | - จัดให้มีวิศวกรสุขาภิบาลและช่างเทคนิคที่มีความชำนาญไว้ควบคุมและปรับปรุงคุณภาพระบบบำบัดน้ำเสียให้มีประสิทธิภาพดีอยู่ตลอดเวลา | - จัดให้มีช่างเทคนิคที่มีความชำนาญไว้ควบคุมและปรับปรุงคุณภาพระบบบำบัดน้ำเสียให้มีประสิทธิภาพดีอยู่ตลอดเวลา (รูปที่ 2.17) | - ไม่พบปัญหา | <p>รูปที่ 2.17 ช่างเทคนิคประจำโครงการ</p> |

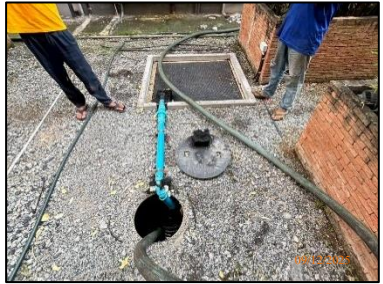
| ผลกระทบสิ่งแวดล้อม | มาตรการป้องกันและแก้ไขผลกระทบสิ่งแวดล้อม | รายละเอียดการปฏิบัติจริง | ปัญหาและแนวทางแก้ไข | อ้างอิง |
|---|---|---|---|---|
| | - กำจัดกากไขมันออกจากบ่อดักไขมันในโครงการทุกวันเพื่อรักษาประสิทธิภาพในการทำงานของบ่อดักไขมัน โดยตัดกากไขมันที่ลอยอยู่ด้านบนของบ่อดักไขมันมาใส่ในกระถางที่มีกระดาษทิชชูกรองที่ก้นกระถาง เพื่อให้ส่วนที่เป็นน้ำซึมออกจากกากไขมัน และทิ้งไว้จนแห้งเป็นก้อนก่อนนำไปใส่ถุงดำนำไปทิ้งรวมกับมูลฝอยทั่วไป | - โครงการได้จัดให้มีเจ้าหน้าที่คอยตรวจสอบดูแลกำจัดกากไขมันออกจากบ่อดักไขมัน ในโครงการ ทั้งนี้ในช่วงเดือน ม.ค.-มิ.ย. 69 ทางโครงการมีการดำเนินการสูบกากไขมันออกจากบ่อดักไขมันเรียบร้อยแล้ว (รูปที่ 2.18) (ภาคผนวกที่ 25) | - ไม่พบปัญหา | <br>รูปที่ 2.18 เจ้าหน้าที่สูบกากไขมันออกจากบ่อดักไขมัน |
