รายงานการปฏิบัติตามมาตรการป้องกันและแก้ไขผลกระทบ  
และติดตามตรวจสอบคุณภาพสิ่งแวดล้อม  
โครงการโมริโนะ กรีนฮิลล์รีสอร์ท (ครั้งที่ 3) ของบริษัท ลิฟวิ้ง แอนด์ ฟาซิลิตี้ จำกัด  
ประจำเดือนมกราคม-มิถุนายน 2569

**รายงานผลการปฏิบัติตามมาตรการป้องกันและแก้ไขผลกระทบสิ่งแวดล้อม  
และมาตรการติดตามตรวจสอบผลกระทบสิ่งแวดล้อม  
โครงการโมริโนะ กรีนฮิลล์รีสอร์ท (ครั้งที่ 3)**

1. ชื่อโครงการ โครงการโมริโนะ กรีนฮิลล์รีสอร์ท (ครั้งที่ 3)
2. สถานที่ตั้ง นิคมอุตสาหกรรมปิ่นทอง โครงการ 3 (กม.9) หมู่ที่ 4 ตำบลหนองขาม อำเภอสรีราชา จังหวัดชลบุรี

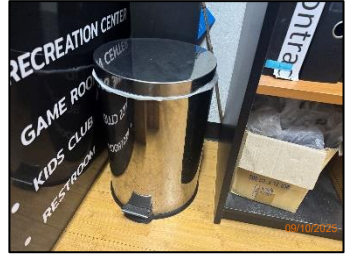
| ผลกระทบสิ่งแวดล้อม | มาตรการป้องกันและแก้ไขผลกระทบสิ่งแวดล้อม | รายละเอียดการปฏิบัติจริง | ปัญหาและแนวทางแก้ไข | อ้างอิง |
|---|---|---|---|---|
| 5. ผลกระทบด้านสุขภาพ<br>(ต่อ) | - การรวบรวมมูลฝอยจากแหล่งกำเนิด <ul style="list-style-type: none"> <li>• ภาชนะที่ใช้บรรจุมูลฝอยใช้ถุงพลาสติกสีดำที่มีความเหนียวไม่ฉีกขาดง่าย</li> <li>• ภาชนะรองรับมูลฝอยใช้ถังขยะพลาสติกหรือโลหะที่มีความแข็งแรงทนทานและมีฝาปิดมิดชิด</li> <li>• ใช้ถุงพลาสติกสีดำสวมรองไว้ในถังมูลฝอยทุกถังที่วางไว้ในส่วนต่างๆ ของโครงการ เช่น ในห้องน้ำ ห้องพัก สำนักงาน เป็นต้น</li> </ul> | - โครงการเลือกใช้ถุงพลาสติกสีดำที่มีความเหนียวไม่ฉีกขาดง่าย ใช้ถังขยะพลาสติกที่มีความแข็งแรงทนทานและมีฝาปิดมิดชิด และใช้ถุงพลาสติกสีดำสวมรองไว้ในถังมูลฝอย (รูปที่ 2.58) ทุกถังที่วางไว้ในส่วนต่างๆ ของโครงการ เช่น ในห้องน้ำ ห้องพัก สำนักงาน เป็นต้น | - ไม่พบปัญหา | <p>รูปที่ 2.58 ถังขยะมูลฝอยภายในอาคาร</p> |

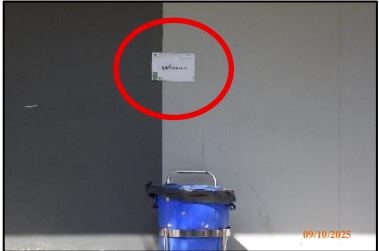
| ผลกระทบสิ่งแวดล้อม | มาตรการป้องกันและแก้ไขผลกระทบสิ่งแวดล้อม | รายละเอียดการปฏิบัติจริง | ปัญหาและแนวทางแก้ไข | อ้างอิง |
|---|---|---|---|---|
| 5. ผลกระทบด้านสุขภาพ<br>(ต่อ) | <p>- การลำเลียงมูลฝอยไปยังห้องพักมูลฝอยรวม</p> <ul style="list-style-type: none"> <li>ในการลำเลียงมูลฝอยที่อยู่ในถุงต้องบรรจุในถังที่มีฝาปิดมิดชิดชั้นหนึ่ง เพื่อป้องกันการรั่วไหลของน้ำชะมูลฝอยและการตกหล่นของมูลฝอย ทั้งนี้ ถึงรองรับมูลฝอยก่อนบรรจุใส่รถเข็น ทั้งนี้ ถึงรองรับมูลฝอย ต้องแยกประเภทชัดเจน สำหรับรถเข็นมูลฝอยต้องติดฉลาก “ใช้สำหรับเข็นมูลฝอยเท่านั้น”</li> <li>ในการลำเลียงมูลฝอยต้องบรรจุใส่ภาชนะรองรับมูลฝอยที่มีฝาปิดมิดชิดก่อนบรรจุทุกใส่รถเข็นมูลฝอยและผู้ลำเลียงต้องสวมใส่อุปกรณ์ป้องกันอันตรายส่วนบุคคล เช่น ถุงมือยาง รองเท้าบูท ผ้าปิดปาก เป็นต้น</li> <li>ลำเลียงภาชนะรองรับมูลฝอยด้วยความระมัดระวัง ห้ามกลิ้ง หรือโยนภาชนะรองรับมูลฝอย แต่ให้รถบรรทุกใส่ถึงที่วางไว้บนรถเข็นแทน ทั้งนี้โครงการต้องจัดให้มีรถสำหรับขนมูลฝอยไว้อย่างน้อย 1 คัน</li> </ul> | <p>- โครงการได้แจ้งให้เจ้าหน้าที่ลำเลียงมูลฝอยที่อยู่ในถังที่มีฝาปิดมิดชิด เพื่อป้องกันการรั่วไหลของน้ำชะมูลฝอยและการตกหล่นของมูลฝอย ทั้งนี้ ถึงรองรับมูลฝอยต้องแยกประเภทชัดเจน ติดฉลาก “ใช้สำหรับเข็นมูลฝอยเท่านั้น” (รูปที่ 2.42) และกำชับให้เจ้าหน้าที่ลำเลียงมูลฝอยด้วยความระมัดระวัง ห้ามกลิ้ง หรือโยนภาชนะรองรับมูลฝอย สวมใส่อุปกรณ์ป้องกันอันตรายส่วนบุคคล เช่น ถุงมือยาง รองเท้าบูท ผ้าปิดปาก เป็นต้น ทั้งนี้ โครงการได้จัดให้มีรถสำหรับเข็นมูลฝอยไว้อย่างน้อย 1 คัน หากมีอุบัติเหตุที่ทำให้ถุงรองรับมูลฝอยแตกและหล่นลงไปที่พื้นทางโครงการได้กำชับให้เจ้าหน้าที่เก็บขนสวมถุงมือยางที่หนาและเก็บมูลฝอยใส่ถุงใบใหม่ที่ ทั้งนี้เจ้าหน้าที่ดังกล่าวจะต้องเปลี่ยนถุงมือใหม่ก่อนทำงานในหน้าที่ต่อไป หากจำเป็นต้องสัมผัสประตู (ต่อ)</p> | ไม่พบปัญหา | <p>รูปที่ 2.42 ติดฉลาก<br/>“ใช้สำหรับเข็นมูลฝอยเท่านั้น”</p> |

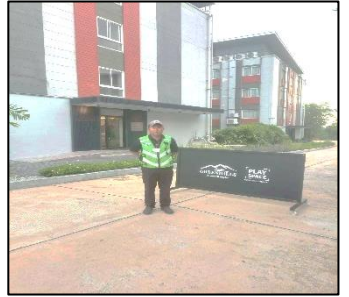
| ผลกระทบสิ่งแวดล้อม | มาตรการป้องกันและแก้ไขผลกระทบสิ่งแวดล้อม | รายละเอียดการปฏิบัติจริง | ปัญหาและแนวทางแก้ไข | อ้างอิง |
|---|---|---|---|---|
| 5. ผลกระทบด้านสุขภาพ<br>(ต่อ) | <p>อุบัติเหตุจากการจราจร</p> <p>- ให้มีป้ายบอกและเจ้าหน้าที่รักษาความปลอดภัย ประจำบริเวณทางเข้า-ออก โครงการทุกแห่ง เพื่ออำนวยความสะดวกและจัดระบบการจราจร บริเวณทางเข้า-ออก พื้นที่โครงการโดยเฉพาะช่วง ถนนสาธารณะที่ตัดผ่านพื้นที่โครงการ</p> | <p>- โครงการได้จัดให้มีป้ายบอกและเจ้าหน้าที่รักษาความปลอดภัย ประจำบริเวณทางเข้า-ออก โครงการทุกแห่ง (รูปที่ 2.23) เพื่ออำนวยความสะดวกและจัดระบบการจราจรบริเวณทางเข้า-ออก พื้นที่โครงการโดยเฉพาะช่วงถนนสาธารณะที่ตัดผ่านพื้นที่โครงการ</p> | - ไม่พบปัญหา | <p>รูปที่ 2.23 เจ้าหน้าที่รักษาความปลอดภัย<br/>ประจำโครงการ</p> |

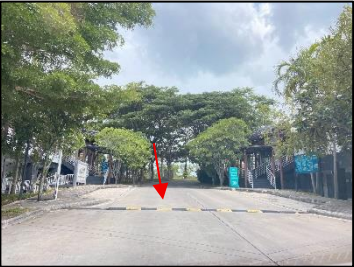
| ผลกระทบสิ่งแวดล้อม | มาตรการป้องกันและแก้ไขผลกระทบสิ่งแวดล้อม | รายละเอียดการปฏิบัติจริง | ปัญหาและแนวทางแก้ไข | อ้างอิง |
|---|---|---|---|---|
| 5. ผลกระทบด้านสุขภาพ<br>(ต่อ) | - บริเวณทางเข้า-ออกโครงการให้ติดตั้งแผ่นยาง<br>ชะลอความเร็ว พร้อมจัดให้มีแผงกั้นจราจร | - โครงการได้จัดให้มีลูกระนาดชะลอ<br>ความเร็วบริเวณทางเข้า-ออกโครงการ<br>พร้อมจัดให้มีแผงกั้นจราจร (รูปที่ 2.59) | - ไม่พบปัญหา | <p>รูปที่ 2.59 ลูกระนาดชะลอความเร็วและแผง<br/>กั้นจราจร บริเวณทางเข้า-ออกโครงการ</p> |

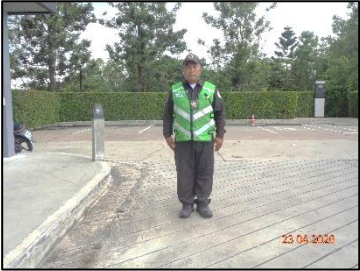
| ผลกระทบสิ่งแวดล้อม | มาตรการป้องกันและแก้ไขผลกระทบสิ่งแวดล้อม | รายละเอียดการปฏิบัติจริง | ปัญหาและแนวทางแก้ไข | อ้างอิง |
|---|---|---|---|---|
| 5. ผลกระทบด้านสุขภาพ<br>(ต่อ) | - ตรวจสอบบริเวณทางเข้า-ออกของรถในโครงการ ไม่ให้มีสิ่งกีดขวางที่จะเป็นอุปสรรคต่อการมองเห็นถนนของผู้ขับรถตลอดระยะเวลาเปิดดำเนินโครงการ | - โครงการมีการตรวจสอบบริเวณทางเข้า-ออกของรถในโครงการ ไม่ให้มีสิ่งกีดขวางที่จะเป็นอุปสรรคต่อการมองเห็นถนนของผู้ขับรถตลอดระยะเวลาเปิดดำเนินโครงการ (รูปที่ 2.19) | - ไม่พบปัญหา | <br>รูปที่ 2.19 เจ้าหน้าที่อำนวยความสะดวก<br>สะดวกในการจราจร |

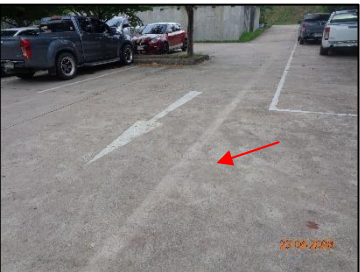
| ผลกระทบสิ่งแวดล้อม | มาตรการป้องกันและแก้ไขผลกระทบสิ่งแวดล้อม | รายละเอียดการปฏิบัติจริง | ปัญหาและแนวทางแก้ไข | อ้างอิง |
|---|---|---|---|---|
| | - ทำเครื่องหมายช่องจราจรแต่ละคันให้ชัดเจนและเครื่องหมายทิศทางการเดินรถบนพื้นถนนและลานจอดรถ | - โครงการได้จัดทำเครื่องหมายช่องจราจรแต่ละคันให้ชัดเจนและเครื่องหมายทิศทางการเดินรถบนพื้นถนนและลานจอดรถ (รูปที่ 2.27) | - ไม่พบปัญหา | <br>รูปที่ 2.27 ทางแบ่งช่องจราจร |

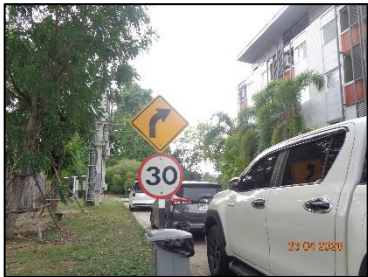
| ผลกระทบสิ่งแวดล้อม | มาตรการป้องกันและแก้ไขผลกระทบสิ่งแวดล้อม | รายละเอียดการปฏิบัติจริง | ปัญหาและแนวทางแก้ไข | อ้างอิง |
|---|---|---|---|---|
| 5. ผลกระทบด้านสุขภาพ<br>(ต่อ) | - ติดป้ายใช้ความเร็วไม่เกิน 30 กิโลเมตร/ชั่วโมง บริเวณด้านหน้าทางเข้า-ออกโครงการเพื่อจำกัดความเร็วของรถยนต์ภายในโครงการ ลดโอกาสการเกิดอุบัติเหตุและลดระดับความดังของเสียงจากรถยนต์ | - โครงการได้ติดป้ายใช้ความเร็วไม่เกิน 30 กิโลเมตร/ชั่วโมง (รูปที่ 2.5) บริเวณด้านหน้าทางเข้า-ออกโครงการเพื่อจำกัดความเร็วของรถยนต์ภายในโครงการ ลดโอกาสการเกิดอุบัติเหตุและลดระดับความดังของเสียงจากรถยนต์ | - ไม่พบปัญหา | <br>รูปที่ 2.5 ป้ายจำกัดความเร็วไม่เกิน 30 กิโลเมตร/ชั่วโมง |

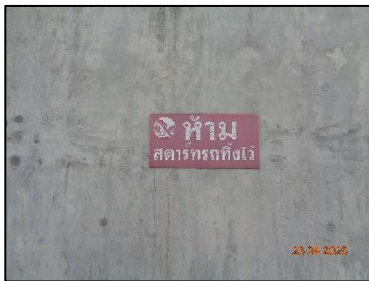
| ผลกระทบสิ่งแวดล้อม | มาตรการป้องกันและแก้ไขผลกระทบสิ่งแวดล้อม | รายละเอียดการปฏิบัติจริง | ปัญหาและแนวทางแก้ไข | อ้างอิง |
|---|---|---|---|---|
| | - ติดป้าย “กรุณาดับเครื่องยนต์ ห้ามสตาร์ทเครื่องยนต์ทิ้งไว้” บริเวณที่จอดรถยนต์ เพื่อลดความเสี่ยงในการเกิดอุบัติเหตุ | - โครงการได้ติดป้าย “กรุณาดับเครื่องยนต์ ห้ามสตาร์ทเครื่องยนต์ทิ้งไว้” (รูปที่ 2.14) บริเวณที่จอดรถยนต์ เพื่อลดความเสี่ยงในการเกิดอุบัติเหตุ | - ไม่พบปัญหา | <br>รูปที่ 2.14 “ห้ามสตาร์ทเครื่องยนต์ทิ้งไว้” บริเวณที่จอดรถยนต์ |

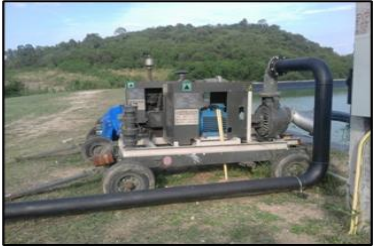
| ผลกระทบสิ่งแวดล้อม | มาตรการป้องกันและแก้ไขผลกระทบสิ่งแวดล้อม | รายละเอียดการปฏิบัติจริง | ปัญหาและแนวทางแก้ไข | อ้างอิง |
|---|---|---|---|---|
| | - ให้นำน้ำสำรองน้ำใช้มาใช้ในการดับเพลิงพร้อมเตรียมเครื่องสูบน้ำสำรอง ไว้ในพื้นที่โครงการ เพื่อสูบน้ำจากทุกแห่งในพื้นที่โครงการ มาดับเพลิงระหว่างรอรอดดับเพลิงของท้องถิ่น | - โครงการมีการประสานงานกับรอดดับเพลิงของท้องถิ่น และใช้เครื่องสูบน้ำสำรองร่วมกับทางนิคมอุตสาหกรรมปิ่นทอง (โครงการ 3) (รูปที่ 2.37) พร้อมทั้งมีการเตรียมน้ำจากถังน้ำใช้ภายในโครงการมาใช้ในการดับเพลิงระหว่างรอรอดดับเพลิงจากภายนอกโครงการ | - ไม่พบปัญหา | <br>รูปที่ 2.37 เครื่องสูบน้ำสำรอง |

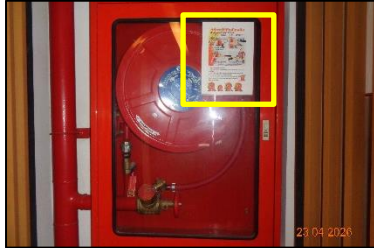
| ผลกระทบสิ่งแวดล้อม | มาตรการป้องกันและแก้ไขผลกระทบสิ่งแวดล้อม | รายละเอียดการปฏิบัติจริง | ปัญหาและแนวทางแก้ไข | อ้างอิง |
|---|---|---|---|---|
| | - ติดป้ายแนะนำการใช้อุปกรณ์แต่ละตัวไว้บริเวณที่อุปกรณ์ติดตั้งอยู่เพื่อให้ผู้อาศัยที่อยู่ใกล้เคียงเกิดเหตุสามารถใช้งานได้ทันที | - โครงการได้ติดป้ายแนะนำการใช้อุปกรณ์แต่ละตัวไว้บริเวณที่อุปกรณ์ติดตั้งอยู่เพื่อให้ผู้อาศัยที่อยู่ใกล้เคียงเกิดเหตุสามารถใช้งานได้ทันที (รูปที่ 2.46) | - ไม่พบปัญหา | <br>รูปที่ 2.46 ป้ายแนะนำการใช้<br>อุปกรณ์ดับเพลิง |

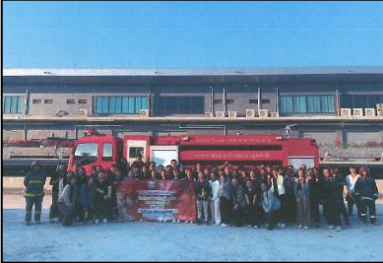
| ผลกระทบสิ่งแวดล้อม | มาตรการป้องกันและแก้ไขผลกระทบสิ่งแวดล้อม | รายละเอียดการปฏิบัติจริง | ปัญหาและแนวทางแก้ไข | อ้างอิง |
|---|---|---|---|---|
| 5. ผลกระทบด้านสุขภาพ<br>(ต่อ) | - จัดให้มีการอบรมวิธีการใช้อุปกรณ์ของระบบ<br>ป้องกันอัคคีภัย และฝึกอบรม เรื่องการซ้อมอพยพ<br>ย้ายคนเมื่อเกิดเพลิงไหม้แก่เจ้าหน้าที่ของ<br>โครงการ เจ้าหน้าที่รักษาความปลอดภัยเพื่อให้<br>สามารถใช้งานได้ทันทีโดยขอความอนุเคราะห์<br>เจ้าหน้าที่สาธิตจากงานป้องกันและบรรเทาสา<br>ธารณภัย ของเทศบาลนครเจ้าพระยาสุรศักดิ์<br>ซึ่งจะมีการซ้อมอพยพหนีไฟเป็นประจำอย่างน้อย<br>ปีละ 2 ครั้ง พร้อมกับการซ้อมอพยพกรณีเกิดเหตุ<br>แผ่นดินไหว | - โครงการมีแผนการซ้อมอพยพหนีไฟ พร้อมกับการ<br>การซ้อมอพยพกรณีเกิดเหตุแผ่นดินไหวอย่างน้อย<br>ปีละ 2 ครั้ง โดยขอความอนุเคราะห์จากเจ้าหน้าที่<br>ของเทศบาลนครเจ้าพระยาสุรศักดิ์<br>โดยในปี 2568 โครงการได้จัดให้มีการฝึกอบรม<br>ดับเพลิงขั้นพื้นฐานและอพยพหนีไฟ<br>ในวันที่ 10-11 พ.ย. 68 เรียบร้อยแล้ว (ภาคผนวก<br>ที่ 13) (รูปที่ 2.47) สำหรับปี 2569 จะดำเนินการ<br>ในช่วงปลายปี รายละเอียดจะรายงาน<br>ให้ทราบต่อไป | - ไม่พบปัญหา | <br>รูปที่ 2.47 ซ้อมแผนอพยพหนีไฟ<br>ประจำปี 2568 |

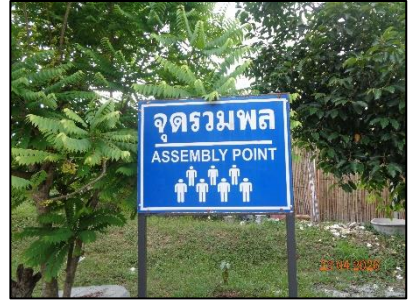
| ผลกระทบสิ่งแวดล้อม | มาตรการป้องกันและแก้ไขผลกระทบสิ่งแวดล้อม | รายละเอียดการปฏิบัติจริง | ปัญหาและแนวทางแก้ไข | อ้างอิง |
|---|---|---|---|---|
| | - จัดให้มีพื้นที่จุดรวมพลพื้นที่ 2,820.13 ตารางเมตร สำหรับเป็นจุดรวมพลของอาคารไว้บริเวณพื้นที่สีเขียว ด้านหน้าโครงการ คิดเป็นสัดส่วน 0.30 ตารางเมตร/คน | - โครงการได้จัดให้มีพื้นที่จุดรวมพล (รูปที่ 2.48) สำหรับเป็นจุดรวมพลของอาคารไว้บริเวณพื้นที่สีเขียวด้านหน้าโครงการเรียบร้อยแล้ว | - ไม่พบปัญหา | <p>รูปที่ 2.48 จุดรวมพล</p> |

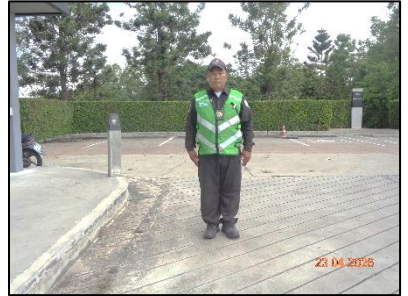
| ผลกระทบสิ่งแวดล้อม | มาตรการป้องกันและแก้ไขผลกระทบสิ่งแวดล้อม | รายละเอียดการปฏิบัติจริง | ปัญหาและแนวทางแก้ไข | อ้างอิง |
|---|---|---|---|---|
| 5. ผลกระทบด้านสุขภาพ<br>(ต่อ) | - จัดให้มีเจ้าหน้าที่คอยอำนวยความสะดวกและเคลียร์พื้นที่ให้รถดับเพลิงสามารถเดินทางมาจอดบริเวณด้านหน้าโครงการได้โดยสะดวกและพร้อมปฏิบัติงานบริเวณจุดเกิดเหตุได้อย่างรวดเร็วรวมถึงการนำคนเจ็บส่งโรงพยาบาล | - โครงการได้จัดให้มีเจ้าหน้าที่คอยอำนวยความสะดวกและเคลียร์พื้นที่ให้รถดับเพลิงสามารถเดินทางมาจอดบริเวณด้านหน้าโครงการได้โดยสะดวกและพร้อมปฏิบัติงานบริเวณจุดเกิดเหตุได้อย่างรวดเร็วรวมถึงการนำคนเจ็บส่งโรงพยาบาล (รูปที่ 2.19) | - ไม่พบปัญหา | <p>รูปที่ 2.19 เจ้าหน้าที่อำนวยความสะดวกใน<br/>การจราจร</p> |

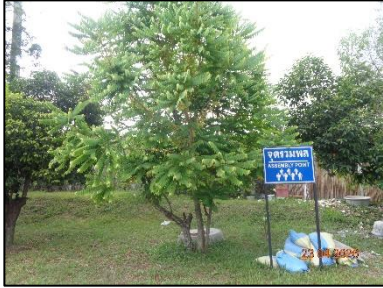
| ผลกระทบสิ่งแวดล้อม | มาตรการป้องกันและแก้ไขผลกระทบสิ่งแวดล้อม | รายละเอียดการปฏิบัติจริง | ปัญหาและแนวทางแก้ไข | อ้างอิง |
|---|---|---|---|---|
| 5. ผลกระทบด้านสุขภาพ<br>(ต่อ) | - ดูแลพื้นที่ปลูกไม้คลุมดินที่เป็นสนามหญ้าโดยกำหนดให้ตัดหญ้าทุก 15 วัน เพื่อให้ผู้พักอาศัยเคลื่อนย้ายได้ง่าย และไม่เกิดอุบัติเหตุที่อันตรายจนพยายมยังจุดรวมพล | - โครงการได้จัดให้เจ้าหน้าที่ดูแลพื้นที่ปลูกไม้คลุมดินที่เป็นสนามหญ้าโดยกำหนดให้ตัดหญ้าทุกๆ 15 วัน เพื่อให้ผู้พักอาศัยเคลื่อนย้ายได้ง่าย และไม่เกิดอุบัติเหตุที่อันตรายจนพยายมยังจุดรวมพล (รูปที่ 2.50) | - ไม่พบปัญหา | <p>รูปที่ 2.50 สนามหญ้าบริเวณจุดรวมพล</p> |

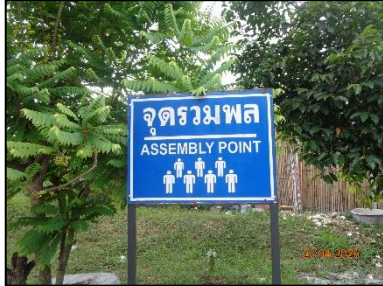
| ผลกระทบสิ่งแวดล้อม | มาตรการป้องกันและแก้ไขผลกระทบสิ่งแวดล้อม | รายละเอียดการปฏิบัติจริง | ปัญหาและแนวทางแก้ไข | อ้างอิง |
|---|---|---|---|---|
| | - จัดให้มีเจ้าหน้าที่ตรวจสอบบริเวณเส้นทางหนีไฟไปยังพื้นที่จุดรวมพลไม่ให้มีสิ่งกีดขวางอยู่ภายในบริเวณพื้นที่ดังกล่าว ทุก 1 เดือน | - โครงการได้จัดให้มีเจ้าหน้าที่ตรวจสอบบริเวณเส้นทางหนีไฟไปยังพื้นที่จุดรวมพลไม่ให้มีสิ่งกีดขวางอยู่ภายในบริเวณพื้นที่ดังกล่าว ทุก 1 เดือน (รูปที่ 2.48) | - ไม่พบปัญหา | <p>รูปที่ 2.48 จุดรวมพล</p> |

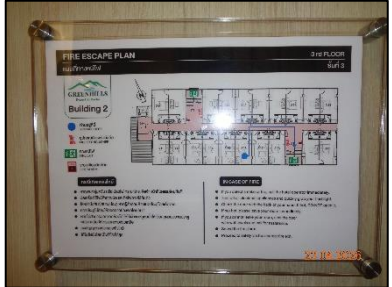
| ผลกระทบสิ่งแวดล้อม | มาตรการป้องกันและแก้ไขผลกระทบสิ่งแวดล้อม | รายละเอียดการปฏิบัติจริง | ปัญหาและแนวทางแก้ไข | อ้างอิง |
|---|---|---|---|---|
| 5. ผลกระทบด้านสุขภาพ<br>(ต่อ) | - ติดตั้งผังแสดงเส้นทางหนีไฟจากอาคารมาสู่จุดรวมพลของโครงการ ตำแหน่งที่ตั้งของระบบป้องกันอัคคีภัยและตำแหน่งบันไดหนีไฟของอาคารที่ติดตั้งไว้ในแต่ละชั้น | - โครงการได้ติดตั้งผังแสดงเส้นทางหนีไฟ (รูปที่ 2.51) (ภาคผนวกที่ 12) จากอาคารมาสู่จุดรวมพลของโครงการ ตำแหน่งที่ตั้งของระบบป้องกันอัคคีภัยและตำแหน่งบันไดหนีไฟของอาคารที่ติดตั้งไว้ในแต่ละชั้น | - ไม่พบปัญหา | <br>รูปที่ 2.51 ผังแสดงเส้นทางหนีไฟ |

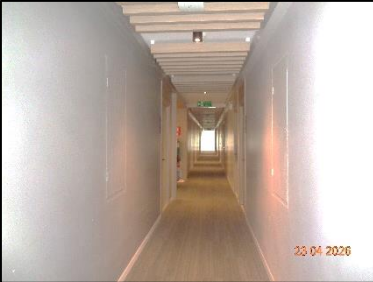
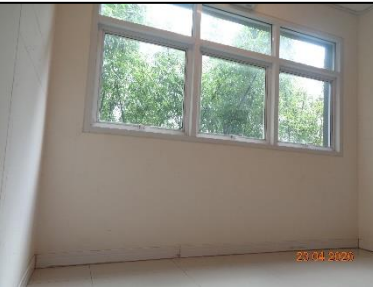
| ผลกระทบสิ่งแวดล้อม | มาตรการป้องกันและแก้ไขผลกระทบสิ่งแวดล้อม | รายละเอียดการปฏิบัติจริง | ปัญหาและแนวทางแก้ไข | อ้างอิง |
|---|---|---|---|---|
| 5. ผลกระทบด้านสุขภาพ<br>(ต่อ) | การตกจากที่สูง<br>- ออกแบบอาคารให้มีทางเดินอยู่กลางอาคาร<br>และระเบียงกันตก | - โครงการได้ออกแบบอาคารให้มีทางเดิน<br>อยู่กลางอาคาร (รูปที่ 2.60) และระเบียง<br>กันตก (รูปที่ 2.61) | - ไม่พบปัญหา | <p>รูปที่ 2.60 ทางเดินกลางอาคาร</p> <p>รูปที่ 2.61 ระเบียงกันตก</p> |
