รายงานผลการปฏิบัติตาม  
มาตรการป้องกันและแก้ไขผลกระทบสิ่งแวดล้อม  
และมาตรการติดตามตรวจสอบคุณภาพสิ่งแวดล้อม  
ระยะดำเนินการ

โรงแรมรามาดา ภูเก็ต ดีวาน่า  
เจ้าของ บริษัท ดีวาน่า โฮเทลแอนด์รีสอร์ท จำกัด  
ประจำเดือนมกราคม - มิถุนายน พ.ศ. 2569

**รายงานผลการปฏิบัติตามมาตรการป้องกันและแก้ไขผลกระทบสิ่งแวดล้อม  
และมาตรการติดตามตรวจสอบผลกระทบสิ่งแวดล้อม  
โรงแรมรามาดา บาย วินด์แฮม ภูเก็ต ดีวาน่า**

๑. ชื่อโครงการ : โรงแรมรามาดา ภูเก็ต ดีวาน่า

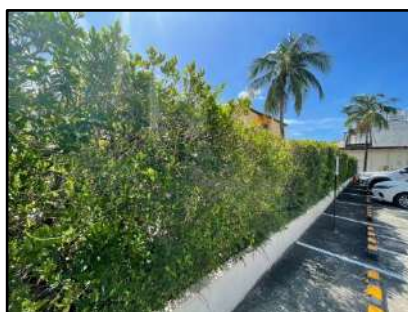
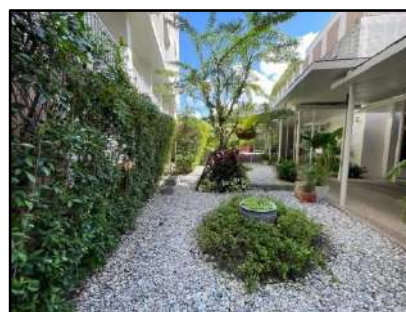
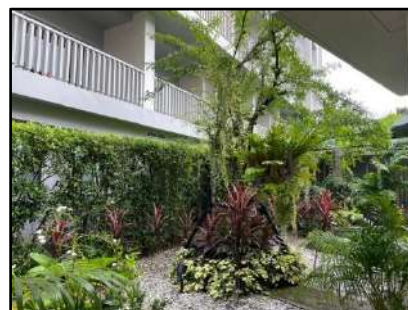
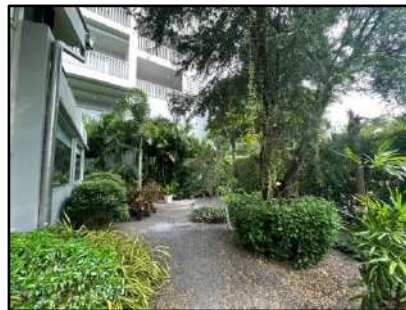
รูปที่ 1.8 ต้นไม้ในพื้นที่สีเขียวของโครงการ

โครงการทำการอนุรักษ์ไว้จำนวน 64 ต้นดังนี้

- ต้นสาเก 2 ต้น
- ต้นหมากเป็นกอ 28 ต้น
- ต้นหมาก 8 ต้น
- ต้นมะพร้าว 17 ต้น
- ต้นปาล์ม 7 ต้น
- ต้นลีลาวดี 2 ต้น

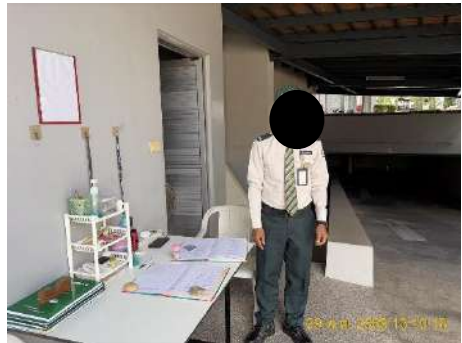
| องค์ประกอบสิ่งแวดล้อม / ผลกระทบต่อสิ่งแวดล้อม | มาตรการป้องกันและแก้ไขผลกระทบสิ่งแวดล้อม | การปฏิบัติตามมาตรการป้องกันและแก้ไขผลกระทบสิ่งแวดล้อม | ปัญหา อุปสรรคและข้อเสนอแนะ |
|---|---|---|---|
| และถนนการจราจรช่วงเปิดดำเนินการเมื่อรวมปริมาณจราจรที่เกิดขึ้น พบว่ามีความหนาแน่นเพิ่มขึ้นเล็กน้อยแต่ยังคงมีค่าระดับการให้บริการคงเดิม เมื่อเทียบกับสภาพการจราจรในปัจจุบัน | 2. เจ้าหน้าที่โรงแรมต้องประชาสัมพันธ์ และรณรงค์ให้ผู้พักแรมของโครงการใช้ความเร็วรถที่จะเข้า-ออกโครงการให้มีความเร็วไม่เกิน 30 กิโลเมตร/ชั่วโมง ซึ่งเป็นความเร็วที่สามารถควบคุมและช่วยป้องกันอุบัติเหตุได้ | 2. ปฏิบัติตามมาตรการ โดยโครงการมีเจ้าหน้าที่ รปภ. อำนวยความสะดวกและจัดระบบการจราจรบริเวณทางเข้า-ออกพื้นที่โครงการตลอด 24 ชั่วโมง และทำป้ายจำกัดความเร็วห้ามเกิน 30 กม./ชม. บริเวณถนนก่อนเข้าพื้นที่โครงการ<br> | - ไม่มีปัญหาและอุปสรรค |

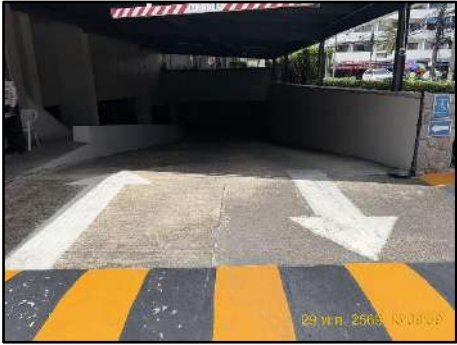
| องค์ประกอบสิ่งแวดล้อม / ผลกระทบต่อสิ่งแวดล้อม | มาตรการป้องกันและแก้ไขผลกระทบสิ่งแวดล้อม | การปฏิบัติตามมาตรการป้องกันและแก้ไขผลกระทบสิ่งแวดล้อม | ปัญหา อุปสรรคและข้อเสนอแนะ |
|---|---|---|---|
| | <p>4. บริเวณทางเข้า - ออกโครงการจะต้องไม่มีสิ่งกีดขวางที่จะบดบังทัศนวิสัยในการมองเห็นของผู้ขับขี่</p> <p>5. เจ้าหน้าที่โรงแรมต้องประชาสัมพันธ์ให้ผู้พักอาศัยภายในโครงการห้ามจอดรถยนต์ขวางปากทางเข้า-ออกของโครงการ และบริเวณริมถนนราชบุรีอุทิศ 200 ปี ซึ่งจะเป็นการกีดขวางการจราจรของผู้สัญจรบนถนนดังกล่าว</p> <p>6. ติดตั้งเครื่องหมายทิศทางการจราจรบนถนนภายในโครงการเพื่อป้องกันอุบัติเหตุจากรถยนต์ที่ใช้ถนนภายในโครงการร่วมกัน</p> | <p>4. ปฏิบัติตามมาตรการ โดยบริเวณทางเข้า-ออกไม่มีสิ่งกีดขวาง โล่ง และมองเห็นได้จากระยะไกล และโครงการยังมีเจ้าหน้าที่ รปภ. ดูแลความเรียบร้อย บริเวณทางเข้า - ออกโครงการตลอด 24 ชั่วโมง</p> <p>5. ปฏิบัติตามมาตรการ เจ้าหน้าที่โรงแรมต้องประชาสัมพันธ์ให้ผู้พักอาศัยภายในโครงการห้ามจอดรถยนต์ขวางปากทางเข้า-ออกของโครงการ</p> <p>6. ปฏิบัติตามมาตรการ โดยมีเครื่องหมายจราจรทางเดินรถ ที่จอดรถ และทางเข้า - ออก ชัดเจน ตามรูป</p> | <p>- ไม่มีปัญหาและอุปสรรค</p> <p>- ไม่มีปัญหาและอุปสรรค</p> <p>- ไม่มีปัญหาและอุปสรรค</p> |

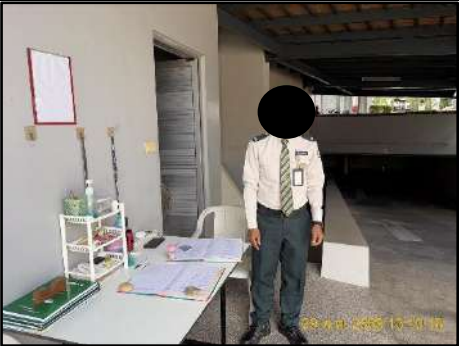
| องค์ประกอบสิ่งแวดล้อม / ผลกระทบต่อสิ่งแวดล้อม | มาตรการป้องกันและแก้ไขผลกระทบสิ่งแวดล้อม | การปฏิบัติตามมาตรการป้องกันและแก้ไขผลกระทบสิ่งแวดล้อม | ปัญหา อุปสรรคและข้อเสนอแนะ |
|---|---|---|---|
| | <p>2. จัดให้มีเส้นแบ่งช่องจราจรและทิศทางการวิ่งอย่างชัดเจน เพื่อความเป็นระเบียบเรียบร้อย และความปลอดภัยของการจราจรภายในลานจอดรถของโครงการ</p> <p>3. จัดให้มีเจ้าหน้าที่รักษาความปลอดภัย หรือเจ้าหน้าที่ผ่านการฝึกอบรมทักษะด้านการจราจรคอยอำนวยความสะดวกและจัดระบบการจราจรบริเวณทางเข้า-ออกพื้นที่โครงการ ตลอด 24 ชั่วโมง</p> | <p>2. ปฏิบัติตามมาตรการ โครงการมีการตีเส้นแบ่งช่องจราจรเรียบร้อย</p> <p>3. ปฏิบัติตามมาตรการ โครงการมีเจ้าหน้าที่ รปภ. อำนวยความสะดวกและจัดระบบการจราจรบริเวณทางเข้า-ออกพื้นที่โครงการตลอด 24 ชั่วโมง</p> | <p>- ไม่มีปัญหาและอุปสรรค</p> <p>- ไม่มีปัญหาและอุปสรรค</p> |

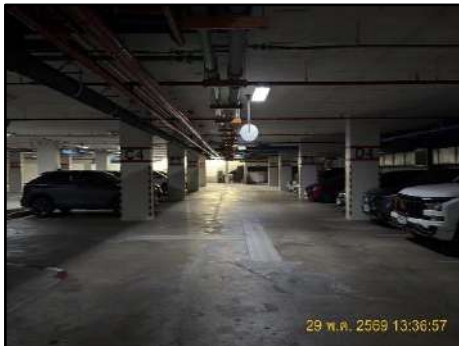
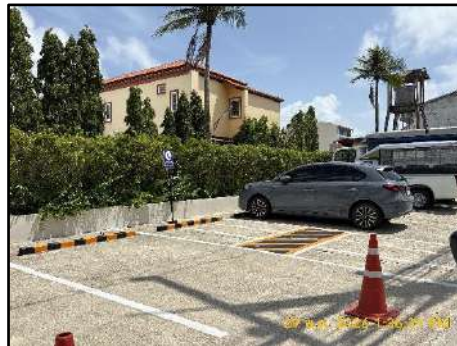
| องค์ประกอบสิ่งแวดล้อม / ผลกระทบต่อสิ่งแวดล้อม | มาตรการป้องกันและแก้ไขผลกระทบสิ่งแวดล้อม | การปฏิบัติตามมาตรการป้องกันและแก้ไขผลกระทบสิ่งแวดล้อม | ปัญหา อุปสรรคและข้อเสนอแนะ |
|---|---|---|---|
| | <p>4. จัดให้มีที่จอดรถยนต์ รวมทั้งสิ้น 114 คัน</p> <p>29 พ.ค. 2569 13:36:57</p> <p>5. ประชาสัมพันธ์ให้ ผู้พักแรมภายในโครงการใช้บริการรถสาธารณะ โดยจัดทำเป็นบอร์ดประชาสัมพันธ์แสดงเส้นทางการคมนาคมที่สามารถใช้รถบริการสาธารณะ และสถานที่ท่องเที่ยวที่น่าสนใจ ทั้งภาษาไทย และภาษาอังกฤษติดตั้งไว้บริเวณโถงลิฟท์</p> <p>6. ห้ามประกอบกิจกรรมใดๆ รวมทั้งการก่อสร้างในบริเวณที่จัดไว้สำหรับเป็นที่ จอดรถยนต์ อันจะทำให้พื้นที่จอดรถลดลงจากที่เสนอไว้</p> | <p>4. จัดให้มีที่จอดรถยนต์ของโครงการ 206 ห้อง รวมทั้งสิ้น 66 คัน</p> <p>29 พ.ค. 2569 13:36:57</p> <p>5. ปฏิบัติตามมาตรการ โดยโครงการมีเอกสารประชาสัมพันธ์การใช้บริการรถสาธารณะ เส้นทางคมนาคมในหาดป่าตอง และสถานที่ท่องเที่ยวที่น่าสนใจ ทั้งภาษาไทย และภาษาอังกฤษ ไว้ในแฟ้มเอกสารแนะนำ ในทุกห้องพัก</p> <p>6. ปฏิบัติตามมาตรการ โดยโครงการไม่ทำกิจกรรมใดๆ บริเวณจอดลานจอดรถ</p> | <p>- ไม่มีปัญหาและอุปสรรค</p> <p>- ไม่มีปัญหาและอุปสรรค</p> <p>- ไม่มีปัญหาและอุปสรรค</p> |

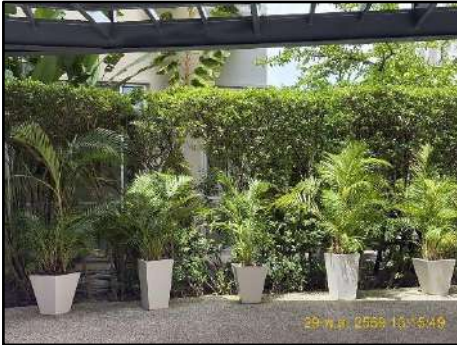
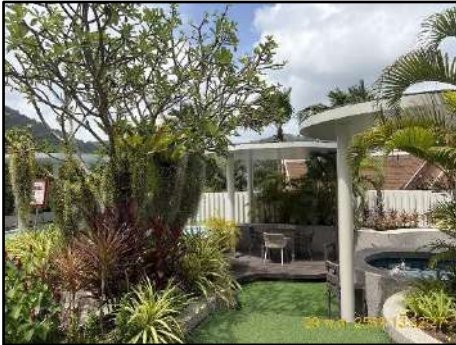
| องค์ประกอบสิ่งแวดล้อม / ผลกระทบต่อสิ่งแวดล้อม | มาตรการป้องกันและแก้ไขผลกระทบสิ่งแวดล้อม | การปฏิบัติตามมาตรการป้องกันและแก้ไขผลกระทบสิ่งแวดล้อม | ปัญหา อุปสรรคและข้อเสนอแนะ |
|---|---|---|---|
| <p><b>3.6 การใช้ประโยชน์ที่ดิน</b></p> <p>1. การระบายความร้อนจากเครื่องปรับอากาศ</p> <p>- ภายในอาคารมีการปรับอากาศทั้งหมด 929.35 ตัน จะเกิดความร้อนจากคอยล์ร้อนสู่บรรยากาศโดยรอบโครงการประมาณ 0.127 °C ทำให้อุณหภูมิเพิ่มขึ้นจาก 33.9 °C เป็น 34.027 °C คาดว่าเกิดขึ้นแบบไม่มีนัยสำคัญ</p> <p>2. ผลกระทบด้านความเป็นส่วนตัว</p> <p>- อาคารที่อยู่ติดกับพื้นที่โครงการ มีการใช้ประโยชน์เป็นบ้านพักอาศัย และโรงแรมสำหรับบริเวณโดยรอบอาคารโครงการ จัดให้เป็นถนน และพื้นที่สีเขียว ซึ่งพื้นที่สีเขียวที่ปลูกเป็นไม้ยืนต้น ได้แก่ ไม้โอ๊ค เพื่อบดบังมุมมองของผู้พักอาศัยภายในโครงการกับอาคารข้างเคียงได้ในระดับหนึ่ง ดังนั้นผลกระทบด้านความเป็นส่วนตัว คาดว่าเกิดขึ้นใน</p> | <p>1. จัดพื้นที่สีเขียวแบบยั่งยืนรอบอาคารโครงการ</p> <p>2. ทำความสะอาดเครื่องปรับอากาศเป็นประจำเพื่อเพิ่มประสิทธิภาพการทำงานของเครื่องปรับอากาศ และยังเป็น การป้องกันการสะสมของเชื้อโรค และเชื้อแบคทีเรียต่างๆ ที่เป็นอันตรายต่อสุขภาพ</p> <p>3. เจ้าของโครงการต้องเลือกใช้เครื่องปรับอากาศที่มีฉลากประหยัดไฟ และต้องไม่มีสาร CFCs เป็นส่วนประกอบ</p> | <p>1. ปฏิบัติตามมาตรการ โดยโครงการจัดให้มีพื้นที่สีเขียวยั่งยืน (ไม้ใหญ่ยืนต้น) รอบโครงการ คือ ต้นโอ๊ค และไทรบาหลี่</p> <p>2. ปฏิบัติตามมาตรการ โดยแผนกช่างมีตารางทำความสะอาดเครื่องปรับอากาศเป็นประจำ</p> <p>3. ไม่ได้ปฏิบัติตามมาตรการ แต่ระบบปรับอากาศของโครงการเป็นระบบระบบปรับอากาศที่ใช้เครื่องทำน้ำเย็น (Water Chiller) จึงไม่ได้มีฉลากประหยัดพลังงาน แต่ทางโครงการมีนโยบายประหยัดพลังงาน สำหรับเครื่องปรับอากาศของโครงการ ดังนี้</p> | <p>- ไม่มีปัญหาและอุปสรรค</p> <p>- ไม่มีปัญหาและอุปสรรค</p> <p>- ไม่มีปัญหาและอุปสรรค</p> |

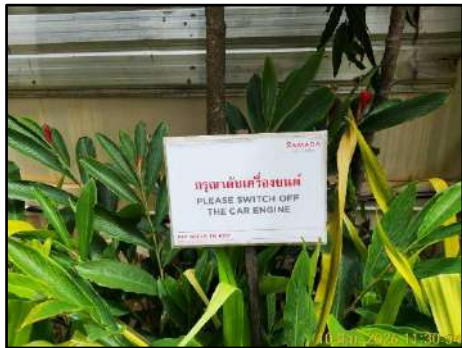
| องค์ประกอบสิ่งแวดล้อม / ผลกระทบต่อสิ่งแวดล้อม | มาตรการป้องกันและแก้ไขผลกระทบสิ่งแวดล้อม | การปฏิบัติตามมาตรการป้องกันและแก้ไขผลกระทบสิ่งแวดล้อม | ปัญหา อุปสรรคและข้อเสนอแนะ |
|---|---|---|---|
| <b>2) เสียงดังจากการเข้าพักแรม</b><br>- เสียงที่เกิดจากการรถยนต์ และการตะโกนคุยกันของผู้พักแรม อาจทำให้เกิดเหตุรำคาญได้ | 1. จำกัดความเร็วรถเมื่อเข้าสู่พื้นที่โครงการให้มีความเร็วไม่เกิน 30 กม./ชม.<br><br>2. ทำป้ายประกาศให้ดับเครื่องยนต์ทันทีเมื่อจอดรถ<br><br><br>3. แนะนำเส้นทางการเดินทางสำหรับผู้พักแรมภายในโครงการ และประชาสัมพันธ์เส้นทางการเดินทางไปยังสถานที่ท่องเที่ยวหรือสถานที่สำคัญในหาดป่าตอง โดยรถบริการสาธารณะ เพื่อลดการใช้รถยนต์ของผู้พักแรมภายในโครงการ | 1. ปฏิบัติตามมาตรการ โดยทางโครงการ มีป้ายจำกัดความเร็วไม่เกิน 30 กม./ชม. ที่แขวนก่อนเข้าพื้นที่โครงการ<br><br>2. ปฏิบัติตามมาตรการ โดยทางโครงการมีป้ายดับเครื่องยนต์ บริเวณลานจอดรถ<br> 3. ปฏิบัติตามมาตรการ โดยโครงการมีเอกสารประชาสัมพันธ์การใช้บริการรถสาธารณะ เส้นทางคมนาคมในหาดป่าตอง และสถานที่ท่องเที่ยวที่น่าสนใจ ทั้งภาษาไทย และภาษาอังกฤษ ไว้ในแฟ้มเอกสารแนะนำ ในทุกห้องพัก | - ไม่มีปัญหาและอุปสรรค<br><br>- ไม่มีปัญหาและอุปสรรค<br><br>- ไม่มีปัญหาและอุปสรรค |

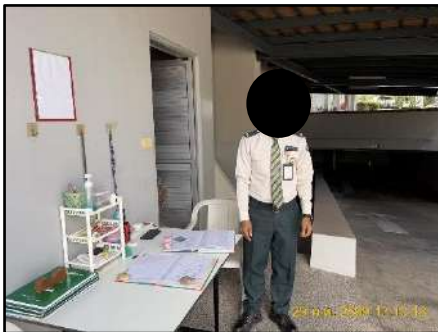
| องค์ประกอบสิ่งแวดล้อม / ผลกระทบต่อสิ่งแวดล้อม | มาตรการป้องกันและแก้ไขผลกระทบสิ่งแวดล้อม | การปฏิบัติตามมาตรการป้องกันและแก้ไขผลกระทบสิ่งแวดล้อม | ปัญหา อุปสรรคและข้อเสนอแนะ |
|---|---|---|---|
| <b>4.5 ความปลอดภัยสาธารณะ</b><br>- โครงการจัดให้มีระบบรักษาความปลอดภัยในโครงการส่วนขยายอย่างเข้มงวด ประกอบด้วยเจ้าหน้าที่รปภ. ตลอด 24 ชั่วโมง สามารถตรวจสอบผู้เข้ามาเยี่ยมเยียนภายในโครงการได้ตลอดเวลาจึงคาดว่าสามารถให้ความปลอดภัยต่อผู้พักอาศัยและผู้ใช้บริการได้อย่างเพียงพอ | 1. จัดให้มีป้อมยามและเจ้าหน้าที่ประจำป้อม<br><br>2. จัดให้มีเจ้าหน้าที่รักษาความปลอดภัย ออกตรวจดูแลความเรียบร้อยตลอด 24 ชั่วโมง เพื่อดูแลความเรียบร้อยบริเวณด้านหน้าโครงการตลอดเวลา<br><br>3. จัดให้มีกล้องวงจรปิด (CCTV) บริเวณทางเข้า-ออกอาคาร และบริเวณจุดอับในทุกๆชั้นของอาคารโรงแรมภายในโครงการ | 1.ปฏิบัติตามมาตรการ โครงการไม่มีป้อมยาม แต่มียามประจำที่โต๊ะแทน<br><br>2. ปฏิบัติตามมาตรการ โดยมี รปภ. ประจำตลอด 24 ชั่วโมง<br><br>3. ปฏิบัติตามมาตรการ โดยมีกล้องวงจรปิด (CCTV) บริเวณทางเข้า-ออกอาคาร โถงทางเดิน ทางเดินรถ และบริเวณจุดอับในทุกๆชั้นของอาคารโรงแรมภายในโครงการ | - ไม่มีปัญหาและอุปสรรค<br><br>- ไม่มีปัญหาและอุปสรรค<br><br>- ไม่มีปัญหาและอุปสรรค |

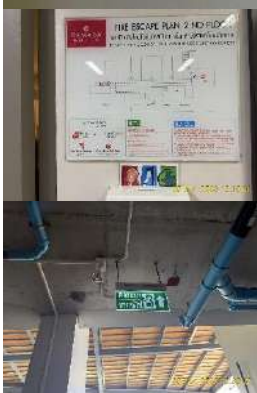
| องค์ประกอบสิ่งแวดลอม / ผลกระทบต่อสิ่งแวดลอม | มาตรการป้องกันและแก้ไขผลกระทบสิ่งแวดลอม | การปฏิบัติตามมาตรการป้องกันและแก้ไขผลกระทบสิ่งแวดลอม | ปัญหา อุปสรรคและข้อเสนอแนะ |
|---|---|---|---|
| อุปกรณ์เตือนและป้องกันอัคคีภัย อย่างครบถ้วน ตามกฎหมาย ประกอบกับอยู่ใกล้กับหน่วยบรรเทาสาธารณภัยเทศบาลเมืองป่าตองมากที่สุด สามารถเข้าถึงพื้นที่หากเกิดเหตุฉุกเฉินได้อย่างรวดเร็วและสามารถให้การช่วยเหลือสนับสนุนซึ่งกันและกันได้อย่างมีประสิทธิภาพ และฉับไว | <p>กฎกระทรวงฉบับที่ 39 (พ.ศ. 2537) และ ฉบับที่ 47 (พ.ศ. 2540) ออกตามความใน พรบ. ควบคุมอาคาร พ.ศ. 2522 รวมถึงข้อกำหนดที่เกี่ยวข้องระบบป้องกันอัคคีภัย ดังนี้</p> <p>(1) ระบบสัญญาณเตือนเพลิงไหม้ ติดตั้งในทุกชั้นของอาคารประกอบด้วย</p> <ul style="list-style-type: none"> <li>- แผงควบคุมระบบสัญญาณแจ้งเหตุเพลิงไหม้ (Fire Alarm Control Panel ;FCP) ติดตั้งบริเวณสำนักงาน ทำหน้าที่เป็นจุดศูนย์รวมการรับ-ส่งสัญญาณ</li> <li>- อุปกรณ์ส่งสัญญาณเพื่อให้หนีไฟ มี 2 ชนิด คือ จุดกดแจ้งเหตุเพลิงไหม้แบบใช้มือ และกระดิ่งแจ้งเหตุเพลิงไหม้ ติดตั้งคู่กันในบริเวณบันไดหลัก บันไดหนีไฟ และทางรวิง ของอาคาร A B และ C</li> <li>- อุปกรณ์แจ้งเหตุ ติดตั้งทั้งระบบแจ้งเหตุอัตโนมัติ และระบบแจ้งเหตุที่ใช้มือ ได้แก่ ชุดกดแจ้งเหตุแบบใช้มือ เครื่องตรวจจับควัน และ เครื่องตรวจจับความร้อน</li> </ul> <p>(2) ระบบป้องกันเพลิงไหม้ ประกอบด้วย ระบบท่อยืนถึงเก็บน้ำสำรองดับเพลิงใต้ดิน อาคาร B ความจุ 170 ลบ.ม. และหัวรับน้ำดับเพลิง</p> <p>(3) ระบบจ่ายน้ำอัตโนมัติ (Sprinkler System) ติดตั้ง</p> | <p>ซึ่งเป็นไปตามกฎกระทรวงฉบับที่ 39 (พ.ศ. 2537) และ ฉบับที่ 47 (พ.ศ. 2540) ออกตามความใน พรบ. ควบคุมอาคาร พ.ศ. 2522 รวมถึงข้อกำหนดที่เกี่ยวข้องระบบป้องกันอัคคีภัย ดังนี้</p> <p>(1) ระบบสัญญาณเตือนเพลิงไหม้ ติดตั้งในทุกชั้นของอาคารประกอบด้วย</p> <ul style="list-style-type: none"> <li>- แผงควบคุมระบบสัญญาณแจ้งเหตุเพลิงไหม้ (Fire Alarm Control Panel ;FCP) ติดตั้งบริเวณสำนักงาน ทำหน้าที่เป็นจุดศูนย์รวมการรับ-ส่งสัญญาณ</li> <li>- อุปกรณ์ส่งสัญญาณเพื่อให้หนีไฟ มี 2 ชนิด คือ จุดกดแจ้งเหตุเพลิงไหม้แบบใช้มือ และกระดิ่งแจ้งเหตุเพลิงไหม้ ติดตั้งคู่กันในบริเวณบันไดหลัก บันไดหนีไฟ และทางรวิง ของอาคาร A B</li> <li>- อุปกรณ์แจ้งเหตุ ติดตั้งทั้งระบบแจ้งเหตุอัตโนมัติ และระบบแจ้งเหตุที่ใช้มือ ได้แก่ ชุดกดแจ้งเหตุแบบใช้มือ เครื่องตรวจจับควัน และ เครื่องตรวจจับความร้อน และมีการทดสอบระบบอุปกรณ์ส่งสัญญาณ เป็นประจำทุกปี และให้เอกชนเข้ามาตรวจสอบ ปีละ 1 ครั้ง</li> </ul> <p>(2) ระบบป้องกันเพลิงไหม้ ประกอบด้วย ระบบท่อยืนถึงเก็บน้ำสำรองดับเพลิงใต้ดิน อาคาร B ความจุ 170 ลบ.ม. และหัวรับน้ำดับเพลิง</p> <p>(3) ระบบจ่ายน้ำอัตโนมัติ (Sprinkler System) ติดตั้ง</p> | <p>29 พ.ค 2026 14:38.14</p> <p>29 พ.ค 2026 14:38.14</p> <p>29 พ.ค 2026 14:38.14</p> |

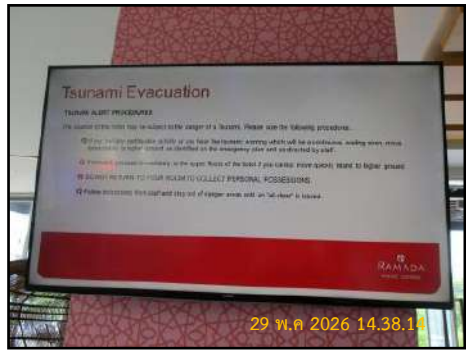
| องค์ประกอบสิ่งแวดล้อม / ผลกระทบต่อสิ่งแวดล้อม | มาตรการป้องกันและแก้ไขผลกระทบสิ่งแวดล้อม | การปฏิบัติตามมาตรการป้องกันและแก้ไขผลกระทบสิ่งแวดล้อม | ปัญหา อุปสรรคและข้อเสนอแนะ |
|---|---|---|---|
| พร้อมและกำหนดเส้นทางในการอพยพผู้พักแรมภายในโครงการมายังจุดรวมพลของโครงการ เพื่อเป็นจุดรับผู้พักแรมไปยังจุดพักพิงชั่วคราวที่ตั้งอยู่ใกล้โครงการมากที่สุด ได้แก่ โรงเรียนวัดสุวรรณคีรีวงก์ วัดสุวรรณคีรีวงก์ และตลาดแม่อุบล เป็นต้น ตามเส้นทางที่เทศบาลเมืองป่าตองกำหนดไว้ และมีแผนอพยพประชาชนของเทศบาลเมืองป่าตอง | <p>ยักษ์สินามิ ข้อปฏิบัติขณะเกิดคลื่นยักษ์สินามิ และแผนที่เส้นทางหนีภัยคลื่นยักษ์สินามิ ให้แก่ผู้พักแรมในโครงการ</p> <p>2. รมรณคีให้ผู้พักแรมเข้าร่วมการฝึกซ้อมการอพยพหนีภัยคลื่นยักษ์สินามิ กับทางหน่วยงานราชการ ซึ่งจัดขึ้นเป็นประจำทุกปี</p> <p>3. เส้นทางที่ใช้หนีภัยของอาคารโครงการ ห้ามไม่ให้มีสิ่งใดกีดขวางเพื่อการหนีภัยเป็นไปอย่างสะดวก</p> <p>4. จัดทำป้ายเส้นทางหนีภัยคลื่นยักษ์สินามิ จัดทำแผนและการฝึกซ้อมเจ้าหน้าที่ และพนักงานของโครงการในการอพยพเคลื่อนย้ายผู้พักแรม และแนวทางปฏิบัติที่ชัดเจนเมื่อเกิดคลื่นยักษ์สินามิ</p> | <p>ล๊อบบี้ หน้าลิฟท์ เป็นต้น</p> <p>2. ปฏิบัติตามมาตรการ โดยมีการซ้อมการอพยพหนีภัยคลื่นยักษ์สินามิ กับทางหน่วยงานราชการ และทางโครงการจะประชาสัมพันธ์ให้แขกที่เข้าพักทราบ และเชิญให้มีส่วนร่วมด้วย</p> <p>3. ปฏิบัติตามมาตรการ โดยเส้นทางที่ใช้หนีภัยของอาคารโครงการ ไม่ให้มีสิ่งใดกีดขวาง</p> <p>4. ปฏิบัติตามมาตรการ โดยมีป้ายทางหนีภัยสินามิ และทางหนีไฟ ใช้เส้นทางเดียวกัน และมีแปลนไว้ทุกห้องพักในโครงการ</p> <p>- นอกจากนี้ ทางโครงการยังมีจอแสดงการให้ความรู้เกี่ยวกับภัยเตือนเกี่ยวกับความปลอดภัย ในการทำ</p> | <p>- ไม่มีปัญหาและอุปสรรค</p> <p>- ไม่มีปัญหาและอุปสรรค</p> <p>- ไม่มีปัญหาและอุปสรรค</p> |

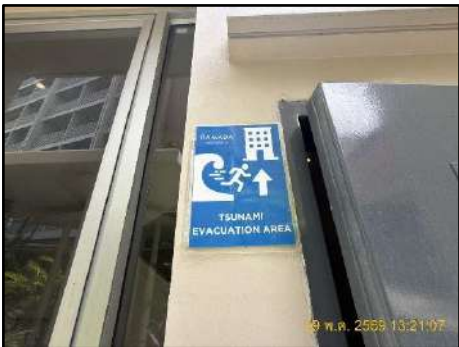
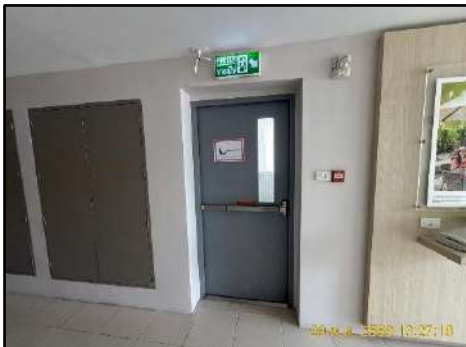
| องค์ประกอบสิ่งแวดล้อม / ผลกระทบต่อสิ่งแวดล้อม | มาตรการป้องกันและแก้ไขผลกระทบสิ่งแวดล้อม | การปฏิบัติตามมาตรการป้องกันและแก้ไขผลกระทบสิ่งแวดล้อม | ปัญหา อุปสรรคและข้อเสนอแนะ |
|---|---|---|---|
| | | <p>กิจกรรมบริเวณชายหาดด้วย โดยแสดงไว้บริเวณส่วนต่างๆ ของโครงการ เช่นล๊อบบี้ หน้าลิฟท์ เป็นต้น</p> | |

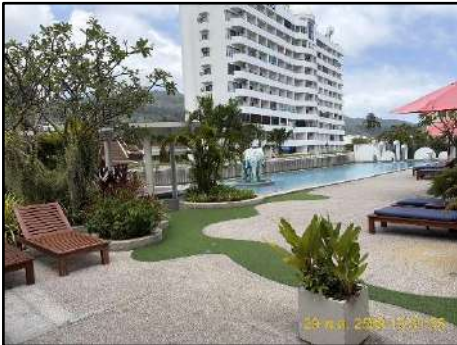
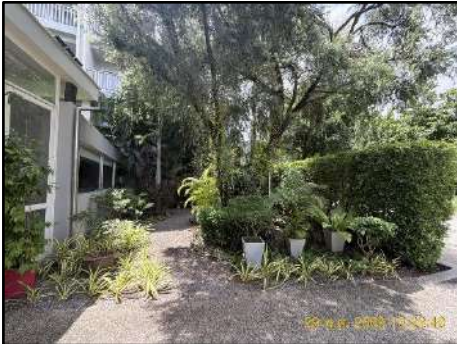
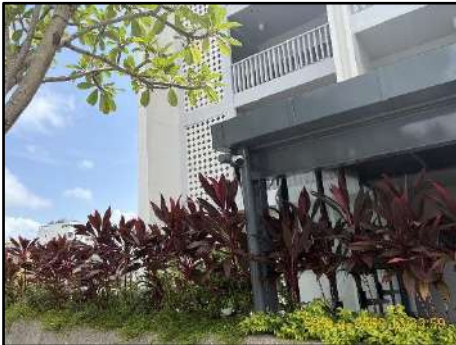
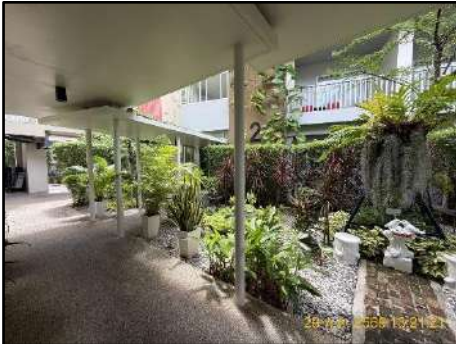
| องค์ประกอบสิ่งแวดล้อม / ผลกระทบต่อสิ่งแวดล้อม | มาตรการป้องกันและแก้ไขผลกระทบสิ่งแวดล้อม | การปฏิบัติตามมาตรการป้องกันและแก้ไขผลกระทบสิ่งแวดล้อม | ปัญหา อุปสรรคและข้อเสนอแนะ |
|---|---|---|---|
| <p>แหล่งโบราณสถาน โบราณคดีที่สำคัญคาดว่าจะการดำเนินการจะก่อให้เกิดผลกระทบในระดับต่ำ</p> <ul style="list-style-type: none"> <li>- โครงการออกแบบให้มีพื้นที่สีเขียวทั้งหมด 10,199 ตารางเมตร อัตราส่วนระหว่างผู้พักแรมในโครงการต่อพื้นที่สีเขียวที่ออกแบบไว้คิดเป็น 1 คน: 7.49 ตารางเมตร คาดว่าโครงการมีพื้นที่สีเขียวเพียงพอต่อจำนวนผู้พักแรม</li> <li>- รูปแบบของอาคารโครงการ และการจัดวางผังโครงการจะออกแบบให้พื้นที่โครงการมีความโล่งสบาย มีพื้นที่เปิดโล่งและระยะห่างระหว่างอาคาร รอบแนวเขตที่ดินออกแบบให้เป็นพื้นที่สีเขียว</li> <li>- การพัฒนาโครงการอาจจะทำให้เกิดผลกระทบด้านการบดบังแสงแดด ทิศทางลม ซึ่งพื้นที่ที่จะได้รับผลกระทบด้านทิศทางลมได้แก่ ถนนภายในโรงแรม ดีวานา ป่าตอง รีสอร์ท แอนด์ สปา ถนน</li> </ul> | <p>ต้น</p> <p>3. บริเวณแนวเขตที่ดินโดยรอบอาคารจัดให้ปลูกไม้ยืนต้น เพื่อสามารถช่วยดูดซับและกรองฝุ่นกลั่น จากเขม่าไอเสียรถยนต์ได้</p> <p>4. คอยดูแลรักษาพื้นที่สีเขียวและต้นไม้ในโครงการให้ดูดีสวยงามอยู่เสมอ</p> | <p>3. ปฏิบัติตามมาตรการ โดยจัดให้ปลูกไม้ยืนต้น คือ ต้นอโศก และไทรบาทลี รอบอาคารโครงการ</p> <p>4. ปฏิบัติตามมาตรการ โดยแผนกสวน ดูแลต้นไม้ให้สวยงามอยู่เสมอ</p> | <p>- ไม่มีปัญหาและอุปสรรค</p> <p>- ไม่มีปัญหาและอุปสรรค</p> |

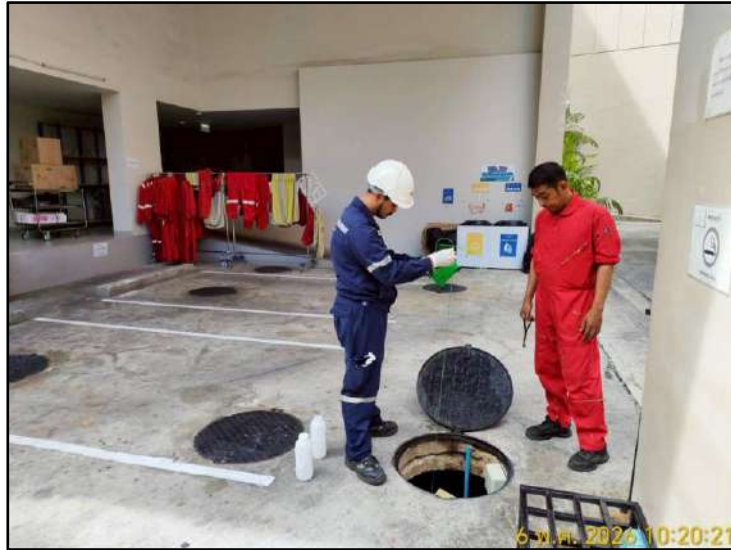
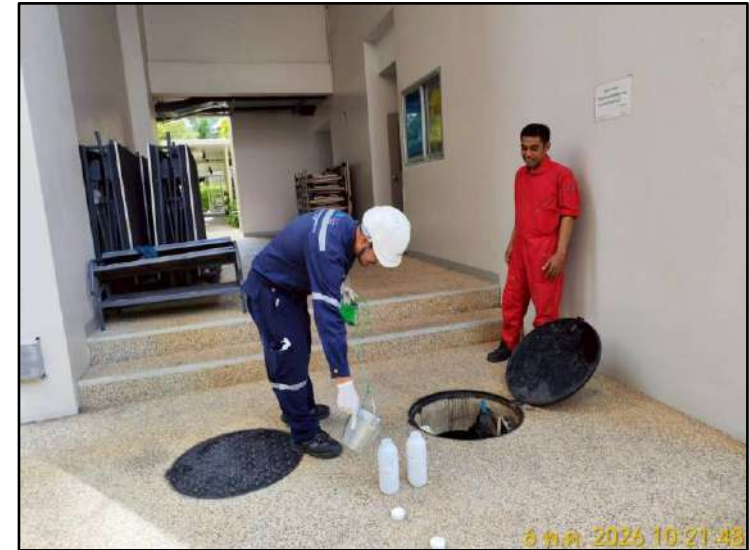
รูปที่ 3.1 จุดเก็บตัวอย่างน้ำทิ้งผ่านการบำบัด

ผลการตรวจวัดคุณภาพน้ำทิ้งผ่านการบำบัด ระหว่างเดือนมกราคม - มิถุนายน พ.ศ. 2569 พบว่า มีผลการตรวจวิเคราะห์เป็นไปตามเกณฑ์มาตรฐานสูงสุดตามมาตรฐานควบคุมการระบายน้ำทิ้งจากอาคารประเภท ก : โรงแรมที่มีจำนวนห้องสำหรับใช้เป็นห้องพักรวมกันทุกชั้นของอาคารหรือกลุ่มของอาคารตั้งแต่ 200 ห้องขึ้นไป ประกาศกระทรวงทรัพยากรธรรมชาติและสิ่งแวดล้อม เรื่อง กำหนดมาตรฐานควบคุมการระบายน้ำทิ้งจากอาคารบางประเภทและบางขนาด ลง วันที่ 28 มิถุนายน 2567 ประกาศในราชกิจจานุเบกษาเล่มที่ 141 ตอนพิเศษ 233ง ลงวันที่ 27 สิงหาคม 2567
