## บทที่ 3

ผลการปฏิบัติตามมาตรการ  
ติดตามตรวจสอบคุณภาพสิ่งแวดล้อม

บริษัทปูนซีเมนต์ไทย (ลำปาง) จำกัด ได้ดำเนินการติดตามตรวจสอบคุณภาพสิ่งแวดล้อม โครงการเหมืองแร่ดินอุตสาหกรรม ชนิดดินซีเมนต์ ซึ่งดำเนินการทำเหมืองตามคำขอประทานบัตรที่ 1/2552 หมายเลขหลักหมายเขตเหมืองแร่ที่ 30490 มีขนาดพื้นที่ 280-0-00 ไร่ ตั้งอยู่ที่หมู่ที่ 6 ตำบลน้ำโจ้ อำเภอแม่ทะ จังหวัดลำปาง ตามที่เสนอในรายงานวิเคราะห์ผลกระทบสิ่งแวดล้อมที่คณะกรรมการผู้ชำนาญการพิจารณาผลการวิเคราะห์ผลกระทบด้านสิ่งแวดล้อมด้านโครงการเหมืองแร่ โดยทำการติดตามตรวจสอบคุณภาพสิ่งแวดล้อมซึ่งครอบคลุมปัจจัยทางสิ่งแวดล้อมที่สำคัญ 4 ประการ ได้แก่

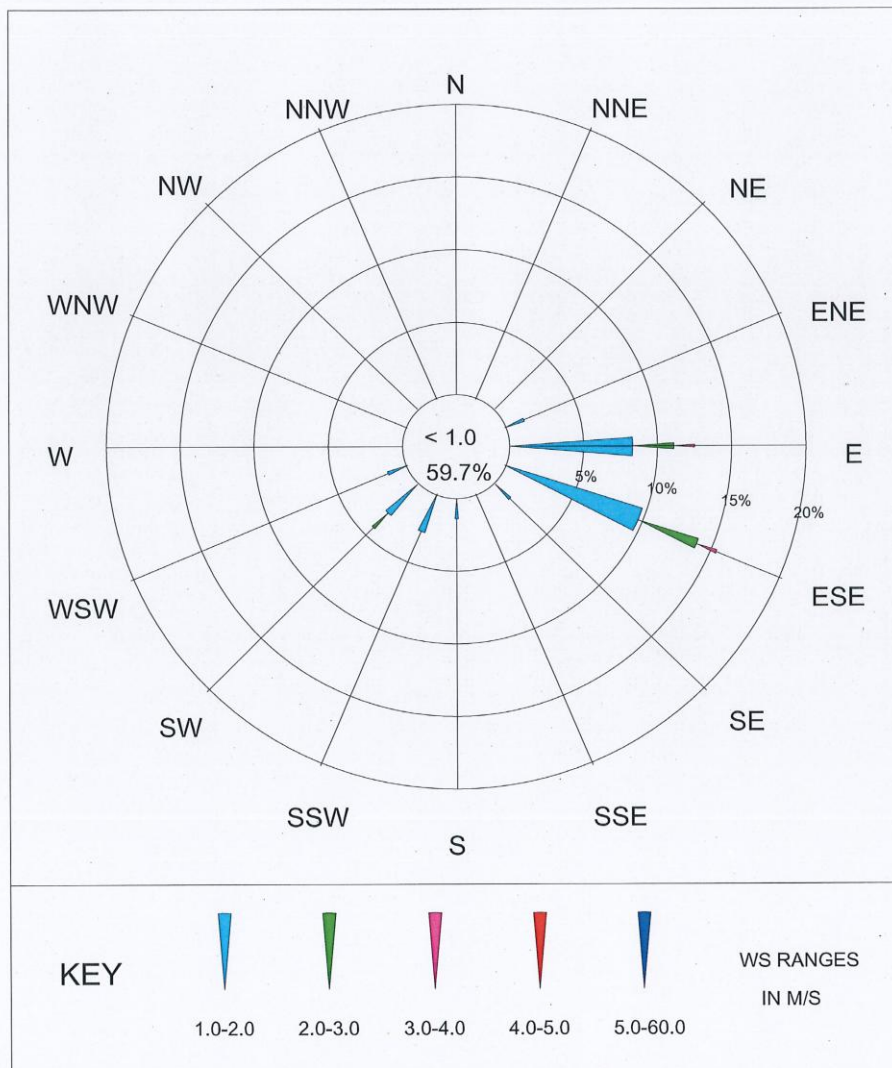
ภาพที่ 3.6 แผนผังผลการตรวจวัดทิศทางลมและความเร็วลม บริเวณโรงเรียนบ้านแม่ปุง

ทิศทางลมส่วนใหญ่พัดมาจากทิศตะวันออกเฉียงออกไปทางใต้  
ความเร็วลมส่วนใหญ่ มีค่าอยู่ระหว่าง 1.3-3.1 เมตร/วินาที  
เมื่อพิจารณาความเร็วลมและทิศทางลมเทียบกับตำแหน่งที่ตั้งโครงการ พบว่า โรงเรียนบ้านแม่ปุง  
อยู่ตำแหน่งเหนือทิศทางลม จึงไม่ได้รับผลกระทบจากการดำเนินการของโครงการในช่วงเวลาดังกล่าว  
ดังภาพที่ 3.6
