รายงานผลการปฏิบัติตาม  
มาตรการป้องกันและแก้ไขผลกระทบสิ่งแวดล้อม  
และมาตรการติดตามตรวจสอบคุณภาพสิ่งแวดล้อม  
ระยะดำเนินการ

โรงแรมเดอะกิ รีสอร์ท แอนด์ สปา  
เจ้าของ : บริษัท ศรีสมนาม จำกัด  
ประจำเดือนมกราคม - มิถุนายน พ.ศ. 2569

จัดทำโดย  
บริษัท เซาเทิร์น แล็บ แอนด์ เอ็นจิเนียริง จำกัด

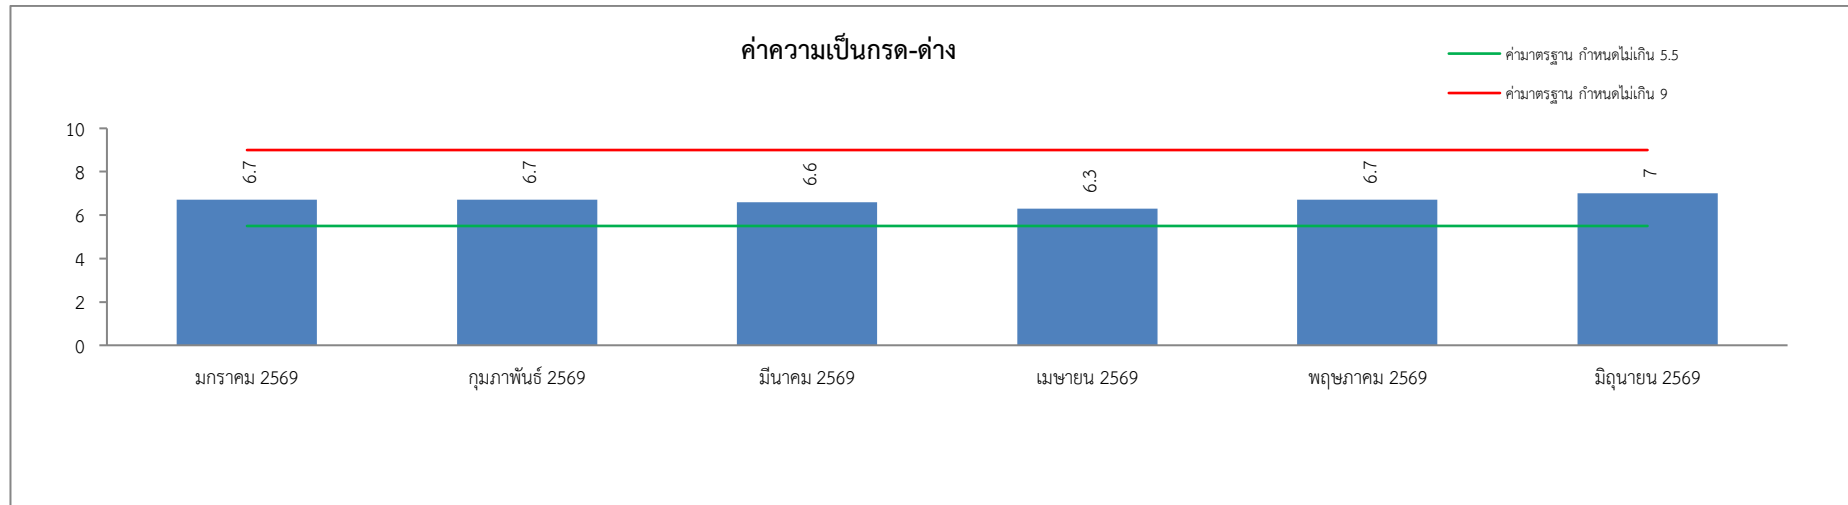
รูปที่ 3.1 แนวโน้มค่าความเป็นกรด-ด่าง มกราคม - มิถุนายน พ.ศ. 2569

1) บ่อกักน้ำก่อนระบายลงสู่ท่อระบายน้ำสาธารณะ พบว่า มีผลการตรวจวิเคราะห์เป็นไปตามเกณฑ์มาตรฐานสูงสุดตามมาตรฐานควบคุมการระบายน้ำทิ้งจากอาคารประเภท ก : โรงแรมที่มีจำนวนห้องสำหรับใช้เป็นห้องพักรวมกันทุกชั้นของอาคารหรือกลุ่มของอาคารตั้งแต่ 200 ห้องขึ้นไป ประกาศกระทรวงทรัพยากรธรรมชาติและสิ่งแวดล้อม เรื่อง กำหนดมาตรฐานควบคุมการระบายน้ำทิ้งจากอาคารบางประเภทและบางขนาด ลงวันที่ 28 มิถุนายน 2567 ประกาศในราชกิจจานุเบกษาเล่มที่ 141 ตอนพิเศษ 233ง ลงวันที่ 27 สิงหาคม 2567

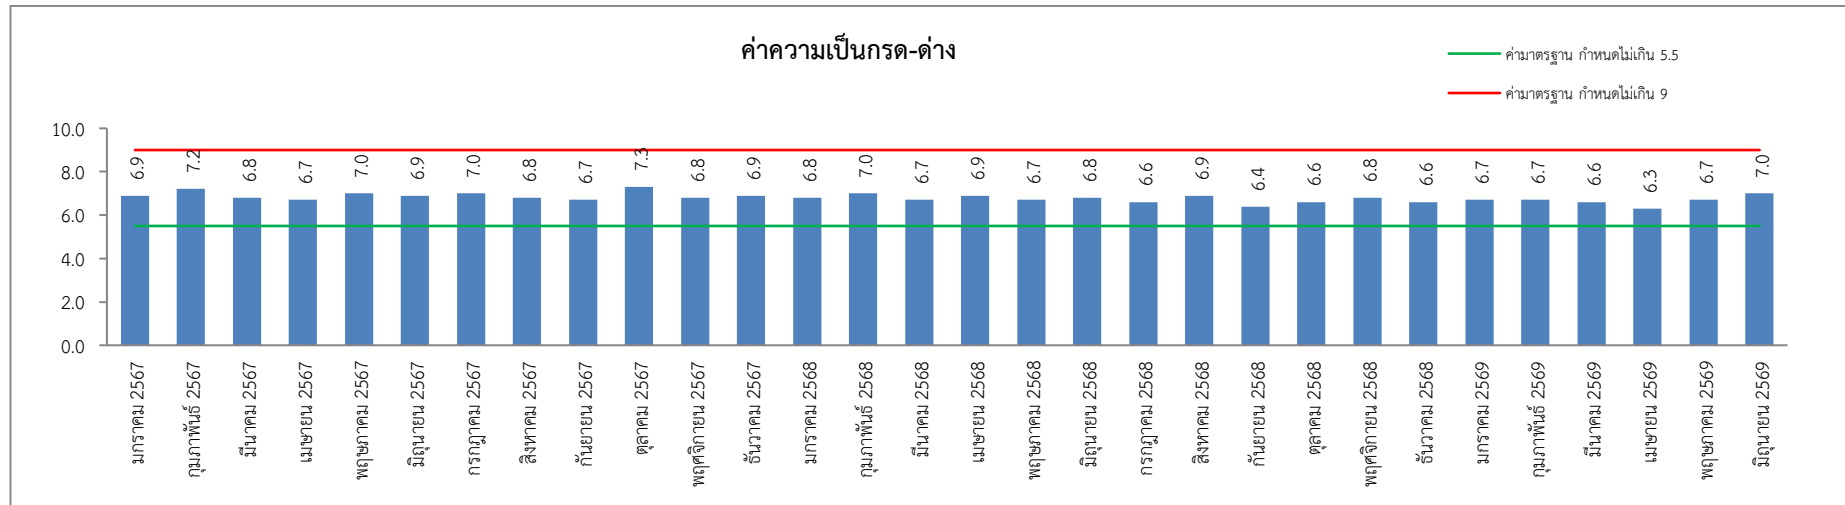
รูปที่ 3.9 แนวโน้มค่าความเป็นกรด-ด่าง ย้อนหลัง 3 ปี

ผลการตรวจวิเคราะห์คุณภาพน้ำที่ ระหว่างปี พ.ศ. 2567 – 2569 พบว่า ผลการตรวจวิเคราะห์ส่วนใหญ่มีค่าเป็นไปตามเกณฑ์มาตรฐานสูงสุดตามมาตรฐานควบคุมการระบายน้ำทิ้งจากอาคารประเภท ก : โรงแรมที่มีจำนวนห้องสำหรับใช้เป็นห้องพักรวมกันทุกชั้นของอาคารหรือกลุ่มของอาคารตั้งแต่ 200 ห้องขึ้นไป ประกาศกระทรวงทรัพยากรธรรมชาติและสิ่งแวดล้อม เรื่อง กำหนดมาตรฐานควบคุมการระบายน้ำทิ้งจากอาคารบางประเภทและบางขนาด ลงวันที่ 28 มิถุนายน 2567 ประกาศในราชกิจจานุเบกษาเล่มที่ 141 ตอนพิเศษ 233ง ลงวันที่ 27 สิงหาคม 2567 อย่างไรก็ตามน้ำทิ้งของโครงการที่ผ่านการบำบัดแล้วจะนำกลับมาใช้ประโยชน์ เช่น การรดน้ำต้นไม้ในพื้นที่สีเขียว แต่อย่างไรก็ตามทางบริษัทที่ปรึกษาแนะนำให้โครงการตรวจสอบประสิทธิภาพของระบบให้สามารถบำบัดน้ำเสียให้ได้ตามที่ได้ออกแบบไว้ทั้งหมด
