# รายงานผลการปฏิบัติตามมาตรการป้องกันและแก้ไขผลกระทบสิ่งแวดล้อม และมาตรการติดตามตรวจสอบผลกระทบสิ่งแวดล้อม ระยะก่อสร้าง

โครงการพัฒนาทางหลวงหมายเลข 231 ช่วง กม.ที่ 28+900 – บริเวณ กม.ที่ 39+000  
ภายใต้โครงการสำรวจและออกแบบปรับปรุงและแก้ไขปัญหาการจราจรบนทางหลวงหมายเลข 231  
ช่วง จุดตัดทางหลวงหมายเลข 217 – จุดตัดทางหลวงหมายเลข 2050  
ระหว่างเดือนมกราคม – มิถุนายน 2569

จัดทำโดย  
กรมทางหลวง

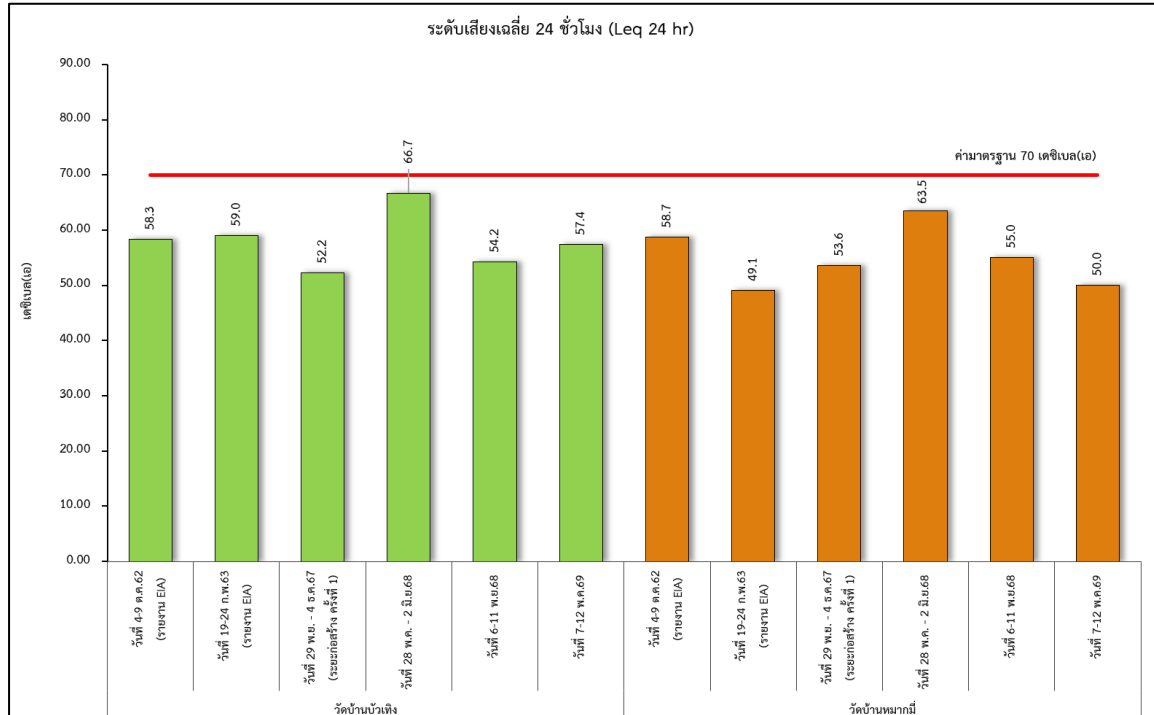
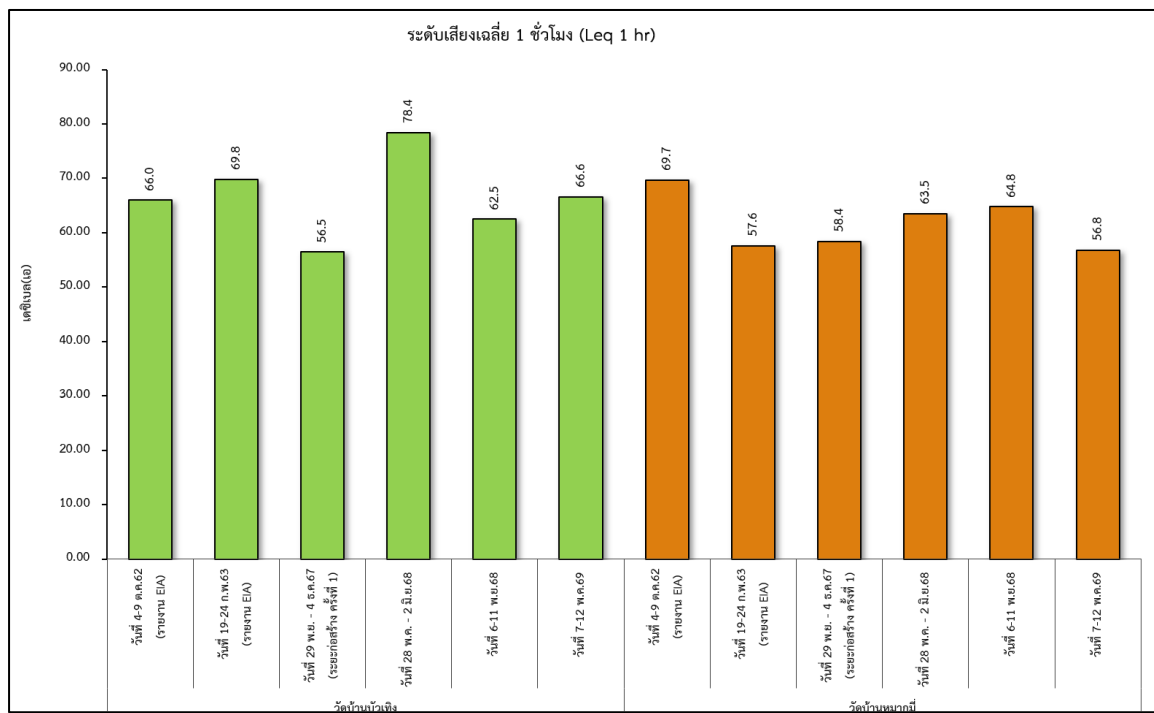
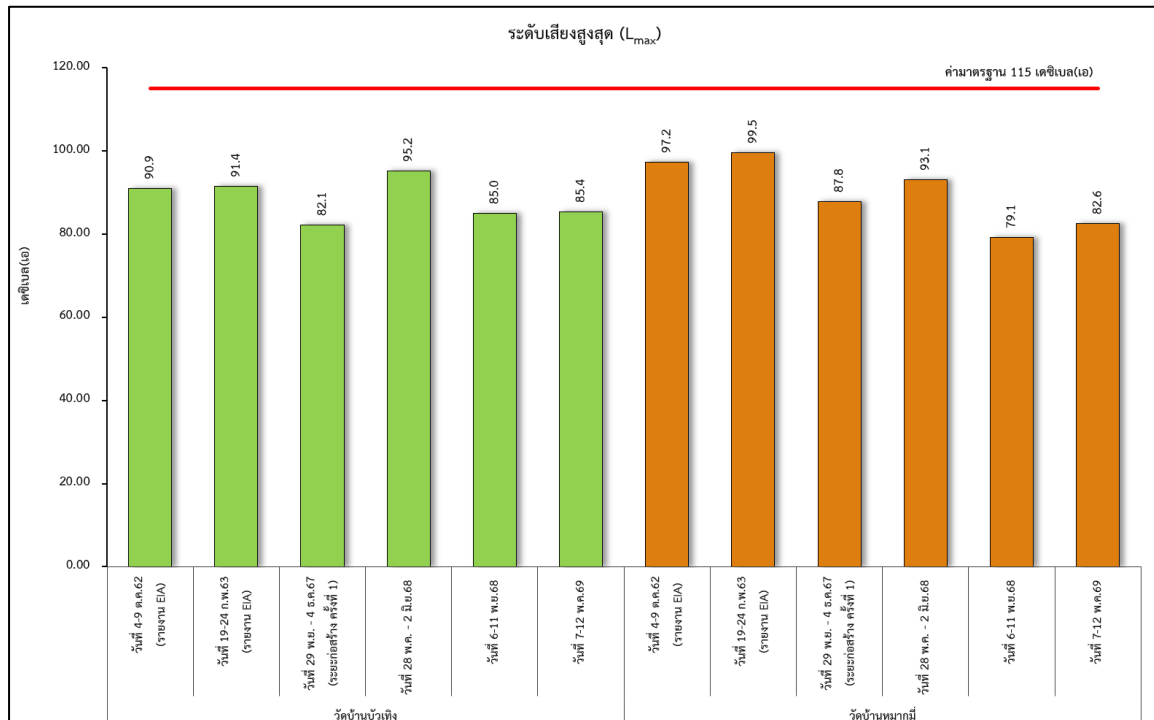
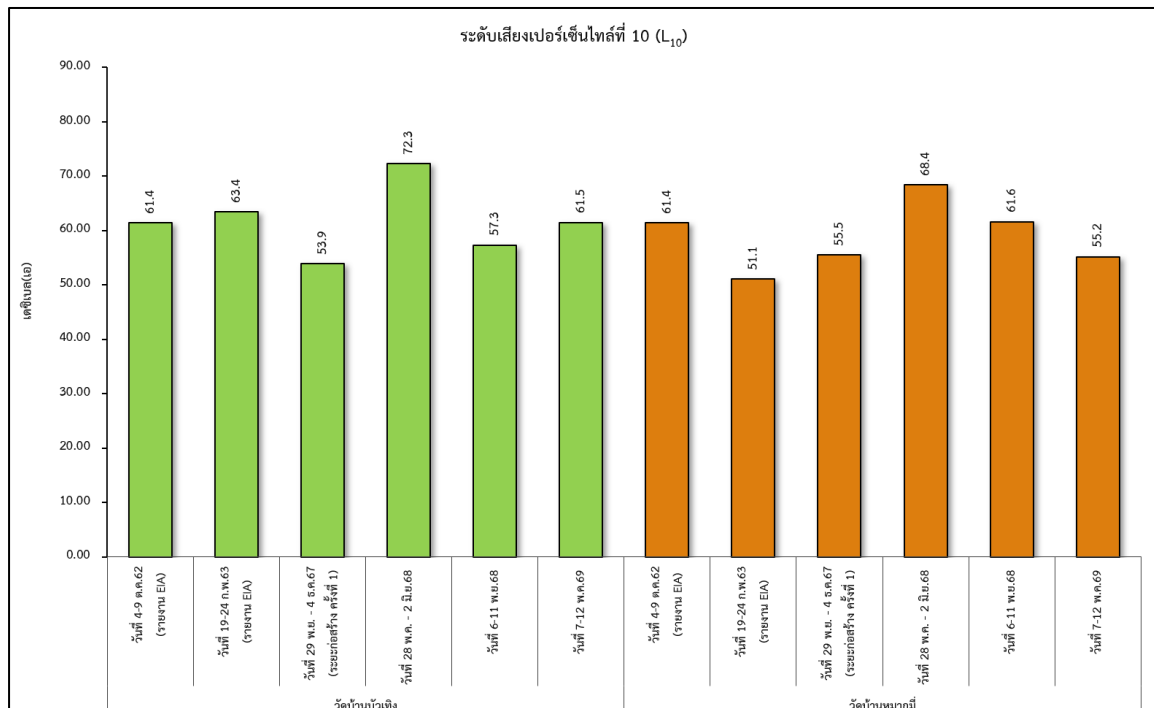
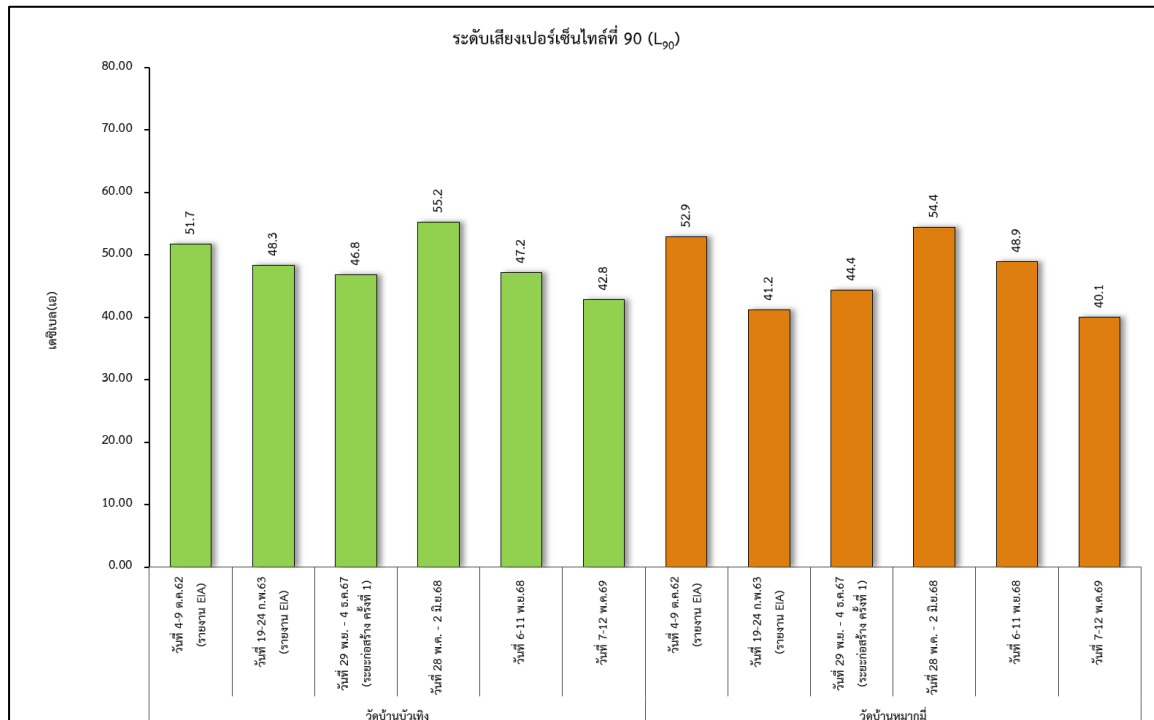
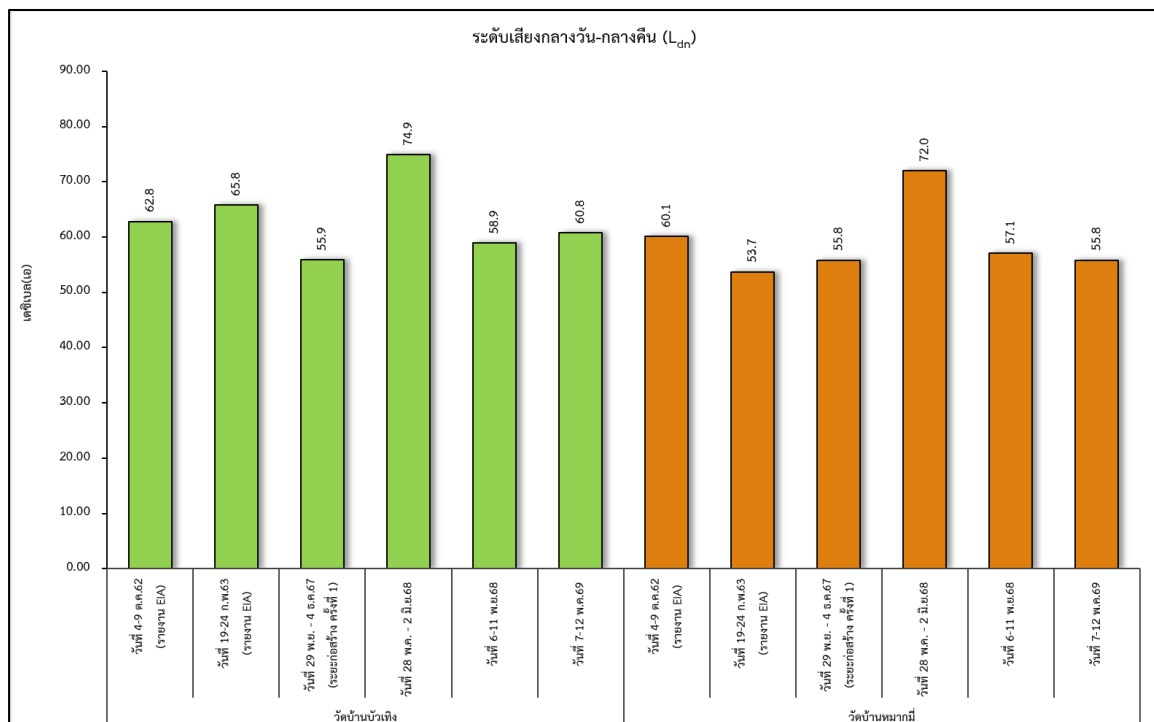
รูปที่ 4.2-8 เปรียบเทียบผลการติดตามตรวจสอบระดับเสียงทั่วไป

เมื่อพิจารณาผลการตรวจวัดระดับเสียงทั่วไประหว่างวันที่ 7-12 พฤษภาคม 2569 เปรียบเทียบกับผลตรวจวัดระยะก่อสร้างครั้งที่ 1 พบว่า ค่าระดับเสียงเฉลี่ย 24 ชั่วโมง ( $L_{eq} 24 \text{ hr}$ ) ค่าระดับเสียงเฉลี่ย 1 ชั่วโมง ( $L_{eq} 1 \text{ hr}$ ) ค่าระดับเสียงสูงสุด ( $L_{max}$ ) ค่าระดับเสียงเปอร์เซ็นต์ไทล์ที่ 10 ( $L_{10}$ ) และค่าระดับเสียงเปอร์เซ็นต์ไทล์ที่ 90 ( $L_{90}$ ) มีค่าลดลงจากผลตรวจวัดระยะก่อสร้างครั้งที่ 1 ส่วนค่าระดับเสียงกลางวัน-กลางคืน ( $L_{dn}$ ) มีค่าเท่ากับผลตรวจวัดระยะก่อสร้างครั้งที่ 1 โดยทุกดัชนีมีค่าอยู่ในเกณฑ์มาตรฐานที่กำหนด

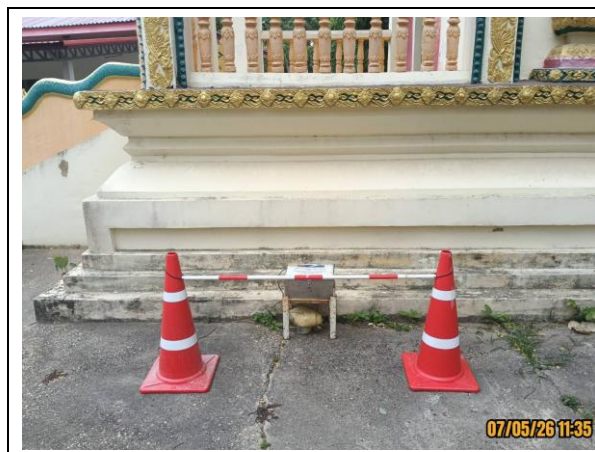
สถานที่ 1 วัดบ้านบัวเทิง

#### รูปที่ 4.2-9 การตรวจวัดความสั่นสะเทือน ระหว่างวันที่ 7-12 พฤษภาคม 2569 (ฤดูแล้ง)
