ผลการปฏิบัติตามมาตรการป้องกัน  
และแก้ไขผลกระทบสิ่งแวดล้อม  
และมาตรการติดตามตรวจสอบ  
ผลกระทบสิ่งแวดล้อม

โครงการ คัลเจอร์ ทองหล่อ (Culture Thonglor)  
ซอยสุขุมวิท 59 ถนนสุขุมวิท แขวงคลองตันเหนือ  
เขตวัฒนา กรุงเทพมหานคร

ระหว่างเดือนมกราคม-มิถุนายน พ.ศ. 2569

บริษัท ยูไนเต็ด แอนนาลิสต์ แอนด์ เอ็นจิเนียริง คอนซัลแตนท์ จำกัด  
เลขที่ 3 ซอยอุดมสุข 41 ถนนสุขุมวิท แขวงบางจาก เขตพระโขนง กรุงเทพฯ 10260  
โทรศัพท์ 0-2763-2828 โทรสาร 0-2763-2800  
E-mail address : [uae@uaeconsultant.com](mailto:uae@uaeconsultant.com)

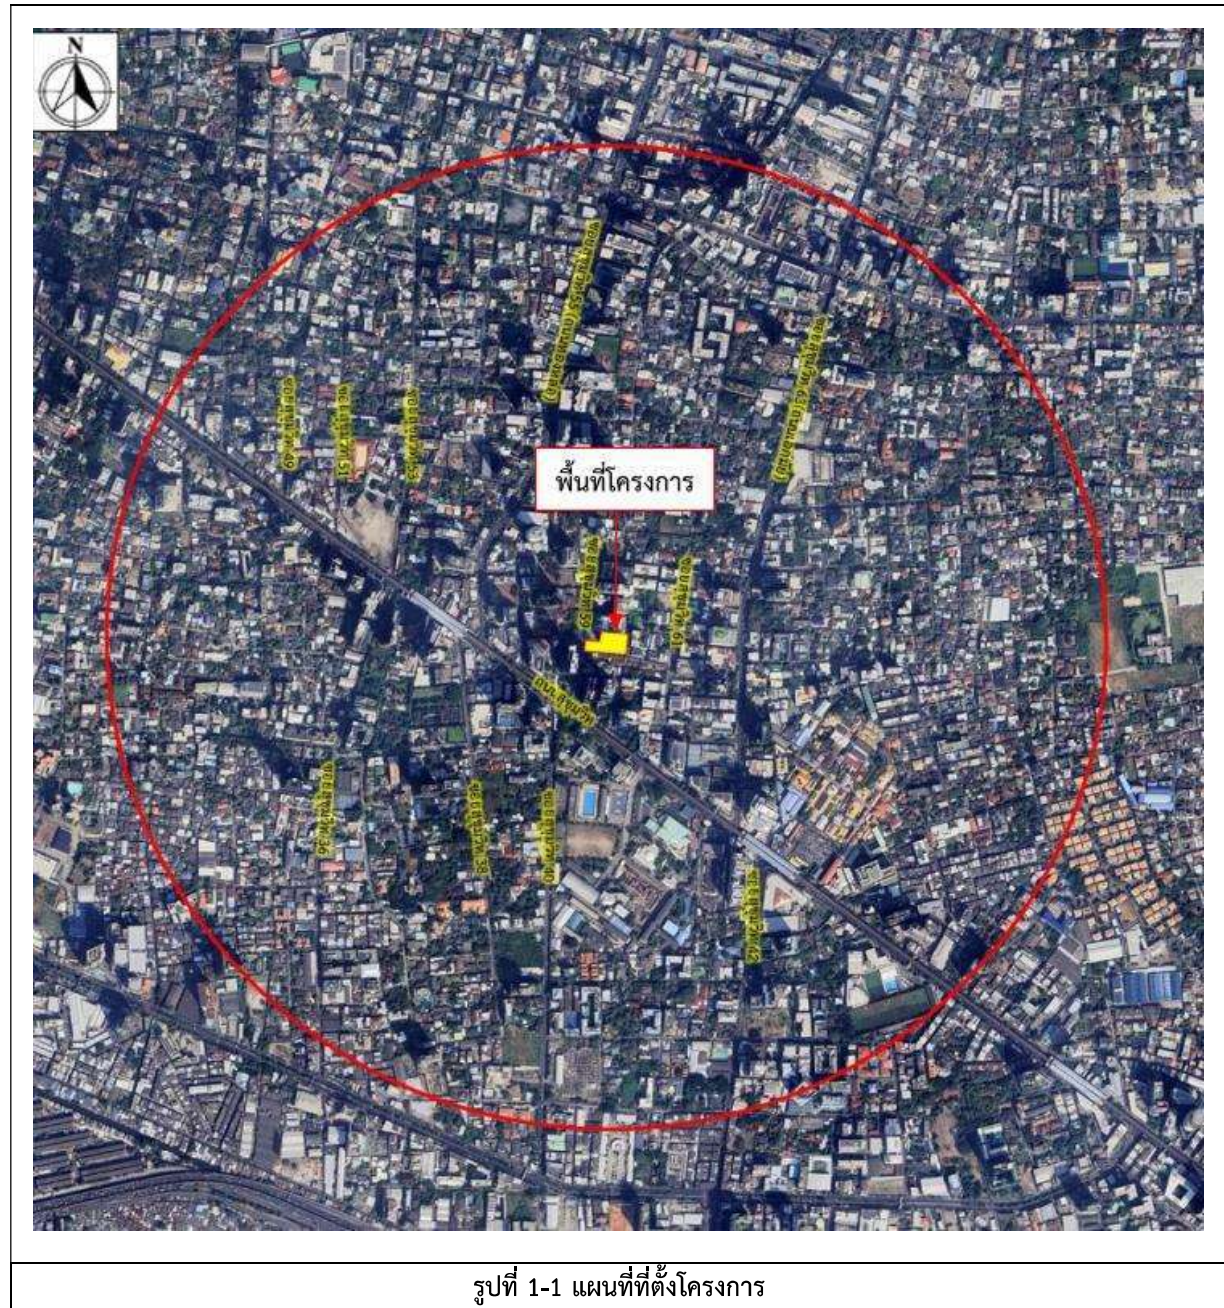
รูปที่ 1-2 สภาพโครงการในปัจจุบัน

- 1.2.8 สภาพปัจจุบัน เปิดใช้อาคารและระบบสาธารณูปโภค (รูปที่ 1-2)
- 1.2.9 ขนาดพื้นที่ 1-3-56.3 ไร่ หรือ 3,025.2 ตารางเมตร
- 1.2.10 เจ้าของโครงการ (หลังโอนสิทธิ)  
นิติบุคคลอาคารชุด คัลเจอร์ ทองหล่อ (Culture Thonglor) เลขที่ 20 ซอย  
สุขุมวิท 59 (บุญชนะ) แขวงคลองตันเหนือ เขตวัฒนา กรุงเทพมหานคร  
10110
