## บทที่ 2

ผลการตรวจการปฏิบัติตามมาตรการป้องกันและแก้ไข

ปัจจุบันโครงการ นิวแทรเวลพีช รีสอร์ท ได้เปิดดำเนินการในส่วนของการขยายขนาดโครงการตามใบอนุญาตให้ประกอบกิจการธุรกิจโรงแรม ตามมาตรา 15 แห่งพระราชบัญญัติโรงแรม พ.ศ. 2547 ใบอนุญาตเลขที่ 12/2564 มีรายละเอียดผลการตรวจการปฏิบัติตามมาตรการป้องกันและแก้ไขผลกระทบสิ่งแวดล้อม ดังต่อไปนี้

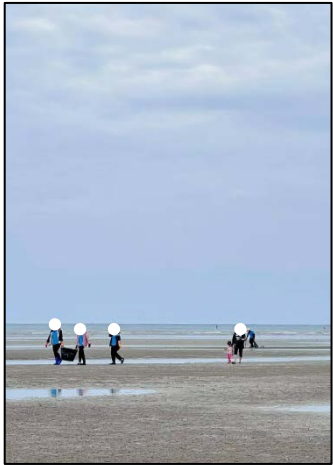
| รูปที่ 2-10 | ระบบไฟฟ้าส่องสว่างทางจราจร และบริเวณที่จอดรถยนต์ รวมถึง กิจกรรมความรับผิดชอบต่อสังคมและสิ่งแวดล้อมดูแลระบบนิเวศ |

กิจกรรมความรับผิดชอบสังคมและสิ่งแวดล้อมดูแลระบบนิเวศ  
(เก็บขยะและทำความสะอาดบริเวณหาดเจ้าหลาว)
