## บทที่ 2

ผลการตรวจการปฏิบัติตามมาตรการป้องกันและแก้ไข

ผลกระทบสิ่งแวดล้อมและมาตรการติดตามตรวจสอบ

ตารางที่ 2.2-1 ผลการตรวจสอบการปฏิบัติตามมาตรการป้องกันและแก้ไขผลกระทบสิ่งแวดล้อม (ระยะก่อสร้าง) โครงการไทยบัว 2 (THAI BUA II)

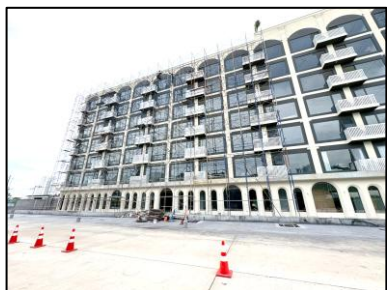
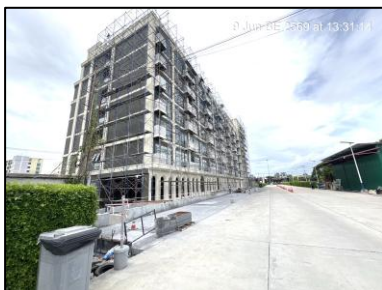
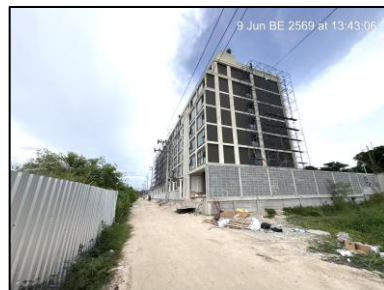
| รูปที่ 2-1 | การจัดให้มีแนวรั้วถาวรตามแนวเขตพื้นที่โครงการ รั้วกั้นระหว่างพื้นที่ก่อสร้างและบริเวณบ้านพักคนงาน และป้ายเขตก่อสร้างและความปลอดภัยต่าง ๆ |

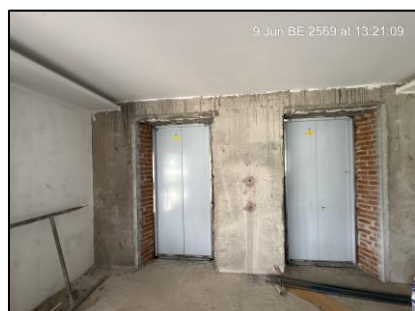
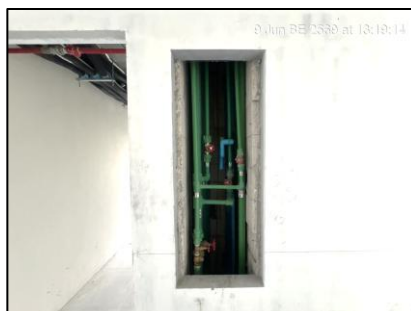
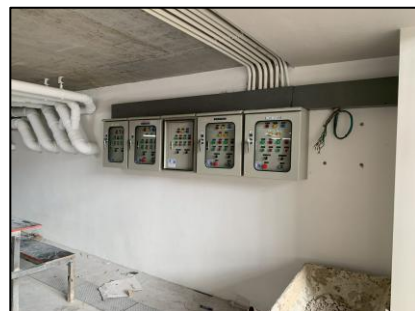
การตกแต่งอาคาร งานสถาปัตยกรรม และงานระบบในอาคาร

| รูปที่ 2-3 | สภาพปัจจุบันของกิจกรรมการตกแต่งอาคาร งานสถาปัตยกรรม งานระบบภายในอาคาร และจัดให้มีบ้านพักคนงานก่อสร้างที่มีความเป็นระเบียบเรียบร้อยอยู่ดีเสมอ |

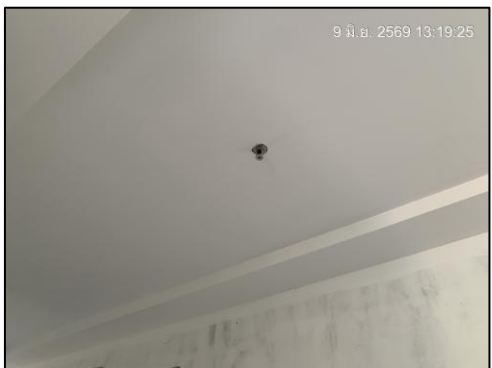
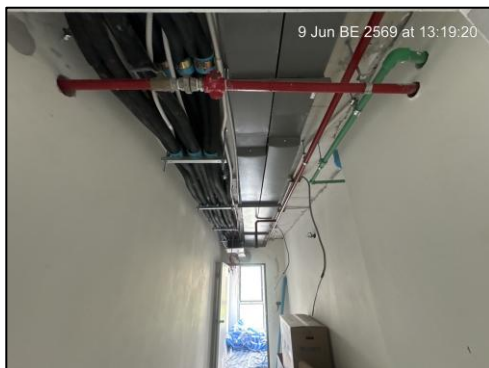
อุปกรณ์ป้องกันอัคคีภัยต่าง ๆ เช่น อุปกรณ์แจ้งเหตุเพลิงไหม้ ระบบดับเพลิงอัตโนมัติ และตู้หัวฉีดน้ำดับเพลิง (FHC)

| รูปที่ 2-9 | กิจกรรมการติดตั้งระบบแจ้งเหตุเพลิงไหม้ และระบบป้องกันอัคคีภัยต่าง ๆ |
