## บทที่ 2

### ผลการปฏิบัติตามมาตรการป้องกันและแก้ไขผลกระทบสิ่งแวดล้อม

จากการตรวจสอบผลการปฏิบัติตามมาตรการป้องกันและแก้ไขผลกระทบสิ่งแวดล้อมในระยะดำเนินการ ประจำเดือน มกราคม – มิถุนายน 2569 ของโครงการ Holiday Inn Express Sukhumvit 11 ได้มีการตรวจสอบ ผลของการปฏิบัติงานตามมาตรการฯ ที่ระบุไว้ในรายงานวิเคราะห์ผลกระทบสิ่งแวดล้อม จากการตรวจสอบหน้างานจริง การสอบถามเจ้าหน้าที่ของโครงการและจากเอกสารที่ได้รับจากโครงการดังแสดงในตารางที่ 2.1-1

ตารางที่ 2.1-1 ผลการปฏิบัติตามมาตรการป้องกันและแก้ไขผลกระทบสิ่งแวดล้อม (ระยะดำเนินการ) ระหว่างเดือน มกราคม – มิถุนายน 2569

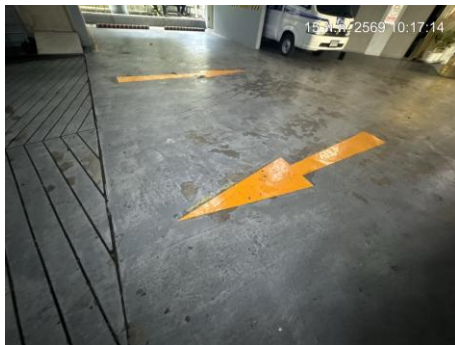
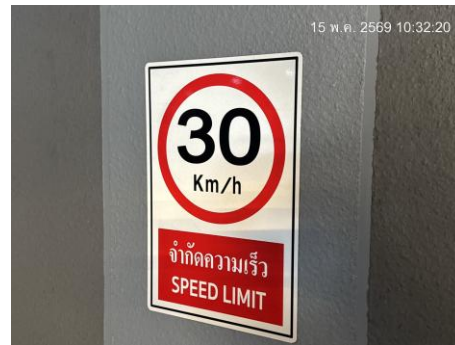
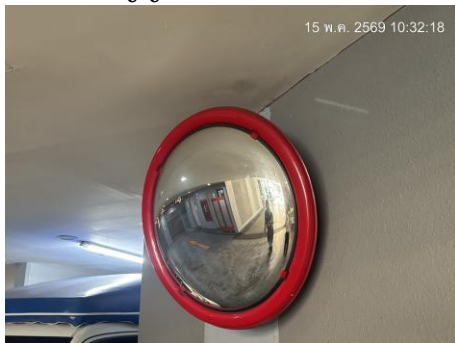
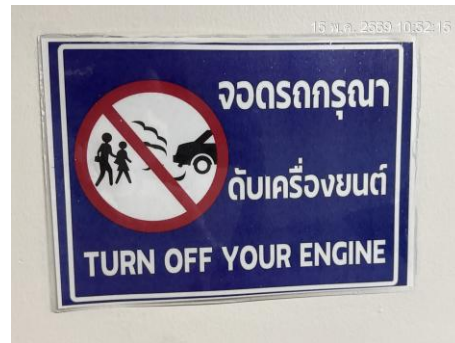
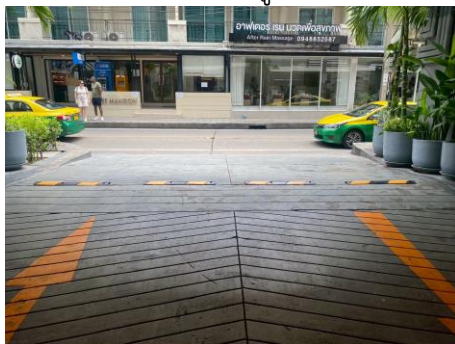
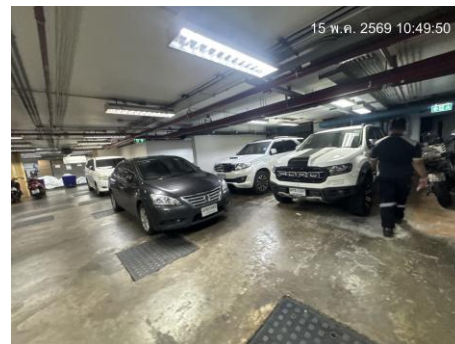
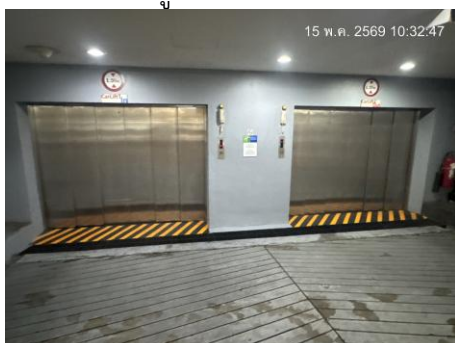
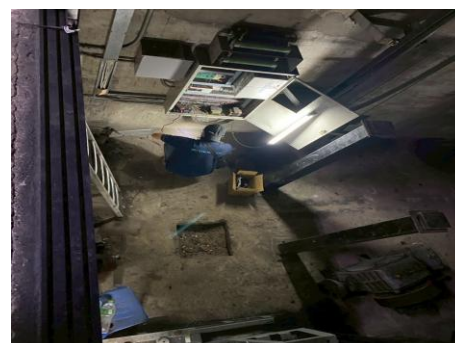
รูปที่ 2.1-4 ระบบจราจรและพื้นที่จอดรถ

| มาตรการป้องกันและแก้ไขผลกระทบสิ่งแวดล้อม | ผลการปฏิบัติตามมาตรการ | ปัญหา /การแก้ไข | เอกสารอ้างอิง |
|---|---|---|---|
| <b>2.1.2 คุณภาพอากาศ</b><br><b>1) ผู้โดยสาร</b><br>1. ควบคุมความเร็วของรถภายในโครงการ เช่น ป้ายจำกัดความเร็วที่ 30 กิโลเมตร/ชั่วโมง จัดให้มีสัญญาณลดความเร็ว เพื่อให้ไม่ให้เกิดการพุ่งกระจ่ายของผู้บนผิวถนน | โครงการดำเนินการติดตั้งป้ายจำกัดความเร็วที่ 30 กิโลเมตร/ชั่วโมง เพื่อควบคุมความเร็วของรถภายในโครงการ | - | รูปที่ 2.1-4 |

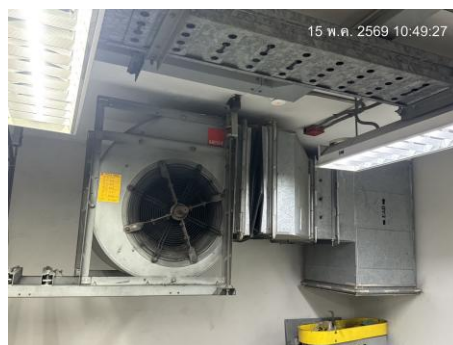
รูปที่ 2.1-6 พัดลมระบายอากาศที่จอดรถ

| มาตรการป้องกันและแก้ไขผลกระทบสิ่งแวดล้อม | ผลการปฏิบัติตามมาตรการ | ปัญหา /การแก้ไข | เอกสารอ้างอิง |
|---|---|---|---|
| 2. ติดตั้งพัดลมระบายอากาศ (Fail Exhaust) จากชั้นจอดรถใต้ดิน 2 และชั้นใต้ดิน 1 มาตามช่องระบายตามช่องระบายอากาศจำนวน 1จุด ที่บริเวณชั้นล่างบริเวณชั้นล่าง | โครงการติดตั้งพัดลมระบายอากาศ (Fail Exhaust) จากชั้นจอดรถใต้ดิน 2 และชั้นใต้ดิน 1 มาตามช่องระบายอากาศจำนวน 1 จุด ที่บริเวณชั้นล่าง | - | รูปที่ 2.1-6 |

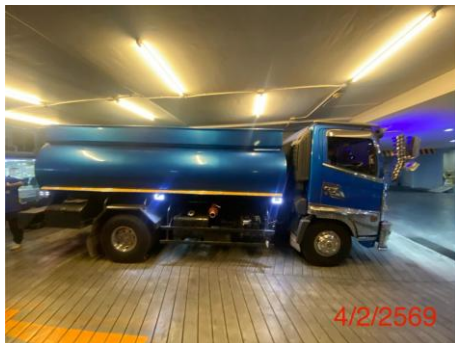
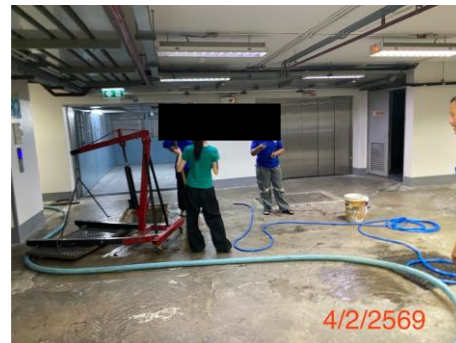
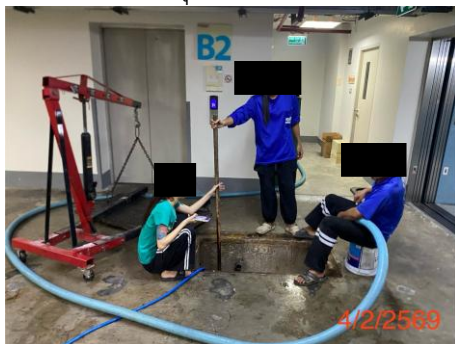
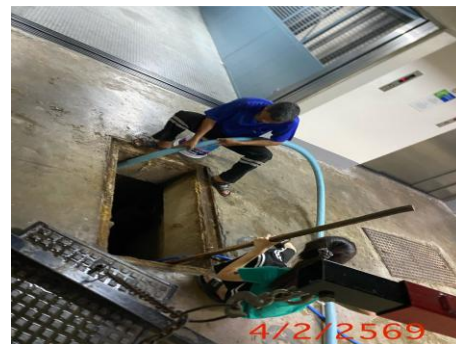
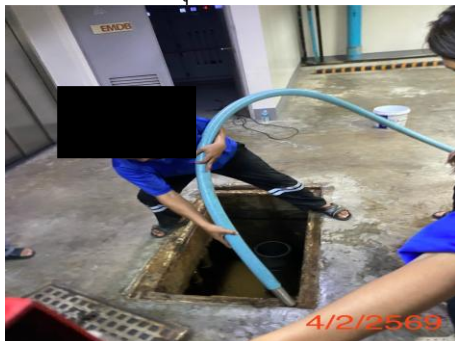
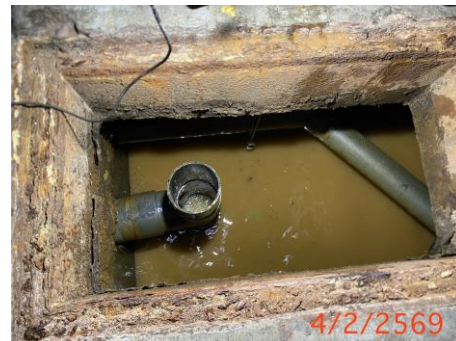
รูปที่ 2.1-7 การจัดการระบบบำบัดน้ำเสียอาคาร (ต่อ)

การบำรุงรักษาระบบบำบัดน้ำเสีย/ดูดกากตะกอนไขมันส่วนเกิน/ล้างบ่อประจำปี
