## บทที่ 2

ผลการดำเนินการตามมาตรการป้องกัน และแก้ไขผลกระทบสิ่งแวดล้อม

ในการดำเนินงานของโครงการจะต้องปฏิบัติตามมาตรการป้องกันและแก้ไขผลกระทบสิ่งแวดล้อม ตามมาตรการฯ ตามหนังสือสำนักงานนโยบายและแผนทรัพยากรธรรมชาติและสิ่งแวดล้อม ที่ ทส 1009.2/23780 ลงวันที่ 21 ตุลาคม 2568 รายละเอียดผลการดำเนินการตามมาตรการฯ มีดังนี้

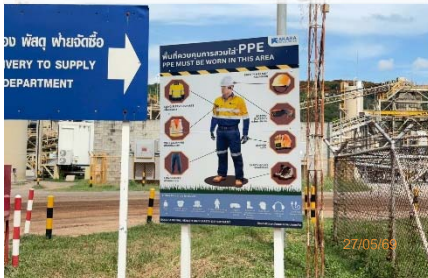
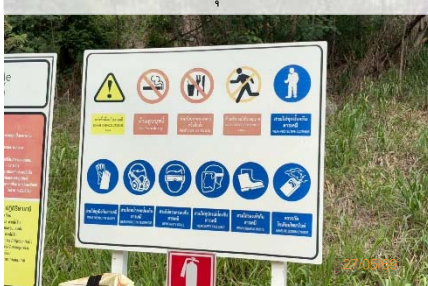
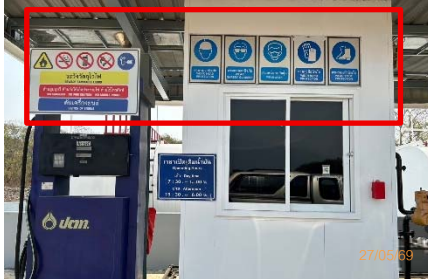
| มาตรการป้องกันและแก้ไขผลกระทบสิ่งแวดล้อมและ<br>มาตรการติดตามตรวจสอบผลกระทบสิ่งแวดล้อม | ผลการปฏิบัติตามมาตรการ | ปัญหา อุปสรรค ที่ไม่สามารถปฏิบัติ<br>ตามมาตรการ และแนวทางแก้ไข | ภาพประกอบมาตรการ |
|---|---|---|---|
| <p>8) ให้ติดป้ายนโยบายด้านความปลอดภัยและนโยบายด้านสิ่งแวดล้อม หรือป้ายให้ใช้อุปกรณ์ป้องกันอันตรายส่วนบุคคลบริเวณพื้นที่ที่มีความเสี่ยง ทั้งนี้ให้ดูแลให้อยู่ในสภาพดีตลอดอายุประทานบัตร</p> | <p>- ได้ติดตั้งป้ายแสดงพื้นที่ให้ใช้อุปกรณ์ป้องกันอันตรายส่วนบุคคลไว้บริเวณพื้นที่ที่มีความเสี่ยง พร้อมทั้งดูแลให้มีสภาพดีอยู่เสมอ</p> | <p>- ไม่มี</p> | <p>ป้ายแสดงพื้นที่สวมใส่อุปกรณ์ป้องกันอันตราย</p> <p>ป้ายแสดงพื้นที่สวมใส่อุปกรณ์ป้องกันอันตราย</p> <p>ป้ายแสดงพื้นที่สวมใส่อุปกรณ์ป้องกันอันตราย</p> |

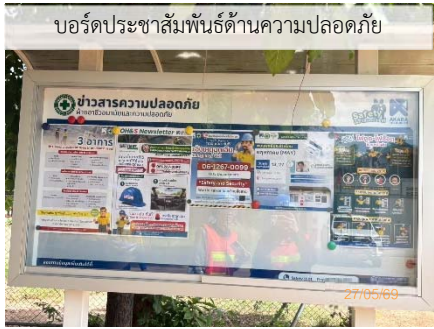
| มาตรการป้องกันและแก้ไขผลกระทบสิ่งแวดล้อมและ<br>มาตรการติดตามตรวจสอบผลกระทบสิ่งแวดล้อม | ผลการปฏิบัติตามมาตรการ | ปัญหา อุปสรรค ที่ไม่สามารถปฏิบัติ<br>ตามมาตรการ และแนวทางแก้ไข | ภาพประกอบมาตรการ |
|---|---|---|---|
| | | | <p>บอร์ดประชาสัมพันธ์ด้านความปลอดภัย</p> |

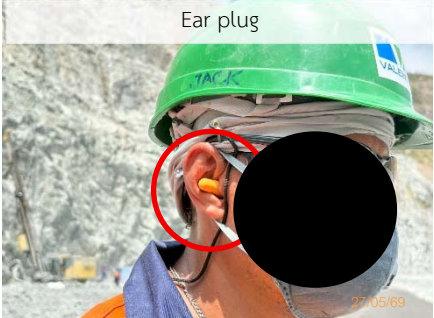
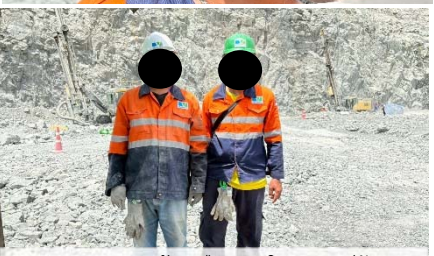
| มาตรการป้องกันและแก้ไขผลกระทบสิ่งแวดล้อมและ<br>มาตรการติดตามตรวจสอบผลกระทบสิ่งแวดล้อม | ผลการปฏิบัติตามมาตรการ | ปัญหา อุปสรรค ที่ไม่สามารถปฏิบัติ<br>ตามมาตรการ และแนวทางแก้ไข | ภาพประกอบมาตรการ |
|---|---|---|---|
| <p>9) ให้จัดเตรียมอุปกรณ์ป้องกันอันตรายส่วนบุคคลให้พนักงานตามความเหมาะสมของลักษณะงานและได้รับมาตรฐานผลิตภัณฑ์อุตสาหกรรมระบบการจัดการอาชีวอนามัยและความปลอดภัย เช่น มอก. 18001 หรือ BS OHSAS 18001 หรือเทียบเท่า เช่น</p> <p>9.1 พนักงานเจาะและอัดรูรเบิด ให้สวมหน้ากากกันฝุ่นที่สามารถป้องกันฝุ่นละอองได้ หมวกนิรภัย รองเท้ากันกระแทก เสื้อสะท้อนแสง แวนตานิรภัย และที่อุดหู เป็นต้น</p> <p>9.2 พนักงานขุดตัก พนักงานขับรถบรรทุก ให้สวมหน้ากากกันฝุ่นที่สามารถป้องกันฝุ่นละอองได้ หมวกนิรภัย รองเท้ากันกระแทก เสื้อสะท้อนแสง เป็นต้น</p> | <p>- ได้จัดเตรียมอุปกรณ์ป้องกันอันตรายส่วนบุคคลให้แก่พนักงานทุกคน ตามความเหมาะสมของลักษณะงาน รายละเอียดตามเอกสารแนบ 10 ซึ่งอุปกรณ์ที่จัดเตรียมไว้ได้รับมาตรฐาน</p> | <p>- ไม่มี</p> | <p>Ear plug</p> <p>พนักงานบริเวณหน้าเหมืองสวมใส่อุปกรณ์ป้องกัน<br/>อันตรายส่วนบุคคล</p> |

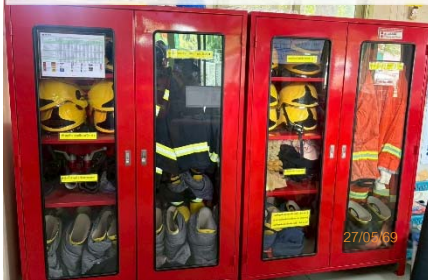
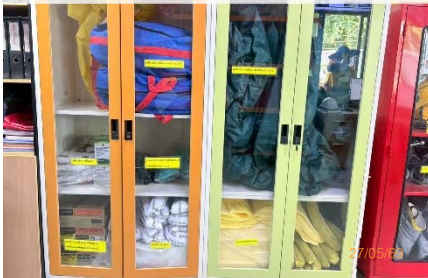
| มาตรการป้องกันและแก้ไขผลกระทบสิ่งแวดล้อมและ<br>มาตรการติดตามตรวจสอบผลกระทบสิ่งแวดล้อม | ผลการปฏิบัติตามมาตรการ | ปัญหา อุปสรรค ที่ไม่สามารถปฏิบัติ<br>ตามมาตรการ และแนวทางแก้ไข | ภาพประกอบมาตรการ |
|---|---|---|---|
| | | | <p>อุปกรณ์ป้องกันอันตรายส่วนบุคคลที่จัดเตรียมไว้</p> <p>อุปกรณ์ป้องกันอันตรายส่วนบุคคลที่จัดเตรียมไว้</p> |

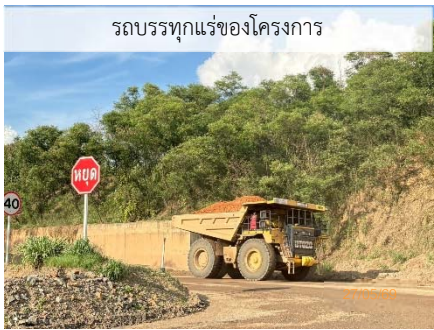
| มาตรการป้องกันและแก้ไขผลกระทบสิ่งแวดล้อมและ<br>มาตรการติดตามตรวจสอบผลกระทบสิ่งแวดล้อม | ผลการปฏิบัติตามมาตรการ | ปัญหา อุปสรรค ที่ไม่สามารถปฏิบัติ<br>ตามมาตรการ และแนวทางแก้ไข | ภาพประกอบมาตรการ |
|---|---|---|---|
| 11) ให้ทำการตรวจเช็ครถบรรทุกทุกแร่ เช่น ระบบห้ามล้อ ระบบไฟฟ้า การทำงานของเครื่องยนต์ ระบบเกียร์ และอื่นๆ ให้อยู่ในสภาพที่ใช้งานได้ดี และปลอดภัยอยู่เสมอ | - ดำเนินการตรวจเช็ครถบรรทุกทุกแร่ เช่น ระบบห้ามล้อ ระบบไฟฟ้า การทำงานของเครื่องยนต์ ระบบเกียร์ อย่างสม่ำเสมอเพื่อให้ใช้งานได้อย่างมีประสิทธิภาพ | - ไม่มี | รถบรรทุกแร่ของโครงการ<br> |

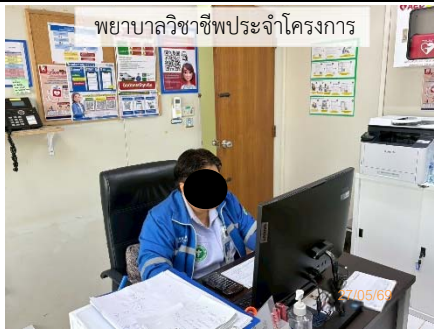
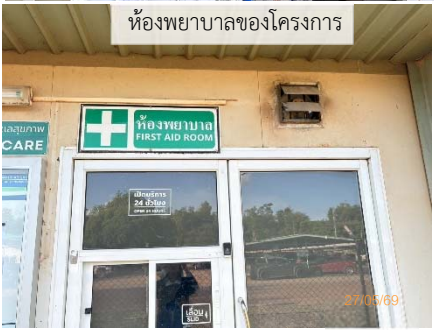
| มาตรการป้องกันและแก้ไขผลกระทบสิ่งแวดล้อมและ<br>มาตรการติดตามตรวจสอบผลกระทบสิ่งแวดล้อม | ผลการปฏิบัติตามมาตรการ | ปัญหา อุปสรรค ที่ไม่สามารถปฏิบัติ<br>ตามมาตรการ และแนวทางแก้ไข | ภาพประกอบมาตรการ |
|---|---|---|---|
| 12) จัดให้มีปัจจัยในการปฐมพยาบาล เพื่อช่วยเหลือคนงานได้ทันทั่วทั้งที่ เมื่อมีอุบัติเหตุเกิดขึ้น และมีรถสำหรับนำผู้ป่วยส่งโรงพยาบาลได้ทันทั่วทั้งที่ | - ทางโครงการได้จัดให้มีพยาบาลวิชาชีพประจำโครงการตลอด 24 ชม. เพื่อตรวจรักษาเบื้องต้นและปฐมพยาบาลก่อนนำส่งโรงพยาบาล พร้อมจัดให้มีอุปกรณ์ปฐมพยาบาลเบื้องต้น ห้องพยาบาล และรถพยาบาลสำหรับนำผู้ป่วยส่งโรงพยาบาลได้ทันทั่วทั้งที่ | - ไม่มี | พยาบาลวิชาชีพประจำโครงการ<br><br>ห้องพยาบาลของโครงการ<br> |

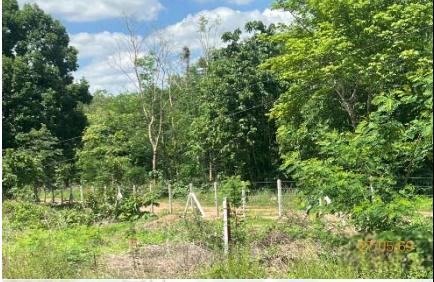
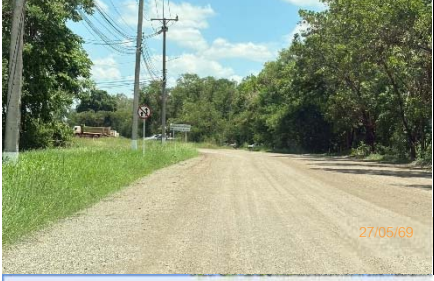
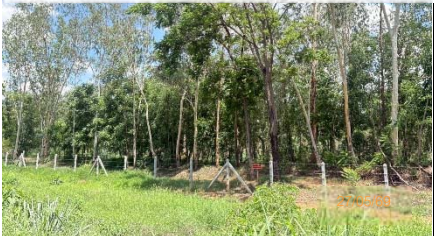
| มาตรการป้องกันและแก้ไขผลกระทบสิ่งแวดล้อมและ<br>มาตรการติดตามตรวจสอบผลกระทบสิ่งแวดล้อม | ผลการปฏิบัติตามมาตรการ | ปัญหา อุปสรรค ที่ไม่สามารถปฏิบัติ<br>ตามมาตรการ และแนวทางแก้ไข | ภาพประกอบมาตรการ |
|---|---|---|---|
| <p>3) ให้ดูแลรักษาดันไม้เพื่อใช้เป็นแนวป้องกันฝุ่นละออง และเสียงรบกวน โดยเฉพาะบริเวณพื้นที่แนวเวนทำการทำเหมือง และให้ใช้แนวดันไม้ดังกล่าวเป็นแนวคั่นบังทัศนียภาพการมองเห็นบริเวณพื้นที่ทำเหมือง หากพบว่ามิดันไม้ล้มตายลงให้ดำเนินการปลูกเสริมทันที</p> | <p>- ทางโครงการได้ดูแลแนวดันไม้ที่ได้ปลูกไว้เพื่อเป็น Buffer Zone ป้องกันฝุ่นละออง และเสียงรบกวน และใช้แนวดันไม้เป็นแนวคั่นบังทัศนียภาพการมองเห็นบริเวณพื้นที่ทำเหมือง หากพบว่ามิดันไม้ล้มตายลงจะดำเนินการปลูกเสริมทันที</p> | <p>- ไม่มี</p> | <p>แนวดันไม้เดิมบริเวณตามริมเส้นทางสาธารณะ</p> <p>แนวดันไม้เดิมบริเวณตามริมเส้นทางภายในโครงการ</p> <p>แนวดันไม้เดิมบริเวณตามริมเส้นทาง<br/>ทางหลวงหมายเลข 1301</p> |

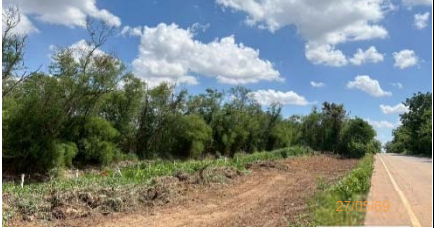
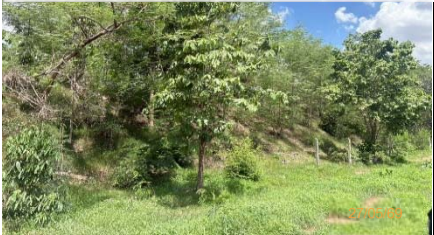
| มาตรการป้องกันและแก้ไขผลกระทบสิ่งแวดล้อมและ<br>มาตรการติดตามตรวจสอบผลกระทบสิ่งแวดล้อม | ผลการปฏิบัติตามมาตรการ | ปัญหา อุปสรรค ที่ไม่สามารถปฏิบัติ<br>ตามมาตรการ และแนวทางแก้ไข | ภาพประกอบมาตรการ |
|---|---|---|---|
| | | | <p>แนวต้นไม้เดิมบริเวณตามริมเส้นทาง<br/>ทางหลวงหมายเลข 1191</p> <p>แนวต้นไม้เดิมบริเวณโดยรอบพื้นที่โครงการตามริม<br/>เส้นทางสาธารณะ</p> |
