## บทที่ 2

### ผลการปฏิบัติตามมาตรการป้องกันและแก้ไขผลกระทบสิ่งแวดล้อม และมาตรการติดตามตรวจสอบผลกระทบสิ่งแวดล้อม

#### 2.1 มาตรการป้องกันและแก้ไขผลกระทบสิ่งแวดล้อม

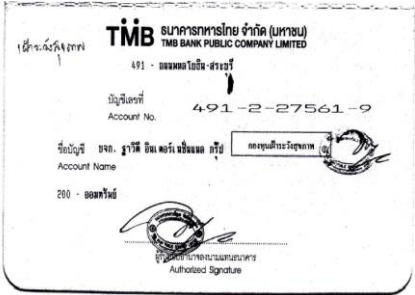
| มาตรการป้องกันและแก้ไขผลกระทบสิ่งแวดล้อม | ผลการปฏิบัติตามมาตรการฯ | ปัญหา อุปสรรค ที่ไม่สามารถปฏิบัติตามมาตรการ และแนวทางแก้ไข | ภาพประกอบ |
|---|---|---|---|
| <b>4.3 การสาธารณสุข</b><br><br>- ให้จัดตั้ง “กองทุนเฝ้าระวังภาวะสุขภาพ” เพื่อดำเนินการสนับสนุนกิจกรรมต่างๆ ของโรงพยาบาลส่งเสริมสุขภาพตำบลบ้านคันทนาหิน และโรงพยาบาลส่งเสริมสุขภาพตำบลโคกสูงเฉลิมพระเกียรติ 60 พรรษา นวมินทราชินี ปีละ 80,000 บาท เพื่อใช้ในการเฝ้าระวังภาวะสุขภาพอนามัยของชุมชนที่อาจได้รับผลกระทบด้านสุขภาพอนามัยจากการดำเนินโครงการ เช่น สนับสนุนงบประมาณการเฝ้าระวัง โดยนำเงินเข้ากองทุนไปจัดเก็บไว้ที่โรงพยาบาลส่งเสริมสุขภาพตำบลบ้านคันทนาหิน ซึ่งเปิดบัญชีธนาคารเพื่อนำเงินเข้ากองทุนดังกล่าวเป็นประจำในเดือนมกราคมของทุกปี | - โครงการได้จัดตั้งกองทุนเฝ้าระวังภาวะสุขภาพแล้ว โดยเปิดบัญชีและนำเงินเข้ากองทุนทุกๆ ละ 80,000 บาท เพื่อใช้ในการเฝ้าระวังภาวะสุขภาพอนามัยของชุมชนที่อาจได้รับผลกระทบด้านสุขภาพอนามัยจากการดำเนินโครงการ เอกสารแนบ 4 | - ไม่มี | <br>กองทุนเฝ้าระวังภาวะสุขภาพ |

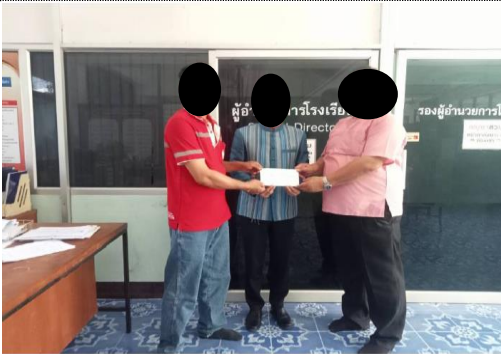
| มาตรการป้องกันและแก้ไขผลกระทบสิ่งแวดล้อม | ผลการปฏิบัติตามมาตรการฯ | ปัญหา อุปสรรค ที่ไม่สามารถปฏิบัติตามมาตรการ และแนวทางแก้ไข | ภาพประกอบ |
|---|---|---|---|
| 2. ให้โครงการเป็นผู้ให้การสนับสนุนการดำเนินกิจกรรมสาธารณประโยชน์ต่างๆ เช่น โรงเรียน วัด โรงพยาบาลส่งเสริมสุขภาพตำบล และชุมชนในบริเวณพื้นที่โครงการและใกล้เคียงในโอกาสต่างๆ ตามความเหมาะสมอย่างต่อเนื่องตลอดอายุประทานบัตร | - โครงการได้มีส่วนช่วยเหลือชุมชนใกล้เคียงเป็นอย่างดีเสมอมา ในแง่ของการสนับสนุนเงินงบประมาณเพื่อใช้จัดกิจกรรมต่างๆ ของชุมชน วัด โรงเรียน และหน่วยงานราชการในท้องถิ่น รายละเอียดในเอกสารแนบ 5 | - ไม่มี | |

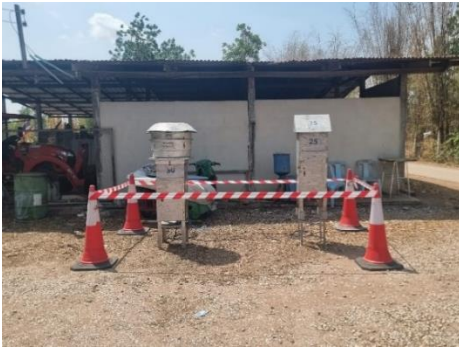
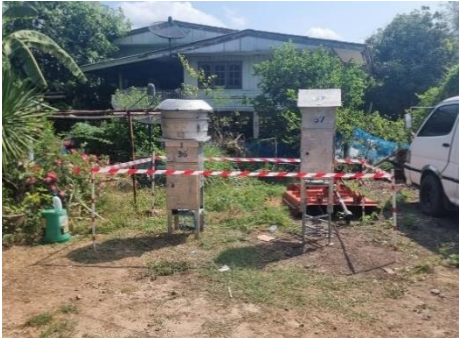
| มาตรการป้องกันและแก้ไข<br>ผลกระทบสิ่งแวดล้อม | ผลการปฏิบัติตามมาตรการฯ | ปัญหา อุปสรรค ที่ไม่สามารถปฏิบัติตาม<br>มาตรการ และแนวทางแก้ไข | ภาพประกอบ |
|---|---|---|---|
| <b>1. คุณภาพอากาศ</b><br>- ให้ตรวจวัดปริมาณฝุ่นละอองแขวนลอยทั้งหมดในบรรยากาศ (Total Suspended Particulate : TSP) และปริมาณฝุ่นละอองขนาดเล็กกว่า 10 ไมครอน (Particulate Matter : PM-10) เฉลี่ยในรอบ 24 ชั่วโมง โดยใช้เครื่อง High Volume Air Sampler จำนวน 3 สถานี ได้แก่ บริเวณชุมชนบ้านห้วยยาง บริเวณชุมชนบ้านโคกสูง และบริเวณชุมชนบ้านเขาเตียน ปีละ 2 ครั้ง เป็นระยะเวลา 3 วันต่อเนื่อง ในช่วงเดือนมกราคมหรือกุมภาพันธ์ จำนวน 1 ครั้ง และช่วงเดือนกันยายนหรือเดือนตุลาคม จำนวน 1 ครั้ง | - ได้ทำการตรวจวัดคุณภาพอากาศในรูปของปริมาณฝุ่นละอองแขวนลอยรวม (TSP) และปริมาณฝุ่นละอองขนาดเล็ก (PM-10) ในช่วงวันที่ 24-27 กุมภาพันธ์ 2569 จำนวน 3 สถานี ตามเงื่อนไข พบว่ามีค่า TSP อยู่ในช่วง 151-177 ไมโครกรัม/ลูกบาศก์เมตร และค่า PM-10 อยู่ในช่วง 61-75 ไมโครกรัม/ลูกบาศก์เมตร ซึ่งมีค่าอยู่ในเกณฑ์ที่มาตรฐานกำหนด | - ไม่มี | <p>ตรวจวัดคุณภาพอากาศบริเวณบ้านห้วยยาง</p> <p>ตรวจวัดคุณภาพอากาศบริเวณบ้านโคกสูง</p> |

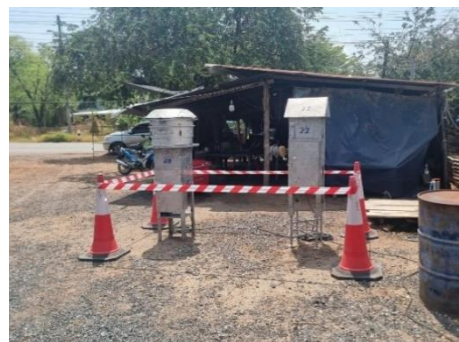
| มาตรการป้องกันและแก้ไข<br>ผลกระทบสิ่งแวดล้อม | ผลการปฏิบัติตามมาตรการฯ | ปัญหา อุปสรรค ที่ไม่สามารถปฏิบัติตาม<br>มาตรการ และแนวทางแก้ไข | ภาพประกอบ |
|---|---|---|---|
| | | | <p>ตรวจวัดคุณภาพอากาศบริเวณบ้านเขาเตียน</p> |

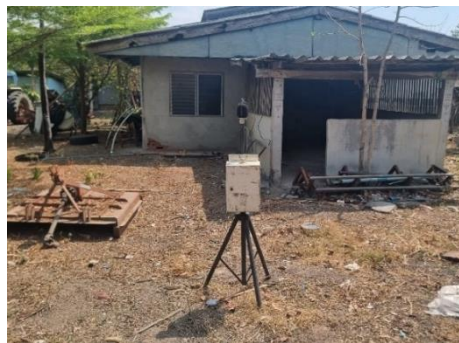
| มาตรการป้องกันและแก้ไข<br>ผลกระทบสิ่งแวดล้อม | ผลการปฏิบัติตามมาตรการฯ | ปัญหา อุปสรรค ที่ไม่สามารถปฏิบัติตาม<br>มาตรการ และแนวทางแก้ไข | ภาพประกอบ |
|---|---|---|---|
| <p>2. เสียง</p> <p>- ให้ตรวจวัดระดับความดังของเสียงเฉลี่ยโดยทั่วไปในรอบ 24 ชั่วโมง (Leq) และระดับเสียงสูงสุด (Lmax) โดยใช้เครื่องวัดเสียง (Sound Level Meter) จำนวน 3 สถานี ได้แก่ บริเวณชุมชนบ้านห้วยยาว บริเวณชุมชนบ้านโคกสลุ และบริเวณชุมชนบ้านเขาเตียน ปีละ 2 ครั้ง เป็นระยะเวลา 3 วันต่อเนื่อง ในช่วงเดือนมกราคมหรือกุมภาพันธ์ จำนวน 1 ครั้ง และช่วงเดือนกันยายนหรือเดือนตุลาคม จำนวน 1 ครั้ง</p> | <p>- ได้ทำการตรวจวัดระดับเสียงในรูปของระดับเสียงเฉลี่ย 24 ชั่วโมง และระดับเสียงสูงสุดในช่วงวันที่ 24-27 กุมภาพันธ์ 2569 จำนวน 3 สถานี ตามเงื่อนไข พบว่ามีค่า Leq 24 hr. อยู่ในช่วง 48.3-55.4 เดซิเบล เอ และค่า Lmax อยู่ในช่วง 79.7-105.8 เดซิเบล เอ ซึ่งมีค่าอยู่ในเกณฑ์ที่มาตรฐานกำหนด</p> | <p>- ไม่มี</p> | <p>ตรวจวัดระดับเสียงบริเวณบ้านห้วยยาว</p> |

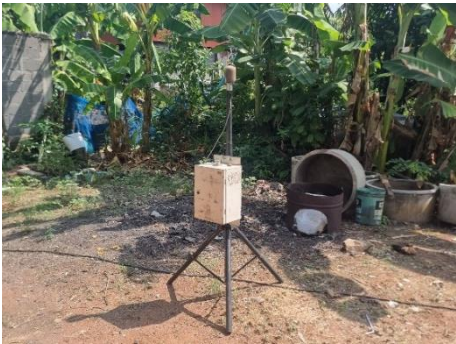
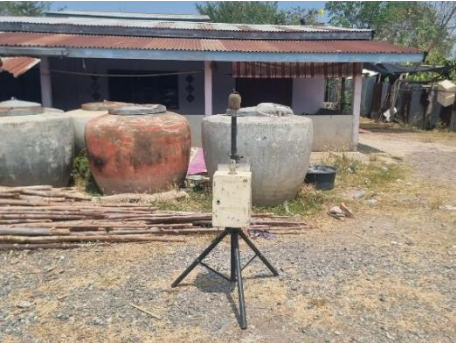
| มาตรการป้องกันและแก้ไข<br>ผลกระทบสิ่งแวดล้อม | ผลการปฏิบัติตามมาตรการฯ | ปัญหา อุปสรรค ที่ไม่สามารถปฏิบัติตาม<br>มาตรการ และแนวทางแก้ไข | ภาพประกอบ |
|---|---|---|---|
| | | | <p>ตรวจวัดระดับเสียงบริเวณบ้านโคกสลุง</p> <p>ตรวจวัดระดับเสียงบริเวณบ้านเขาเตียน</p> |

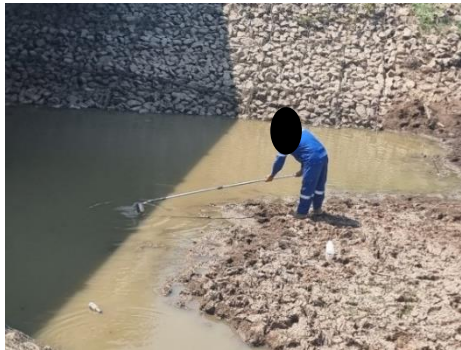
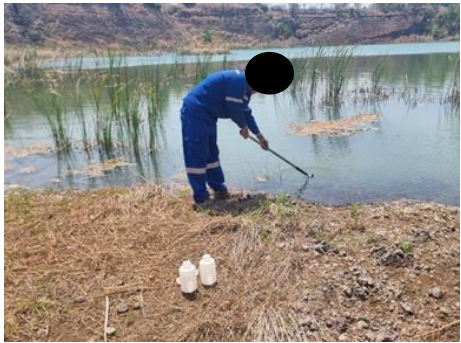
| มาตรการป้องกันและแก้ไข<br>ผลกระทบสิ่งแวดล้อม | ผลการปฏิบัติตามมาตรการฯ | ปัญหา อุปสรรค ที่ไม่สามารถปฏิบัติตาม<br>มาตรการ และแนวทางแก้ไข | ภาพประกอบ |
|---|---|---|---|
| <p><b>3. คุณภาพน้ำ</b></p> <p>- ให้ตรวจวิเคราะห์คุณภาพน้ำผิวดิน และน้ำใต้ดินโดยวิเคราะห์ตรวจสอบหาค่าความเป็นกรด-ด่าง (pH), ปริมาณตะกอนแขวนลอยทั้งหมด (Total Suspended Solids; TSS), ปริมาณตะกอนละลายทั้งหมด (Total Dissolved Solids; TDS), ปริมาณความกระด้างทั้งหมด (Total Hardness), ความขุ่น (Turbidity), ปริมาณเหล็กทั้งหมด (Total Iron), ปริมาณซัลเฟต (Sulfate), และปริมาณโลหะหนัก (Heavy Metals) ได้แก่ แคดเมียม (Cadmium), สารหนู (Arsenic), และตะกั่ว (Lead) จำนวน 4 สถานี ได้แก่ ห้วยใหญ่ บ่อดักตะกอนภายในพื้นที่โครงการ บริเวณบ่อเหมือง A น้ำบาดาลชุมชนบ้านห้วยยาง น้ำบาดาลชุมชนบ้านโคกสูง</p> <p>ปีละ 2 ครั้ง ในช่วงเดือนมกราคมหรือกุมภาพันธ์ จำนวน 1 ครั้ง และช่วงเดือนกันยายนหรือเดือนตุลาคม จำนวน 1 ครั้ง</p> | <p>- ได้ทำการเก็บตัวอย่างน้ำผิวดินและน้ำใต้ดินในวันที่ 26 กุมภาพันธ์ 2569 จำนวน 4 สถานีตามเงื่อนไข พบว่า ดัชนีต่างๆ ที่ทำการวิเคราะห์มีค่าอยู่ในเกณฑ์มาตรฐานที่ทางราชการกำหนด</p> | - ไม่มี | <p>เก็บตัวอย่างน้ำผิวดินบริเวณห้วยใหญ่</p> <p>เก็บตัวอย่างน้ำผิวดินบริเวณบ่อดักตะกอนบ่อเหมือง A</p> |

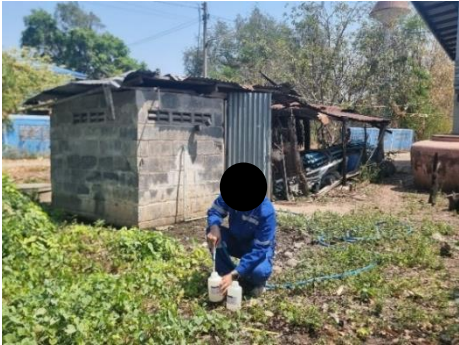
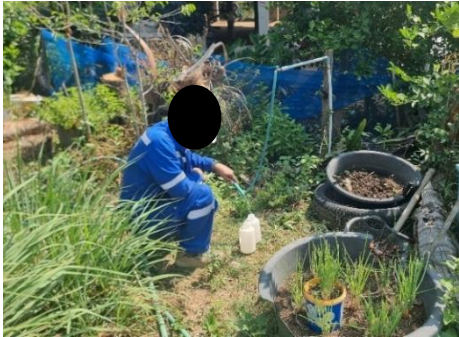
| มาตรการป้องกันและแก้ไข<br>ผลกระทบสิ่งแวดล้อม | ผลการปฏิบัติตามมาตรการฯ | ปัญหา อุปสรรค ที่ไม่สามารถปฏิบัติตาม<br>มาตรการ และแนวทางแก้ไข | ภาพประกอบ |
|---|---|---|---|
| | | | <p>เก็บตัวอย่างน้ำใต้ดินบริเวณบ่อบาดาล<br/>บ้านห้วยยาง</p> <p>เก็บตัวอย่างน้ำใต้ดินบริเวณบ่อบาดาล<br/>บ้านโคกสูง</p> |

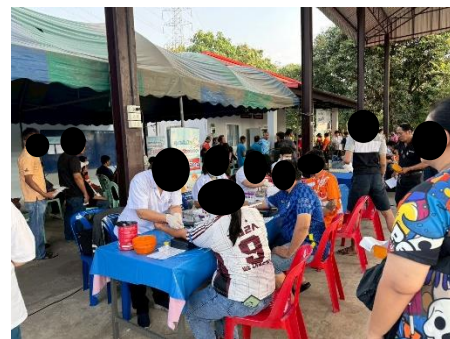
| มาตรการป้องกันและแก้ไข<br>ผลกระทบสิ่งแวดล้อม | ผลการปฏิบัติตามมาตรการฯ | ปัญหา อุปสรรค ที่ไม่สามารถปฏิบัติตาม<br>มาตรการ และแนวทางแก้ไข | ภาพประกอบ |
|---|---|---|---|
| <b>5. อาชีวอนามัย</b><br>- ให้ตรวจสอบสุขภาพของพนักงาน ได้แก่ การตรวจ<br>สมรรถภาพของร่างกาย ความสามารถในการได้ยิน<br>ระบบหายใจ ระบบประสาทในการรับรู้ การตรวจ<br>สมรรถภาพปอด และการเอ็กซเรย์ปอด เป็นต้น | - โครงการได้จัดให้มีการตรวจสอบสุขภาพพนักงาน<br>เป็นประจำทุกปี โดยตรวจสอบสุขภาพครั้ง<br>ละสุดในปี พ.ศ. 2569 เมื่อวันที่ 18-19<br>มกราคม 2569 มีพนักงานเข้ารับการตรวจ<br>สุขภาพจำนวน 33 คน พบว่าพนักงานมี<br>สุขภาพร่างกายที่แข็งแรง รายละเอียดแสดง<br>ในเอกสารแนบ 6 | - ไม่มี | <p>ตรวจสอบสุขภาพประจำปี</p> |
