## บทที่ 2

### ผลการปฏิบัติตามมาตรการป้องกันและแก้ไขผลกระทบสิ่งแวดล้อม และมาตรการติดตามตรวจสอบผลกระทบสิ่งแวดล้อม

ผลการตรวจสอบการปฏิบัติตามมาตรการป้องกันและแก้ไขผลกระทบสิ่งแวดล้อม ตามที่ระบุไว้ในหนังสือแจ้งผลการพิจารณารายงานการวิเคราะห์ผลกระทบสิ่งแวดล้อม โครงการเหมืองแร่ดีบุก ประทานบัตรที่ 1/2548 ของบริษัท ภัทรเจริญ ไมนิ่ง จำกัด ตั้งอยู่ตำบลชะอม อำเภอแก่งคอย จังหวัดสระบุรี ตามหนังสือที่ ทส 1009.2/5747 ลงวันที่ 18 มิถุนายน 2555 ซึ่งปัจจุบันคำขอประทานบัตรที่ 1/2548 ได้รับอนุญาตเป็นประทานบัตรที่ 19984/16353 โดยมีรายละเอียดผลการปฏิบัติตามมาตรการฯ แสดงดังตารางที่ 2-1 ถึงตารางที่ 2-3

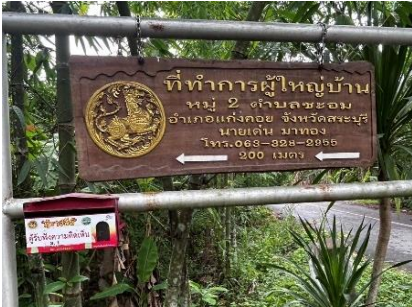
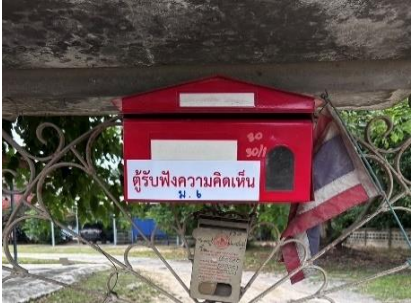
| มาตรการป้องกันและแก้ไข<br>ผลกระทบสิ่งแวดล้อม | ผลการปฏิบัติตามมาตรการฯ | ปัญหา อุปสรรค ที่ไม่สามารถปฏิบัติตาม<br>มาตรการ และแนวทางแก้ไข | ภาพประกอบ |
|---|---|---|---|
| | | | <p>จุดรับเรื่องร้องเรียนบริเวณ<br/>ที่ทำการผู้ใหญ่บ้านหมู่ที่ 2</p> <p>จุดรับเรื่องร้องเรียนบริเวณ<br/>ที่ทำการผู้ใหญ่บ้านหมู่ที่ 6</p> |

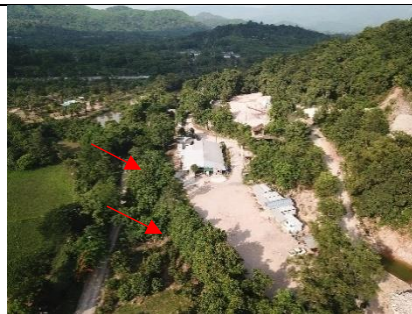
| มาตรการป้องกันและแก้ไข<br>ผลกระทบสิ่งแวดล้อม | ผลการปฏิบัติตามมาตรการฯ | ปัญหา อุปสรรค ที่ไม่สามารถปฏิบัติตาม<br>มาตรการ และแนวทางแก้ไข | ภาพประกอบ |
|---|---|---|---|
| 2. ทำการปรับปรุงฟื้นฟูพื้นที่โครงการที่ผ่านการทำเหมืองแร่ และพื้นที่กิจกรรมต่อเนื่องจากการทำเหมือง ตามแผนการฟื้นฟูฯ ในรายงานการประเมินผลกระทบสิ่งแวดล้อม พร้อมทั้งให้รายงานผลการดำเนินงานให้สำนักงานนโยบายและแผนทรัพยากรธรรมชาติและสิ่งแวดล้อม และกรมอุตสาหกรรมพื้นฐานและการเหมืองแร่ทราบทุกปี | <ul style="list-style-type: none"> <li>- ปัจจุบันโครงการอยู่ระหว่างการทำเหมือง ซึ่งยังไม่มีพื้นที่ผ่านการทำเหมือง และไม่ใช้ประโยชน์พื้นที่ดังกล่าวเพื่อการทำเหมืองแล้ว อย่างไรก็ตามได้มีการปลูกไม้ยืนต้นตามแนวคันทำนบริมขอบประทานบัตร เสริมกับพันธุ์ไม้ตามธรรมชาติเดิม รวมทั้งปลูกเสริมบริเวณริมเส้นทางขนส่งแร่</li> <li>- โครงการได้จัดส่งรายงานผลการดำเนินงานด้านการฟื้นฟูเหมืองให้สำนักงานนโยบายและแผนทรัพยากรธรรมชาติและสิ่งแวดล้อม และกรมอุตสาหกรรมพื้นฐานและการเหมืองแร่ทราบทุกปี รายละเอียดดังเอกสารแนบ 3</li> </ul> | - ไม่มี | <p>แนวต้นไม้บริเวณคันทำนบด้านทิศเหนือ</p> |

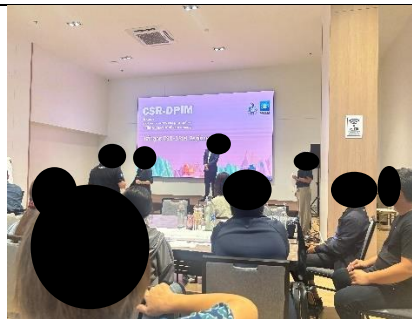
| มาตรการป้องกันและแก้ไข<br>ผลกระทบสิ่งแวดล้อม | ผลการปฏิบัติตามมาตรการฯ | ปัญหา อุปสรรค ที่ไม่สามารถปฏิบัติตาม<br>มาตรการ และแนวทางแก้ไข | ภาพประกอบ |
|---|---|---|---|
| 6. ให้ทางโครงการเข้าร่วมโครงการมาตรฐานความรับผิดชอบต่อสังคมของผู้ประกอบการอุตสาหกรรมแร่ (CSR-DPIM) ของกรมอุตสาหกรรมพื้นฐานและการเหมืองแร่ | - โครงการได้ดำเนินการตามมาตรการโดย<br>เข้าร่วมการฝึกอบรมตามโครงการ<br>มาตรฐานความรับผิดชอบต่อสังคมของ<br>ผู้ประกอบการอุตสาหกรรมแร่ (CSR-<br>DPIM) ของกรมอุตสาหกรรมพื้นฐานและ<br>การเหมืองแร่ และได้รับหนังสือรับรองการ<br>ผ่านการฝึกอบรมหลักสูตร CSR-DPIM<br>Beginner เรียบร้อยแล้ว รายละเอียดดัง<br>เอกสารแนบ 4 | ไม่มี | <p>ภาพกิจกรรมเข้าร่วมอบรม<br/>CSR-DPIM Beginner</p> |

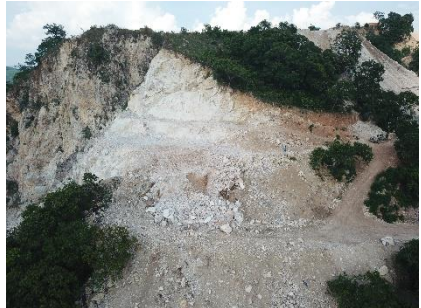
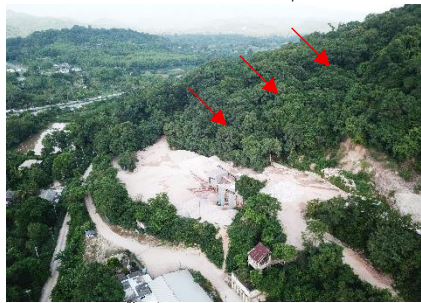
| มาตรการป้องกันและแก้ไขผลกระทบสิ่งแวดล้อม | ผลการปฏิบัติตามมาตรการฯ | ปัญหา อุปสรรค ที่ไม่สามารถปฏิบัติตามมาตรการ และแนวทางแก้ไข | ภาพประกอบ |
|---|---|---|---|
| <p>1) ทรัพยากรสิ่งแวดล้อมทางกายภาพ</p> <p>1.1) ลักษณะภูมิประเทศ</p> <p>1. กำหนดตำแหน่งและขอบเขตพื้นที่โครงการ พื้นที่ทำเหมือง พื้นที่รองรับกิจกรรมจากการทำเหมือง และพื้นที่ไม่มีกิจกรรมการทำเหมืองให้ชัดเจนตามแผนผังการทำเหมืองของโครงการ</p> | <p>- โครงการได้กำหนดขอบเขตพื้นที่ทำเหมือง และพื้นที่กิจกรรมเกี่ยวเนื่อง ตลอดจนบริเวณที่ไม่มีการทำเหมืองตามที่ระบุไว้ในแผนผังโครงการทำเหมืองอย่างเคร่งครัด ทั้งนี้ได้จัดทำป้ายแสดงแนวเขตพื้นที่โครงการติดไว้บริเวณที่สังเกตเห็นได้อย่างชัดเจน</p> | <p>- ไม่มี</p> | <div><p>เหมืองแร่ ดีบุก</p><p>29/05/2026</p></div> <p>ป้ายแสดงแนวเขตพื้นที่โครงการ</p> <div><p>พื้นที่หน้าเหมืองปัจจุบัน</p></div> <div><p>พื้นที่เว้นการทำเหมือง</p></div> |

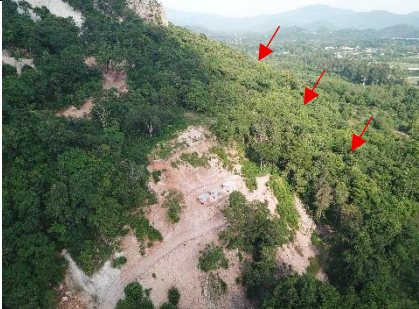
| มาตรการป้องกันและแก้ไข<br>ผลกระทบสิ่งแวดล้อม | ผลการปฏิบัติตามมาตรการฯ | ปัญหา อุปสรรค ที่ไม่สามารถปฏิบัติตาม<br>มาตรการ และแนวทางแก้ไข | ภาพประกอบ |
|---|---|---|---|
| 4. บริเวณพื้นที่ที่ไม่เกี่ยวข้องกับการทำเหมือง ให้คงสภาพ<br>ธรรมชาติเดิมไว้ พร้อมทั้งปลูกไม้ยืนต้นเสริมเพิ่มเติม เพื่อเป็น<br>แนวป้องกันผลกระทบสิ่งแวดล้อม (Buffer Zone) | - สำหรับบริเวณที่ไม่มีส่วนเกี่ยวข้องกับการ<br>ทำเหมืองโดยเฉพาะบริเวณทางด้านทิศใต้<br>และทิศตะวันตก ได้คงสภาพตามธรรมชาติ<br>เดิมไว้เพื่อใช้เป็นพื้นที่กันชน (Buffer<br>Zone) | - ไม่มี | <br>พื้นที่กันชนทางด้านทิศใต้ |

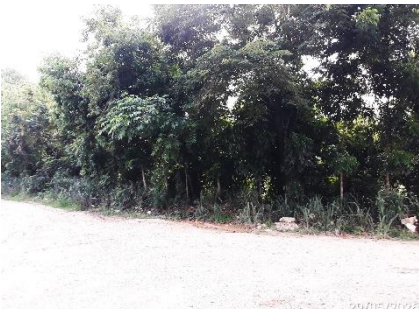
| มาตรการป้องกันและแก้ไข<br>ผลกระทบสิ่งแวดล้อม | ผลการปฏิบัติตามมาตรการฯ | ปัญหา อุปสรรค ที่ไม่สามารถปฏิบัติตาม<br>มาตรการ และแนวทางแก้ไข | ภาพประกอบ |
|---|---|---|---|
| 1.2) คุณภาพอากาศ<br>ก. พื้นที่โครงการ<br>1. ปลูกพืชคลุมดิน เช่น หญ้าแฝก และไม้ยืนต้น เช่น แคนนา<br>คุณ สะเดา และราชพฤกษ์ บนคันทำนบบริเวณขอบแปลง<br>ด้านทิศตะวันตก ระหว่างหลักหมุดที่ 1-5 เพื่อเป็นตัวกรอง<br>ฝุ่นละอองจากพื้นที่โครงการออกสู่ภายนอก | - โครงการได้ทำการปลูกพืชคลุมดิน ประเภท<br>หญ้าแฝก และปลูกต้นไม้เสริมบนคันทำนบ<br>ทางด้านทิศตะวันตกในช่วงที่สามารถ<br>จัดสร้างได้ เนื่องจากบางช่วงเป็นพื้นที่ลาด<br>ชัน ทั้งนี้บริเวณที่มีสภาพเป็นป่าธรรมชาติ<br>เดิม ได้ทำการคงสภาพไว้เพื่อใช้เป็นพื้นที่กัน<br>ชน (Buffer Zone) สามารถกรองฝุ่นละออง<br>ได้เป็นอย่างดี | - ไม่มี | <br>แนวคันทำนบดินด้านทิศตะวันตก |

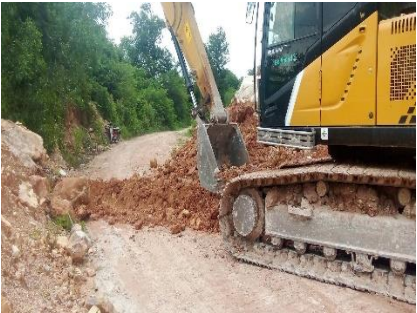
| มาตรการป้องกันและแก้ไข<br>ผลกระทบสิ่งแวดล้อม | ผลการปฏิบัติตามมาตรการฯ | ปัญหา อุปสรรค ที่ไม่สามารถปฏิบัติตาม<br>มาตรการ และแนวทางแก้ไข | ภาพประกอบ |
|---|---|---|---|
| | | | <div></div> <p>ปรับปรุงถนนเส้นทางขนส่งแร่</p> |

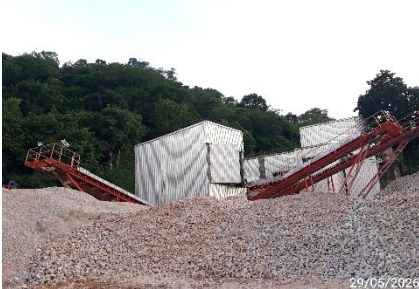
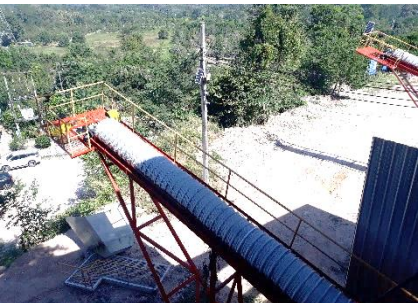
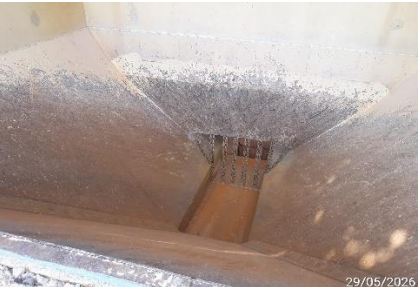
| มาตรการป้องกันและแก้ไข<br>ผลกระทบสิ่งแวดล้อม | ผลการปฏิบัติตามมาตรการฯ | ปัญหา อุปสรรค ที่ไม่สามารถปฏิบัติตาม<br>มาตรการ และแนวทางแก้ไข | ภาพประกอบ |
|---|---|---|---|
| ค. โรงแต่งแร่<br><br>1. ให้สร้างอาคารปิดคลุม 3 ด้าน และหลังคา บริเวณยังรับหิน (Hopper) เครื่องบดชุดแรก (Primary Crusher) และ ตะแกรงร่อนคัดเศษดิน (Vibrating Grizzly) พร้อมทั้ง ปรับปรุงระบบสเปรย์น้ำบริเวณปากยังรับหิน | - ปัจจุบันโรงแต่งแร่ของโครงการก่อสร้างเสร็จ แล้ว แต่ยังไม่ได้มีการแต่งแร่ ทั้งนี้ได้ก่อสร้าง ให้มีการปิดคลุม 3 ด้าน พร้อมทั้งระบบ ป้องกันผลกระทบสิ่งแวดล้อมต่างๆ | - ไม่มี | <br>โรงแต่งแร่ของโครงการ<br><br>ปิดคลุมสายพานลำเลียง<br><br>บริเวณปากรับหินโรงโม่ |

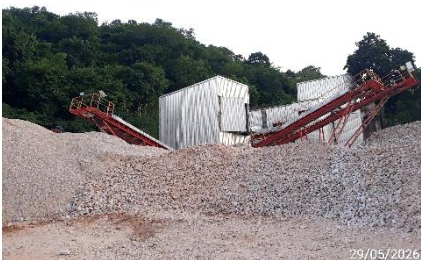
| มาตรการป้องกันและแก้ไข<br>ผลกระทบสิ่งแวดล้อม | ผลการปฏิบัติตามมาตรการฯ | ปัญหา อุปสรรค ที่ไม่สามารถปฏิบัติตาม<br>มาตรการ และแนวทางแก้ไข | ภาพประกอบ |
|---|---|---|---|
| | | | <div><p>ปิดคลุม 3 ด้านยังรับหินใหญ่</p></div> <div><p>ปิดคลุมอาคารโรงแต่งแร่</p></div> <div><p>แนวต้นไม้บริเวณด้านข้างโรงแต่งแร่</p></div> |

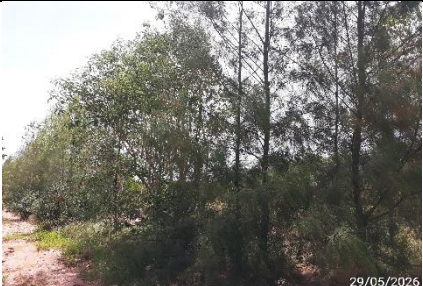
| มาตรการป้องกันและแก้ไข<br>ผลกระทบสิ่งแวดล้อม | ผลการปฏิบัติตามมาตรการฯ | ปัญหา อุปสรรค ที่ไม่สามารถปฏิบัติตาม<br>มาตรการ และแนวทางแก้ไข | ภาพประกอบ |
|---|---|---|---|
| 2. ปลุกไมยืนตัน เช่น แคนา คุณ สะเดา และราชพฤกษ์ บนคันทานบดินบริเวณขอบแปลงดานทิศตะวันตก เพื่อป้องกันการปลิวกระเด็นของเศษหิน | - โครงการไดทำการปลุกไมยืนตันเสริมบนคันทานบดินบริเวณขอบแปลงดานทิศตะวันตก นอกจากนั้นในบริเวณที่ไม่สามารถจัดสร้างคันทานบไดเนื่องจากเป็นพื้นที่ลาดชัน ได้ทำการรักษาและคงสภาพป่าไมธรรมชาติเดิมไว้ เพื่อป้องกันการปลิวกระเด็นของเศษหิน | - ไม่มี | <p>ปลุกไมยืนตันเสริมบนคันทานบดิน</p> |

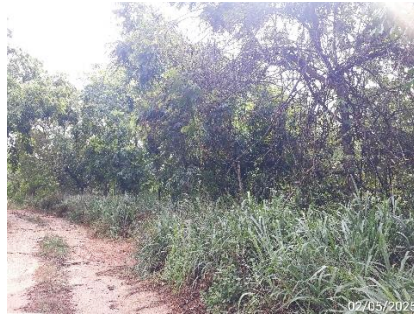
| มาตรการป้องกันและแก้ไข<br>ผลกระทบสิ่งแวดล้อม | ผลการปฏิบัติตามมาตรการ | ปัญหา อุปสรรค ที่ไม่สามารถปฏิบัติตาม<br>มาตรการ และแนวทางแก้ไข | ภาพประกอบ |
|---|---|---|---|
| <b>1.5) อุทกวิทยาและคุณภาพน้ำ</b><br>1. จัดสร้างคันทำนบกั้นดิน ขนาดความกว้างฐาน 4 ม. สูง 1.5 ม. สันคันทำนบกว้าง 2 ม. และคูระบายน้ำขนาดท้องร่องกว้าง 1 ม. ลึก 1 ม. ด้านบนกว้าง 1.5 ม. บริเวณขอบแปลงด้านทิศตะวันตก ระหว่างหลักหมุดที่ 1-5 พร้อมทั้งปลูกพืชคลุมดิน เช่น หญ้าแฝก พืชตระกูลถั่ว และไม้ยืนต้น ได้แก่ แคนา คุณสะเดา และราชพฤกษ์ เป็นต้น หรือไม้ชนิดอื่นตามความเหมาะสม บนคันทำนบกั้น เพื่อป้องกันการชะล้างพังทลาย | - โครงการได้จัดสร้างคันทำนบกั้นและคูระบายน้ำบริเวณขอบแปลงประทานบัตรด้านทิศตะวันตกไปแล้วบางส่วน และจะสร้างเพิ่มเติมในบริเวณที่สามารถจัดสร้างได้ เนื่องจากบางช่วงเป็นพื้นที่ลาดชัน สำหรับบริเวณที่จัดสร้างคันทำนบกั้นแล้วนั้นได้มีการปลูกไม้ยืนต้น และพบว่ามิวัชพืชและต้นไม้ตามธรรมชาติขึ้นแซมอยู่ประปราย | - ไม่มี | แนวคันทำนบกั้นทางด้านทิศตะวันตก |

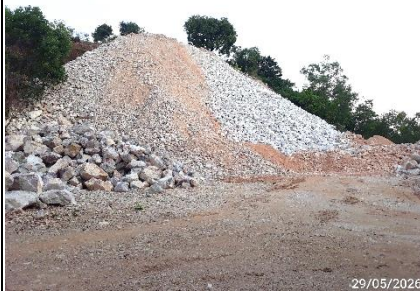
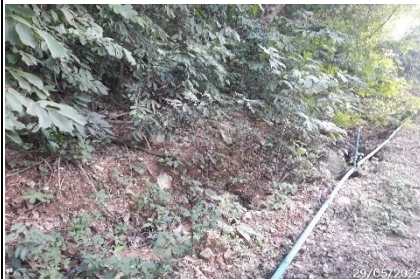
| มาตรการป้องกันและแก้ไข<br>ผลกระทบสิ่งแวดล้อม | ผลการปฏิบัติตามมาตรการ | ปัญหา อุปสรรค ที่ไม่สามารถปฏิบัติตาม<br>มาตรการ และแนวทางแก้ไข | ภาพประกอบ |
|---|---|---|---|
| 2. จัดสร้างคันทำนบกั้นดิน ขนาดความกว้างฐาน 4 ม. สูง 1.5 ม. สันคันทำนบกว้าง 2 ม. และคูระบายน้ำขนาดท้องร่องกว้าง 1 ม. ลึก 1 ม. ด้านบนกว้าง 1.5 ม. บริเวณพื้นที่เก็บกองเปลือกดิน จำนวน 3 ด้าน พร้อมทั้งปลูกพืชคลุมดินและไม้ยืนต้นบนคันทำนบกั้น | - ปัจจุบันโครงการยังไม่มีเก็บกองเปลือกดินเนื่องจากอยู่ในช่วงเริ่มแรกของการพัฒนาหน้าเหมืองโดยมีเพียงการนำแร่ออกมาจากหน้าเหมืองเดิมที่เคยผ่านการระเบิดเก็บกองไว้ อย่างไรก็ตามได้จัดเตรียมพื้นที่สำหรับกองเก็บเปลือกดิน รวมทั้งทำการขุดลอกคูระบายน้ำอยู่เป็นประจำ | - ไม่มี | พื้นที่สำหรับการเก็บกองเปลือกดิน<br> คูระบายน้ำภายในโครงการ |

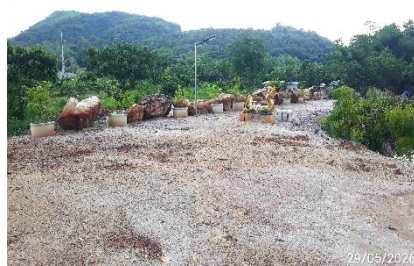
| มาตรการป้องกันและแก้ไข<br>ผลกระทบสิ่งแวดล้อม | ผลการปฏิบัติตามมาตรการฯ | ปัญหา อุปสรรค ที่ไม่สามารถปฏิบัติตาม<br>มาตรการ และแนวทางแก้ไข | ภาพประกอบ |
|---|---|---|---|
| 2) ทรัพยากรสิ่งแวดล้อมทางชีวภาพ<br>1. จัดทำหลักเขตหรือเครื่องหมายหรือปลูกต้นไม้ชนิดเดียวกันเป็นการแสดงแนวเขตพื้นที่ที่ได้รับอนุญาตไว้ทุกด้านให้เห็นได้อย่างชัดเจน | - โครงการได้จัดทำแนวเขต โดยใช้ก้อนหินวางเป็นแนวด้านทิศตะวันตกพร้อมทั้งปลูกต้นไม้เพื่อเป็นการระบุแนวเขตประทานบัตรให้เห็นได้อย่างชัดเจน | - ไม่มี | <br>แนวเขตพื้นที่โครงการด้านทิศตะวันตก |

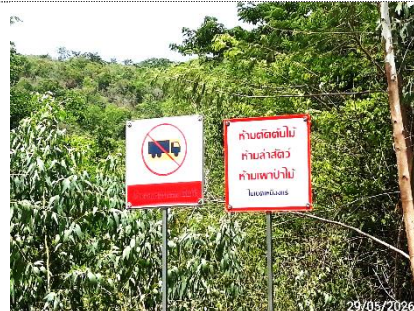
| มาตรการป้องกันและแก้ไข<br>ผลกระทบสิ่งแวดล้อม | ผลการปฏิบัติตามมาตรการฯ | ปัญหา อุปสรรค ที่ไม่สามารถปฏิบัติตาม<br>มาตรการ และแนวทางแก้ไข | ภาพประกอบ |
|---|---|---|---|
| 2. ติดป้ายเตือน “ห้ามจุดไฟ” และ “ห้ามล่าสัตว์” ในบริเวณพื้นที่ที่มองเห็นได้ชัดเจนทั้งในบริเวณพื้นที่โครงการและบริเวณใกล้เคียง | - โครงการได้ติดตั้งป้ายเตือน “ห้ามตัดต้นไม้ ห้ามล่าสัตว์ และห้ามเผาป่าไม้” โดยติดตั้งไว้บริเวณภายในเขตพื้นที่โครงการซึ่งสามารถมองเห็นได้อย่างชัดเจน | - ไม่มี | <br>ติดตั้งป้ายเตือนห้ามตัดต้นไม้ห้ามล่าสัตว์<br>และห้ามเผาป่าไม้ |

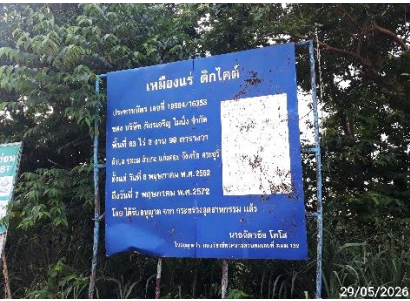
| มาตรการป้องกันและแก้ไขผลกระทบสิ่งแวดล้อม | ผลการปฏิบัติตามมาตรการฯ | ปัญหา อุปสรรค ที่ไม่สามารถปฏิบัติตามมาตรการ และแนวทางแก้ไข | ภาพประกอบ |
|---|---|---|---|
| 3) คุณค่าการใช้ประโยชน์ของมนุษย์<br>3.1) การใช้ประโยชน์ที่ดิน<br>1. กำหนดตำแหน่งและขอบเขตพื้นที่โครงการ พื้นที่ทำเหมืองพื้นที่รองรับกิจกรรมการทำเหมืองให้ชัดเจน ตามที่แผนผังกำหนด | - โครงการได้กำหนดตำแหน่งการใช้ประโยชน์ต่างๆ ภายในพื้นที่โครงการซึ่งเป็นไปตามที่แผนผังโครงการกำหนด พร้อมทั้งจัดทำป้ายแสดงแนวเขตพื้นที่โครงการและติดตั้งหลักเขตแสดงแนวเขตพื้นที่ประทานบัตร เพื่อให้สามารถตรวจสอบและมองเห็นขอบเขตพื้นที่ได้อย่างชัดเจน | - ไม่มี | <p>ป้ายแสดงแนวเขตและรายละเอียดโครงการ</p> |

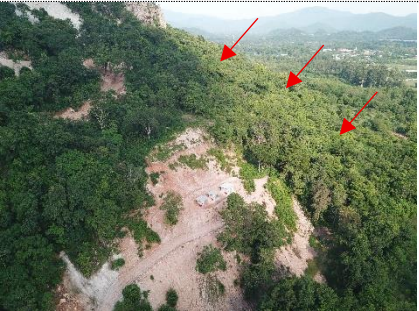
| มาตรการป้องกันและแก้ไขผลกระทบสิ่งแวดล้อม | ผลการปฏิบัติตามมาตรการฯ | ปัญหา อุปสรรค ที่ไม่สามารถปฏิบัติตามมาตรการ และแนวทางแก้ไข | ภาพประกอบ |
|---|---|---|---|
| 2. บริเวณพื้นที่ที่ไม่เกี่ยวข้องกับการทำเหมืองให้คงสภาพธรรมชาติเดิมไว้ พร้อมทั้งปลูกไม้ยืนต้นเสริมเพิ่มเติม เพื่อเป็นแนวป้องกันผลกระทบสิ่งแวดล้อม (Buffer Zone) | - บริเวณพื้นที่ที่ไม่เกี่ยวข้องกับการทำเหมืองโครงการได้คงสภาพธรรมชาติเดิมไว้ โดยเฉพาะพื้นที่ทางด้านทิศตะวันตกและทิศใต้ เพื่อใช้เป็นพื้นที่กันชน (Buffer Zone) ป้องกันฝุ่นละอองและเสียงดัง | - ไม่มี | <p>พื้นที่กันชนทางด้านทิศใต้</p> |

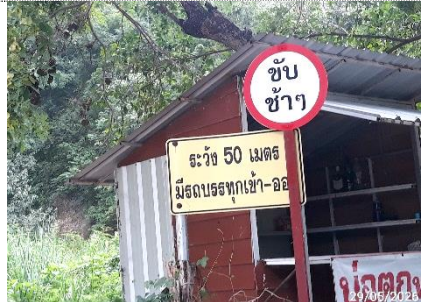
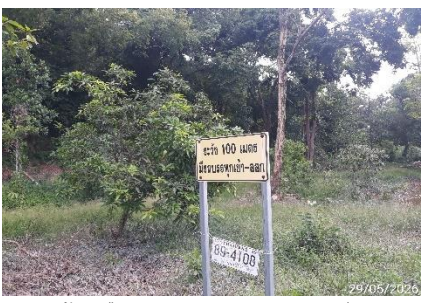
| มาตรการป้องกันและแก้ไข<br>ผลกระทบสิ่งแวดล้อม | ผลการปฏิบัติตามมาตรการฯ | ปัญหา อุปสรรค ที่ไม่สามารถปฏิบัติตาม<br>มาตรการ และแนวทางแก้ไข | ภาพประกอบ |
|---|---|---|---|
| 2. จัดทำป้ายหรือสัญญาณเตือนภัย เช่น ป้ายเตือนให้ระวังและชะลอความเร็ว และสัญญาณไฟกระพริบ บริเวณช่วงก่อนเลี้ยวเข้า-ออกจากพื้นที่โครงการ ก่อนออกสู่ทางหลวงหมายเลข 3222 ในระยะ 50, 100 และ 200 ม. รวมทั้งบริเวณชุมชนที่เห็นว่ามีโอกาสเกิดอุบัติเหตุได้ง่าย เพื่อส่งเสริมความปลอดภัยและลดอุบัติเหตุต่างๆ ที่อาจเกิดขึ้นต่อประชาชนตลอดแนวเส้นทางขนส่งแร่ | - โครงการได้จัดทำป้ายเตือนระวังรถบรรทุกเข้า-ออก และสัญญาณไฟกระพริบ บริเวณหลวงหมายเลข 3222 ช่วงก่อนเลี้ยวเข้า-ออกจากพื้นที่โครงการ รวมทั้งเส้นทางคอนกรีตเส้นที่ใช้เข้า-ออกโครงการ รวมทั้งติดตั้งกระจกโค้งจราจรบริเวณริมเส้นทางขนส่งแร่ | - ไม่มี | <p>ป้ายเตือนรถบรรทุกบนถนนคอนกรีต</p> |

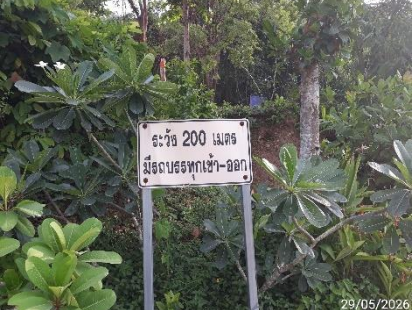
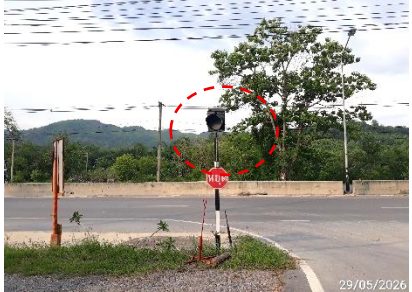
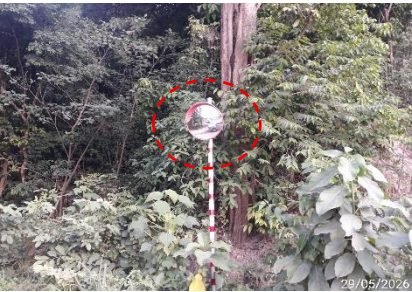
| มาตรการป้องกันและแก้ไข<br>ผลกระทบสิ่งแวดล้อม | ผลการปฏิบัติตามมาตรการฯ | ปัญหา อุปสรรค ที่ไม่สามารถปฏิบัติตาม<br>มาตรการ และแนวทางแก้ไข | ภาพประกอบ |
|---|---|---|---|
| | | | <div><p>ป้ายเตือนระยะวังรถบรรทุกบริเวณริมเส้นทางขนส่ง</p></div> <div><p>สัญญาณไฟกระพริบบริเวณจุดเชื่อมทางหลวง<br/>หมายเลข 3222</p></div> <div><p>กระจกโค้งจราจรบริเวณริมเส้นทาง</p></div> |

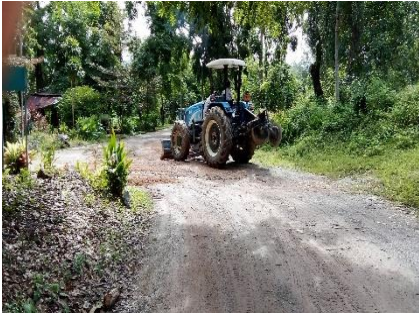
| มาตรการป้องกันและแก้ไข<br>ผลกระทบสิ่งแวดล้อม | ผลการปฏิบัติตามมาตรการฯ | ปัญหา อุปสรรค ที่ไม่สามารถปฏิบัติตาม<br>มาตรการ และแนวทางแก้ไข | ภาพประกอบ |
|---|---|---|---|
| 3. สนับสนุนงบประมาณให้กับองค์การบริหารส่วนตำบลชะอม<br>ในการปรับปรุงเส้นทางลูกรังที่ใช้เข้า-ออก จากพื้นที่โครงการ<br>ระยะทางประมาณ 400 ม. ให้เป็นถนนลาดยาง | - โครงการได้สนับสนุนงบประมาณในการ<br>ปรับปรุงเส้นทางลูกรังที่ใช้เข้า-ออก จาก<br>พื้นที่โครงการ ระยะทางประมาณ 400 ม.<br>ให้เป็นถนนคอนกรีต | - ไม่มี | <p>ถนนคอนกรีตเข้า-ออกโครงการ</p> <p>ปรับปรุงเส้นทางขนส่งแร่</p> |

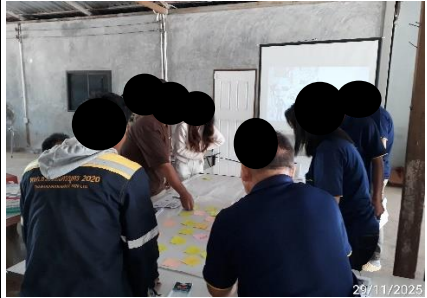
| มาตรการป้องกันและแก้ไข<br>ผลกระทบสิ่งแวดล้อม | ผลการปฏิบัติตามมาตรการฯ | ปัญหา อุปสรรค ที่ไม่สามารถปฏิบัติตาม<br>มาตรการ และแนวทางแก้ไข | ภาพประกอบ |
|---|---|---|---|
| 5. จัดอบรมและแนะนำพนักงานขับรถบรรทุกทุกคนให้ขับรถด้วยความระมัดระวัง มีมารยาทที่ดีในการใช้ถนน และปฏิบัติตามกฎหมายจราจรอย่างเคร่งครัด | - ปัจจุบันโครงการใช้ผู้รับเหมาในการผลิตแร่ ซึ่งทางผู้รับเหมาได้มีการอบรมพนักงานขับรถบรรทุกอยู่แล้วเป็นประจำ เพื่อให้ขับรถบรรทุกด้วยความระมัดระวัง และปฏิบัติตามกฎหมายจราจร รายละเอียดดังเอกสารแนบ 6 | - ไม่มี | <br><br>อบรมพนักงานขับรถและพนักงานทั่วไปเกี่ยวกับความปลอดภัยในการทำงาน |

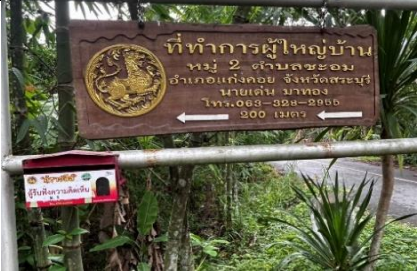
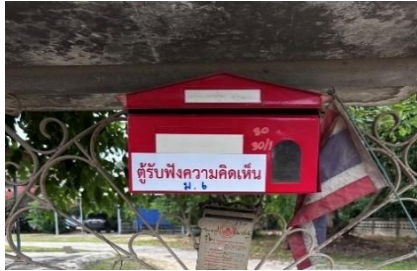
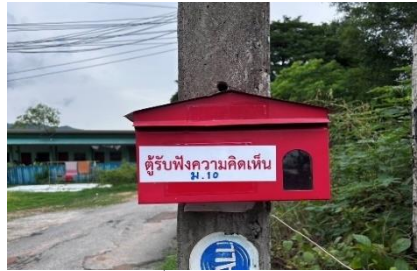
| มาตรการป้องกันและแก้ไข<br>ผลกระทบสิ่งแวดล้อม | ผลการปฏิบัติตามมาตรการฯ | ปัญหา อุปสรรค ที่ไม่สามารถปฏิบัติตาม<br>มาตรการ และแนวทางแก้ไข | ภาพประกอบ |
|---|---|---|---|
| | | | <div><p>จุดรับเรื่องร้องเรียนบริเวณ<br/>ที่ทำการผู้ใหญ่บ้านหมู่ที่ 2</p></div> <div><p>จุดรับเรื่องร้องเรียนบริเวณ<br/>ที่ทำการผู้ใหญ่บ้านหมู่ที่ 6</p></div> <div><p>จุดรับเรื่องร้องเรียนบริเวณ<br/>ที่ทำการผู้ใหญ่บ้านหมู่ที่ 10</p></div> |

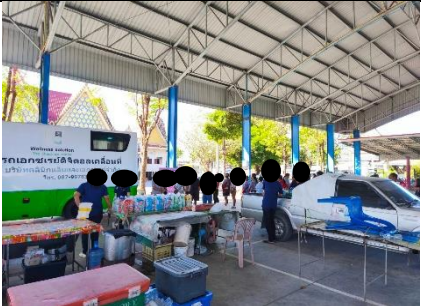
| มาตรการป้องกันและแก้ไข<br>ผลกระทบสิ่งแวดล้อม | ผลการปฏิบัติตามมาตรการฯ | ปัญหา อุปสรรค ที่ไม่สามารถปฏิบัติตาม<br>มาตรการ และแนวทางแก้ไข | ภาพประกอบ |
|---|---|---|---|
| <b>4.3) สาธารณสุข</b><br>- จัดตั้งกองทุนเฝ้าระวังภาวะสุขภาพของประชาชน โดยจัดสรรเงินงบประมาณเข้ากองทุนฯ ในเดือนแรกของทุกๆ ปี ตลอดอายุประทานบัตร เพื่อใช้ในกิจกรรมการเฝ้าระวังภาวะสุขภาพชุมชนของหน่วยงานสาธารณสุขใกล้เคียงพื้นที่โครงการ ทั้งนี้ การบริหารจัดการกองทุนให้เป็นไปตามระเบียบหรือแนวทางปฏิบัติที่กรมอุตสาหกรรมพื้นฐานและการเหมืองแร่กำหนด | - โครงการได้จัดตั้งกองทุนเฝ้าระวังสุขภาพประชาชนแล้ว โดยนำเงินเข้ากองทุนเป็นประจำทุกปี เพื่อเป็นค่าใช้จ่ายในการตรวจสุขภาพชาวบ้าน และเป็นงบประมาณสนับสนุนหน่วยงานสาธารณสุขในพื้นที่ รายละเอียดดังเอกสารแนบ 9 | - ไม่มี | <p>กิจกรรมตรวจสุขภาพชาวบ้านรอบพื้นที่เหมืองแร่</p> |

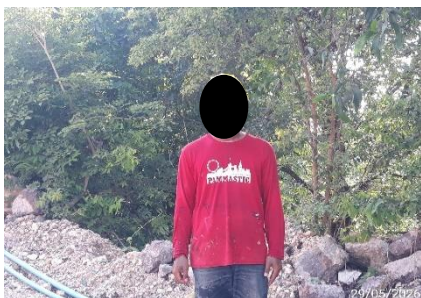
| มาตรการป้องกันและแก้ไข<br>ผลกระทบสิ่งแวดล้อม | ผลการปฏิบัติตามมาตรการฯ | ปัญหา อุปสรรค ที่ไม่สามารถปฏิบัติตาม<br>มาตรการ และแนวทางแก้ไข | ภาพประกอบ |
|---|---|---|---|
| <b>4.4) อาชีวอนามัยและความปลอดภัย</b><br>1. จัดเตรียมอุปกรณ์คุ้มครองความปลอดภัยส่วนบุคคลให้กับพนักงานในขณะที่ปฏิบัติงานอยู่ในพื้นที่หน้าเหมือง เช่น เครื่องกรองฝุ่น ผ้าปิดจมูก ที่อุดหู และหมวกนิรภัย เป็นต้น | - โครงการได้จัดเตรียมอุปกรณ์ป้องกันอันตรายส่วนบุคคลให้แก่พนักงานอย่างเพียงพอ และเหมาะสมกับลักษณะงาน เช่น หมวกนิรภัย ผ้าปิดจมูก และที่อุดหู เป็นต้น | - ไม่มี | <p>พนักงานสวมใส่อุปกรณ์ป้องกันอันตราย</p> |

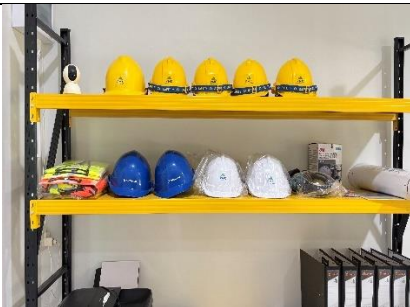
| มาตรการป้องกันและแก้ไข<br>ผลกระทบสิ่งแวดล้อม | ผลการปฏิบัติตามมาตรการฯ | ปัญหา อุปสรรค ที่ไม่สามารถปฏิบัติตาม<br>มาตรการ และแนวทางแก้ไข | ภาพประกอบ |
|---|---|---|---|
| | | | <p>อุปกรณ์ป้องกันอันตรายส่วนบุคคล</p> |

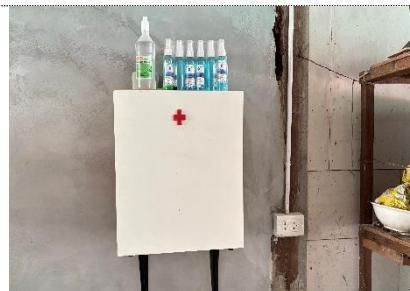
| มาตรการป้องกันและแก้ไข<br>ผลกระทบสิ่งแวดล้อม | ผลการปฏิบัติตามมาตรการฯ | ปัญหา อุปสรรค ที่ไม่สามารถปฏิบัติตาม<br>มาตรการ และแนวทางแก้ไข | ภาพประกอบ |
|---|---|---|---|
| 2. จัดเตรียมอุปกรณ์ต่างๆ ที่ใช้สำหรับการปฐมพยาบาล<br>เบื้องต้นให้พร้อมอยู่เสมอ | - โครงการได้จัดเตรียมอุปกรณ์ปฐมพยาบาล<br>เบื้องต้นไว้บริเวณอาคารสำนักงานโครงการ<br>ซึ่งหากเกิดอุบัติเหตุสามารถเรียกหาใช้งานได้<br>ทันที | - ไม่มี | <p>ตู้เก็บอุปกรณ์ปฐมพยาบาลและเวชภัณฑ์</p> |

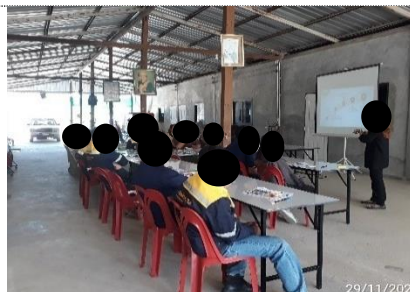
| มาตรการป้องกันและแก้ไข<br>ผลกระทบสิ่งแวดล้อม | ผลการปฏิบัติตามมาตรการฯ | ปัญหา อุปสรรค ที่ไม่สามารถปฏิบัติตาม<br>มาตรการ และแนวทางแก้ไข | ภาพประกอบ |
|---|---|---|---|
| 3. ให้การศึกษาและจัดอบรมให้ความรู้แก่พนักงานในเรื่องอาชี<br>วอนามัย และความปลอดภัยในการทำงาน พร้อมทั้งแนะนำ<br>ถึงวิธีการทำงานและการใช้เครื่องจักรอุปกรณ์ต่างๆ อย่างถูก<br>วิธี | - โครงการได้จัดให้มีการจัดอบรมให้ความรู้แก่<br>พนักงาน เกี่ยวกับความปลอดภัยในการ<br>ทำงาน รวมทั้งการใช้เครื่องมือ เครื่องจักร<br>ต่างๆ อย่างถูกต้องและปลอดภัย รายละเอียด<br>ดังเอกสารแนบ 6 | - ไม่มี | <p>การอบรมเกี่ยวกับความปลอดภัยในการทำงาน</p> |

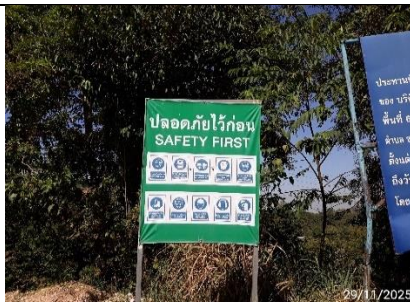
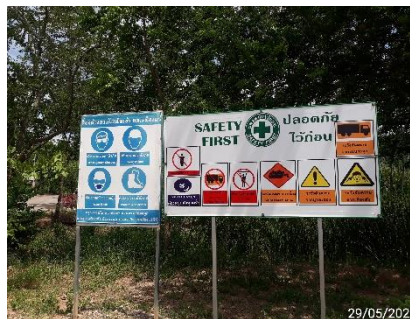
| มาตรการป้องกันและแก้ไข<br>ผลกระทบสิ่งแวดล้อม | ผลการปฏิบัติตามมาตรการฯ | ปัญหา อุปสรรค ที่ไม่สามารถปฏิบัติตาม<br>มาตรการ และแนวทางแก้ไข | ภาพประกอบ |
|---|---|---|---|
| 4. กำหนดกฎ ระเบียบ ข้อบังคับที่จะนำมาใช้เพื่อลดอุบัติเหตุ<br>จากการทำงาน และมอบหมายให้หัวหน้างานเป็นผู้รับผิดชอบ<br>ตรวจสอบดูแลการทำงานอย่างเคร่งครัด เพื่อให้มีการใช้<br>เครื่องมืออย่างถูกวิธี | <ul style="list-style-type: none"> <li>- โครงการได้กำหนดกฎ ระเบียบ ข้อบังคับที่<br/>จะนำมาใช้เพื่อลดอุบัติเหตุจากการทำงาน<br/>รวมทั้งได้มอบหมายให้หัวหน้างานเป็น<br/>ผู้รับผิดชอบในการตรวจสอบดูแลการทำงาน<br/>ของพนักงานอย่างเคร่งครัด</li> <li>- โครงการได้จัดทำป้ายเตือนเขตการสวมใส่<br/>อุปกรณ์ป้องกันอันตรายส่วนบุคคลไว้ที่<br/>บริเวณหน้างาน และได้กำชับให้พนักงาน<br/>ปฏิบัติตามอย่างเคร่งครัด</li> </ul> | - ไม่มี | <p>ป้ายเตือนเขตการสวมใส่อุปกรณ์ป้องกันอันตราย</p> |

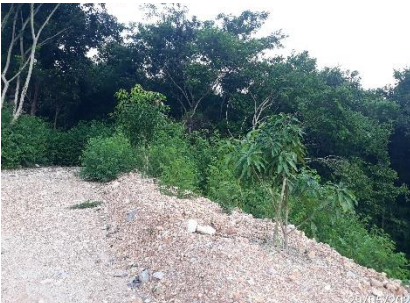
| มาตรการป้องกันและแก้ไข<br>ผลกระทบสิ่งแวดล้อม | ผลการปฏิบัติตามมาตรการฯ | ปัญหา อุปสรรค ที่ไม่สามารถปฏิบัติตาม<br>มาตรการ และแนวทางแก้ไข | ภาพประกอบ |
|---|---|---|---|
| 4.5) ทศนิยมภาพ<br>1. ปลุกพืชคลุม เช่น หญ้าแฝก และไม้ยืนต้น เช่น แคนา คุณ<br>สะเดา และราชพฤกษ์ บนคันทำนบบริเวณขอบแปลงด้านทิศ<br>ตะวันตก ระหว่างหลักหมุดที่ 1-5 | - โครงการได้ทำการปลุกพืชคลุมดิน ประเภท<br>หญ้าแฝก และปลูกต้นไม้เสริมบนคันทำนบ<br>ทางด้านทิศตะวันตกในช่วงที่สามารถ<br>จัดสร้างได้ เนื่องจากบางช่วงเป็นพื้นที่ลาด<br>ชัน ทั้งนี้บริเวณที่มีสภาพเป็นป่าธรรมชาติ<br>เดิม ได้ทำการคงสภาพไว้เพื่อใช้เป็นพื้นที่กัน<br>ชน (Buffer Zone) สามารถรองรับฝุ่นละออง<br>ได้เป็นอย่างดี | - ไม่มี | <p>แนวคันทำนบดินด้านทิศตะวันตก</p> |

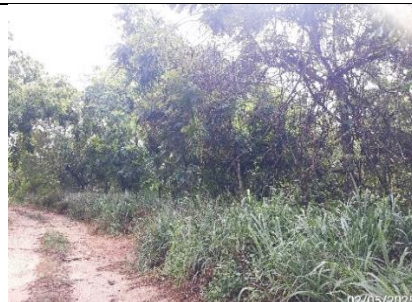
| มาตรการป้องกันและแก้ไข<br>ผลกระทบสิ่งแวดล้อม | ผลการปฏิบัติตามมาตรการฯ | ปัญหา อุปสรรค ที่ไม่สามารถปฏิบัติตาม<br>มาตรการ และแนวทางแก้ไข | ภาพประกอบ |
|---|---|---|---|
| 2. ปูกลพีชคลุมดินและไม้ยืนต้นเสริมเพิ่มเติมบริเวณด้านทิศตะวันตก ตั้งแต่หลักหมุดที่ 1 ถึงพื้นที่เก็บกองเปลือกดิน จำนวน 2 แถว แบบสลับฟันปลา เพื่อเป็นพื้นที่กันชน | - โครงการได้ทำการปูกลพีชคลุมดิน ประเภทหญ้าแฝก และปลูกต้นไม้เสริมบนคันทำนบทางด้านทิศตะวันตกในช่วงที่สามารถจัดสร้างได้ เนื่องจากบางช่วงเป็นพื้นที่ลาดชัน ทั้งนี้บริเวณที่มีสภาพเป็นป่าธรรมชาติเดิม ได้ทำการคงสภาพไว้เพื่อใช้เป็นพื้นที่กันชน (Buffer Zone) | - ไม่มี | <br>ปลูกหญ้าแฝกบนคันทำนบ |

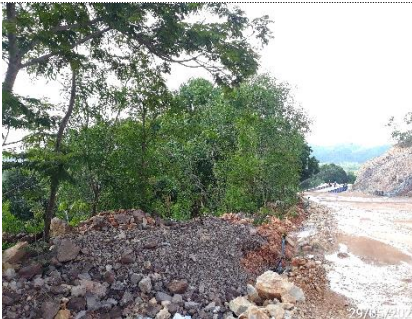
| มาตรการป้องกันและแก้ไข<br>ผลกระทบสิ่งแวดล้อม | ผลการปฏิบัติตามมาตรการฯ | ปัญหา อุปสรรค ที่ไม่สามารถปฏิบัติตาม<br>มาตรการ และแนวทางแก้ไข | ภาพประกอบ |
|---|---|---|---|
| 3. ปลูกไม้ยืนต้น เช่น พญาสัตบรรณ แคนา คูณ และราชพฤกษ์ หรือพันธุ์ไม้ท้องถิ่นชนิดอื่นๆ บริเวณริมเส้นทางขนส่งแร่เข้าสู่หน้าเหมือง เพื่อช่วยบดบังทัศนียภาพ | - โครงการได้ปลูกไม้ยืนต้นในบางช่วงของคันทำนบริมเส้นทางขนส่งแร่ช่วงจากหน้าเหมืองถึงโรงแต่งแร่ | - ไม่มี | <br>แนวต้นไม้ที่ปลูกเสริมบริเวณริมเส้นทางขนส่งแร่ |

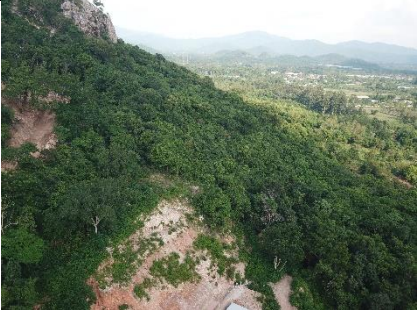
| มาตรการป้องกันและแก้ไขผลกระทบสิ่งแวดล้อม | ผลการปฏิบัติตามมาตรการฯ | ปัญหา อุปสรรค ที่ไม่สามารถปฏิบัติตามมาตรการ และแนวทางแก้ไข | ภาพประกอบ |
|---|---|---|---|
| 3. บริเวณพื้นที่ที่ไม่เกี่ยวข้องกับการทำเหมือง หรือกิจกรรมต่างๆ ให้คงสภาพเดิมไว้ให้มากที่สุด เพื่อเป็นแนวป้องกันผลกระทบสิ่งแวดล้อม (Buffer Zone) | - บริเวณที่ไม่เกี่ยวข้องกับการทำเหมืองโครงการได้คงสภาพตามธรรมชาติเดิมไว้เพื่อใช้เป็นพื้นที่กันชน (Buffer Zone) | - ไม่มี | <p>พื้นที่กันชนทางด้านทิศใต้</p> |

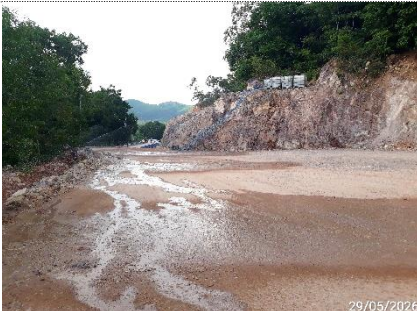
| มาตรการป้องกันและแก้ไขผลกระทบสิ่งแวดล้อม | ผลการปฏิบัติตามมาตรการฯ | ปัญหา อุปสรรค ที่ไม่สามารถปฏิบัติตามมาตรการ และแนวทางแก้ไข | ภาพประกอบ |
|---|---|---|---|
| 4. เปลือกดินที่เกิดจากการทำเหมืองจะนำไปใช้ประโยชน์ในการสร้างคันทำนบและปรับสภาพเส้นทางขนส่งแร่ ส่วนที่เหลือจะนำไปเก็บกองบริเวณพื้นที่เก็บกองเปลือกดินที่จัดเตรียมไว้ และหลังจากนั้นจะนำไปใช้พื้นที่ที่ผ่านการทำเหมือง | - เนื่องจากปัจจุบันโครงการยังไม่มีภาระเปิดทำเหมืองผลิตแร่อย่างเต็มรูปแบบ มีเพียงการปรับสภาพพื้นที่บางบริเวณ รวมทั้งการนำแร่เดิมที่อยู่ออกมาจำหน่าย จึงมีปริมาณเปลือกดินไม่มาก ซึ่งได้นำไปปรับปรุงเส้นทางขนส่งแร่ภายในพื้นที่โครงการ | - ไม่มี | <p>เส้นทางขนส่งแร่ภายในพื้นที่โครงการ</p> |

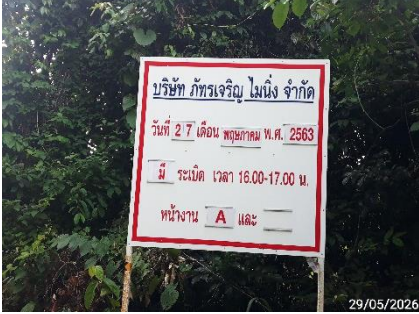
| มาตรการป้องกันและแก้ไขผลกระทบสิ่งแวดล้อม | ผลการปฏิบัติตามมาตรการฯ | ปัญหา อุปสรรค ที่ไม่สามารถปฏิบัติตามมาตรการ และแนวทางแก้ไข | ภาพประกอบ |
|---|---|---|---|
| 1.2) คุณภาพอากาศ<br>ก. บริเวณพื้นที่ทำเหมือง<br>1. ให้ทำการระเบิดแร่วันละ 1 ครั้ง ในช่วงเวลา 16.00-17.00 น. | - ปัจจุบันโครงการยังไม่มีมีการระเบิดแต่อย่างใด หากถึงช่วงที่ทำการระเบิด จะปฏิบัติตามเงื่อนไขดังกล่าวอย่างเคร่งครัด ทั้งนี้ได้จัดทำป้ายแสดงเวลาการระเบิดไว้แล้ว โดยติดตั้งในบริเวณที่สังเกตเห็นได้อย่างชัดเจน | - ไม่มี | <p>ป้ายแสดงเวลาการระเบิด</p> |

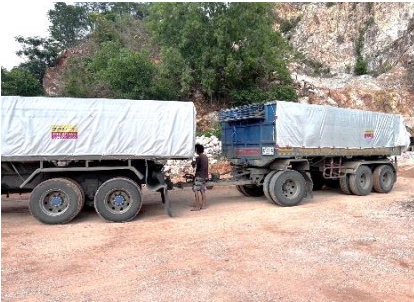
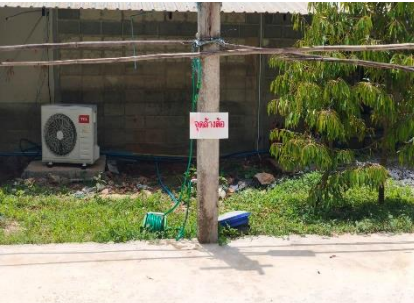
| มาตรการป้องกันและแก้ไข<br>ผลกระทบสิ่งแวดล้อม | ผลการปฏิบัติตามมาตรการฯ | ปัญหา อุปสรรค ที่ไม่สามารถปฏิบัติตาม<br>มาตรการ และแนวทางแก้ไข | ภาพประกอบ |
|---|---|---|---|
| ข. บริเวณเส้นทางขนส่งแร่<br>1. รถบรรทุกแร่ทุกคันที่ขนส่งแร่ออกจากโรงแต่งแร่จะต้องใช้ผ้าใบปิดคลุมกระบะให้มิดชิด เพื่อป้องกันการฟุ้งกระจายของฝุ่นแร่ | - โครงการได้กำชับให้พนักงานขับรถบรรทุกแร่ทุกคันต้องปิดคลุมผ้าใบให้มิดชิดก่อนออกจากพื้นที่โครงการ รวมทั้งได้จัดให้มีจุดล้างล้อรถบรรทุก เพื่อล้างล้อรถบรรทุกก่อนออกสู่พื้นที่ภายนอก<br>- โครงการได้จัดสร้างระบบสเปรย์น้ำบริเวณริมเส้นทางขนส่งแร่ เพื่อลดการฟุ้งกระจายของฝุ่นละออง | - ไม่มี | <p>รถบรรทุกปิดคลุมผ้าใบอย่างมิดชิด</p> <p>จุดล้างล้อรถบรรทุก</p> |

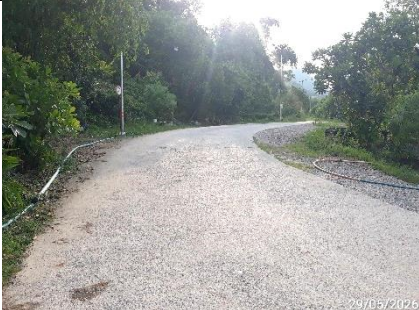
| มาตรการป้องกันและแก้ไข<br>ผลกระทบสิ่งแวดล้อม | ผลการปฏิบัติตามมาตรการฯ | ปัญหา อุปสรรค ที่ไม่สามารถปฏิบัติตาม<br>มาตรการ และแนวทางแก้ไข | ภาพประกอบ |
|---|---|---|---|
| | | | <p>สภาพเส้นทางคอนกรีตภายนอกโครงการ</p> |

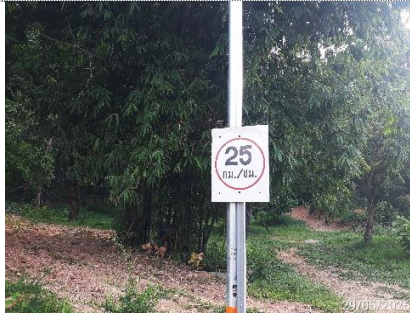
| มาตรการป้องกันและแก้ไข<br>ผลกระทบสิ่งแวดล้อม | ผลการปฏิบัติตามมาตรการฯ | ปัญหา อุปสรรค ที่ไม่สามารถปฏิบัติตาม<br>มาตรการ และแนวทางแก้ไข | ภาพประกอบ |
|---|---|---|---|
| 3. ควบคุมความเร็วของรถบรรทุกที่วิ่งเข้า-ออกจากพื้นที่<br>โครงการให้ใช้ความเร็วไม่เกิน 25 กม./ชม. | - โครงการได้กำหนดความเร็วของรถบรรทุกที่สัญจรในเขตพื้นที่โครงการและถนนคอนกรีตช่วงก่อนออกสู่ทางหลวงหมายเลข 3222 ให้ใช้ความเร็วไม่เกิน 25 กิโลเมตรต่อชั่วโมง พร้อมทั้งจัดทำป้ายจำกัดความเร็วติดตั้งไว้ริมเส้นทางขนส่งแร่โดยสามารถมองเห็นได้อย่างชัดเจน | - ไม่มี | <br>ป้ายจำกัดความเร็ว |

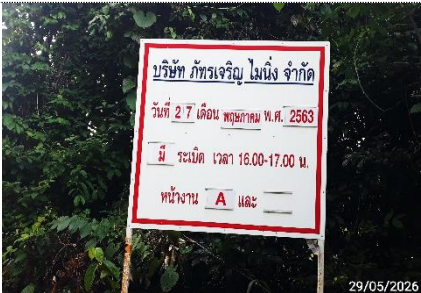
| มาตรการป้องกันและแก้ไข<br>ผลกระทบสิ่งแวดล้อม | ผลการปฏิบัติตามมาตรการฯ | ปัญหา อุปสรรค ที่ไม่สามารถปฏิบัติตาม<br>มาตรการ และแนวทางแก้ไข | ภาพประกอบ |
|---|---|---|---|
| 2. ทำการระเบิดแร่วันละ 1 ครั้ง ในช่วงเวลา 16.00-17.00 น. และก่อนทำการระเบิดทุกครั้งต้องมีสัญญาณธงและสัญญาณเสียงเตือนก่อนการระเบิดให้มองเห็นและได้ยินในรัศมี 500 ม. | - ปัจจุบันโครงการยังไม่มีมีการระเบิดหน้าเหมือง แต่อย่างไรก็ตามหากมีการใช้วัตถุระเบิดในการผลิตแร่ผู้ถือประทานบัตรจะปฏิบัติตามเงื่อนไขดังกล่าวอย่างเคร่งครัด อย่างไรก็ตามโครงการได้ทำป้ายแสดงเวลาระเบิดโดยติดตั้งไว้ในบริเวณที่สังเกตเห็นได้อย่างชัดเจน | - ไม่มี | <br>ป้ายแสดงเวลาการระเบิด |

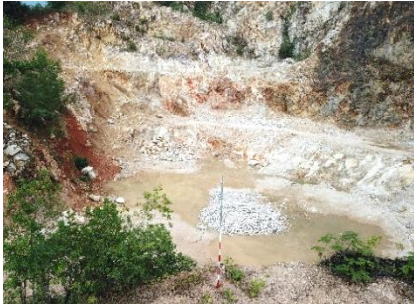
| มาตรการป้องกันและแก้ไข<br>ผลกระทบสิ่งแวดล้อม | ผลการปฏิบัติตามมาตรการฯ | ปัญหา อุปสรรค ที่ไม่สามารถปฏิบัติตาม<br>มาตรการ และแนวทางแก้ไข | ภาพประกอบ |
|---|---|---|---|
| 4. หากพบว่ามีปริมาณตะกอนในบ่อดักตะกอนมากกว่า 50 เปอร์เซ็นต์ โดยปริมาตรของบ่อ จะต้องทำการขุดลอกตะกอน<br>ดินขึ้นมาทันที | - ปัจจุบันโครงการใช้จุดต่ำสุดบริเวณหน้า<br>เหมืองเป็นจุดรับน้ำในช่วงที่มีฝนตก ซึ่ง<br>สามารถรองรับน้ำไหลเข้าได้อย่างเพียงพอ | - ไม่มี | <br>จุดต่ำสุดบริเวณหน้าเหมือง |

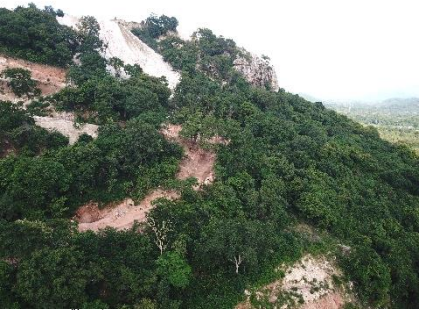
| มาตรการป้องกันและแก้ไขผลกระทบสิ่งแวดล้อม | ผลการปฏิบัติตามมาตรการฯ | ปัญหา อุปสรรค ที่ไม่สามารถปฏิบัติตามมาตรการ และแนวทางแก้ไข | ภาพประกอบ |
|---|---|---|---|
| 2. บริเวณที่ไม่เกี่ยวข้องกับการทำเหมืองจะต้องรักษาไว้ให้อยู่ในสภาพเดิมมากที่สุด เพื่อเป็นแนวป้องกันผลกระทบ (Buffer Zone) | - บริเวณที่ไม่มีส่วนเกี่ยวข้องกับการทำเหมืองโครงการได้คงสภาพตามธรรมชาติเดิมไว้เพื่อใช้เป็นพื้นที่กันชน (Buffer Zone) | - ไม่มี | <br>พื้นที่เว้นการทำเหมืองทางด้านทิศใต้ |

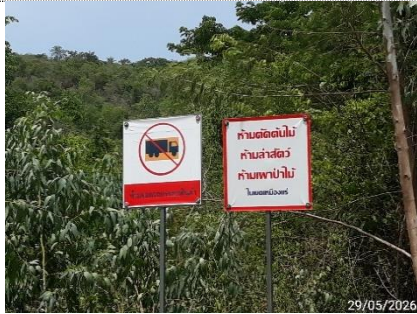
| มาตรการป้องกันและแก้ไขผลกระทบสิ่งแวดล้อม | ผลการปฏิบัติตามมาตรการฯ | ปัญหา อุปสรรค ที่ไม่สามารถปฏิบัติตามมาตรการ และแนวทางแก้ไข | ภาพประกอบ |
|---|---|---|---|
| 5. ต้องควบคุมกิจกรรมที่อาจส่งผลกระทบต่อทรัพยากรป่าไม้และสัตว์ป่า โดยออกกฎระเบียบบังคับพนักงานของโครงการห้ามตัดไม้ทำลายป่าบริเวณที่ไม่เกี่ยวข้องกับการทำเหมือง ห้ามทำการล่าสัตว์รวมทั้งไข่ และตัวอ่อนของสัตว์ป่า หรือกระทำการอื่นใดอันเป็นการคุกคามต่อชีวิต และถิ่นที่อยู่อาศัยของสัตว์ป่าทั้งในบริเวณพื้นที่โครงการและใกล้เคียง | - โครงการได้มีกฎข้อบังคับห้ามมิให้พนักงานทำการตัดไม้ทำลายป่า รวมทั้งล่าสัตว์ในเขตพื้นที่โครงการและพื้นที่ใกล้เคียง | - ไม่มี | <p>ป้ายเตือนห้ามจุดไฟและห้ามล่าสัตว์ป่า</p> |

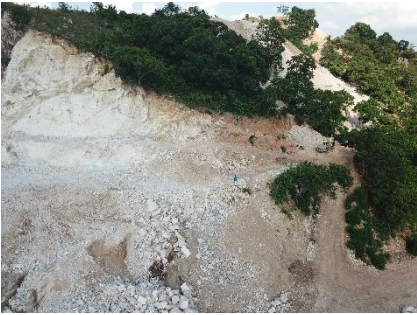
| มาตรการป้องกันและแก้ไข<br>ผลกระทบสิ่งแวดล้อม | ผลการปฏิบัติตามมาตรการฯ | ปัญหา อุปสรรค ที่ไม่สามารถปฏิบัติตาม<br>มาตรการ และแนวทางแก้ไข | ภาพประกอบ |
|---|---|---|---|
| <b>3) คุณค่าการใช้ประโยชน์ของมนุษย์</b><br><b>3.1) การใช้ประโยชน์ที่ดิน</b><br>1. กำหนดขอบเขตพื้นที่ทำเหมืองและพื้นที่รองรับกิจกรรม<br>ต่างๆ ให้ชัดเจนตามที่แผนผังกำหนด | - โครงการได้กำหนดขอบเขตการใช้ประโยชน์<br>พื้นที่โครงการ ซึ่งเป็นไปตามแผนผังโครงการ<br>กำหนด เช่น พื้นที่ทำเหมือง พื้นที่โรงแต่งแร่<br>พื้นที่อาคารสำนักงาน อาคารเก็บวัสดุระเบิด<br>และพื้นที่อื่นๆ | - ไม่มี | <p>หน้าเหมืองปัจจุบัน</p> |

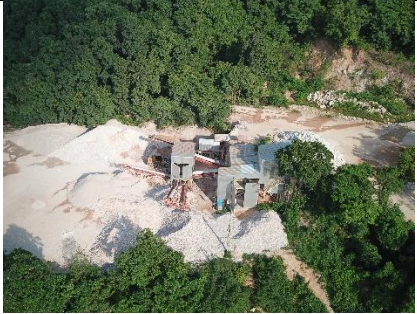
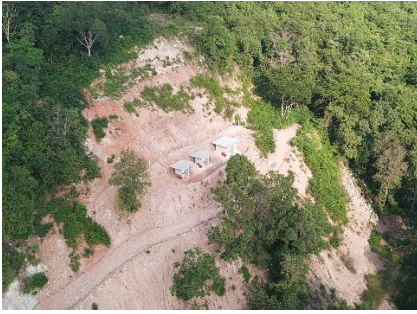
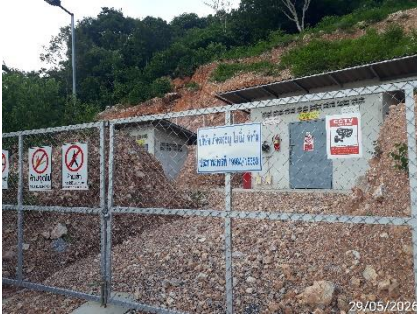
| มาตรการป้องกันและแก้ไข<br>ผลกระทบสิ่งแวดล้อม | ผลการปฏิบัติตามมาตรการฯ | ปัญหา อุปสรรค ที่ไม่สามารถปฏิบัติตาม<br>มาตรการ และแนวทางแก้ไข | ภาพประกอบ |
|---|---|---|---|
| | | | <div><p>โรงแต่งแร่</p><p>อาคารเก็บวัตถุดิบ</p></div> |

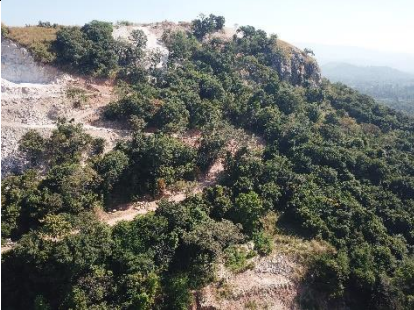
| มาตรการป้องกันและแก้ไข<br>ผลกระทบสิ่งแวดล้อม | ผลการปฏิบัติตามมาตรการฯ | ปัญหา อุปสรรค ที่ไม่สามารถปฏิบัติตาม<br>มาตรการ และแนวทางแก้ไข | ภาพประกอบ |
|---|---|---|---|
| 2. บริเวณพื้นที่ที่ไม่เกี่ยวข้องกับการทำเหมืองให้คงสภาพเดิมไว้ให้มากที่สุด เพื่อเป็นแนวป้องกันผลกระทบสิ่งแวดล้อม (Buffer Zone) | - บริเวณที่ไม่เกี่ยวข้องกับการทำเหมืองโครงการได้คงสภาพตามธรรมชาติเดิมไว้เพื่อเป็นแนวป้องกันผลกระทบสิ่งแวดล้อม (Buffer Zone) | - ไม่มี | <br>พื้นที่กันชนทางด้านทิศตะวันตกและทิศใต้ |

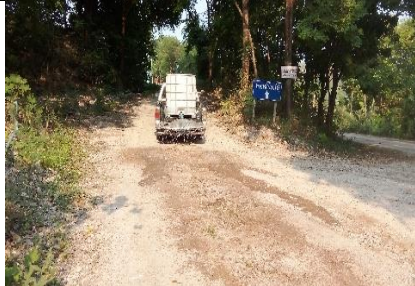
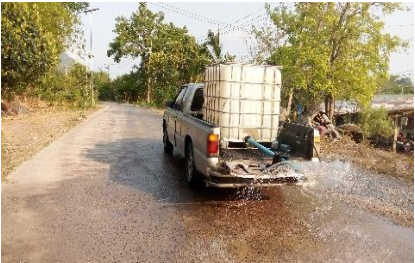
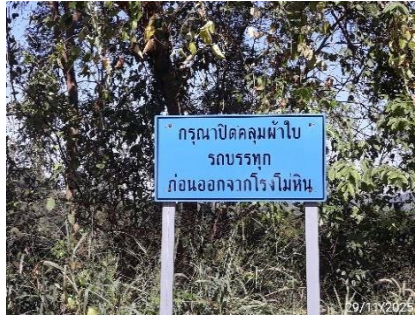
| มาตรการป้องกันและแก้ไข<br>ผลกระทบสิ่งแวดล้อม | ผลการปฏิบัติตามมาตรการฯ | ปัญหา อุปสรรค ที่ไม่สามารถปฏิบัติตาม<br>มาตรการ และแนวทางแก้ไข | ภาพประกอบ |
|---|---|---|---|
| | | | <div><p>รถบรรทุกน้ำฉีดพรมเส้นทางขนส่งแร่</p><p>ป้ายเตือนให้ปิดคลุมผ้าใบรถบรรทุก</p></div> |

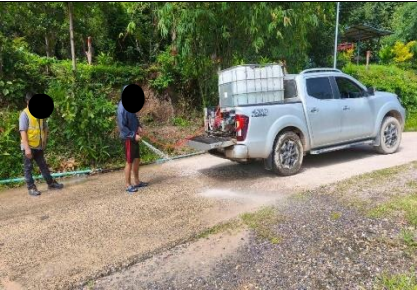
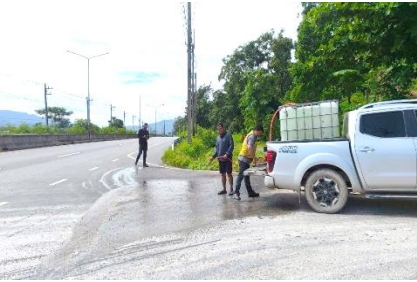
| มาตรการป้องกันและแก้ไข<br>ผลกระทบสิ่งแวดล้อม | ผลการปฏิบัติตามมาตรการฯ | ปัญหา อุปสรรค ที่ไม่สามารถปฏิบัติตาม<br>มาตรการ และแนวทางแก้ไข | ภาพประกอบ |
|---|---|---|---|
| 5. ตรวจสอบตราเส้นทางขนส่งแร่อย่างสม่ำเสมอ โดยเฉพาะช่วงบรรจบกับทางหลวงหมายเลข 3222 หากพบว่ามีเศษดินเศษหินร่วงหล่นหรือมีฝุ่นดินเกาะผิวถนนให้รีบดำเนินการเก็บกวาดและทำความสะอาดทันที | - โครงการได้จัดให้มีเจ้าหน้าที่ทำฉีดล้างความสะอาดถนน และคอยตรวจตราถนนคอนกรีตช่วงจากพื้นที่โครงการถึงทางหลวงหมายเลข 3222 อยู่เสมอ หากพบว่ามีเศษหิน เศษดินร่วงหล่นพนักงานจะเร่งดำเนินการเก็บกวาดและทำความสะอาดในทันที รวมทั้งได้จัดให้มีรถบรรทุกน้ำฉีดพรมอยู่เป็นประจำ | - ไม่มี | <p>พนักงานฉีดล้างทำความสะอาดถนน</p> |

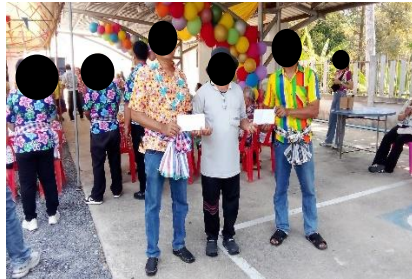
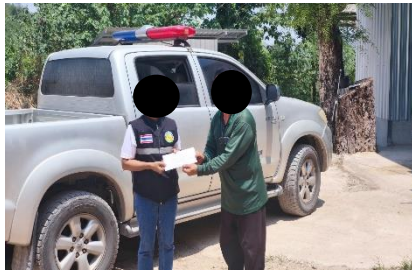
| มาตรการป้องกันและแก้ไข<br>ผลกระทบสิ่งแวดล้อม | ผลการปฏิบัติตามมาตรการฯ | ปัญหา อุปสรรค ที่ไม่สามารถปฏิบัติตาม<br>มาตรการ และแนวทางแก้ไข | ภาพประกอบ |
|---|---|---|---|
| 2. สร้างความสัมพันธ์อันดีระหว่างโครงการกับประชาชนใน<br>ชุมชนใกล้เคียง โดยการเข้าร่วมกิจกรรมต่างๆ ของชุมชน<br>เช่น การทอดผ้าป่าสามัคคี กิจกรรมตามประเพณีต่างๆ ของ<br>ชุมชน เป็นต้น | - โครงการได้มีส่วนช่วยเหลือชุมชนต่างๆ เป็น<br>อย่างดีเสมอมา รวมไปถึงการจัดสรรเงิน<br>งบประมาณจากกองทุนพัฒนาหมู่บ้านรอบ<br>พื้นที่เหมืองแร่ให้แก่ชุมชนใกล้เคียงเพื่อนำไป<br>พัฒนาชุมชนตามเจตนารมณ์ของแต่ละ<br>ชุมชน รายละเอียดดังเอกสารแนบ 10 | - ไม่มี | <p>กิจกรรมช่วยเหลือชุมชน</p> |

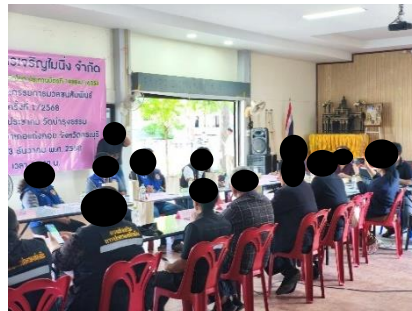
| มาตรการป้องกันและแก้ไข<br>ผลกระทบสิ่งแวดล้อม | ผลการปฏิบัติตามมาตรการฯ | ปัญหา อุปสรรค ที่ไม่สามารถปฏิบัติตาม<br>มาตรการ และแนวทางแก้ไข | ภาพประกอบ |
|---|---|---|---|
| <b>4.2) การมีส่วนร่วมของประชาชน</b><br>1. ให้คณะกรรมการมลชนสัมพันธ์ โดยมีตัวแทนจาก 3 ฝ่าย ได้แก่ โครงการ ชุมชน และหน่วยงานราชการที่เกี่ยวข้อง เพื่อทำหน้าที่ประชาสัมพันธ์โครงการ สร้างความสัมพันธ์อันดีกับชุมชนและตรวจสอบข้อร้องเรียน | - โครงการได้จัดตั้งคณะกรรมการมลชนสัมพันธ์ที่ประกอบด้วย 3 ฝ่าย ตามที่เงื่อนไขกำหนด เพื่อทำหน้าที่ประชาสัมพันธ์โครงการ สร้างความสัมพันธ์อันดีกับชุมชน และตรวจสอบข้อร้องเรียน ทั้งนี้ได้จัดให้มีการประชุมคณะกรรมการฯ ดังกล่าวเป็นประจำทุกปี ละ 1 ครั้ง โดยในปี 2568 ได้มีการจัดประชุมคณะกรรมการมลชนสัมพันธ์ เมื่อวันที่ 23 ธันวาคม 2568 รายละเอียดดังเอกสารแนบ 12 | - ไม่มี | <p>การประชุมคณะกรรมการมลชนสัมพันธ์<br/>ประจำปี พ.ศ. 2568</p> |

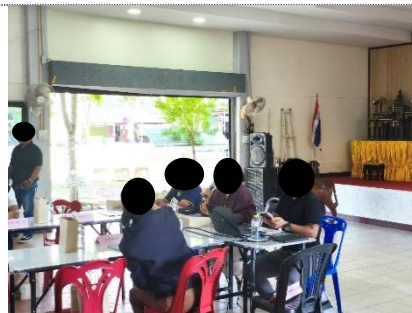
| มาตรการป้องกันและแก้ไข<br>ผลกระทบสิ่งแวดล้อม | ผลการปฏิบัติตามมาตรการฯ | ปัญหา อุปสรรค ที่ไม่สามารถปฏิบัติตาม<br>มาตรการ และแนวทางแก้ไข | ภาพประกอบ |
|---|---|---|---|
| 2. ประชาสัมพันธ์ผลการติดตามตรวจสอบผลกระทบสิ่งแวดล้อม เช่น คุณภาพอากาศ ระดับเสียง แรงสั่นสะเทือน และคุณภาพน้ำ เป็นต้น ให้แก่ผู้นำชุมชนบ้านตาตชัยศรี บ้านชะอม บ้านหนองแห่น และบ้านบำรุงธรรม ในลักษณะเอกสาร พร้อมทั้งขอความร่วมมือผู้นำชุมชนประชาสัมพันธ์ข้อมูลผ่านทางหอกระจายข่าว และป้ายประชาสัมพันธ์ขนาดใหญ่หน้าโครงการ เพื่อให้ประชาชนรับทราบ | - โครงการได้ประชาสัมพันธ์ผลการติดตามตรวจสอบผลกระทบสิ่งแวดล้อมผ่านทางคณะกรรมการมลชนสัมพันธ์เพื่อนำไปประชาสัมพันธ์ให้ราษฎรในชุมชนใกล้เคียงได้รับทราบ<br>- โครงการได้จัดทำป้ายประชาสัมพันธ์ผลการติดตามตรวจสอบผลกระทบสิ่งแวดล้อม ติดตั้งบริเวณหน้าโครงการ เพื่อเผยแพร่ข้อมูลผลการตรวจวัดด้านสิ่งแวดล้อมให้ประชาชนและชุมชนใกล้เคียงได้รับทราบ | - ไม่มี | <p>การเผยแพร่ข้อมูลแก่คณะกรรมการมลชนฯ</p> |

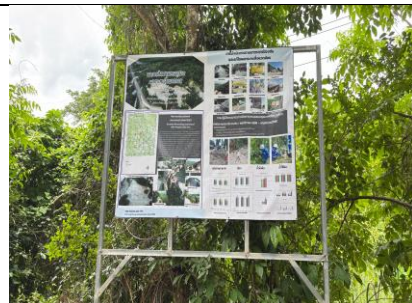
| มาตรการป้องกันและแก้ไข<br>ผลกระทบสิ่งแวดล้อม | ผลการปฏิบัติตามมาตรการฯ | ปัญหา อุปสรรค ที่ไม่สามารถปฏิบัติตาม<br>มาตรการ และแนวทางแก้ไข | ภาพประกอบ |
|---|---|---|---|
| | | | <p>ป้ายประชาสัมพันธ์ monitor หน้าโครงการ</p> |

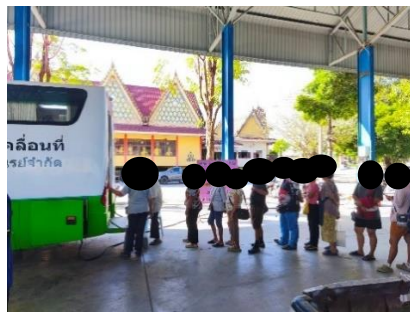
| มาตรการป้องกันและแก้ไข<br>ผลกระทบสิ่งแวดล้อม | ผลการปฏิบัติตามมาตรการฯ | ปัญหา อุปสรรค ที่ไม่สามารถปฏิบัติตาม<br>มาตรการ และแนวทางแก้ไข | ภาพประกอบ |
|---|---|---|---|
| <b>4.3) การสาธารณสุข</b><br>1. จัดสรรเงินงบประมาณเข้ากองทุนเฝ้าระวังภาวะสุขภาพของ<br>ประชาชนในเดือนแรกของทุกๆ ปีเพื่อใช้ในกิจกรรมการเฝ้า<br>ระวังภาวะสุขภาพชุมชนของหน่วยงานสาธารณสุขใกล้เคียง<br>พื้นที่โครงการ ทั้งนี้ การบริหารจัดการกองทุนให้เป็นไปตาม<br>ระเบียบหรือแนวทางปฏิบัติที่กรมอุตสาหกรรมพื้นฐานและ<br>การเหมืองแร่กำหนด | - โครงการได้จัดสรรเงินเข้ากองทุนเฝ้าระวัง<br>สุขภาพปีละ 200,000 บาท เพื่อเป็นค่าใช้จ่าย<br>ในการจัดกิจกรรมตรวจสุขภาพ และ<br>งบประมาณสนับสนุนหน่วยงานด้าน<br>สาธารณสุขภายในท้องถิ่น ซึ่งกองทุนดังกล่าว<br>บริหารจัดการโดยคณะกรรมการมวลชน<br>สัมพันธ์ รายละเอียดดังเอกสารแนบ 9 | - ไม่มี | <br>กิจกรรมตรวจสุขภาพชาวบ้านรอบพื้นที่เหมืองแร่ |

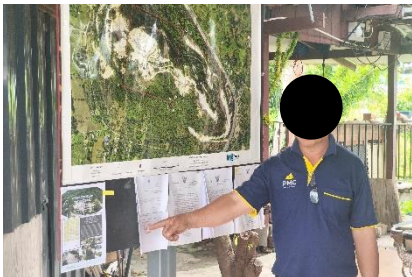
| มาตรการป้องกันและแก้ไข<br>ผลกระทบสิ่งแวดล้อม | ผลการปฏิบัติตามมาตรการฯ | ปัญหา อุปสรรค ที่ไม่สามารถปฏิบัติตาม<br>มาตรการ และแนวทางแก้ไข | ภาพประกอบ |
|---|---|---|---|
| 2. แจ้งผลการติดตามตรวจสอบผลกระทบสิ่งแวดล้อม เช่น<br>คุณภาพอากาศ ระดับเสียง แรงสั่นสะเทือน และคุณภาพน้ำ<br>เป็นต้น ในลักษณะเอกสาร ให้แก่ โรงพยาบาลส่งเสริม<br>สุขภาพตำบลชะอม และสำนักงานสาธารณสุขอำเภอแก่ง<br>คอยรับทราบ พร้อมทั้งประชาสัมพันธ์ข้อมูลผ่านทางป้าย<br>ประชาสัมพันธ์ของหน่วยงานดังกล่าว และผ่านทางป้าย<br>ประชาสัมพันธ์ขนาดใหญ่หน้าโครงการเพื่อให้ประชาชนใน<br>ชุมชนได้รับทราบโดยทั่วไป | - โครงการได้ประชาสัมพันธ์ผลการติดตาม<br>ตรวจสอบผลกระทบสิ่งแวดล้อมผ่านทาง<br>คณะกรรมการมวลชนสัมพันธ์เพื่อนำไป<br>ประชาสัมพันธ์ให้ราษฎรในชุมชนใกล้เคียงได้<br>รับทราบ พร้อมจัดทำเป็นป้ายผลการติดตาม<br>ตรวจสอบผลกระทบสิ่งแวดล้อมเผยแพร่ให้<br>ชุมชนต่างๆ และหน่วยงานด้านสาธารณสุข<br>ภายในท้องถิ่นรับทราบ | - ไม่มี | <p>การประกาศผลตรวจวัดคุณภาพสิ่งแวดล้อม<br/>บริเวณพื้นที่โครงการ</p> <p>การประกาศผลตรวจวัดคุณภาพสิ่งแวดล้อม<br/>บริเวณที่ทำการผู้ใหญ่บ้าน</p> |

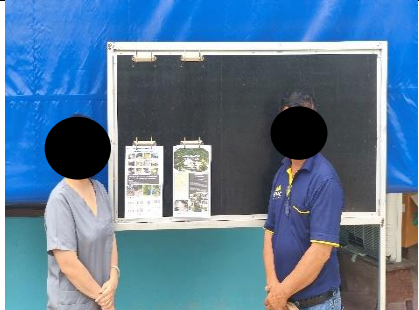
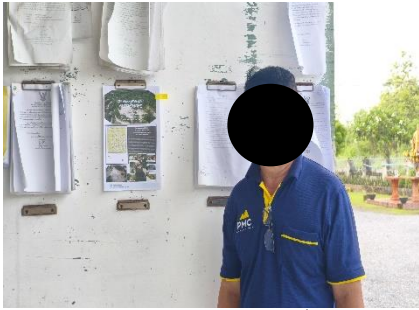
| มาตรการป้องกันและแก้ไข<br>ผลกระทบสิ่งแวดล้อม | ผลการปฏิบัติตามมาตรการฯ | ปัญหา อุปสรรค ที่ไม่สามารถปฏิบัติตาม<br>มาตรการ และแนวทางแก้ไข | ภาพประกอบ |
|---|---|---|---|
| | | | <p>ประกาศผลตรวจวัดคุณภาพสิ่งแวดล้อม<br/>บริเวณรพ.สต. ชะอม</p> <p>การประกาศผลตรวจวัดคุณภาพสิ่งแวดล้อม<br/>บริเวณอบต. ชะอม</p> |

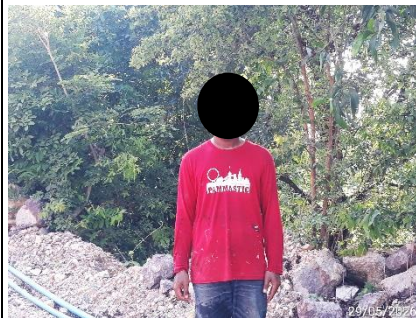
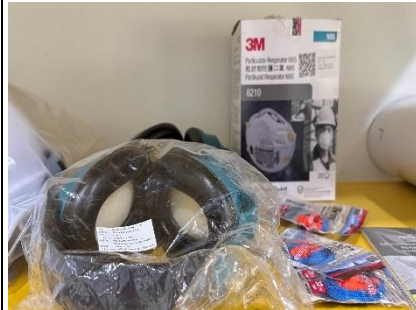
| มาตรการป้องกันและแก้ไข<br>ผลกระทบสิ่งแวดล้อม | ผลการปฏิบัติตามมาตรการฯ | ปัญหา อุปสรรค ที่ไม่สามารถปฏิบัติตาม<br>มาตรการ และแนวทางแก้ไข | ภาพประกอบ |
|---|---|---|---|
| <b>4.4) อาชีวอนามัยและความปลอดภัย</b><br>1. ในขณะที่ปฏิบัติงานบริเวณหน้าเหมืองและโรงแต่งแร่<br>พนักงานทุกคนต้องสวมใส่อุปกรณ์ป้องกันอันตรายส่วนบุคคล<br>เช่น เครื่องกรองฝุ่น ผ้าปิดจมูก แว่นตานิรภัย ที่อุดหู หมวก<br>นิรภัย และรองเท้านิรภัย เป็นต้น | - โครงการได้จัดหาอุปกรณ์ป้องกันอันตราย<br>ส่วนบุคคลให้แก่พนักงานอย่างเพียงพอ<br>ได้กำชับให้สวมใส่ขณะปฏิบัติงานบริเวณ<br>พื้นที่หน้าเหมือง พร้อมทั้งจัดเตรียมตู้ล้างตา<br>สะอาดสำหรับพนักงาน และจัดวางถังรองรับ<br>ขยะมูลฝอยในพื้นที่โครงการ | - ไม่มี | <p>พนักงานสวมใส่อุปกรณ์ป้องกันอันตราย</p> <p>อุปกรณ์ป้องกันอันตรายส่วนบุคคล</p> |

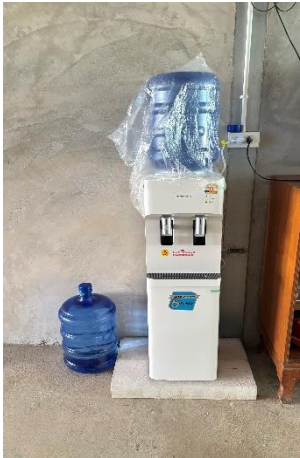
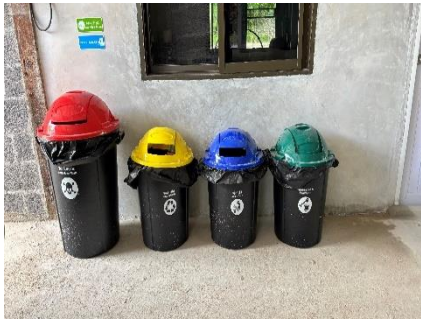
| มาตรการป้องกันและแก้ไข<br>ผลกระทบสิ่งแวดล้อม | ผลการปฏิบัติตามมาตรการฯ | ปัญหา อุปสรรค ที่ไม่สามารถปฏิบัติตาม<br>มาตรการ และแนวทางแก้ไข | ภาพประกอบ |
|---|---|---|---|
| | | | <p>ตู้น้ำดื่มพนักงาน</p> <p>ถังขยะแยกประเภทสี</p> |

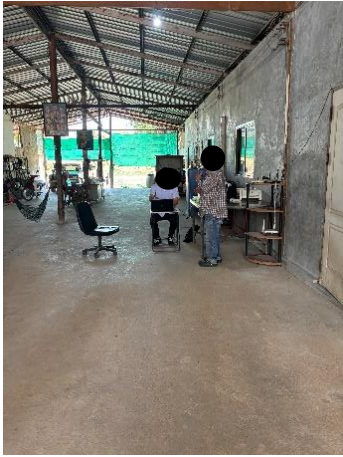
| มาตรการป้องกันและแก้ไข<br>ผลกระทบสิ่งแวดล้อม | ผลการปฏิบัติตามมาตรการฯ | ปัญหา อุปสรรค ที่ไม่สามารถปฏิบัติตาม<br>มาตรการ และแนวทางแก้ไข | ภาพประกอบ |
|---|---|---|---|
| 3. ทดสอบการได้ยินของพนักงาน (Audiometer) ที่ทำงานเกี่ยวกับเสียงดังทุกคน โดยแบ่งเป็นการตรวจก่อนเข้าทำงาน และระหว่างการทำงานเป็นระยะๆ เพื่อค้นหาอาการผิดปกติที่เกิดขึ้นกับพนักงาน และเพื่อเป็นข้อมูลพื้นฐานในการเฝ้าระวังต่อไป | - โครงการได้จัดให้มีการตรวจสุขภาพพนักงานเป็นประจำทุกปี โดยมีการตรวจสอบสมรรถภาพการได้ยิน เพื่อนำไปเป็นข้อมูลเปรียบเทียบกับผลการตรวจในปีที่ผ่านมา ว่าสมรรถภาพการได้ยินมีการเปลี่ยนแปลงหรือไม่อย่างไร ตลอดจนใช้เป็นข้อมูลในการเฝ้าระวังติดตามของพนักงานรายนั้นๆ รายละเอียดดังเอกสารแนบ 13<br>- หากโครงการรับพนักงานใหม่ จะทำการทดสอบการได้ยินของพนักงานรายนั้นก่อนเข้าทำงาน และปฏิบัติตามเงื่อนไขดังกล่าวอย่างเคร่งครัด | - ไม่มี | <br>ตรวจสุขภาพพนักงานประจำปี |

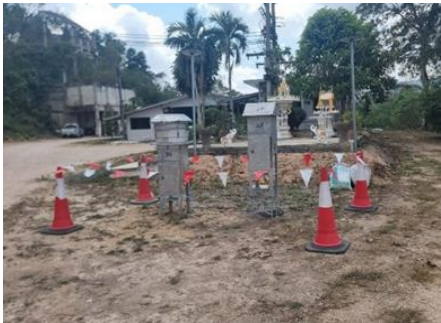
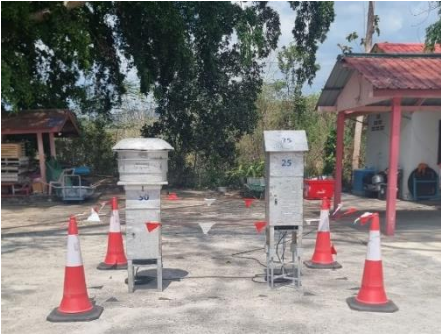
| มาตรการติดตามตรวจสอบ<br>ผลกระทบสิ่งแวดล้อม | ผลการปฏิบัติตามมาตรการฯ | ปัญหา อุปสรรค ที่ไม่สามารถปฏิบัติตาม<br>มาตรการ และแนวทางแก้ไข | ภาพประกอบ |
|---|---|---|---|
| <b>1. คุณภาพอากาศ</b><br>ให้ทำการตรวจวัดคุณภาพอากาศในรูปของฝุ่น<br>ละอองรวม (TSP) และฝุ่นละอองขนาดเล็กไม่เกิน 10<br>ไมครอน (PM-10) จำนวน 3 สถานี ได้แก่<br>- โรงแต่งแร่ของโครงการ<br>- วัดตาดใต้<br>- โรงเรียนชุมชนวัดบำรุงธรรม<br>ปีละ 2 ครั้ง สถานีละ 3 วันต่อเนื่อง (เดือนมีนาคม<br>และเดือนพฤศจิกายน) | - ได้ทำการตรวจวัดปริมาณฝุ่นละอองแขวนลอย<br>ทั้งหมดเบรียอากาศ (TSP) และปริมาณฝุ่น<br>ละอองขนาดเล็ก (PM-10) จำนวน 3 สถานี ตาม<br>เงื่อนไขกำหนด ในช่วงวันที่ 2-5 มีนาคม 2569<br>พบว่า มีค่า TSP อยู่ในช่วง 145-172 ไมโครกรัม/<br>ลูกบาศก์เมตร และค่า PM-10 อยู่ในช่วง 50-72<br>ไมโครกรัม/ลูกบาศก์เมตร ซึ่งมีค่าอยู่ในเกณฑ์<br>มาตรฐานตามประกาศคณะกรรมการสิ่งแวดล้อม<br>แห่งชาติ (พ.ศ. 2569) เรื่อง กำหนดมาตรฐาน<br>คุณภาพอากาศในบรรยากาศโดยทั่วไป | -ไม่มี | <p>การตรวจวัดคุณภาพอากาศ<br/>บริเวณโรงแต่งแร่ของโครงการ</p> <p>การตรวจวัดคุณภาพอากาศ<br/>บริเวณวัดตาดใต้</p> |

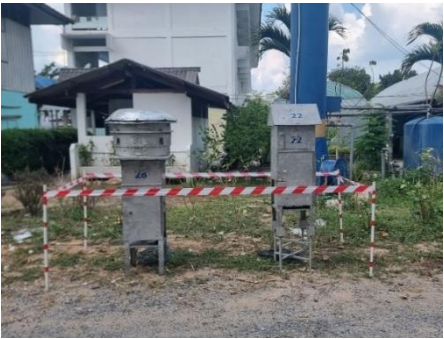
| มาตรการติดตามตรวจสอบ<br>ผลกระทบสิ่งแวดล้อม | ผลการปฏิบัติตามมาตรการฯ | ปัญหา อุปสรรค ที่ไม่สามารถปฏิบัติตาม<br>มาตรการ และแนวทางแก้ไข | ภาพประกอบ |
|---|---|---|---|
| | | | <p>การตรวจวัดคุณภาพอากาศ<br/>บริเวณโรงเรียนชุมชนวัดบำรุงธรรม</p> |

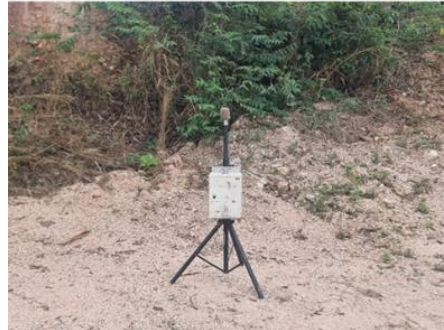
| มาตรการติดตามตรวจสอบ<br>ผลกระทบสิ่งแวดล้อม | ผลการปฏิบัติตามมาตรการฯ | ปัญหา อุปสรรค ที่ไม่สามารถปฏิบัติตาม<br>มาตรการ และแนวทางแก้ไข | ภาพประกอบ |
|---|---|---|---|
| <p><b>2. ระดับเสียง</b></p> <p>ให้ทำการตรวจวัดระดับเสียงเฉลี่ยในรอบ 24 ชั่วโมง และระดับเสียงสูงสุด จำนวน 3 สถานี ได้แก่</p> <ul style="list-style-type: none"> <li>- โรงแต่งแร่ของโครงการ</li> <li>- วัดตาดไต้</li> <li>- โรงเรียนชุมชนวัดบำรุงธรรม</li> </ul> <p>ปีละ 2 ครั้ง สถานีละ 3 วันต่อเนื่อง (เดือนมีนาคมและเดือนพฤศจิกายน)</p> | <p>- ได้ทำการตรวจวัดระดับเสียงเฉลี่ยในรอบ 24 ชั่วโมง และระดับเสียงสูงสุด จำนวน 3 สถานี ตามเงื่อนไขกำหนด ในช่วงวันที่ 2-5 มีนาคม 2569 พบว่า มีค่าระดับเสียงเฉลี่ย 24 ชั่วโมง อยู่ในช่วง 48.5-61.8 เดซิเบล เอ และค่า ระดับเสียงสูงสุด อยู่ในช่วง 78.3-89.6 เดซิเบล เอ ซึ่งมีค่าอยู่ในเกณฑ์มาตรฐานตามประกาศคณะกรรมการสิ่งแวดล้อมแห่งชาติฉบับที่ 15 พ.ศ. 2540 เรื่อง กำหนดมาตรฐานระดับเสียงโดยทั่วไป</p> | <p>- ไม่มี</p> | <p>การตรวจวัดระดับเสียง<br/>บริเวณโรงแต่งแร่ของโครงการ</p> |

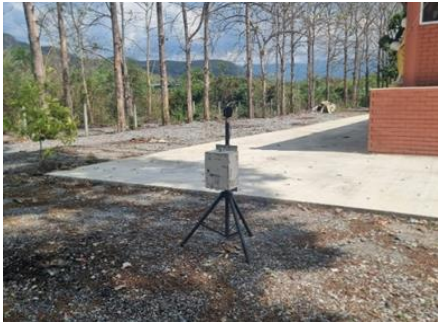
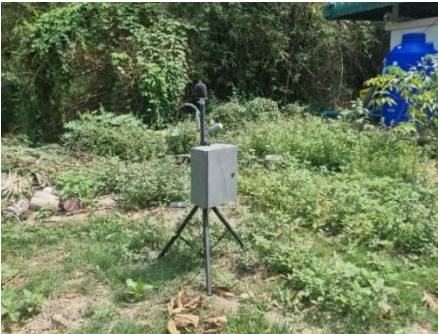
| มาตรการติดตามตรวจสอบ<br>ผลกระทบสิ่งแวดล้อม | ผลการปฏิบัติตามมาตรการฯ | ปัญหา อุปสรรค ที่ไม่สามารถปฏิบัติตาม<br>มาตรการ และแนวทางแก้ไข | ภาพประกอบ |
|---|---|---|---|
| | | | <div><p>การตรวจวัดระดับเสียง<br/>บริเวณวัดตาดใต้</p></div> <div><p>การตรวจวัดระดับเสียง<br/>บริเวณโรงเรียนชุมชนวัดบำรุงธรรม</p></div> |

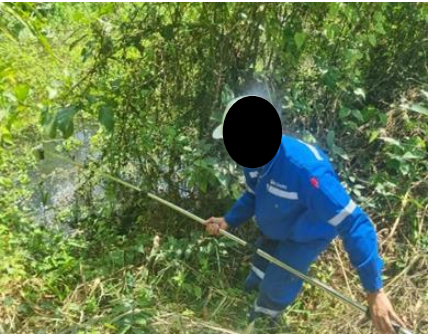
| มาตรการติดตามตรวจสอบ<br>ผลกระทบสิ่งแวดล้อม | ผลการปฏิบัติตามมาตรการฯ | ปัญหา อุปสรรค ที่ไม่สามารถปฏิบัติตาม<br>มาตรการ และแนวทางแก้ไข | ภาพประกอบ |
|---|---|---|---|
| <b>4. คุณภาพน้ำ</b><br>ให้ตรวจวิเคราะห์คุณภาพน้ำผิวดิน และแหล่งน้ำใช้<br>ของชุมชน โดยมีพารามิเตอร์ที่วิเคราะห์ ได้แก่ pH,<br>Turbidity, Total Suspended Solids, Total<br>Dissolved Solids, Total Hardness, Sulfate, Total<br>Iron, Arsenic, Cadmium และ Lead น้ำผิวดิน<br>จำนวน 1 สถานี ได้แก่ คลองห้วยกรวด แหล่งน้ำใช้<br>ชุมชน จำนวน 3 สถานี ได้แก่ น้ำประปาบ้านบำรุง<br>ธรรม น้ำประปาบาดาลบ้านตาใต้ และน้ำประปา<br>บาดาลบ้านหนองแหน ปีละ 2 ครั้ง สถานีละ 3 วัน<br>ต่อเนื่อง (เดือนมีนาคมและเดือนพฤศจิกายน) | - ทำการเก็บตัวอย่างน้ำผิวดินบริเวณคลองห้วย<br>กรวด ในเมื่อวันที่ 4 มีนาคม 2569 ตามเงื่อนไข<br>กำหนด พบว่าผลการวิเคราะห์คุณภาพน้ำมีค่าอยู่<br>ในเกณฑ์มาตรฐานตามประกาศคณะกรรมการ<br>สิ่งแวดล้อมแห่งชาติฉบับที่ 8 พ.ศ. 2537 เรื่อง<br>กำหนดมาตรฐานคุณภาพน้ำในแหล่งน้ำผิวดิน<br>ประเภท 3<br>- ทำการเก็บตัวอย่างน้ำใต้ดินซึ่งเป็นน้ำประปา<br>บาดาลทั้ง 3 ชุมชน ตามเงื่อนไขสิ่งแวดล้อม<br>กำหนด ในเมื่อวันที่ 4 มีนาคม 2569 พบว่า ดัชนี<br>ต่างๆ ที่ทำการวิเคราะห์มีค่าอยู่ในเกณฑ์อนุโลม<br>สูงสุด ตามประกาศกระทรวงทรัพยากรธรรมชาติ<br>และสิ่งแวดล้อม พ.ศ. 2548 เรื่อง กำหนด<br>หลักเกณฑ์และมาตรการในทางวิชาการสำหรับ<br>การป้องกันด้านสาธารณสุขและการป้องกันใน<br>เรื่องสิ่งแวดล้อมเป็นพิษ | - ไม่มี | <p>เก็บตัวอย่างน้ำประปาบริเวณคลองห้วยกรวด</p> |

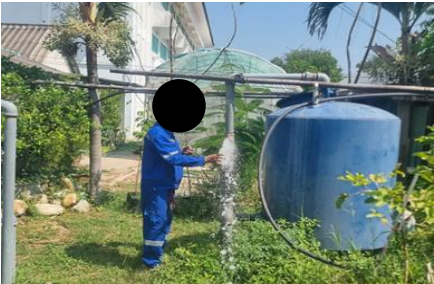
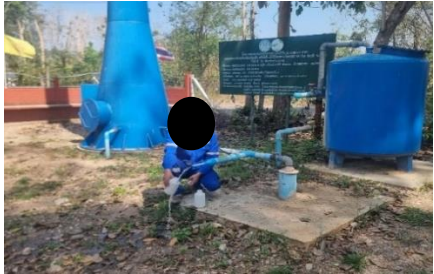
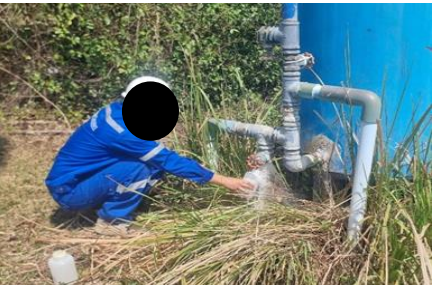
| มาตรการติดตามตรวจสอบ<br>ผลกระทบสิ่งแวดล้อม | ผลการปฏิบัติตามมาตรการฯ | ปัญหา อุปสรรค ที่ไม่สามารถปฏิบัติตาม<br>มาตรการ และแนวทางแก้ไข | ภาพประกอบ |
|---|---|---|---|
| | | | <div><p>เก็บตัวอย่างน้ำประปาบ้านบำรุงธรรม</p></div> <div><p>เก็บตัวอย่างน้ำประปาบาดาลบ้านตาใต้</p></div> <div><p>เก็บตัวอย่างน้ำประปาบาดาลบ้านหนองแหน</p></div> |

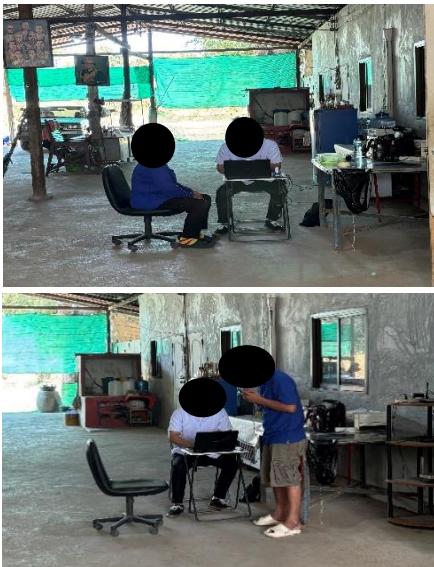
| มาตรการติดตามตรวจสอบ<br>ผลกระทบสิ่งแวดล้อม | ผลการปฏิบัติตามมาตรการฯ | ปัญหา อุปสรรค ที่ไม่สามารถปฏิบัติตาม<br>มาตรการ และแนวทางแก้ไข | ภาพประกอบ |
|---|---|---|---|
| <b>5. อาชีวอนามัย</b><br>ตรวจสอบสภาพร่างกายโดยทั่วไป ได้แก่ ระบบ<br>ประสาทในการรับรู้ ระบบทางเดินหายใจ การ<br>เอ็กซเรย์ทรวงอก การตรวจสมรรถภาพปอด และการ<br>ตรวจสมรรถภาพการได้ยิน เป็นต้น พนักงานของ<br>โครงการ ปีละ 1 ครั้ง ในช่วงเดือนกรกฎาคม | - ทางโครงการมีการตรวจสอบสุขภาพพนักงานเป็น<br>ประจำทุกปี โดยผลการตรวจสุขภาพพนักงาน<br>ล่าสุด เมื่อวันที่ 22 มกราคม 2568 มีพนักงานเข้า<br>ตรวจสุขภาพทั้งหมดจำนวน 9 คน พบว่า<br>สมรรถภาพปอดส่วนใหญ่ปกติ ทั้งนี้โครงการ<br>กำหนดตรวจสุขภาพพนักงานประจำปีครั้งถัดไป<br>ในเดือนกรกฎาคม 2569 และจะรายงานผลการ<br>ดำเนินการในฉบับเดือนกรกฎาคม-ธันวาคม<br>2569 รอบถัดไป รายละเอียดตั้งเอกสารแนบ 13 | - ไม่มี | <p>ตรวจสอบสุขภาพพนักงาน</p> |

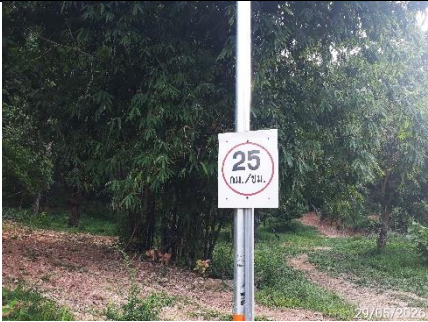
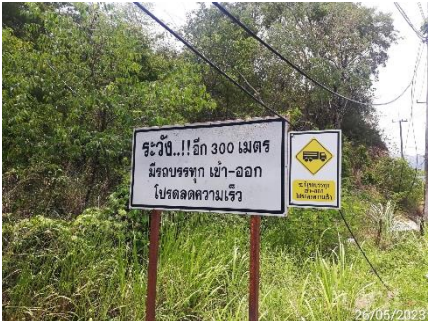
| มาตรการติดตามตรวจสอบ<br>ผลกระทบสิ่งแวดล้อม | ผลการปฏิบัติตามมาตรการฯ | ปัญหา อุปสรรค ที่ไม่สามารถปฏิบัติตาม<br>มาตรการ และแนวทางแก้ไข | ภาพประกอบ |
|---|---|---|---|
| | | | <div><p>ป้ายจำกัดความเร็ว</p><p>ป้ายเตือนระวังรถบรรทุกเข้า-ออก</p></div> |
