## บทที่ 2

### ผลการปฏิบัติตามมาตรการป้องกันและแก้ไขผลกระทบสิ่งแวดล้อม และมาตรการติดตามตรวจสอบผลกระทบสิ่งแวดล้อม

ผลการตรวจสอบการปฏิบัติตามมาตรการป้องกันและแก้ไขผลกระทบสิ่งแวดล้อม ตามที่ระบุไว้ในหนังสือแจ้งผลการพิจารณารายงานการวิเคราะห์ผลกระทบสิ่งแวดล้อม โครงการเหมืองแร่ดีบุก ประทานบัตรที่ 1/2548 ของบริษัท ภัทรเจริญ ไมนิ่ง จำกัด ตั้งอยู่ตำบลชะอม อำเภอแก่งคอย จังหวัดสระบุรี ตามหนังสือที่ ทส 1009.2/5747 ลงวันที่ 18 มิถุนายน 2555 ซึ่งปัจจุบันคำขอประทานบัตรที่ 1/2548 ได้รับอนุญาตเป็นประทานบัตรที่ 19984/16353 โดยมีรายละเอียดผลการปฏิบัติตามมาตรการฯ แสดงดังตารางที่ 2-1 ถึงตารางที่ 2-3

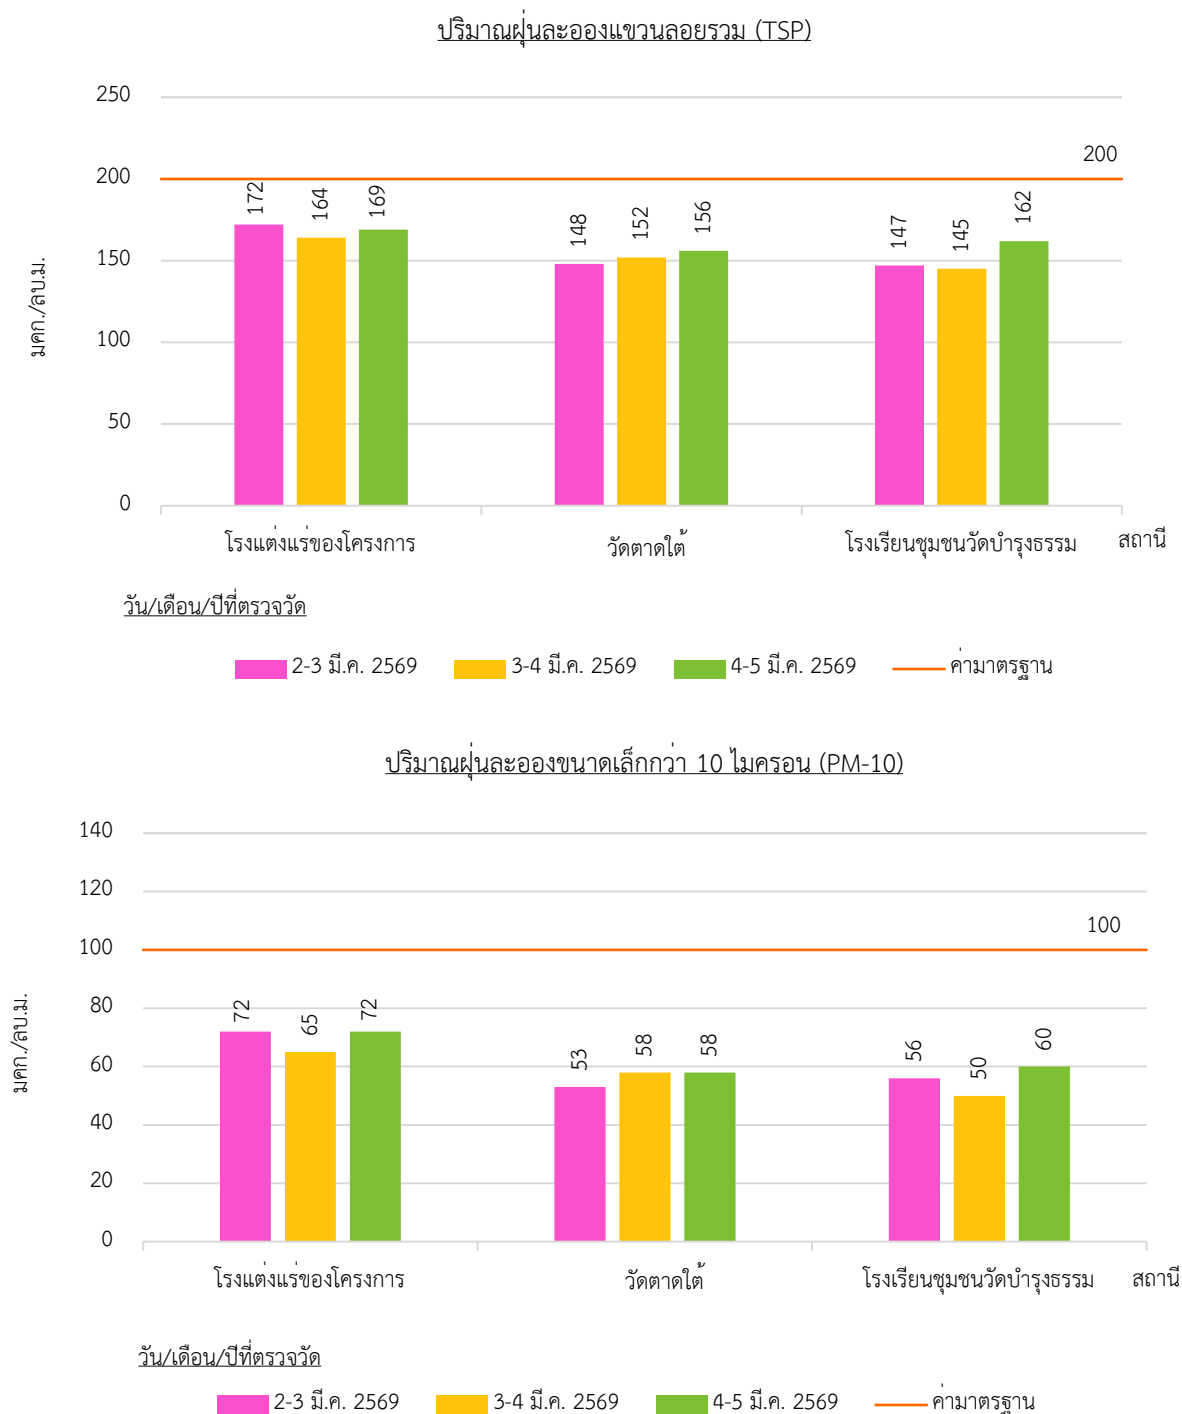
**รูปที่ 2-2 ผลการตรวจวัดคุณภาพอากาศ ในช่วงวันที่ 2-5 มีนาคม 2569**

จากผลการตรวจวัดคุณภาพอากาศในรูปของปริมาณฝุ่นละอองแขวนลอยรวม (TSP) และฝุ่นละอองขนาดเล็ก (PM-10) ในช่วงวันที่ 2-5 มีนาคม 2569 พบว่า โรงแต่งแร่ของโครงการ ค่า TSP อยู่ในช่วง 164-172 ไมโครกรัม/ลูกบาศก์เมตร ค่า PM-10 อยู่ในช่วง 65-72 ไมโครกรัม/ลูกบาศก์เมตร วัดตาดใต้ ค่า TSP อยู่ในช่วง 148-156 ไมโครกรัม/ลูกบาศก์เมตร ค่า PM-10 อยู่ในช่วง 53-58 ไมโครกรัม/ลูกบาศก์เมตร และโรงเรียนชุมชนวัดบำรุงธรรม ค่า TSP อยู่ในช่วง 145-162 ไมโครกรัม/ลูกบาศก์เมตร ค่า PM-10 อยู่ในช่วง 50-60 ไมโครกรัม/ลูกบาศก์เมตร ซึ่งมีค่าอยู่ในเกณฑ์มาตรฐานตามประกาศคณะกรรมการสิ่งแวดล้อมแห่งชาติ (พ.ศ. 2569) เรื่อง กำหนดมาตรฐานคุณภาพอากาศในบรรยากาศโดยทั่วไปที่กำหนดค่า TSP ไว้ไม่เกิน 200 ไมโครกรัม/ลูกบาศก์เมตร และค่า PM-10 ไว้ไม่เกิน 100 ไมโครกรัม/ลูกบาศก์เมตร

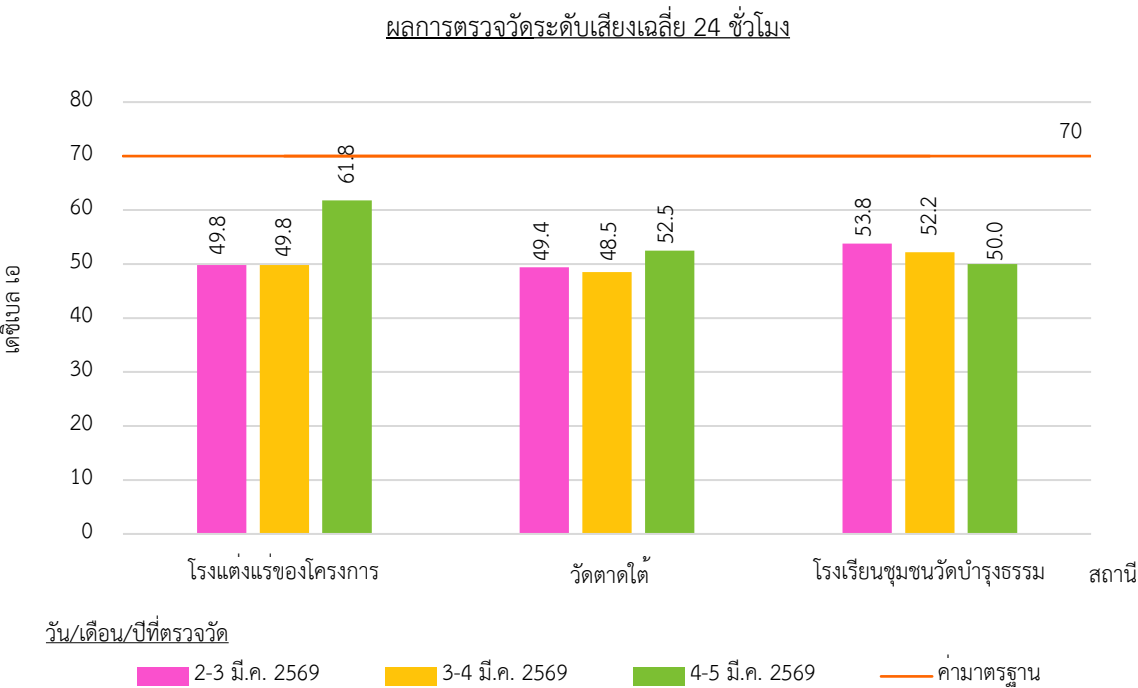
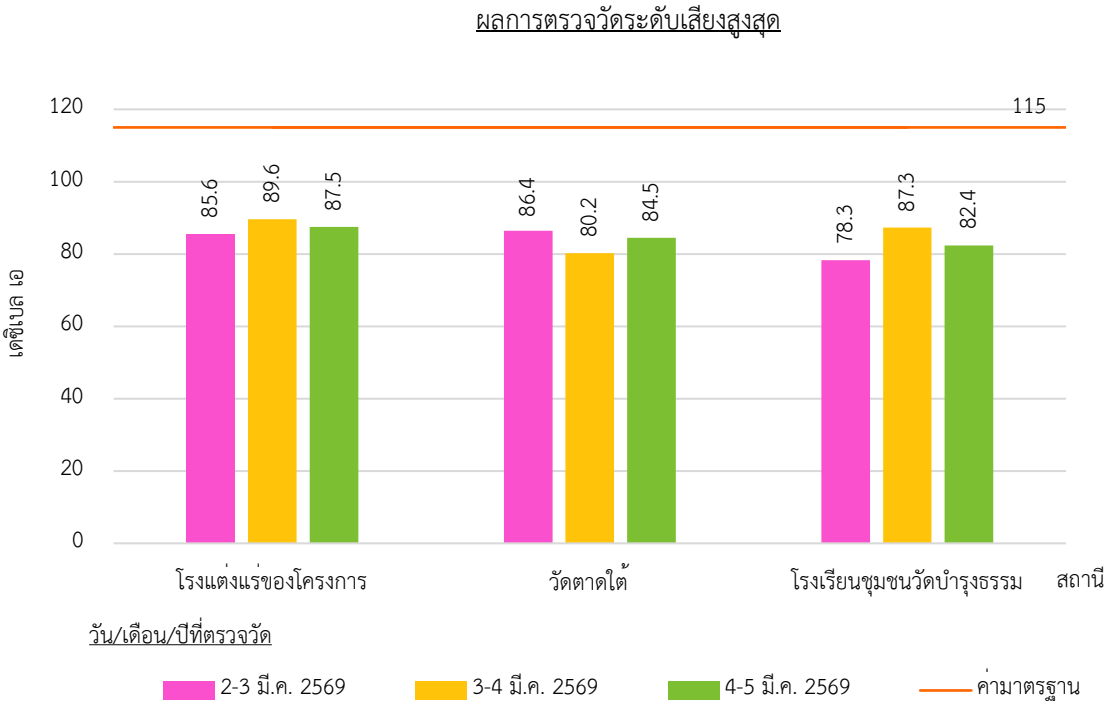
รูปที่ 2-3 ผลการตรวจวัดระดับเสียง ในช่วงวันที่ 2-5 มีนาคม 2569

จากการตรวจวัดระดับเสียงเฉลี่ย 24 ชั่วโมง (Leq 24 hr.) และระดับเสียงสูงสุด (Lmax) ในช่วงวันที่ 2-5 มีนาคม 2569 พบว่า โรงแต่งแร่ของโครงการ มีค่าระดับเสียงเฉลี่ย 24 ชั่วโมง อยู่ในช่วง 49.8-61.0 เดซิเบล เอ ระดับเสียงสูงสุด อยู่ในช่วง 85.6-89.6 เดซิเบล เอ วัดตาดใต้ มีค่าระดับเสียงเฉลี่ย 24 ชั่วโมง อยู่ในช่วง 48.5-52.5 เดซิเบล เอ ระดับเสียงสูงสุด อยู่ในช่วง 80.2-86.4 เดซิเบล เอ และโรงเรียนชุมชนวัดบำรุงธรรม มีค่าระดับเสียงเฉลี่ย 24 ชั่วโมง อยู่ในช่วง 50.0-53.8 เดซิเบล เอ และระดับเสียงสูงสุด อยู่ในช่วง 78.3-87.3 เดซิเบล เอ และเมื่อนำค่าที่ตรวจวัดได้ไปเปรียบเทียบกับเกณฑ์มาตรฐานตามประกาศคณะกรรมการสิ่งแวดล้อมแห่งชาติ ฉบับที่ 15 พ.ศ. 2540 เรื่อง กำหนดมาตรฐานระดับเสียงโดยทั่วไป พบว่าผลการตรวจวัดระดับเสียงทั้งหมด มีค่าอยู่ในเกณฑ์มาตรฐาน คือค่า Leq 24 hr. ไม่เกิน 70 เดซิเบล เอ และ Lmax ไม่เกิน 115 เดซิเบล เอ

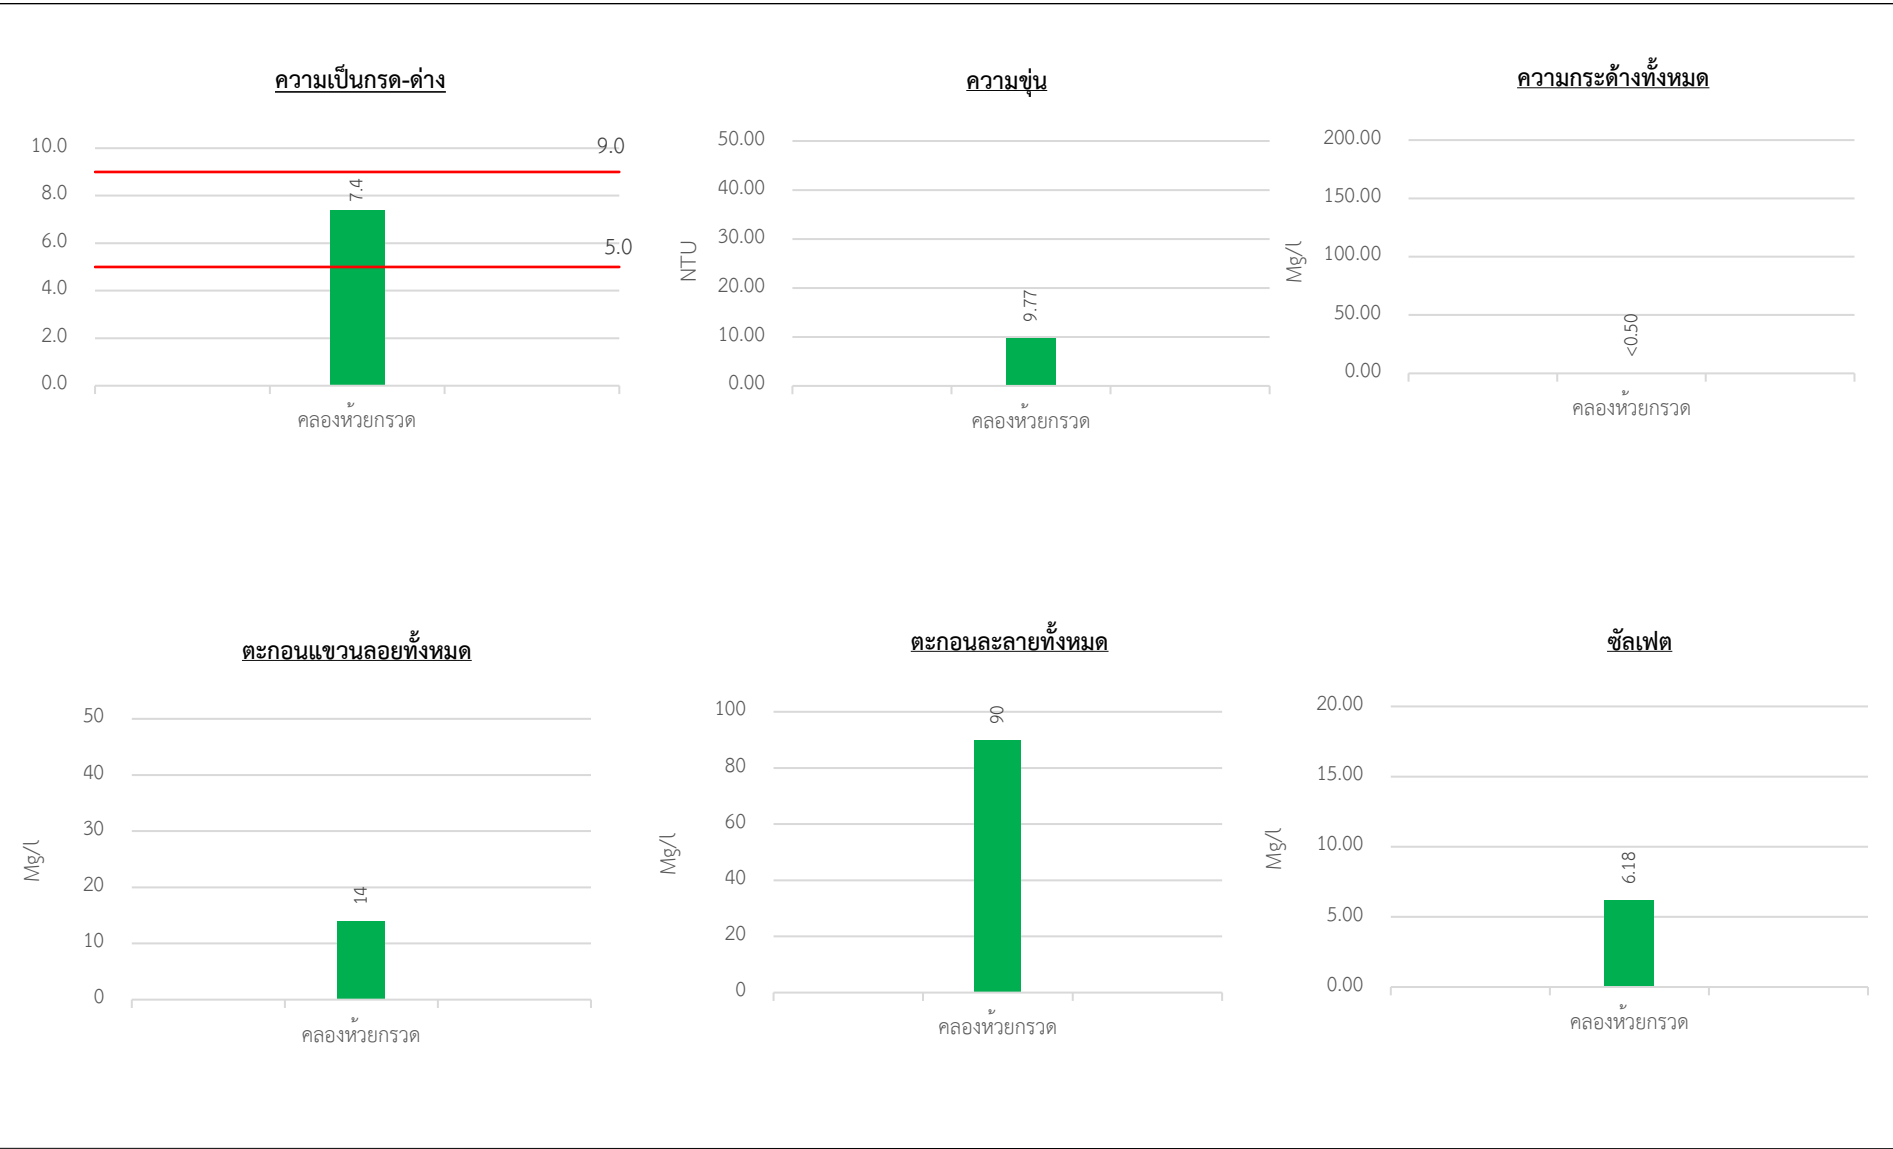
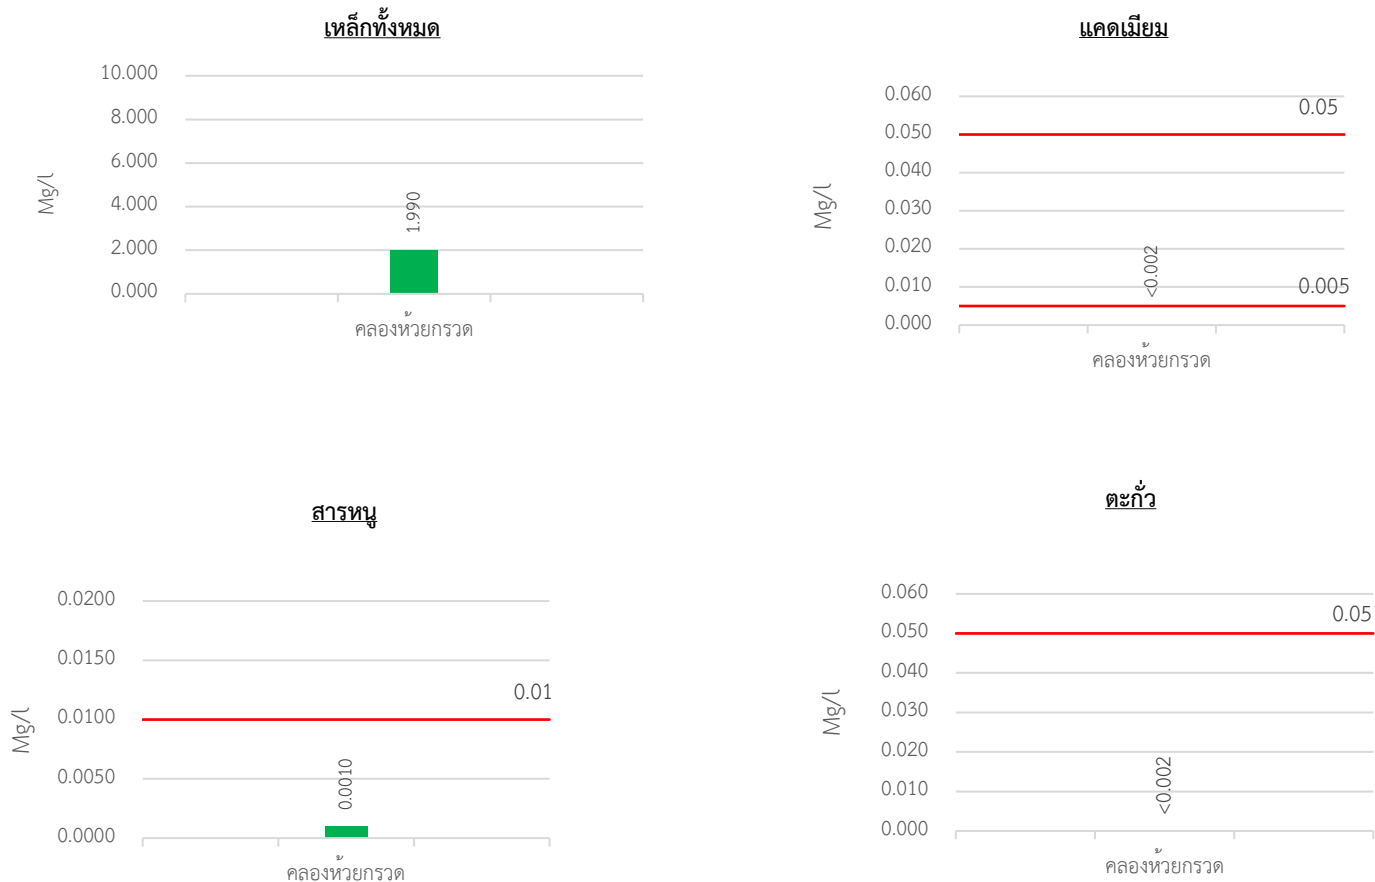
รูปที่ 2-4 กราฟแสดงผลการตรวจวิเคราะห์คุณภาพน้ำผิวดินที่เก็บตัวอย่างในวันที่ 4 มีนาคม 2569

จากผลการวิเคราะห์คุณภาพน้ำผิวดินบริเวณคลองห้วยกรวด ซึ่งทำการเก็บตัวอย่างเมื่อวันที่ 4 มีนาคม 2569 (ตารางที่ 2-8 และรูปที่ 2-4) พบว่า มีค่าความเป็นกรด-ด่าง เท่ากับ 7.4 ความขุ่น เท่ากับ 9.77 เอ็นทียู ความกระด้างทั้งหมด น้อยกว่า 0.50 มิลลิกรัม/ลิตร ในรูปของแคลเซียมคาร์บอเนต ตะกอนแขวนลอยทั้งหมด เท่ากับ 14 มิลลิกรัม/ลิตร ตะกอนละลายทั้งหมด เท่ากับ 90 มิลลิกรัม/ลิตร ซัลเฟต เท่ากับ 6.18 มิลลิกรัม/ลิตร เหล็กทั้งหมด เท่ากับ 1.990 มิลลิกรัม/ลิตร ส่วนปริมาณโลหะหนัก พบว่า แคดเมียม น้อยกว่า 0.002 มิลลิกรัม/ลิตร สารหนู เท่ากับ 0.0010 มิลลิกรัม/ลิตร และตะกั่ว น้อยกว่า 0.002 มิลลิกรัม/ลิตร ซึ่งผลการวิเคราะห์ดังกล่าวอยู่ในเกณฑ์มาตรฐานตามประกาศคณะกรรมการสิ่งแวดล้อมแห่งชาติ ฉบับที่ 8 พ.ศ. 2537 เรื่อง กำหนดมาตรฐานคุณภาพน้ำในแหล่งน้ำผิวดิน ประเภทที่ 3 ส่วนรายละเอียดผลการตรวจวัด/วิเคราะห์นำเสนอไว้ในเอกสารแนบ 15 และเอกสารขึ้นทะเบียนห้องปฏิบัติการดังกล่าว เอกสารแนบ 16
