## บทที่ 2

### ผลการปฏิบัติตามมาตรการป้องกันและแก้ไขผลกระทบสิ่งแวดล้อม และมาตรการติดตามตรวจสอบผลกระทบสิ่งแวดล้อม

ผลการตรวจสอบการปฏิบัติตามมาตรการป้องกันและแก้ไขผลกระทบสิ่งแวดล้อม ตามที่ระบุไว้ในหนังสือแจ้งผลการพิจารณารายงานการเปลี่ยนแปลงรายละเอียดโครงการ และมาตรการป้องกันและแก้ไขผลกระทบสิ่งแวดล้อม โครงการเหมืองแร่หินอุตสาหกรรมชนิดหินปูน เพื่ออุตสาหกรรมก่อสร้าง ประทานบัตรที่ 29789/15878 ร่วมแผนผังโครงการทำเหมืองเดียวกันกับประทานบัตรที่ 29790/15879 ของบริษัท ศิลาพรชัย จำกัด ตั้งอยู่ที่ตำบลคลองตะเกรา อำเภอกำแพงแสน จังหวัดนครปฐม ตามหนังสือที่ ทส 1010.2/15337 ลงวันที่ 1 พฤศจิกายน 2562 ซึ่งรายละเอียดผลการปฏิบัติตามมาตรการฯ แสดงดังตารางที่ 2-1 ถึงตารางที่ 2-2

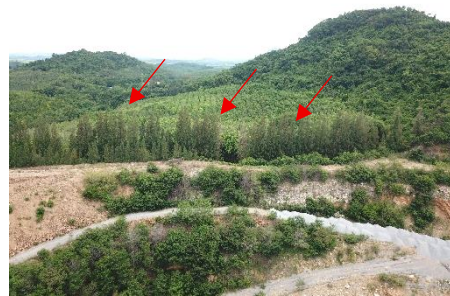
| มาตรการป้องกันและแก้ไข<br>ผลกระทบสิ่งแวดล้อม | ผลการปฏิบัติตามมาตรการฯ | ปัญหา อุปสรรค ที่ไม่สามารถปฏิบัติ<br>ตามมาตรการ และแนวทางแก้ไข | ภาพประกอบ |
|---|---|---|---|
| 3. ให้ทำการปรับปรุงฟื้นฟูพื้นที่โครงการที่ผ่านการ<br>ทำเหมืองแร่และพื้นที่สิ้นสุดการใช้ประโยชน์<br>แล้ว ตามแผนงานการฟื้นฟูพื้นที่ผ่านการทำ<br>เหมืองแร่ ที่ได้เสนอไว้ในรายงานการ<br>ประเมินผลกระทบสิ่งแวดล้อม พร้อมทั้งให้<br>รายงานผลการดำเนินงานให้สำนักงานนโยบาย<br>และแผนทรัพยากรธรรมชาติและสิ่งแวดล้อม<br>และกรมอุตสาหกรรมพื้นฐานและการเหมืองแร่<br>ทราบทุกปี | - โครงการได้ดำเนินการฟื้นฟูพื้นที่ผ่านการทำเหมืองไป<br>แล้วบางส่วนที่อยู่ทางด้านทิศเหนือ ที่มีลักษณะเป็น<br>ชั้นบันได โดยการปลูกไม้ยืนต้นพร้อมทั้งพืชคลุมดิน<br>และมีการปลูกต้นไม้เสริมบริเวณพื้นที่คันทำนบดิน<br>โดยรอบพื้นที่โครงการ รวมทั้งได้จัดทำรายงานผล<br>การดำเนินงานด้านการฟื้นฟูพื้นที่ทำเหมือง เพื่อ<br>เสนอต่อหน่วยงานที่เกี่ยวข้อง รายละเอียดดัง<br>เอกสารแนบ 4 | - ไม่มี | <br>แนวต้นไม้บริเวณคันทำนบดิน |

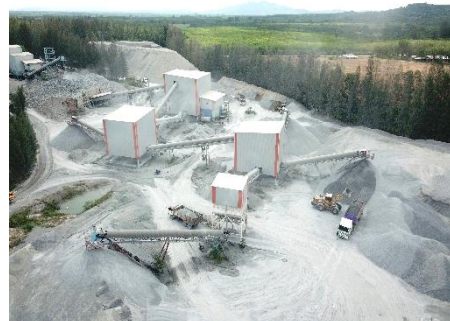
| มาตรการป้องกันและแก้ไขผลกระทบสิ่งแวดล้อม | ผลการปฏิบัติตามมาตรการฯ | ปัญหา อุปสรรค ที่ไม่สามารถปฏิบัติตามมาตรการ และแนวทางแก้ไข | ภาพประกอบ |
|---|---|---|---|
| <p>1. ทรัพยากรสิ่งแวดล้อมทางกายภาพ</p> <p>1.1 ลักษณะภูมิประเทศ</p> <p>1. ให้กำหนดตำแหน่ง และขอบเขตพื้นที่รองรับกิจกรรมต่อเนื่องจากการทำเหมืองของโครงการให้ชัดเจน ได้แก่ โรงโม่หิน สำนักงาน และอาคารเก็บวัตถุดิบ เป็นต้น ตามแผนผังโครงการที่กำหนด</p> | <p>- โครงการได้มีการกำหนดตำแหน่งและขอบเขตพื้นที่รองรับกิจกรรมเกี่ยวเนื่องกับการทำเหมืองของโครงการอย่างชัดเจน ได้แก่ โรงโม่หิน สำนักงาน และอาคารเก็บวัตถุดิบ เป็นต้น ตามที่แผนผังกำหนด</p> | <p>- ไม่มี</p> | <p>อาคารเก็บวัตถุดิบ</p> <p>โรงโม่หินของโครงการ</p> |

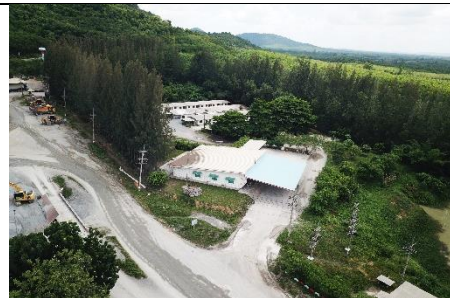
| มาตรการป้องกันและแก้ไขผลกระทบสิ่งแวดล้อม | ผลการปฏิบัติตามมาตรการฯ | ปัญหา อุปสรรค ที่ไม่สามารถปฏิบัติตามมาตรการ และแนวทางแก้ไข | ภาพประกอบ |
|---|---|---|---|
| | | | <p>อาคารสำนักงาน/บ้านพัก</p> |

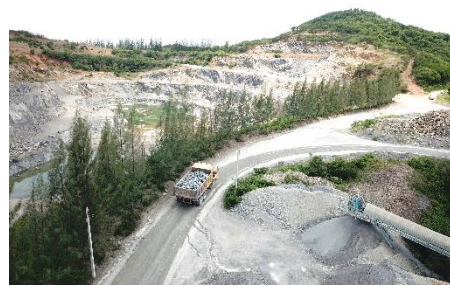
| มาตรการป้องกันและแก้ไขผลกระทบสิ่งแวดล้อม | ผลการปฏิบัติตามมาตรการฯ | ปัญหา อุปสรรค ที่ไม่สามารถปฏิบัติตามมาตรการ และแนวทางแก้ไข | ภาพประกอบ |
|---|---|---|---|
| 2. ให้ออกแบบทำเหมืองตามที่แผนผังโครงการกำหนดไว้อย่างเคร่งครัด โดยเว้นระยะแนวเขตจากขอบประทานบัตรในระยะ 10 เมตร | - โครงการได้ออกแบบทำเหมืองตามแผนผังโครงการกำหนดอย่างเคร่งครัด โดยได้กำหนดแนวเว้นเขตไม่ทำเหมืองในระยะ 10 เมตร จากขอบเขตพื้นที่ประทานบัตร โดยการปลูกไม้ยืนต้นเพื่อใช้เป็นพื้นที่กันชน (Buffer Zone) | - ไม่มี | <p>แนวต้นไม้บริเวณขอบแปลงประทานบัตร</p> |

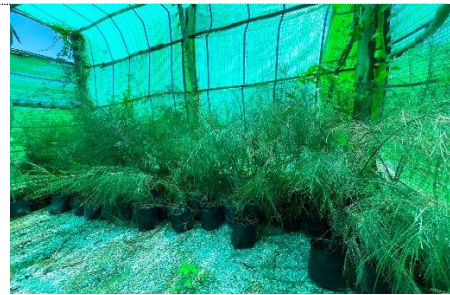
| มาตรการป้องกันและแก้ไขผลกระทบสิ่งแวดล้อม | ผลการปฏิบัติตามมาตรการฯ | ปัญหา อุปสรรค ที่ไม่สามารถปฏิบัติตามมาตรการ และแนวทางแก้ไข | ภาพประกอบ |
|---|---|---|---|
| 3. ให้จัดเตรียมกล้าไม้ยืนต้นโตเร็ว เช่น พะยูง ประดู่ป่า ตะขบและหว้า รวมทั้งพืชคลุมดินเพื่อนำมาปลูกบริเวณพื้นที่ที่ผ่านการทำเหมืองแล้ว | - โครงการได้จัดเตรียมกล้าไม้ยืนต้นโตเร็วที่เหมาะสมกับสภาพพื้นที่และภูมิอากาศบริเวณโครงการ เช่น พะยูง ประดู่ป่า ตะขบและหว้า เนื่องจากเป็นต้นไม้ที่สามารถเจริญเติบโตได้ดี ซึ่งหากมีบริเวณใดที่ผ่านการทำเหมืองและไม่ได้ใช้ประโยชน์แล้ว โครงการจะดำเนินการปลูกต้นไม้เพื่อทำการฟื้นฟูต่อไป | - ไม่มี | <p>จัดเตรียมกล้าไม้ยืนต้น</p> |

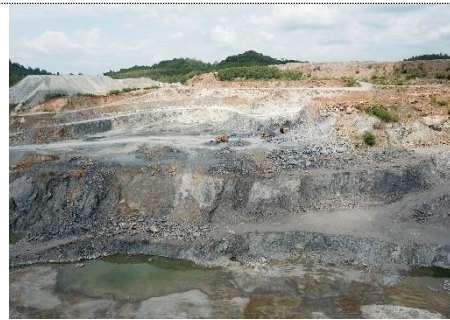
| มาตรการป้องกันและแก้ไข<br>ผลกระทบสิ่งแวดล้อม | ผลการปฏิบัติตามมาตรการฯ | ปัญหา อุปสรรค ที่ไม่สามารถปฏิบัติ<br>ตามมาตรการ และแนวทางแก้ไข | ภาพประกอบ |
|---|---|---|---|
| 5. กำหนดการเปิดหน้าเหมืองให้มีทิศทางและ<br>ลำดับขั้นตอน ตลอดจนขอบเขตพื้นที่ทำเหมือง<br>ตามแผนผังโครงการทำเหมืองฉบับที่ขอแก้ไข<br>โดยเคร่งครัด เปิดหน้าเหมืองในลักษณะ<br>ชั้นบันได มีความสูงไม่เกิน 10 เมตร ความกว้าง<br>ของชั้นบันไดไม่น้อยกว่า 10 เมตร และควบคุม<br>ความลาดเอียงของหน้าเหมืองโดยรวมไม่เกิน<br>45 องศา | - โครงการได้ออกแบบทำเหมืองตามแผนผังโครงการ<br>กำหนดอย่างเคร่งครัด โดยปัจจุบันได้เปิดทำเหมือง<br>ในบริเวณที่ขอเปลี่ยนแปลงแก้ไขแผนผังโครงการทำ<br>เหมือง ซึ่งหน้าเหมืองมีลักษณะเป็นชั้นบันได ความ<br>สูงไม่เกิน 10 เมตร ความกว้างของชั้นบันไดไม่น้อย<br>กว่า 10 เมตร และควบคุมความลาดเอียงของหน้า<br>เหมืองโดยรวมไม่เกิน 45 องศา | - ไม่มี | <br>บริเวณที่เปิดทำเหมืองหลังจากการเปลี่ยนแปลง<br>แผนผังโครงการ |

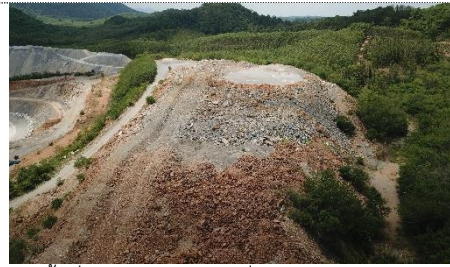
| มาตรการป้องกันและแก้ไข<br>ผลกระทบสิ่งแวดล้อม | ผลการปฏิบัติตามมาตรการฯ | ปัญหา อุปสรรค ที่ไม่สามารถปฏิบัติ<br>ตามมาตรการ และแนวทางแก้ไข | ภาพประกอบ |
|---|---|---|---|
| 6. เลือกดินที่เกิดจากการเปิดหน้าเหมืองในแต่ละ<br>ช่วง ให้นำไปใช้ในการจัดสร้างเส้นทางลำเลียง<br>ส่วนเศษหินให้นำไปไม่บดเป็นหินคลุกและหิน<br>ฝุ่น | - เลือกดินที่เกิดขึ้นจากการทำเหมืองโครงการมี<br>แผนงานที่จะนำไปปรับปรุงเส้นทางขนส่งแร่ภายใน<br>พื้นที่โครงการ นำไปปรับปรุงคันทำนบดินโดยรอบ<br>พื้นที่โครงการ รวมทั้งเก็บกองไว้เพื่อนำไปฟื้นฟูพื้นที่<br>ทำเหมือง ปรับปรุงเส้นทางขนส่งแร่ และนำไปไม่<br>เป็นหินคลุก | - ไม่มี | <br>พื้นที่เก็บกองเปลือกดินเพื่อนำไปใช้ปรับปรุง<br>เส้นทาง ไม่เป็นหินคลุกและฟื้นฟูพื้นที่ทำเหมือง |

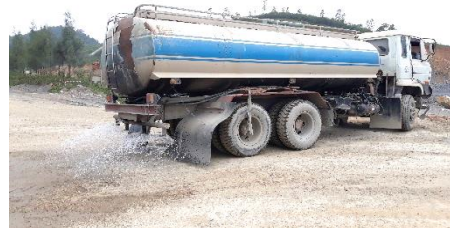
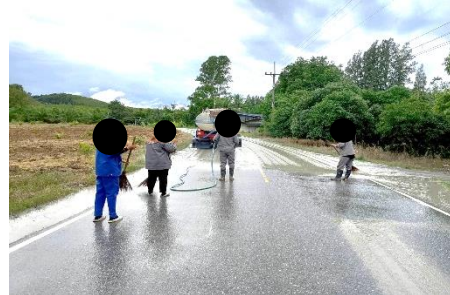
| มาตรการป้องกันและแก้ไขผลกระทบสิ่งแวดล้อม | ผลการปฏิบัติตามมาตรการฯ | ปัญหา อุปสรรค ที่ไม่สามารถปฏิบัติตามมาตรการ และแนวทางแก้ไข | ภาพประกอบ |
|---|---|---|---|
| | | | <p>รถบรรทุกฉีดพรมน้ำบริเวณเส้นทางขนส่งแร่</p> <p>เจ้าหน้าที่ทำความสะอาดพื้นถนนอยู่เป็นประจำ</p> |

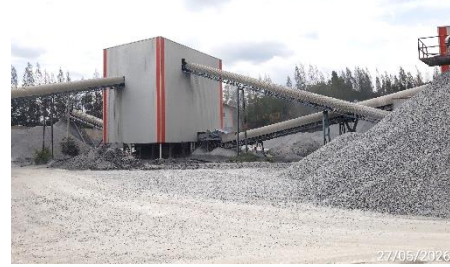
| มาตรการป้องกันและแก้ไขผลกระทบสิ่งแวดล้อม | ผลการปฏิบัติตามมาตรการฯ | ปัญหา อุปสรรค ที่ไม่สามารถปฏิบัติตามมาตรการ และแนวทางแก้ไข | ภาพประกอบ |
|---|---|---|---|
| 3. ให้ดูแลรักษาโรงโม่หินที่ได้ก่อสร้างไว้แล้ว ให้อยู่ในสภาพที่ดี สามารถป้องกันผลกระทบด้านฝุ่นละอองได้อย่างมีประสิทธิภาพ และดูแลให้เป็นไปตามประกาศกรมอุตสาหกรรมพื้นฐานและการเหมืองแร่ พ.ศ. 2548 เรื่อง ให้โรงโม่บดหรือย่อยหิน มีระบบป้องกันผลกระทบสิ่งแวดล้อม | - โรงโม่หินของโครงการเป็นโรงโม่หินที่ได้มาตรฐาน มีระบบป้องกันผลกระทบสิ่งแวดล้อม ที่เป็นไปตามประกาศกรมอุตสาหกรรมพื้นฐานและการเหมืองแร่ เรื่อง ให้โรงโม่บดหรือย่อยหินมีระบบป้องกันผลกระทบสิ่งแวดล้อม พ.ศ. 2548 เช่น การปิดคลุม 3 ด้าน การติดตั้งระบบสเปรย์น้ำตามจุดต่าง ๆ การปิดคลุมสายพานลำเลียง รวมทั้งจุดล้างล้อ เป็นต้น | - ไม่มี | <p>การปิดคลุม 3 ด้านอาคารโรงโม่หิน</p> |

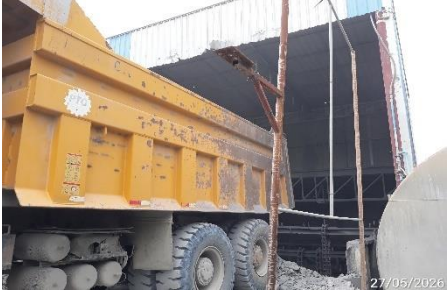
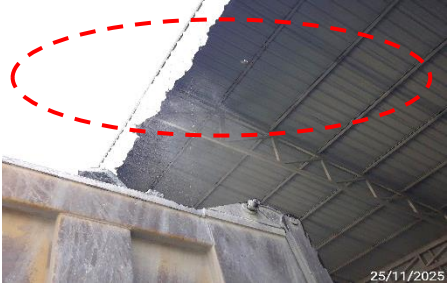
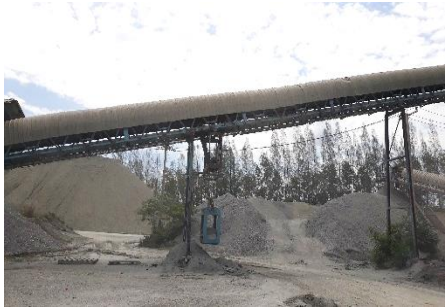
| มาตรการป้องกันและแก้ไขผลกระทบสิ่งแวดล้อม | ผลการปฏิบัติตามมาตรการฯ | ปัญหา อุปสรรค ที่ไม่สามารถปฏิบัติตามมาตรการ และแนวทางแก้ไข | ภาพประกอบ |
|---|---|---|---|
| | | | <div><p>ปิดคลุม 3 ด้านยังรับหินใหญ่</p><p>ระบบสเปรย์น้ำ</p><p>ปิดคลุมสายพานลำเลียง</p></div> |

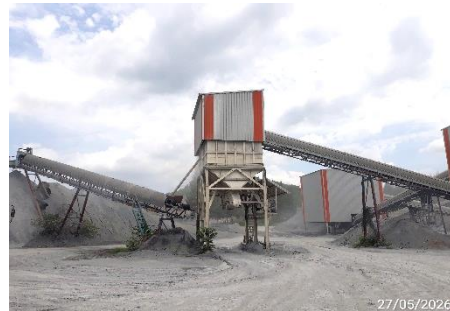
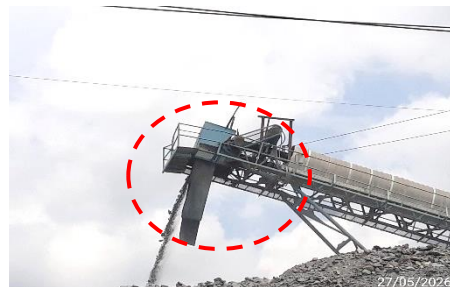
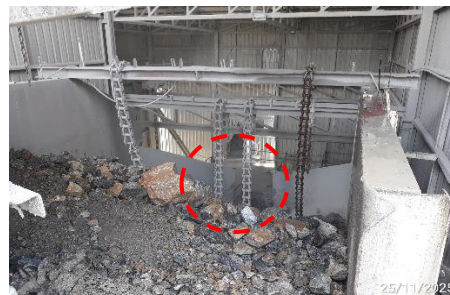
| มาตรการป้องกันและแก้ไข<br>ผลกระทบสิ่งแวดล้อม | ผลการปฏิบัติตามมาตรการฯ | ปัญหา อุปสรรค ที่ไม่สามารถปฏิบัติ<br>ตามมาตรการ และแนวทางแก้ไข | ภาพประกอบ |
|---|---|---|---|
| | | | <p>ไซโลเก็บหินแทนการตักเพื่อลดฝุ่นละออง</p> <p>ระบบสเปรย์น้ำบริเวณปลายสายพานลำเลียง</p> <p>ระบบสเปรย์น้ำบริเวณปากไม่แรก</p> |

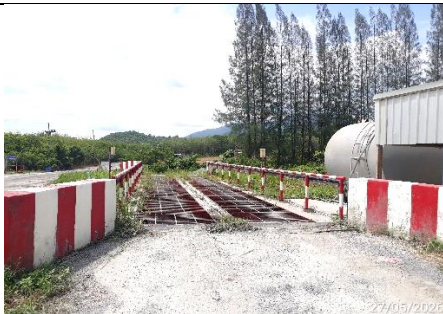
| มาตรการป้องกันและแก้ไข<br>ผลกระทบสิ่งแวดล้อม | ผลการปฏิบัติตามมาตรการฯ | ปัญหา อุปสรรค ที่ไม่สามารถปฏิบัติ<br>ตามมาตรการ และแนวทางแก้ไข | ภาพประกอบ |
|---|---|---|---|
| | | | <p>จุดล้างล้อรถบรรทุกก่อนออกจากพื้นที่โครงการ</p> |

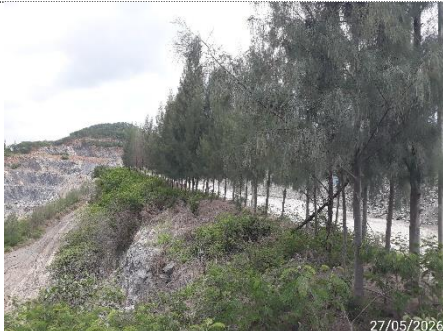
| มาตรการป้องกันและแก้ไข<br>ผลกระทบสิ่งแวดล้อม | ผลการปฏิบัติตามมาตรการฯ | ปัญหา อุปสรรค ที่ไม่สามารถปฏิบัติ<br>ตามมาตรการ และแนวทางแก้ไข | ภาพประกอบ |
|---|---|---|---|
| 4. ให้ปลูกไม้ยืนต้นโตเร็วจำพวกต้นยูคาลิปตัส กระจินณรงค์ หรือสนประดิพัทธ์ ล้อมรอบ ขอบเขตพื้นที่โรงโม่หินอย่างน้อย จำนวน 5 แถว แบบสลับฟันปลา ให้มีระยะห่างระหว่าง ต้นและแถว 2x2 เมตร พร้อมทั้งดูแลรักษาให้ เจริญเติบโตได้ดี และหากพบว่าต้นไม้บริเวณใด ตาย ต้องดำเนินการปลูกทดแทนโดยเร่งด่วน | - ปัจจุบันโครงการได้ดำเนินการปลูกต้นไม้โตเร็ว (สนประดิพัทธ์) เพิ่มเติมบริเวณข้างโรงโม่หิน จำนวน 5 แถว นอกจากนั้นยังมีแนวต้นสนประดิพัทธ์รอบ พื้นที่โครงการ (พื้นที่ประทานบัตร) จำนวน 2 แถว และดำเนินการปลูกเสริมเป็นในบริเวณที่ดินไม้ตาย คาดว่าจะสามารถป้องกันผลกระทบด้านฝุ่นละออง และทัศนียภาพได้เป็นอย่างดี | - ไม่มี | <p>แนวต้นสนประดิพัทธ์บริเวณด้านข้างโรงโม่หิน</p> |

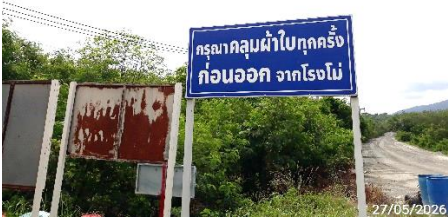
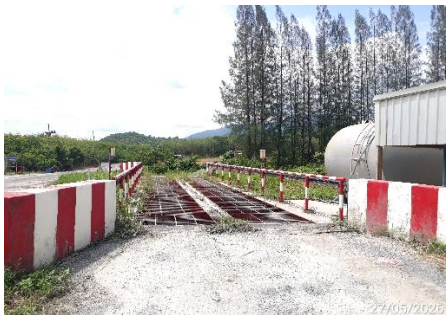
| มาตรการป้องกันและแก้ไขผลกระทบสิ่งแวดล้อม | ผลการปฏิบัติตามมาตรการฯ | ปัญหา อุปสรรค ที่ไม่สามารถปฏิบัติตามมาตรการ และแนวทางแก้ไข | ภาพประกอบ |
|---|---|---|---|
| 5. รถบรรทุกที่ขนส่งแร่ออกไปยังแหล่งรับซื้อภายนอก ต้องอยู่ในสภาพที่ดีไม่มีรอยรั่วให้หินร่วงหล่นได้ โดยการปิดคลุมผ้าใบอย่างมิดชิด และต้องล้างล้อรถก่อนขนส่งแร่ออกไปยังแหล่งรับซื้อภายนอกทุกครั้ง | - โครงการได้กำชับให้พนักงานขับรถบรรทุกแร่ปิดคลุมผ้าใบให้มิดชิดก่อนออกจากโรงโม่หิน พร้อมทั้งจัดทำป้ายขอความร่วมมือเกี่ยวกับการปิดคลุมผ้าใบติดตั้งไว้บริเวณลานล้างล้อ | - ไม่มี | <div><p>ป้ายขอความร่วมมือให้ปิดคลุมผ้าใบรถบรรทุก</p><p>จุดล้างล้อรถบรรทุกก่อนออกจากพื้นที่โครงการ</p></div> |

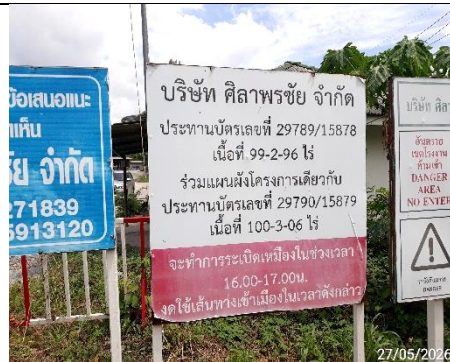
| มาตรการป้องกันและแก้ไขผลกระทบสิ่งแวดล้อม | ผลการปฏิบัติตามมาตรการฯ | ปัญหา อุปสรรค ที่ไม่สามารถปฏิบัติตามมาตรการ และแนวทางแก้ไข | ภาพประกอบ |
|---|---|---|---|
| | | | <p>ป้ายแสดงเวลาทำการระเบิด</p> |

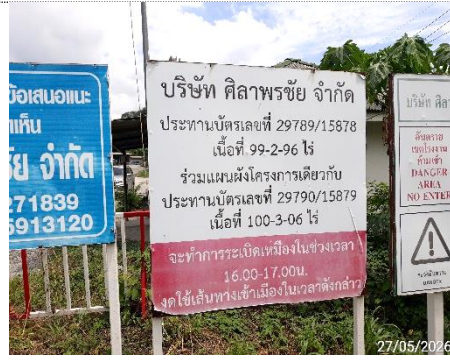
| มาตรการป้องกันและแก้ไขผลกระทบสิ่งแวดล้อม | ผลการปฏิบัติตามมาตรการฯ | ปัญหา อุปสรรค ที่ไม่สามารถปฏิบัติตามมาตรการ และแนวทางแก้ไข | ภาพประกอบ |
|---|---|---|---|
| 3. ให้ติดตั้งป้ายเขตการใช้วัตถุระเบิดและช่วงเวลาการระเบิดไว้บริเวณริมเส้นทางที่ตัดผ่านเข้าใกล้พื้นที่ทำเหมือง พร้อมทั้งมีสัญญาณแจ้งเตือนก่อนและหลังการระเบิดทุกครั้ง และให้ได้ยินในรัศมีไม่น้อยกว่า 500 เมตร | - โครงการได้จัดให้มีป้ายแสดงเวลาการระเบิด และป้ายเขตการใช้วัตถุระเบิดโดยติดตั้งไว้บริเวณริมเส้นทางก่อนเข้าสู่พื้นที่หน้าเหมือง และจัดให้มีสัญญาณเสียงไซเรนเตือนก่อนการระเบิดที่ได้ยินในรัศมี 500 เมตร | - ไม่มี | <p>ป้ายแสดงเวลาทำการระเบิด</p> |

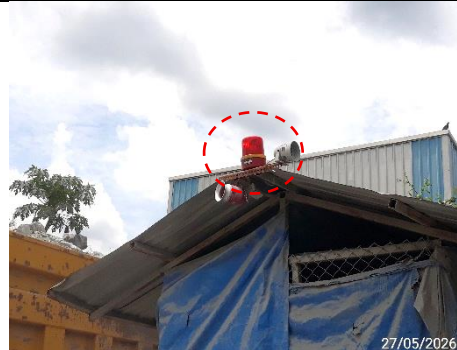
| มาตรการป้องกันและแก้ไข<br>ผลกระทบสิ่งแวดล้อม | ผลการปฏิบัติตามมาตรการฯ | ปัญหา อุปสรรค ที่ไม่สามารถปฏิบัติ<br>ตามมาตรการ และแนวทางแก้ไข | ภาพประกอบ |
|---|---|---|---|
| | | | <p>ไซเลนเตือนก่อนการระเบิด</p> |

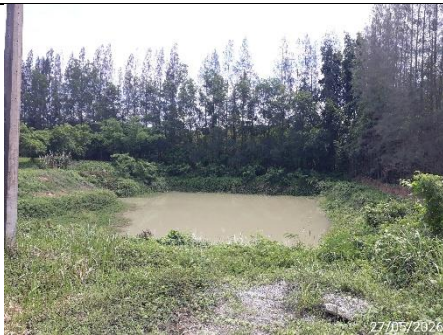
| มาตรการป้องกันและแก้ไข<br>ผลกระทบสิ่งแวดล้อม | ผลการปฏิบัติตามมาตรการฯ | ปัญหา อุปสรรค ที่ไม่สามารถปฏิบัติ<br>ตามมาตรการ และแนวทางแก้ไข | ภาพประกอบ |
|---|---|---|---|
| | | | <p>บ่อดักตะกอนบริเวณใกล้กับอาคารสำนักงาน</p> |

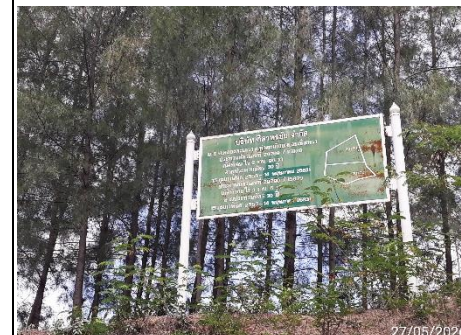
| มาตรการป้องกันและแก้ไขผลกระทบสิ่งแวดล้อม | ผลการปฏิบัติตามมาตรการฯ | ปัญหา อุปสรรค ที่ไม่สามารถปฏิบัติตามมาตรการ และแนวทางแก้ไข | ภาพประกอบ |
|---|---|---|---|
| <b>2. ทรัพยากรสิ่งแวดล้อมทางชีวภาพ</b><br><b>2.1 ทรัพยากรป่าไม้</b><br>1. ให้กำหนดขอบเขตพื้นที่ที่จะต้องใช้ในการดำเนินการทำเหมืองและกิจกรรมต่างๆ โดยการแสดงสัญลักษณ์หรือป้ายให้เห็นอย่างชัดเจน และบริเวณพื้นที่ไม่มีส่วนเกี่ยวข้องกับการทำเหมือง และกิจกรรมใดๆ โดยเฉพาะแนวกันเขตไม่ทำเหมืองจากแนวทางสาธารณประโยชน์จะต้องรักษาสภาพธรรมชาติเดิมให้มากที่สุด | - โครงการได้กำหนดขอบเขตพื้นที่ที่ใช้ดำเนินการทำเหมือง และบริเวณเกี่ยวเนื่องอื่นๆ อย่างชัดเจน โดยติดป้ายแสดงแนวขอบเขตพื้นที่โครงการไว้ให้เห็นอย่างชัดเจน นอกจากนี้บริเวณอื่นที่ไม่เกี่ยวข้องกับการทำเหมืองได้มีการดูแลรักษาสภาพเดิมไว้ให้มากที่สุด และปลูกต้นไม้เสริมในบริเวณที่สามารถดำเนินการได้ | - ไม่มี | <p>ป้ายแสดงแนวขอบเขตพื้นที่โครงการ</p> |

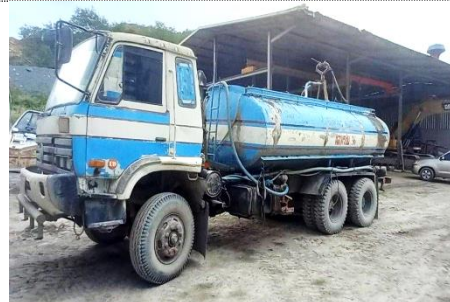
| มาตรการป้องกันและแก้ไขผลกระทบสิ่งแวดล้อม | ผลการปฏิบัติตามมาตรการฯ | ปัญหา อุปสรรค ที่ไม่สามารถปฏิบัติตามมาตรการ และแนวทางแก้ไข | ภาพประกอบ |
|---|---|---|---|
| 5. จัดให้มีเจ้าหน้าที่เหมืองคอยตรวจตราบริเวณพื้นที่โครงการและใกล้เคียงและจัดให้มีรถบรรทุกน้ำเตรียมพร้อมในกรณีที่เกิดไฟป่า หากพบเห็นไฟป่าในพื้นที่ป่าไม้ให้ดำเนินการดับไฟในเบื้องต้นและรีบแจ้งหน่วยงานภาคสนามที่เกี่ยวข้องของฝ่ายป่าไม้ที่อยู่ใกล้เคียงโดยทันที | - โครงการได้จัดให้มีเจ้าหน้าที่คอยตรวจตราให้เกิดไฟป่าทั้งภายในพื้นที่โครงการและบริเวณใกล้เคียง อย่างไรก็ตามหากเกิดไฟป่าจะรีบดำเนินการดับไฟอย่างเร่งด่วน เพื่อป้องกันมิให้ลุกลามไปยังพื้นที่อื่นๆ และเป็นการป้องกันผลกระทบต่อทรัพยากรป่าไม้และสัตว์ป่า<br>- โครงการได้จัดเตรียมรถบรรทุกน้ำไว้สำหรับดับไฟป่าหากเกิดไฟป่า | - ไม่มี | <br>รถบรรทุกน้ำฉุกเฉินสำหรับดับไฟป่า |

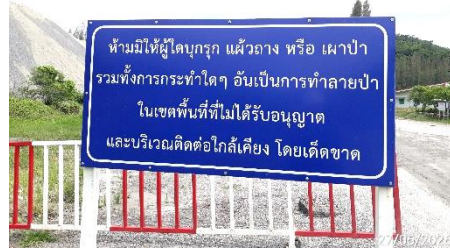
| มาตรการป้องกันและแก้ไขผลกระทบสิ่งแวดล้อม | ผลการปฏิบัติตามมาตรการฯ | ปัญหา อุปสรรค ที่ไม่สามารถปฏิบัติตามมาตรการ และแนวทางแก้ไข | ภาพประกอบ |
|---|---|---|---|
| 6. คอยสอดส่องตรวจตราระมัดระวังมิให้มีการบุกรุกแผ้วถางป่าในพื้นที่ที่ไม่ได้รับอนุญาตและบริเวณติดต่อใกล้เคียง รวมทั้งประชาสัมพันธ์ให้ราษฎรเข้าใจถึงกฎหมายป่าไม้และบทลงโทษต่างๆ ที่เกี่ยวกับป่าไม้และการล่าสัตว์ป่า | - โครงการได้จัดทำป้ายห้ามบุกรุกแผ้วถางป่าและให้มีเจ้าหน้าที่คอยตรวจตรากำชับมิให้พนักงานของโครงการบุกรุกแผ้วถางป่าในบริเวณที่ไม่ได้รับอนุญาตและพื้นที่ใกล้เคียงโครงการ รวมทั้งได้มีการประสานไปยังผู้นำชุมชนเพื่อประชาสัมพันธ์ให้กับราษฎรในชุมชนต่างๆ รับทราบและเข้าใจถึงกฎหมายป่าไม้และบทลงโทษต่างๆ ที่เกี่ยวกับป่าไม้และการล่าสัตว์ป่า | - ไม่มี | <p>ป้ายห้ามบุกรุกแผ้วถางป่า</p> |

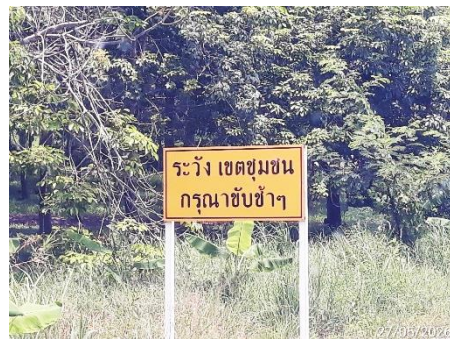
| มาตรการป้องกันและแก้ไข<br>ผลกระทบสิ่งแวดล้อม | ผลการปฏิบัติตามมาตรการฯ | ปัญหา อุปสรรค ที่ไม่สามารถปฏิบัติ<br>ตามมาตรการ และแนวทางแก้ไข | ภาพประกอบ |
|---|---|---|---|
| <b>3.2 การคมนาคม</b><br>1. ให้จัดทำป้ายเตือนระวังรถบรรทุกติดไว้บริเวณ<br>ริมเส้นทางขนส่งรวมทั้งบริเวณหน้าโรงเรียน<br>บ้านธรรมรัตน์โน และหน้าโรงพยาบาลส่งเสริม<br>สุขภาพตำบลบ้านธรรมรัตน์โนเพื่อความ<br>ปลอดภัยและลดอุบัติเหตุ | - โครงการได้จัดทำป้ายเตือนให้รถบรรทุกขับช้าๆ ตั้งไว้<br>บริเวณริมเส้นทางขนส่งรวมทั้งบริเวณก่อนถึงหน้า<br>โรงเรียนบ้านธรรมรัตน์โน และหน้าโรงพยาบาล<br>ส่งเสริมสุขภาพตำบลบ้านธรรมรัตน์โนเพื่อความ<br>ปลอดภัยและลดอุบัติเหตุ | - ไม่มี | <p>ป้ายเตือนระวังเขตชุมชนกรุณาขับช้าๆ</p> |

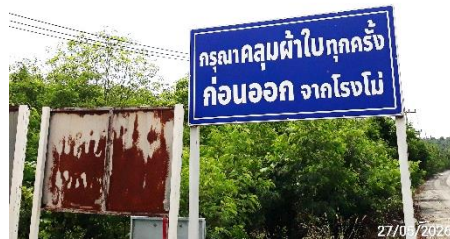
| มาตรการป้องกันและแก้ไข<br>ผลกระทบสิ่งแวดล้อม | ผลการปฏิบัติตามมาตรการฯ | ปัญหา อุปสรรค ที่ไม่สามารถปฏิบัติ<br>ตามมาตรการ และแนวทางแก้ไข | ภาพประกอบ |
|---|---|---|---|
| 2. ให้อบรมและแนะนำพนักงานขับรถขนส่งแร่ทุก<br>คันให้ขับรถด้วยความระมัดระวัง และมีมารยาท<br>ในการใช้รถใช้ถนน ตลอดจนปฏิบัติตาม<br>กฎระเบียบจราจรอย่างเคร่งครัด | - โครงการได้ทำการอบรมและกำชับให้พนักงานขับ<br>รถบรรทุกของโครงการขับรถด้วยความระมัดระวัง<br>โดยเฉพาะช่วงที่ผ่านพื้นที่ชุมชน นอกจากนั้นยังได้<br>กำชับพนักงานขับรถบรรทุกจากภายนอกที่เข้ามารับ<br>หิน ให้ขับรถด้วยความระมัดระวัง ทำการปิดคลุม<br>กระบะทุกครั้ง เพื่อป้องกันอุบัติเหตุที่อาจจะเกิดขึ้น<br>- โครงการได้จัดทำป้ายขอความร่วมมือการปิดคลุม<br>ผ้าใบรถบรรทุก ซึ่งได้ติดตั้งไว้บริเวณทางเข้า-ออก<br>โครงการ | - ไม่มี | <p>ป้ายขอความร่วมมือให้ปิดคลุมผ้าใบรถบรรทุก</p> |

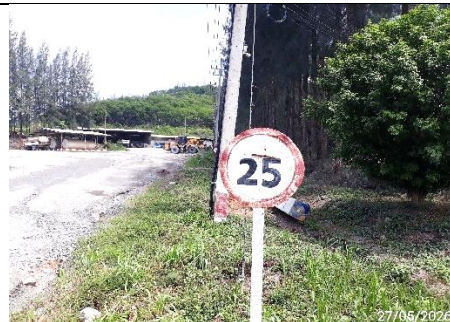
| มาตรการป้องกันและแก้ไขผลกระทบสิ่งแวดล้อม | ผลการปฏิบัติตามมาตรการฯ | ปัญหา อุปสรรค ที่ไม่สามารถปฏิบัติตามมาตรการ และแนวทางแก้ไข | ภาพประกอบ |
|---|---|---|---|
| 3. การบรรทุกแร่จะต้องบรรทุกน้ำหนักไม่เกินพิกัดตามราชการกำหนดและควบคุมความเร็วของรถไม่เกิน 25 กิโลเมตร/ชั่วโมง ในช่วงเส้นทางลำเลียงหรือในช่วงถนนที่ผ่านพื้นที่เกษตรกรรมและชุมชนต่างๆ บนเส้นทางขนส่งแร่ภายนอกเขตโครงการ | - โครงการได้ออกกฎระเบียบเกี่ยวกับการสัญจรของรถบรรทุกภายในโครงการ คือต้องใช้ความเร็วไม่เกิน 25 กิโลเมตร/ชั่วโมง พร้อมทั้งจัดทำป้ายเตือนติดตั้งไว้ริมเส้นทาง | - ไม่มี | <p>ป้ายจำกัดความเร็วไม่เกิน 25 กม./ชม.</p> |

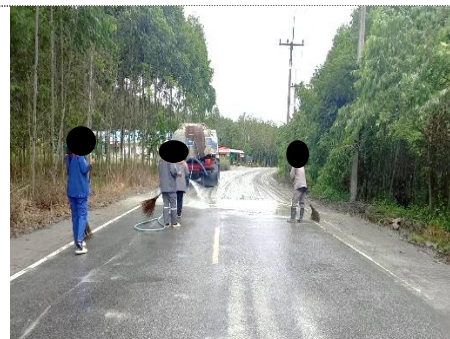
| มาตรการป้องกันและแก้ไขผลกระทบสิ่งแวดล้อม | ผลการปฏิบัติตามมาตรการฯ | ปัญหา อุปสรรค ที่ไม่สามารถปฏิบัติตามมาตรการ และแนวทางแก้ไข | ภาพประกอบ |
|---|---|---|---|
| 4. ให้ฉีดพรมน้ำในช่วงเส้นทางขนส่งแร่ที่ผ่านชุมชนวันละ 3-4 ครั้ง พร้อมทั้งทำการปิดคลุมกระบะรถบรรทุกด้วยผ้าใบให้มิดชิด เพื่อป้องกันการตกหล่นของแร่และการฟุ้งกระจายของฝุ่นละออง | <p>- เนื่องจากถนนช่วงที่ผ่านชุมชนใกล้เคียงเป็นถนนลาดยาง การฟุ้งกระจายของฝุ่นละอองเกิดขึ้นไม่มาก อย่างไรก็ตามโครงการได้จัดให้มีเจ้าหน้าที่คอยฉีดล้างทำความสะอาดถนนเส้นทางขนส่งแร่เป็นประจำ</p> <p>- โครงการได้กำชับให้พนักงานขับรถปิดคลุมผ้าใบให้มิดชิด พร้อมทั้งจัดทำป้ายขอความร่วมมือเกี่ยวกับการปิดคลุมผ้าใบติดตั้งไว้บริเวณลานล้างล้อ</p> | - ไม่มี | <p>เจ้าหน้าที่ทำความสะอาดเส้นทางขนส่งแร่</p> |

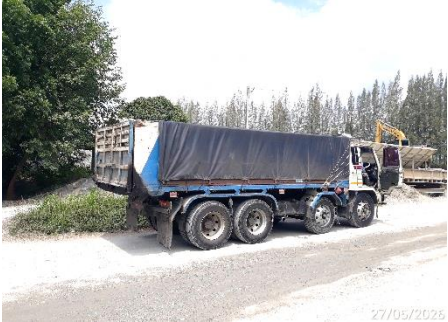
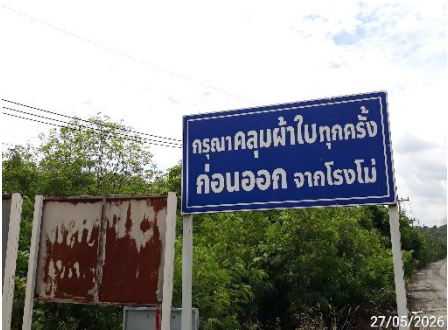
| มาตรการป้องกันและแก้ไขผลกระทบสิ่งแวดล้อม | ผลการปฏิบัติตามมาตรการฯ | ปัญหา อุปสรรค ที่ไม่สามารถปฏิบัติตามมาตรการ และแนวทางแก้ไข | ภาพประกอบ |
|---|---|---|---|
| | | | <div><p>การปิดคลุมผ้าใบรถบรรทุก</p></div> <div><p>ป้ายขอความร่วมมือให้ปิดคลุมผ้าใบรถบรรทุก</p></div> |

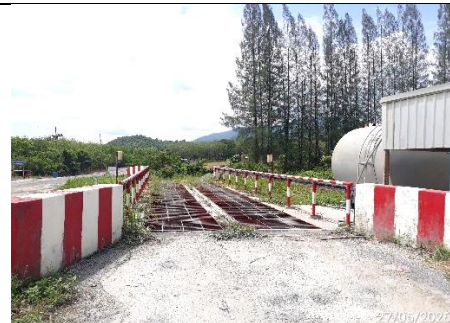
| มาตรการป้องกันและแก้ไข<br>ผลกระทบสิ่งแวดล้อม | ผลการปฏิบัติตามมาตรการฯ | ปัญหา อุปสรรค ที่ไม่สามารถปฏิบัติ<br>ตามมาตรการ และแนวทางแก้ไข | ภาพประกอบ |
|---|---|---|---|
| | | | <p>จุดล้างล้อรถบรรทุกก่อนออกจากพื้นที่โครงการ</p> |

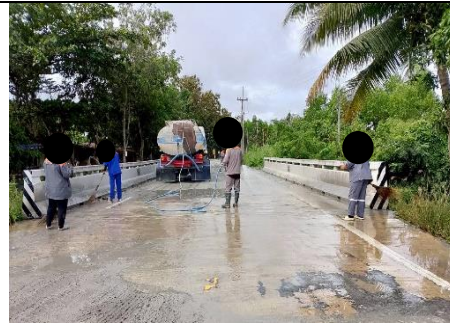
| มาตรการป้องกันและแก้ไข<br>ผลกระทบสิ่งแวดล้อม | ผลการปฏิบัติตามมาตรการฯ | ปัญหา อุปสรรค ที่ไม่สามารถปฏิบัติ<br>ตามมาตรการ และแนวทางแก้ไข | ภาพประกอบ |
|---|---|---|---|
| 5. ให้ดูแลรักษาสภาพเส้นทางขนส่งแร่และ<br>ดำเนินการปรับปรุงให้อยู่ในสภาพที่สามารถใช้<br>งานได้ดี หากพบว่าบริเวณใดเกิดการชำรุด<br>จะต้องดำเนินการซ่อมแซมทันที | - โครงการได้ทำการดูแลรักษาสภาพเส้นทางขนส่งแร่<br>ภายในโครงการให้อยู่ในสภาพที่ใช้งานได้ดียู่เสมอ<br>นอกจากนั้นยังได้มีการสอดส่องดูแลรักษาเส้นทาง<br>ขนส่งแร่ที่อยู่นอกเขตโครงการอยู่เป็นประจำ ซึ่งหาก<br>พบว่าการชำรุดเสียหาย จะทำการประสานงานกับ<br>หน่วยงานที่เกี่ยวข้องในการปรับปรุงต่อไป พร้อมทั้ง<br>จัดทำตารางปฏิบัติงานประจำวัน รายละเอียดแสดง<br>ดังเอกสารแนบ 5 พร้อมทั้งได้จัดให้มีเจ้าหน้าที่คอย<br>ฉีดล้างทำความสะอาดถนนเส้นทางขนส่งแร่อยู่เป็น<br>ประจำ | - ไม่มี | <p>เจ้าหน้าที่ทำความสะอาดเส้นทางขนส่งแร่</p> |

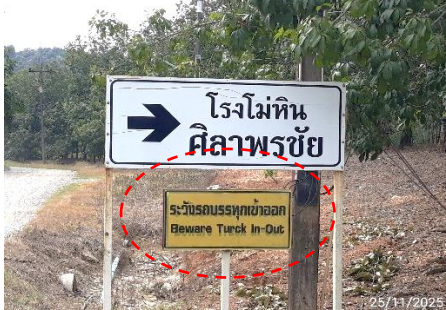
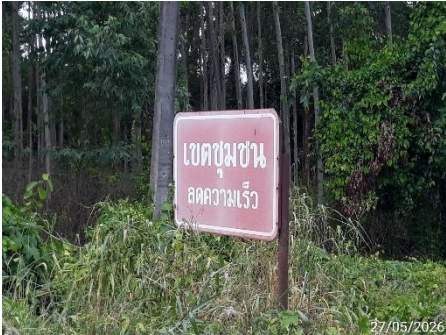
| มาตรการป้องกันและแก้ไขผลกระทบสิ่งแวดล้อม | ผลการปฏิบัติตามมาตรการฯ | ปัญหา อุปสรรค ที่ไม่สามารถปฏิบัติตามมาตรการ และแนวทางแก้ไข | ภาพประกอบ |
|---|---|---|---|
| 6. ให้จัดทำป้ายสัญญาณเตือนภัย เช่น ป้ายเตือนระวังและชะลอความเร็ว เป็นต้น บริเวณเส้นทางขนส่งแร่เพื่อส่งเสริมความปลอดภัยและลดอุบัติเหตุและดูแลรักษาป้ายดังกล่าวให้อยู่ในสภาพดีอยู่เสมอ | - โครงการได้จัดทำป้ายเตือนอันตรายรถบรรทุกเข้า-ออก โดยติดตั้งไว้บริเวณทางเข้าโครงการ และป้ายให้ชะลอความเร็วบริเวณริมเส้นทางช่วงที่ผ่านชุมชน เพื่อให้ผู้สัญจรผ่านได้ตระหนักถึงอันตรายที่อาจเกิดขึ้น | - ไม่มี | <div><p>ป้ายเตือนระวังรถบรรทุกเข้า-ออกโครงการ</p><p>ป้ายเตือนให้ชะลอความเร็วช่วงที่ผ่านชุมชน</p></div> |

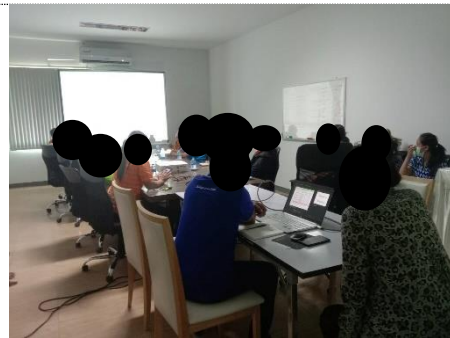
| มาตรการป้องกันและแก้ไข<br>ผลกระทบสิ่งแวดล้อม | ผลการปฏิบัติตามมาตรการฯ | ปัญหา อุปสรรค ที่ไม่สามารถปฏิบัติ<br>ตามมาตรการ และแนวทางแก้ไข | ภาพประกอบ |
|---|---|---|---|
| 2. ให้มีการแต่งตั้งคณะกรรมการมวลชนสัมพันธ์<br>ภายในระยะเวลา 3 เดือน นับตั้งแต่ได้รับ<br>ใบอนุญาตประทานบัตร ประกอบด้วยเจ้าของ<br>โครงการ ผู้แทนภาครัฐจากหน่วยงานท้องถิ่น<br>และผู้แทนภาคประชาชน จากชุมชน โรงเรียน<br>วัด และเจ้าหน้าที่สาธารณสุขในพื้นที่เข้าร่วม<br>เป็นกรรมการทำหน้าที่บริหารจัดการ “กองทุน<br>เฝ้าระวังสุขภาพ” และ “กองทุนพัฒนาหมู่บ้าน<br>รอบพื้นที่เหมืองแร่” และเพื่อทำหน้าที่สร้าง<br>ความสัมพันธ์อันดีต่อชุมชนประชาสัมพันธ์<br>โครงการตรวจสอบข้อร้องเรียน ประสานงาน<br>กับสื่อมวลชนท้องถิ่น ผู้นำชุมชน ราษฎรบริเวณ | - โครงการได้แต่งตั้งคณะกรรมการมวลชนสัมพันธ์แล้ว<br>โดยประกอบด้วยภาคส่วนต่างๆ ทั้งผู้แทนจากชุมชน<br>ตัวแทนจากผู้ประกอบการ และผู้แทนจากหน่วยงาน<br>ราชการท้องถิ่น และเพื่อทำหน้าที่สร้างความสัมพันธ์<br>อันดีต่อชุมชนประชาสัมพันธ์โครงการตรวจสอบข้อ<br>ร้องเรียน ประสานงานกับสื่อมวลชนท้องถิ่น ผู้นำ<br>ชุมชน ราษฎรบริเวณโดยรอบพื้นที่โครงการ และ<br>ติดตามตรวจสอบคุณภาพสิ่งแวดล้อม รวมทั้งให้<br>เสนอรายงานการดำเนินการของคณะกรรมการ<br>มวลชนสัมพันธ์ต่อหน่วยงานที่เกี่ยวข้อง รายละเอียด<br>แสดงดังเอกสารแนบ 7 | - ไม่มี | <p>การประชุมคณะกรรมการมวลชนสัมพันธ์</p> |

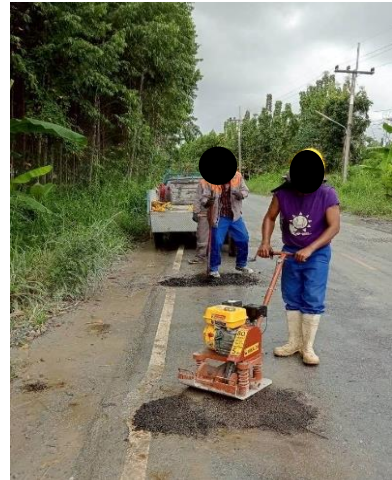
| มาตรการป้องกันและแก้ไข<br>ผลกระทบสิ่งแวดล้อม | ผลการปฏิบัติตามมาตรการฯ | ปัญหา อุปสรรค ที่ไม่สามารถปฏิบัติ<br>ตามมาตรการ และแนวทางแก้ไข | ภาพประกอบ |
|---|---|---|---|
| | | | <p>ปรับปรุงซ่อมแซมเส้นทางขนส่งแร่</p> |

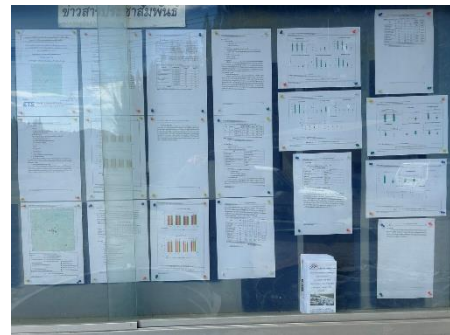
| มาตรการป้องกันและแก้ไขผลกระทบสิ่งแวดล้อม | ผลการปฏิบัติตามมาตรการฯ | ปัญหา อุปสรรค ที่ไม่สามารถปฏิบัติตามมาตรการ และแนวทางแก้ไข | ภาพประกอบ |
|---|---|---|---|
| 8. ให้ประชาสัมพันธ์ข้อมูลเกี่ยวกับการดำเนินงานของโครงการและมาตรการป้องกันและแก้ไขผลกระทบสิ่งแวดล้อมที่ผ่านความเห็นชอบจากสำนักงานโยธาและแผนทรัพยากรธรรมชาติและสิ่งแวดล้อม โดยการติดประกาศไว้ในสถานที่ที่ประชาชนสามารถเข้าถึงได้ง่าย ได้แก่ ที่ทำการผู้ใหญ่บ้าน ศาลาประชาคมหมู่บ้าน ศาลาอเนกประสงค์ และหน่วยงานสาธารณสุขในพื้นที่ ให้ประชาชนในชุมชนใกล้เคียงและหน่วยงานสาธารณสุขในพื้นที่รับทราบอย่างทั่วถึงพร้อมทั้งรับฟังความคิดเห็น เพื่อปรับปรุงแก้ไขให้สอดคล้องกับความต้องการของชุมชนต่อไป | - โครงการได้ทำการประชาสัมพันธ์ข้อมูลเกี่ยวกับการดำเนินงานของโครงการและมาตรการป้องกันและแก้ไขผลกระทบสิ่งแวดล้อมให้ชุมชนได้รับทราบแล้วโดยติดประกาศไว้บริเวณศาลาประชาคมหมู่บ้าน รวมทั้งศาลาอเนกประสงค์ และบอร์ดประชาสัมพันธ์ภายในโครงการ | - ไม่มี | <p>ป้ายประชาสัมพันธ์ผลการปฏิบัติตามมาตรการด้านสิ่งแวดล้อม</p> |

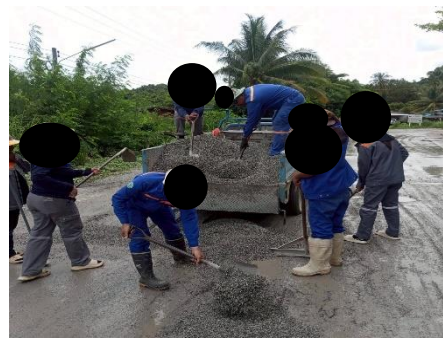
| มาตรการป้องกันและแก้ไข<br>ผลกระทบสิ่งแวดล้อม | ผลการปฏิบัติตามมาตรการฯ | ปัญหา อุปสรรค ที่ไม่สามารถปฏิบัติ<br>ตามมาตรการ และแนวทางแก้ไข | ภาพประกอบ |
|---|---|---|---|
| 11. ให้เสริมสร้างทัศนคติที่ดีแก่ราษฎรโดยให้มีกิจกรรมด้านมวลชนสัมพันธ์ เช่น ด้านการศึกษา การศาสนา และสาธารณูปโภค-สาธารณูปการ ให้กับราษฎรในชุมชนใกล้เคียงพื้นที่โครงการ โดยให้ราษฎรคิดว่าโครงการเป็นส่วนหนึ่งของชุมชน | - โครงการได้จัดให้มีเจ้าหน้าที่ด้านมวลชนสัมพันธ์คอยประสานความร่วมมือกับชุมชนที่อยู่ใกล้เคียง เช่น การกิจกรรมต่างๆ ของชุมชน การสร้างความสัมพันธ์อันดีกับชุมชน เผยแพร่ภาพลักษณ์ที่ดีของโครงการ ให้ชุมชนได้รับทราบรับรู้ รายละเอียดในเอกสารแนบ 11 รวมทั้งจัดให้มีเจ้าหน้าที่คอยทำการปรับปรุงซ่อมแซมเส้นทางขนส่งแร่ที่ใช้ร่วมกับชุมชนอยู่เป็นประจำ | - ไม่มี | <p>ปรับปรุงซ่อมแซมเส้นทางขนส่งแร่</p> |

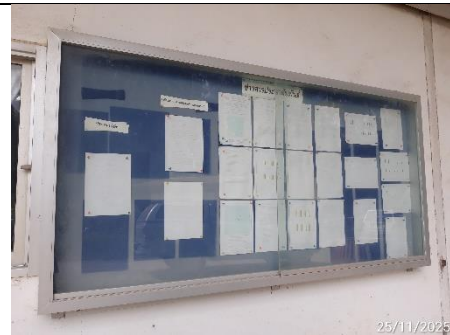
| มาตรการป้องกันและแก้ไขผลกระทบสิ่งแวดล้อม | ผลการปฏิบัติตามมาตรการฯ | ปัญหา อุปสรรค ที่ไม่สามารถปฏิบัติตามมาตรการ และแนวทางแก้ไข | ภาพประกอบ |
|---|---|---|---|
| 3. ให้เผยแพร่ข้อมูลผลการติดตามตรวจสอบผลกระทบสิ่งแวดล้อมต่อโรงพยาบาลส่งเสริมสุขภาพตำบลบ้านธรรมรัตน์ใน พร้อมทั้งติดตั้งป้ายแสดงผลการตรวจวัดคุณภาพสิ่งแวดล้อมไว้บริเวณศาลาประชาคมหมู่บ้าน หมู่ที่ 5 บ้านเขาพริก หมู่ที่ 6 บ้านธรรมรัตน์ใน และหมู่ที่ 16 บ้านอ่าหิน และบ้านคลองโค หมู่ที่ 16 ให้สามารถมองเห็นได้อย่างชัดเจนปีละ 2 ครั้ง | - โครงการได้ทำการประชาสัมพันธ์ข้อมูลเกี่ยวกับการดำเนินงานของโครงการและมาตรการป้องกันและแก้ไขผลกระทบสิ่งแวดล้อมให้ชุมชนได้รับทราบแล้ว โดยติดประกาศไว้บริเวณศาลาประชาคมหมู่บ้าน รวมทั้งศาลาอเนกประสงค์ และบอร์ดประชาสัมพันธ์ภายในโครงการ | - ไม่มี | <p>ป้ายประชาสัมพันธ์ผลการปฏิบัติตามมาตรการด้านสิ่งแวดล้อม</p> |

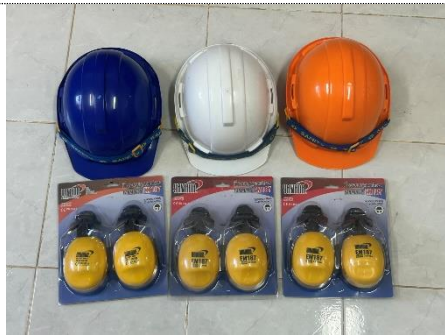
| มาตรการป้องกันและแก้ไข<br>ผลกระทบสิ่งแวดล้อม | ผลการปฏิบัติตามมาตรการฯ | ปัญหา อุปสรรค ที่ไม่สามารถปฏิบัติ<br>ตามมาตรการ และแนวทางแก้ไข | ภาพประกอบ |
|---|---|---|---|
| 2. พนักงานที่ปฏิบัติงานบริเวณพื้นที่หน้าเหมืองและทำงานใกล้เคียงกับเครื่องจักรต้องสวมใส่อุปกรณ์ป้องกันอันตรายส่วนบุคคลได้แก่ หมวกนิรภัย รองเท้านิรภัย ที่อุดหู (Ear Plug) และหน้ากากกรองฝุ่นละอองที่สามารถป้องกันฝุ่นละอองขนาดเล็ก (PM 2.5) ได้ สำหรับพนักงานที่ปฏิบัติงานบริเวณโรงโม่หินต้องสวมใส่อุปกรณ์ป้องกันอันตรายส่วนบุคคลได้แก่ หมวกนิรภัย | - โครงการได้จัดให้มีอุปกรณ์ป้องกันอันตรายส่วนบุคคลอย่างเพียงพอ และเหมาะสมกับสภาพงานแต่ละส่วน เช่น หมวกนิรภัย รองเท้านิรภัย ที่อุดหู (Ear Plug) และหน้ากากกรองฝุ่นละอองที่สามารถป้องกันฝุ่นละอองขนาดเล็ก (PM 2.5) | - ไม่มี | <p>ชุดอุปกรณ์ PPE ของพนักงาน</p> |

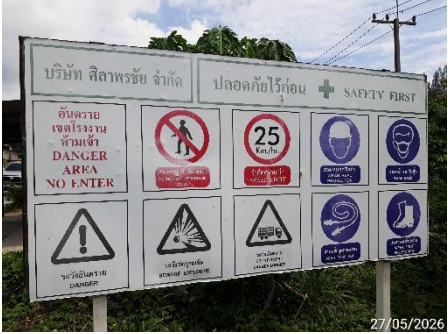
| มาตรการป้องกันและแก้ไขผลกระทบสิ่งแวดล้อม | ผลการปฏิบัติตามมาตรการฯ | ปัญหา อุปสรรค ที่ไม่สามารถปฏิบัติตามมาตรการ และแนวทางแก้ไข | ภาพประกอบ |
|---|---|---|---|
| <p>รองเท้านิรภัย ที่อุดหู (Ear Plug) หรือที่ครอบหู (Ear Muff) และหน้ากากกรองฝุ่นละอองที่สามารถป้องกันฝุ่นละอองขนาดเล็ก (PM 2.5) ได้</p> <p>3. ให้มีการฝึกอบรมเกี่ยวกับข้อบังคับและว่าด้วยความปลอดภัยในการทำงาน ให้กับพนักงานใหม่หรือพนักงานที่มีการเปลี่ยนหน้าที่การทำงาน เพื่อให้พนักงานสามารถปฏิบัติหน้าที่ได้อย่างถูกต้องและปลอดภัย ตลอดจนแจ้งให้ทราบถึงข้อมูลเกี่ยวกับอันตรายและวิธีป้องกันอันตรายที่อาจเกิดขึ้นจากการทำงานให้ทราบก่อนปฏิบัติงาน ตลอดจนให้การศึกษาอบรมแก่พนักงานถึงวิธีการทำงานของเครื่องจักรกลแต่ละชนิดและอุปกรณ์แต่ละประเภทหรือเมื่อมีการเปลี่ยนแปลงเครื่องจักรใหม่ จนมั่นใจว่าพนักงานสามารถทำงานได้อย่างปลอดภัย</p> | <p>- โครงการได้จัดให้มีการอบรมแก่พนักงานอยู่เป็นประจำในเรื่องของการทำงานกับเครื่องจักรกลต่างๆ รวมทั้งวิธีการใช้อุปกรณ์ เพื่อให้เกิดความปลอดภัยในการทำงาน โดยเฉพาะพนักงานใหม่หรือพนักงานที่มีการเปลี่ยนหน้าที่การทำงาน เพื่อให้พนักงานสามารถปฏิบัติหน้าที่ได้อย่างถูกต้องและปลอดภัย ตลอดจนแจ้งให้ทราบถึงข้อมูลเกี่ยวกับอันตรายและวิธีป้องกันอันตรายที่อาจเกิดขึ้นจากการทำงานให้ทราบก่อนปฏิบัติงานประจำวัน รายละเอียดแสดงดังเอกสารแนบ 13</p> <p>- โครงการได้จัดทำป้ายเตือนเขตการสวมใส่อุปกรณ์ป้องกันอันตรายส่วนบุคคล (PPE) และการเตือนเขตอันตรายต่างๆ โดยติดตั้งไว้บริเวณที่พบเห็นได้ง่าย รวมทั้งจัดทำคู่มือความปลอดภัยในการทำงาน เพื่อให้พนักงานทุกคนได้ปฏิบัติตามอย่างเคร่งครัด</p> | <p>- ไม่มี</p> | <div><p>ป้ายเตือนเขตอันตรายและการแนะนำให้สวมใส่อุปกรณ์ PPE</p><p>คู่มือความปลอดภัยในการทำงาน</p></div> |

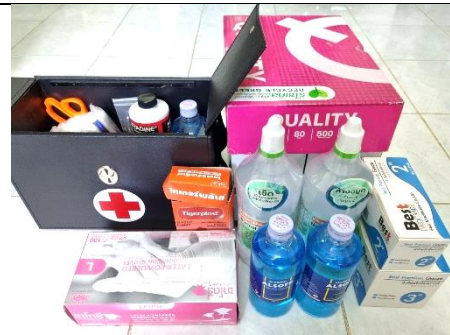
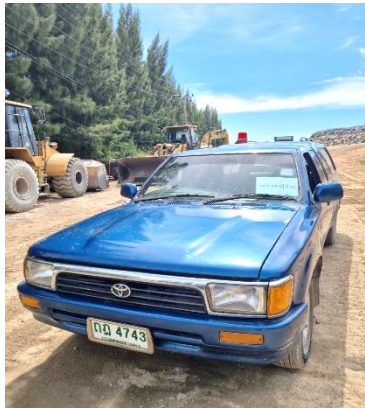
| มาตรการป้องกันและแก้ไข<br>ผลกระทบสิ่งแวดล้อม | ผลการปฏิบัติตามมาตรการฯ | ปัญหา อุปสรรค ที่ไม่สามารถปฏิบัติ<br>ตามมาตรการ และแนวทางแก้ไข | ภาพประกอบ |
|---|---|---|---|
| 4. จัดให้มีปัจจัยในการปฐมพยาบาล เพื่อช่วยเหลือ<br>คนงานได้ทันท่วงที เมื่อมีอุบัติเหตุเกิดขึ้น และมี<br>รถสำหรับนำผู้ป่วยส่งโรงพยาบาลได้ทันท่วงที | - โครงการได้จัดให้มีอุปกรณ์ในการปฐมพยาบาล<br>เบื้องต้น โดยจัดเตรียมไว้ที่สำนักงานของโครงการ<br>นอกจากนั้นยังจัดให้มีรถไว้คอยรับส่งพนักงานไปยัง<br>โรงพยาบาลที่อยู่ใกล้เคียงกรณีที่ได้รับบาดเจ็บหรือมี<br>การเจ็บป่วยต่างๆ | - ไม่มี | <p>ชุดปฐมพยาบาลเบื้องต้น</p> <p>รถรับส่งผู้ป่วยของโครงการ</p> |

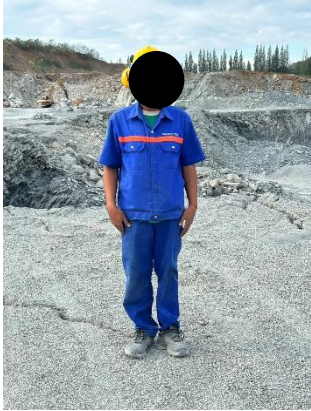
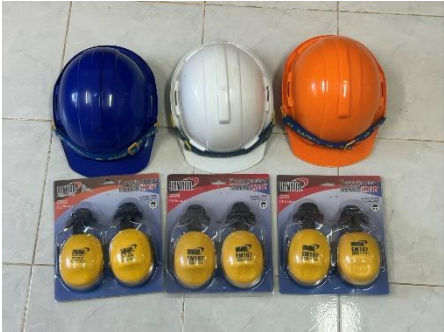
| มาตรการป้องกันและแก้ไขผลกระทบสิ่งแวดล้อม | ผลการปฏิบัติตามมาตรการฯ | ปัญหา อุปสรรค ที่ไม่สามารถปฏิบัติตามมาตรการ และแนวทางแก้ไข | ภาพประกอบ |
|---|---|---|---|
| 8. ให้ปฏิบัติงานให้เป็นไปตามลำดับขั้นตอน และปฏิบัติตามระเบียบข้อบังคับที่ตั้งไว้ รวมทั้งดูแลให้คนงานมีอุปกรณ์ป้องกันอันตรายทุกคนในขณะปฏิบัติงานที่บริเวณหน้าเหมืองและโรงโม่หินเพื่อป้องกันโรคเกี่ยวกับระบบทางเดินหายใจ | <div>- โครงการได้จัดให้มีหัวหน้างานในแต่ละส่วนเพื่อควบคุมพนักงานให้ปฏิบัติงานตามลำดับขั้นตอน และปฏิบัติตามระเบียบข้อบังคับต่างๆที่ตั้งไว้ เพื่อให้เกิดความปลอดภัยจากการปฏิบัติงาน</div> <div>- โครงการได้จัดให้มีอุปกรณ์ป้องกันอันตรายส่วนบุคคลอย่างเพียงพอ และเหมาะสมกับสภาพงานแต่ละส่วน รวมทั้งได้มีการกำชับให้พนักงานทุกคนสวมใส่อุปกรณ์ดังกล่าวตลอดระยะเวลาการปฏิบัติงานบริเวณหน้าเหมืองและโรงโม่หิน ประจำวันรายละเอียดแสดงดังเอกสารแนบ 13</div> | <div>- ไม่มี</div> | <div></div> <div>การสวมใส่อุปกรณ์ PPE ของพนักงาน</div> <div></div> <div>อุปกรณ์ป้องกันอันตรายส่วนบุคคล (PPE)</div> |

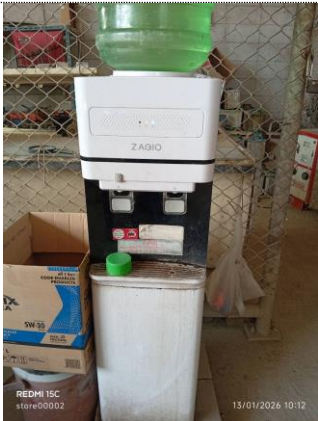
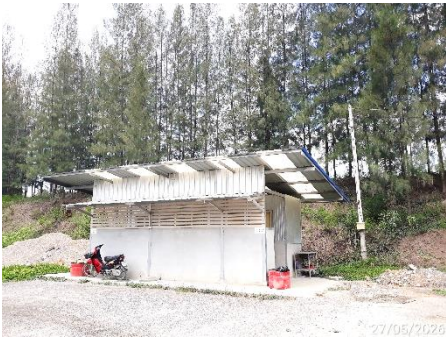
| มาตรการป้องกันและแก้ไขผลกระทบสิ่งแวดล้อม | ผลการปฏิบัติตามมาตรการฯ | ปัญหา อุปสรรค ที่ไม่สามารถปฏิบัติตามมาตรการ และแนวทางแก้ไข | ภาพประกอบ |
|---|---|---|---|
| 11. ให้จัดหาน้ำดื่มที่สะอาด และสร้างห้องสุขาไว้บริการคนงานอย่างเพียงพอ | - โครงการได้จัดให้มีตู้ น้ำดื่มที่สะอาดและเพียงพอแก่พนักงาน<br><br>- โครงการได้จัดให้มีห้องสุขาที่ถูกต้องลักษณะแก่พนักงานอย่างเพียงพอ | - ไม่มี | <div><p>ตู้ น้ำดื่มสำหรับพนักงาน</p><p>ห้องสุขาสำหรับพนักงาน</p></div> |

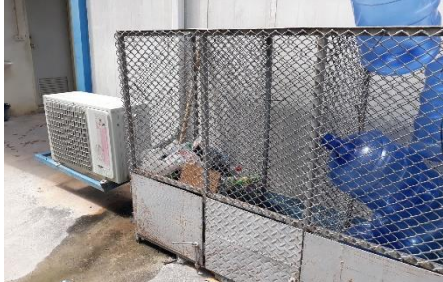
| มาตรการป้องกันและแก้ไข<br>ผลกระทบสิ่งแวดล้อม | ผลการปฏิบัติตามมาตรการฯ | ปัญหา อุปสรรค ที่ไม่สามารถปฏิบัติ<br>ตามมาตรการ และแนวทางแก้ไข | ภาพประกอบ |
|---|---|---|---|
| 12. จัดให้มีถังรองรับขยะตามจุดต่างๆ ภายในพื้นที่<br>โครงการและกำชับพนักงานห้ามมิให้นำขยะไป<br>ทิ้งบริเวณภายนอกพื้นที่โครงการ | - โครงการได้จัดให้มีถังขยะตามจุดต่างๆ ภายในพื้นที่<br>โครงการพร้อมทั้งกำชับให้พนักงานทุกคนทิ้งขยะลง<br>ถังที่จัดเตรียมไว้ | - ไม่มี | <br>ถังขยะที่จัดเตรียมไว้ตามจุดต่างๆ |

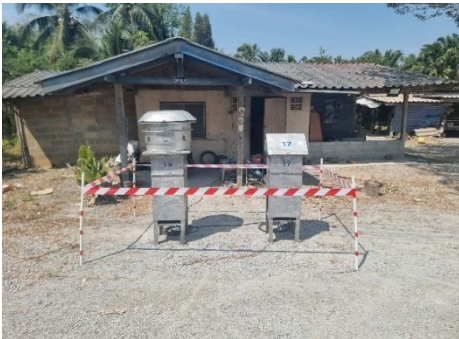
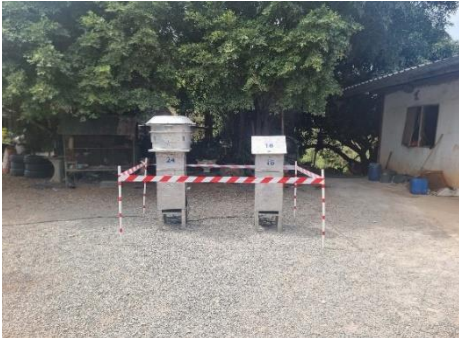
| มาตรการติดตามตรวจสอบ<br>ผลกระทบสิ่งแวดล้อม | ผลการปฏิบัติตามมาตรการฯ | ปัญหา อุปสรรค ที่ไม่สามารถปฏิบัติ<br>ตามมาตรการ และแนวทางแก้ไข | ภาพประกอบ |
|---|---|---|---|
| <b>1. คุณภาพอากาศ</b><br>ให้ทำการตรวจวัดปริมาณฝุ่นละอองแขวนลอย<br>ในบรรยากาศ (TSP) และฝุ่นละอองขนาดเล็ก<br>(PM-10) เฉลี่ยในรอบ 24 ชั่วโมง จำนวน 3 วัน<br>ต่อเนื่อง โดยใช้เครื่อง High Volume Air<br>Sampler จำนวน 4 สถานี ได้แก่ บ้านธรรมรัตน์<br>ในหลังที่ใกล้ที่สุดด้านทิศตะวันออก บ้านอ่างหิน<br>หลังที่ใกล้ที่สุดด้านทิศตะวันตก บ้านธรรมรัตน์<br>ในทางด้านทิศตะวันออกเฉียงเหนือ และบ้าน<br>คลองโคทางด้านทิศตะวันตกเฉียงใต้ ปีละ 2 ครั้ง<br>ในช่วงกุมภาพันธ์-มีนาคม และสิงหาคม-<br>กันยายน | - ได้ทำการตรวจวัดคุณภาพอากาศในรูปของปริมาณ<br>TSP และ PM-10 จำนวน 4 สถานี ตามเงื่อนไข<br>กำหนด จำนวน 3 วันต่อเนื่อง ในช่วงวันที่ 9-12<br>กุมภาพันธ์ 2569 พบว่า มีค่า TSP อยู่ในช่วง 160-<br>186 ไมโครกรัม/ลูกบาศก์เมตร และค่า PM-10<br>อยู่ในช่วง 62-81 ไมโครกรัม/ลูกบาศก์เมตร<br>ซึ่งมีค่าอยู่ในเกณฑ์ที่มาตรฐานกำหนด | - ไม่มี | <p>ตรวจวัดคุณภาพอากาศบริเวณบ้านธรรมรัตน์<br/>ในหลังที่ใกล้ที่สุดด้านทิศตะวันออก</p> <p>ตรวจวัดคุณภาพอากาศบริเวณบ้านอ่างหิน<br/>ด้านทิศตะวันตก</p> |

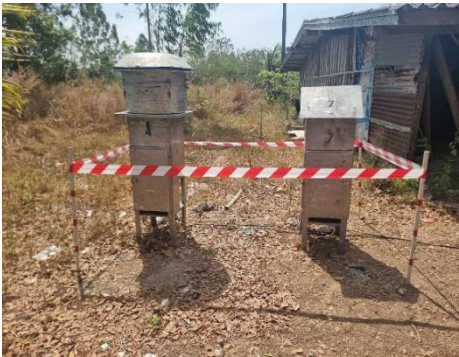
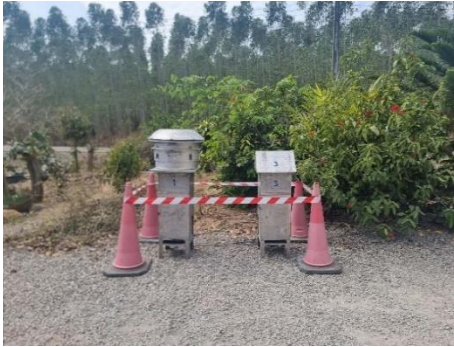
| มาตรการติดตามตรวจสอบ<br>ผลกระทบสิ่งแวดล้อม | ผลการปฏิบัติตามมาตรการฯ | ปัญหา อุปสรรค ที่ไม่สามารถปฏิบัติ<br>ตามมาตรการ และแนวทางแก้ไข | ภาพประกอบ |
|---|---|---|---|
| | | | <div><p>ตรวจวัดคุณภาพอากาศบริเวณบ้านธรรมรัตน์ในด้านทิศตะวันออกเฉียงเหนือ</p></div> <div><p>ตรวจวัดคุณภาพอากาศบริเวณบ้านคลองโคกด้านทิศตะวันตกเฉียงใต้</p></div> |

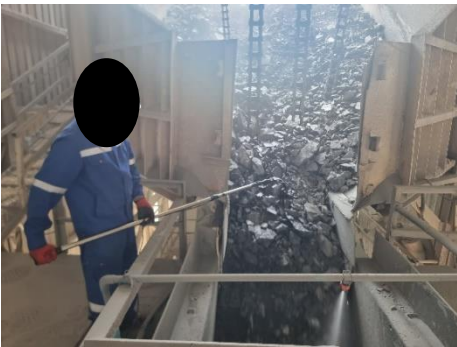
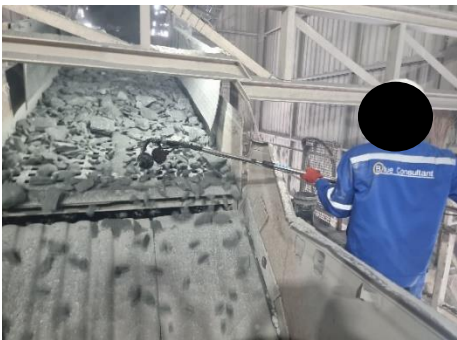
| มาตรการติดตามตรวจสอบ<br>ผลกระทบสิ่งแวดล้อม | ผลการปฏิบัติตามมาตรการฯ | ปัญหา อุปสรรค ที่ไม่สามารถปฏิบัติ<br>ตามมาตรการ และแนวทางแก้ไข | ภาพประกอบ |
|---|---|---|---|
| <b>2. ความทึบแสง</b><br>ให้ทำการตรวจวัดความเข้มข้นของฝุ่นละออง<br>จากแหล่งกำเนิดฝุ่นละอองในโรงโม่หินของ<br>โครงการด้วยวิธีการตรวจวัดค่าความทึบแสง<br>(Smoke Opacity Meter) ตามประกาศ<br>กระทรวงวิทยาศาสตร์เทคโนโลยี และ<br>สิ่งแวดล้อม บริเวณโรงโม่หินของโครงการ<br>ได้แก่ ปากโม่แรก ปากโม่ที่ 2 ตะแกรงคัดขนาด<br>หิน จุุดถ่ายโอน และปลายสายพานลำเลียง<br>ปีละ 2 ครั้ง ในช่วงกุมภาพันธ์-มีนาคม และ<br>สิงหาคม-กันยายน | - ได้ทำการตรวจวัดความทึบแสงบริเวณโรงโม่หิน<br>จำนวน 5 สถานี ตามที่เงื่อนไขกำหนด ในวันที่<br>10 กุมภาพันธ์ 2569 พบว่ามีค่าเฉลี่ย อยู่ในช่วง<br>0.72-0.97 เปอร์เซนต์ ซึ่งมีค่าอยู่ในเกณฑ์ที่<br>มาตรฐานกำหนด | - ไม่มี | <br>ตรวจวัดความทึบแสงบริเวณปากโม่แรก<br><br>ตรวจวัดความทึบแสงบริเวณปากโม่ที่ 2 |

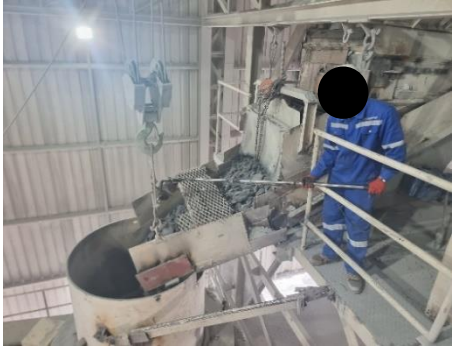
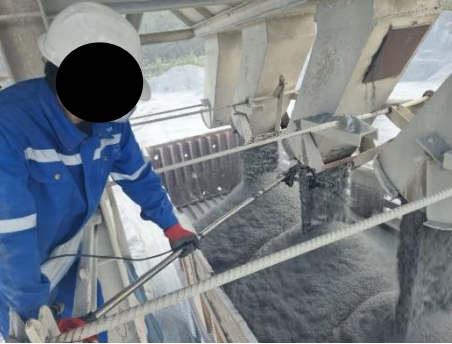
| มาตรการติดตามตรวจสอบ<br>ผลกระทบสิ่งแวดล้อม | ผลการปฏิบัติตามมาตรการฯ | ปัญหา อุปสรรค ที่ไม่สามารถปฏิบัติ<br>ตามมาตรการ และแนวทางแก้ไข | ภาพประกอบ |
|---|---|---|---|
| | | | <div><p>ตรวจวัดความทึบแสงบริเวณตะแกรงคัดขนาดหิน</p></div> <div><p>ตรวจวัดความทึบแสงบริเวณจุดถ่ายโอน</p></div> |

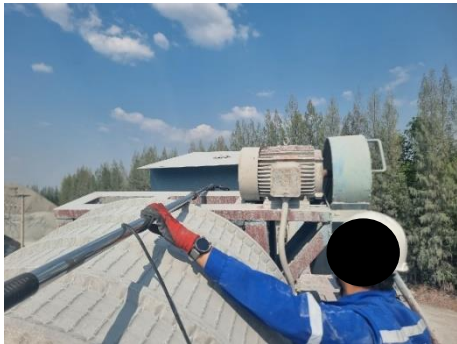
| มาตรการติดตามตรวจสอบ<br>ผลกระทบสิ่งแวดล้อม | ผลการปฏิบัติตามมาตรการฯ | ปัญหา อุปสรรค ที่ไม่สามารถปฏิบัติ<br>ตามมาตรการ และแนวทางแก้ไข | ภาพประกอบ |
|---|---|---|---|
| | | | <p>ตรวจวัดความถี่แสงบริเวณปลาย<br/>สายพานลำเลียง</p> |

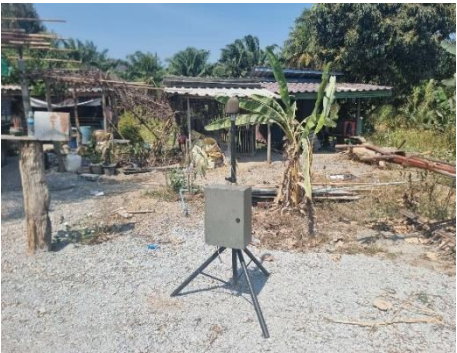
| มาตรการติดตามตรวจสอบ<br>ผลกระทบสิ่งแวดล้อม | ผลการปฏิบัติตามมาตรการฯ | ปัญหา อุปสรรค ที่ไม่สามารถปฏิบัติ<br>ตามมาตรการ และแนวทางแก้ไข | ภาพประกอบ |
|---|---|---|---|
| <b>3. เสียง</b><br>ให้ทำการตรวจระดับความดังของเสียงเฉลี่ย<br>โดยทั่วไปในรอบ 24 ชั่วโมง จำนวน 3 วัน<br>ต่อเนื่อง โดยใช้เครื่องวัดเสียง (Sound level<br>Meter) จำนวน 4 สถานี บ้านธรรมรัตน์ในหลัง<br>ที่ใกล้ที่สุดด้านทิศตะวันออก บ้านอ่างหินหลังที่<br>ใกล้ที่สุดด้านทิศตะวันตก บ้านธรรมรัตน์ใน<br>ทางด้านทิศตะวันออกเฉียงเหนือ และบ้าน<br>คลองโคทางด้านทิศตะวันตกเฉียงใต้ ปีละ 2<br>ครั้ง ในช่วงกุมภาพันธ์-มีนาคม และสิงหาคม-<br>กันยายน | - ได้ทำการตรวจวัดระดับเสียงเฉลี่ย 24 ชั่วโมง และ<br>ระดับเสียงสูงสุด จำนวน 4 สถานี ตามเงื่อนไข<br>กำหนด จำนวน 3 วันต่อเนื่อง 9-12 กุมภาพันธ์<br>2569 พบว่ามีค่า Leq 24 hr. อยู่ในช่วง 45.4-58.6<br>เดซิเบล เอ และระดับเสียงสูงสุด อยู่ในช่วง 80.9-<br>109.6 เดซิเบล เอ ซึ่งมีค่าอยู่ในเกณฑ์ที่มาตรฐาน<br>กำหนด | - ไม่มี | <p>ตรวจวัดระดับเสียงบริเวณบ้านธรรมรัตน์ในหลังที่ใกล้<br/> ที่สุดด้านทิศตะวันออก</p> |

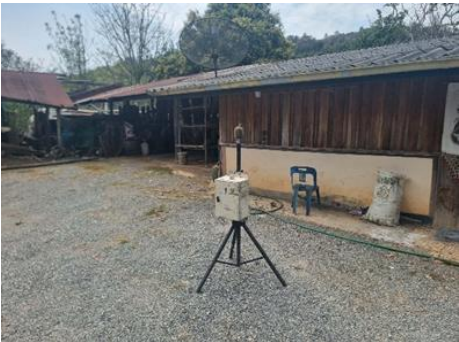
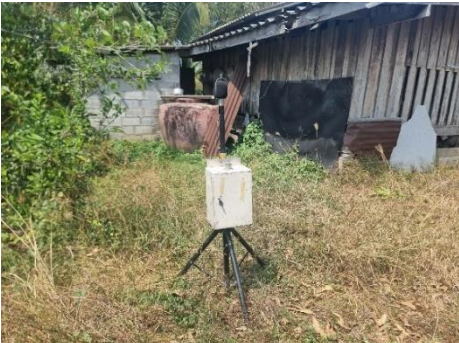
| มาตรการติดตามตรวจสอบ<br>ผลกระทบสิ่งแวดล้อม | ผลการปฏิบัติตามมาตรการฯ | ปัญหา อุปสรรค ที่ไม่สามารถปฏิบัติ<br>ตามมาตรการ และแนวทางแก้ไข | ภาพประกอบ |
|---|---|---|---|
| | | | <p>ตรวจวัดระดับเสียงบริเวณบ้านอ่างหิน<br/>ด้านทิศตะวันตก</p> <p>ตรวจวัดระดับเสียงบริเวณบ้านธรรมรัตน์ในด้านทิศ<br/>ตะวันออกเฉียงเหนือ</p> |

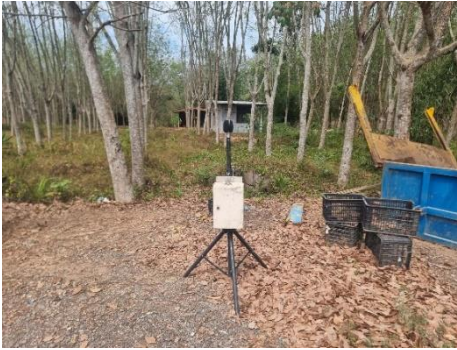
| มาตรการติดตามตรวจสอบ<br>ผลกระทบสิ่งแวดล้อม | ผลการปฏิบัติตามมาตรการฯ | ปัญหา อุปสรรค ที่ไม่สามารถปฏิบัติ<br>ตามมาตรการ และแนวทางแก้ไข | ภาพประกอบ |
|---|---|---|---|
| | | | <p>ตรวจวัดระดับเสียงบริเวณบ้านคลองโคดด้านทิศตะวันตกเฉียงใต้</p> |

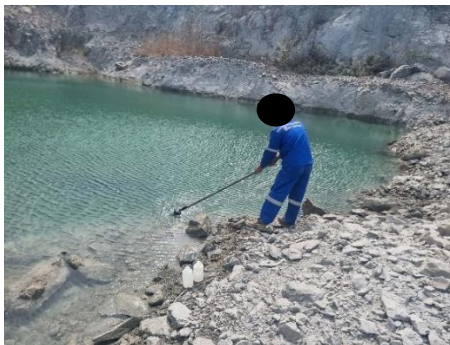
| มาตรการติดตามตรวจสอบ<br>ผลกระทบสิ่งแวดล้อม | ผลการปฏิบัติตามมาตรการฯ | ปัญหา อุปสรรค ที่ไม่สามารถปฏิบัติ<br>ตามมาตรการ และแนวทางแก้ไข | ภาพประกอบ |
|---|---|---|---|
| <b>5. คุณภาพน้ำ</b><br>ให้เก็บตัวอย่างน้ำผิวดินและน้ำใต้ดิน เพื่อนำไป วิเคราะห์ดัชนีคุณภาพน้ำ ได้แก่ วิเคราะห์ค่า ความเป็นกรด-ด่าง (pH), ตะกอนแขวนลอย (Suspended Solids), ตะกอนละลาย (Dissolved Solids), ความกระด้างรวม (Total Hardness), ค่าความขุ่น (Turbidity), ปริมาณ เหล็กกรรม (Total Iron), ซัลเฟต (Sulfate), สาร หนู (Arsenic), ตะกั่ว (Lead) และแคดเมียม (Cadmium) จำนวน 6 สถานี ประกอบด้วย บ่อ ขุมเหมืองของโครงการ บ่อตกตะกอนใกล้กับ โรงโม่หิน สาขาห้วยกระแตก่อนไหลผ่านพื้นที่ โครงการ สาขาห้วยกระแตหลังไหลผ่านพื้นที่ | - ได้ทำการเก็บตัวอย่างน้ำผิวดินและน้ำใต้ดินจำนวน 6 สถานี ตามเงื่อนไขกำหนด ในวันที่ 11 กุมภาพันธ์ 2569 เพื่อทำการวิเคราะห์คุณภาพน้ำ พบว่า ดัชนี ต่างๆ รวมทั้งโลหะหนัก มีค่าอยู่ในเกณฑ์ที่มาตรฐาน กำหนด | - ไม่มี | <br>เก็บตัวอย่างน้ำผิวดินบริเวณบ่อขุมเหมืองของ โครงการ |

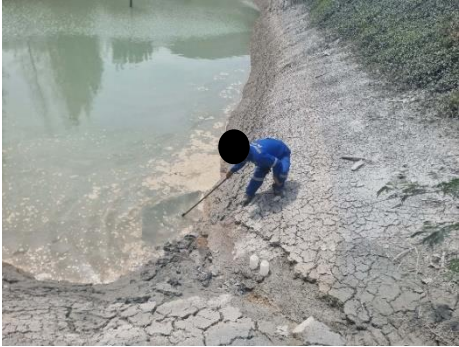
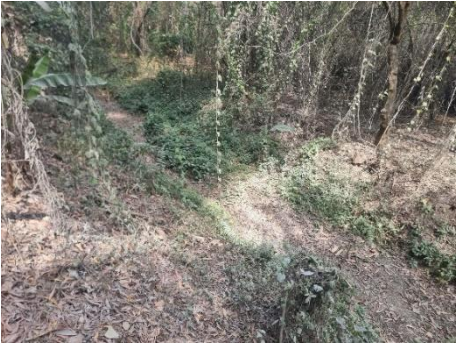
| มาตรการติดตามตรวจสอบ<br>ผลกระทบสิ่งแวดล้อม | ผลการปฏิบัติตามมาตรการฯ | ปัญหา อุปสรรค ที่ไม่สามารถปฏิบัติ<br>ตามมาตรการ และแนวทางแก้ไข | ภาพประกอบ |
|---|---|---|---|
| โครงการบ่อบาดาลภายในบริเวณสำนักงาน<br>โครงการ และบ่อบาดาลบ้านธรรมรัตน์ในด้าน<br>ทิศตะวันออก ดำเนินการปีละ 2 ครั้ง ในช่วง<br>ฤดูแล้ง-มีนาคม และสิงหาคม-กันยายน | | | <div><p>เก็บตัวอย่างน้ำผิวดินบริเวณบ่อดักตะกอน<br/>ใกล้กับโรงโม่หิน</p></div> <div><p>น้ำผิวดินบริเวณสาขาห้วยกระแตตก่อนไหลผ่านพื้นที่<br/>โครงการ (น้ำแห้ง)</p></div> |

สาขาห้วยกระแตตก่อนไหลผ่านพื้นที่โครงการ ไม่สามารถเก็บตัวอย่างน้ำได้ เนื่องจากน้ำแห้ง

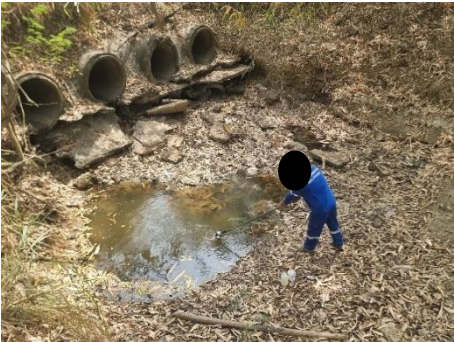
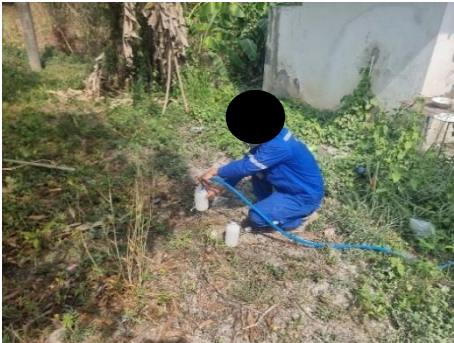
| มาตรการติดตามตรวจสอบ<br>ผลกระทบสิ่งแวดล้อม | ผลการปฏิบัติตามมาตรการฯ | ปัญหา อุปสรรค ที่ไม่สามารถปฏิบัติ<br>ตามมาตรการ และแนวทางแก้ไข | ภาพประกอบ |
|---|---|---|---|
| | | | <p>เก็บตัวอย่างน้ำผิวดินบริเวณสาขาห้วยกระทดหลัง<br/>ไหลผ่านพื้นที่โครงการ</p> <p>เก็บตัวอย่างน้ำใต้ดินบริเวณบ่อบาดาลภายใน<br/>บริเวณสำนักงานโครงการ</p> |

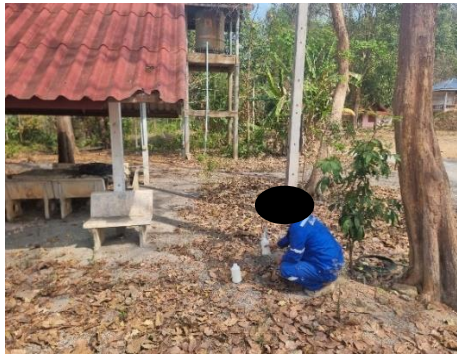
| มาตรการติดตามตรวจสอบ<br>ผลกระทบสิ่งแวดล้อม | ผลการปฏิบัติตามมาตรการฯ | ปัญหา อุปสรรค ที่ไม่สามารถปฏิบัติ<br>ตามมาตรการ และแนวทางแก้ไข | ภาพประกอบ |
|---|---|---|---|
| | | | <p>เก็บตัวอย่างน้ำใต้ดินบริเวณบ่อบาดาลบ้านธรรมรัตน์<br/>ในด้านทิศตะวันออก</p> |

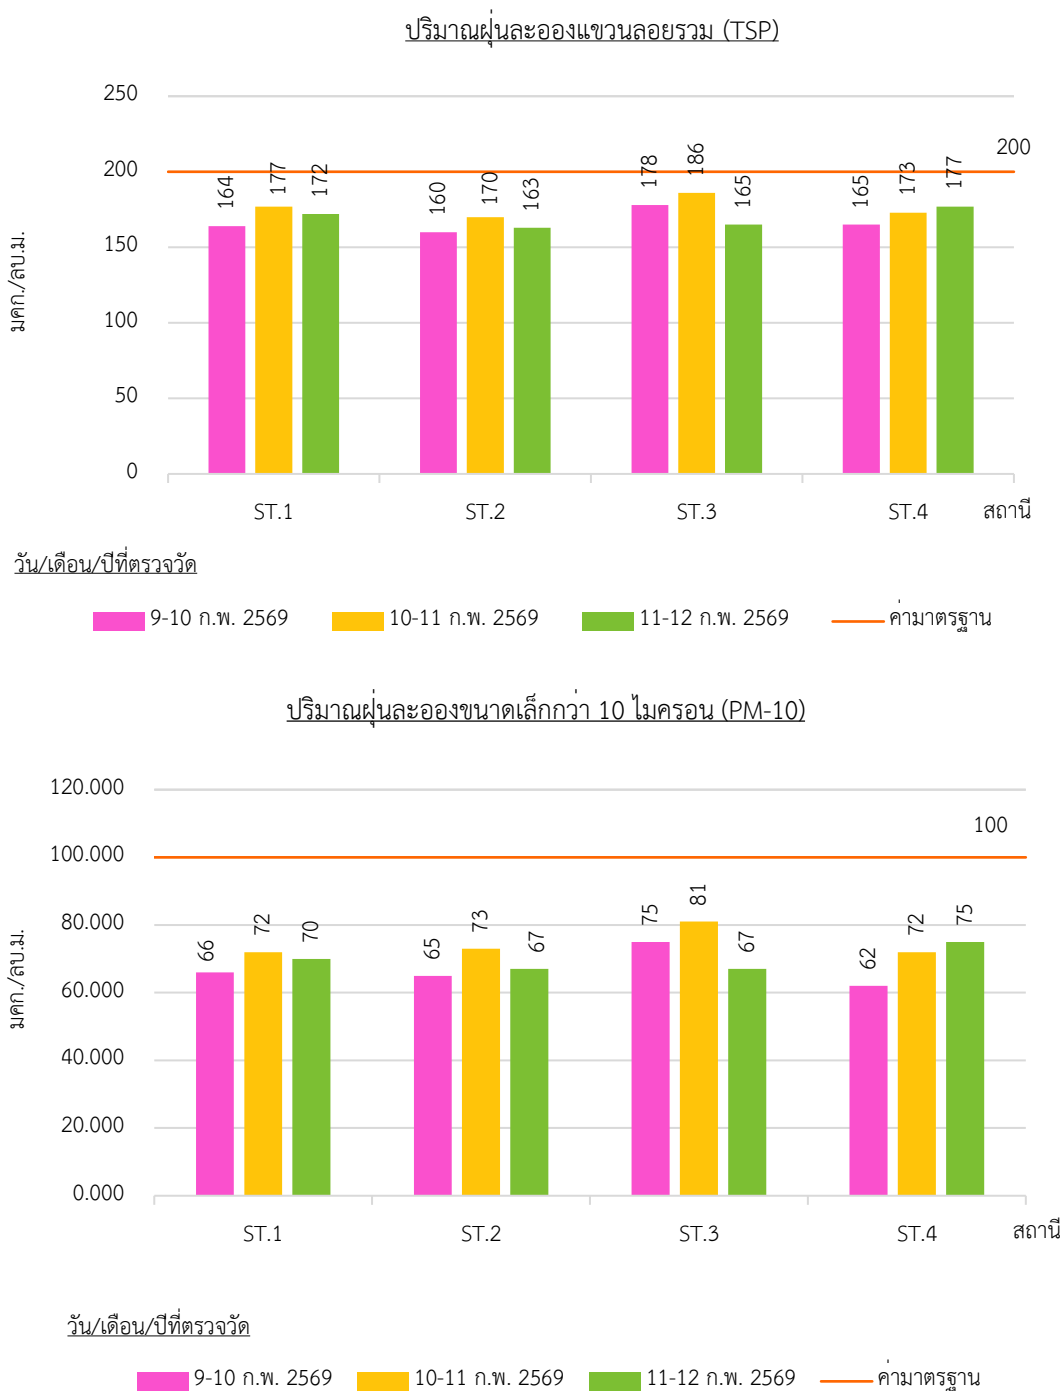
**รูปที่ 2-2 ผลการตรวจวัดคุณภาพอากาศ ในช่วงวันที่ 9-12 กุมภาพันธ์ 2569**

จากผลการตรวจวัดคุณภาพอากาศในรูปของปริมาณฝุ่นละอองแขวนลอยรวม (TSP) ในช่วงวันที่ 9-12 กุมภาพันธ์ 2569 พบว่า บ้านธรรมรัตน์ในหลังกีฬาที่สุดด้านทิศตะวันออก มีค่า TSP อยู่ในช่วง 164-177 ไมโครกรัม/ลูกบาศก์เมตร ค่า PM-10 อยู่ในช่วง 66-72 ไมโครกรัม/ลูกบาศก์เมตร บ้านอ่างหินหลังกีฬาที่สุดด้านทิศตะวันตก มีค่า TSP อยู่ในช่วง 160-170 ไมโครกรัม/ลูกบาศก์เมตร ค่า PM-10 อยู่ในช่วง 65-73 ไมโครกรัม/ลูกบาศก์เมตร บ้านธรรมรัตน์ในหลังกีฬาที่สุดด้านทิศตะวันออกเฉียงเหนือ มีค่า TSP อยู่ในช่วง 165-186 ไมโครกรัม/ลูกบาศก์เมตร ค่า PM-10 อยู่ในช่วง 67-81 ไมโครกรัม/ลูกบาศก์เมตร และบ้านคลองโคด้านทิศตะวันตกเฉียงใต้ มีค่า TSP อยู่ในช่วง 165-177 ไมโครกรัม/ลูกบาศก์เมตร ค่า PM-10 อยู่ในช่วง 62-75 ไมโครกรัม/ลูกบาศก์เมตร ซึ่งมีค่าอยู่ในเกณฑ์มาตรฐานตามประกาศคณะกรรมการสิ่งแวดล้อมแห่งชาติ (พ.ศ. 2569) เรื่อง กำหนดมาตรฐานคุณภาพอากาศในบรรยากาศโดยทั่วไป ที่กำหนดค่า TSP ไว้ไม่เกิน 200 ไมโครกรัม/ลูกบาศก์เมตร และกำหนดค่า PM-10 ไว้ไม่เกิน 100 ไมโครกรัม/ลูกบาศก์เมตร
