## บทที่ 2

### ผลการปฏิบัติตามมาตรการป้องกันและแก้ไขผลกระทบสิ่งแวดล้อม และมาตรการติดตามตรวจสอบผลกระทบสิ่งแวดล้อม

ผลการตรวจสอบการปฏิบัติตามมาตรการป้องกันและแก้ไขผลกระทบสิ่งแวดล้อม ตามที่ระบุไว้ในหนังสือแจ้งผลการพิจารณารายงานการเปลี่ยนแปลงรายละเอียดโครงการ และมาตรการป้องกันและแก้ไขผลกระทบสิ่งแวดล้อม โครงการเหมืองแร่หินอุตสาหกรรมชนิดหินปูน เพื่ออุตสาหกรรมก่อสร้าง ประทานบัตรที่ 29789/15878 ร่วมแผนผังโครงการทำเหมืองเดียวกันกับประทานบัตรที่ 29790/15879 ของบริษัท ศิลาพรชัย จำกัด ตั้งอยู่ที่ตำบลคลองตะเกรา อำเภอกำแพงแสน จังหวัดนครปฐม ตามหนังสือที่ ทส 1010.2/15337 ลงวันที่ 1 พฤศจิกายน 2562 ซึ่งรายละเอียดผลการปฏิบัติตามมาตรการฯ แสดงดังตารางที่ 2-1 ถึงตารางที่ 2-2

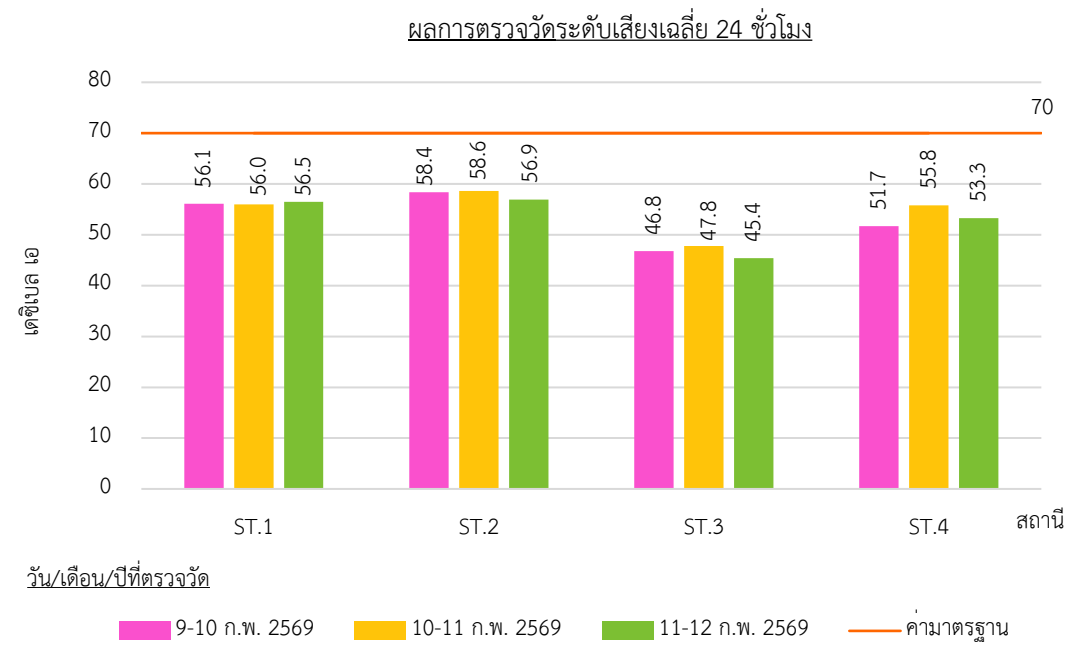
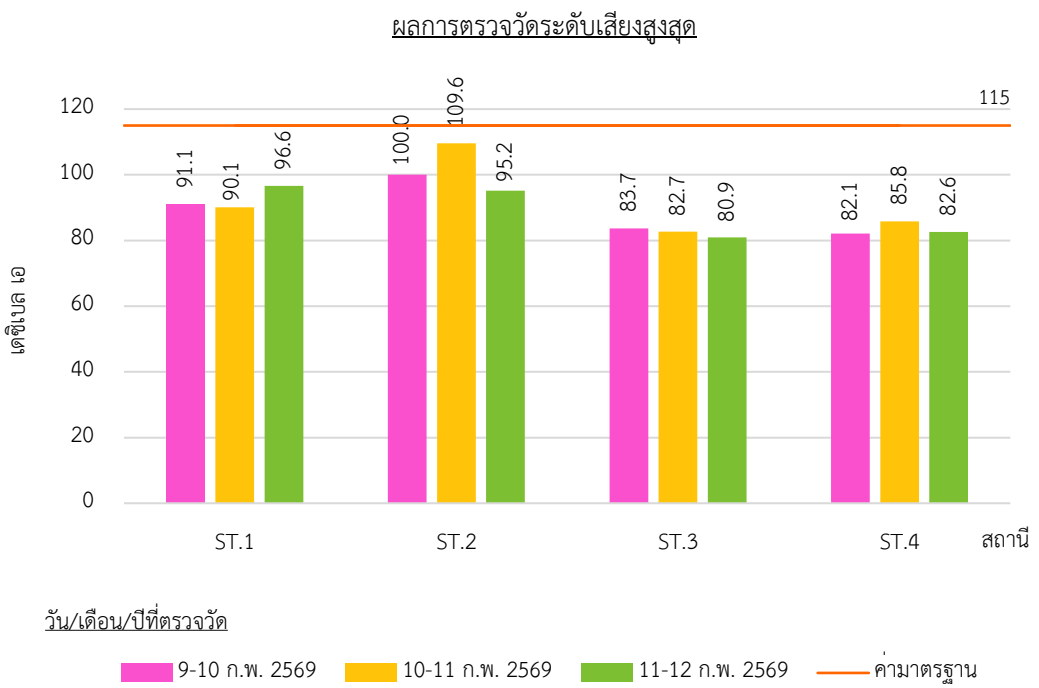
รูปที่ 2-3 ผลการตรวจวัดระดับเสียง ในช่วงวันที่ 9-12 กุมภาพันธ์ 2569

จากการตรวจวัดระดับเสียงเฉลี่ย 24 ชั่วโมง (Leq 24 hr.) และระดับเสียงสูงสุด (Lmax) ในช่วง 9-12 กุมภาพันธ์ 2569 พบว่า บ้านธรรมรัตน์หลังที่ใกล้ที่สุดด้านทิศตะวันออก มีค่าระดับเสียงเฉลี่ย 24 ชั่วโมง อยู่ในช่วง 56.0-56.5 เดซิเบล เอ ระดับเสียงสูงสุด อยู่ในช่วง 90.1-96.6 เดซิเบล เอ บ้านอ่างหินหลังที่ใกล้ที่สุดด้านทิศตะวันตก มีค่าระดับเสียงเฉลี่ย 24 ชั่วโมง อยู่ในช่วง 56.9-58.6 เดซิเบล เอ ระดับเสียงสูงสุด อยู่ในช่วง 95.2-109.6 เดซิเบล เอ บ้านธรรมรัตน์ในหลังที่ใกล้ที่สุดด้านทิศตะวันออกเฉียงเหนือ มีค่าระดับเสียงเฉลี่ย 24 ชั่วโมง อยู่ในช่วง 45.4-47.8 เดซิเบล เอ ระดับเสียงสูงสุด อยู่ในช่วง 80.9-83.7 เดซิเบล เอ และบ้านคลองโคกด้านทิศตะวันตกเฉียงใต้ มีค่าระดับเสียงเฉลี่ย 24 ชั่วโมง อยู่ในช่วง 51.7-55.8 เดซิเบล เอ ระดับเสียงสูงสุด อยู่ในช่วง 82.1-85.8 เดซิเบล เอ และเมื่อนำค่าที่ตรวจวัดได้ไปเปรียบเทียบกับเกณฑ์มาตรฐานตามประกาศคณะกรรมการสิ่งแวดล้อมแห่งชาติ ฉบับที่ 15 พ.ศ. 2540 เรื่อง กำหนดมาตรฐานระดับเสียงโดยทั่วไป พบว่าผลการตรวจวัดระดับเสียงทั้งหมด มีค่าอยู่ในเกณฑ์มาตรฐาน คือค่า Leq 24 hr. ไม่เกิน 70 เดซิเบล เอ และ Lmax ไม่เกิน 115 เดซิเบล เอ

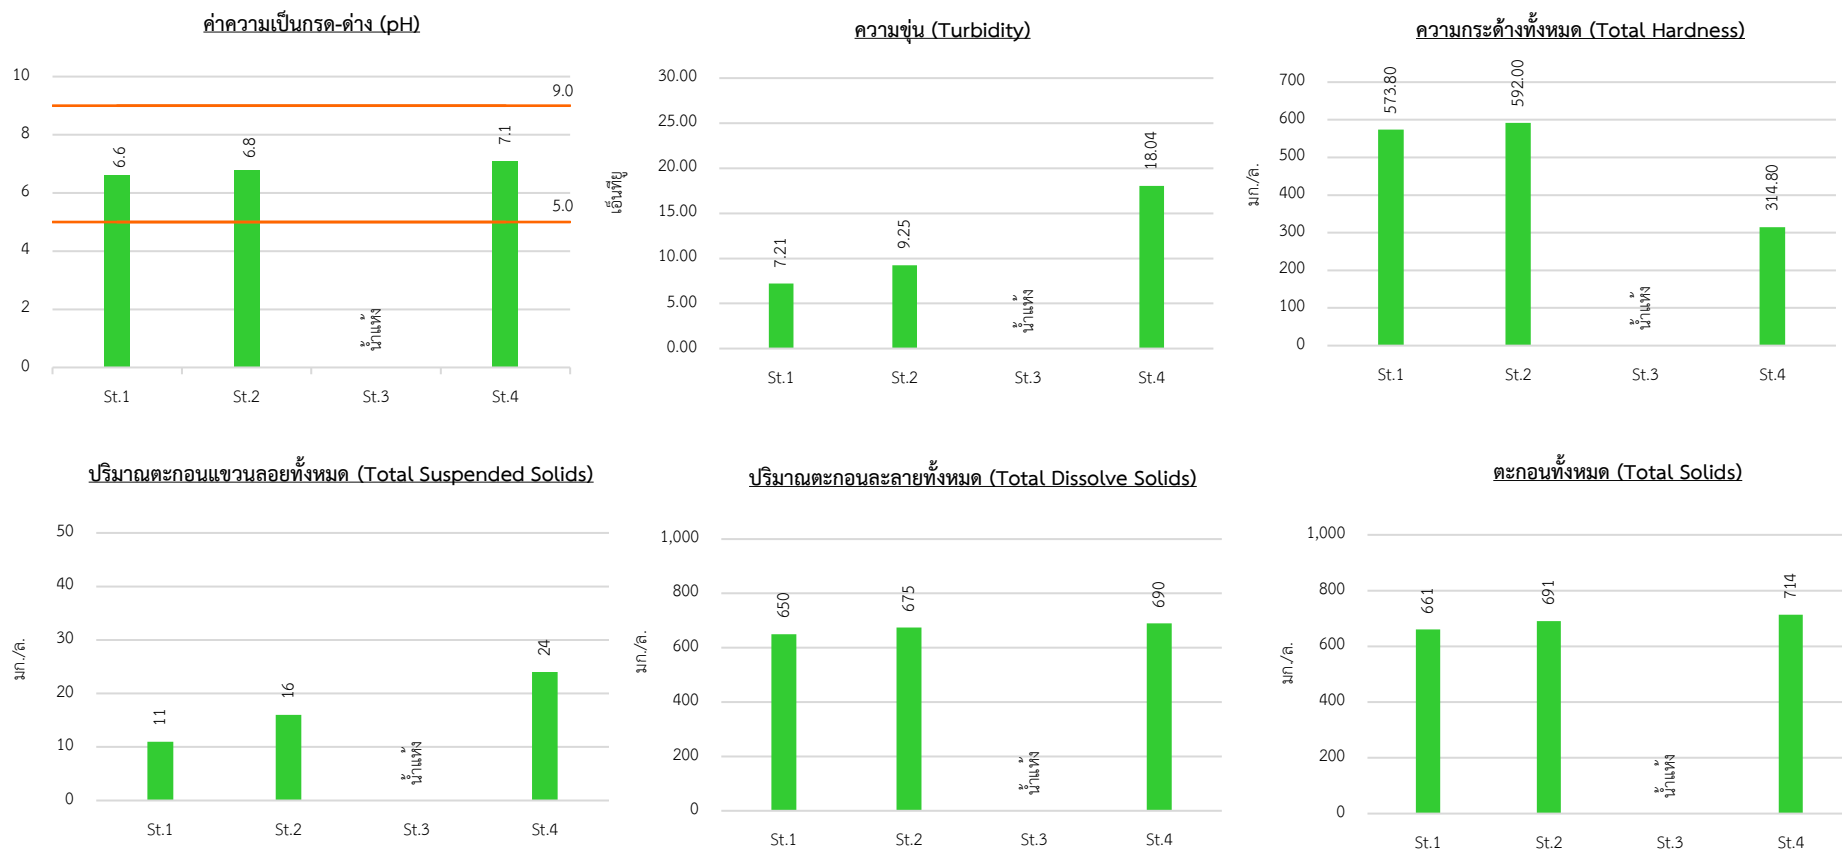
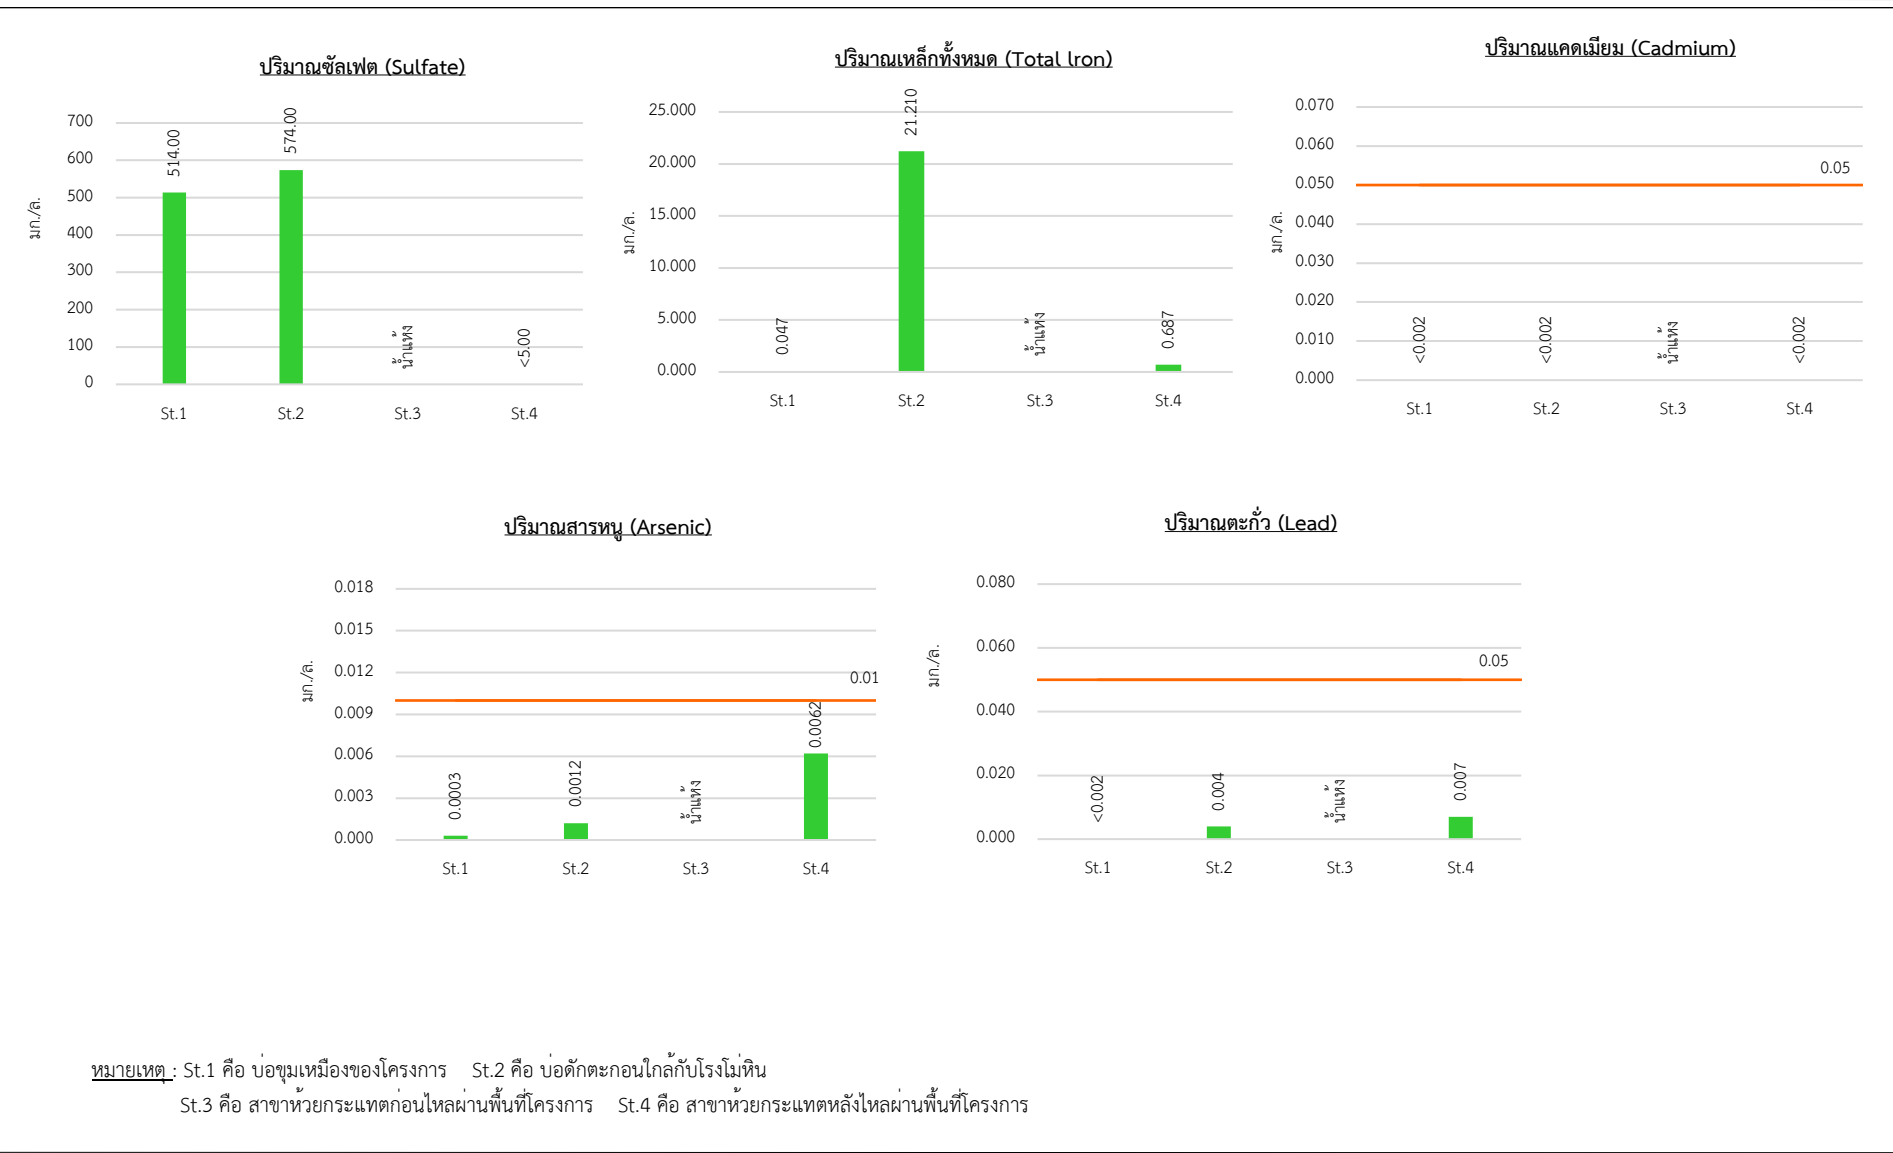
รูปที่ 2-4 ผลการวิเคราะห์คุณภาพน้ำผิวดินที่เก็บตัวอย่างในวันที่ 11 กุมภาพันธ์ 2569

สาขาห้วยกระแตตก่อนไหลผ่านพื้นที่โครงการ ไม่สามารถเก็บตัวอย่างน้ำได้ เนื่องจากน้ำแห้ง

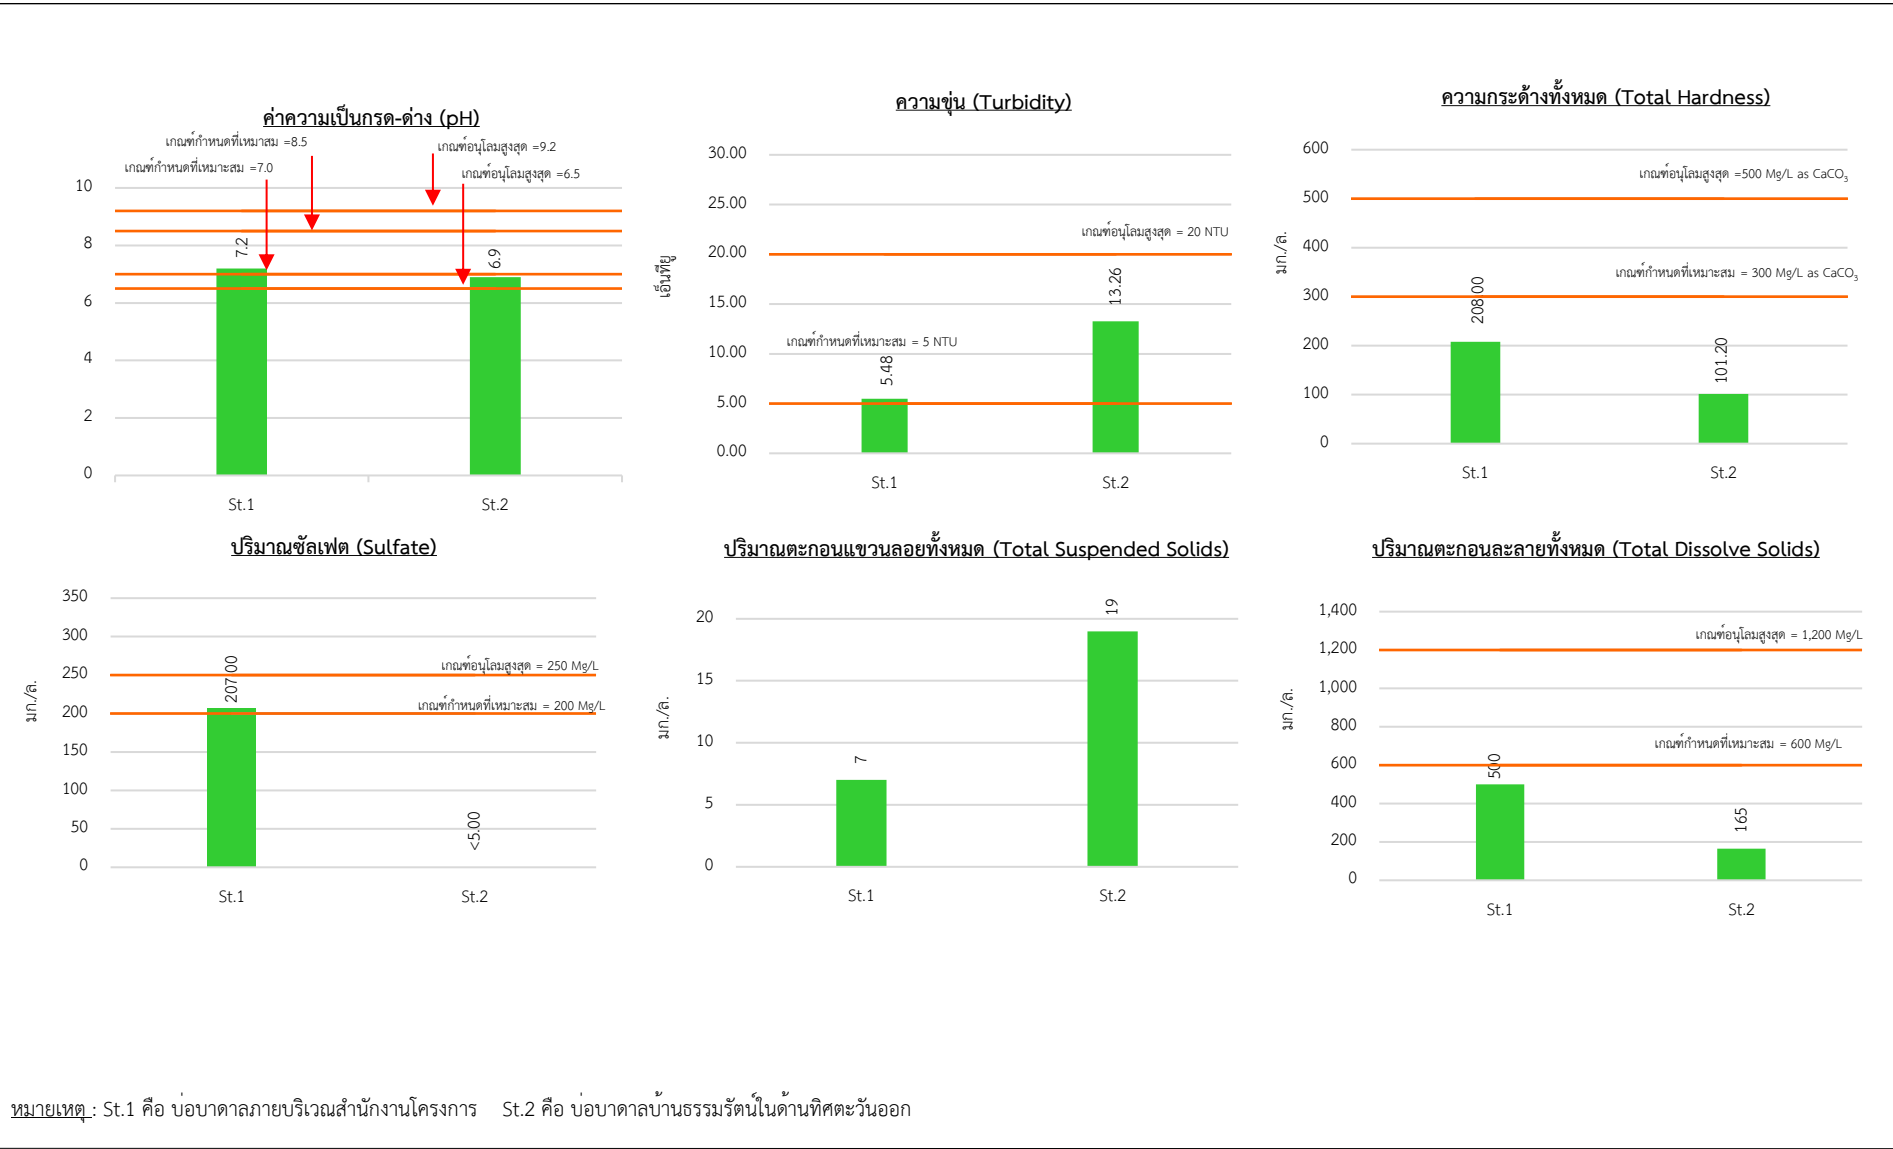
รูปที่ 2-5 ผลการวิเคราะห์คุณภาพน้ำใต้ดินที่เก็บตัวอย่างในวันที่ 11 กุมภาพันธ์ 2569

St.1 คือ บ่อบาดาลภายในบริเวณสำนักงานโครงการ St.2 คือ บ่อบาดาลบ้านธรรมรัตน์ในด้านทิศตะวันออก

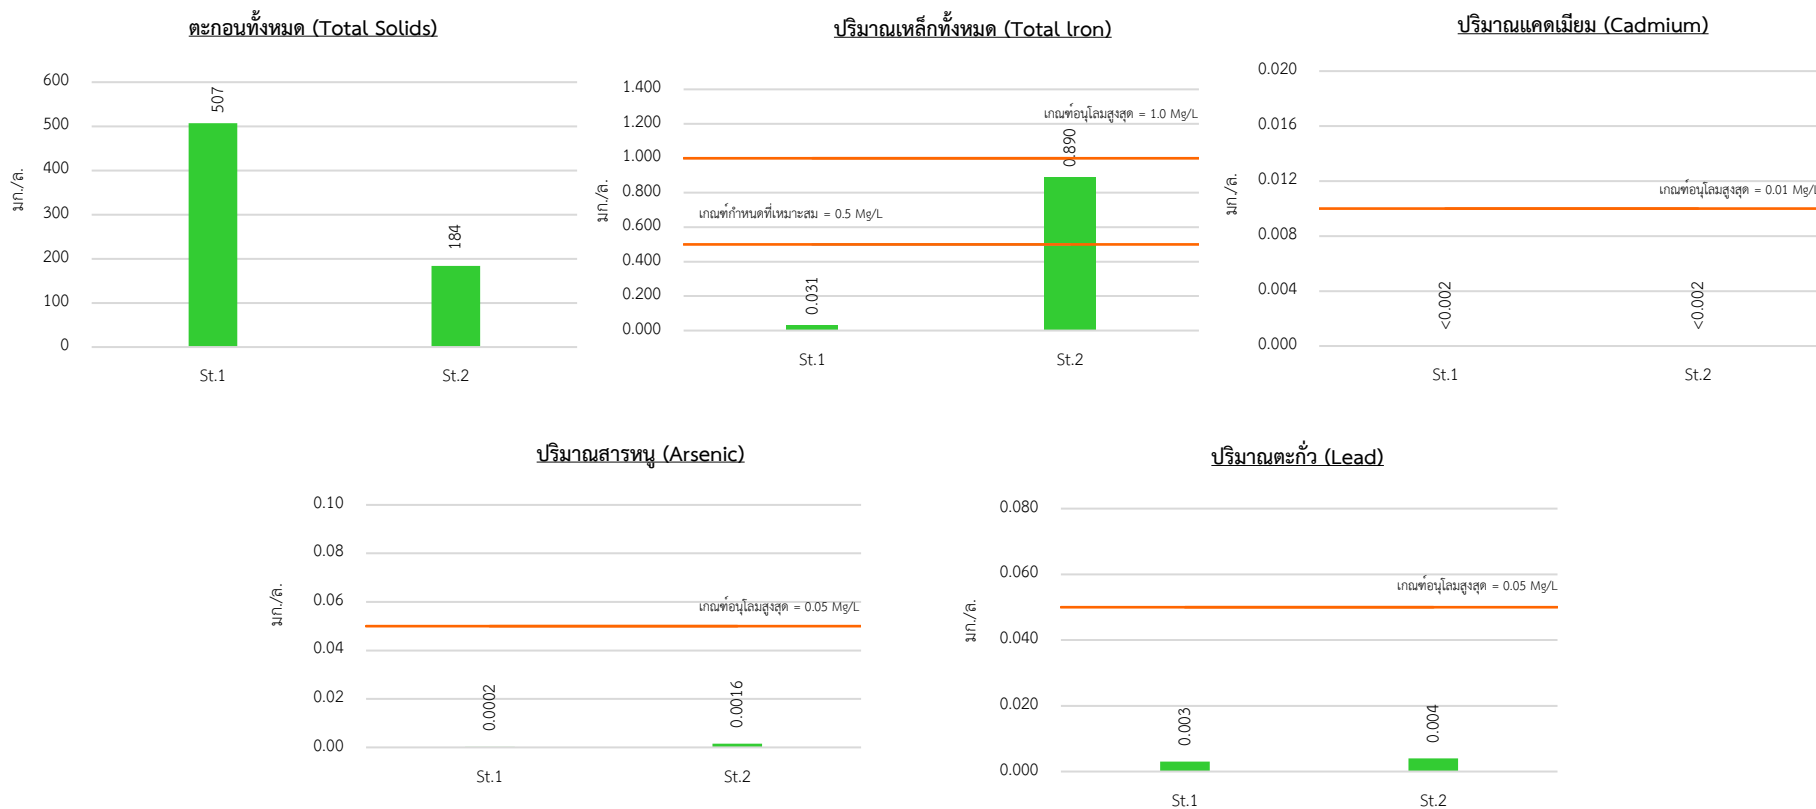
รูปที่ 2-5 ผลการวิเคราะห์คุณภาพน้ำใต้ดินที่เก็บตัวอย่างในวันที่ 11 กุมภาพันธ์ 2569 (ต่อ)

หมายเหตุ: St.1 คือ บ่อบาดาลภายในบริเวณสำนักงานโครงการ St.2 คือ บ่อบาดาลบ้านธรรมรัตน์ในด้านทิศตะวันออก
