## บทที่ 2

### ผลการปฏิบัติตามมาตรการป้องกันและแก้ไขผลกระทบสิ่งแวดล้อม และมาตรการติดตามตรวจสอบผลกระทบสิ่งแวดล้อม

ผลการตรวจสอบการปฏิบัติตามมาตรการป้องกันและแก้ไขผลกระทบสิ่งแวดล้อมตามที่ระบุไว้ในหนังสือแจ้งผลการพิจารณารายงานการวิเคราะห์ผลกระทบสิ่งแวดล้อมโครงการเหมืองแร่หินอุตสาหกรรมชนิดหินแกรนิต เพื่ออุตสาหกรรมก่อสร้าง ของบริษัท ศิลาพรชัย จำกัด คำขอประทานบัตรที่ 3/2549 ตั้งอยู่ที่ตำบลคลองกิ่ว อำเภอบ้านบึง จังหวัดชลบุรี ตามหนังสือที่ ทส 1009.2/3776 ลงวันที่ 22 พฤษภาคม 2551 ซึ่งได้รับอนุญาตเป็นประทานบัตรที่ 33183/15816 รวมทั้งมาตรการป้องกันและแก้ไขผลกระทบสิ่งแวดล้อมสำหรับการเปลี่ยนแปลงแผนผังโครงการทำเหมือง โดยรายละเอียดผลการปฏิบัติตามมาตรการฯ แสดงดังตารางที่ 2-1 ถึงตารางที่ 2-4

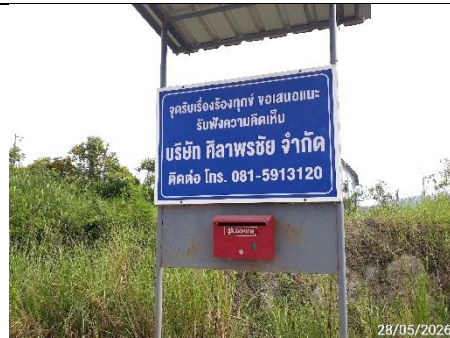
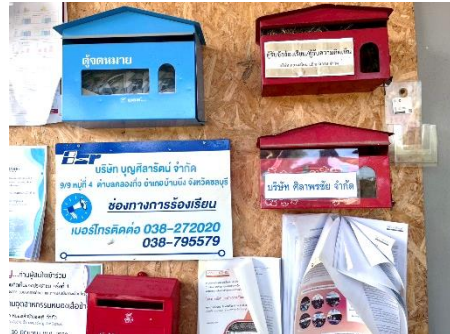
| มาตรการป้องกันและแก้ไขผลกระทบสิ่งแวดล้อม | ผลการปฏิบัติตามมาตรการฯ | ปัญหา อุปสรรค ที่ไม่สามารถปฏิบัติตามมาตรการ และแนวทางแก้ไข | ภาพประกอบ |
|---|---|---|---|
| <p>ระยะดำเนินการทำเหมืองและสิ้นสุดการทำเหมือง</p> <p>1. ให้มีจุดรับเรื่องราวร้องทุกข์ความเดือดร้อนของประชาชนที่เกิดจากกิจกรรมการทำเหมืองแร่ และกิจกรรมที่เกี่ยวข้อง ในกรณีมีเรื่องร้องเรียนจะต้องดำเนินการแก้ไขทันที และเป็นไปอย่างยุติธรรม</p> | <p>- โครงการได้จัดให้มีกล่องรับเรื่องราวร้องทุกข์โดยติดตั้งไว้บริเวณด้านหน้าโครงการ และบริเวณที่ทำการกำนัน/ผู้ใหญ่บ้าน รวมทั้งสามารถร้องเรียนที่สำนักงานโครงการได้โดยตรง โดยหากมีกรณีร้องเรียนผู้ประกอบการจะดำเนินการแก้ไขทันทีอย่างเร่งด่วนและเป็นไปอย่างยุติธรรม</p> | <p>- ไม่มี</p> | <p>กล่องรับเรื่องราวร้องเรียนบริเวณด้านหน้าโครงการ</p> <p>กล่องรับเรื่องร้องเรียนบริเวณที่ทำการกำนันตำบลลองแก้ว</p> |

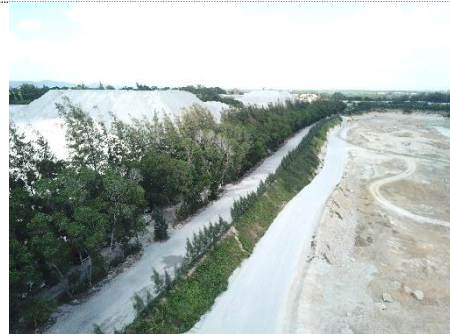
| มาตรการป้องกันและแก้ไขผลกระทบสิ่งแวดล้อม | ผลการปฏิบัติตามมาตรการฯ | ปัญหา อุปสรรค ที่ไม่สามารถปฏิบัติตามมาตรการ และแนวทางแก้ไข | ภาพประกอบ |
|---|---|---|---|
| 3. ให้ทำการปรับปรุงฟื้นฟูพื้นที่โครงการที่ผ่านการทำเหมืองแร่ และพื้นที่กิจกรรมต่อเนื่องจากการทำเหมือง ตามแผนฟื้นฟูในรายงานการวิเคราะห์ผลกระทบสิ่งแวดล้อม พร้อมทั้งให้รายงานผลการดำเนินงานให้สำนักงานนโยบายและแผนทรัพยากรธรรมชาติและสิ่งแวดล้อมและกรมอุตสาหกรรมพื้นฐานและการเหมืองแร่ทราบทุกปี | - ทางโครงการได้ดำเนินการปลูกไม้ยืนต้น เช่น สน ประดู่ พืช กระจับปี่ และยูคาลิปตัส บริเวณคันทำนบรอบเขตประทานบัตร และดูแลต้นไม้ให้อยู่ในสภาพสมบูรณ์ตามแผนฟื้นฟูของการทำเหมืองปีที่ 2 โดยมีขนาดพื้นที่รวมประมาณ 10 ไร่<br>- โครงการได้จัดทำรายงานผลการดำเนินงานด้านการฟื้นฟูพื้นที่ทำเหมืองเสนอต่อหน่วยงานที่เกี่ยวข้องเป็นประจำทุกปี และจะยึดถืออย่างเคร่งครัด รายละเอียดในเอกสารแนบ 4 | - ไม่มี | <br>แนวกระถินณรงค์บริเวณริมขอบประทานบัตร |

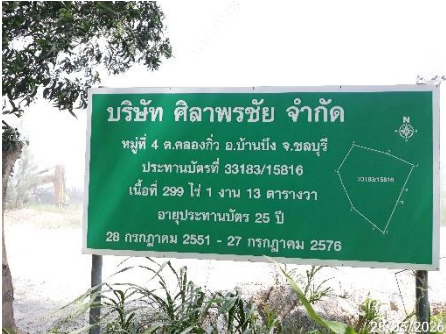
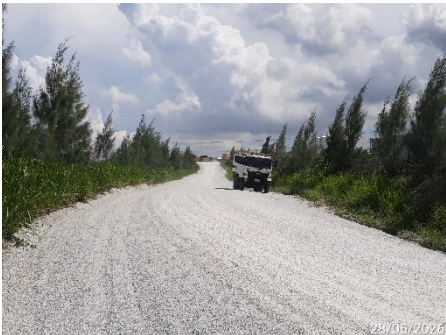
| มาตรการป้องกันและแก้ไขผลกระทบสิ่งแวดล้อม | ผลการปฏิบัติตามมาตรการฯ | ปัญหา อุปสรรค ที่ไม่สามารถปฏิบัติตามมาตรการ และแนวทางแก้ไข | ภาพประกอบ |
|---|---|---|---|
| <p>1. ทรัพยากรสิ่งแวดล้อมทางกายภาพ</p> <p>1.1 ลักษณะภูมิประเทศ</p> <p>1. ให้กำหนดขอบเขตพื้นที่ที่จะเปิดทำเหมือง และพื้นที่กิจกรรมต่อเนื่องจากการทำเหมือง ได้แก่ แนวเส้นทางขนส่งแร่ พื้นที่เก็บกอง อาคารเก็บวัตถุดิบ เปิด สำนักงานและโรงซ่อมบำรุงและโรงโม่หิน เป็นต้น ไว้อย่างชัดเจน พร้อมทั้งปฏิบัติตามแผนซึ่งวางไว้อย่างเคร่งครัด ส่วนพื้นที่อื่นๆ ให้คงสภาพเดิมให้มากที่สุด</p> | <p>- โครงการได้กำหนดขอบเขตพื้นที่ที่จะทำเหมืองและพื้นที่กิจกรรมเกี่ยวเนื่องต่างๆ ไว้อย่างชัดเจน ทั้งนี้ แนวเส้นทางขนส่งแร่ ที่ตั้งของอาคารสำนักงาน โรงซ่อมบำรุง โรงโม่หิน และอาคารเก็บวัตถุดิบได้ก่อสร้างไว้นอกเขตพื้นที่โครงการทางด้านทิศเหนือ</p> <p>- โครงการได้จัดทำป้ายแสดงแนวเขตพื้นที่โครงการ โดยติดตั้งไว้บริเวณด้านหน้าก่อนเข้าสู่พื้นที่ทำเหมือง</p> | <p>- ไม่มี</p> | <div><p>ป้ายแสดงแนวเขตและรายละเอียดเกี่ยวกับโครงการ</p><p>เส้นทางขนส่งแร่ของโครงการ</p></div> |

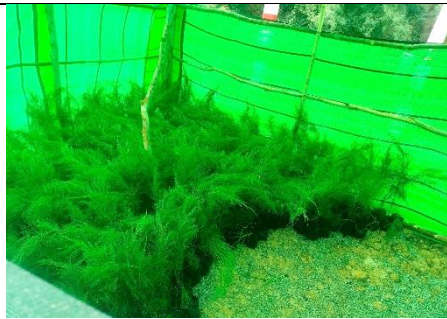
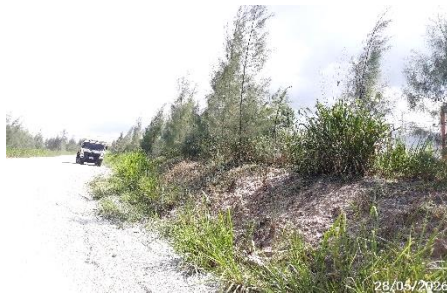
| มาตรการป้องกันและแก้ไขผลกระทบสิ่งแวดล้อม | ผลการปฏิบัติตามมาตรการฯ | ปัญหา อุปสรรค ที่ไม่สามารถปฏิบัติตามมาตรการ และแนวทางแก้ไข | ภาพประกอบ |
|---|---|---|---|
| 2. ให้จัดเตรียมกล้าไม้ และพืชคลุมดิน ที่จะใช้ปลูกในบริเวณพื้นที่โครงการ เช่น บนแนวคันทำนบดินโดยรอบพื้นที่โครงการ เป็นต้น | - โครงการได้จัดเตรียมกล้าไม้ (สนประดิพัทธ์) ไว้สำหรับปลูกเพิ่มเติมและปลูกเสริมบริเวณคันทำนบดินที่ยังไม่ได้ทำการปลูกต้นไม้ อย่างไรก็ตามพื้นที่คันทำนบโดยส่วนใหญ่ได้ดำเนินการปลูกไม้ยืนต้นแล้ว | - ไม่มี | <p>จัดเตรียมกล้าไม้ไว้สำหรับปลูกเพิ่มเติม</p> <p>แนวสนประดิพัทธ์บริเวณคันทำนบดินที่ปลูกเพิ่มเติม</p> |

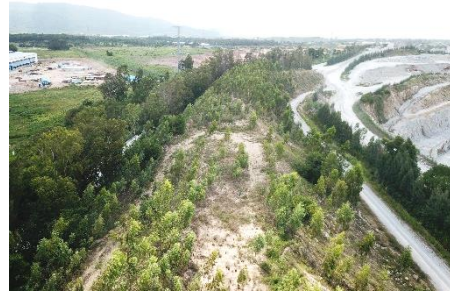
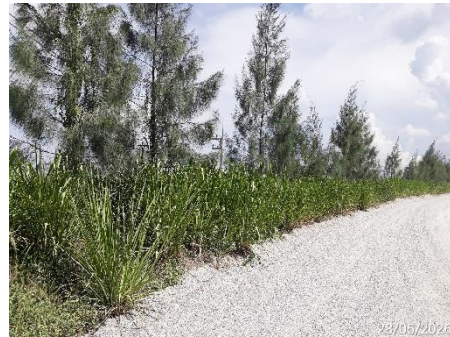
| มาตรการป้องกันและแก้ไข<br>ผลกระทบสิ่งแวดล้อม | ผลการปฏิบัติตามมาตรการฯ | ปัญหา อุปสรรค ที่ไม่สามารถปฏิบัติ<br>ตามมาตรการ และแนวทางแก้ไข | ภาพประกอบ |
|---|---|---|---|
| ดินชุดคุระบายน้ำ โดยมีขนาดความกว้าง<br>ท้องร่องด้านล่าง 0.5 เมตร ลึก 0.75 เมตร และ<br>ด้านบนกว้าง 1 เมตร และบ่อดักตะกอน ในเนื้อ<br>ที่ประมาณ 1.5 ไร่ ลึกประมาณ 4 เมตร เพื่อ<br>ป้องกันน้ำไหลลงสู่ชุมชนเมือง | | | <p>พื้นที่ด้านทิศตะวันตกที่จัดเตรียมไว้<br/>สำหรับการเก็บกองเปลือกดิน</p> <p>การจัดสร้างคันทำนบกั้นดินด้านทิศตะวันออก</p> |

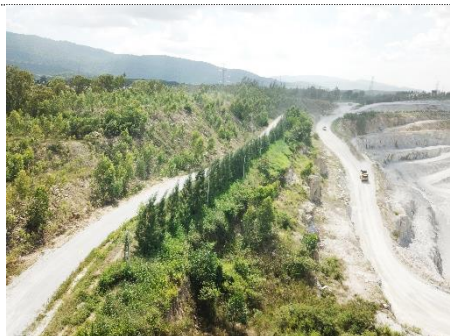
| มาตรการป้องกันและแก้ไข<br>ผลกระทบสิ่งแวดล้อม | ผลการปฏิบัติตามมาตรการฯ | ปัญหา อุปสรรค ที่ไม่สามารถปฏิบัติ<br>ตามมาตรการ และแนวทางแก้ไข | ภาพประกอบ |
|---|---|---|---|
| 2. จะต้องดำเนินการก่อสร้างคันทำนบล้อมรอบ<br>ขอบเขตพื้นที่ประทานบัตรของโครงการในส่วน<br>ที่เหลือให้แล้วเสร็จก่อนเปิดดำเนินการทำ<br>เหมือง เพื่อใช้เป็นแนวป้องกันการชะล้าง<br>พังทลาย | - ปัจจุบันโครงการได้จัดสร้างคันทำนบดินโดยรอบ<br>พื้นที่ประทานบัตร พร้อมทั้งทำการปลูกไม้ยืนต้น<br>ต้นยูคาลิปตัส กระจับปี่ และสนประดิพัทธ์<br>โดยรอบพื้นที่โครงการ เพื่อใช้เป็นแนวป้องกันการ<br>ชะล้างพังทลาย | - ไม่มี | <p>แนวต้นไม้บริเวณคันทำนบดินด้านทิศตะวันออก</p> |

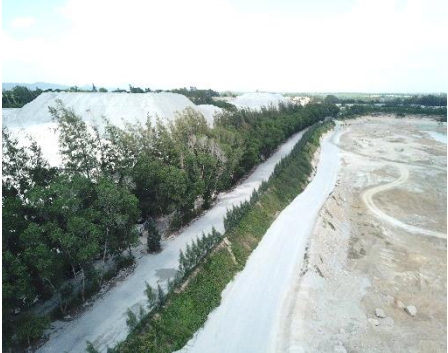
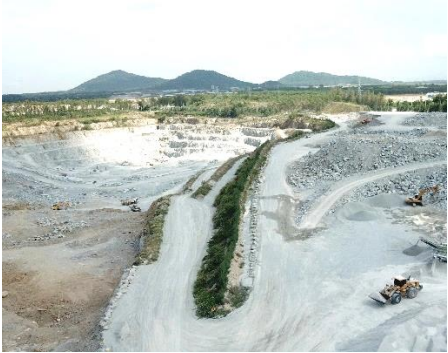
| มาตรการป้องกันและแก้ไข<br>ผลกระทบสิ่งแวดล้อม | ผลการปฏิบัติตามมาตรการฯ | ปัญหา อุปสรรค ที่ไม่สามารถปฏิบัติ<br>ตามมาตรการ และแนวทางแก้ไข | ภาพประกอบ |
|---|---|---|---|
| | | | <div><p>แนวต้นไม้บริเวณคันทำนบดินทางด้านทิศเหนือ</p></div> <div><p>แนวต้นไม้บริเวณคันทำนบดินทาง<br/>ทิศตะวันออก</p></div> |

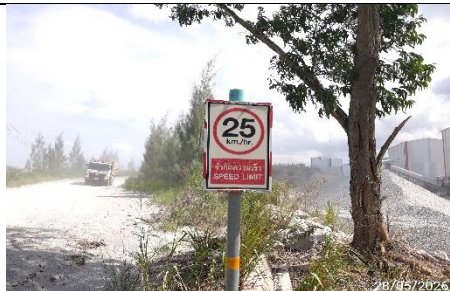
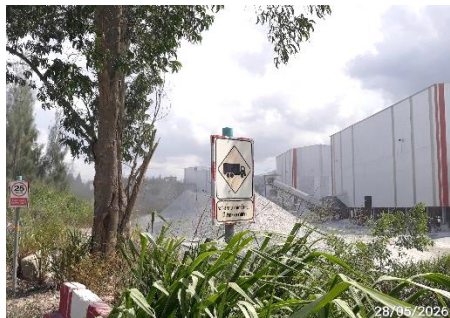
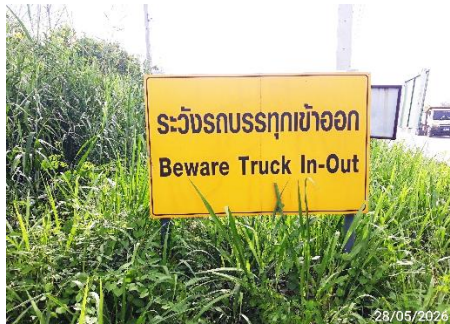
| มาตรการป้องกันและแก้ไขผลกระทบสิ่งแวดล้อม | ผลการปฏิบัติตามมาตรการฯ | ปัญหา อุปสรรค ที่ไม่สามารถปฏิบัติตามมาตรการ และแนวทางแก้ไข | ภาพประกอบ |
|---|---|---|---|
| <p>3.2 การคมนาคม</p> <p>1. ให้จัดทำป้ายเตือนภัยบริเวณเส้นทางขนส่งแร่ เพื่อความปลอดภัยและลดอุบัติเหตุ เช่น ป้ายระวัง และชะลอความเร็ว เป็นต้น</p> | <p>- โครงการได้จัดทำป้ายเตือนต่างๆ แล้ว เช่น ป้ายจำกัดความเร็ว และป้ายเตือนระวังรถบรรทุกทุกเข้า-ออก</p> | <p>- ไม่มี</p> | <p>ป้ายจำกัดความเร็ว</p> <p>ป้ายเตือนระวังรถบรรทุกทุกเข้า-ออก</p> |

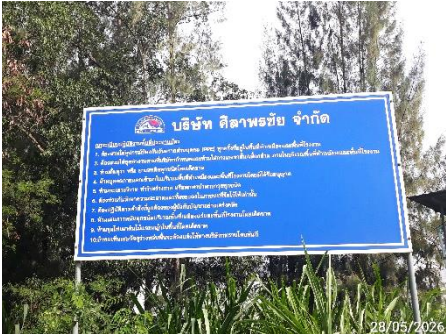
| มาตรการป้องกันและแก้ไขผลกระทบสิ่งแวดล้อม | ผลการปฏิบัติตามมาตรการฯ | ปัญหา อุปสรรค ที่ไม่สามารถปฏิบัติตามมาตรการ และแนวทางแก้ไข | ภาพประกอบ |
|---|---|---|---|
| 2. ให้จัดอบรมและแนะนำพนักงานขับรถขนส่งแร่ให้ปฏิบัติตามกฎระเบียบจราจร | <div>- ทางโครงการได้ส่งพนักงานเข้าร่วมอบรมหลักสูตรบุคลากรจัดการด้านความปลอดภัยในการขนส่งที่กรมการขนส่งกำหนด เพื่ออบรมและแนะนำพนักงานขับรถขนส่งแร่ให้ปฏิบัติตามกฎจราจรอย่างเคร่งครัด รายละเอียดในเอกสารแนบ 6</div> <div>- ทางโครงการได้จัดทำป้ายแสดงกฎระเบียบด้านความปลอดภัยสำหรับรถบรรทุก โดยติดตั้งไว้บริเวณด้านหน้าโครงการ</div> | <div>- ไม่มี</div> | <div><div><div>ศูนย์ฝึกอบรมด้านวิชาชีพ สาขาขนส่งรถบรรทุก (โดย บริษัท อุตสาหกรรมรถบรรทุก จำกัด)</div><div>ที่ ๑๕ หมู่ที่ 10 ตำบล ไชยสงคราม อำเภอบึงสามพัน จังหวัด สุพรรณบุรี 10290</div><div>เบอร์โทร 062-470-5599 อีเมล info@advanceppd@gmail.com</div></div><div><div>หนังสือรับรองการอบรม</div><div>เลขที่ : ๔00120/๖๕67</div><div>หนังสือรับรองนี้ออกให้เพื่อแสดงว่า น.ส. ปัทมาภรณ์ กองคืบชัย เป็นผู้ผ่านการอบรมหลักสูตรการอบรมบุคลากรจัดการด้านความปลอดภัยในการขนส่งรถบรรทุกที่กรมการขนส่งกำหนด ดังนี้</div><div><div><input checked="" type="checkbox"/> บุคลากรจัดการด้านความปลอดภัยในการขนส่ง (บุคคลทั่วไป)</div><div><input type="checkbox"/> บุคลากรจัดการด้านความปลอดภัยในการขนส่ง (บุคลากร)</div><div><input type="checkbox"/> บุคลากรจัดการด้านความปลอดภัยในการขนส่ง (บุคลากร)</div><div><input type="checkbox"/> บุคลากรจัดการด้านความปลอดภัยในการขนส่ง (บุคลากร)</div></div><div>หนังสือรับรองการอบรมฉบับนี้สามารถนำไปเป็นหลักฐานแสดงผลการอบรมแก่ทางหน่วยงานที่เกี่ยวข้องสำหรับการเข้ารับการตรวจความปลอดภัยในการขนส่งรถบรรทุกที่กรมการขนส่งกำหนดต่อไป</div><div>ทำไว้ ณ วันที่ 2 / มีนาคม 2567</div><div><div><div><div></div><div>นางสาว ปัทมาภรณ์ กองคืบชัย</div><div>ผู้ผ่านการอบรม</div></div><div><div></div><div>นางสาว ปัทมาภรณ์ กองคืบชัย</div><div>ผู้ผ่านการอบรม</div></div></div><div>ลงชื่อ _____</div><div>นางสาว ปัทมาภรณ์ กองคืบชัย</div><div>ผู้ผ่านการอบรม</div></div><div><div>หนังสือรับการการอบรมฯ</div><div></div><div>ป้ายกฎระเบียบด้านความปลอดภัยสำหรับรถบรรทุก</div></div></div></div> |

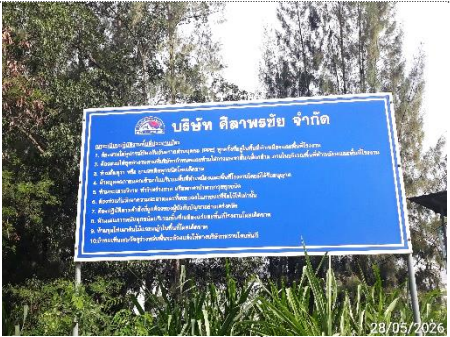
| มาตรการป้องกันและแก้ไขผลกระทบสิ่งแวดล้อม | ผลการปฏิบัติตามมาตรการฯ | ปัญหา อุปสรรค ที่ไม่สามารถปฏิบัติตามมาตรการ และแนวทางแก้ไข | ภาพประกอบ |
|---|---|---|---|
| 2. ให้กำหนดกฎ ระเบียบ ควบคุมพนักงาน เพื่อมิให้ก่อความเดือดร้อนแก่ประชาชนในชุมชน | - โครงการได้กำหนดกฎระเบียบและกำชับให้พนักงานไม่ให้สร้างความเดือดร้อนรำคาญแก่ประชาชนในชุมชนใกล้เคียง โดยจัดทำเป็นป้ายติดตั้งไว้บริเวณด้านหน้าโครงการ | - ไม่มี | <br>ป้ายกฎระเบียบปฏิบัติงานพื้นที่ประทานบัตรฯ |

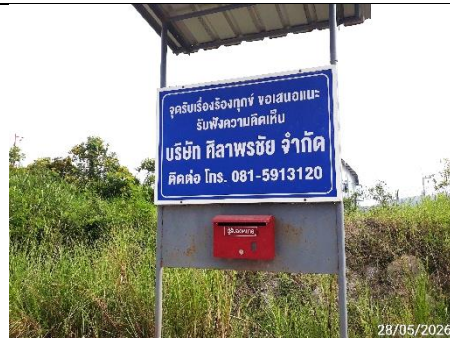
| มาตรการป้องกันและแก้ไขผลกระทบสิ่งแวดล้อม | ผลการปฏิบัติตามมาตรการฯ | ปัญหา อุปสรรค ที่ไม่สามารถปฏิบัติตามมาตรการ และแนวทางแก้ไข | ภาพประกอบ |
|---|---|---|---|
| 2. ให้จัดเจ้าหน้าที่ หรือจัดทำกล่องรับเรื่องราวร้องเรียนภายในพื้นที่โครงการ | - โครงการได้จัดให้มีกล่องรับเรื่องราวร้องทุกข์โดยติดตั้งไว้บริเวณด้านหน้าโครงการ รวมทั้งสามารถร้องเรียนที่สำนักงานโครงการได้โดยตรง โดยหากมีกรณีร้องเรียนผู้ประกอบการจะดำเนินการแก้ไขทันทีอย่างเร่งด่วนและเป็นไปอย่างยุติธรรม | - ไม่มี | <br>กล่องรับเรื่องราวร้องเรียน |

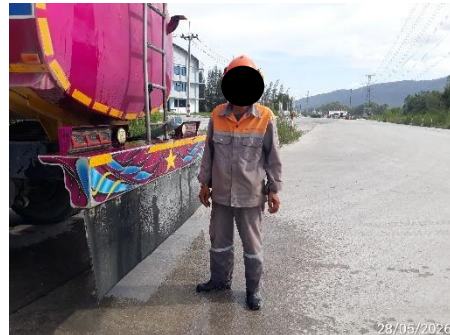
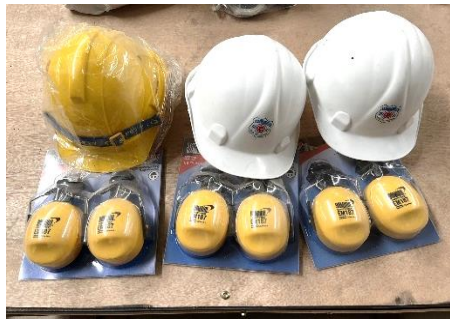
| มาตรการป้องกันและแก้ไข<br>ผลกระทบสิ่งแวดล้อม | ผลการปฏิบัติตามมาตรการฯ | ปัญหา อุปสรรค ที่ไม่สามารถปฏิบัติ<br>ตามมาตรการ และแนวทางแก้ไข | ภาพประกอบ |
|---|---|---|---|
| <p>4.3 อาชีวอนามัย และความปลอดภัย</p> <p>1. ให้จัดหาอุปกรณ์เพื่อป้องกันอันตรายส่วนบุคคลให้กับพนักงานในขณะปฏิบัติงานอยู่ในพื้นที่หน้าเหมือง เช่น ผ้าปิดจมูก ที่อุดหู หมวกนิรภัย และรองเท้านิรภัย เป็นต้น</p> | <p>- โครงการได้จัดหาอุปกรณ์ป้องกันอันตรายส่วนบุคคลให้แก่พนักงานอย่างเพียงพอและเหมาะสมกับลักษณะงาน พร้อมทั้งได้กำชับให้พนักงานแต่ละคนสวมใส่อุปกรณ์ป้องกันตลอดระยะเวลาที่ปฏิบัติงาน</p> | <p>- ไม่มี</p> | <p>การสวมใส่อุปกรณ์ PPE ของพนักงาน</p> <p>อุปกรณ์ป้องกันอันตรายส่วนบุคคล</p> |

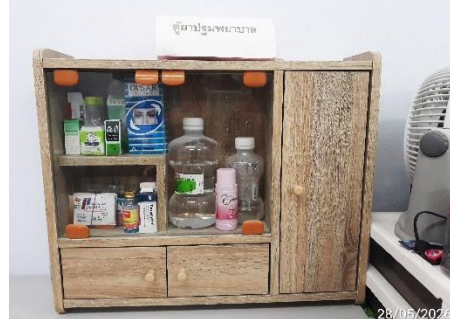
| มาตรการป้องกันและแก้ไขผลกระทบสิ่งแวดล้อม | ผลการปฏิบัติตามมาตรการฯ | ปัญหา อุปสรรค ที่ไม่สามารถปฏิบัติตามมาตรการ และแนวทางแก้ไข | ภาพประกอบ |
|---|---|---|---|
| 3. ให้จัดเตรียมอุปกรณ์หรือเครื่องมือต่างๆ เพื่อใช้ในการปฐมพยาบาลเบื้องต้นไว้ให้พร้อม | - โครงการได้จัดเตรียมอุปกรณ์สำหรับปฐมพยาบาล รวมทั้งยาเวชภัณฑ์ต่างๆ สำหรับพนักงานหากเกิดอุบัติเหตุหรือการเจ็บป่วยขณะปฏิบัติงาน | - ไม่มี | <p>อุปกรณ์ปฐมพยาบาลและยาเวชภัณฑ์</p> |

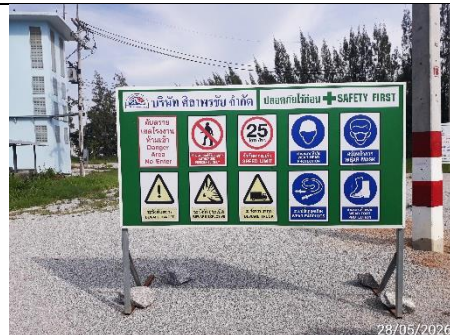
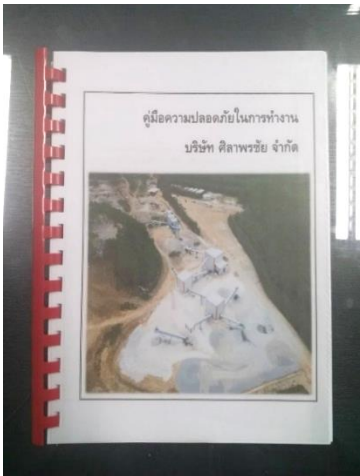
| มาตรการป้องกันและแก้ไขผลกระทบสิ่งแวดล้อม | ผลการปฏิบัติตามมาตรการฯ | ปัญหา อุปสรรค ที่ไม่สามารถปฏิบัติตามมาตรการ และแนวทางแก้ไข | ภาพประกอบ |
|---|---|---|---|
| 4. ให้กำหนดระเบียบข้อบังคับที่จะนำมาใช้ในการดำเนินการทำเหมืองอย่างเคร่งครัด | - โครงการได้กำหนดระเบียบและข้อกำหนดต่างๆ เกี่ยวกับความปลอดภัยในการทำงานในรูปแบบของคู่มือความปลอดภัยในการทำงาน ซึ่งได้กำชับให้พนักงานทุกคนต้องปฏิบัติตามอย่างเคร่งครัด รวมทั้งได้จัดทำป้ายเตือนเขตการสวมใส่อุปกรณ์ป้องกันอันตรายส่วนบุคคลติดตั้งไว้บริเวณภายในโครงการ | - ไม่มี | <p>ป้ายเตือนเขตอันตรายและแจ้งเตือนการสวมใส่อุปกรณ์ PPE</p> <p>คู่มือความปลอดภัยในการทำงาน</p> |

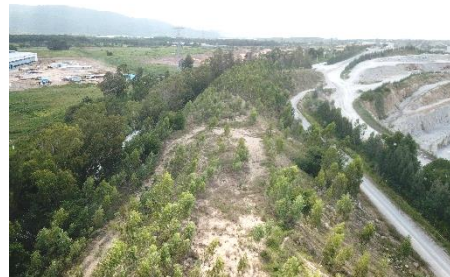
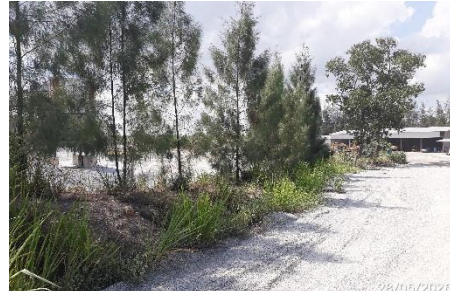
| มาตรการป้องกันและแก้ไขผลกระทบสิ่งแวดล้อม | ผลการปฏิบัติตามมาตรการฯ | ปัญหา อุปสรรค ที่ไม่สามารถปฏิบัติตามมาตรการ และแนวทางแก้ไข | ภาพประกอบ |
|---|---|---|---|
| <p><b>4.4 ทัศนียภาพ</b></p> <p>จะต้องดำเนินการก่อสร้างคันทำนบดินล้อมรอบขอบเขตพื้นที่ประทานบัตรของโครงการในส่วนที่เหลือให้แล้วเสร็จก่อนเปิดดำเนินการทำเหมือง พร้อมทั้งปลูกไม้ยืนต้น เช่น สะเดา บนคันทำนบดินดังกล่าว เพื่อช่วยบดบังสภาพพื้นที่โครงการและกิจกรรมต่างๆ ของโครงการ อีกทั้งยังช่วยกรองฝุ่นละออง ลดความดังของเสียง และการปลิวกระเด็นของเศษหิน</p> | <p>- ทางโครงการได้ดำเนินการจัดสร้างคันทำนบดินพร้อมปลูกไม้ยืนต้นตามแผนฟื้นฟูในช่วงปีที่ 2 เรียบร้อยแล้ว บริเวณระหว่างหลักลมุดที่ 5,6 และ 7</p> | <p>- ไม่มี</p> | <p>แนวต้นไม้บริเวณคันทำนบจากดินหลุมที่ 5,6 และ 7</p> <p>ปลูกไม้ยืนต้นเสริมบริเวณบนคันทำนบดิน</p> |

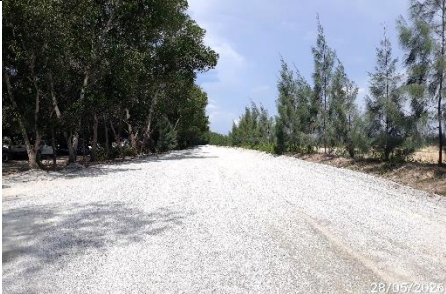
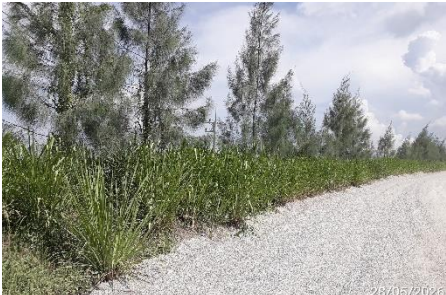
| มาตรการป้องกันและแก้ไขผลกระทบสิ่งแวดล้อม | ผลการปฏิบัติตามมาตรการฯ | ปัญหา อุปสรรค ที่ไม่สามารถปฏิบัติตามมาตรการ และแนวทางแก้ไข | ภาพประกอบ |
|---|---|---|---|
| | | | <p>เส้นทางขนส่งแร่ภายในพื้นที่โครงการ</p> <p>คันทำงานดินด้านทิศตะวันออก</p> |

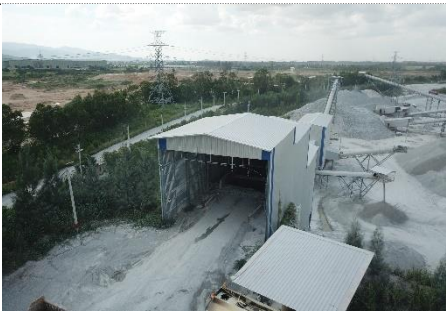
| มาตรการป้องกันและแก้ไขผลกระทบสิ่งแวดล้อม | ผลการปฏิบัติตามมาตรการฯ | ปัญหา อุปสรรค ที่ไม่สามารถปฏิบัติตามมาตรการ และแนวทางแก้ไข | ภาพประกอบ |
|---|---|---|---|
| 3. แร่ที่ผลิตได้จากหน้าเหมืองจะต้องขนไปยังโรงโม่หินของโครงการให้หมดอย่างต่อเนื่องทุกวัน ก่อนทำการระเบิดแร่ในครั้งต่อไป | - แร่หินแกรนิตที่ผลิตได้จากหน้าเหมือง โครงการได้ขนส่งไปทำการบดย่อยยังโรงโม่หินให้หมดก่อนที่จะทำการระเบิดในครั้งต่อไป | - ไม่มี | <p>การขนส่งแร่ไปบดย่อยยังโรงโม่หินในแต่ละวัน</p> |

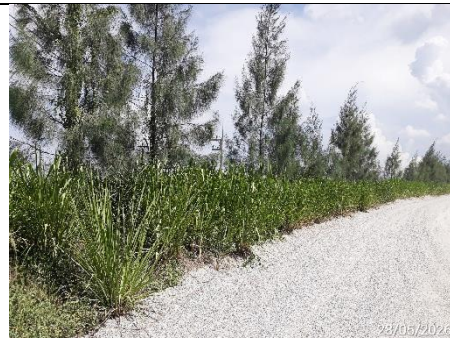
| มาตรการป้องกันและแก้ไข<br>ผลกระทบสิ่งแวดล้อม | ผลการปฏิบัติตามมาตรการฯ | ปัญหา อุปสรรค ที่ไม่สามารถปฏิบัติ<br>ตามมาตรการ และแนวทางแก้ไข | ภาพประกอบ |
|---|---|---|---|
| 4. ให้ดูแลรักษาพืชคลุมดินที่ปลูกไว้บริเวณพื้นที่<br>เก็บกองให้เจริญเติบโตอย่างสม่ำเสมอ และหาก<br>บริเวณใดตายให้ทำการปลูกทดแทนทันที | - โครงการได้ทำการดูแลรักษาพืชคลุมดินที่ปลูกไว้แล้ว<br>ในช่วงที่ผ่านโดยเฉพาะบริเวณคันทำนบดินโดยรอบ<br>โครงการ | - ไม่มี | <br>พืชคลุมดินตามแนวคันทำนบภายในโครงการ |

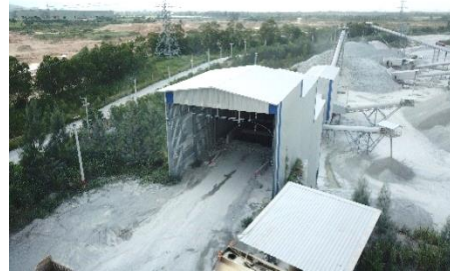
| มาตรการป้องกันและแก้ไขผลกระทบสิ่งแวดล้อม | ผลการปฏิบัติตามมาตรการฯ | ปัญหา อุปสรรค ที่ไม่สามารถปฏิบัติตามมาตรการ และแนวทางแก้ไข | ภาพประกอบ |
|---|---|---|---|
| 3. เครื่องบดชุดที่ 2 (Secondary Crusher) ตะแกรงร่อนคัดเศษหิน ดิน ทราย และตะแกรงร่อนคัดหินจะต้องมีฝาครอบหรืออุปกรณ์ปิดคลุมป้องกันฝุ่น ต้องสร้างอาคารปิดคลุมเครื่องจักรอุปกรณ์ทั้งหมดอย่างมิดชิด และต้องติดตั้งเครื่องฉีดสเปรย์น้ำบริเวณจุดกำเนิดฝุ่นทุกจุด | - โครงการได้ก่อสร้างโรงโม่หินที่มีการปิดคลุม 3 ด้าน และมีระบบป้องกันผลกระทบสิ่งแวดล้อมที่เป็นไปตามประกาศกรมอุตสาหกรรมพื้นฐานและการเหมืองแร่ พ.ศ. 2544 | - ไม่มี | <br>การปิดคลุมอาคารโรงโม่หิน |

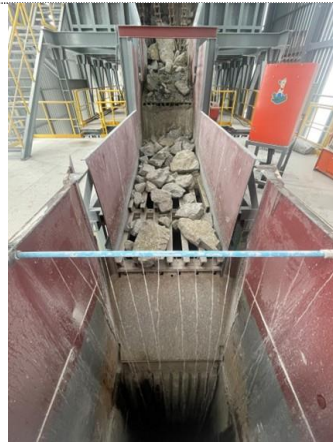
| มาตรการป้องกันและแก้ไขผลกระทบสิ่งแวดล้อม | ผลการปฏิบัติตามมาตรการฯ | ปัญหา อุปสรรค ที่ไม่สามารถปฏิบัติตามมาตรการ และแนวทางแก้ไข | ภาพประกอบ |
|---|---|---|---|
| 4. ระบบสายพานลำเลียง ต้องสร้างอุปกรณ์ปิดคลุมโดยตลอด พร้อมทั้งติดตั้งเครื่องฉีดสเปรย์น้ำบริเวณจุดต่างๆ ที่ก่อให้เกิดฝุ่นละอองภายนอกอาคารทุกจุด | - โครงการได้ก่อสร้างโรงโม่หินที่มีระบบป้องกันผลกระทบสิ่งแวดล้อมที่เป็นไปตามประกาศกรมอุตสาหกรรมพื้นฐานและการเหมืองแร่ พ.ศ. 2544 | - ไม่มี | <br>ระบบสเปรย์น้ำบริเวณปากโม |

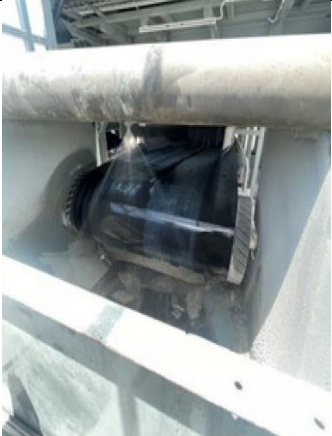
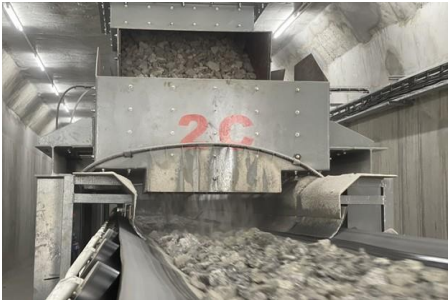
| มาตรการป้องกันและแก้ไขผลกระทบสิ่งแวดล้อม | ผลการปฏิบัติตามมาตรการฯ | ปัญหา อุปสรรค ที่ไม่สามารถปฏิบัติตามมาตรการ และแนวทางแก้ไข | ภาพประกอบ |
|---|---|---|---|
| | | | <div><p>ระบบสเปรย์น้ำบริเวณสายพานลำเลียง</p></div> <div><p>ระบบสเปรย์น้ำบริเวณจุดถ่ายเทวัสดุ</p></div> |

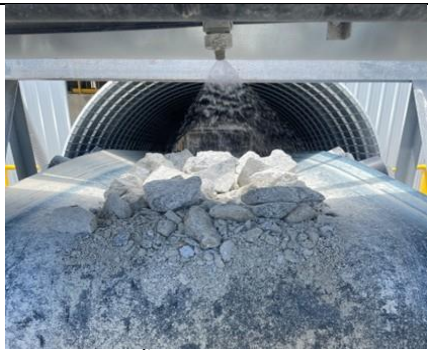
| มาตรการป้องกันและแก้ไข<br>ผลกระทบสิ่งแวดล้อม | ผลการปฏิบัติตามมาตรการฯ | ปัญหา อุปสรรค ที่ไม่สามารถปฏิบัติ<br>ตามมาตรการ และแนวทางแก้ไข | ภาพประกอบ |
|---|---|---|---|
| | | | <p>ระบบเตรียมน้ำบริเวณบนสายพานลำเลียงแร่</p> |

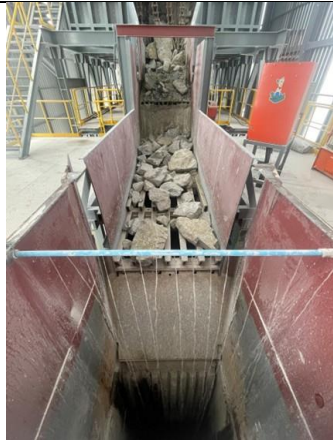
| มาตรการป้องกันและแก้ไข<br>ผลกระทบสิ่งแวดล้อม | ผลการปฏิบัติตามมาตรการฯ | ปัญหา อุปสรรค ที่ไม่สามารถปฏิบัติ<br>ตามมาตรการ และแนวทางแก้ไข | ภาพประกอบ |
|---|---|---|---|
| 5. บริเวณปลายสายพานลำเลียงที่เทกองหินคัด<br>ขนาดแล้วให้ติดตั้งเครื่องฉีดสเปรย์น้ำ หรือ<br>เครื่องป้องกันฝุ่น | - โครงการได้ก่อสร้างโรงโมหินที่มีระบบป้องกัน<br>ผลกระทบสิ่งแวดล้อมที่เป็นไปตามประกาศกรม<br>อุตสาหกรรมพื้นฐานและการเหมืองแร่ พ.ศ. 2544 | - ไม่มี | <p>ระบบเตรียมน้ำบริเวณปากโม</p> |

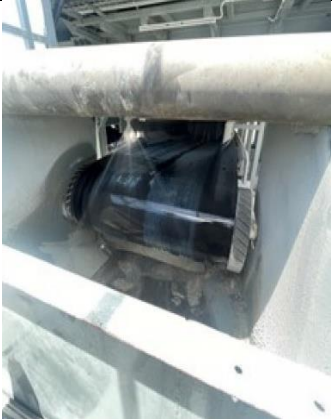
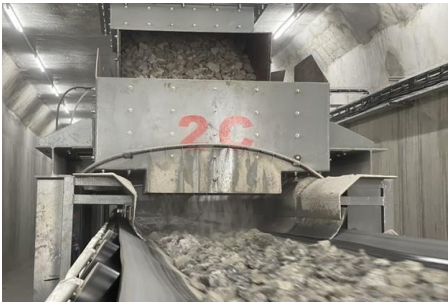
| มาตรการป้องกันและแก้ไข<br>ผลกระทบสิ่งแวดล้อม | ผลการปฏิบัติตามมาตรการฯ | ปัญหา อุปสรรค ที่ไม่สามารถปฏิบัติ<br>ตามมาตรการ และแนวทางแก้ไข | ภาพประกอบ |
|---|---|---|---|
| | | | <div><p>ระบบเปลี่ยนน้ำบริเวณสายพานลำเลียง</p></div> <div><p>ระบบเปลี่ยนน้ำบริเวณจุดถ่ายเทวัสดุ</p></div> |

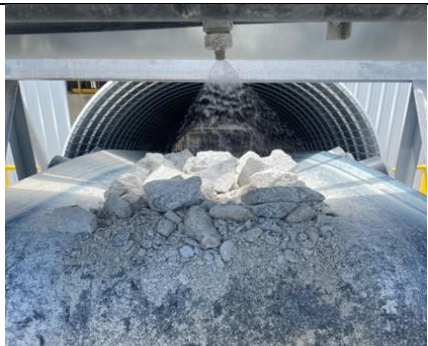
| มาตรการป้องกันและแก้ไขผลกระทบสิ่งแวดล้อม | ผลการปฏิบัติตามมาตรการฯ | ปัญหา อุปสรรค ที่ไม่สามารถปฏิบัติตามมาตรการ และแนวทางแก้ไข | ภาพประกอบ |
|---|---|---|---|
| | | | <p>ระบบสเปรย์น้ำบริเวณบนสายพานลำเลียงแร่</p> |

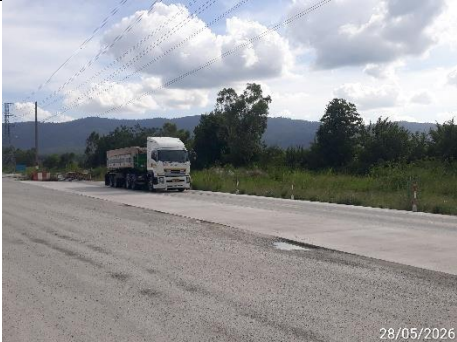
| มาตรการป้องกันและแก้ไขผลกระทบสิ่งแวดล้อม | ผลการปฏิบัติตามมาตรการฯ | ปัญหา อุปสรรค ที่ไม่สามารถปฏิบัติตามมาตรการ และแนวทางแก้ไข | ภาพประกอบ |
|---|---|---|---|
| | | | <p>ถนนคอนกรีตระยะ 130 เมตร ก่อนออกสู่ถนนหลัก</p> |

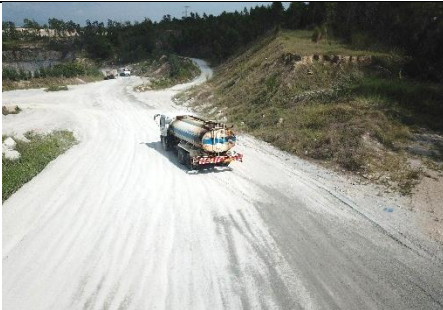
| มาตรการป้องกันและแก้ไขผลกระทบสิ่งแวดล้อม | ผลการปฏิบัติตามมาตรการฯ | ปัญหา อุปสรรค ที่ไม่สามารถปฏิบัติตามมาตรการ และแนวทางแก้ไข | ภาพประกอบ |
|---|---|---|---|
| 7. ให้ฉีดพรมน้ำบริเวณเส้นทางลำเลียงหิน ลานเก็บกองหินที่คัดขนาดแล้ว เส้นทางลำเลียงหินในขณะทำการ พร้อมทั้งทำความสะอาด หรือใช้รถดูดฝุ่นบริเวณพื้นของโรงม่หินอย่างสม่ำเสมอ | - โครงการได้จัดให้มีรถบรรทุกน้ำ ฉีดพรมเส้นทางลำเลียงหิน เป็นประจำวันละ 3-4 ครั้ง พร้อมทั้งจัดให้มีการเจ้าหน้าที่คอยทำความสะอาดเส้นทางก่อนออกสู่เส้นทางสายหลักอยู่เป็นประจำ เพื่อป้องกันฝุ่นฟุ้งกระจาย | - ไม่มี | <p>การฉีดพรมน้ำตามแนวเส้นทางขนส่งแร่</p> |

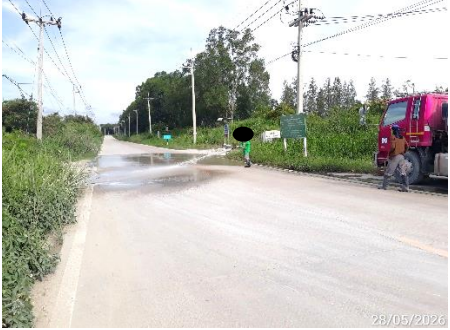
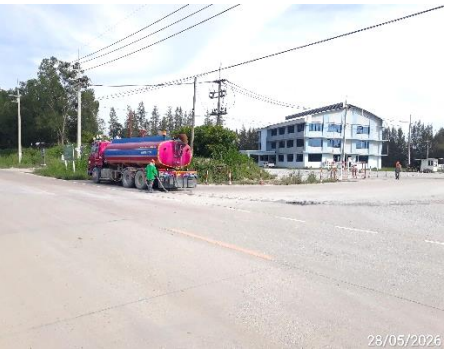
| มาตรการป้องกันและแก้ไขผลกระทบสิ่งแวดล้อม | ผลการปฏิบัติตามมาตรการฯ | ปัญหา อุปสรรค ที่ไม่สามารถปฏิบัติตามมาตรการ และแนวทางแก้ไข | ภาพประกอบ |
|---|---|---|---|
| | | | <div><p>การฉีดล้างทำความสะอาดเส้นทางขนส่งแร่</p></div> |

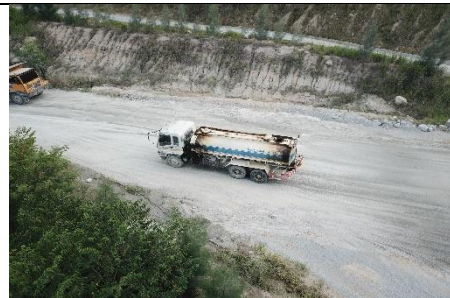
| มาตรการป้องกันและแก้ไขผลกระทบสิ่งแวดล้อม | ผลการปฏิบัติตามมาตรการฯ | ปัญหา อุปสรรค ที่ไม่สามารถปฏิบัติตามมาตรการ และแนวทางแก้ไข | ภาพประกอบ |
|---|---|---|---|
| 8. มีระบบสเปรย์น้ำ หรือฉีดพรมน้ำบริเวณลานเก็บกองหินที่คัดขนาดแล้วและตามเส้นทางขนส่งลำเลียงหินในขณะที่เครื่องจักรกลและยานพาหนะทำงานอยู่ เพื่อป้องกันฝุ่นฟุ้งกระจาย พร้อมทั้งล้างและทำความสะอาดหรือใช้รถดูดฝุ่นบริเวณพื้นของโรงโม่หิน ลานเก็บกองหินและเส้นทางขนส่งหินอย่างสม่ำเสมอ | - โครงการได้ฉีดพรมน้ำบริเวณเส้นทางลำเลียงและบริเวณโรงโม่หิน เพื่อเป็นการลดการฟุ้งกระจายของฝุ่นละออง | - ไม่มี | <br>การฉีดพรมน้ำบริเวณเส้นทางลำเลียง |

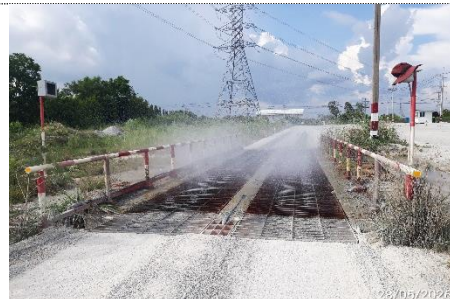
| มาตรการป้องกันและแก้ไขผลกระทบสิ่งแวดล้อม | ผลการปฏิบัติตามมาตรการฯ | ปัญหา อุปสรรค ที่ไม่สามารถปฏิบัติตามมาตรการ และแนวทางแก้ไข | ภาพประกอบ |
|---|---|---|---|
| 9. มีระบบลานล้างล้อรถยนต์ที่มีประสิทธิภาพ และทำการล้างล้อรถยนต์บรรทุกแร่ก่อนออกนอกโรงโม่หิน | - โครงการได้จัดให้มีระบบลานล้างล้อรถบรรทุกอัตโนมัติที่มีประสิทธิภาพ พร้อมทั้งได้กำชับรถบรรทุกแร่ทุกคันต้องล้างล้อก่อนออกนอกโรงโม่หินทุกครั้ง เพื่อป้องกันฝุ่นฟุ้งกระจาย | - ไม่มี | <br>ลานล้างล้อรถบรรทุกอัตโนมัติ |

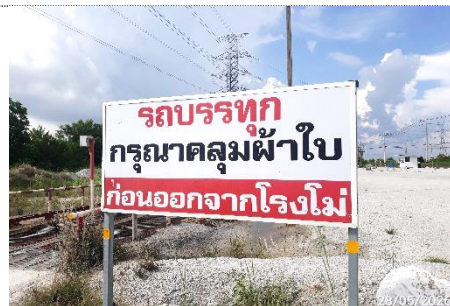
| มาตรการป้องกันและแก้ไขผลกระทบสิ่งแวดล้อม | ผลการปฏิบัติตามมาตรการฯ | ปัญหา อุปสรรค ที่ไม่สามารถปฏิบัติตามมาตรการ และแนวทางแก้ไข | ภาพประกอบ |
|---|---|---|---|
| 10. รถบรรทุกที่ขนหินออกจากโรงโม่หินจะต้องอยู่ในสภาพที่ดีไม่มีรอยรั่วหล่นได้ และมีผ้าใบปิดคลุมมิดชิด | - โครงการได้จัดทำป้ายเตือน/กำชับให้พนักงานขับรถบรรทุกทำการปิดคลุมผ้าใบก่อนออกจากโรงโม่หิน | - ไม่มี | <br>ป้ายเตือน/กำชับให้ปิดคลุมผ้าใบ |

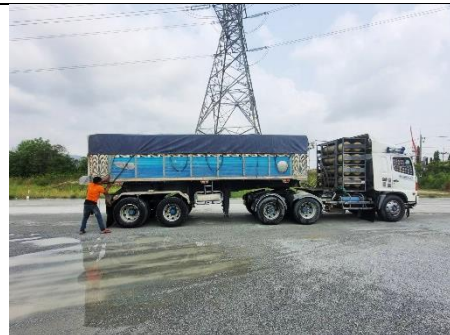
| มาตรการป้องกันและแก้ไข<br>ผลกระทบสิ่งแวดล้อม | ผลการปฏิบัติตามมาตรการฯ | ปัญหา อุปสรรค ที่ไม่สามารถปฏิบัติ<br>ตามมาตรการ และแนวทางแก้ไข | ภาพประกอบ |
|---|---|---|---|
| | | | <p>การปิดคลุมผ้าใบรถบรรทุก</p> |

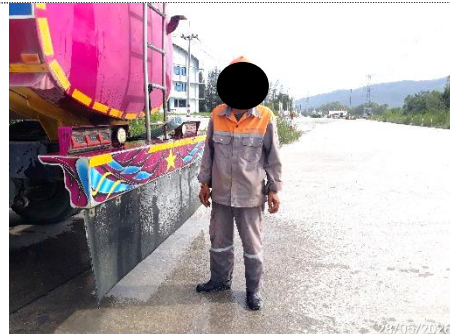
| มาตรการป้องกันและแก้ไข<br>ผลกระทบสิ่งแวดล้อม | ผลการปฏิบัติตามมาตรการฯ | ปัญหา อุปสรรค ที่ไม่สามารถปฏิบัติ<br>ตามมาตรการ และแนวทางแก้ไข | ภาพประกอบ |
|---|---|---|---|
| 11. พนักงาน และบุคคลที่เข้าไปในเขตโรงโม่หิน ต้องใส่อุปกรณ์ป้องกันส่วนบุคคล เช่น หน้ากาก กรองฝุ่น รองเท้าหุ้มเหล็ก หมวกนิรภัย ปลีกอุดหู หรือเครื่องครอบหู และแว่นนิรภัย ตามความเหมาะสมในด้านความปลอดภัย | - โครงการได้กำชับพนักงานสวมใส่อุปกรณ์ป้องกันส่วนบุคคลให้เหมาะสมกับลักษณะงานตลอดระยะเวลาที่ปฏิบัติงาน และได้จัดทำป้ายเตือนเขตการสวมใส่ อุปกรณ์ป้องกันอันตราย และป้ายเตือนเขตอันตราย โดยนำไปติดตั้งไว้บริเวณด้านหน้าทางเข้าพื้นที่โครงการ ซึ่งพนักงานสามารถมองเห็นได้อย่างชัดเจน | - ไม่มี | <p>การสวมใส่อุปกรณ์ PPE ของพนักงาน</p> |

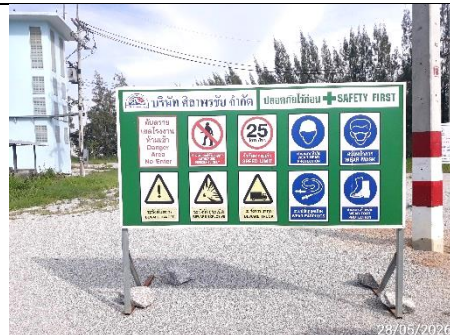
| มาตรการป้องกันและแก้ไขผลกระทบสิ่งแวดล้อม | ผลการปฏิบัติตามมาตรการฯ | ปัญหา อุปสรรค ที่ไม่สามารถปฏิบัติตามมาตรการ และแนวทางแก้ไข | ภาพประกอบ |
|---|---|---|---|
| | | | <p>ป้ายเตือนเขตอันตรายและการสวมใส่อุปกรณ์ PPE</p> |

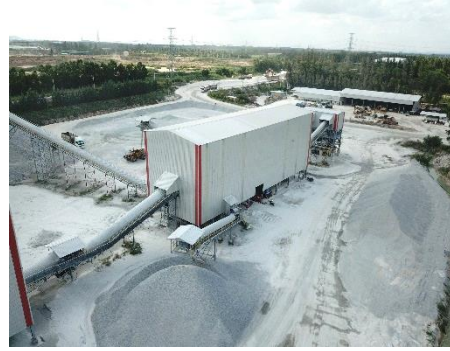
| มาตรการป้องกันและแก้ไขผลกระทบสิ่งแวดล้อม | ผลการปฏิบัติตามมาตรการฯ | ปัญหา อุปสรรค ที่ไม่สามารถปฏิบัติตามมาตรการ และแนวทางแก้ไข | ภาพประกอบ |
|---|---|---|---|
| 12. ผู้ประกอบกิจการโรงโม่หิน จะต้องเอาใจใส่ดูแลบำรุงรักษาอาคารและอุปกรณ์ ตลอดจนระบบป้องกันผลกระทบสิ่งแวดล้อม ให้สามารถใช้งานได้ดียู่เสมอ และใช้อุปกรณ์และระบบป้องกันผลกระทบสิ่งแวดล้อมตลอดระยะเวลาทำงานอย่างเข้มงวด เพื่อให้การประกอบกิจการโรงโม่หิน ไม่ปล่อยฝุ่นละอองเกินมาตรฐานตามประกาศกระทรวงวิทยาศาสตร์และเทคโนโลยีและสิ่งแวดล้อม เรื่อง กำหนดมาตรฐานควบคุมการปล่อยฝุ่นละอองจากโรงโม่บดหรือย่อยหิน ลงวันที่ 20 ธันวาคม 2539 | - โครงการได้ก่อสร้างโรงโม่หินที่มีระบบป้องกันผลกระทบสิ่งแวดล้อมที่เป็นไปตามประกาศกรมอุตสาหกรรมพื้นฐานและการเหมืองแร่ พ.ศ. 2544 ทั้งนี้โครงการจะดูแลรักษาระบบป้องกันผลกระทบสิ่งแวดล้อมต่างๆ ให้อยู่ในสภาพที่ใช้งานได้ดียู่เสมอ | - ไม่มี | <p>โรงโม่หินของโครงการ</p> |

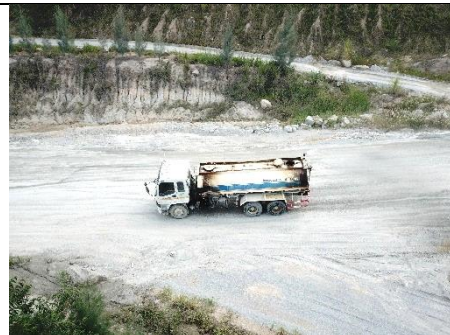
| มาตรการป้องกันและแก้ไขผลกระทบสิ่งแวดล้อม | ผลการปฏิบัติตามมาตรการฯ | ปัญหา อุปสรรค ที่ไม่สามารถปฏิบัติตามมาตรการ และแนวทางแก้ไข | ภาพประกอบ |
|---|---|---|---|
| 13. ให้ฉีดพรมน้ำบนเส้นทางที่ใช้ขนส่งหินเป็นประจำ โดยเฉพาะเส้นทางขนส่งไปโรงโม่หิน และขนส่งออกสู่ภายนอกโดยในช่วงฤดูร้อนและฤดูหนาว ให้ฉีดพรมน้ำวันละประมาณ 3-4 ครั้ง ในช่วงฤดูฝนอาจฉีดพรมวันละ 1 ครั้ง หรือไม่จำเป็นต้องฉีดพรมหากมีฝนตกอยู่เสมอ | - โครงการได้จัดให้มีบรรทุกน้ำฉีดพรมตามแนวเส้นทางขนส่งแร่ที่อยู่ในเขตพื้นที่โครงการและบริเวณโรงโม่หินเป็นประจำทุกวัน 3-4 ครั้ง ยกเว้นในวันที่มีฝนตก | - ไม่มี | <br>รถบรรทุกฉีดพรมน้ำตามแนวเส้นทางขนส่งแร่ |

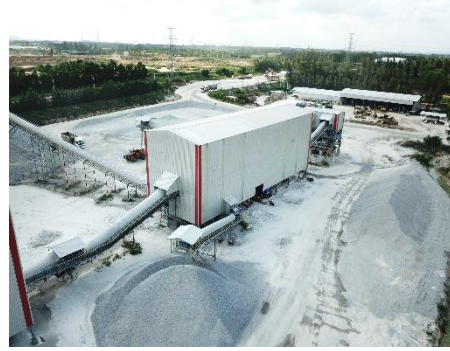
| มาตรการป้องกันและแก้ไขผลกระทบสิ่งแวดล้อม | ผลการปฏิบัติตามมาตรการฯ | ปัญหา อุปสรรค ที่ไม่สามารถปฏิบัติตามมาตรการ และแนวทางแก้ไข | ภาพประกอบ |
|---|---|---|---|
| 14. ใช้อุปกรณ์ และระบบป้องกันผลกระทบสิ่งแวดล้อมตลอดระยะเวลาทำงานอย่างเข้มงวด เพื่อให้การประกอบกิจการไม่บดหรือย่ำยหินไม่ปล่อยฝุ่นละอองเกินมาตรฐานตามประกาศกระทรวงวิทยาศาสตร์และเทคโนโลยี และสิ่งแวดล้อม เรื่อง กำหนดมาตรฐานควบคุมการปล่อยฝุ่นละอองจากโรงโม่บดหรือย่อยหิน ลงวันที่ 20 ธันวาคม 2539 | - โครงการได้ก่อสร้างโรงโม่หินที่มีระบบป้องกันผลกระทบสิ่งแวดล้อมที่เป็นไปตามประกาศกรมอุตสาหกรรมพื้นฐานและการเหมืองแร่ พ.ศ. 2544 ทั้งนี้โครงการได้กำชับให้พนักงานควบคุมเปิดใช้งานระบบป้องกันผลกระทบด้านสิ่งแวดล้อมตลอดระยะเวลาการทำงาน | - ไม่มี | <br>โรงโม่หินของโครงการ |

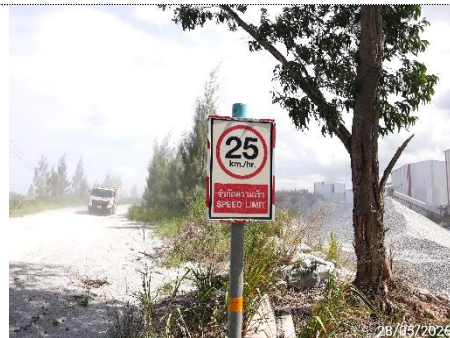
| มาตรการป้องกันและแก้ไข<br>ผลกระทบสิ่งแวดล้อม | ผลการปฏิบัติตามมาตรการฯ | ปัญหา อุปสรรค ที่ไม่สามารถปฏิบัติ<br>ตามมาตรการ และแนวทางแก้ไข | ภาพประกอบ |
|---|---|---|---|
| 4. จำกัดความเร็วของรถที่วิ่งเข้าออกภายในบริเวณ<br>โรงโม่หิน และพื้นที่โครงการ เพื่อควบคุมระดับ<br>เสียงของรถบรรทุกให้อยู่ในระดับที่เหมาะสมไม่<br>ก่อให้เกิดการรบกวน | - โครงการได้จำกัดความเร็วของรถบรรทุกทุกและ<br>ยานพาหนะทั่วไปใช้ความเร็วไม่เกิน 25 กิโลเมตรต่อ<br>ชั่วโมง เพื่อลดระดับเสียงดังที่เกิดขึ้น พร้อมทั้งจัดทำ<br>ป้ายจำกัดความเร็วติดตั้งไว้บริเวณริมเส้นทางขนส่ง<br>แร่ | - ไม่มี | <br>ป้ายจำกัดความเร็ว |

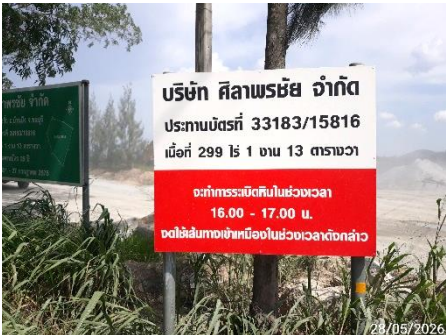
| มาตรการป้องกันและแก้ไขผลกระทบสิ่งแวดล้อม | ผลการปฏิบัติตามมาตรการฯ | ปัญหา อุปสรรค ที่ไม่สามารถปฏิบัติตามมาตรการ และแนวทางแก้ไข | ภาพประกอบ |
|---|---|---|---|
| <p>- การใช้วัตถุระเบิด</p> <p>1. กำหนดให้ใช้ปริมาณวัตถุระเบิดไม่เกิน 100 กิโลกรัม/จังหวัดถ่วง และระเบิดวันละ 1 ครั้ง ในช่วงเวลา 16:00- 17:00 น. โดยก่อนระเบิดต้องเปิดสัญญาณเตือนก่อนให้ได้ยินในรัศมี 500 เมตร รวมทั้งจัดเจ้าหน้าที่ตรวจตราพื้นที่ในรัศมี 100 เมตร</p> | <p>- โครงการได้กำหนดให้ใช้วัตถุระเบิดไม่เกิน 100 กิโลกรัมต่อจังหวัดถ่วง ทำการระเบิดวันละ 1 ครั้ง ในช่วงเวลา 16.00-17.00 น. โดยก่อนการระเบิดได้จัดให้มีสัญญาณเสียงเตือนให้ได้ยินในรัศมี 500 เมตร ทั้งนี้ได้จัดทำป้ายแสดงเวลาระเบิดติดตั้งไว้บริเวณทางเข้าเหมือง ที่สังเกตเห็นได้ชัดเจน</p> | <p>- ไม่มี</p> | <p>ป้ายแสดงเวลาการระเบิด</p> |

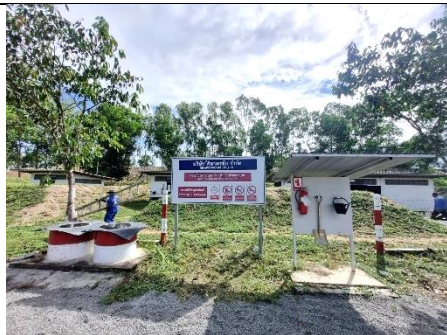
| มาตรการป้องกันและแก้ไขผลกระทบสิ่งแวดล้อม | ผลการปฏิบัติตามมาตรการฯ | ปัญหา อุปสรรค ที่ไม่สามารถปฏิบัติตามมาตรการ และแนวทางแก้ไข | ภาพประกอบ |
|---|---|---|---|
| | | | <p>อาคารเก็บวัดถูระเบิด</p> |

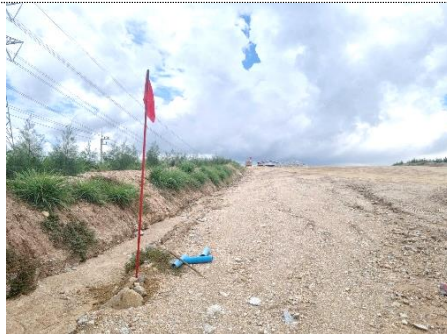
| มาตรการป้องกันและแก้ไขผลกระทบสิ่งแวดล้อม | ผลการปฏิบัติตามมาตรการฯ | ปัญหา อุปสรรค ที่ไม่สามารถปฏิบัติตามมาตรการ และแนวทางแก้ไข | ภาพประกอบ |
|---|---|---|---|
| 4. การออกแบบการเดินหน้าเหมือง ในระยะการพัฒนาหน้าเหมืองเริ่มต้น เพื่อให้เกิดหน้าเหมืองอิสระ (Free Face) จะเริ่มเจาะและระเบิดที่ระยะห่างจากแนวเสาและสายส่งไฟฟ้าแรงสูงที่ระยะมากกว่า 400 เมตร โดยจะเจาะรูระเบิดให้มีควมลึก 4.5 เมตร ระยะ Burden 1.4 ระยะ Stemming 2 เมตร จากนั้นจึงพัฒนาหน้าเหมืองให้เป็นขั้นบันไดตามปกติที่ได้ออกแบบไว้ และหันหน้าอิสระ (Free Face) ของการระเบิดไปในทิศทางตรงข้ามกับแนวสายไฟแรงสูงไปทางด้านทิศตะวันออกและทิศตะวันออกเฉียงใต้ ตลอดระยะเวลาการทำเหมือง | <ul style="list-style-type: none"> <li>- การออกแบบหน้าเหมืองของโครงการในแต่ละครั้งที่ทำการระเบิดได้ยึดถือปฏิบัติตามเงื่อนไขดังกล่าวอย่างเคร่งครัด รวมทั้งได้ทำการหันหน้าอิสระ (Free Face) ของการระเบิดไปในทิศทางตรงข้ามกับแนวสายไฟแรงสูงไปทางด้านทิศตะวันออกและทิศตะวันออกเฉียงใต้</li> <li>- โครงการได้จัดทำหลักแนวเขตเว้นระยะ 100 เมตรจากแนวสายส่งไฟฟ้าแรงสูง เพื่อใช้เป็นจุดสังเกต</li> </ul> | - ไม่มี | <p>หลักแนวเขตเว้นระยะ 100 เมตร<br/>จากสายส่งไฟฟ้าแรงสูง</p> |

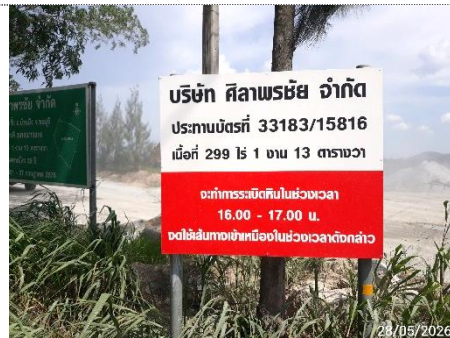
| มาตรการป้องกันและแก้ไขผลกระทบสิ่งแวดล้อม | ผลการปฏิบัติตามมาตรการฯ | ปัญหา อุปสรรค ที่ไม่สามารถปฏิบัติตามมาตรการ และแนวทางแก้ไข | ภาพประกอบ |
|---|---|---|---|
| 6. ให้ติดป้ายเตือนเขตการใช้วัตถุระเบิด พร้อมทั้งเวลาในการระเบิดบริเวณเส้นทางใกล้เคียง พื้นที่โครงการและภายในอาคาร | - โครงการได้จัดทำป้ายแสดงเวลาระเบิดติดตั้งไว้บริเวณเส้นทางเข้าเหมือง ที่สังเกตเห็นได้ชัดเจน | - ไม่มี | <p>ป้ายแสดงเวลาการระเบิด</p> |

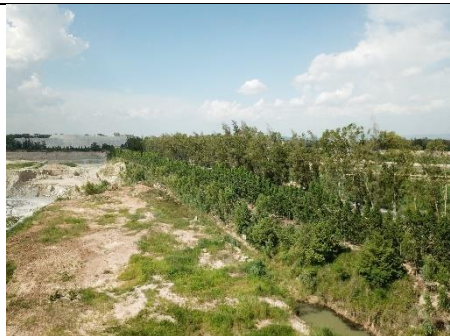
| มาตรการป้องกันและแก้ไขผลกระทบสิ่งแวดล้อม | ผลการปฏิบัติตามมาตรการฯ | ปัญหา อุปสรรค ที่ไม่สามารถปฏิบัติตามมาตรการ และแนวทางแก้ไข | ภาพประกอบ |
|---|---|---|---|
| 7. ให้นำเปลือกดินจากการเปิดหน้าเหมือง ไปเก็บกองในบริเวณพื้นที่เก็บกอง 1 สูงประมาณ 15 เมตร พร้อมปลูกพืชคลุมดิน ต่อเนื่องจากแนวถนนด้านข้างสายส่งไฟฟ้าแรงสูงที่ทางโครงการได้จัดสร้างเอาไว้แล้ว ซึ่งบริเวณพื้นที่เก็บกองเปลือกดินดังกล่าว จะสามารถเป็นแนวกันชน (Buffer Zone) ผลกระทบจากการปลิวกระเด็นของเศษหิน อันอาจเกิดกับแนวสายไฟฟ้าแรงสูงได้ | - โครงการได้จัดสร้างแนวคันดินโดยรอบพื้นที่ประทานบัตรโดยเฉพาะบริเวณด้านทิศตะวันตกต่อเนื่องมาทางตอนใต้ รวมทั้งได้มีการปลูกไม้ยืนต้นเพื่อเป็นแนวกันชน (Buffer Zone) ป้องกันผลกระทบจากการกระเด็นต่อแนวสายไฟฟ้าแรงสูงได้เป็นอย่างดี | - ไม่มี | <br>แนวต้นไม้ด้านทิศตะวันออก |

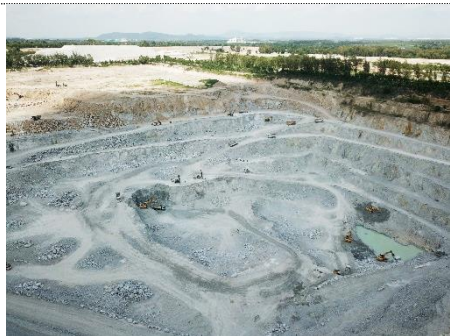
| มาตรการป้องกันและแก้ไขผลกระทบสิ่งแวดล้อม | ผลการปฏิบัติตามมาตรการฯ | ปัญหา อุปสรรค ที่ไม่สามารถปฏิบัติตามมาตรการ และแนวทางแก้ไข | ภาพประกอบ |
|---|---|---|---|
| 8. ให้มีการเก็บกวาดเศษหินขนาดเล็ก ออกจากหน้างานระบุดก่อนการระเบิดทุกครั้ง | - ก่อนการระเบิดโครงการได้ทำความสะอาดและเก็บกวาดเศษหินบริเวณหน้างานเพื่อป้องกันการปลิวกระเด็นของเศษหิน | - ไม่มี | <br>ทำความสะอาดบริเวณหน้างาน |

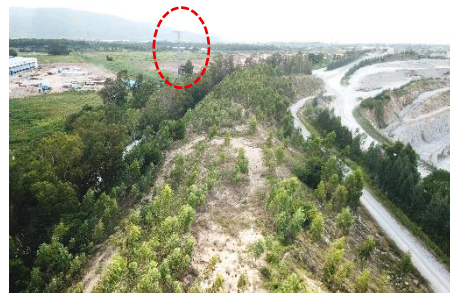
| มาตรการป้องกันและแก้ไขผลกระทบสิ่งแวดล้อม | ผลการปฏิบัติตามมาตรการฯ | ปัญหา อุปสรรค ที่ไม่สามารถปฏิบัติตามมาตรการ และแนวทางแก้ไข | ภาพประกอบ |
|---|---|---|---|
| 9. หากเกิดความผิดพลาด และทำให้เกิดความเสียหายต่อเสาส่ง และสายส่งไฟฟ้า จากการดำเนินงานตามโครงการดังกล่าวของบริษัท ซึ่งอาจมีผลจากแรงสั่นสะเทือนและการปลิวประเด็นของหิน หรือผลจากการดำเนินกิจกรรมเมืองใดๆ ทางบริษัทฯ จะต้องยินยอมให้กฟผ. บำรุงรักษา โดยบริษัทฯ เป็นผู้รับผิดชอบค่าใช้จ่ายทั้งสิ้น หรือบริษัทฯ จะต้องดำเนินการบำรุงรักษาตามข้อกำหนดของ กฟผ. ภายในระยะเวลาที่ กฟผ. กำหนด โดยบริษัทฯเป็นผู้รับผิดชอบค่าใช้จ่ายทั้งสิ้น | - หากการทำเหมืองส่งผลกระทบต่อเสา หรือสายส่งไฟฟ้าแรงสูง ซึ่งพิสูจน์เป็นที่ชัดเจนแล้วนั้น โครงการจะปฏิบัติตามเงื่อนไขดังกล่าวอย่างเคร่งครัด | - ไม่มี | <br>แนวสายส่งไฟฟ้าแรงสูงด้านทิศตะวันตก |

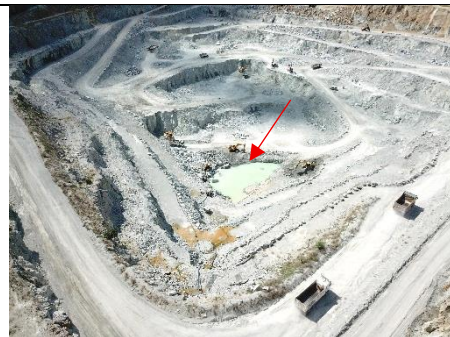
| มาตรการป้องกันและแก้ไขผลกระทบสิ่งแวดล้อม | ผลการปฏิบัติตามมาตรการฯ | ปัญหา อุปสรรค ที่ไม่สามารถปฏิบัติตามมาตรการ และแนวทางแก้ไข | ภาพประกอบ |
|---|---|---|---|
| <b>1.3 อุทกวิทยาและคุณภาพน้ำ</b><br>1. ออกแบบบ่อเหมืองส่วนที่ลึกที่สุดให้เป็นบ่อรับน้ำ (Sump) ที่ไหลผ่านพื้นที่ทำเหมืองของโครงการทั้งหมด และเมื่อตกตะกอนจนเป็นน้ำใส จะนำน้ำไปฉีดพรมบริเวณพื้นที่โรงโม่หิน และเส้นทางขนส่งแร่เพื่อป้องกันฝุ่นละอองตลอดอายุโครงการ | - ปัจจุบันได้เปิดทำเหมืองซึ่งได้ยึดถือตามแผนผังโครงการทำเหมืองอย่างเคร่งครัดคือการพัฒนาจุดต่ำสุดบริเวณหน้าเหมืองให้เป็นบ่อรับน้ำ (Sump) โดยนำน้ำจากบ่อรับน้ำดังกล่าวไปใช้ในกิจกรรมต่างๆ | - ไม่มี | <br>บ่อรับน้ำ (Sump) บริเวณหน้าเหมือง |

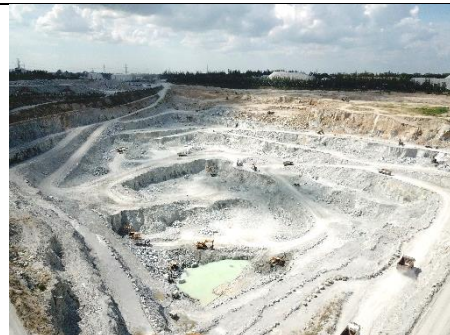
| มาตรการป้องกันและแก้ไข<br>ผลกระทบสิ่งแวดล้อม | ผลการปฏิบัติตามมาตรการฯ | ปัญหา อุปสรรค ที่ไม่สามารถปฏิบัติ<br>ตามมาตรการ และแนวทางแก้ไข | ภาพประกอบ |
|---|---|---|---|
| 5. ในกรณีที่มีการรั่วซึมของน้ำผิวดินจากภายนอก<br>เข้าสู่บ่อเหมือง ทางโครงการจะต้องแจ้งให้<br>หน่วยงานราชการที่เกี่ยวข้อง เช่น กรม<br>อุตสาหกรรมพื้นฐานและการเหมืองแร่และ<br>สำนักงานนโยบายและแผนทรัพยากรธรรมชาติ<br>และสิ่งแวดล้อมรับทราบ เพื่อดำเนินการ<br>ตรวจสอบที่มา หากตรวจสอบแล้วพบว่า<br>น้ำที่ซึมมาจากห้วยมาบคล้า ทางโครงการ<br>จะต้องหยุดดำเนินการทำเหมือง และ<br>ดำเนินการแก้ไขปัญหาดังกล่าว ก่อนที่จะเปิด<br>ดำเนินการทำเหมืองต่อไป | - ปัจจุบันได้มีการเปิดทำเหมืองอย่างต่อเนื่องและมี<br>การพัฒนาหน้าเหมืองให้เป็นขั้นบันไดตามแผนผัง<br>โครงการกำหนด อย่างไรก็ตามหากเกิดปัญหาการ<br>รั่วซึมของน้ำผิวดินจากภายนอกเข้ามาสู่บ่อเหมือง<br>โครงการจะปฏิบัติตามเงื่อนไขดังกล่าวอย่าง<br>เคร่งครัด | - ไม่มี | <br>หน้าเหมืองปัจจุบัน |

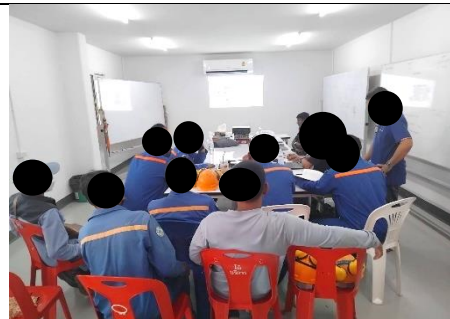
| มาตรการป้องกันและแก้ไข<br>ผลกระทบสิ่งแวดล้อม | ผลการปฏิบัติตามมาตรการฯ | ปัญหา อุปสรรค ที่ไม่สามารถปฏิบัติ<br>ตามมาตรการ และแนวทางแก้ไข | ภาพประกอบ |
|---|---|---|---|
| 3. ชี้นำ และจัดอบรมให้ความรู้แก่พนักงานทุกคนมิให้กระทำการใดๆ ในบริเวณใกล้เคียงที่ไม่เกี่ยวข้องกับการทำเหมือง และจะต้องรักษาไว้ให้อยู่ในสภาพเดิมมากที่สุด | - โครงการได้อบรมและชี้แจงให้พนักงานของโครงการทุกคนมิให้กระทำการใดๆ ในบริเวณใกล้เคียงที่ไม่เกี่ยวข้องกับการทำเหมือง | - ไม่มี | <br>การอบรมและชี้แจงให้กับพนักงาน |

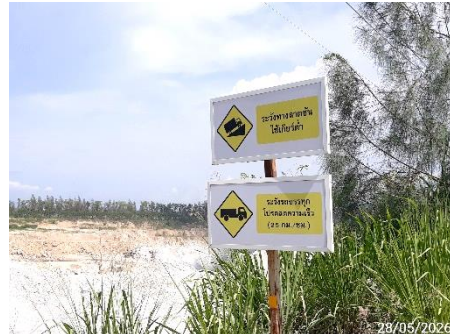
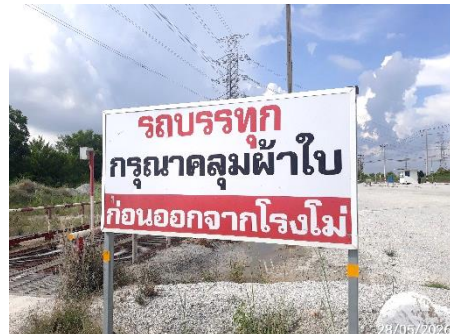
| มาตรการป้องกันและแก้ไข<br>ผลกระทบสิ่งแวดล้อม | ผลการปฏิบัติตามมาตรการฯ | ปัญหา อุปสรรค ที่ไม่สามารถปฏิบัติ<br>ตามมาตรการ และแนวทางแก้ไข | ภาพประกอบ |
|---|---|---|---|
| <b>3.2 การคมนาคม</b><br>1. รถบรรทุกที่ทำการขนส่งแร่จะต้องบรรทุก<br>น้ำหนักไม่เกินพิกัดตามที่กฎหมายกำหนด และ<br>ควบคุมความเร็วไม่เกิน 25 กิโลเมตร/ชั่วโมง<br>โดยเฉพาะช่วงถนนลูกรัง และช่วงที่ผ่านชุมชน<br>พร้อมทั้งมีผ้าใบปิดคลุมให้มิดชิด | - โครงการได้กำหนดความเร็วของรถบรรทุกที่วิ่ง<br>ภายในพื้นที่โครงการให้ใช้ความเร็วได้ไม่เกิน 25<br>กิโลเมตรต่อชั่วโมง โดยการติดตั้งป้ายเตือนไว้บริเวณ<br>ริมเส้นทาง<br>- โครงการได้ติดตั้งป้ายเตือนให้ปิดคลุมผ้าใบไว้บริเวณ<br>ริมเส้นทางที่สามารถมองเห็นได้อย่างชัดเจน | - ไม่มี | <p>ป้ายจำกัดความเร็ว</p> <p>ป้ายเตือนให้ปิดคลุมผ้าใบ</p> |

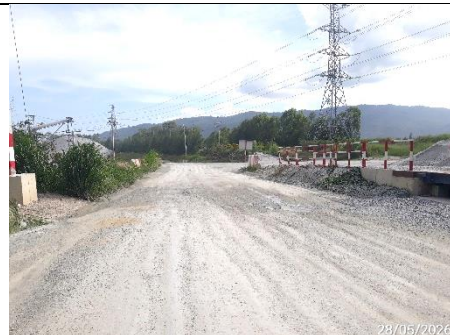
| มาตรการป้องกันและแก้ไขผลกระทบสิ่งแวดล้อม | ผลการปฏิบัติตามมาตรการฯ | ปัญหา อุปสรรค ที่ไม่สามารถปฏิบัติตามมาตรการ และแนวทางแก้ไข | ภาพประกอบ |
|---|---|---|---|
| 2. ดูแลเส้นทางให้อยู่ในสภาพพร้อมใช้งาน และหากเกิดการชำรุดเสียหายทางโครงการต้องซ่อมแซม และปรับปรุงเส้นทางดังกล่าว และในระหว่างการปรับปรุงเส้นทางให้จัดทำป้ายเบี่ยงไว้ เพื่อการจราจรอย่างปลอดภัย | - โครงการได้ทำการดูแลรักษาสภาพเส้นทางขนส่งแร่ให้อยู่ในสภาพที่สามารถใช้งานได้ดียู่เสมอ และหากชำรุดเสียหายจะรีบดำเนินการซ่อมแซมอย่างเร่งด่วน | - ไม่มี | <br>เส้นทางขนส่งแร่ของโครงการ |

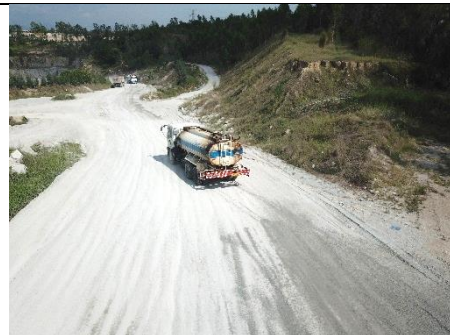
| มาตรการป้องกันและแก้ไข<br>ผลกระทบสิ่งแวดล้อม | ผลการปฏิบัติตามมาตรการฯ | ปัญหา อุปสรรค ที่ไม่สามารถปฏิบัติ<br>ตามมาตรการ และแนวทางแก้ไข | ภาพประกอบ |
|---|---|---|---|
| 5. ให้ดำเนินการฉีดพรมน้ำในเส้นทางที่เป็นถนน<br>ลูกรังโดยในฤดูแล้งวันละ 3-4 ครั้ง ส่วนในฤดู<br>ฝนวันละ 1 ครั้ง หรือไม่ต้องฉีดพรมหากมีฝน<br>ตกสม่ำเสมอ | - โครงการได้จัดให้มีรถบรรทุกน้ำฉีดพรมเส้นทางขนส่ง<br>แร่ช่วงที่เป็นถนนลูกรังอยู่เป็นประจำ วันละ 3-4<br>ครั้ง ยกเว้นในวันที่มีฝนตก | - ไม่มี | <br>การฉีดพรมน้ำตามแนวเส้นทางลูกรัง |

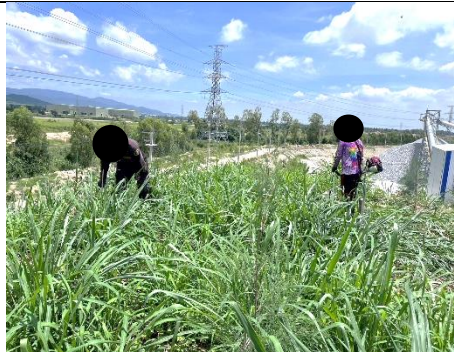
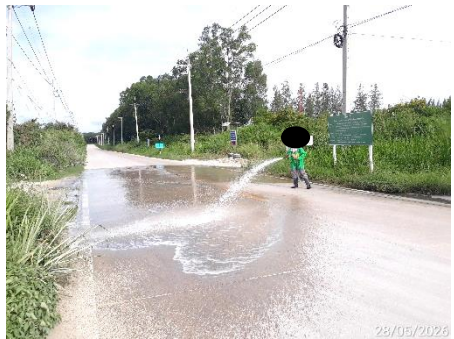
| มาตรการป้องกันและแก้ไข<br>ผลกระทบสิ่งแวดล้อม | ผลการปฏิบัติตามมาตรการฯ | ปัญหา อุปสรรค ที่ไม่สามารถปฏิบัติ<br>ตามมาตรการ และแนวทางแก้ไข | ภาพประกอบ |
|---|---|---|---|
| 3. สนับสนุนให้เกิดการรวมกลุ่มในภาคประชาชน<br>เช่น กลุ่มอาชีพเสริม เป็นต้น ทั้งนี้เพื่อให้ชุมชน<br>เกิดการพัฒนามากขึ้น | - ทางโครงการได้ให้การสนับสนุนการรวมกลุ่มของ<br>ประชาชนเพื่อเป็นอาชีพเสริม โดยว่าจ้างให้ดูแล<br>ปรับปรุงภูมิทัศน์ในพื้นที่โครงการ เช่น การทำความสะอาดถนน และดูแลบำรุงรักษาต้นไม้ เป็นต้น | - ไม่มี | <p>การดูแลรักษาต้นไม้</p> <p>การล้างทำความสะอาดถนน</p> |

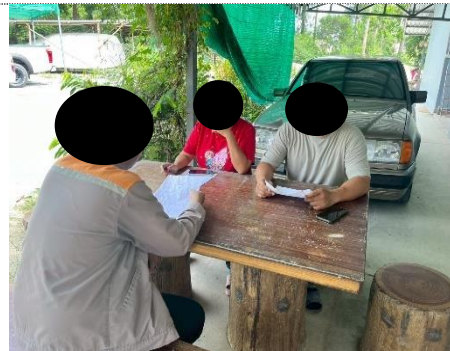
| มาตรการป้องกันและแก้ไขผลกระทบสิ่งแวดล้อม | ผลการปฏิบัติตามมาตรการฯ | ปัญหา อุปสรรค ที่ไม่สามารถปฏิบัติตามมาตรการ และแนวทางแก้ไข | ภาพประกอบ |
|---|---|---|---|
| 3. ให้ทางโครงการจัดเจ้าหน้าที่ ลงไปสำรวจความคิดเห็นของประชาชน ต่อมาตรการป้องกันและแก้ไขผลกระทบสิ่งแวดล้อมของโครงการ พร้อมทั้งนำข้อมูลที่ได้รับมาปรับปรุงการดำเนินการตามมาตรการฯ ต่อไป | - โครงการได้จัดให้มีเจ้าหน้าที่มวลชนสัมพันธ์เพื่อประสานกับชุมชนใกล้เคียงอยู่เสมอ เพื่อสอบถามความคิดเห็นและข้อเสนอแนะต่างๆ เกี่ยวกับมาตรการด้านสิ่งแวดล้อม เพื่อนำไปเป็นข้อมูลในการปรับปรุงการปฏิบัติตามมาตรการสิ่งแวดล้อมของโครงการต่อไป | - ไม่มี | <p>เจ้าหน้าที่โครงการเข้าไปพบปะชุมชนเพื่อสอบถามความคิดเห็นและข้อเสนอแนะต่างๆ</p> |

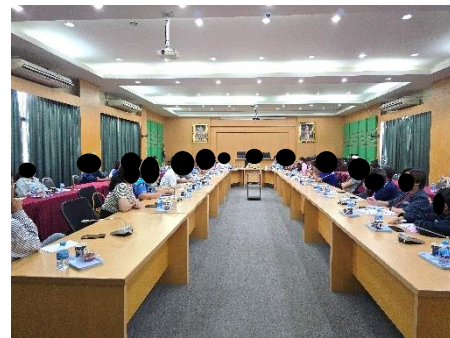
| มาตรการป้องกันและแก้ไข<br>ผลกระทบสิ่งแวดล้อม | ผลการปฏิบัติตามมาตรการฯ | ปัญหา อุปสรรค ที่ไม่สามารถปฏิบัติ<br>ตามมาตรการ และแนวทางแก้ไข | ภาพประกอบ |
|---|---|---|---|
| 4. ให้จัดการประชุมย่อย ในประเด็นมาตรการ<br>ป้องกันและแก้ไขผลกระทบของโครงการ และ<br>ผลการตรวจสอบข้อร้องเรียน (ถ้ามี) เพื่อให้<br>ประชาชนร่วมแสดงความคิดเห็นและนำข้อมูล<br>ไปปรับปรุงมาตรการต่อไป | - หากชุมชนมีการร้องเรียนเกี่ยวกับผลกระทบ<br>สิ่งแวดล้อมที่มีสาเหตุมาจากการทำเหมืองแร่ของ<br>โครงการ โดยโครงการจะนำเรื่องหรือปัญหาเข้าไป<br>หารือในเวทีการประชุมคณะกรรมการมวลชนสัมพันธ์<br>เพื่อหาแนวทางการแก้ไขปัญหาต่อไป | - ไม่มี | <br>การประชุมคณะกรรมการมวลชนสัมพันธ์ |

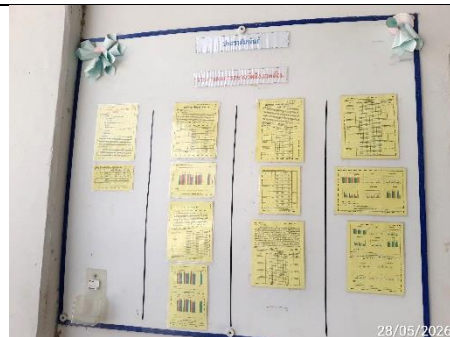
| มาตรการป้องกันและแก้ไข<br>ผลกระทบสิ่งแวดล้อม | ผลการปฏิบัติตามมาตรการฯ | ปัญหา อุปสรรค ที่ไม่สามารถปฏิบัติ<br>ตามมาตรการ และแนวทางแก้ไข | ภาพประกอบ |
|---|---|---|---|
| 5. ให้ดำเนินการประชาสัมพันธ์ข้อมูล ผลการ<br>ติดตามตรวจสอบผลกระทบสิ่งแวดล้อมและผล<br>การตรวจสอบข้อร้องเรียน (ถ้ามี) | - โครงการได้ประชาสัมพันธ์ข้อมูลผลการติดตาม<br>ตรวจสอบผลกระทบสิ่งแวดล้อมให้ชุมชนทราบผ่าน<br>ทางคณะกรรมการมวลชนสัมพันธ์ พร้อมทั้งได้จัดทำ<br>บอร์ดประชาสัมพันธ์ข้อมูลเกี่ยวกับผลการตรวจวัด<br>คุณภาพสิ่งแวดล้อม โดยติดตั้งไว้ในบริเวณที่สังเกต<br>ให้ได้ง่าย | - ไม่มี | <br>บอร์ดประชาสัมพันธ์ข้อมูลผลการตรวจวัด<br>คุณภาพสิ่งแวดล้อม |

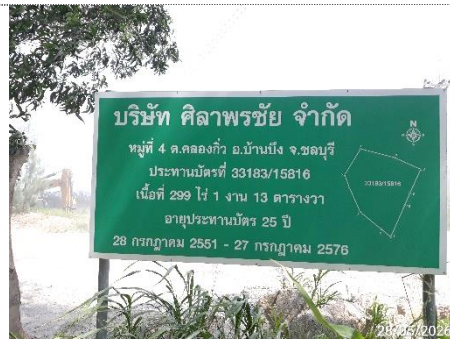
| มาตรการป้องกันและแก้ไขผลกระทบสิ่งแวดล้อม | ผลการปฏิบัติตามมาตรการฯ | ปัญหา อุปสรรค ที่ไม่สามารถปฏิบัติตามมาตรการ และแนวทางแก้ไข | ภาพประกอบ |
|---|---|---|---|
| 7. ให้ดำเนินการประชาสัมพันธ์ผลการดำเนินการทำเหมืองของโครงการที่ผ่านมา พร้อมทั้งจัดทำป้ายแสดงข้อความที่ระบุถึง ชื่อผู้ประกอบการ เลขที่ประทานบัตรที่ตั้ง ขนาดพื้นที่ประทานบัตรช่วงอายุประทานบัตรที่เคยได้รับอนุญาต เพื่อให้ประชาชนทั่วไปได้รับทราบ | - โครงการได้จัดทำป้ายแสดงรายละเอียดโครงการซึ่งประกอบด้วยข้อมูลต่างๆ เช่น ชื่อผู้ถือประทานบัตร เลขที่ประทานบัตร ขนาดพื้นที่ และอายุประทานบัตร โดยติดตั้งไว้บริเวณทางเข้าโครงการ รวมทั้งได้จัดทำแผ่นพับประชาสัมพันธ์ผลการดำเนินงานทำเหมืองให้ชุมชนทราบผ่านทางคณะกรรมการมวลชนสัมพันธ์ | - ไม่มี | <p>ป้ายแสดงรายละเอียดโครงการ</p> |

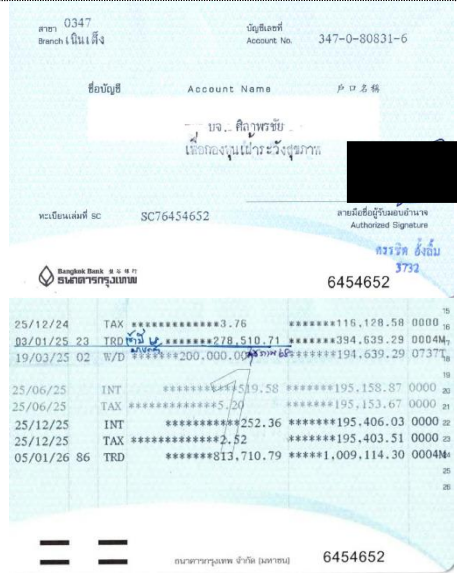
| มาตรการป้องกันและแก้ไขผลกระทบสิ่งแวดล้อม | ผลการปฏิบัติตามมาตรการฯ | ปัญหา อุปสรรค ที่ไม่สามารถปฏิบัติตามมาตรการ และแนวทางแก้ไข | ภาพประกอบ |
|---|---|---|---|
| 3. สนับสนุนงบประมาณทางด้านสาธารณสุขแก่สถานอนามัยในชุมชน เช่น สถานอนามัยเฉลิมพระเกียรติ และสถานอนามัยคลองก้ว-บ้านหัวกุญแจ | - โครงการยินดีที่จะสนับสนุนงบประมาณด้านสาธารณสุขผ่านทางกองทุนเฝ้าระวังสุขภาพ | - ไม่มี | <p>สำหรับบัญชีกองทุนเฝ้าระวังสุขภาพ</p> |

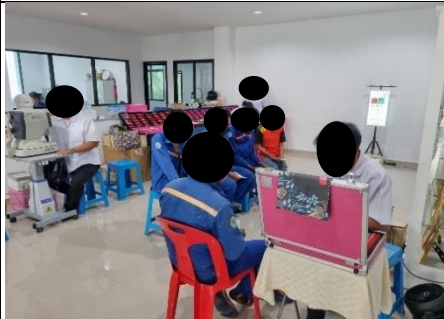
| มาตรการป้องกันและแก้ไข<br>ผลกระทบสิ่งแวดล้อม | ผลการปฏิบัติตามมาตรการฯ | ปัญหา อุปสรรค ที่ไม่สามารถปฏิบัติตาม<br>มาตรการ และแนวทางแก้ไข | ภาพประกอบ |
|---|---|---|---|
| 2. ให้มีการทดสอบการได้ยินของพนักงาน พร้อม ทั้งรวบรวมข้อมูลเกี่ยวกับอุบัติเหตุจากการ ทำงานเป็นรายปี | - โครงการได้จัดให้มีการตรวจสอบสุขภาพพนักงานบริษัท เป็นประจำทุกปี โดยปี 2569 ดำเนินการเมื่อวันที่ 2 เมษายน 2569 มีพนักงานเข้ารับการตรวจจำนวน 72 ราย ซึ่งผลการตรวจสุขภาพมีรายละเอียด แสดงดังเอกสารแนบ 12 | - ไม่มี | <br>ตรวจสอบสุขภาพพนักงานประจำปี 2569 |

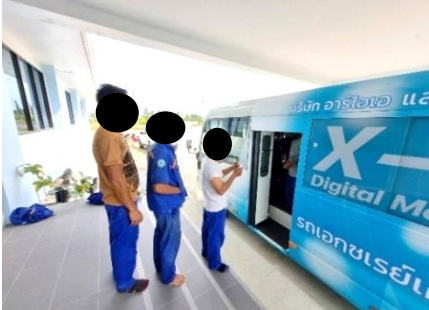
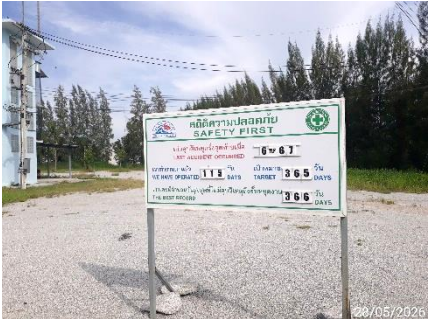
| มาตรการป้องกันและแก้ไขผลกระทบสิ่งแวดล้อม | ผลการปฏิบัติตามมาตรการฯ | ปัญหา อุปสรรค ที่ไม่สามารถปฏิบัติตามมาตรการ และแนวทางแก้ไข | ภาพประกอบ |
|---|---|---|---|
| | <p>- โครงการได้จัดทำบันทึกสถิติอุบัติเหตุจากการทำงาน รวมทั้งได้จัดป้ายสถิติความปลอดภัยโดยนำไปติดตั้งไว้ในเขตโครงการ</p> | | <div><p>ตรวจสอบสภาพพนักงานประจำปี 2569</p><p>ป้ายสถิติความปลอดภัย</p></div> |

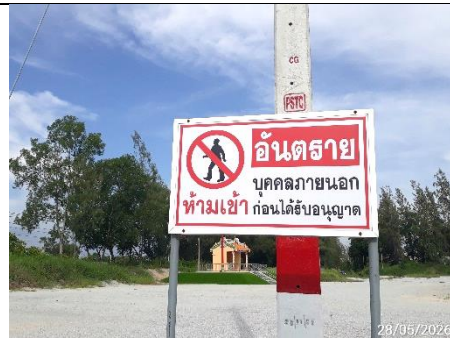
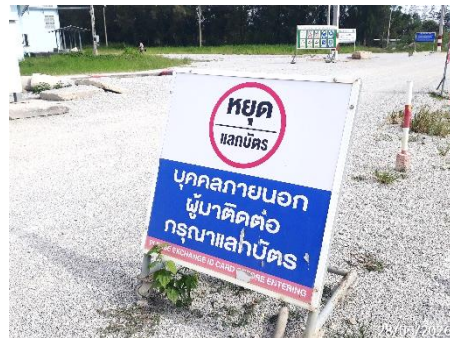
| มาตรการป้องกันและแก้ไข<br>ผลกระทบสิ่งแวดล้อม | ผลการปฏิบัติตามมาตรการฯ | ปัญหา อุปสรรค ที่ไม่สามารถปฏิบัติ<br>ตามมาตรการ และแนวทางแก้ไข | ภาพประกอบ |
|---|---|---|---|
| 3. ห้ามมิให้บุคคลภายนอกที่มีได้มีหน้าที่เกี่ยวข้อง<br>เข้ามาในรัศมีการทำงานของเครื่องจักรกล<br>ต่างๆ | - โครงการได้ทำการห้ามบุคคลภายนอกที่ไม่มีส่วน<br>เกี่ยวข้องเข้าไปในเขตที่มีเครื่องจักรทำงาน เนื่องจาก<br>เกรงว่าอาจจะได้รับอันตรายหรืออุบัติเหตุจาก<br>เครื่องจักรกลนั้นๆ | - ไม่มี | <p>ป้ายห้ามบุคคลภายนอกเข้าพื้นที่ก่อนได้รับอนุญาต</p> |

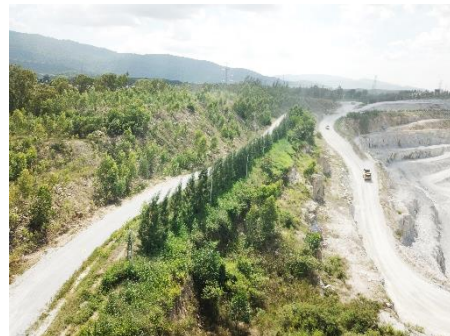
| มาตรการป้องกันและแก้ไข<br>ผลกระทบสิ่งแวดล้อม | ผลการปฏิบัติตามมาตรการฯ | ปัญหา อุปสรรค ที่ไม่สามารถปฏิบัติ<br>ตามมาตรการ และแนวทางแก้ไข | ภาพประกอบ |
|---|---|---|---|
| <b>4.5 ด้านทัศนียภาพ</b><br>1. ให้บำรุงรักษาต้นไม้ และพืชคลุมดินบริเวณ<br>พื้นที่คันทำนบดินรอบพื้นที่โครงการ ให้เจริญ<br>งอกงามอยู่เสมอ | - โครงการได้ทำการดูแลรักษาพรรณไม้ที่ปลูกไว้แล้ว<br>บริเวณคันทำนบดินริมขอบเขตประทานบัตรของ<br>โครงการ โดยพรรณไม้ส่วนใหญ่เป็นยูคาลิปตัส<br>กระถินณรงค์ และสนประดิพัทธ์ซึ่งเป็นพืชที่มีความ<br>ทนทานต่อสภาพดินฟ้าอากาศบริเวณพื้นที่โครงการ<br>ซึ่งสามารถบดบังทัศนียภาพของพื้นที่โครงการได้<br>เป็นอย่างดี | - ไม่มี | <br>แนวต้นไม้บริเวณริมขอบประทานบัตร |

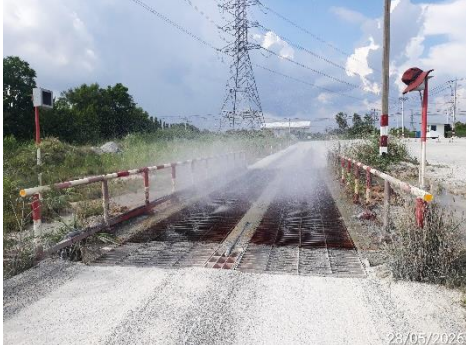
| มาตรการป้องกันและแก้ไข<br>ผลกระทบสิ่งแวดล้อม | ผลการปฏิบัติตามมาตรการฯ | ปัญหา อุปสรรค ที่ไม่สามารถปฏิบัติ<br>ตามมาตรการ และแนวทางแก้ไข | ภาพประกอบ |
|---|---|---|---|
| 5. เครื่องโมบิลครusher หรือย่อยหินแบบเคลื่อนที่ได้ (Mobile Crusher) ให้มีวัสดุปิดคลุมเครื่องบด หยาบและละเอียด (Crusher and Mil) ยังรับ แร่ขนาดใหญ่ (Hopper) ตะแกรงร่อนคัดแร่ มูลดินทราย (Scalping) พร้อมทั้งติดตั้งเครื่อง ฉีดสเปรย์น้ำหรือเครื่องเก็บฝุ่นแบบถุงกรอง (Bag Filter) บริเวณทุกจุดที่กำเนิดฝุ่นละออง และจัดให้มีระบบลานล้างล้อรถยนต์ที่มี ประสิทธิภาพและทำการล้างล้อรถยนต์บรรทุก หินก่อนออกนอกโรงโมบิลครusher หรือย่อยหิน บริเวณทางเข้า-ออกพื้นที่โครงการ เพื่อควบคุม และลดการฟุ้งกระจายของฝุ่นละอองพร้อมทั้ง หมั่นดูแลบำรุงรักษาอาคารและอุปกรณ์ต่าง ๆ ให้สามารถใช้การได้อย่างมีประสิทธิภาพและ สม่าเสมอ | - ปัจจุบันไม่มีการใช้เครื่องบดย่อยแบบเคลื่อนที่ได้ (Mobile Crusher) แต่อย่างใด<br>- โครงการได้จัดให้มีลานล้างล้อแบบอัตโนมัติ เพื่อทำ การฉีดล้างล้อรถบรรทุกก่อนออกสู่พื้นที่ภายนอก | - ไม่มี | <br>ลานล้างล้ออัตโนมัติ |
