## บทที่ 2

### ผลการปฏิบัติตามมาตรการป้องกันและแก้ไขผลกระทบสิ่งแวดล้อม และมาตรการติดตามตรวจสอบผลกระทบสิ่งแวดล้อม

ผลการตรวจสอบการปฏิบัติตามมาตรการป้องกันและแก้ไขผลกระทบสิ่งแวดล้อมตามที่ระบุไว้ในหนังสือแจ้งผลการพิจารณารายงานการวิเคราะห์ผลกระทบสิ่งแวดล้อมโครงการเหมืองแร่หินอุตสาหกรรมชนิดหินแกรนิต เพื่ออุตสาหกรรมก่อสร้าง ของบริษัท ศิลาพรชัย จำกัด คำขอประทานบัตรที่ 3/2549 ตั้งอยู่ที่ตำบลคลองกิ่ว อำเภอบ้านบึง จังหวัดชลบุรี ตามหนังสือที่ ทส 1009.2/3776 ลงวันที่ 22 พฤษภาคม 2551 ซึ่งได้รับอนุญาตเป็นประทานบัตรที่ 33183/15816 รวมทั้งมาตรการป้องกันและแก้ไขผลกระทบสิ่งแวดล้อมสำหรับการเปลี่ยนแปลงแผนผังโครงการทำเหมือง โดยรายละเอียดผลการปฏิบัติตามมาตรการฯ แสดงดังตารางที่ 2-1 ถึงตารางที่ 2-4

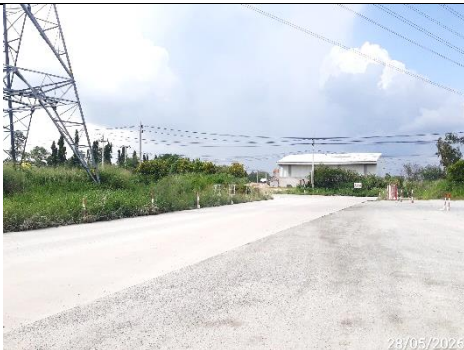
| มาตรการป้องกันและแก้ไข<br>ผลกระทบสิ่งแวดล้อม | ผลการปฏิบัติตามมาตรการฯ | ปัญหา อุปสรรค ที่ไม่สามารถปฏิบัติ<br>ตามมาตรการ และแนวทางแก้ไข | ภาพประกอบ |
|---|---|---|---|
| 7. หลีกเลี่ยงการขนส่งแร่ออกจากโครงการในช่วงเวลาเร่งด่วน เวลา 07.00-8.30 น. และ 15.30-17.30 น. เนื่องจากเป็นช่วงเวลามีการสัญจรไป-มาหนาแน่น อีกทั้งกำชับให้พนักงานระมัดระวังเป็นพิเศษ เพื่อป้องกันการเกิดอุบัติเหตุ พร้อมทั้งดูแลรักษาสภาพเส้นทางให้อยู่ในสภาพที่พร้อมใช้งานได้ดีอยู่เสมอหากเกิดชำรุดเสียหายทางโครงการต้องซ่อมแซม และปรับปรุงเส้นทางดังกล่าว พร้อมทั้งจัดทำทางเบี่ยงไว้เพื่อการจราจรที่ปลอดภัย | - โครงการไม่มีการขนส่งแร่ในช่วงเวลา เวลา 07.00-8.30 น. และ 15.30-17.30 น. รวมทั้งได้กำชับพนักงานขับรถบรรทุกให้ใช้ความระมัดระวังเป็นพิเศษ เพื่อป้องกันอุบัติเหตุที่อาจจะเกิดขึ้น<br>- โครงการได้ทำการดูแลรักษาสภาพเส้นทางขนส่งแร่ให้อยู่ในสภาพที่ดีอยู่เสมอ ซึ่งหากเส้นทางเกิดการชำรุดเสียหายจะรีบดำเนินการซ่อมแซมอย่างเร่งด่วน | - ไม่มี | <br>เส้นทางขนส่งแร่ของโครงการ |

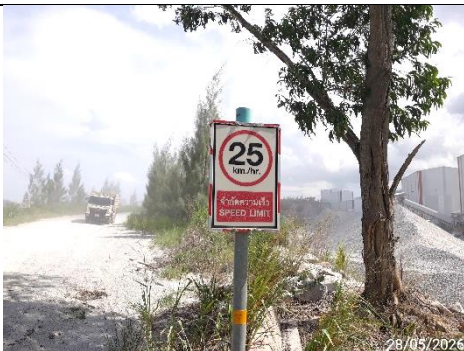
| มาตรการป้องกันและแก้ไข<br>ผลกระทบสิ่งแวดล้อม | ผลการปฏิบัติตามมาตรการฯ | ปัญหา อุปสรรค ที่ไม่สามารถปฏิบัติ<br>ตามมาตรการ และแนวทางแก้ไข | ภาพประกอบ |
|---|---|---|---|
| 8. ควบคุมความเร็วรถบรรทุกไม่เกิน 25 กิโลเมตรต่อชั่วโมง บริเวณภายในเขตพื้นที่ประทานบัตร เส้นทางขนส่งแร่ไปยังโรงโม่ บด หรือย่อยหินนอกเขตพื้นที่ประทานบัตร และเส้นทางขนส่งแร่ก่อนออกสู่ถนนหมายเลข 3138 บริเวณที่ผ่านชุมชน และให้ติดตั้งสัญญาณไฟกระพริบและป้ายเตือน พร้อมทั้งดูแลรักษาให้อยู่ในสภาพดีอยู่เสมอ ถ้าหากเกิดการชำรุดเสียหายให้ดำเนินการซ่อมแซมทันที | - โครงการได้กำหนดให้รถบรรทุกแร่ที่วิ่งสัญจรภายในเขตพื้นที่โครงการและโรงโม่หินใช้ความเร็วไม่เกิน 25 กิโลเมตร/ชั่วโมง รวมทั้งเส้นทางภายนอกช่วงที่สัญจรผ่านพื้นที่ชุมชน<br>- โครงการได้จัดทำป้ายจำกัดความเร็วไม่เกิน 25 กิโลเมตรต่อชั่วโมง โดยติดตั้งไว้บริเวณริมเส้นทางขนส่งแร่<br>- โครงการได้จัดทำสัญญาณไฟกระพริบเพื่อนำไปติดตั้งไว้บริเวณจุดเข้า-ออก พื้นที่โครงการ เพื่อลดอุบัติเหตุที่อาจจะเกิดขึ้น | - ไม่มี | <br>ป้ายจำกัดความเร็ว |

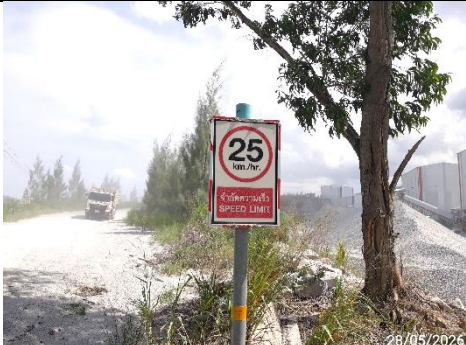
| มาตรการป้องกันและแก้ไข<br>ผลกระทบสิ่งแวดล้อม | ผลการปฏิบัติตามมาตรการฯ | ปัญหา อุปสรรค ที่ไม่สามารถปฏิบัติ<br>ตามมาตรการ และแนวทางแก้ไข | ภาพประกอบ |
|---|---|---|---|
| 9. ควบคุมน้ำหนักรถบรรทุก และความเร็วรถบรรทุกให้เป็นไปตามที่กฎหมายกำหนด โดยเฉพาะเส้นทางภายนอกโครงการ และจะต้องทำการปิดคลุมผ้าใบให้มิดชิด รวมถึงปิดฝากระบะข้างและท้ายของรถกระบะให้เรียบร้อย เพื่อป้องกันการตกหล่นของแร่หรือการฟุ้งกระจายของฝุ่นละออง พร้อมทั้งติดป้ายชื่อโครงการ และหมายเลขโทรศัพท์ไว้ที่รถ ให้สามารถมองเห็นได้อย่างชัดเจน เพื่อรับเรื่องร้องเรียนจากผู้ใช้งานร่วมกับโครงการ | <ul style="list-style-type: none"><li>- โครงการได้ควบคุมน้ำหนักบรรทุกผ่านเจ้าหน้าที่ควบคุมตราชั่งเพื่อให้เป็นไปตามที่กฎหมายกำหนด</li><li>- โครงการได้ควบคุมความเร็วรถบรรทุก พร้อมทั้งจัดทำป้ายจำกัดความเร็วไม่เกิน 25 กิโลเมตร ติดตั้งไว้บริเวณริมเส้นทางขนส่งแร่ภายในพื้นที่โครงการ</li><li>- โครงการได้ควบคุมพนักงานขับรถบรรทุกแร่ทุกคันให้ทำการปิดคลุมผ้าใบรถบรรทุกให้มิดชิดก่อนขนส่งแร่ออกสู่พื้นที่ภายนอก</li><li>- รถบรรทุกที่เข้ามารับซื้อหินที่โรงโม่เป็นรถของลูกค้าภายนอก จึงไม่สะดวกที่จะทำการติดป้ายฯ ตามที่เงื่อนไขกำหนด อย่างไรก็ตามจะดำเนินการทำป้ายชื่อโครงการ และหมายเลขโทรศัพท์ ติดไว้ที่รถบรรทุกของบริษัทฯ ต่อไป</li></ul> | - ไม่มี | <p>ป้ายจำกัดความเร็ว</p> |

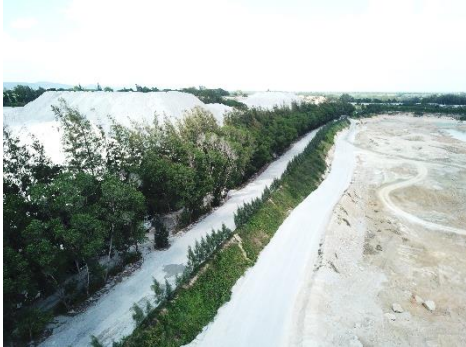
| มาตรการป้องกันและแก้ไข<br>ผลกระทบสิ่งแวดล้อม | ผลการปฏิบัติตามมาตรการฯ | ปัญหา อุปสรรค ที่ไม่สามารถปฏิบัติ<br>ตามมาตรการ และแนวทางแก้ไข | ภาพประกอบ |
|---|---|---|---|
| 12. ให้ทำการฟื้นฟูสภาพพื้นที่โครงการฯ ควบคู่<br>ไปกับการทำเหมือง ดังนี้<br>12.1 ดูแลรักษาพืชพันธุ์ไม้ที่มีอยู่เดิม และปลูก<br>ต้นไม้ท้องถิ่นหรือพันธุ์ไม้อื่น ๆ ที่เหมาะสม<br>เสริมทดแทนต้นไม้ที่ตายลงในพื้นที่ที่เว้นไม่ทำ<br>เหมือง บนคันทำนบดิน และริมเส้นทางขนส่ง<br>แร่ ระยะปลูก 2x2 เมตร แบบสลับฟันปลา<br>พร้อมทั้งบำรุงรักษาต้นไม้เหล่านั้นให้มีการ<br>เจริญเติบโตที่ดี เพื่อเพิ่มพื้นที่สีเขียวและลด<br>ผลกระทบด้านทัศนียภาพพื้นที่โครงการ | - เนื่องจากพื้นที่ส่วนใหญ่ภายในพื้นที่โครงการถูกใช้<br>ประโยชน์เพื่อการทำเหมือง สำหรับพื้นที่อื่นๆ ที่ไม่<br>ใช้เพื่อการทำเหมืองเช่น บริเวณพื้นที่คันทำนบดิน<br>และพื้นที่เว้นระยะไม่ทำเหมือง โครงการได้ปลูกไม้<br>ยืนต้น (ยูคาลิปตัส สนประติพัทธ์และกระถินณรงค์)<br>เพื่อเพิ่มพื้นที่สีเขียวและใช้เป็นพื้นที่กันชน (Buffer<br>Zone) | - ไม่มี | <br>แนวไม้ยืนต้นบริเวณคันทำนบด้านทิศเหนือ |

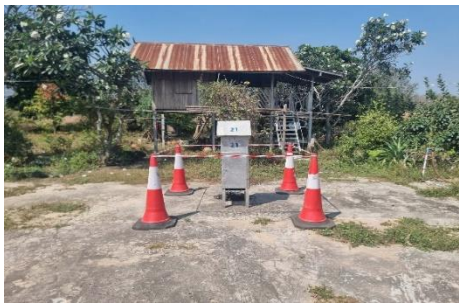
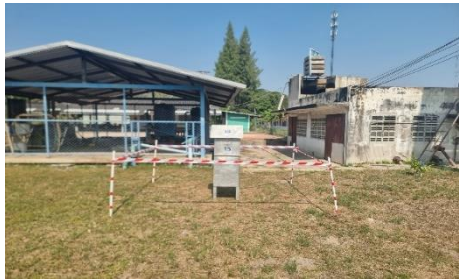
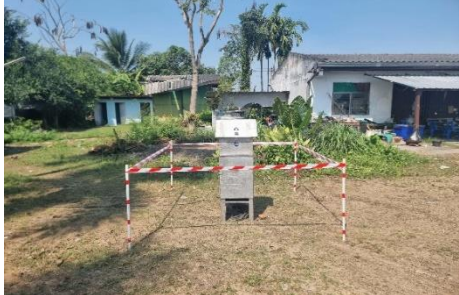
| มาตรการติดตามตรวจสอบ<br>ผลกระทบสิ่งแวดล้อม | ผลการปฏิบัติตามมาตรการฯ | ปัญหา อุปสรรค ที่ไม่สามารถปฏิบัติ<br>ตามมาตรการ และแนวทางแก้ไข | ภาพประกอบ |
|---|---|---|---|
| <b>1. คุณภาพอากาศ</b><br>ให้ทำการตรวจวัดปริมาณฝุ่นละอองแขวนลอย<br>ในบรรยากาศ (TSP) จำนวน 4 สถานี<br>ประกอบด้วย <ul style="list-style-type: none"> <li>- ตลาดหนองอ้อ</li> <li>- บ้านห้วยชุมพร</li> <li>- บ้านมาบคล้า</li> <li>- โรงโม่หินของโครงการ</li> </ul> ตรวจวัด 3 วันต่อเนื่อง ปีละ 2 ครั้ง ในช่วง<br>เดือนมกราคม-เดือนกุมภาพันธ์ และเดือน<br>กรกฎาคม-เดือนสิงหาคม | - ได้ทำการตรวจวัดคุณภาพอากาศในรูปของปริมาณ<br>ฝุ่นละอองแขวนลอยในบรรยากาศ (TSP) จำนวน 4<br>สถานี ในช่วงวันที่ 10-13 กุมภาพันธ์ 2569 พบว่า<br>มีค่า TSP อยู่ในช่วง 157-186 ไมโครกรัมต่อ<br>ลูกบาศก์เมตร ซึ่งมีค่าอยู่ในเกณฑ์ที่มาตรฐาน<br>กำหนด | - ไม่มี | <p>ตรวจวัดคุณภาพอากาศบริเวณตลาดหนองอ้อ</p> <p>ตรวจวัดคุณภาพอากาศบริเวณบ้านห้วยชุมพร</p> <p>ตรวจวัดคุณภาพอากาศบริเวณวัดมาบคล้า</p> |

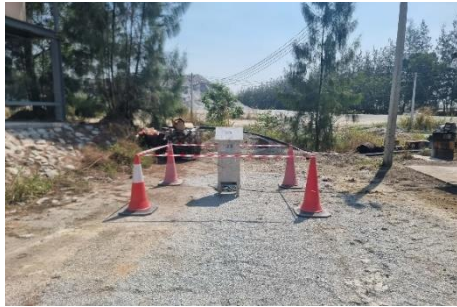
| มาตรการติดตามตรวจสอบ<br>ผลกระทบสิ่งแวดล้อม | ผลการปฏิบัติตามมาตรการฯ | ปัญหา อุปสรรค ที่ไม่สามารถปฏิบัติ<br>ตามมาตรการ และแนวทางแก้ไข | ภาพประกอบ |
|---|---|---|---|
| | | | <p>ตรวจวัดคุณภาพอากาศบริเวณโรงโม่หินของโครงการ</p> |

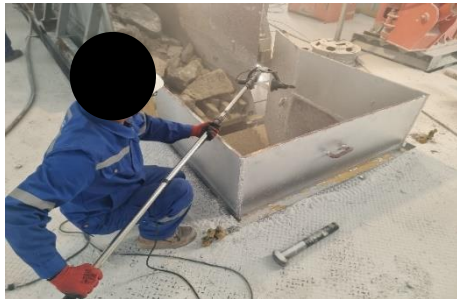
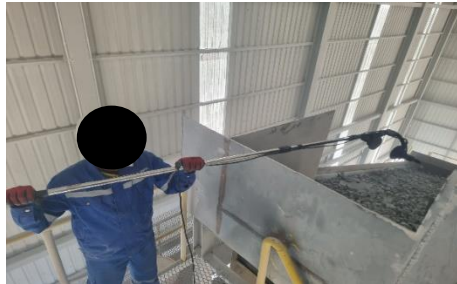
| มาตรการติดตามตรวจสอบ<br>ผลกระทบสิ่งแวดล้อม | ผลการปฏิบัติตามมาตรการฯ | ปัญหา อุปสรรค ที่ไม่สามารถปฏิบัติ<br>ตามมาตรการ และแนวทางแก้ไข | ภาพประกอบ |
|---|---|---|---|
| <p>ให้ทำการตรวจวัดค่าความทึบแสง (Smoke Opacity)</p> <p>จำนวน 5 สถานี ประกอบด้วย</p> <ul style="list-style-type: none"> <li>- ปากโม่แรก</li> <li>- ปากโม่ที่ 2</li> <li>- ตะแกรงคัดขนาดหิน</li> <li>- จุดถ่ายโอน</li> <li>- ปลายสายพานลำเลียง</li> </ul> <p>ปีละ 2 ครั้ง ในช่วงเดือนมกราคม-เดือน<br/>กุมภาพันธ์ และเดือนกรกฎาคม-เดือนสิงหาคม</p> | <p>- ได้ทำการตรวจวัดความทึบแสงบริเวณโรงโม่หิน<br/>จำนวน 5 สถานี ตามที่เงื่อนไขกำหนด ในวันที่<br/>11 กุมภาพันธ์ 2569 พบว่ามีค่าเฉลี่ย อยู่ในช่วง<br/>0.37-1.03 เปอร์เซนต์ ซึ่งมีค่าอยู่ในเกณฑ์ที่<br/>มาตรฐานกำหนด</p> | <p>- ไม่มี</p> | <p>ตรวจวัดความทึบแสงบริเวณปากโม่แรก</p> <p>ตรวจวัดความทึบแสงบริเวณปากโม่ที่ 2</p> |

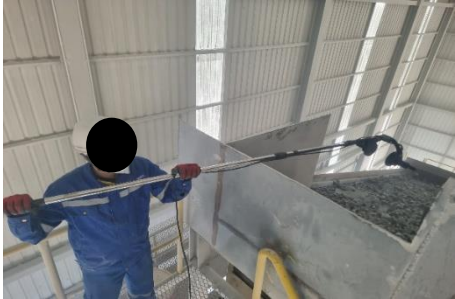
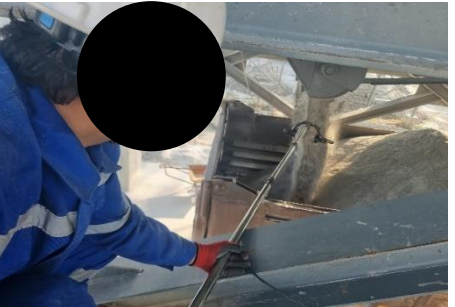
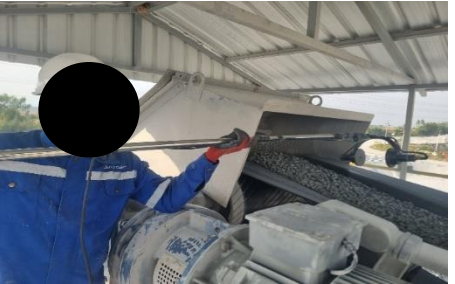
| มาตรการติดตามตรวจสอบ<br>ผลกระทบสิ่งแวดล้อม | ผลการปฏิบัติตามมาตรการฯ | ปัญหา อุปสรรค ที่ไม่สามารถปฏิบัติ<br>ตามมาตรการ และแนวทางแก้ไข | ภาพประกอบ |
|---|---|---|---|
| | | | <div><p>ตรวจวัดความทึบแสงบริเวณตะแกรงคัดขนาดหิน</p></div> <div><p>ตรวจวัดความทึบแสงบริเวณจุดถ่ายโอน</p></div> <div><p>ตรวจวัดความทึบแสงบริเวณปลายสายพานลำเลียง</p></div> |

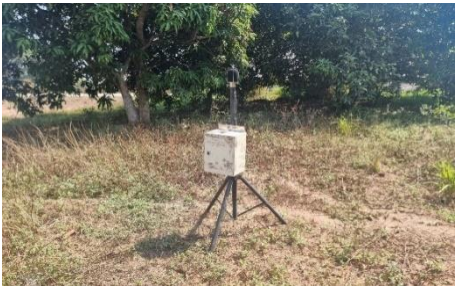
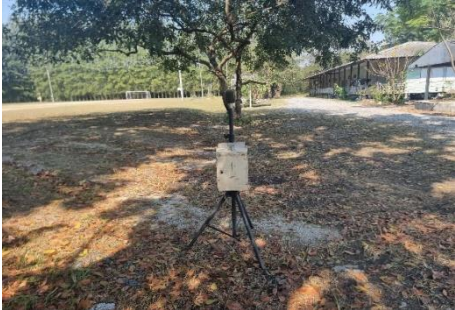
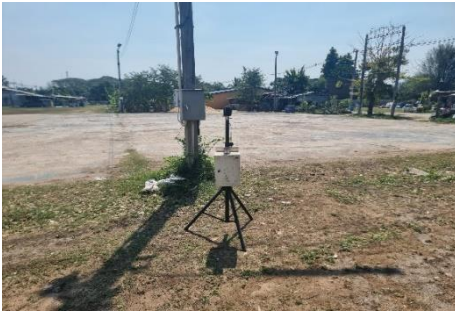
| มาตรการติดตามตรวจสอบ<br>ผลกระทบสิ่งแวดล้อม | ผลการปฏิบัติตามมาตรการฯ | ปัญหา อุปสรรค ที่ไม่สามารถปฏิบัติ<br>ตามมาตรการ และแนวทางแก้ไข | ภาพประกอบ |
|---|---|---|---|
| <p><b>2. เสียง</b></p> <p>ให้ทำการตรวจวัดระดับเสียงเฉลี่ย 24 ชั่วโมง (Leq 24 hr.) และระดับเสียงสูงสุด (Lmax) จำนวน 4 สถานี ประกอบด้วย</p> <ul style="list-style-type: none"> <li>- ตลาดหนองอ้อ</li> <li>- บ้านห้วยชุมพร</li> <li>- บ้านมาบคล้า</li> <li>- โรงโม่หินของโครงการ</li> </ul> <p>ตรวจวัด 3 วันต่อเนื่อง ปีละ 2 ครั้ง ในช่วงเดือนมกราคม-เดือนกุมภาพันธ์ และเดือนกรกฎาคม-เดือนสิงหาคม</p> | <p>- ได้ทำการตรวจวัดระดับเสียงในรูปของระดับเสียงเฉลี่ย 24 ชั่วโมง (Leq 24 hr.) และระดับเสียงสูงสุด (Lmax) จำนวน 3 สถานี ในช่วงวันที่ 10-13 กุมภาพันธ์ 2569 พบว่า มีค่า Leq 24 hr. อยู่ในช่วง 49.7-59.3 เดซิเบล เอ ส่วนค่า Lmax อยู่ในช่วง 78.2-90.2 เดซิเบล เอ ซึ่งมีค่าอยู่ในเกณฑ์ที่มาตรฐานกำหนด</p> | <p>- ไม่มี</p> | <p>ตรวจวัดระดับเสียงบริเวณตลาดหนองอ้อ</p> <p>ตรวจวัดระดับเสียงบริเวณบ้านห้วยชุมพร</p> <p>ตรวจวัดระดับเสียงบริเวณวัดมาบคล้า</p> |

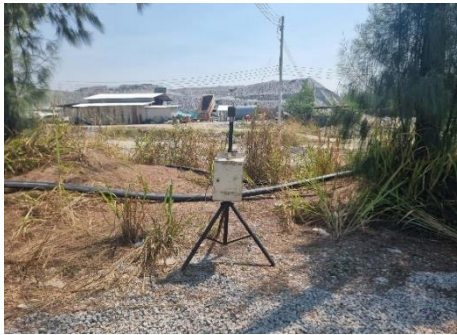
| มาตรการติดตามตรวจสอบ<br>ผลกระทบสิ่งแวดล้อม | ผลการปฏิบัติตามมาตรการฯ | ปัญหา อุปสรรค ที่ไม่สามารถปฏิบัติ<br>ตามมาตรการ และแนวทางแก้ไข | ภาพประกอบ |
|---|---|---|---|
| | | | <p>ตรวจวัดระดับเสียงบริเวณโรงโม่หินของโครงการ</p> |

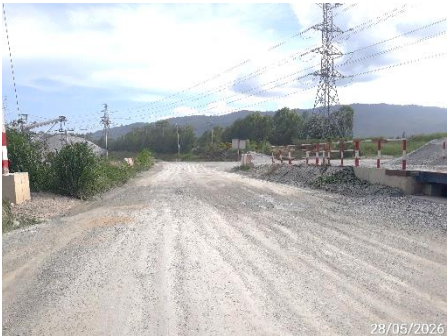
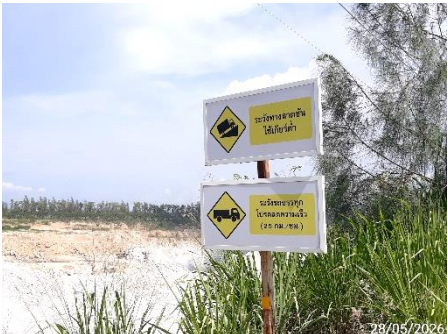
| มาตรการติดตามตรวจสอบ<br>ผลกระทบสิ่งแวดล้อม | ผลการปฏิบัติตามมาตรการฯ | ปัญหา อุปสรรค ที่ไม่สามารถปฏิบัติ<br>ตามมาตรการ และแนวทางแก้ไข | ภาพประกอบ |
|---|---|---|---|
| <p><b>6. การคมนาคม</b></p> <p>ให้หมั่นตรวจสอบสภาพเส้นทางขนส่งแร่ให้สามารถใช้งานได้ดีอยู่เสมอ ถ้าบริเวณใดชำรุดต้องรีบซ่อมแซมทันที รวมทั้งดูแลรักษาป้ายสัญญาณจราจรให้อยู่ในสภาพใช้การได้ดีอย่างมีประสิทธิภาพอยู่เสมอ</p> | <p>- โครงการได้ทำการดูแลรักษาสภาพเส้นทางขนส่งแร่และป้ายเตือนต่างๆ อยู่เป็นประจำ หากมีการชำรุดเสียหายจะรีบทำการซ่อมแซมอย่างเร่งด่วน</p> | <p>- ไม่มี</p> | <div><p>28/05/2026</p><p>เส้นทางขนส่งแร่</p><p>28/05/2026</p><p>ป้ายสัญญาณเตือนต่างๆ ริมเส้นทางขนส่งแร่</p></div> |

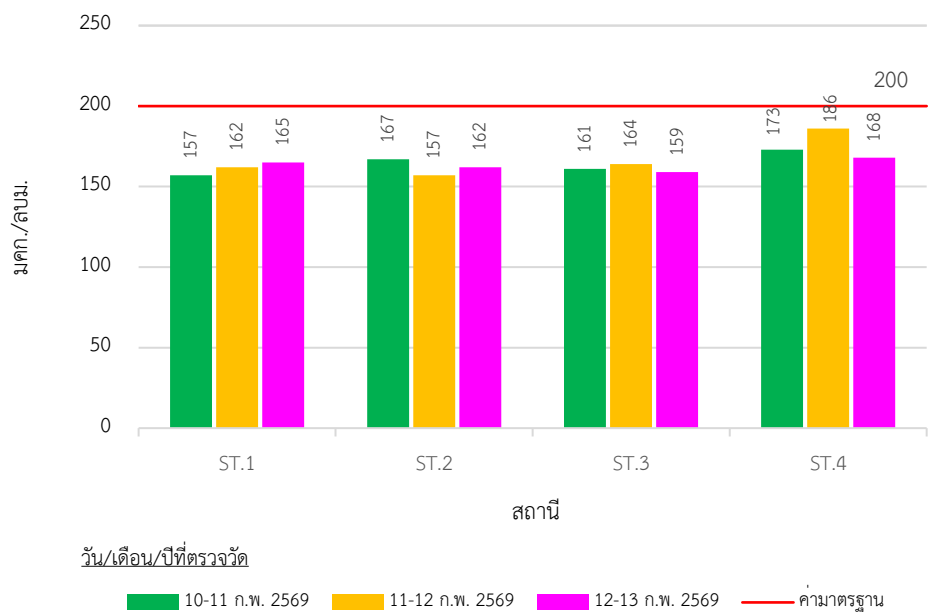
รูปที่ 3-2 กราฟแสดงผลการตรวจวัดปริมาณฝุ่นละอองแขวนลอยรวม (TSP)  
ในช่วงวันที่ 10-13 กุมภาพันธ์ 2569

จากผลการตรวจวัดคุณภาพอากาศในรูปของปริมาณฝุ่นละอองแขวนลอยรวม (TSP) ในช่วงวันที่ 10-13 กุมภาพันธ์ 2569 พบว่า ตลาดหนองอ้อ อยู่ในช่วง 157-165 ไมโครกรัม/ลูกบาศก์เมตร บ้านห้วยชุมพร อยู่ในช่วง 157-167 ไมโครกรัม/ลูกบาศก์เมตร วัดมาบคล้า อยู่ในช่วง 159-164 ไมโครกรัม/ลูกบาศก์เมตร และโรงโม่หินของโครงการ อยู่ในช่วง 168-186 ไมโครกรัม/ลูกบาศก์เมตร ซึ่งมีค่าอยู่ในเกณฑ์มาตรฐานตามประกาศคณะกรรมการสิ่งแวดล้อมแห่งชาติ ฉบับที่ 24 (พ.ศ. 2569) เรื่อง กำหนดมาตรฐานคุณภาพอากาศในบรรยากาศโดยทั่วไป ที่กำหนดค่า TSP ไว้ไม่เกิน 0.200 มิลลิกรัม/ลูกบาศก์เมตร
