รายงานผลการปฏิบัติตามมาตรการป้องกันและแก้ไขผลกระทบสิ่งแวดล้อม  
และมาตรการติดตามตรวจสอบคุณภาพสิ่งแวดล้อม  
ระยะดำเนินการ ช่วงเดือนมกราคม - มิถุนายน 2569

## โครงการ เออร์บานา สาทร์ (Urbana Sathorn)

ภาพแสดงการตรวจสอบการปฏิบัติตามมาตรการป้องกันและแก้ไขผลกระทบสิ่งแวดล้อม

โครงการ URBANA SATHORN ระยะดำเนินการ ช่วงเดือนมกราคม - มิถุนายน 2569

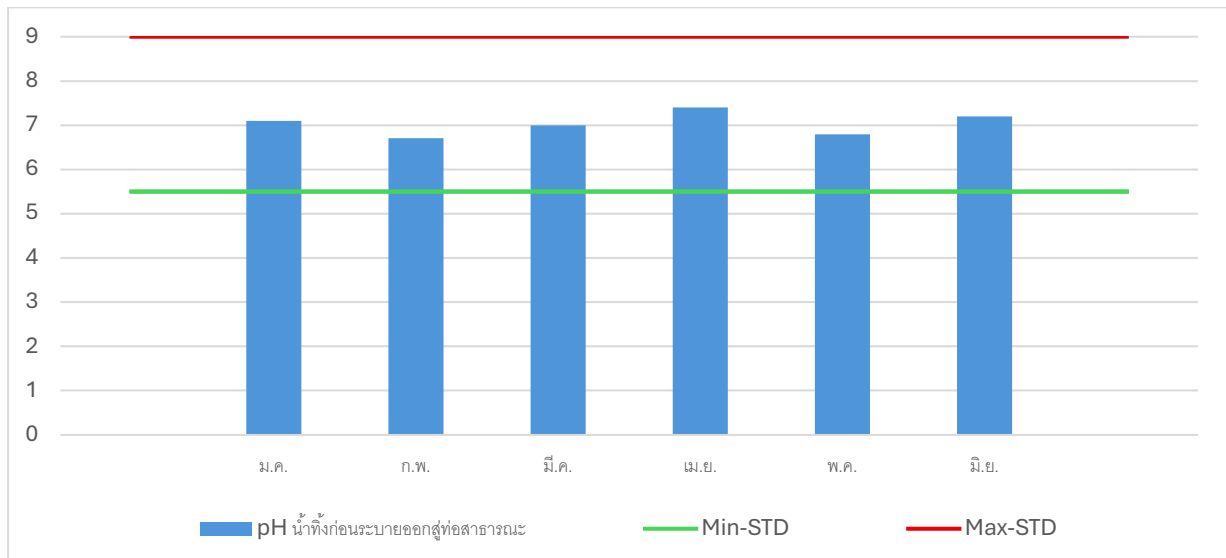
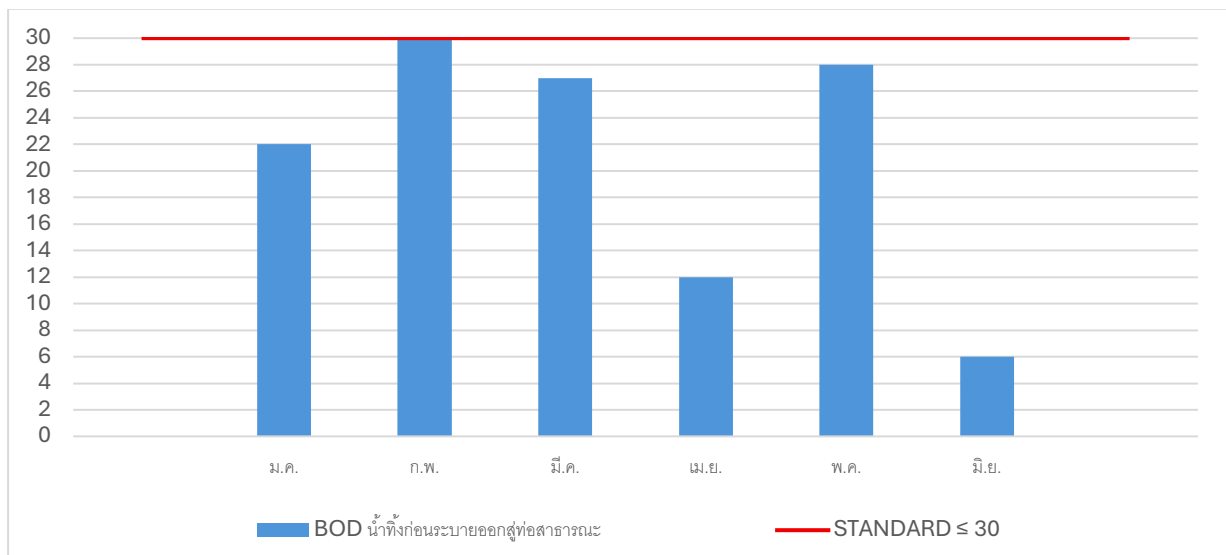
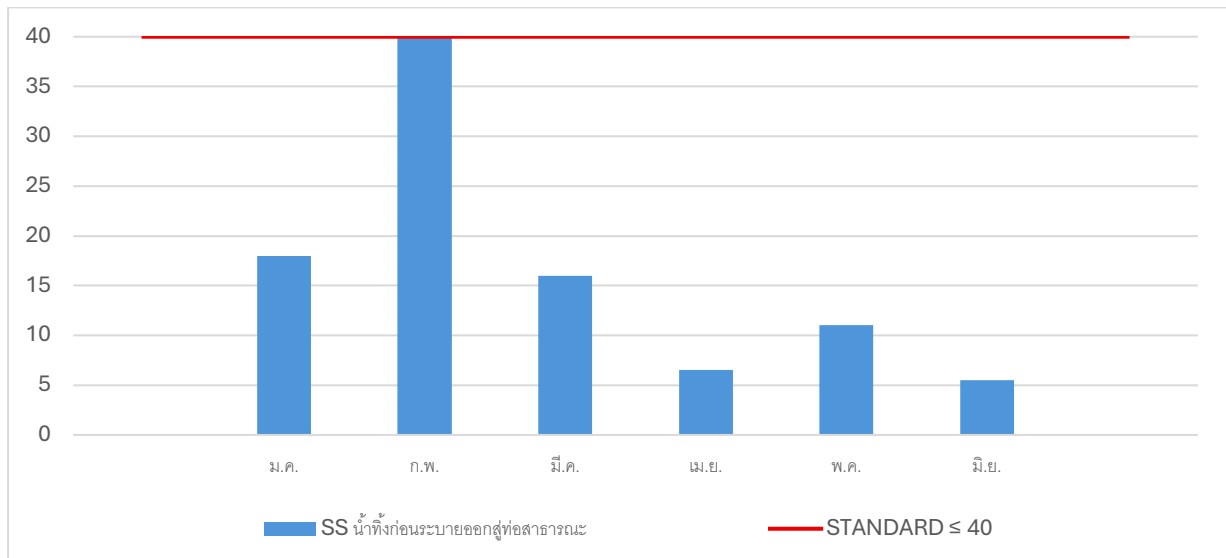
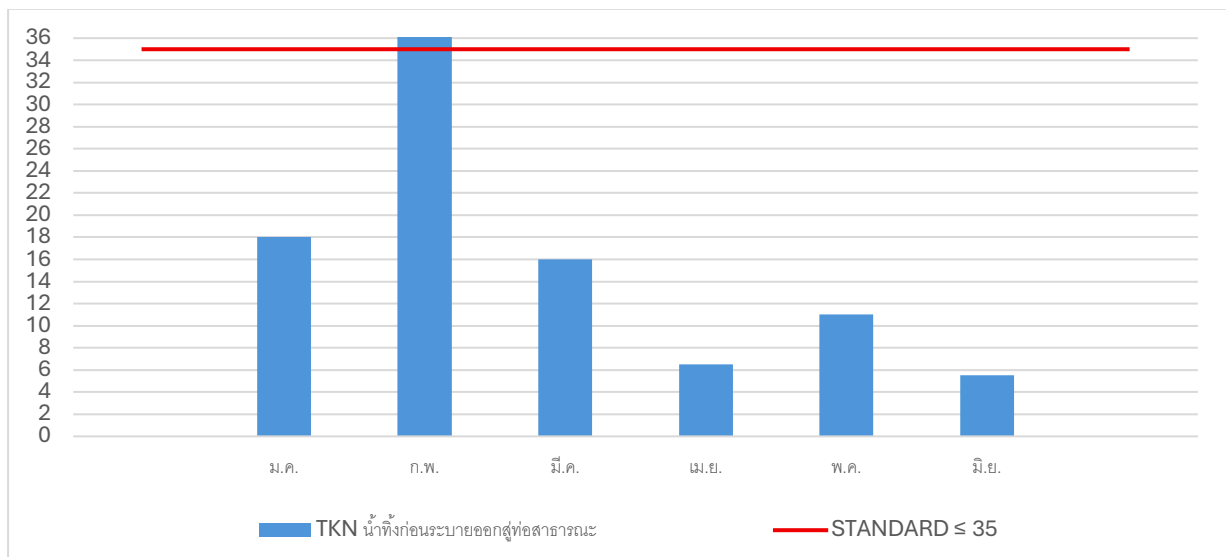
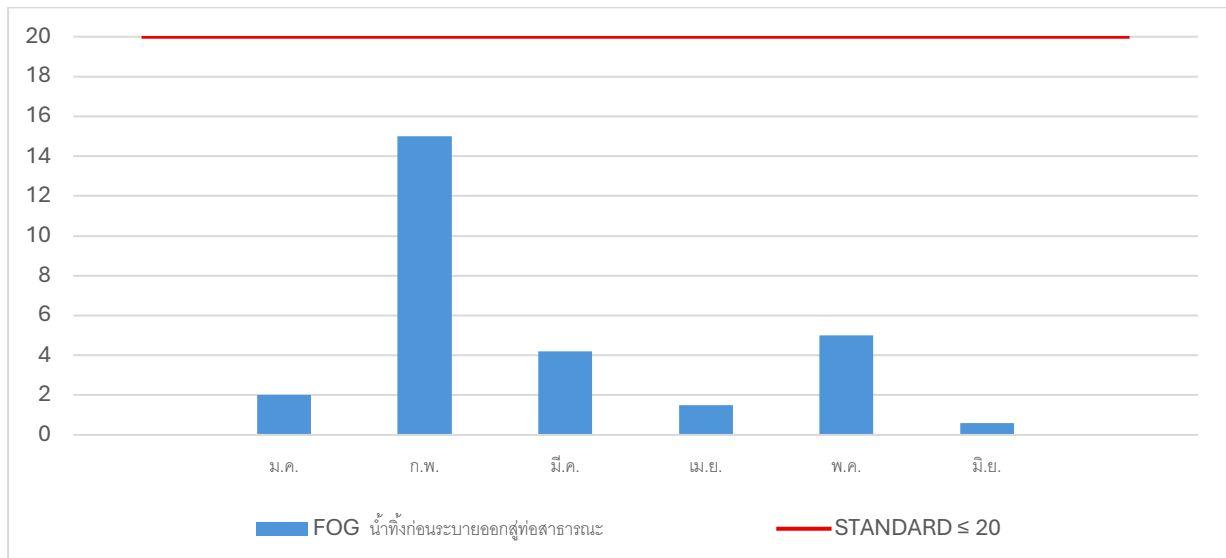
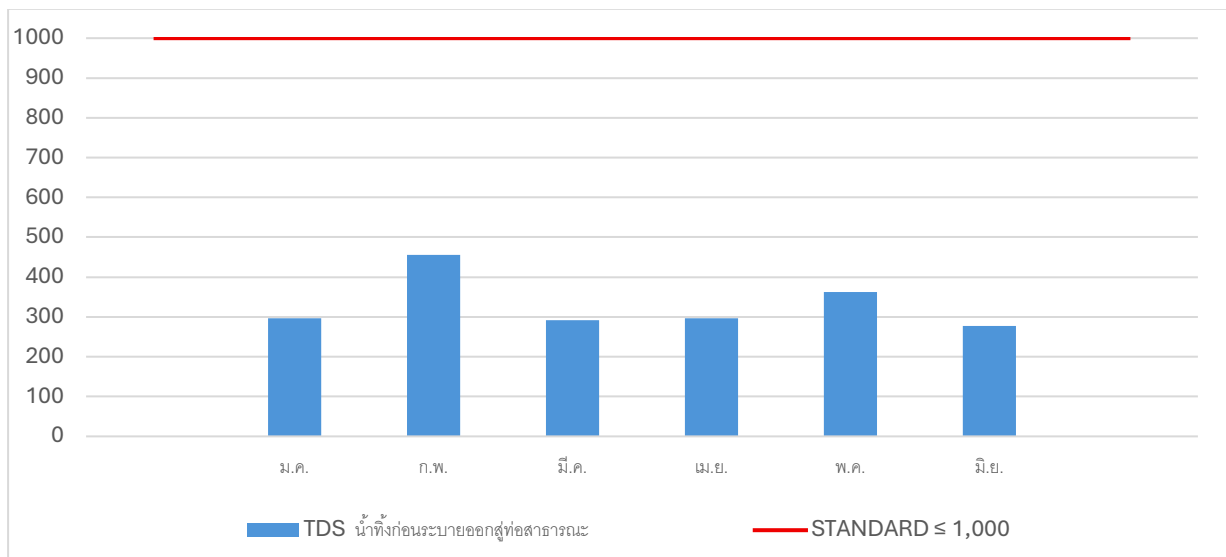
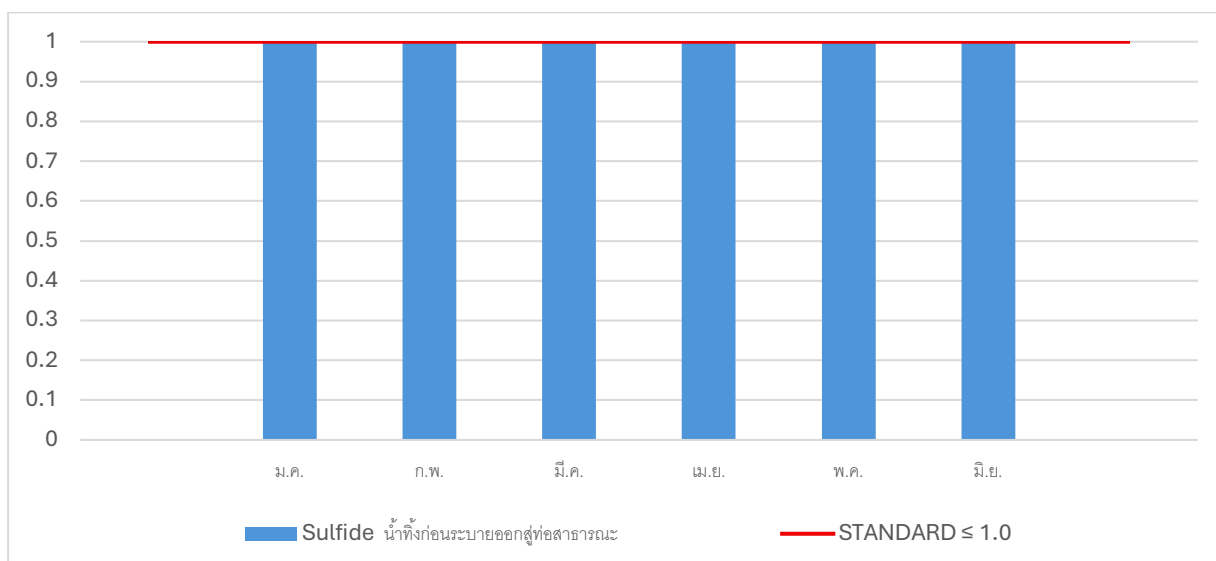
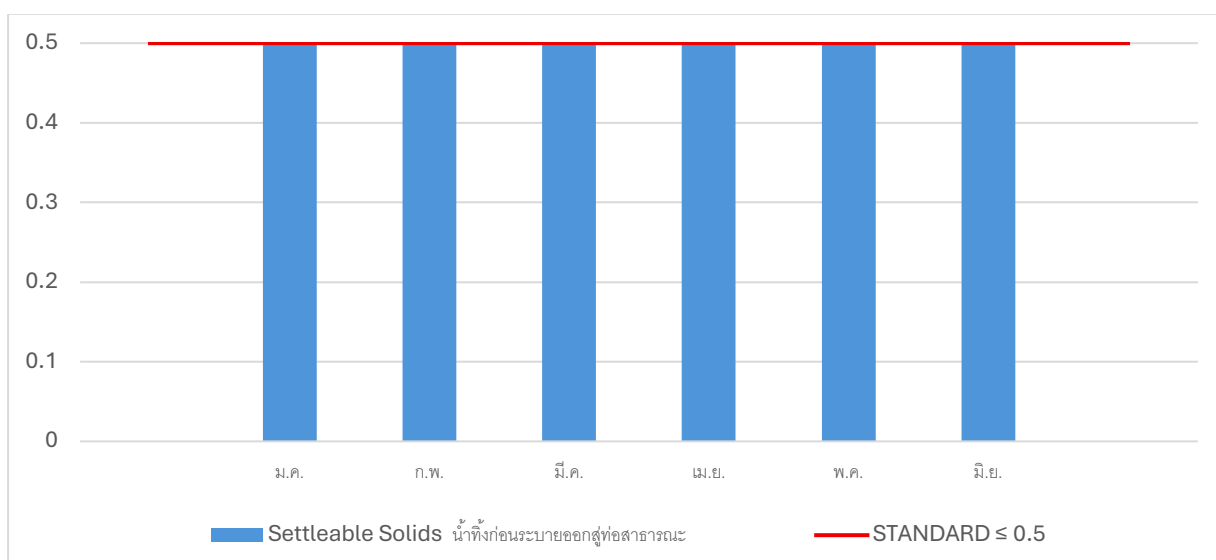
จากการติดตามตรวจสอบคุณภาพสิ่งแวดล้อม ณ เดือนมกราคม - มิถุนายน 2569 โดยศึกษาผลกระทบสิ่งแวดล้อม เรื่องการจัดการน้ำเสียประกอบกับผลการวิเคราะห์คุณภาพน้ำทิ้ง พบว่า น้ำทิ้งของโครงการมีคุณลักษณะอยู่ในเกณฑ์มาตรฐาน เรื่อง กำหนดมาตรฐานควบคุมการระบายน้ำทิ้งจากอาคารบางประเภทและบางขนาด (อาคารประเภท ข.) ยกเว้นเดือนกุมภาพันธ์ ที่คุณภาพน้ำทิ้งเกินค่ามาตรฐาน แต่ได้ดำเนินการแก้ไขเรียบร้อยแล้ว และสามารถทำให้คุณภาพน้ำกลับมาอยู่ในเกณฑ์มาตรฐานได้ตามปกติในเดือนถัดไป

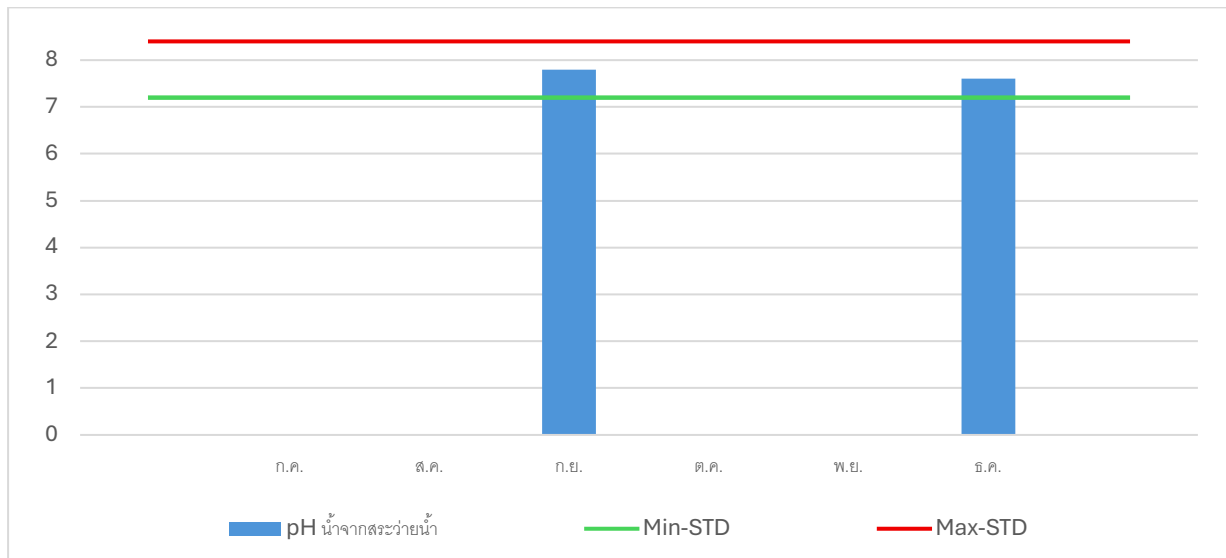
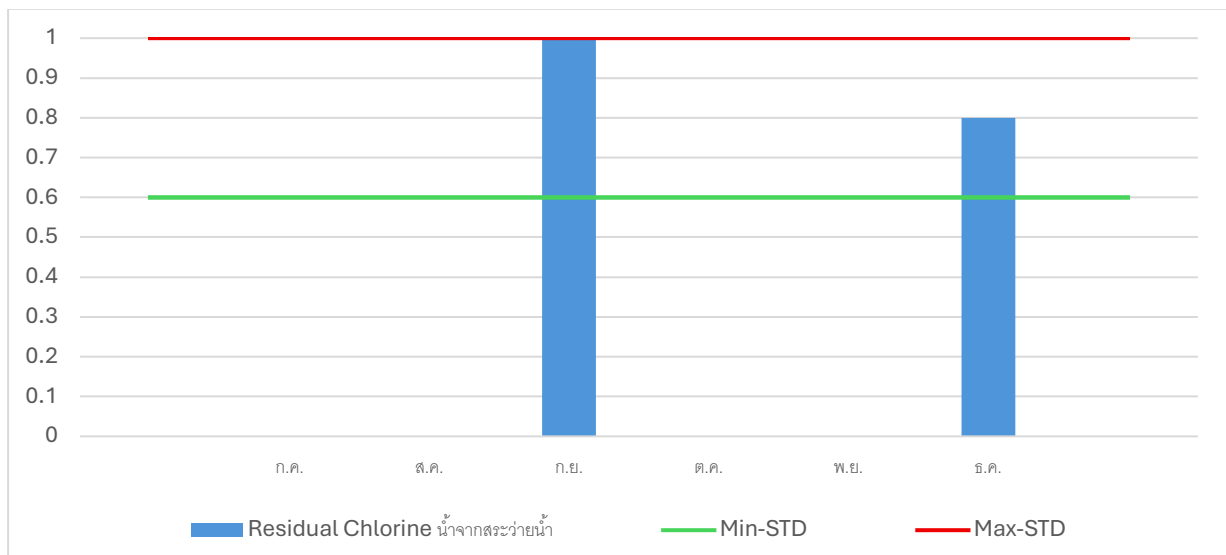
จากการติดตามตรวจสอบคุณภาพสิ่งแวดล้อม ณ เดือนมกราคม - มิถุนายน 2569 โดยศึกษาผลกระทบต่อสิ่งแวดล้อม เรื่องคุณภาพน้ำสระว่ายน้ำประกอบกับผลการวิเคราะห์คุณภาพ พบว่า มีคุณลักษณะอยู่ในเกณฑ์มาตรฐานคณะกรรมการสาธารณสุข ฉบับที่ 1/2550 (และฉบับปรับปรุง) เรื่องการควบคุมการประกอบกิจการสระว่ายน้ำ
