## บทที่ 2

พลการดำเนินการตามมาตรการป้องกันและแก้ไขผลกระทบสิ่งแวดล้อม

### 2.1 ผลการดำเนินการตามมาตรการป้องกันและแก้ไขผลกระทบสิ่งแวดล้อมทั่วไป

ตารางที่ 2.1-1 ผลการปฏิบัติตามมาตรการป้องกันและแก้ไขผลกระทบสิ่งแวดล้อมทั่วไป

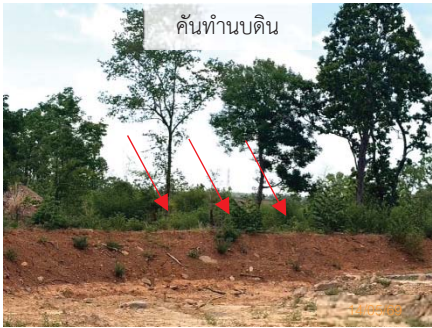
| มาตรการป้องกันและแก้ไขผลกระทบสิ่งแวดล้อม<br>และมาตรการติดตามตรวจสอบผลกระทบสิ่งแวดล้อม | ผลการปฏิบัติตามมาตรการ | ปัญหา อุปสรรค ที่ไม่สามารถปฏิบัติตามมาตรการ และแนวทางแก้ไข | ภาพประกอบมาตรการ |
|---|---|---|---|
| <b>8. สุนทรียภาพ/ทัศนียภาพ และแหล่งท่องเที่ยว</b><br>ให้ติดตามการฟื้นฟูให้สอดคล้องกับแผนการฟื้นฟู<br>พื้นที่จากการทำเหมืองแร่ บริเวณพื้นที่โครงการ ปีละ 1<br>ครั้ง | <ul style="list-style-type: none"> <li>- ปัจจุบันทางโครงการอยู่ในแผนการฟื้นฟูช่วงปีที่<br/>1-3 : ปี 2567-2569 โดยตามแผนงานได้<br/>กำหนดให้ทำการฟื้นฟูในบริเวณพื้นที่แนวกันเขต<br/>10 ม. จากขอบแปลง พื้นที่ประมาณ 8.3 ไร่ พื้นที่<br/>กองเก็บเปลือกดิน เนื้อที่ประมาณ 1.3 ไร่ พื้นที่ชั้น<br/>เปลือกดินด้านทิศใต้เนื้อที่ประมาณ 4.2 ไร่ และ<br/>พื้นที่ผ่านการทำเหมืองที่ระดับ 170-160 ม.(รทก.)<br/>พื้นที่ 1.7 ไร่ ส่วนพื้นที่อื่นๆ ที่ไม่เกี่ยวข้องกับการ<br/>ทำเหมืองจะคงสภาพพื้นที่เดิม และปลูกเสริมเมื่อ<br/>พบว่าดินไม้ตายลง การเลือกพันธุ์ไม้พิจารณา<br/>จากพันธุ์ไม้ที่ปลูกและมีการเจริญเติบโตได้ดีในช่วง<br/>ที่ผ่านมา พร้อมทั้งปลูกพืชคลุมดิน เลือกพันธุ์ที่<br/>ปลูกใช้ต้นไม้ที่เติบโตได้ดี หรือไม้ทรงสูง (ยกเว้น</li> </ul> | - ไม่มี | |

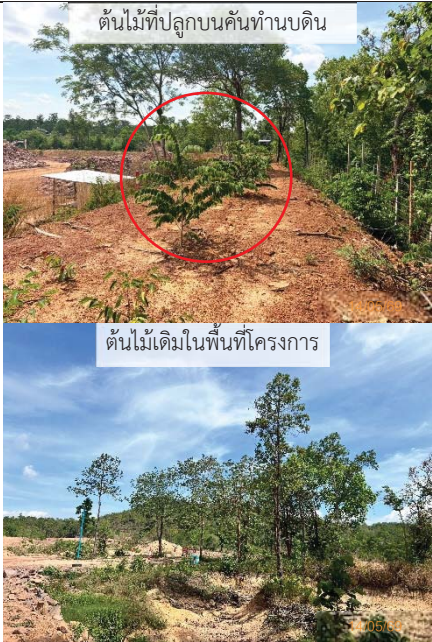
| มาตรการป้องกันและแก้ไขผลกระทบสิ่งแวดล้อม<br>และมาตรการติดตามตรวจสอบผลกระทบสิ่งแวดล้อม | ผลการปฏิบัติตามมาตรการ | ปัญหา อุปสรรค ที่ไม่สามารถปฏิบัติ<br>ตามมาตรการ และแนวทางแก้ไข | ภาพประกอบมาตรการ |
|---|---|---|---|
| | <p>ต้นยูคาลิปตัส และกระถิน) ได้แก่ แดง เต็ง ประดู่ ป่า สมประดิวัง และพลับพลา ส่วนไม้พื้นล่างที่นำมาฟื้นฟู คือ หญ้าแฝก ทั้งนี้ให้โครงการพิจารณาผลการฟื้นฟูในพื้นที่ว่าปลูกพันธุ์ไม้ชนิดใดแล้วมีอัตราการรอดตายสูง สามารถตั้งตัวได้เร็ว และเจริญเติบโตได้ดี เพื่อนำพันธุ์ไม้ดังกล่าวมาเป็นพันธุ์ไม้หลักในการฟื้นฟูช่วงต่อไป</p> <p>- การดำเนินงานในช่วงที่ผ่านมาเมื่อปี 2568 ทางโครงการได้ดำเนินการปลูกต้นไม้บนคันทำนบกั้นบริเวณแนวเวนระยะ 10 ม. โดยปลูกด้วยตะขบและต้นไม้ พร้อมทั้งดูแลต้นไม้เดิมที่มีอยู่ในพื้นที่โครงการให้เจริญเติบโตได้ดี และปลูกต้นไม้ทดแทนหากต้นไม้เดิมตายลง</p> <p>- พร้อมทั้งจะนำส่งรายงานแผนและผลการดำเนินงานด้านการฟื้นฟูพื้นที่ทำเหมืองเสนอต่อกรมอุตสาหกรรมพื้นฐานและการเหมืองแร่ สำนักงานอุตสาหกรรมจังหวัดมุกดาหาร รวมทั้งส่งรายงานให้สำนักงานอุตสาหกรรมพื้นฐานและการเหมืองแร่เขต 2 อุตรธานี เพื่อให้สำนักงานทรัพยากรธรรมชาติและสิ่งแวดล้อมจังหวัดมุกดาหาร ปีละ 1 ครั้ง พร้อมทั้งนำเสนอให้สำนักงานนโยบายและแผนทรัพยากรธรรมชาติและสิ่งแวดล้อมทราบในรายงานผลการปฏิบัติตามมาตรการฯ</p> | | <p>ต้นไม้ที่ปลูกบนคันทำนบกั้น</p> <p>ต้นไม้เดิมในพื้นที่โครงการ</p> |
