รายงานการปฏิบัติตามมาตรการป้องกัน และแก้ไขผลกระทบสิ่งแวดล้อม  
และมาตรการติดตามตรวจสอบผลกระทบสิ่งแวดล้อม  
ประจำเดือนมกราคม-มิถุนายน 2569

โครงการเวย์ อมตะ (Vay Amata) บริษัท แอสเสิร์ ประเทศไทย จำกัด (มหาชน)  
ตั้งอยู่ที่ ทางหลวงหมายเลข 3466 (บ้านเก่า-พานทอง) ตำบลบ้านเก่า อำเภอพานทอง  
จังหวัดชลบุรี

บริษัท อีสเทิร์น ไทย คอนซัลติ้ง 1992 จำกัด  
สวนอุตสาหกรรมศรีนครินทร์-ศรีราชา 683 หมู่ 11  
ถนนสุขาภิบาล 8 ตำบลหนองขาม อำเภอศรีราชา จังหวัดชลบุรี

กรกฎาคม 2569

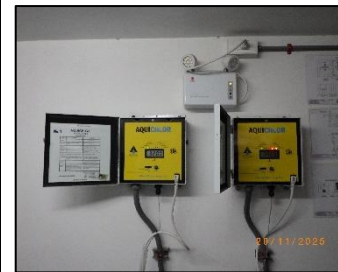
| ผลกระทบสิ่งแวดล้อม | มาตรการป้องกัน และแก้ไขผลกระทบ | รายละเอียดการปฏิบัติจริง | ปัญหาและแนวทางแก้ไข | การอ้างอิง |
|---|---|---|---|---|
| 3.3 การจัดการสระว่ายน้ำ<br>(ต่อ)<br>- คุณภาพน้ำในสระว่ายน้ำ | 1. การฆ่าเชื้อโรคในสระว่ายน้ำจะใช้ระบบด้วยระบบเกลือ | - โครงการมีการฆ่าเชื้อโรคในสระว่ายน้ำด้วยระบบเกลือ (รูปที่ 2.34) | - ไม่พบปัญหา | <br>รูปที่ 2.34 ระบบเกลือ |

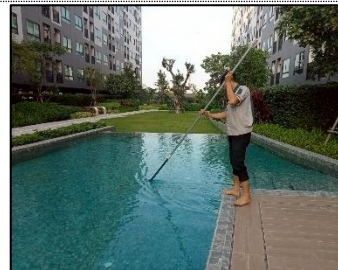
| ผลกระทบสิ่งแวดล้อม | มาตรการป้องกัน และแก้ไขผลกระทบ | รายละเอียดการปฏิบัติจริง | ปัญหาและแนวทางแก้ไข | การอ้างอิง |
|---|---|---|---|---|
| | 3. ดำเนินการดูดตะกอน ล้างตะไคร่ และตักเศษผง สัปดาห์ละ 1 ครั้ง | - โครงการมีการดำเนินการดูดตะกอน ล้างตะไคร่ และตักเศษผง สัปดาห์ละ 1 ครั้ง หรือความเหมาะสมเพื่อล้างคราบสิ่งสกปรก (รูปที่ 2.31) | - ไม่พบปัญหา | <br>รูปที่ 2.31 เจ้าหน้าที่ทำความสะอาดสระว่ายน้ำ |

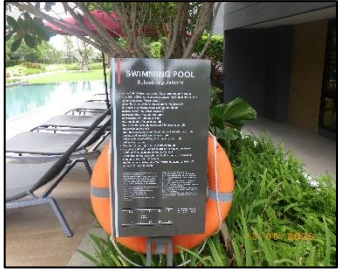
| ผลกระทบสิ่งแวดล้อม | มาตรการป้องกัน และแก้ไขผลกระทบ | รายละเอียดการปฏิบัติจริง | ปัญหาและแนวทางแก้ไข | การอ้างอิง |
|---|---|---|---|---|
| <p>3.3 การจัดการสระว่ายน้ำ</p> <p>(ต่อ)</p> <p>- คุณภาพน้ำในสระว่ายน้ำ</p> | <p>4. จัดให้มีป้ายแสดงกฎข้อปฏิบัติสำหรับผู้ใช้สระว่ายน้ำ โดยมีข้อความอย่างน้อย ดังนี้</p> <ul style="list-style-type: none"> <li>- ต้องสวมชุดว่ายน้ำที่สะอาดในการลงใช้สระว่ายน้ำ</li> <li>- จำนวนสูงสุดผู้ใช้สระว่ายน้ำ</li> <li>- ต้องชำระล้างร่างกายก่อนลงใช้สระว่ายน้ำทุกครั้ง และห้ามทำสระว่ายน้ำสกปรก</li> <li>- ผู้เป็นโรคตาแดง ผิวน้ำ หวัด หูเป็นน้ำหนองหรือโรคติดต่ออื่นๆ ห้ามใช้สระว่ายน้ำ</li> </ul> | <p>- โครงการจัดให้มีป้ายแสดงกฎข้อปฏิบัติสำหรับผู้ใช้สระว่ายน้ำ (รูปที่ 2.29)</p> | <p>- ไม่พบปัญหา</p> | <p>รูปที่ 2.29 ข้อปฏิบัติสำหรับผู้ที่มาใช้บริการสระว่ายน้ำ</p> |

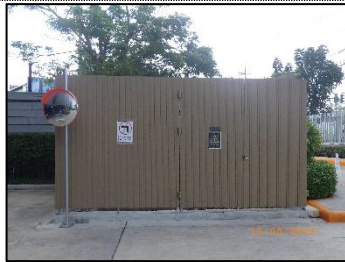
| ผลกระทบสิ่งแวดล้อม | มาตรการป้องกัน และแก้ไขผลกระทบ | รายละเอียดการปฏิบัติจริง | ปัญหาและแนวทางแก้ไข | การอ้างอิง |
|---|---|---|---|---|
| | 4. ติดตั้งหม้อแปลงไฟฟ้าของโครงการแยกต่างหากจากหม้อแปลงไฟฟ้าของชุมชน เพื่อป้องกันไฟฟ้ตก อันเนื่องจากไฟฟ้าไม่เพียงพอกับชุมชนข้างเคียง | - โครงการมีการติดตั้งหม้อแปลงไฟฟ้าของโครงการแยกต่างหากจากหม้อแปลงไฟฟ้าของชุมชน เพื่อป้องกันไฟฟ้ตก (รูปที่ 2.50) | - ไม่พบปัญหา | <br>รูปที่ 2.50 หม้อแปลงไฟฟ้า |

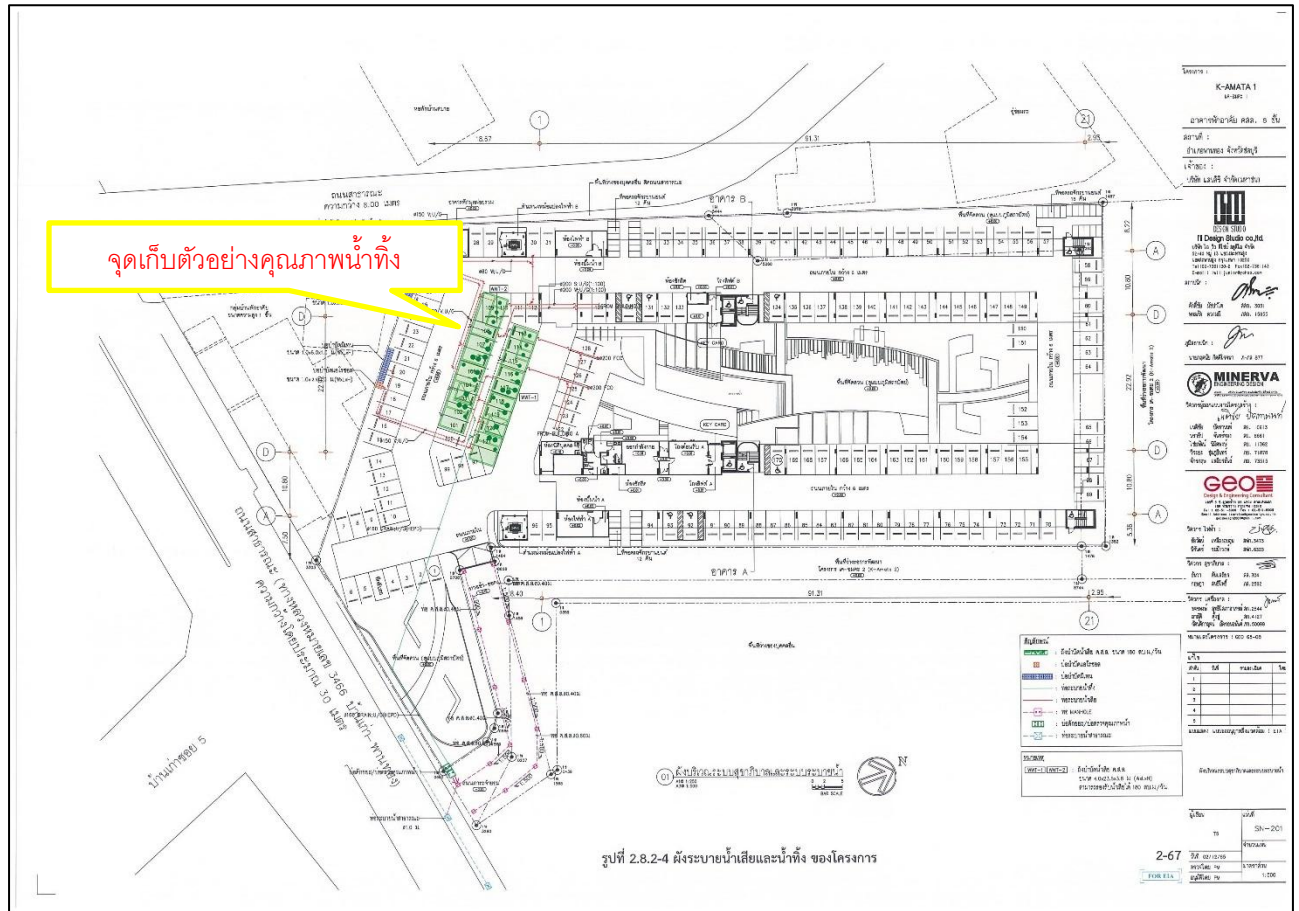
ภาพที่ 3.1 แผนที่แสดงจุดเก็บตัวอย่างคุณภาพน้ำทิ้ง

การตรวจวิเคราะห์คุณภาพน้ำทิ้งของ โครงการเวย์ อมตะ (Vay Amata) บริษัท แอสเสิร์ จ้ากัฒ (มหาชน) ประจำปีเดือนมกราคม-มิถุนายน 2569 จำนวน 2 จุด คือ บริเวณน้ำเสียก่อนการบำบัด และบริเวณน้ำทิ้งหลังการบำบัด แผนที่แสดงจุดเก็บตัวอย่างคุณภาพน้ำทิ้ง แสดงดังภาพที่ 3.1 และรูปภาพแสดงการเก็บตัวอย่างคุณภาพน้ำทิ้ง แสดงดังรูปที่ 3.1

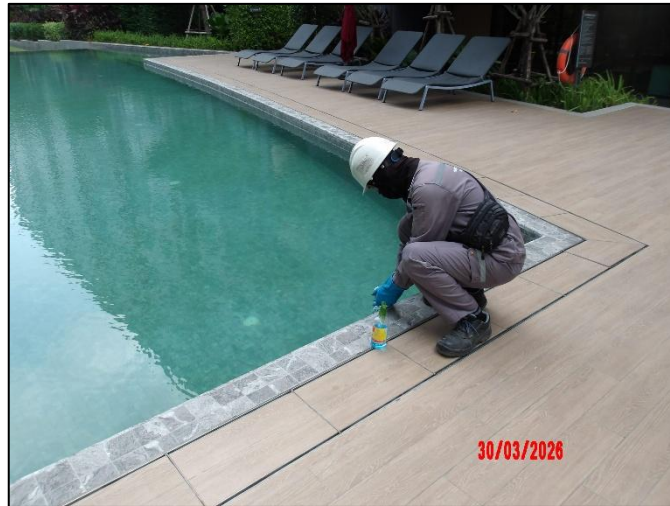
รูปที่ 3.2 การเก็บตัวอย่างคุณภาพน้ำสระว่ายน้ำ

คุณภาพน้ำในสระว่ายน้ำ ของโครงการเวย์ อมตะ (Vay Amata) บริษัท แอสเสิร์ จ้ากัฒ (มหาชน) ประจำปีเดือนมกราคม-มิถุนายน 2569 รูปแสดงการเก็บตัวอย่างคุณภาพน้ำสระว่ายน้ำ แสดงดังรูปที่ 3.2 โดยมีวิธีการเก็บและรักษาตัวอย่างน้ำสระว่ายน้ำ แสดงดังตารางที่ 3.6 และรายละเอียดวิธีการวิเคราะห์คุณภาพน้ำ สระว่ายน้ำ แสดงดังตารางที่ 3.7
