พลการดำเนินการตามมาตรการป้องกันและแก้ไขผลกระทบสิ่งแวดล้อม

ตารางที่ 2.2-1 ผลการดำเนินการตามมาตรการป้องกันและแก้ไขผลกระทบสิ่งแวดล้อม ระยะดำเนินการ

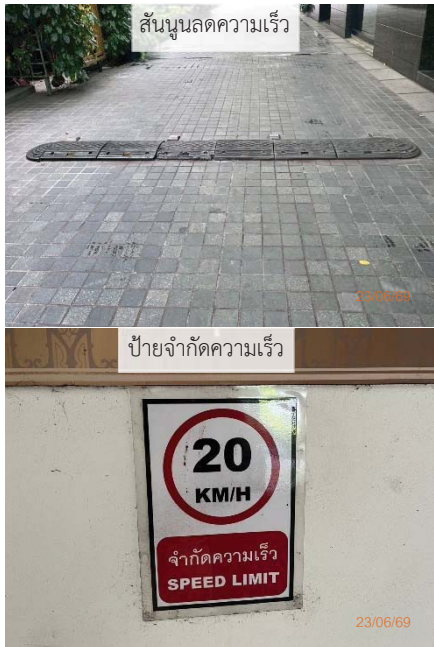
| มาตรการป้องกันและแก้ไขผลกระทบสิ่งแวดล้อม<br>และมาตรการติดตามตรวจสอบผลกระทบสิ่งแวดล้อม | ผลการปฏิบัติตามมาตรการ | ปัญหา อุปสรรค ที่ไม่สามารถปฏิบัติตามมาตรการ และแนวทางแก้ไข | ภาพประกอบมาตรการ |
|---|---|---|---|
| <p>1. ทรัพยากรสิ่งแวดล้อมทางกายภาพ</p> <p>1.1 คุณภาพอากาศ</p> <p>1) ฝุ่นละออง</p> <p>1.1) ควบคุมความเร็วของรถภายในโครงการ เช่น ป้ายจำกัดความเร็ว สันนุนลดความเร็ว เพื่อไม่ให้เกิดการฟุ้งกระจายของฝุ่นในผิวถนน</p> | <p>- โครงการมีการควบคุมความเร็วของรถโดยจัดทำป้ายจำกัดความเร็วไม่เกิน 20 กิโลเมตร/ชั่วโมง และได้จัดให้มีสันนุนชะลอความเร็วในบริเวณพื้นที่โครงการ</p> | - ไม่มี | |

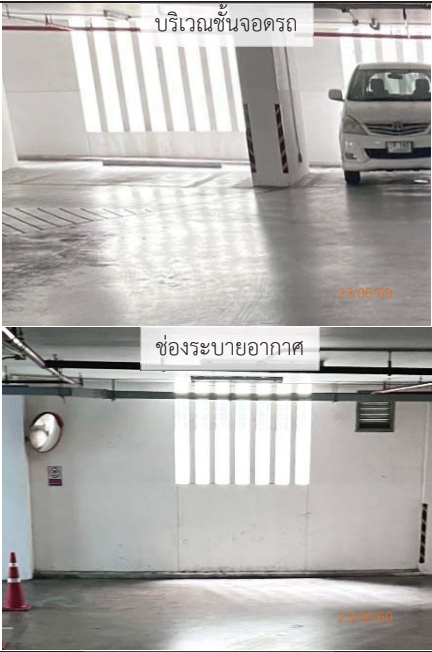
| มาตรการป้องกันและแก้ไขผลกระทบสิ่งแวดล้อม<br>และมาตรการติดตามตรวจสอบผลกระทบสิ่งแวดล้อม | ผลการปฏิบัติตามมาตรการ | ปัญหา อุปสรรค ที่ไม่สามารถปฏิบัติตามมาตรการ และแนวทางแก้ไข | ภาพประกอบมาตรการ |
|---|---|---|---|
| <p>2) มลพิษทางอากาศ</p> <p>2.1) ออกแบบอาคารบริเวณชั้นจอดรถให้มีลักษณะเปิดโล่งไม่ปิดทึบ มีลมพัดผ่านอยู่ตลอดเวลา เพื่อเจือจางมลพิษที่อยู่ในอาคารมิให้เกิดการสะสมของมลพิษ</p> | <p>- โครงการจัดให้มีชั้นจอดรถโดยออกแบบให้เป็นลักษณะเปิดโล่งผนังมีช่องระบายทำให้อากาศถ่ายเทได้ดี</p> | - ไม่มี | |

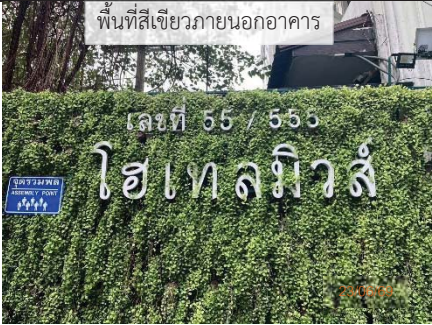
| มาตรการป้องกันและแก้ไขผลกระทบสิ่งแวดล้อม<br>และมาตรการติดตามตรวจสอบผลกระทบสิ่งแวดล้อม | ผลการปฏิบัติตามมาตรการ | ปัญหา อุปสรรค ที่ไม่สามารถปฏิบัติตามมาตรการ และแนวทางแก้ไข | ภาพประกอบมาตรการ |
|---|---|---|---|
| <p>2.2) ปลุกต้นไม้และพืชคลุมดินให้มากที่สุดทั้งภายนอกและภายในอาคาร โดยมีพื้นที่สีเขียวรวมทั้งสิ้นประมาณ 452 ตรม. เพื่อช่วยดูดซับคาร์บอนไดออกไซด์ที่เกิดจากโครงการได้อย่างเพียงพอ</p> | <p>- โครงการมีการปลุกต้นไม้และพืชคลุมดินบริเวณภายนอกและภายในอาคารโดยจัดให้มีพื้นที่สีเขียว ได้แก่ ลั่นมังกร พลูด่าง ว่าน กาบหอย ลิลาวดี เป็นต้น โดยรอบพื้นที่โครงการตามแนวรั้วของโครงการ พื้นที่ว่างระหว่างอาคารโครงการ และพื้นที่ระเบียงชั้นลอยโดยมีพื้นที่สีเขียวรวมประมาณ 626 ตร.ม.</p> | - ไม่มี | |

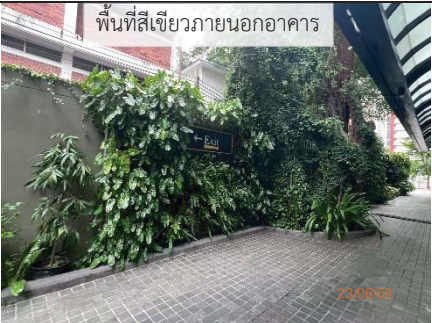
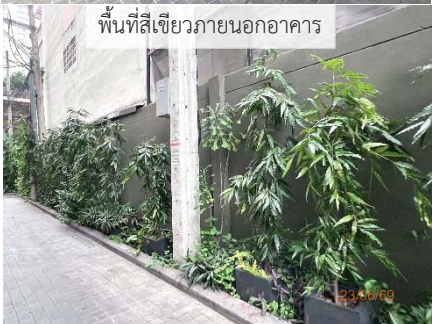
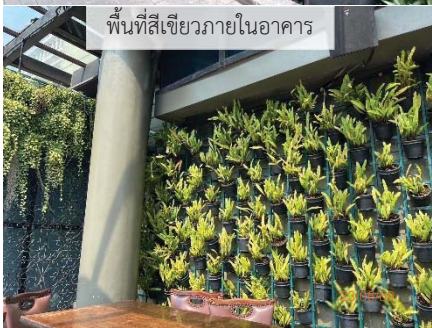
| มาตรการป้องกันและแก้ไขผลกระทบสิ่งแวดล้อม<br>และมาตรการติดตามตรวจสอบผลกระทบสิ่งแวดล้อม | ผลการปฏิบัติตามมาตรการ | ปัญหา อุปสรรค ที่ไม่สามารถปฏิบัติ<br>ตามมาตรการ และแนวทางแก้ไข | ภาพประกอบมาตรการ |
|---|---|---|---|
| | | | <p>พื้นที่สีเขียวภายนอกอาคาร</p> <p>พื้นที่สีเขียวภายนอกอาคาร</p> <p>พื้นที่สีเขียวภายในอาคาร</p> |

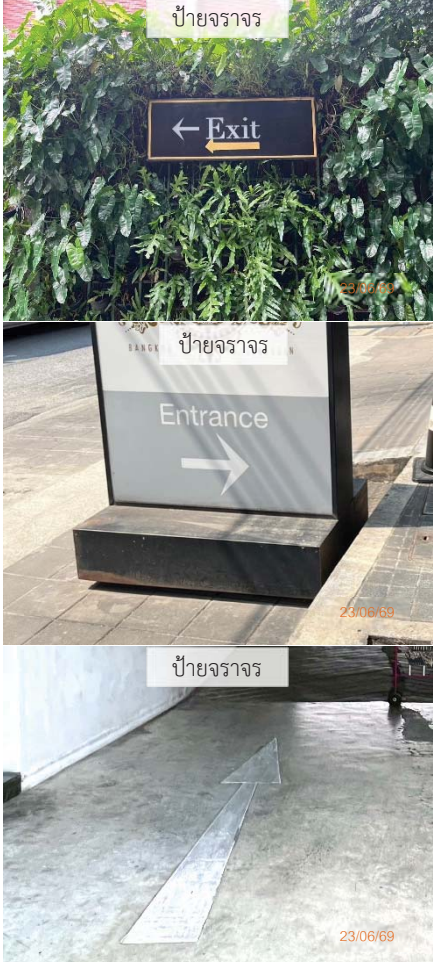
| มาตรการป้องกันและแก้ไขผลกระทบสิ่งแวดล้อม<br>และมาตรการติดตามตรวจสอบผลกระทบสิ่งแวดล้อม | ผลการปฏิบัติตามมาตรการ | ปัญหา อุปสรรค ที่ไม่สามารถปฏิบัติตามมาตรการ และแนวทางแก้ไข | ภาพประกอบมาตรการ |
|---|---|---|---|
| <p>2.5) จัดทำป้ายสัญญาณจราจรบนพื้นทางให้ชัดเจน และไม่ก่อให้เกิดความสับสนของผู้ขับขี่ ทำให้การเคลื่อนตัวของรถในโครงการ สามารถทำได้อย่างดีและปลอดภัย</p> | <p>- โครงการได้จัดทำป้ายสัญญาณจราจรบริเวณทางเข้า-ออกโครงการ และบริเวณลานจอดรถ สัญญาณจราจรบนพื้นทาง เพื่อให้มีความปลอดภัยบริเวณพื้นที่โครงการผู้ขับขี่สามารถมองเห็นได้อย่างชัดเจน</p> | <p>- ไม่มี</p> | |

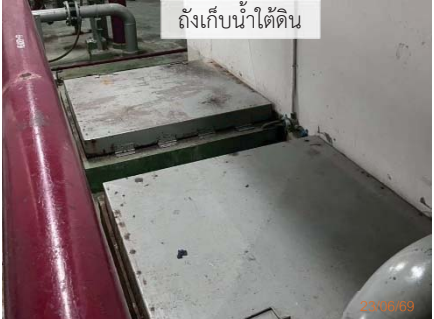
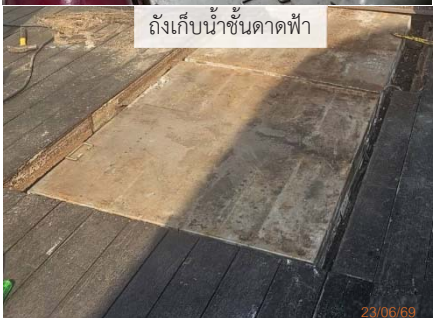
| มาตรการป้องกันและแก้ไขผลกระทบสิ่งแวดล้อม<br>และมาตรการติดตามตรวจสอบผลกระทบสิ่งแวดล้อม | ผลการปฏิบัติตามมาตรการ | ปัญหา อุปสรรค ที่ไม่สามารถปฏิบัติตามมาตรการ และแนวทางแก้ไข | ภาพประกอบมาตรการ |
|---|---|---|---|
| <b>3. คุณค่าการใช้ประโยชน์ของมนุษย์</b><br><b>3.1 น้ำใช้</b><br>1) จัดให้มีการสำรองน้ำใช้ สำหรับอุปโภค-บริโภค ไว้ในถังเก็บน้ำใต้ดิน จำนวน 2 ถัง และถังเก็บน้ำชั้นหลังคา จำนวน 1 ถัง ปริมาณน้ำสำรองเพื่อการอุปโภค-บริโภค รวม 402 ลบ.ม. | - โครงการจัดให้มีการสำรองน้ำใช้ไว้ในถังเก็บน้ำใต้ดิน จำนวน 2 ถัง และถังเก็บน้ำชั้นหลังคา จำนวน 1 ถัง | - ไม่มี | <br> |

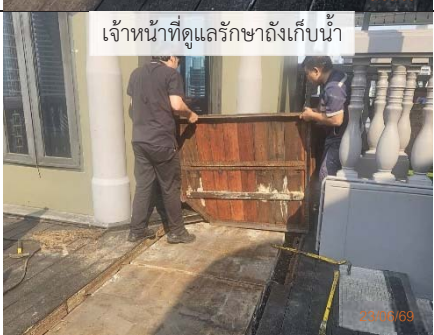
| มาตรการป้องกันและแก้ไขผลกระทบสิ่งแวดล้อม<br>และมาตรการติดตามตรวจสอบผลกระทบสิ่งแวดล้อม | ผลการปฏิบัติตามมาตรการ | ปัญหา อุปสรรค ที่ไม่สามารถปฏิบัติตามมาตรการ และแนวทางแก้ไข | ภาพประกอบมาตรการ |
|---|---|---|---|
| 2) จัดให้มีเจ้าหน้าที่คอยดูแลรักษาระบบเส้นท่อประปาให้อยู่ในสภาพดีอยู่เสมอ หากพบพบว่าชำรุดเสียหายให้ทำการซ่อมแซมแก้ไขตลอดจนคอยดูแลบำรุงรักษา และทำความสะอาดถังเก็บน้ำอย่างสม่ำเสมอ | - โครงการจัดให้มีเจ้าหน้าที่คอยดูแลรักษาระบบเส้นท่อประปา หากมีการชำรุดเสียหายจะซ่อมแซมทันที และได้จัดให้เจ้าหน้าที่ทำความสะอาดถังเก็บน้ำอย่างสม่ำเสมอ | - ไม่มี | |

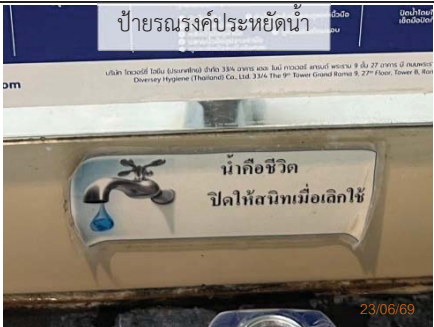
| มาตรการป้องกันและแก้ไขผลกระทบสิ่งแวดล้อม<br>และมาตรการติดตามตรวจสอบผลกระทบสิ่งแวดล้อม | ผลการปฏิบัติตามมาตรการ | ปัญหา อุปสรรค ที่ไม่สามารถปฏิบัติตามมาตรการ และแนวทางแก้ไข | ภาพประกอบมาตรการ |
|---|---|---|---|
| 3) รมรณรงค์ให้ผู้มาใช้บริการ และพนักงานใช้น้ำอย่างประหยัด | - โครงการมีการรณรงค์การให้ผู้มาใช้บริการใช้น้ำอย่างประหยัด รวมทั้งติดตั้งสุขภัณฑ์แบบประหยัดน้ำไว้ในห้องพัก | - ไม่มี | |

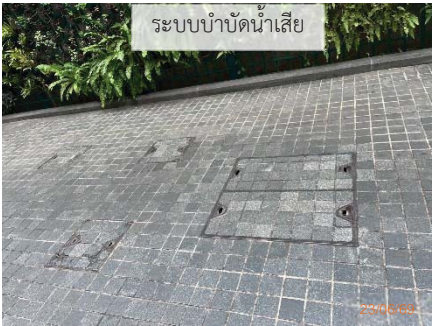
| มาตรการป้องกันและแก้ไขผลกระทบสิ่งแวดล้อม<br>และมาตรการติดตามตรวจสอบผลกระทบสิ่งแวดล้อม | ผลการปฏิบัติตามมาตรการ | ปัญหา อุปสรรค ที่ไม่สามารถปฏิบัติตามมาตรการ และแนวทางแก้ไข | ภาพประกอบมาตรการ |
|---|---|---|---|
| 3.2 น้ำเสีย<br>1) จัดให้มีระบบบำบัดน้ำเสีย ชนิดฟิล์มตรึงเติมอากาศ (Fixed Film Aeration) จำนวน 1 ชุด ออกแบบให้สามารถรองรับน้ำเสียได้ 133 ลบ.ม./วัน บำบัดน้ำเสียให้มีคุณภาพตามมาตรฐานน้ำทิ้งจากอาคาร ประเภท ข และมีค่า BOD ในน้ำทิ้งไม่เกิน 20 มก./ล. | - โครงการจัดให้มีระบบบำบัดน้ำเสีย ชนิดฟิล์มตรึงเติมอากาศ (Fixed film Aeration) จำนวน 1 ชุด และโครงการได้ตรวจวิเคราะห์คุณภาพน้ำทั้งก่อนและหลังผ่านการบำบัดน้ำเสีย เพื่อควบคุมให้คุณภาพน้ำเป็นไปตามมาตรฐาน (เอกสารแนบ 5) | - ไม่มี | |

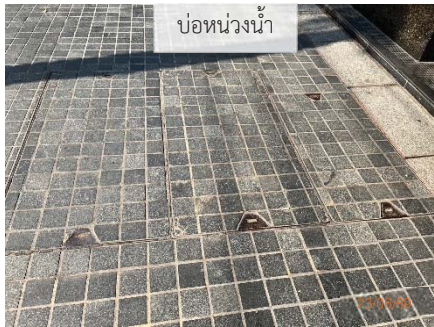
| มาตรการป้องกันและแก้ไขผลกระทบสิ่งแวดล้อม<br>และมาตรการติดตามตรวจสอบผลกระทบสิ่งแวดล้อม | ผลการปฏิบัติตามมาตรการ | ปัญหา อุปสรรค ที่ไม่สามารถปฏิบัติ<br>ตามมาตรการ และแนวทางแก้ไข | ภาพประกอบมาตรการ |
|---|---|---|---|
| 3.3 การระบายน้ำ<br>1) จัดให้มีบ่อหน่วงน้ำ จำนวน 1 บ่อ ความจุ<br>ประมาณ 31 ลบ.ม. เพื่อรองรับน้ำหลากภายในพื้นที่<br>โครงการ และจำกัดการระบายน้ำด้วยเครื่องสูบน้ำ<br>ซึ่งติดตั้งไว้จำนวน 2 เครื่อง (ใช้งานจริง 1 เครื่อง) อัตรา<br>การสูบน้ำเครื่องละ 0.033 ลบ.ม./นาทิต (0.006 ลบ.ม./<br>วินาที) ซึ่งไม่เกินอัตราการระบายน้ำสูงสุดก่อนพัฒนา<br>โครงการ | - โครงการจัดให้มีบ่อหน่วงน้ำ จำนวน 1<br>บ่อ โดยการระบายน้ำด้วยเครื่องสูบน้ำ ซึ่ง<br>สามารถรองรับน้ำหลากภายในพื้นที่<br>โครงการได้อย่างเพียงพอ | - ไม่มี | |

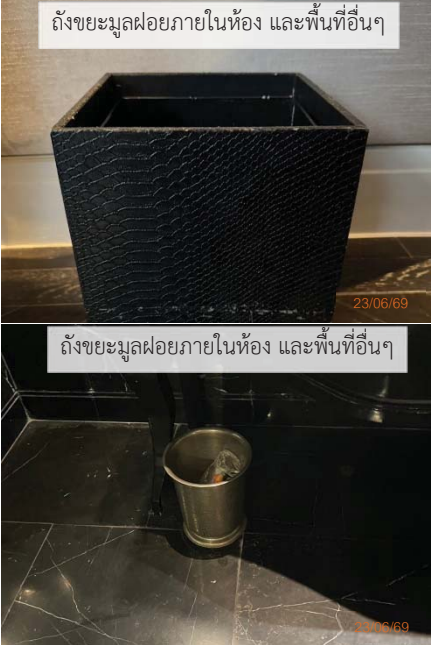
| มาตรการป้องกันและแก้ไขผลกระทบสิ่งแวดล้อม<br>และมาตรการติดตามตรวจสอบผลกระทบสิ่งแวดล้อม | ผลการปฏิบัติตามมาตรการ | ปัญหา อุปสรรค ที่ไม่สามารถปฏิบัติ<br>ตามมาตรการ และแนวทางแก้ไข | ภาพประกอบมาตรการ |
|---|---|---|---|
| 3.4 การจัดการมูลฝอย<br>1) จัดให้มีถังมูลฝอยขนาด 8-10 ลิตร จำนวน<br>2 ถัง ตั้งไว้ในห้องพัก และห้องน้ำในแต่ละห้องพัก<br>สำหรับพื้นที่ส่วนอื่นๆ จัดเตรียมถังรองรับมูลฝอยขนาด<br>20-100 ลิตร พร้อมฝาปิดตั้งอยู่ทั่วไปภายในพื้นที่<br>โรงแรม | - โครงการจัดให้มีถังมูลฝอยขนาด 10<br>ลิตร จำนวน 2 ถัง ไว้ในห้องพักและห้องน้ำ<br>ในห้องพัก จัดให้มีถังขยะมูลฝอย ไว้ในแต่<br>ละชั้นของอาคาร ตามจุดต่างๆของพื้นที่<br>โครงการอย่างเพียงพอ และได้ปิดฝาไว้<br>อย่างมิดชิด | - ไม่มี | |

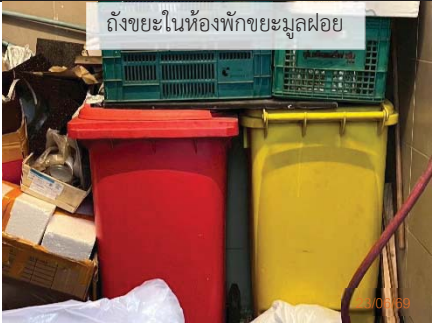
| มาตรการป้องกันและแก้ไขผลกระทบสิ่งแวดล้อม<br>และมาตรการติดตามตรวจสอบผลกระทบสิ่งแวดล้อม | ผลการปฏิบัติตามมาตรการ | ปัญหา อุปสรรค ที่ไม่สามารถปฏิบัติตามมาตรการ และแนวทางแก้ไข | ภาพประกอบมาตรการ |
|---|---|---|---|
| 2) จัดให้มีถังมูลฝอยอันตรายขนาด 100 ล. จำนวน 2 ถัง ตั้งไว้ภายในห้องพักมูลฝอยแห้ง เพื่อรองรับมูลฝอยอันตราย แยกจากมูลฝอยประเภทอื่นให้ชัดเจน | - โครงการจัดให้มีถังขยะมูลฝอยอันตราย ตั้งไว้ภายในห้องพักขยะโดยแบ่งเป็นห้องพักขยะมูลฝอยแห้งจำนวน 1 ถัง ขนาด 200 ล. | - ไม่มี | |

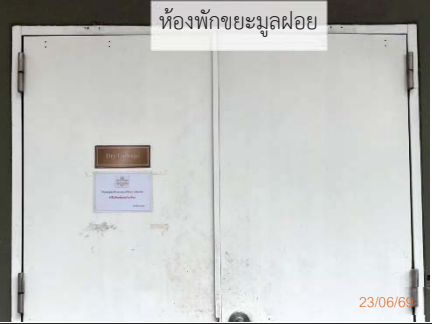
| มาตรการป้องกันและแก้ไขผลกระทบสิ่งแวดล้อม<br>และมาตรการติดตามตรวจสอบผลกระทบสิ่งแวดล้อม | ผลการปฏิบัติตามมาตรการ | ปัญหา อุปสรรค ที่ไม่สามารถปฏิบัติตามมาตรการ และแนวทางแก้ไข | ภาพประกอบมาตรการ |
|---|---|---|---|
| 3) จัดให้มีพนักงานทำความสะอาด คอยดูแลความสะอาดเรียบร้อยและจัดเก็บมูลฝอยโดยคัดแยกมูลฝอยแต่ละประเภท ใส่ถุงรองรับมูลฝอยและมีการติดฉลากบอกประเภทของมูลฝอยนั้นๆ และนำไปรวมไว้ที่ห้องพักมูลฝอยรวมของโครงการ | - โครงการจัดให้มีพนักงานคอยทำความสะอาดคัดแยกมูลฝอยแต่ละประเภทและนำไปทิ้งขยะแต่ละประเภทที่จัดเตรียมไว้แล้ว เพื่อสะดวกต่อสำนักงานเขตปทุมวัน เข้ามาเก็บ ส่วนขยะอันตรายจะนำไปรวมไว้ถึงพักมูลฝอยรวมของโครงการต่อไป | - ไม่มี | |

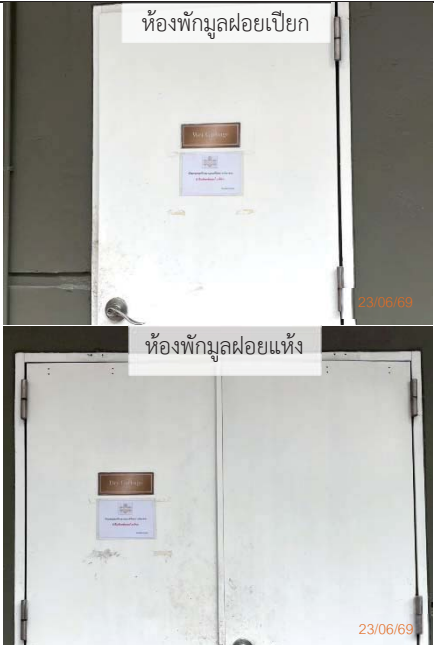
| มาตรการป้องกันและแก้ไขผลกระทบสิ่งแวดล้อม<br>และมาตรการติดตามตรวจสอบผลกระทบสิ่งแวดล้อม | ผลการปฏิบัติตามมาตรการ | ปัญหา อุปสรรค ที่ไม่สามารถปฏิบัติตามมาตรการ และแนวทางแก้ไข | ภาพประกอบมาตรการ |
|---|---|---|---|
| <p>6) จัดให้มีห้องพักมูลฝอยรวม โดยภายในแบ่งเป็นห้องพักมูลฝอยแห้ง ความจุประมาณ 7.9 ลบ.ม. (คิดที่ระดับความสูง 1.5 ม.) และห้องพักมูลฝอยเปียก ความจุประมาณ 4.8 ลบ.ม. (คิดที่ระดับความสูง 1.5 ม.) ตั้งอยู่บริเวณชั้นที่ 1 ใกล้กับทางวิ่งภายในโครงการ ซึ่งมีความจุไม่น้อยกว่า 3 เท่า ของปริมาณมูลฝอยที่เกิดขึ้น</p> | <p>- โครงการจัดให้มีห้องพักมูลฝอยรวม 2 ห้อง แบ่งเป็นห้องพักมูลฝอยแห้ง และห้องพักมูลฝอยเปียกรองรับขยะมูลฝอยเพียงพอต่อปริมาณขยะในโครงการ</p> <p>- จัดให้มีถังขยะแต่ละประเภทตั้งไว้บริเวณด้านหน้าห้องพักมูลฝอยรวม เพื่อให้สะดวกต่อการขนย้าย</p> | - ไม่มี | |

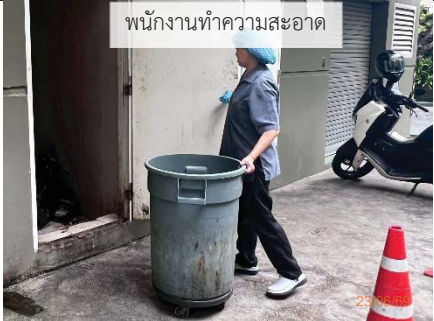
| มาตรการป้องกันและแก้ไขผลกระทบสิ่งแวดล้อม<br>และมาตรการติดตามตรวจสอบผลกระทบสิ่งแวดล้อม | ผลการปฏิบัติตามมาตรการ | ปัญหา อุปสรรค ที่ไม่สามารถปฏิบัติตามมาตรการ และแนวทางแก้ไข | ภาพประกอบมาตรการ |
|---|---|---|---|
| <p>7) ติดตั้งท่อรวบรวมน้ำเสียที่เกิดจากการล้างห้องพักมูลฝอย เข้าสู่ระบบบำบัดน้ำเสียของโครงการ</p> | <p>- โครงการจัดให้มีพนักงานล้างห้องพักมูลฝอยโดยท่อรวบรวมน้ำเสียจะเข้าสู่ระบบบำบัดน้ำเสียของโครงการ</p> | - ไม่มี | |

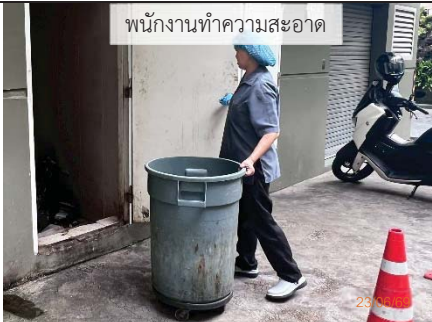
| มาตรการป้องกันและแก้ไขผลกระทบสิ่งแวดล้อม<br>และมาตรการติดตามตรวจสอบผลกระทบสิ่งแวดล้อม | ผลการปฏิบัติตามมาตรการ | ปัญหา อุปสรรค ที่ไม่สามารถปฏิบัติตามมาตรการ และแนวทางแก้ไข | ภาพประกอบมาตรการ |
|---|---|---|---|
| 8) จัดให้มีการทำความสะอาดห้องพัสดุฝอยรวม สัปดาห์ละ 1 ครั้ง เพื่อป้องกันการเพาะตัวของเชื้อโรค | - โครงการจัดให้มีพนักงานทำความสะอาดห้องมูลฝอยรวมทุกครั้งภายหลังเก็บขนมูลฝอยจากสำนักงานเขตปทุมวัน โดยนำจากการล้างทำความสะอาดห้องพัสดุฝอยรวมไปยังระบบบำบัดน้ำเสียต่อไป | - ไม่มี | <p>พนักงานทำความสะอาด</p> |

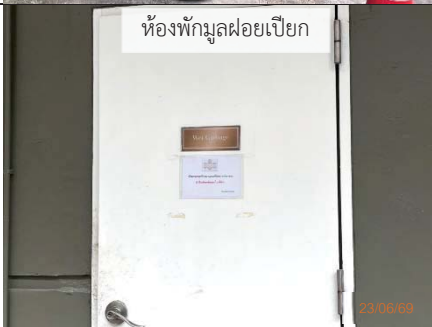
| มาตรการป้องกันและแก้ไขผลกระทบสิ่งแวดล้อม<br>และมาตรการติดตามตรวจสอบผลกระทบสิ่งแวดล้อม | ผลการปฏิบัติตามมาตรการ | ปัญหา อุปสรรค ที่ไม่สามารถปฏิบัติตามมาตรการ และแนวทางแก้ไข | ภาพประกอบมาตรการ |
|---|---|---|---|
| 9) ห้องพัสดุฝอย ต้องมีประตูปิดมิดชิด เพื่อป้องกันกลิ่นรบกวนผู้มาใช้บริการและชุมชนบริเวณใกล้เคียง โดยเปิดประตูเฉพาะช่วงที่มีการขนย้ายมูลฝอยเท่านั้น | - โครงการได้ปิดประตูห้องพัสดุฝอยรวมอย่างมิดชิด โดยจะเปิดประตูเฉพาะช่วงที่มีการขนย้ายมูลฝอยเท่านั้น | - ไม่มี | <p>ห้องพัสดุฝอยเปียก</p> |

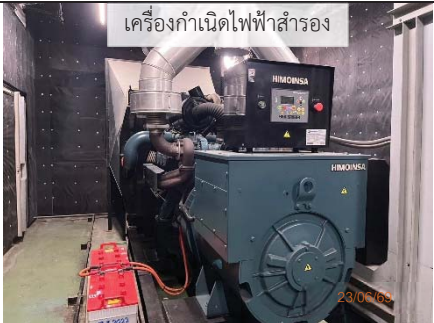
| มาตรการป้องกันและแก้ไขผลกระทบสิ่งแวดล้อม<br>และมาตรการติดตามตรวจสอบผลกระทบสิ่งแวดล้อม | ผลการปฏิบัติตามมาตรการ | ปัญหา อุปสรรค ที่ไม่สามารถปฏิบัติตามมาตรการ และแนวทางแก้ไข | ภาพประกอบมาตรการ |
|---|---|---|---|
| 2) จัดให้มีระบบไฟฟ้าฉุกเฉิน โดยติดตั้งเครื่องกำเนิดไฟฟ้า ขนาด 600 KVA จำนวน 1 ชุด สำรองไฟฟ้าได้นาน 8 ชั่วโมง | - โครงการจัดให้มีระบบไฟฟ้าฉุกเฉินในกรณีที่ระบบไฟฟ้าปกติขัดข้อง | - ไม่มี | |

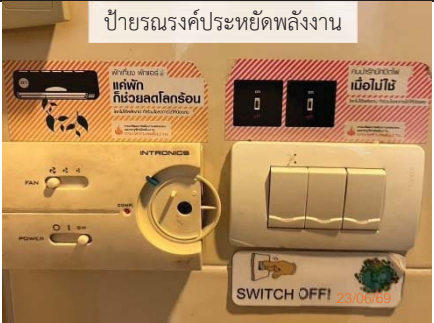
| มาตรการป้องกันและแก้ไขผลกระทบสิ่งแวดล้อม<br>และมาตรการติดตามตรวจสอบผลกระทบสิ่งแวดล้อม | ผลการปฏิบัติตามมาตรการ | ปัญหา อุปสรรค ที่ไม่สามารถปฏิบัติตามมาตรการ และแนวทางแก้ไข | ภาพประกอบมาตรการ |
|---|---|---|---|
| 3) รมรณรงค์ให้ผู้มาใช้บริการ และพนักงานใช้ไฟฟ้าอย่างประหยัด | - โครงการได้ติดป้ายรณรงค์ประหยัดไฟตามจุดต่างๆ และกำชับพนักงานใช้ไฟฟ้าอย่างประหยัด | - ไม่มี | |

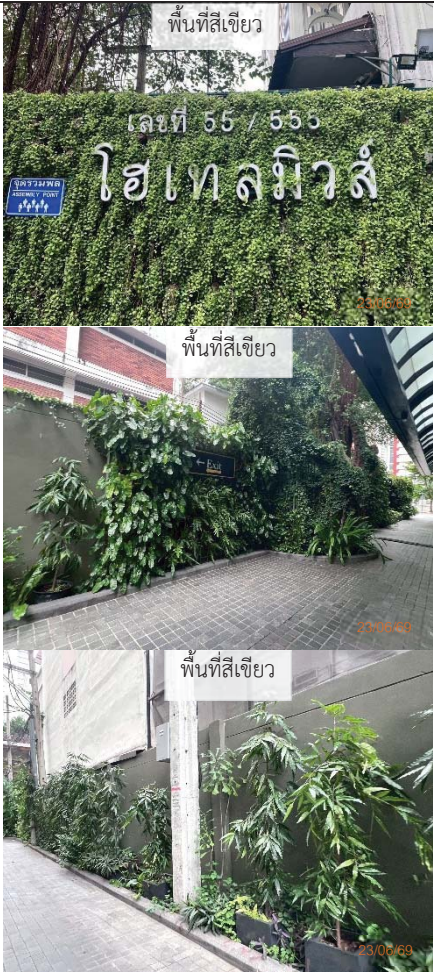
| มาตรการป้องกันและแก้ไขผลกระทบสิ่งแวดล้อม<br>และมาตรการติดตามตรวจสอบผลกระทบสิ่งแวดล้อม | ผลการปฏิบัติตามมาตรการ | ปัญหา อุปสรรค ที่ไม่สามารถปฏิบัติตามมาตรการ และแนวทางแก้ไข | ภาพประกอบมาตรการ |
|---|---|---|---|
| <p>3) จัดให้มีพื้นที่สีเขียวภายในโครงการให้มากที่สุด โดยจัดให้มีพื้นที่สีเขียวทั้งหมด 452 ตร.ม. ทั้งนี้ เพื่อช่วยลดปริมาณความร้อนที่สะสมของพื้นที่ที่เป็นลานคอนกรีต และถ่ายเทสู่ตัวอาคารเวลากลางคืน</p> | <p>- โครงการมีการปลูกต้นไม้และพืชคลุมดินบริเวณภายนอกและภายในอาคารโดยจัดให้มีพื้นที่สีเขียว ได้แก่ ลีนมังกกร พลูต่าง วานกาทอย สีสาวดี เป็นต้น โดยรอบพื้นที่โครงการตามแนวรั้วของโครงการ พื้นที่ว่างระหว่างอาคารโครงการ และพื้นที่ระเบียงชั้นลอย โดยมีพื้นที่สีเขียวรวมประมาณ 626 ตร.ม.</p> | <p>- ไม่มี</p> | |

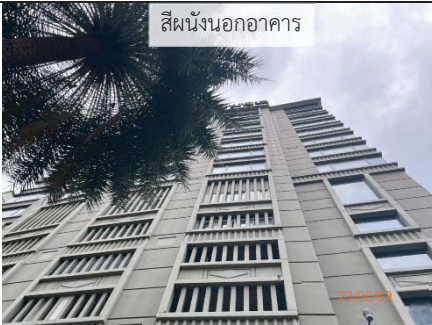
| มาตรการป้องกันและแก้ไขผลกระทบสิ่งแวดล้อม<br>และมาตรการติดตามตรวจสอบผลกระทบสิ่งแวดล้อม | ผลการปฏิบัติตามมาตรการ | ปัญหา อุปสรรค ที่ไม่สามารถปฏิบัติตามมาตรการ และแนวทางแก้ไข | ภาพประกอบมาตรการ |
|---|---|---|---|
| 4) เลือกใช้สีอ่อนในการทาสีผนังภายนอกอาคาร หรือห้องที่มีระบบปรับอากาศหรือสีที่ไม่ดูดรังสีความร้อน เพื่อการสะท้อนแสงที่ดี และทำให้ห้องสว่างขึ้น | - โครงการได้เลือกใช้สีเทาในการทาสีผนังภายนอกอาคารเป็นสีที่ดูสบายตาเพื่อลดการสะท้อนของแสง | - ไม่มี | |

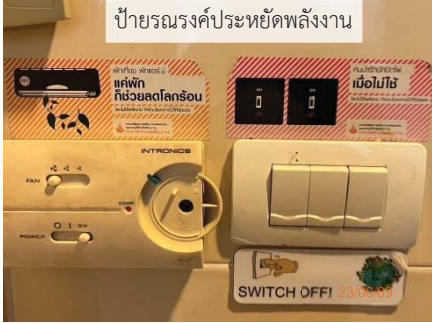
| มาตรการป้องกันและแก้ไขผลกระทบสิ่งแวดล้อม<br>และมาตรการติดตามตรวจสอบผลกระทบสิ่งแวดล้อม | ผลการปฏิบัติตามมาตรการ | ปัญหา อุปสรรค ที่ไม่สามารถปฏิบัติตามมาตรการ และแนวทางแก้ไข | ภาพประกอบมาตรการ |
|---|---|---|---|
| 5) จัดให้มีการประชาสัมพันธ์วิธีการประหยัดพลังงาน อาทิ จัดทำแผ่นพับป้ายแสดงวิธีการประหยัดพลังงาน เป็นต้น | - โครงการจัดให้มีการประชาสัมพันธ์ พร้อมทั้งติดป้ายณรงค์ประหยัดพลังงานไว้ตามจุดต่างๆ | - ไม่มี | |

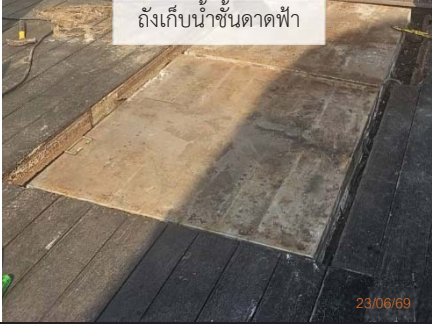
| มาตรการป้องกันและแก้ไขผลกระทบสิ่งแวดล้อม<br>และมาตรการติดตามตรวจสอบผลกระทบสิ่งแวดล้อม | ผลการปฏิบัติตามมาตรการ | ปัญหา อุปสรรค ที่ไม่สามารถปฏิบัติตามมาตรการ และแนวทางแก้ไข | ภาพประกอบมาตรการ |
|---|---|---|---|
| 6) สูบน้ำขึ้นถึงเก็บน้ำชั้นดาดฟ้า ก่อนจ่ายให้กับส่วนต่างๆ ของอาคาร | - โครงการได้สูบน้ำขึ้นถึงเก็บน้ำชั้นดาดฟ้าก่อนจ่ายให้กับส่วนต่างๆ ของอาคาร | - ไม่มี | |

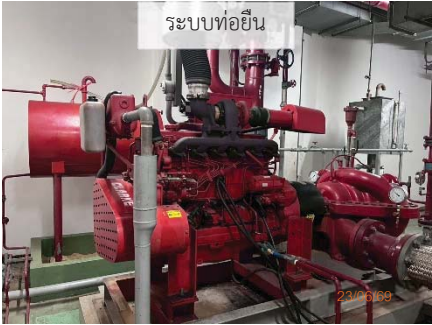
| มาตรการป้องกันและแก้ไขผลกระทบสิ่งแวดล้อม<br>และมาตรการติดตามตรวจสอบผลกระทบสิ่งแวดล้อม | ผลการปฏิบัติตามมาตรการ | ปัญหา อุปสรรค ที่ไม่สามารถปฏิบัติ<br>ตามมาตรการ และแนวทางแก้ไข | ภาพประกอบมาตรการ |
|---|---|---|---|
| <p>3.7 การป้องกันอัคคีภัย</p> <p>1) จัดให้มีระบบป้องกันและเตือนอัคคีภัย โดยมีรายละเอียดดังนี้</p> <p><b>ระบบป้องกันอัคคีภัย</b></p> <p>- ระบบท่อยืน ขนาดเส้นผ่านศูนย์กลาง 6 นิ้ว จำนวน 3 ท่อ โดยจะรับน้ำดับเพลิงจากถังเก็บน้ำใต้ดิน</p> | <p>- โครงการจัดให้มีระบบท่อยืนจำนวน 3 ท่อ โดยจะรับน้ำดับเพลิงจากถังเก็บน้ำใต้ดิน</p> | <p>- ไม่มี</p> | |

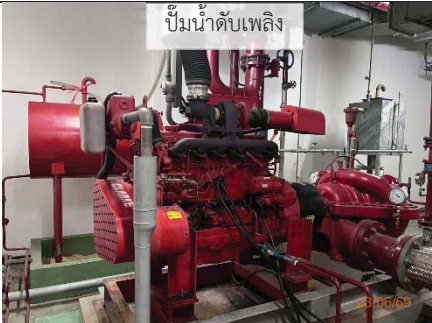
| มาตรการป้องกันและแก้ไขผลกระทบสิ่งแวดล้อม<br>และมาตรการติดตามตรวจสอบผลกระทบสิ่งแวดล้อม | ผลการปฏิบัติตามมาตรการ | ปัญหา อุปสรรค ที่ไม่สามารถปฏิบัติตามมาตรการ และแนวทางแก้ไข | ภาพประกอบมาตรการ |
|---|---|---|---|
| - จัดให้มีเครื่องสูบน้ำดับเพลิงชนิดเครื่องยนต์ดีเซล จำนวน 1 เครื่อง อัตราการสูบ 2.84 ลบ.ม./นาที่ ที่ TDH 125 ม. และเครื่องสูบน้ำขนาดเล็ก เพื่อช่วยรักษาแรงดันในเส้นท่อ จำนวน 1 เครื่อง อัตราการสูบ 0.057 ลบ.ม./นาที่ ที่ TDH 130 ม. | - โครงการจัดให้มีเครื่องสูบน้ำดับเพลิงชนิดเครื่องยนต์ดีเซล จำนวน 1 เครื่อง อัตราการสูบ 2.84 ลบ.ม./นาที่ ที่ TDH 130 ม. (427 ฟุต) และเครื่องสูบน้ำขนาดเล็ก จำนวน 1 เครื่อง อัตราการสูบ 0.057 ลบ.ม./นาที่ ที่ TDH 76 ม. (250 ฟุต) | - ไม่มี | |

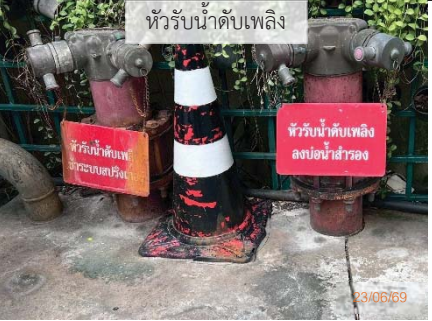
| มาตรการป้องกันและแก้ไขผลกระทบสิ่งแวดล้อม<br>และมาตรการติดตามตรวจสอบผลกระทบสิ่งแวดล้อม | ผลการปฏิบัติตามมาตรการ | ปัญหา อุปสรรค ที่ไม่สามารถปฏิบัติตามมาตรการ และแนวทางแก้ไข | ภาพประกอบมาตรการ |
|---|---|---|---|
| - จัดให้มีหัวรับน้ำดับเพลิงภายนอกอาคาร (Fire Department Connector : FDC) ขนาด 2 1/2x2 1/2x 6 นิ้ว พร้อม Check Valve จำนวน 1 ชุดติดตั้งไว้บริเวณทางเข้า-ออกโครงการ | - โครงการจัดให้มีหัวรับน้ำดับเพลิงภายนอกอาคารติดตั้งไว้บริเวณทางเข้า-ออกโครงการ | - ไม่มี | |

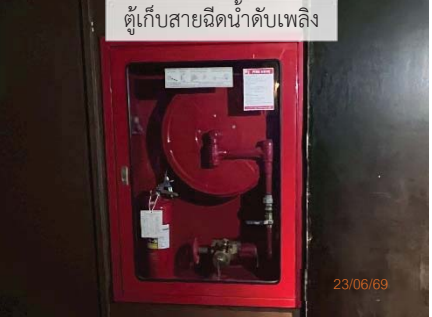
| มาตรการป้องกันและแก้ไขผลกระทบสิ่งแวดล้อม<br>และมาตรการติดตามตรวจสอบผลกระทบสิ่งแวดล้อม | ผลการปฏิบัติตามมาตรการ | ปัญหา อุปสรรค ที่ไม่สามารถปฏิบัติตามมาตรการ และแนวทางแก้ไข | ภาพประกอบมาตรการ |
|---|---|---|---|
| - จัดให้มีตู้เก็บสายฉีดน้ำดับเพลิงพร้อมอุปกรณ์ (FHC) จำนวน 2 ตู้/ชั้น ติดตั้งไว้บริเวณโถงบันได และโถงทางเดิน ในแต่ละชั้น จำนวน 46 ตู้ | - โครงการจัดให้มีตู้เก็บสายฉีดน้ำดับเพลิงพร้อมอุปกรณ์ของทุกชั้น จำนวนชั้นละ 2 ตู้ พื้นที่โครงการมีทั้งหมด 22 ชั้น และชั้นใต้ดิน 1 ชั้น รวมทั้งสิ้นจำนวน 46 ตู้ | - ไม่มี | |

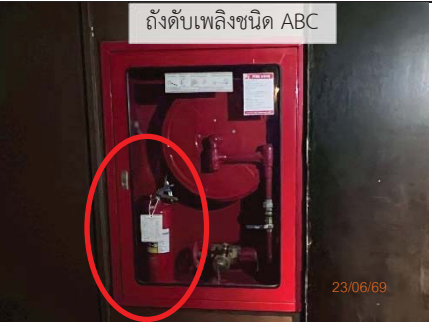
| มาตรการป้องกันและแก้ไขผลกระทบสิ่งแวดล้อม<br>และมาตรการติดตามตรวจสอบผลกระทบสิ่งแวดล้อม | ผลการปฏิบัติตามมาตรการ | ปัญหา อุปสรรค ที่ไม่สามารถปฏิบัติตามมาตรการ และแนวทางแก้ไข | ภาพประกอบมาตรการ |
|---|---|---|---|
| - จัดให้มีถังดับเพลิงเคมีชนิด ABC ขนาด 10 ปอนด์ ซึ่งจะติดตั้งไว้ภายในตู้ FHC | - โครงการจัดให้มีถังดับเพลิงชนิด ABC ขนาด 10 ปอนด์ ติดตั้งไว้ภายในตู้ FHC | - ไม่มี | |

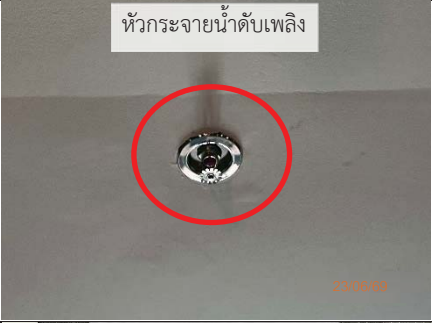
| มาตรการป้องกันและแก้ไขผลกระทบสิ่งแวดล้อม<br>และมาตรการติดตามตรวจสอบผลกระทบสิ่งแวดล้อม | ผลการปฏิบัติตามมาตรการ | ปัญหา อุปสรรค ที่ไม่สามารถปฏิบัติตามมาตรการ และแนวทางแก้ไข | ภาพประกอบมาตรการ |
|---|---|---|---|
| - จัดให้มีระบบหัวกระจายน้ำดับเพลิงอัตโนมัติ (Sprinkler System) บริเวณที่จอดรถ ภัตตาคาร สำนักงาน ห้องพัก ห้องออกกำลังกาย ห้องเครื่อง และ บริเวณทางเดินทั่วทั้งอาคาร จำนวนรวม 1,358 จุด | - โครงการจัดให้มีแบบหัวกระจายน้ำดับเพลิงอัตโนมัติไว้บริเวณต่างๆ ภายในโครงการ | - ไม่มี | |

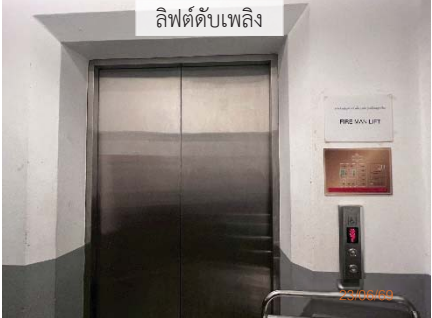
| มาตรการป้องกันและแก้ไขผลกระทบสิ่งแวดล้อม<br>และมาตรการติดตามตรวจสอบผลกระทบสิ่งแวดล้อม | ผลการปฏิบัติตามมาตรการ | ปัญหา อุปสรรค ที่ไม่สามารถปฏิบัติตามมาตรการ และแนวทางแก้ไข | ภาพประกอบมาตรการ |
|---|---|---|---|
| <p>- จัดให้มีลิฟต์ดับเพลิง จำนวน 1 ชุด ซึ่งมีคุณสมบัติตามกฎหมายฉบับที่ 33 (พ.ศ.2535) ออกตามความในพระราชบัญญัติควบคุมอาคาร พ.ศ.2522 และแก้ไขเพิ่มเติมตามกฎหมายกระทรวงฉบับที่ 50 (พ.ศ.2540) ออกตามความในพระราชบัญญัติควบคุมอาคาร พ.ศ.2522</p> | <p>- โครงการจัดให้มีลิฟต์ดับเพลิง 1 ชุด ซึ่งเป็นไปตามที่กฎหมายระบุไว้</p> | <p>- ไม่มี</p> | <p>ลิฟต์ดับเพลิง</p> |

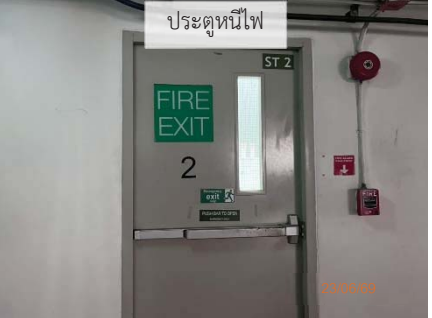
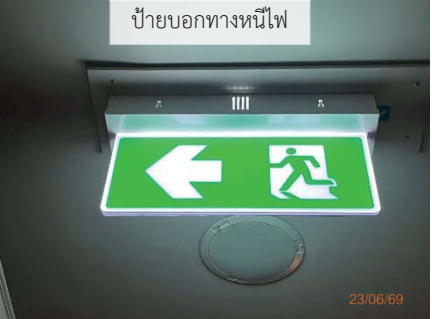
| มาตรการป้องกันและแก้ไขผลกระทบสิ่งแวดล้อม<br>และมาตรการติดตามตรวจสอบผลกระทบสิ่งแวดล้อม | ผลการปฏิบัติตามมาตรการ | ปัญหา อุปสรรค ที่ไม่สามารถปฏิบัติตามมาตรการ และแนวทางแก้ไข | ภาพประกอบมาตรการ |
|---|---|---|---|
| <p>- บันไดที่ใช้หนีไฟ ของอาคาร มีรายละเอียดดังนี้</p> <p>1. บันได ST-1 เป็นบันไดที่ขึ้น จากชั้นล่าง-ชั้นดาดฟ้า ขนาดกว้าง 1.64 ม. บันได ST-2 เป็นบันไดที่ขึ้น จากชั้นล่าง-ชั้นดาดฟ้า ขนาดกว้าง 0.9 ม.</p> | <p>- โครงการจัดให้มีบันไดที่ใช้หนีไฟ เป็นบันไดและป้ายบอกทางหนีไฟที่ขึ้น จากชั้นล่าง-ชั้นดาดฟ้า</p> | <p>- ไม่มี</p> | <p>ประตูหนีไฟ</p> <p>ป้ายบอกทางหนีไฟ</p> |

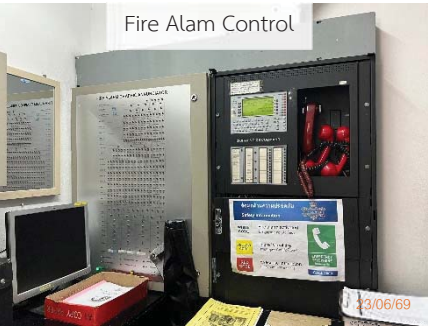
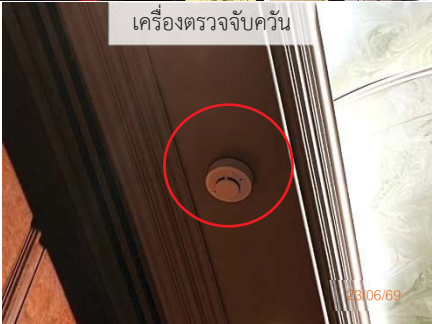
| มาตรการป้องกันและแก้ไขผลกระทบสิ่งแวดล้อม<br>และมาตรการติดตามตรวจสอบผลกระทบสิ่งแวดล้อม | ผลการปฏิบัติตามมาตรการ | ปัญหา อุปสรรค ที่ไม่สามารถปฏิบัติตามมาตรการ และแนวทางแก้ไข | ภาพประกอบมาตรการ |
|---|---|---|---|
| <p><b>ระบบเตือนอัคคีภัย</b></p> <ul style="list-style-type: none"> <li>- Fire Alarm Control Panel: FCP เป็นจุดศูนย์รวมการรับ-ส่ง สัญญาณเพื่อแจ้งเหตุให้ทราบทั่วทั้งอาคาร</li> <li>- Smoke Detector ติดตั้งบริเวณภัตตาคาร ห้องเครื่องไฟฟ้า ห้องเครื่องสูบน้ำ ห้องสำนักงาน โถงต้อนรับ โถงลิฟต์ ห้อง Chiller ห้องพัก และทางเดินภายในอาคาร จำนวนรวม 369 จุด</li> <li>- Heat Detector ติดตั้งอยู่บริเวณลานจอดรถ และห้องครัว ซึ่งมีจำนวนรวม 222 จุด</li> <li>- Fire Alarm Manual Station ติดตั้งอยู่บริเวณโถงบันไดแต่ละชั้นของอาคาร</li> <li>- Fire Alarm Bell ติดตั้งอยู่บริเวณเดียวกับ Fire Alarm Manual Station ในแต่ละชั้นของอาคาร</li> </ul> | <ul style="list-style-type: none"> <li>- โครงการจัดให้มีระบบเตือนอัคคีภัย Fire Alarm Control Panel: FCP สัญญาณแจ้งเหตุเครื่องตรวจจับควัน เครื่องตรวจจับความร้อน เครื่องแจ้งเหตุ โดยใช้มือถือ และกริ่งสัญญาณเตือนภัยไว้ในบริเวณชั้นของอาคาร</li> </ul> | <p>- ไม่มี</p> | <p>Fire Alarm Control</p> <p>เครื่องตรวจจับควัน</p> |

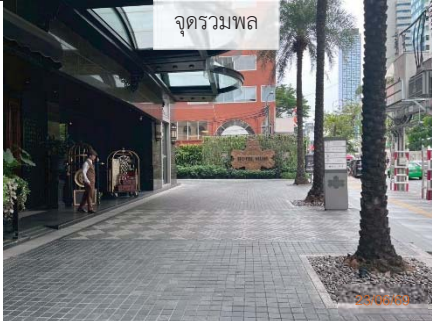
| มาตรการป้องกันและแก้ไขผลกระทบสิ่งแวดล้อม<br>และมาตรการติดตามตรวจสอบผลกระทบสิ่งแวดล้อม | ผลการปฏิบัติตามมาตรการ | ปัญหา อุปสรรค ที่ไม่สามารถปฏิบัติ<br>ตามมาตรการ และแนวทางแก้ไข | ภาพประกอบมาตรการ |
|---|---|---|---|
| 3) จัดให้มีจุดรวมคนเบื้องต้นจำนวน 1 จุด<br>บริเวณด้านทิศตะวันตก ของอาคารโครงการมีขนาด<br>พื้นที่ 95 ตร.ม. สามารถรองรับคนได้ประมาณ 380 คน<br>ซึ่งเพียงพอต่อผู้มาใช้บริเวณภายในโครงการ 356 คน | - โครงการได้จัดให้มีจุดรวมคน จำนวน 1<br>จุด บริเวณด้านหน้าของโรงแรม ซึ่ง<br>เพียงพอต่อผู้พักอาศัย | - ไม่มี | |

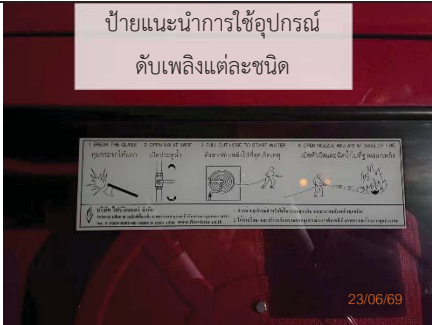
| มาตรการป้องกันและแก้ไขผลกระทบสิ่งแวดล้อม<br>และมาตรการติดตามตรวจสอบผลกระทบสิ่งแวดล้อม | ผลการปฏิบัติตามมาตรการ | ปัญหา อุปสรรค ที่ไม่สามารถปฏิบัติ<br>ตามมาตรการ และแนวทางแก้ไข | ภาพประกอบมาตรการ |
|---|---|---|---|
| 4) ติดป้ายแนะนำการใช้อุปกรณ์แต่ละตัว ไว้<br>บริเวณที่อุปกรณ์ติดตั้งอยู่เพื่อให้ผู้ที่อยู่ใกล้ที่เกิดเหตุ<br>สามารถใช้ได้ทันที | - โครงการได้ติดป้ายแนะนำใช้อุปกรณ์<br>ดับเพลิงแบบมือถือไว้บริเวณที่อุปกรณ์ติด<br>ตั้งอยู่ผู้ที่พักอาศัยสามารถใช้ได้ทันที | - ไม่มี | |

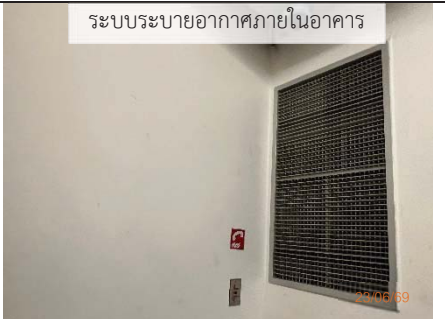
| มาตรการป้องกันและแก้ไขผลกระทบสิ่งแวดล้อม<br>และมาตรการติดตามตรวจสอบผลกระทบสิ่งแวดล้อม | ผลการปฏิบัติตามมาตรการ | ปัญหา อุปสรรค ที่ไม่สามารถปฏิบัติตามมาตรการ และแนวทางแก้ไข | ภาพประกอบมาตรการ |
|---|---|---|---|
| 2) ดูแลตรวจสอบอุปกรณ์ที่ใช้ระบายอากาศให้สามารถใช้งานได้อยู่เสมอ โดยทำการตรวจสอบช่องเปิดต่างๆ มิให้มีสิ่งกีดขวางกั้นการระบายอากาศ | - โครงการจัดให้มีเจ้าหน้าที่ดูแลตรวจสอบอุปกรณ์ระบบระบายอากาศอยู่เสมอ โดยไม่มีวัสดุหรือสิ่งกีดขวาง | - ไม่มี | |

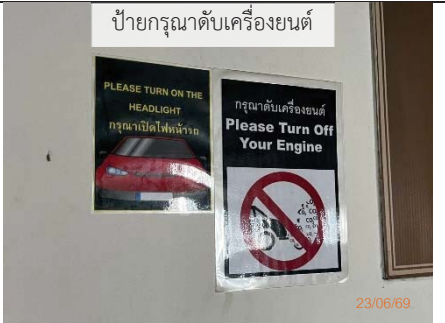
| มาตรการป้องกันและแก้ไขผลกระทบสิ่งแวดล้อม<br>และมาตรการติดตามตรวจสอบผลกระทบสิ่งแวดล้อม | ผลการปฏิบัติตามมาตรการ | ปัญหา อุปสรรค ที่ไม่สามารถปฏิบัติตามมาตรการ และแนวทางแก้ไข | ภาพประกอบมาตรการ |
|---|---|---|---|
| 3) ติดตั้งป้ายห้ามติดเครื่องยนต์ทิ้งไว้ ภายในบริเวณที่จอดรถ ให้สามารถสังเกตได้อย่างชัดเจนและทั่วถึง | - โครงการมีการติดป้าย “กรุณาดับเครื่องยนต์” ตามจุดต่างๆบริเวณที่จอดรถที่สามารถมองเห็นได้อย่างชัดเจน | - ไม่มี | |

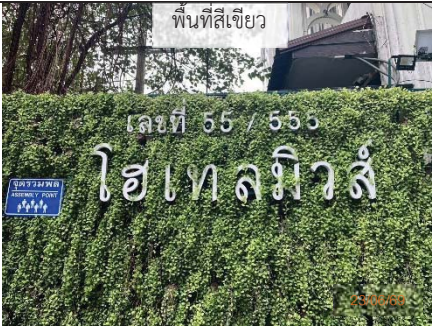
| มาตรการป้องกันและแก้ไขผลกระทบสิ่งแวดล้อม<br>และมาตรการติดตามตรวจสอบผลกระทบสิ่งแวดล้อม | ผลการปฏิบัติตามมาตรการ | ปัญหา อุปสรรค ที่ไม่สามารถปฏิบัติ<br>ตามมาตรการ และแนวทางแก้ไข | ภาพประกอบมาตรการ |
|---|---|---|---|
| <p>4) จัดให้มีพื้นที่สีเขียวขนาดพื้นที่รวม 452 ตร.ม. และจัดให้มีการปลูกไม้ยืนต้น เพื่อช่วยลดความร้อนจากระบบปรับอากาศ ในอัตรา 1 ต้น/ตัน ให้ได้มากที่สุด โดยจัดให้มีการปลูกไม้ยืนต้นทั้งสิ้น 137 ต้น ซึ่งจะสามารถลดความร้อนที่เกิดจากเครื่องปรับอากาศได้ 137 ตัน คิดเป็นร้อยละ 46 ของอัตราการระบายความร้อนจากเครื่องปรับอากาศ</p> | <p>- โครงการมีการปลูกต้นไม้และพืชคลุมดินบริเวณภายนอกและภายในอาคารโดยจัดให้มีพื้นที่สีเขียว ได้แก่ ลีนมังกะ พลุต่าง วานกาทอย ลีลาวดี เป็นต้น โดยรอบพื้นที่โครงการตามแนวรั้วของโครงการ พื้นที่ว่างระหว่างอาคารโครงการ และพื้นที่ระเบียงชั้นลอย โดยมีพื้นที่สีเขียวรวมประมาณ 626 ตร.ม.</p> | <p>- ไม่มี</p> | |

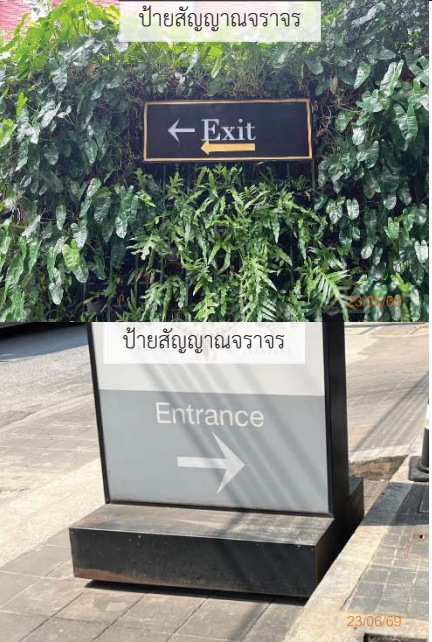
| มาตรการป้องกันและแก้ไขผลกระทบสิ่งแวดล้อม<br>และมาตรการติดตามตรวจสอบผลกระทบสิ่งแวดล้อม | ผลการปฏิบัติตามมาตรการ | ปัญหา อุปสรรค ที่ไม่สามารถปฏิบัติ<br>ตามมาตรการ และแนวทางแก้ไข | ภาพประกอบมาตรการ |
|---|---|---|---|
| <p>3.9 การจราจร</p> <p>1) ติดตั้งป้ายสัญญาณจราจรให้ชัดเจนทั้งบนพื้นทาง และป้ายต่างๆ บริเวณโครงการให้ชัดเจน และไม่ก่อให้เกิดความสับสนของผู้ขับขี่ เพื่อให้การเคลื่อนตัวของรถในโครงการ และบริเวณทางเข้า-ออกโครงการสามารถทำได้อย่างสะดวก และปลอดภัย</p> | <p>- โครงการติดตั้งป้ายสัญญาณจราจรไว้ชัดเจนบริเวณพื้นที่โครงการให้มีความปลอดภัยต่อผู้ขับขี่ พร้อมทั้งติดป้ายไว้บริเวณทางเข้า-ออกโครงการ</p> | <p>- ไม่มี</p> | |

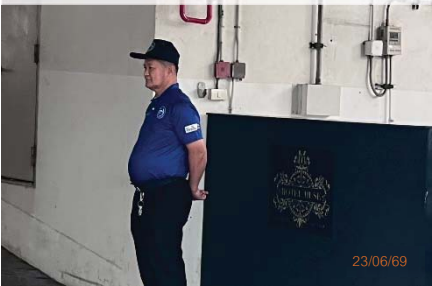
| มาตรการป้องกันและแก้ไขผลกระทบสิ่งแวดล้อม<br>และมาตรการติดตามตรวจสอบผลกระทบสิ่งแวดล้อม | ผลการปฏิบัติตามมาตรการ | ปัญหา อุปสรรค ที่ไม่สามารถปฏิบัติ<br>ตามมาตรการ และแนวทางแก้ไข | ภาพประกอบมาตรการ |
|---|---|---|---|
| 2) จัดให้มีพนักงานรักษาความปลอดภัยคอยอำนวยความสะดวกให้แก่รถที่จะเข้า-ออกโครงการ โดยเน้นให้รถสามารถเข้าและออกโครงการได้ในจังหวะที่ปลอดภัย ไม่กีดขวางกระแสจราจรบนถนนหลังสวน | - โครงการจัดให้มีพนักงานรักษาความปลอดภัยคอยอำนวยความสะดวก พร้อมทั้งติดป้ายสัญญาณจราจรไว้บริเวณทางเข้า-ออกพื้นที่โครงการ | - ไม่มี | |

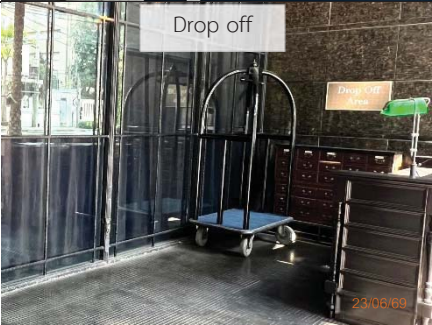
| มาตรการป้องกันและแก้ไขผลกระทบสิ่งแวดล้อม<br>และมาตรการติดตามตรวจสอบผลกระทบสิ่งแวดล้อม | ผลการปฏิบัติตามมาตรการ | ปัญหา อุปสรรค ที่ไม่สามารถปฏิบัติ<br>ตามมาตรการ และแนวทางแก้ไข | ภาพประกอบมาตรการ |
|---|---|---|---|
| 3) จัดบริเวณ Drop Off ไว้บริเวณด้านทิศตะวันตกของอาคารเพื่อป้องกันไม่ให้เกิดการจอดรถของผู้พักอาศัยภายในโครงการบนถนนหลังสวน | - โครงการจัดให้มีพื้นที่บริเวณ Drop off เพื่อป้องกันไม่ให้เกิดการจอดรถของผู้พักอาศัยรวมถึงการเคลื่อนตัวของรถที่สามารถทำได้สะดวก | - ไม่มี | |

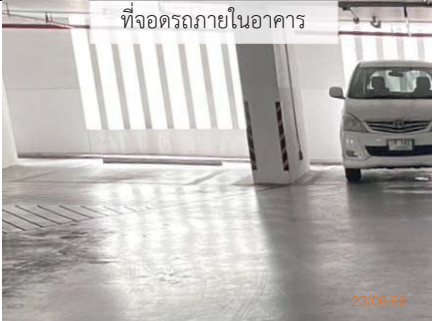
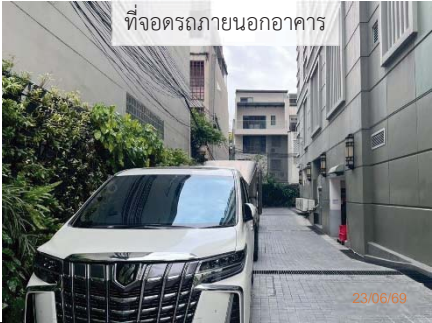
| มาตรการป้องกันและแก้ไขผลกระทบสิ่งแวดล้อม<br>และมาตรการติดตามตรวจสอบผลกระทบสิ่งแวดล้อม | ผลการปฏิบัติตามมาตรการ | ปัญหา อุปสรรค ที่ไม่สามารถปฏิบัติ<br>ตามมาตรการ และแนวทางแก้ไข | ภาพประกอบมาตรการ |
|---|---|---|---|
| 5) ควบคุมไม่ให้รถของโครงการและผู้มาใช้<br>บริการ นำรถเข้ามาจอดภายในถนนซอยบ้านหลังสวน | - โครงการจัดให้มีพื้นที่จอดรถสำหรับของ<br>โครงการและผู้มาใช้บริการ และมี<br>เจ้าหน้าที่คอยอำนวยความสะดวก ที่จอด<br>รถทั้งภายในและภายนอกอาคาร | - ไม่มี | <div>ที่จอดรถภายในอาคาร</div> <div>ที่จอดรถภายนอกอาคาร</div> |

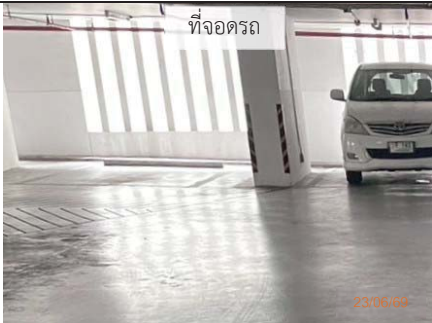
| มาตรการป้องกันและแก้ไขผลกระทบสิ่งแวดล้อม<br>และมาตรการติดตามตรวจสอบผลกระทบสิ่งแวดล้อม | ผลการปฏิบัติตามมาตรการ | ปัญหา อุปสรรค ที่ไม่สามารถปฏิบัติ<br>ตามมาตรการ และแนวทางแก้ไข | ภาพประกอบมาตรการ |
|---|---|---|---|
| 7) จัดให้มีที่จอดรถ จำนวน 113 คัน ซึ่ง<br>เพียงพอตามที่กฎหมายกำหนด (113 คัน) | - โครงการจัดให้มีที่จอดรถจำนวนที่เพียงพอ<br>สำหรับผู้พักอาศัย | - ไม่มี | <p>ที่จอดรถ</p> |

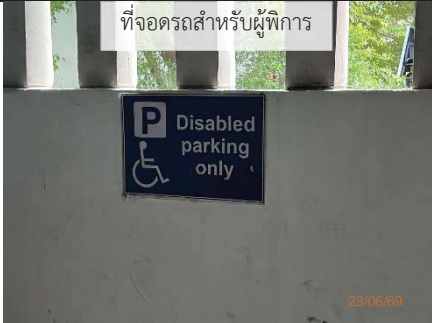
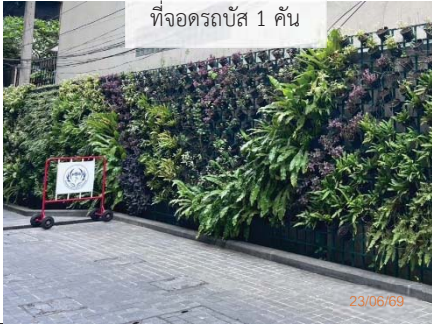
| มาตรการป้องกันและแก้ไขผลกระทบสิ่งแวดล้อม<br>และมาตรการติดตามตรวจสอบผลกระทบสิ่งแวดล้อม | ผลการปฏิบัติตามมาตรการ | ปัญหา อุปสรรค ที่ไม่สามารถปฏิบัติ<br>ตามมาตรการ และแนวทางแก้ไข | ภาพประกอบมาตรการ |
|---|---|---|---|
| 8) จัดให้มีที่จอดรถโดยสารขนาดใหญ่ จำนวน<br>1 คัน ขนาดกว้าง 2.6 ม. ยาว 12 ม. และจัดให้มีที่จ<br>รถสำหรับผู้พิการ ที่บริเวณชั้นที่ 2 และ 3 จำนวน 1<br>คัน/ชั้น รวม 2 คัน ซึ่งอยู่ในตำแหน่งที่สามารถใช้ลิฟต์<br>หรือบันไดไปยังห้องพักได้อย่างสะดวกและปลอดภัย | - โครงการจัดให้มีที่จอดรถโดยแบ่งแยกที่<br>จอดรถโดยสารขนาดใหญ่ที่จะจอดรถไว้<br>บริเวณด้านหน้าโครงการ และที่จอดรถ<br>สำหรับผู้พิการ ซึ่งที่จอดรถผู้พิการจะอยู่<br>ใกล้กับลิฟต์อย่างสะดวก และปลอดภัย | - ไม่มี | <p>ที่จอดรถสำหรับผู้พิการ</p> <p>ที่จอดรถบัส 1 คัน</p> |

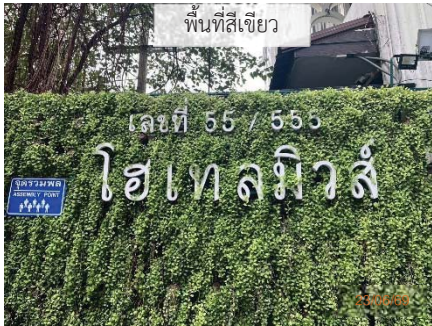
| มาตรการป้องกันและแก้ไขผลกระทบสิ่งแวดล้อม<br>และมาตรการติดตามตรวจสอบผลกระทบสิ่งแวดล้อม | ผลการปฏิบัติตามมาตรการ | ปัญหา อุปสรรค ที่ไม่สามารถปฏิบัติตามมาตรการ และแนวทางแก้ไข | ภาพประกอบมาตรการ |
|---|---|---|---|
| <b>4. คุณค่าต่อคุณภาพชีวิต</b><br>4.1 ทศนิยมภาพ<br>(1) จัดให้มีพื้นที่สีเขียวขนาดพื้นที่รวม 452 ตร.<br>ม. คิดเป็นอัตราส่วนพื้นที่สีเขียวต่อผู้มาใช้บริการ 1.3<br>ตร.ม./คน โดยจัดให้มีพื้นที่สีเขียวบริเวณชั้นที่ 1 ขนาด<br>พื้นที่ 268.31 ตรม. คิดเป็นร้อยละ 50 ของพื้นที่ว่าง ซึ่ง<br>พันธุ์ไม้ที่จะนำมาปลูก ได้แก่ แกร์ชปาล์ม ปาล์มยะวา<br>ปาล์มพ็อกทอส หลิว มะขาม อโศกอินเดีย คำแสต | - โครงการมีการปลูกต้นไม้และพืชคลุมดิน<br>บริเวณภายนอกและภายในอาคารโดยจัด<br>ให้มีพื้นที่สีเขียว ได้แก่ ลั่นมังกร พุด่าง<br>ว่านกาบหอย ลิลาวดี เป็นต้น โดยรอบ<br>พื้นที่โครงการตามแนวรั้วของโครงการ<br>พื้นที่ว่างระหว่างอาคารโครงการ และพื้นที่ | - ไม่มี | |

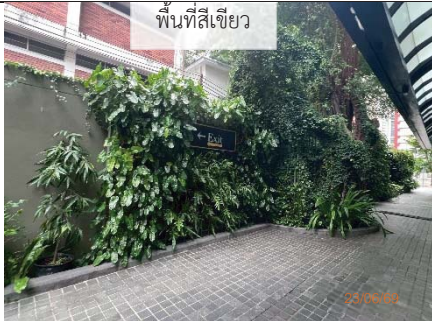
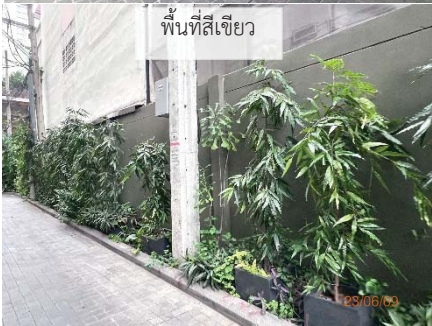
| มาตรการป้องกันและแก้ไขผลกระทบสิ่งแวดล้อม<br>และมาตรการติดตามตรวจสอบผลกระทบสิ่งแวดล้อม | ผลการปฏิบัติตามมาตรการ | ปัญหา อุปสรรค ที่ไม่สามารถปฏิบัติตามมาตรการ และแนวทางแก้ไข | ภาพประกอบมาตรการ |
|---|---|---|---|
| อินทนิลน้ำ ตีนเป็ดน้ำ พังพวยฝรั่ง ชบา จั๋งญี่ปุ่น เวอร์บีนา<br>อีโกล เทียนทอง ไทรยอดทอง หางพวยฝรั่ง หางกระรอก<br>กระดุม ทองเลื้อย หูปลาช่อน และเขียวหมื่นปี เป็นต้น | ระเบียงชั้นลอย โดยมีพื้นที่สีเขียวรวม<br>ประมาณ 626 ตร.ม. | | |

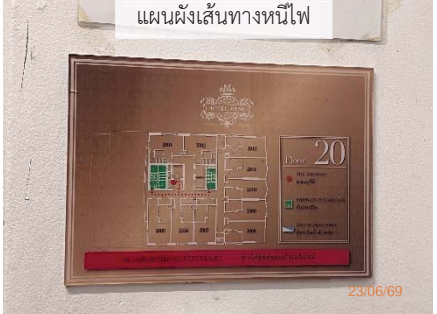
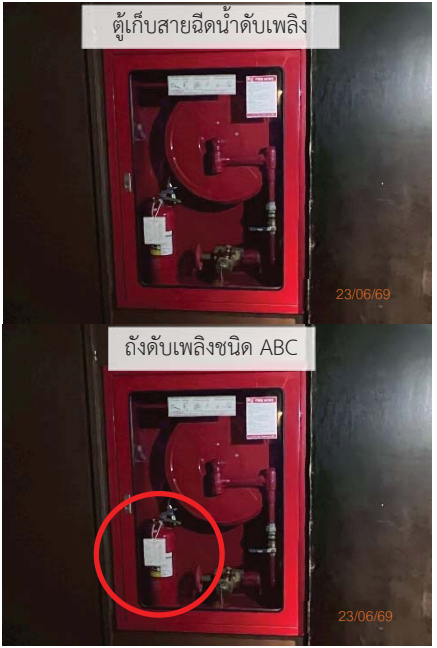
| มาตรการป้องกันและแก้ไขผลกระทบสิ่งแวดล้อม<br>และมาตรการติดตามตรวจสอบผลกระทบสิ่งแวดล้อม | ผลการปฏิบัติตามมาตรการ | ปัญหา อุปสรรค ที่ไม่สามารถปฏิบัติ<br>ตามมาตรการ และแนวทางแก้ไข | ภาพประกอบมาตรการ |
|---|---|---|---|
| <p>4.4 อุปกรณ์ดับเพลิง</p> <ul style="list-style-type: none"> <li>- ตรวจสอบเครื่องสูบน้ำดับเพลิงสภาพพร้อมใช้งาน และอายุการใช้งานทุก 3 เดือน/ครั้ง</li> <li>- ตรวจสอบถังเก็บน้ำดับเพลิง สภาพของถังทุก 3 เดือน และตรวจสอบระดับน้ำในถัง เดือนละ 1 ครั้ง</li> <li>- ตรวจสอบเครื่องดับเพลิงแบบหิ้วได้ ให้อยู่ในสภาพพร้อมใช้งาน และอายุการใช้งานทุก 3 เดือน/ครั้ง</li> <li>- ตรวจสอบหัวรับน้ำดับเพลิง ให้อยู่ในสภาพพร้อมใช้งาน และเข้าถึงได้สะดวกทุก 3 เดือน/ครั้ง</li> <li>- ตรวจสอบสายฉีดน้ำดับเพลิงและตู้เก็บสายฉีด (FHC) ให้อยู่ในสภาพพร้อมใช้งาน เดือนละ 1 ครั้ง</li> </ul> | <ul style="list-style-type: none"> <li>- โครงการได้จัดให้มีอุปกรณ์ดับเพลิงที่สามารถพร้อมใช้งานได้ เช่น เครื่องสูบน้ำดับเพลิง เครื่องดับเพลิงแบบหิ้ว หัวรับน้ำดับเพลิง และสายฉีดน้ำดับเพลิงและตู้เก็บสายฉีด (FHC) รวมทั้งมีการตรวจสอบถังเก็บน้ำดับเพลิง ทุก 3 เดือน เดือนละ 1 ครั้ง</li> </ul> | <p>- ไม่มี</p> | |
