## บทที่ 2

### การปฏิบัติตามมาตรการป้องกันและแก้ไขผลกระทบสิ่งแวดล้อม

#### 2.1 การปฏิบัติตามมาตรการป้องกันและแก้ไขผลกระทบสิ่งแวดล้อม

ตารางที่ 2.1-1 รายงานผลการปฏิบัติตามมาตรการป้องกันและแก้ไขผลกระทบสิ่งแวดล้อม โครงการ ปาล์ม-โคโค มนตรา รีสอร์ท (ดัดแปลงและเปลี่ยนการใช้อาคาร)  
ประจำเดือนมกราคม – มิถุนายน 2569

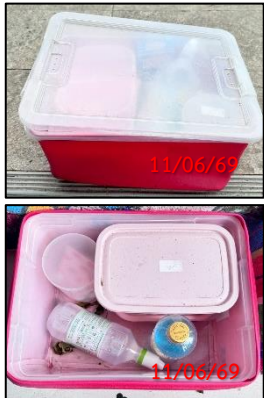
| องค์ประกอบทางสิ่งแวดล้อม<br>และคุณค่าต่างๆ | มาตรการป้องกันและแก้ไข<br>ผลกระทบสิ่งแวดล้อม | ผลการปฏิบัติตามมาตรการติดตามตรวจสอบ<br>ผลกระทบสิ่งแวดล้อม | ปัญหา และ/หรือ<br>ข้อเสนอแนะ | เอกสารอ้างอิง |
|---|---|---|---|---|
| 2.2 ทรัพยากรชีวภาพทางน้ำ<br>(ต่อ) | 11. จัดให้มีการอบรมเจ้าหน้าที่ของโครงการ<br>เจ้าหน้าที่รักษาความปลอดภัยบริเวณชายหาด<br>เกี่ยวกับอันตรายที่เกิดขึ้นจากแมงกะพรุนและ<br>การปฐมพยาบาลเบื้องต้น หากเกิดเหตุฉุกเฉิน<br>ขึ้นปีละ 1 ครั้ง ตลอดระยะดำเนินการ | 11. โครงการมีการอบรมเจ้าหน้าที่และ<br>โครงการมีพนักงานอยู่บริเวณชายหาดคอย<br>อำนวยความสะดวกหากเกิดอันตรายที่เกิดขึ้น<br>จากแมงกะพรุนและมีการปฐมพยาบาล<br>เบื้องต้น | - | |

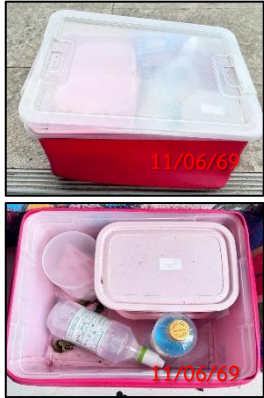
| องค์ประกอบทางสิ่งแวดล้อม<br>และคุณค่าต่างๆ | มาตรการป้องกันและแก้ไข<br>ผลกระทบสิ่งแวดล้อม | ผลการปฏิบัติตามมาตรการติดตามตรวจสอบ<br>ผลกระทบสิ่งแวดล้อม | ปัญหา และ/หรือ<br>ข้อเสนอแนะ | เอกสารอ้างอิง |
|---|---|---|---|---|
| | 12. ตรวจสอบอุปกรณ์ปฐมพยาบาลเกี่ยว<br>ผู้ได้รับบาดเจ็บจากแมงกะพรุนให้พร้อม ใช้งาน | 12. โครงการมีการตรวจสอบอุปกรณ์ปฐม<br>พยาบาลเกี่ยวผู้ได้รับบาดเจ็บจากแมงกะพรุน<br>ให้พร้อมใช้งาน | - | |

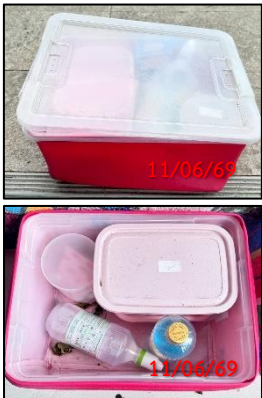
| องค์ประกอบทางสิ่งแวดล้อม<br>และคุณค่าต่างๆ | มาตรการป้องกันและแก้ไข<br>ผลกระทบสิ่งแวดล้อม | ผลการปฏิบัติตามมาตรการติดตามตรวจสอบ<br>ผลกระทบสิ่งแวดล้อม | ปัญหา และ/หรือ<br>ข้อเสนอแนะ | เอกสารอ้างอิง |
|---|---|---|---|---|
| 2.2 ทรัพยากรชีวภาพทางน้ำ<br>(ต่อ) | 13. ฝึกอบรมพนักงานให้มีความรู้เกี่ยวกับการ<br>ปฐมพยาบาลผู้ได้รับบาดเจ็บจากแมงกะพรุน | 13. โครงการมีการฝึกอบรมพนักงานให้ม<br>ีความรู้ เกี่ยวกับการปฐมพยาบาล<br>ผู้ได้รับบาดเจ็บจากแมงกะพรุน | - | |

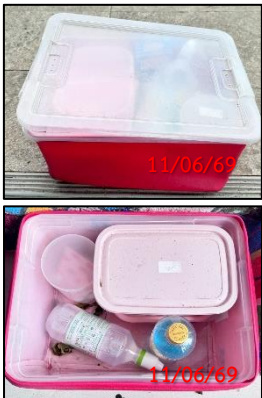
| องค์ประกอบทางสิ่งแวดล้อม<br>และคุณค่าต่างๆ | มาตรการป้องกันและแก้ไข<br>ผลกระทบสิ่งแวดล้อม | ผลการปฏิบัติตามมาตรการติดตามตรวจสอบ<br>ผลกระทบสิ่งแวดล้อม | ปัญหา และ/หรือ<br>ข้อเสนอแนะ | เอกสารอ้างอิง |
|---|---|---|---|---|
| | 14. จัดเตรียมอุปกรณ์ปฐมพยาบาลใกล้กับ<br>บริเวณชายหาด | 14. โครงการมีการจัดเตรียมอุปกรณ์ปฐม<br>พยาบาลใกล้กับบริเวณชายหาด | - | |

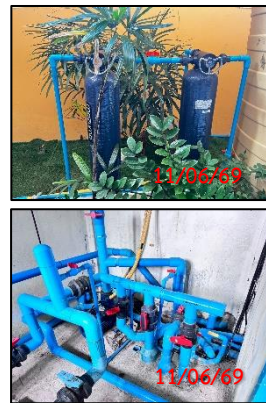
| องค์ประกอบทางสิ่งแวดล้อม<br>และคุณค่าต่างๆ | มาตรการป้องกันและแก้ไข<br>ผลกระทบสิ่งแวดล้อม | ผลการปฏิบัติตามมาตรการติดตามตรวจสอบ<br>ผลกระทบสิ่งแวดล้อม | ปัญหา และ/หรือ<br>ข้อเสนอแนะ | เอกสารอ้างอิง |
|---|---|---|---|---|
| 3.1 ระบบน้ำใช้ | 1. จัดให้มีเจ้าหน้าที่คอยดูแลรักษาระบบเส้น<br>ท่อน้ำใช้ให้อยู่ในสภาพดีหากพบชำรุด<br>เสียหายให้ดำเนินการซ่อมแซมทันที | 1. โครงการมีเจ้าหน้าที่คอยดูแลรักษาระบบ<br>เส้นท่อน้ำใช้ให้อยู่ในสภาพดีหากพบชำรุด<br>เสียหายให้ดำเนินการซ่อมแซมทันที | - | |

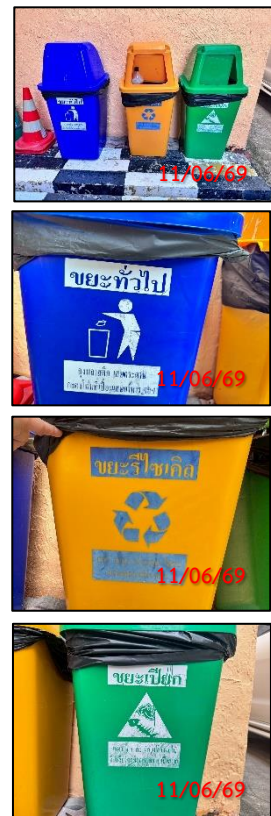
| องค์ประกอบทางสิ่งแวดล้อม<br>และคุณค่าต่างๆ | มาตรการป้องกันและแก้ไข<br>ผลกระทบสิ่งแวดล้อม | ผลการปฏิบัติตามมาตรการติดตามตรวจสอบ<br>ผลกระทบสิ่งแวดล้อม | ปัญหา และ/หรือ<br>ข้อเสนอแนะ | เอกสารอ้างอิง |
|---|---|---|---|---|
| 3.4 การจัดการมูลฝอย (ต่อ) | 3. ติดฉลากบอกประเภทของมูลฝอยนั้นๆ<br>บริเวณถังรองรับมูลฝอย เพื่อง่ายต่อการแยก<br>ของผู้มาใช้บริการ | 3. โครงการมีการติดฉลากบอกประเภทของ<br>มูลฝอยนั้นๆ บริเวณถังรองรับมูลฝอย เพื่อง่าย<br>ต่อการแยกของผู้มาใช้บริการ | - | |

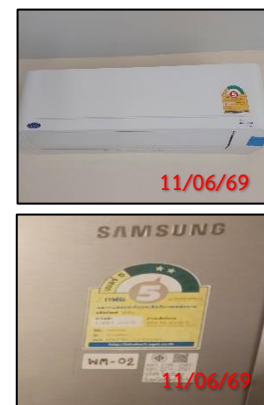
| องค์ประกอบทางสิ่งแวดล้อม<br>และคุณค่าต่างๆ | มาตรการป้องกันและแก้ไข<br>ผลกระทบสิ่งแวดล้อม | ผลการปฏิบัติตามมาตรการติดตามตรวจสอบ<br>ผลกระทบสิ่งแวดล้อม | ปัญหา และ/หรือ<br>ข้อเสนอแนะ | เอกสารอ้างอิง |
|---|---|---|---|---|
| | 12. ควรเลือกใช้เครื่องปรับอากาศ และอุปกรณ์<br>เครื่องใช้ไฟฟ้าที่เป็นแบบประหยัดไฟเบอร์<br>5 เพื่อเป็นการประหยัดพลังงาน | 12. โครงการมีการเลือกใช้เครื่องปรับอากาศ<br>และอุปกรณ์เครื่องใช้ไฟฟ้าที่เป็นแบบประหยัด<br>ไฟเบอร์ 5 เพื่อเป็นการประหยัดพลังงาน | - | |

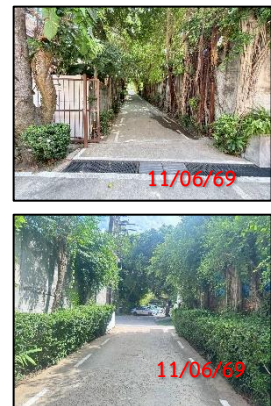
| องค์ประกอบทางสิ่งแวดล้อม<br>และคุณค่าต่างๆ | มาตรการป้องกันและแก้ไข<br>ผลกระทบสิ่งแวดล้อม | ผลการปฏิบัติตามมาตรการติดตามตรวจสอบ<br>ผลกระทบสิ่งแวดล้อม | ปัญหา และ/หรือ<br>ข้อเสนอแนะ | เอกสารอ้างอิง |
|---|---|---|---|---|
| 3.5 ระบบไฟฟ้า (ต่อ) | 20. คอยดูแลตัดแต่งกิ่งไม้เพื่อไม่ให้เข้าใกล้<br>สายไฟฟ้า หรือแตะสายไฟฟ้าเนื่องจากอาจเป็น<br>สาเหตุทำให้เกิดกระแสไฟฟ้ารั่วได้ | 20. โครงการคอยดูแลตัดแต่งกิ่งไม้เพื่อไม่ให้เข้า<br>ใกล้สายไฟฟ้า หรือแตะสายไฟฟ้าเนื่องจากอาจ<br>เป็นสาเหตุทำให้เกิดกระแสไฟฟ้ารั่วได้ | - | |

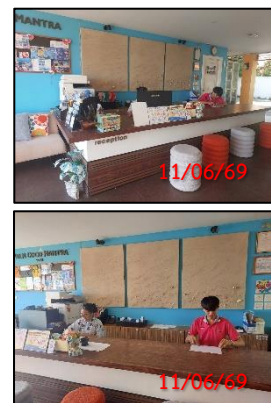
| องค์ประกอบทางสิ่งแวดล้อม<br>และคุณค่าต่างๆ | มาตรการป้องกันและแก้ไข<br>ผลกระทบสิ่งแวดล้อม | ผลการปฏิบัติตามมาตรการติดตามตรวจสอบ<br>ผลกระทบสิ่งแวดล้อม | ปัญหา และ/หรือ<br>ข้อเสนอแนะ | เอกสารอ้างอิง |
|---|---|---|---|---|
| | 5. จัดให้มีจุดรับเรื่องร้องเรียนเกี่ยวกับ<br>ผลกระทบจากการดำเนินโครงการ เพื่อเป็น<br>ช่องทางแสดงความคิดเห็นและข้อเสนอแนะ<br>ของประชาชนที่อยู่ในชุมชน เพื่อตรวจสอบ<br>สภาพปัญหาและนำไปแก้ไข | 5. โครงการมีการกำหนดจุดรับเรื่องร้องเรียน<br>เกี่ยวกับผลกระทบจากการดำเนินโครงการ<br>เพื่อเป็นช่องทางแสดงความคิดเห็นและ<br>ข้อเสนอแนะของประชาชนที่อยู่ในชุมชน<br>เพื่อตรวจสอบสภาพปัญหาและนำไปแก้ไข | - | |
