พลการดำเนินการตามมาตรการป้องกันและแก้ไขผลกระทบสิ่งแวดล้อม

ผลการตรวจสอบการดำเนินการตามมาตรการป้องกันและแก้ไขผลกระทบสิ่งแวดล้อมทั่วไป โครงการเหมืองแร่หินอุตสาหกรรมชนิดหินปูน (เพื่ออุตสาหกรรมก่อสร้าง) ของห้างหุ้นส่วนจำกัด มาตรฐานจักรกล ประทานบัตรที่ 28465/16449 ร่วมแผนผังโครงการเดียวกันกับบริษัท ศิลามาตรศรี จำกัด ประทานบัตรที่ 33759/16450 นำเสนอดังตารางที่ 2.1-1

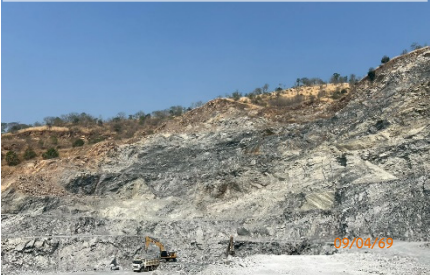
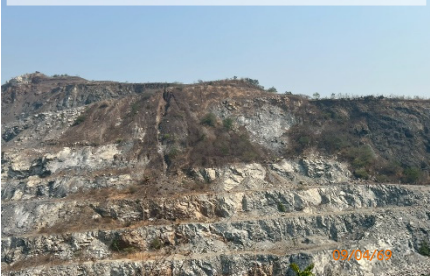
| มาตรการป้องกันและแก้ไขผลกระทบสิ่งแวดล้อม<br>และมาตรการติดตามตรวจสอบผลกระทบสิ่งแวดล้อม | ผลการปฏิบัติตามมาตรการ | ปัญหา อุปสรรค ที่ไม่สามารถปฏิบัติ<br>ตามมาตรการ และแนวทางแก้ไข | ภาพประกอบมาตรการ |
|---|---|---|---|
| 1.2 ให้เปิดการทำเหมืองเพื่อทำการผลิตแร่ตาม<br>แผนผังโครงการทำเหมือง โดยเปิดหน้าเหมืองใน<br>ลักษณะชั้นบันได กำหนดให้ชั้นบันไดหน้าเหมืองสูงไม่<br>เกิน 10 ม. และกว้างไม่น้อยกว่า 10 ม. และควบคุม<br>ความลาดชันสุดท้ายของหน้าเหมือง (Overall Slope)<br>ไม่เกิน 45 องศา ตลอดจนหลีกเลี่ยงการเดินหน้าเหมือง<br>ที่มีชั้นหินเอียงเข้าหาหน้างาน เพื่อป้องกันการพังถล่ม<br>หรือการร่วงหล่นของเศษดิน เศษหินบริเวณหน้าเหมือง | - ทางโครงการเปิดทำเหมืองตามแผนผัง<br>โครงการที่กำหนด ซึ่งมีการทำเหมืองในลักษณะ<br>ชั้นบันได สูงไม่เกิน 10 ม. และกว้างไม่น้อยกว่า<br>10 ม. และควบคุมความลาดชันให้อยู่ในสภาพที่<br>ปลอดภัย<br>- หลีกเลี่ยงการเดินหน้าเหมืองที่มีชั้นหินเอียง<br>เข้าหาหน้างาน เพื่อป้องกันการพังถล่มหรือการ<br>ร่วงหล่นของเศษดิน เศษหินบริเวณหน้าเหมือง | - ไม่มี | <div>หน้าเหมืองปัจจุบันประทานบัตรที่ 33759/16450</div> <div>หน้าเหมืองปัจจุบันประทานบัตรที่ 28465/16449</div> |

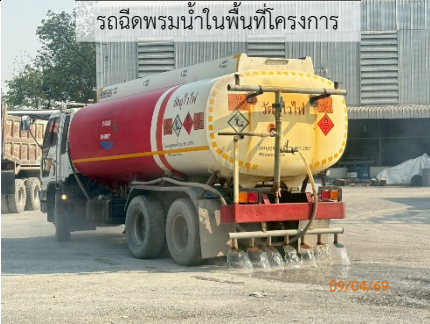
| มาตรการป้องกันและแก้ไขผลกระทบสิ่งแวดล้อม<br>และมาตรการติดตามตรวจสอบผลกระทบสิ่งแวดล้อม | ผลการปฏิบัติตามมาตรการ | ปัญหา อุปสรรค ที่ไม่สามารถปฏิบัติ<br>ตามมาตรการ และแนวทางแก้ไข | ภาพประกอบมาตรการ |
|---|---|---|---|
| 2.2 จัดให้มีรถบรรทุกน้ำ เพื่อใช้ฉีดพรมเส้นทางขนส่งแร่ในพื้นที่โครงการ บริเวณโรงโม่หิน และเส้นทางขนส่งในช่วงที่เป็นถนนบดอัดจากโรงโม่หินสู่พื้นที่ภายนอก อย่างน้อยวันละ 3-4 ครั้ง หรือตามความเหมาะสมกับสภาพภูมิอากาศ พร้อมทั้งให้ดูแลเก็บกวาดฝุ่น และปรับปรุงสภาพเส้นทางขนส่งแร่ให้มีสภาพใช้งานได้ดีและปลอดภัยอยู่เสมอ | - จัดให้มีรถฉีดพรมน้ำเพื่อลดปริมาณฝุ่นละอองทั้งบริเวณหน้าเหมือง บริเวณพื้นที่โรงโม่หิน และตลอดเส้นทางขนส่งแร่วันละ 3-4 ครั้ง หรือพิจารณาตามความเหมาะสมของสภาพอากาศในแต่ละวัน พร้อมทั้งดูแลเส้นทางขนส่งให้มีสภาพใช้งานได้ดีและปลอดภัยอยู่เสมอ | - ไม่มี | |

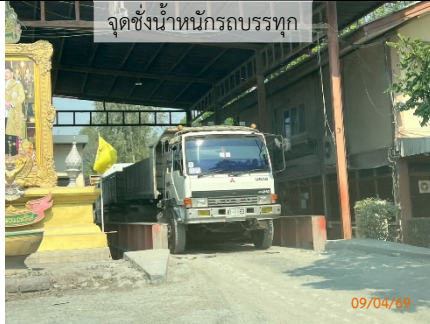
| มาตรการป้องกันและแก้ไขผลกระทบสิ่งแวดล้อม<br>และมาตรการติดตามตรวจสอบผลกระทบสิ่งแวดล้อม | ผลการปฏิบัติตามมาตรการ | ปัญหา อุปสรรค ที่ไม่สามารถปฏิบัติ<br>ตามมาตรการ และแนวทางแก้ไข | ภาพประกอบมาตรการ |
|---|---|---|---|
| 2.3 ใช้ความเร็วและน้ำหนักของรถบรรทุกขนส่งแร่ให้เป็นไปตามที่ทางราชการกำหนด และควบคุมความเร็วไม่เกิน 30 กม./ชม. ในช่วงที่ผ่านชุมชน พร้อมทั้งให้ปิดคลุมกระบะบรรทุกให้มิดชิดก่อนออกนอกพื้นที่โครงการ | - ก่อนออกจากพื้นที่โครงการได้จัดให้มีจุดชั่งน้ำหนักรถบรรทุกเพื่อควบคุมไม่ให้น้ำหนักเกินตามที่ราชการกำหนด พร้อมกำชับให้พนักงานขับรถใช้ความเร็วไม่เกิน 30 กม./ชม. ในช่วงที่ผ่านชุมชน และติดป้ายเตือนให้ปิดคลุมกระบะบรรทุกให้มิดชิดก่อนออกจากโครงการ | - ไม่มี | |

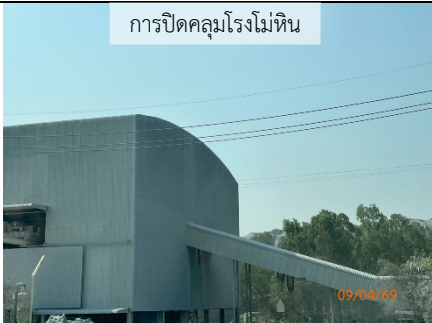
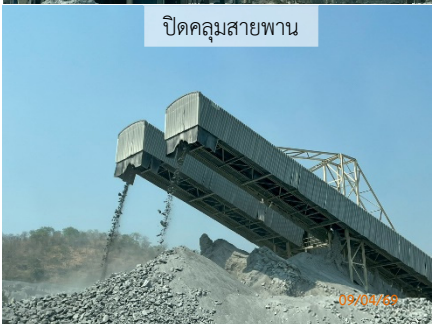
| มาตรการป้องกันและแก้ไขผลกระทบสิ่งแวดล้อม<br>และมาตรการติดตามตรวจสอบผลกระทบสิ่งแวดล้อม | ผลการปฏิบัติตามมาตรการ | ปัญหา อุปสรรค ที่ไม่สามารถปฏิบัติ<br>ตามมาตรการ และแนวทางแก้ไข | ภาพประกอบมาตรการ |
|---|---|---|---|
| | <p>ก่อให้เกิดฝุ่นละอองภายนอกอาคาร</p> <ul style="list-style-type: none"> <li>- ถนนภายในโรงโม่หินเป็นถนนหินบดอัดแน่น แต่อย่างไรก็ตามโครงการได้มีการฉีดพรมน้ำซึ่งสามารถควบคุมไม่ให้ฝุ่นติดล้อรถบรรทุกออกไปนอกโครงการได้</li> <li>- พนักงานที่ทำงานในเขตโรงโม่หินสวมใส่อุปกรณ์ป้องกันตามความเหมาะสมของงานในด้านความปลอดภัยตลอดการทำงาน</li> <li>- ทางโครงการมีการตรวจสอบและซ่อมบำรุงรักษาเครื่องจักรให้อยู่สภาพดีพร้อมใช้งานอยู่เสมอ</li> </ul> | | <p>การปิดคลุมโรงโม่หิน</p> <p>ปิดคลุมสายพาน</p> <p>พนักงานสวมใส่อุปกรณ์ป้องกันอันตรายส่วนบุคคล</p> |

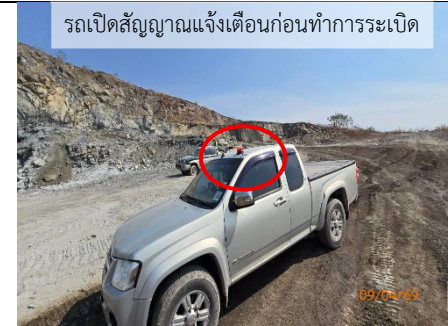
| มาตรการป้องกันและแก้ไขผลกระทบสิ่งแวดล้อม<br>และมาตรการติดตามตรวจสอบผลกระทบสิ่งแวดล้อม | ผลการปฏิบัติตามมาตรการ | ปัญหา อุปสรรค ที่ไม่สามารถปฏิบัติ<br>ตามมาตรการ และแนวทางแก้ไข | ภาพประกอบมาตรการ |
|---|---|---|---|
| 3.2 ให้ใช้ปริมาณวัตถุระเบิดสูงสุดไม่เกิน 248 กก./จังหวัด และทำการระเบิดวันละ 1 ครั้ง ในช่วงเวลา 16.00-17.00 น. โดยก่อนและหลังการระเบิดมีสัญญาณเตือนที่สามารถเห็นหรือได้ยินชัดเจนในรัศมีไม่น้อยกว่า 500 ม. | - มีวิศวกรคอยควบคุมการใช้ปริมาณวัตถุระเบิดไม่เกิน 248 กก./จังหวัด โดยดำเนินการระเบิดวันละ 1 ครั้ง เวลา 16.00-17.00 น. ก่อนและหลังการระเบิดจัดให้มีพนักงานคอยดูแลปิดกั้นเส้นทาง พร้อมทั้งเปิดสัญญาณเสียงก่อนมีการระเบิดทุกครั้ง เพื่อเตือนให้ทราบ | - ไม่มี | |

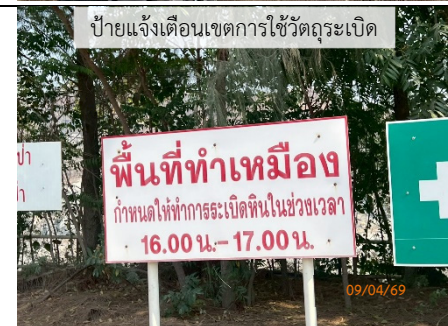
| มาตรการป้องกันและแก้ไขผลกระทบสิ่งแวดล้อม<br>และมาตรการติดตามตรวจสอบผลกระทบสิ่งแวดล้อม | ผลการปฏิบัติตามมาตรการ | ปัญหา อุปสรรค ที่ไม่สามารถปฏิบัติ<br>ตามมาตรการ และแนวทางแก้ไข | ภาพประกอบมาตรการ |
|---|---|---|---|
| 3.3 ให้ติดป้ายเขตการใช้วัตถุระเบิด พร้อมทั้งระบุเวลาในการระเบิดไว้บริเวณทางเข้าพื้นที่โครงการและด้านหน้าโรงโม่หิน | - ติดตั้งป้ายเขตการใช้วัตถุระเบิด พร้อมทั้งระบุเวลาในการระเบิดไว้บริเวณทางเข้าพื้นที่โครงการและด้านหน้าโรงโม่หิน | - ไม่มี | |

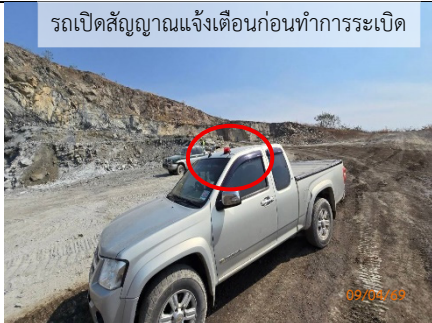
| มาตรการป้องกันและแก้ไขผลกระทบสิ่งแวดล้อม<br>และมาตรการติดตามตรวจสอบผลกระทบสิ่งแวดล้อม | ผลการปฏิบัติตามมาตรการ | ปัญหา อุปสรรค ที่ไม่สามารถปฏิบัติ<br>ตามมาตรการ และแนวทางแก้ไข | ภาพประกอบมาตรการ |
|---|---|---|---|
| 3.7 ก่อนระเบิดทุกครั้งให้ดำเนินการดังนี้ <ul style="list-style-type: none"> <li>- แจ้งให้คนงานอยู่ในที่ปลอดภัย</li> <li>- จัดให้มีพนักงานตรวจตราในรัศมี 100 ม.</li> <li>- ให้สัญญาณเสียงเตือนให้ได้ยินโดยทั่วถึงกันในรัศมี 500 ม.</li> <li>- จัดเจ้าหน้าที่ปิดกั้นบริเวณทางเข้า-ออกพื้นที่โครงการ</li> </ul> | - ก่อนทำการระเบิดทุกครั้งทางโครงการจะดำเนินการแจ้งเตือนพนักงานที่ไม่เกี่ยวข้องให้หลีกเลี่ยงบริเวณที่ทำการระเบิด พร้อมทั้งจัดให้มีเจ้าหน้าที่คอยตรวจตราความเรียบร้อยก่อนการระเบิดทุกครั้ง | - ไม่มี | |

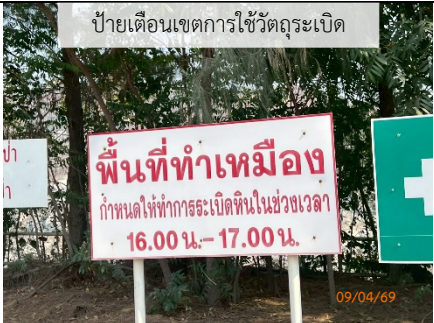
| มาตรการป้องกันและแก้ไขผลกระทบสิ่งแวดล้อม<br>และมาตรการติดตามตรวจสอบผลกระทบสิ่งแวดล้อม | ผลการปฏิบัติตามมาตรการ | ปัญหา อุปสรรค ที่ไม่สามารถปฏิบัติ<br>ตามมาตรการ และแนวทางแก้ไข | ภาพประกอบมาตรการ |
|---|---|---|---|
| 3.8 ให้ดูแลรักษาป้ายแจ้งเตือนเวลาทำการระเบิดที่<br>ติดตั้งไว้บริเวณทางเข้าโครงการให้มีสภาพดีอยู่เสมอ | - ทางโครงการได้ดำเนินการตรวจสอบ/ดูแลป้าย<br>แจ้งเตือนเวลาระเบิด และป้ายต่างๆ ให้มีสภาพ<br>ดีอยู่เสมอ | - ไม่มี | |

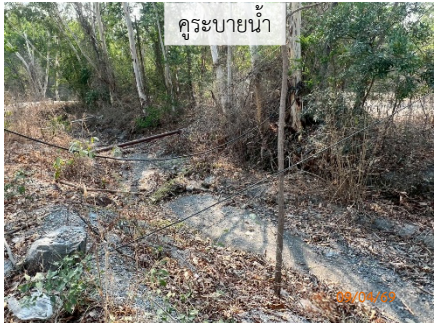
| มาตรการป้องกันและแก้ไขผลกระทบสิ่งแวดล้อม<br>และมาตรการติดตามตรวจสอบผลกระทบสิ่งแวดล้อม | ผลการปฏิบัติตามมาตรการ | ปัญหา อุปสรรค ที่ไม่สามารถปฏิบัติ<br>ตามมาตรการ และแนวทางแก้ไข | ภาพประกอบมาตรการ |
|---|---|---|---|
| <b>4. อุทกวิทยา และคุณภาพน้ำ</b><br><br>4.1 ขุดลอกตะกอนดินในคุระบายน้ำ เป็นประจำ<br>หรือหากพบว่าตะกอนมีปริมาณ 1/3 พร้อมทั้งดูแล<br>รักษาให้อยู่ในสภาพดีเสมอ และให้ใช้ประโยชน์ตะกอน<br>ที่ขุดลอกไปปรับปรุงแนวเส้นทางภายในโครงการ หรือ<br>นำไปฟื้นฟูพื้นที่ผ่านการทำเหมือง | - ตรวจสอบตะกอนในบ่อดักตะกอนและคุ<br>ระบายน้ำ หากพบว่ามีปริมาณตะกอนสะสม<br>1/3 ของบ่อดักตะกอน จะทำการขุดลอกตะกอน<br>ซึ่งตะกอนที่ขุดลอกให้นำไปปรับปรุงคันทำนบ<br>ดินต่อไป | - ไม่มี | |

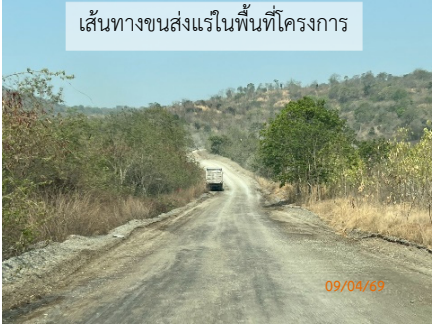
| มาตรการป้องกันและแก้ไขผลกระทบสิ่งแวดล้อม<br>และมาตรการติดตามตรวจสอบผลกระทบสิ่งแวดล้อม | ผลการปฏิบัติตามมาตรการ | ปัญหา อุปสรรค ที่ไม่สามารถปฏิบัติ<br>ตามมาตรการ และแนวทางแก้ไข | ภาพประกอบมาตรการ |
|---|---|---|---|
| <b>6. คมนาคม</b><br><br>6.1 ให้ดูแลรักษาสภาพเส้นทางขนส่งแร่ให้อยู่ใน<br>สภาพที่ใช้งานได้ดีอยู่เสมอ และในกรณีเกิดการชำรุด<br>เสียหายจะต้องรีบดำเนินการปรับปรุงซ่อมแซมทันที | - ดูแลรักษาเส้นทางขนส่งแร่ให้มีสภาพที่ใช้งาน<br>ได้ดีอยู่เสมอ และหากพบว่าถนนมีการชำรุดทาง<br>โครงการจะดำเนินการซ่อมแซมทันที | - ไม่มี | |

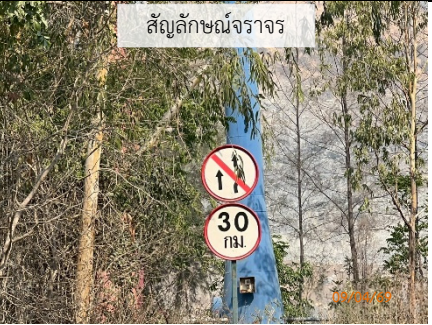
| มาตรการป้องกันและแก้ไขผลกระทบสิ่งแวดล้อม<br>และมาตรการติดตามตรวจสอบผลกระทบสิ่งแวดล้อม | ผลการปฏิบัติตามมาตรการ | ปัญหา อุปสรรค ที่ไม่สามารถปฏิบัติ<br>ตามมาตรการ และแนวทางแก้ไข | ภาพประกอบมาตรการ |
|---|---|---|---|
| 6.3 ให้ดูแลรักษาป้ายเตือนต่างๆ ในด้านการ<br>คมนาคมขนส่งของโครงการให้อยู่ในสภาพที่ดีอยู่เสมอ<br>ถ้าหากเกิดการชำรุดเสียหายให้รีบดำเนินการซ่อมแซม<br>โดยทันที | - ดูแลรักษาป้ายเตือนต่างๆ ของโครงการ เช่น<br>ป้ายสัญลักษณ์จราจร ป้ายจำกัดความเร็ว ป้าย<br>เตือนห้ามล่าสัตว์ป่า และจุดไฟเผาป่า และป้าย<br>เตือนระวังพลัดตกหุบเหมือง ให้อยู่ในสภาพที่ดี<br>หากเกิดการชำรุดเสียหายจะรีบดำเนินการ<br>ซ่อมแซมทันที | - ไม่มี | |

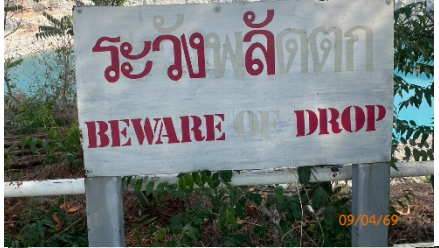
| มาตรการป้องกันและแก้ไขผลกระทบสิ่งแวดล้อม<br>และมาตรการติดตามตรวจสอบผลกระทบสิ่งแวดล้อม | ผลการปฏิบัติตามมาตรการ | ปัญหา อุปสรรค ที่ไม่สามารถปฏิบัติ<br>ตามมาตรการ และแนวทางแก้ไข | ภาพประกอบมาตรการ |
|---|---|---|---|
| | | | <p>ป้ายเตือนระวังพลัดตกห้วยเมือง</p> <p>ป้ายเตือนห้ามล่าสัตว์ป่าและจุดไฟเผาป่า</p> |

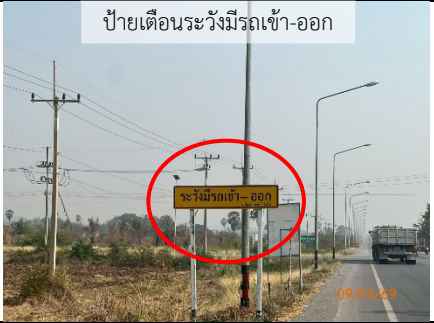
| มาตรการป้องกันและแก้ไขผลกระทบสิ่งแวดล้อม<br>และมาตรการติดตามตรวจสอบผลกระทบสิ่งแวดล้อม | ผลการปฏิบัติตามมาตรการ | ปัญหา อุปสรรค ที่ไม่สามารถปฏิบัติ<br>ตามมาตรการ และแนวทางแก้ไข | ภาพประกอบมาตรการ |
|---|---|---|---|
| 6.5 ดูแลป้ายเตือนให้ระวังรถบรรทุกที่ติดตั้งไว้ทางเข้า-ออกพื้นที่โครงการ ก่อนถึงทางหลวงชนบท สพ.3019 และป้ายเตือนต่างๆ ให้มีสภาพที่ดีและมองเห็นอย่างชัดเจน | - มีการดูแลป้ายเตือนระวังรถบรรทุกที่ติดตั้งไว้ทางเข้า-ออก พื้นที่โครงการ ก่อนถึงทางหลวงชนบท สพ. 3019 และป้ายเตือนต่างๆ ให้มีสภาพดีและมองเห็นได้อย่างชัดเจนอยู่เสมอ | - ไม่มี | |

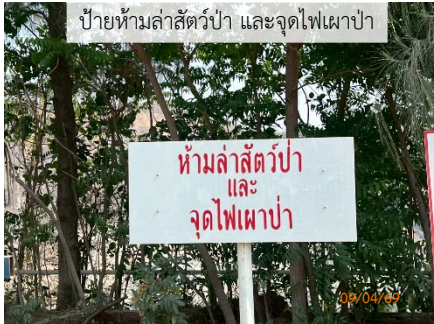
| มาตรการป้องกันและแก้ไขผลกระทบสิ่งแวดล้อม<br>และมาตรการติดตามตรวจสอบผลกระทบสิ่งแวดล้อม | ผลการปฏิบัติตามมาตรการ | ปัญหา อุปสรรค ที่ไม่สามารถปฏิบัติ<br>ตามมาตรการ และแนวทางแก้ไข | ภาพประกอบมาตรการ |
|---|---|---|---|
| <b>7. ป่าไม้ และสัตว์ป่า</b><br>7.1 หากพบเห็นการเกิดไฟป่า การลักลอบจุดไฟเผาป่า หรือการกระทำผิดตามกฎหมายว่าด้วยการป่าไม้ อื่นๆ เช่น การบุกรุก แผ้วถางป่า การตัดไม้ การล่าสัตว์ป่า เป็นต้น ให้รีบแจ้งหน่วยงานที่เกี่ยวข้อง เพื่อดำเนินการตามอำนาจหน้าที่โดยทันที | - ในระหว่างการทำเหมืองหากพบว่าการเกิดไฟป่า การลักลอบจุดไฟ เผาป่า หรือการกระทำผิดตามกฎหมายว่าด้วยการป่าไม้ อื่นๆ เช่น การบุกรุก แผ้วถางป่า การตัดต้นไม้ การล่าสัตว์ป่า จะแจ้งหน่วยงานที่เกี่ยวข้องโดยทันที | - ไม่มี | |

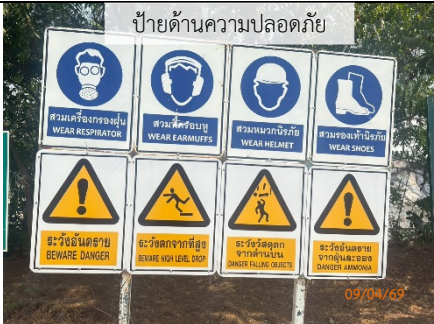
| มาตรการป้องกันและแก้ไขผลกระทบสิ่งแวดล้อม<br>และมาตรการติดตามตรวจสอบผลกระทบสิ่งแวดล้อม | ผลการปฏิบัติตามมาตรการ | ปัญหา อุปสรรค ที่ไม่สามารถปฏิบัติ<br>ตามมาตรการ และแนวทางแก้ไข | ภาพประกอบมาตรการ |
|---|---|---|---|
| <p>10.2 ให้จัดทำป้ายนโยบายด้านความปลอดภัยและนโยบายด้านสิ่งแวดล้อมบริเวณพื้นที่โครงการ</p> | <p>- โครงการจัดให้มีป้ายนโยบายด้านความปลอดภัยและนโยบายด้านสิ่งแวดล้อม ไว้บริเวณพื้นที่โครงการ</p> | - ไม่มี | |

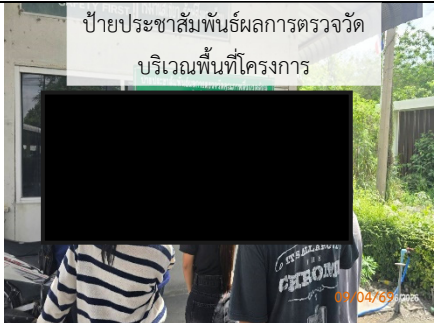
| มาตรการป้องกันและแก้ไขผลกระทบสิ่งแวดล้อม<br>และมาตรการติดตามตรวจสอบผลกระทบสิ่งแวดล้อม | ผลการปฏิบัติตามมาตรการ | ปัญหา อุปสรรค ที่ไม่สามารถปฏิบัติ<br>ตามมาตรการ และแนวทางแก้ไข | ภาพประกอบมาตรการ |
|---|---|---|---|
| 10.3 ให้จัดทำป้ายประชาสัมพันธ์ผลการติดตาม<br>ตรวจสอบผลกระทบสิ่งแวดล้อม ติดตั้งบริเวณพื้นที่<br>โครงการ บริเวณสำนักงานโครงการ | - โครงการจัดทำป้ายประชาสัมพันธ์ผลการ<br>ติดตามตรวจสอบผลกระทบสิ่งแวดล้อม ติดตั้ง<br>บริเวณสำนักงานโครงการ | - ไม่มี | <p>ป้ายประชาสัมพันธ์ผลการตรวจวัด<br/>บริเวณพื้นที่โครงการ</p> |

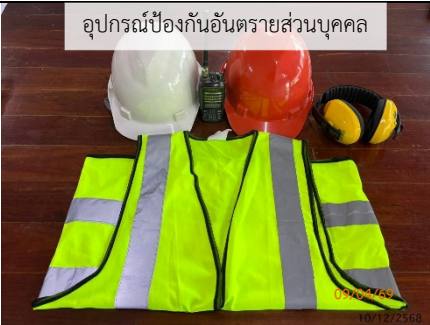
| มาตรการป้องกันและแก้ไขผลกระทบสิ่งแวดล้อม<br>และมาตรการติดตามตรวจสอบผลกระทบสิ่งแวดล้อม | ผลการปฏิบัติตามมาตรการ | ปัญหา อุปสรรค ที่ไม่สามารถปฏิบัติ<br>ตามมาตรการ และแนวทางแก้ไข | ภาพประกอบมาตรการ |
|---|---|---|---|
| 10.5 ต้องควบคุมระดับเสียงที่พนักงานได้รับเฉลี่ย<br>ตลอด เวลาการทำงานในแต่ละวันมิให้เกิน 85 เดซิเบล<br>(เอ) และกรณีที่มีสภาวะการทำงาน มีระดับเสียงเกิน<br>85 เดซิเบล (เอ) ต้องให้พนักงานหยุดทำงานจนกว่าจะ<br>ปรับปรุงหรือแก้ไขให้ระดับเสียงเป็นไปตามมาตรฐานที่<br>กำหนด หรือจัดให้สวมใส่อุปกรณ์คุ้มครองความ<br>ปลอดภัยส่วนบุคคลตลอดเวลาที่ทำงาน เพื่อลดระดับ<br>เสียงที่สัมผัสในหูและจัดให้มีมาตรการอนุรักษ์การได้ยิน<br>ตามหลักเกณฑ์และวิธีการตรวจวัดและวิเคราะห์สภาวะ<br>การทำงานเกี่ยวกับระดับเสียงภายในสถานประกอบ<br>กิจการ | <ul style="list-style-type: none"> <li>- จัดเตรียมอุปกรณ์ป้องกันอันตรายที่เหมาะสม<br/>ให้พนักงานของโครงการสวมใส่เพิ่มเติมใน<br/>บริเวณที่มีเสียงดัง เช่น เครื่องป้องกันหู (Ear<br/>Muffs) ที่อุดหู (Ear Plugs) ให้เพียงพอต่อ<br/>จำนวนพนักงาน</li> <li>- การปฏิบัติงานของพนักงานที่อยู่สถานที่ที่มี<br/>เสียงดัง จะมีสลับปรับเปลี่ยนหน้าที่ของ<br/>พนักงานที่ทำงานอยู่กับเสียงดัง เช่น บริเวณโรง<br/>ม่หิน เพื่อลดความเสี่ยงต่อเสียงดังทุกๆ 4<br/>ชั่วโมง และควบคุมการทำงานไม่ให้มีระดับ<br/>เสียงเกิน 85 เดซิเบล(เอ) ติดต่อกันเป็น<br/>ระยะเวลา 8 ชั่วโมง เพื่อลดอัตราเสี่ยงต่อ<br/>อันตรายจากเสียงดังต่อพนักงาน</li> </ul> | - ไม่มี | <p>อุปกรณ์ป้องกันอันตรายส่วนบุคคล</p> |

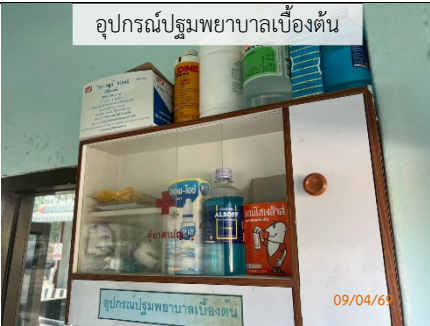
| มาตรการป้องกันและแก้ไขผลกระทบสิ่งแวดล้อม<br>และมาตรการติดตามตรวจสอบผลกระทบสิ่งแวดล้อม | ผลการปฏิบัติตามมาตรการ | ปัญหา อุปสรรค ที่ไม่สามารถปฏิบัติ<br>ตามมาตรการ และแนวทางแก้ไข | ภาพประกอบมาตรการ |
|---|---|---|---|
| 10.6 ให้จัดเตรียมปัจจัยในการปฐมพยาบาล<br>เบื้องต้น พร้อมทั้งยานพาหนะสำหรับนำคนเจ็บส่ง<br>โรงพยาบาลกรณีคนงานเกิดอุบัติเหตุ | <ul style="list-style-type: none"> <li>- โครงการจัดให้มีอุปกรณ์ปฐมพยาบาล<br/>เบื้องต้น ไว้ในพื้นที่โครงการ พร้อมทั้งจัดให้มี<br/>รถสำหรับนำคนเจ็บส่งโรงพยาบาลหากเกิด<br/>กรณีฉุกเฉิน</li> </ul> | - ไม่มี | <p>อุปกรณ์ปฐมพยาบาลเบื้องต้น</p> |

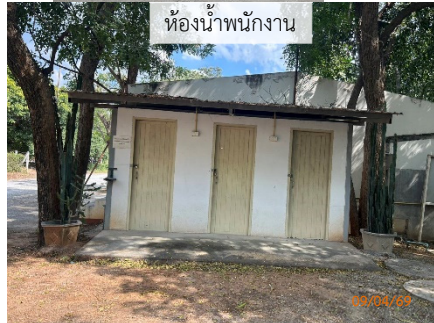
| มาตรการป้องกันและแก้ไขผลกระทบสิ่งแวดล้อม<br>และมาตรการติดตามตรวจสอบผลกระทบสิ่งแวดล้อม | ผลการปฏิบัติตามมาตรการ | ปัญหา อุปสรรค ที่ไม่สามารถปฏิบัติตามมาตรการ และแนวทางแก้ไข | ภาพประกอบมาตรการ |
|---|---|---|---|
| <p>10.11 ให้ปฏิบัติตามพระราชบัญญัติหรือกฎหมายที่เกี่ยวข้องกับการดูแลความปลอดภัย อาชีวอนามัย และสภาพแวดล้อม และการดูแลคุ้มครองแรงงาน และเงินชดเชย เช่น</p> <ul style="list-style-type: none"> <li>- พระราชบัญญัติความปลอดภัย อาชีวอนามัยและสภาพแวดล้อมในการทำงาน พ.ศ.2554</li> <li>- พระราชบัญญัติคุ้มครองแรงงาน พ.ศ. 2541</li> <li>- พระราชบัญญัติประกันสังคม พ.ศ.2533</li> <li>- พระราชบัญญัติเงินทดแทน พ.ศ.2537</li> </ul> | <ul style="list-style-type: none"> <li>- จัดให้มีอุปกรณ์ป้องกันส่วนบุคคลให้แก่พนักงาน</li> <li>- จัดให้มีน้ำดื่ม น้ำใช้ และห้องสุขาที่ถูกสุขลักษณะอย่างเพียงพอ</li> <li>- โครงการยินดีปฏิบัติตามพระราชบัญญัติที่กำหนดไว้</li> </ul> | - ไม่มี | <p>อุปกรณ์ป้องกันอันตรายส่วนบุคคล</p> <p>09/04/69</p> <p>ห้องน้ำพนักงาน</p> <p>09/04/69</p> |

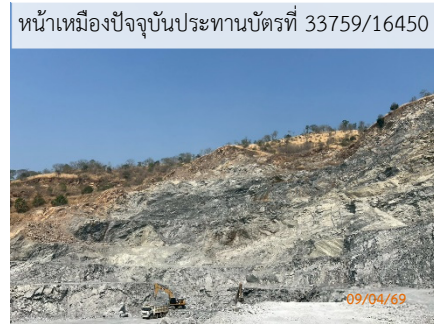
| มาตรการป้องกันและแก้ไขผลกระทบสิ่งแวดล้อม<br>และมาตรการติดตามตรวจสอบผลกระทบสิ่งแวดล้อม | ผลการปฏิบัติตามมาตรการ | ปัญหา อุปสรรค ที่ไม่สามารถปฏิบัติตามมาตรการ และแนวทางแก้ไข | ภาพประกอบมาตรการ |
|---|---|---|---|
| <p><b>11. การท่องเที่ยวและทัศนียภาพ</b></p> <p>11.1 ให้ดำเนินการเปิดทำเหมืองตามแผนที่ระบุไว้ในแผนผังการทำเหมือง เพื่อลดการเปลี่ยนแปลงสภาพภูมิประเทศอย่างรวดเร็ว และให้ดำเนินการปลูกต้นไม้บริเวณพื้นที่เว้นการทำเหมือง</p> | <ul style="list-style-type: none"> <li>- ดำเนินการทำเหมืองตามแผนผังโครงการกำหนด และได้มีการดำเนินการปลูกต้นไม้บริเวณพื้นที่เว้นการทำเหมือง</li> </ul> | - ไม่มี | <p>หน้าเหมืองปัจจุบันประทานบัตรที่ 33759/16450</p> <p>09/04/69</p> |
