## บทที่ 2

ผลการดำเนินการตามมาตรการป้องกันและแก้ไขผลกระทบสิ่งแวดล้อม

การดำเนินโครงการเหมืองแร่เฟลด์สปาร์ ของห้างหุ้นส่วนจำกัด ศิริเฟลด์สปาร์ ประทานบัตรที่ 33104/15926 ได้นำมาตรการป้องกันและแก้ไขผลกระทบสิ่งแวดล้อมและมาตรการติดตามตรวจสอบผลกระทบสิ่งแวดล้อม มาปฏิบัติ 2 ฉบับ ได้แก่ มาตรการป้องกันและแก้ไขผลกระทบสิ่งแวดล้อมและมาตรการติดตามตรวจสอบผลกระทบสิ่งแวดล้อม ตามที่ระบุในหนังสือแจ้งผลการพิจารณารายงานการประเมินผลกระทบสิ่งแวดล้อม (EIA) ที่ ทส.1009.2/6026 ลงวันที่ 7 สิงหาคม 2552 และมาตรการป้องกันและแก้ไขผลกระทบสิ่งแวดล้อม และมาตรการติดตามตรวจสอบผลกระทบสิ่งแวดล้อม ตามหนังสือที่ อก 0506/ป(1)32 ลงวันที่ 16 กุมภาพันธ์ 2567

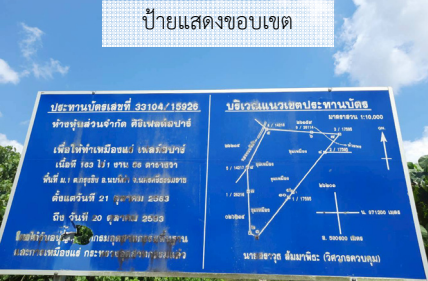
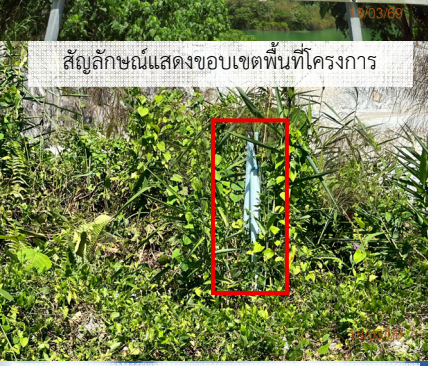
| มาตรการป้องกันและแก้ไขผลกระทบสิ่งแวดล้อม<br>และมาตรการติดตามตรวจสอบผลกระทบสิ่งแวดล้อม | ผลการปฏิบัติตามมาตรการ | ปัญหา อุปสรรค ที่ไม่สามารถปฏิบัติ<br>ตามมาตรการ และแนวทางแก้ไข | ภาพประกอบมาตรการ |
|---|---|---|---|
| <p>1. ทรัพยากรสิ่งแวดล้อมทางกายภาพ</p> <p>1.1 ลักษณะภูมิประเทศ</p> <ul style="list-style-type: none"> <li>ระยะเตรียมการ</li> </ul> <p>1) ให้กำหนดตำแหน่ง และขอบเขตพื้นที่ประกอบกิจกรรมต่างๆ ที่เกี่ยวข้องกับการทำเหมืองของโครงการให้ชัดเจน โดยเปลี่ยนแปลงสภาพเดิมให้น้อยที่สุดหรือเท่าที่จำเป็น</p> | <p>- ปัจจุบันทางโครงการได้ดำเนินการตามแผนผังโครงการทำเหมืองที่ได้รับอนุญาตจาก กพร. ในปี 2567 โดยมีการกำหนดตำแหน่งและขอบเขตพื้นที่ประกอบกิจกรรมต่างๆ ที่เกี่ยวข้องกับการทำเหมืองของโครงการตามที่แผนผังกำหนด</p> <p>- วางแผนการทำเหมืองให้มีการเปลี่ยนแปลงสภาพภูมิประเทศเฉพาะบริเวณที่เกี่ยวข้องเท่านั้น</p> <p>- จัดทำป้ายแสดงขอบเขตพื้นที่โครงการและขอบเขตการทำเหมือง พร้อมทั้งจัดทำแท่งเหล็กไว้บริเวณแนวกันเขตพื้นที่ไม่ทำเหมือง</p> | - ไม่มี | <p>ป้ายแสดงขอบเขต</p> <p>สัญลักษณ์แสดงขอบเขตพื้นที่โครงการ</p> |

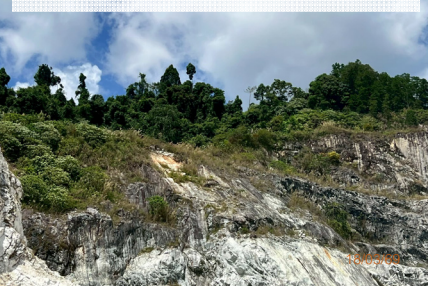
| มาตรการป้องกันและแก้ไขผลกระทบสิ่งแวดล้อม<br>และมาตรการติดตามตรวจสอบผลกระทบสิ่งแวดล้อม | ผลการปฏิบัติตามมาตรการ | ปัญหา อุปสรรค ที่ไม่สามารถปฏิบัติ<br>ตามมาตรการ และแนวทางแก้ไข | ภาพประกอบมาตรการ |
|---|---|---|---|
| <p>2) ให้กำหนดระยะแนวเขตไม่ทำเหมืองหรือกิจกรรมใดๆ เข้าใกล้ห้วยพง และคลองนบพิตาในระยะ 50 เมตร ทั้งพื้นที่เว้นการทำเหมืองในเขตชุมชนทั้ง 3 บริเวณให้ชัดเจน</p> | <p>- ปัจจุบันทางโครงการได้ดำเนินการตามแผนผังโครงการทำเหมืองที่ได้รับอนุญาตจาก กพร. ในปี 2567 โดยกำหนดแนวเขตไม่ทำเหมืองเข้าใกล้ห้วยพง และคลองนบพิตาในระยะ 50 ม. และเว้นพื้นที่การทำเหมืองในเขตชุมชนทั้ง 3 บริเวณตามที่แผนผังกำหนด</p> | - ไม่มี | <p>แนวเขตไม่ทำเหมืองเข้าใกล้ห้วยพง ระยะ 50 ม.</p> |

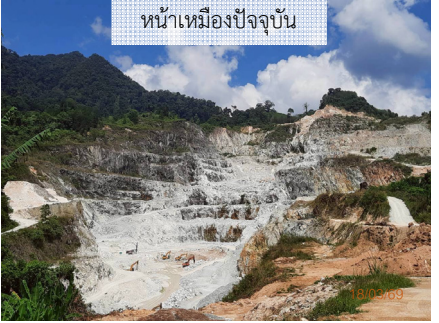
| มาตรการป้องกันและแก้ไขผลกระทบสิ่งแวดล้อม<br>และมาตรการติดตามตรวจสอบผลกระทบสิ่งแวดล้อม | ผลการปฏิบัติตามมาตรการ | ปัญหา อุปสรรค ที่ไม่สามารถปฏิบัติ<br>ตามมาตรการ และแนวทางแก้ไข | ภาพประกอบมาตรการ |
|---|---|---|---|
| | (หน้าเหมือง ท2 ตามที่ระบุในEIA หรือหน้าเหมือง ท1<br>ตามแผนผังฉบับที่ได้รับอนุญาตจาก กพร. ในปี 2567)<br>ซึ่งเป็นไปตามที่มาตรการกำหนด | | <div>หน้าเหมืองปัจจุบัน</div> |

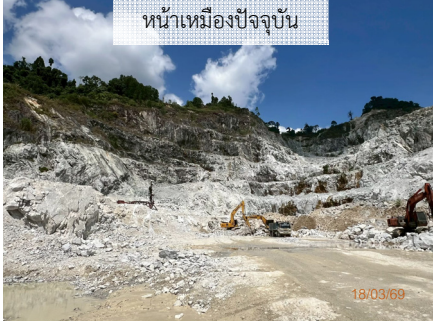
| มาตรการป้องกันและแก้ไขผลกระทบสิ่งแวดล้อม<br>และมาตรการติดตามตรวจสอบผลกระทบสิ่งแวดล้อม | ผลการปฏิบัติตามมาตรการ | ปัญหา อุปสรรค ที่ไม่สามารถปฏิบัติ<br>ตามมาตรการ และแนวทางแก้ไข | ภาพประกอบมาตรการ |
|---|---|---|---|
| 2) ให้ออกแบบหน้าเหมืองในลักษณะขั้นบันได<br>เพื่อควบคุมความลาดชันรวมสุดท้าย (Overall Slope)<br>ของหน้าเหมืองไม่เกิน 45 องศา | <ul style="list-style-type: none"> <li>- ปัจจุบันทางโครงการได้ดำเนินการตามแผนผัง<br/>โครงการทำเหมืองที่ได้รับอนุญาตจาก กพร. ในปี<br/>2567 ที่มีการออกแบบให้เป็นลักษณะขั้นบันได โดย<br/>ให้แต่ละขั้นมีความสูงไม่เกิน 10 ม. และมีความกว้าง<br/>ไม่น้อยกว่า 4 ม. หน้า Bench เอียงประมาณ 75-80<br/>องศา รักษาให้มีความลาดเอียงทั้งหมดของหน้าเหมือง<br/>(Overall Slope) ไม่เกิน 60 องศา</li> <li>- จากการตรวจสอบสภาพพื้นที่หน้าเหมืองทางทิศ<br/>ตะวันออกเฉียงเหนือ พบว่า มีลักษณะเป็นขั้นบันได<br/>โดยอยู่ระหว่างการปรับให้เป็นไปตามที่แผนผังออกแบบ<br/>ไว้</li> </ul> | - ไม่มี | <div>หน้าเหมืองปัจจุบัน</div> |

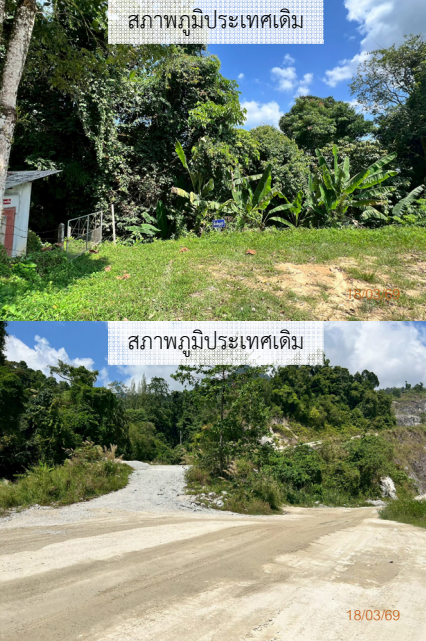
| มาตรการป้องกันและแก้ไขผลกระทบสิ่งแวดล้อม<br>และมาตรการติดตามตรวจสอบผลกระทบสิ่งแวดล้อม | ผลการปฏิบัติตามมาตรการ | ปัญหา อุปสรรค ที่ไม่สามารถปฏิบัติตามมาตรการ และแนวทางแก้ไข | ภาพประกอบมาตรการ |
|---|---|---|---|
| <p>3) การขยายหน้าเหมืองให้กระทำเป็นระยะๆ ในขอบเขตของพื้นที่ที่จะเปิดหน้าเหมืองในแต่ละปี เท่านั้น บริเวณใดที่ไม่เกี่ยวข้องต้องรักษาสภาพเดิมไว้ให้มากที่สุด</p> | <p>- ปัจจุบันทางโครงการได้ดำเนินการตามแผนผังโครงการทำเหมืองที่ได้รับอนุญาตจาก กพร. ในปี 2567 โดยมีการกำหนดตำแหน่งและขอบเขตพื้นที่กิจกรรมต่างๆ ที่เกี่ยวข้องกับการทำเหมืองของโครงการตามที่แผนผังกำหนด และจะขยายหน้าเหมืองตามช่วงเวลาที่กำหนด ให้มีการเปลี่ยนแปลงสภาพภูมิประเทศเฉพาะบริเวณที่เกี่ยวข้องเท่านั้น และบริเวณใดที่ไม่เกี่ยวข้องคงรักษาสภาพเดิมไว้</p> | <p>- ไม่มี</p> | |

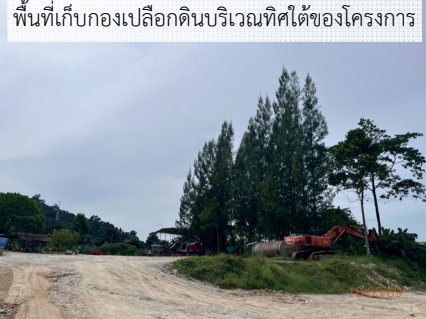
| มาตรการป้องกันและแก้ไขผลกระทบสิ่งแวดล้อม<br>และมาตรการติดตามตรวจสอบผลกระทบสิ่งแวดล้อม | ผลการปฏิบัติตามมาตรการ | ปัญหา อุปสรรค ที่ไม่สามารถปฏิบัติตามมาตรการ และแนวทางแก้ไข | ภาพประกอบมาตรการ |
|---|---|---|---|
| <p>4) ในการขยายหน้าเหมืองห้ามมีการไถดินเปลือกดินลงสู่พื้นที่ข้างเคียง</p> | <p>- เปลือกดินที่เกิดจากการขยายหน้าเหมือง ถูกนำไปปรับปรุงเส้นทางขนส่งแร่ โดยไม่มีการไถดินเปลือกดินลงสู่พื้นที่ข้างเคียงแต่อย่างใด ตามแผนผังฉบับใหม่ กำหนดให้มีพื้นที่เก็บกองเปลือกดินบริเวณทางทิศใต้ของพื้นที่โครงการ ซึ่งปัจจุบันโครงการยังไม่มีการใช้ประโยชน์พื้นที่ดังกล่าว เนื่องจากทางโครงการได้นำเปลือกดินที่ได้จากการทำเหมืองไปเก็บกองไว้บริเวณพื้นที่เก็บกองนอกพื้นที่ประทานบัตรที่ผ่านการชำระค่าภาคหลวงแร่</p> | <p>- ไม่มี</p> | |

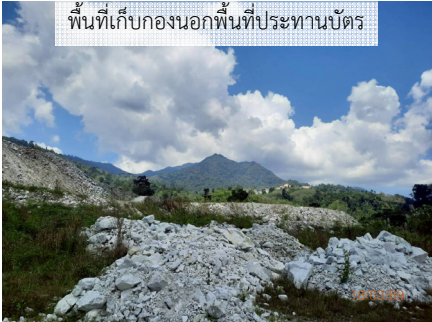
| มาตรการป้องกันและแก้ไขผลกระทบสิ่งแวดล้อม<br>และมาตรการติดตามตรวจสอบผลกระทบสิ่งแวดล้อม | ผลการปฏิบัติตามมาตรการ | ปัญหา อุปสรรค ที่ไม่สามารถปฏิบัติตามมาตรการ และแนวทางแก้ไข | ภาพประกอบมาตรการ |
|---|---|---|---|
| | | | <div>พื้นที่เก็บกองนอกพื้นที่ประทานบัตร</div> <div>พื้นที่เก็บกองนอกพื้นที่ประทานบัตร</div> |

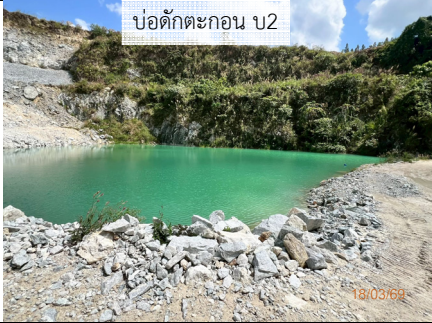
| มาตรการป้องกันและแก้ไขผลกระทบสิ่งแวดล้อม<br>และมาตรการติดตามตรวจสอบผลกระทบสิ่งแวดล้อม | ผลการปฏิบัติตามมาตรการ | ปัญหา อุปสรรค ที่ไม่สามารถปฏิบัติตามมาตรการ และแนวทางแก้ไข | ภาพประกอบมาตรการ |
|---|---|---|---|
| 5) เปลือกดินเศษดินหินจากการทำเหมืองบริเวณพื้นที่ทำเหมืองในช่วงปีที่ 1 ให้นำไปสร้างเป็นคันทำนบกั้นน้ำเพื่อเป็นเขื่อนกั้นน้ำบริเวณขอบบ่อดักตะกอน "บ1" และ "บ2" เปลือกดินและเศษหินที่เหลือให้นำไปถมกลับในบริเวณขุมเหมืองเก่าทางด้านทิศใต้ บริเวณหมายเลข "ท1" | - การทำเหมืองในช่วงแรกทางโครงการได้มีการนำเปลือกดินเศษหินไปสร้างคันทำนบกั้นน้ำเพื่อเป็นเขื่อนกั้นน้ำที่บริเวณขอบบ่อดักตะกอนทั้ง 2 บ่อ ตามที่มาตรการฯ กำหนด | - ไม่มี | <div>บ่อดักตะกอน บ2</div> |

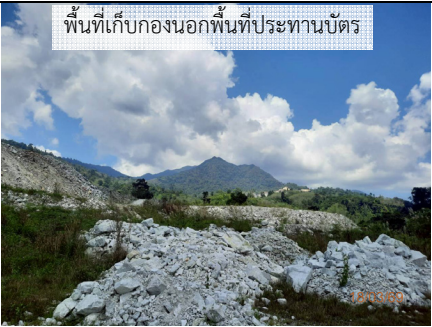
| มาตรการป้องกันและแก้ไขผลกระทบสิ่งแวดล้อม<br>และมาตรการติดตามตรวจสอบผลกระทบสิ่งแวดล้อม | ผลการปฏิบัติตามมาตรการ | ปัญหา อุปสรรค ที่ไม่สามารถปฏิบัติตาม<br>มาตรการ และแนวทางแก้ไข | ภาพประกอบมาตรการ |
|---|---|---|---|
| | | | พื้นที่เก็บกองนอกพื้นที่ประทานบัตร<br> |

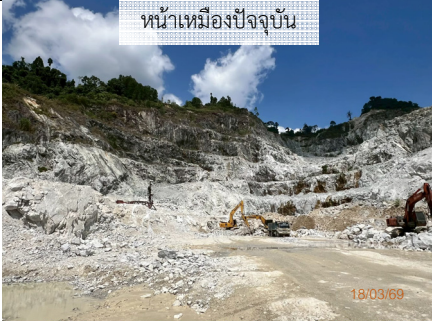
| มาตรการป้องกันและแก้ไขผลกระทบสิ่งแวดล้อม<br>และมาตรการติดตามตรวจสอบผลกระทบสิ่งแวดล้อม | ผลการปฏิบัติตามมาตรการ | ปัญหา อุปสรรค ที่ไม่สามารถปฏิบัติตาม<br>มาตรการ และแนวทางแก้ไข | ภาพประกอบมาตรการ |
|---|---|---|---|
| <ol style="list-style-type: none"> <li>ให้ทำการตรวจสอบเสถียรภาพของชั้นบันได<br/>และบริเวณขอบบ่อเหมือง รวมทั้งบริเวณกองเปลือกดิน<br/>เศษหิน ให้มีความแข็งแรงยากแก่การกักตุนชะพังทลาย<br/>โดยปรับให้มีความลาดชันรวมไม่เกิน 45 องศา</li> </ol> | <ul style="list-style-type: none"> <li>- ปัจจุบันทางโครงการได้ดำเนินการตามแผนผัง<br/>โครงการทำเหมืองที่ได้รับอนุญาตจาก กพร. ในปี<br/>2567 ที่มีการออกแบบให้เป็นลักษณะชั้นบันได โดย<br/>ให้แต่ละชั้นมีความสูงไม่เกิน 10 ม. และมีความกว้าง<br/>ไม่น้อยกว่า 4 ม. หน้า Bench เอียงประมาณ 75-80<br/>องศา รักษาให้มีความลาดเอียงทั้งหมดของหน้าเหมือง<br/>(Overall Slope) ไม่เกิน 60 องศา</li> <li>- จากการตรวจสอบสภาพพื้นที่หน้าเหมืองทางทิศ<br/>ตะวันออกเฉียงเหนือ พบว่า มีลักษณะเป็นชั้นบันได</li> </ul> | - ไม่มี | หน้าเหมืองปัจจุบัน<br> |

| มาตรการป้องกันและแก้ไขผลกระทบสิ่งแวดล้อม<br>และมาตรการติดตามตรวจสอบผลกระทบสิ่งแวดล้อม | ผลการปฏิบัติตามมาตรการ | ปัญหา อุปสรรค ที่ไม่สามารถปฏิบัติ<br>ตามมาตรการ และแนวทางแก้ไข | ภาพประกอบมาตรการ |
|---|---|---|---|
| | โดยอยู่ระหว่างการปรับให้เป็นไปตามที่แผนผังออกแบบ<br>ไว้ และจัดให้มีวิศวกรเหมืองแร่ทำหน้าที่ตรวจสอบ<br>สภาพหน้าเหมืองเป็นประจำ ดังเอกสารแนบ 8 | | |

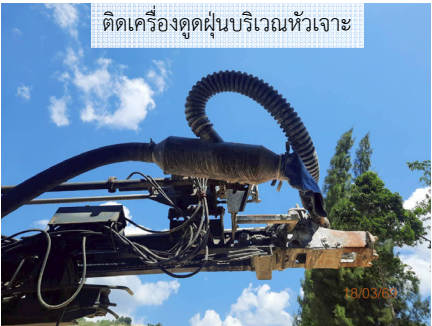
| มาตรการป้องกันและแก้ไขผลกระทบสิ่งแวดล้อม<br>และมาตรการติดตามตรวจสอบผลกระทบสิ่งแวดล้อม | ผลการปฏิบัติตามมาตรการ | ปัญหา อุปสรรค ที่ไม่สามารถปฏิบัติ<br>ตามมาตรการ และแนวทางแก้ไข | ภาพประกอบมาตรการ |
|---|---|---|---|
| <b>1.2 คุณภาพอากาศ</b> <ul style="list-style-type: none"> <li>บริเวณพื้นที่ทำเหมือง <ol style="list-style-type: none"> <li>ให้ติดตั้งเครื่องมือดูดฝุ่นที่บริเวณหัวเจาะ<br/>พร้อมทั้งมีถังพักฝุ่นเพื่อป้องกันการฟุ้งกระจายของฝุ่น<br/>ละอองในบรรยากาศ</li> </ol> </li> </ul> | - ติดตั้งเครื่องมือดูดฝุ่นที่บริเวณหัวเจาะ พร้อมทั้งมีถัง<br>พักฝุ่นเพื่อป้องกันการฟุ้งกระจายของฝุ่นละอองใน<br>บรรยากาศ | - ไม่มี | |

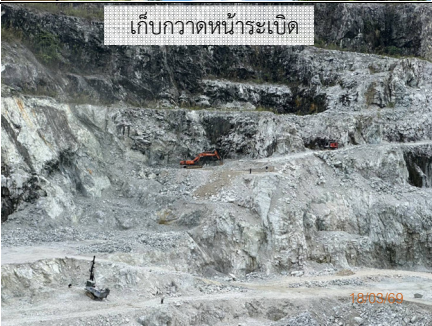
| มาตรการป้องกันและแก้ไขผลกระทบสิ่งแวดล้อม<br>และมาตรการติดตามตรวจสอบผลกระทบสิ่งแวดล้อม | ผลการปฏิบัติตามมาตรการ | ปัญหา อุปสรรค ที่ไม่สามารถปฏิบัติ<br>ตามมาตรการ และแนวทางแก้ไข | ภาพประกอบมาตรการ |
|---|---|---|---|
| <ol style="list-style-type: none"> <li>ให้เก็บกวาดเศษหินและเศษดินบริเวณ<br/>ด้านบนของหน้าระเบิดทุกครั้งก่อนทำการระเบิด</li> </ol> | - ก่อนทำการระเบิดจะมีพนักงานเก็บกวาดเศษหิน<br>และเศษดินบริเวณด้านบนของหน้าระเบิดทุกครั้ง | - ไม่มี | |

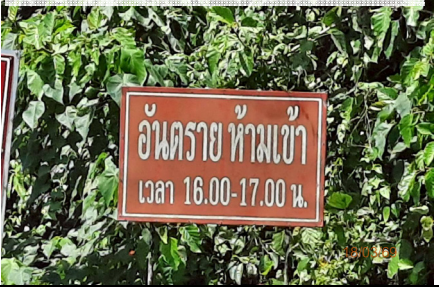
| มาตรการป้องกันและแก้ไขผลกระทบสิ่งแวดล้อม<br>และมาตรการติดตามตรวจสอบผลกระทบสิ่งแวดล้อม | ผลการปฏิบัติตามมาตรการ | ปัญหา อุปสรรค ที่ไม่สามารถปฏิบัติ<br>ตามมาตรการ และแนวทางแก้ไข | ภาพประกอบมาตรการ |
|---|---|---|---|
| 4) ให้ทำการระเบิดหน้าเหมืองไม่เกินวันละ<br>1 ครั้ง ในช่วงเวลา 16:00-17:00 นาฬิกา และเป็น<br>ช่วงเวลาที่ลมสงบ | - ทางโครงการกำหนดช่วงเวลาการระเบิดคือเวลา<br>16.00-17.00 น. จะทำการระเบิดเพียงวันละ 1 ครั้ง<br>โดยเลือกช่วงเวลาที่ลมสงบ พร้อมทั้งจัดทำป้ายเตือน<br>และระบุช่วงเวลาในการระเบิดชัดเจน ติดตั้งไว้บริเวณ<br>ริมเส้นทางขนส่งแร่ | - ไม่มี | <p>ป้ายเตือนอันตรายห้ามเข้าและแจ้งเวลาระเบิด</p> |

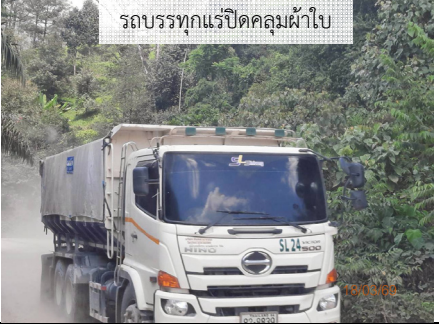
| มาตรการป้องกันและแก้ไขผลกระทบสิ่งแวดล้อม<br>และมาตรการติดตามตรวจสอบผลกระทบสิ่งแวดล้อม | ผลการปฏิบัติตามมาตรการ | ปัญหา อุปสรรค ที่ไม่สามารถปฏิบัติ<br>ตามมาตรการ และแนวทางแก้ไข | ภาพประกอบมาตรการ |
|---|---|---|---|
| | | | รถบรรทุกแร่ปิดคลุมผ้าใบ<br> |

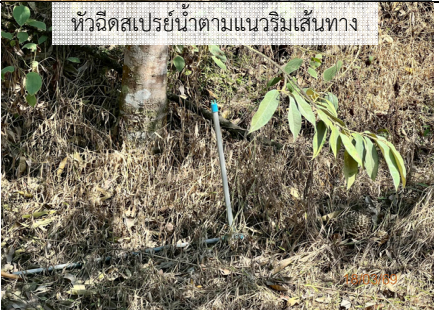
| มาตรการป้องกันและแก้ไขผลกระทบสิ่งแวดล้อม<br>และมาตรการติดตามตรวจสอบผลกระทบสิ่งแวดล้อม | ผลการปฏิบัติตามมาตรการ | ปัญหา อุปสรรค ที่ไม่สามารถปฏิบัติ<br>ตามมาตรการ และแนวทางแก้ไข | ภาพประกอบมาตรการ |
|---|---|---|---|
| 3) ให้ร่วมมือกับ บริษัท เอเชียเหมืองแร่<br>อุตสาหกรรมจำกัด และนายกิตติ ดลริเดช ซึ่งเป็น<br>ผู้ประกอบการทำเหมืองแร่แปลงข้างเคียง ในการฉีด<br>พรมน้ำบนเส้นทางขนส่งแร่ที่เป็นถนนลูกรังเป็นระยะๆ<br>หรือติดตั้ง หัวฉีดสเปรย์น้ำไว้ตามแนวริมเส้นทางช่วง<br>ก่อนขึ้นสู่ทางหลวงหมายเลข 4186 เป็นช่วงระยะห่าง | - ปัจจุบันประธานบัตรของนายกิตติ ดลริเดช ไม่มีการ<br>ทำเหมือง (สิ้นอายุ) และทางโครงการไม่ได้ร่วมมือกับ<br>บริษัท เอเชียเหมืองแร่อุตสาหกรรม จำกัด ในการฉีด<br>พรมน้ำบนเส้นทางขนส่งแร่ที่เป็นถนนลูกรังเนื่องจาก<br>ทางโครงการได้ใช้เส้นทางขนส่งแร่ที่ทางโครงการ<br>จัดสร้างเองที่เป็นถนนคอนกรีต บริเวณทางด้านทิศ | - ไม่มี | หัวฉีดสเปรย์น้ำตามแนวริมเส้นทาง<br> |

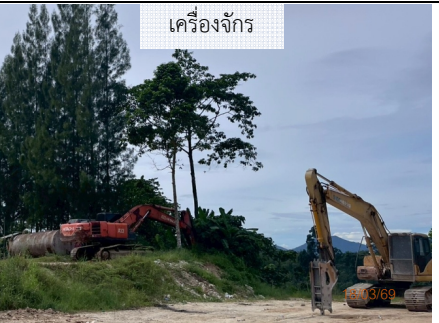
| มาตรการป้องกันและแก้ไขผลกระทบสิ่งแวดล้อม<br>และมาตรการติดตามตรวจสอบผลกระทบสิ่งแวดล้อม | ผลการปฏิบัติตามมาตรการ | ปัญหา อุปสรรค ที่ไม่สามารถปฏิบัติ<br>ตามมาตรการ และแนวทางแก้ไข | ภาพประกอบมาตรการ |
|---|---|---|---|
| <ul style="list-style-type: none"> <li>ระดับเสียง</li> </ul> 1) ให้ปรับปรุงแก้ไขและดูแลเครื่องจักรอุปกรณ์<br>ต่างๆ ให้มีสภาพสมบูรณ์ สามารถใช้งานได้ตามสภาพ<br>ปกติ | - ทางโครงการจัดให้มีเจ้าหน้าที่คอยดูแลเครื่องจักร<br>อุปกรณ์ต่างๆ ให้มีสภาพพร้อมใช้งานได้ปกติ | - ไม่มี | <div>เครื่องจักร</div> |

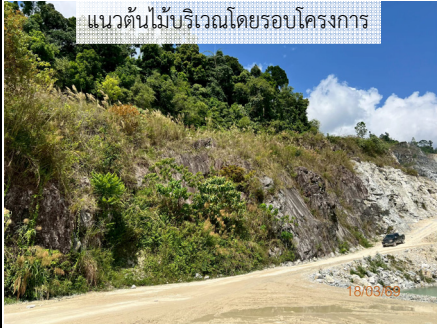
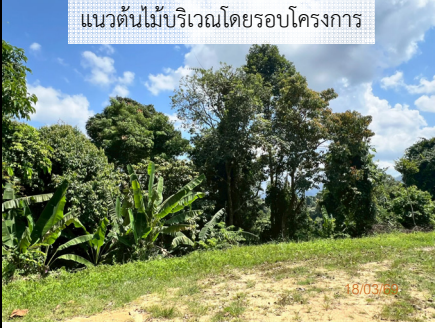
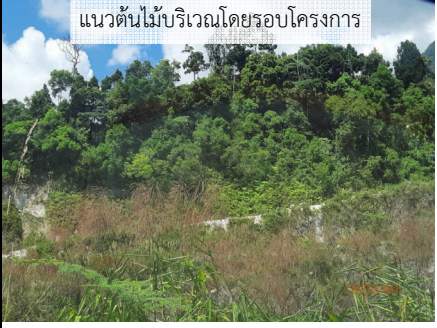
| มาตรการป้องกันและแก้ไขผลกระทบสิ่งแวดล้อม<br>และมาตรการติดตามตรวจสอบผลกระทบสิ่งแวดล้อม | ผลการปฏิบัติตามมาตรการ | ปัญหา อุปสรรค ที่ไม่สามารถปฏิบัติ<br>ตามมาตรการ และแนวทางแก้ไข | ภาพประกอบมาตรการ |
|---|---|---|---|
| | | | <div>แนวต้นไม้บริเวณโดยรอบโครงการ</div> <div>แนวต้นไม้บริเวณโดยรอบโครงการ</div> <div>แนวต้นไม้บริเวณโดยรอบโครงการ</div> |
