รายงานผลการปฏิบัติตามมาตรการป้องกันและแก้ไขผลกระทบสิ่งแวดล้อม  
และมาตรการติดตามตรวจสอบผลกระทบสิ่งแวดล้อม  
(ฉบับปกปิดข้อมูลที่มีกฎหมายคุ้มครอง)

| ชื่อโครงการ | โครงการอาคารชุด วีไอพี วินัส กระรน (เอ็น 6) (VIP Venus Karon (N6)) |

ประจำเดือนมกราคม-มิถุนายน 2569 (ระยะก่อสร้าง)

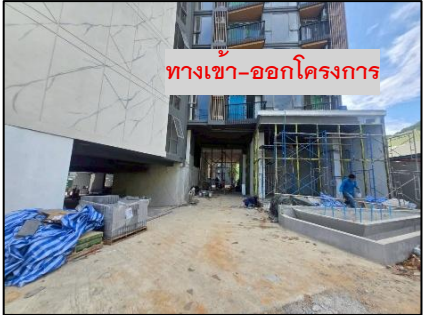
| ลำดับ<br>ที่ | เงื่อนไขตามมาตรการ | ผลการปฏิบัติตามมาตรการ | ปัญหาและอุปสรรคที่ไม่สามารถปฏิบัติตามมาตรการ และแนวทางแก้ไข | เอกสารอ้างอิง |
|---|---|---|---|---|
| (1) | จัดทำรั้ว Aluminium Sheet สูง 3.00 เมตร ทางด้านทิศเหนือ ทิศใต้ ทิศตะวันออกและทิศตะวันตก โดยรอบพื้นที่โครงการเว้นทางเข้าออก เพื่อจำกัดพื้นที่ในการก่อสร้างให้อยู่ภายในขอบเขตที่ดินของโครงการ และป้องกันการรุกร้าพื้นที่ข้างเคียงที่อาจเกิดจากกิจกรรมการก่อสร้าง และคนงานของโครงการ | ปัจจุบันโครงการดำเนินการก่อสร้างอาคารและโครงสร้างส่วนใหญ่เสร็จเรียบร้อยแล้ว 100% โดยอยู่ในช่วงการตกแต่งภายในและจัดภูมิทัศน์โครงการจึงได้ปรับเปลี่ยนจากแนวรั้วชั่วคราวเดิม เป็นการก่อสร้างรั้วคอนกรีตเสริมเหล็ก (คสล.) ถาวรล้อมรอบพื้นที่โครงการทุกด้าน เพื่อกำหนดขอบเขตการดำเนินการให้อยู่ภายในบริเวณโครงการอย่างเด็ดขาด ทั้งนี้ โครงการได้เว้นช่องทางเข้า-ออกไว้อย่างเป็นระเบียบ และกำชับคนงานปฏิบัติงานเฉพาะภายในแนวรั้วโครงการอย่างเคร่งครัด เพื่อป้องกันการรุกร้าหรือสร้างความเดือดร้อนรำคาญแก่พื้นที่ข้างเคียงแต่อย่างใด | - | |

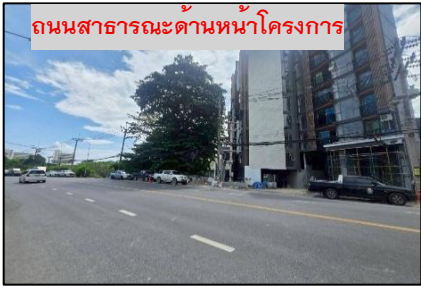
| ลำดับ<br>ที่ | เงื่อนไขตามมาตรการ | ผลการปฏิบัติตามมาตรการ | ปัญหาและอุปสรรคที่ไม่สามารถปฏิบัติตามมาตรการ และแนวทางแก้ไข | เอกสารอ้างอิง |
|---|---|---|---|---|
| (2) | ฉีดพรมน้ำบริเวณพื้นที่ก่อสร้างและกองวัสดุพวกหิน และทราย เพื่อลดการฟุ้งกระจายของฝุ่นละอองอย่างน้อยวันละ 2 ครั้ง และให้เพิ่มจำนวนครั้งตามความเหมาะสมในการฉีดพรมน้ำกรณีที่มีอากาศแห้งหรือมีปริมาณฝุ่นละอองสูง | ในรอบมกราคม-มิถุนายน 2569 นี้ พบกรณีข้อร้องเรียนจากชุมชนข้างเคียงเกี่ยวกับเศษดินตกหล่นบนเส้นทางสาธารณะจากการสัญจรของรถจัดส่งวัสดุก่อสร้าง ทั้งนี้ เมื่อโครงการได้รับทราบปัญหาดังกล่าว ทีมวิศวกรและผู้รับเหมาควบคุมงานได้เข้าดำเนินการแก้ไขปัญหาโดยทันทีภายในวันเดียวกัน โดยจัดส่งเจ้าหน้าที่เข้าทำความสะอาด กวาด และฉีดล้างเศษดินบนผิวจราจรทางสาธารณะจนกลับสู่สภาพปกติเรียบร้อย พร้อมทั้งกำชับรถขนส่งทุกคันให้ตรวจสอบความสะอาดของล้อรถยนต์และปิดคลุมผ้าใบให้มีมิดชิดก่อนออกจากพื้นที่โครงการอย่างเคร่งครัด หลังจากนั้นไม่พบปัญหาข้อร้องเรียนหรือมีเศษดินตกหล่นเพิ่มเติมอีกในรอบมกราคม-มิถุนายน 2569 | - | <br>ถนนสาธารณะด้านหน้าโครงการ |

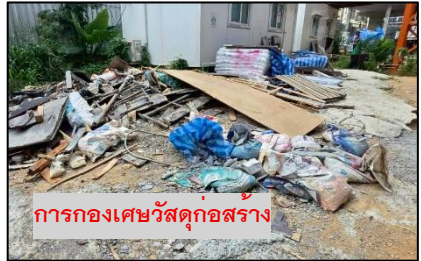
| ลำดับ<br>ที่ | เงื่อนไขตามมาตรการ | ผลการปฏิบัติตามมาตรการ | ปัญหาและอุปสรรคที่ไม่สามารถปฏิบัติตามมาตรการ และแนวทางแก้ไข | เอกสารอ้างอิง |
|---|---|---|---|---|
| (3) | กำหนดพื้นที่กองเศษวัสดุ เช่น เศษกิ่งไม้ ต้นไม้ภายในพื้นที่โครงการ | กิจกรรมการแผ้วถางหรือตัดฟันต้นไม้ขนาดใหญ่ได้เสร็จสิ้นทั้งหมดแล้ว อย่างไรก็ตาม โครงการยังคงมีการควบคุมดูแลความเรียบร้อยของพื้นที่โดยกำหนดพื้นที่สำหรับจัดเก็บและรวบรวมเศษวัสดุเหลือใช้จากการปรับแนวเขตเพื่อเตรียมจัด | - | <br>การกองเศษวัสดุก่อสร้าง |

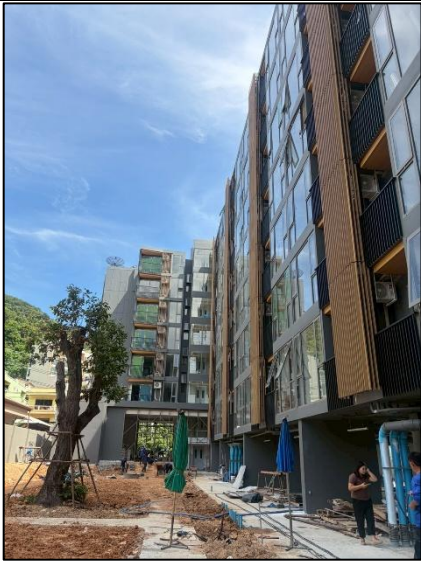
| ลำดับ<br>ที่ | เงื่อนไขตามมาตรการ | ผลการปฏิบัติตามมาตรการ | ปัญหาและอุปสรรคที่ไม่สามารถปฏิบัติตามมาตรการ และแนวทางแก้ไข | เอกสารอ้างอิง |
|---|---|---|---|---|
| (2) | จัดให้มีการซ่อมแซมถนนเพื่อความปลอดภัยของเจ้าหน้าที่ฝ่ายต่างๆ และคนงานก่อสร้างในโครงการ เพื่อให้เกิดความเข้าใจและปฏิบัติตามได้ถูกต้องเมื่อเกิดเหตุการณ์จริงขึ้น โดยกำหนดให้ใช้แผนในการอพยพผู้พักอาศัยภายในอาคารออกตัวอาคาร | โครงการไม่ได้จัดให้มีการซ่อมแซมถนนหรือจัดอบรมชี้แจงแนวปฏิบัติเกี่ยวกับแผนอพยพหนีไฟ และภัยพิบัติให้แก่เจ้าหน้าที่ฝ่ายต่างๆ และคนงานก่อสร้างภายในโครงการแต่อย่างใด | <b>ปัญหา :</b> เนื่องจากโครงการอยู่ในช่วงปลายงวดงานก่อสร้าง ซึ่งเป็นการตกแต่งภายในและเตรียมจัดภูมิทัศน์รอบอาคาร จึงส่งผลให้ฝ่ายบริหารจัดการงานก่อสร้าง ละเลยการจัดกิจกรรมซ่อมแซมถนนพ และภัยพิบัติตามที่กำหนดไว้ในมาตรการ<br><b>การแก้ไข :</b> โครงการได้กำชับและสั่งการให้ผู้รับเหมาควบคุมงานดำเนินการจัดทำ | - |

| ลำดับ<br>ที่ | เงื่อนไขตามมาตรการ | ผลการปฏิบัติตามมาตรการ | ปัญหาและอุปสรรคที่ไม่สามารถปฏิบัติตามมาตรการ และแนวทางแก้ไข | เอกสารอ้างอิง |
|---|---|---|---|---|
| | | | คู่มือแนวปฏิบัติ พร้อมทั้งจัดให้มีการอบรมชี้แจงแผนอพยพหนีไฟและภัยพิบัติเบื้องต้นให้แก่ทีมวิศวกร เจ้าหน้าที่ และคนงานตกแต่งภายในทุกคนให้เสร็จสิ้นโดยเร็ว เพื่อให้เกิดความเข้าใจในเส้นทางหนีไฟและจุดรวมพลอย่างถูกต้อง และป้องกันการเกิดอันตรายต่อชีวิตและทรัพย์สินหากมีเหตุการณ์จริงเกิดขึ้น | |

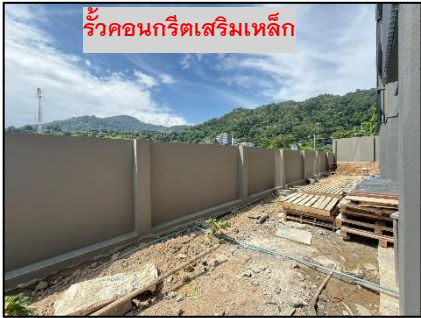
| ลำดับ<br>ที่ | เงื่อนไขตามมาตรการ | ผลการปฏิบัติตามมาตรการ | ปัญหาและอุปสรรคที่ไม่สามารถปฏิบัติตามมาตรการ และแนวทางแก้ไข | เอกสารอ้างอิง |
|---|---|---|---|---|
| (6) | จัดทำรั้วหรือกำแพงที่มีความสูงอย่างน้อย 2.00 เมตร ล้อมรอบบริเวณพื้นที่ก่อสร้าง เพื่อป้องกันการพังทลายของดินออกสู่ภายนอก | ในรอบมกราคม-มิถุนายน 2569 นี้ โครงการได้ดำเนินการก่อสร้างกำแพงและรั้วคอนกรีตเสริมเหล็ก (คสล.) ถาวรโดยรอบพื้นที่โครงการเสร็จเรียบร้อยแล้ว ซึ่งมีความมั่นคงแข็งแรงและมีความสูงมากกว่า 2.00 เมตร จึงสามารถทำหน้าที่เป็นสิ่งปิดกั้นและป้องกันการชะล้างพังทลายหรือการไหลหลากของเศษดินและตะกอนออกสู่พื้นที่ภายนอกโครงการในช่วงที่มีกิจกรรมปรับภูมิทัศน์และวางระบบระบายน้ำได้ | - | |

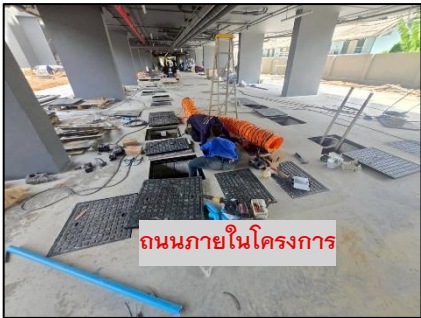
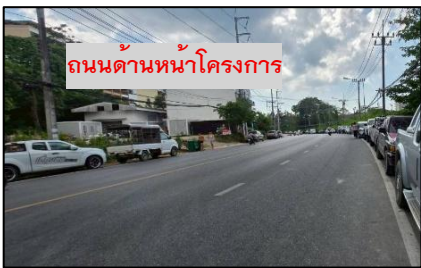
| ลำดับ<br>ที่ | เงื่อนไขตามมาตรการ | ผลการปฏิบัติตามมาตรการ | ปัญหาและอุปสรรคที่ไม่สามารถปฏิบัติตามมาตรการ และแนวทางแก้ไข | เอกสารอ้างอิง |
|---|---|---|---|---|
| (8) | กรณีที่มีการรบกวนของเศษหินและดินจากการดำเนินโครงการ ให้เก็บกวาดให้สะอาดเรียบร้อย และต้องจัดให้มีอุปกรณ์และสถานที่สำหรับล้างทำความสะอาดล้อรถยนต์และตัวถังรถยนต์ก่อนออกจากพื้นที่ก่อสร้างโครงการ | ในรอบมกราคม-มิถุนายน 2569 นี้ โครงการมีกิจกรรมการขนส่งวัสดุก่อสร้างเข้ามาในพื้นที่ ส่งผลให้มีเศษดินติดล้อรถบรรทุกและตกหล่นบนเส้นทางสาธารณะ จนเกิดกรณีข้อร้องเรียนจากชุมชนข้างเคียง ทั้งนี้ เมื่อโครงการได้รับทราบปัญหา ทีมวิศวกรและผู้รับเหมาควบคุมงานได้เข้าดำเนินการแก้ไขปัญหาดังกล่าวโดยทันทีภายในวันเดียวกัน โดยจัดส่งเจ้าหน้าที่เข้าทำความสะอาด กวาด และฉีดล้างเศษดินบนผิวจราจรทางสาธารณะจนกลับสู่สภาพปกติเรียบร้อย พร้อมทั้งกำชับและจัดให้มีการฉีดล้างทำความสะอาดล้อรถยนต์ทุกคันก่อนออกจากพื้นที่โครงการอย่างเคร่งครัด หลังจากนั้นไม่พบปัญหาข้อร้องเรียนหรือมีเศษดินติดล้อรถไปตกหล่นเพิ่มเติมอีกในรอบมกราคม-มิถุนายน 2569 | <b>ปัญหา :</b> โครงการไม่ได้จัดให้มีที่สำหรับล้างล้อรถ ส่งผลให้การขนส่งวัสดุก่อสร้างเข้ามาในพื้นที่ มีเศษดินติดล้อรถบรรทุกและตกหล่นบนเส้นทางสาธารณะ จนเกิดกรณีข้อร้องเรียนจากชุมชนข้างเคียง<br><b>การแก้ไข :</b> เมื่อโครงการได้รับทราบปัญหา ทีมวิศวกรและผู้รับเหมาควบคุมงานได้เข้าดำเนินการแก้ไขปัญหาดังกล่าวโดยทันทีภายในวันเดียวกัน โดยจัดส่งเจ้าหน้าที่เข้ากวาดและฉีดล้างทำความสะอาดเศษดินบนผิวจราจรทางสาธารณะจนกลับสู่สภาพปกติ พร้อมทั้งจัดให้มีการฉีดล้างทำความสะอาดล้อรถยนต์ทุกคันก่อนออกจากพื้นที่โครงการอย่างเคร่งครัด หลังจากนั้นไม่พบปัญหาข้อร้องเรียนหรือมีเศษดินตกหล่นเพิ่มเติมอีกในรอบรายงานนี้ | <br> |

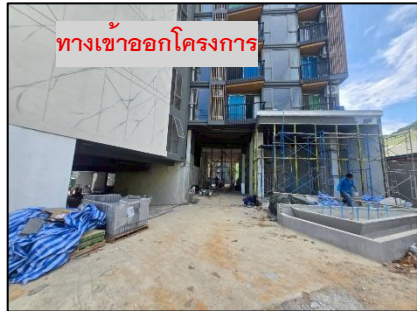
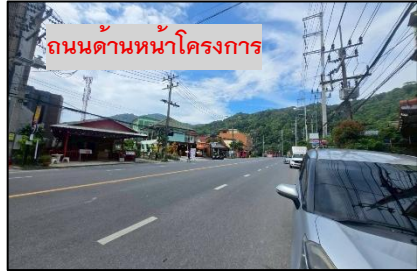
| ลำดับ<br>ที่ | เงื่อนไขตามมาตรการ | ผลการปฏิบัติตามมาตรการ | ปัญหาและอุปสรรคที่ไม่สามารถปฏิบัติตามมาตรการ และแนวทางแก้ไข | เอกสารอ้างอิง |
|---|---|---|---|---|
| (2) | มีสถานที่เพื่อใช้สำหรับล้างล้อรถพร้อมอุปกรณ์ใช้ฉีดที่มีความดันสูง เพื่อล้างล้อรถหรือตัวถังรถหรือวิธีการอื่นที่เหมาะสมเพื่อทำความสะอาดรถก่อนออกจากสถานที่ก่อสร้าง | ในรอบมกราคม-มิถุนายน 2569 นี้ โครงการมีกิจกรรมการขนส่งวัสดุก่อสร้างเข้ามาในพื้นที่ ส่งผลให้มีเศษดินติดล้อรถบรรทุกและตกหล่นบนเส้นทางสาธารณะ โครงการจึงได้ดำเนินการแก้ไขปัญหาดังกล่าวโดยจัดให้มีเจ้าหน้าที่ใช้สายยางฉีดน้ำแรงดันสูงทำการฉีดล้างทำความสะอาดล้อรถและตัวถังรถยนต์ทุกคันก่อนออกจากพื้นที่โครงการอย่างเคร่งครัด พร้อมทั้งจัดทีมพนักงานเข้ากวาดและฉีดล้างทำความสะอาดเศษดินบนผิวจราจรภายนอกพื้นที่หากพบการตกหล่นเพื่อป้องกันการเกิดฝุ่นละอองและการกีดขวางการจราจร | <b>ปัญหา :</b> โครงการไม่ได้จัดให้มีที่สำหรับล้างล้อรถ ส่งผลให้การขนส่งวัสดุก่อสร้างเข้ามาในพื้นที่ มีเศษดินติดล้อรถบรรทุกและตกหล่นบนเส้นทางสาธารณะ จนเกิดกรณีข้อร้องเรียนจากชุมชนข้างเคียง<br><b>การแก้ไข :</b> เมื่อโครงการได้รับทราบปัญหา ทีมวิศวกรและผู้รับเหมาควบคุมงานได้เข้าดำเนินการแก้ไขปัญหาดังกล่าวโดยทันทีภายในวันเดียวกัน โดยจัดส่งเจ้าหน้าที่เข้ากวาดและฉีดล้างทำความสะอาดเศษดินบนผิวจราจรทางสาธารณะจนกลับสู่สภาพปกติ พร้อมทั้งจัดให้มีการฉีดล้างทำความสะอาดล้อรถยนต์ทุกคันก่อนออกจากพื้นที่โครงการอย่างเคร่งครัดหลังจากนั้นไม่พบปัญหาข้อร้องเรียนหรือมีเศษดินตกหล่นเพิ่มเติมอีกในรอบรายงานนี้ | <br> |

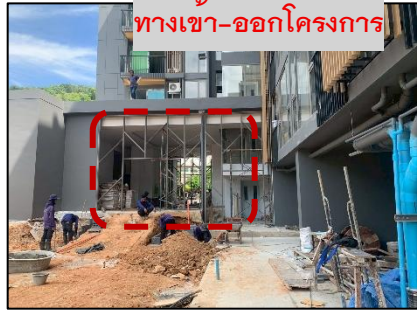
| ลำดับ<br>ที่ | เงื่อนไขตามมาตรการ | ผลการปฏิบัติตามมาตรการ | ปัญหาและอุปสรรคที่ไม่สามารถปฏิบัติตามมาตรการ และแนวทางแก้ไข | เอกสารอ้างอิง |
|---|---|---|---|---|
| (5) | ใช้ยางแอสฟัลต์หรือคอนกรีตปูบริเวณทางเข้า-ออก | ปัจจุบันโครงการได้ดำเนินการก่อสร้างโครงสร้างอาคารและระบบพื้นฐานเสร็จสมบูรณ์แล้ว 100% โดยในรอบมกราคม-มิถุนายน 2569 นี้ บริเวณพื้นที่ทางเข้า-ออกหลักของโครงการได้มีการเทพื้นด้วยคอนกรีตอย่างถาวรและเป็นระเบียบเรียบร้อยแล้ว จึงสามารถรองรับการสัญจรเข้า-ออกของยานพาหนะได้อย่างมั่นคงแข็งแรง และช่วยป้องกันการเกิดฝุ่นละอองฟุ้งกระจายจากการบดอัดของล้อรถยนต์ได้ | - | |

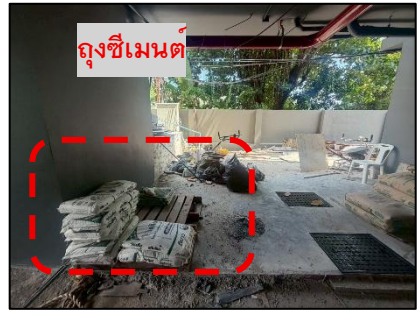
| ลำดับ<br>ที่ | เงื่อนไขตามมาตรการ | ผลการปฏิบัติตามมาตรการ | ปัญหาและอุปสรรคที่ไม่สามารถปฏิบัติตามมาตรการ และแนวทางแก้ไข | เอกสารอ้างอิง |
|---|---|---|---|---|
| (6) | วัสดุและการจัดการกองวัสดุ<br>1) ถุงซีเมนต์ ที่มีปริมาณมากกว่า 20 ถุง ต้องคลุมด้วยผ้าคลุมหรือเก็บในพื้นที่ที่ปิดล้อมทั้งด้านบนและด้านข้างอีก 3 ด้าน<br>2) ถุงซีเมนต์หรือเคมีภัณฑ์ที่ใช้ในการก่อสร้างต้องบรรจุในภาชนะที่ปิดมิดชิด<br>3) การกองวัสดุที่มีฝุ่นต้องปิดหรือปกคลุมหรือเก็บในที่ที่ปิดล้อมทั้งด้านบนและด้านข้างอีก 3 ด้านหรือฉีดพรมด้วยน้ำเพื่อให้ผิวเปียกอยู่เสมอ หรือวิธีการอื่นที่เหมาะสม | ในรอบมกราคม-มิถุนายน 2569 นี้ โครงการอยู่ในขั้นตอนการตกแต่งภายในและการจัดภูมิทัศน์ ซึ่งไม่มีการกองวัสดุก่อสร้างประเภทหินและทรายในปริมาณมากในพื้นที่เปิดโล่ง สำหรับปูนซีเมนต์และเคมีภัณฑ์ที่นำมาใช้ในงานสถาปัตยกรรมและตกแต่งภายใน โครงการได้ควบคุมให้จัดเก็บไว้ภายในโรงอาคารชั้นล่างซึ่งเป็นพื้นที่ปิดล้อม มิดชิด และปลอดภัยจากลมและฝน ส่วนปูนซีเมนต์หรือเคมีภัณฑ์ที่เปิดใช้งานแล้วจะทำการปิดปากถุงหรือบรรจุในภาชนะที่ปิดสนิททุกครั้ง ทั้งนี้ ในส่วนของกิจกรรมที่มีฝุ่น | - | |

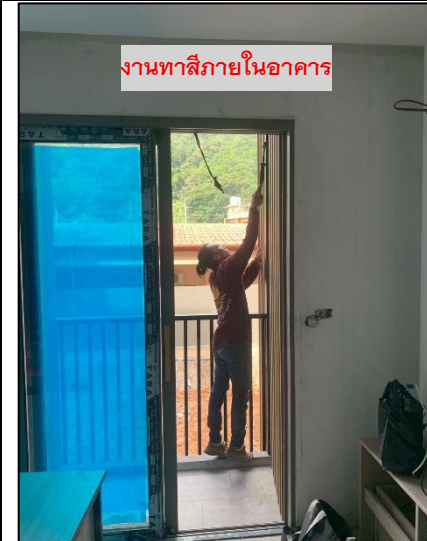
| ลำดับ<br>ที่ | เงื่อนไขตามมาตรการ | ผลการปฏิบัติตามมาตรการ | ปัญหาและอุปสรรคที่ไม่สามารถปฏิบัติ<br>ตามมาตรการ และแนวทางแก้ไข | เอกสารอ้างอิง |
|---|---|---|---|---|
| | | มิถุนายน 2569 นี้ เป็นการดำเนินงานเก็บ<br>รายละเอียดภายในตัวอาคาร ซึ่งมีผนังอาคาร<br>ถาวรล้อมรอบมิดชิดอยู่แล้ว จึงไม่มีกิจกรรมการ<br>ก่อสร้างหรือดัดแปลงในพื้นที่เปิดโล่งเหนือระดับ<br>ดินเกิน 10 เมตร ที่ก่อให้เกิดความเสี่ยงต่อการ<br>ร่วงหล่นของเศษวัสดุหรือฝุ่นละอองฟุ้งกระจาย<br>ออกสู่นอกอาคารเพิ่มเติมอีกในรอบรายงานนี้ | | <br>งานทาสีภายในอาคาร |

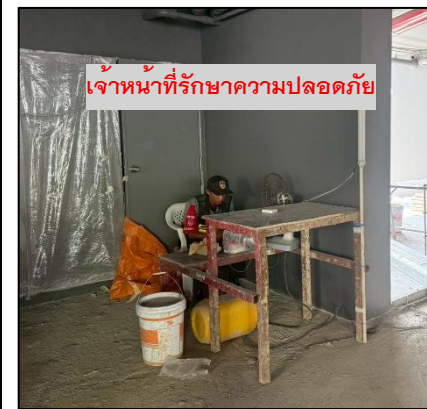
| ลำดับ<br>ที่ | เงื่อนไขตามมาตรการ | ผลการปฏิบัติตามมาตรการ | ปัญหาและอุปสรรคที่ไม่สามารถปฏิบัติ<br>ตามมาตรการ และแนวทางแก้ไข | เอกสารอ้างอิง |
|---|---|---|---|---|
| (9) | จัดให้มีการติดตั้งกล่องรับความคิดเห็นที่บริเวณ<br>ป้อมยาม เพื่อรับเรื่องร้องเรียนที่อาจเกิดขึ้น<br>หากพบว่ามีการร้องเรียนต้องค้นหาสาเหตุและ<br>แก้ไขปัญหาที่พบโดยทันที | ในรอบมกราคม-มิถุนายน 2569 นี้ เนื่องจาก<br>โครงการอยู่ระหว่างการรื้อถอนรั้วชั่วคราวเพื่อ<br>เตรียมจัดภูมิทัศน์และก่อสร้างรั้วถาวร โครงการ<br>จึงได้บริหารจัดการโดยจัดให้มีเจ้าหน้าที่รักษา<br>ความปลอดภัย (รปภ.) ประจำการอยู่บริเวณ<br>พื้นที่โถงใต้อาคาร เพื่อทำหน้าที่คัดกรองบุคคล<br>และอำนวยความสะดวกในการรับเรื่องร้องเรียน<br>หรือข้อเสนอแนะจากช่างผู้ปฏิบัติงานและชุมชน<br>โดยรอบแทนชั่วคราว ทั้งนี้ เมื่อเกิดกรณีข้อ | - | <br>เจ้าหน้าที่รักษาความปลอดภัย |

| ลำดับ<br>ที่ | เงื่อนไขตามมาตรการ | ผลการปฏิบัติตามมาตรการ | ปัญหาและอุปสรรคที่ไม่สามารถปฏิบัติตามมาตรการ และแนวทางแก้ไข | เอกสารอ้างอิง |
|---|---|---|---|---|
| | | ร้องเรียนเกี่ยวกับเศษดินตกหล่นจากล้อรถบรรทุกวัสดุก่อสร้าง ทีมวิศวกรและผู้รับเหมาควบคุมงานได้เร่งเข้าตรวจสอบหาสาเหตุและดำเนินการแก้ไขปัญหาด้วยการฉีดล้างทำความสะอาดผิวจราจรทันทีภายในวันเดียวกันจนเสร็จสิ้นเรียบร้อย | | |

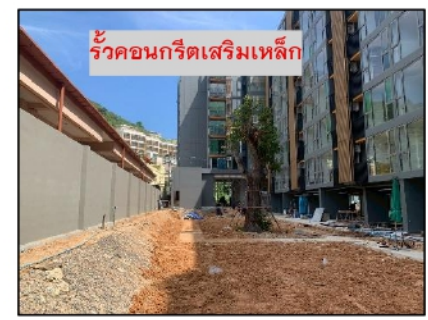
| ลำดับ<br>ที่ | เงื่อนไขตามมาตรการ | ผลการปฏิบัติตามมาตรการ | ปัญหาและอุปสรรคที่ไม่สามารถปฏิบัติตามมาตรการ และแนวทางแก้ไข | เอกสารอ้างอิง |
|---|---|---|---|---|
| (6) | จัดทำรั้ว Aluminium Sheet สูง 3.00 เมตร ทางด้านทิศเหนือ ทิศใต้ ทิศตะวันออกและทิศตะวันตกโดยรอบพื้นที่โครงการเว้นทางเข้าออก | เนื่องจากโครงสร้างอาคารและระบบพื้นฐานหลักเสร็จสิ้นแล้ว 100% ในรอบมกราคม-มิถุนายน 2569 นี้ โครงการจึงได้ดำเนินการรื้อถอนแนวรั้วชั่วคราวออก และทำการก่อสร้างแนวรั้วคอนกรีตเสริมเหล็ก (คสล.) ถาวรโดยรอบแนวเขตที่ดินของโครงการทุกด้านทดแทน เพื่อทำหน้าที่กำหนดขอบเขตพื้นที่ และป้องกันผลกระทบด้านเสียงและความสั่นสะเทือนออกสู่ | - | |

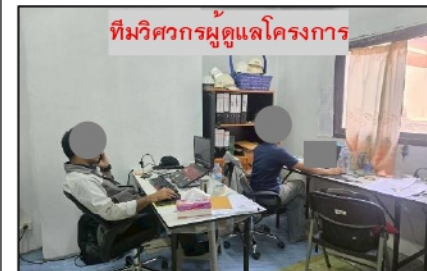
| ลำดับ<br>ที่ | เงื่อนไขตามมาตรการ | ผลการปฏิบัติตามมาตรการ | ปัญหาและอุปสรรคที่ไม่สามารถปฏิบัติตามมาตรการ และแนวทางแก้ไข | เอกสารอ้างอิง |
|---|---|---|---|---|
| (12) | จัดให้มีเจ้าหน้าที่เข้าพบผู้ที่อยู่อาศัยข้างเคียง และให้หมายเลขโทรศัพท์ติดต่อโดยตรง สามารถติดต่อได้ตลอด 24 ชั่วโมง เพื่อรับเรื่องร้องเรียนได้ตลอดเวลา | ในรอบมกราคม-มิถุนายน 2569 นี้ เนื่องจากโครงการอยู่ในช่วงงวดงานตกแต่งภายในและเตรียมจัดภูมิทัศน์ จึงไม่ได้จัดส่งเจ้าหน้าที่เดินเข้าพบปะผู้พักอาศัยข้างเคียงโดยตรง อย่างไรก็ตามโครงการได้ชดเชยและปฏิบัติตามมาตรการโดยการติดตั้งป้ายประกาศแสดงหมายเลขโทรศัพท์ติดต่อโดยตรงของผู้รับผิดชอบโครงการที่บริเวณด้านหน้าพื้นที่ก่อสร้างอย่างชัดเจน ซึ่งสามารถติดต่อประสานงานได้ตลอด 24 ชั่วโมง เพื่อให้ชุมชนโดยรอบและผู้ที่ได้รับผลกระทบสามารถ | <b>ปัญหา :</b> โครงการไม่ได้จัดให้มีเจ้าหน้าที่เดินเข้าพบผู้ที่อยู่อาศัยข้างเคียงโดยตรงอย่างเป็นทางการเนื่องจากอยู่ในช่วงงวดงานเก็บรายละเอียดสถาปัตยกรรมภายในอาคาร แต่พบปัญหาข้อร้องเรียนจากชุมชนเรื่องเศษดินจากล้อรถบรรทุกวัสดุก่อสร้างตกลงบนผิวจราจรผ่านช่องทางโทรศัพท์ติดต่อประสานงาน 24 ชั่วโมงที่ติดไว้หน้าโครงการ<br><b>การแก้ไข :</b> เมื่อได้รับแจ้งเหตุที่วิศวกรและผู้รับเหมาควบคุมงานได้นำกำลัง | |

| ลำดับ<br>ที่ | เงื่อนไขตามมาตรการ | ผลการปฏิบัติตามมาตรการ | ปัญหาและอุปสรรคที่ไม่สามารถปฏิบัติตามมาตรการ และแนวทางแก้ไข | เอกสารอ้างอิง |
|---|---|---|---|---|
| | | แจ้งเหตุหรือร้องเรียนปัญหาต่างๆ ได้ในทันทีตลอดเวลา | เจ้าหน้าที่เข้าตรวจสอบและดำเนินการกวาด ฉีดล้างทำความสะอาดเศษดินบนผิวจราจรทางสาธารณะทันทีภายในวันเดียวกันจนเรียบร้อย พร้อมทั้งกำชับและจัดให้มีการฉีดล้างทำความสะอาดล้อรถยนต์ทุกคันก่อนออกจากพื้นที่โครงการอย่างเคร่งครัด ทั้งนี้ โครงการจะยังคงเปิดช่องทางโทรศัพท์ติดต่อตลอด 24 ชั่วโมงควบคู่กับกล่องรับความคิดเห็นใต้อาคารเพื่อเฝ้าระวังและรับเรื่องร้องเรียนจากชุมชนอย่างต่อเนื่องในรอบรายงานถัดไป | |

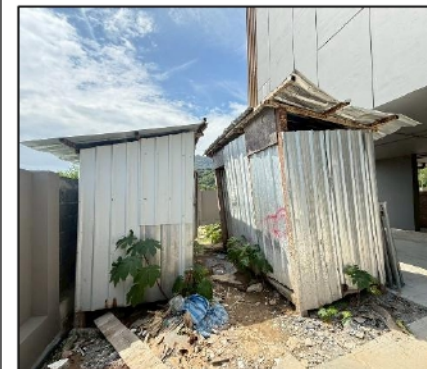
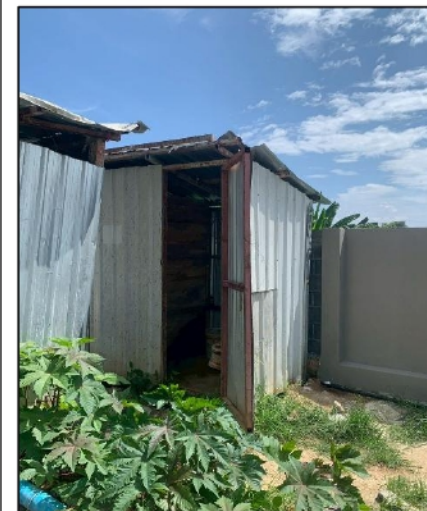
| ลำดับ<br>ที่ | เงื่อนไขตามมาตรการ | ผลการปฏิบัติตามมาตรการ | ปัญหาและอุปสรรคที่ไม่สามารถปฏิบัติตามมาตรการ และแนวทางแก้ไข | เอกสารอ้างอิง |
|---|---|---|---|---|
| (2) | จัดให้มีหัวหน้างานควบคุมดูแลความสะอาดบริเวณห้องน้ำอย่างสม่ำเสมอ เพื่อให้ห้องน้ำสะอาดไม่ส่งกลิ่นรบกวนผู้พักอาศัยข้างเคียง | โครงการได้จัดให้มีแม่บ้านดูแลความสะอาดบริเวณห้องน้ำอย่างสม่ำเสมอ เพื่อให้ห้องน้ำสะอาดไม่ส่งกลิ่นรบกวนผู้พักอาศัยข้างเคียง | - | |

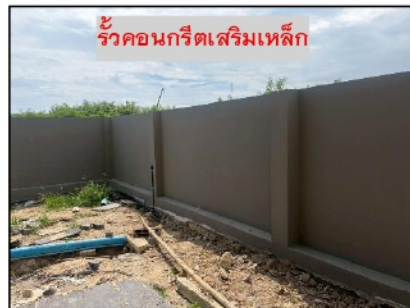
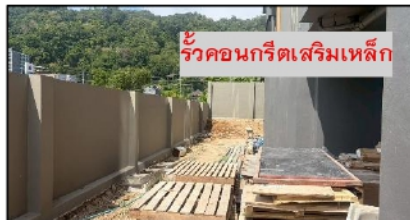
| ลำดับ<br>ที่ | เงื่อนไขตามมาตรการ | ผลการปฏิบัติตามมาตรการ | ปัญหาและอุปสรรคที่ไม่สามารถปฏิบัติตามมาตรการ และแนวทางแก้ไข | เอกสารอ้างอิง |
|---|---|---|---|---|
| (1) | จัดทำรั้ว Aluminium Sheet สูง 3.00 เมตร ทางด้านทิศเหนือ ทิศใต้ ทิศตะวันออกและทิศตะวันตกโดยรอบพื้นที่โครงการเว้นทางเข้าออก เพื่อจำกัดพื้นที่ในการก่อสร้างให้อยู่ภายในขอบเขตที่ดินของโครงการ และป้องกันการรุกรานพื้นที่ข้างเคียงที่อาจเกิดจากกิจกรรมการก่อสร้าง และคนงานของโครงการ | เนื่องจากโครงสร้างอาคารและระบบพื้นฐานหลักเสร็จสิ้นแล้ว 100% ในรอบมกราคม-มิถุนายน 2569 นี้ โครงการจึงได้ดำเนินการรื้อถอนแนวรั้วชั่วคราวออก และทำการก่อสร้างแนวรั้วคอนกรีตเสริมเหล็ก (คสล.) ถาวรโดยรอบแนวเขตที่ดินของโครงการทุกด้านทดแทน เพื่อทำหน้าที่กำหนดขอบเขตพื้นที่ก่อสร้างตกแต่งภายในและจัดสวนให้อยู่ภายในที่ดินของโครงการอย่างชัดเจน ป้องกันการรุกรานพื้นที่ข้างเคียงที่อาจเกิดจากกิจกรรมการปฏิบัติงานได้อย่างเด็ดขาดและถาวร โดยมีการเว้นช่องทางเข้า-ออกไว้อย่างเป็นระเบียบเรียบร้อย | - | |

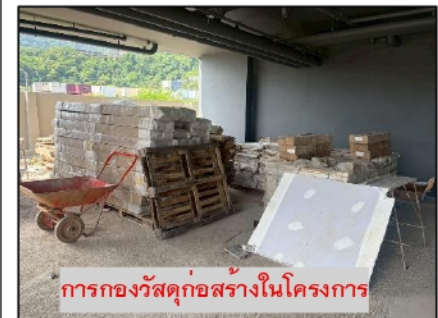
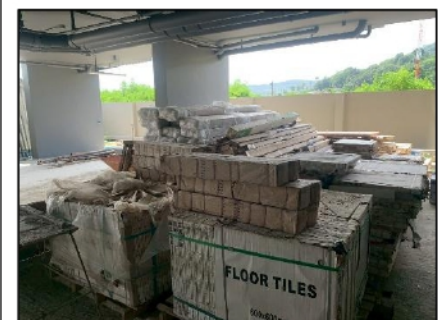
| ลำดับ<br>ที่ | เงื่อนไขตามมาตรการ | ผลการปฏิบัติตามมาตรการ | ปัญหาและอุปสรรคที่ไม่สามารถปฏิบัติตามมาตรการ และแนวทางแก้ไข | เอกสารอ้างอิง |
|---|---|---|---|---|
| (3) | ดูแลบริเวณพื้นที่ก่อสร้างให้มีความเป็นระเบียบเรียบร้อยและควบคุมการก่อสร้างให้อยู่ภายในพื้นที่โครงการเท่านั้น | ในรอบมกราคม-มิถุนายน 2569 นี้ โครงการได้ควบคุมดูแลพื้นที่ปฏิบัติงานตกแต่งภายในและงานจัดภูมิทัศน์ให้มีความเป็นระเบียบเรียบร้อยอยู่เสมอ โดยกำหนดให้มีการจัดเก็บวัสดุอุปกรณ์และเศษวัสดุแยกประเภทไว้ในจุดที่กำหนดอย่างชัดเจนภายในอาคาร พร้อมทั้งควบคุมกิจกรรมการดำเนินงานทุกประเภทให้จำกัดอยู่เฉพาะภายในขอบเขตที่ดินของโครงการเท่านั้น เพื่อไม่ให้เกิดความไม่เป็นระเบียบเรียบร้อยหรือสร้างความเดือดร้อนรำคาญใจแก่ชุมชนข้างเคียง | - | <p>การกองวัสดุก่อสร้างในโครงการ</p> |

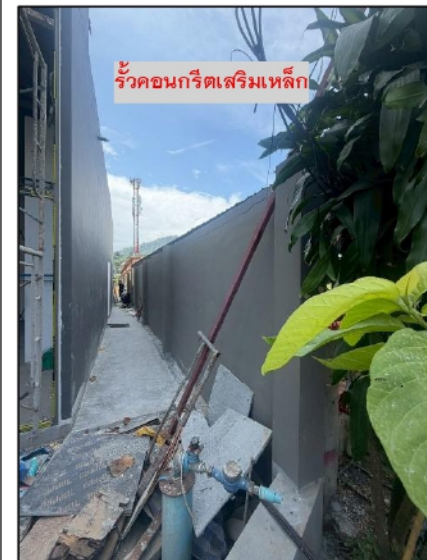
| ลำดับ<br>ที่ | เงื่อนไขตามมาตรการ | ผลการปฏิบัติตามมาตรการ | ปัญหาและอุปสรรคที่ไม่สามารถปฏิบัติตามมาตรการ และแนวทางแก้ไข | เอกสารอ้างอิง |
|---|---|---|---|---|
| (6) | จำกัดพื้นที่ในการก่อสร้างให้อยู่ภายในขอบเขตที่ดินของโครงการ และป้องกันการรุกร้าพื้นที่ข้างเคียงที่อาจเกิดจากกิจกรรมการก่อสร้างและคนงานของโครงการ | โครงการได้บริหารจัดการกิจกรรมการตกแต่งภายในและการจัดภูมิทัศน์ภายนอกให้อยู่ภายในแนวเขตที่ดินของโครงการอย่างชัดเจน โดยอาศัยแนวรั้วคอนกรีตเสริมเหล็ก (คสล.) ถาวรโดยรอบเป็นเครื่องกั้นขอบเขต พร้อมทั้งควบคุมพฤติกรรมคนงานและช่างปฏิบัติงานทุกคนไม่ให้มีการรุกร้าหรือนำเศษวัสดุใดๆ ออกไปนอกพื้นที่โครงการ ซึ่งช่วยป้องกันไม่ให้เกิดผลกระทบหรือความเดือดร้อนรำคาญแก่แหล่งน้ำธรรมชาติและพื้นที่ข้างเคียงได้ | - | |

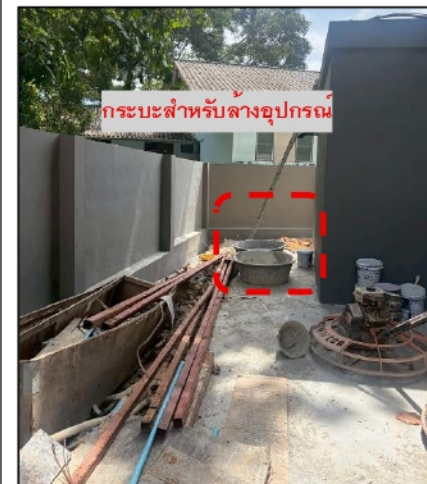
| ลำดับ<br>ที่ | เงื่อนไขตามมาตรการ | ผลการปฏิบัติตามมาตรการ | ปัญหาและอุปสรรคที่ไม่สามารถปฏิบัติตามมาตรการ และแนวทางแก้ไข | เอกสารอ้างอิง |
|---|---|---|---|---|
| (3) | จัดเตรียมกระบะสำหรับล้างอุปกรณ์ก่อสร้างเพื่อให้สามารถล้างอุปกรณ์ได้ในปริมาณมากโดยไม่ปล่อยน้ำทิ้งอย่างเปล่าประโยชน์ | เพื่อเป็นการประหยัดน้ำและควบคุมมลพิษจากต้นทาง โครงการได้จัดเตรียมกระบะผสมปูน/กระบะเหล็กขนาดใหญ่ไว้ตามจุดปฏิบัติงานแต่งผิวและปูกระเบื้องภายในอาคาร สำหรับให้ช่างใช้เป็นภาชนะในการรองน้ำเพื่อล้างทำความสะอาดเครื่องมือ และอุปกรณ์ก่อสร้างต่างๆ ในปริมาณมากแทนการฉีดล้างจากสายยางโดยตรง ซึ่งช่วยลดการสิ้นเปลืองน้ำได้อย่างดีเยี่ยม พร้อมทั้งควบคุมให้น้ำที่ผ่านการล้างอุปกรณ์ดังกล่าวกระจายตัวตกตะกอนภายในกระบะ ก่อนจะนำไประบายเข้าสู่ระบบบำบัดตกตะกอนตามขั้นตอน เพื่อไม่ให้เกิดการปล่อยน้ำทิ้งออกสู่ภายนอกอย่างเปล่าประโยชน์ | - | |

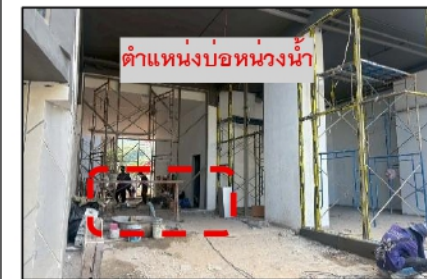
| ลำดับ<br>ที่ | เงื่อนไขตามมาตรการ | ผลการปฏิบัติตามมาตรการ | ปัญหาและอุปสรรคที่ไม่สามารถปฏิบัติตามมาตรการ และแนวทางแก้ไข | เอกสารอ้างอิง |
|---|---|---|---|---|
| (3) | ก่อสร้างบ่อพักน้ำสุดท้ายคือบ่อหน่วงน้ำจำนวน 1 บ่อ ปริมาตร 161.38 ลูกบาศก์เมตร (พื้นที่ x ลึก) (80.69 ตร.ม. x 2.00 ม.) เพื่อรองรับและเก็บกักน้ำฝนภายในพื้นที่โครงการก่อนระบายออกสู่ท่อระบายน้ำสาธารณะริมถนนปฏัก (4028) บริเวณด้านหน้าโครงการต่อไป | ปัจจุบันโครงการได้จัดให้มีบ่อหน่วงน้ำจำนวน 1 บ่อ อยู่ภายใต้ถนนบริเวณทางเข้า-ออกของโครงการ เพื่อรองรับและเก็บกักน้ำฝนภายในพื้นที่โครงการก่อนระบายออกสู่ท่อระบายน้ำสาธารณะริมถนนปฏัก (4028) | - | |

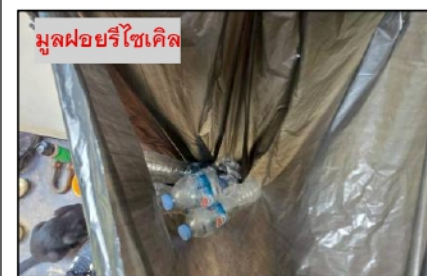
| ลำดับ<br>ที่ | เงื่อนไขตามมาตรการ | ผลการปฏิบัติตามมาตรการ | ปัญหาและอุปสรรคที่ไม่สามารถปฏิบัติตามมาตรการ และแนวทางแก้ไข | เอกสารอ้างอิง |
|---|---|---|---|---|
| (1) | รวบรวมมูลฝอยหรือเศษวัสดุก่อสร้างเพื่อนำกลับไปใช้ประโยชน์ใหม่ เช่น ถมที่หรือขายให้แก่ผู้รับซื้อของเก่า | โครงการได้กำหนดให้ผู้รับเหมาดำเนินการคัดแยกเศษวัสดุก่อสร้างและจัดเก็บรวบรวมไว้เป็นสัดส่วนภายในพื้นที่อาคารอย่างเหมาะสม โดยไม่มีการนำเศษวัสดุไปทิ้งในพื้นที่สาธารณะหรือสถานที่ที่อาจส่งผลกระทบต่อชุมชนโดยรอบ สำหรับเศษอิฐและเศษปูนที่เหลือทิ้ง โครงการได้นำมาใช้ประโยชน์ในการปรับถมระดับชั้นดินเพื่อเตรียมจัดสวนและทำลานจอดรถภายนอก ส่วนเศษไม้แบบและเศษวัสดุอื่นๆ ที่ยังมีสภาพดี ได้นำกลับมาเวียนใช้ซ้ำในงานติดตั้งชั่วคราว สำหรับมูลฝอยรีไซเคิล เช่น เศษเหล็ก ท่อ PVC และกล่องบรรจุภัณฑ์สุญญากาศ โครงการได้รวบรวมแยกไว้เพื่อขายให้แก่ผู้รับซื้อของเก่าต่อไป | - | |

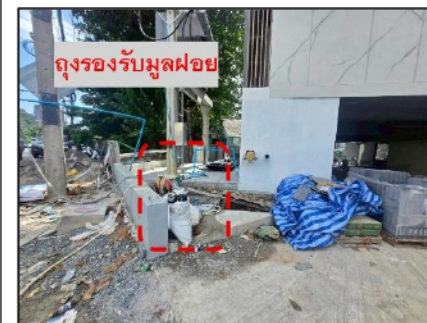
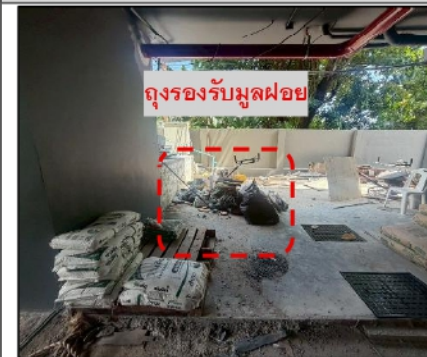
| ลำดับ<br>ที่ | เงื่อนไขตามมาตรการ | ผลการปฏิบัติตามมาตรการ | ปัญหาและอุปสรรคที่ไม่สามารถปฏิบัติตามมาตรการ และแนวทางแก้ไข | เอกสารอ้างอิง |
|---|---|---|---|---|
| (3) | จัดเตรียมถังรองรับมูลฝอยขนาด 200 ลิตร จำนวน 4 ถัง วางไว้บริเวณทิศใต้ของพื้นที่ก่อสร้าง โครงการ และในแต่ละวันต้องจัดให้มีผู้รับผิดชอบ ในการรวบรวมมูลฝอยตามจุดต่างๆ เพื่อให้รถเก็บ ขนมูลฝอยของบริษัทเอกชนที่ขึ้นทะเบียนกับ เทศบาลตำบลกระอนเป็นผู้ดำเนินการจัดเก็บต่อไป | โครงการไม่ได้จัดเตรียมถังรองรับมูลฝอยขนาด 200 ลิตร จำนวน 4 ถัง วางไว้บริเวณทิศใต้ของ พื้นที่ก่อสร้างโครงการ | <b>ปัญหา :</b> โครงการไม่ได้จัดเตรียมถัง รองรับมูลฝอยขนาด 200 ลิตร จำนวน 4 ถัง วางไว้บริเวณทิศใต้ของพื้นที่ก่อสร้าง โครงการ<br><b>การแก้ไข :</b> การดำเนินการก่อสร้างทาง โครงการได้จัดให้มีถัง/ถุง รองรับมูลฝอย ครบคลุมทั้งโครงการ ไม่ได้จัดวางไว้ใน จุดใดจุดหนึ่ง เพื่อป้องกันการเกิดอันตราย ของคนงานก่อสร้างจากเศษวัสดุตกหล่น จากอาคาร ทั้งนี้ ในแต่ละวันจัดให้มี | |

| ลำดับ<br>ที่ | เงื่อนไขตามมาตรการ | ผลการปฏิบัติตามมาตรการ | ปัญหาและอุปสรรคที่ไม่สามารถปฏิบัติตามมาตรการ และแนวทางแก้ไข | เอกสารอ้างอิง |
|---|---|---|---|---|
| | | | ผู้รับผิดชอบในการรวบรวมมูลฝอยตามจุดต่างๆ เพื่อให้รถเก็บขนมูลฝอยของบริษัทเอกชนที่ขึ้นทะเบียนกับเทศบาลตำบลกระนเป็นผู้ดำเนินการจัดเก็บต่อไป | |

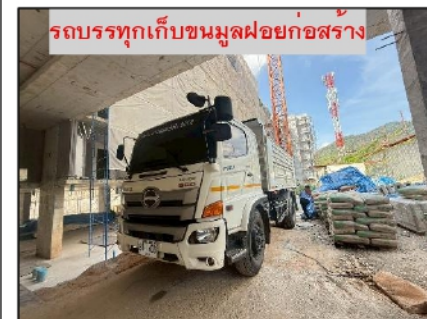
| ลำดับ<br>ที่ | เงื่อนไขตามมาตรการ | ผลการปฏิบัติตามมาตรการ | ปัญหาและอุปสรรคที่ไม่สามารถปฏิบัติตามมาตรการ และแนวทางแก้ไข | เอกสารอ้างอิง |
|---|---|---|---|---|
| (4) | ไม่นำเศษวัสดุก่อสร้างไปทิ้งในพื้นที่หรือสถานที่ที่อาจส่งผลกระทบต่อผู้พักอาศัยที่อยู่ในบริเวณนั้นๆ | <p>มูลฝอยภายในโครงการจะแบ่งเป็น 3 ส่วน คือ มูลฝอยทั่วไป มูลฝอยรีไซเคิล และมูลฝอยจากเศษวัสดุก่อสร้าง</p> <p>ในส่วนของมูลฝอยทั่วไป ทางโครงการจัดให้มีพนักงานเก็บขนมูลฝอยในโครงการไปทิ้งในถังรองรับมูลฝอยของเทศบาลตำบลกระนทุกวัน เพื่อรถเก็บขนมูลฝอยของทางเทศบาลฯ มารับเพื่อนำไปกำจัดต่อไป</p> <p>มูลฝอยรีไซเคิล ทางโครงการได้แยกใส่ถุงเพื่อนำไปจำหน่ายในอนาคต</p> <p>มูลฝอยจากเศษวัสดุก่อสร้าง ผู้รับเหมาโครงการจะนำมูลฝอยเหล่านี้ ใส่รถบรรทุกเพื่อไปเทกองในพื้นที่ของตน สัปดาห์ละ 2-3 ครั้ง</p> | - | |

| ลำดับ<br>ที่ | เงื่อนไขตามมาตรการ | ผลการปฏิบัติตามมาตรการ | ปัญหาและอุปสรรคที่ไม่สามารถปฏิบัติตามมาตรการ และแนวทางแก้ไข | เอกสารอ้างอิง |
|---|---|---|---|---|
| | | ดังนั้น ในพื้นที่โครงการจะมีมูลฝอยตกค้างอยู่บ้าง แต่มูลฝอยที่ตกค้างนั้น เป็นมูลฝอยจากเศษวัสดุก่อสร้าง ไม่ก่อให้เกิดแหล่งเพาะพันธุ์พาหะนำโรค (หนู แมลงวัน) สร้างความรำคาญจากกลิ่นเหม็น หรือทัศนอุจาดแต่อย่างใด | | |

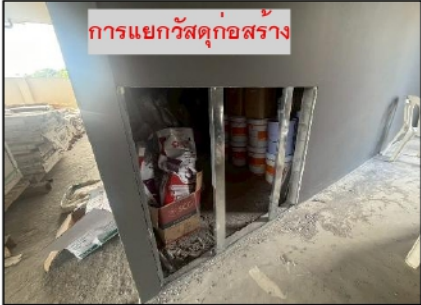
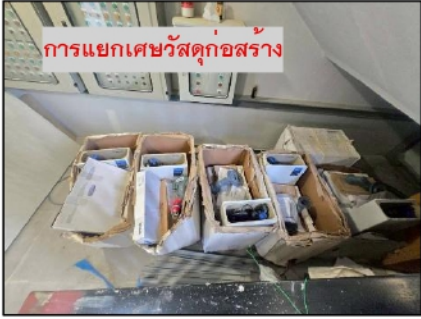
| ลำดับ<br>ที่ | เงื่อนไขตามมาตรการ | ผลการปฏิบัติตามมาตรการ | ปัญหาและอุปสรรคที่ไม่สามารถปฏิบัติตามมาตรการ และแนวทางแก้ไข | เอกสารอ้างอิง |
|---|---|---|---|---|
| (5) | กำหนดให้ผู้รับเหมาแยกเศษวัสดุก่อสร้างเก็บและรวบรวมไว้เป็นสัดส่วนในพื้นที่ที่เหมาะสมและจัดให้มีระบบการคัดแยกและนำกลับมาใช้ประโยชน์ เช่น เศษอิฐ เศษปูน ก็จะนำมาปรับถมระดับพื้นที่โครงการ ไม่แบบนำกลับมาใช้ใหม่ได้ มูลฝอยที่ไม่สามารถนำกลับมาใช้ประโยชน์ได้อีกผู้รับเหมาก็จะทิ้งลงถังรองรับ และมูลฝอยรีไซเคิลจะขายให้ผู้รับซื้อของเก่าต่อไป | โครงการได้กำหนดให้ผู้รับเหมาดำเนินการคัดแยกเศษวัสดุก่อสร้างและจัดเก็บรวบรวมไว้เป็นสัดส่วนภายในพื้นที่อาคารอย่างเหมาะสม โดยไม่มีการนำเศษวัสดุไปทิ้งในพื้นที่สาธารณะหรือสถานที่ที่อาจส่งผลกระทบต่อชุมชนโดยรอบ สำหรับเศษอิฐและเศษปูนที่เหลือทิ้ง โครงการได้นำมาใช้ประโยชน์ในการปรับถมระดับชั้นดินเพื่อเตรียมจัดสวนและทำลานจอดรถภายนอก ส่วนเศษไม้แบบและเศษวัสดุอื่นๆ ที่ยังมีสภาพดี ได้นำกลับมาเวียนใช้ซ้ำในงานติดตั้งชั่วคราว สำหรับมูลฝอยรีไซเคิล เช่น เศษเหล็ก ท่อ PVC และกล่องบรรจุภัณฑ์สุญญากาศ โครงการได้รวบรวมแยกไว้เพื่อขายให้แก่ผู้รับซื้อของเก่าต่อไป | - | |

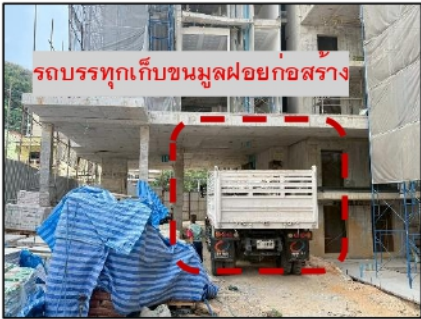
| ลำดับ<br>ที่ | เงื่อนไขตามมาตรการ | ผลการปฏิบัติตามมาตรการ | ปัญหาและอุปสรรคที่ไม่สามารถปฏิบัติ<br>ตามมาตรการ และแนวทางแก้ไข | เอกสารอ้างอิง |
|---|---|---|---|---|
| (6) | กำหนดให้เจ้าของโครงการ คือ บริษัท ภูเก็ต โพลีทีฟ พรอพเพอร์ตี้ จำกัด กำชับผู้รับเหมาตลอดช่วงก่อสร้างโครงการไม่ให้เกิดการทิ้งขยะในพื้นที่สาธารณะ โดยจะระบุในสัญญาจ้างให้ชัดเจนเพื่อป้องกันการทิ้งขยะในพื้นที่สาธารณะ | มูลฝอยจากเศษวัสดุก่อสร้าง ผู้รับเหมาโครงการจะนำมูลฝอยเหล่านี้ใส่รถบรรทุกเพื่อไปเทกองในพื้นที่ของตน สัปดาห์ละ 2-3 ครั้ง<br>ดังนั้น ในพื้นที่โครงการจะมีมูลฝอยตกค้างอยู่บ้าง แต่มูลฝอยที่ตกค้างนั้น เป็นมูลฝอยจากเศษวัสดุก่อสร้าง ไม่ก่อให้เกิดแหล่งเพาะพันธุ์พาหะนำโรค (หนู แมลงวัน) สร้างความรำคาญจากกลิ่นเหม็น หรือทัศนียภาพแต่อย่างใด | - | |

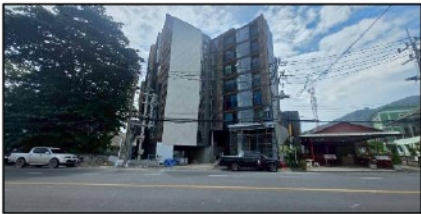
| ลำดับ<br>ที่ | เงื่อนไขตามมาตรการ | ผลการปฏิบัติตามมาตรการ | ปัญหาและอุปสรรคที่ไม่สามารถปฏิบัติ<br>ตามมาตรการ และแนวทางแก้ไข | เอกสารอ้างอิง |
|---|---|---|---|---|
| (7) | ในการปรับพื้นที่ก่อสร้างโครงการจะให้ผู้รับเหมาเข้าทำการปรับพื้นที่กำจัดวัชพืชทำความสะอาดพื้นที่โครงการ โดยกำหนดพื้นที่กองเศษกิ่งไม้ต้นไม้นขนาดเล็ก ไว้ภายในพื้นที่โครงการ และจะเก็บรวบรวมนำไปกำจัดยังศูนย์กำจัดมูลฝอยรวมจังหวัดภูเก็ตต่อไป โดยจะห้ามไม่ให้เกิดการเผาวัชพืชบริเวณพื้นที่โล่งแจ้งภายในโครงการโดยเด็ดขาด เพื่อป้องกันเขม่าควันฟุ้งกระจายและการเกิดอุบัติเหตุที่ อาจลามไปยังพื้นที่ข้างเคียง โดยโครงการจะกำหนดเป็นมาตรการและกำชับให้ผู้รับเหมาปฏิบัติตามอย่างเคร่งครัด | ปัจจุบันโครงการได้ดำเนินการปรับพื้นที่และกำจัดวัชพืชเสร็จสิ้นเรียบร้อยแล้ว โดยกิจกรรมในรอบรายงานนี้เป็นการดำเนินงานด้านภูมิสถาปัตย์และการปลูกพืชพรรณตกแต่งรอบอาคาร ทั้งนี้ ในขั้นตอนการเตรียมดินหากมีเศษกิ่งไม้หรือวัชพืชนขนาดเล็กเกิดขึ้น โครงการได้กำหนดพื้นที่กองเก็บรวบรวมไว้ภายในโครงการอย่างเป็นระเบียบ ก่อนจะขนย้ายนำไปกำจัดยังศูนย์กำจัดมูลฝอยรวมจังหวัดภูเก็ตอย่างถูกต้องตามหลักสุขาภิบาล โดยโครงการมีมาตรการห้ามไม่ให้เกิดการเผาวัชพืชหรือเศษวัสดุใดๆ ในบริเวณพื้นที่โล่งแจ้งภายในโครงการโดยเด็ดขาด | - | |

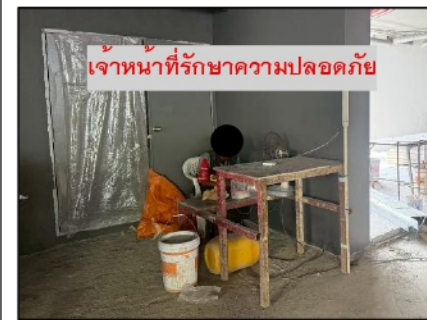
| ลำดับ<br>ที่ | เงื่อนไขตามมาตรการ | ผลการปฏิบัติตามมาตรการ | ปัญหาและอุปสรรคที่ไม่สามารถปฏิบัติตามมาตรการ และแนวทางแก้ไข | เอกสารอ้างอิง |
|---|---|---|---|---|
| (3) | ติดตั้งป้ายสัญญาณจราจรต่างๆ เช่น ป้ายเตือนทางชำรุด เป็นต้น ทั้งในพื้นที่โครงการและเมื่อเข้าใกล้บริเวณทางเข้า-ออก พื้นที่โครงการ จัดให้มีป้ายชื่อโครงการและแสดงลูกศรทิศทางการเข้าสู่โครงการอย่างชัดเจน | โครงการไม่ได้ติดตั้งป้ายสัญญาณจราจรต่างๆ เช่น ป้ายเตือนทางชำรุด เป็นต้น ทั้งในพื้นที่โครงการและเมื่อเข้าใกล้บริเวณทางเข้า-ออก พื้นที่โครงการแต่อย่างใด | <p><b>ปัญหา :</b> โครงการไม่ได้ติดตั้งป้ายสัญญาณจราจรต่างๆ เช่น ป้ายเตือนทางชำรุด เป็นต้น ทั้งในพื้นที่โครงการและเมื่อเข้าใกล้บริเวณทางเข้า-ออก พื้นที่โครงการแต่อย่างใด</p> <p><b>การแก้ไข :</b> โครงการจัดให้มีเจ้าหน้าที่รักษาความปลอดภัยดูแลการเข้า-ออก</p> | |

| ลำดับ<br>ที่ | เงื่อนไขตามมาตรการ | ผลการปฏิบัติตามมาตรการ | ปัญหาและอุปสรรคที่ไม่สามารถปฏิบัติตามมาตรการ และแนวทางแก้ไข | เอกสารอ้างอิง |
|---|---|---|---|---|
| | | | ของเจ้าหน้าที่ คณงานและยานพาหนะ<br>ต่างๆ ตลอด 24 ชั่วโมง เพื่อความ<br>ปลอดภัยและเป็นระเบียบเรียบร้อย | |

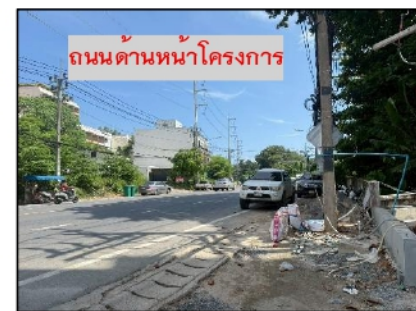
| ลำดับ<br>ที่ | เงื่อนไขตามมาตรการ | ผลการปฏิบัติตามมาตรการ | ปัญหาและอุปสรรคที่ไม่สามารถปฏิบัติตามมาตรการ และแนวทางแก้ไข | เอกสารอ้างอิง |
|---|---|---|---|---|
| (4) | รักษาและปรับปรุงเส้นทางคมนาคมให้อยู่ในสภาพ<br>ที่ใช้การได้ดีตลอดและหลีกเลี่ยงการขนส่งวัสดุ<br>ในช่วงชั่วโมงเร่งด่วน | โครงการได้รักษาและปรับปรุงเส้นทางคมนาคม<br>ให้อยู่ในสภาพที่ใช้การได้ดีตลอดและหลีกเลี่ยง<br>การขนส่งวัสดุในช่วงชั่วโมงเร่งด่วน | - | |

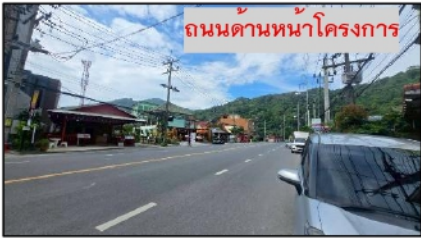
| ลำดับ<br>ที่ | เงื่อนไขตามมาตรการ | ผลการปฏิบัติตามมาตรการ | ปัญหาและอุปสรรคที่ไม่สามารถปฏิบัติตามมาตรการ และแนวทางแก้ไข | เอกสารอ้างอิง |
|---|---|---|---|---|
| (10)<br><br>(11) | ดูแลความสะอาดและความเรียบร้อยบริเวณถนนด้านหน้าโครงการ<br><br>ห้ามมิให้ผู้ใดปล่อยเศษวัสดุที่เหลือจากการก่อสร้างหรือที่ติดค้างมาทับรถบรรทุกวัสดุลงบนถนนหรือล้อออกมาบนถนน | โครงการได้ควบคุมดูแลรักษาความสะอาดและความเรียบร้อยบริเวณพื้นผิวถนนด้านหน้าโครงการอย่างสม่ำเสมอ โดยห้ามมิให้ผู้ปฏิบัติงานปล่อยเศษวัสดุก่อสร้าง ขยะ หรือดินโคลนที่ติดค้างมาทับรถบรรทุกตกหล่นหรือล้อออกมาบนผิวจราจร ทั้งนี้ เมื่อเกิดกรณีข้อร้องเรียนเกี่ยวกับเศษดินจากรถบรรทุกขนส่งตกหล่นบนผิวจราจร ทีมวิศวกรและผู้รับเหมาควบคุมงานได้เร่งนำกำลังเจ้าหน้าที่เข้าดำเนินการกวาดและฉีดล้างทำความสะอาดพื้นผิวถนนทันทีภายในวันเดียวกันจนเสร็จสิ้นเรียบร้อย เพื่อความปลอดภัยของผู้สัญจรบนท้องถนน | - | |

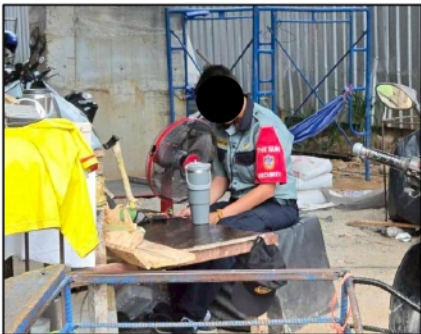
| ลำดับ<br>ที่ | เงื่อนไขตามมาตรการ | ผลการปฏิบัติตามมาตรการ | ปัญหาและอุปสรรคที่ไม่สามารถปฏิบัติตามมาตรการ และแนวทางแก้ไข | เอกสารอ้างอิง |
|---|---|---|---|---|
| (12) | กำหนดให้มีการประสานงานกับรถขนส่งวัสดุก่อสร้างของโครงการทุกคัน ด้วยวิทยุสื่อสารหรือโทรศัพท์ ก่อนที่จะมีการขับรถขนส่งดังกล่าวเข้าสู่พื้นที่ก่อสร้างโครงการ หรือขับรถออกจากพื้นที่ก่อสร้างทุกครั้งเพื่อให้ทางผู้รับเหมาก่อสร้าง จัดเจ้าหน้าที่ 2 คน เพื่อยกยอใบรถและส่งสัญญาณหยุดรถให้กับรถยนต์ที่สัญจรบนถนนปกติ (4028) | ไม่ได้ประสานงานกับรถขนส่งวัสดุก่อสร้างของโครงการด้วยโทรศัพท์ ก่อนที่จะมีการขับรถขนส่งดังกล่าวเข้าสู่พื้นที่ก่อสร้างโครงการ หรือขับรถออกจากพื้นที่ก่อสร้างทุกครั้ง | <b>ปัญหา :</b> ไม่ได้ประสานงานกับรถขนส่งวัสดุก่อสร้างของโครงการด้วยโทรศัพท์ ก่อนที่จะมีการขับรถขนส่งดังกล่าวเข้าสู่พื้นที่ก่อสร้างโครงการ หรือขับรถออกจากพื้นที่ก่อสร้างทุกครั้ง<br><br><b>การแก้ไข :</b> โครงการจัดให้มีเจ้าหน้าที่ดูแลการเข้า-ออกของเจ้าหน้าที่ คนงาน | |

| ลำดับ<br>ที่ | เงื่อนไขตามมาตรการ | ผลการปฏิบัติตามมาตรการ | ปัญหาและอุปสรรคที่ไม่สามารถปฏิบัติตามมาตรการ และแนวทางแก้ไข | เอกสารอ้างอิง |
|---|---|---|---|---|
| | | | และยานพาหนะต่างๆ ตลอด 24 ชั่วโมง เพื่อความปลอดภัยและเป็นระเบียบเรียบร้อย | |

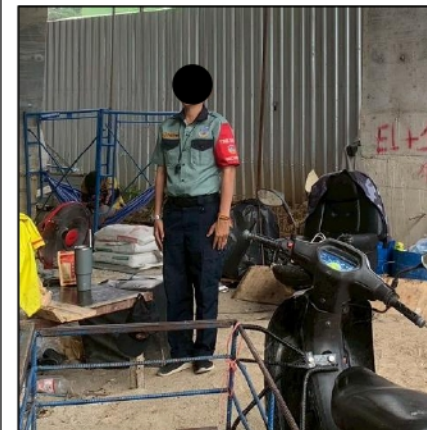
| ลำดับ<br>ที่ | เงื่อนไขตามมาตรการ | ผลการปฏิบัติตามมาตรการ | ปัญหาและอุปสรรคที่ไม่สามารถปฏิบัติตามมาตรการ และแนวทางแก้ไข | เอกสารอ้างอิง |
|---|---|---|---|---|
| (15) | จัดทำป้ายบอกทางเข้าสู่โครงการและเครื่องหมายแสดงทางเข้า-ออก และติดตั้งในบริเวณที่เหมาะสม เพื่อให้ผู้ใช้รถยนต์ที่จะเข้า-ออกจากโครงการเกิดความสะดวก รวมถึงผู้ที่ต้องการเดินทางมายังโครงการ สามารถสังเกตเส้นทางเข้าสู่โครงการจากป้ายบอกทางได้ง่ายขึ้น | โครงการไม่ได้จัดทำป้ายบอกทางเข้าสู่โครงการและเครื่องหมายแสดงทางเข้า-ออก | <p><b>ปัญหา :</b> โครงการไม่ได้จัดทำป้ายบอกทางเข้าสู่โครงการและเครื่องหมายแสดงทางเข้า-ออก</p> <p><b>การแก้ไข :</b> โครงการจัดให้มีเจ้าหน้าที่ดูแลการเข้า-ออกของเจ้าหน้าที่ คนงาน และยานพาหนะต่างๆ ตลอด 24 ชั่วโมง เพื่อความปลอดภัยและเป็นระเบียบเรียบร้อย</p> | |

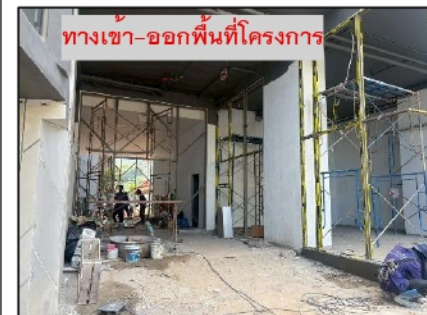
| ลำดับ<br>ที่ | เงื่อนไขตามมาตรการ | ผลการปฏิบัติตามมาตรการ | ปัญหาและอุปสรรคที่ไม่สามารถปฏิบัติตามมาตรการ และแนวทางแก้ไข | เอกสารอ้างอิง |
|---|---|---|---|---|
| (16) | ดูแลสภาพทางเข้าออกไม่ให้มีสิ่งกีดขวางทางจราจร และมีสภาพดีอยู่เสมอ | โครงการได้ดูแลสภาพทางเข้าออกไม่ให้มีสิ่งกีดขวางทางจราจร และมีสภาพดีอยู่เสมอ | - | |

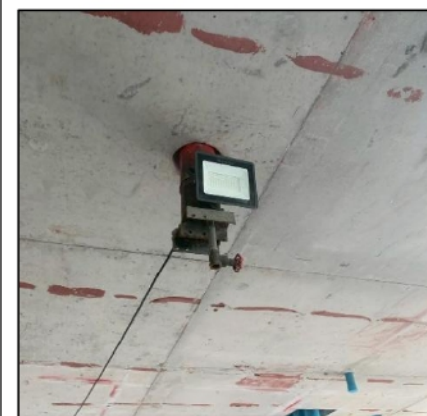
| ลำดับ<br>ที่ | เงื่อนไขตามมาตรการ | ผลการปฏิบัติตามมาตรการ | ปัญหาและอุปสรรคที่ไม่สามารถปฏิบัติตามมาตรการ และแนวทางแก้ไข | เอกสารอ้างอิง |
|---|---|---|---|---|
| (17) | จัดให้มีไฟส่องสว่างบริเวณทางเข้าออกในช่วงเวลากลางคืนอย่างเพียงพอ เพื่อให้สามารถมองเห็นรถที่วิ่งมาบนถนนด้านข้างได้อย่างชัดเจน | จัดให้มีไฟส่องสว่างบริเวณทางเข้าออกในช่วงเวลากลางคืนอย่างเพียงพอ เพื่อให้สามารถมองเห็นรถที่วิ่งมาบนถนนด้านข้างได้อย่างชัดเจน | - | |

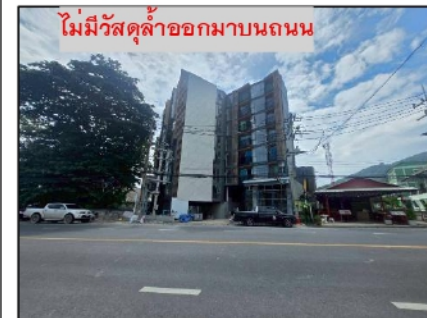
| ลำดับ<br>ที่ | เงื่อนไขตามมาตรการ | ผลการปฏิบัติตามมาตรการ | ปัญหาและอุปสรรคที่ไม่สามารถปฏิบัติ<br>ตามมาตรการ และแนวทางแก้ไข | เอกสารอ้างอิง |
|---|---|---|---|---|
| (21) | ห้ามมิให้ผู้ใดปล่อยเศษวัสดุที่เหลือจากการก่อสร้างหรือที่ติดค้างมากับรถบรรทุกวัสดุลงบนถนนหรือล้อออกมาบนถนน | โครงการกำชับผู้รับเหมาไม่ให้เศษวัสดุที่เหลือจากการก่อสร้างหรือที่ติดค้างมากับรถบรรทุกวัสดุลงบนถนนหรือล้อออกมาบนถนนโดยเด็ดขาด | - | |

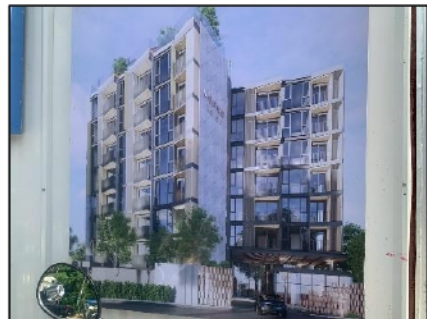
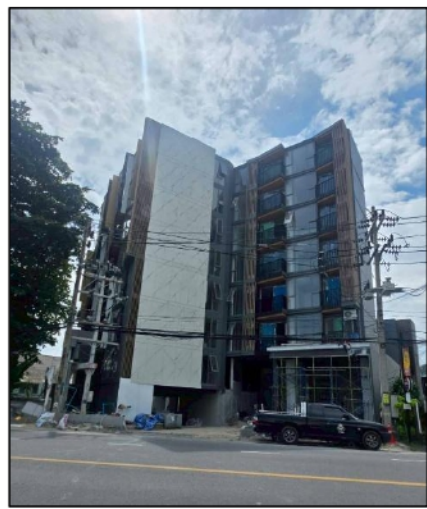
| ลำดับ<br>ที่ | เงื่อนไขตามมาตรการ | ผลการปฏิบัติตามมาตรการ | ปัญหาและอุปสรรคที่ไม่สามารถปฏิบัติตามมาตรการ และแนวทางแก้ไข | เอกสารอ้างอิง |
|---|---|---|---|---|
| (1) | เจ้าของโครงการ คือ บริษัท ภูเก็ต โพลีทีฟ พรอพเพอร์ตี้ จำกัด ต้องดำเนินการตามแบบแปลน และผังภูมิสถาปัตย์ รวมทั้งจัดสรรขนาดการใช้ประโยชน์ที่ดินแต่ละบริเวณให้เป็นไปตามที่ได้ออกแบบไว้ เพื่อไม่ให้เกิดความขัดแย้งกับกฎหมายที่เกี่ยวข้อง | โครงการได้ ออกแบบโครงสร้างอาคาร ดำเนินการตามแบบแปลน และผังภูมิสถาปัตย์ รวมทั้งจัดสรรขนาดการใช้ประโยชน์ที่ดินแต่ละบริเวณเป็นไปตามที่ได้ออกแบบไว้ เพื่อไม่ให้เกิดความขัดแย้งกับกฎหมายที่เกี่ยวข้อง | - | |

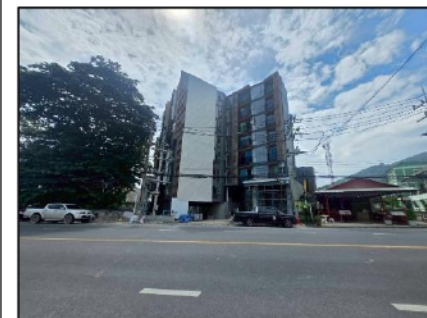
| ลำดับ<br>ที่ | เงื่อนไขตามมาตรการ | ผลการปฏิบัติตามมาตรการ | ปัญหาและอุปสรรคที่ไม่สามารถปฏิบัติตามมาตรการ และแนวทางแก้ไข | เอกสารอ้างอิง |
|---|---|---|---|---|
| (4) | โครงการเลือกใช้โพนสีภายนอกอาคาร ที่มีลักษณะกลมกลืนกับธรรมชาติและเป็นมิตรกับสภาพแวดล้อมโดยรอบพื้นที่โครงการ และเป็นโพนสีที่มีความสบายตา โดยโครงการจะเลือกใช้สีเทา สีขาว และสีน้ำตาล เป็นโพนสีภายนอกอาคาร | ปัจจุบันโครงการได้เริ่มเข้าสู่ขั้นตอนการเก็บรายละเอียดสถาปัตยกรรมภายนอก โดยโครงการได้เลือกใช้โพนสีภายนอกอาคารตามมาตรการที่กำหนด ได้แก่ โพนสีขาว สีเทา และสีน้ำตาล เพื่อให้ตัวอาคารมีความสวยงาม สบายตา มีลักษณะที่กลมกลืนกับสภาพแวดล้อมทางธรรมชาติโดยรอบพื้นที่โครงการ และเป็นมิตรต่อทัศนียภาพของชุมชนในพื้นที่จังหวัดภูเก็ต | - | |

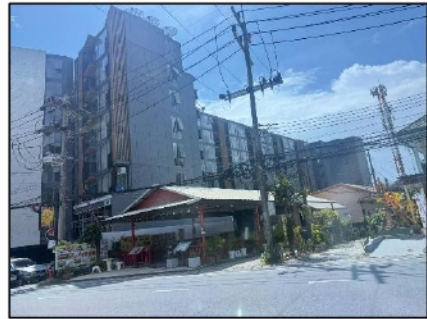
| ลำดับ<br>ที่ | เงื่อนไขตามมาตรการ | ผลการปฏิบัติตามมาตรการ | ปัญหาและอุปสรรคที่ไม่สามารถปฏิบัติตามมาตรการ และแนวทางแก้ไข | เอกสารอ้างอิง |
|---|---|---|---|---|
| (5) | กำหนดช่วงเวลาการก่อสร้างในวันจันทร์-วันเสาร์ เวลา 8.00-17.00 น. แต่ในกรณีที่ต้องมีการก่อสร้างเกินเวลาดังกล่าว จะดำเนินการเฉพาะการเทปูนเพื่อทำฐานรากของโครงการเท่านั้น โดยให้ทำงานได้ไม่เกินเวลา 20.00 น. สำหรับวันอาทิตย์ และวันหยุดนักขัตฤกษ์จะหยุดดำเนินการก่อสร้าง | ปัจจุบันโครงการได้ทำฐานรากของอาคารเสร็จเรียบร้อยแล้ว ดังนั้น จึงไม่ส่งผลกระทบต่อพื้นที่ใกล้เคียงแต่อย่างใด | - | |

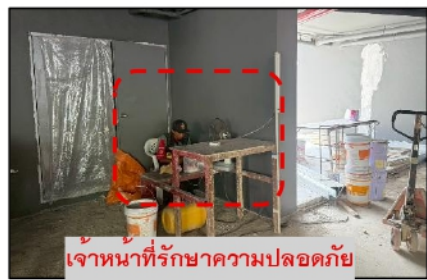
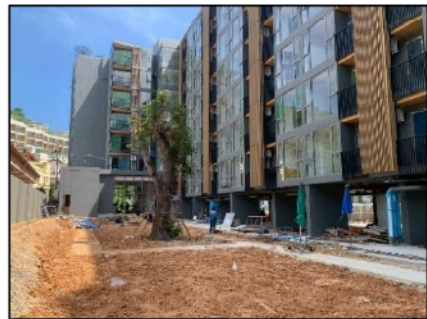
| ลำดับ<br>ที่ | เงื่อนไขตามมาตรการ | ผลการปฏิบัติตามมาตรการ | ปัญหาและอุปสรรคที่ไม่สามารถปฏิบัติตามมาตรการ และแนวทางแก้ไข | เอกสารอ้างอิง |
|---|---|---|---|---|
| (6) | ติดตั้งป้ายประกาศชื่อโครงการ เบอร์โทรศัพท์ ผู้รับผิดชอบในการประสานงานเกี่ยวกับโครงการไว้หน้าโครงการ และจัดให้มีหน่วยรับเรื่อง ร้องเรียนไว้ในพื้นที่ก่อสร้าง โดยจัดให้มีเจ้าหน้าที่ประจำไว้สำหรับรับเรื่อง ร้องเรียนไว้ 1 คน พร้อมจัดให้มีตู้รับเรื่อง ร้องเรียนไว้บริเวณหน้าพื้นที่โครงการและให้เจ้าหน้าที่เปิดตู้รับเรื่อง ร้องเรียนทุกวัน หากพบว่า มีผู้ได้รับผลกระทบจากกิจกรรมการก่อสร้างโครงการจะจัดเจ้าหน้าที่เข้าไปพบผู้ได้รับความเสียหายที่บ้านเพื่อสอบถามถึง ความเสียหายที่ได้รับจากโครงการพร้อมกับเจรจา ทำข้อตกลงในการชดเชยค่าเสียหายที่เกิดขึ้นแก่ผู้ ได้รับผลกระทบอย่างเป็นธรรมทันทีที่ได้รับ เรื่อง | เนื่องจากโครงการอยู่ในวงงานตึกแต่ง สถาปัตยกรรมภายในและจัดภูมิทัศน์ โครงการ จึงได้บริหารจัดการพื้นที่โดยจัดให้มีหน่วยรับ เรื่อง ร้องเรียนอยู่ภายในพื้นที่ก่อสร้าง โดย มอบหมายให้เจ้าหน้าที่รักษาความปลอดภัย (รปภ.) จำนวน 1 คน ประจําการอยู่บริเวณจุด บริการชั่วคราวโรงใต้อาคาร เพื่อทำหน้าที่คัด กรองบุคคลและอำนวยความสะดวกในการรับ เรื่อง ร้องเรียนหรือข้อเสนอแนะจาก ช่าง ผู้ปฏิบัติงานรวมถึงชุมชนโดยรอบโดยตรง | <b>ปัญหา :</b> โครงการไม่ได้ดำเนินการติดตั้ง ป้ายประกาศชื่อโครงการและหมายเลข โทรศัพท์ของผู้รับผิดชอบประสานงานไว้ที่ บริเวณด้านหน้าโครงการ รวมถึงไม่ได้ จัดตั้งตู้รับเรื่อง ร้องเรียนไว้ที่บริเวณ ด้านหน้าพื้นที่โครงการเนื่องจากอยู่ ระหว่างการจัดทำแนวรั้วถาวร<br><b>การแก้ไข :</b> โครงการได้บริหารจัดการ ชดเชยโดยการจัดตั้งจุดรับเรื่อง ร้องเรียน ชั่วคราวไว้บริเวณโรงใต้อาคาร โดยมี เจ้าหน้าที่ รปภ. ประจําการ 1 คน คอยรับ เรื่อง ร้องเรียนและประสานงานไปยัง ทีมวิศวกรทันที | <br> |

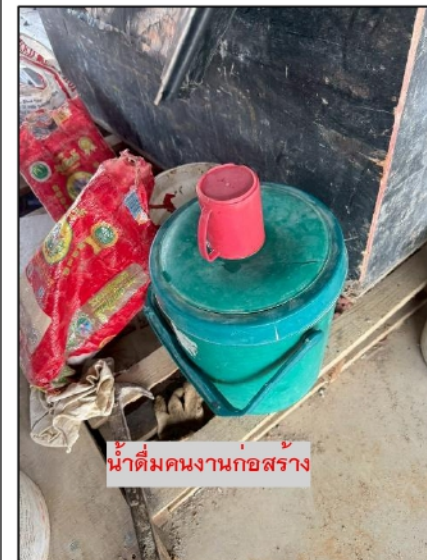
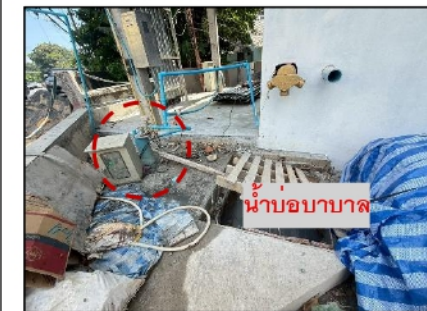
| ลำดับ<br>ที่ | เงื่อนไขตามมาตรการ | ผลการปฏิบัติตามมาตรการ | ปัญหาและอุปสรรคที่ไม่สามารถปฏิบัติตามมาตรการ และแนวทางแก้ไข | เอกสารอ้างอิง |
|---|---|---|---|---|
| (3) | จัดสวัสดิการด้านสุขาภิบาลต่างๆ เช่น น้ำดื่ม น้ำใช้ที่สะอาดและภาชนะรองรับมูลฝอยให้เพียงพอ | โครงการได้จัดให้ใช้น้ำใช้จากบ่อบาดาล โดยโครงการขุดเจาะไว้ 2 บ่อ ในส่วนของน้ำดื่มจัดซื้อน้ำถังที่ได้รับการปรับปรุงคุณภาพน้ำแล้วไว้ให้คนงานก่อสร้าง | - | |

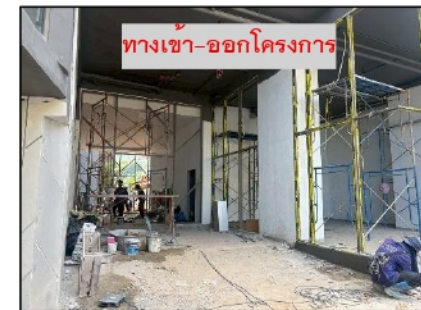
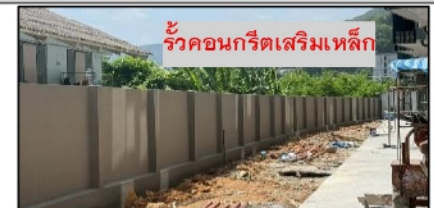
| ลำดับ<br>ที่ | เงื่อนไขตามมาตรการ | ผลการปฏิบัติตามมาตรการ | ปัญหาและอุปสรรคที่ไม่สามารถปฏิบัติตามมาตรการ และแนวทางแก้ไข | เอกสารอ้างอิง |
|---|---|---|---|---|
| (1) | จัดทำรั้ว Aluminium Sheet สูง 3.00 เมตร ทางด้านทิศเหนือ ทิศใต้ ทิศตะวันออกและทิศตะวันตก โดยรอบพื้นที่โครงการเว้นทางเข้าออก โดยติดตั้งป้ายห้ามมิให้ผู้ที่ไม่เกี่ยวข้องเข้าไปภายในบริเวณพื้นที่ก่อสร้าง | เนื่องจากโครงการได้ดำเนินการก่อสร้างโครงสร้างและระบบพื้นฐานหลักเสร็จสิ้นแล้ว 100% ในรอบมกราคม-มิถุนายน 2569 นี้ จึงได้ทำการรื้อถอนแนวรั้ว Aluminium Sheet ชั่วคราวออก และก่อสร้างเป็นแนวรั้วคอนกรีตเสริมเหล็ก (คสล.) ถาวรโดยรอบแนวเขตที่ดินทุกด้านทดแทน เพื่อกำหนดขอบเขตพื้นที่ปฏิบัติงาน ตกแต่งภายในและจัดสวนอย่างชัดเจน พร้อมทั้งมีการติดตั้งป้ายประกาศบริเวณช่องทางเข้า- | - | |

| ลำดับ<br>ที่ | เงื่อนไขตามมาตรการ | ผลการปฏิบัติตามมาตรการ | ปัญหาและอุปสรรคที่ไม่สามารถปฏิบัติตามมาตรการ และแนวทางแก้ไข | เอกสารอ้างอิง |
|---|---|---|---|---|
| | | ออกหลักอย่างชัดเจนว่า “เขตปลอดภัย/พื้นที่ก่อสร้าง ห้ามผู้ไม่เกี่ยวข้องเข้าโดยเด็ดขาด” เพื่อความปลอดภัยและป้องกันบุคคลภายนอกลักลอบเข้าพื้นที่ | | |

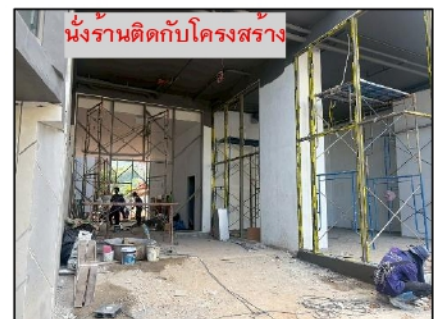
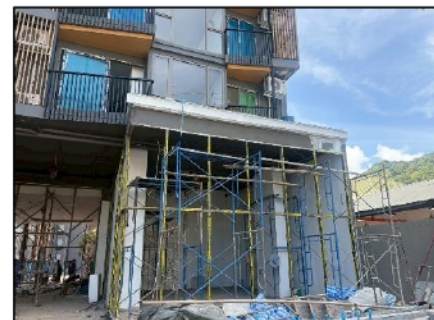
| ลำดับ<br>ที่ | เงื่อนไขตามมาตรการ | ผลการปฏิบัติตามมาตรการ | ปัญหาและอุปสรรคที่ไม่สามารถปฏิบัติตามมาตรการ และแนวทางแก้ไข | เอกสารอ้างอิง |
|---|---|---|---|---|
| (2)<br>(3)<br>(4) | จัดให้มีเหล็กยึดนั่งร้านติดกับโครงสร้าง พร้อมทั้งติดตั้งผ้าใบคลุมรอบนอก เพื่อป้องกันวัสดุร่วงหล่น<br>ตรวจสอบสภาพของเครื่องจักรกลก่อนนำมาใช้งานเพื่อป้องกันอุบัติเหตุ<br>ควบคุมการกวาดแขน (Boom) ของเครนให้อยู่ภายในพื้นที่โครงการเท่านั้น | ปัจจุบันโครงการดำเนินงานอยู่ในงวดงานสถาปัตยกรรมภายในและปรับภูมิทัศน์ จึงไม่มีการใช้เครนขนาดใหญ่และการกวาดแขนบูม (Boom) ในพื้นที่เปิดโล่งภายนอกอาคารในรอบรายงานนี้ รวมถึงไม่มีการตั้งนั่งร้านสูงภายนอกตัวอาคาร ทั้งนี้ สำหรับอุปกรณ์เครื่องมือช่างและนั่งร้านเคลื่อนที่ขนาดเล็กที่นำมาใช้ในงานตกแต่งภายใน โครงการได้มอบหมายให้วิศวกรและโฟร์แมนดำเนินการตรวจสอบสภาพเครื่องมือให้อยู่ในสภาพสมบูรณ์พร้อมใช้งาน 100% ก่อนนำเข้าปฏิบัติงานทุกครั้ง และควบคุมการยึดต่อตัวนั่งร้านชั่วคราวอย่างแน่นหนาตามมาตรฐานช่างวิชาชีพ เพื่อป้องกันอุบัติเหตุและการร่วงหล่นของเครื่องมืออย่างเข้มงวด | - | <br> |

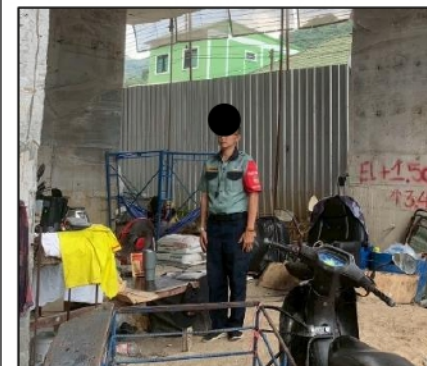
| ลำดับ<br>ที่ | เงื่อนไขตามมาตรการ | ผลการปฏิบัติตามมาตรการ | ปัญหาและอุปสรรคที่ไม่สามารถปฏิบัติตามมาตรการ และแนวทางแก้ไข | เอกสารอ้างอิง |
|---|---|---|---|---|
| (6) | บริเวณทางเข้า-ออก ต้องมีเจ้าหน้าที่ดูแลการเข้า-ออกของเจ้าหน้าที่ คนงานและยานพาหนะต่างๆ ตลอด 24 ชั่วโมง เพื่อความปลอดภัยและเป็นระเบียบเรียบร้อย | โครงการได้จัดให้มีเจ้าหน้าที่รักษาความปลอดภัย (รปภ.) สลับผลัดเปลี่ยนหมุนเวียนกัน ประจําการดูแลความปลอดภัย ณ จุดประสานงานชั่วคราวบริเวณโถงใต้อาคารและทางเข้า-ออกหลักตลอด 24 ชั่วโมง โดยทำหน้าที่คัดกรอง บันทึกประวัติ และตรวจสอบการเข้า-ออกพื้นที่ปฏิบัติงานของช่าง คนงาน รวมถึงยานพาหนะขนส่งวัสดุอุปกรณ์ทุกคันอย่างเข้มงวด เพื่อรักษาความปลอดภัย ความสงบเรียบร้อย และป้องกันไม่ให้เกิดเหตุอาชญากรรมในพื้นที่โครงการ | - | |

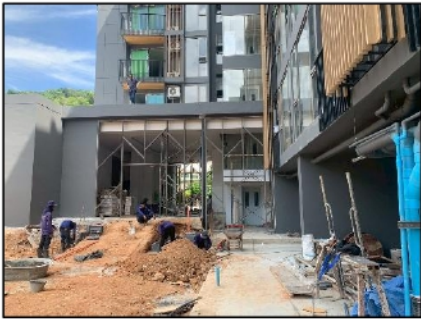
| ลำดับ<br>ที่ | เงื่อนไขตามมาตรการ | ผลการปฏิบัติตามมาตรการ | ปัญหาและอุปสรรคที่ไม่สามารถปฏิบัติตามมาตรการ และแนวทางแก้ไข | เอกสารอ้างอิง |
|---|---|---|---|---|
| (14) | เจ้าของโครงการ กำชับให้ผู้รับเหมาปฏิบัติตามมาตรการในการติดตั้งนั่งร้านและค้ำยัน ตามกฎกระทรวงฉบับที่ 67 (พ.ศ.2563) ออกตามความในพระราชบัญญัติควบคุมอาคาร พ.ศ. 2522 | บริษัท ภูเก็ต โพลีทีฟ พรอพเพอร์ตี้ จำกัด ในฐานะเจ้าของโครงการ ได้กำชับและควบคุมให้ผู้รับเหมาปฏิบัติตามมาตรฐานการติดตั้งนั่งร้านและค้ำยันตามกฎกระทรวงอย่างเคร่งครัด โดยในรอบรายงานมกราคม-มิถุนายน 2569 นี้ เนื่องจากโครงการได้ดำเนินการก่อสร้างโครงสร้างอาคารเสร็จสมบูรณ์แล้ว 100% จึงไม่มีการติดตั้งหรือใช้งานนั่งร้านและระบบค้ำยันขนาดใหญ่ภายนอกตัวอาคาร แต่อย่างไรก็ดี ทั้งนี้ สำหรับกิจกรรมการตกแต่งสถาปัตยกรรมภายในที่มีการใช้ที่นั่งร้านเคลื่อนที่ขนาดเล็ก (Rolling Scaffolds) หรือบันไดลูมินีเยม โครงการได้มอบหมายให้วิศวกรและไฟร์แมนดำเนินการตรวจสอบความแข็งแรง จุดยึดสล็อกซ์ และการกระจายน้ำหนักของอุปกรณ์ช่างชั่วคราวดังกล่าวให้เป็นไปตามหลักวิศวกรรมและความปลอดภัย เพื่อป้องกันการหลุดตัวหรือพังทลายอย่างเข้มงวด | - | |

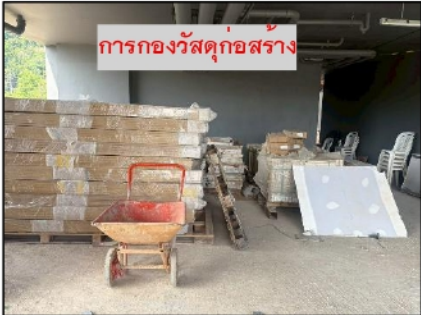
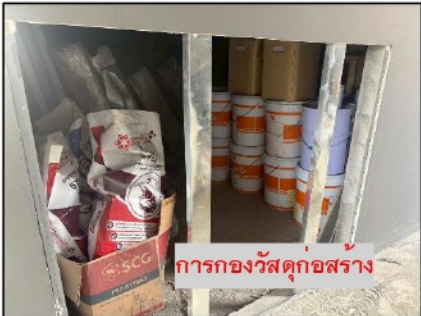
| ลำดับ<br>ที่ | เงื่อนไขตามมาตรการ | ผลการปฏิบัติตามมาตรการ | ปัญหาและอุปสรรคที่ไม่สามารถปฏิบัติตามมาตรการ และแนวทางแก้ไข | เอกสารอ้างอิง |
|---|---|---|---|---|
| (1) | มีการวางแผนการจัดเก็บวัสดุอุปกรณ์ เครื่องมือ เครื่องจักร ให้เป็นระเบียบเรียบร้อย การจัดระเบียบการอยู่อาศัยของคนงาน และการดูแลรักษาความสะอาดภายในบริเวณพื้นที่ก่อสร้าง | เพื่อรักษาทัศนียภาพและสุนทรียภาพโดยรอบพื้นที่โครงการให้มีความสะอาดและเป็นระเบียบเรียบร้อยอยู่เสมอ โครงการได้มอบหมายให้ทีมวิศวกรและไฟร์แมนดำเนินการวางแผนควบคุมหน้างานอย่างเข้มงวด โดยกำหนดให้พื้นที่ภายในอาคารเป็นจุดจัดเก็บและแยกประเภทวัสดุ ตกแต่งสถาปัตยกรรมรวมถึงเครื่องมือช่างชั่วคราวอย่างเป็นสัดส่วน ไม่มีการวางกองสิ่งของกีดขวางภายนอกอาคาร ทั้งนี้ เนื่องจากโครงการไม่มีการจัดตั้งที่พักคนงานชั่วคราวภายในพื้นที่ก่อสร้าง จึงเน้นการควบคุมการอยู่อาศัยและการปฏิบัติตนของช่างในระหว่างวัน พร้อมทั้งจัดทีมคนงานคอยจัดเก็บเศษขยะ บัดกวาด และทำความสะอาดพื้นที่ปฏิบัติงานและพื้นที่รอบแนวเขตโครงการเป็นประจำทุกวันหลังเสร็จสิ้นการทำงาน | - | |

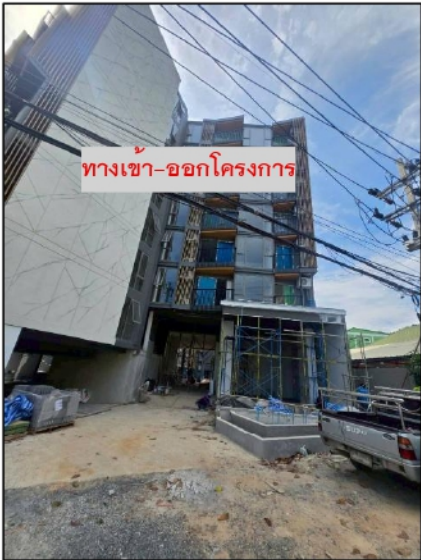
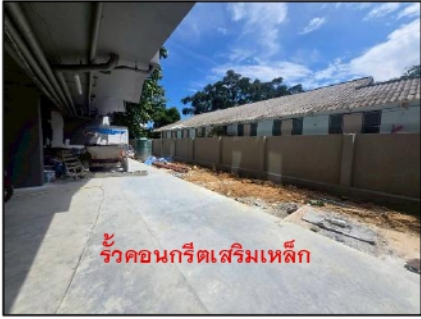
| ลำดับ<br>ที่ | เงื่อนไขตามมาตรการ | ผลการปฏิบัติตามมาตรการ | ปัญหาและอุปสรรคที่ไม่สามารถปฏิบัติตามมาตรการ และแนวทางแก้ไข | เอกสารอ้างอิง |
|---|---|---|---|---|
| (2) | จัดทำรั้ว Aluminium Sheet สูง 3.00 เมตร ทางด้านทิศเหนือ ทิศใต้ ทิศตะวันออกและทิศตะวันตก โดยรอบพื้นที่โครงการเว้นทางเข้าออก เพื่อช่วยบดบังทัศนียภาพที่ไม่เหมาะสมจากการก่อสร้าง และเพื่อกันขอบเขตพื้นที่โครงการอย่างเป็นสัดส่วน | โครงการจึงได้ดำเนินการรั้วคอนกรีตแนวรั้ว Aluminium Sheet ชั่วคราวออกทั้งหมด และได้ทำการก่อสร้างแนวรั้วคอนกรีตเสริมเหล็ก (คสล.) ถาวรโดยรอบแนวเขตที่ดินของโครงการทุกด้านทดแทน เพื่อทำหน้าที่กันขอบเขตพื้นที่โครงการอย่างเป็นสัดส่วนถาวร และช่วยบดบังทัศนียภาพที่ไม่เหมาะสมจากกิจกรรมการตกแต่งภายในและการจัดภูมิทัศน์ภายนอกอาคารได้อย่างมิดชิด โดยมีการเว้นช่องทางเข้า-ออกหลักไว้อย่างเป็นระเบียบเรียบร้อย ทำให้ทัศนียภาพโดยรอบโครงการมีความสะอาดสวยงาม และไม่ส่งผลกระทบต่อสุนทรียภาพของชุมชนข้างเคียง | - | |
