รายงานผลการปฏิบัติตามมาตรการป้องกันและแก้ไขผลกระทบสิ่งแวดล้อม  
และมาตรการติดตามตรวจสอบผลกระทบสิ่งแวดล้อม  
(ฉบับปกปิดข้อมูลที่มีกฎหมายคุ้มครอง)

ชื่อโครงการ                      โครงการอาคารชุดพักอาศัย แนชเชอริล พาร์ค ฮาบิแทท  
(Natural Park Habitat)

ที่ตั้งโครงการ                  ซอยหัวควนใต้ ตำบลกมลา อำเภอกะทู้ จังหวัดภูเก็ต

ประจำเดือนมกราคม-มิถุนายน 2569 (ระยะดำเนินการ)

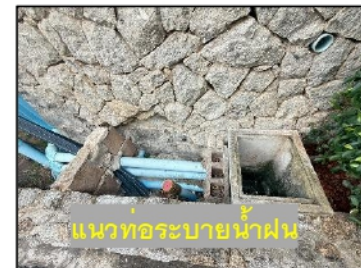
| ลำดับ<br>ที่ | เงื่อนไขตามมาตรการ | ผลการปฏิบัติตามมาตรการ | ปัญหาและอุปสรรคที่ไม่สามารถปฏิบัติตามมาตรการ และแนวทางแก้ไข | รูป/เอกสารอ้างอิง |
|---|---|---|---|---|
| 2. | จัดการระบบระบายน้ำออกจากพื้นที่โครงการอย่างเป็นระบบ | - โครงการจัดให้มีระบบระบายน้ำภายในพื้นที่อย่างเป็นระบบ โดยแยกท่อระบายน้ำฝนรอบอาคารเพื่อระบายออกสู่ท่อระบายน้ำสาธารณะบริเวณซอยหัวควนใต้ และจัดระบบรวบรวมน้ำเสียเข้าสู่ถังบำบัดน้ำเสียสำเร็จรูปใต้อาคารก่อนปล่อยซึมดินต่อไป | - | |

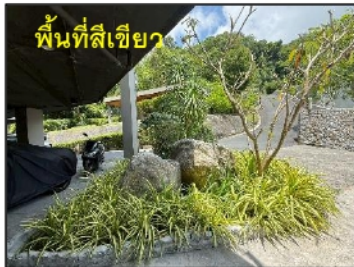
| ลำดับ<br>ที่ | เงื่อนไขตามมาตรการ | ผลการปฏิบัติตามมาตรการ | ปัญหาและอุปสรรคที่ไม่สามารถปฏิบัติตามมาตรการ และแนวทางแก้ไข | รูป/เอกสารอ้างอิง |
|---|---|---|---|---|
| 3. | ตกแต่งสภาพภูมิทัศน์ตามที่ได้ออกแบบไว้ | - โครงการได้ดำเนินการจัดตกแต่งและปรับปรุงสภาพภูมิทัศน์รอบอาคารทุกทิศทาง โดยมีการปลูกไม้พุ่ม ไม้ยืนต้น ไม้ดอก และไม้ประดับ เพื่อความร่มรื่นสวยงาม และสอดคล้องกับสภาพแวดล้อมรอบโครงการ | - | |

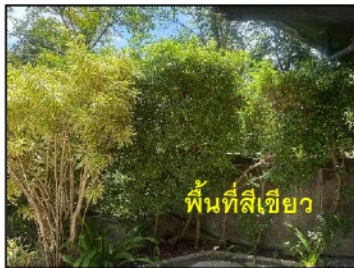
| ลำดับ<br>ที่ | เงื่อนไขตามมาตรการ | ผลการปฏิบัติตามมาตรการ | ปัญหาและอุปสรรคที่ไม่สามารถปฏิบัติตามมาตรการ และแนวทางแก้ไข | รูป/เอกสารอ้างอิง |
|---|---|---|---|---|
| 4. | จัดให้มีพื้นที่สีเขียวและดูแลรักษาให้อยู่ในสภาพดีอยู่เสมอเพื่อช่วยลดผลกระทบด้านการชะล้างพังทลายของดินและช่วยลดผลกระทบจากการระบายน้ำที่เปลี่ยนแปลงไป | - โครงการจัดให้มีพื้นที่สีเขียวรอบอาคารและข้างเขตทาง โดยมีเจ้าหน้าที่คอยดูแลรักษาให้อยู่ในสภาพสมบูรณ์และเจริญงอกงามอยู่เสมอ เพื่อช่วยยึดเกาะหน้าดินและดูดซับน้ำฝนตามธรรมชาติ นอกจากนี้ยังได้จัดทำรั้วถาวรที่บึงกึ่งกำแพงกันดินทางด้านทิศเหนือและทิศตะวันออก เพื่อป้องกันน้ำฝนไหลบ่าและลดผลกระทบต่อชุมชนรอบข้างอย่างมีประสิทธิภาพ | - | |

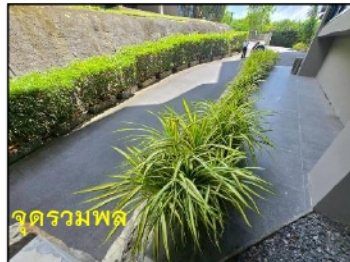
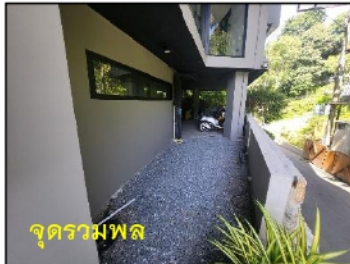
| ลำดับ<br>ที่ | เงื่อนไขตามมาตรการ | ผลการปฏิบัติตามมาตรการ | ปัญหาและอุปสรรคที่ไม่สามารถปฏิบัติตามมาตรการ และแนวทางแก้ไข | รูป/เอกสารอ้างอิง |
|---|---|---|---|---|
| 4. | กำหนดให้มีจุดรวมพล กรณีเกิดแผ่นดินไหว เพื่อควบคุมและจัดการทางด้านข่าวสารแก่ผู้อาศัยในโครงการ | - โครงการได้กำหนดจุดรวมพล (Assembly Point) จำนวน 1 จุด บริเวณพื้นที่ว่างติดถนนภาระจำยอม มีพื้นที่รวมประมาณ 45 ตารางเมตร (คิดเป็นสัดส่วนเฉลี่ย 0.26 ตารางเมตร/คน) ซึ่งเป็นพื้นที่โล่ง ปลอดภัย มีขนาดเพียงพอต่อการรองรับผู้พักอาศัยในการตรวจนับจำนวนและกระจายข้อมูลข่าวสารก่อนการอพยพ | - | |

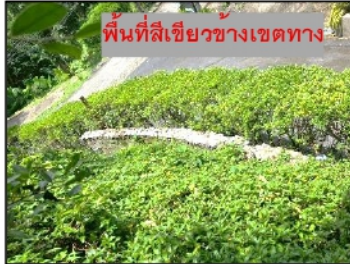
| ลำดับ<br>ที่ | เงื่อนไขตามมาตรการ | ผลการปฏิบัติตามมาตรการ | ปัญหาและอุปสรรคที่ไม่สามารถปฏิบัติตามมาตรการ และแนวทางแก้ไข | รูป/เอกสารอ้างอิง |
|---|---|---|---|---|
| 1. | จัดให้มีการดูแลต้นไม้ที่ปลูกภายในพื้นที่สีเขียวของโครงการโดยเฉพาะในบริเวณที่ว่างโล่งเพื่อป้องกันการชะล้างพังทลายให้อยู่ในสภาพดีอยู่เสมอ หากพบว่าตายหรือเสียหายต้องรีบซ่อมแซมแก้ไขหรือเปลี่ยนให้อยู่ในสภาพดีเสมอ | - โครงการได้จัดให้มีเจ้าหน้าที่ภูมิทัศน์คอยดูแล บำรุงรักษา และรดน้ำต้นไม้ภายในพื้นที่สีเขียวอย่างสม่ำเสมอ เพื่อให้พันธุ์ไม้ทั้งหมดอยู่ในสภาพที่สมบูรณ์ แข็งแรง และอุดมสมบูรณ์อยู่เสมอ ทั้งนี้หากพบพันธุ์ไม้ที่ | - | |

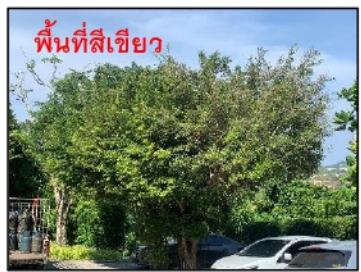
| ลำดับ<br>ที่ | เงื่อนไขตามมาตรการ | ผลการปฏิบัติตามมาตรการ | ปัญหาและอุปสรรคที่ไม่สามารถปฏิบัติตาม<br>ตามมาตรการ และแนวทางแก้ไข | รูป/เอกสารอ้างอิง |
|---|---|---|---|---|
| 3. | การเลือกใช้ดินในการปลูกพืชต่างๆ จะ<br>เน้นวัสดุปลูกที่ไม่มีการใช้สารเคมี | - โครงการเน้นการเลือกใช้วัสดุปลูกและดิน<br>ธรรมชาติที่ปราศจากสารเคมี โดยใช้<br>ร่วมกับปุ๋ยอินทรีย์ในการบำรุงรักษาพันธุ์ไม้<br>เพื่อความปลอดภัยต่อระบบนิเวศดินและ<br>ช่วยให้พันธุ์ไม้เจริญเติบโตอย่างยั่งยืน | - | |

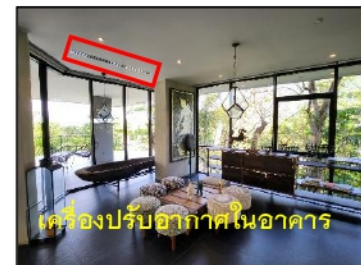
| ลำดับ<br>ที่ | เงื่อนไขตามมาตรการ | ผลการปฏิบัติตามมาตรการ | ปัญหาและอุปสรรคที่ไม่สามารถปฏิบัติตามมาตรการ และแนวทางแก้ไข | รูป/เอกสารอ้างอิง |
|---|---|---|---|---|
| 6. | ทำความสะอาดเครื่องปรับอากาศเป็นประจำ เพื่อเพิ่มประสิทธิภาพการทำงานของเครื่องปรับอากาศ และป้องกันการสะสมของเชื้อโรคและเชื้อแบคทีเรียต่างๆ | - โครงการจัดให้มีแผนงานและบำรุงรักษาล้างทำความสะอาดเครื่องปรับอากาศภายในพื้นที่ส่วนกลางและสำนักงานนิติบุคคลเป็นประจำ เพื่อเพิ่มประสิทธิภาพการทำงานและสุขอนามัยที่ดี | - | |

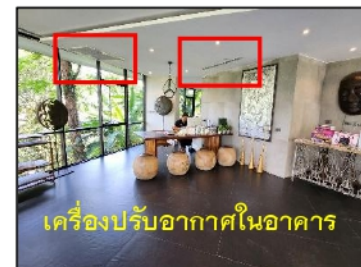
| ลำดับ<br>ที่ | เงื่อนไขตามมาตรการ | ผลการปฏิบัติตามมาตรการ | ปัญหาและอุปสรรคที่ไม่สามารถปฏิบัติตามมาตรการ และแนวทางแก้ไข | รูป/เอกสารอ้างอิง |
|---|---|---|---|---|
| 7. | เลือกใช้เครื่องปรับอากาศที่มีฉลากประหยัดไฟ เบอร์ 5 และไม่มีสาร CFCs เป็นส่วนประกอบ | - เครื่องปรับอากาศทั้งหมดที่ติดตั้งในพื้นที่ส่วนกลางของโครงการ เป็นรุ่นที่ได้รับฉลากประหยัดไฟเบอร์ 5 และเป็นระบบสารทำความเย็นที่เป็นมิตรต่อสิ่งแวดล้อม (ไม่มีสาร CFCs) เป็นส่วนประกอบ | - | |

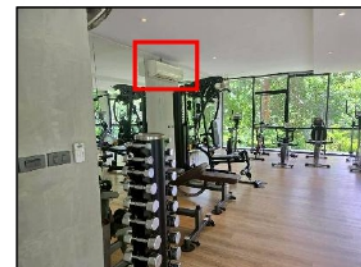
| ลำดับ<br>ที่ | เงื่อนไขตามมาตรการ | ผลการปฏิบัติตามมาตรการ | ปัญหาและอุปสรรคที่ไม่สามารถปฏิบัติตามมาตรการ และแนวทางแก้ไข | รูป/เอกสารอ้างอิง |
|---|---|---|---|---|
| 8. | ดูแลระบบปรับอากาศภายในอาคารอยู่เสมอ เปิดประตูอาคารบางจุดเพื่อให้อากาศถ่ายเทได้สะดวก | - โครงการมีการตรวจสอบและดูแลระบบปรับอากาศภายในอาคารให้อยู่ในสภาพพร้อมใช้งานอย่างมีประสิทธิภาพ ตลอดจนมีการเปิดประตูและช่องระบายอากาศในบางจุดของอาคารเพื่อให้อากาศถ่ายเทได้สะดวกตามธรรมชาติ | - | |

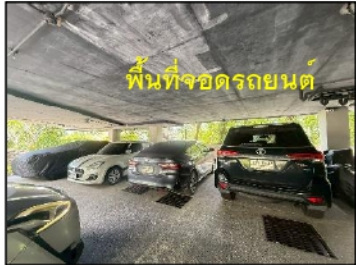
| ลำดับ<br>ที่ | เงื่อนไขตามมาตรการ | ผลการปฏิบัติตามมาตรการ | ปัญหาและอุปสรรคที่ไม่สามารถปฏิบัติตามมาตรการ และแนวทางแก้ไข | รูป/เอกสารอ้างอิง |
|---|---|---|---|---|
| 9. | ห้ามวางป้ายหรือสิ่งปลูกสร้างอื่นใดบังหรือกีดขวางบริเวณที่จอดรถยนต์ | - โครงการมีการควบคุมและดูแลพื้นที่จอดรถยนต์อย่างเข้มงวด โดยห้ามไม่ให้มีการจัดวางป้าย สิ่งของ หรือสิ่งปลูกสร้างใด ๆ มาตั้งวางกีดขวางช่องจอดรถและเส้นทางจราจรอย่างเด็ดขาด | - | |

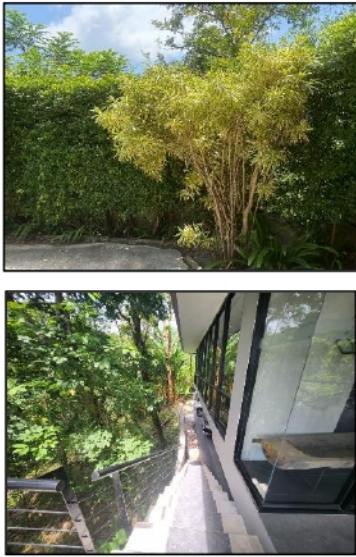
| ลำดับ<br>ที่ | เงื่อนไขตามมาตรการ | ผลการปฏิบัติตามมาตรการ | ปัญหาและอุปสรรคที่ไม่สามารถปฏิบัติตามมาตรการ และแนวทางแก้ไข | รูป/เอกสารอ้างอิง |
|---|---|---|---|---|
| 1. | ดูแลต้นไม้หรือปลูกต้นไม้ที่ช่วยลดเสียงดังบริเวณถนนภายในโครงการเพื่อลดเสียงดังจากรถยนต์ | - โครงการจัดให้มีเจ้าหน้าที่คอยดูแลรักษาและบำรุงรักษาแนวต้นไม้ รวมถึงไม้พุ่มและไม้ยืนต้นบริเวณริมถนนและพื้นที่จอดรถภายในโครงการอย่างสม่ำเสมอ เพื่อให้พันธุ์ไม้มีความสมบูรณ์และทำหน้าที่เป็นแนวช่วยซับเสียงและลดผลกระทบจากเสียงดังของยานพาหนะ | - | |

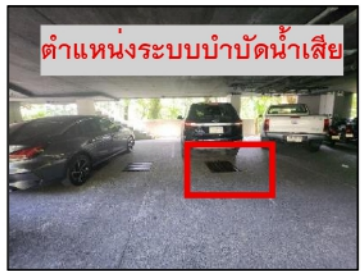
| ลำดับ<br>ที่ | เงื่อนไขตามมาตรการ | ผลการปฏิบัติตามมาตรการ | ปัญหาและอุปสรรคที่ไม่สามารถปฏิบัติตามมาตรการ และแนวทางแก้ไข | รูป/เอกสารอ้างอิง |
|---|---|---|---|---|
| 4. | ติดตั้งระบบบำบัดน้ำเสีย เพื่อบำบัดน้ำจากกิจกรรมของคนในโครงการก่อนระบายออกสู่ระบบระบายน้ำด้านหน้าโครงการ | - โครงการมีการติดตั้งระบบบำบัดน้ำเสียรวมสำเร็จรูปไว้บริเวณใต้อาคารลานจอดรถ เพื่อรองรับและบำบัดน้ำเสียที่เกิดขึ้นจากกิจกรรมทั้งหมดภายในโครงการก่อนระบายออกตามระบบสุขาภิบาล | - | <br>ตำแหน่งระบบบำบัดน้ำเสีย |

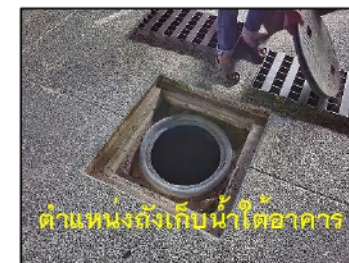
| ลำดับ<br>ที่ | เงื่อนไขตามมาตรการ | ผลการปฏิบัติตามมาตรการ | ปัญหาและอุปสรรคที่ไม่สามารถปฏิบัติตามมาตรการ และแนวทางแก้ไข | รูป/เอกสารอ้างอิง |
|---|---|---|---|---|
| 1. | จัดให้มีถังเก็บน้ำใต้ดิน ซึ่งเป็นถังเก็บน้ำสำเร็จรูป จำนวน 1 ถัง ความจุรวมทั้งหมด 40 ลูกบาศก์เมตร | - โครงการจัดให้มีถังเก็บน้ำสำเร็จรูปติดตั้งไว้บริเวณใต้ดินชั้นจอดรถ จำนวน 1 ถัง ความจุรวม 40 ลูกบาศก์เมตร เพื่อทำหน้าที่สำรองน้ำไว้ใช้ในโครงการได้อย่างเพียงพอ | - | |

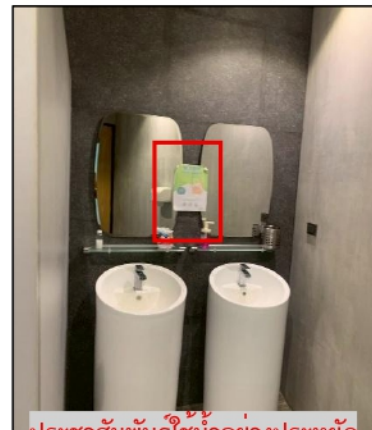
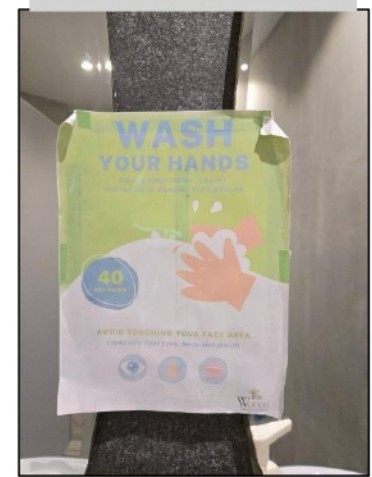
| ลำดับ<br>ที่ | เงื่อนไขตามมาตรการ | ผลการปฏิบัติตามมาตรการ | ปัญหาและอุปสรรคที่ไม่สามารถปฏิบัติตามมาตรการ และแนวทางแก้ไข | รูป/เอกสารอ้างอิง |
|---|---|---|---|---|
| 3. | รณรงค์ให้มีการใช้น้ำภายในโครงการอย่างประหยัด | - โครงการได้ดำเนินการประชาสัมพันธ์และจัดทำป้ายรณรงค์ขอความร่วมมือให้ผู้พักอาศัยรวมถึงเจ้าหน้าที่ภายในโครงการร่วมกันใช้น้ำอย่างประหยัดและคุ้มค่า | - | <p>ประชาสัมพันธ์ใช้น้ำอย่างประหยัด</p> |

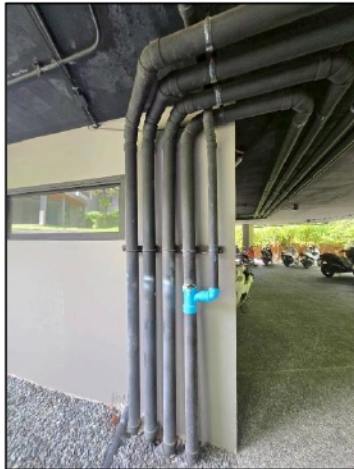
| ลำดับ<br>ที่ | เงื่อนไขตามมาตรการ | ผลการปฏิบัติตามมาตรการ | ปัญหาและอุปสรรคที่ไม่สามารถปฏิบัติตามมาตรการ และแนวทางแก้ไข | รูป/เอกสารอ้างอิง |
|---|---|---|---|---|
| 4. | ตรวจสอบดูแลระบบกรองน้ำ ระบบจ่ายน้ำและระบบเส้นท่อให้อยู่ในสภาพดีอยู่เสมอ | - โครงการจัดให้มีเจ้าหน้าที่เทคนิค/ช่างอาคารคอยตรวจสอบ ดูแล และบำรุงรักษาระบบกรองน้ำ ระบบจ่ายน้ำ และระบบเส้นท่อน้ำภายในอาคารให้อยู่ในสภาพสมบูรณ์พร้อมใช้งานและไม่มีการรั่วซึมอยู่เป็นประจำ | - | <br> |

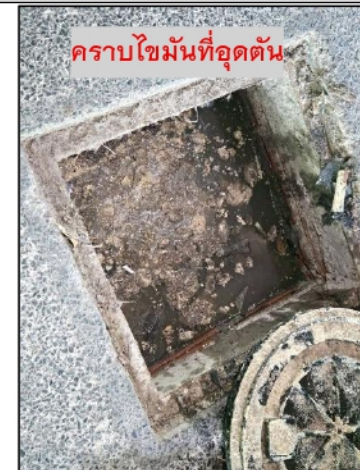
| ลำดับ<br>ที่ | เงื่อนไขตามมาตรการ | ผลการปฏิบัติตามมาตรการ | ปัญหาและอุปสรรคที่ไม่สามารถปฏิบัติตามมาตรการ และแนวทางแก้ไข | รูป/เอกสารอ้างอิง |
|---|---|---|---|---|
| | | | ตะกอนเป็นประจำทุกปี เพื่อรักษาประสิทธิภาพบ่อน้ำบาด | |

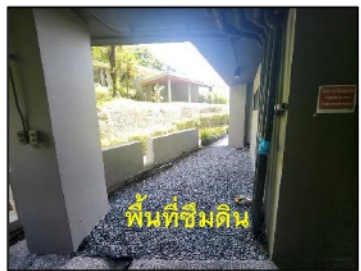
| ลำดับ<br>ที่ | เงื่อนไขตามมาตรการ | ผลการปฏิบัติตามมาตรการ | ปัญหาและอุปสรรคที่ไม่สามารถปฏิบัติตามมาตรการ และแนวทางแก้ไข | รูป/เอกสารอ้างอิง |
|---|---|---|---|---|
| | | | ระบายน้ำสาธารณะบริเวณซอยหัวควนใต้ได้อย่างรวดเร็ว ประกอบกับพื้นที่โครงการมีจุดซึมดินหลายตำแหน่ง ทำให้น้ำฝนที่จะระบายออกสู่ภายนอกมีปริมาณไม่มากนักและไม่ก่อให้เกิดผลกระทบน้ำท่วมแก่พื้นที่ข้างเคียง | |

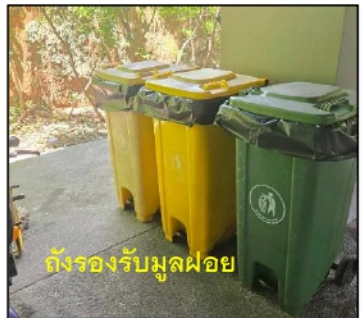
| ลำดับ<br>ที่ | เงื่อนไขตามมาตรการ | ผลการปฏิบัติตามมาตรการ | ปัญหาและอุปสรรคที่ไม่สามารถปฏิบัติตามมาตรการ และแนวทางแก้ไข | รูป/เอกสารอ้างอิง |
|---|---|---|---|---|
| 1. | โครงการได้จัดให้มีห้องพักมูลฝอยรวมจำนวน 1 แห่ง ภายในแบ่งสัดส่วนสำหรับกักเก็บมูลฝอยเปียก มูลฝอยรีไซเคิล มูลฝอยทั่วไป และมูลฝอยอันตราย อย่างชัดเจนมีประตูปิด-เปิดอย่างมิดชิด โดยรถเก็บขนมูลฝอยของเอกชนเข้ามาดำเนินการเก็บขนมูลฝอย เพื่อนำไปกำจัดต่อไป | - โครงการไม่ได้จัดให้มีห้องพักมูลฝอยรวมแยกเฉพาะเนื่องจากข้อจำกัดด้านพื้นที่โครงการ โดยใช้วิธีจัดเตรียมถังรองรับขยะขนาดใหญ่ตั้งวางไว้บริเวณพื้นที่ลานจอดรถใต้อาคารเพื่อรวบรวมขยะทั้งหมด และจัดจ้างบริษัทเอกชนเก็บขนมูลฝอยเข้ามาเก็บขนไปกำจัดทุกวัน | <b>ปัญหา :</b> โครงการไม่ได้จัดให้มีห้องพักมูลฝอยรวมแยกเป็นสัดส่วนมิดชิด และพบว่าจำนวนถังรองรับขยะบางช่วงเวลาไม่เพียงพอต่อปริมาณขยะที่เกิดขึ้นจริง<br><b>แนวทางแก้ไข :</b> โครงการได้ดำเนินการจัดหาและเพิ่มจำนวนถังรองรับมูลฝอยบริเวณจุดพักขยะรวมใต้อาคารให้เพียงพอเพื่อป้องกันปัญหามูลฝอยล้นถังและตกค้างสะสม พร้อมทั้งประสานรถเก็บขนขยะเอกชนให้เข้ามาจัดเก็บเป็นประจำทุกวันอย่างเคร่งครัด | <br>ถังรองรับมูลฝอย |

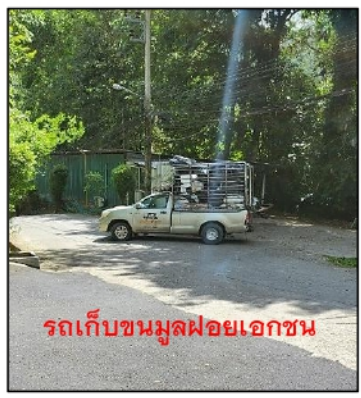
| ลำดับ<br>ที่ | เงื่อนไขตามมาตรการ | ผลการปฏิบัติตามมาตรการ | ปัญหาและอุปสรรคที่ไม่สามารถปฏิบัติตามมาตรการ และแนวทางแก้ไข | รูป/เอกสารอ้างอิง |
|---|---|---|---|---|
| 2. | จัดให้มีพนักงานคอยตรวจสอบไม่ให้มีมูลฝอยตกค้างภายในโครงการหากมีมูลฝอยตกค้างเกินกว่า 2 วัน ต้องรีบดำเนินการแจ้งให้หน่วยงานที่รับผิดชอบ | - โครงการได้มอบหมายให้พนักงานแม่บ้านทำหน้าที่เก็บรวบรวมขยะจากถังขยะประจำชั้นต่าง ๆ ลงมายังจุดพักขยะรวมใต้อาคารทุกวัน เพื่อควบคุมไม่ให้มีขยะตกค้างสะสม | <b>ปัญหา :</b> ในช่วงที่มีผู้เข้าพักหนาแน่น อาจพบปัญหาขยะตกค้างสะสมที่จุดพักขยะรวมชั่วคราวเนื่องจากถังรองรับไม่เพียงพอ | <br>รถเก็บขนมูลฝอยเอกชน |

| ลำดับ<br>ที่ | เงื่อนไขตามมาตรการ | ผลการปฏิบัติตามมาตรการ | ปัญหาและอุปสรรคที่ไม่สามารถปฏิบัติตามมาตรการ และแนวทางแก้ไข | รูป/เอกสารอ้างอิง |
|---|---|---|---|---|
| | เข้ามาทำการเก็บขนมูลฝอยของโครงการให้เข้ามาเก็บขนและนำไปกำจัด | บริเวณโถงทางเดินหรือพื้นที่ส่วนกลางเกินกว่าเวลาที่กำหนด | แนวทางแก้ไข : โครงการได้จัดสรรถังขยะเพิ่มเติม พร้อมทั้งกำชับและกวดขันให้เจ้าหน้าที่ แม่บ้านเพิ่มความถี่ในการตรวจสอบจุดพักขยะรวมทุกวัน หากพบว่า มีปริมาณขยะสะสมหนาแน่นหรือรถเอกชนไม่ได้เข้ามาจัดเก็บเกินกว่า 2 วัน จะรีบแจ้งประสานงานให้เข้าดำเนินการจัดเก็บและนำไปกำจัดทันที | <br>รถเก็บขนมูลฝอยเอกชน |

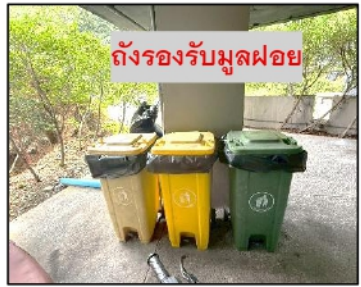
| ลำดับ<br>ที่ | เงื่อนไขตามมาตรการ | ผลการปฏิบัติตามมาตรการ | ปัญหาและอุปสรรคที่ไม่สามารถปฏิบัติตามมาตรการ และแนวทางแก้ไข | รูป/เอกสารอ้างอิง |
|---|---|---|---|---|
| 3. | ตรวจสอบถังมูลฝอยทุกจุดให้มีสภาพดี อยู่เสมอ ถ้ามีการผูกกร่อน หรือชำรุดเสียหาย ให้รีบดำเนินการแก้ไขทันที | - โครงการจัดให้มีเจ้าหน้าที่คอยตรวจสอบสภาพการใช้งานของถังรองรับมูลฝอยในทุกจุดทั้งอาคารอยู่เป็นประจำ โดยหากพบถึงขยะที่มีการชำรุด ผุกร่อน หรือฝาปิดเสียหาย จะดำเนินการซ่อมแซมหรือจัดหาถังใหม่มาเปลี่ยนทดแทนในทันที เพื่อสุขอนามัยที่ดี | - | <br>ถังรองรับมูลฝอย |

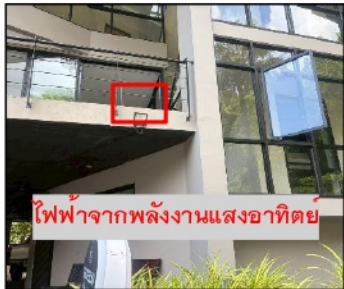
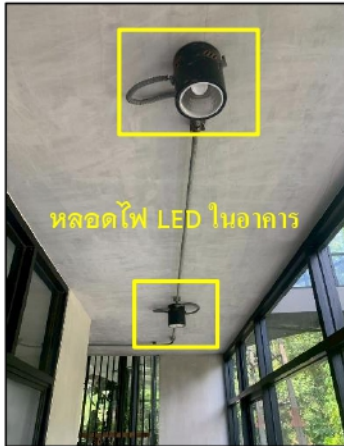
| ลำดับ<br>ที่ | เงื่อนไขตามมาตรการ | ผลการปฏิบัติตามมาตรการ | ปัญหาและอุปสรรคที่ไม่สามารถปฏิบัติตามมาตรการ และแนวทางแก้ไข | รูป/เอกสารอ้างอิง |
|---|---|---|---|---|
| 4. | เลือกใช้ผลิตภัณฑ์ชนิดประหยัดพลังงาน (หลอด คอมแพคฟลูออเรสเซนต์ ) หรือ หลอดแอลอีดี ที่มี อายุการใช้งาน ยาวนานบริเวณที่พักอาศัย และหลอดไฟ ที่มีกำลังส่องสว่างสูงแต่ใช้วัตต์ต่ำ สำหรับในพื้นที่ส่วนกลาง หรือพื้นที่ที่ จำเป็นต้องเปิดไฟไว้ตลอดทั้งวัน เลือกใช้ บัลลัสต์ประหยัดไฟ เพื่อช่วยเพิ่ม ประสิทธิภาพในการประหยัดไฟ ได้มาก ยิ่งขึ้น | - โครงการเลือกใช้หลอดไฟประหยัด พลังงานชนิด LED (Light Emitting Diode) ทั้งบริเวณห้องพักอาศัย พื้นที่ส่วนกลาง และจุดที่จำเป็นต้องเปิดไฟส่องสว่างตลอด 24 ชั่วโมง เพื่อประสิทธิภาพสูงสุดในการ ประหยัดพลังงาน นอกจากนี้ยังได้ติดตั้ง ระบบไฟส่องสว่างพลังงานแสงอาทิตย์ (Solar Cell) บริเวณพื้นที่ภายนอกกรอบตัว อาคารเพิ่มเติมเพื่อลดการใช้พลังงานไฟฟ้า | - | <p>ไฟฟ้าจากพลังงานแสงอาทิตย์</p> <p>หลอดไฟ LED ในอาคาร</p> |

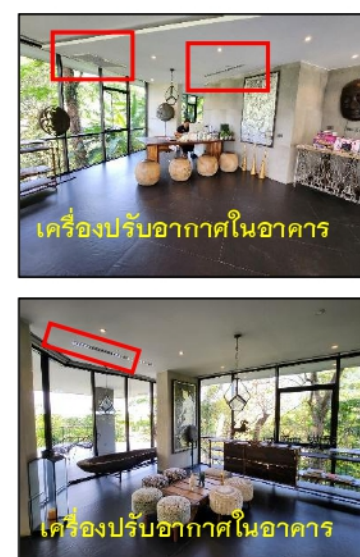
| ลำดับ<br>ที่ | เงื่อนไขตามมาตรการ | ผลการปฏิบัติตามมาตรการ | ปัญหาและอุปสรรคที่ไม่สามารถปฏิบัติตามมาตรการ และแนวทางแก้ไข | รูป/เอกสารอ้างอิง |
|---|---|---|---|---|
| 7. | เลือกใช้ระบบปรับอากาศที่เหมาะสมและเลือกอุปกรณ์เครื่องใช้ไฟฟ้าต่างๆ แบบประหยัดไฟเบอร์ 5 และอายุการใช้งานที่ยาวนาน | - อุปกรณ์เครื่องใช้ไฟฟ้าและระบบปรับอากาศทั้งหมดที่ติดตั้งในพื้นที่ส่วนกลางของโครงการ เป็นผลิตภัณฑ์ประหยัดพลังงานที่ได้รับฉลากประหยัดไฟเบอร์ 5 มีประสิทธิภาพสูง และมีอายุการใช้งานยาวนาน | - | <p>เครื่องปรับอากาศในอาคาร</p> <p>เครื่องปรับอากาศในอาคาร</p> |

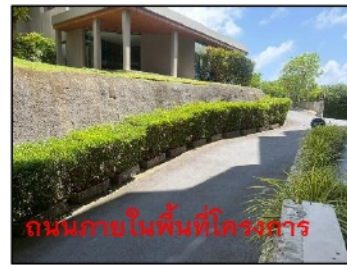
| ลำดับ<br>ที่ | เงื่อนไขตามมาตรการ | ผลการปฏิบัติตามมาตรการ | ปัญหาและอุปสรรคที่ไม่สามารถปฏิบัติตามมาตรการ และแนวทางแก้ไข | รูป/เอกสารอ้างอิง |
|---|---|---|---|---|
| 5. | จัดให้มีที่จอดรถยนต์อย่างน้อย 14 คันภายในพื้นที่จอดรถ | - จากการตรวจสอบในรอบมกราคม-มิถุนายน 2569 ล่าสุด พบว่าโครงการมีการปรับสัดส่วนการใช้พื้นที่จอดรถยนต์โดยจัดสรรให้มีช่องจอดรถยนต์ไม่ครบ 14 คัน เพื่อเปลี่ยนมาเป็นพื้นที่ จอดจักรยานยนต์ทดแทน | <p><b>ปัญหา :</b> โครงการไม่จัดให้มีที่จอดรถยนต์อย่างน้อย 14 คันภายในพื้นที่จอดรถ</p> <p><b>แนวทางแก้ไข :</b> ทางนิติบุคคลอาคารชุดได้พิจารณาแนวทางจัดการร่วมกัน โดยเนื่องจากผู้พักอาศัยและเจ้าหน้าที่ส่วนใหญ่ขับจักรยานยนต์เป็นหลัก จึงปรับพื้นที่บางส่วนให้สอดคล้องกับพฤติกรรมการใช้งานจริง ทั้งนี้ยังคงมีพื้นที่จอดรถยนต์รองรับได้อย่างเพียงพอภายในโครงการโดยไม่ได้ขุดกีดขวางทางจราจร</p> | <p>พื้นที่จอดรถ</p> <p>ถนนภายในพื้นที่โครงการ</p> |

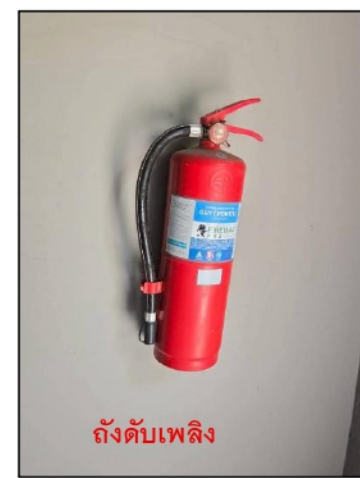
| ลำดับ<br>ที่ | เงื่อนไขตามมาตรการ | ผลการปฏิบัติตามมาตรการ | ปัญหาและอุปสรรคที่ไม่สามารถปฏิบัติตาม<br>ตามมาตรการ และแนวทางแก้ไข | รูป/เอกสารอ้างอิง |
|---|---|---|---|---|
| 1. | ออกแบบระบบป้องกันอัคคีภัยตามที่ส่วนราชการที่เกี่ยวข้องกำหนด | - โครงการได้ดำเนินการออกแบบและติดตั้งระบบป้องกันอัคคีภัยภายในอาคารทั้งหมดถูกต้องตามมาตรฐานวิศวกรรมและเป็นไปตามที่ส่วนราชการที่เกี่ยวข้องกำหนดเรียบร้อยแล้ว | - | |

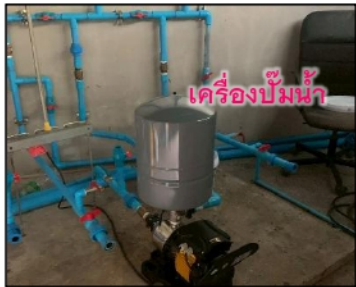
| ลำดับ<br>ที่ | เงื่อนไขตามมาตรการ | ผลการปฏิบัติตามมาตรการ | ปัญหาและอุปสรรคที่ไม่สามารถปฏิบัติตามมาตรการ และแนวทางแก้ไข | รูป/เอกสารอ้างอิง |
|---|---|---|---|---|
| 5. | ระบบการส่งน้ำ ที่เก็บกักน้ำ บั๊มน้ำและการติดตั้งจะต้องได้รับการตรวจสอบและรับรองจากวิศวกรโยธาซึ่งคณะกรรมการควบคุมการประกอบวิชาชีพวิศวกรรมและสถาปัตยกรรมรับรอง และต้องมีการป้องกันไม่ให้เกิดความเสียหายเมื่อเกิดเพลิงไหม้ | - โครงการได้ดำเนินการติดตั้งระบบส่งน้ำถึงเก็บกักน้ำดับเพลิง และระบบปั๊มน้ำดับเพลิง (Fire Pump) ตามมาตรฐานวิศวกรรมสุขาภิบาลที่กำหนด โดยจัดให้มีการตรวจสอบระบบงานระบบจากวิศวกรผู้เชี่ยวชาญเพื่อความปลอดภัย | - | |

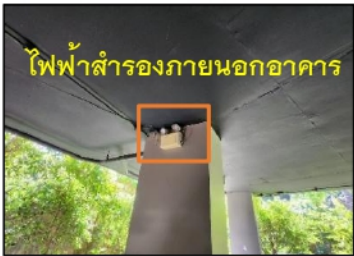
| ลำดับ<br>ที่ | เงื่อนไขตามมาตรการ | ผลการปฏิบัติตามมาตรการ | ปัญหาและอุปสรรคที่ไม่สามารถปฏิบัติตามมาตรการ และแนวทางแก้ไข | รูป/เอกสารอ้างอิง |
|---|---|---|---|---|
| 6. | ต้องมีระบบจ่ายพลังงานไฟฟ้าสำรองสำหรับกรณีฉุกเฉินแยกเป็นอิสระจากระบบอื่น และสามารถทำงานได้โดยอัตโนมัติเมื่อระบบจ่ายไฟฟ้าปกติหยุดทำงาน | - โครงการได้ติดตั้งระบบจ่ายพลังงานไฟฟ้าสำรองและไฟส่องสว่างฉุกเฉิน (Emergency Light) แยกเป็นอิสระจากระบบหลักในทุกชั้นอาคาร โดยระบบจะทำงานโดยอัตโนมัติทันทีเมื่อกระแสไฟฟ้าหลักขัดข้องเพื่อช่วยในการอพยพหนีไฟ | - | <br> |

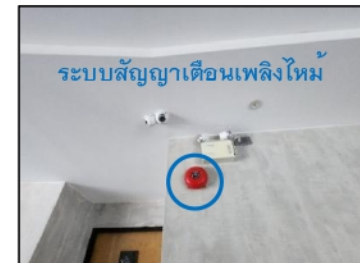
| ลำดับ<br>ที่ | เงื่อนไขตามมาตรการ | ผลการปฏิบัติตามมาตรการ | ปัญหาและอุปสรรคที่ไม่สามารถปฏิบัติตามมาตรการ และแนวทางแก้ไข | รูป/เอกสารอ้างอิง |
|---|---|---|---|---|
| 7. | กำหนดให้มีระบบสัญญาณเตือนเพลิงไหม้ทุกชั้น ระบบสัญญาณเตือนเพลิงไหม้อย่างน้อยต้องประกอบด้วยอุปกรณ์ส่งสัญญาณเพื่อให้หนีไฟที่สามารถส่งเสียงหรือสัญญาณให้คนที่อยู่ในอาคารได้ยินหรือทราบอย่างทั่วถึงและอุปกรณ์แจ้งเหตุที่มีทั้งระบบแจ้งเหตุอัตโนมัติและระบบแจ้งเหตุที่ใช้มือเพื่อให้อุปกรณ์ข้างต้นทำงาน | - โครงการจัดให้มีการติดตั้งแผงควบคุมหลัก (FCP) อุปกรณ์ตรวจจับควัน/ความร้อน (Smoke/Heat Detector) ระบบแจ้งเหตุด้วยมือ (Manual Station) และกระดิ่งส่งสัญญาณเตือนภัย (Alarm Bell) ครอบคลุมในทุกชั้นอาคารเพื่อให้ส่งเสียงเตือนภัยได้อย่างทั่วถึง | - | |

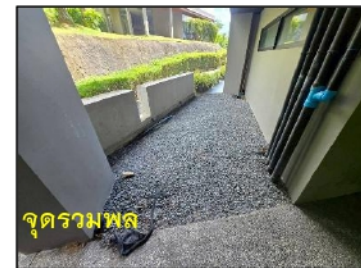
| ลำดับ<br>ที่ | เงื่อนไขตามมาตรการ | ผลการปฏิบัติตามมาตรการ | ปัญหาและอุปสรรคที่ไม่สามารถปฏิบัติตามมาตรการ และแนวทางแก้ไข | รูป/เอกสารอ้างอิง |
|---|---|---|---|---|
| 13. | ตรวจสอบพื้นที่จุดรวมพลให้สามารถใช้งานได้ ตามที่กฎหมายกำหนด | - โครงการได้จัดให้มีพื้นที่จุดรวมพล (Assembly Point) บริเวณพื้นที่โถงด้านหน้าอาคาร ขนาดพื้นที่ 45 ตารางเมตร (คิดเป็นสัดส่วน 0.26 ตารางเมตร/คน) ซึ่งมีสภาพพร้อมใช้งาน ปลอดภัย และไม่กีดขวางการปฏิบัติงานของรถดับเพลิงหรือเจ้าหน้าที่ | - | |

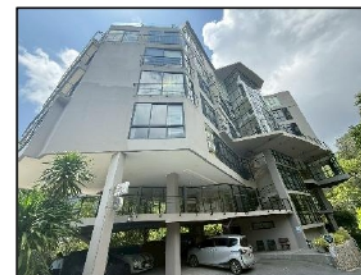
| ลำดับ<br>ที่ | เงื่อนไขตามมาตรการ | ผลการปฏิบัติตามมาตรการ | ปัญหาและอุปสรรคที่ไม่สามารถปฏิบัติตามมาตรการ และแนวทางแก้ไข | รูป/เอกสารอ้างอิง |
|---|---|---|---|---|
| 1. | ควบคุมดูแลอาคารและบริเวณต่างๆ ภายในโครงการให้อยู่ในสภาพดีและสวยงามอยู่เสมอ ตามแบบภูมิสถาปัตยกรรมที่ได้ออกแบบไว้และสอดคล้องกับชุมชนรอบข้าง | - โครงการได้ดำเนินการควบคุมดูแลสภาพตัวอาคารชุดพักอาศัยและพื้นที่โดยรอบให้อยู่ในสภาพที่สมบูรณ์ แข็งแรง และมีความสวยงามอยู่เสมอตามแบบภูมิสถาปัตยกรรมที่ได้รับอนุญาต เพื่อให้เกิดความ | - | |

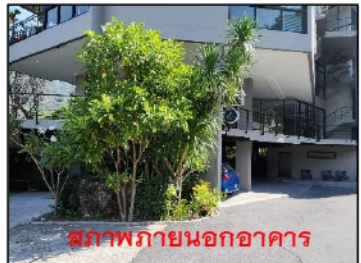
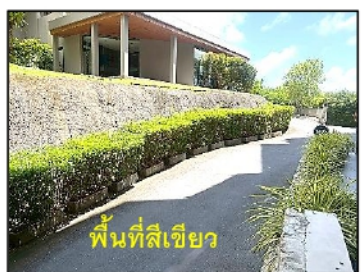
| ลำดับ<br>ที่ | เงื่อนไขตามมาตรการ | ผลการปฏิบัติตามมาตรการ | ปัญหาและอุปสรรคที่ไม่สามารถปฏิบัติตามมาตรการ และแนวทางแก้ไข | รูป/เอกสารอ้างอิง |
|---|---|---|---|---|
| 2. | จัดเจ้าหน้าที่ ดูแลพื้นที่สีเขียวของโครงการให้สวยงามและดูแลสภาพภายนอกของอาคารให้อยู่ในสภาพที่ดีสวยงามและสะอาดตาอยู่เสมอเพื่อลดผลกระทบด้านทัศนียภาพ | - โครงการได้จัดให้มีเจ้าหน้าที่ภูมิทัศน์ทำหน้าที่ดูแล ตกแต่ง และรดน้ำต้นไม้บริเวณพื้นที่สีเขียวอย่างสม่ำเสมอ รวมทั้งมีเจ้าหน้าที่คอยตรวจสอบดูแลสภาพสถาปัตยกรรมภายนอกอาคารให้อยู่ในสภาพดี สะอาดตา และไม่ก่อให้เกิดผลกระทบด้านสุนทรียภาพและทัศนียภาพต่อชุมชนโดยรอบ | - | <p>สภาพภายนอกอาคาร</p> <p>พื้นที่สีเขียว</p> |
