รายงานผลการปฏิบัติตาม  
มาตรการป้องกันและแก้ไขผลกระทบสิ่งแวดล้อม  
และมาตรการติดตามตรวจสอบคุณภาพสิ่งแวดล้อม  
ระยะดำเนินการ

โรงแรมดีวาน่า พลาซ่า กระบี่ อ่าวนาง  
เจ้าของ : บริษัท ดีวาน่า โฮเทลแอนด์รีสอร์ท จำกัด  
ประจำเดือนมกราคม - มิถุนายน พ.ศ. 2569

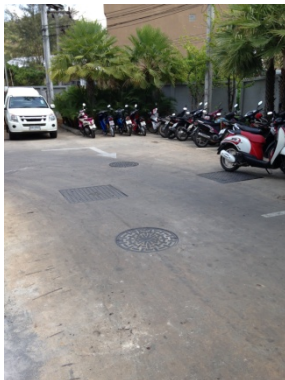
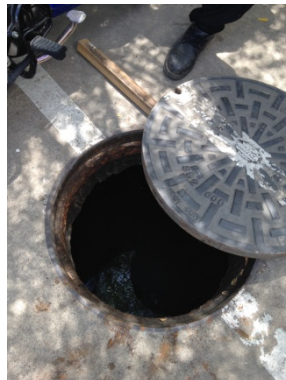
รูปที่ 1.3 ระบบบำบัดน้ำเสียรวมของโครงการ

- ค่า BOD เข้า = 75 มก. /ล.
  - ค่า BOD ออก = 18.75 มก. /ล.
  - ระยะเวลาในการบำบัด = 18.60 ชม.
  - ประสิทธิภาพในการบำบัด = 75%
- บ่อตกตะกอน (Clearifier)  
น้ำเสียที่ผ่านการบำบัดจากบ่อสัมผัสชีวภาพแล้ว จะเข้าสู่บ่อตกตะกอนซึ่งมีขนาด 4.5 x 4.5 เมตร มีพื้นที่หน้าตัด 20.25 ตร.ม.

- บ่อเก็บตะกอน (Sludge Digestion Tank)  
ตะกอนที่ได้จากการบำบัดน้ำเสียจะเข้าสู่บ่อเก็บตะกอน ซึ่งมีขนาด 4.5 x 4.5 x 3.5 เมตร มีปริมาตร 70.8 ลบ.ม.สามารถกักเก็บตะกอนจากการบำบัดน้ำเสียของโครงการได้ 100 วัน

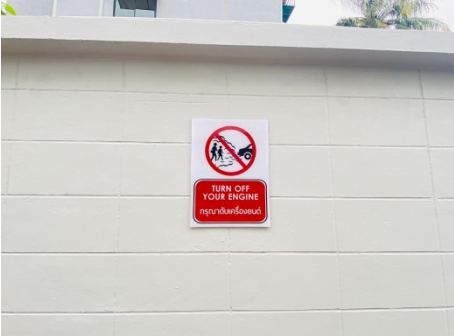
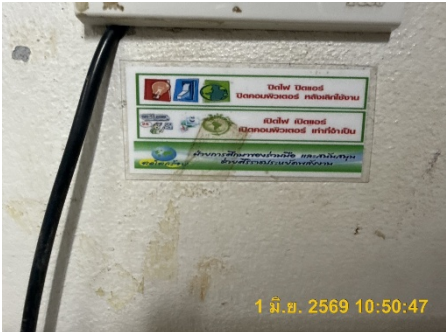
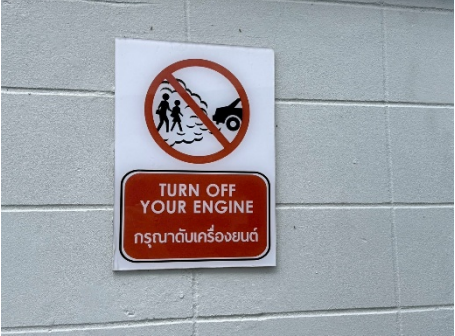
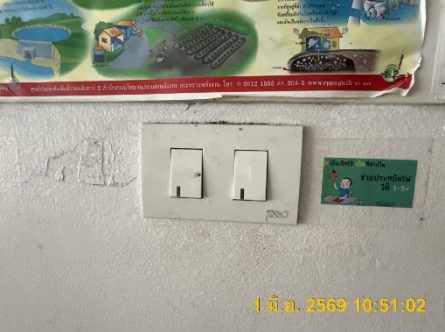
| องค์ประกอบทางสิ่งแวดล้อม / ผลกระทบสิ่งแวดล้อม | มาตรการป้องกันและแก้ไขผลกระทบสิ่งแวดล้อม | การปฏิบัติตามมาตรการป้องกันและแก้ไขผลกระทบสิ่งแวดล้อม | ปัญหา อุปสรรคและข้อเสนอแนะ |
|---|---|---|---|
| | <ul style="list-style-type: none"> <li>- ทำความสะอาดเครื่องปรับอากาศทุก 6 เดือน เพื่อเพิ่มประสิทธิภาพการทำงานของเครื่องปรับอากาศ และยังเป็นการสะสมของเชื้อโรคต่างๆ ด้วย</li> <li>- เลือกใช้เครื่องปรับอากาศที่มีฉลากประหยัดไฟเบอร์ 5 และต้องไม่มีสาร CFCs เป็นส่วนประกอบ</li> </ul> <p>1 มิ.ย. 2569 10:50:47</p> | <ul style="list-style-type: none"> <li>- ปฏิบัติตามมาตรการ โครงการทำความสะอาดเครื่องปรับอากาศทุก 6 เดือน</li> <li>- ปฏิบัติตามมาตรการ โครงการเลือกใช้เครื่องปรับอากาศที่มีฉลากประหยัดไฟเบอร์ 5</li> </ul> <p>1 มิ.ย. 2569 10:51:02</p> | <ul style="list-style-type: none"> <li>- ไม่มีปัญหาและอุปสรรค</li> <li>- ไม่มีปัญหาและอุปสรรค</li> </ul> |

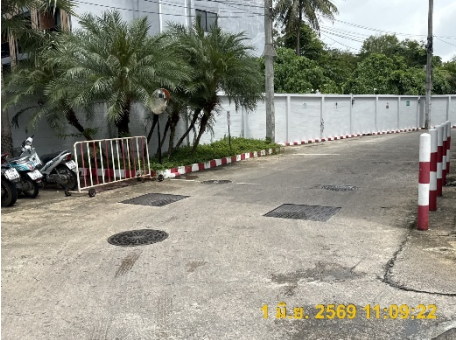
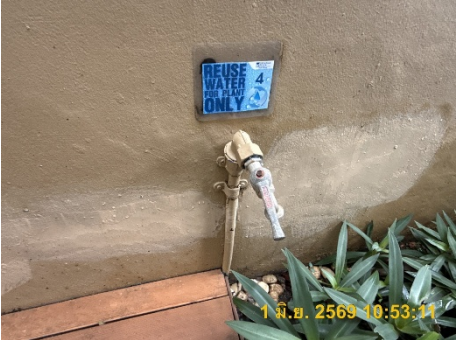
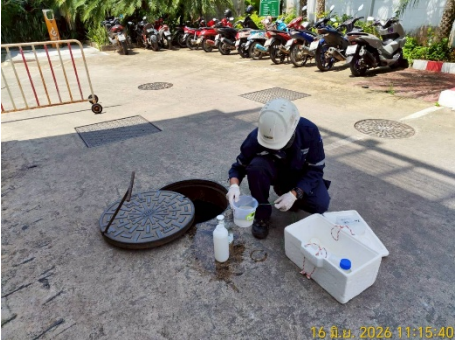
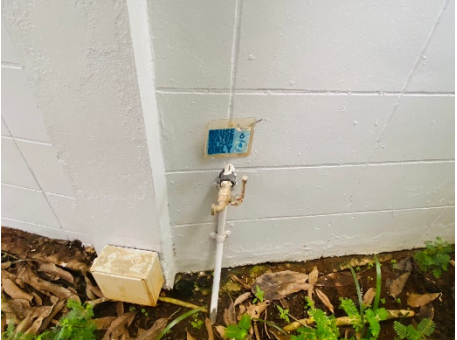
| องค์ประกอบทางสิ่งแวดล้อม / ผลกระทบสิ่งแวดล้อม | มาตรการป้องกันและแก้ไขผลกระทบสิ่งแวดล้อม | การปฏิบัติตามมาตรการป้องกันและแก้ไขผลกระทบสิ่งแวดล้อม | ปัญหา อุปสรรคและข้อเสนอแนะ |
|---|---|---|---|
| <p>กระทรวงทรัพยากรธรรมชาติและสิ่งแวดล้อม<br/>เมื่อผ่านการบำบัดจนได้มาตรฐานแล้ว ทาง<br/>โครงการจะนำไปใช้ในการรดน้ำต้นไม้</p> | <p>1 มิ.ย. 2569 11:09:22</p> <ul style="list-style-type: none"> <li>- นำน้ำที่ผ่านการบำบัดจากระบบบำบัดน้ำเสียของโครงการกลับมาหมุนเวียนใช้ โดยนำมาใช้ในการรดน้ำต้นไม้ในพื้นที่โครงการ ส่วนที่เหลือนำไปแจกจ่ายให้ประชาชนที่อยู่โดยรอบพื้นที่โครงการเพื่อนำไปรดน้ำต้นไม้</li> </ul> <p>1 มิ.ย. 2569 10:53:11</p> | <p>16 มิ.ย. 2026 11:15:40</p> <ul style="list-style-type: none"> <li>- ปฏิบัติตามมาตรการ โครงการนำน้ำที่ผ่านการบำบัดจากระบบบำบัดน้ำเสียของโครงการกลับมาหมุนเวียนใช้ โดยนำมาใช้ในการรดน้ำต้นไม้ในพื้นที่โครงการ</li> </ul> | <ul style="list-style-type: none"> <li>- ไม่มีปัญหาและอุปสรรค</li> </ul> |

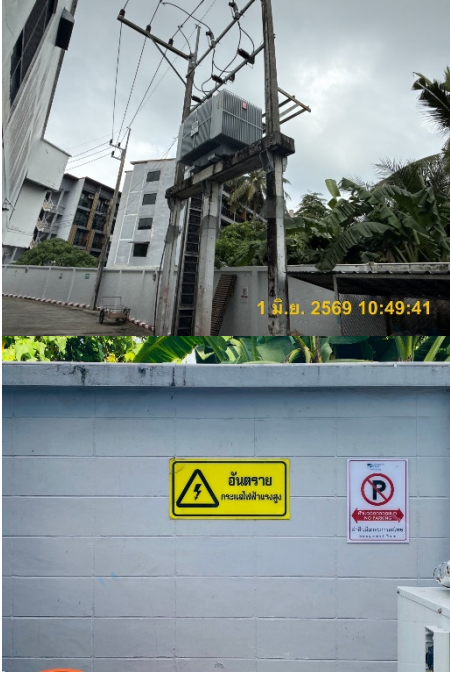
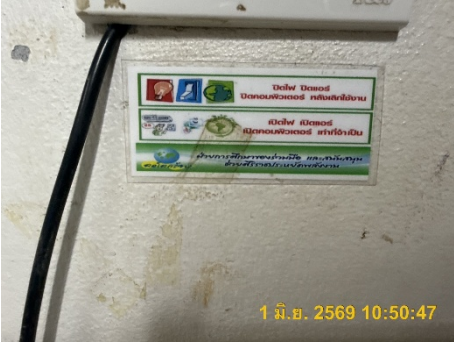
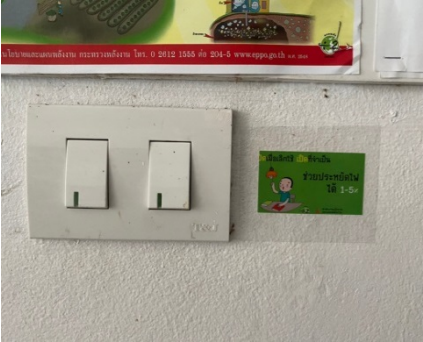
| องค์ประกอบทางสิ่งแวดล้อม / ผลกระทบสิ่งแวดล้อม | มาตรการป้องกันและแก้ไขผลกระทบสิ่งแวดล้อม | การปฏิบัติตามมาตรการป้องกันและแก้ไขผลกระทบสิ่งแวดล้อม | ปัญหา อุปสรรคและข้อเสนอแนะ |
|---|---|---|---|
| <p>3.2 การใช้ไฟฟ้า</p> | <ul style="list-style-type: none"> <li>- การเดินสายไฟหรืออุปกรณ์ไฟฟ้าต่างๆ ต้องทำตามมาตรฐานของการไฟฟ้าส่วนภูมิภาคหรือมาตรฐานเพื่อความปลอดภัย</li> <li>- ใช้อุปกรณ์ไฟฟ้าที่ได้มาตรฐาน ประหยัดพลังงานไฟฟ้าและอายุการใช้งานยาวนาน</li> <li>- ทำความสะอาดเครื่องปรับอากาศทุก 6 เดือน เพื่อเพิ่มประสิทธิภาพการทำงานของเครื่องปรับอากาศ</li> </ul> | <ul style="list-style-type: none"> <li>- ปฏิบัติตามมาตรการ การเดินสายไฟหรืออุปกรณ์ไฟฟ้าต่างๆ ทำตามมาตรฐานของการไฟฟ้าส่วนภูมิภาคหรือมาตรฐานเพื่อความปลอดภัย</li> <li>- ปฏิบัติตามมาตรการ โครงการใช้อุปกรณ์ไฟฟ้าที่ได้มาตรฐาน ประหยัดพลังงานไฟฟ้าและอายุการใช้งานยาวนาน เช่น ใช้หลอดประหยัดไฟ LED และหลอดตะเกียบ</li> <li>- ปฏิบัติตามมาตรการ โครงการทำความสะอาดเครื่องปรับอากาศทุก 6 เดือน เพื่อเพิ่ม ประสิทธิภาพการทำงานของเครื่องปรับอากาศ ซึ่งมีเจ้าหน้าที่แผนกวิศวกรรมเป็นผู้รับผิดชอบ</li> </ul> | <ul style="list-style-type: none"> <li>- ไม่มีปัญหาและอุปสรรค</li> <li>- ไม่มีปัญหาและอุปสรรค</li> <li>- ไม่มีปัญหาและอุปสรรค</li> </ul> |

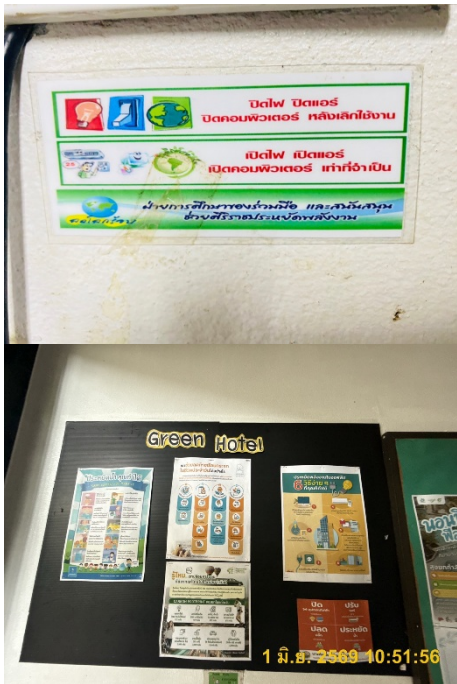
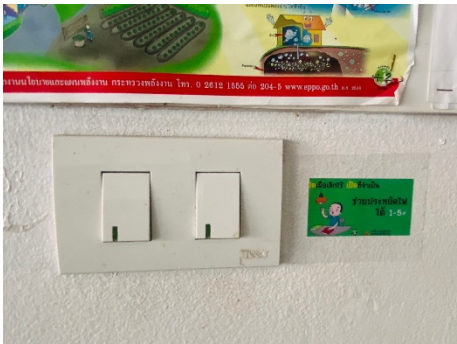
| องค์ประกอบทางสิ่งแวดล้อม / ผลกระทบสิ่งแวดล้อม | มาตรการป้องกันและแก้ไขผลกระทบสิ่งแวดล้อม | การปฏิบัติตามมาตรการป้องกันและแก้ไขผลกระทบสิ่งแวดล้อม | ปัญหา อุปสรรคและข้อเสนอแนะ |
|---|---|---|---|
| | <ul style="list-style-type: none"> <li>- ปลุกและดูแลต้นไม้ในพื้นที่โครงการ ซึ่งต้นไม้จะให้ร่มเงา เพื่อความชุ่มชื้นและลดความร้อน เพื่อประหยัดพลังงานจากการใช้เครื่องปรับอากาศ</li> <li>- รณรงค์ให้มีการใช้ไฟฟ้าอย่างประหยัด</li> </ul> | <ul style="list-style-type: none"> <li>- ปฏิบัติตามมาตรการ โครงการปลูกและดูแลต้นไม้ในพื้นที่โครงการเงา เพื่อความชุ่มชื้นและลดความร้อน เพื่อประหยัดพลังงานจากการใช้เครื่องปรับอากาศ โดยมีคนสวนเป็นผู้ดูแล</li> <li>- ปฏิบัติตามมาตรการ โครงการมีการรณรงค์ให้มีการใช้ไฟฟ้าอย่างประหยัด โดยเฉพาะพนักงานของโรงแรม โดยโครงการมีการติดป้ายรณรงค์การประหยัดไฟ</li> </ul> | <ul style="list-style-type: none"> <li>- ไม่มีปัญหาและอุปสรรค</li> <li>- ไม่มีปัญหาและอุปสรรค</li> </ul> |

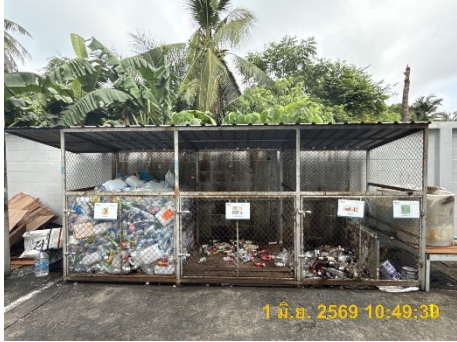
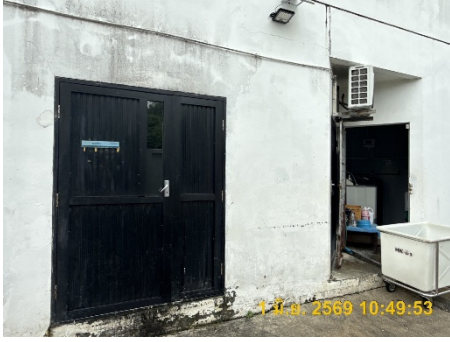
| องค์ประกอบทางสิ่งแวดล้อม / ผลกระทบสิ่งแวดล้อม | มาตรการป้องกันและแก้ไขผลกระทบสิ่งแวดล้อม | การปฏิบัติตามมาตรการป้องกันและแก้ไขผลกระทบสิ่งแวดล้อม | ปัญหา อุปสรรคและข้อเสนอแนะ |
|---|---|---|---|
| 3.3 การจัดการขยะ | <ul style="list-style-type: none"> <li>- จัดให้มีแม่บ้านคอยคัดแยกและเก็บขยะในแต่ละชั้นของอาคารทุกหลังรวบรวมมาเก็บไว้ในห้องพักขยะรวมที่ชั้น 1 อาคาร B ทุกวัน เพื่อไม่ให้มีขยะตกค้าง</li> <li>- จัดให้มีห้องพักขยะรวม จำนวน 1 แห่ง บริเวณชั้นที่ 1 อาคาร โดยมีจำนวน 2 ห้องเพื่อรองรับขยะเปียก 1 ห้อง และขยะแห้งและขยะอันตราย 1 ห้อง ขนาดความจุรวม 17.40 ลบ.ม. รองรับขยะของโครงการได้นาน 6.30 วัน</li> </ul> <p>1 ต.ช. 2569 10:49:30</p> <ul style="list-style-type: none"> <li>- จัดให้มีถังรองรับขยะอันตราย 1 ถัง ความจุ 150 ลิตร มีฝาปิดมิดชิดในห้องพักขยะรวม และให้ประสานกับ อบต.อ่าวนาง เข้ามาทำการเก็บขน 1 ครั้ง/สัปดาห์ เพื่อนำไปกำจัดต่อไป</li> </ul> | <ul style="list-style-type: none"> <li>- ปฏิบัติตามมาตรการ โครงการมีแม่บ้าน เป็นผู้คัดแยกและเก็บขยะแต่ละชั้นของอาคารและนำมารวบรวมมาเก็บไว้ในห้องพักขยะรวม</li> <li>- ปฏิบัติตามมาตรการ โครงการมีห้องพักขยะรวมจำนวน 3 ห้อง แบ่งเป็นห้องพักขยะเปียก, ขยะพักแห้ง และห้องพักขยะรีไซเคิล,ขยะอันตราย ปริมาตรรวม 35.41 ลบ.ม.สามารถรองรับขยะที่เกิดขึ้นในโครงการได้อย่างเพียงพอ</li> </ul> <p>1 ต.ช. 2569 10:49:53</p> <ul style="list-style-type: none"> <li>- ปฏิบัติตามมาตรการ โครงการมีที่พักขยะอันตราย ขนาด 0.75 ตารางเมตร x 1.3 เมตร (ความสูงกักเก็บ) มีความจุรวม 0.98 ลูกบาศก์เมตร และส่งกำจัดที่ศูนย์กำจัดขยะมูลฝอยและฝังกลบ เทศบาลเมือง</li> </ul> | <ul style="list-style-type: none"> <li>- ไม่มีปัญหาและอุปสรรค</li> <li>- ไม่มีปัญหาและอุปสรรค</li> <li>- ไม่มีปัญหาและอุปสรรค</li> </ul> |

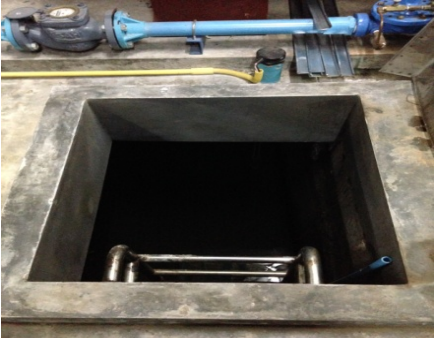
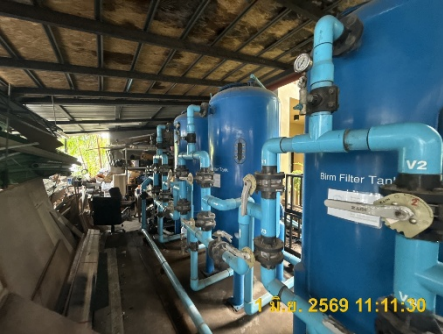
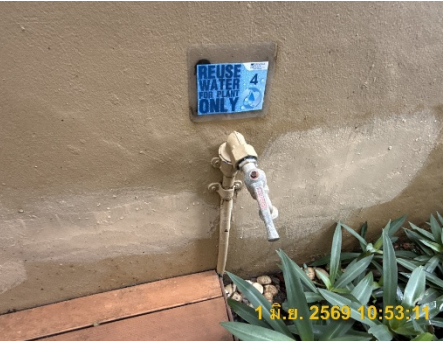
| องค์ประกอบทางสิ่งแวดล้อม / ผลกระทบสิ่งแวดล้อม | มาตรการป้องกันและแก้ไขผลกระทบสิ่งแวดล้อม | การปฏิบัติตามมาตรการป้องกันและแก้ไขผลกระทบสิ่งแวดล้อม | ปัญหา อุปสรรคและข้อเสนอแนะ |
|---|---|---|---|
| | <ul style="list-style-type: none"> <li>- น้ำเสียที่ผ่านการบำบัดจากบ่อบำบัดน้ำเสียของโครงการจนมีค่า BOD ไม่เกิน 20 มก./ล. แล้วมาหมุนเวียนใช้เป็นน้ำรดน้ำต้นไม้ในพื้นที่โครงการและส่วนที่เหลือแจกให้ประชาชนที่อยู่รอบพื้นที่โครงการเพื่อนำไปใช้รดน้ำต้นไม้ต่อไป</li> </ul> | <ul style="list-style-type: none"> <li>- ปฏิบัติตามมาตรการ น้ำเสียที่ผ่านการบำบัดแล้ว โครงการจะนำมาหมุนเวียนใช้เป็นน้ำรดน้ำต้นไม้ในพื้นที่โครงการ</li> </ul> | <ul style="list-style-type: none"> <li>- ไม่มีปัญหาและอุปสรรค</li> </ul> |

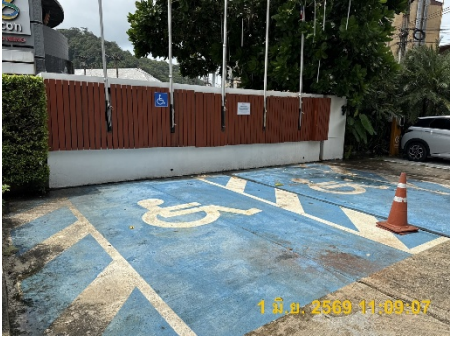
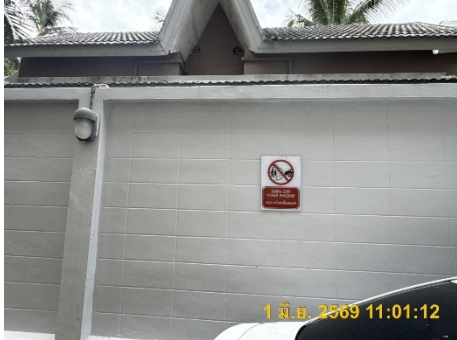
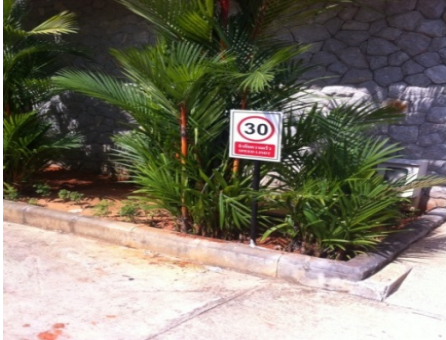
| องค์ประกอบทางสิ่งแวดล้อม / ผลกระทบสิ่งแวดล้อม | มาตรการป้องกันและแก้ไขผลกระทบสิ่งแวดล้อม | การปฏิบัติตามมาตรการป้องกันและแก้ไขผลกระทบสิ่งแวดล้อม | ปัญหา อุปสรรคและข้อเสนอแนะ |
|---|---|---|---|
| | <ul style="list-style-type: none"><li>- ห้ามมิให้ทำการใดๆ ที่จะทำให้เกิดที่ ทำให้ที่ จอดรถยนต์น้อยกว่าที่ได้เสนอไว้ใน รายงาน</li></ul> | <ul style="list-style-type: none"><li>- ปฏิบัติตามมาตรการ โครงการมีที่จอด รถยนต์ 67 คัน ตามที่ระบุในรายงาน</li></ul> | <ul style="list-style-type: none"><li>- ไม่มีปัญหาและอุปสรรค</li></ul> |

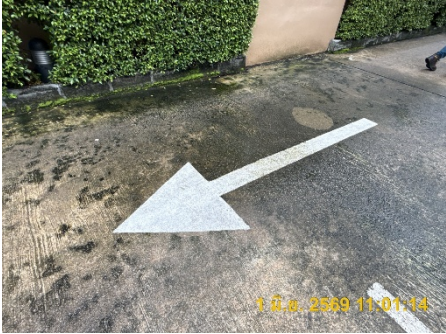
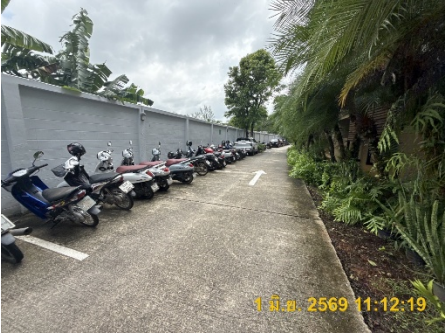
| องค์ประกอบทางสิ่งแวดล้อม / ผลกระทบสิ่งแวดล้อม | มาตรการป้องกันและแก้ไขผลกระทบสิ่งแวดล้อม | การปฏิบัติตามมาตรการป้องกันและแก้ไขผลกระทบสิ่งแวดล้อม | ปัญหา อุปสรรคและข้อเสนอแนะ |
|---|---|---|---|
| | <ul style="list-style-type: none"> <li>- จัดให้มีเจ้าหน้าที่ที่ผ่านการอบรมด้านจราจร คอยอำนวยความสะดวกและจัดระบบการจราจรที่บริเวณทางเข้าออกตลอด 24 ชั่วโมง</li> <li>- โครงการต้องกำหนดระเบียบการเข้าพักในอาคารทั้งภาษาไทยและภาษาอังกฤษ เพื่อให้เกิดความเข้าใจที่ตรงกันของผู้พักอาศัย</li> <li>- โครงการต้องทำความสะอาดเครื่องปรับอากาศทุก 6 เดือน เพื่อเพิ่มประสิทธิภาพการทำงานของเครื่อง และป้องกันการเกิดโรคลีเจียเรียและโรคภูมิแพ้</li> </ul> | <ul style="list-style-type: none"> <li>- ปฏิบัติตามมาตรการ โครงการมีเจ้าหน้าที่รปภ. คอยอำนวยความสะดวกและจัดระบบการจราจรที่บริเวณทางเข้า-ออกตลอด 24 ชั่วโมง</li> <li>- ปฏิบัติตามมาตรการ โครงการต้องมีระเบียบการเข้าพักในอาคารทั้งภาษาไทยและภาษาอังกฤษ</li> <li>- ปฏิบัติตามมาตรการ โครงการทำความสะอาดเครื่องปรับอากาศทุก 6 เดือน และมีการตรวจวิเคราะห์เชื้อ Legionella Spp. ผลวิเคราะห์ไม่พบเชื้อ Legionella Spp. ดังเอกสารภาคผนวก ค-6</li> </ul> | <ul style="list-style-type: none"> <li>- ไม่มีปัญหาและอุปสรรค</li> <li>- ไม่มีปัญหาและอุปสรรค</li> <li>- ไม่มีปัญหาและอุปสรรค</li> </ul> |

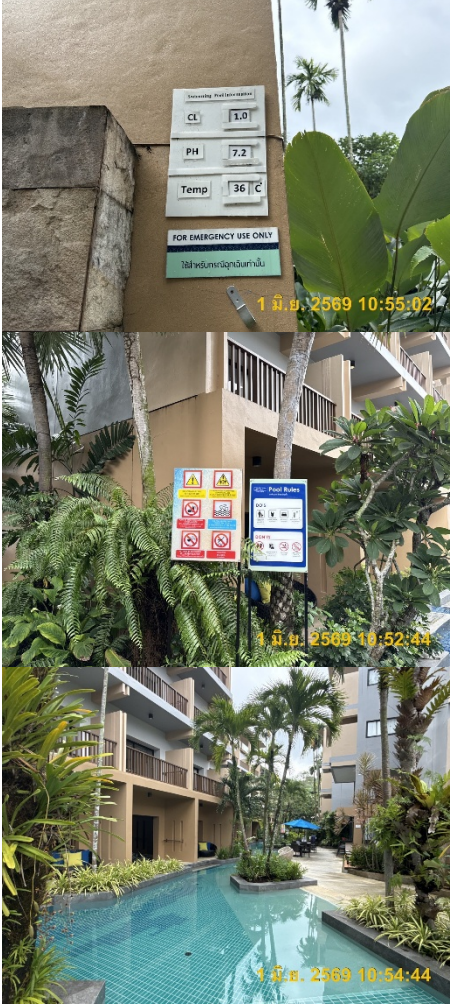
| องค์ประกอบทางสิ่งแวดล้อม / ผลกระทบสิ่งแวดล้อม | มาตรการป้องกันและแก้ไขผลกระทบสิ่งแวดล้อม | การปฏิบัติตามมาตรการป้องกันและแก้ไขผลกระทบสิ่งแวดล้อม | ปัญหา อุปสรรคและข้อเสนอแนะ |
|---|---|---|---|
| | <ul style="list-style-type: none"> <li>- โครงการต้องออกแบบระบบเตือนอัคคีภัยและระบบดับเพลิงไว้ตามที่กฎหมายกำหนดและเหมาะสมกับการใช้งานอาคาร</li> <li>- จัดให้มีผู้ควบคุมสระว่ายน้ำซึ่งผ่านการฝึกอบรมดูแลคุณภาพน้ำในสระว่ายน้ำตามหลักสุขาภิบาลสิ่งแวดล้อม</li> <li>- จัดให้มีเจ้าหน้าที่ความปลอดภัยประจำสระอย่างน้อย 1 คน ต่อผู้ใช้บริการสระว่ายน้ำ 100 คน เศษของ 100 ให้คิดเป็น 100 คน ต้องเป็นผู้ชำนาญในการว่ายน้ำและผ่านการอบรมการช่วยชีวิตคนจมน้ำและปฐมพยาบาลได้</li> <li>- ให้มีการเก็บตัวอย่างน้ำ เพื่อนำไปตรวจวิเคราะห์คุณภาพน้ำตามเกณฑ์มาตรฐานเก็บตัวอย่างอย่างน้อย 2 จุด โดยเก็บจากส่วนที่ลึกและส่วนที่ตื้น ขณะมีผู้ใช้สระมากที่สุด</li> </ul> | <p>ออกมาหมดแล้ว</p> <ul style="list-style-type: none"> <li>- ปฏิบัติตามมาตรการ โครงการออกแบบระบบเตือนอัคคีภัย และระบบดับเพลิงไว้ตามที่กฎหมายกำหนดและเหมาะสมกับการใช้งานอาคาร</li> <li>- ปฏิบัติตามมาตรการ โครงการมีเจ้าหน้าที่แผนกวิศวกรรมเป็นผู้ดูแลสระว่ายน้ำของโครงการ โดยมีการตรวจเช็คปริมาณสารเคมีและดูแลความสะอาดของสระว่ายน้ำ</li> <li>- ปฏิบัติตามมาตรการ โครงการมีเจ้าหน้าที่ความปลอดภัยประจำสระว่ายน้ำ เพื่อดูแลความปลอดภัยของผู้ใช้สระว่ายน้ำ</li> <li>- ปฏิบัติตามมาตรการ โครงการมีการเก็บตัวอย่างน้ำเพื่อวิเคราะห์คุณภาพน้ำ ดังเอกสารภาคผนวก ค-3</li> </ul> | <ul style="list-style-type: none"> <li>- ไม่มีปัญหาและอุปสรรค</li> <li>- ไม่มีปัญหาและอุปสรรค</li> <li>- ไม่มีปัญหาและอุปสรรค</li> <li>- ไม่มีปัญหาและอุปสรรค</li> </ul> |

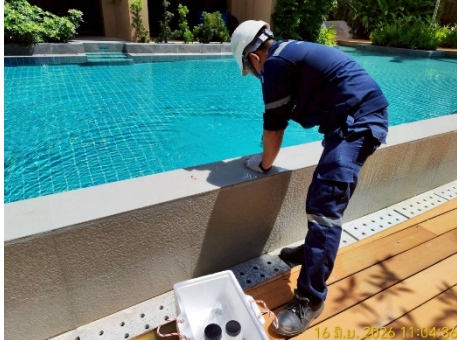
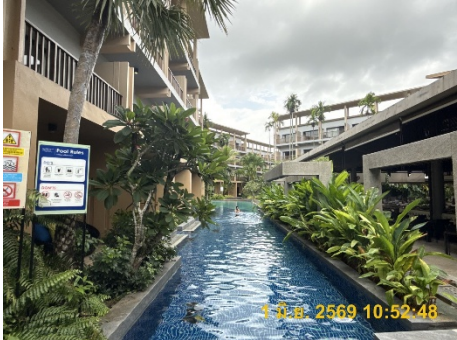
| องค์ประกอบทางสิ่งแวดล้อม / ผลกระทบสิ่งแวดล้อม | มาตรการป้องกันและแก้ไขผลกระทบสิ่งแวดล้อม | การปฏิบัติตามมาตรการป้องกันและแก้ไขผลกระทบสิ่งแวดล้อม | ปัญหา อุปสรรคและข้อเสนอแนะ |
|---|---|---|---|
| | <ul style="list-style-type: none"> <li>- ต้องบำรุงรักษาเครื่องกรองน้ำของสระว่ายน้ำให้ทำงานได้ดีอยู่เสมอ เพื่อให้ทำงานได้อย่างเต็มประสิทธิภาพ</li> </ul> | <ul style="list-style-type: none"> <li>- ปฏิบัติตามมาตรการ โครงการมีการซ่อมบำรุงเครื่องกรองน้ำของสระว่ายน้ำ ให้มีสภาพดีพร้อมใช้งานอยู่เสมอ</li> </ul> | <ul style="list-style-type: none"> <li>- ไม่มีปัญหาและอุปสรรค</li> </ul> |

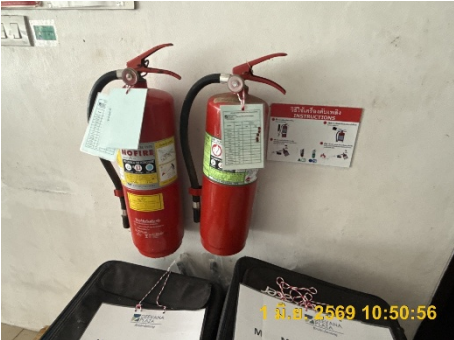
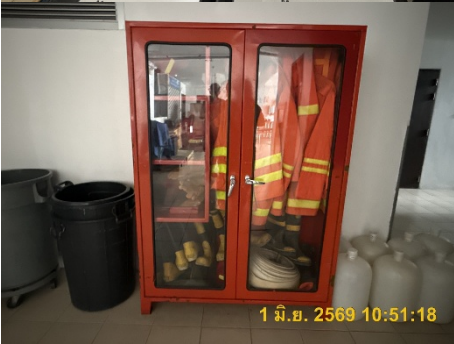
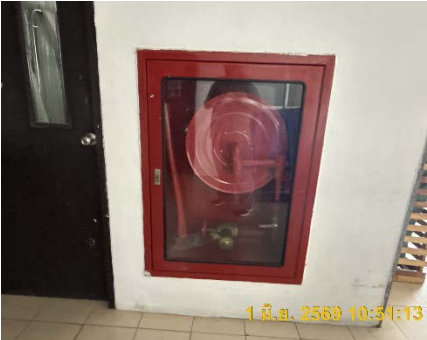
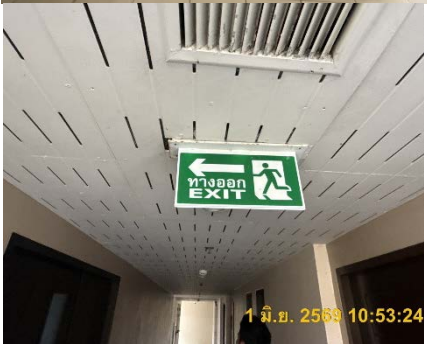
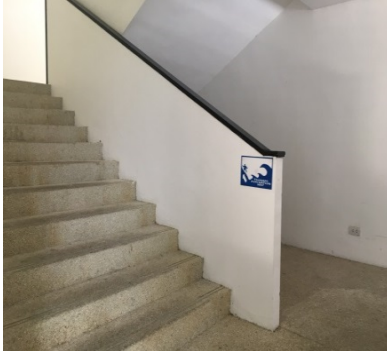
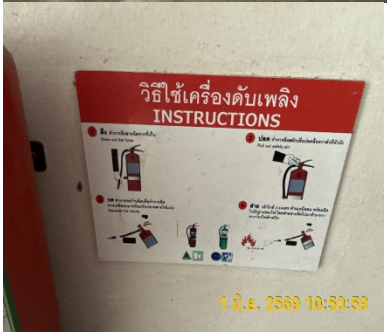
| องค์ประกอบทางสิ่งแวดล้อม / ผลกระทบสิ่งแวดล้อม | มาตรการป้องกันและแก้ไขผลกระทบสิ่งแวดล้อม | การปฏิบัติตามมาตรการป้องกันและแก้ไขผลกระทบสิ่งแวดล้อม | ปัญหา อุปสรรคและข้อเสนอแนะ |
|---|---|---|---|
| | <p>สภาพดี พร้อมใช้งานอยู่เสมอและสามารถให้บริการในการจ่ายน้ำได้อย่างทั่วถึง</p> <ul style="list-style-type: none"> <li>- จัดให้มีระบบป้องกันอัคคีภัยและระบบระบายอากาศตามที่ระบุไว้ในรายละเอียดโครงการ ซึ่งเป็นไปตามกฎกระทรวงฉบับที่ 39 (พ.ศ.2537) และ 47 (พ.ศ. 2540)</li> </ul> | <ul style="list-style-type: none"> <li>- ปฏิบัติตามมาตรการ โครงการมีระบบป้องกันอัคคีภัยตามที่กฎกระทรวงกำหนด ซึ่งได้แก่ อุปกรณ์ป้องกันอัคคีภัยสัญญาณเตือนภัยและทางหนีไฟ</li> </ul> | <ul style="list-style-type: none"> <li>- ไม่มีปัญหาและอุปสรรค</li> </ul> |

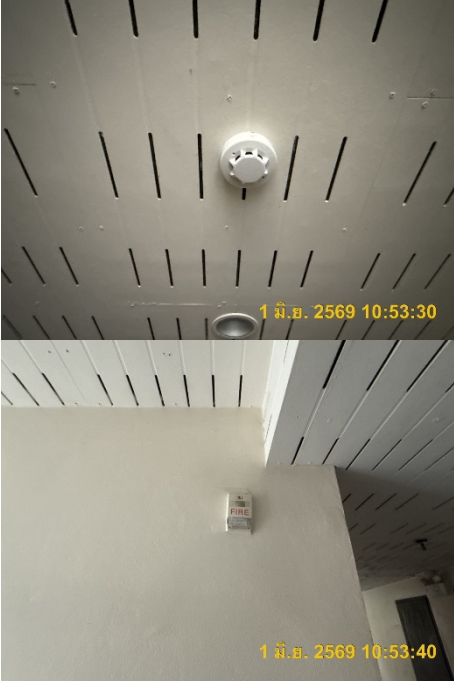
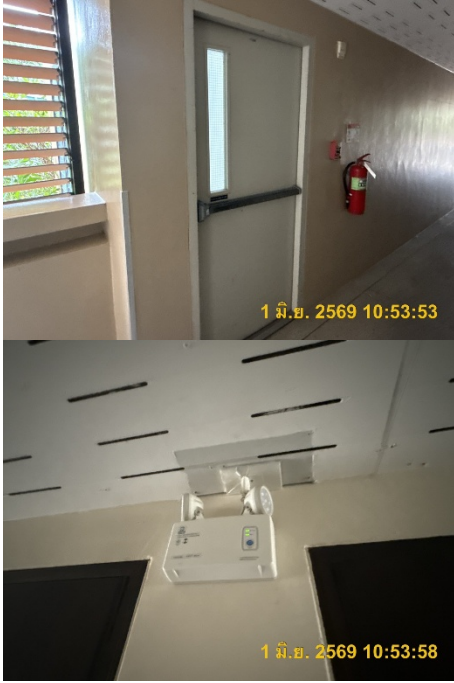
| องค์ประกอบทางสิ่งแวดล้อม / ผลกระทบสิ่งแวดล้อม | มาตรการป้องกันและแก้ไขผลกระทบสิ่งแวดล้อม | การปฏิบัติตามมาตรการป้องกันและแก้ไขผลกระทบสิ่งแวดล้อม | ปัญหา อุปสรรคและข้อเสนอแนะ |
|---|---|---|---|
| | <ul style="list-style-type: none"> <li>- ทำการตรวจสอบระบบป้องกันอัคคีภัยให้ใช้การได้อยู่เสมอ หากพบว่ามี การชำรุดให้รีบทำการแก้ไขซ่อมทันที</li> </ul> | <ul style="list-style-type: none"> <li>- ปฏิบัติตามมาตรการ โครงการมีการตรวจสอบระบบป้องกันอัคคีภัยให้ใช้การได้อยู่เสมอ หากพบว่า มีการชำรุดให้รีบทำการแก้ไขซ่อมทันที ซึ่งมีเจ้าหน้าที่แผนกวิศวกรรมเป็นผู้รับผิดชอบ</li> </ul> | <ul style="list-style-type: none"> <li>- ไม่มีปัญหาและอุปสรรค</li> </ul> |
