### ผลการติดตามตรวจสอบการปฏิบัติตามมาตรการป้องกันและแก้ไขผลกระทบสิ่งแวดล้อม และมาตรการติดตามตรวจสอบคุณภาพของสิ่งแวดล้อม

ผลการติดตามตรวจสอบการปฏิบัติตามมาตรการป้องกันและแก้ไขผลกระทบสิ่งแวดล้อม และมาตรการติดตามตรวจสอบคุณภาพของสิ่งแวดล้อม (ระยะดำเนินการ) โครงการอาคารพักอาศัยรวม 7 ชั้น ประจำเดือนมกราคม ถึงเดือนมิถุนายน 2569

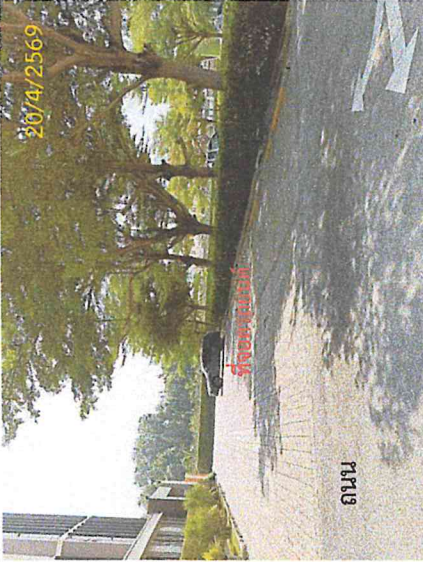
| <p>20/4/2569</p> | <p>20/4/2569</p> | <p>20/4/2569</p> | <p>ถนน</p> | <p>รูปที่ 2-4 ถนนของโครงการ</p> | <p>รูปที่ 2-5 ที่จอดรถภายในโครงการ</p> |

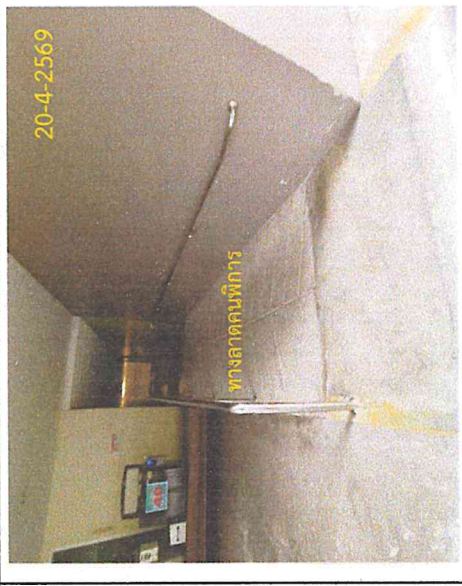
| <p>รูปที่ 2-7 ตำแหน่งการติดตั้งระบบบำบัดน้ำเสีย</p> | <p>รูปที่ 2-8 ทางลาดคนพิการของโครงการ</p> | <p>รูปที่ 2-9 การเลือกใช้หลอดไฟ LED เพื่อประหยัดพลังงานของโครงการ</p> |

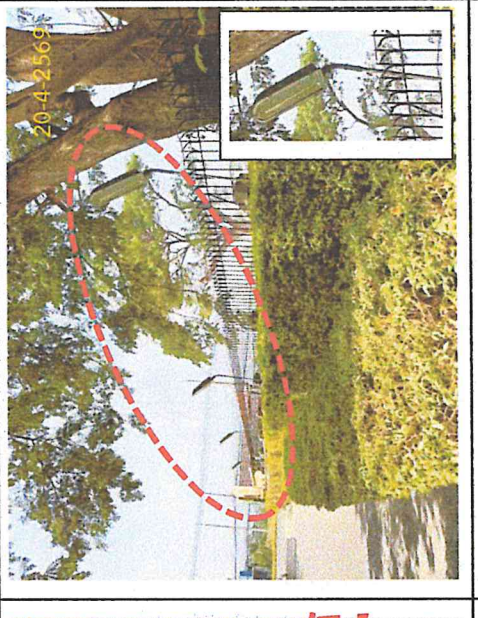
| <p>รูปที่ 2-10 ป้ายรณรงค์ประหยัดพลังงาน</p> | <p>รูปที่ 2-11 แนวท่อระบายน้ำในโครงการ</p> | <p>รูปที่ 2-12 ไฟส่องสว่างและพื้นที่สีเขียวภายในโครงการ</p> |

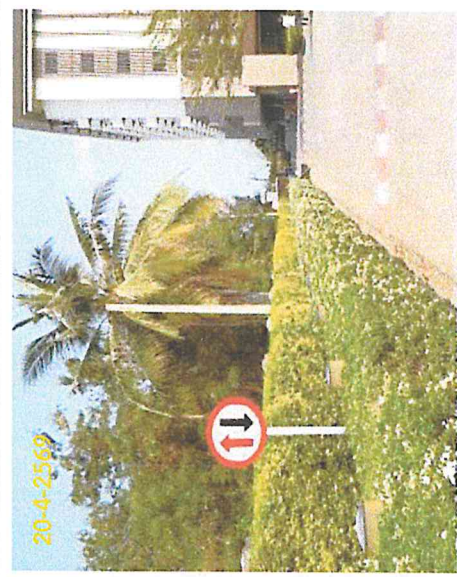
| รูปที่ 2-13 ตำแหน่งห้องพักรวม | รูปที่ 2-14 ป้ายให้รถสวนทางมาก่อน | รูปที่ 2-15 พื้นที่สีเขียวภายในโครงการ |

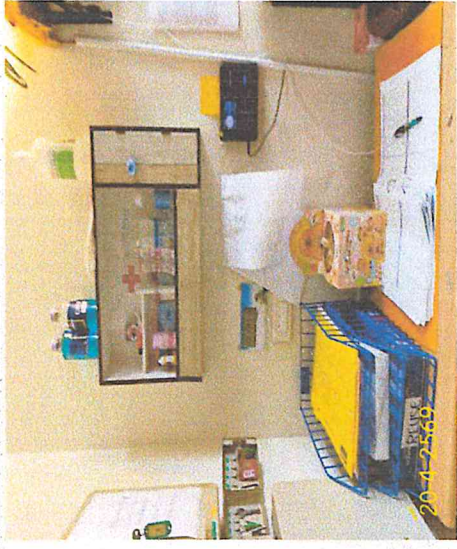
| <p>20-4-2569</p> | <p>20-4-2569</p> | <p>20-4-2569</p> | <p>รูปที่ 2-17 ตู้ยาสำหรับปฐมพยาบาลเบื้องต้น</p> <p>รูปที่ 2-18 เครื่องรับอากาศเสียภายในอาคารประหยัดไฟเบอร์ 5</p> <p>รูปที่ 2-19 เครื่องตรวจจับควัน (Smoke Detector)</p> |

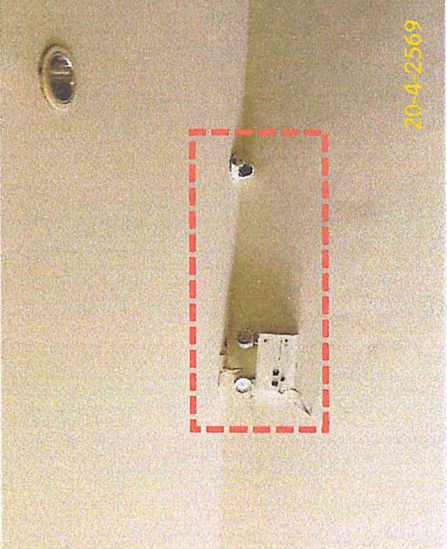
| <p>20-4-2569</p> | <p>20-4-2569</p> | <p>20-4-2569</p> | <p>รูปที่ 2-20 ไฟฉุกเฉินและกล้อง CCTV</p> <p>รูปที่ 2-21 ผังเส้นทางหนีไฟ</p> <p>รูปที่ 2-22 อุปกรณ์แจ้งเหตุเพลิงไหม้ด้วยมือ</p> |

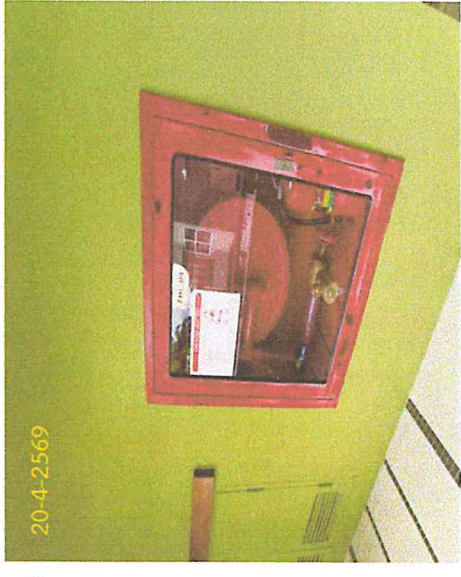
| รูปที่ 2-23 ตู้ FHC ภายในโครงการ | รูปที่ 2-24 ขั้วทางหนีไฟและประตูหนีไฟ | รูปที่ 2-25 หัวรับน้ำดับเพลิง |

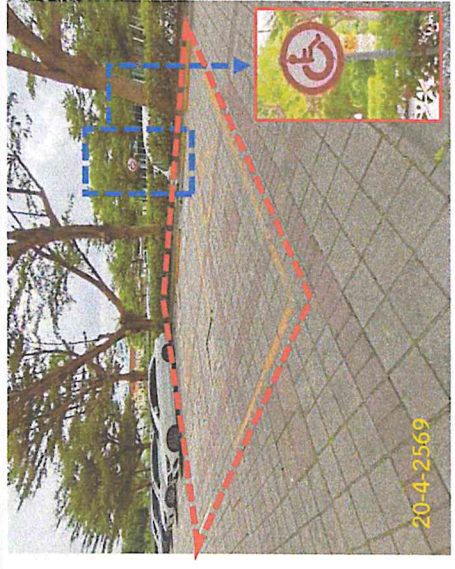
| รูปที่ 2-26 ที่จอดรถคนพิการ | รูปที่ 2-27 ลิฟต์โดยสาร |

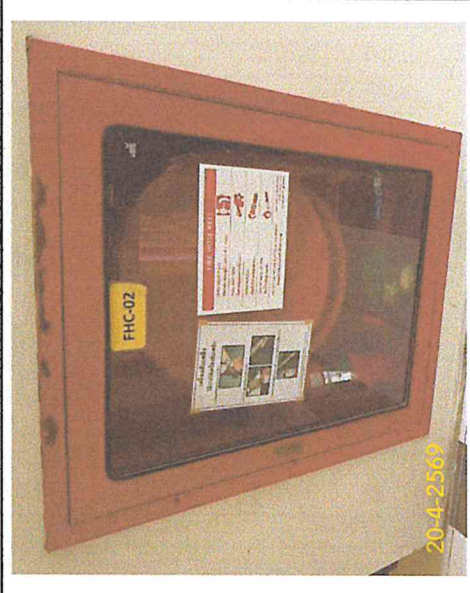
| ดัชนีผลกระทบสิ่งแวดล้อม | บริเวณที่ตรวจสอบ | พารามิเตอร์ | ความถี่ในการตรวจวัด | ผลการปฏิบัติตามมาตรการฯ | สิ่งที่อ้างอิง |
|---|---|---|---|---|---|
| 3. ระบบป้องกันอัคคีภัยและความปลอดภัยสาธารณะ | - อุปกรณ์เตือนภัยและป้องกันอัคคีภัยภายในโครงการ | - ตรวจสอบสภาพระบบเตือนภัยและป้องกันอัคคีภัย | - ทุก 6 เดือน<br>ตลอดระยะเวลาดำเนินการ | - ตรวจสอบสายไฟและอุปกรณ์สม่ำเสมอ | รูปที่ 2-29 |

| | | | <p>รูปที่ 2-29 ตู้ FHC ภายในโครงการ</p> <p>รูปที่ 2-30 ภายนอกอาคารใช้อุปกรณ์ ตู้ FHC</p> <p>รูปที่ 2-31 กล้อง CCTV ภายในโครงการ</p> |

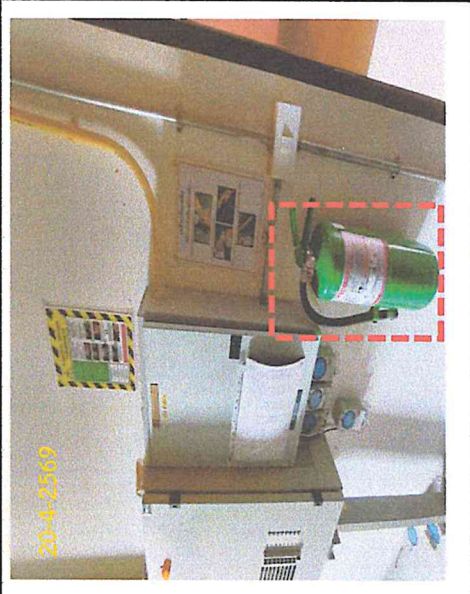
| | | <p>รูปที่ 2-32 ถังดับเพลิง(ถังสีเขียว)ประเภทสารสะอาด</p> <p>รูปที่ 2-33 เจ้าหน้าที่ รปภ. และป้อมยาม</p> |

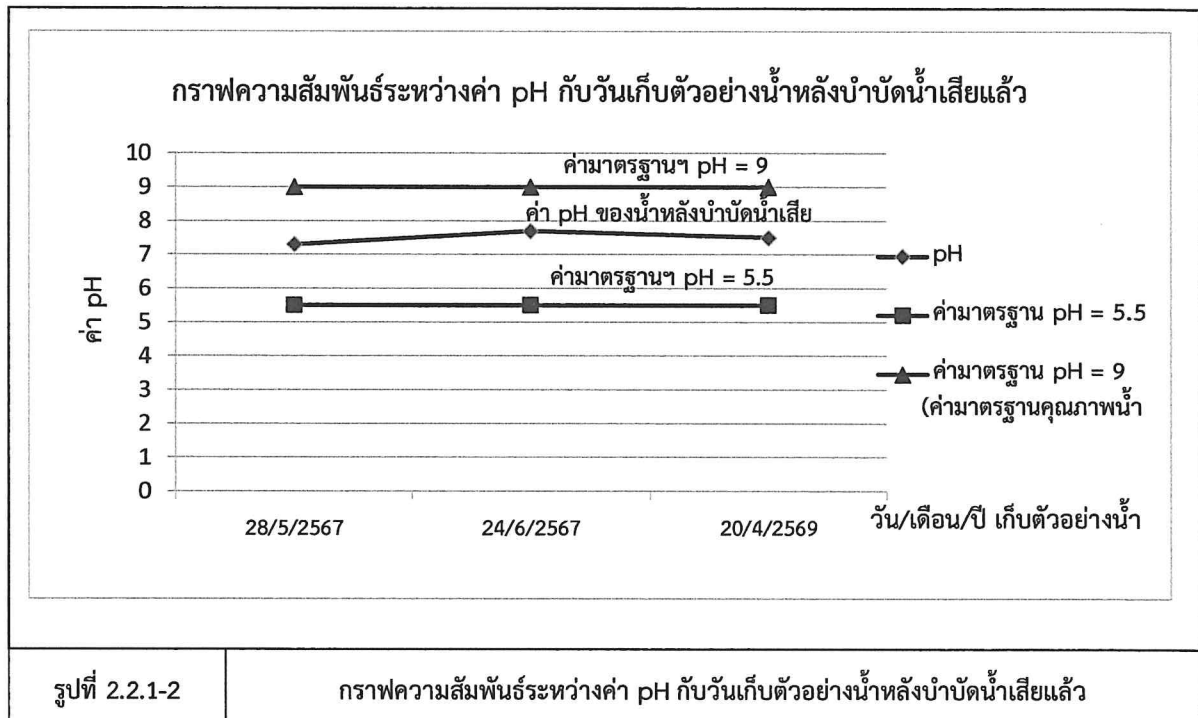
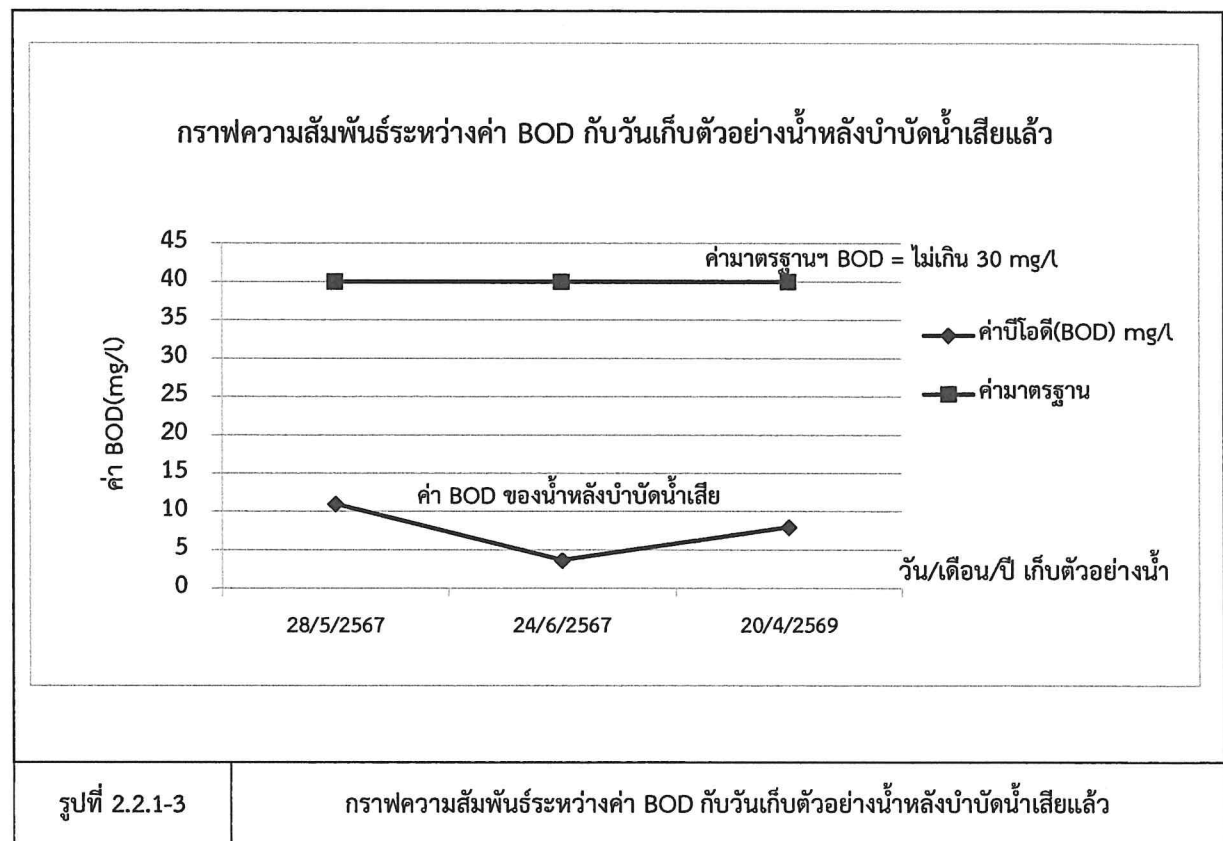
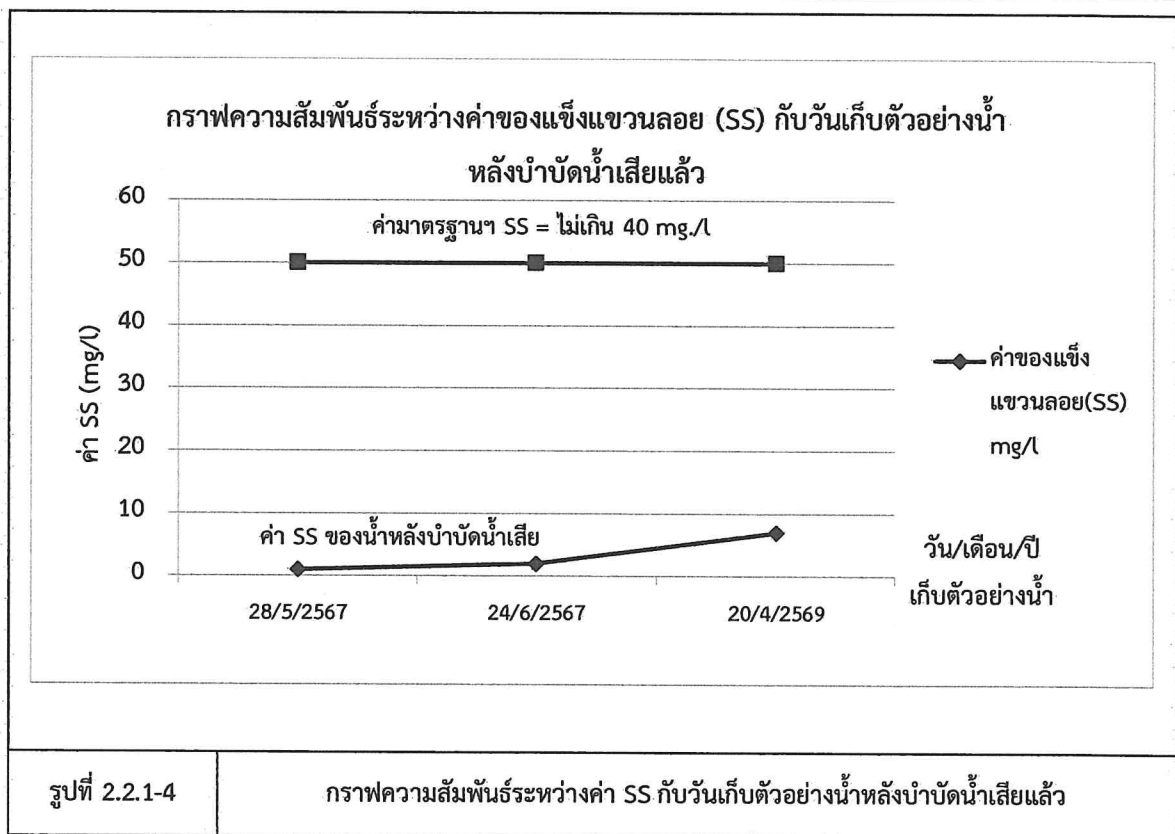
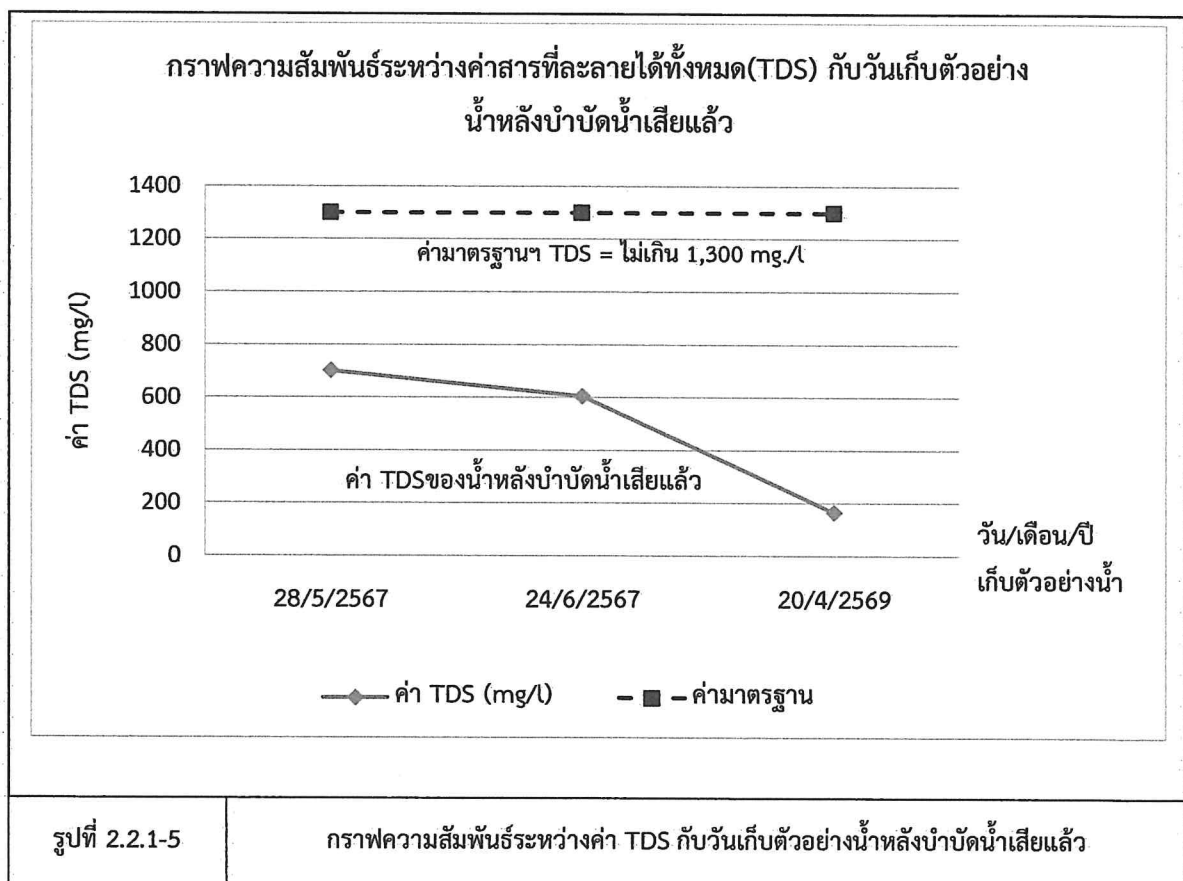
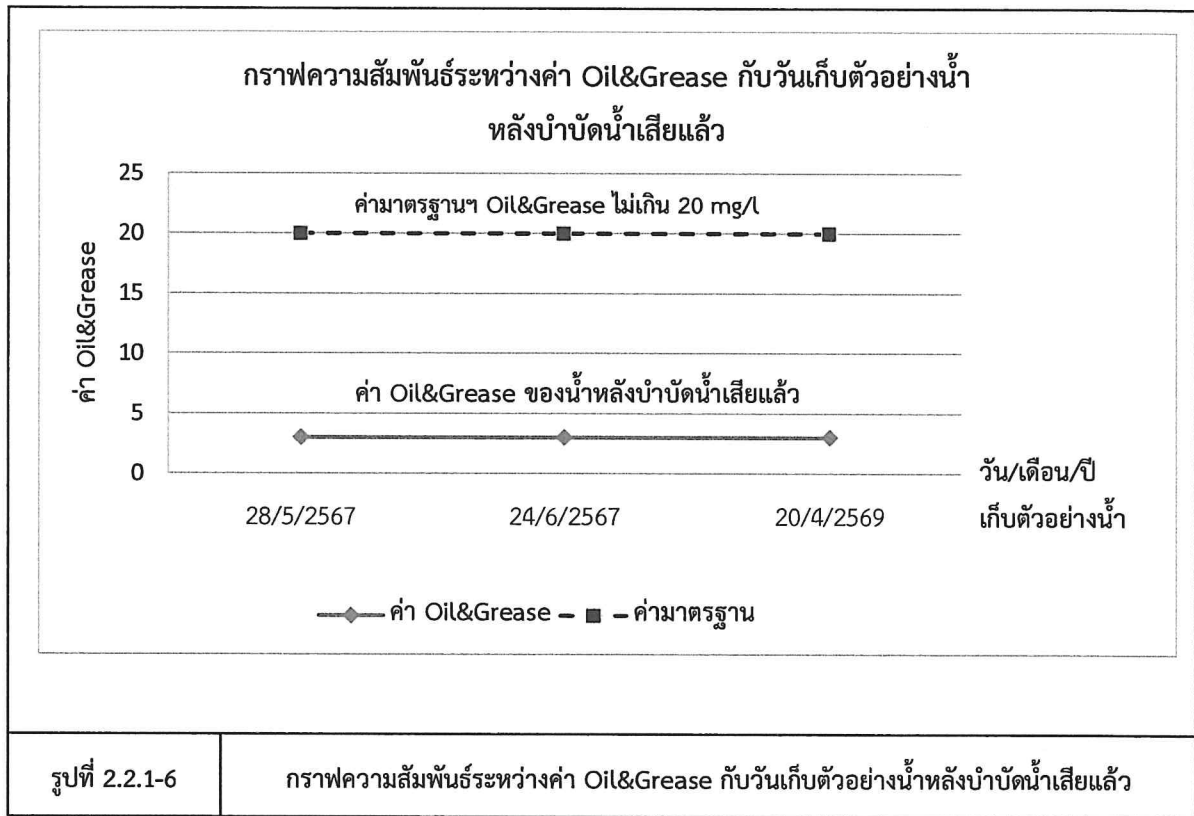
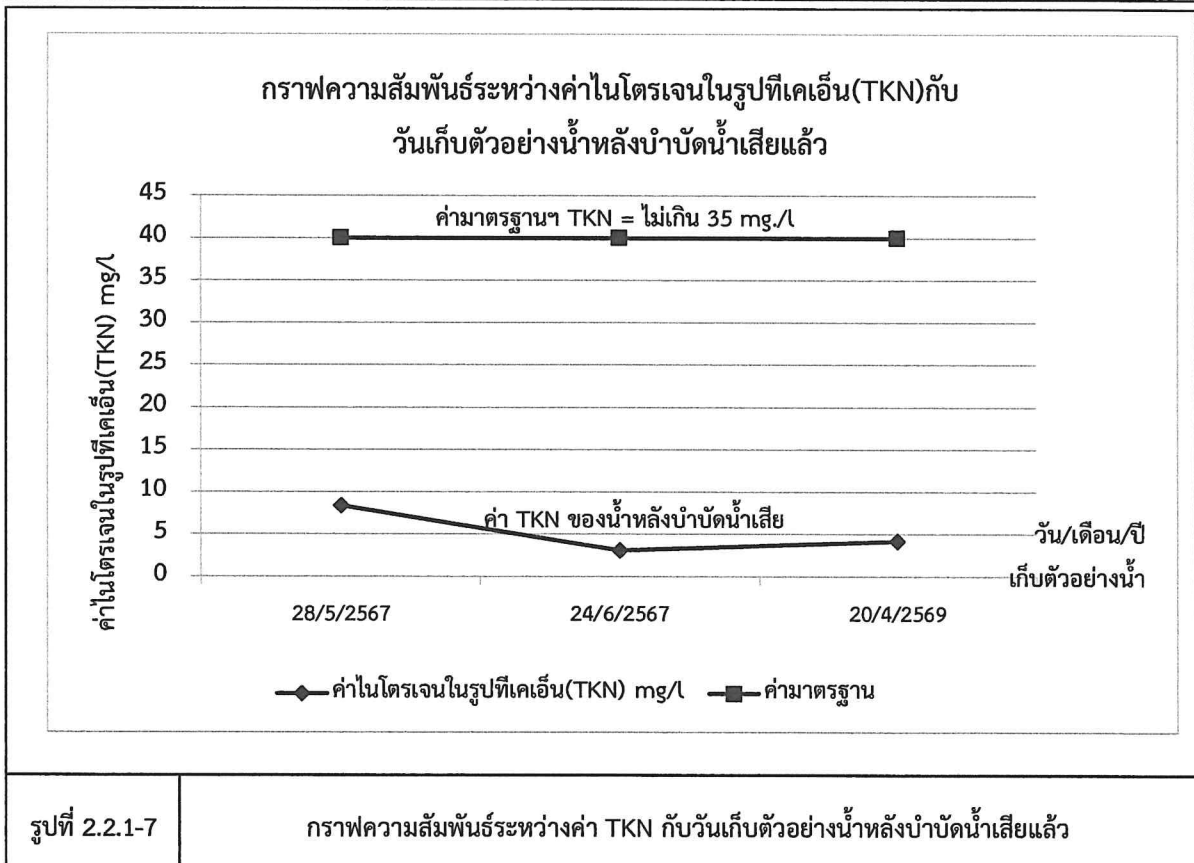
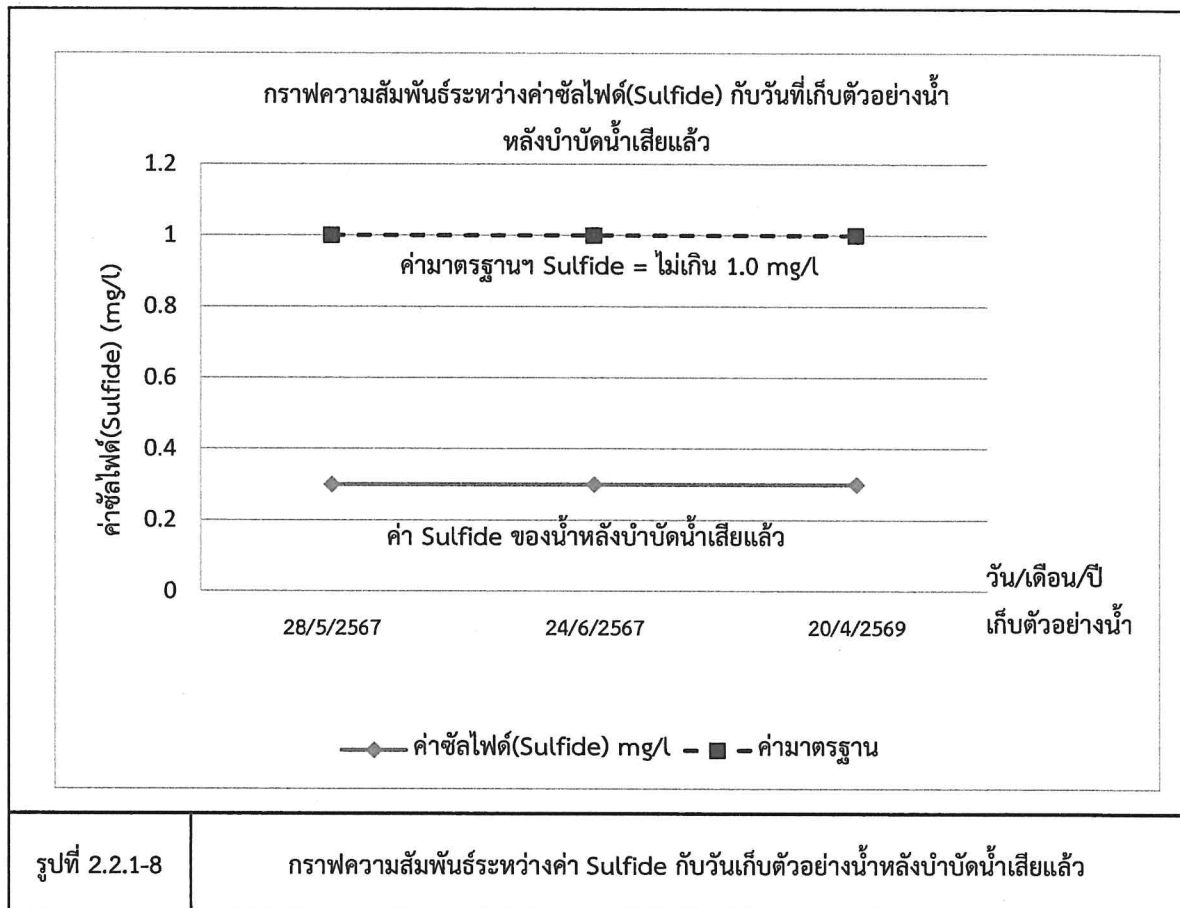
สำหรับรายงานผลการตรวจวัดคุณภาพน้ำทิ้ง ระหว่างเดือนพฤษภาคม 2567 ถึง เดือนเมษายน พ.ศ. 2569 พบว่า คุณภาพน้ำทิ้งอยู่ในเกณฑ์มาตรฐานคุณภาพน้ำทิ้งจากอาคารประเภท ค. จากอาคารบางประเภท ตามประกาศกระทรวงทรัพยากรธรรมชาติและสิ่งแวดล้อม เรื่อง กำหนดมาตรฐานควบคุมการระบายน้ำทิ้งจากอาคารบางประเภทและบางขนาด(อาคารประเภท ค.) ประกาศในราชกิจจานุเบกษา เล่มที่ 141 ตอนพิเศษ 233 ง วันที่ 27 สิงหาคม 2567 แสดงในตารางที่ 2.2.1-2 และรูปที่ 2.2.1-2 ถึงรูปที่ 2.2.1-8

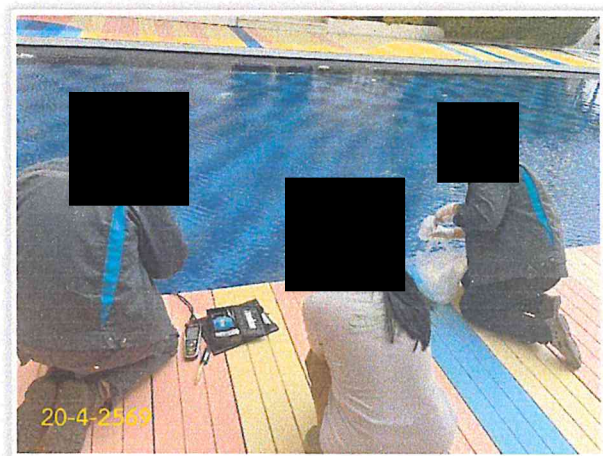
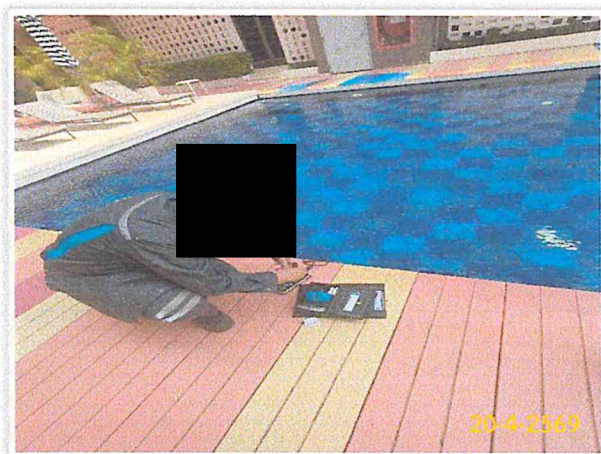
รูปที่ 2.2.2-1 เก็บตัวอย่างน้ำสระว่ายน้ำ วันที่ 20 เมษายน 2569
