## บทที่ 2

### ผลการปฏิบัติตามมาตรการป้องกันและแก้ไขผลกระทบสิ่งแวดล้อม

บริษัท วี เอ็น ไวรอนเมนต์ จำกัด ได้ดำเนินการติดตามตรวจสอบมาตรการป้องกันและแก้ไขผลกระทบสิ่งแวดล้อมโครงการ THE ART @ THONGLOR (ระยะดำเนินการ) ของนิติบุคคลอาคารชุด ดิอาร์ท แอท ทองหล่อ ที่กำหนดไว้ในรายงานการประเมินผลกระทบสิ่งแวดล้อมซึ่งได้รับความเห็นชอบจากสำนักงานนโยบายและแผนทรัพยากรธรรมชาติและสิ่งแวดล้อมตามเลขที่ ทส. 1009.5/2334 ลงวันที่ 21 กุมภาพันธ์ พ.ศ. 2556 ซึ่งครอบคลุมปัจจัยทางสิ่งแวดล้อมที่สำคัญ ได้แก่

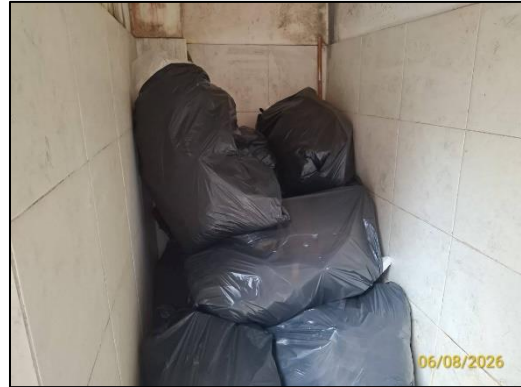
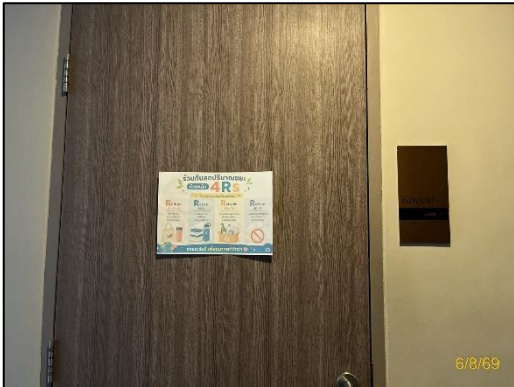
ภาพที่ 2-43 ป้ายการลดปริมาณขยะ

| องค์ประกอบสิ่งแวดล้อม | มาตรการป้องกันและแก้ไขผลกระทบสิ่งแวดล้อม | รายละเอียดการปฏิบัติตามมาตรการฯ | ปัญหา/อุปสรรค/<br>แนวทางแก้ไข | เอกสารและภาพถ่าย<br>ประกอบมาตรการฯ |
|---|---|---|---|---|
| | 7. ส่งเสริม และเผยแพร่/ประชาสัมพันธ์ผ่านทางแผ่นพับใบปลิว ให้ ผู้พักอาศัยในโครงการรู้จักหลักการต่างๆ ในการลดปริมาณขยะ เช่น หลัก 4Rs นั่นคือ Repair (ซ่อมแซม) Reduce (ลด) Reuse (ใช้ซ้ำ) และ Recycle (แปรรูปนำกลับมาใช้ใหม่) | - โครงการมีการติดป้ายประชาสัมพันธ์เรื่องการลดการปริมาณขยะ มูลฝอยตามหลัก 4Rs คือ Repair (ซ่อมแซม) Reduce (ลด) Reuse (ใช้ซ้ำ) และ Recycle (แปรรูปนำกลับมาใช้ใหม่) บริเวณห้องพัสดุ ฝอยประจำชั้น | - | ภาพที่ 2-43 |

| องค์ประกอบสิ่งแวดล้อม | มาตรการป้องกันและแก้ไขผลกระทบสิ่งแวดล้อม | รายละเอียดการปฏิบัติตามมาตรการฯ | ปัญหา/อุปสรรค/<br>แนวทางแก้ไข | เอกสารและภาพถ่าย<br>ประกอบมาตรการฯ |
|---|---|---|---|---|
| | - ส่งเสริม และเผยแพร่/ประชาสัมพันธ์ผ่านทางแผ่นพับใบปลิว ให้ผู้พักอาศัยในโครงการรู้จักและเข้าใจหลักการต่างๆ ในการลดปริมาณขยะ เช่น หลัก 4Rs นั่นคือ Repair (ซ่อมแซม) Reduce (ลด) Reuse (ใช้ซ้ำ) และ Recycle (แปรรูปนำกลับมาใช้ใหม่) | - โครงการมีการติดป้ายประชาสัมพันธ์เรื่องการลดการปริมาณขยะมูลฝอยตามหลัก 4Rs คือ Repair (ซ่อมแซม) Reduce (ลด) Reuse (ใช้ซ้ำ) และ Recycle (แปรรูปนำกลับมาใช้ใหม่) บริเวณห้องพัสดุฝอยประจำชั้น | - | ภาพที่ 2-43 |
