รายงานผลการปฏิบัติตามมาตรการป้องกันและแก้ไขผลกระทบสิ่งแวดล้อม  
และมาตรการติดตามตรวจสอบผลกระทบสิ่งแวดล้อม

โครงการโรงแรม เซ็นทารา โคราช  
ประจำเดือนมกราคม-มิถุนายน พ.ศ. 2569

บริษัท ซีพีเอ็น เอสเตท จำกัด  
ตั้งอยู่ที่ถนนทางหลวงแผ่นดินหมายเลข 2 (ถนนมิตรภาพ)  
ตำบลในเมือง อำเภอเมือง จังหวัดนครราชสีมา

บริษัท อีสเทิร์น ไทย คอนซัลติ้ง 1992 จำกัด  
สวนอุตสาหกรรมศรีนครินทร์ (ศรีราชา) 683 หมู่ 11  
ถนนสุขาภิบาล 8 ตำบลหนองขาม อำเภอศรีราชา จังหวัดชลบุรี

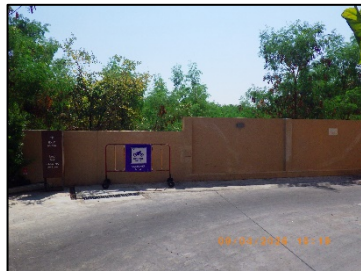
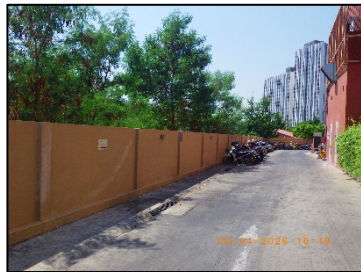
| ผลกระทบสิ่งแวดล้อม | มาตรการป้องกันและแก้ไขผลกระทบสิ่งแวดล้อม | รายละเอียดการปฏิบัติจริง | ปัญหาและแนวทางแก้ไข | อ้างอิง |
|---|---|---|---|---|
| <b>1. ทรัพยากรสิ่งแวดล้อมทางกายภาพ</b><br><b>1.1 สภาพภูมิประเทศ</b> | - จัดให้มีรั้วรอบโครงการเพื่อกันขอบเขตพื้นที่อย่างชัดเจน สำหรับด้านล่างแนวรั้วด้านทิศเหนือ ทิศตะวันออก และทิศใต้ สำหรับด้านทิศเหนือโครงการจะจัดทำแนว Slope ความลาดเอียงในอัตราส่วน 1:3 (ทำมุม 18 องศา กับแนวระนาบ) เพื่อป้องกันการพังทลายของดิน บริเวณริมคลองส่งน้ำฝั่งสายใหญ่ประจวบคณชุน | - โครงการจัดให้มีกำแพงรอบโครงการเพื่อกันขอบเขตพื้นที่อย่างชัดเจน (รูปที่ 2.1) สำหรับด้านล่างแนวรั้วด้านทิศเหนือ ทิศตะวันออก และทิศใต้ ได้จัดทำแนว Slope เพื่อป้องกันการพังทลายของดิน บริเวณริมคลองส่งน้ำฝั่งสายใหญ่ประจวบคณชุน | - ไม่พบปัญหา | <br><br>รูปที่ 2.1 รั้วกันรอบพื้นที่โครงการและแนวกำแพงกันดิน |

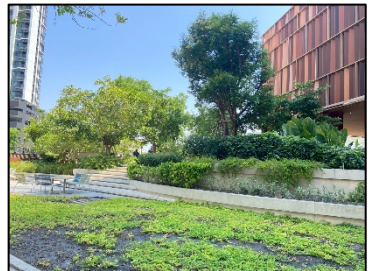
| ผลกระทบสิ่งแวดล้อม | มาตรการป้องกันและแก้ไขผลกระทบสิ่งแวดล้อม | รายละเอียดการปฏิบัติจริง | ปัญหาและแนวทางแก้ไข | อ้างอิง |
|---|---|---|---|---|
| <b>1. ทรัพยากรสิ่งแวดล้อมทางกายภาพ (ต่อ)</b><br><b>1.1 ลักษณะภูมิประเทศ</b> | - จัดให้มีการปลูกไม้ยืนต้น ไม้พุ่ม ไม้คลุมดิน ภายในโครงการ โดยเฉพาะบริเวณแนวเขตที่ดินเพื่อให้พืชช่วยยึดหน้าดิน | - โครงการจัดให้มีการปลูกไม้ยืนต้น ไม้พุ่ม ไม้คลุมดิน ภายในโครงการ โดยเฉพาะบริเวณแนวเขตที่ดินเพื่อให้พืชช่วยยึดหน้าดิน (รูปที่ 2.2) | - ไม่พบปัญหา | <br><br>รูปที่ 2.2 พื้นที่สีเขียวภายในโครงการ |

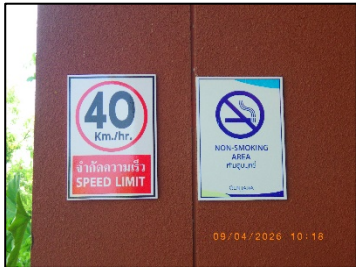
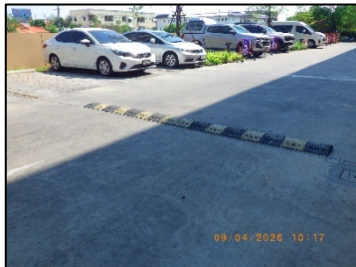
| ผลกระทบสิ่งแวดล้อม | มาตรการป้องกัน<br>และแก้ไขผลกระทบสิ่งแวดล้อม | รายละเอียดการปฏิบัติจริง | ปัญหาและ<br>แนวทางแก้ไข | อ้างอิง |
|---|---|---|---|---|
| <p>1. ทรัพยากรสิ่งแวดล้อม<br/>ทางกายภาพ (ต่อ)</p> <p>1.2 คุณภาพทางอากาศ</p> <p>1) ฝุ่นละออง</p> | <p>- ควบคุมความเร็วของรถภายในโครงการ<br/>เช่น บ้ายจำกัดความเร็ว คันชะลอความเร็ว<br/>เพื่อไม่ให้เกิดการฟุ้งกระจายของฝุ่น<br/>บนผิวถนน</p> | <p>- โครงการมีการควบคุมความเร็วของรถ<br/>ภายในโครงการ โดยจัดให้มีป้ายจำกัด<br/>ความเร็วของรถไม่เกิน 40 กม./ชม. และ<br/>คันชะลอความเร็ว (รูปที่ 2.3) เพื่อไม่<br/>ให้เกิดการฟุ้งกระจายของฝุ่นบนผิวถนน</p> | <p>- ไม่พบปัญหา</p> | <p>ป้ายจำกัดความเร็วรถ<br/>ไม่เกิน 40 กม./ชม.</p> <p>คันชะลอความเร็ว<br/>รูปที่ 2.3 การควบคุมความเร็ว<br/>ภายในโครงการ</p> |

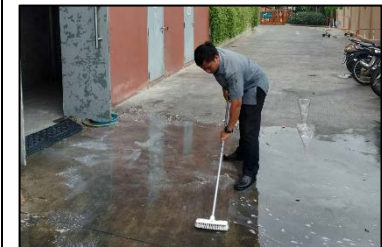
| ผลกระทบสิ่งแวดล้อม | มาตรการป้องกัน<br>และแก้ไขผลกระทบสิ่งแวดล้อม | รายละเอียดการปฏิบัติจริง | ปัญหาและ<br>แนวทางแก้ไข | อ้างอิง |
|---|---|---|---|---|
| 1. ทรัพยากรสิ่งแวดล้อม<br>ทางกายภาพ (ต่อ)<br>1.2 คุณภาพทางอากาศ (ต่อ)<br>1) ฝุ่นละออง | - ดูแลรักษาความสะอาดถนนภายในโครงการ โดยฉีดล้างถนนเป็นประจำอยู่สม่ำเสมอ | - โครงการจัดให้มีเจ้าหน้าที่คอยทำความสะอาดถนนภายในพื้นที่โครงการ โดยฉีดล้างถนนเป็นประจำอย่างสม่ำเสมอ (รูปที่ 2.4) | - ไม่พบปัญหา | <br>รูปที่ 2.4 เจ้าหน้าที่ทำความสะอาดถนนภายในโครงการ |

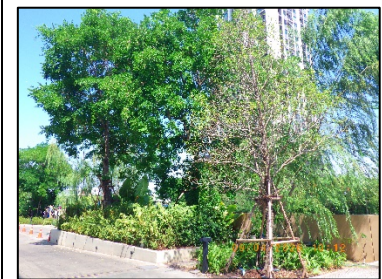
| ผลกระทบสิ่งแวดล้อม | มาตรการป้องกัน<br>และแก้ไขผลกระทบสิ่งแวดล้อม | รายละเอียดการปฏิบัติจริง | ปัญหาและ<br>แนวทางแก้ไข | อ้างอิง |
|---|---|---|---|---|
| | - จัดให้มีพื้นที่สีเขียวภายในโครงการ เพื่อให้ต้นไม้ดังกล่าวช่วยดูดซับมลพิษจากที่จอดรถของโครงการ | - โครงการจัดให้มีพื้นที่สีเขียวภายในโครงการ เพื่อช่วยดูดซับมลพิษจากที่จอดรถของโครงการ (รูปที่ 2.2) | - ไม่พบปัญหา | <br>รูปที่ 2.2 พื้นที่สีเขียวภายในโครงการ |

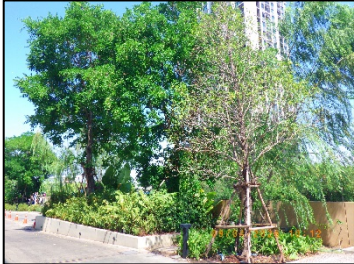
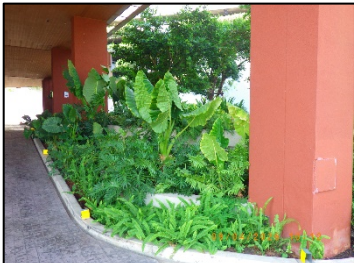
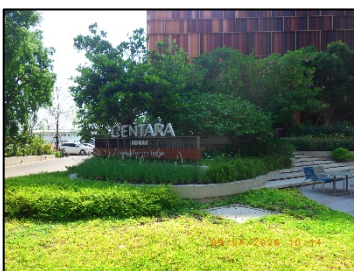
| ผลกระทบสิ่งแวดล้อม | มาตรการป้องกัน<br>และแก้ไขผลกระทบสิ่งแวดล้อม | รายละเอียดการปฏิบัติจริง | ปัญหาและ<br>แนวทางแก้ไข | อ้างอิง |
|---|---|---|---|---|
| 1. ทรัพยากรสิ่งแวดล้อมทาง<br>กายภาพ (ต่อ)<br>1.2 คุณภาพทางอากาศ (ต่อ)<br>2) มลพิษทางอากาศ | - จัดให้มีพื้นที่สีเขียวภายในโครงการ ขนาดพื้นที่<br>รวม 868.46 ตารางเมตร เพื่อให้ต้นไม้ช่วยดูดซับ<br>มลพิษจากที่จอดรถของโครงการ โดยพันธุ์ไม้<br>ที่โครงการเลือกปลูกมีอัตราการสังเคราะห์แสง<br>88 mol หรือคิดเป็น 3,872 กรัม/วัน ซึ่งเพียงพอ<br>ต่อปริมาณก๊าซคาร์บอนมอนอกไซด์ที่เกิดขึ้น<br>จากรถภายในโครงการ | - โครงการจัดให้มีพื้นที่สีเขียวภายในโครงการ<br>ขนาดพื้นที่รวม 868.46 ตารางเมตร<br>(มาตรการกำหนด 360.91 ตารางเมตร)<br>เพื่อให้ต้นไม้ช่วยดูดซับมลพิษจากที่จอดรถ<br>ของโครงการ (รูปที่ 2.2) | - ไม่พบปัญหา | <p>รูปที่ 2.2 พื้นที่สีเขียวภายในโครงการ</p> |

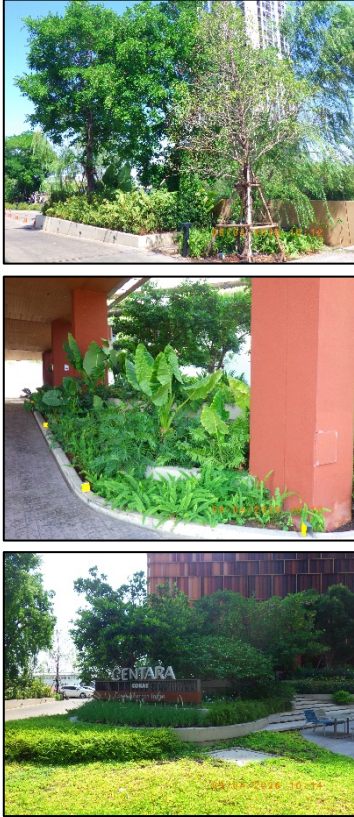
| ผลกระทบสิ่งแวดล้อม | มาตรการป้องกัน<br>และแก้ไขผลกระทบสิ่งแวดล้อม | รายละเอียดการปฏิบัติจริง | ปัญหาและ<br>แนวทางแก้ไข | อ้างอิง |
|---|---|---|---|---|
| <b>1. ทรัพยากรสิ่งแวดล้อมทางกายภาพ (ต่อ)</b><br><b>1.3 เสียง (ต่อ)</b> | <ul style="list-style-type: none"> <li>- โครงการจัดให้มีพื้นที่สีเขียวโดยปลูกต้นไม้ต่างๆ ในโครงการ เช่น ต้นปื๊ด ต้นสาทร และต้นสนฉัตร เพื่อเป็นแนวกันชนช่วยลดซับเสียงระหว่างภายในโครงการและพื้นที่ข้างเคียง</li> </ul> | <ul style="list-style-type: none"> <li>- โครงการจัดให้มีพื้นที่สีเขียวโดยปลูกต้นไม้ต่างๆ ในโครงการ เช่น กระพี้จั่น กันเกรา สาทร เป็นต้น เพื่อเป็นแนวกันชนช่วยลดซับเสียงระหว่างภายในโครงการและพื้นที่ข้างเคียง (รูปที่ 2.2)</li> </ul> | <ul style="list-style-type: none"> <li>- ไม่พบปัญหา</li> </ul> | <p>รูปที่ 2.2 พื้นที่สีเขียวภายในโครงการ</p> |

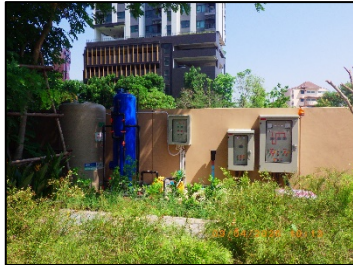
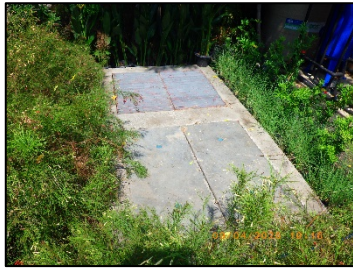
| ผลกระทบสิ่งแวดล้อม | มาตรการป้องกันและแก้ไขผลกระทบสิ่งแวดล้อม | รายละเอียดการปฏิบัติจริง | ปัญหาและแนวทางแก้ไข | อ้างอิง |
|---|---|---|---|---|
| <b>1. ทรัพยากรสิ่งแวดล้อมทางกายภาพ (ต่อ)</b><br><b>1.4 คุณภาพน้ำ (ต่อ)</b> | - จัดให้มีระบบบำบัดน้ำเสียชนิดเติมอากาศ จำนวน 1 ชุด ออกแบบรองรับน้ำเสียได้ปริมาณ 210 ลูกบาศก์เมตร/วัน เพียงพอต่อปริมาณน้ำเสียที่เกิดขึ้น โดยระบบบำบัดน้ำเสียจะมีประสิทธิภาพร้อยละ 92 คิดค่าความสกปรกเจือปน (BOD) ของน้ำเสียที่เข้าระบบบำบัดน้ำเสียเท่ากับ 350 มิลลิกรัม/ลิตร ซึ่งสามารถบำบัดน้ำเสียให้ได้คุณภาพตามมาตรฐานน้ำทิ้งก่อนระบายผ่านถนนส่วนบุคคล และไหลลงสู่คลองส่งน้ำสายใหญ่ฝั่งซ้าย ประตุน้ำคอนทัมต่อไป | - โครงการจัดให้มีระบบบำบัดน้ำเสียชนิดเติมอากาศ จำนวน 1 ชุด ออกแบบรองรับน้ำเสียได้ปริมาณ 210 ลูกบาศก์เมตร/วัน ปัจจุบันมีปริมาณน้ำเสียน้อยมากระบบบำบัดยังสามารถรองรับปริมาณน้ำเสียที่เกิดขึ้นได้ โดยในช่วงเดือน มกราคม - มิถุนายน 2569 ระบบบำบัดน้ำเสียมีประสิทธิภาพอยู่ในช่วง ร้อยละ 3.51 ถึง 99.50 ค่า BOD <sub>5</sub> ในน้ำทิ้งหลังการบำบัดมีค่าเท่ากับ 9.4 ถึง 16.6 มิลลิกรัม/ลิตร ซึ่งระบบบำบัดสามารถบำบัดน้ำเสียให้ได้คุณภาพตามมาตรฐานน้ำทิ้งก่อนระบายผ่านถนนส่วนบุคคล (ที่โครงการได้รับภาระจ่ายอม) และไหลลงสู่คลองส่งน้ำสายใหญ่ฝั่งซ้าย ประตุน้ำคอนทัมต่อไป (รูปที่ 2.9) | - ไม่พบปัญหา | <br><br>รูปที่ 2.9 ระบบบำบัดน้ำเสีย |

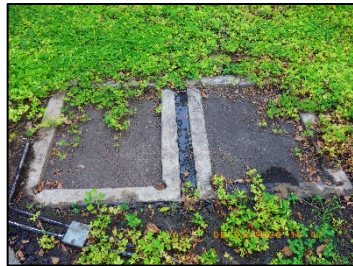
| ผลกระทบสิ่งแวดล้อม | มาตรการป้องกันและแก้ไขผลกระทบสิ่งแวดล้อม | รายละเอียดการปฏิบัติจริง | ปัญหาและแนวทางแก้ไข | อ้างอิง |
|---|---|---|---|---|
| 1. ทรัพยากรสิ่งแวดล้อมทางกายภาพ (ต่อ)<br>1.4 คุณภาพน้ำ (ต่อ) | - โครงการจะบำบัด Aerosol ที่เกิดจากระบบบำบัดน้ำเสียปริมาณ 0.32 ลูกบาศก์เมตร/วินาที โดยใช้หลักการในการกำจัดมลพิษทางอากาศด้วยพืช ดิน และจุลินทรีย์ที่อาศัยอยู่ในดิน โดยโครงการจัดให้มีบ่อดินสำหรับบำบัด Aerosol จำนวน 1 บ่อ ขนาดพื้นที่ 14 ตารางเมตร | - โครงการมีการบำบัดโดยใช้หลักในการกำจัดมลพิษทางอากาศด้วยพืช ดิน และจุลินทรีย์ที่อาศัยอยู่ในดิน โดยจัดให้มีบ่อดินสำหรับบำบัด Aerosol จำนวน 1 บ่อ ขนาดพื้นที่ 14 ตารางเมตร (รูปที่ 2.11) | - ไม่พบปัญหา | <br>รูปที่ 2.11 บ่อดิน สำหรับบำบัด Aerosol |

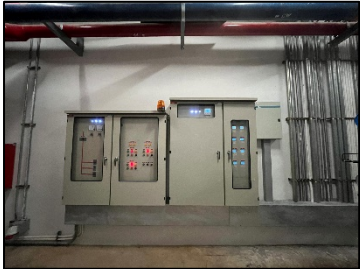
| ผลกระทบสิ่งแวดล้อม | มาตรการป้องกันและแก้ไขผลกระทบสิ่งแวดล้อม | รายละเอียดการปฏิบัติจริง | ปัญหาและแนวทางแก้ไข | อ้างอิง |
|---|---|---|---|---|
| <b>1. ทรัพยากรสิ่งแวดล้อมทางกายภาพ (ต่อ)</b><br><b>1.4 คุณภาพน้ำ (ต่อ)</b> | <ul style="list-style-type: none"> <li>- จัดให้มีระบบมิเตอร์ไฟฟ้าสำหรับระบบบำบัดน้ำเสีย โดยแยกจากระบบไฟฟ้าอื่นๆ เพื่อให้สามารถติดตามตรวจสอบการใช้งานของระบบบำบัดน้ำเสียได้ และให้เกิดความมั่นใจว่าโครงการจะเดินระบบบำบัดน้ำเสียตลอดระยะเวลาที่เปิดดำเนินการ</li> </ul> | <ul style="list-style-type: none"> <li>- โครงการได้มีการติดตั้งระบบมิเตอร์ไฟฟ้าสำหรับระบบบำบัดน้ำเสีย โดยแยกจากระบบไฟฟ้าอื่นๆ (รูปที่ 2.12) เพื่อให้สามารถติดตามตรวจสอบการใช้งานของระบบบำบัดน้ำเสียได้ และให้เกิดความมั่นใจว่าโครงการจะเดินระบบบำบัดน้ำเสียตลอดระยะเวลาที่เปิดดำเนินการ</li> </ul> | <ul style="list-style-type: none"> <li>- ไม่พบปัญหา</li> </ul> | <p>รูปที่ 2.12 มิเตอร์ไฟฟ้าสำหรับระบบบำบัดน้ำเสีย</p> |

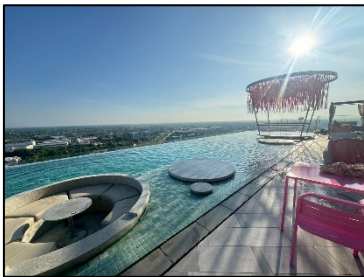
| ผลกระทบสิ่งแวดล้อม | มาตรการป้องกันและแก้ไขผลกระทบสิ่งแวดล้อม | รายละเอียดการปฏิบัติจริง | ปัญหาและแนวทางแก้ไข | อ้างอิง |
|---|---|---|---|---|
| 3. คุณค่าการใช้ประโยชน์ของมนุษย์ (ต่อ)<br>3.2 สระว่ายน้ำ | <b>มาตรการด้านโครงสร้าง</b><br>- โครงสร้างของสระว่ายน้ำต้องเป็นคอนกรีตเสริมเหล็กมีความมั่นคง แข็งแรง น้ำซึมไม่ได้ ผนังเรียบ อยู่ในสภาพดีและทำความสะอาดง่าย | - โครงการจัดให้มีสระว่ายน้ำตามที่มาตรการกำหนด โดยโครงสร้างของสระว่ายน้ำเป็นแบบคอนกรีตเสริมเหล็กมีความมั่นคง แข็งแรง น้ำซึมไม่ได้ ผนังเรียบ อยู่ในสภาพดีและทำความสะอาดง่าย (รูปที่ 2.17) | - ไม่พบปัญหา | <br>รูปที่ 2.17 สระว่ายน้ำ |

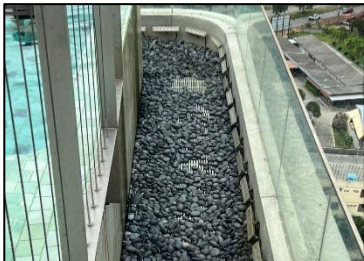
| ผลกระทบสิ่งแวดล้อม | มาตรการป้องกันและแก้ไขผลกระทบสิ่งแวดล้อม | รายละเอียดการปฏิบัติจริง | ปัญหาและแนวทางแก้ไข | อ้างอิง |
|---|---|---|---|---|
| | - จัดให้มีรางระบายน้ำล้นมีฝาปิดรอบสระว่ายน้ำ ความกว้าง 30-40 เซนติเมตร ไม่เป็นสนิม แข็งแรง ทำความสะอาดง่ายอยู่ในสภาพดี และไม่มีน้ำล้นออกจากราง | - โครงการจัดให้มีรางระบายน้ำล้นมีฝาปิดรอบสระว่ายน้ำ ความกว้าง 30-40 เซนติเมตรไม่เป็นสนิม แข็งแรง ทำความสะอาดง่าย อยู่ในสภาพดี และไม่มีน้ำล้นออกจากราง (รูปที่ 2.18) | - ไม่พบปัญหา | <br>รูปที่ 2.18 รางระบายน้ำล้นมีฝาปิดรอบสระว่ายน้ำ |

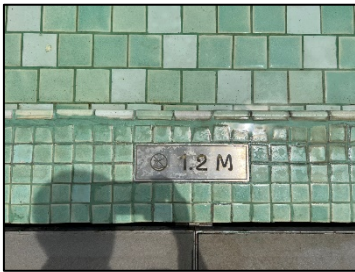
| ผลกระทบสิ่งแวดล้อม | มาตรการป้องกันและแก้ไขผลกระทบสิ่งแวดล้อม | รายละเอียดการปฏิบัติจริง | ปัญหาและแนวทางแก้ไข | อ้างอิง |
|---|---|---|---|---|
| 3. คุณค่าการใช้ประโยชน์ของมนุษย์ (ต่อ)<br>3.2 สระว่ายน้ำ (ต่อ) | <p>มาตรการด้านความปลอดภัยและอุบัติเหตุการจมน้ำ</p> <ul style="list-style-type: none"> <li>- จัดให้มีป้ายบอกระดับความลึกหรือเลขบอกระดับความลึกที่สามารถมองเห็นได้ชัดเจน โดยมีตัวเลขแสดงความลึกเป็นระยะๆ อย่างน้อย 3 ระยะ</li> </ul> | <ul style="list-style-type: none"> <li>- โครงการมีการติดตั้งป้ายเลขบอกระดับความลึกที่ขอบสระว่ายน้ำ ซึ่งสามารถมองเห็นได้อย่างชัดเจน (รูปที่ 2.21)</li> </ul> | <ul style="list-style-type: none"> <li>- ไม่พบปัญหา</li> </ul> | <p>รูปที่ 2.21 ป้ายบอกระดับความลึกของสระว่ายน้ำ</p> |

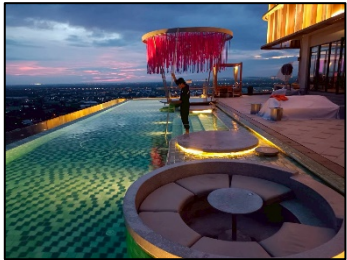
| ผลกระทบสิ่งแวดล้อม | มาตรการป้องกันและแก้ไขผลกระทบสิ่งแวดล้อม | รายละเอียดการปฏิบัติจริง | ปัญหาและแนวทางแก้ไข | อ้างอิง |
|---|---|---|---|---|
| 3. คุณค่าการใช้ประโยชน์ของมนุษย์ (ต่อ)<br>3.2 สระว่ายน้ำ (ต่อ) | - จัดให้มีการติดตั้งระบบไฟฟ้าแสงสว่างให้เพียงพอทั่วบริเวณสระว่ายน้ำ เพื่อให้มองเห็นได้ชัดเจน และต้องเปิดไฟในเวลากลางคืน | - โครงการมีการติดตั้งหลอดไฟส่องสว่างเพียงพอทั่วบริเวณสระว่ายน้ำ เพื่อให้มองเห็นได้ชัดเจน และมีการเปิดไฟในเวลากลางคืนกรณีที่มีการใช้งาน (รูปที่ 2.26) | - ไม่พบปัญหา | <br>รูปที่ 2.26 หลอดไฟส่องสว่างบริเวณสระว่ายน้ำ |

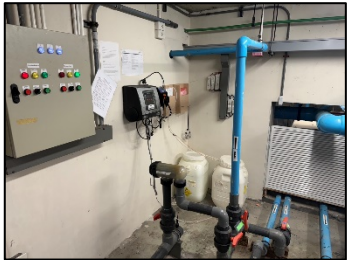
| ผลกระทบสิ่งแวดล้อม | มาตรการป้องกันและแก้ไขผลกระทบสิ่งแวดล้อม | รายละเอียดการปฏิบัติจริง | ปัญหาและแนวทางแก้ไข | อ้างอิง |
|---|---|---|---|---|
| | <b>กรณีที่มีการใช้งานผลกระทบด้านคุณภาพน้ำสระว่ายน้ำ</b><br>- ในการฆ่าเชื้อโรคในสระว่ายน้ำจะใช้ระบบเกลือ (Salt Chlorinator) เติมน้ำประปารวันละ 1 ครั้ง ครั้งละ 2 ชั่วโมง ทั้งนี้ขึ้นอยู่กับความขุ่นของน้ำในสระว่ายน้ำ | - โครงการมีการใช้โซดาแอส (Soda Ash) และคลอรีน (รูปที่ 2.27) เพื่อฆ่าเชื้อโรคในสระว่ายน้ำ | - ไม่พบปัญหา | <br>รูปที่ 2.27 สารเคมีฆ่าเชื้อโรคในสระว่ายน้ำ |

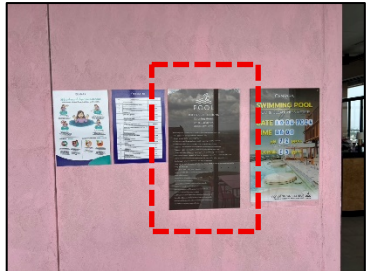
| ผลกระทบสิ่งแวดล้อม | มาตรการป้องกันและแก้ไขผลกระทบสิ่งแวดล้อม | รายละเอียดการปฏิบัติจริง | ปัญหาและแนวทางแก้ไข | อ้างอิง |
|---|---|---|---|---|
| 3. คุณค่าการใช้ประโยชน์<br>ของมนุษย์ (ต่อ)<br>3.2 สระว่ายน้ำ (ต่อ) | <p>กรณีที่ใช้งานผลกระทบด้านคุณภาพน้ำสระว่ายน้ำ (ต่อ)</p> <ul style="list-style-type: none"> <li>- จัดให้มีป้ายแสดงกฎข้อปฏิบัติสำหรับผู้ใช้สระว่ายน้ำโดยมีข้อความอย่างน้อย ดังนี้ <ul style="list-style-type: none"> <li>• ต้องสวมชุดว่ายน้ำที่สะอาดในการลงใช้สระว่ายน้ำ</li> <li>• จำนวนสูงสุดผู้ใช้สระว่ายน้ำ</li> <li>• ต้องชำระล้างร่างกายก่อนลงใช้สระว่ายน้ำทุกครั้ง และห้ามทำสระว่ายน้ำสกปรก</li> <li>• ผู้เป็นโรคตาแดง ผื่นหนัง หวัด หูเป็น น้ำหนวก หรือโรคติดต่ออื่น ๆ ห้ามใช้สระว่ายน้ำ</li> <li>• ห้ามปัสสาวะ บ้วนน้ำลาย หรือส่งน้ำมูลลงในน้ำ</li> </ul> </li> </ul> | <ul style="list-style-type: none"> <li>- โครงการมีการติดป้ายข้อปฏิบัติสำหรับผู้ใช้บริการสระว่ายน้ำโดยมีข้อปฏิบัติตามที่มาตรการฯ กำหนดอย่างเคร่งครัด (รูปที่ 2.28)</li> </ul> | <ul style="list-style-type: none"> <li>- ไม่พบปัญหา</li> </ul> | <p>รูปที่ 2.28 ข้อปฏิบัติสำหรับ<br/>ผู้ใช้บริการสระว่ายน้ำ</p> |

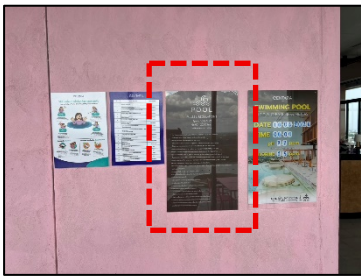
| ผลกระทบสิ่งแวดล้อม | มาตรการป้องกันและแก้ไขผลกระทบสิ่งแวดล้อม | รายละเอียดการปฏิบัติจริง | ปัญหาและแนวทางแก้ไข | อ้างอิง |
|---|---|---|---|---|
| | - ดูแลมิให้มีการนำสัตว์ทุกชนิดเข้าไปในบริเวณสระว่ายน้ำ | - โครงการมีการติดป้ายห้ามนำสัตว์ทุกชนิดเข้าไปในบริเวณสระว่ายน้ำโดยเด็ดขาดตามข้อปฏิบัติสำหรับผู้ใช้บริการสระว่ายน้ำของโครงการ (รูปที่ 2.28) | - ไม่พบปัญหา | <p>รูปที่ 2.28 ข้อปฏิบัติสำหรับผู้ใช้บริการสระว่ายน้ำ</p> |

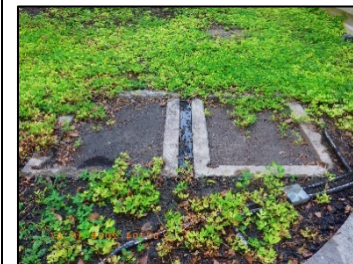
| ผลกระทบสิ่งแวดล้อม | มาตรการป้องกันและแก้ไขผลกระทบสิ่งแวดล้อม | รายละเอียดการปฏิบัติจริง | ปัญหาและแนวทางแก้ไข | อ้างอิง |
|---|---|---|---|---|
| <p>3. คุณค่าการใช้ประโยชน์ของมนุษย์ (ต่อ)</p> <p>3.3 การบำบัดน้ำเสีย (ต่อ)</p> | <p>- โครงการจัดเตรียมบ่อดินขนาดพื้นที่ 8 ตารางเมตร ซึ่งที่กั้นบ่อจะใช้ปุ๋ยทรายรองไว้เพื่อป้องกันน้ำท่วม และต่อท่อก๊าซมีเทนให้ระเหยผ่านดินร่วนและปุ๋ยภายในบ่อดินดังกล่าว โดยจะปิดปากท่อก๊าซมีเทนด้วยผ้าไนลอนเพื่อป้องกันไม่ให้ภายในท่อเกิดการอุดตัน จากนั้นจะกลบท่อด้วยดินร่วนและปุ๋ยที่จัดเตรียมไว้ และปลูกต้นไม้ไว้บริเวณด้านบนของบ่อดินเพื่อให้มีความชื้นอยู่ตลอดเวลา</p> | <p>- โครงการมีการจัดเตรียมบ่อดินขนาดพื้นที่ 14 ตารางเมตร ซึ่งที่กั้นบ่อจะใช้ปุ๋ยทรายรองไว้ เพื่อป้องกันน้ำท่วม และต่อท่อก๊าซมีเทนให้ระเหยผ่านดินร่วนและปุ๋ยภายในบ่อดินดังกล่าว โดยจะปิดปากท่อก๊าซมีเทนด้วยผ้าไนลอนเพื่อป้องกันไม่ให้ภายในท่อเกิดการอุดตัน จากนั้นจะกลบท่อด้วยดินร่วนและปุ๋ยที่จัดเตรียมไว้ และปลูกต้นไม้บริเวณด้านบนของบ่อดินเพื่อให้มีความชื้นอยู่ตลอดเวลา (รูปที่ 2.11)</p> | <p>- ไม่พบปัญหา</p> | <p>รูปที่ 2.11 บ่อดิน สำหรับการบำบัด Aerosol</p> |

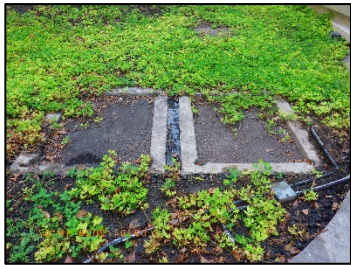
| ผลกระทบสิ่งแวดล้อม | มาตรการป้องกันและแก้ไขผลกระทบสิ่งแวดล้อม | รายละเอียดการปฏิบัติจริง | ปัญหาและแนวทางแก้ไข | อ้างอิง |
|---|---|---|---|---|
| 3. คุณค่าการใช้ประโยชน์<br>ของมนุษย์ (ต่อ)<br>3.3 การบำบัดน้ำเสีย (ต่อ) | - โครงการจะบำบัด Aerosol ที่เกิดจากระบบ<br>บำบัดน้ำเสียปริมาณ 0.32 ลูกบาศก์เมตร/<br>วินาที โดยใช้หลักการในการกำจัดมลพิษ<br>ทางอากาศด้วยพืช ดินและจุลินทรีย์ที่อาศัย<br>อยู่ในดิน โดยโครงการจัดให้มีบ่อดินสำหรับ<br>บำบัด Aerosol จำนวน 1 บ่อ ขนาดพื้นที่ 14<br>ตารางเมตร | - โครงการมีการบำบัดโดยใช้หลักในการ<br>กำจัดมลพิษทางอากาศด้วยพืช ดิน และ<br>จุลินทรีย์ที่อาศัยอยู่ในดิน โดยจัด ให้มี<br>บ่อดินสำหรับบำบัด Aerosol จำนวน 1<br>บ่อ ขนาดพื้นที่ 14 ตารางเมตร<br>(รูปที่ 2.11) | - ไม่พบปัญหา | <br>รูปที่ 2.11 บ่อดิน สำหรับการบำบัด<br>Aerosol |

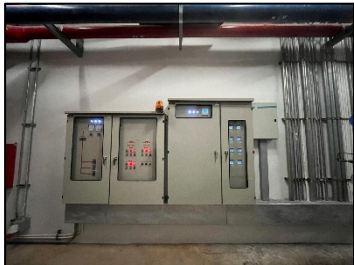
| ผลกระทบสิ่งแวดล้อม | มาตรการป้องกันและแก้ไขผลกระทบสิ่งแวดล้อม | รายละเอียดการปฏิบัติจริง | ปัญหาและแนวทางแก้ไข | อ้างอิง |
|---|---|---|---|---|
| 3. คุณค่าการใช้ประโยชน์ของมนุษย์ (ต่อ)<br>3.3 การบำบัดน้ำเสีย (ต่อ) | - จัดให้มีระบบมิเตอร์ไฟฟ้าสำหรับระบบบำบัดน้ำเสียของโครงการโดยเฉพาะแยกจากระบบไฟฟ้าอื่นๆ เพื่อให้สามารถติดตามตรวจสอบการใช้งานของระบบบำบัดน้ำเสียได้และให้เกิดความมั่นใจว่าโครงการจะเดินระบบบำบัดน้ำเสียได้ตลอดระยะเวลาที่เปิดดำเนินโครงการ | - โครงการได้มีการติดตั้งระบบมิเตอร์ไฟฟ้าสำหรับระบบบำบัดน้ำเสีย โดยแยกจากระบบไฟฟ้าอื่นๆ (รูปที่ 2.12) เพื่อให้สามารถติดตามตรวจสอบการใช้งานของระบบบำบัดน้ำเสียได้ และให้เกิดความมั่นใจว่าโครงการจะเดินระบบบำบัดน้ำเสียตลอดระยะเวลาที่เปิดดำเนินการ | - ไม่พบปัญหา | <p>รูปที่ 2.12 มิเตอร์ไฟฟ้า<br/>สำหรับระบบบำบัดน้ำเสีย</p> |

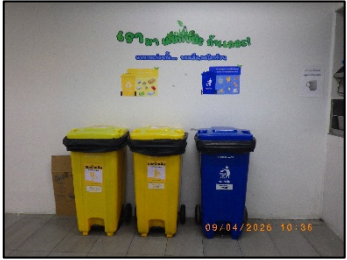
| ผลกระทบสิ่งแวดล้อม | มาตรการป้องกันและแก้ไขผลกระทบสิ่งแวดล้อม | รายละเอียดการปฏิบัติจริง | ปัญหาและแนวทางแก้ไข | อ้างอิง |
|---|---|---|---|---|
| 3. คุณค่าการใช้ประโยชน์ของมนุษย์ (ต่อ)<br>3.5 การจัดการขยะมูลฝอย (ต่อ) | <ul style="list-style-type: none"> <li>กำหนดให้มีมาตรการประชาสัมพันธ์รณรงค์ให้ผู้มาใช้บริการลดปริมาณมูลฝอยที่จะเกิดขึ้น รวมถึงแนะนำวิธีการคัดแยกมูลฝอยแต่ละประเภท โดยมีรายละเอียดดังนี้ <ol style="list-style-type: none"> <li><b>มูลฝอยเปียก</b> ประกอบด้วย <ol style="list-style-type: none"> <li>ของเสียที่เหลือจากการปรุงอาหาร เช่น ผักและเปลือกผลไม้จะคัดแยกใส่ถุงดำและนำไปไว้ยังห้องพักมูลฝอยเปียกของอาคารโครงการ</li> <li>เศษอาหาร แผนกครัวของโครงการจะแยกเศษอาหารที่เหลือจากการประกอบอาหารรวมใส่ถุงดำและติดฉลากบอกประเภทของมูลฝอย และนำมาไว้ภายในห้องพักมูลฝอยเปียกของโครงการ</li> </ol> </li> <li><b>มูลฝอยแห้ง</b> คัดแยกมูลฝอยใส่ถุงดำ และติดฉลากบอกประเภทของมูลฝอย จากนั้นนำมาไว้ภายในห้องพักมูลฝอยแห้งของโครงการ โดยมีรายละเอียดดังนี้</li> </ol> </li> </ul> | <ul style="list-style-type: none"> <li>โครงการมีการแบ่งประเภท ขยะออกเป็น 4 ประเภทคือ ขยะทั่วไป ขยะรีไซเคิล ขยะเปียกและขยะอันตราย มีการรณรงค์ให้ผู้มาใช้บริการ ลดปริมาณมูลฝอยที่จะเกิดขึ้น รวมถึงป้ายแนะนำวิธีการคัดแยกมูลฝอยแต่ละประเภทก่อนทิ้งตามที่มาตรการฯ กำหนดไว้อย่างเคร่งครัด (รูปที่ 2.30)</li> </ul> | ไม่พบปัญหา | <p>รูปที่ 2.30 ป้ายรณรงค์การคัดแยกขยะ</p> |

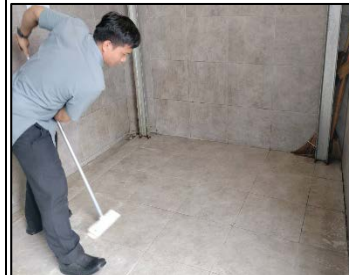
| ผลกระทบสิ่งแวดล้อม | มาตรการป้องกันและแก้ไขผลกระทบสิ่งแวดล้อม | รายละเอียดการปฏิบัติจริง | ปัญหาและแนวทางแก้ไข | อ้างอิง |
|---|---|---|---|---|
| 3. คุณค่าการใช้ประโยชน์ของมนุษย์ (ต่อ)<br>3.5 การจัดการขยะมูลฝอย (ต่อ) | - กำหนดให้มีการล้างทำความสะอาดห้องพักรวมแต่ละห้องสัปดาห์ละ 1 ครั้ง โดยน้ำเสียที่เกิดจากการล้างพื้นห้องพักรวมจะไหลเข้าสู่ระบบบำบัดน้ำเสียของอาคารโครงการเพื่อบำบัดก่อนที่จะระบายออกสู่ภายนอกโครงการต่อไป | - โครงการกำหนดให้มีการล้างพื้นรวมถึงทำความสะอาดบริเวณห้องพักรวมทุกวันหลังจากมีการเก็บขนมูลฝอยไปกำจัดสำหรับน้ำเสียที่เกิดจากการล้างพื้นห้องพักรวมจะไหลเข้าสู่ระบบบำบัดน้ำเสียของอาคารโครงการ เพื่อบำบัดก่อนที่จะระบายออกสู่ภายนอกโครงการต่อไป (รูปที่ 2.32) | - ไม่พบปัญหา | <br>รูปที่ 2.32 การล้างทำความสะอาดบริเวณห้องพักรวม |

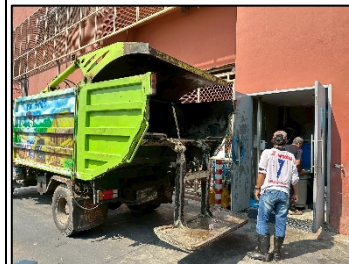
| ผลกระทบสิ่งแวดล้อม | มาตรการป้องกันและแก้ไขผลกระทบสิ่งแวดล้อม | รายละเอียดการปฏิบัติจริง | ปัญหาและแนวทางแก้ไข | อ้างอิง |
|---|---|---|---|---|
| | - ประสานงานให้รถเก็บขนมูลฝอยของเทศบาลนครนครราชสีมาเข้ามาจัดเก็บมูลฝอยประจำไม่มีการตกค้าง | - โครงการมีการประสานงานให้รถเก็บขนมูลฝอยของเทศบาลนครราชสีมาเข้ามาจัดเก็บมูลฝอยทุกวัน โดยไม่มีมูลฝอยตกค้าง ขยะอันตรายจัดเก็บเดือนละ 1 ครั้ง โดยเทศบาลนครราชสีมา (รูปที่ 2.33) (ภาคผนวกที่ 21) | - ไม่พบปัญหา | <br>รูปที่ 2.33 รถเก็บขนมูลฝอยของเทศบาลนครราชสีมา |

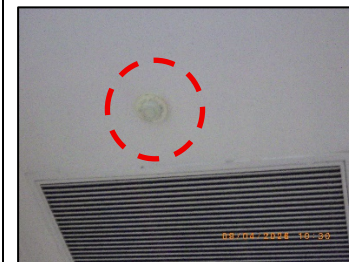
| ผลกระทบสิ่งแวดล้อม | มาตรการป้องกันและแก้ไขผลกระทบสิ่งแวดล้อม | รายละเอียดการปฏิบัติจริง | ปัญหาและแนวทางแก้ไข | อ้างอิง |
|---|---|---|---|---|
| 3. คุณค่าการใช้ประโยชน์ของมนุษย์ (ต่อ)<br>3.8 การป้องกันอัคคีภัย (ต่อ) | (2.2) เครื่องตรวจจับควัน (Smoke Detector)<br>เป็นตัวรับกลุ่มควันที่เกิดจากเพลิงไหม้ภายในอาคารและส่งสัญญาณไปยังแผงควบคุม เพื่อให้เจ้าหน้าที่ในห้องควบคุมทราบ และส่งสัญญาณแจ้งเหตุให้ทราบทั่วทั้งอาคาร โดยจะติดตั้งเครื่องตรวจจับควัน ไว้ทุกชั้นของอาคารภายในห้องพักทุกห้อง ห้องสำนักงาน ห้องประชุม ห้องปฐมพยาบาล ห้องออกกำลังกาย ห้องเก็บกระเป๋า ห้องเก็บห้อง ห้องทำงานช่าง ห้องเครื่องไฟฟ้า ห้องงานระบบไฟฟ้า ห้องน้ำชาย-หญิง ห้องน้ำสำหรับผู้พิการหรือทุพพลภาพและคนชรา ห้องอาหารพนักงาน ห้องเครื่องสูบน้ำ ห้องแม่บ้าน ทางเดินโถงลิฟต์ดับเพลิง เป็นต้น | - โครงการจัดให้มีระบบเตือนอัคคีภัย โดยจัดให้มีแผงควบคุม (Fire Alarm Control Panel : FCP), เครื่องตรวจจับควัน (Smoke Detector), อุปกรณ์ตรวจจับความร้อน (Heat Detector), เครื่องแจ้งเหตุโดยใช้มือดึง (Fire Alarm Manual Station) และกริ่งสัญญาณเตือนอัคคีภัย (Alarm Bell) ตามที่มาตรการกำหนดไว้อย่างเคร่งครัด (รูปที่ 2.45) | - ไม่พบปัญหา | <br>Smoke Detector<br>รูปที่ 2.45 ระบบเตือนอัคคีภัย(ต่อ) |

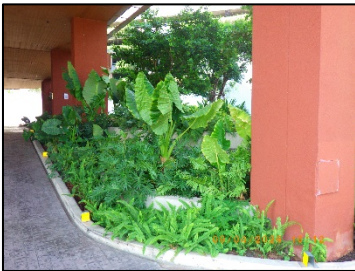
| ผลกระทบสิ่งแวดล้อม | มาตรการป้องกันและแก้ไขผลกระทบสิ่งแวดล้อม | รายละเอียดการปฏิบัติจริง | ปัญหาและแนวทางแก้ไข | อ้างอิง |
|---|---|---|---|---|
| | - โครงการจัดให้มีพื้นที่สีเขียวบริเวณชั้นที่ 1 เพื่อช่วยลดความร้อนที่จะเข้ามาในอาคาร | - โครงการจัดให้มีพื้นที่สีเขียวบริเวณชั้น 1 เพื่อช่วยลดความร้อนที่จะเข้ามาในอาคาร (รูปที่ 2.50) | - ไม่พบปัญหา | <br>รูปที่ 2.50 พื้นที่สีเขียว บริเวณชั้น 1 |

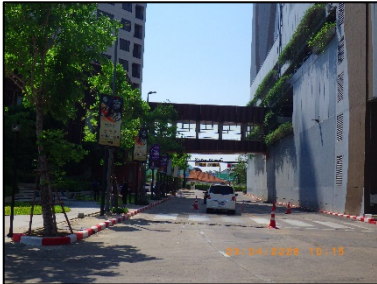
| ผลกระทบสิ่งแวดล้อม | มาตรการป้องกันและแก้ไขผลกระทบสิ่งแวดล้อม | รายละเอียดการปฏิบัติจริง | ปัญหาและแนวทางแก้ไข | อ้างอิง |
|---|---|---|---|---|
| 3. คุณค่าการใช้ประโยชน์<br>ของมนุษย์ (ต่อ)<br>3.10 การจราจร | - จัดให้มีทางเข้าจำนวน 1 แห่ง ความกว้าง 6 เมตร และทางออก จำนวน 1 แห่ง ความกว้าง 6 เมตร เชื่อมต่อกับถนนส่วนบุคคลเท่านั้นออกสู่ถนนทางหลวงแผ่นดินหมายเลข 2 (ถนนมิตรภาพ) | - โครงการจัดให้มีทางเข้าจำนวน 1 แห่ง ความกว้าง 6 เมตร และทางออก จำนวน 1 แห่ง ความกว้าง 6 เมตร เชื่อมต่อกับถนนส่วนบุคคลเท่านั้นออกสู่ถนนทางหลวงแผ่นดินหมายเลข 2 (ถนนมิตรภาพ) (รูปที่ 2.51) | - ไม่พบปัญหา | <br>รูปที่ 2.51 ทางเข้า-ออกที่เชื่อมต่อกับถนนส่วนบุคคลออกสู่ถนนมิตรภาพ |

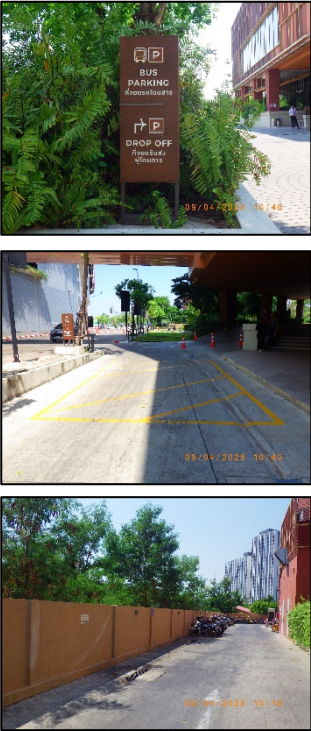
| ผลกระทบสิ่งแวดล้อม | มาตรการป้องกันและแก้ไขผลกระทบสิ่งแวดล้อม | รายละเอียดการปฏิบัติจริง | ปัญหาและแนวทางแก้ไข | อ้างอิง |
|---|---|---|---|---|
| <p>3. คุณค่าการใช้ประโยชน์ของมนุษย์ (ต่อ)</p> <p>3.10 การจราจร</p> | <p>- จัดให้มีป้ายสัญญาณจราจรให้ชัดเจนทั้งบนพื้นทาง (แสดงทิศทางการจราจร และการแบ่งช่องจราจร) และป้ายแนะนำการจัดการจราจรบริเวณโครงการ รวมทั้งให้มีการติดตั้งป้ายสัญญาณเตือนบริเวณจุดเสี่ยงอุบัติเหตุ เช่น บริเวณทางแยกหรือบริเวณหัวมุมต่าง ๆ เพื่อช่วยลดอุบัติเหตุในการเดินทางและไม่ก่อให้เกิด ความ สับสน ของ ผู้ขับขี่ ทำให้ การเคลื่อนตัวของรถในโครงการและบริเวณทางเข้า และออกโครงการสามารถทำได้เป็นอย่างดีและปลอดภัย</p> | <p>- โครงการจัดให้มีป้ายสัญญาณจราจรชัดเจนบนพื้นทาง ตามที่มาตรการฯ กำหนด เพื่อช่วยลดอุบัติเหตุในการเดินทางและไม่ก่อให้เกิด ความ สับสน ของ ผู้ขับขี่ ทำให้ การเคลื่อนตัวของรถในโครงการและบริเวณทางเข้า-ออกโครงการสามารถทำได้เป็นอย่างดีและปลอดภัย (รูปที่ 2.7)</p> | <p>- ไม่พบปัญหา</p> | <p>รูปที่ 2.7 ป้ายและสัญลักษณ์จราจรภายในพื้นที่โครงการ</p> |

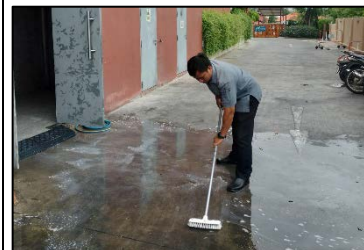
| ผลกระทบสิ่งแวดล้อม | มาตรการป้องกันและแก้ไขผลกระทบสิ่งแวดล้อม | รายละเอียดการปฏิบัติจริง | ปัญหาและแนวทางแก้ไข | อ้างอิง |
|---|---|---|---|---|
| <p>4. คุณค่าคุณภาพชีวิต (ต่อ)</p> <p>4.3 สุขภาพ</p> <p>1) ด้านสุขภาพกาย</p> <p>- โรคระบบทางเดินหายใจ</p> | <p>-</p> <p>- จัดล้างทำความสะอาดถนนและทางวิ่งภายในโครงการอย่างสม่ำเสมอ</p> | <p>- โครงการจัดให้มีเจ้าหน้าที่คอยทำความสะอาดถนนภายในพื้นที่โครงการโดยจัดล้างถนนเป็นประจำอย่างสม่ำเสมอ (รูปที่ 2.4)</p> | <p>- ไม่พบปัญหา</p> | <p>รูปที่ 2.4 เจ้าหน้าที่ทำความสะอาดถนนภายในโครงการ</p> |

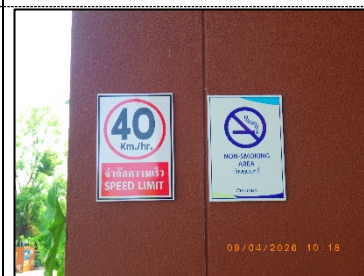
| ผลกระทบสิ่งแวดล้อม | มาตรการป้องกันและแก้ไขผลกระทบสิ่งแวดล้อม | รายละเอียดการปฏิบัติจริง | ปัญหาและแนวทางแก้ไข | อ้างอิง |
|---|---|---|---|---|
| | <p>- ควบคุมความเร็วของรถภายในโครงการ เช่น บ้าย จำกัดความเร็ว เพื่อไม่ให้เกิดการฟุ้งกระจายของฝุ่นบนผิวถนน</p> | <p>- โครงการมีการควบคุมความเร็วของรถภายในโครงการ โดยจัดให้มีป้ายจำกัดความเร็วของรถไม่เกิน 40 กม./ชม. เพื่อไม่ให้เกิดการฟุ้งกระจายของฝุ่นบนผิวถนน (รูปที่ 2.3)</p> | <p>- ไม่พบปัญหา</p> | <p>รูปที่ 2.3 ป้ายจำกัดความเร็วรถไม่เกิน 40 กม./ชม.</p> |

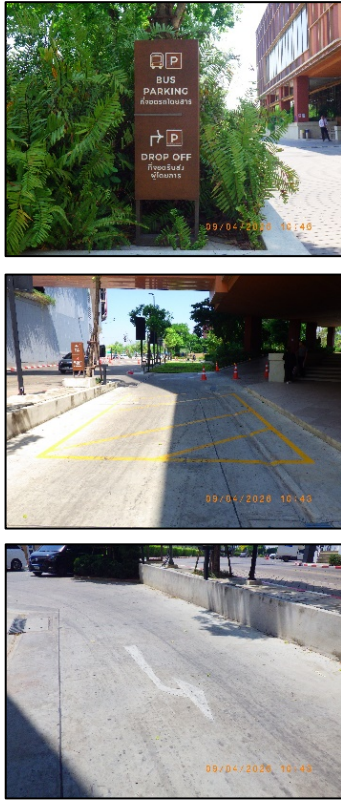
| ผลกระทบสิ่งแวดล้อม | มาตรการป้องกันและแก้ไขผลกระทบสิ่งแวดล้อม | รายละเอียดการปฏิบัติจริง | ปัญหาและแนวทางแก้ไข | อ้างอิง |
|---|---|---|---|---|
| <p>4. คุณค่าคุณภาพชีวิต (ต่อ)</p> <p>4.3 สุขภาพ (ต่อ)</p> <p>1) ด้านสุขภาพกาย</p> <p>- โรคระบบทางเดินหายใจ</p> | <p>- จัดทำเครื่องหมายจราจรบนพื้นทางแบ่งช่องจราจร การเดินรถให้ชัดเจนรวมทั้งป้ายต่างๆ เพื่อให้การเคลื่อนตัวของรถในโครงการ และบริเวณทางเข้าออกโครงการสามารถทำได้อย่างดี รวดเร็ว ถูกต้อง และปลอดภัย</p> | <p>- โครงการจัดให้มีป้ายสัญญาณจราจรชัดเจนบนพื้นทาง ตามที่มาตรการฯ กำหนด เพื่อช่วยลดอุบัติเหตุในการเดินรถและไม่ก่อให้เกิดความสับสนของผู้ขับขี่ทำให้การเคลื่อนตัวของรถในโครงการและบริเวณทางเข้า-ออกโครงการสามารถทำได้อย่างดีและปลอดภัย (รูปที่ 2.7)</p> | <p>- ไม่พบปัญหา</p> | <p>รูปที่ 2.7 ป้ายและสัญลักษณ์จราจรภายในพื้นที่โครงการ</p> |

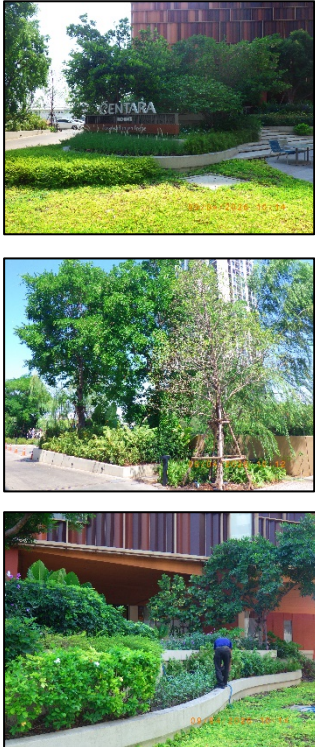
| ผลกระทบสิ่งแวดล้อม | มาตรการป้องกันและแก้ไขผลกระทบสิ่งแวดล้อม | รายละเอียดการปฏิบัติจริง | ปัญหาและแนวทางแก้ไข | อ้างอิง |
|---|---|---|---|---|
| <p>4. คุณค่าคุณภาพชีวิต (ต่อ)</p> <p>4.3 สุขภาพ (ต่อ)</p> <p>1) ด้านสุขภาพกาย</p> <p>- โรคระบบทางเดินหายใจ</p> | <p>- จัดให้มีพื้นที่สีเขียวภายในโครงการ เพื่อช่วยในการลดการฟุ้งกระจายของฝุ่นละออง และช่วยลดระดับมลพิษที่เกิดจากยานพาหนะที่เข้า-ออกโครงการ</p> | <p>- โครงการจัดให้มีพื้นที่สีเขียวภายในโครงการ เพื่อช่วยในการลดการฟุ้งกระจายของฝุ่นละออง และช่วยลดระดับมลพิษที่เกิดจากยานพาหนะที่เข้า-ออกโครงการ (รูปที่ 2.2)</p> | <p>- ไม่พบปัญหา</p> | <p>รูปที่ 2.2 พื้นที่สีเขียวภายในโครงการ</p> |

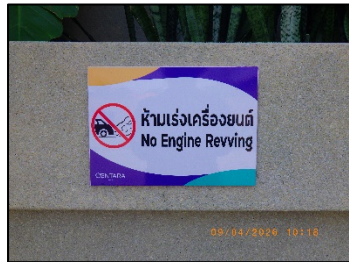
| ผลกระทบสิ่งแวดล้อม | มาตรการป้องกันและแก้ไขผลกระทบสิ่งแวดล้อม | รายละเอียดการปฏิบัติจริง | ปัญหาและแนวทางแก้ไข | อ้างอิง |
|---|---|---|---|---|
| <p>4. คุณค่าคุณภาพชีวิต (ต่อ)</p> <p>4.3 สุขภาพ (ต่อ)</p> <p>1) ด้านสุขภาพกาย</p> <p>- ระบบการได้ยิน</p> | <p>- ติดตั้งป้ายห้ามเร่งเครื่องยนต์ไว้บริเวณที่จอดรถและทางวิ่งภายในโครงการให้เห็นได้อย่างชัดเจน</p> | <p>- โครงการได้ติดตั้งป้ายห้ามเร่งเครื่องยนต์ไว้บริเวณที่จอดรถและทางวิ่งภายในโครงการให้เห็นได้อย่างชัดเจน (รูปที่ 2.8)</p> | <p>- ไม่พบปัญหา</p> | <p>รูปที่ 2.8 ป้ายห้ามเร่งเครื่องยนต์</p> |

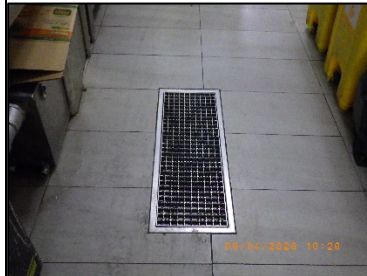
| ผลกระทบสิ่งแวดล้อม | มาตรการป้องกันและแก้ไขผลกระทบสิ่งแวดล้อม | รายละเอียดการปฏิบัติจริง | ปัญหาและแนวทางแก้ไข | อ้างอิง |
|---|---|---|---|---|
| | - ใช้ตะแกรงครอบตามรูท่อระบายน้ำทั้งภายในและภายนอกอาคาร | - โครงการจัดให้มีตะแกรงครอบตามรูท่อระบายน้ำทั้งภายในและภายนอกอาคาร (รูปที่ 2.58) | - ไม่พบปัญหา | <p>รูปที่ 2.58 ตะแกรงครอบรูระบายน้ำ</p> |

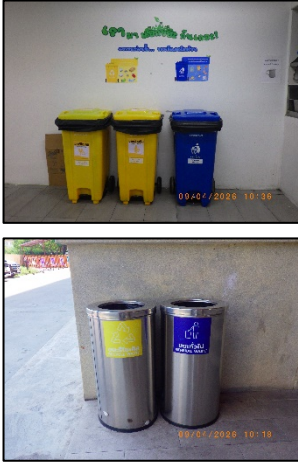
| ผลกระทบสิ่งแวดล้อม | มาตรการป้องกันและแก้ไขผลกระทบสิ่งแวดล้อม | รายละเอียดการปฏิบัติจริง | ปัญหาและแนวทางแก้ไข | อ้างอิง |
|---|---|---|---|---|
| <p>4. คุณค่าคุณภาพชีวิต (ต่อ)</p> <p>4.3 สุขภาพ (ต่อ)</p> <p>1) ด้านสุขภาพกาย</p> <p>- โรคที่มีสัตว์เป็นพาหะนำโรค (ต่อ)</p> | <p>- จัดให้มีถังมูลฝอยที่มีฝาปิดไว้ตั้งภายในห้องพักมูลฝอยประจำชั้น และตามจุดต่าง ๆ ภายในอาคาร พร้อมทั้งจัดให้มีพนักงานทำความสะอาดจัดเก็บมูลฝอยไปยังห้องพักมูลฝอยรวมของโครงการ</p> | <p>- โครงการจัดให้มีถังมูลฝอยที่มีฝาปิดไว้ตั้งตามจุดต่าง ๆ ภายในอาคาร พร้อมทั้งจัดให้มีพนักงานทำความสะอาดจัดเก็บมูลฝอยไปยังห้องพักมูลฝอยรวมของโครงการ (รูปที่ 2.59)</p> | <p>- ไม่พบปัญหา</p> | <p>รูปที่ 2.59 ถังมูลฝอยที่มีฝาปิดประจำชั้น และตามจุดต่าง ๆ ภายในอาคาร</p> |

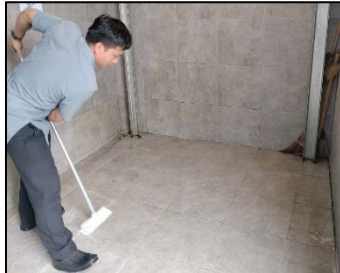
| ผลกระทบสิ่งแวดล้อม | มาตรการป้องกันและแก้ไขผลกระทบสิ่งแวดล้อม | รายละเอียดการปฏิบัติจริง | ปัญหาและแนวทางแก้ไข | อ้างอิง |
|---|---|---|---|---|
| | <p>- ทำความสะอาดถึงพักขยะมูลฝอยด้วยน้ำยาฆ่าเชื้อโรคทุกครั้ง</p> | <p>- โครงการกำหนดให้มีการล้างพื้นรวมถึงทำความสะอาดบริเวณห้องพักมูลฝอยรวมทุกวันหลังจากมีการเก็บขนมูลฝอยไปกำจัด (รูปที่ 2.32)</p> | <p>- ไม่พบปัญหา</p> | <p>รูปที่ 2.32 การล้างทำความสะอาดบริเวณห้องพักมูลฝอย</p> |

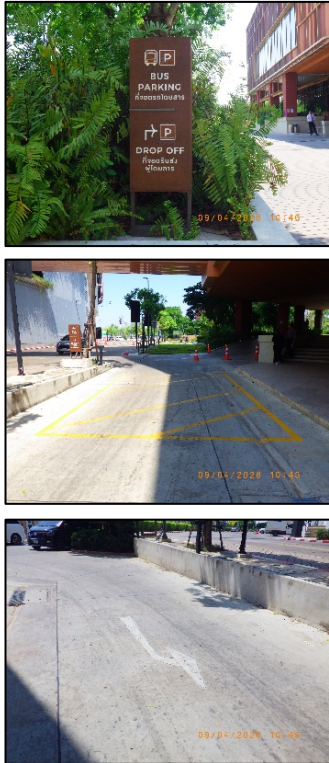
| ผลกระทบสิ่งแวดล้อม | มาตรการป้องกันและแก้ไขผลกระทบสิ่งแวดล้อม | รายละเอียดการปฏิบัติจริง | ปัญหาและแนวทางแก้ไข | อ้างอิง |
|---|---|---|---|---|
| <p>4. คุณค่าคุณภาพชีวิต (ต่อ)</p> <p>4.3 สุขภาพ (ต่อ)</p> <p>1) ด้านสุขภาพกาย</p> <p>- อุบัติเหตุ (ต่อ)</p> | <p>- จัดทำเครื่องหมายจราจรบนพื้นทางแบ่งช่องจราจรการเดินรถรวมทั้งป้ายต่างๆ ภายในโครงการให้ชัดเจนเพื่อไม่ให้ผู้ขับขี่เกิดความสับสนทำให้สามารถเดินรถได้อย่างปลอดภัย</p> | <p>- โครงการจัดให้มีป้ายสัญญาณจราจรชัดเจนบนพื้นทาง ตามที่มาตรการฯ กำหนด เพื่อช่วยลดอุบัติเหตุในการเดินรถและไม่ก่อให้เกิดความสับสนของผู้ขับขี่ทำให้การเคลื่อนตัวของรถในโครงการและบริเวณทางเข้า-ออกโครงการสามารถทำได้ดีและปลอดภัย (รูปที่ 2.7)</p> | <p>- ไม่พบปัญหา</p> | <p>รูปที่ 2.7 ป้ายและสัญลักษณ์จราจรภายในพื้นที่โครงการ</p> |

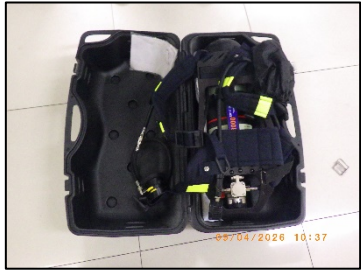
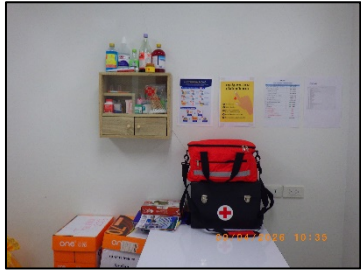
| ผลกระทบสิ่งแวดล้อม | มาตรการป้องกันและแก้ไขผลกระทบสิ่งแวดล้อม | รายละเอียดการปฏิบัติจริง | ปัญหาและแนวทางแก้ไข | อ้างอิง |
|---|---|---|---|---|
| <p>4. คุณค่าคุณภาพชีวิต (ต่อ)</p> <p>4.3 สุขภาพ (ต่อ)</p> <p>1) ด้านสุขภาพกาย</p> <p>- อุบัติเหตุ (ต่อ)</p> | <p>- จัดเตรียมหน่วยพยาบาลและรถพยาบาลไว้เพื่อช่วยเหลือเบื้องต้นแก่ผู้ประสบภัย และนำผู้ที่ได้รับบาดเจ็บส่งโรงพยาบาลต่อไป</p> | <p>- โครงการได้จัดเตรียมอุปกรณ์ปฐมพยาบาลเบื้องต้นไว้ เพื่อช่วยเหลือเบื้องต้นก่อนนำส่งผู้ที่ได้รับบาดเจ็บส่งโรงพยาบาล อย่างไรก็ตาม หากเกิดกรณีฉุกเฉิน โครงการได้ประสานงานกับโรงพยาบาล ป.แพทย์ 1 ซึ่งอยู่ใกล้เคียงโครงการไว้เรียบร้อยแล้ว (รูปที่ 2.63)</p> | <p>- ไม่พบปัญหา</p> | <p>รูปที่ 2.63 อุปกรณ์ปฐมพยาบาลเบื้องต้น</p> |

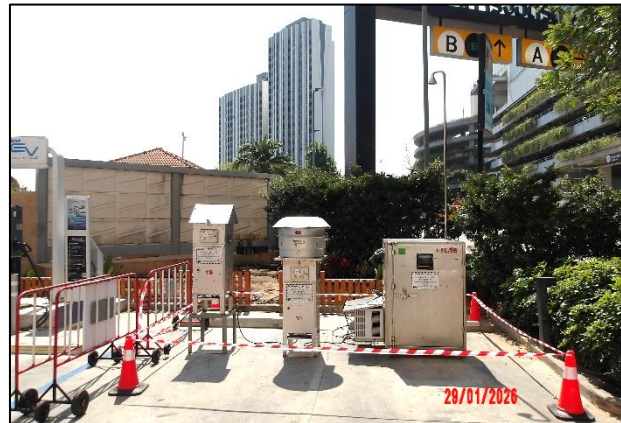
รูปที่ 3.1 การเก็บตัวอย่างคุณภาพอากาศในบรรยากาศ

บริเวณ ภายในพื้นที่โครงการ (บริเวณลานจอดรถส่งสินค้า)
