ดังนั้น บริษัท เลเจนด์ แลนด์ บางกอก ทีแอล จำกัด ซึ่งได้ตระหนักถึงความสำคัญของการปฏิบัติตามมาตรการด้านสิ่งแวดล้อมที่ระบุไว้ในรายงานการประเมินผลกระทบสิ่งแวดล้อมของโครงการ และเพื่อให้การดำเนินการตามมาตรการอย่างเคร่งครัด และมีประสิทธิภาพ จึงมอบหมายให้ บริษัท สยาม แมททิเรียลส์ เอ็กเซนจ์ จำกัด เป็นผู้ดำเนินการจัดทำรายงานผลการปฏิบัติตามมาตรการป้องกันและแก้ไขผลกระทบสิ่งแวดล้อมและมาตรการติดตามตรวจสอบผลกระทบสิ่งแวดล้อมของโครงการ โรงแรมเทรเวลลอดจ์ สุขุมวิท 11 (ระยะดำเนินการ) ฉบับเดือน มกราคม ถึง มิถุนายน พ.ศ. 2569 เพื่อเสนอต่อ สผ. และหน่วยงานที่เกี่ยวข้อง

- 1.2.1 ชื่อโครงการ : โครงการ โรงแรมเทอร์เวลลอดจ์ สุขุมวิท 11
- 1.2.2 สถานที่ตั้งโครงการ : ซอยสุขุมวิท 11 แขวงคลองเตยเหนือ เขตวัฒนา กรุงเทพมหานคร  
**ผังรูปที่ 1.2-1** เนื้อที่โครงการ 1-1-7 ไร่ (2,028 ตารางเมตร)  
มีอาณาเขตติดต่อในทิศทางต่าง ๆ ดังนี้

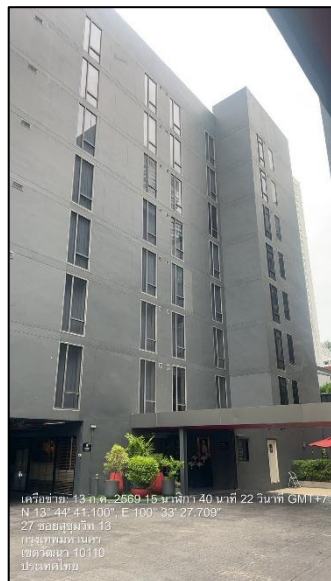
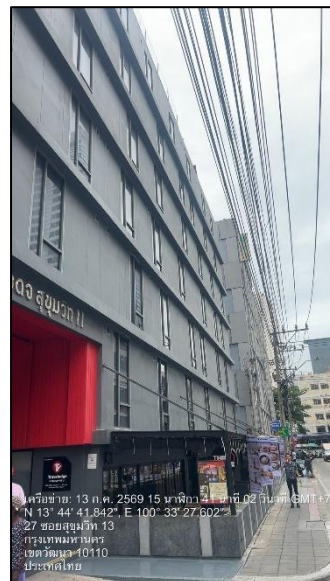
รูปที่ 1.3.1-1 ลักษณะอาคารของโครงการ

โครงการประกอบกิจการโรงแรม ลักษณะอาคารเป็นอาคารคอนกรีตเสริมเหล็ก อาคารขนาด 8 ชั้น และชั้นใต้ดิน 2 ชั้น จำนวน 2 อาคาร มีจำนวนห้องพักทั้งสิ้น 224 ห้อง โดยการจัดการพื้นที่ใช้สอยภายในอาคารส่วนใหญ่ มีการจัดพื้นที่ใช้สอยสอดคล้องตามที่ระบุไว้ในรายงานการวิเคราะห์ผลกระทบสิ่งแวดล้อม แต่โครงการได้มีการปรับเปลี่ยนพื้นที่จอดรถของโครงการโดย ดิ็ก A มีการเพิ่มที่จอดรถบริเวณชั้นใต้ดิน 1 จาก 21 คัน เป็น 27 คัน รวมมีที่จอดรถในดิ็ก A ทั้งสิ้น 51 คัน ส่วนดิ็ก B ได้มีการลดจำนวนที่จอดรถบริเวณชั้นใต้ดิน 1 จาก 32 คัน เหลือ 29 คัน รวมมีที่จอดรถในดิ็ก B ทั้งสิ้น 30 คัน โดยจากผลการประเมินตามรายงานประเมินผลกระทบสิ่งแวดล้อม ได้ระบุให้มีที่จอดรถภายในโครงการทั้งสิ้น 78 คัน ซึ่งในการดำเนินการจริงทางโครงการจัดให้มีพื้นที่จอดรถทั้งสิ้น 81 คัน ซึ่งมากกว่าที่ระบุไว้ในรายงาน ฯ ดังนั้น พื้นที่จอดรถของโครงการจึงเพียงพอสำหรับผู้ใช้บริการ

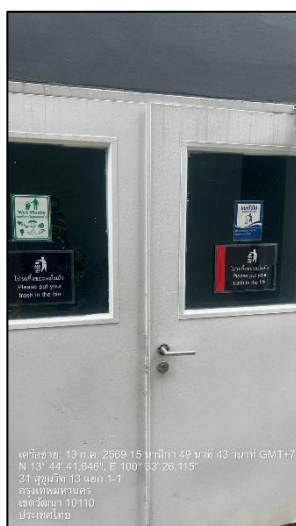
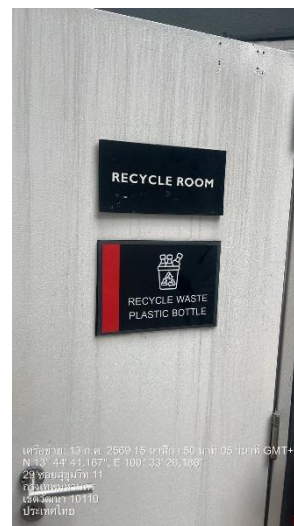
รูปที่ 1.3.6-1 การจัดการมูลฝอย

โครงการมีการจัดการมูลฝอยโดยพนักงานแม่บ้านของโครงการ ซึ่งจะเก็บรวบรวมมูลฝอยวันละ 1 ครั้ง ในช่วงเช้า หรือหลังจากผู้เข้าพักคืนห้อง พนักงานแม่บ้านจะขนมูลฝอยโดยใช้รถเข็นผ่านลิฟต์บริการไปยังห้องพักมูลฝอยรวม ตั้งอยู่บริเวณชั้น 1 ของอาคาร B ดังรูปที่ 1.3.6-1 และแยกมูลฝอยตามประเภทของมูลฝอย จากนั้นพนักงานแม่บ้านในกะกลางคืนจะนำมูลฝอยที่แยกประเภทใส่ถุงดำและมัดปากแน่นใส่รถเข็นและนำมาที่จุดส่งมูลฝอย ด้านหน้าโครงการเมื่อรถเก็บขนมูลฝอยมาถึงจะรับมูลฝอยขึ้นรถไปเพื่อความรวดเร็วในการจัดเก็บ ซึ่งแม่บ้านเวรกลางคืนจะเป็นผู้รับผิดชอบในการส่งมูลฝอย และล้างห้องพักมูลฝอยเมื่อนำมูลฝอยออกเรียบร้อยแล้ว ก่อนแม่บ้านเวรกลางวันจะนำมูลฝอยชุดใหม่มาพักในห้องพักมูลฝอย

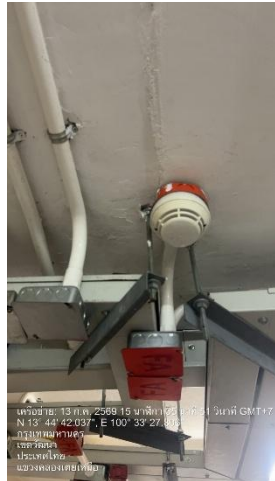
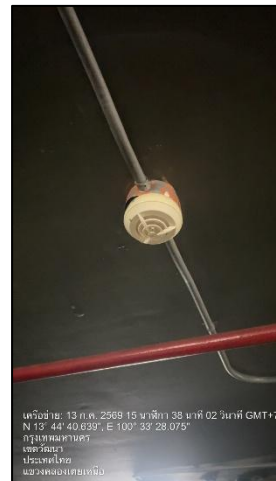
โครงการได้จัดให้มีระบบป้องกันอัคคีภัย ตามกฎหมาย/ข้อบังคับที่เกี่ยวข้อง โดยเฉพาะตาม พรบ.ควบคุมอาคาร อุปกรณ์ป้องกันอัคคีภัย/ผจญเพลิงต่าง ๆ ได้รับการออกแบบและติดตั้งตามมาตรฐานวสท. โดยประกอบด้วย ระบบตรวจสอบและแจ้งเหตุเพลิงไหม้ ระบบดับเพลิง และการอพยพหนีไฟ ซึ่งมีการติดตั้งอย่างเหมาะสมกับสภาพพื้นที่ปัจจุบัน และมีการซ้อมอพยพหนีไฟ เป็นประจำอย่างน้อยปีละ 1 ครั้ง ดังรูปที่ 1.3.8-1

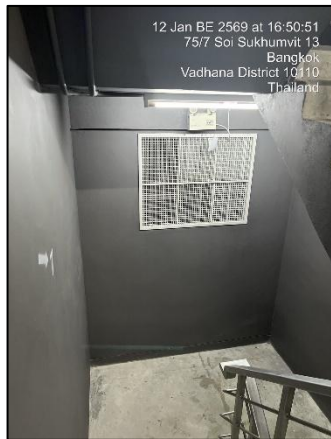
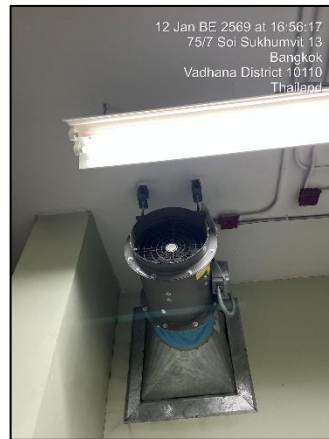
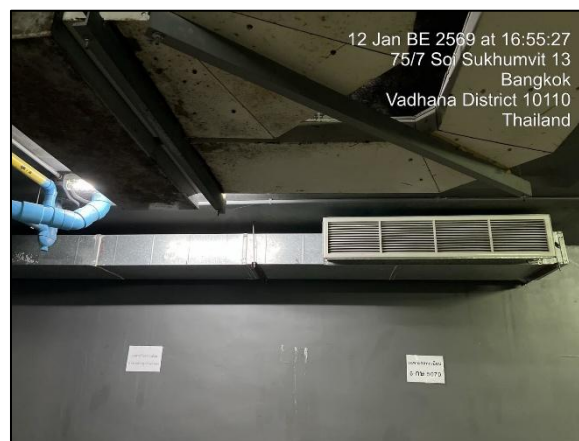
รูปที่ 1.3.9-1 ระบบระบายอากาศ

ระบบระบายอากาศของโครงการประกอบด้วย การระบายอากาศโดยวิธีธรรมชาติ โดยจัดให้ บริเวณพื้นที่โรงพักผ่อน และทางเดิน และวิธีกล โดยการระบายอากาศโดยใช้พัดลมดูดอากาศ ในพื้นที่ต่าง ๆ ของโครงการ เช่น ชั้นจอดรถใต้ดินชั้นที่ 1 และ 2 ห้องเครื่องลิฟต์ ห้องน้ำ ห้องไฟฟ้า ห้องปั๊ม ห้องพักมูลฝอย รวม ห้องครัว และมีการใช้ระบบปรับอากาศ สำหรับพื้นที่สำนักงาน ห้องชุดพักอาศัย โถงต้อนรับ ห้องเก็บกระเป๋า และห้องแม่บ้าน

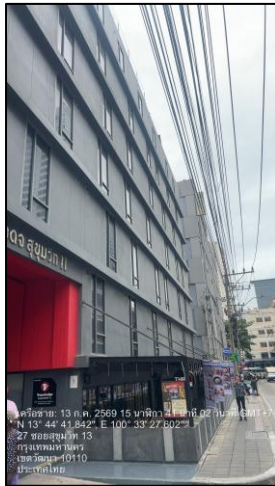
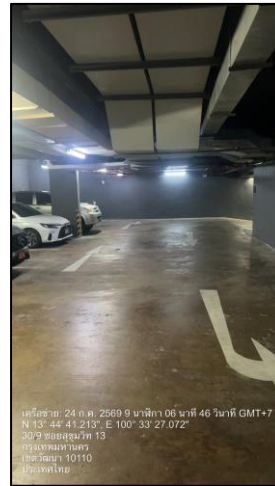
รูปที่ 1.3.10-1 การจราจรภายในโครงการ (ทางเข้า-ออกโครงการและที่จอดรถ)

โครงการจัดให้มีทางเข้า-ออกโครงการเชื่อมต่อกับซอยสุขุมวิท 11 ซึ่งการจราจรภายในโครงการ เป็นแบบเดินรถสองทาง (Two-way Traffic) โดยมีลูกศรแสดงทิศทาง ป้ายสัญลักษณ์จราจร ไฟแสงสว่างติดตั้งอยู่ตามความเหมาะสม และมีเจ้าหน้าที่รักษาความปลอดภัย อำนาจความสะดวกตลอดเวลา มีที่จอดรถบริเวณชั้น 1 ของอาคาร A จำนวน 5 คัน โดยแบ่งเป็นที่จอดรถสำหรับคนพิการ 3 คัน แต่โครงการได้มีการปรับเปลี่ยนพื้นที่จอดรถของโครงการ โดย อาคาร A มีการเพิ่มที่จอดรถบริเวณชั้นใต้ดิน 1 จาก 21 คัน เป็น 27 คัน รวมมีที่จอดรถในอาคาร A ทั้งสิ้น 51 ส่วนอาคาร B ได้มีการลดจำนวนที่จอดรถบริเวณชั้นใต้ดิน 1 จาก 32 คัน เหลือ 29 คัน รวมมีที่จอดรถในอาคาร B ทั้งสิ้น 30 คัน โดยจากผลการประเมินตามรายงานประเมินผลกระทบสิ่งแวดล้อม ได้ระบุให้มีที่จอดรถภายในโครงการทั้งสิ้น 78 คัน ซึ่งในการดำเนินการจริงทางโครงการจัดให้มีพื้นที่จอดรถทั้งสิ้น 81 คัน ซึ่งมากกว่าที่ระบุไว้ในรายงาน ฯ ดังนั้น พื้นที่จอดรถของโครงการจึงเพียงพอสำหรับผู้ใช้บริการ ดังรูปที่ 1.3.10-1

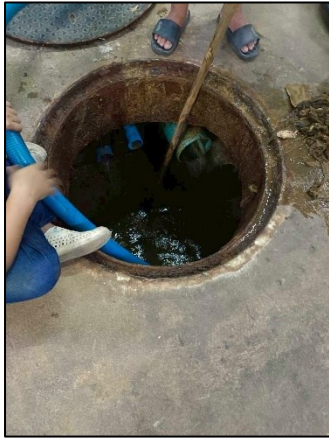
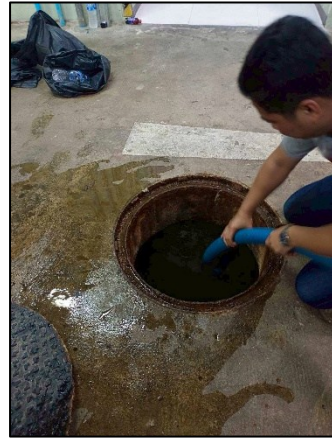
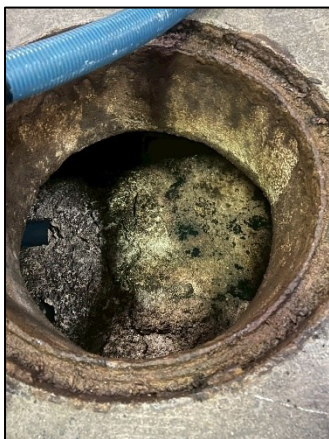
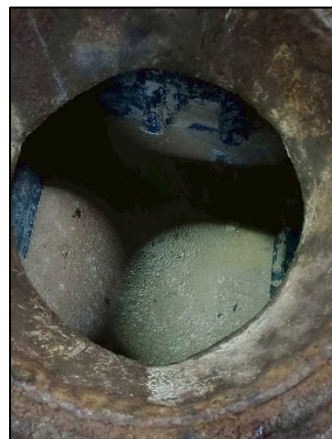
รูปที่ 2.2-3 ระบบบำบัดน้ำเสียและสิ่งปฏิกูล

การสูบล้างสิ่งปฏิกูล
