### 3 ผลการปฏิบัติตามมาตรการฯ

#### 3.1 ผลการปฏิบัติตามมาตรการป้องกันและแก้ไขผลกระทบสิ่งแวดล้อม

จากการทบทวนรายงานการประเมินผลกระทบสิ่งแวดล้อม โครงการบ้านเอื้ออาทร จังหวัดนครราชสีมา (โชคชัย) พบว่า มาตรการป้องกันและแก้ไขผลกระทบสิ่งแวดล้อม ระยะดำเนินการ ที่โครงการต้องปฏิบัติมีทั้งสิ้น 15 ปัจจัย รวม 106 มาตรการ

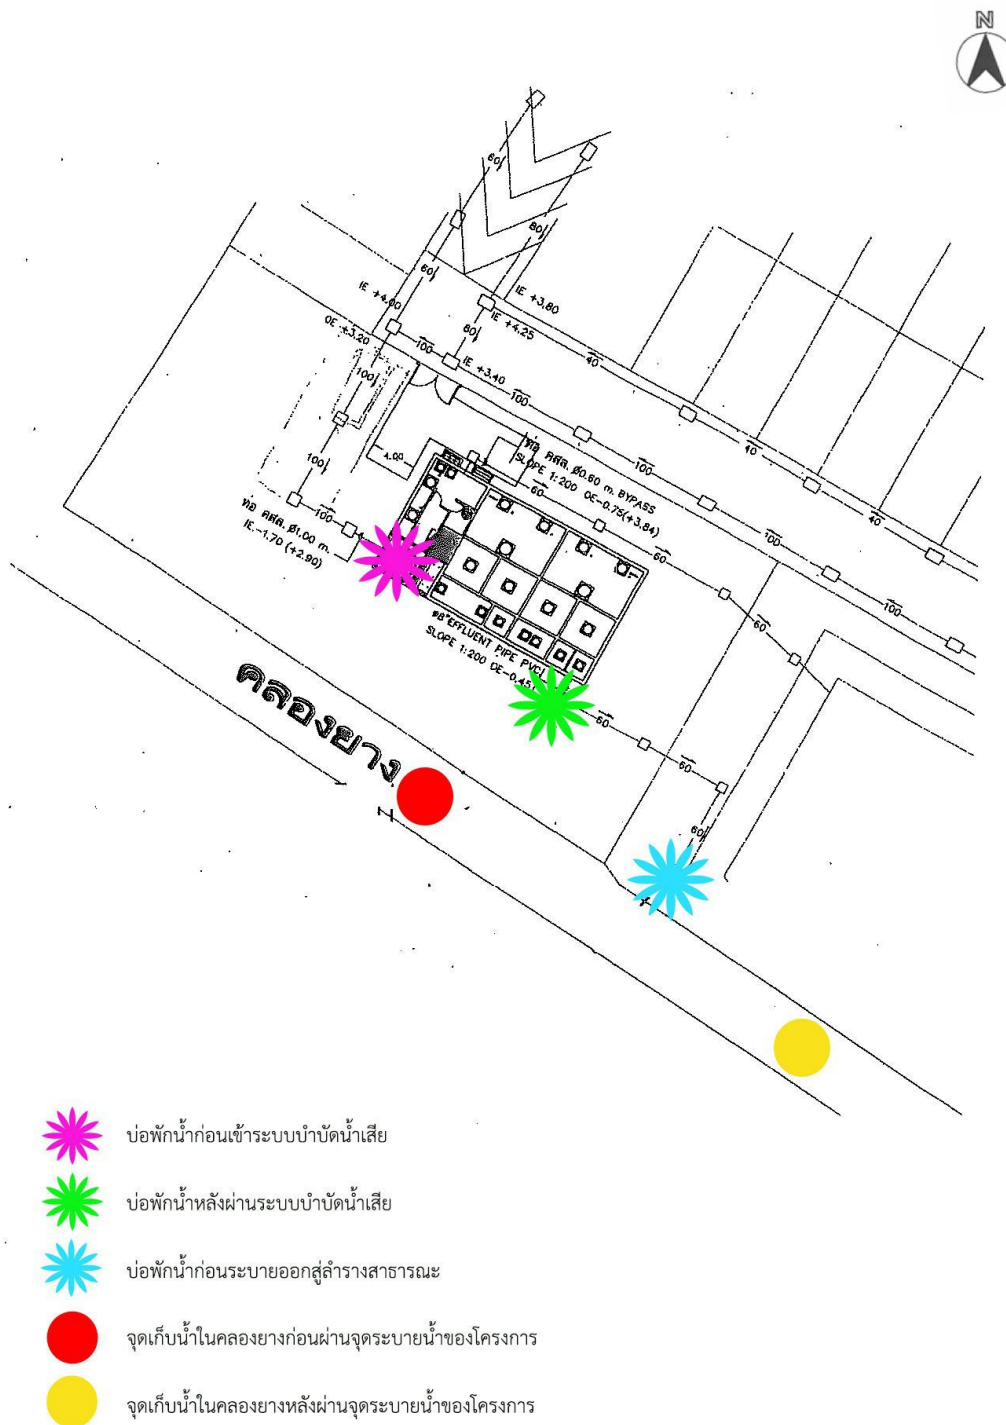
### รูปที่ 3 จุดเก็บตัวอย่างคุณภาพน้ำ

สำหรับการดำเนินการระหว่างเดือนมกราคม-มิถุนายน พ.ศ. 2569 ดำเนินการเก็บตัวอย่างคุณภาพน้ำจากระบบบำบัดน้ำเสีย คุณภาพน้ำบ่อพักน้ำสุดท้ายก่อนระบายออกสู่แหล่งน้ำสาธารณะ เป็นประจำทุกเดือน และเก็บตัวอย่างคุณภาพน้ำในคลองยาง เมื่อวันที่ 10 กุมภาพันธ์ พ.ศ. 2569 (รูปที่ 3 และภาพที่ 2) มีรายละเอียดผลการตรวจวิเคราะห์ ดังนี้

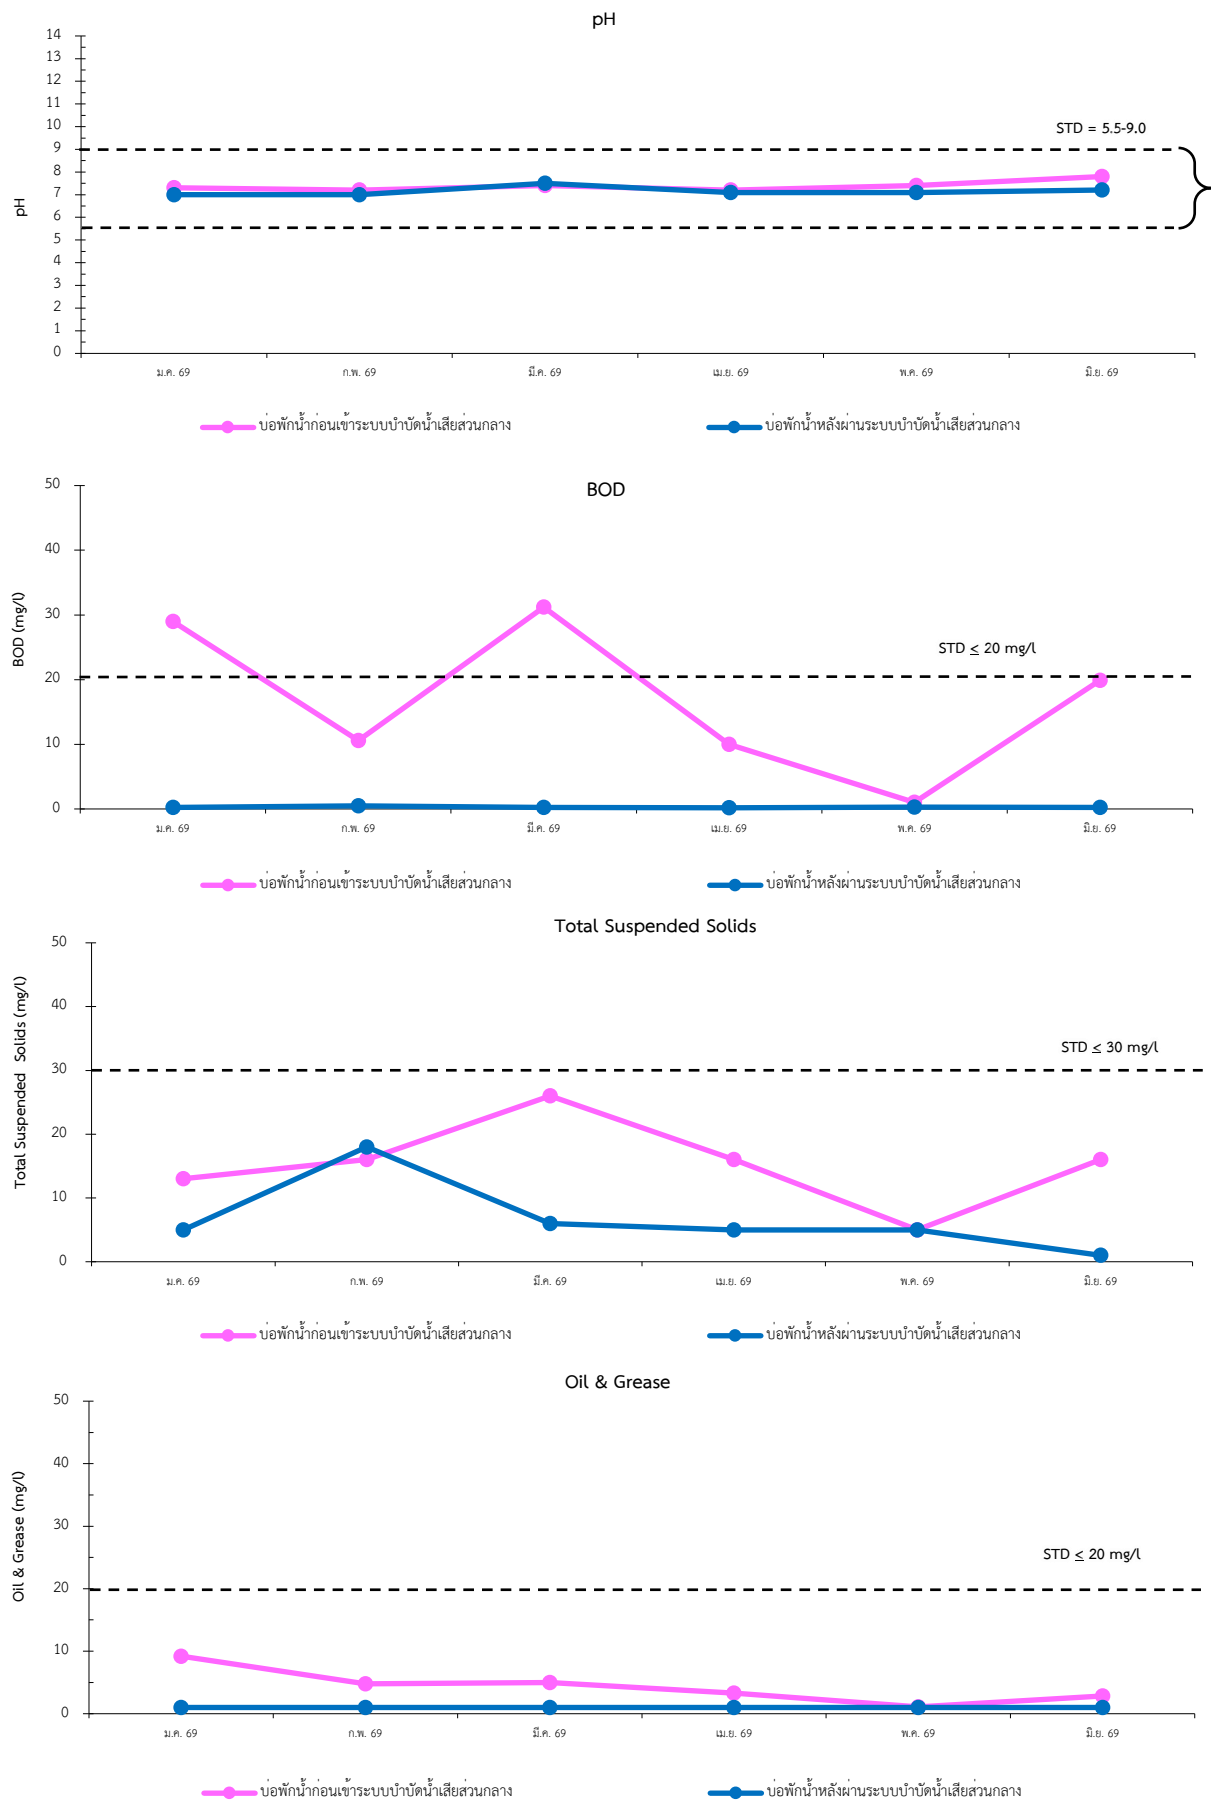
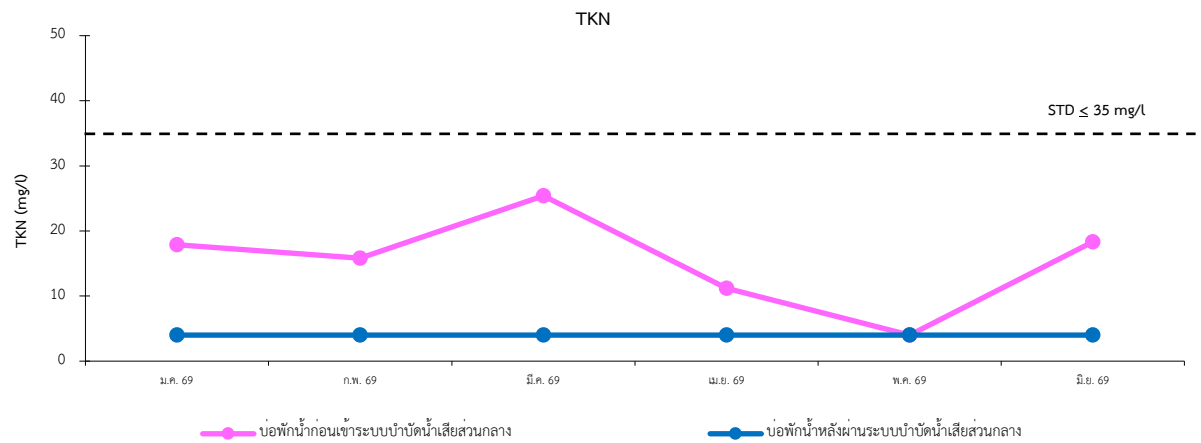
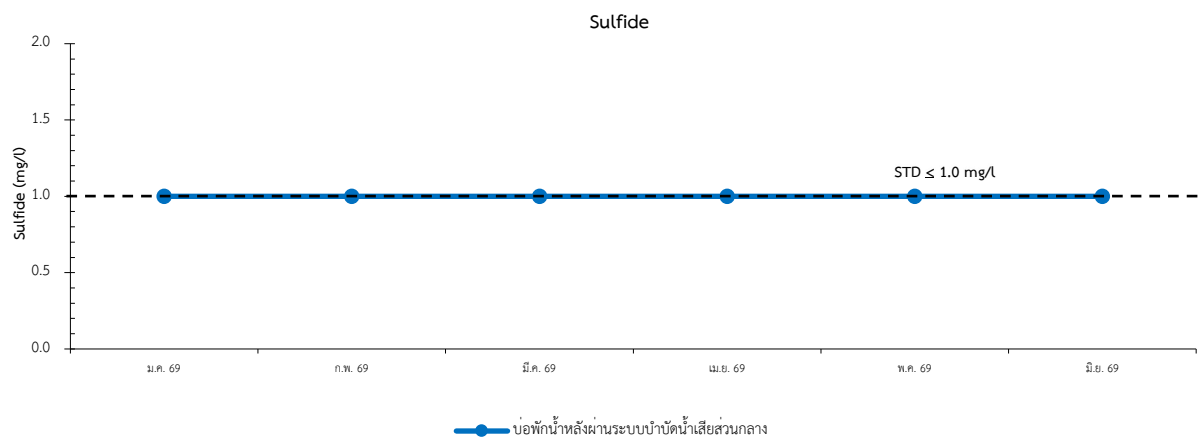
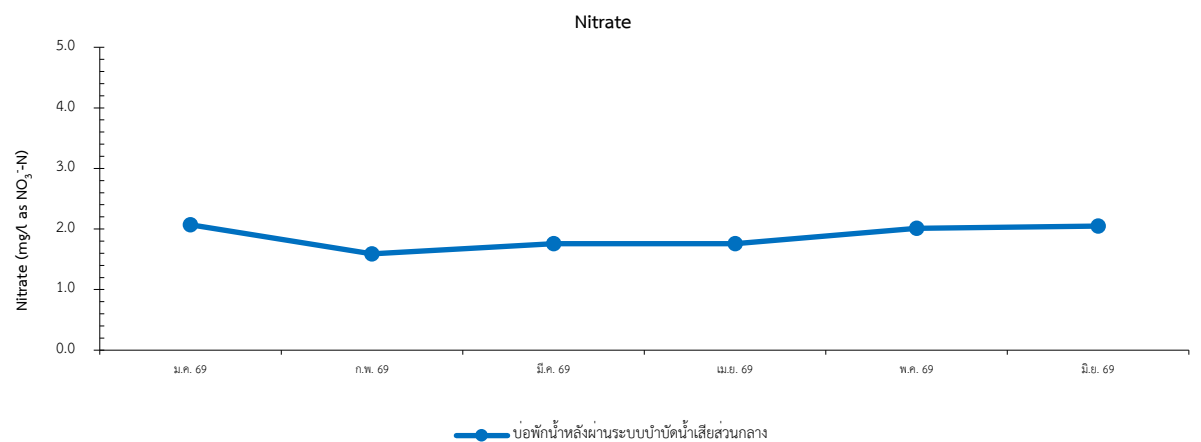
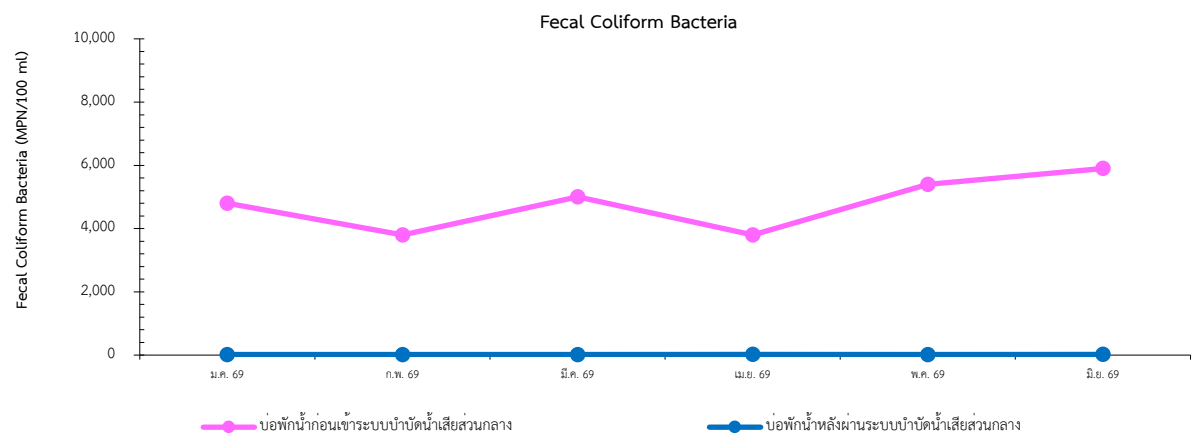
รูปที่ 4 ผลการตรวจวิเคราะห์คุณภาพน้ำจากระบบบำบัดน้ำเสีย

ผลการตรวจวิเคราะห์คุณภาพน้ำจากระบบบำบัดน้ำเสียส่วนกลาง ระหว่างเดือนมกราคม-มิถุนายน พ.ศ. 2569 รายละเอียดผลการตรวจวิเคราะห์คุณภาพน้ำในแต่ละเดือน มีดังนี้ (ตารางที่ 4 และรูปที่ 4 สำหรับผลการตรวจวิเคราะห์แสดงไว้ในภาคผนวก ข)

**วันที่ 12 มกราคม พ.ศ. 2569 :** คุณภาพน้ำในบ่อกักน้ำก่อนเข้าระบบบำบัดน้ำเสียมีค่า pH เท่ากับ 7.3, BOD มีค่าเท่ากับ 29.0 mg/L, SS มีค่าเท่ากับ 13 mg/L, Oil & Grease มีค่าเท่ากับ 9.21 mg/L, TKN มีค่าเท่ากับ 17.9 mg/L และ Fecal Coliform Bacteria มีค่าเท่ากับ  $4.8 \times 10^3$  MPN/100 ml ส่วนคุณภาพน้ำในบ่อกักน้ำหลังผ่านระบบบำบัดน้ำเสียมีค่า pH เท่ากับ 7.0, BOD มีค่าเท่ากับ 0.26 mg/L, SS มีค่าเท่ากับ 5 mg/L, Oil & Grease มีค่าน้อยกว่า 1.00 mg/L, TKN มีค่าน้อยกว่า 4.00 mg/L, Sulfide มีค่าน้อยกว่า 1.00 mg/L, Nitrate มีค่าเท่ากับ 2.07 mg/L as  $\text{NO}_3^-$ -N และ Fecal Coliform Bacteria มีค่าน้อยกว่า 18 MPN/100 ml โดยไม่สามารถประเมินประสิทธิภาพได้ เนื่องจากระบบบำบัดน้ำเสียชำรุด โดยคุณภาพน้ำในบ่อกักน้ำหลังผ่านระบบบำบัดน้ำเสียมีค่าเป็นไปตามเกณฑ์มาตรฐาน

**วันที่ 10 กุมภาพันธ์ พ.ศ. 2569 :** คุณภาพน้ำในบ่อกักน้ำก่อนเข้าระบบบำบัดน้ำเสียมีค่า pH เท่ากับ 7.2, BOD มีค่าเท่ากับ 10.6 mg/L, SS มีค่าเท่ากับ 16 mg/L, Oil & Grease มีค่าเท่ากับ 4.80 mg/L, TKN มีค่าเท่ากับ 15.8 mg/L และ Fecal Coliform Bacteria มีค่าเท่ากับ  $3.8 \times 10^3$  MPN/100 ml ส่วนคุณภาพน้ำในบ่อกักน้ำหลังผ่านระบบบำบัดน้ำเสียมีค่า pH เท่ากับ 7.0, BOD มีค่าเท่ากับ 0.48 mg/L, SS มีค่าน้อยกว่า 5 mg/L, Oil & Grease มีค่าน้อยกว่า 1.00 mg/L, TKN มีค่าน้อยกว่า 4.00 mg/L, Sulfide มีค่าน้อยกว่า 1.00 mg/L, Nitrate มีค่าเท่ากับ 1.59 mg/L as  $\text{NO}_3^-$ -N และ Fecal Coliform Bacteria มีค่าน้อยกว่า 18 MPN/100 ml โดยไม่สามารถประเมินประสิทธิภาพได้ เนื่องจากระบบบำบัดน้ำเสียชำรุด โดยคุณภาพน้ำในบ่อกักน้ำหลังผ่านระบบบำบัดน้ำเสียมีค่าเป็นไปตามเกณฑ์มาตรฐาน

**วันที่ 6 มีนาคม พ.ศ. 2569 :** คุณภาพน้ำในบ่อกักน้ำก่อนเข้าระบบบำบัดน้ำเสียมีค่า pH เท่ากับ 7.4, BOD มีค่าเท่ากับ 31.2 mg/L, SS มีค่าเท่ากับ 26 mg/L, Oil & Grease มีค่าเท่ากับ 5.00 mg/L, TKN มีค่าเท่ากับ 25.4 mg/L และ Fecal Coliform Bacteria มีค่าเท่ากับ  $5.0 \times 10^3$  MPN/100 ml ส่วนคุณภาพน้ำในบ่อกักน้ำหลังผ่านระบบบำบัดน้ำเสียมีค่า pH เท่ากับ 7.5, BOD มีค่าเท่ากับ 0.26 mg/L, SS มีค่าเท่ากับ 6 mg/L, Oil & Grease มีค่าน้อยกว่า 1.00 mg/L, TKN มีค่าน้อยกว่า 4.00 mg/L, Sulfide มีค่าน้อยกว่า 1.00 mg/L, Nitrate มีค่าเท่ากับ 1.76 mg/L as  $\text{NO}_3^-$ -N และ Fecal Coliform Bacteria มีค่าน้อยกว่า 18 MPN/100 ml โดยไม่สามารถประเมินประสิทธิภาพได้ เนื่องจากระบบบำบัดน้ำเสียชำรุด โดยคุณภาพน้ำในบ่อกักน้ำหลังผ่านระบบบำบัดน้ำเสียมีค่าเป็นไปตามเกณฑ์มาตรฐาน

**วันที่ 10 เมษายน พ.ศ. 2569 :** คุณภาพน้ำในบ่อกักน้ำก่อนเข้าระบบบำบัดน้ำเสียมีค่า pH เท่ากับ 7.2, BOD มีค่าเท่ากับ 10.0 mg/L, SS มีค่าเท่ากับ 16 mg/L, Oil & Grease มีค่าเท่ากับ 3.30 mg/L, TKN มีค่าเท่ากับ 11.2 mg/L และ Fecal Coliform Bacteria มีค่าเท่ากับ  $3.8 \times 10^3$  MPN/100 ml ส่วนคุณภาพน้ำในบ่อกักน้ำหลังผ่านระบบบำบัดน้ำเสียมีค่า pH เท่ากับ 7.1, BOD มีค่าเท่ากับ 0.18 mg/L, SS มีค่าน้อยกว่า 5 mg/L, Oil & Grease มีค่าน้อยกว่า 1.00 mg/L, TKN มีค่าน้อยกว่า 4.00 mg/L, Sulfide มีค่าน้อยกว่า 1.00 mg/L, Nitrate มีค่าเท่ากับ 1.76 mg/L as  $\text{NO}_3^-$ -N และ Fecal Coliform Bacteria มีค่าเท่ากับ 20 MPN/100 ml โดยไม่สามารถประเมินประสิทธิภาพได้ เนื่องจากระบบบำบัดน้ำเสียชำรุด โดยคุณภาพน้ำในบ่อกักน้ำหลังผ่านระบบบำบัดน้ำเสียมีค่าเป็นไปตามเกณฑ์มาตรฐาน

**วันที่ 12 พฤษภาคม พ.ศ. 2569 :** คุณภาพน้ำในบ่อบำบัดน้ำก่อนเข้าระบบบำบัดน้ำเสียมีค่า pH เท่ากับ 7.4, BOD มีค่าเท่ากับ 1.02 mg/L, SS มีค่าน้อยกว่า 5 mg/L, Oil & Grease มีค่าเท่ากับ 1.10 mg/L, TKN มีค่าน้อยกว่า 4.00 mg/L และ Fecal Coliform Bacteria มีค่าเท่ากับ  $5.4 \times 10^3$  MPN/100 ml ส่วนคุณภาพน้ำในบ่อบำบัดน้ำหลังผ่านระบบบำบัดน้ำเสียมีค่า pH เท่ากับ 7.1, BOD มีค่าเท่ากับ 0.28 mg/L, SS มีค่าน้อยกว่า 5 mg/L, Oil & Grease มีค่าน้อยกว่า 1.00 mg/L, TKN มีค่าน้อยกว่า 4.00 mg/L, Sulfide มีค่าน้อยกว่า 1.00 mg/L, Nitrate มีค่าเท่ากับ 2.01 mg/L as  $\text{NO}_3^-$ -N และ Fecal Coliform Bacteria มีค่าน้อยกว่า 18 MPN/100 ml โดยไม่สามารถประเมินประสิทธิภาพได้ เนื่องจากระบบบำบัดน้ำเสียชำรุด โดยคุณภาพน้ำในบ่อบำบัดน้ำหลังผ่านระบบบำบัดน้ำเสียมีค่าเป็นไปตามเกณฑ์มาตรฐาน

**วันที่ 10 มิถุนายน พ.ศ. 2569 :** คุณภาพน้ำในบ่อบำบัดน้ำก่อนเข้าระบบบำบัดน้ำเสียมีค่า pH เท่ากับ 7.8, BOD มีค่าเท่ากับ 19.9 mg/L, SS มีค่าเท่ากับ 16 mg/L, Oil & Grease มีค่าเท่ากับ 2.83 mg/L, TKN มีค่าเท่ากับ 18.3 mg/L และ Fecal Coliform Bacteria มีค่าเท่ากับ  $5.9 \times 10^3$  MPN/100 ml ส่วนคุณภาพน้ำในบ่อบำบัดน้ำหลังผ่านระบบบำบัดน้ำเสียมีค่า pH เท่ากับ 7.2, BOD มีค่าเท่ากับ 0.26 mg/L, SS มีค่าน้อยกว่า 1 mg/L, Oil & Grease มีค่าน้อยกว่า 1.00 mg/L, TKN มีค่าน้อยกว่า 4.00 mg/L, Sulfide มีค่าน้อยกว่า 1.00 mg/L, Nitrate มีค่าเท่ากับ 2.05 mg/L as  $\text{NO}_3^-$ -N และ Fecal Coliform Bacteria มีค่าเท่ากับ 20 MPN/100 ml โดยไม่สามารถประเมินประสิทธิภาพได้ เนื่องจากระบบบำบัดน้ำเสียชำรุด โดยคุณภาพน้ำในบ่อบำบัดน้ำหลังผ่านระบบบำบัดน้ำเสียมีค่าเป็นไปตามเกณฑ์มาตรฐาน
