## บทที่ 2

### ผลการดำเนินการตามมาตรการป้องกันและแก้ไขผลกระทบสิ่งแวดล้อม

การดำเนินการตามมาตรการป้องกันและแก้ไขผลกระทบสิ่งแวดล้อม โครงการอาคารเช่ามาตรฐานรองเพชรเกษม 91 ส่วนเดิมและระยะที่ 2 ตั้งอยู่ที่ ซอยเพชรเกษม 91 ตำบลสวนหลวง อำเภอกระทุ่มแบน จังหวัดสมุทรสาคร (ระยะดำเนินการ) ประจำเดือนมกราคม - มิถุนายน 2569 มีรายละเอียดผลการปฏิบัติตามมาตรการที่กำหนด รายละเอียดแสดงดังต่อไปนี้

ตารางที่ 2.1-1 รายงานผลการปฏิบัติตามมาตรการป้องกันและแก้ไขผลกระทบสิ่งแวดล้อม (ระยะดำเนินการ) โครงการอาคารเช่ามาตรฐานรองเพชรเกษม 91 ส่วนเดิม และระยะที่ 2 ประจำเดือนมกราคม - มิถุนายน 2569

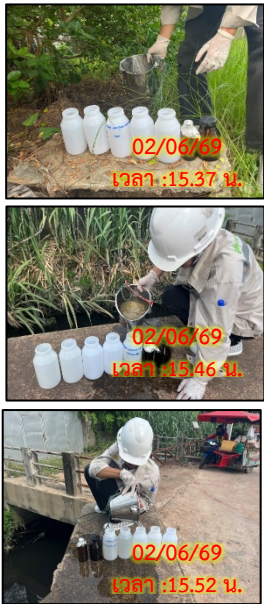
| องค์ประกอบทางสิ่งแวดล้อม<br>และคุณค่าต่างๆ | มาตรการป้องกันและแก้ไข<br>ผลกระทบสิ่งแวดล้อม | มาตรการติดตามตรวจสอบ<br>ผลกระทบสิ่งแวดล้อม | ปัญหา และ/หรือ<br>ข้อเสนอแนะ | เอกสารอ้างอิง |
|---|---|---|---|---|
| 1.1 ทรัพยากรน้ำ (ต่อ) | | คุณภาพน้ำผิวดิน บริเวณคลองก่อนผ่านจุดระบาย<br>น้ำทิ้งของโครงการ ระยะ 150 เมตร และบริเวณ<br>คลองหลังผ่านจุดระบายน้ำทิ้งของโครงการระยะ<br>150 เมตรเพื่อวิเคราะห์ค่า PH BOD SS TDS TKN<br>Sulfide และ Oil & Grease และเพื่อเป็นการ<br>ตรวจสอบประสิทธิภาพของ การทำงานระบบบำบัด<br>น้ำเสีย | | |

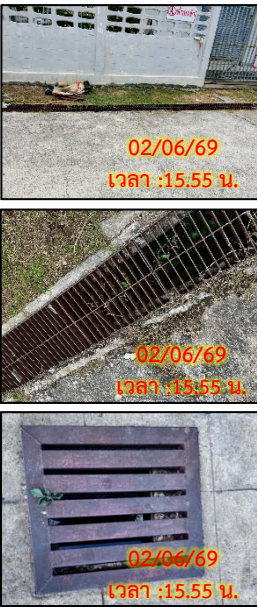
| องค์ประกอบทางสิ่งแวดล้อม<br>และคุณค่าต่างๆ | มาตรการป้องกันและแก้ไข<br>ผลกระทบสิ่งแวดล้อม | มาตรการติดตามตรวจสอบ<br>ผลกระทบสิ่งแวดล้อม | ปัญหา และ/หรือ<br>ข้อเสนอแนะ | เอกสารอ้างอิง |
|---|---|---|---|---|
| 2.3 การระบายน้ำและ<br>ป้องกันน้ำท่วม | 1. ก่อสร้างระบบท่อน้ำภายในโครงการโดยให้มีการติดตั้งประตูละบายน้ำ จำนวน 2 ประตู ที่ท่อระบายน้ำบริเวณทางเข้า-ออก โครงการก่อนไหลลงคลองวัดหนองพะอง และก่อสร้างระบบท่อน้ำด้านหลังอาคารด้านที่ติดและวางระบายน้ำเสียให้สูงขึ้นอีก 0.25 เมตร เพื่อทำการเก็บน้ำฝนที่ถนนทั้ง 2 ข้าง บ่อดักไขมันระบายจากหลังคาอาคารกับพื้นที่ด้านหลังอาคารกับพื้นที่ด้านหลังอาคารเก็บกักน้ำในระบบท่อน้ำที่หลังอาคารนี้ได้ประมาณ 562 ลูกบาศก์เมตร และมีปริมาตรที่สามารถรองรับปริมาณน้ำฝนที่ตกในระยะเวลา 3 ชั่วโมงได้โดยไม่ทำให้อัตราการไหลสูงสุดมากกว่าก่อนมีโครงการ | 1. โครงการมีการกำหนดและออกแบบการระบายน้ำโดยก่อสร้างระบบท่อน้ำในเส้นทางที่มีการติดตั้งประตูละบายน้ำ จำนวน 2 ประตู ที่ท่อระบายน้ำบริเวณทางเข้า-ออกของโครงการและดำเนินการจัดให้มีระบบท่อน้ำด้านหลังอาคารโครงการระยะที่ 2 เพื่ออัตราการไหลไม่สูงมากกว่าก่อนมีโครงการ | - | |

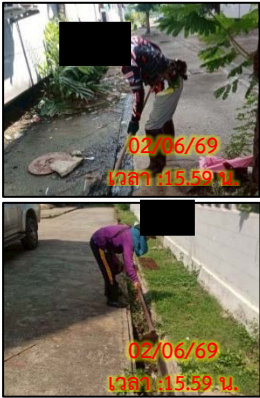
| องค์ประกอบทางสิ่งแวดล้อม<br>และคุณค่าต่างๆ | มาตรการป้องกันและแก้ไข<br>ผลกระทบสิ่งแวดล้อม | มาตรการติดตามตรวจสอบ<br>ผลกระทบสิ่งแวดล้อม | ปัญหา และ/หรือ<br>ข้อเสนอแนะ | เอกสารอ้างอิง |
|---|---|---|---|---|
| | 4. จัดให้มีการดูแล/บำรุงรักษาระบบท่อระบายน้ำ<br>ของระบบท่อน้ำทิ้งให้อยู่ในสภาพที่สามารถ<br>ระบายน้ำได้ดีไม่ให้เกิดการอุดตันอันอาจทำให้เกิด<br>น้ำท่วมขังภายในระบบท่อน้ำทิ้งบริเวณหลัง<br>อาคารได้ | 4. ทางโครงการจัดให้มีเจ้าหน้าที่ดูแลและ<br>บำรุงรักษาระบบท่อระบายน้ำของระบบท่อน้ำทิ้งให้<br>มีการระบายน้ำได้ดีอยู่เสมอ เพื่อป้องกันการอุดตัน<br>ของท่อระบายน้ำซึ่งจะทำให้มีน้ำท่วมขังภายในระบบ<br>ท่อน้ำทิ้งบริเวณหลังอาคารได้ | - | |
