## บทที่ 2

### ผลการดำเนินการตามมาตรการป้องกันและแก้ไขผลกระทบสิ่งแวดล้อม

การดำเนินการตามมาตรการป้องกันและแก้ไขผลกระทบสิ่งแวดล้อม โครงการอาคารเช่ามาตรฐานรอง อ้อมน้อย ส่วนเดิมและระยะที่ 2 (ระยะดำเนินการ) ประจำเดือนมกราคม - มิถุนายน 2569 มีรายละเอียดผลการปฏิบัติตามมาตรการที่กำหนด รายละเอียดแสดงดังต่อไปนี้

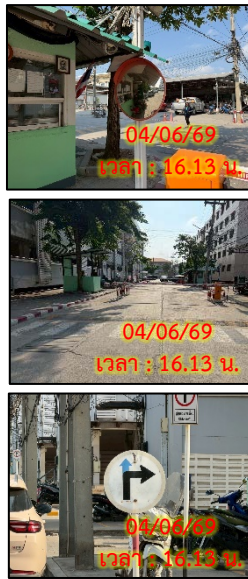
| องค์ประกอบทางสิ่งแวดล้อม<br>และคุณค่าต่างๆ | มาตรการป้องกันและแก้ไข<br>ผลกระทบสิ่งแวดล้อม | มาตรการติดตามตรวจสอบ<br>ผลกระทบสิ่งแวดล้อม | ปัญหา และ/หรือ<br>ข้อเสนอแนะ | เอกสารอ้างอิง |
|---|---|---|---|---|
| <b>3.1 การจราจร</b> | 1. ทำการประสานงานกับหน่วยงานต่างๆ ที่เกี่ยวข้อง เช่น เจ้าหน้าที่การทางเทศบาลเมืองอ้อมน้อย เป็นต้น ในการขออนุญาตติดตั้งสัญญาณต่างๆ ดังนี้<br>1) ติดตั้งป้ายสัญญาณเตือนและลดความเร็วบนถนนพงษ์ศิริชัย 3 ทั้ง 2 ฝั่ง ก่อนถึงโครงการประมาณ 200 เมตร<br>2) ติดตั้งสัญญาณไฟกระพริบ บริเวณทางเข้าโครงการบนถนนพงษ์ศิริชัย 3 | 1.ปัจจุบันทางโครงการยังไม่มีติดตั้งสัญญาณเตือนและป้ายลดความเร็วบนถนน ทั้งสองฝั่งก่อนถึงโครงการ รวมทั้งยังไม่มีติดตั้งสัญญาณไฟกระพริบ บริเวณทางเข้าโครงการบนถนนซอยเทศบาล 2 (พงษ์ศิริชัย 3) แต่โครงการมีการติดตั้งกระจกโค้งจราจร บริเวณทางเข้า-ออกของโครงการ เพื่อให้ผู้เข้าพักอาศัยได้มองเห็นรถที่สวนผ่านไปมา และมีสัญญาณชะลอความเร็วและป้ายจราจรต่างๆ ในโครงการ | - | |

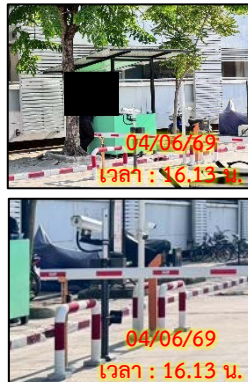
| องค์ประกอบทางสิ่งแวดล้อม<br>และคุณค่าต่างๆ | มาตรการป้องกันและแก้ไข<br>ผลกระทบสิ่งแวดล้อม | มาตรการติดตามตรวจสอบ<br>ผลกระทบสิ่งแวดล้อม | ปัญหา และ/หรือ<br>ข้อเสนอแนะ | เอกสารอ้างอิง |
|---|---|---|---|---|
| 3.3 สุนทรียภาพและ<br>นันทนาการ (ต่อ) | 4. จัดให้มีเจ้าหน้าที่คอยดูแลความสะอาดและความปลอดภัยจากอุบัติเหตุเป็นประจำในกรณีใช้ถนน/ลานจอดรถเป็นลานกีฬาชั่วคราว รวมทั้งควรกำหนดมาตรการการใช้พื้นที่ที่เหมาะสมและประกาศแจ้งให้ผู้เข้าพักอาศัยได้รับทราบทั่วกันด้วย | 4.โครงการได้จัดให้มีเจ้าหน้าที่คอยดูแลความสะอาดและเจ้าหน้าที่รักษาความปลอดภัยพร้อมทั้งติดตั้งกล้องวงจรปิดไว้ในโครงการเพื่อคอยอำนวยความสะดวกและรักษาความปลอดภัยให้กับผู้พักอาศัยและผู้ใช้บริการของโครงการ | - | |
