รายงานผลการปฏิบัติตามมาตรการป้องกันและแก้ไข  
ผลกระทบสิ่งแวดล้อมและมาตรการติดตามตรวจสอบคุณภาพสิ่งแวดล้อม

ระยะก่อสร้าง ระหว่างเดือน มกราคม - ธันวาคม พ.ศ. 2568

โครงการ โรงแรม กะตะร็อคส์ (เปลี่ยนการใช้อาคาร)  
ตั้งอยู่เลขที่ 186/22 หมู่ที่ 2 ถนนโคกโดนด ตำบลกะรน อำเภอเมืองภูเก็ต จังหวัดภูเก็ต

เจ้าของโครงการ  
บริษัท กะตะร็อคส์ จำกัด

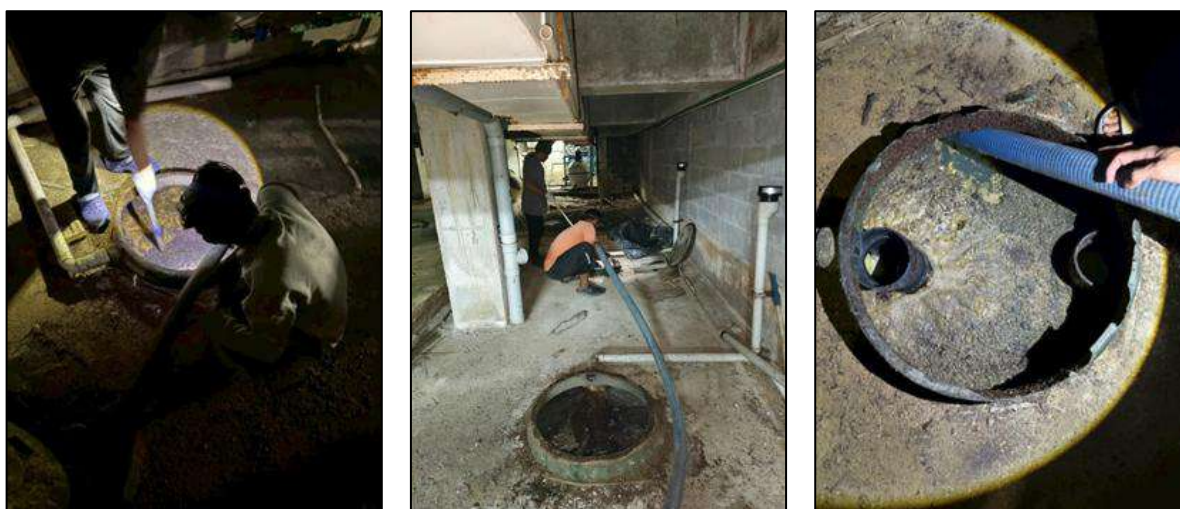
รูปภาพที่ 2.41 การตรวจสอบ/บำรุงระบบเส้นท่อ ป้อน้ำ และสุขภัณฑ์ ฯลฯ

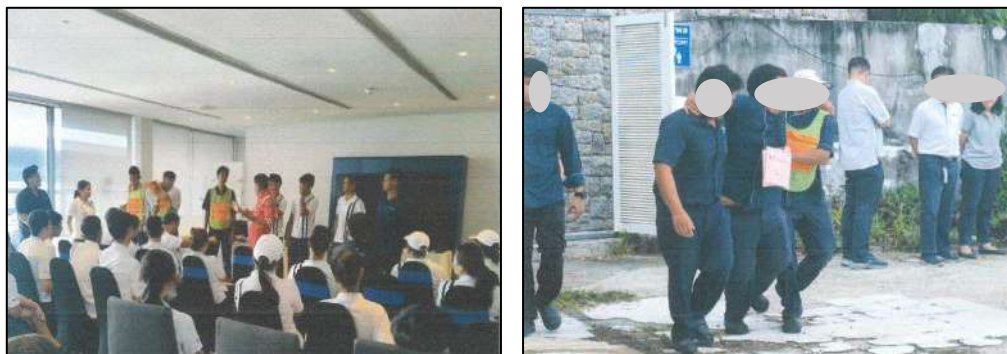
รูปภาพที่ 2.46 การตรวจสอบระบบป้องกันและแจ้งเตือนอัคคีภัย

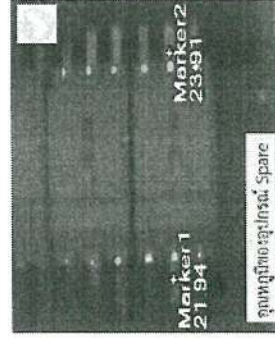
อุณหภูมิของอุปกรณ์ Spare

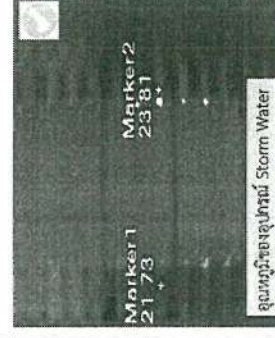
อุณหภูมิของอุปกรณ์ Storm Water

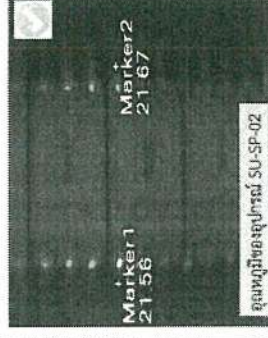
อุณหภูมิของอุปกรณ์ SU-SP-02

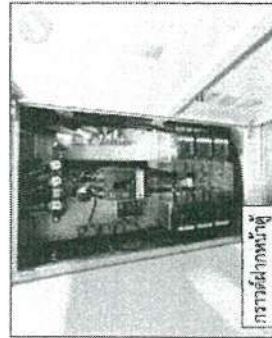
การวัดค่าหน้าตู้

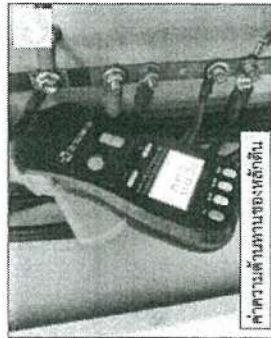
ค่าความต้านทานของเหล็กดิน

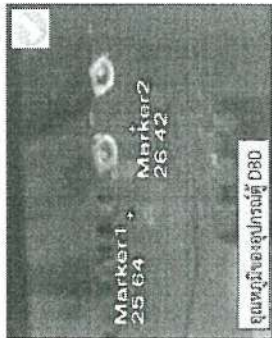
อุณหภูมิของอุปกรณ์ DBD

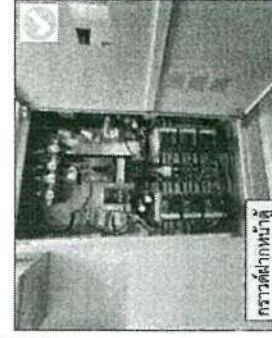
การวัดค่าหน้าตู้

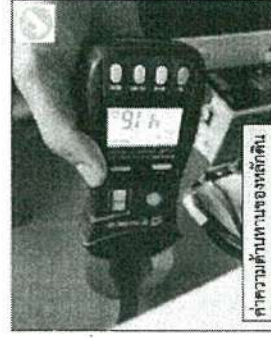
ค่าความต้านทานของเหล็กดิน

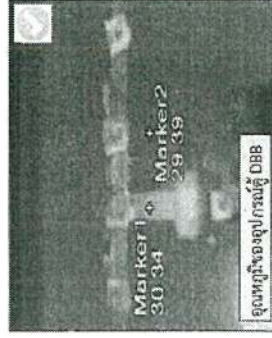
อุณหภูมิของอุปกรณ์ DBB

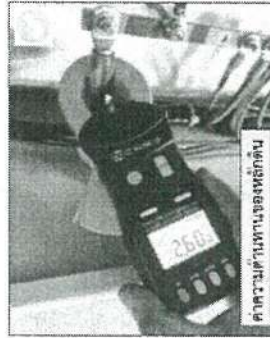
ค่าความต้านทานของเหล็กดิน

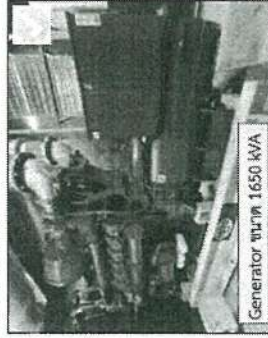
Generator ขนาด 1650 kVA

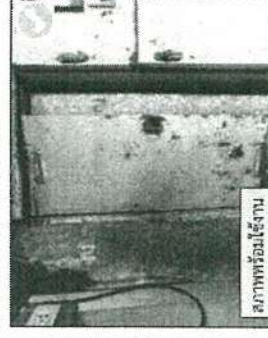
สวิตช์พร้อมใช้งาน

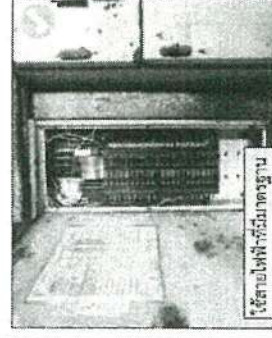
ใช้สายไฟฟ้าที่มีมาตรฐาน

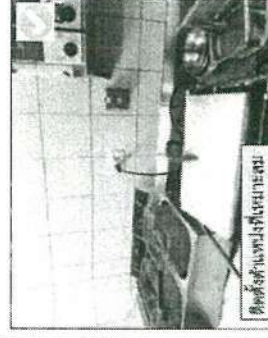
ติดตั้งตำแหน่งที่เหมาะสม

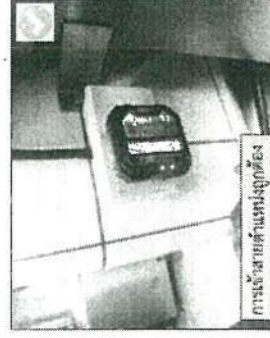
การเข้าสายดินแห่งถูกต้อง

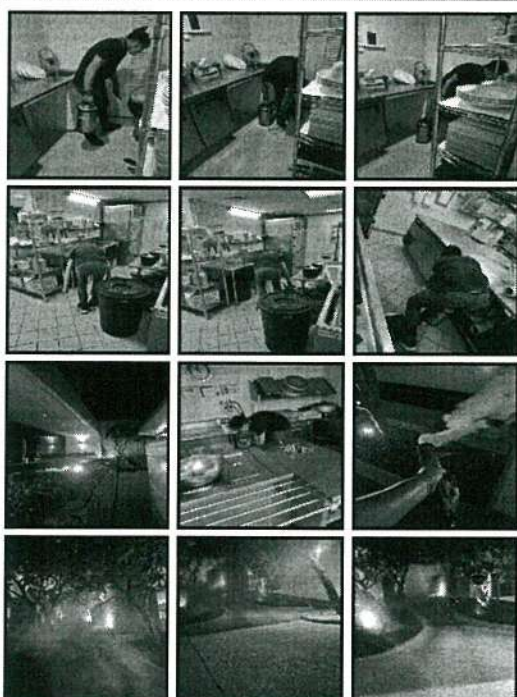
| ที่ | สถานที่ | ผลการดำเนินงาน (รูปภาพ) | ปัญหาที่พบ / การแก้ไข | ผู้ปฏิบัติงาน |
|---|---|---|---|---|
| 1 | Kitchen<br>Restaurant Bar<br>Canteen Hang<br>Out and<br>Surrounding<br>Area | | <p>ให้บริการกำจัด มด หนู แมลงวัน แมลงสาบ ผุง อื่นๆ</p> <p><b>วิธีการแก้ไข(9Pest Protech)</b></p> <ol style="list-style-type: none"> <li>1. Site survey for identifying the problem and risky point determination</li> <li>2. Chemical spray indoor and outdoor area and Checking</li> <li>3. Using ULV chemical spray indoor and outdoor</li> <li>4. Using fogging machine with fogging chemical inside the sewer or drain.</li> <li>5. Follow up and continuously control the problem.</li> <li>6.</li> <li>7.</li> <li>8.</li> <li>9.</li> </ol> <p><b>ข้อเสนอแนะ (ลูกค้า)</b></p> <p>Provide the cleanliness and sanitation suggestion for reducing the spreading out of any problem, especially on food area, water resource, and ant hiding place.</p> <p><b>สารเคมีที่ใช้</b></p> | ทีมงาน 9Pest Protech |

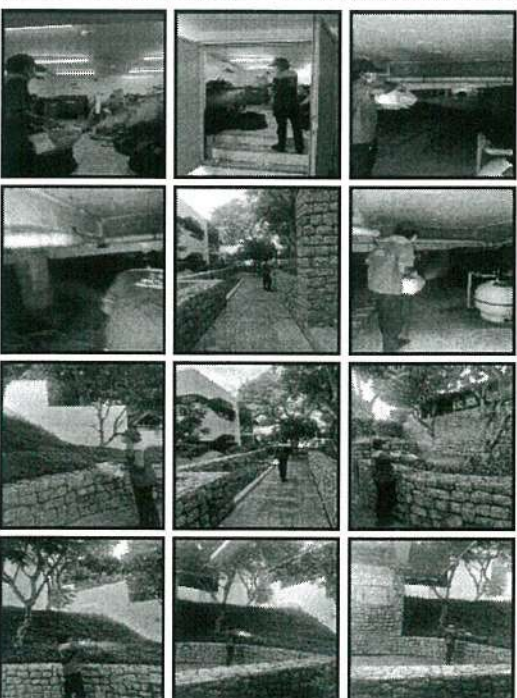
| ที่ | สถานที่ | ผลการดำเนินงาน (รูปภาพ) | ปัญหาที่พบ / การแก้ไข | ผู้ปฏิบัติงาน |
|---|---|---|---|---|
| 2 | Room and<br>Surrounding<br>Area | | <p>ให้บริการกำจัด มด หนู แมลงวัน แมลงสาบ ผุง อื่นๆ</p> <p><b>วิธีการแก้ไข(9Pest Protech)</b></p> <ol style="list-style-type: none"> <li>1. Site survey for identifying the problem and risky point determination</li> <li>2. Chemical spray indoor and outdoor area and Checking</li> <li>3. Using ULV chemical spray indoor and outdoor</li> <li>4. Follow up and continuously control the problem.</li> <li>5.</li> <li>6.</li> <li>7.</li> <li>8.</li> <li>9.</li> </ol> <p><b>ข้อเสนอแนะ (ลูกค้า)</b></p> <p>Provide the cleanliness and sanitation suggestion for reducing the spreading out of any problem, especially on food area, water resource, and ant hiding place.</p> <p><b>สารเคมีที่ใช้</b></p> | ทีมงาน 9Pest Protech |

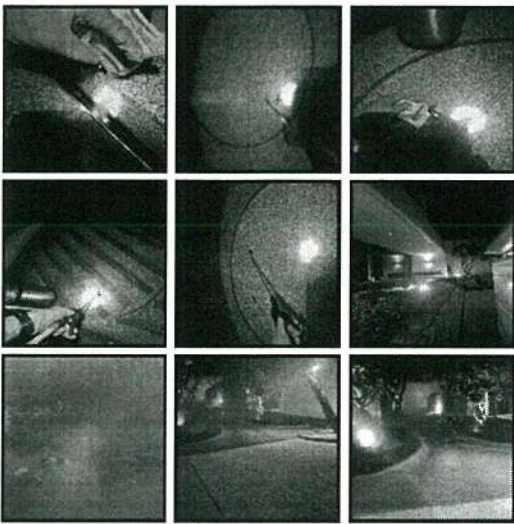
| ที่ | สถานที่ | ผลการดำเนินงาน (รูปภาพ) | ปัญหาที่พบ / การแก้ไข | ผู้ปฏิบัติงาน |
|---|---|---|---|---|
| 3 | Septik tank<br>Spa<br>Surrounding<br>area | | <p>ห้ามรื้อการกำจัด มด หนู แมลงวัน แมลงสาบ ผึ้ง อื่นๆ</p> <p><b>วิธีการแก้ไข(9Pest Protech)</b></p> <ol style="list-style-type: none"> <li>1. Site survey for identifying the problem and risky point determination</li> <li>2. Chemical spray indoor and outdoor area and Checking</li> <li>3. Using ULV chemical spray indoor and outdoor</li> <li>4. Using fogging machine with fogging chemical inside the sewer or drain.</li> <li>5. Follow up and continuously control the problem.</li> <li>6. Setup Cockroach trap at Kitchen</li> <li>7.</li> <li>8.</li> <li>9.</li> </ol> <p><b>ข้อเสนอแนะ (ลูกค้า)</b></p> <p>Provide the cleanliness and sanitation suggestion for reducing the spreading out of any problem, especially on food area, water resource, and ant hiding place.</p> <p><b>สารเคมีที่ใช้</b></p> | ทีมงาน 9Pest Protech |

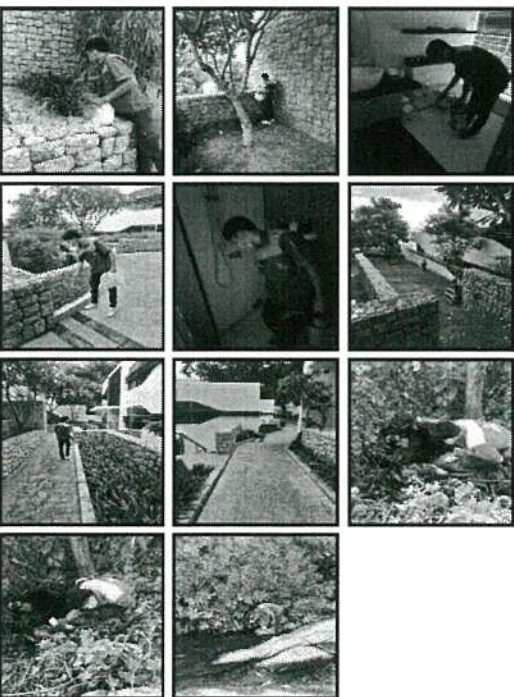
| ที่ | สถานที่ | ผลการดำเนินงาน (รูปภาพ) | ปัญหาที่พบ / การแก้ไข | ผู้ปฏิบัติงาน |
|---|---|---|---|---|
| 4 | Room and<br>Surrounding<br>Area | | <p>ห้ามรื้อการกำจัด มด หนู แมลงวัน แมลงสาบ ผึ้ง อื่นๆ</p> <p><b>วิธีการแก้ไข(9Pest Protech)</b></p> <ol style="list-style-type: none"> <li>1. Site survey for identifying the problem and risky point determination</li> <li>2. Chemical spray indoor and outdoor area and Checking</li> <li>3. Follow up and continuously control the problem.</li> <li>4.</li> <li>5.</li> <li>6.</li> <li>7.</li> <li>8.</li> <li>9.</li> </ol> <p><b>ข้อเสนอแนะ (ลูกค้า)</b></p> <p>Provide the cleanliness and sanitation suggestion for reducing the spreading out of any problem, especially on food area, water resource, and ant hiding place.</p> <p><b>สารเคมีที่ใช้</b></p> | ทีมงาน 9Pest Protech |

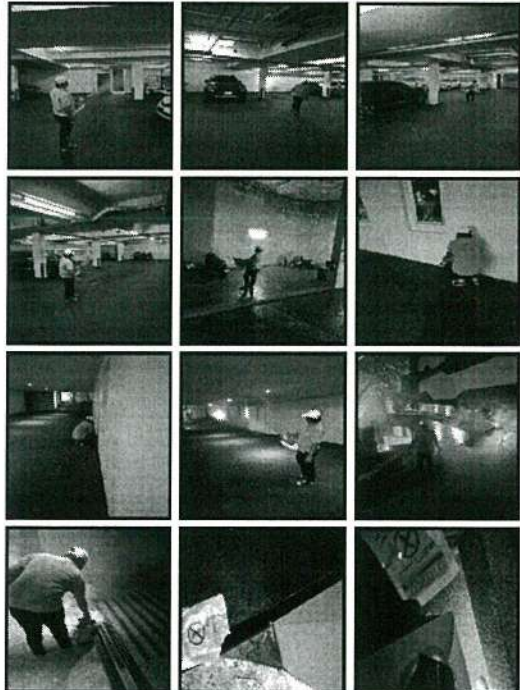
| ที่ | สถานที่ | ผลการดำเนินงาน (รูปภาพ) | ปัญหาที่พบ / การแก้ไข | ผู้ปฏิบัติงาน |
|---|---|---|---|---|
| 5 | Parking Area ,back office and Surrounding Area | | <p><b>ห้ามบริการกำจัด มด หนู แมลงวัน แมลงสาบ ยุง อื่นๆ</b></p> <p><b>วิธีการแก้ไข(9Pest Protech)</b></p> <ol style="list-style-type: none"> <li>1. Site survey for identifying the problem and risky point determination</li> <li>2. Chemical spray indoor and outdoor area and Checking</li> <li>3. Using fogging machine with fogging chemical inside the sewer or drain.</li> <li>4. Follow up and continuously control the problem.</li> <li>5.</li> <li>6.</li> <li>7.</li> <li>8.</li> <li>9.</li> </ol> <p><b>ข้อเสนอแนะ (ลูกค้า)</b></p> <p>Provide the cleanliness and sanitation suggestion for reducing the spreading out of any problem, especially on food area, water resource, and ant hiding place.</p> <p><b>สารเคมีที่ใช้</b></p> | ทีมงาน 9Pest Protech |

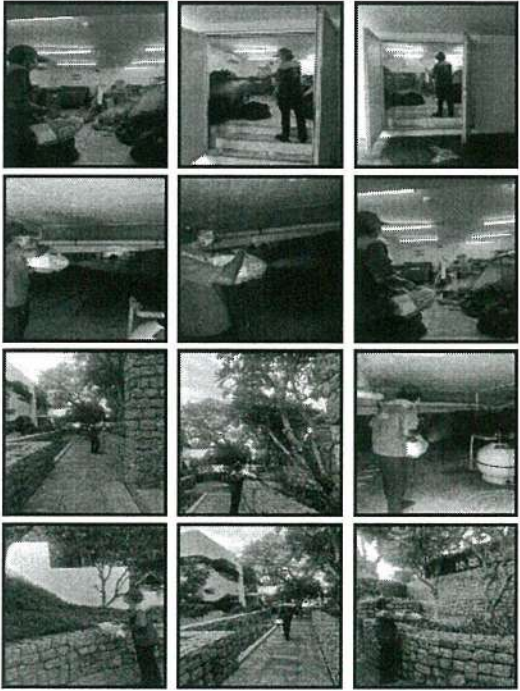
| ที่ | สถานที่ | ผลการดำเนินงาน (รูปภาพ) | ปัญหาที่พบ / การแก้ไข | ผู้ปฏิบัติงาน |
|---|---|---|---|---|
| 1 | Room and Surrounding Area | | <p><b>ห้ามบริการกำจัด มด หนู แมลงวัน แมลงสาบ ยุง อื่นๆ</b></p> <p><b>วิธีการแก้ไข(9Pest Protech)</b></p> <ol style="list-style-type: none"> <li>1. Site survey for identifying the problem and risky point determination</li> <li>2. Chemical spray indoor and outdoor area and Checking</li> <li>3. Using ULV chemical spray indoor and outdoor</li> <li>4. Follow up and continuously control the problem.</li> <li>5.</li> <li>6.</li> <li>7.</li> <li>8.</li> <li>9.</li> </ol> <p><b>ข้อเสนอแนะ (ลูกค้า)</b></p> <p>Provide the cleanliness and sanitation suggestion for reducing the spreading out of any problem, especially on food area, water resource, and ant hiding place.</p> <p><b>สารเคมีที่ใช้</b></p> | ทีมงาน 9Pest Protech |

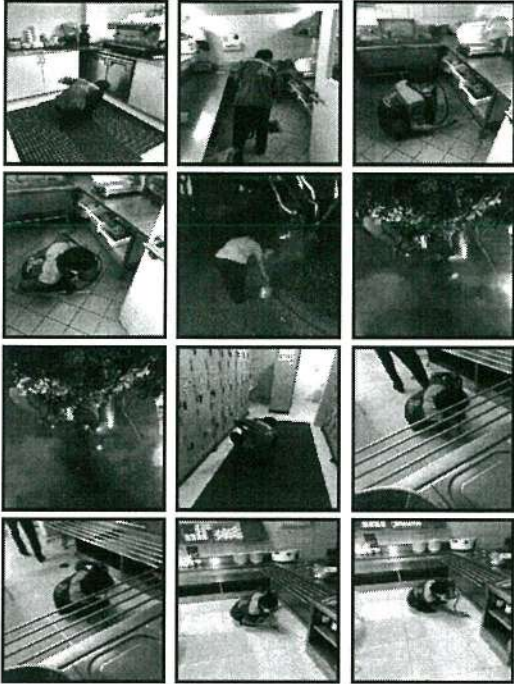
| ที่ | สถานที่ | ผลการดำเนินงาน (รูปภาพ) | ปัญหาที่พบ / การแก้ไข | ผู้ปฏิบัติงาน |
|---|---|---|---|---|
| 2 | Kitchen<br>Restaurant Bar<br>Canteen Hang<br>Out and<br>Surrounding<br>Area | | <p><b>ห้ามการกำจัด มด หนู แมลงวัน แมลงสาบ ยุง อื่นๆ</b></p> <p><b>วิธีการแก้ไข(9Pest Protech)</b></p> <ol style="list-style-type: none"> <li>1. Site survey for identifying the problem and risky point determination</li> <li>2. Chemical spray indoor and outdoor area and Checking</li> <li>3. Using ULV chemical spray indoor and outdoor</li> <li>4. Using fogging machine with fogging chemical inside the sewer or drain.</li> <li>5.</li> <li>6.</li> <li>7.</li> <li>8.</li> <li>9.</li> </ol> <p><b>ข้อเสนอแนะ (ลูกค้า)</b></p> <p>Provide the cleanliness and sanitation suggestion for reducing the spreading out of any problem, especially on food area, water resource, and ant hiding place.</p> <p><b>สารเคมีที่ใช้</b></p> | ทีมงาน 9Pest Protech |

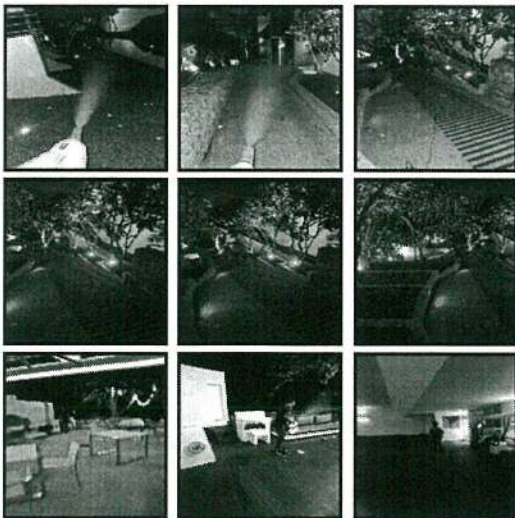
| ที่ | สถานที่ | ผลการดำเนินงาน (รูปภาพ) | ปัญหาที่พบ / การแก้ไข | ผู้ปฏิบัติงาน |
|---|---|---|---|---|
| 3 | Septik tank<br>Spa<br>Surrounding<br>area | | <p><b>ห้ามการกำจัด มด หนู แมลงวัน แมลงสาบ ยุง อื่นๆ</b></p> <p><b>วิธีการแก้ไข(9Pest Protech)</b></p> <ol style="list-style-type: none"> <li>1. Site survey for identifying the problem and risky point determination</li> <li>2. Chemical spray indoor and outdoor area and Checking</li> <li>3. Using ULV chemical spray indoor and outdoor</li> <li>4. Using fogging machine with fogging chemical inside the sewer or drain.</li> <li>5. Follow up and continuously control the problem.</li> <li>6.</li> <li>7.</li> <li>8.</li> <li>9.</li> </ol> <p><b>ข้อเสนอแนะ (ลูกค้า)</b></p> <p>Provide the cleanliness and sanitation suggestion for reducing the spreading out of any problem, especially on food area, water resource, and ant hiding place.</p> <p><b>สารเคมีที่ใช้</b></p> | ทีมงาน 9Pest Protech |

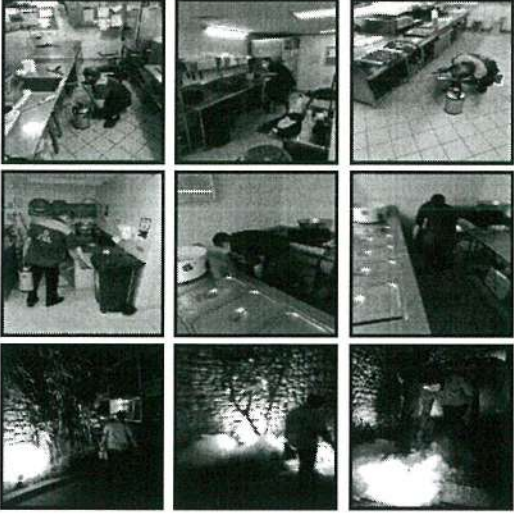
| ที่ | สถานที่ | ผลการดำเนินงาน (รูปภาพ) | ปัญหาที่พบ / การแก้ไข | ผู้ปฏิบัติงาน |
|---|---|---|---|---|
| 1 | Kitchen Restaurant Bar Canteen Hang Out and Surrounding Area | | <p>ให้บริการกำจัด มด หนู แมลงวัน แมลงสาบ ผุง อื่นๆ</p> <p><b>วิธีการแก้ไข(9Pest Protect)</b></p> <ol style="list-style-type: none"> <li>1. Site survey for identifying the problem and risky point determination</li> <li>2. Chemical spray indoor and outdoor area and Checking</li> <li>3. Using ULV chemical spray indoor and outdoor</li> <li>4. Using fogging machine with fogging chemical inside the sewer or drain.</li> <li>5. Follow up and continuously control the problem.</li> <li>6.</li> <li>7.</li> <li>8.</li> <li>9.</li> </ol> <p><b>ข้อเสนอแนะ (ลูกค้า)</b></p> <p>Provide the cleanliness and sanitation suggestion for reducing the spreading out of any problem, especially on food area, water resource, and ant hiding place.</p> <p><b>สารเคมีที่ใช้</b></p> | ทีมงาน 9Pest Protect |

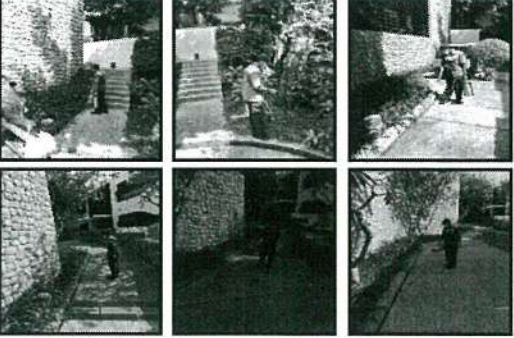
| ที่ | สถานที่ | ผลการดำเนินงาน (รูปภาพ) | ปัญหาที่พบ / การแก้ไข | ผู้ปฏิบัติงาน |
|---|---|---|---|---|
| 2 | surrounding area and Hang out | | <p>ให้บริการกำจัด มด หนู แมลงวัน แมลงสาบ ผุง อื่นๆ</p> <p><b>วิธีการแก้ไข(9Pest Protect)</b></p> <ol style="list-style-type: none"> <li>1. Site survey for identifying the problem and risky point determination</li> <li>2. Chemical spray indoor and outdoor area and Checking</li> <li>3. Prevent and eliminate rats</li> <li>4. Follow up and continuously control the problem.</li> <li>5.</li> <li>6.</li> <li>7.</li> <li>8.</li> <li>9.</li> </ol> <p><b>ข้อเสนอแนะ (ลูกค้า)</b></p> <p>Provide the cleanliness and sanitation suggestion for reducing the spreading out of any problem, especially on food area, water resource, and ant hiding place.</p> <p><b>สารเคมีที่ใช้</b></p> | ทีมงาน 9Pest Protect |

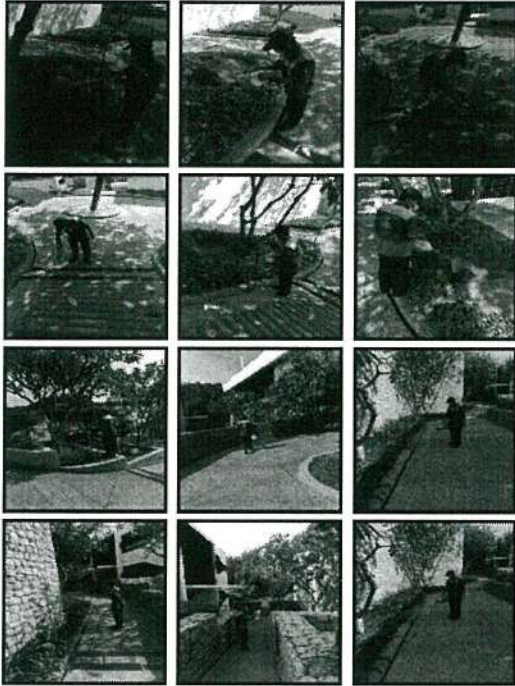
| ที่ | สถานที่ | ผลการดำเนินงาน (รูปภาพ) | ปัญหาที่พบ / การแก้ไข | ผู้ปฏิบัติงาน |
|---|---|---|---|---|
| 3 | Room and Surrounding Area | | <p>ห้ามการกำจัด มด หนู แมลงวัน แมลงสาบ ผึ้ง อื่นๆ</p> <p><b>วิธีการแก้ไข(9Pest Protech)</b></p> <ol style="list-style-type: none"> <li>1. Site survey for identifying the problem and risky point determination</li> <li>2. Chemical spray indoor and outdoor area and Checking</li> <li>3. Using ULV chemical spray indoor and outdoor</li> <li>4. Follow up and continuously control the problem.</li> <li>5.</li> <li>6.</li> <li>7.</li> <li>8.</li> <li>9.</li> </ol> <p><b>ข้อเสนอแนะ (ลูกค้า)</b></p> <p>Provide the cleanliness and sanitation suggestion for reducing the spreading out of any problem, especially on food area, water resource, and ant hiding place.</p> <p><b>สารเคมีที่ใช้</b></p> | ทีมงาน 9Pest Protech |

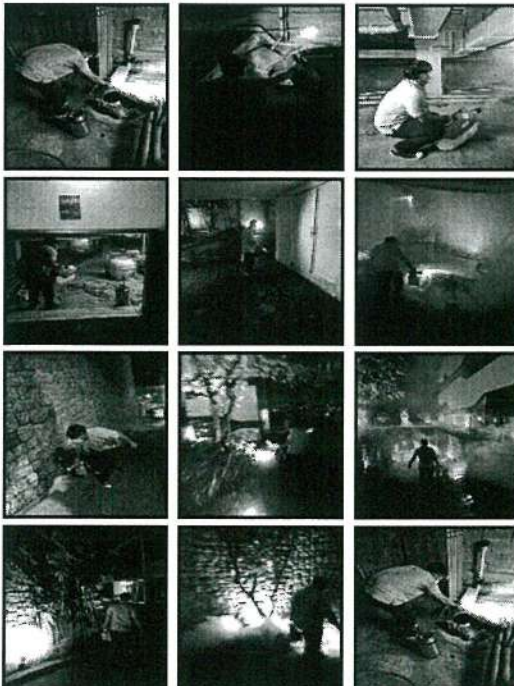
| ที่ | สถานที่ | ผลการดำเนินงาน (รูปภาพ) | ปัญหาที่พบ / การแก้ไข | ผู้ปฏิบัติงาน |
|---|---|---|---|---|
| 4 | Septik tank Spa Surrounding area | | <p>ห้ามการกำจัด มด หนู แมลงวัน แมลงสาบ ผึ้ง อื่นๆ</p> <p><b>วิธีการแก้ไข(9Pest Protech)</b></p> <ol style="list-style-type: none"> <li>1. Site survey for identifying the problem and risky point determination</li> <li>2. Chemical spray indoor and outdoor area and Checking</li> <li>3. Using ULV chemical spray indoor and outdoor</li> <li>4. Using fogging machine with fogging chemical inside the sewer or drain.</li> <li>5. Follow up and continuously control the problem.</li> <li>6.</li> <li>7.</li> <li>8.</li> <li>9.</li> </ol> <p><b>ข้อเสนอแนะ (ลูกค้า)</b></p> <p>Provide the cleanliness and sanitation suggestion for reducing the spreading out of any problem, especially on food area, water resource, and ant hiding place.</p> <p><b>สารเคมีที่ใช้</b></p> | ทีมงาน 9Pest Protech |

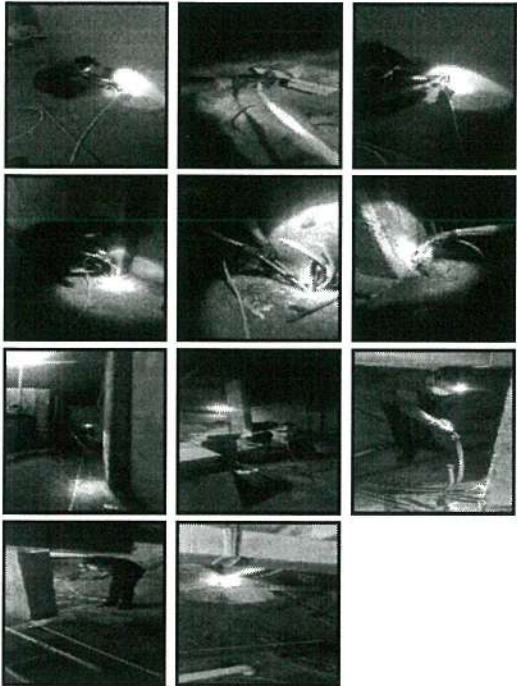
| ที่ | สถานที่ | ผลการดำเนินงาน (รูปภาพ) | ปัญหาที่พบ / การแก้ไข | ผู้ปฏิบัติงาน |
|---|---|---|---|---|
| 2 | HK office, Smoking Area, Septic roomsurrounding area | | <p>ดำเนินการกำจัด มด หนู แมลงวัน แมลงสาบ ผุง อื่นๆ</p> <p><b>วิธีการแก้ไข(9Pest Protech)</b></p> <ol style="list-style-type: none"> <li>1. Site survey for identifying the problem and risky point determination</li> <li>2. Drilling the hole on the floor for chemical injection or if there is a termite pipe installing under the house, ' chemical injection will be applied to</li> <li>3. Chemical spray and Checking</li> <li>4. Follow up and continuously control the problem.</li> <li>5.</li> <li>6.</li> <li>7.</li> <li>8.</li> <li>9.</li> </ol> <p><b>ข้อเสนอแนะ (ลูกค้า)</b></p> <p>Provide advice on basic termite treatment such as placement of wooden appliances, installation and storage, etc.</p> <p><b>สารเคมีที่ใช้</b></p> | ทีมงาน 9Pest Protech |

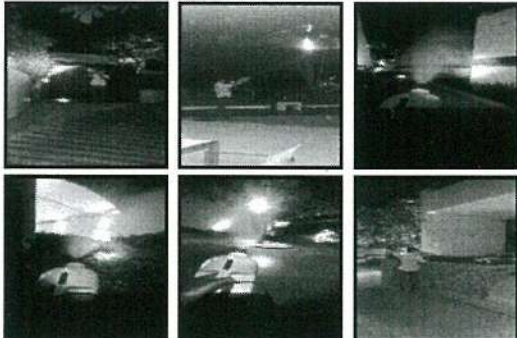
| ที่ | สถานที่ | ผลการดำเนินงาน (รูปภาพ) | ปัญหาที่พบ / การแก้ไข | ผู้ปฏิบัติงาน |
|---|---|---|---|---|
| 3 | Septik tank Spa Surrounding area | | <p>ดำเนินการกำจัด มด หนู แมลงวัน แมลงสาบ ผุง อื่นๆ</p> <p><b>วิธีการแก้ไข(9Pest Protech)</b></p> <ol style="list-style-type: none"> <li>1. Site survey for identifying the problem and risky point determination</li> <li>2. Chemical spray indoor and outdoor area and Checking</li> <li>3. Using ULV chemical spray indoor and outdoor</li> <li>4. Using fogging machine with fogging chemical inside the sewer or drain.</li> <li>5. Follow up and continuously control the problem.</li> <li>6.</li> <li>7.</li> <li>8.</li> <li>9.</li> </ol> <p><b>ข้อเสนอแนะ (ลูกค้า)</b></p> <p>Provide the cleanliness and sanitation suggestion for reducing the spreading out of any problem, especially on food area, water resource, and ant hiding place.</p> <p><b>สารเคมีที่ใช้</b></p> | ทีมงาน 9Pest Protech |

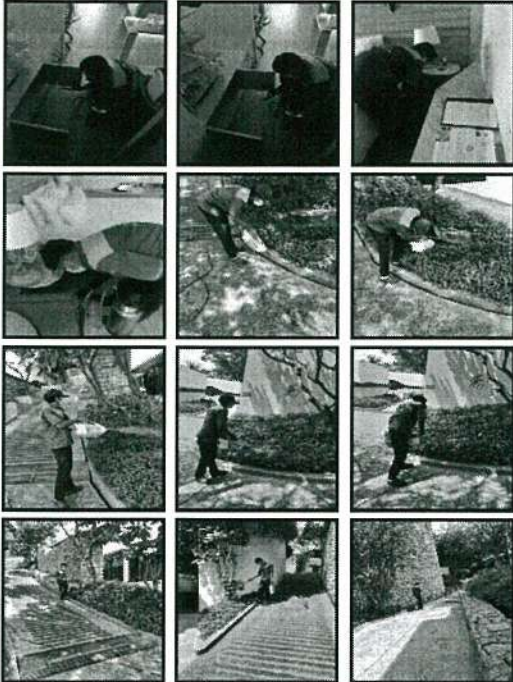
| ที่ | สถานที่ | ผลการดำเนินงาน (รูปภาพ) | ปัญหาที่พบ / การแก้ไข | ผู้ปฏิบัติงาน |
|---|---|---|---|---|
| 4 | Villa and surrounding area | | <p>ให้บริการกำจัด มด หนู แมลงวัน แมลงสาบ ผึ้ง อื่นๆ</p> <p><b>วิธีการแก้ไข(9Pest Protech)</b></p> <ol style="list-style-type: none"> <li>1. Site survey for identifying the problem and risky point determination</li> <li>2. Chemical spray indoor and outdoor area and Checking</li> <li>3. Using ULV chemical spray indoor and outdoor</li> <li>4. Follow up and continuously control the problem.</li> <li>5.</li> <li>6.</li> <li>7.</li> <li>8.</li> <li>9.</li> </ol> <p><b>ข้อเสนอแนะ (ลูกค้า)</b></p> <p>Provide the cleanliness and sanitation suggestion for reducing the spreading out of any problem, especially on food area, water resource, and ant hiding place.</p> <p><b>สารเคมีที่ใช้</b></p> | ทีมงาน 9Pest Protech |

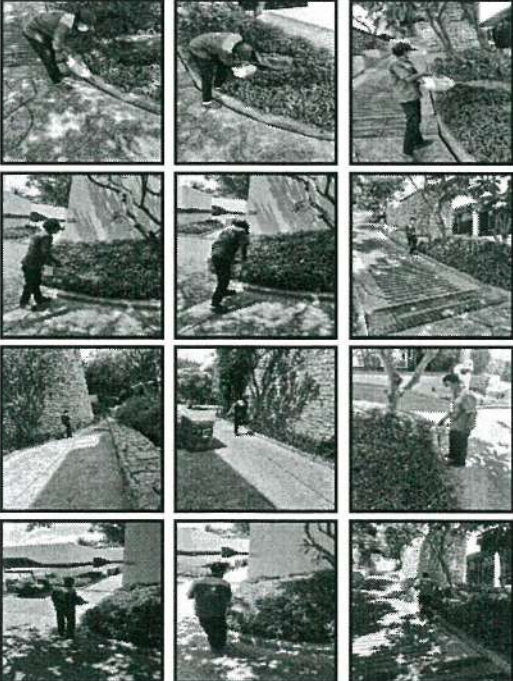
| ที่ | สถานที่ | ผลการดำเนินงาน (รูปภาพ) | ปัญหาที่พบ / การแก้ไข | ผู้ปฏิบัติงาน |
|---|---|---|---|---|
| 5 | Villa and surrounding area | | <p>ให้บริการกำจัด มด หนู แมลงวัน แมลงสาบ ผึ้ง อื่นๆ</p> <p><b>วิธีการแก้ไข(9Pest Protech)</b></p> <ol style="list-style-type: none"> <li>1. Site survey for identifying the problem and risky point determination</li> <li>2. Chemical spray indoor and outdoor area and Checking</li> <li>3. Using ULV chemical spray indoor and outdoor</li> <li>4. Follow up and continuously control the problem.</li> <li>5.</li> <li>6.</li> <li>7.</li> <li>8.</li> <li>9.</li> </ol> <p><b>ข้อเสนอแนะ (ลูกค้า)</b></p> <p>Provide the cleanliness and sanitation suggestion for reducing the spreading out of any problem, especially on food area, water resource, and ant hiding place.</p> <p><b>สารเคมีที่ใช้</b></p> | ทีมงาน 9Pest Protech |

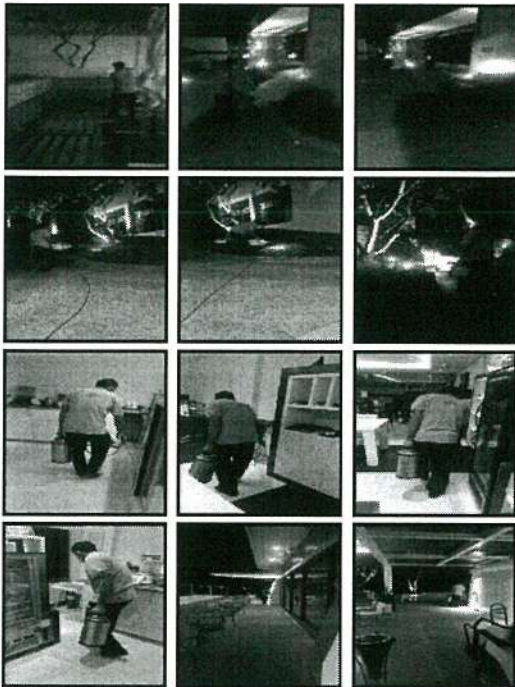
| ที่ | สถานที่ | ผลการดำเนินงาน (รูปภาพ) | ปัญหาที่พบ / การแก้ไข | ผู้ปฏิบัติงาน |
|---|---|---|---|---|
| 1 | Kitchen<br>Restaurant Bar<br>Canteen Hang<br>Out and<br>Surrounding<br>Area | | <p>ดำเนินการกำจัด มด หนู แมลงวัน แมลงสาบ ผึ้ง อื่นๆ</p> <p><b>วิธีการแก้ไข(9Pest Protect)</b></p> <ol style="list-style-type: none"> <li>1. Site survey for identifying the problem and risky point determination</li> <li>2. Chemical spray indoor and outdoor area and Checking</li> <li>3. Using ULV chemical spray indoor and outdoor</li> <li>4. Using fogging machine with fogging chemical inside the sewer or drain.</li> <li>5. Follow up and continuously control the problem.</li> <li>6.</li> <li>7.</li> <li>8.</li> <li>9.</li> </ol> <p><b>ข้อเสนอแนะ (ลูกค้า)</b></p> <p>Provide the cleanliness and sanitation suggestion for reducing the spreading out of any problem, especially on food area, water resource, and ant hiding place.</p> <p><b>สารเคมีที่ใช้</b></p> | ทีมงาน 9Pest Protect |

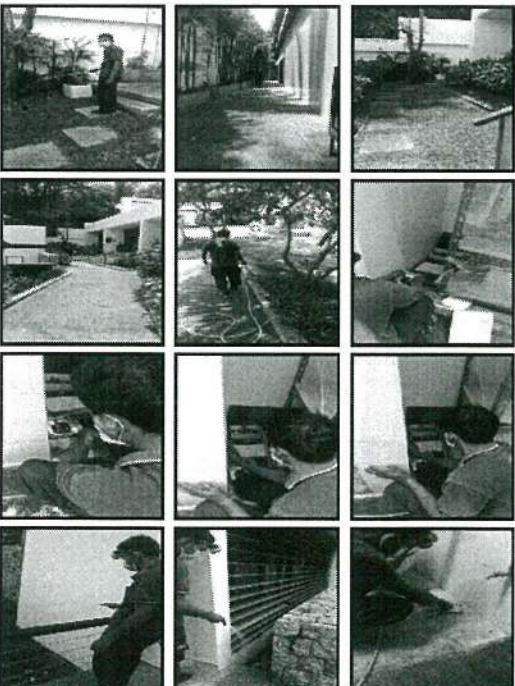
| ที่ | สถานที่ | ผลการดำเนินงาน (รูปภาพ) | ปัญหาที่พบ / การแก้ไข | ผู้ปฏิบัติงาน |
|---|---|---|---|---|
| 2 | Parking Area,<br>Kitchen ,<br>surrounding<br>area | | <p>ดำเนินการกำจัด มด หนู แมลงวัน แมลงสาบ ผึ้ง อื่นๆ</p> <p><b>วิธีการแก้ไข(9Pest Protect)</b></p> <ol style="list-style-type: none"> <li>1. Site survey for identifying the problem and risky point determination</li> <li>2. Drilling the hole on the floor for chemical injection or if there is a termite pipe installing under the house, chemical injection will be applied to</li> <li>3. Chemical spray and Checking</li> <li>4. Follow up and continuously control the problem.</li> <li>5.</li> <li>6.</li> <li>7.</li> <li>8.</li> <li>9.</li> </ol> <p><b>ข้อเสนอแนะ (ลูกค้า)</b></p> <p>Provide advice on basic termite treatment such as placement of wooden appliances, installation and storage, etc.</p> <p><b>สารเคมีที่ใช้</b></p> | ทีมงาน 9Pest Protect |

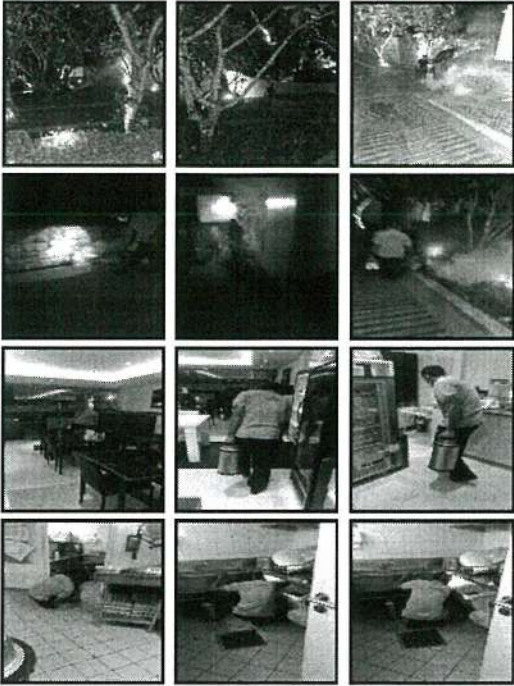
| ที่ | สถานที่ | ผลการดำเนินงาน (รูปภาพ) | ปัญหาที่พบ / การแก้ไข | ผู้ปฏิบัติงาน |
|---|---|---|---|---|
| 1 | Kitchen Restaurant Bar Canteen Hang Out and Surrounding Area | | <p>ห้ามบริการกำจัด มด หนู แมลงวัน แมลงสาบ ยุง อื่นๆ</p> <p><b>วิธีการแก้ไข(9Pest Protech)</b></p> <ol style="list-style-type: none"> <li>1. Site survey for identifying the problem and risky point determination</li> <li>2. Chemical spray indoor and outdoor area and Checking</li> <li>3. Using ULV chemical spray indoor and outdoor</li> <li>4. Using fogging machine with fogging chemical inside the sewer or drain.</li> <li>5. Follow up and continuously control the problem.</li> <li>6.</li> <li>7.</li> <li>8.</li> <li>9.</li> </ol> <p><b>ข้อเสนอแนะ (ลูกค้า)</b></p> <p>Provide the cleanliness and sanitation suggestion for reducing the spreading out of any problem, especially on food area, water resource, and ant hiding place.</p> <p><b>สารเคมีที่ใช้</b></p> | ทีมงาน 9Pest Protech |

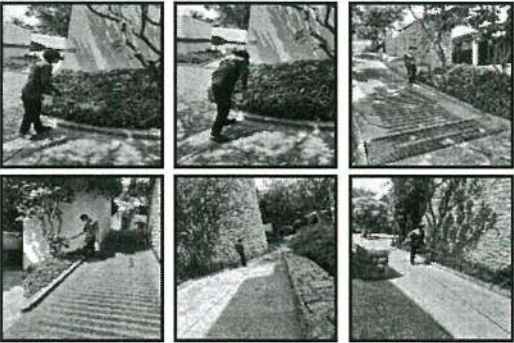
| ที่ | สถานที่ | ผลการดำเนินงาน (รูปภาพ) | ปัญหาที่พบ / การแก้ไข | ผู้ปฏิบัติงาน |
|---|---|---|---|---|
| 2 | surrounding area | | <p>ห้ามบริการกำจัด มด หนู แมลงวัน แมลงสาบ ยุง อื่นๆ</p> <p><b>วิธีการแก้ไข(9Pest Protech)</b></p> <ol style="list-style-type: none"> <li>1. Site survey for identifying the problem and risky point determination</li> <li>2. Chemical spray indoor and outdoor area and Checking</li> <li>3. Follow up and continuously control the problem.</li> <li>4.</li> <li>5.</li> <li>6.</li> <li>7.</li> <li>8.</li> <li>9.</li> </ol> <p><b>ข้อเสนอแนะ (ลูกค้า)</b></p> <p>Provide advice on basic termite treatment such as placement of wooden appliances, installation and storage, etc.</p> <p><b>สารเคมีที่ใช้</b></p> | ทีมงาน 9Pest Protech |

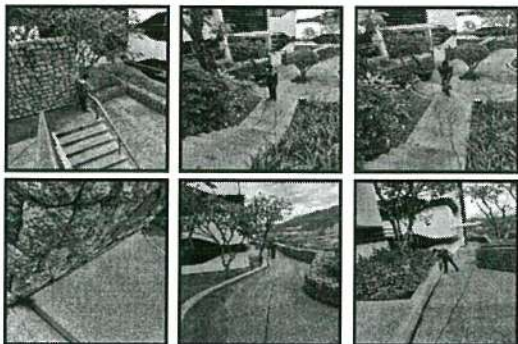
| ที่ | สถานที่ | ผลการดำเนินงาน (รูปภาพ) | ปัญหาที่พบ / การแก้ไข | ผู้ปฏิบัติงาน |
|---|---|---|---|---|
| 2 | Surrounding Area | | <p>ห้ามการกำจัด มด หนู แมลงวัน แมลงสาบ ผึ้ง อื่นๆ</p> <p><b>วิธีการแก้ไข(9Pest Protech)</b></p> <ol style="list-style-type: none"> <li>1. Site survey for identifying the problem and risky point determination</li> <li>2. Chemical spray indoor and outdoor area and Checking in room</li> <li>3. Follow up and continuously control the problem.</li> <li>4.</li> <li>5.</li> <li>6.</li> <li>7.</li> <li>8.</li> <li>9.</li> </ol> <p><b>ข้อเสนอแนะ (ลูกค้า)</b></p> <p>Provide advice on basic termite treatment such as placement of wooden appliances, installation and storage, etc.</p> <p><b>สารเคมีที่ใช้</b></p> | ทีมงาน 9Pest Protech |

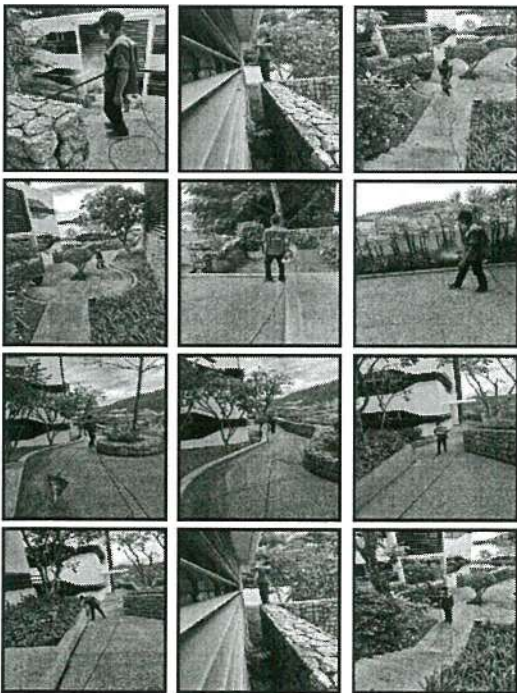
| ที่ | สถานที่ | ผลการดำเนินงาน (รูปภาพ) | ปัญหาที่พบ / การแก้ไข | ผู้ปฏิบัติงาน |
|---|---|---|---|---|
| 3 | Room and Surrounding Area | | <p>ห้ามการกำจัด มด หนู แมลงวัน แมลงสาบ ผึ้ง อื่นๆ</p> <p><b>วิธีการแก้ไข(9Pest Protech)</b></p> <ol style="list-style-type: none"> <li>1. Site survey for identifying the problem and risky point determination</li> <li>2. Chemical spray indoor and outdoor area and Checking in room</li> <li>3. Using ULV chemical spray indoor and outdoor</li> <li>4. Follow up and continuously control the problem.</li> <li>5.</li> <li>6.</li> <li>7.</li> <li>8.</li> <li>9.</li> </ol> <p><b>ข้อเสนอแนะ (ลูกค้า)</b></p> <p>Provide the cleanliness and sanitation suggestion for reducing the spreading out of any problem, especially on food area, water resource, and ant hiding place.</p> <p><b>สารเคมีที่ใช้</b></p> | ทีมงาน 9Pest Protech |

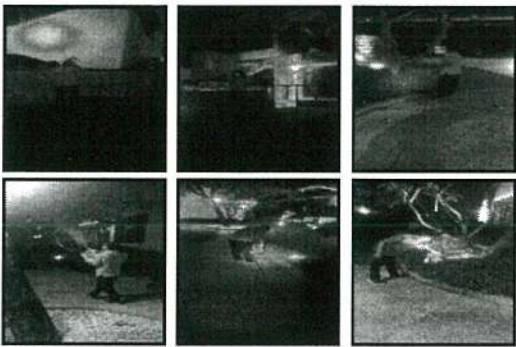
| ที่ | สถานที่ | ผลการดำเนินงาน (รูปภาพ) | ปัญหาที่พบ / การแก้ไข | ผู้ปฏิบัติงาน |
|---|---|---|---|---|
| 4 | Septik tank<br>Spa<br>Surrounding<br>area | | <p>ห้ามการกำจัด มด หนู แมลงวัน แมลงสาบ ผุง อื่นๆ</p> <p><b>วิธีการแก้ไข(9Pest Protech)</b></p> <ol style="list-style-type: none"> <li>1. Site survey for identifying the problem and risky point determination</li> <li>2. Chemical spray indoor and outdoor area and Checking in room</li> <li>3. Using ULV chemical spray indoor and outdoor</li> <li>4. Using fogging machine with fogging chemical inside the sewer or drain.</li> <li>5.</li> <li>6.</li> <li>7.</li> <li>8.</li> <li>9.</li> </ol> <p><b>ข้อเสนอแนะ (ลูกค้า)</b></p> <p>Provide the cleanliness and sanitation suggestion for reducing the spreading out of any problem, especially on food area, water resource, and ant hiding place.</p> <p><b>สารเคมีที่ใช้</b></p> | ทีมงาน 9Pest Protech |

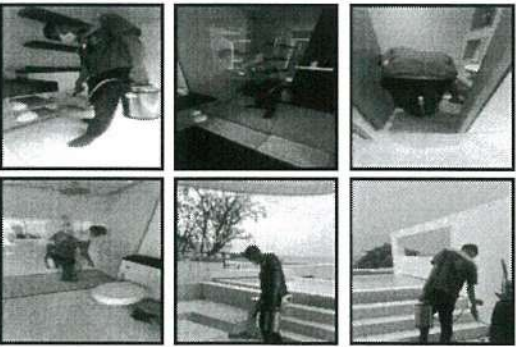
| ที่ | สถานที่ | ผลการดำเนินงาน (รูปภาพ) | ปัญหาที่พบ / การแก้ไข | ผู้ปฏิบัติงาน |
|---|---|---|---|---|
| 5 | Room and<br>Surrounding<br>Area | | <p>ห้ามการกำจัด มด หนู แมลงวัน แมลงสาบ ผุง อื่นๆ</p> <p><b>วิธีการแก้ไข(9Pest Protech)</b></p> <ol style="list-style-type: none"> <li>1. Site survey for identifying the problem and risky point determination</li> <li>2. Chemical spray indoor and outdoor area and Checking in room</li> <li>3. Follow up and continuously control the problem.</li> <li>4.</li> <li>5.</li> <li>6.</li> <li>7.</li> <li>8.</li> <li>9.</li> </ol> <p><b>ข้อเสนอแนะ (ลูกค้า)</b></p> <p>Provide the cleanliness and sanitation suggestion for reducing the spreading out of any problem, especially on food area, water resource, and ant hiding place.</p> <p><b>สารเคมีที่ใช้</b></p> | ทีมงาน 9Pest Protech |

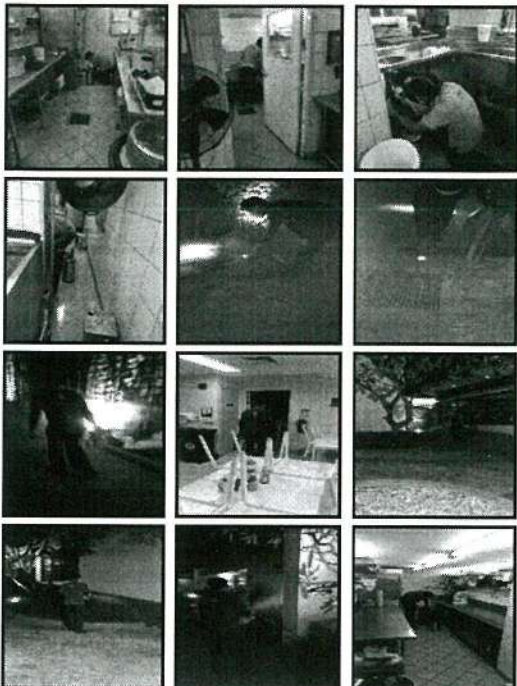
| ที่ | สถานที่ | ผลการดำเนินงาน (รูปภาพ) | ปัญหาที่พบ / การแก้ไข | ผู้ปฏิบัติงาน |
|---|---|---|---|---|
| 1 | Kitchen Restaurant Bar Canteen Hang Out and Surrounding Area | | <p><b>ห้ามรื้อการกำจัด</b> มด หนู แมลงวัน แมลงสาบ ผึ้ง อื่นๆ</p> <p><b>วิธีการแก้ไข(9Pest Protech)</b></p> <ol style="list-style-type: none"> <li>1. Site survey for identifying the problem and risky point determination</li> <li>2. Chemical spray indoor and outdoor area and Checking in room</li> <li>3. Using ULV chemical spray indoor and outdoor</li> <li>4. Using fogging machine with fogging chemical inside the sewer or drain.</li> <li>5. Follow up and continuously control the problem.</li> <li>6.</li> <li>7.</li> <li>8.</li> <li>9.</li> </ol> <p><b>ข้อเสนอแนะ (ลูกค้า)</b></p> <p>Provide the cleanliness and sanitation suggestion for reducing the spreading out of any problem, especially on food area, water resource, and ant hiding place.</p> <p><b>สารเคมีที่ใช้</b></p> | ทีมงาน 9Pest Protech |

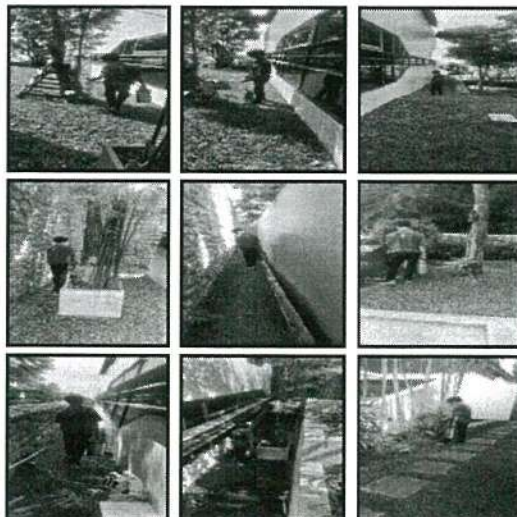
| ที่ | สถานที่ | ผลการดำเนินงาน (รูปภาพ) | ปัญหาที่พบ / การแก้ไข | ผู้ปฏิบัติงาน |
|---|---|---|---|---|
| 2 | Surrounding Area | | <p><b>ห้ามรื้อการกำจัด</b> มด หนู แมลงวัน แมลงสาบ ผึ้ง อื่นๆ</p> <p><b>วิธีการแก้ไข(9Pest Protech)</b></p> <ol style="list-style-type: none"> <li>1. Site survey for identifying the problem and risky point determination</li> <li>2. Chemical spray indoor and outdoor area and Checking in room</li> <li>3. Follow up and continuously control the problem.</li> <li>4.</li> <li>5.</li> <li>6.</li> <li>7.</li> <li>8.</li> <li>9.</li> </ol> <p><b>ข้อเสนอแนะ (ลูกค้า)</b></p> <p>Provide advice on basic termite treatment such as placement of wooden appliances, installation and storage, etc.</p> <p><b>สารเคมีที่ใช้</b></p> | ทีมงาน 9Pest Protech |

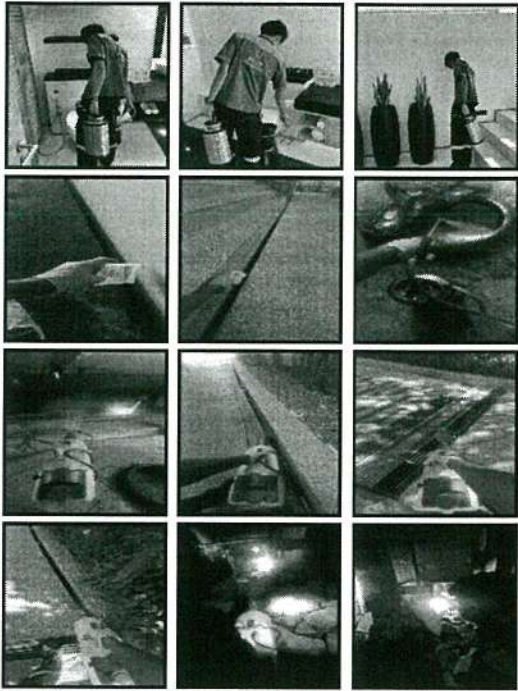
| ที่ | สถานที่ | ผลการดำเนินงาน (รูปภาพ) | ปัญหาที่พบ / การแก้ไข | ผู้ปฏิบัติงาน |
|---|---|---|---|---|
| 5 | Room and Surrounding Area | | <p><b>ห้ามการกำจัด มด หนู แมลงวัน แมลงสาบ ผุง อื่นๆ</b></p> <p><b>วิธีการแก้ไข(9Pest Protech)</b></p> <ol style="list-style-type: none"> <li>1. Site survey for identifying the problem and risky point determination</li> <li>2. Chemical spray indoor and outdoor area and Checking in room</li> <li>3. Using ULV chemical spray indoor and outdoor Septic tank</li> <li>4. Rodent control and elimination</li> <li>5. Follow up and continuously control the problem.</li> <li>6.</li> <li>7.</li> <li>8.</li> <li>9.</li> </ol> <p><b>ข้อเสนอแนะ (ลูกค้า)</b></p> <p>Provide the cleanliness and sanitation suggestion for reducing the spreading out of any problem, especially on food area, water resource, and ant hiding place.</p> <p><b>สารเคมีที่ใช้</b></p> | ทีมงาน 9Pest Protech |

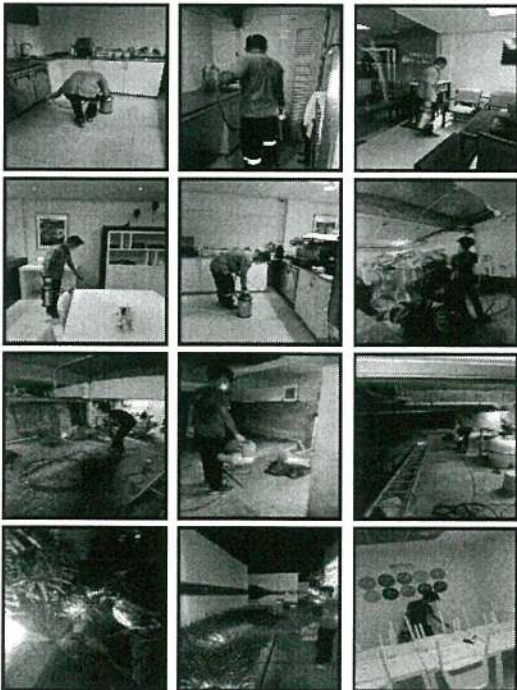
| ที่ | สถานที่ | ผลการดำเนินงาน (รูปภาพ) | ปัญหาที่พบ / การแก้ไข | ผู้ปฏิบัติงาน |
|---|---|---|---|---|
| 1 | Kitchen Restaurant Bar Canteen Hang Out and Surrounding Area | | <p><b>ห้ามการกำจัด มด หนู แมลงวัน แมลงสาบ ผุง อื่นๆ</b></p> <p><b>วิธีการแก้ไข(9Pest Protech)</b></p> <ol style="list-style-type: none"> <li>1. Site survey for identifying the problem and risky point determination</li> <li>2. Chemical spray indoor and outdoor area and Checking in room</li> <li>3. Using ULV chemical spray indoor and outdoor</li> <li>4. Using fogging machine with fogging chemical inside the sewer or drain.</li> <li>5. Follow up and continuously control the problem.</li> <li>6.</li> <li>7.</li> <li>8.</li> <li>9.</li> </ol> <p><b>ข้อเสนอแนะ (ลูกค้า)</b></p> <p>Provide the cleanliness and sanitation suggestion for reducing the spreading out of any problem, especially on food area, water resource, and ant hiding place.</p> <p><b>สารเคมีที่ใช้</b></p> | ทีมงาน 9Pest Protech |

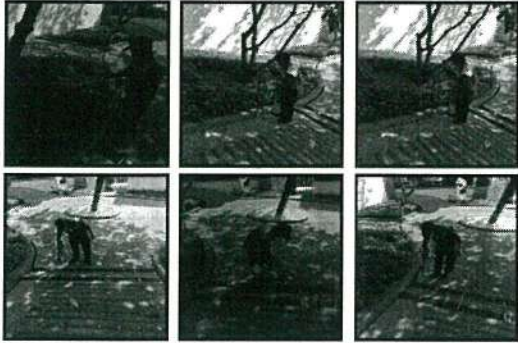
| ที่ | สถานที่ | ผลการดำเนินงาน (รูปภาพ) | ปัญหาที่พบ / การแก้ไข | ผู้ปฏิบัติงาน |
|---|---|---|---|---|
| 2 | Surrounding Area | | <p>ให้บริการกำจัด มด หนู แมลงวัน แมลงสาบ ผึ้ง อื่นๆ</p> <p><b>วิธีการแก้ไข(9Pest Protech)</b></p> <ol style="list-style-type: none"> <li>1. Site survey for identifying the problem and risky point determination</li> <li>2. Chemical spray indoor and outdoor area and Checking in room</li> <li>3. Follow up and continuously control the problem.</li> <li>4.</li> <li>5.</li> <li>6.</li> <li>7.</li> <li>8.</li> <li>9.</li> </ol> <p><b>ข้อเสนอแนะ (ลูกค้า)</b></p> <p>Provide the cleanliness and sanitation suggestion for reducing the spreading out of any problem, especially on food area, water resource, and ant hiding place.</p> <p><b>สารเคมีที่ใช้</b></p> | ทีมงาน 9Pest Protech |

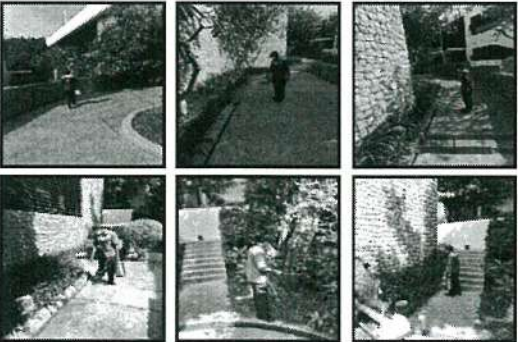
| ที่ | สถานที่ | ผลการดำเนินงาน (รูปภาพ) | ปัญหาที่พบ / การแก้ไข | ผู้ปฏิบัติงาน |
|---|---|---|---|---|
| 3 | Room and Surrounding Area | | <p>ให้บริการกำจัด มด หนู แมลงวัน แมลงสาบ ผึ้ง อื่นๆ</p> <p><b>วิธีการแก้ไข(9Pest Protech)</b></p> <ol style="list-style-type: none"> <li>1. Site survey for identifying the problem and risky point determination</li> <li>2. Chemical spray indoor and outdoor area and Checking in room</li> <li>3. Using ULV chemical spray indoor and outdoor</li> <li>4. Follow up and continuously control the problem.</li> <li>5.</li> <li>6.</li> <li>7.</li> <li>8.</li> <li>9.</li> </ol> <p><b>ข้อเสนอแนะ (ลูกค้า)</b></p> <p>Provide the cleanliness and sanitation suggestion for reducing the spreading out of any problem, especially on food area, water resource, and ant hiding place.</p> <p><b>สารเคมีที่ใช้</b></p> | ทีมงาน 9Pest Protech |

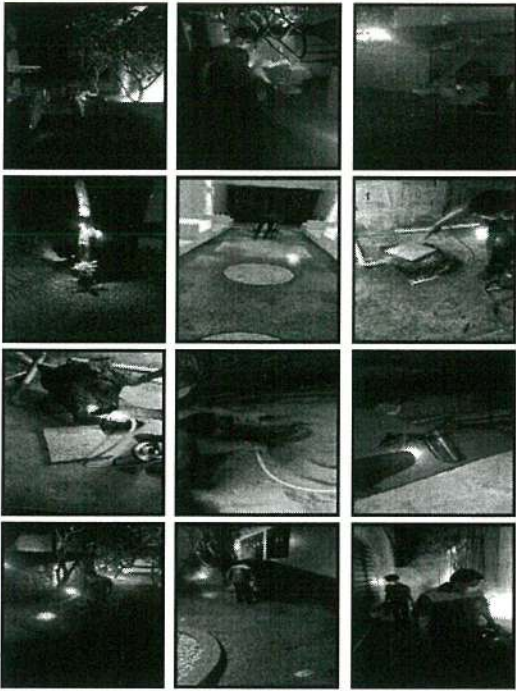
| ที่ | สถานที่ | ผลการดำเนินงาน (รูปภาพ) | ปัญหาที่พบ / การแก้ไข | ผู้ปฏิบัติงาน |
|---|---|---|---|---|
| 4 | Septic tank Spa Surrounding area | | <p>ให้บริการกำจัด มด หนู แมลงวัน แมลงสาบ ผุง อื่นๆ</p> <p><b>วิธีการแก้ไข(9Pest Protech)</b></p> <ol style="list-style-type: none"> <li>1. Site survey for identifying the problem and risky point determination</li> <li>2. Chemical spray indoor and outdoor area and Checking in room</li> <li>3. Using ULV chemical spray indoor and outdoor</li> <li>4. Using fogging machine with fogging chemical inside the sewer or drain.</li> <li>5. Follow up and continuously control the problem.</li> <li>6.</li> <li>7.</li> <li>8.</li> <li>9.</li> </ol> <p><b>ข้อเสนอแนะ (ลูกค้า)</b></p> <p>Provide the cleanliness and sanitation suggestion for reducing the spreading out of any problem, especially on food area, water resource, and ant hiding place.</p> <p><b>สารเคมีที่ใช้</b></p> | ทีมงาน 9Pest Protech |

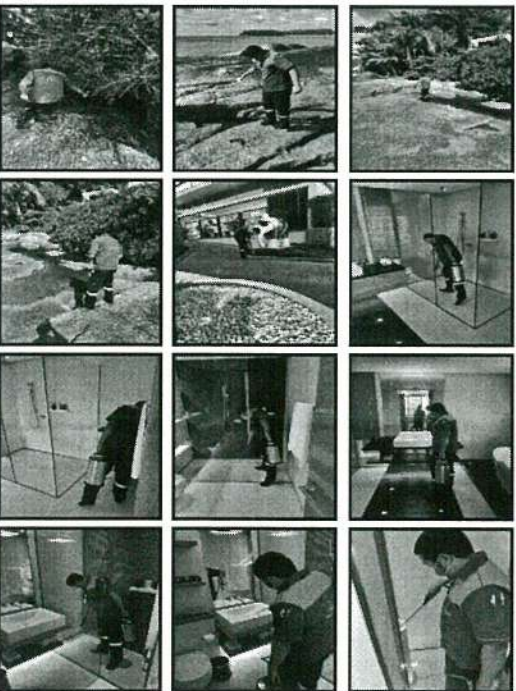
| ที่ | สถานที่ | ผลการดำเนินงาน (รูปภาพ) | ปัญหาที่พบ / การแก้ไข | ผู้ปฏิบัติงาน |
|---|---|---|---|---|
| 5 | Room and Surrounding Area | | <p>ให้บริการกำจัด มด หนู แมลงวัน แมลงสาบ ผุง อื่นๆ</p> <p><b>วิธีการแก้ไข(9Pest Protech)</b></p> <ol style="list-style-type: none"> <li>1. Site survey for identifying the problem and risky point determination</li> <li>2. Chemical spray outdoor area and Checking in room</li> <li>3. Using ULV chemical spray indoor and outdoor /septic tank</li> <li>4. Follow up and continuously control the problem.</li> <li>5.</li> <li>6.</li> <li>7.</li> <li>8.</li> <li>9.</li> </ol> <p><b>ข้อเสนอแนะ (ลูกค้า)</b></p> <p>Provide the cleanliness and sanitation suggestion for reducing the spreading out of any problem, especially on food area, water resource, and ant hiding place.</p> <p><b>สารเคมีที่ใช้</b></p> | ทีมงาน 9Pest Protech |
