## บทที่ 2

## ผลการปฏิบัติตามมาตรการป้องกัน และแก้ไขผลกระทบสิ่งแวดล้อม

ตารางที่ 2.1 สรุปผลการปฏิบัติตามมาตรการป้องกัน และแก้ไขผลกระทบสิ่งแวดล้อม โครงการอาคารหอพักพยาบาล โรงพยาบาลพญาไท ศรีราชา  
บริษัท โรงพยาบาลศรีราชนคร จำกัด (มหาชน) ประจำเดือนมกราคม-มิถุนายน 2564

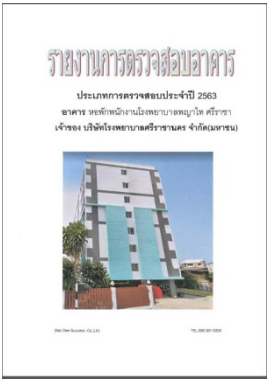
<p>ภาคผนวกที่ 7</p>

ผลกระทบสิ่งแวดล้อม	มาตรการป้องกันและแก้ไขผลกระทบ	รายละเอียดการปฏิบัติจริง	ปัญหาและแนวทางแก้ไข	อ้างอิง
2.2.การเกิดแผ่นดินไหว	1. ตรวจสอบความมั่นคงแข็งแรงของโครงสร้างอาคารเป็นประจำทุกปี	- ทางโครงการได้จัดให้มีเจ้าหน้าที่ ทำหน้าที่ตรวจสอบความมั่นคงแข็งแรงของโครงสร้างอาคารเป็นประจำทุกเดือน และมีหน่วยงานราชการเข้ามาตรวจสอบเป็นประจำทุกปี โดยล่าสุดในปี 2563 ได้ดำเนินการเรียบร้อยแล้วในวันที่ 17 กันยายน 2563 (ภาคผนวกที่ 7)	ไม่พบปัญหา

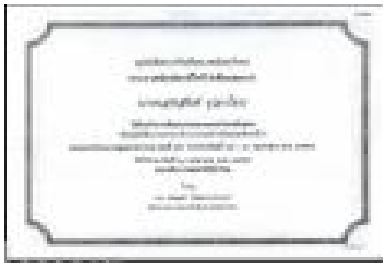
<p>ภาคผนวกที่ 9</p>

ผลกระทบสิ่งแวดล้อม	มาตรการป้องกันและแก้ไขผลกระทบ	รายละเอียดการปฏิบัติจริง	ปัญหา และแนวทางแก้ไข	อ้างอิง
2.5 คุณภาพน้ำ (ต่อ)				  <p>รูปที่ 2.8 ระบบบำบัดน้ำแอร์วีล (AERWHEEL) (ต่อ)</p>
	2.จัดให้มีเจ้าหน้าที่ที่มีความรู้ความชำนาญในการดูแล รักษาและควบคุมระบบบำบัดน้ำเสียให้ทำงานได้อย่างมีประสิทธิภาพ	- โครงการจัดให้มีเจ้าหน้าที่ที่มีความรู้ความชำนาญในการดูแล รักษาและควบคุมระบบบำบัดน้ำเสียให้ทำงานได้อย่างมีประสิทธิภาพ จำนวน 1 คน ซึ่งได้ผ่านการอบรมและสอบผ่านหลักสูตร ผู้ปฏิบัติงานประจำระบบบำบัดมลพิษน้ำ จากกรมโรงงานอุตสาหกรรม (ภาคผนวกที่ 9)	ไม่พบปัญหา

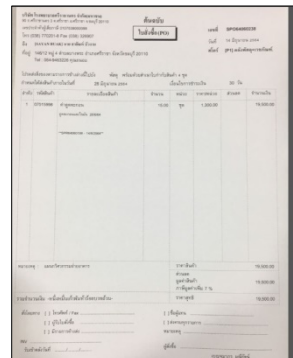
ภาคผนวกที่ 15

ผลกระทบสิ่งแวดล้อม	มาตรการป้องกันและแก้ไขผลกระทบ	รายละเอียดการปฏิบัติจริง	ปัญหาและแนวทางแก้ไข	อ้างอิง
2.5 คุณภาพน้ำ (ต่อ)	3.ประสานงานให้รถสูบล้างสิ่งปฏิกูลเข้ามาสูบล้างตะกอนออกจากระบบบำบัดน้ำเสียเป็นประจำตามความเหมาะสม	- ทางโครงการได้ดำเนินการประสานงานให้รถสูบล้างสิ่งปฏิกูลเข้ามาสูบล้างตะกอนออกจากระบบบำบัดน้ำเสียเป็นประจำตามความเหมาะสม เป็นประจำทุกปี โดยในปี 2564 โครงการได้ทำการสูบล้างตะกอนเรียบร้อยแล้วเมื่อเดือน มิ.ย. 64 (ภาคผนวกที่ 15) - ทางโครงการได้ดำเนินการประสานงานให้รถสูบล้างสิ่งปฏิกูล	ไม่พบปัญหา

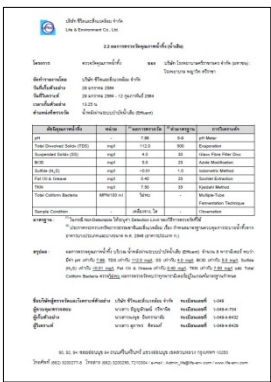
ภาคผนวกที่ 1

4.จัดให้มีการติดตามตรวจสอบประสิทธิภาพของระบบบำบัดน้ำเสียของโครงการ โดยปฏิบัติตามมาตรการติดตามตรวจสอบคุณภาพสิ่งแวดล้อมสิ่งแวดล้อมของโครงการอย่างเคร่งครัด	- ทางโครงการได้มีการติดตามตรวจสอบประสิทธิภาพของระบบบำบัดน้ำเสียของโครงการ โดยปฏิบัติตามมาตรการติดตามตรวจสอบ คุณภาพสิ่งแวดล้อมของโครงการอย่างเคร่งครัด ในเดือน ม.ค.-มิย.64 ผลการติดตามตรวจสอบ คุณภาพน้ำทิ้ง มีค่าเป็นไปตามเกณฑ์มาตรฐานที่กำหนดไว้ทุกประการ (ภาคผนวกที่ 1)	ไม่พบปัญหา

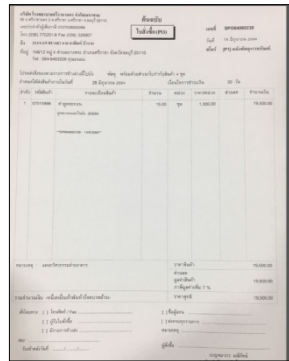
ผลกระทบสิ่งแวดล้อม	มาตรการป้องกันและแก้ไขผลกระทบ	รายละเอียดการปฏิบัติจริง	ปัญหา และแนวทางแก้ไข	อ้างอิง
2.5 คุณภาพน้ำ (ต่อ)	5. ทำการสูบน้ำจากตะกอนจากบ่อเกรอะไปกำจัดทุกปี และสูบน้ำจากบ่อพักตะกอนไปกำจัดทุก 2 เดือน หรือตามความเหมาะสม เพื่อเป็นการรักษาประสิทธิภาพการทำงานของระบบบำบัดน้ำเสียของโครงการ โดยเจ้าหน้าที่ที่มีความรู้ความชำนาญ	- ทางโครงการได้ดำเนินการประสานงานให้รถสูบล้างไปสูบน้ำจากบ่อพักตะกอน ออกจากระบบบำบัดน้ำเสียเป็นประจำตามความเหมาะสม เป็นประจำทุกปี โดยในปี 2564 โครงการได้ทำการสูบน้ำจากบ่อพักเรียบร้อยแล้ว เมื่อเดือน มิ.ย. 64 (ภาคผนวกที่ 15)	ไม่พบปัญหา

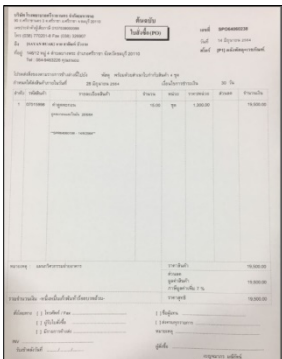
ภาคผนวกที่ 15

ภาคผนวกที่ 9
	3. ประสานงานให้รถสูบล้างถังสูบล้างเข้ามาสูบล้างกากตะกอนออกจากระบบบำบัดน้ำเสียเป็นประจำตามความเหมาะสม	- ทางโครงการดำเนินการประสานงานให้รถสูบล้างถังสูบล้างเข้ามาสูบล้างกากตะกอนออกจากระบบบำบัดน้ำเสียเป็นประจำตามความเหมาะสมเป็นประจำทุกปี โดยในปี 2564 โครงการได้ทำการสูบล้างกากตะกอนเรียบร้อยแล้ว เมื่อเดือน มิ.ย.64 (ภาคผนวกที่ 15)	ไม่พบปัญหา

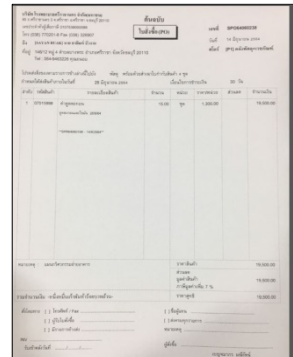
ภาคผนวกที่ 15

ผลกระทบสิ่งแวดล้อม	มาตรการป้องกันและแก้ไขผลกระทบ	รายละเอียดการปฏิบัติจริง	ปัญหาและแนวทางแก้ไข	อ้างอิง
4.2 การจัดการน้ำเสีย (ต่อ)	4. สูบกากตะกอนจากบ่อเกรอะไปกำจัดทุกปีและ สูบตะกอนจากบ่อพักตะกอนไปกำจัด ทุก 2 เดือน หรือตามความเหมาะสม เพื่อเป็นการ รักษาประสิทธิภาพการทำงานของระบบบำบัด น้ำเสียของโครงการโดยเจ้าหน้าที่ที่มีความ ชำนาญ	- ทางโครงการได้ดำเนินการประสานงานให้รถสูบ สิ่งปฏิกูล เข้ามาสูบกากตะกอนออกจากระบบ บำบัดน้ำเสียเป็นประจำตามความเหมาะสมเป็น ประจำทุกปี โดยในปี 2564 โครงการได้ทำการสูบ กากตะกอนเรียบร้อยแล้วเมื่อเดือน มิ.ย. 64 (ภาคผนวกที่ 15)	ไม่พบปัญหา

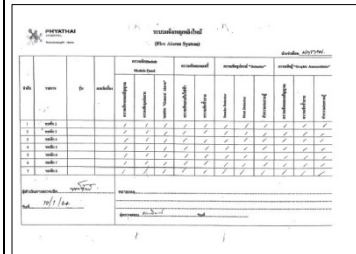
ผลกระทบสิ่งแวดล้อม	มาตรการป้องกันและแก้ไขผลกระทบ	รายละเอียดการปฏิบัติจริง	ปัญหา และแนวทางแก้ไข	อ้างอิง
4.7 การป้องกันอัคคีภัย (ต่อ)	3. ตรวจสอบระบบป้องกันและเตือนอัคคีภัย ให้สามารถใช้งานได้อยู่เสมอ	- ทางโครงการได้จัดเตรียมเอกสารบันทึกการ ตรวจสอบระบบป้องกันอัคคีภัย (ภาคผนวกที่ 12) พร้อมทั้งตรวจสอบระบบป้องกันและเตือนอัคคีภัย ให้สามารถใช้งานได้อยู่เสมอ	ไม่พบปัญหา

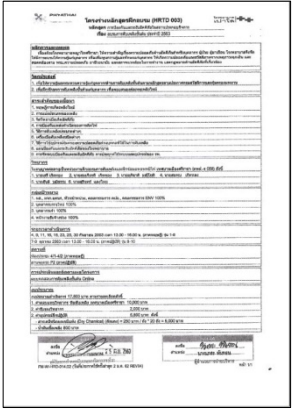
ผลกระทบสิ่งแวดล้อม	มาตรการป้องกันและแก้ไขผลกระทบ	รายละเอียดการปฏิบัติจริง	ปัญหาและแนวทางแก้ไข	อ้างอิง
4.7 การป้องกันอัคคีภัย (ต่อ)	6. จัดอบรมและซ้อมอพยพคนกรณีเพลิงไหม้ อย่างน้อย ปีละ 1 ครั้ง	- ทางโครงการ จัดให้มีการอบรม และซ้อมอพยพช่วยเหลือผู้ประสบอัคคีภัย ปีละ 1 ครั้งโดยล่าสุดปี 2563 ทางโครงการจัดอบรมและซ้อมอพยพคนกรณีเพลิงไหม้ เดือนกันยายน และตุลาคม 2563 (ภาคผนวก ที่ 13) สำหรับในปี 2564 มีแผนจะดำเนินการในเดือนกันยายน 2564 รายละเอียดรายละเอียดจะรายงานให้ทราบในฉบับต่อไป	ไม่พบปัญหา

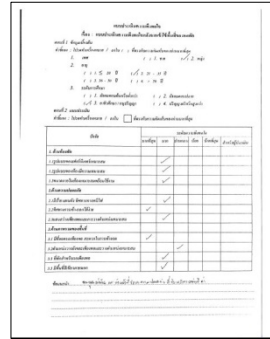
ภาคผนวกที่ 14

ผลกระทบสิ่งแวดล้อม	มาตรการป้องกันและแก้ไขผลกระทบ	รายละเอียดการปฏิบัติจริง	ปัญหา และแนวทางแก้ไข	อ้างอิง
5.2 สาธารณสุขและอาชีวอนามัย (ต่อ) 2. การเข้าพักอาศัยของผู้พักอาศัย ในโครงการ	1. สำรวจอาคารและระบุสาเหตุของปัญหาให้ชัดเจน เพื่อกำหนดแนวทางการดำเนินการได้อย่าง เหมาะสมโดยการเดินสำรวจหรือสัมภาษณ์ผู้มี อาคาร เพื่อให้ได้ข้อมูลเกี่ยวกับผู้พักอาศัยใน อาคาร ระบบระบายอากาศ เครื่องปรับอากาศ แหล่งมลพิษ และการบริหารจัดการที่เกี่ยวข้อง	- ทางโครงการได้จัดให้มีเจ้าหน้าที่รักษาความปลอดภัยสำรวจอาคาร และมีการจัดทำแบบสำรวจความ พึงพอใจโดยทำการสำรวจความพึงพอใจหลังจาก เข้าใช้พื้นที่ ในด้านห้องพัก ด้านความปลอดภัยและ ด้านภาพรวมพื้นที่ ผลการสำรวจ พบว่า ผู้พักอาศัย ส่วนใหญ่มีความพึงพอใจในการเข้าพักอาศัยหอพัก คือ มีรูปแบบของเฟอร์นิเจอร์ รูปแบบของห้องขนาด ภายในห้องที่เหมาะสม มีป้าย แผ่นผัง ทิศทางทาง หนีไฟ ทิศทางการเข้า-ออก แสงสว่างรอบๆ หอพัก เพียงพอ มีพื้นที่สีเขียว ที่นั่งเล่นอย่างเหมาะสม และมีที่จอดรถเพียงพอ สะดวกในการเข้าจอด (ภาคผนวกที่ 14)	ไม่พบปัญหา

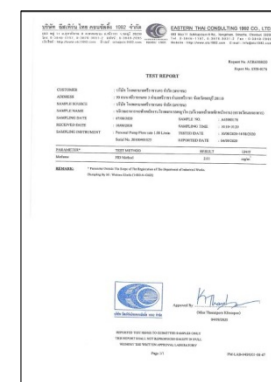
ภาคผนวกที่ 16

ผลกระทบสิ่งแวดล้อม	มาตรการป้องกันและแก้ไขผลกระทบ	รายละเอียดการปฏิบัติจริง	ปัญหา และแนวทางแก้ไข	อ้างอิง
5.2 สาธารณสุขและอาชีวอนามัย (ต่อ) 2. การเข้าพักอาศัยของผู้พักอาศัย ในโครงการ (ต่อ)	2. ตรวจวัดดัชนีคุณภาพอากาศ โดยทำการเก็บ ตัวอย่างอากาศทั้งภายในและภายนอกอาคาร และตัวอย่างจากสิ่งแวดล้อมรวมทั้งการตรวจวัด อุณหภูมิ ความชื้น ระดับสารเคมีหรือก๊าซต่าง ๆ และอัตราการไหลของอากาศ	- ทางโครงการได้ดำเนินการตรวจวัดดัชนีคุณภาพ อากาศทั้งภายในและภายนอกอาคาร และตัวอย่าง จากสิ่งแวดล้อม รวมทั้ง การตรวจวัดอุณหภูมิ ความชื้น ระดับสารเคมี หรือก๊าซต่างๆ และอัตรา การไหลของอากาศ โดยล่าสุดในปี 2563 ทาง โครงการได้ดำเนินการตรวจวัดคุณภาพอากาศ เมื่อวันที่ 7 ส.ค. 63 พบว่า มีค่าเป็นไปตาม มาตรฐานฯ กำหนด (ภาคผนวกที่ 16) สำหรับปี 2564 จะดำเนินการในช่วงปลายปี รายละเอียด จะรายงานให้ทราบในฉบับต่อไป	ไม่พบปัญหา

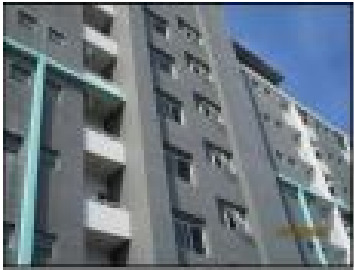
ผลกระทบสิ่งแวดล้อม	มาตรการป้องกันและแก้ไขผลกระทบ	รายละเอียดการปฏิบัติจริง	ปัญหา และแนวทางแก้ไข	อ้างอิง
5.2 สาธารณสุขและอาชีวอนามัย (ต่อ)  2. การเข้าพักอาศัยของผู้พักอาศัย ในโครงการ (ต่อ)	4. ควบคุมความชื้นและการออกแบบภายใน อาคารให้ทำความสะดวกได้ง่าย เพื่อยับยั้ง การเจริญเติบโตของเชื้อโรคต่าง ๆ	- ทางโครงการได้ควบคุมความชื้นภายในอาคาร โดยออกแบบภายในอาคารของโครงการให้ทำ ความสะดวกได้ง่ายและสามารถระบายอากาศ ได้ดี (รูปที่ 2.38) เพื่อยับยั้งการเจริญเติบโตของ เชื้อโรคต่างๆ	ไม่พบปัญหา

รูปที่ 2.38 ช่องระบายอากาศในตัวอาคาร
	5. ประชาสัมพันธ์และให้ความรู้แก่ผู้ที่เกี่ยวข้อง และผู้ที่พักอาศัยภายในโครงการ เกี่ยวกับการ ดูแลห้องพักอาศัยภายในโครงการ เช่น การทำความสะอาดระบบระบายอากาศ	- ทางโครงการมีการแจ้งให้ผู้ที่เกี่ยวข้อง และ ผู้ที่พักอาศัยภายในโครงการ เกี่ยวกับการ ดูแลห้องพักอาศัยภายใน โครงการ เช่น การทำความสะอาดระบบระบายอากาศ	ไม่พบปัญหา
