# บทที่ 1

## รายละเอียดโครงการ

1.2.1 ชื่อโครงการ : โครงการ dcondo Campus Resort Ratchapruk-Charan 13

1.2.5 จัดทำรายงานโดย : บริษัท เจ แอนด์ เอ็น คอนสตรัคชั่น จำกัด

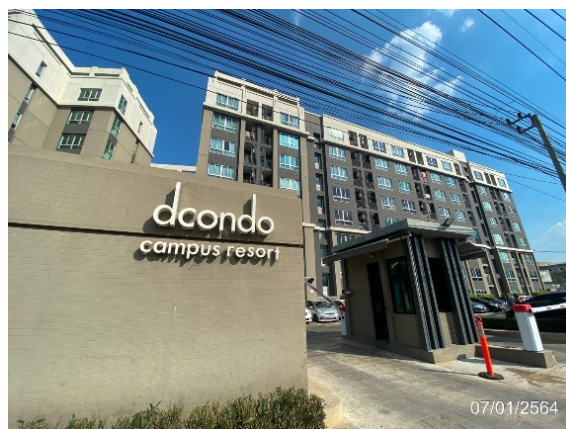
ภาพที่ 1-1 สภาพพื้นที่โครงการในปัจจุบัน

1.2.11 สภาพโครงการในปัจจุบัน : ปัจจุบันโครงการมีการเปิดใช้อาคารอย่างเต็มรูปแบบ รวมไปถึง  
มีการใช้งาน ระบบสาธารณูปโภคทั้งหมด เช่นระบบน้ำประปา ระบบดับเพลิง ระบบบำบัดน้ำเสีย และระบบ  
อื่นๆ ทั้งนี้มาตรการ ป้องกันฯ ส่วนใหญ่ที่เกี่ยวข้องถูกนำไปปฏิบัติอย่างสมบูรณ์

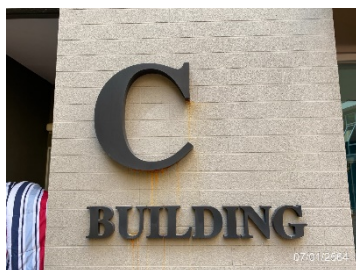
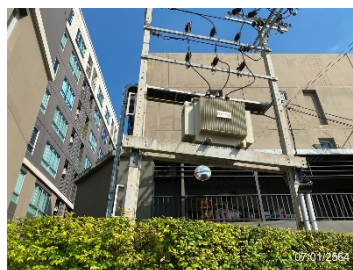
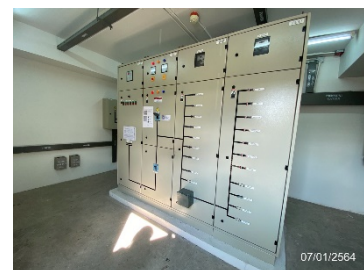
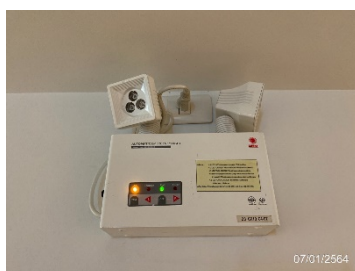
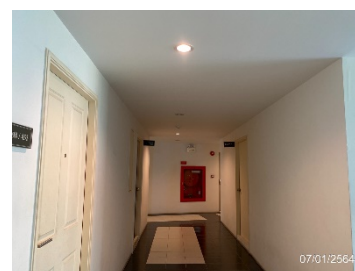
ภาพที่ 1-9 ระบบไฟฟ้าหลักและระบบไฟฟ้าสำรอง

ปัจจุบันโครงการมีระบบไฟฟ้าอยู่ 2 ระบบ คือ ระบบไฟฟ้าหลัก และระบบไฟฟ้าฉุกเฉินโดยระบบไฟฟ้าหลักจะรับกระแสไฟฟ้ามาจากการไฟฟ้านครหลวง เขตธนบุรีผ่าน Transformer ส่วนระบบไฟฟ้าฉุกเฉินโครงการจัดให้มี Emergency Down Light โดยใช้พลังงานสำรองจากแบตเตอรี่ขนาด 2X35 วัตต์ ให้แสงสว่างไม่น้อยกว่า 2 ชั่วโมง ทั้งนี้ระบบไฟฟ้างดกล่าวปัจจุบันมีการทำงานอย่างมีประสิทธิภาพสามารถรองรับการใช้งานของผู้พักอาศัยได้อย่างเพียงพอ อนึ่งโครงการมีการบำรุงรักษาระบบและทดสอบระบบเป็นประจำโดยรวมผลการดำเนินการจริงเป็นไปตามผลที่ได้จากการวิเคราะห์ผลกระทบสิ่งแวดล้อม

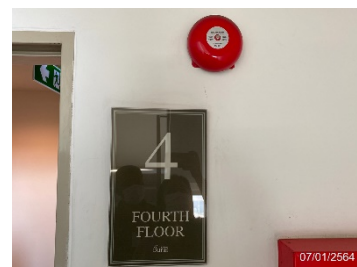
ภาพที่ 1-10 ระบบแจ้งเตือนอัคคีภัย

เครื่องแจ้งเหตุโดยใช้อุปกรณ์และระบบแจ้งเหตุเพลิงไหม้

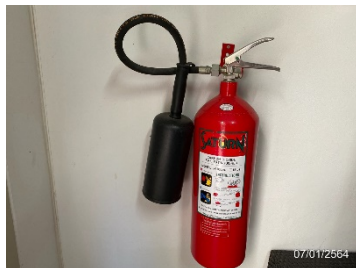
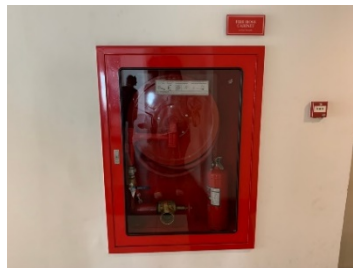
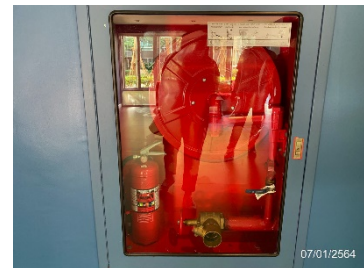
ภาพที่ 1-11 ระบบป้องกันและระงับอัคคีภัย

ตู้เก็บสายฉีดน้ำดับเพลิงและถังดับเพลิง
