การปฏิบัติตามมาตรการติดตามตรวจสอบ
ผลกระทบสิ่งแวดล้อม

การติดตามตรวจสอบผลกระทบสิ่งแวดล้อม โครงการทางหลวงหมายเลข 319 ปราจีนบุรี - อ.พนมสารคาม ตอน บ.หนองบัวหมี - อ.พนมสารคาม ตอน 2 (ระยะดำเนินการ) บริษัทที่ปรึกษาได้จัดเตรียมบุคลากร ผู้เชี่ยวชาญ และอุปกรณ์การตรวจวัดห้องปฏิบัติการที่ได้รับอนุญาตที่ได้มาตรฐานในการดำเนินการตรวจวัด ติดตามตรวจสอบผลกระทบสิ่งแวดล้อมตามที่กำหนดในรายงานการประเมินผลกระทบสิ่งแวดล้อม และขอบเขตการศึกษาของโครงการ TOR โดยแผนงานการติดตามตรวจสอบคุณภาพสิ่งแวดล้อม มี 5 แผนงาน สรุปอ้างอิงตารางที่ 5.1-1 ซึ่งมีรายละเอียดดังนี้

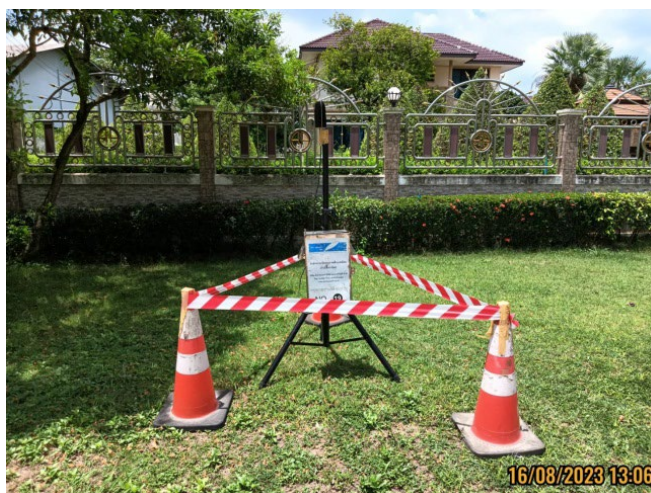
สถานีสานหนองน้ำพุ หมู่ที่ 9

สถานีบ้านหนองน้ำพุ หมู่ที่ 9 พบว่า มีค่าระดับเสียงเฉลี่ย 24 ชั่วโมง (Leq 24 hr) ระหว่าง
56.10-58.40 เดซิเบล (เอ) คิดเป็นค่าเฉลี่ยเท่ากับ 57.24 เดซิเบล (เอ) หรือร้อยละ 81.77 ของค่ามาตรฐาน
และมีค่าระดับเสียงสูงสุด (Lmax) มีค่าอยู่ในช่วง 84.10-91.30 เดซิเบล (เอ) คิดเป็นค่าเฉลี่ยเท่ากับ 88.96
เดซิเบล (เอ) หรือร้อยละ 77.36 ของค่ามาตรฐาน ซึ่งมีค่าอยู่ในเกณฑ์มาตรฐานระดับเสียงโดยทั่วไปตามประกาศ

ภาพที่ 5.2.2-2 การตรวจวัดระดับเสียง ครั้งที่ 2 ปีที่ 1 (ระยะดำเนินการ) ตัวแทนฤดูฝน
ระหว่างวันที่ 16 – 21 สิงหาคม พ.ศ. 2566

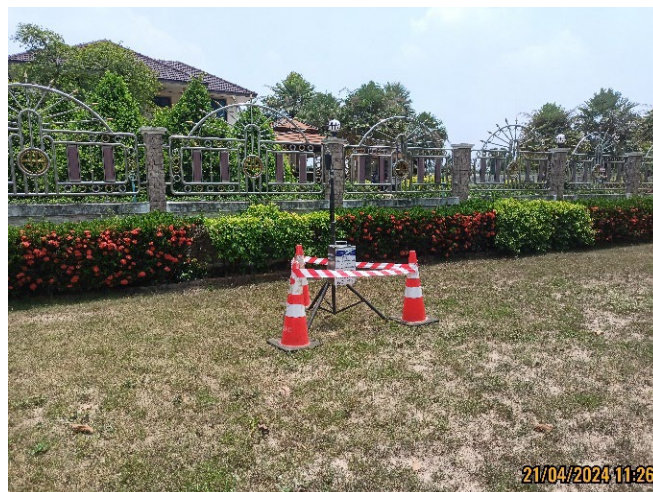
สถานีบ้านหนองน้ำพุ หมู่ที่ 9 พบว่า มีค่าระดับเสียงเฉลี่ย 24 ชั่วโมง ($L_{eq} 24 \text{ hr}$) ระหว่าง 55.3-56.7 เดซิเบล (เอ) คิดเป็นค่าเฉลี่ยเท่ากับ 55.98 เดซิเบล (เอ) หรือร้อยละ 79.97 ของค่ามาตรฐาน และมีค่าระดับเสียงสูงสุด (L_{max}) มีค่าอยู่ในช่วง 83.3-89.6 เดซิเบล (เอ) คิดเป็นค่าเฉลี่ยเท่ากับ 86.88 เดซิเบล (เอ) หรือร้อยละ 75.55 ของค่ามาตรฐาน ซึ่งมีค่าอยู่ในเกณฑ์มาตรฐานระดับเสียงโดยทั่วไปตามประกาศคณะกรรมการสิ่งแวดล้อมแห่งชาติ ฉบับที่ 15 พ.ศ. 2540 ส่วนค่าระดับเสียงกลางวัน-กลางคืน (L_{dn}) อยู่ในช่วงระหว่าง 60.3-61.3 เดซิเบล (เอ) คิดเป็นค่าเฉลี่ยเท่ากับ 60.74 เดซิเบล (เอ) เมื่อเปรียบเทียบกับมาตรฐานผลกระทบระดับเสียงกลางวัน-กลางคืน (L_{dn}) ที่มีต่อชุมชน โดย U.S. Department of Housing and Urban Development พบว่า มีค่าอยู่ในระดับยอมรับได้ (น้อยกว่า 75 เดซิเบล (เอ)) สำหรับค่าระดับเสียงเปอร์เซ็นต์ไทล์ที่ 10 (L_{10}) มีค่าระหว่าง 57.4-59.1 เดซิเบล (เอ) คิดเป็นค่าเฉลี่ยเท่ากับ 58.42 เดซิเบล (เอ) ค่าระดับเสียงเปอร์เซ็นต์ไทล์ที่ 90 (L_{90}) มีค่าระหว่าง 44.9-45.7 เดซิเบล (เอ) คิดเป็นค่าเฉลี่ยเท่ากับ 45.32 เดซิเบล (เอ)

ภาพที่ 5.2.2-3 การตรวจวัดระดับเสียง ครั้งที่ 1 ปีที่ 2 (ระยะดำเนินการ) ตัวแทนฤดูแล้ง
ระหว่างวันที่ 19 - 24 เมษายน พ.ศ. 2567

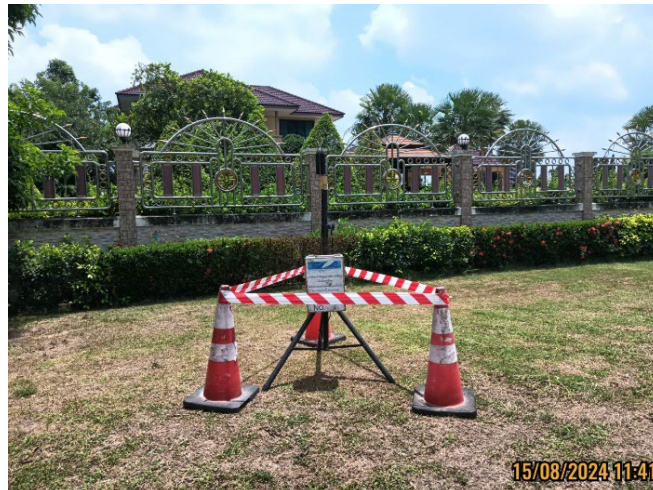
สถานีบ้านหนองน้ำพุ หมู่ที่ 9 พบว่า มีค่าระดับเสียงเฉลี่ย 24 ชั่วโมง (Leq 24 hr) ระหว่าง 55.3-56.7 เดซิเบล (เอ) คิดเป็นค่าเฉลี่ยเท่ากับ 55.98 เดซิเบล (เอ) หรือร้อยละ 79.97 ของค่ามาตรฐาน และมีค่าระดับเสียงสูงสุด (Lmax) มีค่าอยู่ในช่วง 83.3-89.6 เดซิเบล (เอ) คิดเป็นค่าเฉลี่ยเท่ากับ 86.88 เดซิเบล (เอ) หรือร้อยละ 75.55 ของค่ามาตรฐาน ซึ่งมีค่าอยู่ในเกณฑ์มาตรฐานระดับเสียงโดยทั่วไปตามประกาศคณะกรรมการสิ่งแวดล้อมแห่งชาติ ฉบับที่ 15 พ.ศ. 2540 ส่วนค่าระดับเสียงกลางวัน-กลางคืน (Ldn) อยู่ในช่วงระหว่าง 60.3-61.3 เดซิเบล (เอ) คิดเป็นค่าเฉลี่ยเท่ากับ 60.74 เดซิเบล (เอ) เมื่อเปรียบเทียบกับมาตรฐานผลกระทบระดับเสียงกลางวัน-กลางคืน (Ldn) ที่มีต่อชุมชน โดย U.S. Department of Housing and Urban Development พบว่า มีค่าอยู่ในระดับยอมรับได้ (น้อยกว่า 75 เดซิเบล (เอ)) สำหรับค่าระดับเสียงเปอร์เซ็นต์ไทล์ที่ 10 (L₁₀) มีค่าระหว่าง 57.4-59.1 เดซิเบล (เอ) คิดเป็นค่าเฉลี่ยเท่ากับ 58.42 เดซิเบล (เอ) ค่าระดับเสียงเปอร์เซ็นต์ไทล์ที่ 90 (L₉₀) มีค่าระหว่าง 44.9-45.7 เดซิเบล (เอ) คิดเป็นค่าเฉลี่ยเท่ากับ 45.32 เดซิเบล (เอ)

ภาพที่ 5.2.2-4 การตรวจวัดระดับเสียง ครั้งที่ 2 ปีที่ 2 (ระยะดำเนินการ) ตัวแทนฤดูฝน
ระหว่างวันที่ 15-20 สิงหาคม พ.ศ. 2567

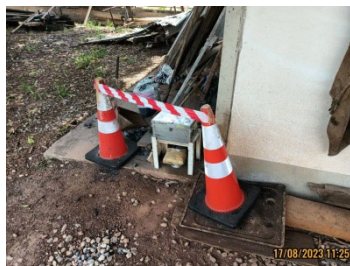
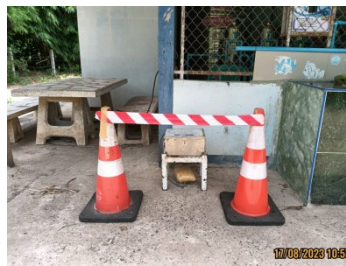
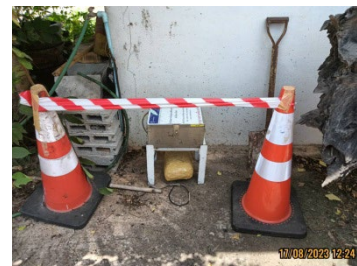
ผลการตรวจวัดความสั่นสะเทือนระหว่างวันที่ 16 – 21 สิงหาคม พ.ศ. 2566 (ระยะดำเนินการ) โดยตรวจวัด 3 สถานี เช่นเดียวกับการตรวจวัดเสียงและคุณภาพอากาศ (อ้างอิงรูปที่ 5.2.3-1) และดังภาพที่ 5.2.3-2 พบว่า ค่าระดับความสั่นสะเทือนที่ตรวจวัดได้เป็นไปตามเกณฑ์มาตรฐานความสั่นสะเทือนเพื่อป้องกันผลกระทบต่ออาคาร ตามประกาศคณะกรรมการสิ่งแวดล้อมแห่งชาติ ฉบับที่ 37 (พ.ศ. 2553) ดังตารางที่ 5.2.3-3 และภาคผนวก 5ค.2 โดยมีรายละเอียดดังนี้

ภาพที่ 5.2.3-2 การตรวจวัดระดับความสั่นสะเทือน ครั้งที่ 2 ปีที่ 1 (ระยะดำเนินการ) ตัวแทนฤดูฝน
ระหว่างวันที่ 16 – 21 สิงหาคม พ.ศ. 2566

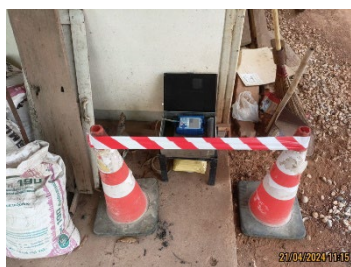
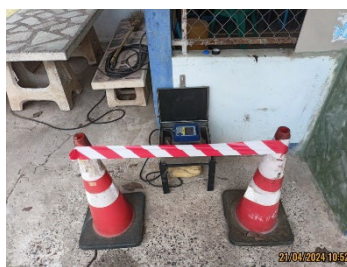
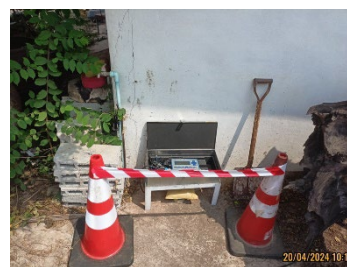
สถานีที่ 1 บ้านสระข่อย หมู่ที่ 1 ผลการตรวจวัดความสั่นสะเทือน พบว่า ค่าความเร็วของอนุภาคสูงสุด มีค่าน้อยกว่า 0.200 - 0.370 มิลลิเมตร/วินาที และไม่สามารถระบุความถี่ได้ถึง 1.8 เมื่อนำผลการตรวจวัดมาเปรียบเทียบกับมาตรฐานความสั่นสะเทือนเพื่อป้องกันผลกระทบต่ออาคารตามประกาศคณะกรรมการสิ่งแวดล้อมแห่งชาติ ฉบับที่ 37 (พ.ศ. 2553) พบว่า ระดับความสั่นสะเทือนที่ตรวจวัดได้ในบริเวณบ้านสระข่อย หมู่ที่ 1 มีค่าอยู่ในเกณฑ์มาตรฐานกำหนด นั่นคือ ระดับความสั่นสะเทือนไม่ส่งผลกระทบต่อโครงสร้างอาคาร และเมื่อนำผลการตรวจวัดมาเปรียบเทียบกับระดับความสั่นสะเทือนที่ก่อให้เกิดอันตรายต่อสุขภาพของประชาชนและการรับรู้ พบว่า มนุษย์สามารถรู้สึกได้เพียงเล็กน้อย

ภาพที่ 5.2.3-3 การตรวจวัดระดับความสั่นสะเทือน ครั้งที่ 1 ปีที่ 2 (ระยะดำเนินการ) ตัวแทนฤดูแล้ง
ระหว่างวันที่ 19 - 24 เมษายน พ.ศ. 2567

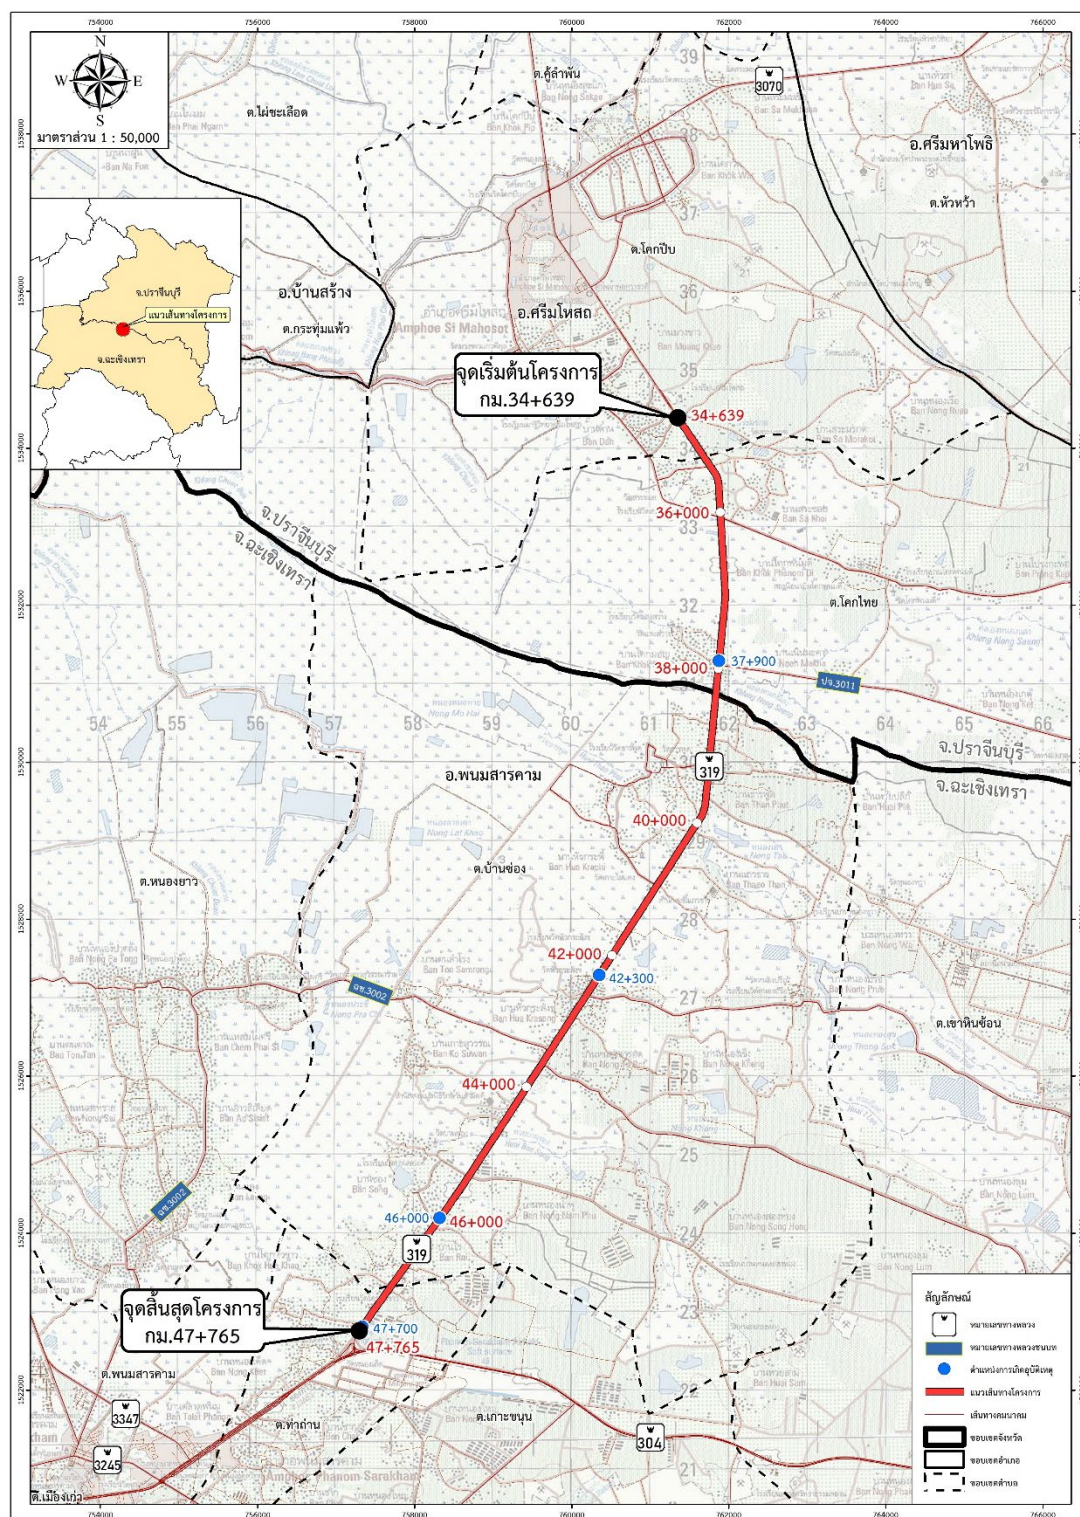
รูปที่ 5.2.4-3 ตำแหน่งการเกิดอุบัติเหตุบนทางหลวงหมายเลข 319 บริเวณ กม.34+639 ถึง กม.47+765
(ปี พ.ศ. 2563 - ปี พ.ศ. 2565)

แขวงทางหลวงฉะเชิงเทรา จังหวัดฉะเชิงเทรา ได้รวบรวมข้อมูลสถิติอุบัติเหตุบริเวณพื้นที่โครงการ บริเวณ กม.38+238 ถึง กม. 47+765 พบว่า สถิติการเกิดอุบัติเหตุตลอดแนวเส้นทางโครงการ ในช่วงปี พ.ศ. 2563 - ปี พ.ศ. 2565 ซึ่งมีอุบัติเหตุเกิดขึ้นทั้งหมด 3 ครั้ง สาเหตุเกิดจากความประมาทของผู้ใช้เส้นทาง โดยมีผู้บาดเจ็บรวม 3 คน เสียชีวิตรวม 1 คน รายละเอียดดังตารางที่ 5.2.4-4 และอ้างอิงรูปที่ 5.2.4-3

ทั้งนี้ สาเหตุเกิดจากความประมาทของผู้ใช้เส้นทาง จึงสามารถสรุปได้ว่ากิจกรรมการก่อสร้างของโครงการไม่ส่งผลกระทบต่อความคมนาคมและอุบัติเหตุแต่อย่างใด

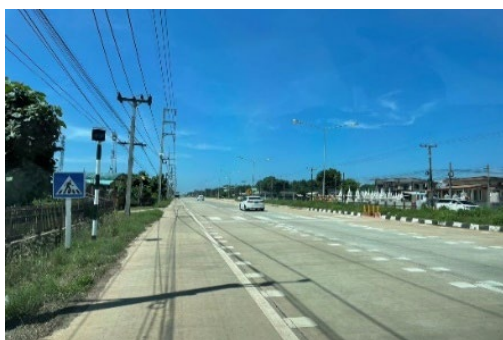
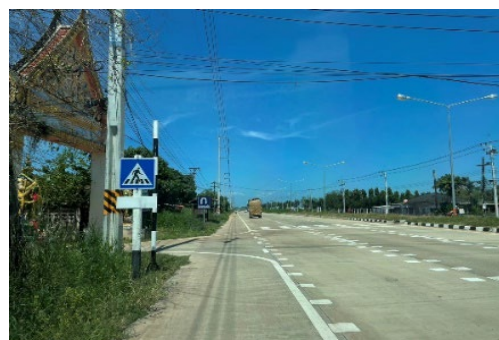
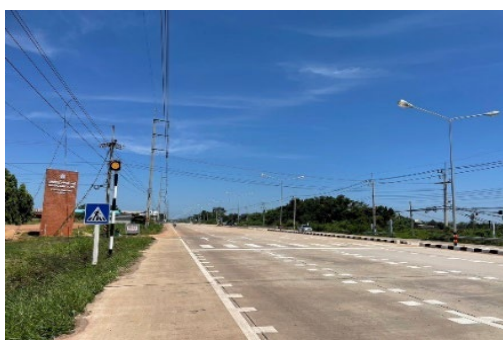
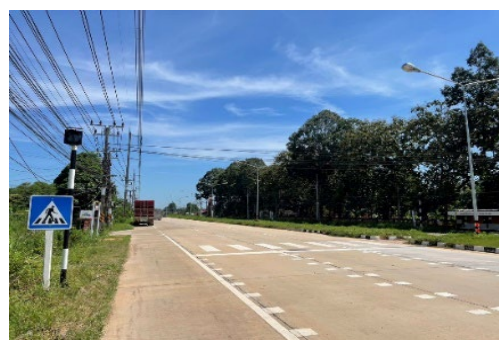
ภาพที่ 5.2.4-1 สภาพตำแหน่งทางม้าลายทั้ง 4 แห่งในพื้นที่โครงการ

การทบทวนผลการรวบรวมข้อมูลการเกิดอุบัติเหตุบริเวณทางม้าลายทั้ง 4 แห่งในช่วงระหว่างปี พ.ศ. 2563 – ปี พ.ศ. 2565 (ภาพที่ 5.2.4-1) และสอบถามประชาชนที่อยู่บริเวณใกล้เคียง พบว่าบริเวณดังกล่าวยังไม่เคยเกิดอุบัติเหตุแต่อย่างใด ส่วนสภาพผิวจราจรและสัญญาณไฟเตือน ก็ยังอยู่ในสภาพดี

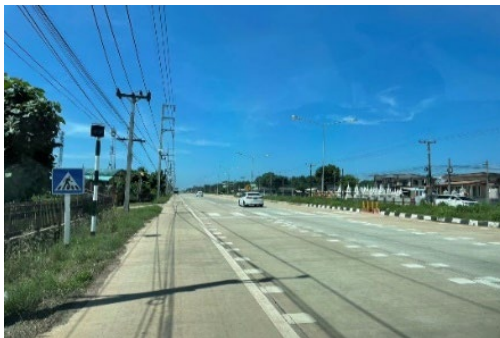
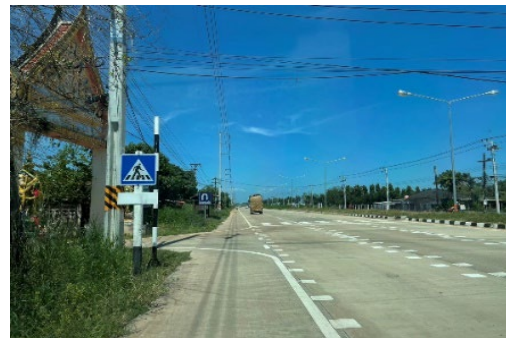
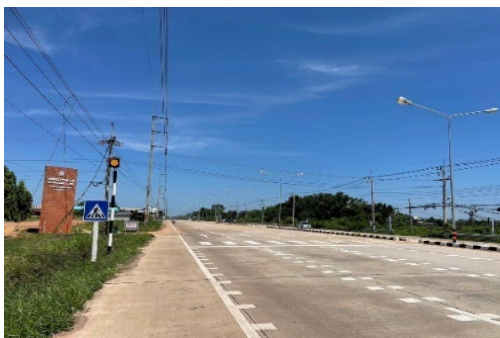
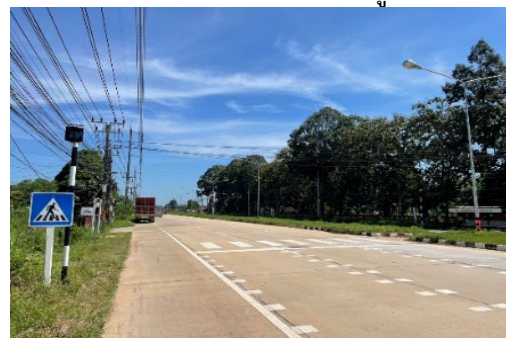
ภาพที่ 5.2.4-4 สภาพตำแหน่งทางม้าลายทั้ง 4 แห่ง ในพื้นที่โครงการ

การทบทวนผลการรวบรวมข้อมูลการเกิดอุบัติเหตุบริเวณทางม้าลายทั้ง 4 แห่ง ในช่วงระหว่างปี พ.ศ. 2565 - ปี พ.ศ. 2567 (ภาพที่ 5.2.4-4) และสอบถามประชาชนที่อยู่บริเวณใกล้เคียง พบว่าบริเวณดังกล่าวยังไม่เคยเกิดอุบัติเหตุแต่อย่างใด ส่วนสภาพผิวจราจรและสัญญาณไฟเตือน ก็ยังอยู่ในสภาพดี

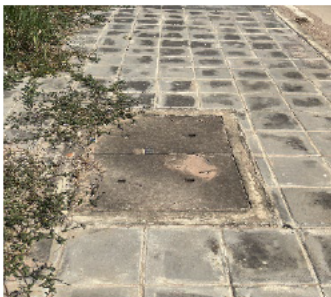
บริเวณที่ระบายน้ำมีการสร้างบ่อพักน้ำ เพื่อเชื่อมรับกับแนวท่อที่ขนานแนวเส้นทาง โครงการ ซึ่งจากการตรวจสอบยังไม่พบ ปัญหาอุปสรรคต่อการระบายน้ำแต่อย่างใด (RT)

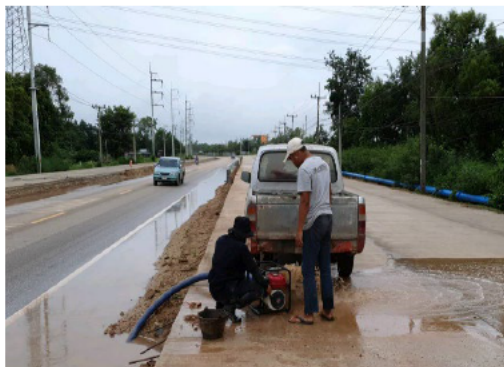
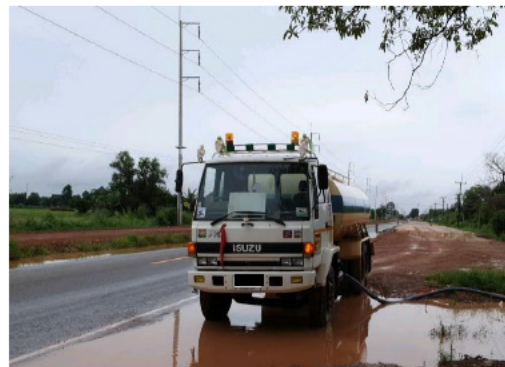
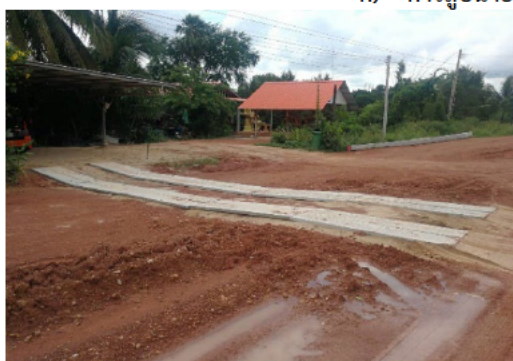
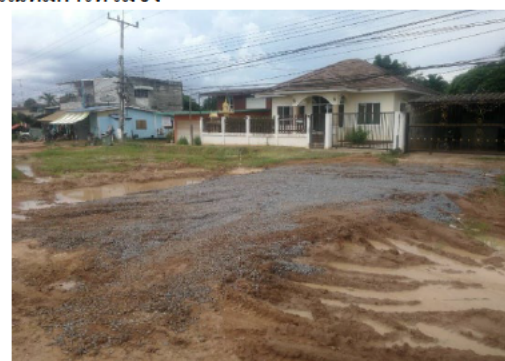
ภาพที่ 5.2.5-1 การแก้ไขปัญหา น้ำท่วมขังจากกิจกรรมการก่อสร้างในพื้นที่ของโครงการที่ผ่านมา
(เดือนสิงหาคม 2564)

การเปรียบเทียบผลการศึกษาด้านการระบายน้ำและควบคุมน้ำท่วมในปัจจุบันกับผลการคาดการณ์ที่ระบุไว้ในรายงานการประเมินผลกระทบสิ่งแวดล้อม (รายงาน EIA) ในระยะดำเนินการ โดยการพัฒนาโครงการเป็นการขยายช่องจราจรบนทางหลวงหมายเลข 319 เดิม พร้อมทั้งมีการปรับปรุงขนาดอาคารระบายน้ำในบริเวณคลองโคกไทย (กม.38+191) คลองธารพุด (ห้วยแถวธาร) (กม.40+373) คลองบ้านช่อง (ลำรางหนองน้ำพุ) (กม.44+740) ลำรางสาธารณะ (ลำรางหนองสนม) (กม.45+532) รวมทั้งระบบระบายน้ำริมถนนบริเวณ กม.37+852 กม.40+374 และตั้งแต่ กม.41+215 ถึง กม.43+061 ซึ่งได้เปลี่ยนท่อระบายน้ำเดิมจากท่อลอดกลมขนาดเส้นผ่านศูนย์กลาง 1.00 เมตร เป็นท่อลอดกลมขนาดเส้นผ่านศูนย์กลาง 1.20 เมตร และเพิ่มจำนวนท่อให้เพียงพอ เพื่อปรับปรุงประสิทธิภาพในการระบายน้ำในบริเวณดังกล่าว รวมทั้งเพิ่มท่อลอด 2 ตำแหน่ง ได้แก่ กม.46+000 และ กม.46+900 เพื่อให้สัตว์เลื้อยคลาน สัตว์เลี้ยงลูกด้วยนม และสัตว์สะเทินน้ำสะเทินบกตามแนวเส้นทางโครงการสามารถใช้ท่อลอดของโครงการข้ามไปยังอีกฝั่งของถนนได้ โดยมีค่าความปลอดภัย (Safety of Factor) ของการระบายน้ำในระยะดำเนินการมีค่าอยู่ในช่วง 1.66-3.06 ซึ่งมากกว่าค่าความปลอดภัยในปัจจุบัน นอกจากนี้ สะพานข้ามคลองโคกไทย (กม.38+191) คลองธารพุด (ห้วยแถวธาร) (กม.40+373) คลองบ้านช่อง (ลำรางหนองน้ำพุ) (กม.44+740) และลำรางสาธารณะ (ลำรางหนองสนม) (กม.45+532) ได้มีการออกแบบก่อสร้างต่อม่อที่กีดขวางลำน้ำหลังการก่อสร้างโครงการน้อยลงจากปัจจุบัน ซึ่งเป็นการเพิ่มศักยภาพการระบายน้ำเดิมในพื้นที่ จึงกำหนดเป็นผลกระทบทางบวกในระดับปานกลาง อย่างไรก็ตาม หากไม่มีการจัดการหรือดูแลและขุดลอกตะกอนออกจากกระบบระบายน้ำจะทำให้มีตะกอน และเศษใบไม้สะสมในระบบระบายน้ำ ซึ่งอาจส่งผลให้ท่อระบายน้ำอุดตันหรือมีประสิทธิภาพการระบายน้ำลดลง และอาจทำให้เกิดการท่วมขังบนแนวเส้นทางโครงการได้ แต่ผลกระทบที่เกิดขึ้นเพียงชั่วคราวในช่วงฝนตกหนักเท่านั้น ผลกระทบอยู่ในระดับต่ำ ซึ่งผลการติดตามสอดคล้องกับการคาดการณ์ใน EIA กล่าวคือ ในพื้นที่โครงการมีตะกอน และเศษใบไม้สะสมในระบบระบายน้ำ ซึ่งอาจส่งผลให้ท่อระบายน้ำอุดตันหรือมีประสิทธิภาพการระบายน้ำลดลง และอาจทำให้เกิดการท่วมขังบนแนวเส้นทางโครงการได้

ก) การสูบน้ำออกบริเวณที่มีการท่วมขัง

ข) การวางพื้นคอนกรีตและการถมดินชั่วคราว บริเวณทางเข้า-ออกที่อยู่อาศัย
