รายงานผลการปฏิบัติตามมาตรการป้องกัน และลดผลกระทบสิ่งแวดล้อม  
และมาตรการติดตามตรวจสอบคุณภาพสิ่งแวดล้อม

ครั้งที่ 1/2568 ระหว่างเดือนมกราคม - เดือนมิถุนายน 2568

โครงการ ดีคอนโด บียู 2 (D CONDO BU 2) (ระยะก่อสร้าง)

ของบริษัท สิริ ทีเค ไฟว์ จำกัด

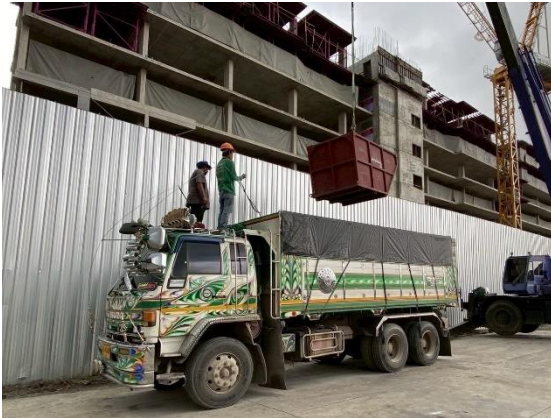
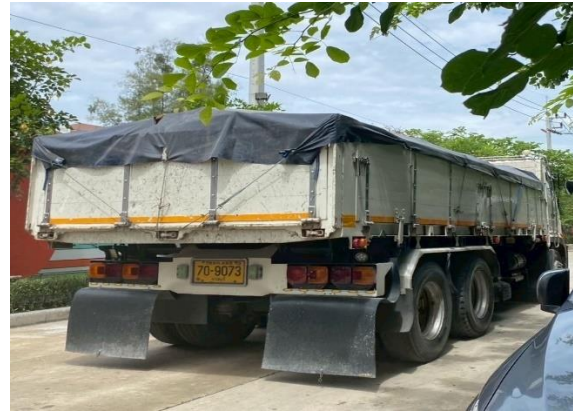
รูปที่ 2-13 การปิดคลุมผ้าใบที่รถบรรทุก

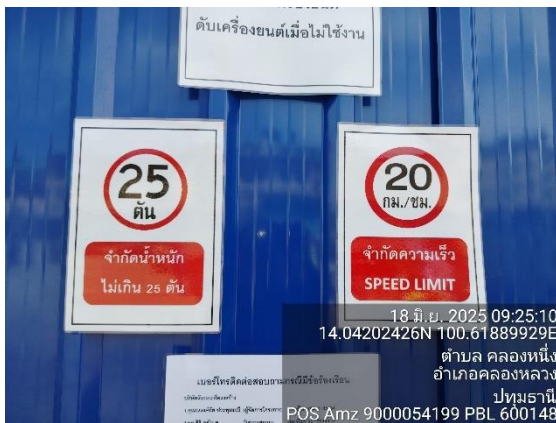
รูปที่ 2-14 ป้ายกำหนดความเร็ว

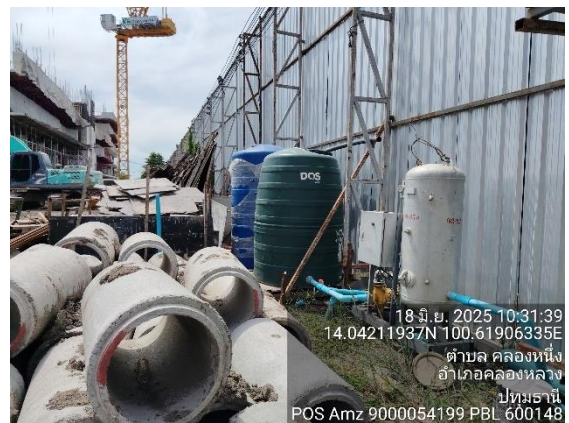
รูปที่ 2-15 ถังสำรองน้ำ

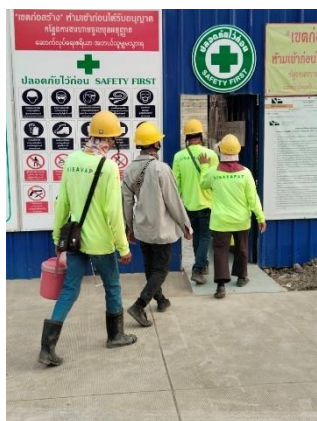
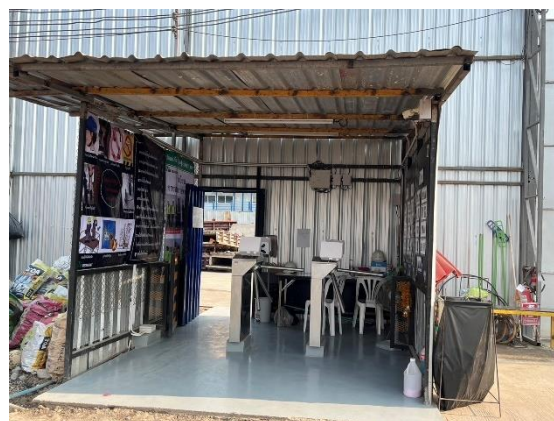
รูปที่ 2-16 ประตูทางเข้า-ออกโครงการ

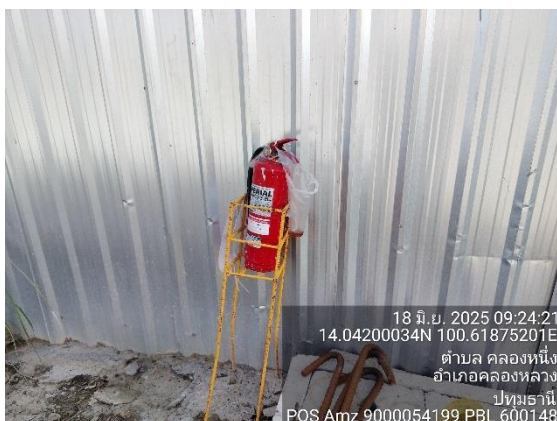
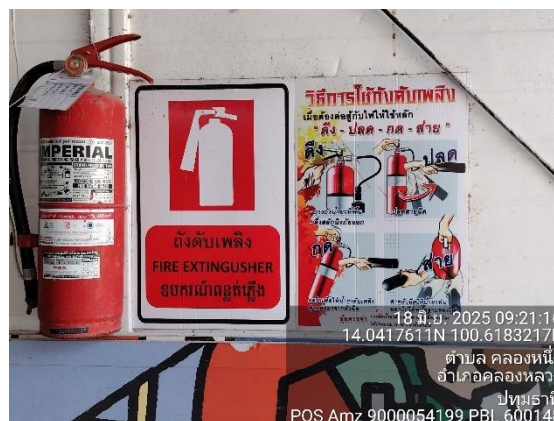
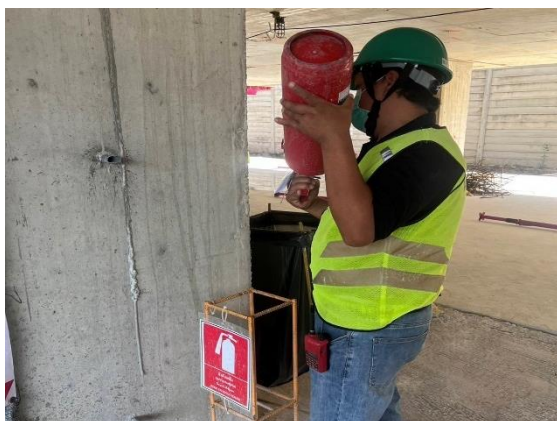
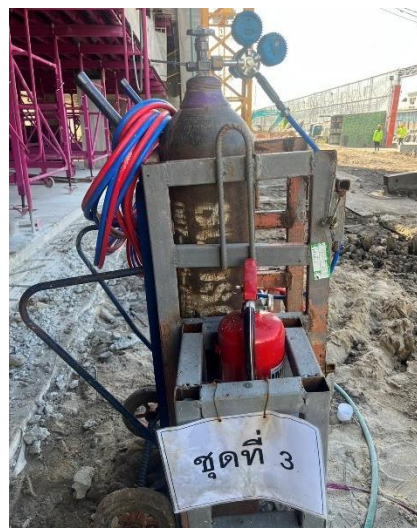
รูปที่ 2-17 อุปกรณ์ดับเพลิง และจุดรวมพล

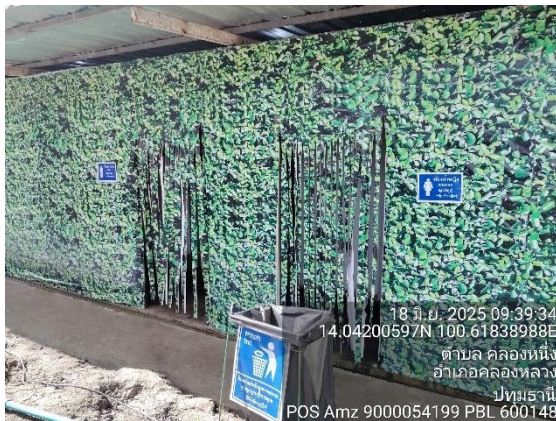
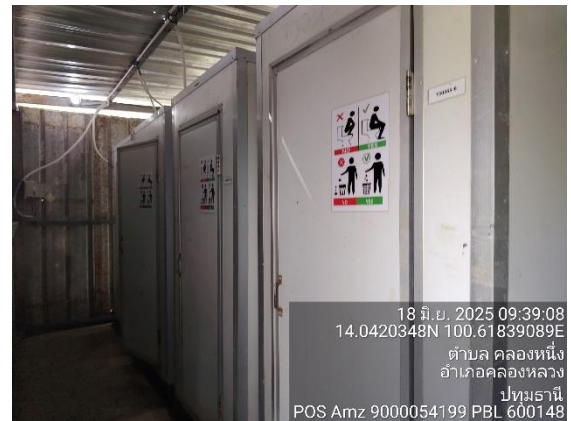
รูปที่ 2-18 ห้องสุขา

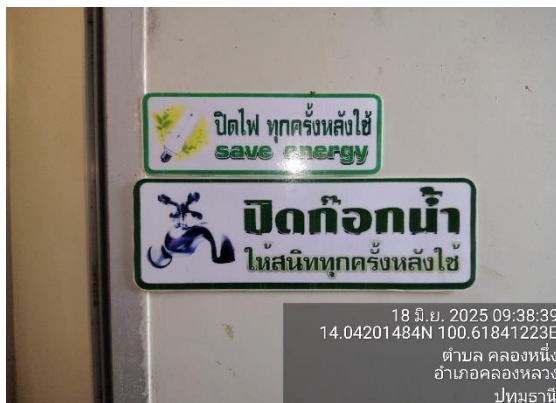
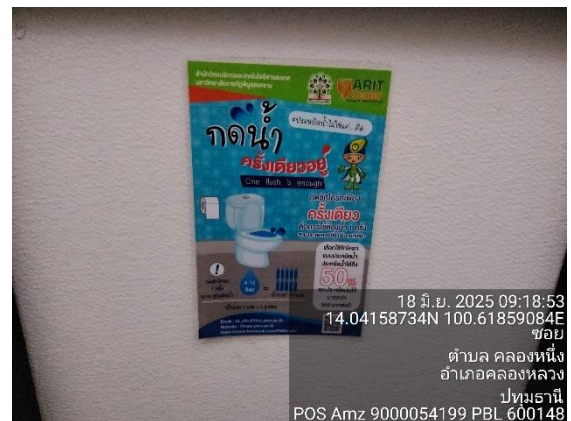
รูปที่ 2-19 ป้ายรณรงค์ประหยัดน้ำ ประหยัดไฟฟ้า

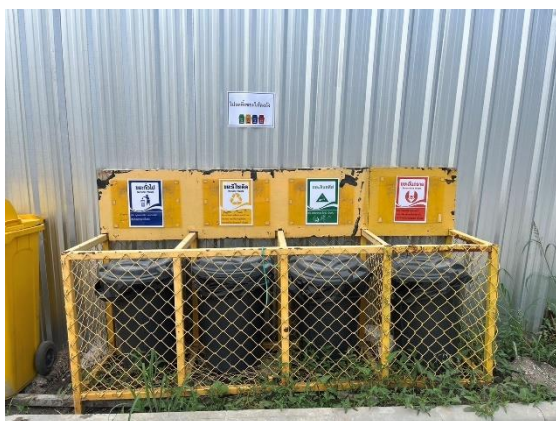
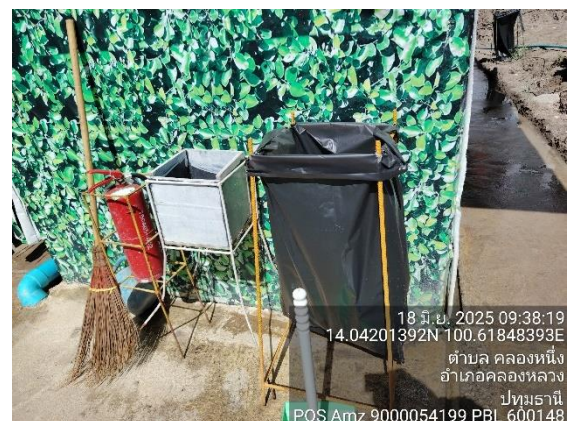
รูปที่ 2-20 ถังขยะของโครงการ

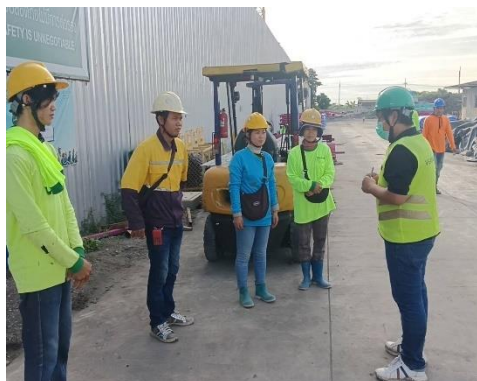
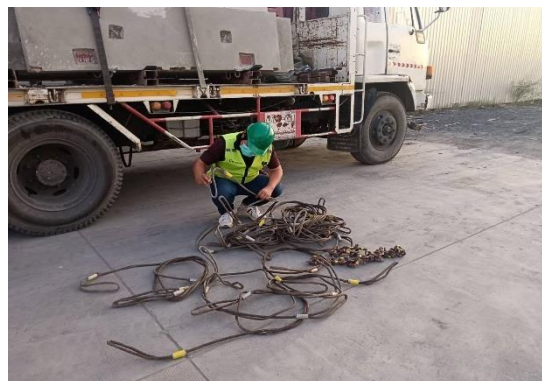
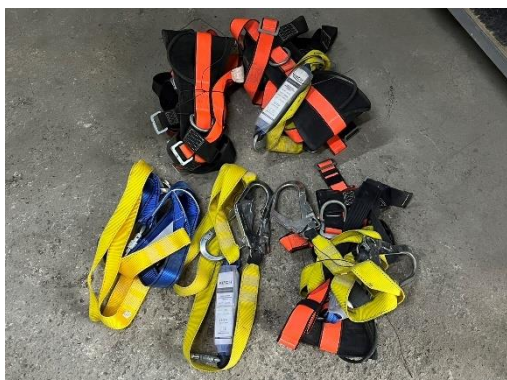
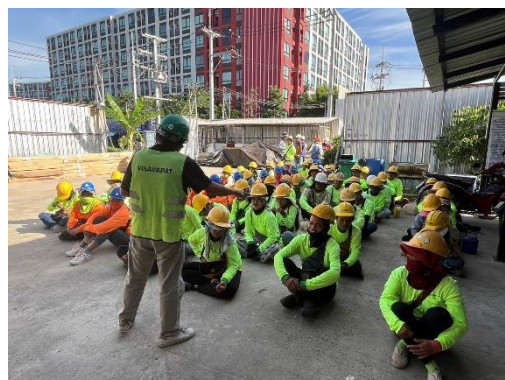
รูปที่ 2-21 การแต่งการขณะทำงาน และอุปกรณ์ความปลอดภัยส่วนบุคคล

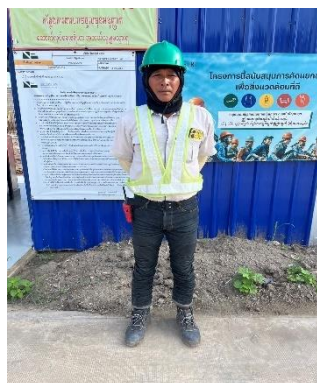
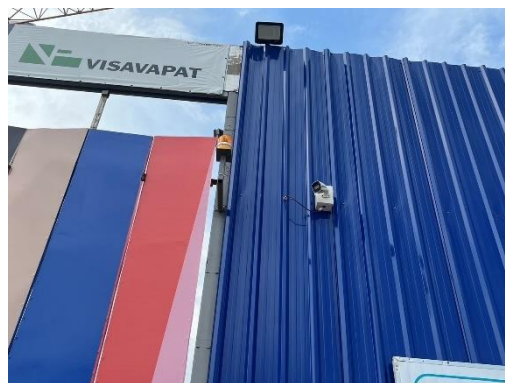
รูปที่ 2-22 ระบบรักษาความปลอดภัยภายในโครงการ

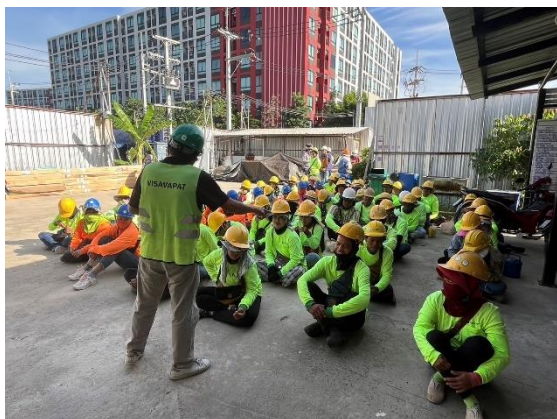
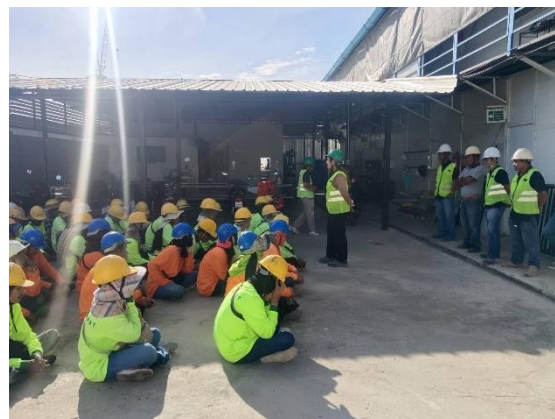
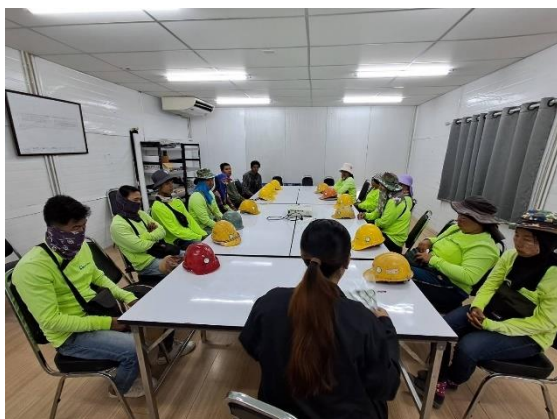
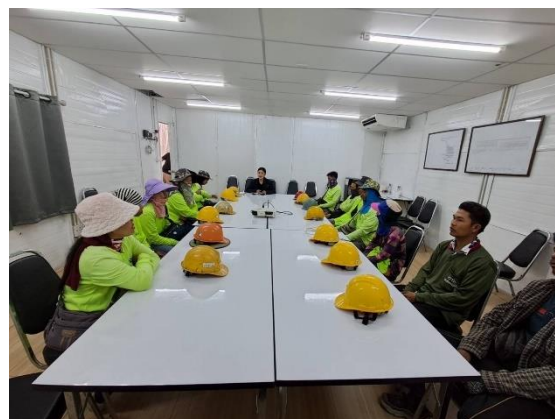
รูปที่ 2-23 การอบรมคนงาน

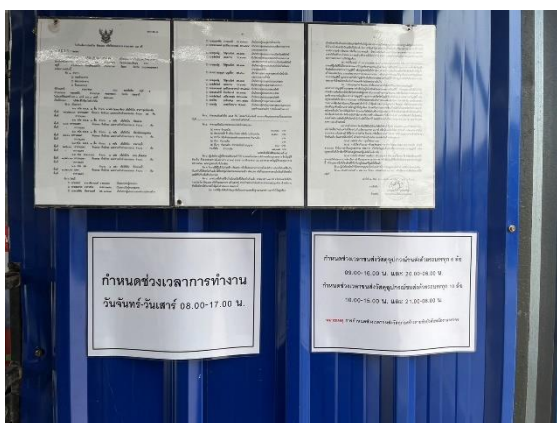
รูปที่ 2-24 ป้ายแสดงการกำหนดช่วงเวลาขนส่งวัสดุ  
ก่อสร้าง

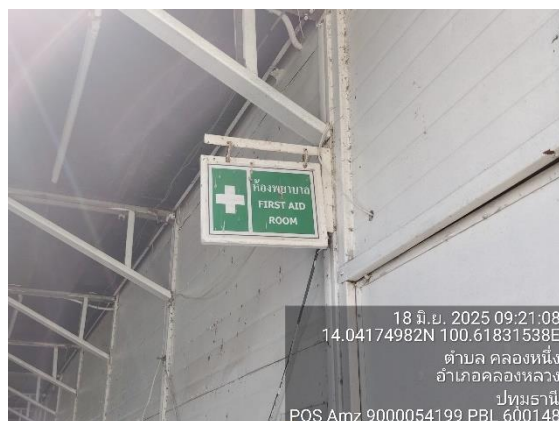
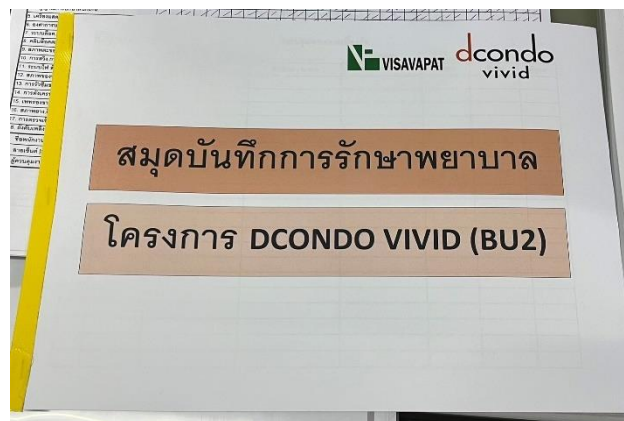
รูปที่ 2-26 ห้องพยาบาล

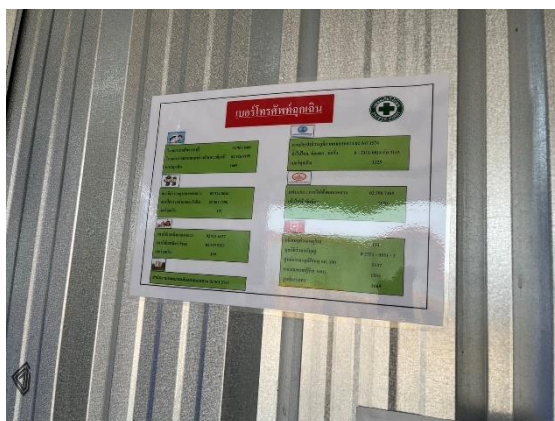
รูปที่ 2-27 ป้ายเบอร์โทรศัพท์ฉุกเฉิน

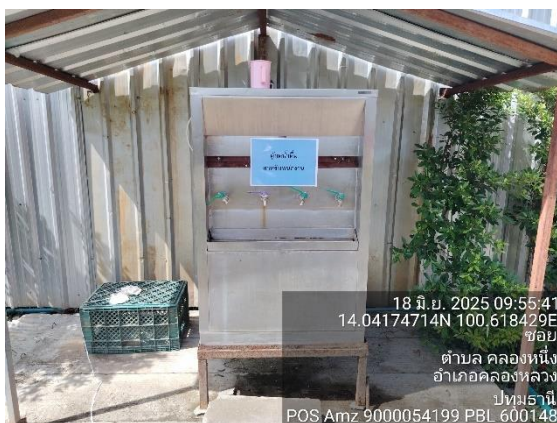
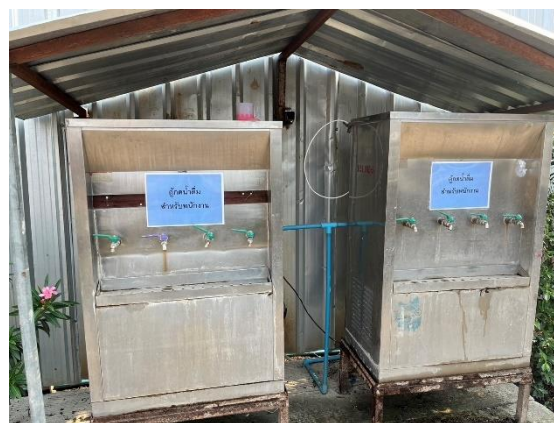
รูปที่ 2-28 ตู้น้ำดื่มสำหรับคนงาน

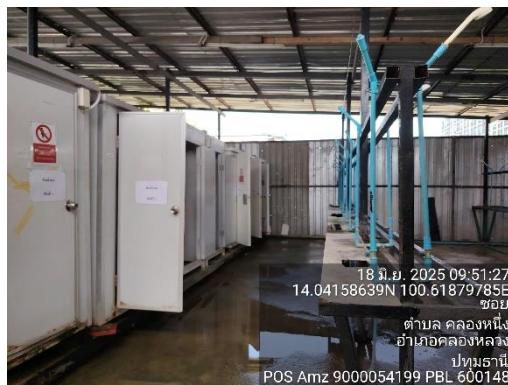
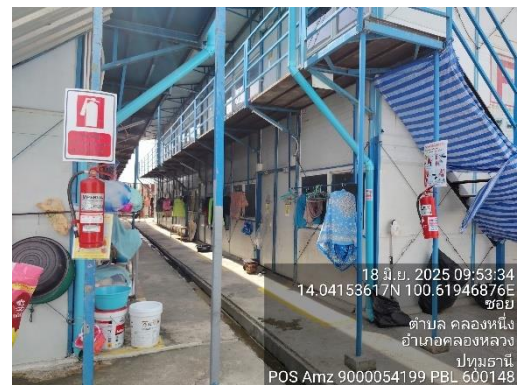
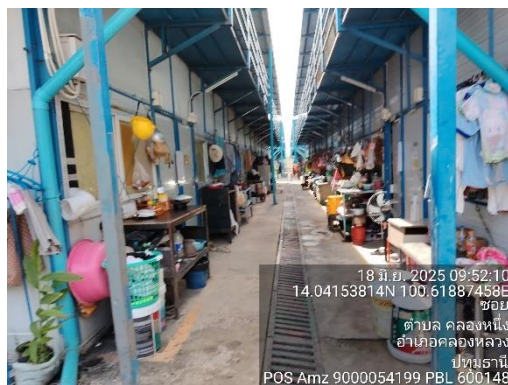
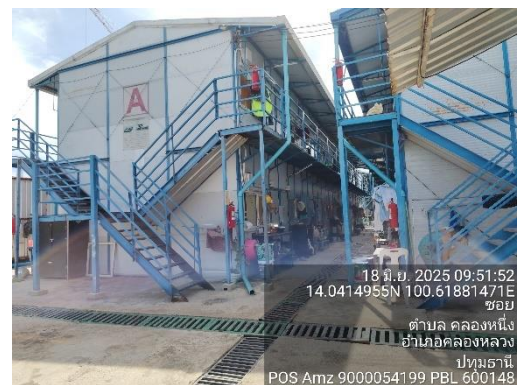
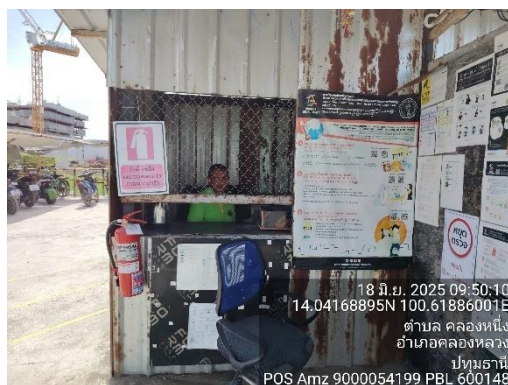
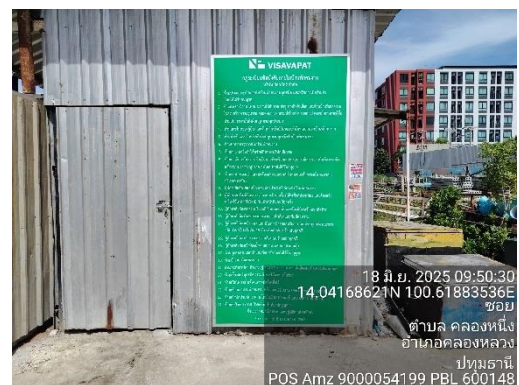
รูปที่ 2-29 บ้านพักคนงาน

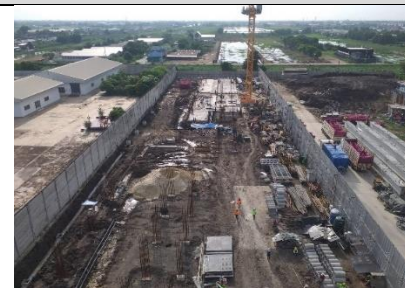
องค์ประกอบทางสิ่งแวดล้อม	จุดเก็บตัวอย่าง / จุดดำเนินการ	ดัชนีตรวจวัด/วิธีการ	ผลการติดตามตรวจสอบ	เอกสาร
1. สภาพภูมิประเทศ	- บริเวณโดยรอบโครงการ	- ตรวจสอบสภาพของรั้วรอบโครงการให้อยู่ในสภาพที่ดี	- ทางโครงการมีการจัดทำรั้วรอบโครงการ และตรวจสอบให้มีสภาพดี

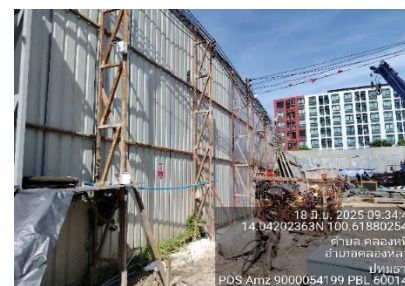
2. ทรัพยากรดิน	- การพังทลายของดิน	- ตรวจสอบสภาพแนวกำแพงกันดินและค้ำยันให้มั่นคงแข็งแรง และไม่ชำรุด	-

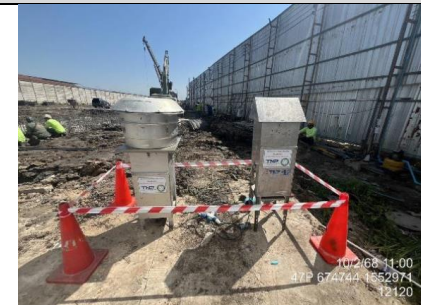
องค์ประกอบทางสิ่งแวดล้อม	จุดเก็บตัวอย่าง / จุดดำเนินการ	ดัชนีตรวจวัด/วิธีการ	ผลการติดตามตรวจสอบ	เอกสาร
3. คุณภาพอากาศ	<ul style="list-style-type: none"> <li>- พื้นที่โครงการ (ST1)</li> <li>- หอพักบ้านสวนปาล์ม (ST2)</li> </ul>	<p>1. ฝุ่นละออง แบ่งเป็น</p> <ul style="list-style-type: none"> <li>- PM10 (ฝุ่นละอองขนาดเล็กไม่เกิน 10 ไมครอน) <u>ตรวจวัดด้วยวิธี</u> Hi-Volume Gravimetric Method</li> <li>- TSP (ฝุ่นละอองรวมหรือฝุ่นละอองขนาดไม่เกิน 100 ไมครอน) <u>ตรวจวัดด้วยวิธี</u> Hi-Volume Gravimetric Method</li> </ul> <p>2. CO (คาร์บอนมอนอกไซด์) <u>ตรวจวัดด้วยวิธี</u> ระบบนันทิสเปอร์ซีฟ อินฟราเรด ดีเทคชั่น</p> <p>3. HC (ไฮโดรคาร์บอน) <u>ตรวจวัดด้วยวิธี</u> Flame Ionization Detection Method</p> <p>4. NO<sub>2</sub> (ไนโตรเจนไดออกไซด์) <u>ตรวจวัดด้วยวิธี</u> Chemiluminescence</p> <p>5. SO<sub>2</sub> (ซัลเฟอร์ไดออกไซด์) <u>ตรวจวัดด้วยวิธี</u> UV-Fluorescence</p>	<ul style="list-style-type: none"> <li>- ทางโครงการมีการตรวจสอบคุณภาพอากาศตามที่มาตรการกำหนด</li> </ul>

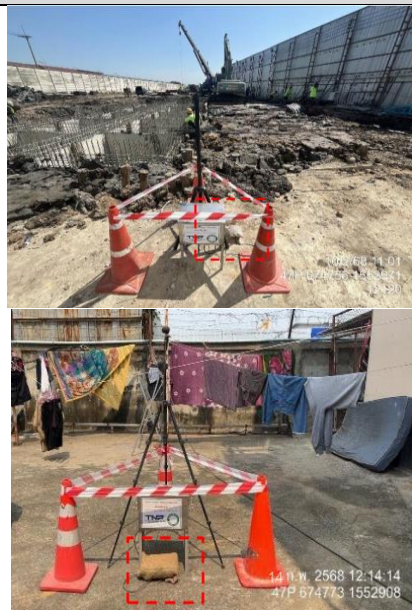
องค์ประกอบทางสิ่งแวดล้อม	จุดเก็บตัวอย่าง / จุดดำเนินการ	ดัชนีตรวจวัด/วิธีการ	ผลการติดตามตรวจสอบ	เอกสาร
5. ความสั่นสะเทือน	<ul style="list-style-type: none"> <li>- พื้นที่โครงการ (ST1)</li> <li>- หอพักบ้านสวนปาล์ม (ST2)</li> </ul>	<ul style="list-style-type: none"> <li>- ตรวจวัดระดับแรงสั่นสะเทือนโดยใช้ เครื่องวัดค่าความสั่นสะเทือนตรวจวัดค่าความเร็วคลื่นอนุภาค (Peak Particle Velocity, PPV) และ ความถี่ที่เกิดขึ้นจากการก่อสร้าง โดยวิธีการตรวจวัดการสั่นสะเทือนและค่าที่ต้องเป็นไปตามประกาศคณะกรรมการสิ่งแวดล้อม ฉบับที่ 37 (พ.ศ. 2553) เรื่องกำหนดมาตรฐานความสั่นสะเทือนเพื่อป้องกันผลกระทบต่ออาคาร</li> </ul>	<ul style="list-style-type: none"> <li>- ทางโครงการมีการตรวจสอบความสั่นสะเทือนตามที่มาตรการกำหนด</li> </ul>

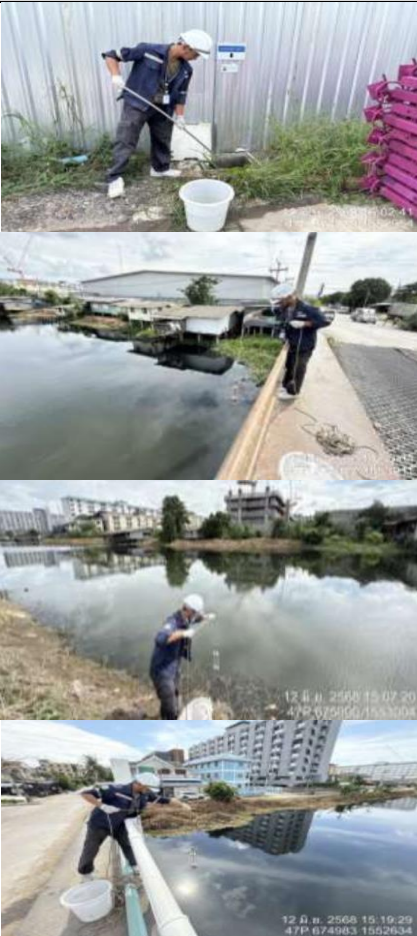
องค์ประกอบทางสิ่งแวดล้อม	จุดเก็บตัวอย่าง / จุดดำเนินการ	ดัชนีตรวจวัด/วิธีการ	ผลการติดตามตรวจสอบ	เอกสาร
6. คุณภาพน้ำและการบำบัดน้ำเสีย	<ul style="list-style-type: none"> <li>- ระบบบำบัดน้ำเสียของพื้นที่ก่อสร้างโครงการ</li> <li>- บริเวณสะพานข้ามคลองซอยที่ 1 (คลอง 1)</li> <li>- ข้างศูนย์จำหน่ายวัสดุก่อสร้างเมกาโฮม รังสิต</li> <li>- บริเวณสะพานข้ามคลองซอยที่ 1 (คลอง 1) หน้ามัสยิดอัลอะลา</li> </ul>	<ul style="list-style-type: none"> <li>- pH (ความเป็นกรด-ด่าง)</li> <li>- BOD (ค่าบีโอดี)</li> <li>- Suspended Solids (สารแขวนลอย)</li> <li>- Fat, Oil &amp; Grease (ไขมันและน้ำมัน)</li> <li>- Fecal Coli Bacteria (ปริมาณโคลิฟอร์มแบคทีเรีย ชนิดฟิโคล)</li> <li>- Total Dissolved Solids (สารที่ละลายได้ทั้งหมด)</li> <li>- TKN (ปริมาณรวมทั้งหมดของไนโตรเจนอินทรีย์และแอมโมเนีย)</li> <li>- Sulfide (ซัลไฟด์)</li> <li>- สี/กลิ่น</li> <li>- อุณหภูมิ</li> <li>- pH (ความเป็นกรด-ด่าง)</li> <li>- DO (ออกซิเจนละลาย)</li> <li>- BOD (ค่าบีโอดี)</li> <li>- Total Coliform Bacteria (แบคทีเรียกลุ่มคอลลีฟอร์มทั้งหมด)</li> <li>- Fecal Coliform Bacteria (แบคทีเรียกลุ่มฟิคอลโคลิฟอร์ม)</li> <li>- ไนเตรต (<math>\text{NO}_3</math>)</li> <li>- แอมโมเนีย (<math>\text{NH}_3</math>)</li> </ul>	<ul style="list-style-type: none"> <li>- ทางโครงการดำเนินการตรวจวัดคุณภาพน้ำตามที่มาตรการกำหนด</li> </ul>

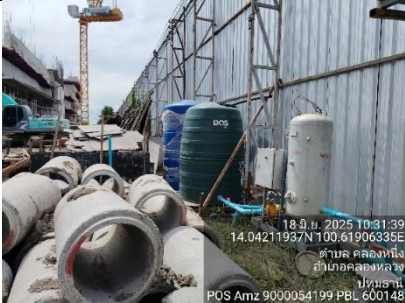
<p>18 มิ.ย. 2025 10:31:39 14.04211937N 100.61906335E ตำบล คลองหนึ่ง อำเภอ คลองหลวง ปทุมธานี POS Amz 9000054199 PBL 600148</p>

องค์ประกอบทางสิ่งแวดล้อม	จุดเก็บตัวอย่าง / จุดดำเนินการ	ดัชนีตรวจวัด/วิธีการ	ผลการติดตามตรวจสอบ	เอกสาร
7. การใช้น้ำ	- ถังสำรองน้ำใช้และระบบจ่ายน้ำใช้ในพื้นที่ก่อสร้าง	- ตรวจสอบสภาพถังเก็บน้ำใช้และระบบจ่ายน้ำใช้ให้ใช้งานได้ดี ไม่มีการรั่วซึมหรือชำรุด	- ทางโครงการมีการจัดเตรียมถังสำรองน้ำ และมีการตรวจสอบอย่างสม่ำเสมอ

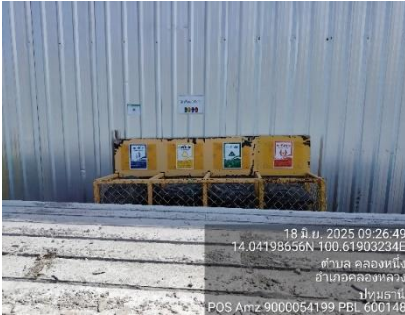
<p>18 มิ.ย. 2025 09:26:49 14.04198656N 100.61903234E ตำบล คลองหนึ่ง อำเภอ คลองหลวง ปทุมธานี POS Amz 9000054199 PBL 600148</p>

9. ขยะมูลฝอยและสิ่งปฏิกูล	- ถังขยะรวมของโครงการ - สิ่งปฏิกูล	- ความเพียงพอของถังรองรับ - สภาพของถังรองรับ - ปริมาณขยะตกค้างสะสม - ความเพียงพอของถังรองรับ - สภาพของถังรองรับ - สุบสิ่งปฏิกูล	- ทางโครงการมีการจัดเตรียมถังขยะอย่างเพียงพอ และมีการสุบสิ่งปฏิกูล

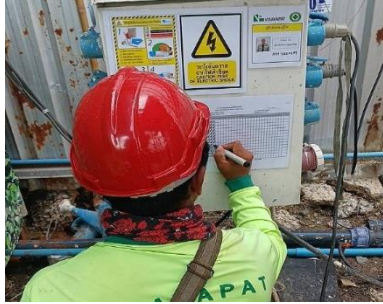
องค์ประกอบทางสิ่งแวดล้อม	จุดเก็บตัวอย่าง / จุดดำเนินการ	ดัชนีตรวจวัด/วิธีการ	ผลการติดตามตรวจสอบ	เอกสาร
10. การใช้ไฟฟ้า	<ul style="list-style-type: none"> <li>- หม้อแปลงไฟฟ้าชั่วคราว</li> <li>- อุปกรณ์ไฟฟ้า</li> </ul>	<ul style="list-style-type: none"> <li>- ความเพียงพอของไฟฟ้า โดยจัดบันทึกสถิติการใช้ไฟฟ้าทุกเดือนและจัดให้มีการทำป้ายที่ทางเข้า - ออกของโครงการเพื่อบอกสถิติการใช้ไฟฟ้าทุกเดือน</li> <li>- ความสมบูรณ์ของอุปกรณ์ไฟฟ้า</li> </ul>	<ul style="list-style-type: none"> <li>- ทางโครงการมีเจ้าหน้าที่คอยตรวจสอบอุปกรณ์ไฟฟ้าอย่างสม่ำเสมอ</li> </ul>

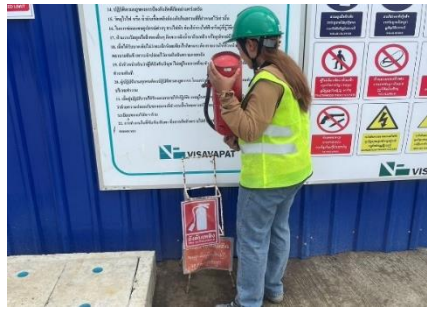
11. การป้องกันอัคคีภัย	<ul style="list-style-type: none"> <li>- ถังดับเพลิงเคมี</li> <li>- ป้ายและเครื่องหมายแสดงการหนีไฟและแผนผังเส้นทางการหนีไฟ</li> </ul>	<ul style="list-style-type: none"> <li>- ความพร้อมใช้งาน</li> <li>- อายุการใช้งาน</li> <li>- สภาพดี สามารถมองเห็นได้ชัดเจน</li> </ul>	<ul style="list-style-type: none"> <li>- ทางโครงการมีการตรวจสอบถังดับเพลิงอย่างสม่ำเสมอ</li> </ul>

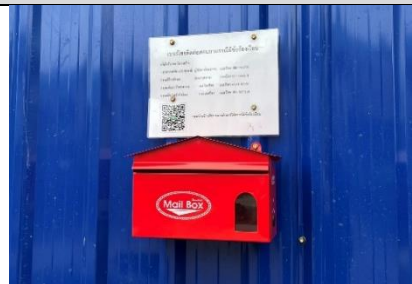
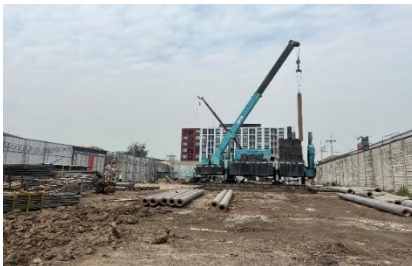
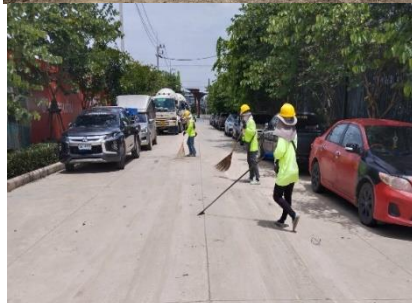
องค์ประกอบทางสิ่งแวดล้อม	จุดเก็บตัวอย่าง / จุดดำเนินการ	ดัชนีตรวจวัด/วิธีการ	ผลการติดตามตรวจสอบ	เอกสาร
13. จราจร	<ul style="list-style-type: none"> <li>- ผู้พักอาศัยใกล้เคียงพื้นที่โครงการ</li> <li>- สัญลักษณ์การจราจร</li> <li>- พื้นที่จอดรถบรรทุก</li> <li>- ถนนการจ่ายยอหน้าโครงการ</li> </ul>	<ul style="list-style-type: none"> <li>- ติดตั้งกล่องรับความคิดเห็นบริเวณบ่อขุด</li> <li>- ตรวจสอบให้อยู่ในสภาพพร้อมใช้งานและมองเห็นชัดเจนเสมอ</li> <li>- จัดเตรียมพื้นที่จอดรถบรรทุกทุกวันไว้ภายในโครงการ</li> <li>- ตรวจสอบไม่ให้มีเศษวัสดุเศษดินตกหล่นบนผิวจราจรอยู่เสมอ</li> </ul>	<ul style="list-style-type: none"> <li>- ทางโครงการมีการติดตั้งกล่องรับเรื่องร้องเรียน</li> <li>- ทางโครงการมีการตรวจสอบอย่างสม่ำเสมอ</li> <li>- ทางโครงการจัดเตรียมพื้นที่จอดรถในพื้นที่โครงการ</li> <li>- ทางโครงการมีเจ้าหน้าที่คอยตรวจสอบสม่ำเสมอ</li> </ul>

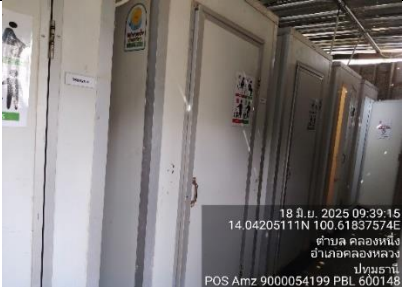
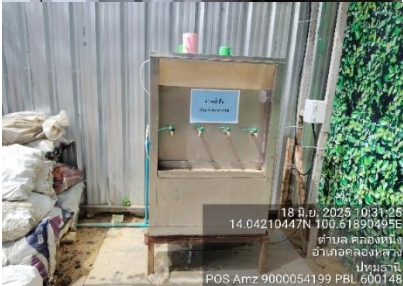
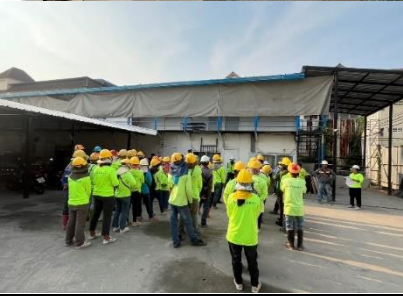
องค์ประกอบทางสิ่งแวดล้อม	จุดเก็บตัวอย่าง / จุดดำเนินการ	ดัชนีตรวจวัด/วิธีการ	ผลการติดตามตรวจสอบ	เอกสาร
14. สุขภาพอนามัย	1. ในพื้นที่ก่อสร้างและคนงานก่อสร้าง	<div>- ความสะอาดและความเพียงพอของห้องน้ำและห้องส้วม</div> <div>- ความเพียงพอของน้ำดื่ม และความสะอาดของภาชนะรองรับ</div> <div>- การสวมใส่อุปกรณ์ป้องกันอุบัติเหตุ เช่น หมวกนิรภัย รองเท้าหุ้มส้น เป็นต้น</div>	<div>- ทางโครงการมีการจัดเตรียมห้องส้วมอย่างเพียงพอ</div> <div>- ทางโครงการจัดเตรียมน้ำดื่มให้คนงานอย่างเพียงพอ</div> <div>- ทางโครงการมีการจัดเตรียมอุปกรณ์ PPE ให้คนงานอย่างเหมาะสม</div>	<div>

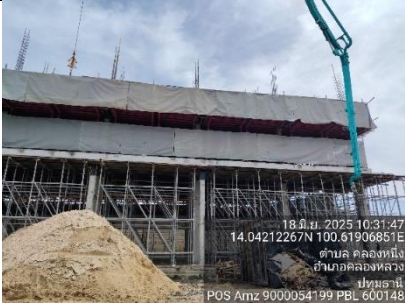
องค์ประกอบทางสิ่งแวดล้อม	จุดเก็บตัวอย่าง / จุดดำเนินการ	ดัชนีตรวจวัด/วิธีการ	ผลการติดตามตรวจสอบ	เอกสาร
	2. บ้านพักอาศัย / อาคารที่มีพื้นที่ติดกับพื้นที่ก่อสร้างโครงการ	<div>- ตรวจสอบสภาพผ้าใบที่ปิดรอบตัวอาคาร กำบังกันเสียง ตะแกรงเหล็กกันวัสดุตกหล่นให้ มีสภาพพร้อมใช้งาน มั่นคงแข็งแรงเสมอ</div>	<div>- ทางโครงการมีการปิดคลุมอาคารด้วยผ้าใบกันฝุ่น</div>

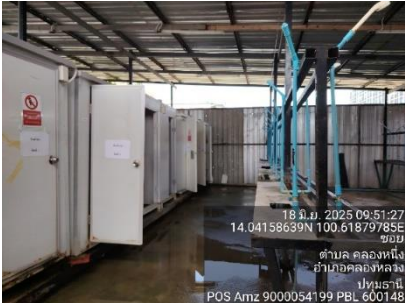
3. ในบ้านพักคนงานก่อสร้างและคนงานก่อสร้าง	<div>- สำรวจ สอบถามความเดือดร้อนกับบ้านพัก/ อาคารที่ติดกับโครงการที่เกิดจากการก่อสร้าง โครงการ</div> <div>- ความสะอาดและความเพียงพอของห้องน้ำและ ห้องส้วมในบ้านพักคนงานก่อสร้าง</div>	<div>- ทางโครงการมีการสอบถามความคิดเห็นจากบ้านพัก ข้างเคียง</div> <div>- ทางโครงการมีการดูแลความสะอาดของห้องน้ำห้องส้วมใน บ้านพักคนงาน</div>

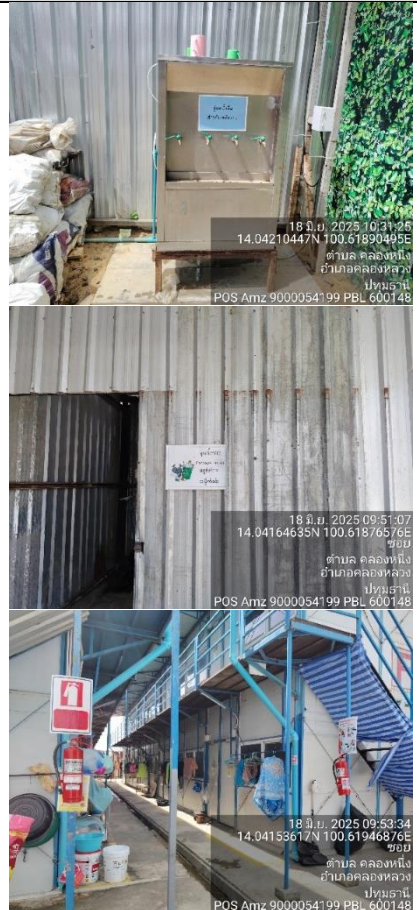
องค์ประกอบทาง สิ่งแวดล้อม	จุดเก็บตัวอย่าง / จุดดำเนินการ	ดัชนีตรวจวัด/วิธีการ	ผลการติดตามตรวจสอบ	เอกสาร
		<ul style="list-style-type: none"> <li>- ความเพียงพอของน้ำดื่ม และความสะดวกของภาชนะรองรับ</li> <li>- ความเพียงพอและสภาพการใช้งานของภาชนะรองรับมูลฝอย</li> <li>- สภาพการใช้งานของถังเคมีดับเพลิงที่ติดตั้งในบ้านพักคนงานก่อสร้าง</li> </ul>	<ul style="list-style-type: none"> <li>- ทางโครงการจัดน้ำดื่มให้คนงานอย่างเพียงพอ</li> <li>- ทางโครงการจัดเตรียมถังขยะไว้รองรับมูลฝอยอย่างเพียงพอ</li> <li>- ทางโครงการมีการติดตั้งถังดับเพลิงบริเวณบ้านพักคนงาน</li> </ul>

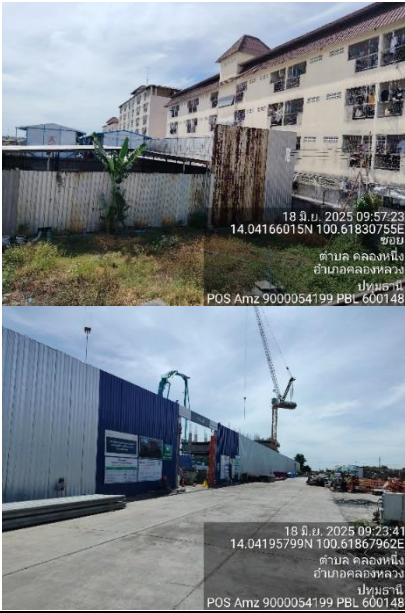
องค์ประกอบทางสิ่งแวดล้อม	จุดเก็บตัวอย่าง / จุดดำเนินการ	ดัชนีตรวจวัด/วิธีการ	ผลการติดตามตรวจสอบ	เอกสาร
	4. บ้านพักอาศัย/อาคารที่อยู่ติดและอยู่ใกล้กับบ้านพักคนงานก่อสร้างของโครงการ	<div>- ตรวจสอบกล้องรับความคิดเห็นที่บริเวณป้อมยาม หากมีเรื่องร้องเรียนเกิดขึ้นต้องหาแนวทางแก้ไขโดยทันที</div> <div>- ตรวจสอบระบบกล้องวงจรปิด (CCTV) และระบบไฟฟ้าส่องสว่าง</div> <div>- สภาพการใช้งานของรั้ว ต้องมั่นคงแข็งแรง และไม่ชำรุด</div> <div>- การจอดรถของผู้รับเหมาก่อสร้าง และคนงานก่อสร้าง</div> <div>ห้ามจอดนอกพื้นที่บ้านพักคนงานก่อสร้างหรือบริเวณที่จัดให้เป็นที่จอด</div>	<div>- ทางโครงการยังไม่ได้ติดตั้งกล้องรับเรื่องร้องเรียนบริเวณป้อมยาม</div> <div>- ทางโครงการมีการติดตั้งกล้อง CCTV</div> <div>- ทางโครงการมีการตรวจสอบสภาพรั้วรอบพื้นที่โครงการ</div> <div>- ทางโครงการจัดพื้นที่สำหรับจอดรถ ไม่จอดกีดขวางถนน</div>	<div>-</div> <div>-</div> <div>

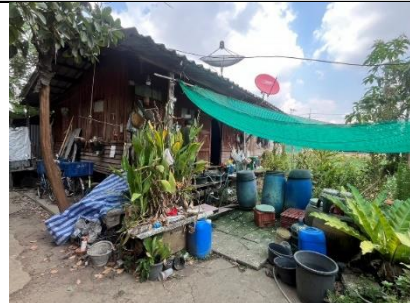
องค์ประกอบทางสิ่งแวดล้อม	จุดเก็บตัวอย่าง / จุดดำเนินการ	ดัชนีตรวจวัด/วิธีการ	ผลการติดตามตรวจสอบ	เอกสาร
15. คุณค่าต่อคุณภาพชีวิต - สภาพเศรษฐกิจและสังคม	5. สุขภาพของคนงาน	<ul style="list-style-type: none"> <li>- สำรวจ สอบถามความเดือดร้อนกับบ้านพัก/อาคารที่อยู่ติดและอยู่ใกล้กับบ้านพักคนงานก่อสร้างของโครงการ</li> <li>- กำหนดให้มีการตรวจสอบสุขภาพคนงานก่อนรับเข้าทำงานและหลังรับเข้าทำงานอย่างน้อยปีละ 2 ครั้ง เพื่อป้องกันปัญหาด้านสุขภาพที่อาจเป็นพาหะนำโรคได้</li> </ul>	<ul style="list-style-type: none"> <li>- ทางโครงการมีเจ้าหน้าที่เข้าพบผู้อยู่อาศัยรอบโครงการอย่างสม่ำเสมอ</li> <li>- ทางโครงการให้ผู้รับเหมาดำเนินการตรวจสอบสุขภาพคนงานก่อนเริ่มทำงาน</li> </ul>

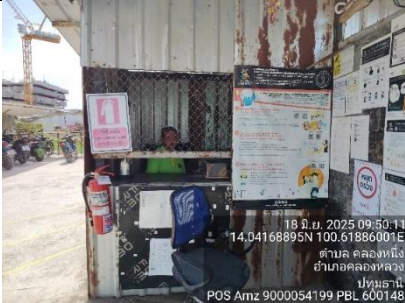
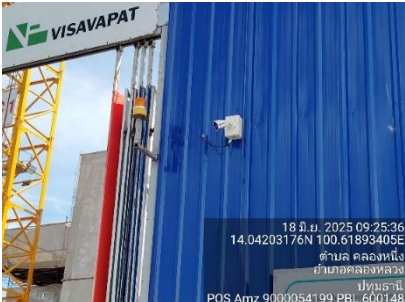
องค์ประกอบทางสิ่งแวดล้อม	จุดเก็บตัวอย่าง / จุดดำเนินการ	ดัชนีตรวจวัด/วิธีการ	ผลการติดตามตรวจสอบ	เอกสาร
16. ความรับผิดชอบต่อสังคมและสิ่งแวดล้อม (Corporate Social Responsibility : CSR)	<ul style="list-style-type: none"><li>- พื้นที่ก่อสร้างโครงการ</li></ul>	<ul style="list-style-type: none"><li>- จัดให้มีเจ้าหน้าที่รักษาความปลอดภัย ตรวจสอบ และดูแลคนงาน ไม่ให้สร้างปัญหาหรือก่อความเดือดร้อนรำคาญแก่ชุมชนใกล้เคียง</li><li>- บันทึกการรับเรื่องร้องเรียน</li><li>- ตรวจสอบระบบกล้องวงจรปิด (CCTV)</li></ul>	<ul style="list-style-type: none"><li>- ทางโครงการจัดให้มี รปภ. ดูแลตลอด 24 ชม.</li><li>- ยังไม่พบการร้องเรียน</li><li>- ทางโครงการมีการติดตั้งกล้อง CCTV</li></ul>

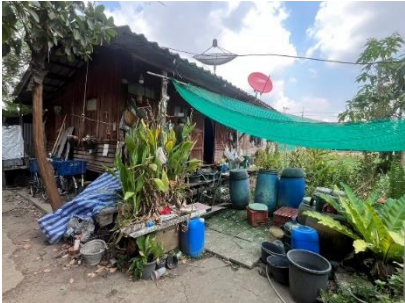
<ul style="list-style-type: none"><li>- จัดให้มีเจ้าหน้าที่ชุมชนสัมพันธ์ และวิศวกรควบคุมงานเข้าพบปะบ้านเรือน/สถานประกอบการระยะประชิดและระยะ 100 เมตร</li></ul>	<ul style="list-style-type: none"><li>- ประชาสัมพันธ์ข่าวสารข้อมูลโครงการและสอบถามความต้องการเกี่ยวกับการสนับสนุนหรือการช่วยเหลือของโครงการต่อชุมชน</li></ul>	<ul style="list-style-type: none"><li>- ทางโครงการมีเจ้าหน้าที่เข้าพบผู้อยู่อาศัยรอบโครงการอย่างสม่ำเสมอ</li></ul>

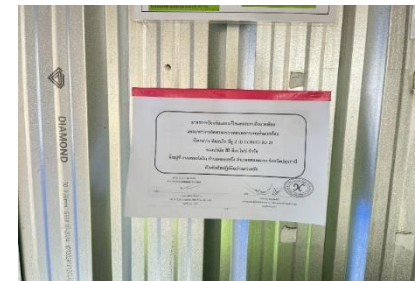
องค์ประกอบทางสิ่งแวดล้อม	จุดเก็บตัวอย่าง / จุดดำเนินการ	ดัชนีตรวจวัด/วิธีการ	ผลการติดตามตรวจสอบ	เอกสาร
18. การซ่อมแซมอพยพหนีภัย	<ul style="list-style-type: none"> <li>- ติดป้ายแสดงผลการตรวจวัดคุณภาพอากาศ เสียง และความสั่นสะเทือน และคุณภาพน้ำทิ้ง บริเวณด้านหน้าโครงการ</li> <li>- ติดป้ายนำเสนอรายละเอียดมาตรการป้องกันและแก้ไขผลกระทบสิ่งแวดล้อมที่ได้รับความเห็นชอบติดประกาศไว้บริเวณด้านหน้าโครงการให้เห็นอย่างชัดเจน</li> <li>- จัดให้มีข้อควรปฏิบัติตนเมื่อเกิดเหตุแผ่นดินไหว โดยนำไปติดประกาศให้ผู้รับเหมาและคนงานก่อสร้างรับทราบวิธีปฏิบัติตนพร้อมกับจัดให้มีการซ้อมอพยพหนีภัย</li> </ul>	<ul style="list-style-type: none"> <li>- ผลการตรวจวัดคุณภาพอากาศ เสียง และความสั่นสะเทือน และคุณภาพน้ำทิ้ง เป็นไปตามเกณฑ์ที่กำหนด</li> <li>- รายละเอียดมาตรการป้องกันและแก้ไขผลกระทบสิ่งแวดล้อมที่ได้รับความเห็นชอบ</li> <li>- การซ้อมแผนอพยพหนีภัย</li> </ul>	<ul style="list-style-type: none"> <li>- ทางโครงการดำเนินการตรวจวัดคุณภาพสิ่งแวดล้อมตามมาตรการกำหนด</li> <li>- ทางโครงการมีการติดรายละเอียดมาตรการป้องกันและแก้ไขผลกระทบสิ่งแวดล้อมที่ได้รับความเห็นชอบ</li> <li>- ทางโครงการดำเนินการซ้อมหนีเพลิงดับไฟในอบรายงานฉบับถัดไป</li> </ul>	<p>ภาคผนวก 3</p>

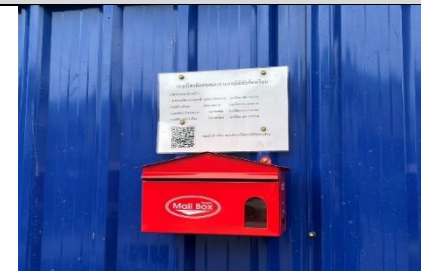
องค์ประกอบทาง สิ่งแวดล้อม	จุดเก็บตัวอย่าง / จุดดำเนินการ	ดัชนีตรวจวัด/วิธีการ	ผลการติดตามตรวจสอบ	เอกสาร
19. การบดบังแสงอาทิตย์ ทิศทางลม และ สัญญาณการสื่อสาร	- บ้าน/อาคารข้างเคียง และผู้ ได้รับผลกระทบ	- ผลกระทบ และความเดือดร้อนจากการถูกบดบัง แสงอาทิตย์ ทิศทางลม และสัญญาณการสื่อสาร <u>วิธีการ</u> ทำหนังสือแจ้ง บ้าน/อาคารข้างเคียง และ ผู้ได้รับผลกระทบ จากการถูกบดบังแสงอาทิตย์ ทิศทางลม และสัญญาณการสื่อสาร <u>วิธีการ</u> จัดให้มีเจ้าหน้าที่และช่องทางในการรับ เรื่องร้องเรียน เช่น กล่องรับความคิดเห็น	- ทางโครงการมีการติดตั้งกล่องรับเรื่องร้องเรียนบริเวณ ด้านหน้าพื้นที่ก่อสร้าง และยังไม่พบการร้องเรียนเรื่องการบด บังแสง

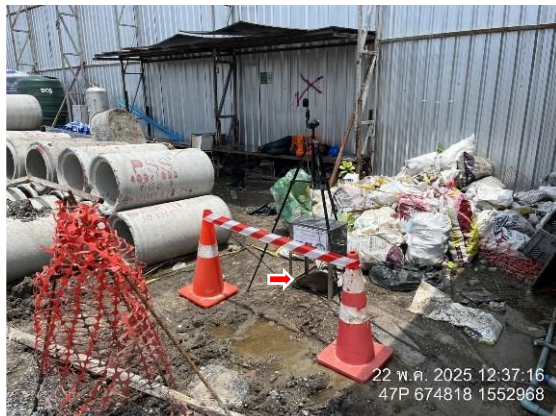
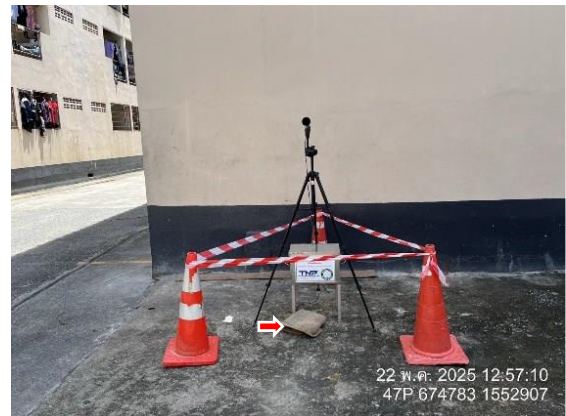
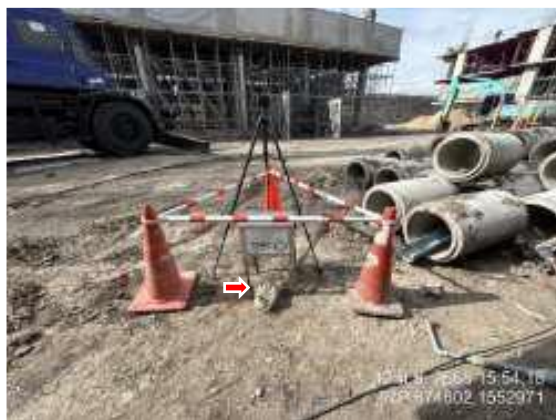
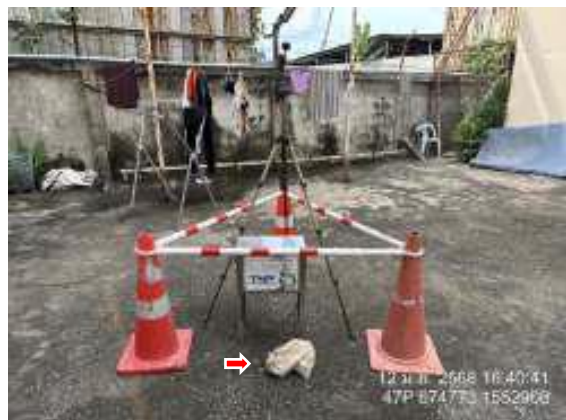
รูปที่ 3-3 แสดงการตรวจวัดความสั่นสะเทือน

การติดตามตรวจสอบคุณภาพสิ่งแวดล้อมด้านความสั่นสะเทือน ทำการติดตามตรวจสอบความสั่นสะเทือน บริเวณพื้นที่โครงการ และบริเวณหอพักบ้านสวนปาล์ม ระยะก่อสร้าง ระหว่างเดือนกุมภาพันธ์ – เดือนมิถุนายน 2568 เมื่อเปรียบเทียบความเร็วอนุภาคสูงสุดที่ตรวจสอบได้ทั้ง 3 แนวแกน คือ แนวขวาง แนวตั้ง และแนวนอน กับมาตรฐาน ตามประกาศคณะกรรมการสิ่งแวดล้อมแห่งชาติ ฉบับที่ 37 (พ.ศ. 2553) เรื่อง กำหนดมาตรฐานความสั่นสะเทือน เพื่อป้องกันผลกระทบต่ออาคาร พบว่าความความเร็วอนุภาคสูงสุดในแต่ละช่วงความถี่ของความสั่นสะเทือนทั้ง 3 แนวแกน ของทุกสถานีที่ติดตามตรวจสอบ มีค่าอยู่ในเกณฑ์มาตรฐาน รายละเอียดผลการตรวจสอบแสดงดังตารางที่ 3-9 และ ภาคผนวก 3

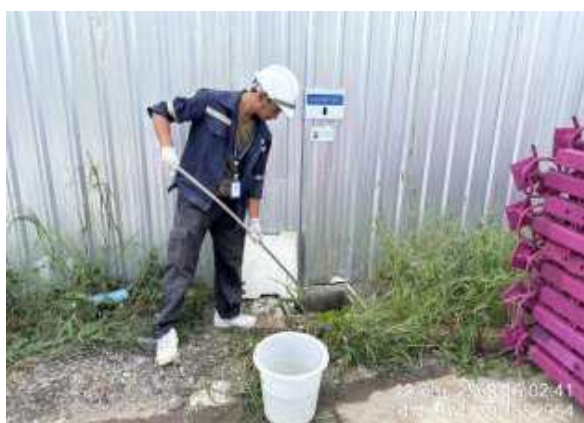
รูปที่ 3-4 รูปแสดงการเก็บตัวอย่างน้ำทิ้ง บริเวณระบบบำบัดน้ำเสียสำเร็จรูป

ดำเนินการเก็บตัวอย่าง ในวันที่ 12 มิถุนายน 2568 บริเวณระบบบำบัดน้ำเสียสำเร็จรูป พบว่า ทุกดัชนีที่ทำการตรวจวิเคราะห์มีค่าอยู่ในเกณฑ์มาตรฐานตามประกาศกระทรวงทรัพยากรธรรมชาติและสิ่งแวดล้อม เรื่อง กำหนดมาตรฐานควบคุมการระบายน้ำทิ้งจากอาคารบางประเภท และบางขนาด ลงวันที่ 28 มิถุนายน 2567 ประกาศในราชกิจจานุเบกษา เล่มที่ 141 ตอนที่ 233ง วันที่ 27 สิงหาคม 2567 (อาคารประเภท ง) รายละเอียดผลการตรวจสอบแสดงดังตารางที่ 3-10 และ ภาคผนวก 3

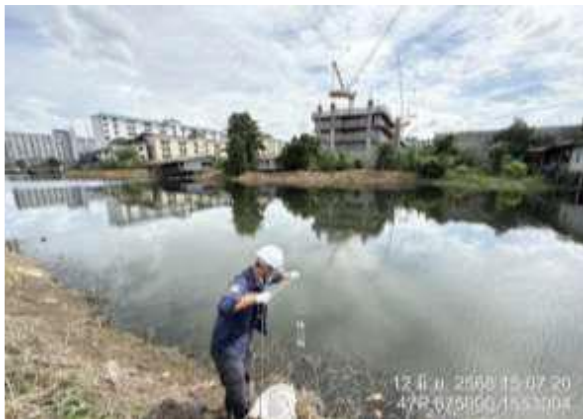
ดำเนินการเก็บตัวอย่าง ในวันที่ 12 มิถุนายน 2568 บริเวณสะพานข้ามคลองซอยที่ 1 (คลอง 1) บริเวณสะพานข้ามคลองซอยที่ 1 (คลอง 1) หน้าที่ 5 สดียออลอะลา และบริเวณข้างศูนย์จำหน่ายวัสดุก่อสร้าง เมกาโฮม ริงสิต พบว่าดัชนีที่ทำการตรวจวิเคราะห์ส่วนใหญ่มีค่าอยู่ในเกณฑ์มาตรฐานกำหนด ยกเว้น ปริมาณบีโอดี และปริมาณแอมโมเนีย มีค่าเกินเกณฑ์มาตรฐาน เมื่อเปรียบเทียบกับประกาศคณะกรรมการสิ่งแวดล้อมแห่งชาติ ฉบับที่ 8 (พ.ศ. 2537) ออกตามความในพระราชบัญญัติส่งเสริมและรักษาคุณภาพสิ่งแวดล้อมแห่งชาติ พ.ศ. 2535 เรื่อง กำหนดมาตรฐานคุณภาพแหล่งน้ำผิวดิน (แหล่งน้ำประเภทที่ 3) รายละเอียดผลการตรวจสอบแสดงดังตารางที่ 3-11 และ ภาคผนวก 3

\* มีค่าเกินเกณฑ์มาตรฐานกำหนด
