ผลการตรวจติดตามการปฏิบัติตามมาตรการป้องกัน
และแก้ไขผลกระทบสิ่งแวดล้อม

ผลการติดตามเพื่อตรวจสอบการปฏิบัติตามมาตรการป้องกันและแก้ไขผลกระทบสิ่งแวดล้อมและมาตรการติดตามตรวจสอบคุณภาพของสิ่งแวดล้อม โครงการ มาลีสา เพลส ของคุณปิยะ ชาทิกิจเจริญ และคุณมาลีสาลิน ชาทิกิจเจริญ (ฉบับประจำเดือนมกราคม-มิถุนายน 2568) ทำการตรวจสอบเมื่อวันที่ 16 มิถุนายน 2568 และวันที่ 27 มิถุนายน 2568

ตารางที่ 2-1 ผลการปฏิบัติตามมาตรการป้องกันและแก้ไขผลกระทบสิ่งแวดล้อม โครงการ มาลีสา เฟลส ของคุณปิยะ ชาตกิจเจริญ และคุณมาลีสาสิน ชาตกิจเจริญ ตั้งอยู่ที่ 236/20 ซอยหัวหิน 88/1 ตำบลหัวหิน อำเภอหัวหิน จังหวัดประจวบคีรีขันธ์ (ช่วงดำเนินการ)

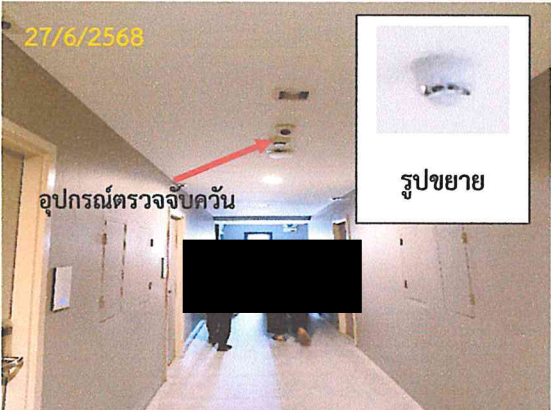
<p>27/6/2568</p>	  <p>27/6/2568</p> <p>รูปขยาย</p>
<p>รูปที่ 2-7 ถังดับเพลิงเคมีของโครงการ</p>	<p>รูปที่ 2-8 ป้ายเตือน ห้ามใช้ลิฟท์เมื่อเกิดเพลิงไหม้ บริเวณหน้าลิฟท์ของโครงการ ชั้นที่ 2</p>
  <p>27/6/2568</p> <p>รูปขยาย</p>	  <p>27/6/2568</p> <p>ป้ายทางหนีไฟ</p> <p>ถังดับเพลิงเคมี</p> <p>ประตูหนีไฟ</p>
<p>รูปที่ 2-9 ระบบไฟฟ้าส่องสว่างฉุกเฉิน</p>	<p>รูปที่ 2-10 ประตูหนีไฟ ป้ายทางหนีไฟ และถังดับเพลิงเคมี</p>
  <p>27/6/2568</p> <p>รูปขยาย</p>	  <p>27/6/2568</p>
<p>รูปที่ 2-11 ตำแหน่งติดตั้งกล้องวงจรปิด บริเวณทางเดิน ชั้นที่ 1</p>	<p>รูปที่ 2-12 กรังสัณฐานเตือนไฟไหม้ บริเวณทางเดิน ด้านหน้าห้องพัก</p>

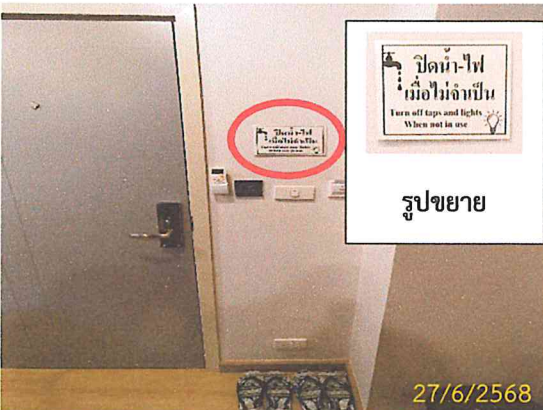
<p>รูปขยาย</p> <p>27/6/2568</p>
<p>รูปที่ 2-13 อุปกรณ์ตรวจจับควัน บริเวณทางเดิน</p>	<p>รูปที่ 2-14 ป้ายเตือน ปิด น้ำ-ไฟฟ เมื่อจำเป็นในห้องพัก</p>

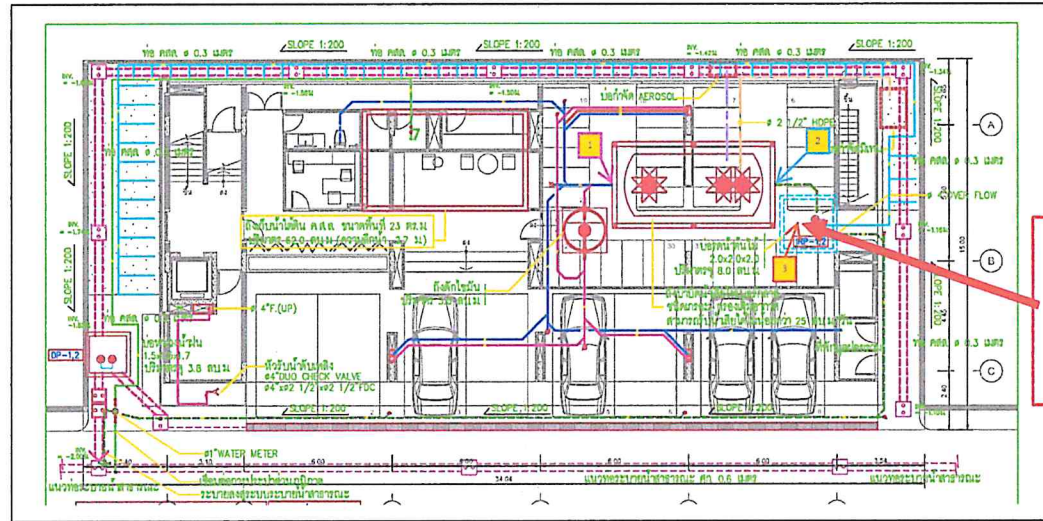
รูปที่ 2-17 จุดเก็บตัวอย่างน้ำหลังบำบัดน้ำเสียแล้วของโครงการในวันที่ 16 มิถุนายน 2568

ภาพรวมโครงการได้เปิดดำเนินการมาเป็นระยะเวลานานจึงทำให้ประสิทธิภาพของระบบบำบัดน้ำเสียมีประสิทธิภาพต่ำ มีผลให้คุณภาพน้ำทิ้งมีค่าสูงกว่าเกณฑ์มาตรฐานในช่วงที่มีผู้มาใช้บริการเต็มทุกห้องพัก ดังนั้นจึงควรมีการชุดลอกระบายน้ำ และสูบน้ำทิ้งระบบบำบัดน้ำเสียเป็นประจำ อย่างน้อยทุก 6 เดือน ทั้งนี้ น้ำทิ้งที่ระบายลงท่อระบายน้ำด้านหน้าโครงการในซอยหัวหิน 88/1 จะไหลไปสู่ระบบบำบัดน้ำเสียของเทศบาลนครหัวหิน

จุดเก็บตัวอย่างน้ำทิ้งจากบ่อ
พักน้ำสุดท้ายก่อนออกสู่ท่อ
ระบายสาธารณะ
