โครงการโรงแรมเดอะซเลท (เดิมชื่อ โรงแรมอินดิโก้ เพิร์ล ซึ่งเปลี่ยนมาจาก “โรงแรมเพิร์ล วิลเลจ”) ของบริษัท เพิร์ลวิลเลจ จำกัด ตั้งอยู่ที่ตำบลสาคร อำเภอดงหลวง จังหวัดสุพรรณบุรี โครงการได้เปิดดำเนินการมาตั้งแต่ปี พ.ศ. 2530 ต่อมาได้ดำเนินการพัฒนาโครงการส่วนขยาย ซึ่งได้จัดทำรายงานการประเมินผลกระทบสิ่งแวดล้อม และได้รับความเห็นชอบจากสำนักงานนโยบายและแผนทรัพยากรธรรมชาติและสิ่งแวดล้อม (สผ.) ตามหนังสือเห็นชอบเลขที่ ทส 1009/3770 ลงวันที่ 1 พฤษภาคม พ.ศ. 2549 (สำเนาหนังสือเห็นชอบฯ ดังภาคผนวก ก) โดยเปิดดำเนินการโครงการส่วนขยายในช่วงปลายปี พ.ศ. 2550

ทั้งนี้ สผ. กำหนดให้โครงการเสนอผลการปฏิบัติตามมาตรการป้องกันและแก้ไขผลกระทบสิ่งแวดล้อมและมาตรการติดตามตรวจสอบผลกระทบสิ่งแวดล้อมในการดำเนินโครงการทุก 6 เดือน รายงานผลการปฏิบัติตามมาตรการฯ ฉบับล่าสุด ประจำปีเดือนมกราคม-มิถุนายน พ.ศ. 2568 ได้นำส่งสำนักงานนโยบายและแผนทรัพยากรธรรมชาติและสิ่งแวดล้อม (สผ.) เมื่อวันที่ 17 กรกฎาคม พ.ศ. 2568 (หลักฐานการนำส่งรายงานผลการปฏิบัติตามมาตรการฯ ดังภาคผนวก ข)

ผลการปฏิบัติตามมาตรการด้านสิ่งแวดล้อม

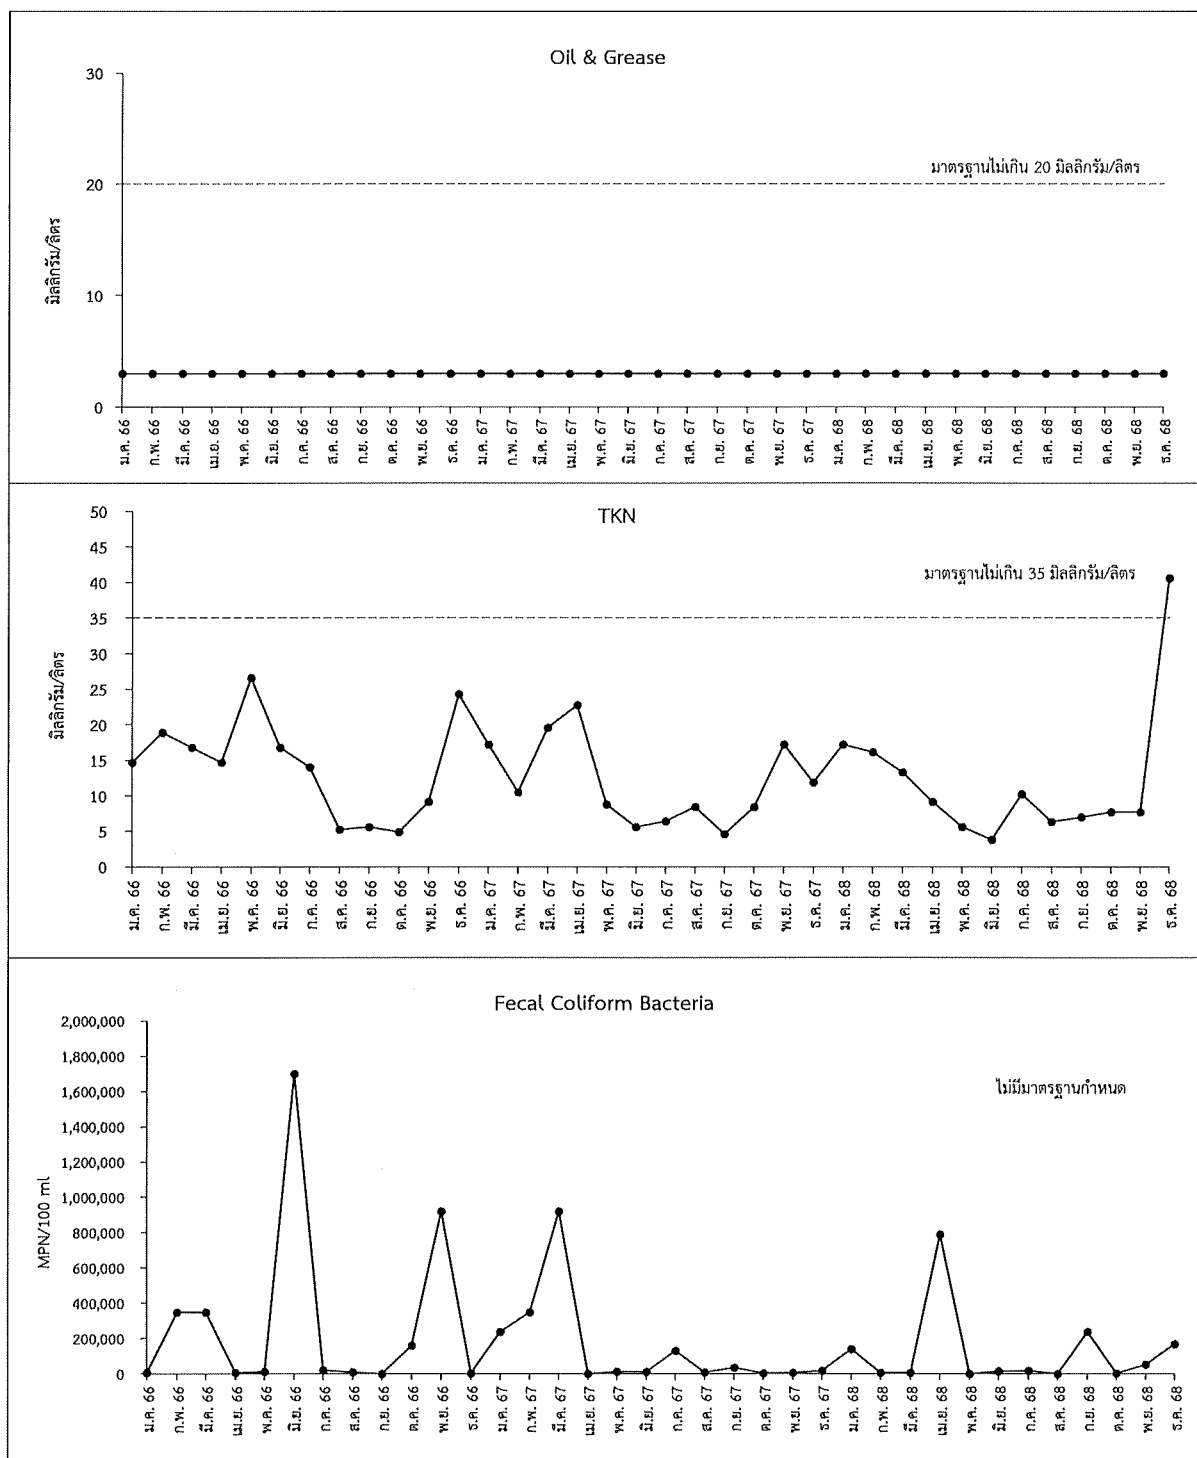
รูปที่ 3.2.1-2 ผลตรวจวัดคุณภาพน้ำทิ้งในบ่อบำบัดน้ำทิ้งจากถังบำบัดน้ำเสียย้อนหลัง 3 ปี (ต่อ)

เมื่อเปรียบเทียบผลตรวจวัดน้ำทิ้งกับค่ามาตรฐานน้ำทิ้งจากอาคารประเภท ก ตามประกาศกระทรวงทรัพยากรธรรมชาติและสิ่งแวดล้อม เรื่อง กำหนดมาตรฐานควบคุมการระบายน้ำทิ้งจากอาคารบางประเภทและบางขนาด ประกาศในราชกิจจานุเบกษา เมื่อวันที่ 29 ธันวาคม พ.ศ. 2548 พบว่า ผลการตรวจวัดค่าบีโอดีและไขมัน ในช่วงเดือนกรกฎาคม-ตุลาคม พ.ศ. 2568 มีค่าอยู่ในมาตรฐานกำหนดไว้ ส่วนค่าสารแขวนลอยมีค่าสูงกว่ามาตรฐานกำหนดไว้ ซึ่งจากการตรวจสอบสาเหตุพบว่าอาจเป็นผลมาจากสาหร่ายที่แขวนลอย ในการนี้ โครงการได้ดำเนินการปรับปรุงแก้ไขโดยทำความสะอาดบ่อ ส่วนในช่วงเดือนพฤศจิกายน-ธันวาคม พ.ศ. 2568 ไม่มีการตรวจวัดคุณภาพน้ำทิ้งในบ่อดังกล่าว เนื่องจากโครงการได้มอบหมายให้หน่วยงานภายนอกที่ได้รับอนุญาตจากราชการเข้ามาดำเนินการสูบน้ำทิ้งในบ่อดังกล่าวออกไปกำจัดโดยหน่วยงานภายนอก (ดังภาคผนวก ฎ) และเมื่อพิจารณาผลการตรวจวัดย้อนหลัง 3 ปี พบว่า มีค่าอยู่ในมาตรฐานที่กำหนดเช่นกัน (ดังรูปที่ 3.2.1-2)

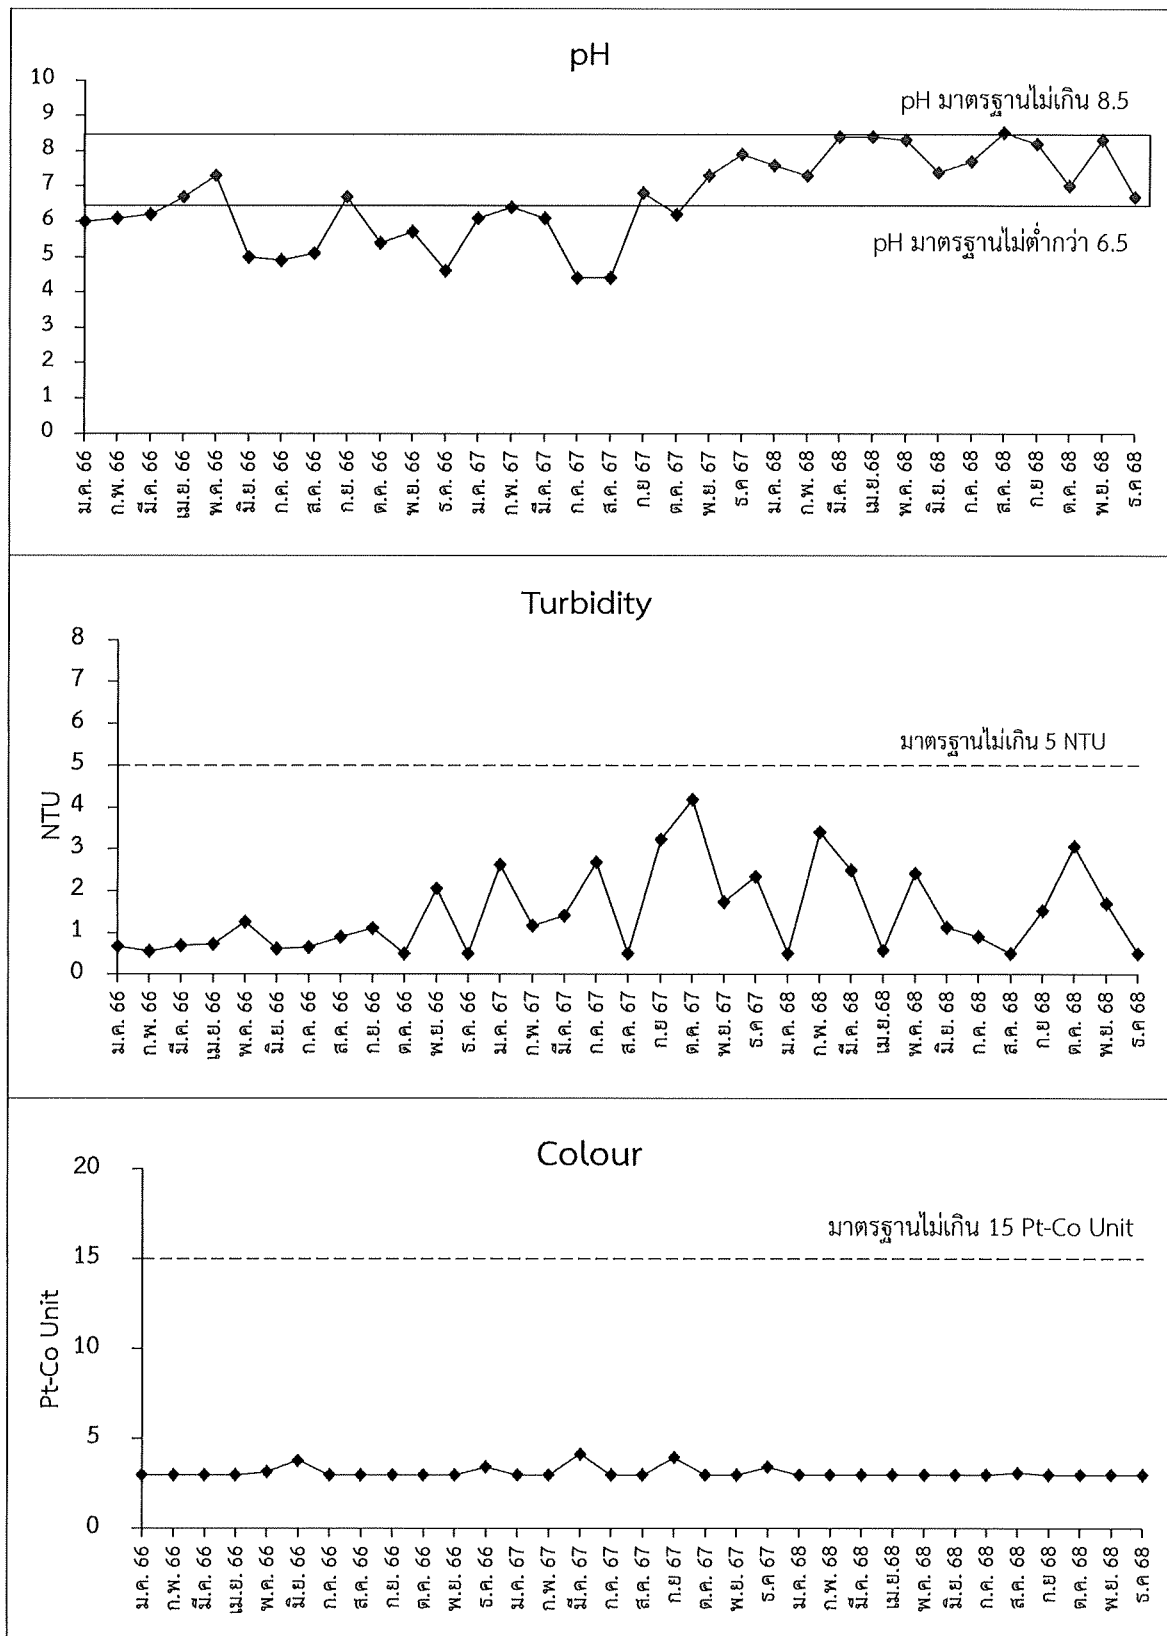
รูปที่ 3.2.3-1 ผลตรวจวัดคุณภาพน้ำประปาย้อนหลัง 3 ปี

-ปริมาณเหล็กที่มีค่าเกินมาตรฐานในเดือนตุลาคม พ.ศ. 2568 ซึ่งอาจจะมีผลมาจากสนิมที่มีการตกค้างในถังพักน้ำประปา เนื่องจากในช่วงเดือนดังกล่าวโครงการตรวจพบระบบชุดกระจายน้ำลงถังพักน้ำประปาขึ้นสนิม ซึ่งโครงการได้ดำเนินการเปลี่ยนชุดกระจายน้ำที่ขึ้นสนิมเรียบร้อยแล้วและจากการตรวจวัดที่ผ่านมามีผลภายหลังการปรับปรุงพบว่าปริมาณเหล็กที่ตรวจวัดได้มีค่าไม่เกินมาตรฐานที่กำหนดไว้

-ปริมาณแมงกานีส มีค่าสูงกว่ามาตรฐานในเดือนกรกฎาคม พ.ศ. 2567

หมายเหตุ : ในช่วงเดือนเมษายน-มิถุนายน พ.ศ. 2567 ไม่มีผลตรวจวัด เนื่องจากในช่วงเวลาดังกล่าวปริมาณน้ำไม่เพียงพอ ซึ่งบริษัทฯ
สั่งซื้อน้ำจากภายนอกสำหรับใช้ภายในโครงการแทน

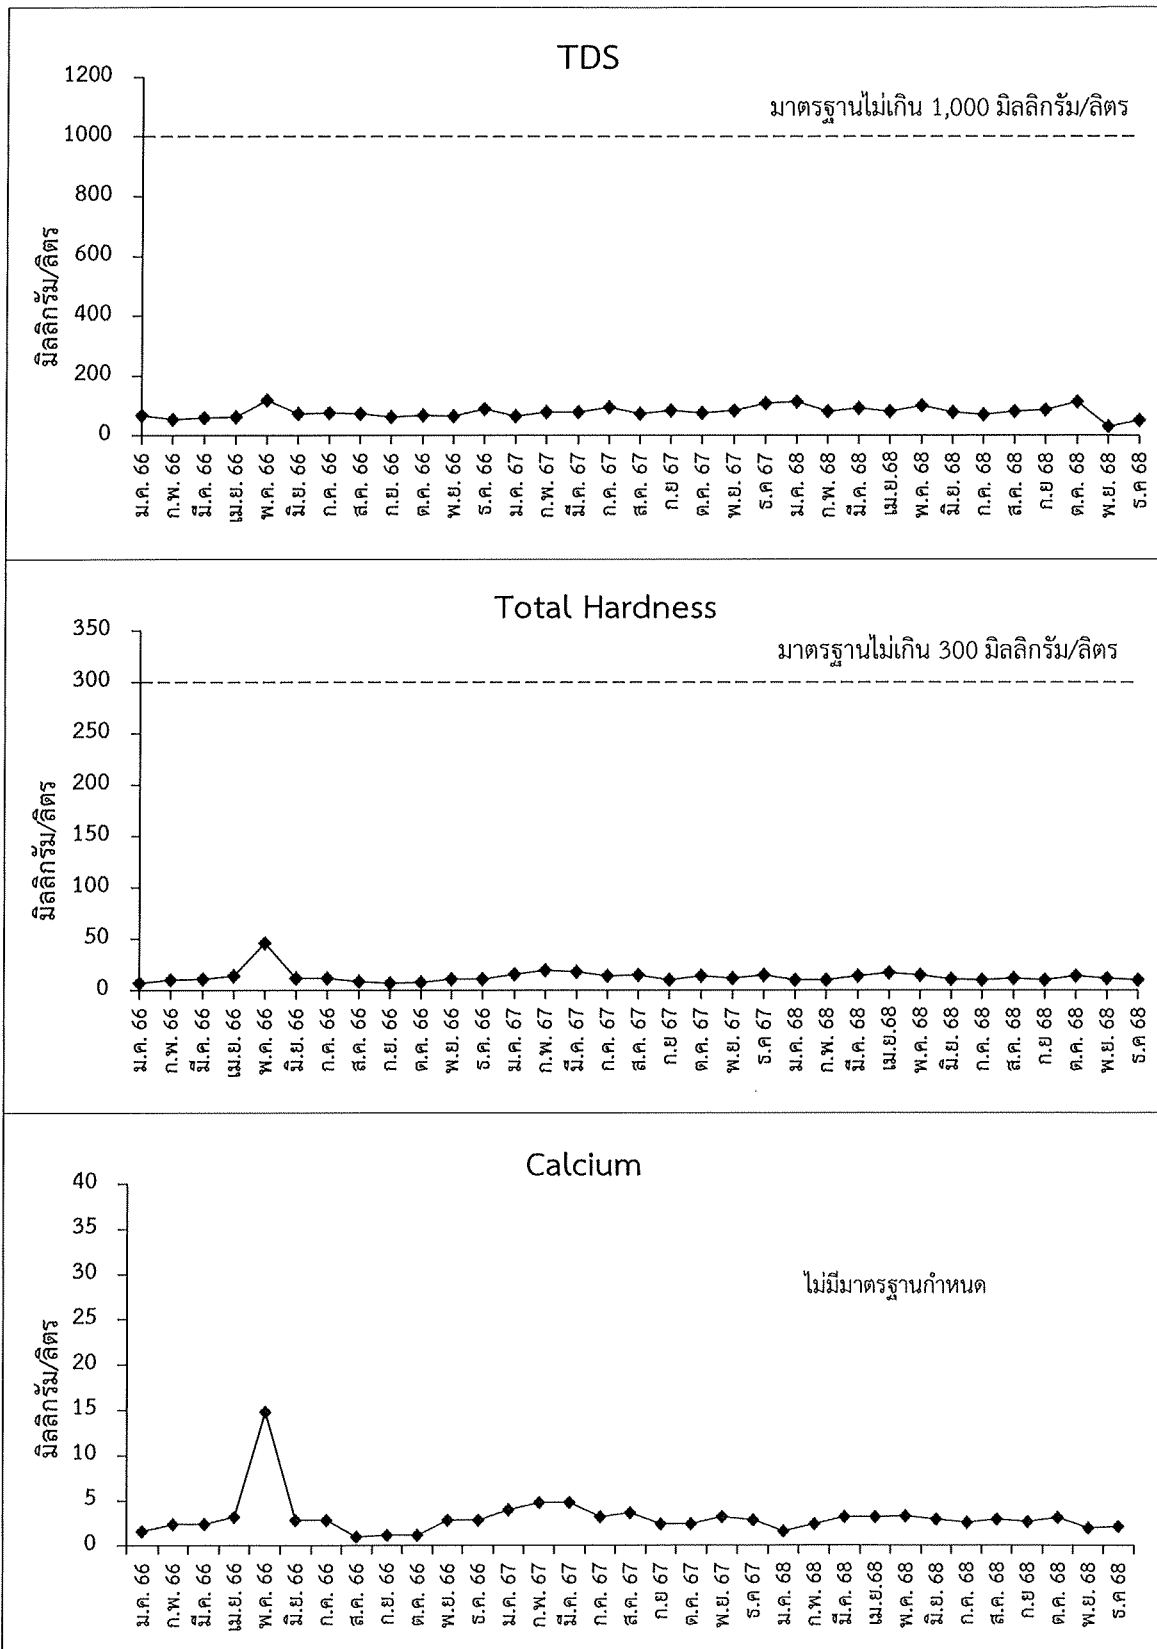
รูปที่ 3.2.3-1 ผลตรวจวัดคุณภาพน้ำประปาย้อนหลัง 3 ปี (ต่อ)

หมายเหตุ : ในช่วงเดือนเมษายน-มิถุนายน พ.ศ. 2567 ไม่มีผลตรวจวัด เนื่องจากในช่วงเวลาดังกล่าวปริมาณน้ำไม่เพียงพอ ซึ่งบริษัทฯ
สั่งซื้อน้ำจากภายนอกสำหรับใช้ภายในโครงการแทน

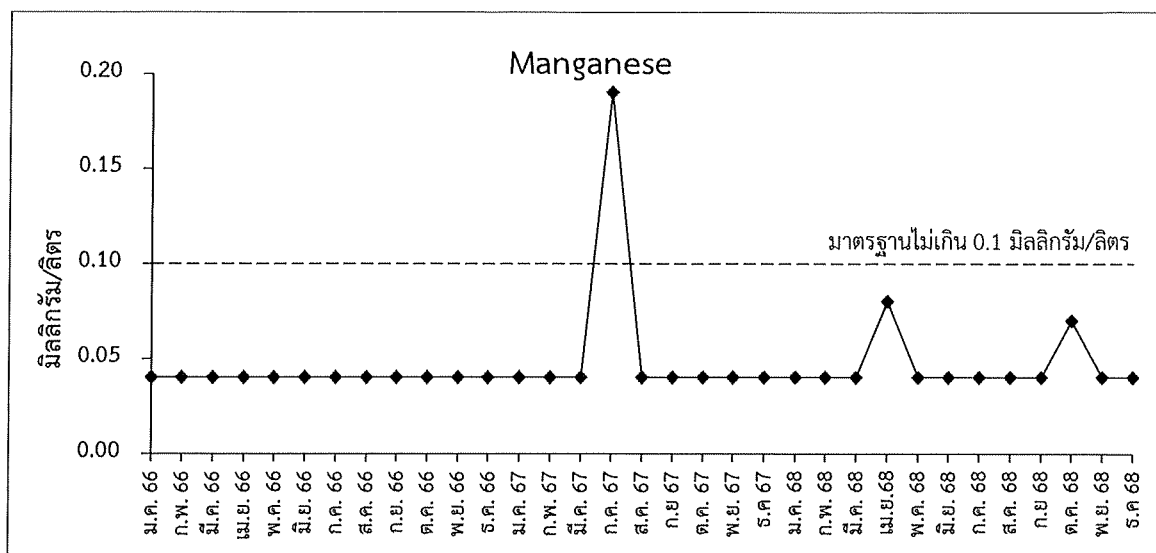
รูปที่ 3.2.3-1 ผลตรวจวัดคุณภาพน้ำประปาย้อนหลัง 3 ปี (ต่อ)

หมายเหตุ : ในช่วงเดือนเมษายน-มิถุนายน พ.ศ. 2567 ไม่มีผลตรวจวัด เนื่องจากในช่วงเวลาดังกล่าวปริมาณน้ำไม่เพียงพอ ซึ่งบริษัทฯ
สั่งซื้อน้ำจากภายนอกสำหรับใช้ภายในโครงการแทน
