รายงานผลการปฏิบัติตามมาตรการป้องกันและ  
แก้ไขผลกระทบสิ่งแวดล้อมและ  
มาตรการติดตามตรวจสอบคุณภาพสิ่งแวดล้อม  
โครงการ พูลเลอดัน สุขุมวิท  
(กรกฎาคม ถึง ธันวาคม 2568)

เจ้าของโครงการ : นิติบุคคลอาคารชุด พูลเลอดัน สุขุมวิท  
ถนนสุขุมวิท แขวงคลองตัน เขตวัฒนา  
กรุงเทพมหานคร  
โทรศัพท์ : [REDACTED]

จัดทำรายงานโดย : บริษัท ทัช พร็อพเพอร์ตี้ จำกัด  
เลขที่ 59 ริมคลองพระโขนง แขวงพระโขนงเหนือ  
เขตวัฒนา กรุงเทพมหานคร  
โทรศัพท์ : [REDACTED]

มกราคม 2569

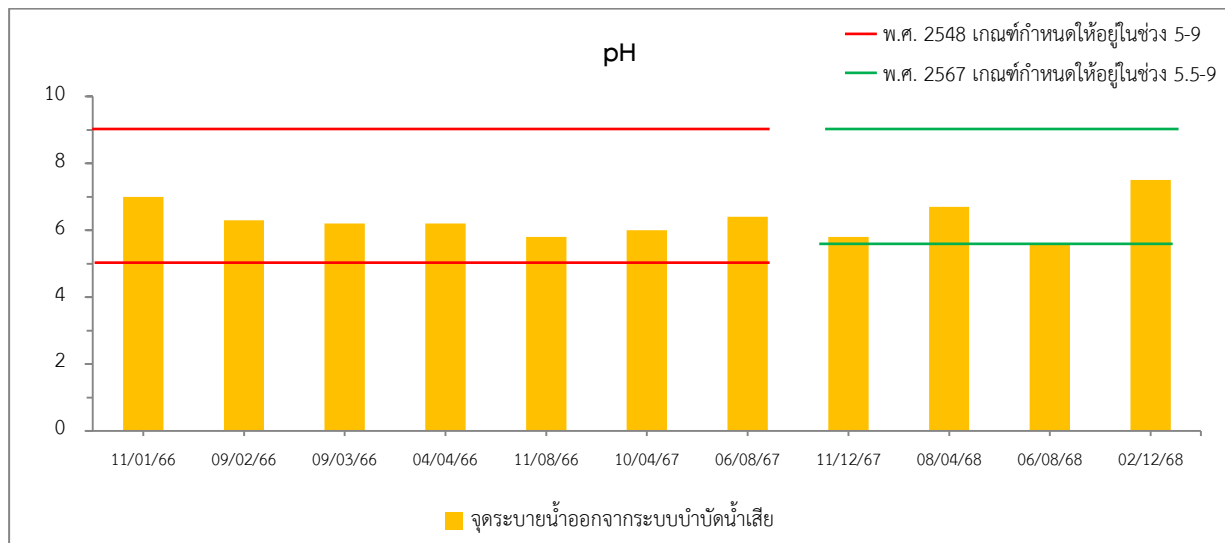
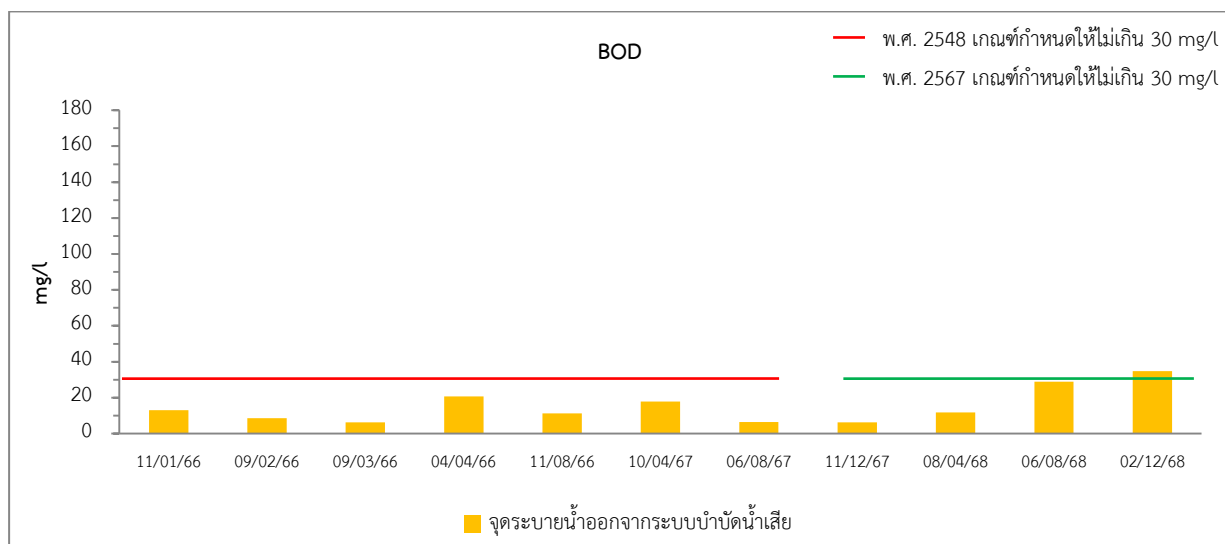
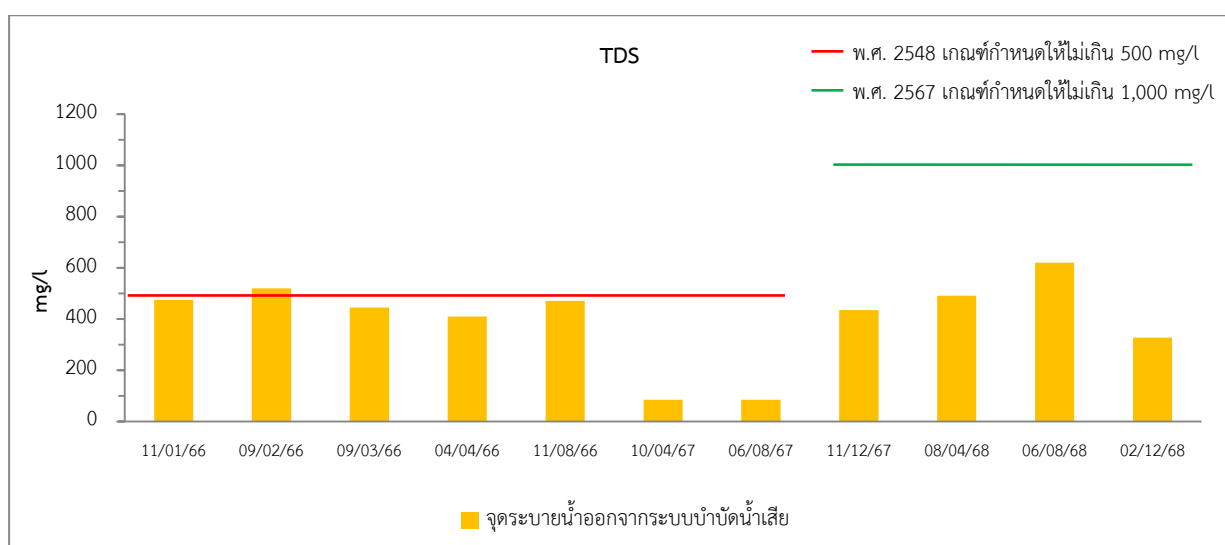
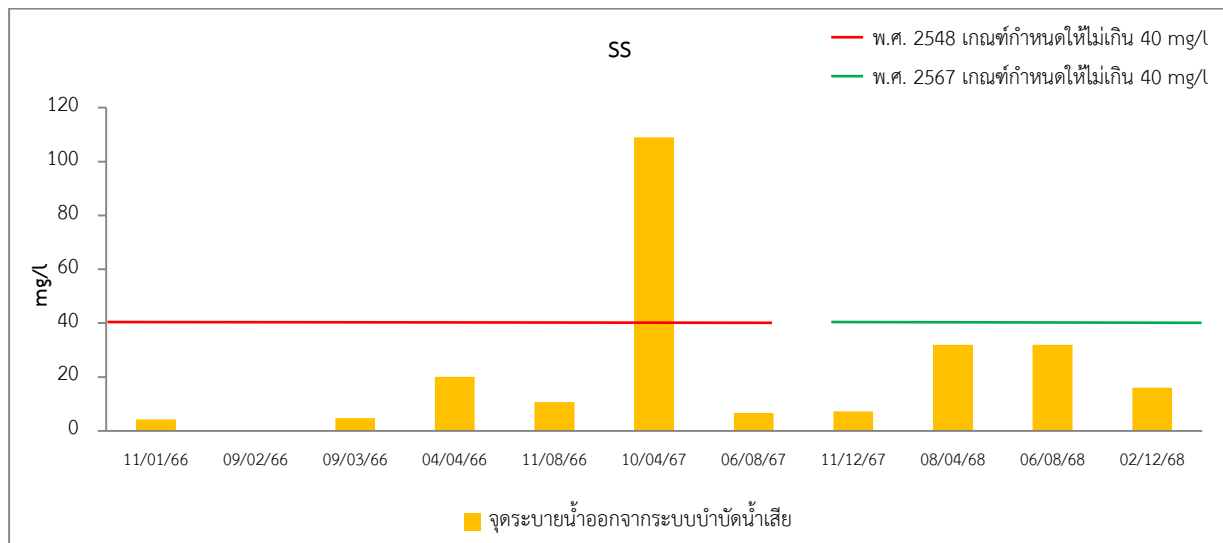
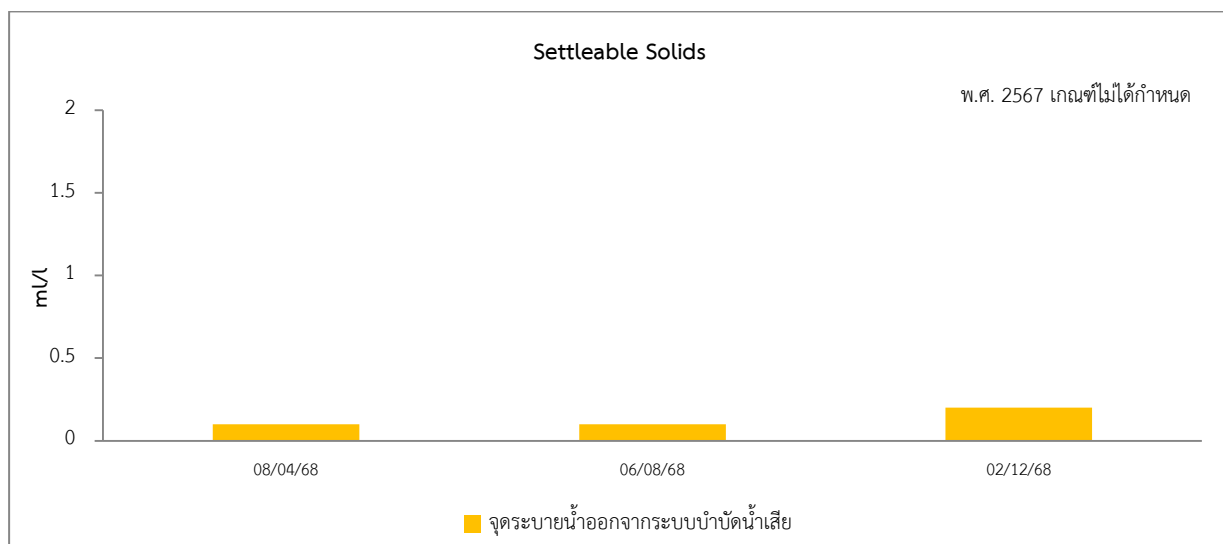
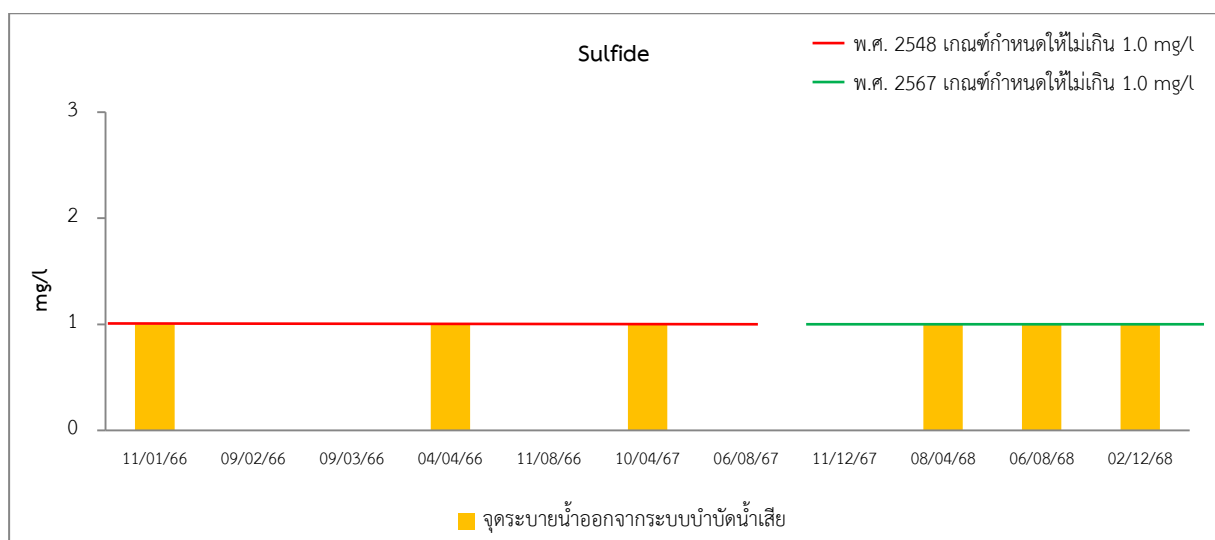
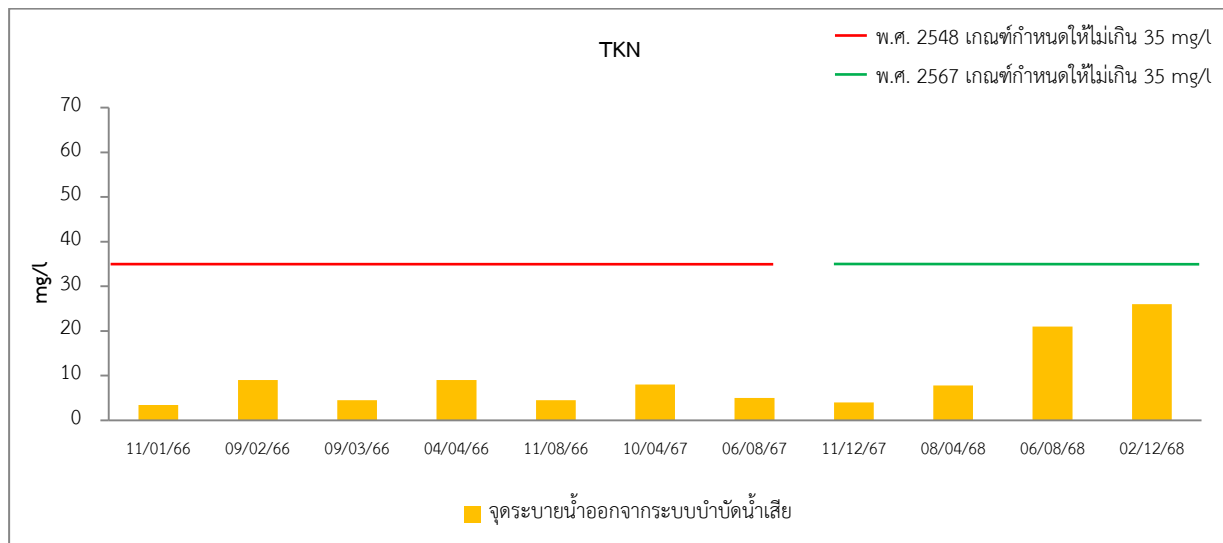
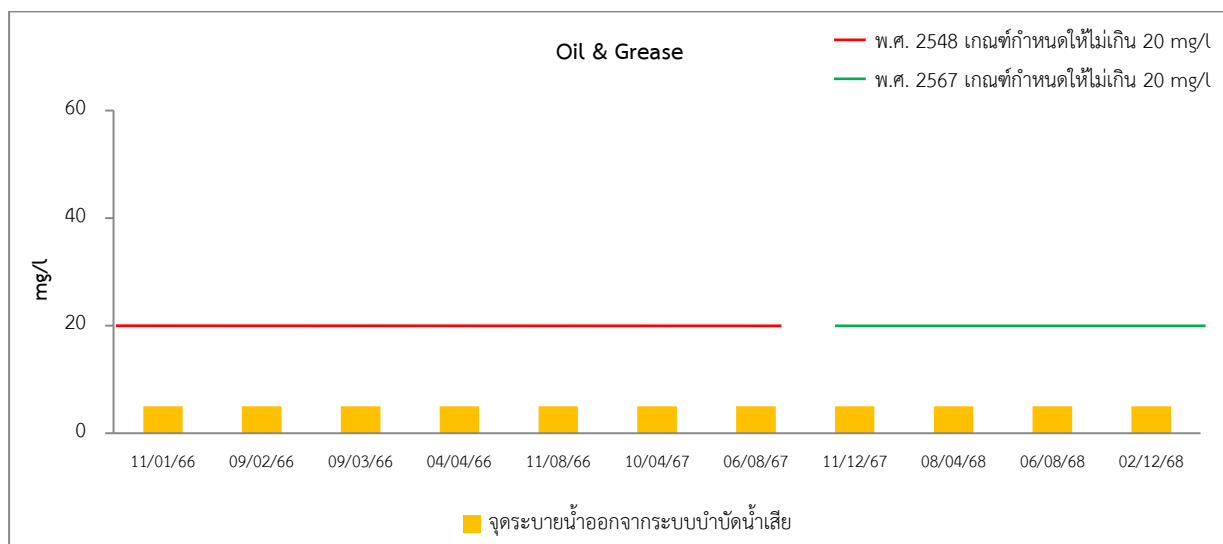
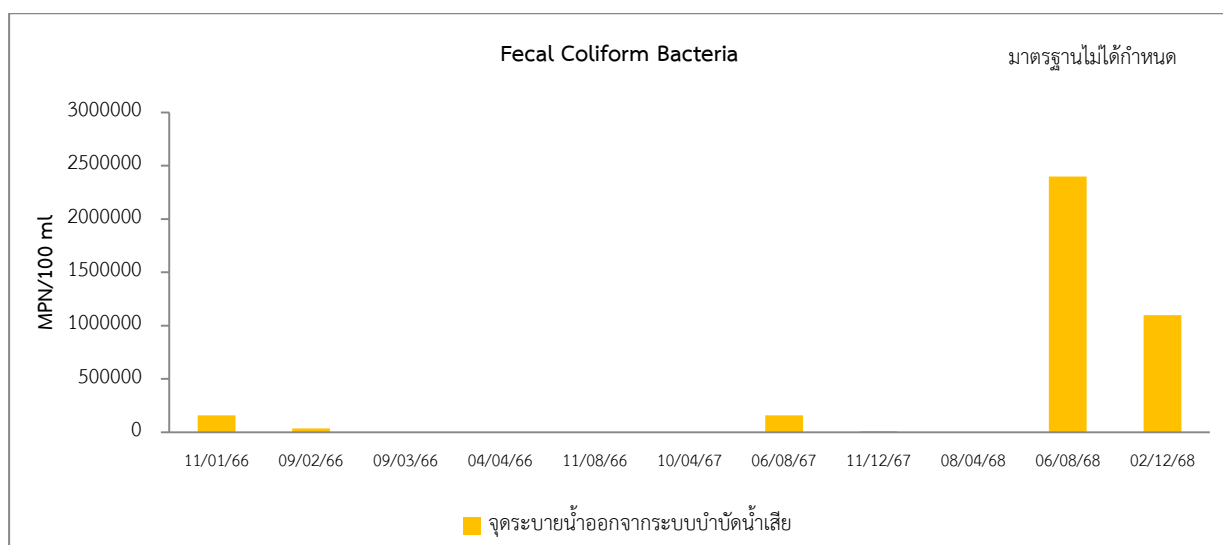
ภาพที่ 3.5-2 กราฟเปรียบเทียบผลการวิเคราะห์คุณภาพน้ำทิ้ง บริเวณจุดระบายน้ำออกจากระบบ

จากการวิเคราะห์คุณภาพน้ำเสียจากระบบบำบัดน้ำเสียของโครงการอาคารชุดพักอาศัย ฟูลเลตตัน สุขุมวิท พบว่า ผลการตรวจวัดส่วนใหญ่มีค่าอยู่ในเกณฑ์มาตรฐานกำหนด ยกเว้นในเดือนกันยายน พ.ศ. 2568 ค่า BOD และ TKN มีค่าสูงกว่าเกณฑ์มาตรฐานกำหนด และในเดือนตุลาคม, ธันวาคม พ.ศ. 2568 ค่า BOD มีค่าสูงกว่าเกณฑ์มาตรฐานกำหนด มาตรฐานเทียบใช้ตามประกาศกระทรวงทรัพยากรธรรมชาติและสิ่งแวดล้อม เรื่อง กำหนดมาตรฐานควบคุมการระบายน้ำทิ้งจากอาคารบางประเภทและบางขนาด พ.ศ. 2567 (อาคารประเภท ก) แสดงดังตารางที่ 3.5-2

เมื่อเปรียบเทียบผลการวิเคราะห์คุณภาพน้ำทิ้งของโครงการอาคารชุดพักอาศัย ฟูลเลตตัน สุขุมวิท ในปี พ.ศ. 2566 – พ.ศ. 2568 พบว่า คุณภาพน้ำทิ้งมีแนวโน้มเป็นไปตามเกณฑ์ค่ามาตรฐาน แสดงดังตารางที่ 3.5-3 และภาพที่ 3.5-2 ถึงภาพที่ 3.5-3

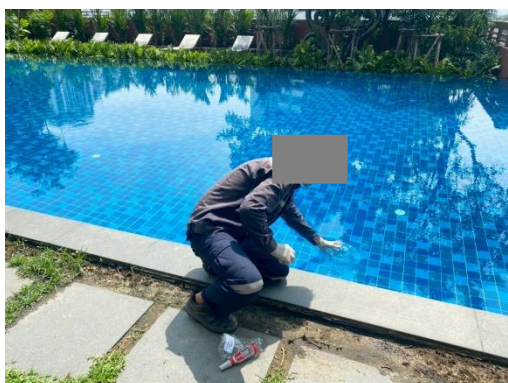
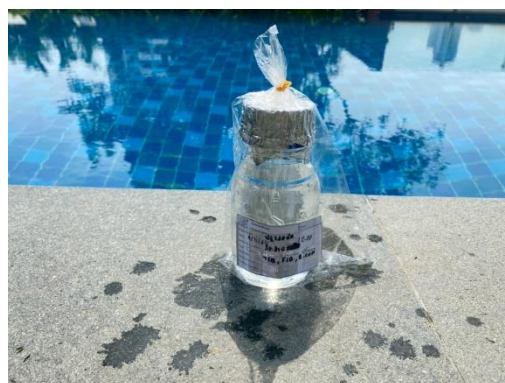
ภาพที่ 3.5-4 แสดงการเก็บตัวอย่างคุณภาพน้ำสระว่ายน้ำ

โครงการอาคารชุดพักอาศัย ฟูลเลตัน สุขุมวิท ทำการตรวจวิเคราะห์คุณภาพน้ำสระว่ายน้ำในเดือนกรกฎาคม-ธันวาคม พ.ศ. 2568 แสดงดังภาพที่ 3.5-4 จำนวน 2 พารามิเตอร์ ได้แก่ Total Coliform Bacteria และจุลินทรีย์กลุ่มที่ทำให้เกิดโรค ได้แก่ *Escherichia coli* บริเวณสระว่ายน้ำของโครงการ จำนวน 1 จุด โดยมีผลการวิเคราะห์แสดงดังตารางที่ 3.5-4

จากการวิเคราะห์คุณภาพน้ำสระว่ายน้ำของโครงการอาคารชุดพักอาศัย ฟูลเลตัน สุขุมวิท พบว่าผลการตรวจวัดมีค่าอยู่ในเกณฑ์มาตรฐานกำหนด มาตรฐานตามคำแนะนำของคณะกรรมการสาธารณสุข ฉบับที่ 1/2550 เรื่อง การควบคุมการประกอบกิจการสระว่ายน้ำ หรือกิจการอื่นๆในทำนองเดียวกัน

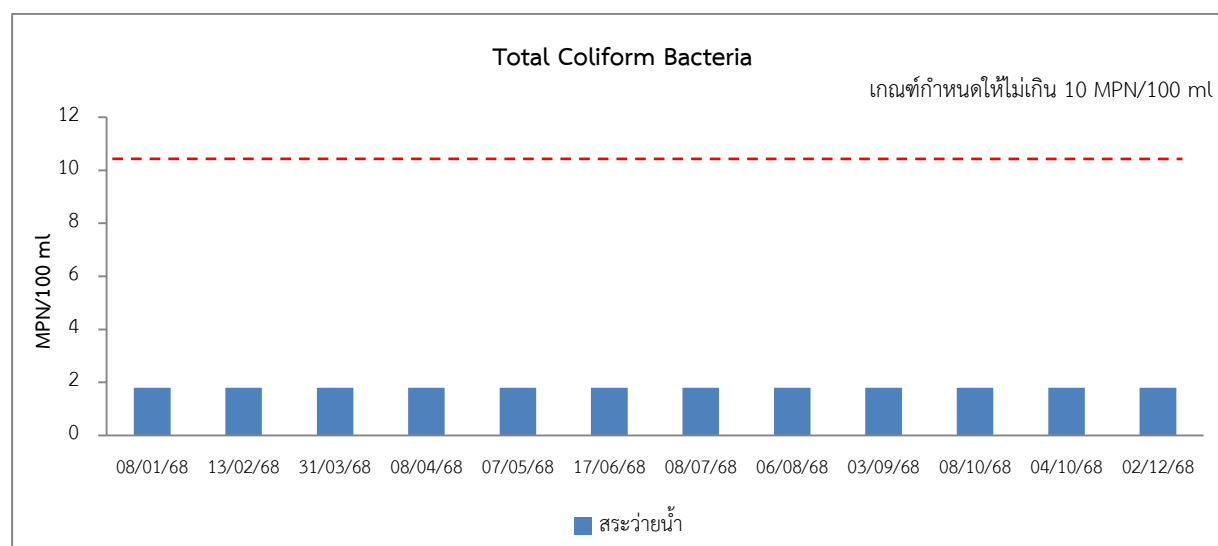
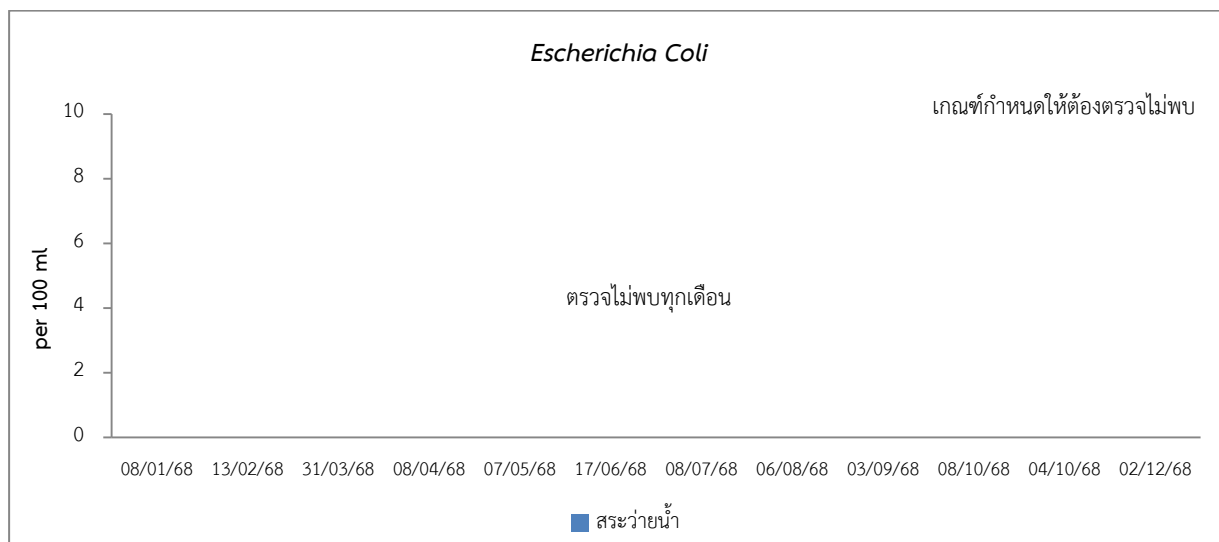
ภาพที่ 3.5-5 กราฟเปรียบเทียบผลการวิเคราะห์คุณภาพน้ำสระว่ายน้ำ

การเปรียบเทียบผลการวิเคราะห์คุณภาพน้ำสระว่ายน้ำของโครงการอาคารชุดพักอาศัย ฟูลเลตัน สุขุมวิท จะเริ่มดำเนินการในปี พ.ศ. 2568 เป็นต้นไป เนื่องจากโครงการทำการตรวจวัดเพิ่มเติมในปี พ.ศ. 2568 ดังตารางที่ 3.5-5 และภาพที่ 3.5-5
