# บทที่ 2 ผลการดำเนินการตามมาตรการป้องกันและแก้ไขผลกระทบสิ่งแวดล้อม

## 2.1 ผลการดำเนินการตามมาตรการป้องกันและแก้ไขผลกระทบสิ่งแวดล้อมทั่วไป

ตารางที่ 2.1-1 ผลการดำเนินการตามมาตรการป้องกันและแก้ไขผลกระทบสิ่งแวดล้อมทั่วไป

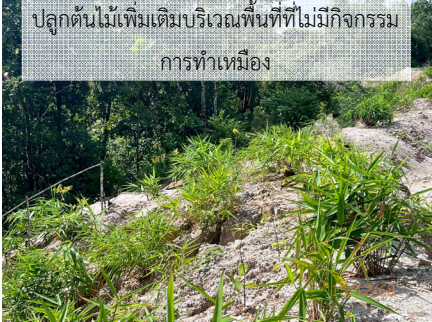
มาตรการป้องกันและแก้ไขผลกระทบสิ่งแวดล้อม และมาตรการติดตามตรวจสอบผลกระทบสิ่งแวดล้อม	ผลการปฏิบัติตามมาตรการ	ปัญหา อุปสรรค ที่ไม่สามารถปฏิบัติ ตามมาตรการ และแนวทางแก้ไข	ภาพประกอบมาตรการ
	<p>ในรอบที่ผ่านมา ส่วนพื้นที่แห่งที่ 2 บริเวณพื้นที่ทางทิศเหนือของโครงการที่ติดห้วยบางเนียง ได้ดำเนินการปลูกไม้ยืนต้นประจำถิ่น และไม้โตเร็ว ได้แก่ มังคุด พืช ฝรั่ง ขนุน ขนนาง และพยอม เป็นต้น พร้อมทั้งได้บำรุงรักษาต้นไม้ที่ได้ดำเนินการปลูกไว้เมื่อปีที่ผ่านมามาของทั้ง 2 แห่งให้มีการเจริญเติบโตที่ดีอยู่เสมอ หากพบว่ามีต้นไม้เดิมล้มตายลงจะดำเนินการปลูกทดแทนในพื้นที่</p> <p>- จัดส่งรายงานผลการดำเนินงานด้านการฟื้นฟูสภาพพื้นที่การทำเหมืองให้หน่วยงานที่เกี่ยวข้องปีละ 1 ครั้ง ได้แก่ กรมอุตสาหกรรมพื้นฐานและการเหมืองแร่ สำนักงานอุตสาหกรรมจังหวัดระนอง และสำนักงานอุตสาหกรรมพื้นฐานและการเหมืองแร่เขต 4 ภูเก็ต เพื่อนำส่งให้กับสำนักงานทรัพยากรธรรมชาติและสิ่งแวดล้อมจังหวัดระนอง และสำนักงานนโยบายและแผนทรัพยากรธรรมชาติและสิ่งแวดล้อม โดยจัดส่งครั้งล่าสุดเดือนธันวาคม 2568 ดังเอกสารแนบ 3</p>

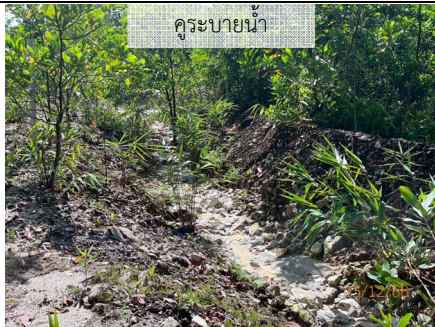
5) ให้ดูแลรักษาแนวร่องระบายน้ำภายในโครงการให้มีสภาพดี และเปียงเบนน้ำให้ไหลลงสู่บ่อดักตะกอน และอ่างเก็บน้ำของโครงการ เพื่อกักขังตะกอนขุ่นขึ้น ก่อนที่จะระบายออกนอกพื้นที่โครงการต่อไป	- ดูแลรักษาร่องระบายน้ำรวมทั้งบ่อดักตะกอน และอ่างเก็บน้ำของโครงการให้มีสภาพดี และขุดลอกบ่อดักตะกอนเป็นประจำเมื่อพบว่ามีปริมาณตะกอนในบ่อดักตะกอนสะสมอยู่มาก	- ไม่มี	-
