บทที่ 2

ผลการตรวจการปฏิบัติตามมาตรการป้องกันและแก้ไข

ผลการตรวจการปฏิบัติตามมาตรการป้องกันและแก้ไขผลกระทบสิ่งแวดล้อม

ตารางที่ 2.2-1 ผลการตรวจสอบการปฏิบัติตามมาตรการป้องกันและแก้ไขผลกระทบสิ่งแวดล้อม (ระยะดำเนินการ) โครงการโรงแรม นิว แทรเวลลอร์ดจ

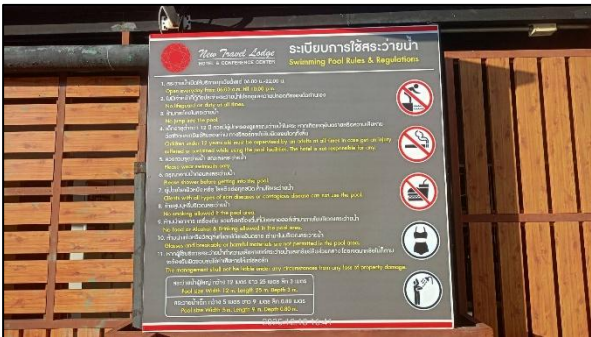
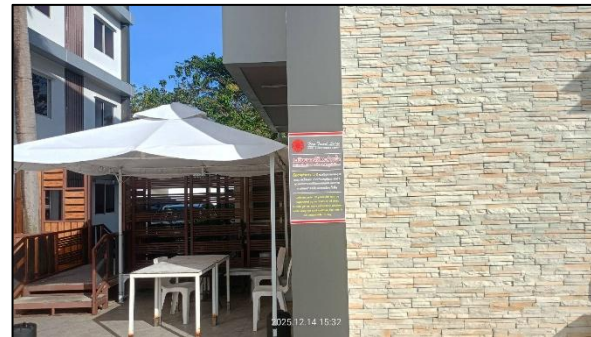
จัดให้มีการดูแลสระว่ายน้ำ ติดป้ายแสดงข้อปฏิบัติตาม
สำหรับผู้มาใช้บริการ และไฟส่องสว่างบริเวณสระว่ายน้ำ

รูปที่ 2-14	การดูแลสระว่ายน้ำและป้ายแสดงข้อปฏิบัติสำหรับผู้ใช้บริการ
ที่มา : บริษัท เนเชอรัล โอเพอเรชั่น จำกัด, ธันวาคม 2568
