รายงานผลการปฏิบัติตาม  
มาตรการป้องกันและแก้ไขผลกระทบสิ่งแวดล้อม  
และมาตรการติดตามตรวจสอบคุณภาพสิ่งแวดล้อม  
ระยะดำเนินการ

ไม้ขาว ปาล์ม บีช รีสอร์ท  
เจ้าของ : บริษัท ไม้ขาวปาล์มบีช รีสอร์ท จำกัด  
ประจำเดือนมกราคม - มิถุนายน พ.ศ. 2569

บริษัท เซาธเทิร์น แล็บ แอนด์ เอ็นจิเนียริง จำกัด

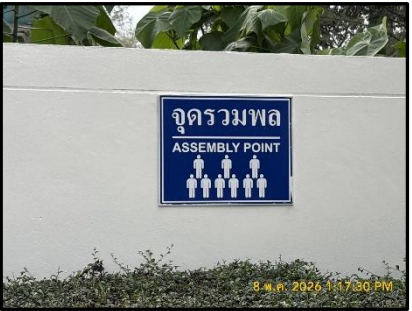
| องค์ประกอบสิ่งแวดล้อม / ผลกระทบต่อสิ่งแวดล้อม | มาตรการป้องกันและแก้ไขผลกระทบสิ่งแวดล้อม | การปฏิบัติตามมาตรการป้องกันและแก้ไขผลกระทบสิ่งแวดล้อม | ปัญหา อุปสรรคและข้อเสนอแนะ |
|---|---|---|---|
| <p><b>1.3 ธรณีวิทยา การเกิดแผ่นดินไหว และการเกิด สึนามิ</b></p> <p><b>1) ธรณีวิทยา และการเกิดแผ่นดินไหว</b></p> <p>เนื่องจากพื้นที่โครงการบางส่วนเป็นพื้นที่ราบ บริเวณที่ตั้งโครงการมีลักษณะทางธรณีวิทยาเป็นหินยุคควอเทอร์นารี และพื้นที่โครงการอยู่ในเขต 2ก ซึ่งมีระดับความรุนแรง V-VII เมอร์คัลลี คือ หากมีแผ่นดินไหวในเขตนี้ จะมีความรุนแรงที่ทำให้ทุกคนตกใจ สิ่งก่อสร้างที่ออกแบบไม่ดีปรากฏความเสียหายโดยเขตนี้ กรมทรัพยากรธรณีกำหนดว่ามีความเสี่ยงในการเกิดความเสียหายในระดับน้อยถึงปานกลาง และจากสถิติแผ่นดินไหวของกรมอุตุนิยมวิทยา ปีล่าสุด พบว่า ในปี พ.ศ. 2555 พบการเกิดแผ่นดินไหวที่มีจุดศูนย์กลางอยู่ที่อำเภอถลาง จังหวัดภูเก็ต ขนาดรุนแรงที่สุด 4.3 ริกเตอร์</p> | <p>1. กรณีเกิดแผ่นดินไหว โครงการจัดให้มีพื้นที่จุดรวมพลรวม 1,040 ตารางเมตร คิดเป็นสัดส่วนของพื้นที่จุดรวมพลต่อผู้พักอาศัยภายในโครงการเท่ากับ 1.86 ตารางเมตร/คน หรือ 0.54คน/ตารางเมตร เมื่อคิดผู้อยู่อาศัยในโครงการสูงสุด 558 คน (รวมจำนวนพนักงาน)</p> <p>2. กรณีเกิดสึนามิ โครงการจัดให้มีพื้นที่หนีภัยในบริเวณโถงทางเดินชั้น 4 ของอาคาร C ถึงอาคาร I โดยอาคาร C พื้นที่ 91.46 ตารางเมตร อาคาร D พื้นที่ 80.445 ตารางเมตร อาคาร E พื้นที่ 80.445 ตารางเมตร อาคาร F พื้นที่ 73.01 ตารางเมตร อาคาร G พื้นที่ 73.269</p> | <p>1. โครงการจัดให้มีจุดรวมพล ซึ่งมีพื้นที่รวม 1,100 ตารางเมตร อยู่บริเวณด้านหลังอาคาร A คิดเป็นสัดส่วนของพื้นที่จุดรวมพลต่อผู้พักอาศัยภายในโครงการเท่ากับ 2 ตารางเมตร/คน หรือ 0.50 คน/ตารางเมตร เมื่อคิดผู้อยู่อาศัยในโครงการสูงสุด 550 คน (รวมจำนวนพนักงาน)</p> <p>2. กรณีเกิดสึนามิ โครงการจัดให้มีพื้นที่หนีภัยในบริเวณโถงทางเดินชั้น 4 ของอาคาร C ถึงอาคาร I โดยอาคาร C พื้นที่ 91.46 ตารางเมตร อาคาร D พื้นที่ 80.445 ตารางเมตร อาคาร E พื้นที่ 80.445 ตารางเมตร อาคาร F พื้นที่ 73.01 ตารางเมตร อาคาร G พื้นที่ 73.269</p> | <p>- ไม่มีปัญหาและอุปสรรค</p> <p>- ไม่มีปัญหาและอุปสรรค</p> |

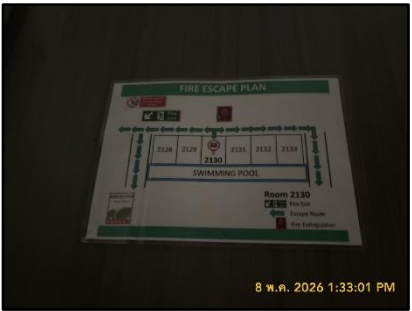
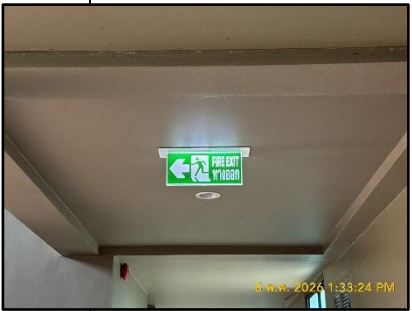
| องค์ประกอบสิ่งแวดล้อม / ผลกระทบต่อสิ่งแวดล้อม | มาตรการป้องกันและแก้ไขผลกระทบสิ่งแวดล้อม | การปฏิบัติตามมาตรการป้องกันและแก้ไขผลกระทบสิ่งแวดล้อม | ปัญหา อุปสรรคและข้อเสนอแนะ |
|---|---|---|---|
| <p>จากสถานการณ์แผ่นดินไหวดังกล่าวเกิดขึ้นเมื่อวันที่ 16 เมษายน 2555 ซึ่งเป็นผลสืบเนื่องมาจากการเกิดแผ่นดินไหวขนาด 8.6 และ 8.2 ริกเตอร์ ทางตอนเหนือของเกาะสุมาตรา ประเทศอินโดนีเซีย เมื่อวันที่ 11 เมษายน 2555 ทำให้เกิดการส่งถ่ายแรงสั่นสะเทือน และเป็นตัวกระตุ้นให้แขนงของรอยเลื่อนคลองมะรุ่ย เกิดการเคลื่อนตัวและเกิดแผ่นดินไหวขนาด 4.3 ริกเตอร์ ในจังหวัดภูเก็ต หลังจากนั้นก็มีแผ่นดินไหวตามหรือเกิดอาฟเตอร์ช็อก ในบริเวณใกล้เคียงกันประมาณ 30 ครั้ง รู้สึกได้ประมาณ 4 ครั้ง และผลจากการเกิดแผ่นดินไหวดังกล่าว ส่งผลให้บ้านเรือนประชาชนในพื้นที่บ้านลิพอน-บางขาม หมู่ที่ 2 ตำบลศรีสุนทร อำเภอถลาง จังหวัดภูเก็ต เสียหายเล็กน้อยกว่า 200 หลังคาเรือน ตำบล ป่าคลอก อำเภอถลาง จังหวัดภูเก็ต เสียหาย 10 หลังคาเรือน อาคารส่วนใหญ่เป็นบ้านปูนก่อ</p> | <p>ตารางเมตร อาคาร H พื้นที่ 85.449 ตารางเมตร อาคาร I พื้นที่ 90.508 ตารางเมตร สำหรับหนีภัยกรณีที่ไม่สามารถอพยพไปยังจุดรวมพลได้ทัน</p> <p>3. จัดให้มีแผนผังเส้นทางอพยพหนีภัยไปยังจุดรวมพลและไปยังพื้นที่หนีภัยบริเวณโถงทางเดินชั้น 4 ของอาคาร C ถึงอาคาร I ติดไว้บริเวณทางเดินในอาคาร</p> <p>4. จัดเส้นทางหนีภัยโดยมีป้ายบอกเป็นระยะไว้ภายในบริเวณโครงการ เมื่อเกิดเหตุการณ์ภัยพิบัติขึ้นผู้อาศัยในพื้นที่โครงการก็สามารถอพยพไปยังจุดที่ปลอดภัยได้อย่างรวดเร็ว และไม่เกิดการชุลมุน</p> | <p>ตารางเมตร อาคาร H พื้นที่ 85.449 ตารางเมตร อาคาร I พื้นที่ 90.508 ตารางเมตร สำหรับหนีภัยกรณีที่ไม่สามารถอพยพไปยังจุดรวมพลได้ทัน</p> <p>3. จัดให้มีแผนผังเส้นทางอพยพหนีภัย ซึ่งใช้แผนผังเดียวกับเส้นทางหนีไฟ ไปยังจุดรวมพล โดยติดไว้บริเวณหลังประตูห้องพักทุกห้อง และบริเวณทางเดินในอาคาร รวมทั้งพื้นที่ส่วนกลางด้วย</p> <p>8 พ.ค. 2026 1:33:01 PM</p> <p>4. ปฏิบัติตามมาตรการ โดยโครงการมีแผนผังหนีภัยติดไว้ทั้งในห้องพัก และพื้นที่บริการส่วนกลาง นอกจากนี้ บนถนนสาธารณะด้านหน้าโครงการมีรูปแสดงทางไปพื้นที่ปลอดภัยเป็นระยะ จนถึงจุดรวมพลส่วนกลางที่ปลอดภัยด้วย</p> <p>9 พ.ค. 2026 1:33:24 PM</p> | <p>- ไม่มีปัญหาและอุปสรรค</p> <p>- ไม่มีปัญหาและอุปสรรค</p> |

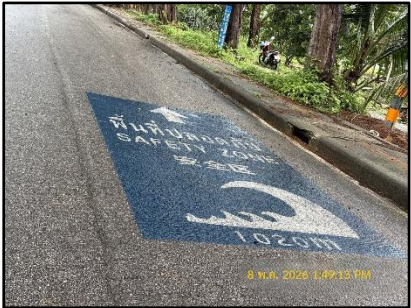
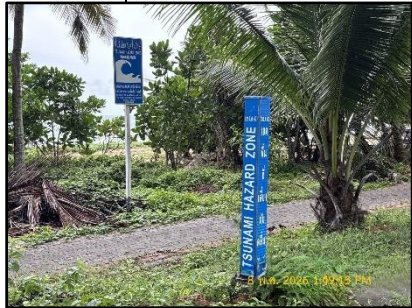
| องค์ประกอบสิ่งแวดล้อม / ผลกระทบต่อสิ่งแวดล้อม | มาตรการป้องกันและแก้ไขผลกระทบสิ่งแวดล้อม | การปฏิบัติตามมาตรการป้องกันและแก้ไขผลกระทบสิ่งแวดล้อม | ปัญหา อุปสรรคและข้อเสนอแนะ |
|---|---|---|---|
| <p>อิฐชั้นเดียว ขณะที่เขื่อนบางเหนียวดำ ซึ่งตั้งอยู่ใน หมู่ที่ 7 ตำบลศรีสุนทร จังหวัดภูเก็ต จากการตรวจสอบไม่ได้ ได้รับความเสียหายแต่อย่างใด (สำนักธรณีวิทยาสิ่งแวดล้อม กรมทรัพยากรธรณี, 2555) และจากแผนที่แสดงการประเมินความรุนแรงแผ่นดินไหวใน จังหวัดภูเก็ต (รูปที่ 3-4) พบว่า พื้นที่โครงการอยู่ห่างจากจุดศูนย์กลาง แผ่นดินไหวที่อำเภอถลาง ประมาณ 18 กิโลเมตร ส่วนระดับความรุนแรง IV เมอร์คัลลี คือ หากมีแผ่นดินไหวใน เขตนี้ จะมีความรุนแรงที่ทำให้รู้สึกได้ เกือบทุกคน ของหนักในบ้านเริ่ม เคลื่อนไหว</p> <p>นอกจากนี้บริเวณโครงการ ไม่ได้อยู่ในบริเวณรอยเลื่อน แต่อย่างใด โดยอยู่ห่างจากแนวรอยเลื่อนที่ใกล้ที่สุด คือ รอยเลื่อนคลองมะรุ่ย ซึ่งเป็น รอยเลื่อนที่วางตัวอยู่ในเขตจังหวัด สุราษฎร์ธานี กระบี่ และพังงา เป็น ระยะทางประมาณ 27.5 กิโลเมตร</p> | <p>5) เตรียมพร้อมประสานงานกับหน่วยงานที่รับผิดชอบ หากเกิดธรณีพิบัติภัย ได้แก่ หน่วยงานบรรเทาสาธารณภัย เพื่อให้ความช่วยเหลือผู้อยู่อาศัยในการอพยพออกจากอาคารได้ทันทั่วทั้งที่</p> <p>6) ติดป้ายประชาสัมพันธ์เพื่อให้ความรู้ด้านการปฏิบัติตนกรณีเกิดธรณีพิบัติภัยแก่ผู้พักอาศัย</p> | <div> </div> <p>5) ปฏิบัติตามมาตรการโดย โครงการได้ประสานไปทาง อบต.ไม้ขาว เพื่อขอความช่วยเหลือในกรณีเกิด เหตุการณ์ดังกล่าว</p> <p>6) ปฏิบัติตามมาตรการ โดยโครงการมีเอกสาร ประชาสัมพันธ์เพื่อให้ความรู้ด้านการปฏิบัติตนกรณีเกิด ธรณีพิบัติภัยแก่ผู้พักอาศัย ใส่ไว้ใน hotel directory ใน ห้องพัก และมีวีดีโอประชาสัมพันธ์ เพื่อให้ความรู้ด้าน การปฏิบัติตน กรณีเกิดธรณีพิบัติภัยแก่พนักงาน และ แขกที่เข้ามาพักในโรงแรม สำหรับแผนการรับมือเมื่อ เกิดเหตุการณ์ โดยจัดไว้ใน Hospitality TV ทุกห้องพัก และส่วนบริการกลาง เช่นในล็อบบี้และห้องอาหารด้วย</p> | <p>- ไม่มีปัญหาและอุปสรรค</p> <p>- ไม่มีปัญหาและอุปสรรค</p> |

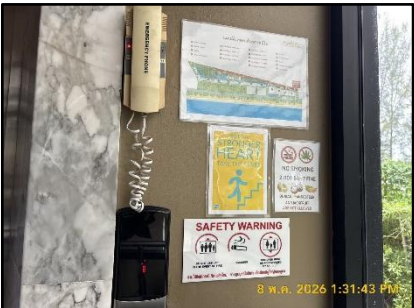
| องค์ประกอบสิ่งแวดล้อม / ผลกระทบต่อสิ่งแวดล้อม | มาตรการป้องกันและแก้ไขผลกระทบสิ่งแวดล้อม | การปฏิบัติตามมาตรการป้องกันและแก้ไขผลกระทบสิ่งแวดล้อม | ปัญหา อุปสรรคและข้อเสนอแนะ |
|---|---|---|---|
| ทั้งนี้ อาคารของโครงการออกแบบการก่อสร้างให้เป็นไปตามมาตรฐานของกรมโยธาธิการและผังเมืองมีการใช้เสาเข็มรับน้ำหนักอาคาร และออกแบบอาคารเพื่อรองรับแผ่นดินไหวตามกฎกระทรวง กำหนดการรับน้ำหนัก ความต้านทาน ความคงทนของอาคาร และพื้นดินที่รองรับอาคารในการต้านทานแรงสั่นสะเทือนของแผ่นดินไหว พ.ศ. 2550 ดังนั้น การเกิดแผ่นดินไหวจึงส่งผลกระทบต่อการก่อสร้างและการดำเนินโครงการอยู่ในระดับต่ำ | 7) ติดตามข่าวสารเป็นประจำเพื่อเตรียมการป้องกันได้ทันเหตุการณ์<br><br>8) โครงการจะมีการให้ความรู้ด้านการหนีภัยที่เกิดจากธรณีพิบัติภัย ให้แก่ผู้พักอาศัยและพนักงานของโครงการ โดยจัดทำแผนอพยพประชาสัมพันธ์คำแนะนำในการปฏิบัติตัวหากเกิดธรณีพิบัติภัย | <br><br>7) ปฏิบัติตามมาตรการ<br><br>8) ปฏิบัติตามมาตรการ โดยโครงการมีเอกสารประชาสัมพันธ์เพื่อให้ความรู้ด้านการเกิดแผ่นดินไหวและสึนามิ รวมทั้งการปฏิบัติตนกรณีเกิดธรณีพิบัติภัยแก่ผู้พักอาศัย ติดตั้งไว้ในห้องพักทุกห้อง | - ไม่มีปัญหาและอุปสรรค<br><br>- ไม่มีปัญหาและอุปสรรค |

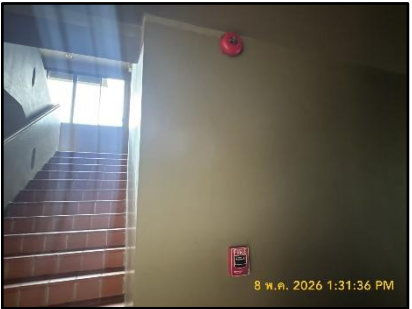
| องค์ประกอบสิ่งแวดล้อม / ผลกระทบต่อสิ่งแวดล้อม | มาตรการป้องกันและแก้ไขผลกระทบสิ่งแวดล้อม | การปฏิบัติตามมาตรการป้องกันและแก้ไขผลกระทบสิ่งแวดล้อม | ปัญหา อุปสรรคและข้อเสนอแนะ |
|---|---|---|---|
| อินเดียและศรีลังกา โดยบางส่วนของคลื่นยังเคลื่อนตัวไปถึงชายฝั่งตะวันตกของทวีปแอฟริกา รวมประเทศที่ประสบภัยจากคลื่นสึนามิ 11 ประเทศ คือ อินโดนีเซีย มาเลเซีย พม่า อินเดีย บังกลาเทศ ศรีลังกา มัลดีฟส์ โซมาเลีย แทนซาเนีย เคนยา และไทย โดยคลื่นสึนามิได้พัดเข้าสู่พื้นที่ 6 จังหวัดภาคใต้ ชายฝั่งทะเลอันดามัน ได้แก่ พังงา กระบี่ ภูเก็ต ระนอง ตรัง และสตูล ก่อให้เกิดความเสียหายในบริเวณชายฝั่งภาคใต้ของไทยใน 6 จังหวัดดังกล่าว มีผู้เสียชีวิตรวมกันประมาณ 5,400 คน สำหรับจังหวัดภูเก็ตมีผู้เสียชีวิตทั้งหมด 279 คน นอกจากนี้ยังสร้างความเสียหายให้กับทรัพย์สินต่างๆ คิดเป็นมูลค่าหลายพันล้านบาท<br>ทั้งนี้ พื้นที่โครงการอยู่ห่างจากชายฝั่งประมาณ 40 เมตร เป็นพื้นที่เสี่ยงภัย และอาจจะได้รับผลกระทบจากการเกิดคลื่นสึนามิ จาก | เช่นเดียวกับ แผนอพยพหนีไฟ และให้มีการซักซ้อมอย่างน้อยปีละ 1 ครั้ง<br><br>2. หากเกิดธรณีพิบัติภัย โครงการจัดให้มีการช่วยเหลือและอำนวยความสะดวกแก่ผู้พักอาศัย ดังนี้<br><br>- จัดให้มีอุปกรณ์ส่งสัญญาณเพลิงไหม้ด้วยเสียงพูด (Loud Speaker) เมื่อได้รับสัญญาณจากระบบ แจ้งเหตุ อุปกรณ์ส่งสัญญาณจะทำหน้าที่ ส่งสัญญาณเตือนด้วยเสียงเป็นภาษาอังกฤษ และภาษาไทย<br><br>- พนักงานเคาะประตูห้องพักแต่ละห้องและตรวจสอบว่ามีผู้พัก อาศัยอยู่หรือไม่ พนักงานอยู่ประจำตามจุดต่างๆ เพื่อนำทางผู้พักอาศัยไปยังจุดรวมพล | 2. ปฏิบัติตามมาตรการ โดยโครงการจัดให้มีการช่วยเหลือและอำนวยความสะดวกแก่ผู้พักอาศัย ดังนี้<br><br>- ปฏิบัติตามมาตรการ โดยมีอุปกรณ์ส่งสัญญาณเพลิงไหม้เป็นแบบกริ่ง<br><br><br><br>- อบรมให้พนักงานเคาะประตูห้องพักแต่ละห้องและตรวจสอบว่ามีผู้พัก อาศัยอยู่หรือไม่ พนักงานอยู่ประจำตามจุดต่างๆ เพื่อนำทางผู้พักอาศัยไปยังจุดรวมพล<br>นอกจากนี้ โครงการยังได้มอบหน้าที่ความรับผิดชอบให้พนักงานแต่ละฝ่าย พร้อมทั้งวางแผน พร้อมรับมือกรณีที่เกิดเหตุการณ์ดังกล่าวด้วย โดยมีการอบรมพนักงานในเรื่องการปฏิบัติตัวเมื่อเกิดเหตุการณ์เป็น | - ไม่มีปัญหาและอุปสรรค<br><br>- ไม่มีปัญหาและอุปสรรค<br><br><br><br><br><br><br>- ไม่มีปัญหาและอุปสรรค |

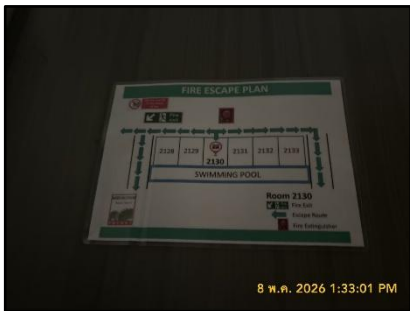
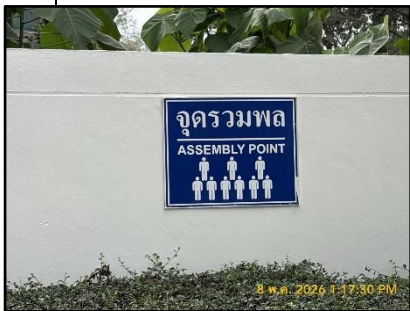
| องค์ประกอบสิ่งแวดล้อม / ผลกระทบต่อสิ่งแวดล้อม | มาตรการป้องกันและแก้ไขผลกระทบสิ่งแวดล้อม | การปฏิบัติตามมาตรการป้องกันและแก้ไขผลกระทบสิ่งแวดล้อม | ปัญหา อุปสรรคและข้อเสนอแนะ |
|---|---|---|---|
| <p>เหตุการณ์สึนามิเมื่อวันที่ 26 ธันวาคม พ.ศ. 2547 พบว่า พื้นที่โครงการได้รับผลกระทบจากสึนามิเล็กน้อย ซึ่งบริเวณพื้นที่ดังกล่าวมีน้ำเอ่อเข้ามาสูงประมาณ 2 เมตร ระยะทางประมาณ 200 เมตร ไม่มีผู้ได้รับบาดเจ็บหรือเสียชีวิต แม้บริเวณที่ตั้งโครงการจะมีความเสี่ยงในการที่จะได้รับผลกระทบจากธรณีพิบัติภัยเช่นเดียวกับพื้นที่อื่นๆ ที่อยู่ชายฝั่งรอบเกาะภูเก็ต แต่คาดว่าผลกระทบจะอยู่ในระดับต่ำ</p> <p>นอกจากนี้ โครงการยังจัดให้มีพื้นที่ในบริเวณชั้นสูงของอาคาร โดยกำหนดไว้บริเวณโถงทางเดินชั้น 4 ของอาคาร C ถึงอาคาร I (ความสูงจากพื้นดิน 9 เมตร) พื้นที่ 147.74 ตารางเมตร/อาคาร รวมพื้นที่ ทั้งหมด 574.507 ตารางเมตร ไว้กรณีที่ไม่สามารถอพยพไปจุดรวมพลได้ทันสามารถอพยพคนได้สูงสุดประมาณ 2,299 คน (คิดที่ 0.25 ตารางเมตร/คน หรือ 4 คน/ตารางเมตร) เมื่อคิดผู้อยู่</p> | | <p>ประจำ พร้อมทั้งมีแผนผังเส้นทางหนีภัยไว้ในห้องพักทุกห้อง และส่วนต่างๆ โดยรอบโครงการ</p> <div data-bbox="1240 411 1648 722" data-label="Image"> </div> <div data-bbox="1664 411 2072 722" data-label="Image"> </div> | |

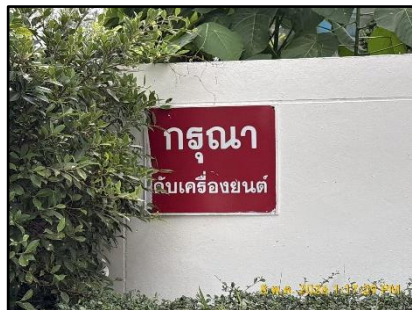
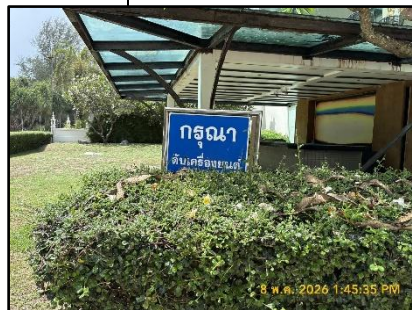
| องค์ประกอบสิ่งแวดล้อม / ผลกระทบต่อสิ่งแวดล้อม | มาตรการป้องกันและแก้ไขผลกระทบสิ่งแวดล้อม | การปฏิบัติตามมาตรการป้องกันและแก้ไขผลกระทบสิ่งแวดล้อม | ปัญหา อุปสรรคและข้อเสนอแนะ |
|---|---|---|---|
| <b>1.4 คุณภาพอากาศ</b><br>มลพิษทางอากาศที่สำคัญในระยะดำเนินการ คือ ฝุ่นละออง ก๊าซคาร์บอนมอนอกไซด์ (CO) ไนโตรเจนไดออกไซด์ (NO <sub>2</sub> ) ก๊าซซัลเฟอร์ไดออกไซด์ (SO <sub>2</sub> ) ก๊าซไฮโดรคาร์บอน (HC) และก๊าซคาร์บอนไดออกไซด์ ที่เกิดจากยานพาหนะ บริษัทฯ ที่ปรึกษาได้คำนวณปริมาณมลพิษที่เกิดขึ้น โดยใช้แบบจำลอง Box Model ซึ่งการคำนวณหาปริมาณความเข้มข้นของสารมลพิษของโครงการในระยะดำเนินการ มีรายละเอียดดังนี้ | 1. ติดป้ายให้ผู้พักอาศัยดับเครื่องยนต์ในกรณีที่ไม่มีการขับเคลื่อน เช่น กรณีที่จอดรถผู้พักอาศัยคนอื่น และลดความเร็วของยานพาหนะภายในโครงการเพื่อลดปัญหาเรื่องฝุ่นฟุ้งกระจาย | 1. ปฏิบัติตามมาตรการ โดยมีป้าย “ดับเครื่องยนต์” ไว้บริเวณที่จอดรถทั้งด้านหน้าและด้านหลังโรงแรม <div data-bbox="1160 922 1570 1233" data-label="Image"> </div> <div data-bbox="1592 922 2002 1233" data-label="Image"> </div> | - ไม่มีปัญหาและอุปสรรค |

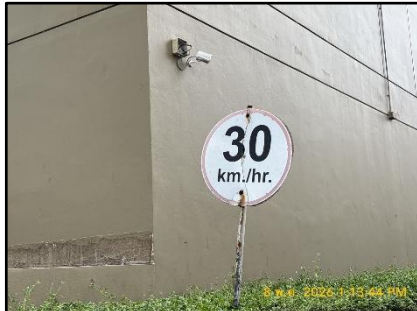
| องค์ประกอบสิ่งแวดล้อม / ผลกระทบต่อสิ่งแวดล้อม | มาตรการป้องกันและแก้ไขผลกระทบสิ่งแวดล้อม | การปฏิบัติตามมาตรการป้องกันและแก้ไขผลกระทบสิ่งแวดล้อม | ปัญหา อุปสรรคและข้อเสนอแนะ |
|---|---|---|---|
| <p><b>1.5 เสียงและความสั่นสะเทือน</b></p> <p>เมื่อเปิดดำเนินการมลพิษทางเสียงและความสั่นสะเทือนที่จะเกิดขึ้นจะเกิดจากการจราจรของรถที่เข้า-ออกภายในโครงการ แต่คาดว่าจะมีระดับผลกระทบในระดับต่ำ เนื่องจากโครงการเป็นการประกอบกิจการประเภทโรงแรม ซึ่งเป็นสถานที่ที่ต้องการความสงบเงียบ ประกอบกับเสียงจากการจราจรเป็นเสียงที่ได้ยินเป็นปกติประจำอยู่แล้วของสังคมเมือง และจากการตรวจวัดระดับเสียงบริเวณพื้นที่โครงการปัจจุบัน ในวันที่ 9-10 ตุลาคม 2556 โดยบริเวณจุดตรวจวัดดังกล่าวมีค่าระดับเสียงเฉลี่ย 24</p> | <p>1. จำกัดความเร็วของรถยนต์ภายในพื้นที่โครงการให้ไม่เกิน 30 กิโลเมตร/ชั่วโมง</p> | <p>1. ปฏิบัติตามมาตรการ โครงการมีป้ายจำกัดความเร็วไม่เกิน 30 กม./ชม. ไว้ในโครงการ มีเจ้าหน้าที่รักษาความปลอดภัยคอยหยุดรถ เพื่อแลกบัตรผ่านเข้า – ออกมาถึงที่จอดรถ เป็นระยะประมาณ 30 – 50 เมตร จึงทำให้รถไม่สามารถเร่งความเร็วได้เกิน 30 กม./ชม. และประกอบกับทางเข้าออก เป็นการเดินรถทางเดียว ดังนั้นจึงเป็นการจำกัดความเร็วของรถโดยอัตโนมัติ โดยทางโครงการจะให้ รปภ.ดูแลอย่างเคร่งครัด</p> | <p>- ไม่มีปัญหาและอุปสรรค</p> |

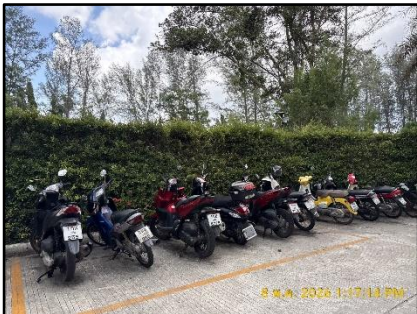
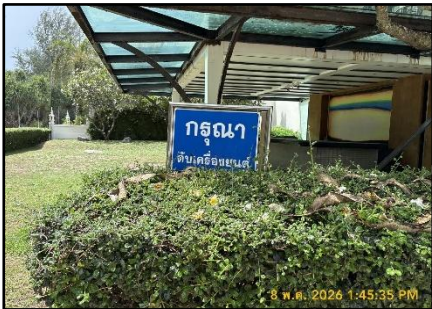
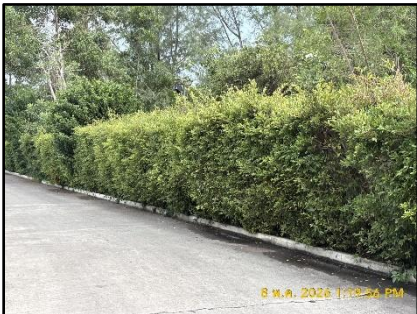
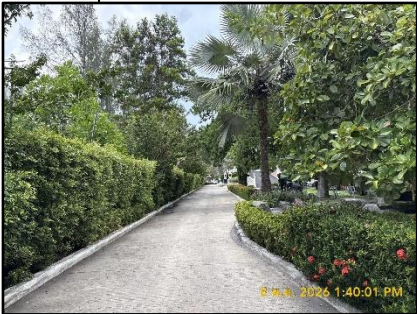
| องค์ประกอบสิ่งแวดล้อม / ผลกระทบต่อสิ่งแวดล้อม | มาตรการป้องกันและแก้ไขผลกระทบสิ่งแวดล้อม | การปฏิบัติตามมาตรการป้องกันและแก้ไขผลกระทบสิ่งแวดล้อม | ปัญหา อุปสรรคและข้อเสนอแนะ |
|---|---|---|---|
| <p>ชั่วโมง เท่ากับ 57.3 dB(A) ดังนั้น จึง คาดว่าผลกระทบอยู่ในระดับต่ำ</p> | <p>2. ทำป้ายประชาสัมพันธ์ให้ดับเครื่องยนต์เมื่อจอดรอ</p> <p>3. ปลุกต้นไม้ยืนต้นเป็นรั้วกันเสียงโดยรอบโครงการ</p> | <p>2. ปฏิบัติตามมาตรการ มีประชาสัมพันธ์ให้ดับเครื่องยนต์เมื่อจอดรอ</p> <p>3. ปฏิบัติตามมาตรการ โดยทางโครงการปลุกต้นไม้ยืนต้นเป็นรั้วกันเสียงโดยรอบโครงการ</p> | <p>- ไม่มีปัญหาและอุปสรรค</p> <p>- ไม่มีปัญหาและอุปสรรค</p> |

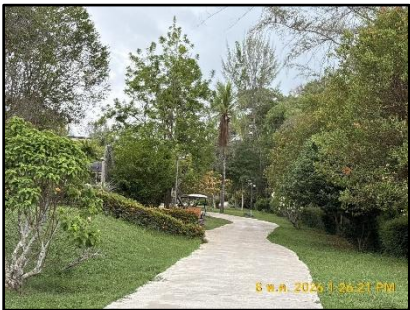
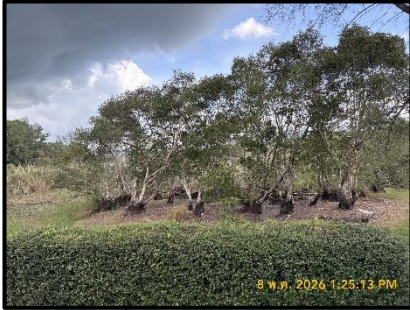
| องค์ประกอบสิ่งแวดล้อม / ผลกระทบต่อสิ่งแวดล้อม | มาตรการป้องกันและแก้ไขผลกระทบสิ่งแวดล้อม | การปฏิบัติตามมาตรการป้องกันและแก้ไขผลกระทบสิ่งแวดล้อม | ปัญหา อุปสรรคและข้อเสนอแนะ |
|---|---|---|---|
| <b>2.1 นิเวศวิทยาทางบก</b><br><p>เนื่องจากพื้นที่โครงการตั้งอยู่ในเขตองค์การบริหารส่วนตำบลไม้ขาว สภาพแวดล้อมทั่วไปบริเวณพื้นที่โครงการและบริเวณโดยรอบส่วนใหญ่ใช้ประโยชน์เป็นพื้นที่เกษตรกรรม พื้นที่พรุ ที่อยู่อาศัย และพื้นที่บริการท่องเที่ยว ดังนั้นการดำเนินโครงการในระยะดำเนินการจึงไม่ก่อให้เกิดผลกระทบต่อระบบนิเวศบนบกสำหรับรายละเอียดต่างๆ มีดังนี้</p> <p>1) ทรัพยากรป่าไม้</p> <p>พื้นที่โครงการเป็นพื้นที่ราบภายในพื้นที่โครงการไม่พบไม้ยืนต้นที่จัดเป็นทรัพยากรป่าไม้ที่สำคัญหรือป่าไม้ที่มีคุณค่าต่อการอนุรักษ์ และไม่อยู่ในพื้นที่ป่าสงวนแห่งชาติใด ดังนั้น การดำเนินโครงการในระยะดำเนินการจึงไม่ก่อให้เกิดผลกระทบต่อทรัพยากรป่าไม้แต่อย่างใด</p> | <p>1. จัดให้มีรั้วโปร่งสูง 1.9 เมตร ตลอดแนวด้าน ที่ติดกับพรุจิต และหนองน้ำสาธารณะ</p> <p>2. โครงการบำบัดน้ำเสียทั้งหมดจากทุกกิจกรรมของโครงการ รวมถึงน้ำเสียจากห้องพักรวม ด้วยระบบแอโรบิคชีวภาพ จำนวน 13 ชุด ถึงบำบัดน้ำเสียแบบเดิม</p> | <p>1. ปฏิบัติตามมาตรการ โดยโครงการมีแนวรั้วความสูง 2 เมตรและปลูกต้นไม้เพื่อปรับทัศนียภาพและลดความกระดังของผนัง ตลอดแนวหลังตึก lobby, Ruen nok young, building A,B สำหรับแนวด้านที่เหลื่อที่ติดกับป่าพรุ ได้ปลูกต้นไม้ จัดสวนสวยงาม เนื่องจากป่าพรุ มีทัศนียภาพที่สวยงาม ทางโครงการจึงดูแลอย่างดี เพื่อให้ผู้เข้าพักได้ชื่นชมธรรมชาติของป่าพรุ ซึ่งโครงการได้ดูแลรักษาความสะอาด จัดสวนและปลูกหญ้าสวยงาม</p> <div data-bbox="1173 826 1581 1136" data-label="Image"> </div> <p>2. ปฏิบัติตามมาตรการ โดยโครงการบำบัดน้ำเสียทั้งหมดจากทุกกิจกรรมของโครงการ รวมถึงน้ำเสียจากห้องพักรวม โดยโครงการได้ให้ บริษัทเอกชนเข้ามา</p> <div data-bbox="1594 826 2002 1136" data-label="Image"> </div> | <p>- ไม่มีปัญหาและอุปสรรค</p> <p>- ไม่มีปัญหาและอุปสรรค</p> |

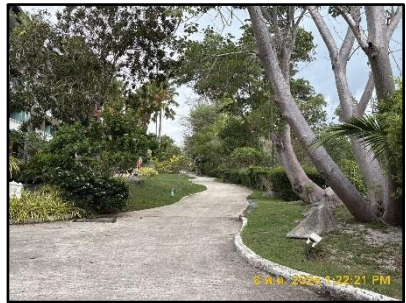
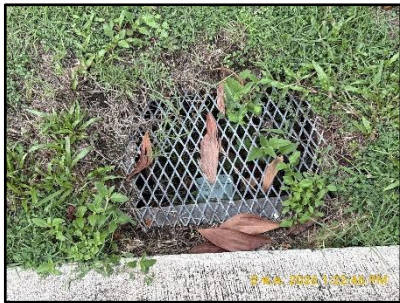
| องค์ประกอบสิ่งแวดล้อม / ผลกระทบต่อสิ่งแวดล้อม | มาตรการป้องกันและแก้ไขผลกระทบสิ่งแวดล้อม | การปฏิบัติตามมาตรการป้องกันและแก้ไขผลกระทบสิ่งแวดล้อม | ปัญหา อุปสรรคและข้อเสนอแนะ |
|---|---|---|---|
| <p>ลูกบาศก์เมตร ดังนั้น ปริมาณน้ำที่เหลือจากการรดน้ำต้นไม้ 131.07 ลูกบาศก์เมตร จะระบายผ่านบ่อดักขยะ/บ่อตรวจคุณภาพน้ำ ก่อนปล่อยลงสู่ท่อระบายน้ำสาธารณะต่อไป</p> <p>ดังนั้นจึง<b>ไม่มีผลกระทบ</b>ต่อทรัพยากรชีวภาพในน้ำในระยะดำเนินการ ทั้งนี้เพื่อเป็นการป้องกันผลกระทบในระยะดำเนินการ โครงการจะต้องปฏิบัติตามมาตรการป้องกันและแก้ไขผลกระทบด้านการจัดการน้ำเสียอย่างเคร่งครัด</p> | <p>8. ออกแบบให้มีการทวงน้ำ ปริมาตร 371 ลูกบาศก์เมตร จำนวน 1 บ่อ เพื่อทวงน้ำฝนส่วนเกินก่อนระบายออกนอกพื้นที่โครงการลงสู่ท่อระบายน้ำสาธารณะ</p> | <p>8. ไม่ปฏิบัติตามมาตรการ โดยโครงการมีบ่อทวงน้ำฝนขนาด 0.5 ลบ.ม. มีตะแกรงพลาสติกปิดด้านบน เพื่อดักเศษขยะ กิ่งไม้ ใบไม้ ไม่ให้ลงไปบ่อ กระจายอยู่ตามแนวพื้นที่โครงการ ผึ่งใกล้กับพุ่ม ซึ่งสามารถทวงน้ำฝนและตะกอนดิน ก่อนไหลออกสู่ป่าพรุได้ แต่ไม่มีความเพียงพอในการทวงน้ำ ซึ่งทางโครงการจะเร่งดำเนินการแก้ไขอย่างเร่งด่วน หากพบเห็นปัญหา</p> <div data-bbox="1211 323 1615 627" data-label="Image"> </div> <div data-bbox="1205 1015 1603 1318" data-label="Image"> </div> | <p>- ไม่มีปัญหาและอุปสรรค</p> |

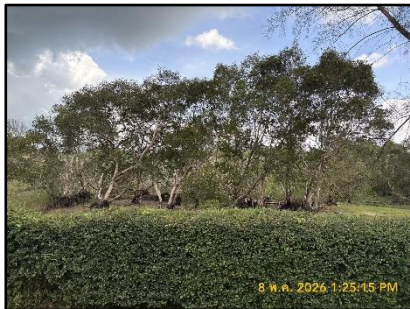
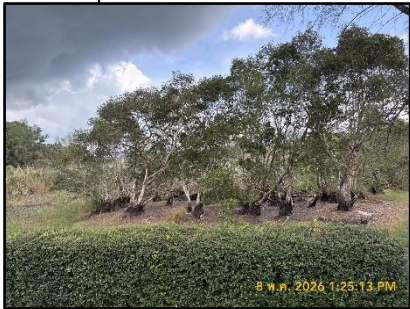
| องค์ประกอบสิ่งแวดล้อม / ผลกระทบต่อสิ่งแวดล้อม | มาตรการป้องกันและแก้ไขผลกระทบสิ่งแวดล้อม | การปฏิบัติตามมาตรการป้องกันและแก้ไขผลกระทบสิ่งแวดล้อม | ปัญหา อุปสรรคและข้อเสนอแนะ |
|---|---|---|---|
| | 9. จัดให้มีเครื่องสูบน้ำ จำนวน 2 เครื่อง ทำงานสลับกัน มีอัตราการสูบน้ำ 0.2056 ลูกบาศก์เมตร/วินาที/เครื่อง ซึ่งเท่ากับอัตราการระบายน้ำก่อนมีโครงการ | 9. ไม่ปฏิบัติตามมาตรการ แต่โครงการมีบ่อหน่วงน้ำฝน ขนาด 0.5 ลบ.ม. กระจายอยู่ตามแนวพื้นที่โครงการ ฝั่ง ใกล้กับพรุ ซึ่งสามารถหน่วงน้ำฝน และตะกอนดิน ก่อน ไหลออกสู่ป่าพรุได้ | - ไม่มีปัญหาและอุปสรรค |
| <b>2.3 นิเวศวิทยาป่าพรุ</b><br>พรุบ้านไม้ขาว ตั้งอยู่ชายฝั่งทะเล ตะวันตกของภูเก็ต เป็นส่วนที่กัดเข้ามา จากหาดทราย มีลักษณะเป็นที่ลุ่มน้ำ ชัง เดิมเป็นพรุผืนใหญ่ ปัจจุบันถูกตัด ขาดออกจากกันเนื่องจากการก่อสร้าง การพัฒนา และการบุกรุกที่ดินเหลือ เพียงพรุผืนเล็กๆ 10 แห่ง ที่มีสภาพ แตกต่างกันไป พรุที่ไม่มีสภาพของพรุ หลงเหลืออยู่แล้ว ได้แก่ พรุเปิดน้ำพรุ ทับเคยและพรุยายรัต พรุที่ถูก เปลี่ยนแปลงสภาพเป็นสระน้ำ ได้แก่ พรุทุ่งเตียน พรุยาง พรุเจ๊ะสัน และพรุ ที่ยังคงสภาพความเป็นพรุอยู่ ได้แก่ พรุ หลังวัดไม้ขาว พรุจูด พรุแหลมหยุด พรุ จิก และพรุบ้านไม้ขาว (ที่มา : รายงาน ความหลากหลายทางชีวภาพในพื้นที่ | 10. ขุดลอกตะกอนในท่อระบายน้ำ รวมถึงบ่อกักน้ำ อย่างสม่ำเสมอ เพื่อให้การระบายน้ำในพื้นที่โครงการมี ประสิทธิภาพตลอดเวลา<br><br>11. ออกแบบให้มีบ่อกักน้ำ และติดตั้งตะแกรงดักมูล ฝอย บริเวณจุดระบายน้ำออกจากท่อระบายน้ำของ โครงการ | 10. ปฏิบัติตามมาตรการ โดยแผนกช่างขุดลอกตะกอน ในท่อระบายน้ำรวมถึงบ่อกักน้ำอย่างสม่ำเสมอ<br><br>11. ปฏิบัติตามมาตรการ โดยโครงการมีบ่อหน่วงน้ำฝน ขนาด 0.5 ลบ.ม. กระจายอยู่ตามแนวพื้นที่โครงการ ฝั่ง ใกล้กับพรุ ซึ่งสามารถหน่วงน้ำฝน และตะกอนดิน ก่อน ไหลออกสู่ป่าพรุได้ในระดับหนึ่ง | - ไม่มีปัญหาและอุปสรรค<br><br>- ไม่มีปัญหาและอุปสรรค |

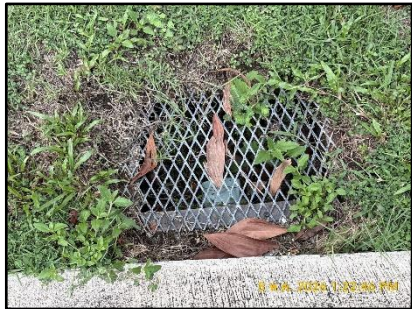
| องค์ประกอบสิ่งแวดล้อม / ผลกระทบต่อสิ่งแวดล้อม | มาตรการป้องกันและแก้ไขผลกระทบสิ่งแวดล้อม | การปฏิบัติตามมาตรการป้องกันและแก้ไขผลกระทบสิ่งแวดล้อม | ปัญหา อุปสรรคและข้อเสนอแนะ |
|---|---|---|---|
| <p>ลูกบาศก์เมตร จำนวน 1 บ่อ โดยอาศัยแรงโน้มถ่วงของโลก (Gravity) จากนั้นผ่านระบบปรับปรุงคุณภาพน้ำ ได้แก่ระบบกรองทราย เพื่อกรองความสกปรกและความขุ่น (Turbidity) และกรองคาร์บอน เพื่อกรองเศษตะกอนที่เหลือน้ำและกำจัดกลิ่นที่ไม่พึงประสงค์ออกจากน้ำ และเข้าสู่บ่อบ่มน้ำเสียเติมอากาศ (Post Aeration) ปริมาตร 400 ลูกบาศก์เมตร (สามารถเก็บกักไว้ได้นาน 3.2 วัน) ผ่านการฆ่าเชื้อโรคด้วยระบบ UV ก่อนนำไปใช้รดน้ำต้นไม้ภายในพื้นที่โครงการด้วยการรดน้ำแบบซึมดิน ประมาณ 73.47 ลูกบาศก์เมตร ดังนั้น ปริมาณน้ำที่เหลือจากการ รดน้ำต้นไม้ 82.58 ลูกบาศก์เมตร จะระบายผ่านบ่อดักขยะ/บ่อตรวจคุณภาพน้ำ ก่อนปล่อยลงสู่ท่อระบายน้ำสาธารณะต่อไป</p> <p>2) การระบายน้ำฝนและการป้องกันน้ำท่วม</p> | <p>2. จัดให้มีเครื่องสูบน้ำ จำนวน 2 เครื่อง ทำงานสลับกัน มีอัตราการสูบน้ำ 0.2056 ลูกบาศก์เมตร/วินาที/เครื่อง ซึ่งเท่ากับอัตราการระบายน้ำก่อนมีโครงการ</p> <p>3. ขุดลอกตะกอนในท่อระบายน้ำ รวมถึงบ่อดักน้ำอย่างสม่ำเสมอ เพื่อให้การระบายน้ำในพื้นที่โครงการมีประสิทธิภาพตลอดเวลา</p> <p>4. ออกแบบให้มีบ่อดักน้ำ และติดตั้งตะแกรงดักมูลฝอยบริเวณจุดระบายน้ำออกจากท่อระบายน้ำของโครงการ</p> | <p>2. ปฏิบัติตามมาตรการ โดยโครงการมีเครื่องสูบน้ำสำรองไว้ใช้ยามฉุกเฉิน</p> <p>3. ปฏิบัติตามมาตรการ โดยเจ้าหน้าที่ฝ่ายช่างทำการดูแลขุดลอกตะกอนในท่อระบายน้ำ รวมถึงบ่อดักน้ำอย่างสม่ำเสมอ</p> <p>4. ปฏิบัติตามมาตรการ โดยมีบ่อดักน้ำ และติดตั้งตะแกรงดักมูลฝอย บริเวณจุดระบายน้ำออกจากท่อระบายน้ำของโครงการ</p> | <p>- ไม่มีปัญหาและอุปสรรค</p> <p>- ไม่มีปัญหาและอุปสรรค</p> <p>- ไม่มีปัญหาและอุปสรรค</p> |

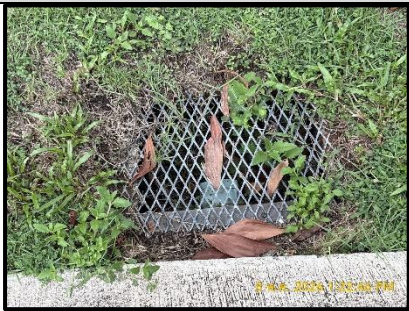
| องค์ประกอบสิ่งแวดล้อม / ผลกระทบต่อสิ่งแวดล้อม | มาตรการป้องกันและแก้ไขผลกระทบสิ่งแวดล้อม | การปฏิบัติตามมาตรการป้องกันและแก้ไขผลกระทบสิ่งแวดล้อม | ปัญหา อุปสรรคและข้อเสนอแนะ |
|---|---|---|---|
| <p>การระบายน้ำฝนของโครงการ จะแบ่งเป็น 2 ส่วน คือ จากชั้นหลังคาของอาคาร และจากพื้นดินนอกอาคาร โดยการระบายน้ำฝนบนพื้นดินนอกอาคาร จะอาศัยลักษณะการระบาย 2 รูปแบบ คือ การไหลซึมลงใต้ดินตามบริเวณสนามหญ้าและพื้นที่สีเขียว อีกรูปแบบคือการให้น้ำฝนไหลไปตามความลาดชันของภูมิประเทศ ซึ่งน้ำฝนส่วนนี้จะไหลลงสู่ท่อระบายน้ำที่เตรียมไว้ สำหรับน้ำฝนจากหลังคาของอาคาร จะระบายลงสู่ท่อระบายน้ำฝน ขนาดเส้นผ่านศูนย์กลาง 4 นิ้ว ซึ่งจะรวบรวมลงสู่ท่อระบายน้ำคอนกรีตเสริมเหล็ก ขนาด 0.3, 0.4 และ 0.6 เมตร ความลาดเอียง 1:200 ที่มีบ่อพักน้ำเป็นระยะอยู่โดยรอบพื้นที่โครงการ โดยอาศัยแรงโน้มถ่วงของโลก (Gravity) ลงสู่บ่อท่อน้ำปริมาตร 370 ลูกบาศก์เมตร จำนวน 1 บ่อ ก่อนปล่อยสู่ท่อระบายน้ำสาธารณะต่อไป</p> | <p>5. จัดเจ้าหน้าที่คอยตรวจสอบดูแลระบบรวบรวมระบายน้ำของโครงการเป็นประจำ โดยเฉพาะช่วงฤดูฝน หากพบว่าชำรุดต้องรีบแก้ไขทันที</p> | <p>5. ปฏิบัติตามมาตรการ โดยเจ้าหน้าที่ฝ่ายช่าง ทำการดูแลระบบรวบรวมระบายน้ำของโครงการเป็นประจำ</p> | <p>- ไม่มีปัญหาและอุปสรรค</p> |

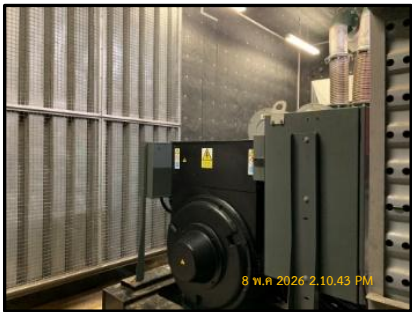
| องค์ประกอบสิ่งแวดล้อม / ผลกระทบต่อสิ่งแวดล้อม | มาตรการป้องกันและแก้ไขผลกระทบสิ่งแวดล้อม | การปฏิบัติตามมาตรการป้องกันและแก้ไขผลกระทบสิ่งแวดล้อม | ปัญหา อุปสรรคและข้อเสนอแนะ |
|---|---|---|---|
| <p><b>3.7 ไฟฟ้า</b></p> <p>ปัจจุบันโครงการส่วนเดิมขอรับบริการด้านไฟฟ้าจากการไฟฟ้าส่วนภูมิภาค อำเภอดงหลวง จังหวัดสุพรรณบุรี ด้วยระบบไฟฟ้าแรงสูง ขนาด 33 kV ทั้งนี้รายละเอียดการติดตั้งระบบไฟฟ้าที่สำคัญภายในโครงการ มีดังนี้</p> <p>1) ระบบไฟฟ้าปกติ</p> <p>โครงการจะติดตั้งหม้อแปลงไฟฟ้าชนิดน้ำมัน (Oil Immersed Transformers) จำนวน 1 ชุด ขนาด 1,500 kVA เพื่อลดแรงดันต่ำเข้าสู่แผงจ่ายไฟฟ้าหลัก (Main Distribution Board : MDB) โดยโครงการจะรับกระแสไฟฟ้าผ่านหม้อแปลง ก่อนแปลงไฟฟ้าแรงสูง ขนาด 33 kV เป็น 400/230 V เพื่อจ่ายไฟฟ้าไปยังแต่ละอาคาร สำหรับตำแหน่งของหม้อแปลงไฟฟ้าจะติดตั้งบนพื้นมีรั้วล้อมรอบบริเวณด้านทิศใต้ของโครงการ</p> | <p>1. หม้อแปลงต้องอยู่ในสถานที่ซึ่งบุคคลที่มีหน้าที่เกี่ยวข้องเข้าถึงได้โดยสะดวก เพื่อทำการตรวจและบำรุงรักษาให้อยู่ในสภาพดีอยู่เสมอ และต้องจัดให้มีการระบายอากาศอย่างเพียงพอกับการใช้งาน</p> <p>2.ต้องมีแผ่นป้ายหรือสัญลักษณ์เตือนให้ระวังอันตรายจากไฟฟ้าแรงสูงติดตั้งไว้ในบริเวณที่เห็นได้ชัดเจน</p> | <p>1. ปฏิบัติตามมาตรการ โดยหม้อแปลงอยู่ในห้องปิดมิดชิด และมีการระบายอากาศอย่างพอเพียง</p> <p>2.ปฏิบัติตามมาตรการ มีแผ่นป้ายหรือสัญลักษณ์เตือนให้ระวังอันตรายจากไฟฟ้าแรงสูงติดตั้งไว้ที่อุปกรณ์</p> | <p>- ไม่มีปัญหาและอุปสรรค</p> <p>- ไม่มีปัญหาและอุปสรรค</p> |

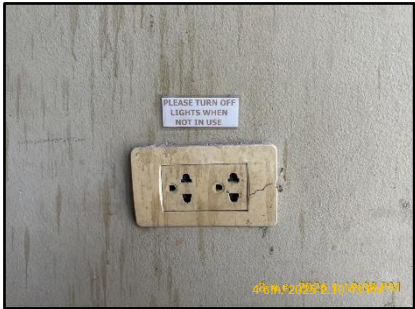
| องค์ประกอบสิ่งแวดล้อม / ผลกระทบต่อสิ่งแวดล้อม | มาตรการป้องกันและแก้ไขผลกระทบสิ่งแวดล้อม | การปฏิบัติตามมาตรการป้องกันและแก้ไขผลกระทบสิ่งแวดล้อม | ปัญหา อุปสรรคและข้อเสนอแนะ |
|---|---|---|---|
| <p>โครงการได้จัดให้มีเครื่องกำเนิดไฟฟ้าสำรอง ขนาด 350 kVA จำนวน 1 ชุด เพื่ออำนวยความสะดวกแก่ผู้ใช้บริการ โดยจ่ายไฟฟ้าให้ระบบที่มีความสำคัญ เช่น ระบบสัญญาณแจ้งเหตุเพลิงไหม้ ระบบแสงสว่างทางเดิน ระบบลิฟต์ ระบบสุขาภิบาล และระบบไฟส่องสว่างฉุกเฉิน เป็นต้น ได้อย่างเพียงพอ</p> <p>3) ระบบความปลอดภัยของการไฟฟ้า</p> <p>โครงการได้ติดตั้ง Circuit Breaker : CB ด้านแรงดันต่ำ ซึ่งทำหน้าที่ตัดกระแสไฟฟ้าที่มีค่าสูงจากการลัดวงจรได้ในเวลาที่เหมาะสมและทันเวลา ก่อนที่จะเกิดความเสียหาย ส่วนภายในห้องไฟฟ้ากำลัง และห้องเครื่องกำเนิดไฟฟ้าสำรอง จะปิดกั้นที่มั่นคงและมิดชิด และไม่อนุญาตให้ผู้ที่ไม่เกี่ยวข้องเข้าไปในห้องไฟฟ้าของโครงการและมีที่ว่างพอเพียงเพื่อการ</p> | <p>13. จัดเจ้าหน้าที่หมั่นทำความสะอาดหลอดไฟ และโคมไฟส่วนกลางอยู่เสมอ เพราะฝุ่นละอองที่เกาะหลอดไฟ จะทำให้แสงสว่างลดน้อยลง</p> | <div data-bbox="1193 312 1606 622" data-label="Image"> </div> <p>13. ปฏิบัติตามมาตรการ โดยแผนกช่างทำความสะอาด หลอดไฟ และโคมไฟส่วนกลางอยู่เสมอ</p> | <p>- ไม่มีปัญหาและอุปสรรค</p> |

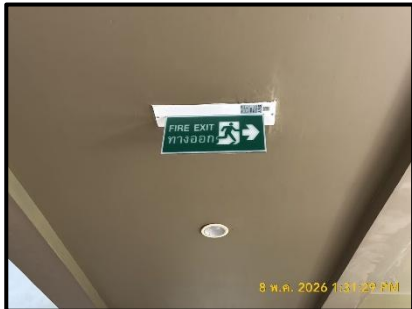
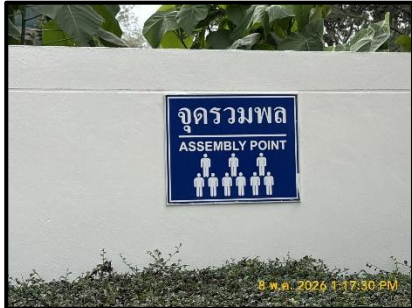
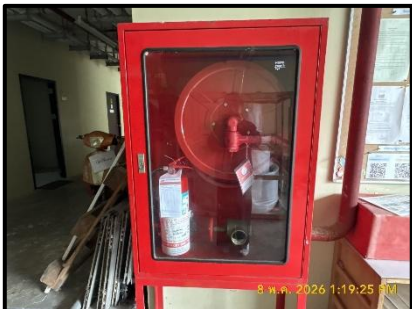
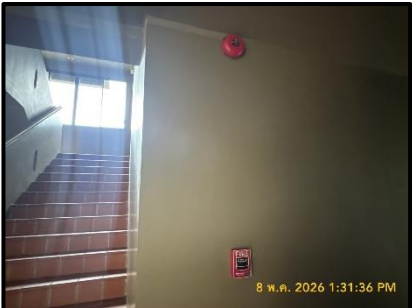
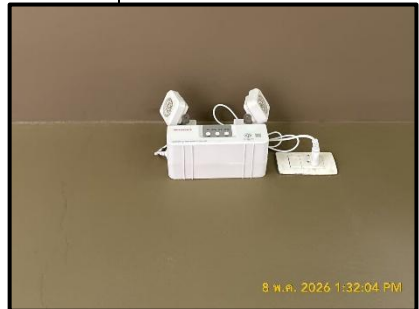
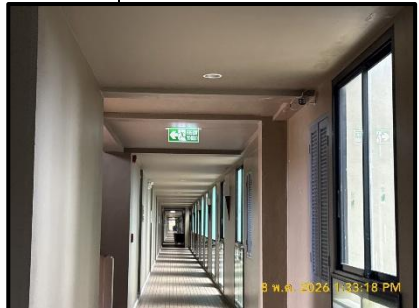
| องค์ประกอบสิ่งแวดล้อม / ผลกระทบต่อสิ่งแวดล้อม | มาตรการป้องกันและแก้ไขผลกระทบสิ่งแวดล้อม | การปฏิบัติตามมาตรการป้องกันและแก้ไขผลกระทบสิ่งแวดล้อม | ปัญหา อุปสรรคและข้อเสนอแนะ |
|---|---|---|---|
| <p><b>3.8 การป้องกันอัคคีภัย</b></p> <p>ในช่วงเปิดดำเนินการ โครงการได้ประเมินผลกระทบการป้องกันอัคคีภัย ไว้โดยแบ่งเป็น 4 ส่วน ได้แก่ ความเพียงพอของระบบป้องกันอัคคีภัยของโครงการ ความสามารถในการหนีไฟ ความเหมาะสมของตำแหน่งและความเพียงพอของพื้นที่ จุติรวมพล และความสามารถในการให้บริการระงับอัคคีภัยของหน่วยงานที่รับผิดชอบ</p> <p>1) ความเพียงพอของระบบป้องกันอัคคีภัยของโครงการ</p> <p>โครงการโรงแรม ไมซ์พาล์มบีช รีสอร์ท เป็นโครงการประกอบกิจการประเภทโรงแรมจำนวน 229 ห้องพัก ประกอบด้วยอาคารทั้งสิ้น จำนวน 15 อาคาร เป็นอาคารห้องพักโรงแรม จำนวน 9 อาคาร อาคารส่วนบริการ จำนวน 5 อาคาร และอาคารวิลล่า จำนวน 1</p> | <p>1. จัดให้มีระบบป้องกันและแจ้งเตือนอัคคีภัยของโครงการให้เป็นไปตามข้อกำหนดของกฎกระทรวงฉบับที่ 39 (พ.ศ. 2537) ฉบับที่ 47 (พ.ศ. 2540) และฉบับที่ 55 (พ.ศ. 2543) ออกตามความในพระราชบัญญัติควบคุมอาคาร พ.ศ. 2522</p> <div data-bbox="719 667 1128 976" data-label="Image"> </div> <div data-bbox="719 986 1128 1295" data-label="Image"> </div> | <p>1. ปฏิบัติตามมาตรการ โดยโครงการมีระบบป้องกันและแจ้งเตือนอัคคีภัยของโครงการให้เป็นไปตามข้อกำหนดของกฎกระทรวงฉบับที่ 39 (พ.ศ. 2537) ฉบับที่ 47 (พ.ศ. 2540) และฉบับที่ 55 (พ.ศ. 2543) ออกตามความในพระราชบัญญัติควบคุมอาคาร พ.ศ. 2522 ครบถ้วน</p> <div data-bbox="1160 667 1570 976" data-label="Image"> </div> <div data-bbox="1160 986 1570 1295" data-label="Image"> </div> <div data-bbox="1601 667 2018 976" data-label="Image"> </div> <div data-bbox="1601 986 2018 1295" data-label="Image"> </div> | <p>- ไม่มีปัญหาและอุปสรรค</p> |

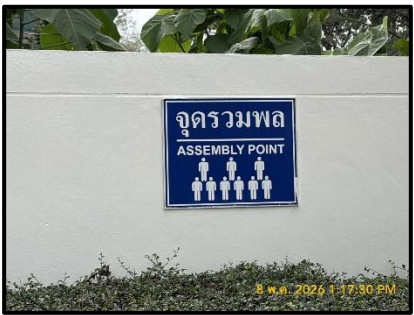
| องค์ประกอบสิ่งแวดล้อม / ผลกระทบต่อสิ่งแวดล้อม | มาตรการป้องกันและแก้ไขผลกระทบสิ่งแวดล้อม | การปฏิบัติตามมาตรการป้องกันและแก้ไขผลกระทบสิ่งแวดล้อม | ปัญหา อุปสรรคและข้อเสนอแนะ |
|---|---|---|---|
| <p>RES จำนวน 2 จุด และอาคาร VILLA จำนวน 4 จุด</p> <p>- ถังดับเพลิง (Fire Extinguisher) โครงการเลือกใช้ถังดับเพลิงชนิดผงเคมี ABC ขนาด 4.5 กิโลกรัม โดยจะติดตั้งให้ส่วนบนสุดของถังดับเพลิงเคมี สูงจากระดับพื้นอาคารประมาณ 1.50 เมตร ในที่มองเห็นสามารถอ่านคำแนะนำการใช้ได้ และสามารถนำไปใช้งานได้สะดวก รวมทั้งอยู่ในสภาพที่ใช้งานได้ตลอดเวลา โดยโครงการจะติดตั้งบริเวณ โถงทางเดินของทุกชั้นในทุกอาคาร ของการติดตั้งชุดถังดับเพลิงและถังดับเพลิงมือถือ โครงการจะติดตั้งให้ส่วนบนสุดของชุดถังดับเพลิงและถังดับเพลิงมือถือ สูงจากระดับพื้นอาคารประมาณ 1.50 เมตร ในที่มองเห็นสามารถอ่านคำแนะนำการใช้ได้ และสามารถนำไปใช้งานได้สะดวก รวมทั้งอยู่ในสภาพที่ใช้งานได้ตลอดเวลา</p> | <p>5. จัดให้มีพนักงานรักษาความปลอดภัย เพื่อดูแลความปลอดภัยในพื้นที่โครงการ</p> <p>6. ติดป้ายแสดงวิธีการใช้อุปกรณ์ดับเพลิงอย่างชัดเจนที่จุดติดตั้งทุกจุด</p> <p>7. จัดทำผังเส้นทางการอพยพหนีไฟ ไปยังจุดรวมพล ติดไว้บริเวณทางเดินในอาคาร</p> <p>8. มีการจัดตั้งกรรมการป้องกันอัคคีภัยโดยกำหนดบทบาทหน้าที่</p> | <p>5. ปฏิบัติตามมาตรการ โดยโครงการมีพนักงานรักษาความปลอดภัย เพื่อดูแลความปลอดภัยในพื้นที่โครงการ</p> <p>6. ปฏิบัติตามมาตรการ โดยมีป้ายวิธีการใช้อุปกรณ์ชัดเจน</p> <p>7. ปฏิบัติตามมาตรการ โดยมีผังเส้นทางการอพยพหนีไฟ ไปยังจุดรวมพล ติดไว้บริเวณด้านหลังประตูห้องพักทุกห้อง และจะเพิ่มติดไว้บริเวณทางเดินในอาคารด้วย</p> <p>8. ปฏิบัติตามมาตรการ โดยมีการจัดตั้งกรรมการป้องกันอัคคีภัยโดยกำหนดบทบาทหน้าที่รับผิดชอบ เมื่อเกิดเหตุการณ์ดังกล่าว</p> | <p>- ไม่มีปัญหาและอุปสรรค</p> <p>- ไม่มีปัญหาและอุปสรรค</p> <p>- ไม่มีปัญหาและอุปสรรค</p> <p>- ไม่มีปัญหาและอุปสรรค</p> |

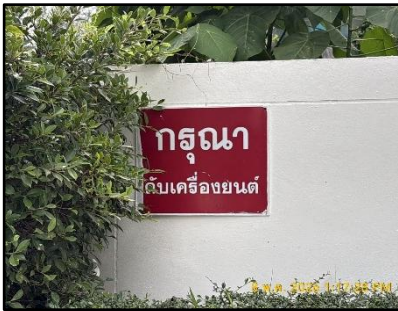
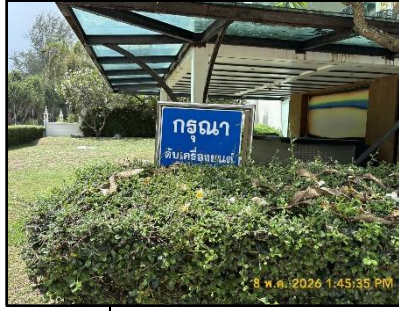
| องค์ประกอบสิ่งแวดล้อม / ผลกระทบต่อสิ่งแวดล้อม | มาตรการป้องกันและแก้ไขผลกระทบสิ่งแวดล้อม | การปฏิบัติตามมาตรการป้องกันและแก้ไขผลกระทบสิ่งแวดล้อม | ปัญหา อุปสรรคและข้อเสนอแนะ |
|---|---|---|---|
| <p>การที่จะกำหนดจุดรวมพลที่เหมาะสมในสภาวะการณ์ขณะนั้นต่อไป</p> <p><b>3.9 การระบายอากาศและความร้อน</b></p> <p>1. ระบบปรับอากาศ</p> <p>โครงการมีการติดตั้งเครื่องปรับอากาศแบบแยกส่วน (Air Cooled Split System) ตามความเหมาะสมกับขนาดของภาระการทำความเย็น โดยใช้สารทำความเย็น R-22 (น้ำยาแอร์) ประกอบด้วย เครื่องระบายความร้อนชนิดระบายด้วยอากาศ (Air Cooled Condensing Unit) ติดตั้งบริเวณระเบียงรอบๆ อาคาร และเครื่องส่งลมเย็น (Fancoil Unit) ทำหน้าที่ทำความเย็นหมุนเวียนในพื้นที่ปรับอากาศ ทั้งนี้จำนวนเครื่องปรับอากาศที่ติดตั้งขึ้นกับขนาดพื้นที่ของห้องนั้นๆ โดยโครงการจะใช้เครื่องปรับอากาศที่มีขนาดความเย็นรวมประมาณ 607 ตัน</p> <p>1) การระบายอากาศ</p> | <p>1. ทำความสะอาดเครื่องปรับอากาศของโครงการเป็นประจำ เพื่อเพิ่มประสิทธิภาพในการทำงาน และยังเป็น การป้องกันการสะสมของเชื้อโรค</p> <p>2. ดูแลตรวจสอบอุปกรณ์ที่ใช้ระบายอากาศให้สามารถใช้งานได้ อยู่เสมอ</p> <p>3. ติดตั้งป้ายห้ามติดเครื่องยนต์ทิ้งไว้ภายในบริเวณที่จอดรถ ให้สามารถสังเกตเห็นได้อย่างชัดเจนและทั่วถึง</p> | <p>1. ปฏิบัติตามมาตรการ โดยเจ้าหน้าที่แผนกช่างทำความสะอาดเครื่องปรับอากาศของโครงการเป็นประจำ</p> <p>2. ปฏิบัติตามมาตรการ โดยเจ้าหน้าที่แผนกช่างดูแล ตรวจสอบอุปกรณ์ที่ใช้ระบายอากาศให้สามารถใช้งานได้ อยู่เสมอ</p> <p>3. ปฏิบัติตามมาตรการ โดยโครงการติดป้าย ดับเครื่องยนต์ ไว้บริเวณที่จอดรถของโครงการ</p> <div data-bbox="1196 1015 1592 1326" data-label="Image"> </div> <div data-bbox="1610 1015 2007 1326" data-label="Image"> </div> | <p>- ไม่มีปัญหาและอุปสรรค</p> <p>- ไม่มีปัญหาและอุปสรรค</p> <p>- ไม่มีปัญหาและอุปสรรค</p> |

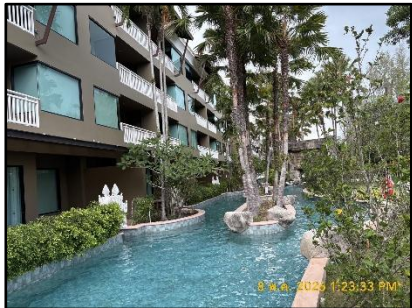
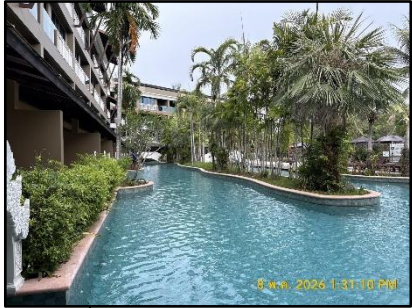
| องค์ประกอบสิ่งแวดล้อม / ผลกระทบต่อสิ่งแวดล้อม | มาตรการป้องกันและแก้ไขผลกระทบสิ่งแวดล้อม | การปฏิบัติตามมาตรการป้องกันและแก้ไขผลกระทบสิ่งแวดล้อม | ปัญหา อุปสรรคและข้อเสนอแนะ |
|---|---|---|---|
| <p>โครงการจัดให้มีการระบายอากาศทั้งวิธีกลและธรรมชาติ ซึ่งมีความสอดคล้องตามกฎหมายกระทรวง ฉบับที่ 39 (พ.ศ.2537) ออกตามความในพระราชบัญญัติควบคุมอาคาร พ.ศ. 2522 ระบบระบายอากาศ โดยทั่วไปการระบายอากาศในส่วนต่าง ๆ ที่ไม่มีการระบายอากาศจะพิจารณา โดยให้มีการระบายอากาศแบบธรรมชาติให้มากที่สุด โดยอาศัยการออกแบบด้านสถาปัตยกรรม แต่หากกรณีที่ไม่สามารถระบายอากาศตามธรรมชาติได้ ก็จะเป็นการระบายอากาศโดยใช้พัดลมระบายอากาศ ส่วนห้องที่มีการปรับอากาศ นั้น ก็จะมีการพิจารณาให้มีระบบระบายอากาศเช่นกัน เพื่อให้เกิดมีอากาศบริสุทธิ์ (FRESH AIR) เข้าไปแทนที่</p> <p>- การระบายอากาศโดยธรรมชาติ โครงการได้จัดให้มีระบบระบายอากาศที่มีประตู หน้าต่างหรือ</p> | <p>4. จัดให้มีไม้ยืนต้นภายในโครงการให้มากที่สุด เพื่อลดความร้อนจากการระบายอากาศของเครื่องปรับอากาศ</p> | <p>4. ปฏิบัติตามมาตรการ โครงการมีไม้ยืนต้นเป็นจำนวนมาก มีการจัดสวน และปรับภูมิทัศน์โดยรอบ</p> <div data-bbox="1205 411 1615 719" data-label="Image"> </div> <div data-bbox="1630 411 2040 719" data-label="Image"> </div> | <p>- ไม่มีปัญหาและอุปสรรค</p> |

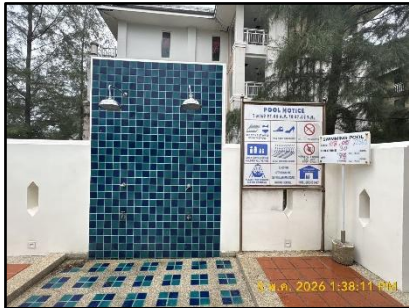
| องค์ประกอบสิ่งแวดล้อม / ผลกระทบต่อสิ่งแวดล้อม | มาตรการป้องกันและแก้ไขผลกระทบสิ่งแวดล้อม | การปฏิบัติตามมาตรการป้องกันและแก้ไขผลกระทบสิ่งแวดล้อม | ปัญหา อุปสรรคและข้อเสนอแนะ |
|---|---|---|---|
| <p>สะอาดง่าย มีรางระบายน้ำล้นที่มีฝาปิดรอบสระว่ายน้ำ ไม่เป็นสนิม แข็งแรงและไม่มีน้ำล้นออกจากราง โดยจะจัดให้มีป้ายบอกความลึก และเลขนระดับบอกความลึกที่สามารถมองเห็นได้อย่างชัดเจน และจัดให้มีระบบแสงสว่างอย่างเพียงพอทั่วบริเวณสระว่ายน้ำ ในกรณีที่มีการเปิดใช้สระในเวลากลางคืน นอกจากนี้ บริเวณสระว่ายน้ำทางเดินรอบสระว่ายน้ำ เลือกใช้เป็นวัสดุที่ไม่ลื่น ไม่ดูดซึมน้ำ ทำความสะอาดง่าย และพื้นลาดเอียงเล็กน้อยเพื่อการระบายน้ำที่ดี จัดให้มีอุปกรณ์เครื่องมือสำหรับทำความสะอาดสระว่ายน้ำ อีกทั้งโครงการ จัดให้มีตู้เก็บสิ่งของ ที่วางหรือเก็บรองเท้า สำหรับผู้มาใช้บริการ ในบริเวณทางเข้าสระว่ายน้ำ จัดให้มีอ่างล้างมือ ล้างตัวก่อนลงสระ และที่ล้างเท้า ทางเข้าบริเวณสระว่ายน้ำ และเติมคลอรีนลงในที่ล้างเท้าเพื่อป้องกันการติดเชื้อ มีการรักษาความ</p> | <p>- มาตรการป้องกันและแก้ไขผลกระทบด้านความปลอดภัยจากการใช้สระว่ายน้ำ</p> <p>10. จัดให้มีอุปกรณ์สื่อสารที่สามารถติดต่อบุคคลหรือสถานที่สำคัญ เช่น โรงพยาบาล และสถานีตำรวจ เป็นต้น เพื่อขอความช่วยเหลือกรณีเกิดเหตุฉุกเฉินต่างๆ และปิดประกาศหมายเลขโทรศัพท์ของสถานที่ดังกล่าวไว้ในที่เห็นได้ชัดเจน</p> <p>11. รักษาความสะอาดพื้นที่โดยรอบอย่างสม่ำเสมอ ดูแลมิให้มีการนำสัตว์ทุกชนิดเข้าไปในบริเวณสระว่ายน้ำ</p> <p>12. จัดให้มีระบบแสงสว่างอย่างเพียงพอทั่วบริเวณสระว่ายน้ำ ในกรณีที่มีการเปิดใช้สระในเวลากลางคืน</p> | <p>10. ปฏิบัติตามมาตรการ โดยที่เคาท์เตอร์เจ้าหน้าที่ดูแลสระ จะมีโทรศัพท์ที่สามารถติดต่อได้ทันที กรณีฉุกเฉิน</p> <p>11. ปฏิบัติตามมาตรการ โดยพนักงานทำความสะอาด จะรักษาความสะอาดพื้นที่โดยรอบอย่างสม่ำเสมอ</p> <p>12. ปฏิบัติตามมาตรการ โดยมีไฟส่องสว่างอย่างเพียงพอ</p> <p>- โครงการได้จัดบันทึกคุณภาพน้ำ pH และคลอรีน หลงเหลือเป็นประจำทุกวัน รวมทั้งให้บริษัทเอกชน เข้า</p> | <p>- ไม่มีปัญหาและอุปสรรค</p> <p>- ไม่มีปัญหาและอุปสรรค</p> <p>- ไม่มีปัญหาและอุปสรรค</p> |

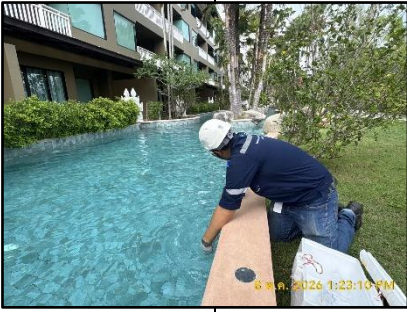
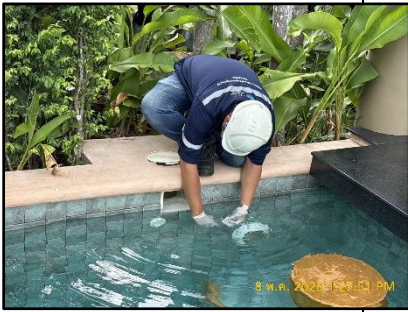
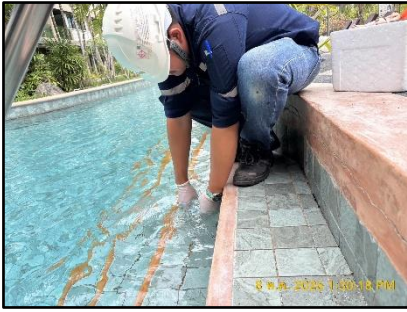
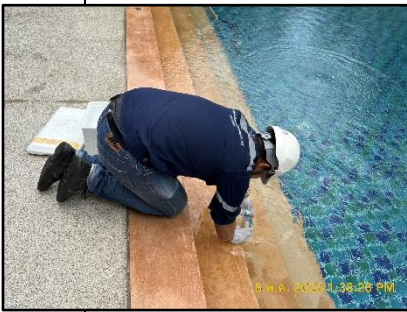
| องค์ประกอบสิ่งแวดล้อม / ผลกระทบต่อสิ่งแวดล้อม | มาตรการป้องกันและแก้ไขผลกระทบสิ่งแวดล้อม | การปฏิบัติตามมาตรการป้องกันและแก้ไขผลกระทบสิ่งแวดล้อม | ปัญหา อุปสรรคและข้อเสนอแนะ |
|---|---|---|---|
| | <p>- มาตรการป้องกันและแก้ไขผลกระทบจากอุบัติเหตุจากการจมน้ำ</p> <p>13. จัดให้มีเจ้าหน้าที่ความปลอดภัยประจำสระ (Life guard) โดยอยู่ประจำสระว่ายน้ำตลอดเวลาที่เปิดบริการ</p> <p>14. จัดให้มีอุปกรณ์ช่วยชีวิต เช่น โฟมช่วยชีวิต ห่วงชูชีพ และไม้ช่วยชีวิต เครื่องช่วยหายใจ เป็นต้น</p> | <p>13. ไม่ปฏิบัติตามมาตรการ โดยไม่มีเจ้าหน้าที่รักษาความปลอดภัยประจำสระ (Life guard) เนื่องจากมีผู้ใช้บริการน้อย แต่ในช่วงที่ผู้ใช้บริการมาก โครงการจะจัดให้มีเจ้าหน้าที่ประจำทันที</p> <p>14 ปฏิบัติตามมาตรการ โดยมีอุปกรณ์ช่วยชีวิต เช่น โฟมช่วยชีวิต ไม้ประจำสระ</p> | <p>- ไม่มีปัญหาและอุปสรรค</p> <p>- ไม่มีปัญหาและอุปสรรค</p> |

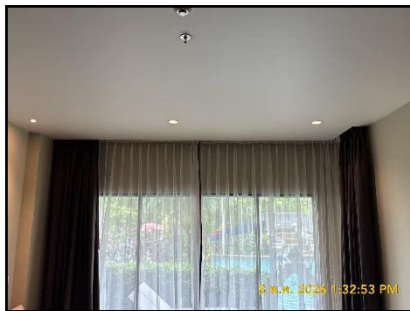
| องค์ประกอบสิ่งแวดล้อม / ผลกระทบต่อสิ่งแวดล้อม | มาตรการป้องกันและแก้ไขผลกระทบสิ่งแวดล้อม | การปฏิบัติตามมาตรการป้องกันและแก้ไขผลกระทบสิ่งแวดล้อม | ปัญหา อุปสรรคและข้อเสนอแนะ |
|---|---|---|---|
| <p>ผลกระทบสิ่งแวดล้อม สำนักงานนโยบายและแผนทรัพยากรธรรมชาติและสิ่งแวดล้อม, กันยายน 2550) ซึ่งมีขั้นตอนต่างๆ ได้แก่ การคัดกรองในโครงการ (Screening) การกำหนดขอบเขตการศึกษา (Scoping) และการประเมินผลกระทบ (Assessment)</p> <p>การประเมินผลกระทบจากการดำเนินโครงการในระยะดำเนินการที่อาจส่งผลกระทบต่อสุขภาพ ในด้านคุณภาพอากาศ ระดับเสียง ความสั่นสะเทือน การบำบัดน้ำเสีย การจัดการขยะมูลฝอย สภาพเศรษฐกิจและสังคม อาชีวอนามัยและความปลอดภัย พิจารณาถึงปัจจัยที่สำคัญที่อาจมีผลกระทบต่อสุขภาพคือ</p> <ul style="list-style-type: none"> <li>สิ่งคุกคามทางกายภาพ ได้แก่ ฝุ่นละออง ระดับเสียง และความสั่นสะเทือน เป็นต้น</li> </ul> | <p>สำหรับเครื่องปรับอากาศ ในห้องพัก กรณีมี Fan coil unit ในห้องพัก</p> <p>3. จัดให้มีการถ่ายเทอากาศหมุนเวียนจากภายนอกอาคาร โดยออกแบบอาคารให้มีช่องเปิดโล่ง เช่น ประตูหน้าต่าง เพื่อให้อากาศถ่ายเทได้สะดวก</p> <p>4. ล้างทำความสะอาดถนน ในโครงการอย่างสม่ำเสมอ</p> <p>5. ลดความเร็วของยานพาหนะภายในโครงการเพื่อลดปัญหาเรื่องฝุ่นฟุ้งกระจาย</p> | <p>3. ปฏิบัติตามมาตรการ โดยห้องพักทุกห้อง มีระเบียบด้านหลังห้องพัก สามารถเปิดเพื่อระบายอากาศได้เป็นอย่างดี</p> <p>4. ปฏิบัติตามมาตรการ โดยเจ้าหน้าที่ดูแลสวนล้างทำความสะอาดถนน ในโครงการอย่างสม่ำเสมอ</p> <p>5. ปฏิบัติตามมาตรการ โดยทางโครงการไม่อนุญาตให้รถยนต์ และรถจักรยานยนต์ เข้า-ออก ภายในโครงการ โดยให้จอดรถไว้บริเวณที่จอดรถด้านหน้า และด้านหลังอาคาร A เท่านั้น จึงไม่มีปัญหาเรื่องฝุ่น</p> | <p>- ไม่มีปัญหาและอุปสรรค</p> <p>- ไม่มีปัญหาและอุปสรรค</p> <p>- ไม่มีปัญหาและอุปสรรค</p> |

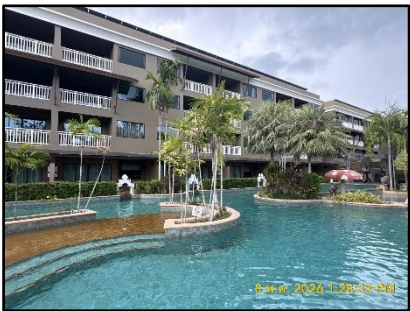
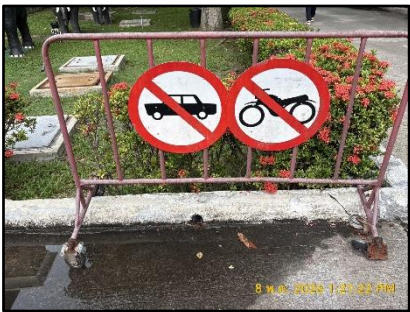
| องค์ประกอบสิ่งแวดล้อม / ผลกระทบต่อสิ่งแวดล้อม | มาตรการป้องกันและแก้ไขผลกระทบสิ่งแวดล้อม | การปฏิบัติตามมาตรการป้องกันและแก้ไขผลกระทบสิ่งแวดล้อม | ปัญหา อุปสรรคและข้อเสนอแนะ |
|---|---|---|---|
| <ul style="list-style-type: none"> <li>• สิ่งคุกคามทางชีวภาพ ได้แก่ แมลงวัน แบททีเรีย และปรสิต เป็นต้น</li> <li>• สิ่งคุกคามต่อจิตใจ ได้แก่ ความเครียด ความกังวล และความรำคาญ เป็นต้น</li> <li>• ในช่วงที่เปิดดำเนินโครงการ กลุ่มคนส่วนใหญ่ที่ได้รับผลกระทบด้านสุขภาพ ได้แก่ ผู้ที่อยู่อาศัยในโครงการ พนักงานของโครงการ และประชาชนที่อาศัยอยู่ในบริเวณพื้นที่ใกล้เคียงโดยรอบโครงการ สุขภาพของกลุ่มคนดังกล่าวจัดเป็นกลุ่มเสี่ยงที่อาจก่อให้เกิดโรคต่างๆ ขึ้นได้ ซึ่งสิ่งที่คุณภาพ ได้แก่ คุณภาพอากาศ การจัดการน้ำเสีย การจัดการขยะมูลฝอย กิจกรรมในสระว่ายน้ำ ตลอดจนอุบัติเหตุจากการหกล้มหรือการจมน้ำ บริเวณในโครงการ และสิ่งคุกคามต่อจิตใจ ได้แก่ ความกังวล เป็นต้น สาเหตุของการเกิดโรคอาจมาจากการปฏิบัติหน้าที่ หรือการดำรงชีวิตที่ต้อง</li> </ul> | <p>6. จัดพื้นที่สีเขียวโดยรอบพื้นที่โครงการ รวมทั้งทำการรักษาและเพิ่มพื้นที่สีเขียวบริเวณพื้นที่ว่าง เพื่อให้ช่วยดูดซับมลสารที่เกิดจากยานพาหนะที่เข้ามาในพื้นที่โครงการ</p> <p>7. จำกัดความเร็วของรถภายในโครงการ เพื่อป้องกันการฟุ้งกระจายของฝุ่นบริเวณผิวถนน โดยติดป้ายจำกัดความเร็ว</p> | <p>6. ปฏิบัติตามมาตรการ โดยโครงการมีพื้นที่สีเขียวโดยรอบโครงการ</p> <p>7. ปฏิบัติตามมาตรการ โดยทางโครงการไม่อนุญาตให้รถยนต์ และรถจักรยานยนต์ เข้า-ออก ภายในโครงการ โดยให้จอดรถไว้บริเวณที่จอดรถด้านหน้า และด้านหลังอาคาร A เท่านั้น จึงไม่มีปัญหาเรื่องฝุ่น โดยโครงการมีรถจักรยานไว้คอยบริการแขกที่เข้ามาใช้บริการตลอด</p> | <p>- ไม่มีปัญหาและอุปสรรค</p> <p>- ไม่มีปัญหาและอุปสรรค</p> |

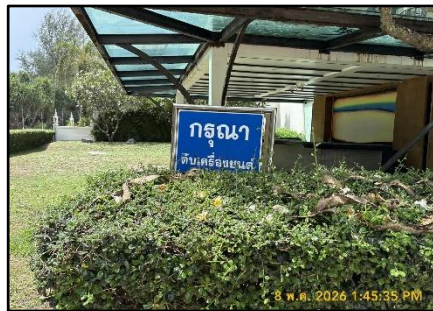
| องค์ประกอบสิ่งแวดล้อม / ผลกระทบต่อสิ่งแวดล้อม | มาตรการป้องกันและแก้ไขผลกระทบสิ่งแวดล้อม | การปฏิบัติตามมาตรการป้องกันและแก้ไขผลกระทบสิ่งแวดล้อม | ปัญหา อุปสรรคและข้อเสนอแนะ |
|---|---|---|---|
| <ul style="list-style-type: none"> <li>โรคเท้าช้าง เกิดจากยุงลายเชื้อที่เป็นพาหะนำโรคกัด</li> <li>โรคไข้สมองอักเสบ เกิดจากยุงรำคาญที่เป็นพาหะนำโรคกัด</li> </ul> | 2.. จัดพื้นที่สีเขียวโดยรอบพื้นที่โครงการ รวมทั้งทำการรักษาและเพิ่มพื้นที่สีเขียวบริเวณพื้นที่ว่าง เพื่อช่วยลดซับมลสารที่เกิดจากยานพาหนะที่เข้ามาในพื้นที่โครงการ | <p>2. ปฏิบัติตามมาตรการ โดยโครงการมีพื้นที่สีเขียวโดยรอบโครงการ</p> | - ไม่มีปัญหาและอุปสรรค |
